Informe Técnico N° A7575

EVALUACIÓN DE PELIGROS GEOLÓGICOS POR MOVIMIENTOS DEL CASERÍO TANIN

Departamento: Ancash
Provincia: Huaraz
Distrito: Pariacoto

DICIEMBRE
2024

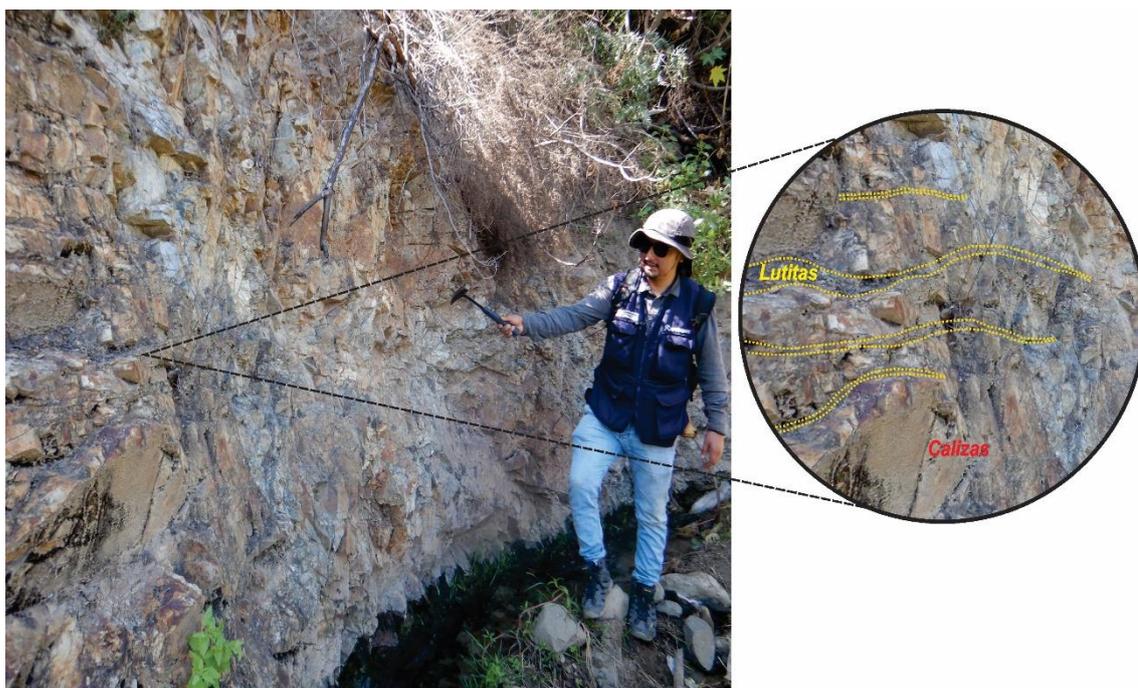
Para el área de estudio se identificó rocas sedimentarias de tipo lutitas grises a negras laminadas, con aspecto pizarroso intercaladas con calizas gris oscuras y limoarcillitas, se encuentran muy fracturados (F4), con espaciamientos muy próximos entre sí, de 0.005 a 0.01 m. con estratos decimétricos. Se encuentran altamente meteorizadas (A4). (figura 6). En los cortes de talud se aprecian secuencias con condiciones geomecánicas muy desfavorables.

Figura 6. Vista con dirección al noreste de Pariacoto, se observó afloramientos de origen sedimentario constituidos por lutitas intercaladas con calizas muy alteradas.

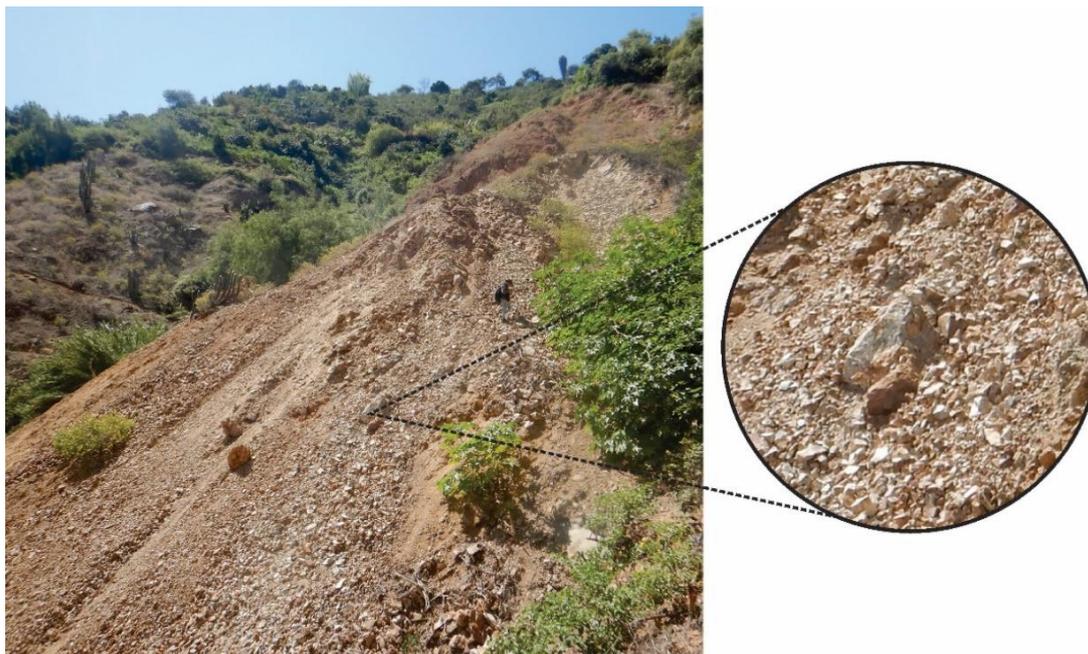
Conforman taludes de reposo poco estables; se encuentran acumulados al pie de taludes escarpados; generalmente corresponde a depósitos de derrumbes, caídas de rocas y deslizamientos. Se ubican a un costado del canal de riego.

Figura 8. Depósito coluvial, ubicado en la parte media- alta de la ladera, con matriz de arcillas, limos y arenas.

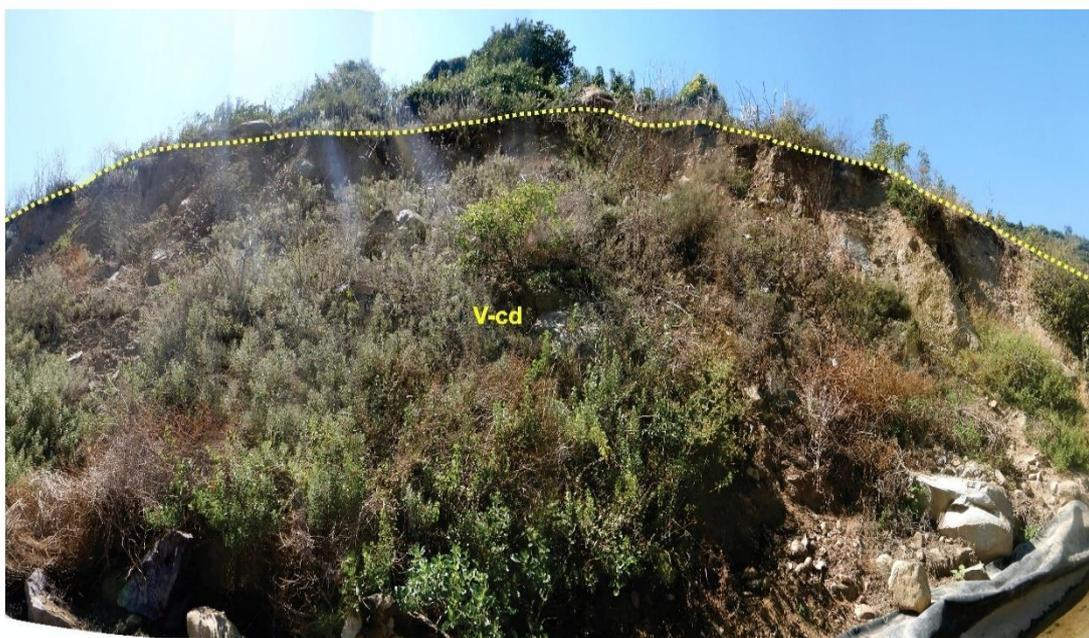
Figura 12. Relieve en una ladera coluvio-deluvial, actualmente se encuentra al canal de riego cubierto de vegetación.

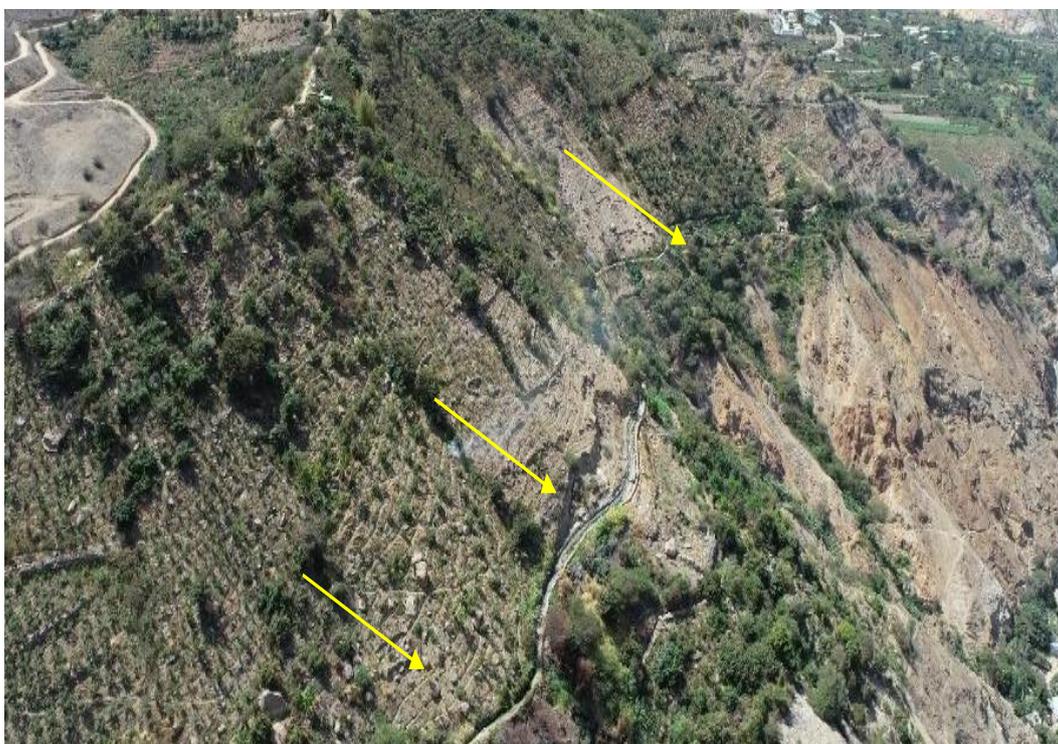
Figura 14. Vista aérea del deslizamiento antiguo D(a)1 del caserío Minas Pampa. (Ingemmet, 2023)

El deslizamiento está produciendo empuje o emplazamiento horizontal, con una dirección hacia el río Chacchan, la misma que se encuentra inclinada y cubierta por parte del material del evento.

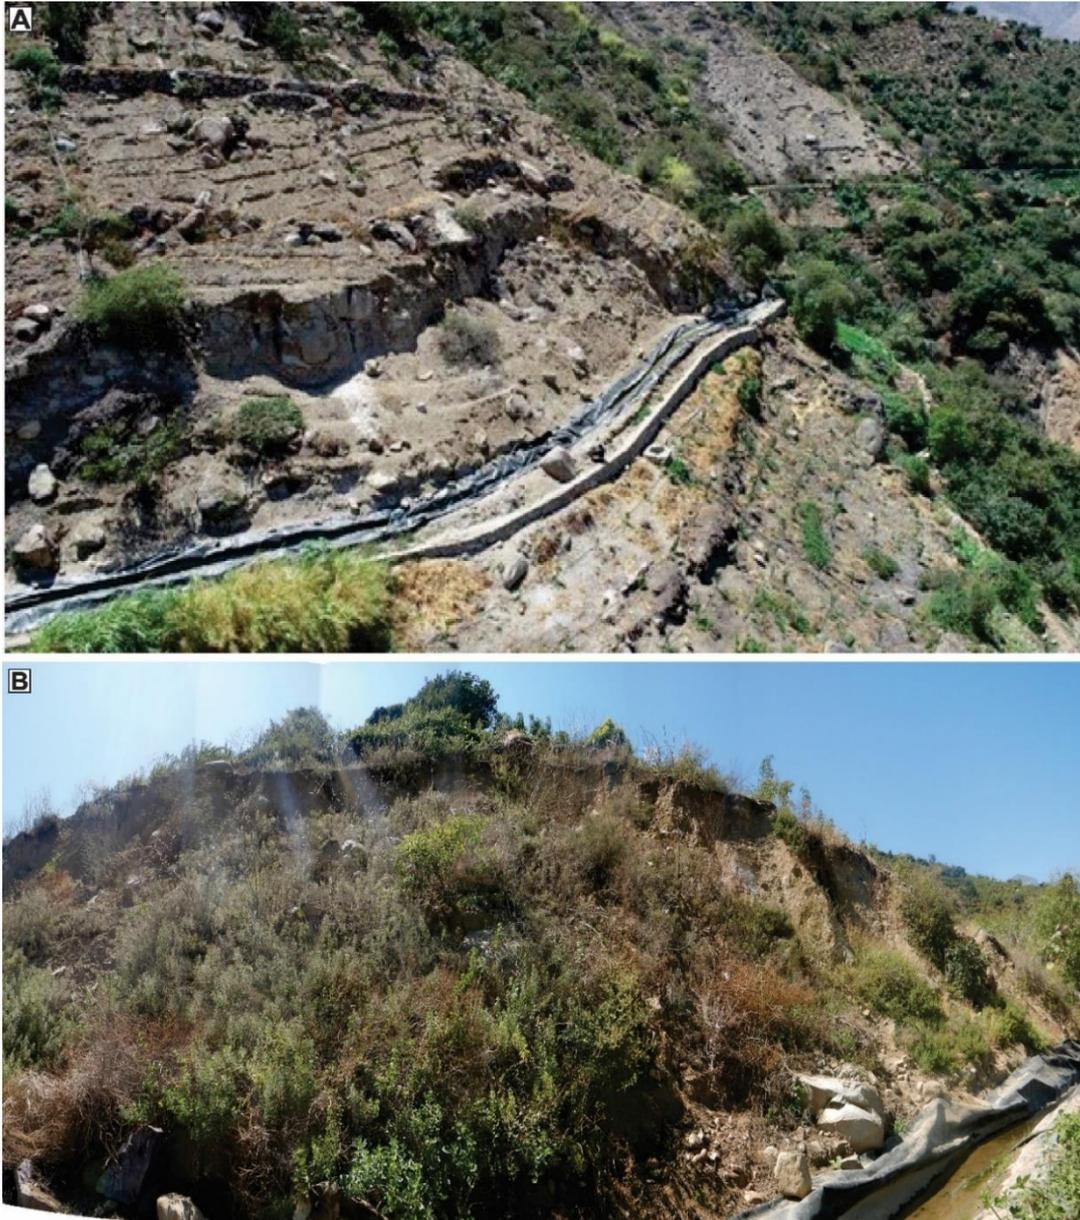
En la figura 14, se observa el deslizamiento rotacional activo, imagen tomada con el dron del 2023, y una fotografía tomada en junio del presente año. El deslizamiento tiene un escarpe semicircular y alargado de 110 m de longitud y 2 m de salto donde se pueden apreciar estrías de falla debido al movimiento, los saltos varían de 1 a 2.5 m, y el desnivel entre la escarpa y el pie del deslizamiento es 78 m.

La parte superior o la zona de arranque, no ha sufrido desplazamientos ladera abajo, pero si deformaciones, que originan grietas por tracción o tensión que se emplazan de forma paralela o semiparalela al escarpe; mientras que, en el cuerpo del deslizamiento se pueden apreciar basculamientos del material deslizado, árboles y la plataforma de la vía.

Al momento de la evaluación de campo, el canal de riego está cubierto con una geomembrana de PVC; el tramo afectado se desplazó ladera abajo hasta 7 m con dirección hacia el oeste.

El factor desencadenante fue la presencia de canales de riego sin revestir que permitieron que parte del agua se infiltrara al subsuelo muy poroso, el efecto del agua infiltrada saturó las capas superficiales incrementando la carga, esto se combinó con las propiedades físico- mecánicas de los materiales cuaternarios (poco consolidados), rocas de muy mala calidad y la pendiente de la ladera moderada a fuerte (5°- 25°) a muy fuerte y muy escarpadas (25°-90°).

Figura 16. Vista del deslizamiento rotacional activo del caserío Tanin, ubicado entre las coordenadas UTM 8942695 N, 181786 E, donde se ve que la escarpa se ubica próximo a la escarpa del evento.

- 2) El deslizamiento rotacional activo, tiene un escarpe semicircular y alargado de 110 m de longitud y 2 m de salto donde se pueden apreciar estrías de falla debido al movimiento, los saltos varían de 1 a 2.5 m, y el desnivel entre la escarpa y el pie del deslizamiento es 78 m.

- 3) Implementar un programa de monitoreo de las laderas del caserío Minas Pampa en el caserío Tanin, con la finalidad de medir de forma periódica las grietas, hundimientos y escarpes identificados. Esto sirve para determinar el desplazamiento del deslizamiento.

- 3) Los canales de riego deben de ser revestidos, para controlar la infiltración y la saturación de terrenos. porque esta acción incrementa la saturación del terreno y por ende su contribuye con la inestabilidad del terreno Estos trabajos deben ser realizados por un especialista.

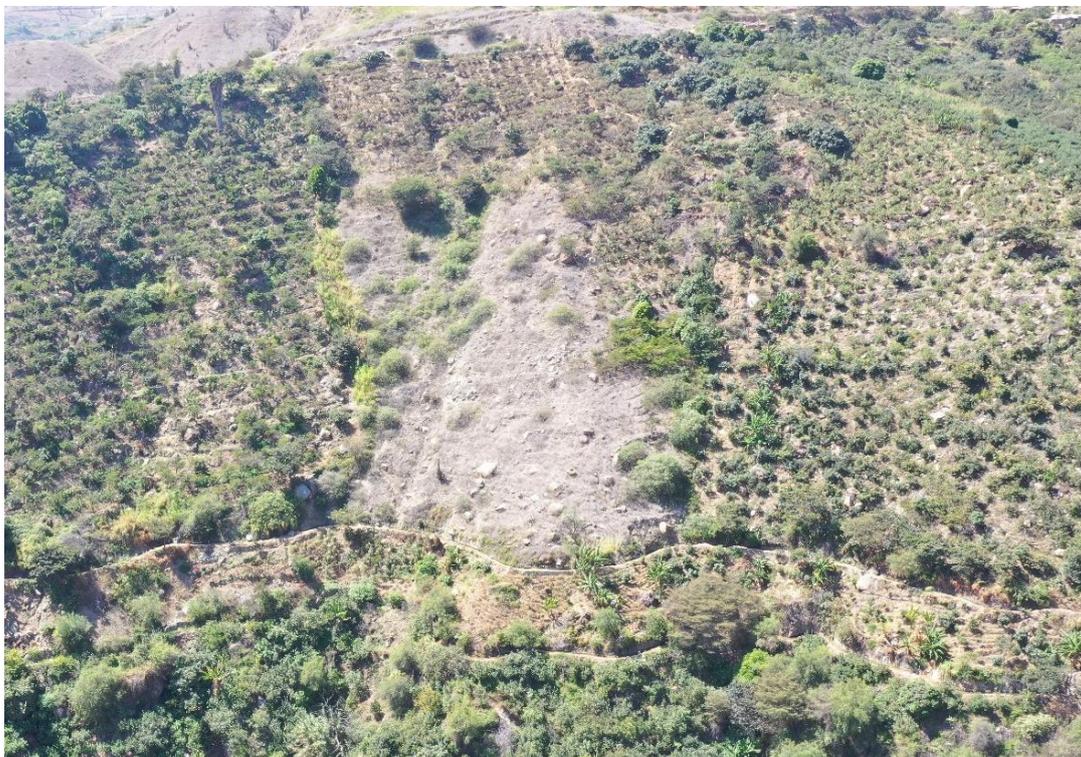
La ladera donde se origina la caída de rocas está conformada por afloramientos de granitos y granodioritas fuertemente fracturadas desplazados desde la parte más alta. Los desprendimientos de rocas ocurren en la parte media y baja de la zona del deslizamiento, a pocos metros del canal y de la vía asfaltada.

Cabe mencionar que algunos bloques caídos obstruyen el canal de riego de cubierto con geomembrana que pasa por el caserío. (fotografía 1, 2 y 3). Las zonas de caídas de rocas presentan bloques dispersos, cantos y clastos de tamaños variables entre 0.50 m a 1.7 m de diámetro y material detrítico subanguloso a subredondeado en la parte baja y colgados a media ladera que pueden caer y rodar desencadenados por sismos de regular magnitud.

Fotografía 1. Caída de rocas, ubicada en la parte alta entre las coordenadas UTM N 8942570, E 181946 con una cota de 1247 m s.n.m. con bloques de tamaños que van de 0.50 m a 1.7 m.

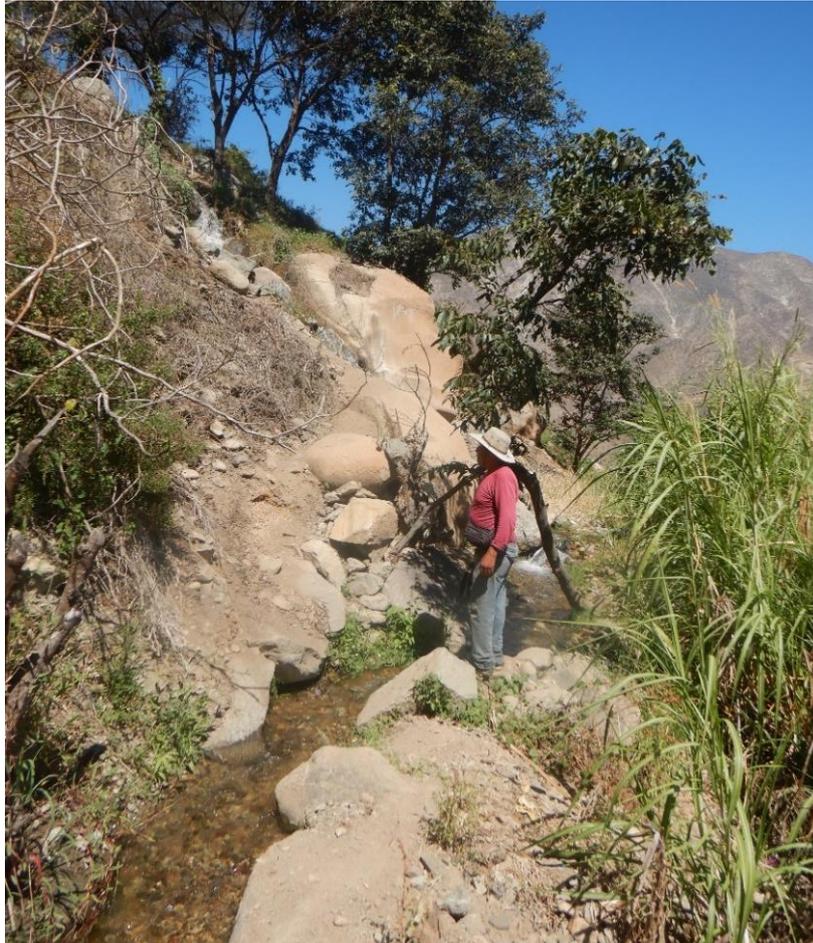
Fotografía 2. Se observa bloques de hasta 1.7 m de diámetro, producto de la caída de rocas, las que en ocasiones tienden a caer en el canal de riego.

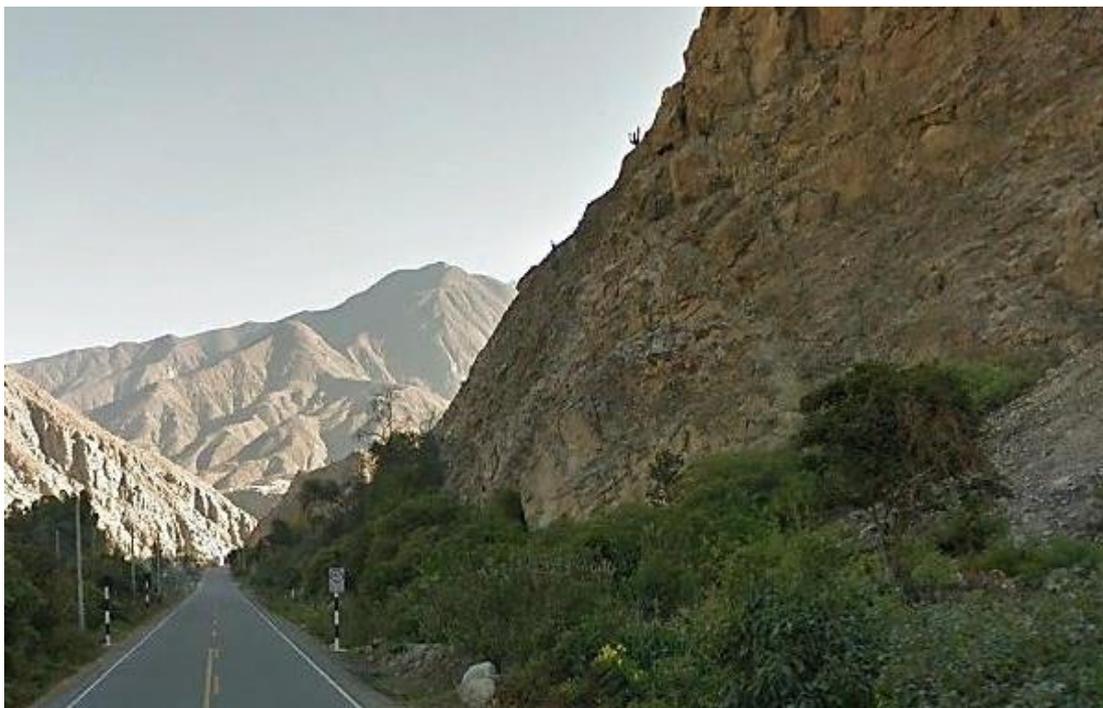
Fotografía 3. Caída de rocas a un costado de la carretera Pariacoto – Racrao.

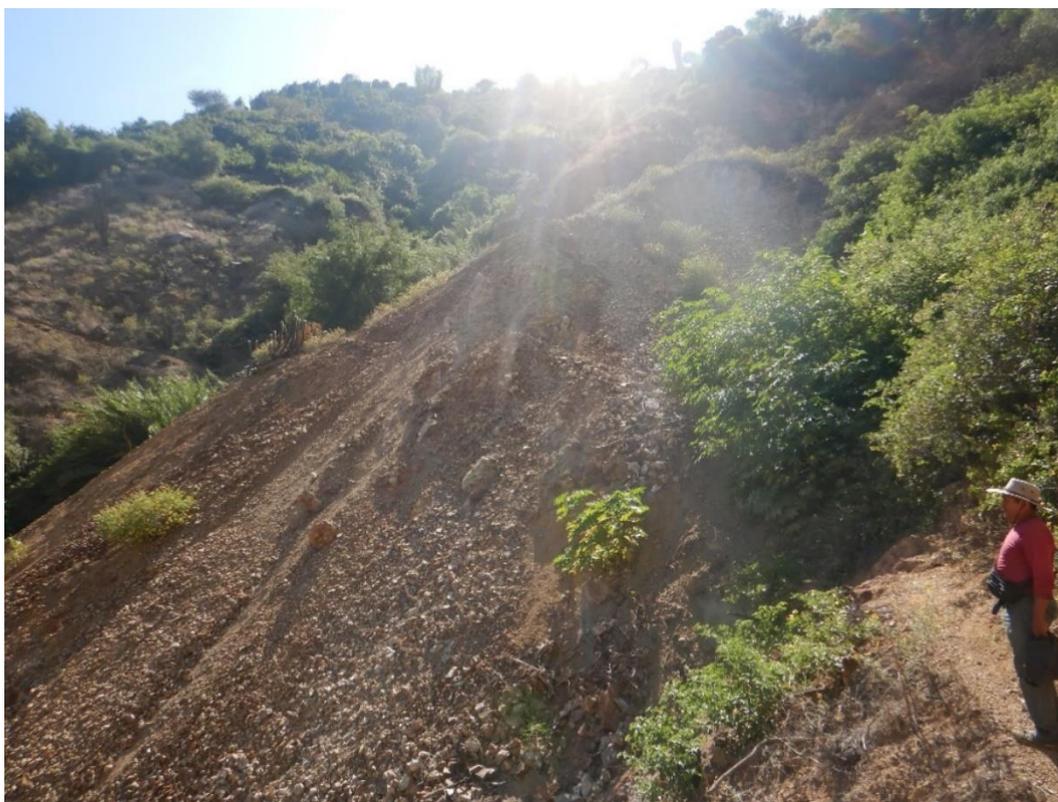
Se observaron derrumbes en la parte media de la ladera, las cuales aportan material hacia la quebrada (fotografías 4, 5 y 6), Estos procesos geodinámicos originan depósitos coluviales, constituidos por gravas angulosos a subangulosos pobremente gradados; en su mayoría con poca matriz o con ausencia de esta, generalmente suelta a medianamente densa.

Fotografía 4. Se observa derrumbe en la parte alta de la quebrada, conformada por rocas y depósitos antiguos, ubicada entre las coordenadas UTM N 8942527, E 181799 con una cota de 1163 m s.n.m.

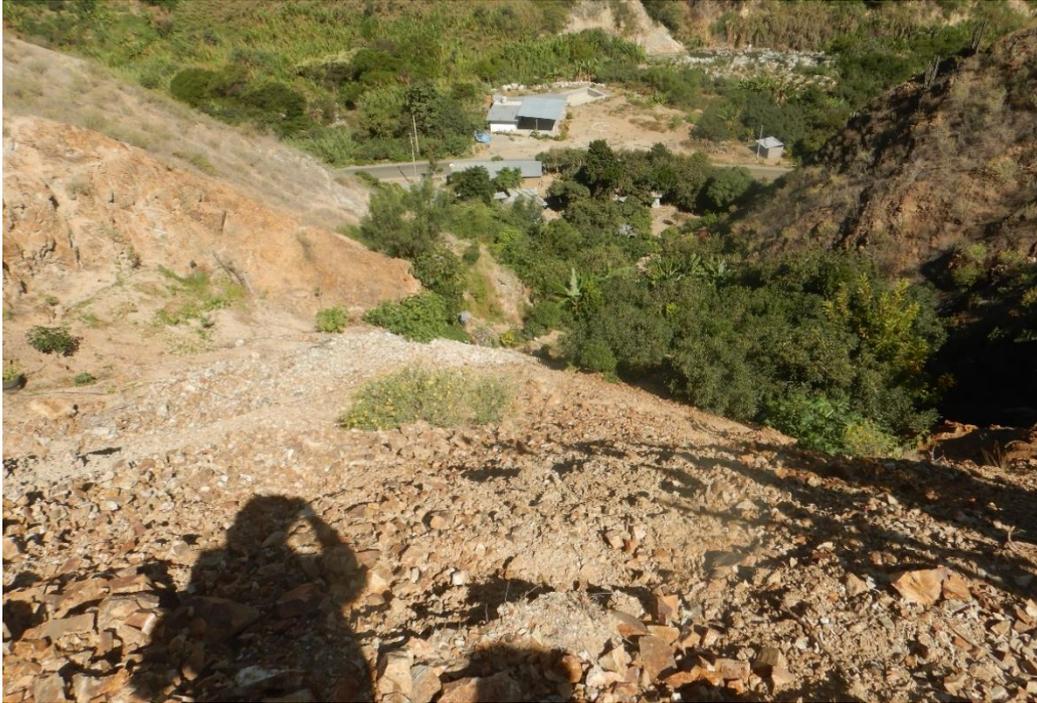
Fotografía 5. Vista aguas abajo; materiales constituidos por gravas angulosas a subangulosas, producto del derrumbe generado en la quebrada.

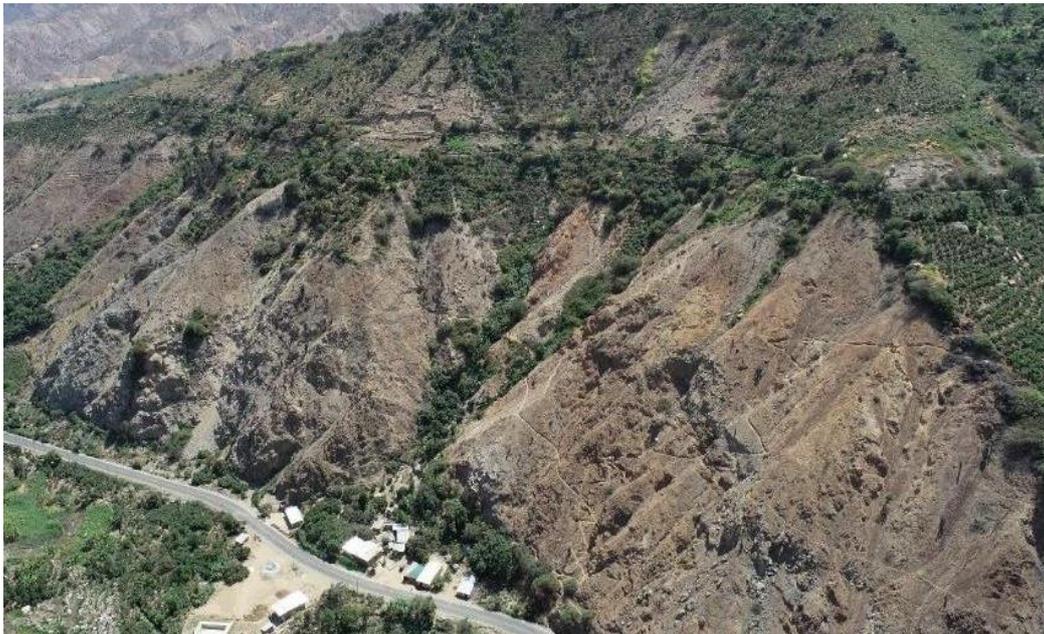
Fotografía 6. Vista de derrumbes a media ladera del caserío Tanin,

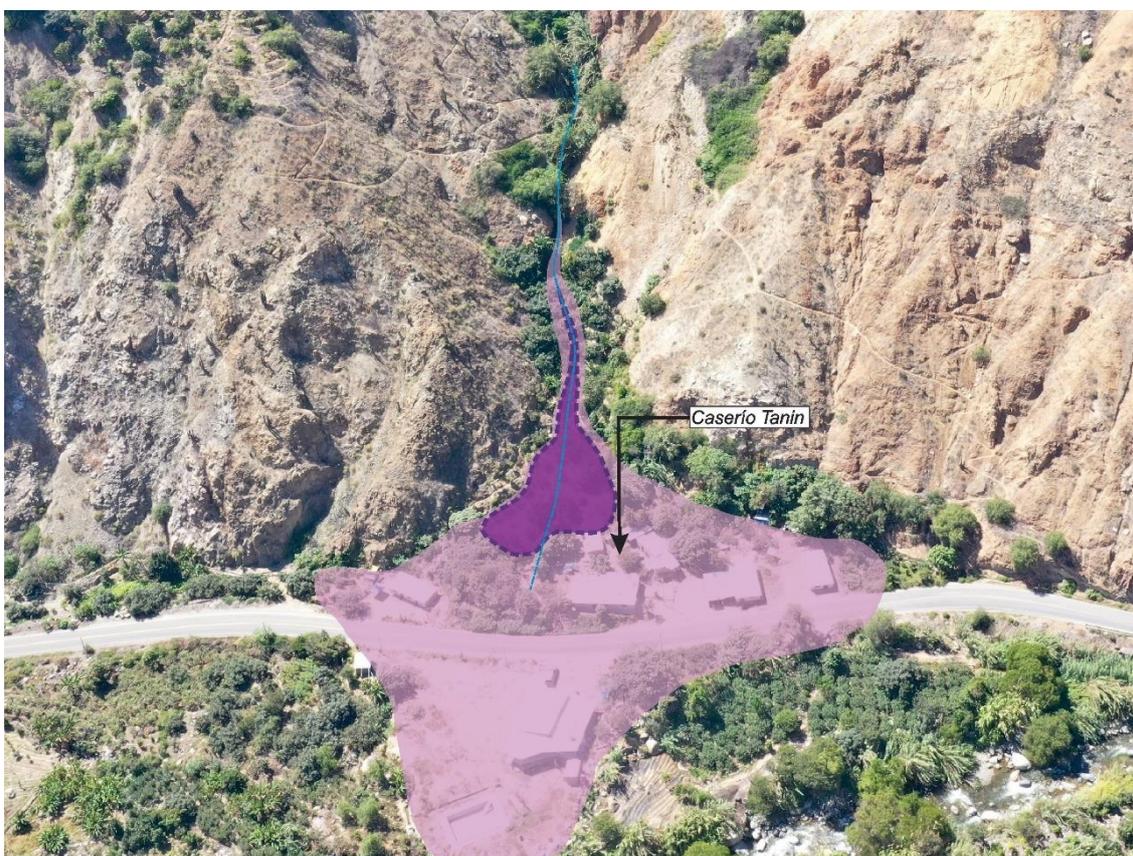
En el área de estudio se identificaron quebradas que se activan en temporada de lluvias generando flujos de detritos, el principal factor condicionante son las coberturas detríticas y arenosas provenientes de afloramientos muy fracturados. Actualmente este evento está generando preocupación en los pobladores asentados al pie de la quebrada, se reactivó el 25 de abril del 2023 y en marzo del presente año. El flujo de detritos reactivado, tipo avalancha de detritos que involucró depósitos

Figura 17. Flujo de detritos reactivado en marzo del 2024 (color morado) y flujo antiguo que haría llegar hasta el río Chacchan (color rosado)

- Afectó de 8 m del camino de herradura.
- Podría afectar a las 5 viviendas ubicadas al pie de la quebrada.
- Podría afectar algunos árboles y arbustos ubicados en el caserío.
- Podría obstruir el paso peatonal y/o animales en un tramo de 12 m.

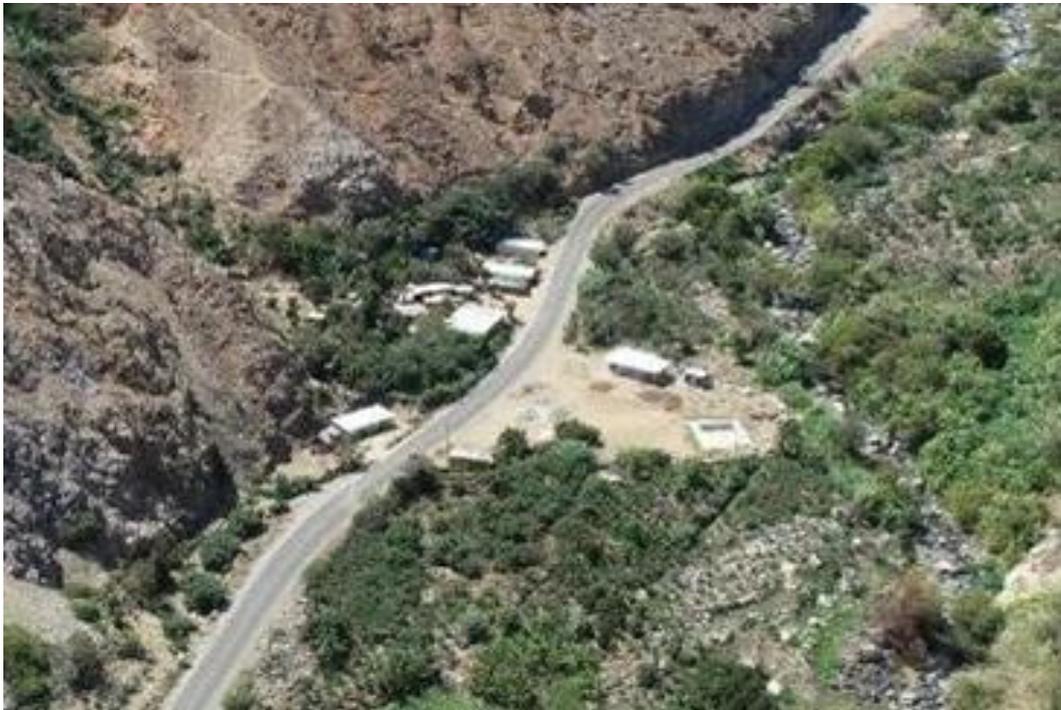
Actualmente existen 6 viviendas, de las cuales 2 están deshabitadas y 4 habitadas. Los flujos, a diferencia de los deslizamientos, presentan un desarrollo más rápido a la rotura. Según el contenido de agua o por efecto de la pendiente.

Fotografía 7. Viviendas asentadas sobre el flujo de detritos, el cual habría llegado hasta el río Chacchan.

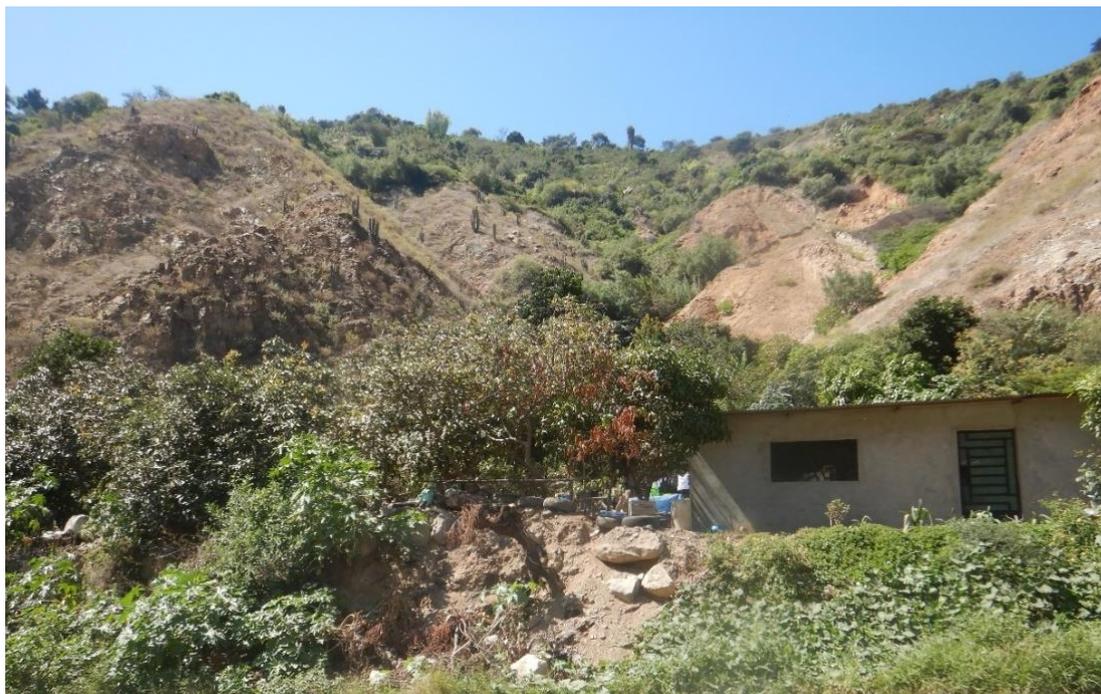
Fotografía 8. Flujo de detritos, ubicada entre las coordenadas UTM N 8942473, E 181672, con una cota de 1092 m s.n.m.
