Informe Técnico N° A7576

EVALUACIÓN DE PELIGROS GEOLÓGICOS POR DESLIZAMIENTOS EN EL CENTRO POBLADO MONTERRICO

Departamento: Junín
Provincia: Satipo
Distrito: Mazamari

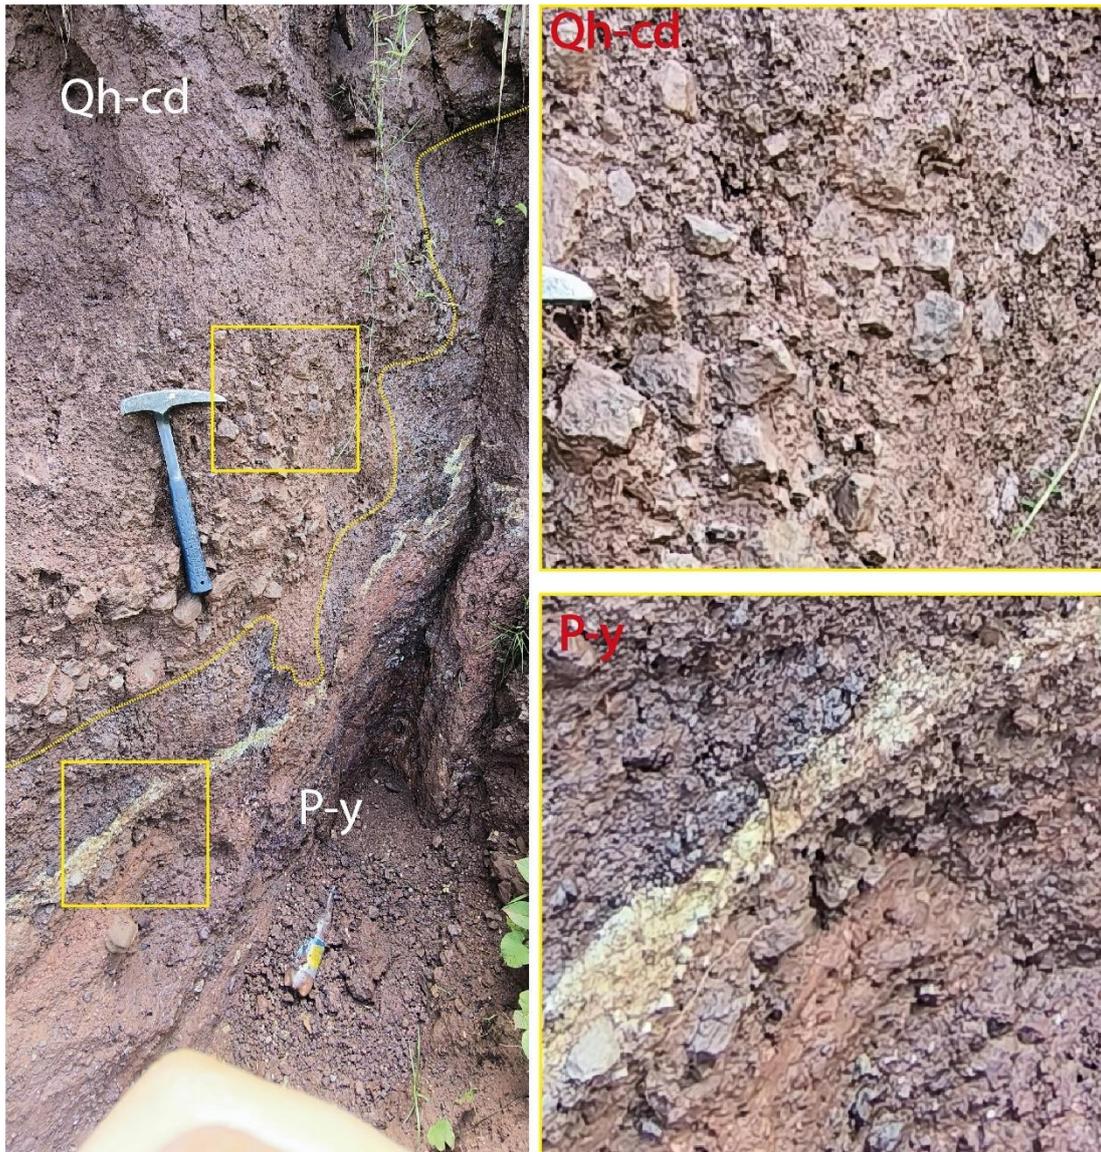
Figura 6. Lutitas rojizas deleznales cubiertas por depósitos coluvio-deluviales (P-y).
 Coordenadas referenciales UTM WGS-84, 18S: E: 563085; N: 8754801.

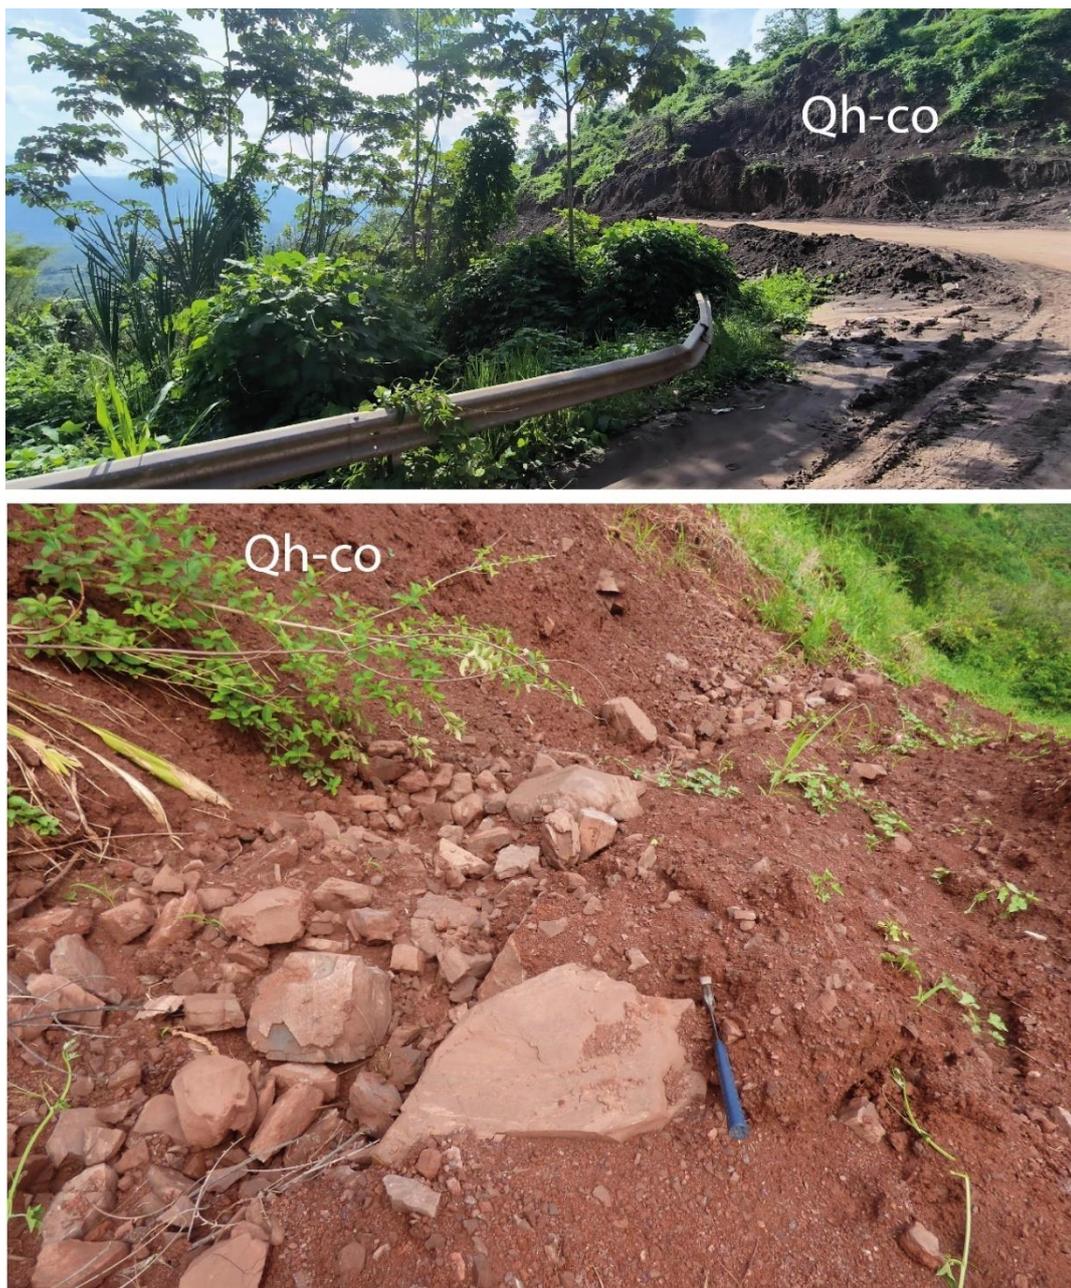
Figura 8. Depósitos coluviales correspondientes a deslizamientos recientes en la ladera oeste de Monterrico, margen derecha del río Pangoa.

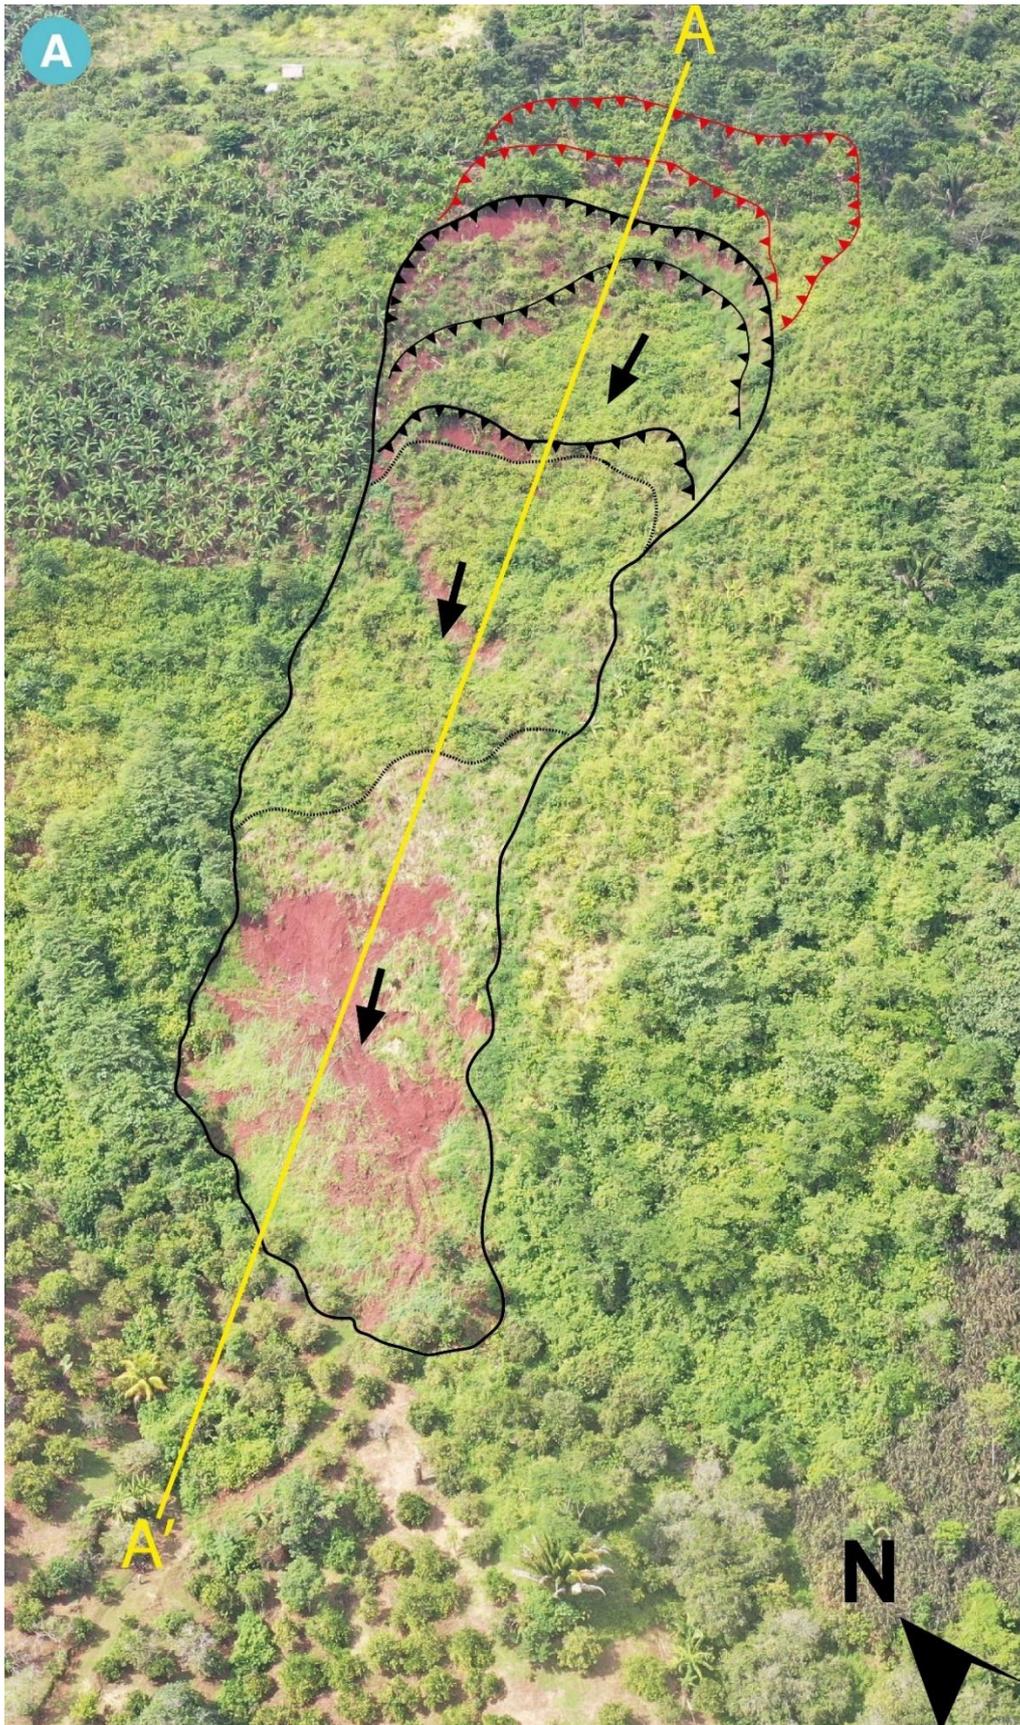
Este deslizamiento, identificado en los mapas como Da-1, en el sector 1, se registró el 01 de febrero de 2024 y trágicamente generó la pérdida de 4 vidas humanas. Presenta una escarpa principal de 5 m de altura y una longitud de corona de 130 m. Sobre esta escarpa principal, se observan dos escarpes retrógrados de menos de 1 m de altura, mientras que por debajo de la escarpa principal se han identificado otros dos escarpes secundarios de 1.5 y 2.5 m de altura, respectivamente. La altura total desde el pie de avance hasta la corona del deslizamiento es de 120 m, y la longitud total del deslizamiento, desde la corona hasta el pie, alcanza los 230 m (figura 12 y13).

Figura 12. Vista del deslizamiento Da 1, tomado con dron se observan las escarpas secundarias como retrogradas que evidencia el movimiento del mismo.

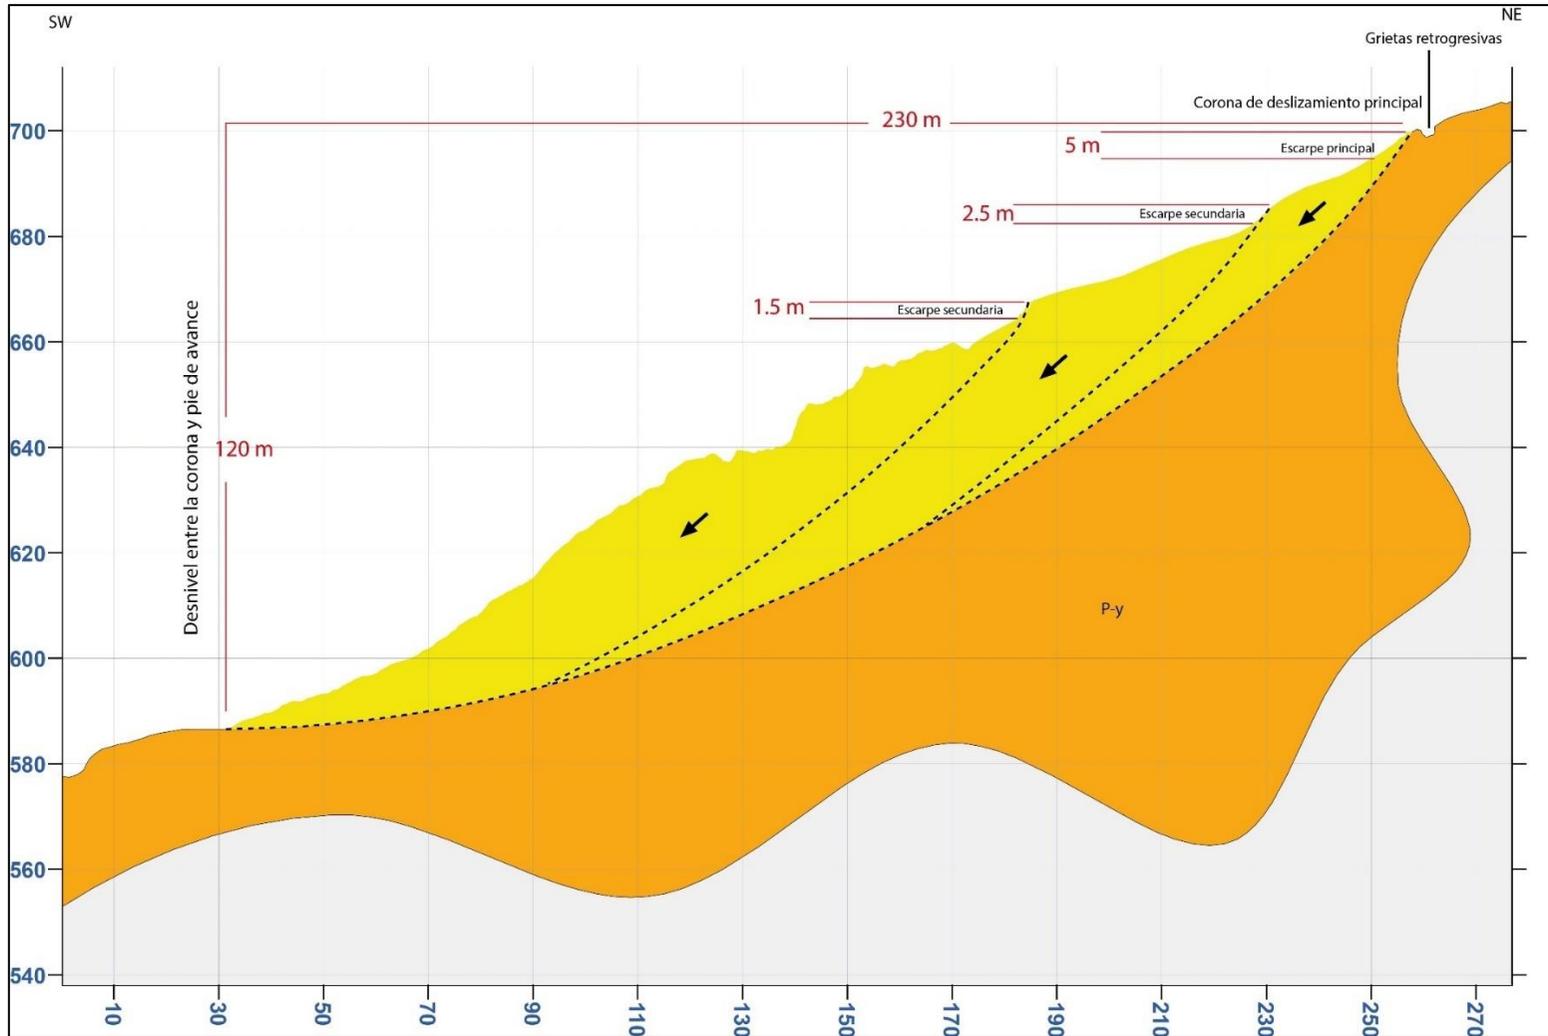
Figura 13. Perfil inferido del deslizamiento Da -1, muestra la escarpa de deslizamiento secundario y su actividad.

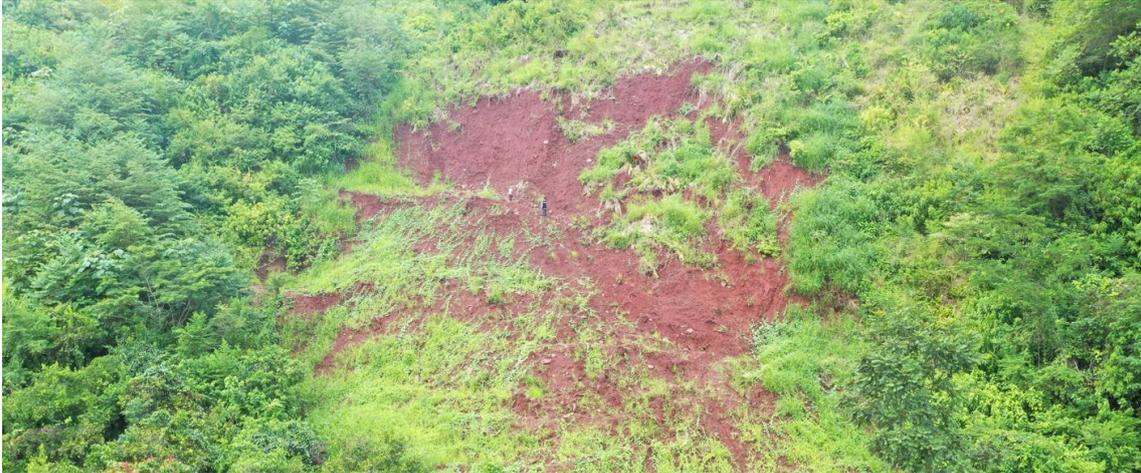
Desde la fecha de ocurrencia del deslizamiento Da-1, se han registrado derrumbes en los escarpes (fotografía 2), influenciados por la pendiente fuerte de 35°. El material que conforma esta masa deslizada está compuesto principalmente por lutitas y areniscas en una matriz limo-arcillosa suelta. Este tipo de material es particularmente susceptible a los deslizamientos inducidos por lluvias debido a su baja cohesión y alta capacidad de retener agua (fotografía 2 y 3).

Fotografía 2. Muestra el escarpe principal con derrumbes en sus caras

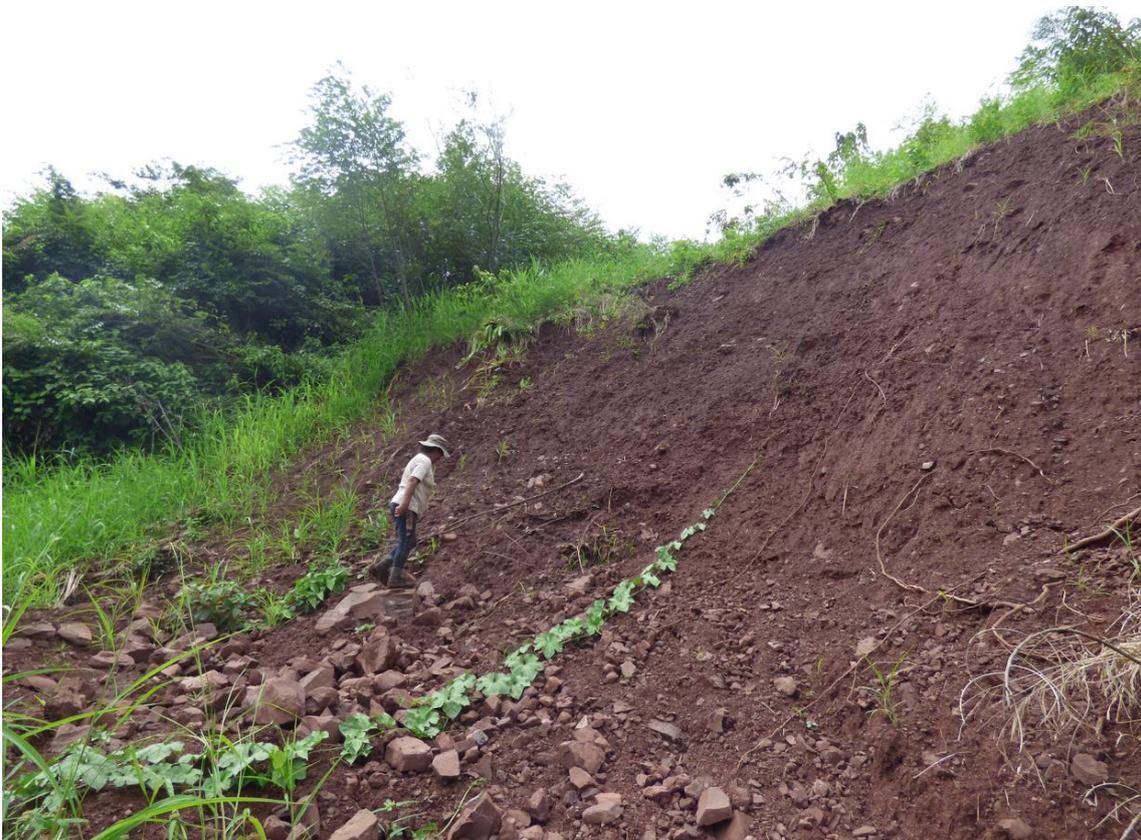
Fotografía 3. Muestra el escarpe principal del deslizamiento Da-1

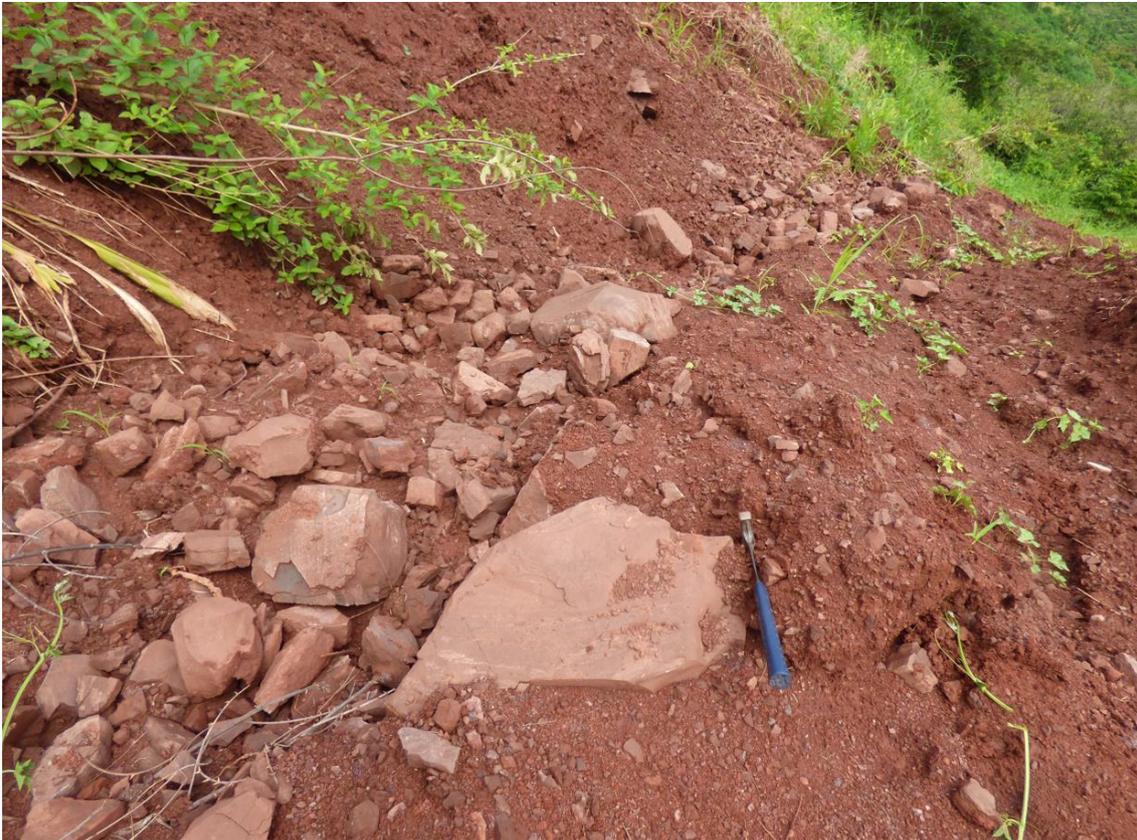
Además, la presencia de lutitas y areniscas, que inicialmente pueden tener una estructura más rígida, no es suficiente para contrarrestar la pérdida de estabilidad generada por la saturación de la matriz fina. A medida que el agua se acumula en las zonas más profundas del deslizamiento, el peso adicional y la pérdida de resistencia del material suelto incrementan los vectores de movimiento de la masa removida, en la pendiente pronunciada de 35°. Esto lleva a que se generen nuevos movimientos en el cuerpo del deslizamiento y/o derrumbes en las caras de los escarpes ya afectados, y a una mayor degradación del terreno durante las temporadas de lluvias (fotografía 4).

Fotografía 4. Muestra los componentes litológicos del cuerpo deslizado, bloques en una matriz limo arcillosa, suelta.

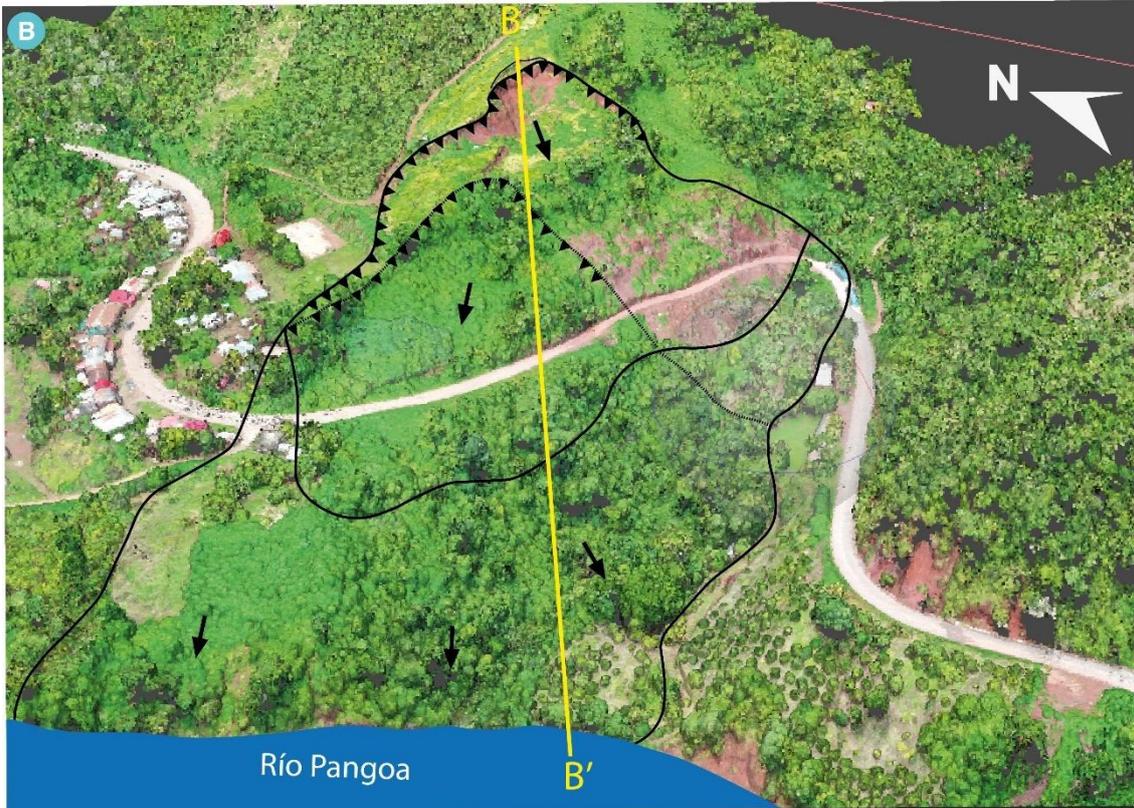
Figura 14. Esquema gráfico del deslizamiento Da-2, muestra los dos eventos que conformaron el cuerpo principal.

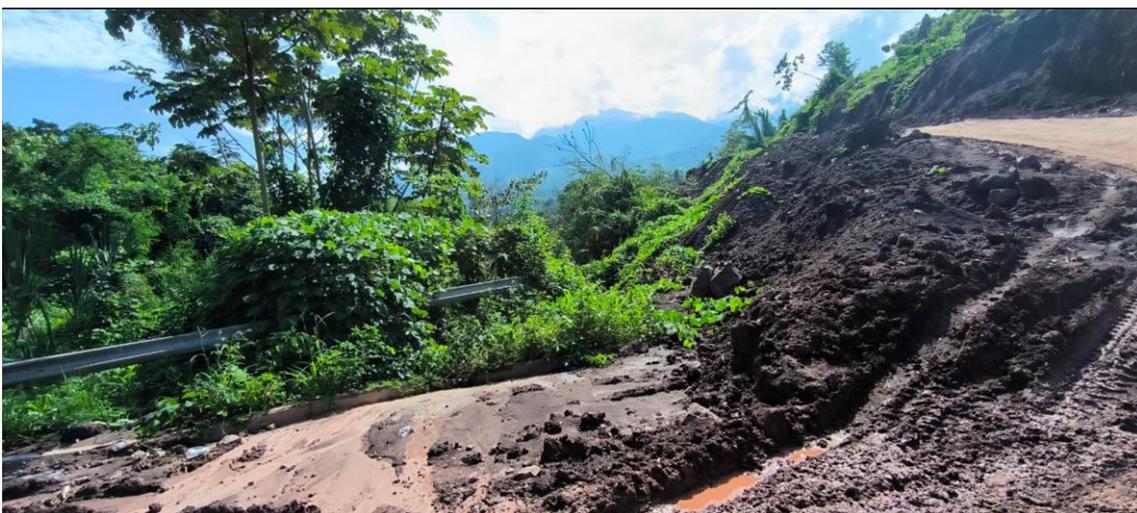
150 m de la carretera de acceso al centro poblado de Monterrico, comprometiendo la infraestructura vial y aumentando el riesgo de futuras reactivaciones, especialmente durante eventos de lluvias intensas.

Fotografía 5. Muestra como la primera actividad del deslizamiento afecta 150m de la carretera de acceso.

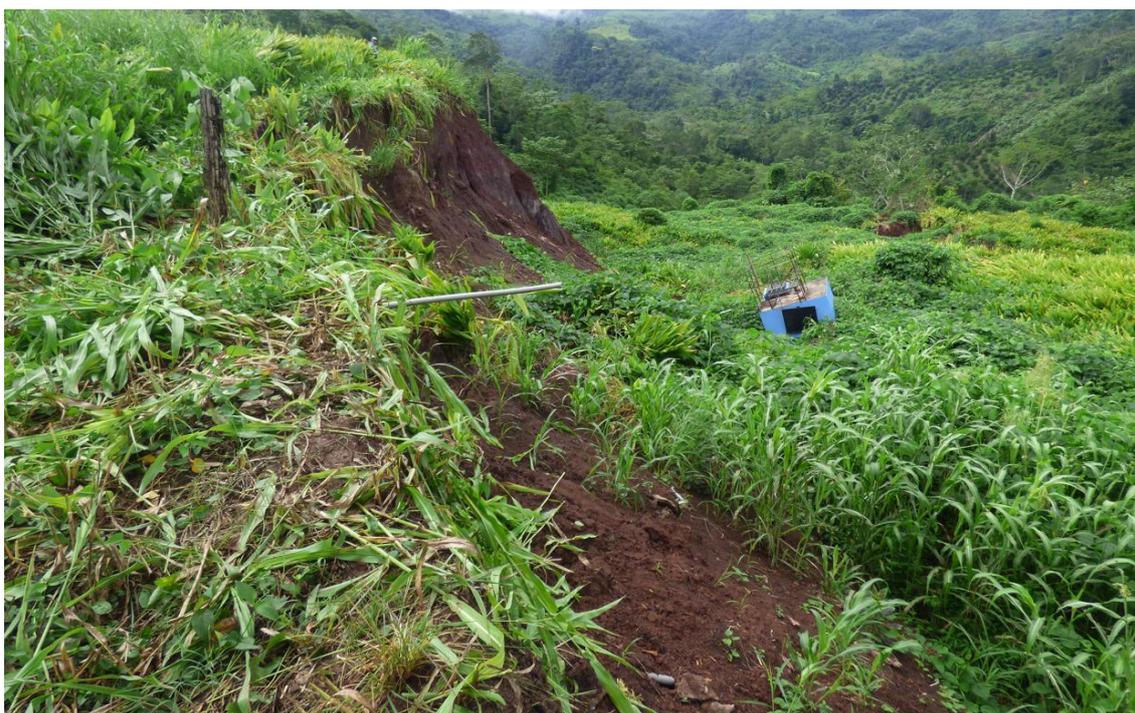
Fotografía 6. Muestra el escarpe principal superior del deslizamiento Da 2, con una altura promedio de 2 m.

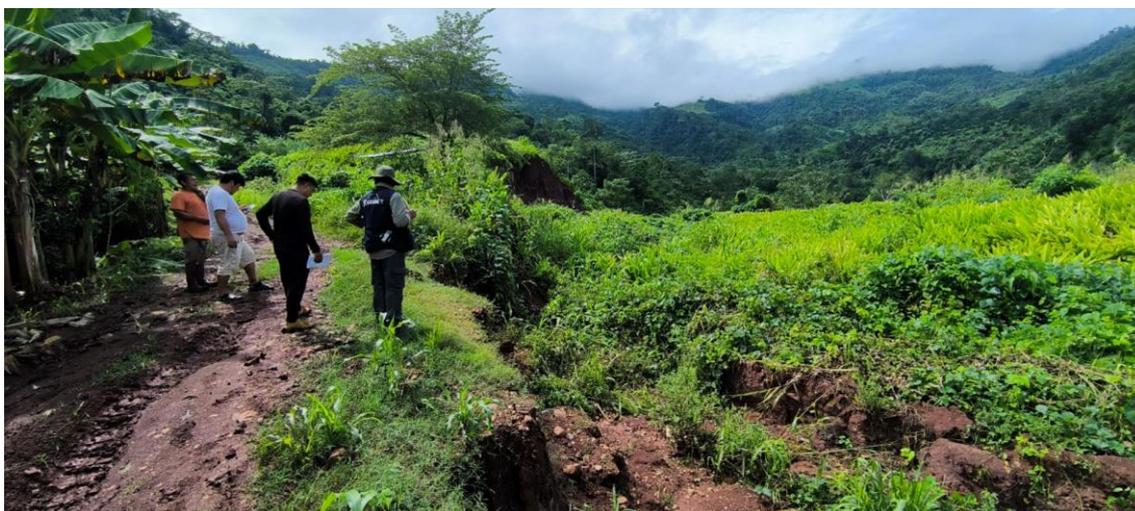
Fotografía 7. Muestra el escarpe principal superior del deslizamiento Da 2, además de las grietas tensionales ubicadas debajo de ella.

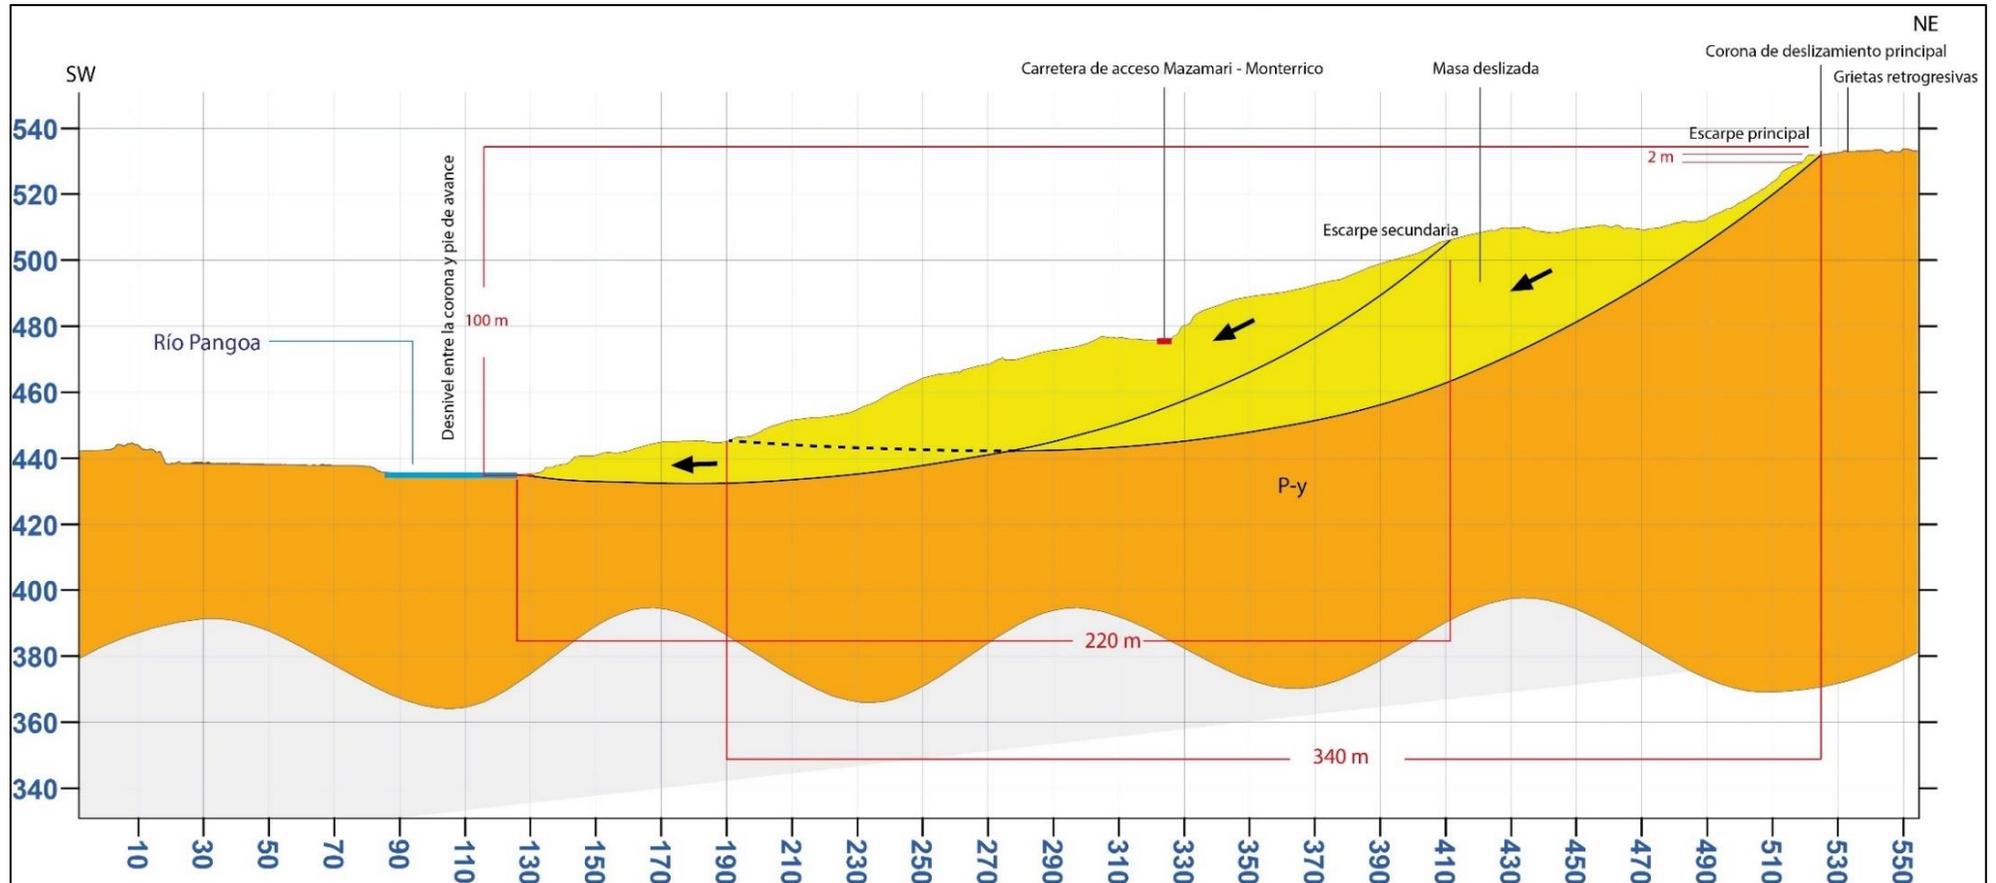
Figura 15. Perfil inferido del deslizamiento Da-2.

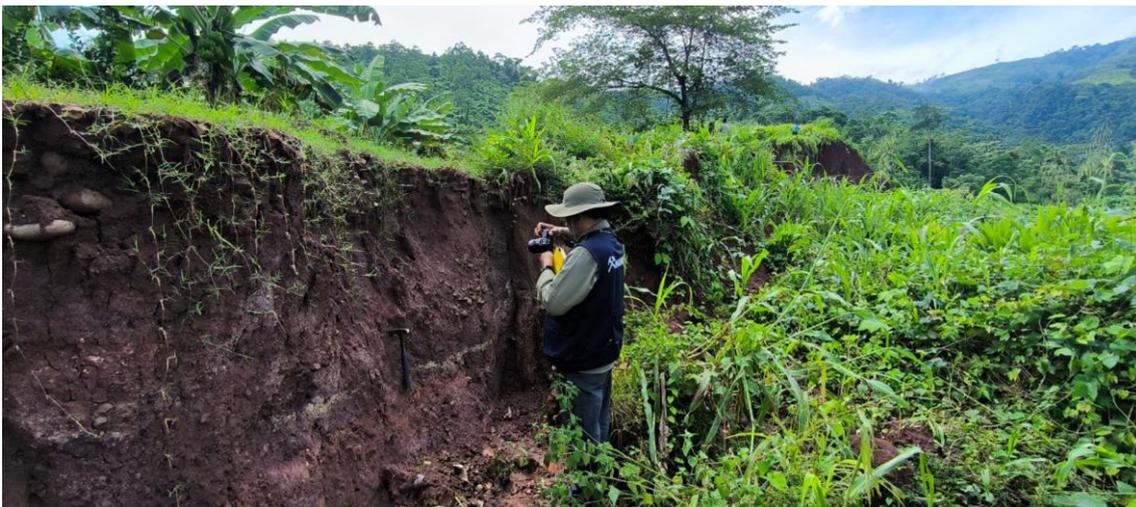
Desde el punto de vista geotécnico, la masa deslizada se compone de una intercalación de lutitas deleznales, limos y arcillas, que se observan húmedas. Las lutitas deleznales, al estar compuestas por partículas finas, se desintegran fácilmente cuando se saturan con agua, lo que debilita su cohesión. Al absorber humedad, estas lutitas pierden su estructura, reduciendo significativamente la resistencia al corte del suelo. Los limos y arcillas, por su parte, incrementan la presión de poros cuando están saturados, disminuyendo aún más la estabilidad del terreno. Esta combinación de materiales generó una baja capacidad para soportar cargas, facilitando la ocurrencia de los deslizamientos, en condiciones de fuertes lluvias.

Fotografía 8. Muestra el material detrítico que compone la masa del deslizamiento que es la intercalación de lutitas deleznales intercalado con lodolitas, limos y arcillas, saturadas.

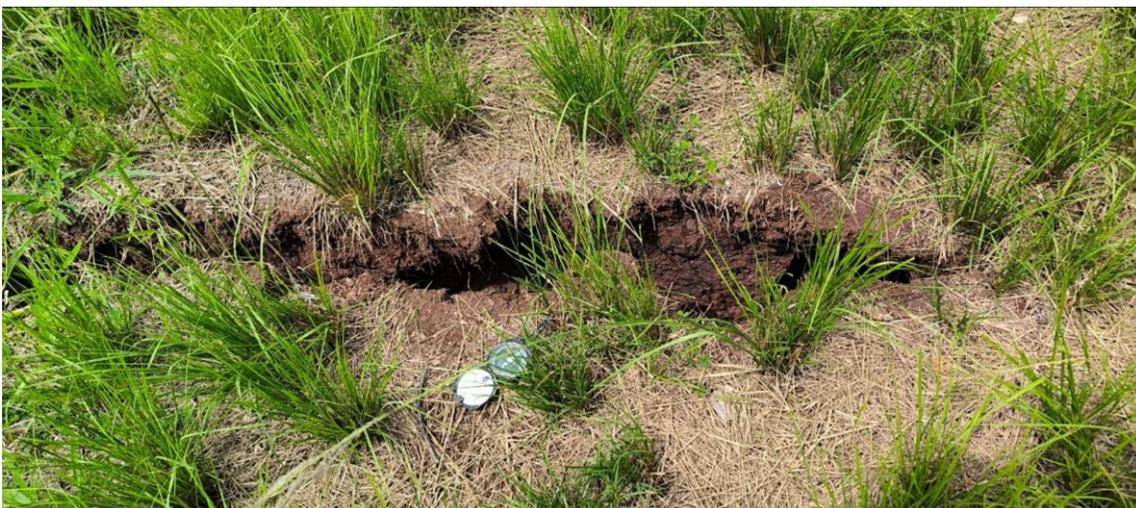
Fotografía 9. Evidencia grietas cercanas al centro poblado de Monterrico (aun lado de cancha deportiva).

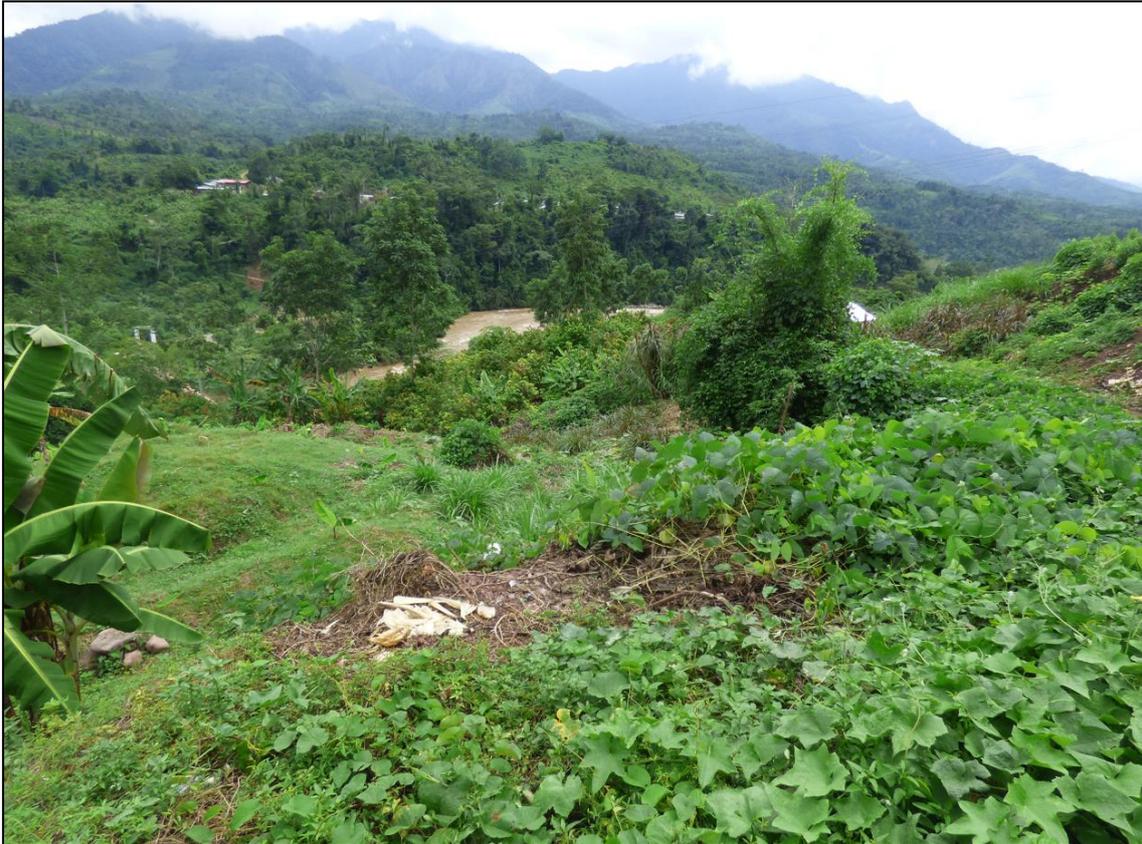
Fotografía 10. Muestra evidencias de inestabilidad en la parte baja de la ladera hasta el río Pangoa, en zonas de plantación de plátanos.
