Informe Técnico N° A7590

EVALUACIÓN DE PELIGRO GEOLÓGICO EN LA ZONA DE ACOGIDA DEL SECTOR PIE DE LA CUESTA

Departamento: Arequipa
Provincia: Arequipa
Distrito: Vitor

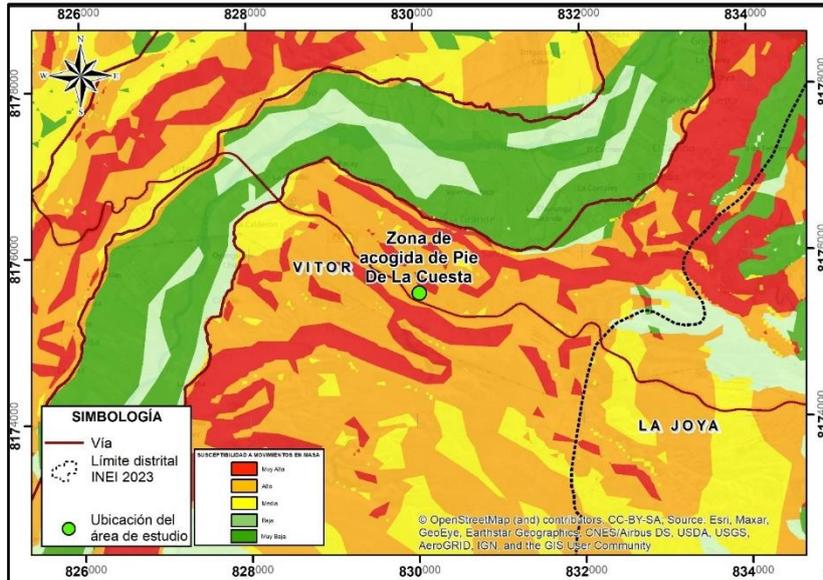
- a) Luque, G.; Pari, W.; Dueñas, K. (2021). Peligro Geológico en la región Arequipa, INGEMMET, Boletín Serie C: Geodinámica e Ingeniería Geológica N° 81, 286 p., 13 mapas. Uno de los productos de este trabajo es el mapa de Susceptibilidad a Movimientos en Masa (SMM), donde la zona de acogida del sector Pie de La Cuesta, se encuentra en Susceptibilidad Alta.

Figura 1. Susceptibilidad a los movimientos en masa. Fuente: INGEMMET.

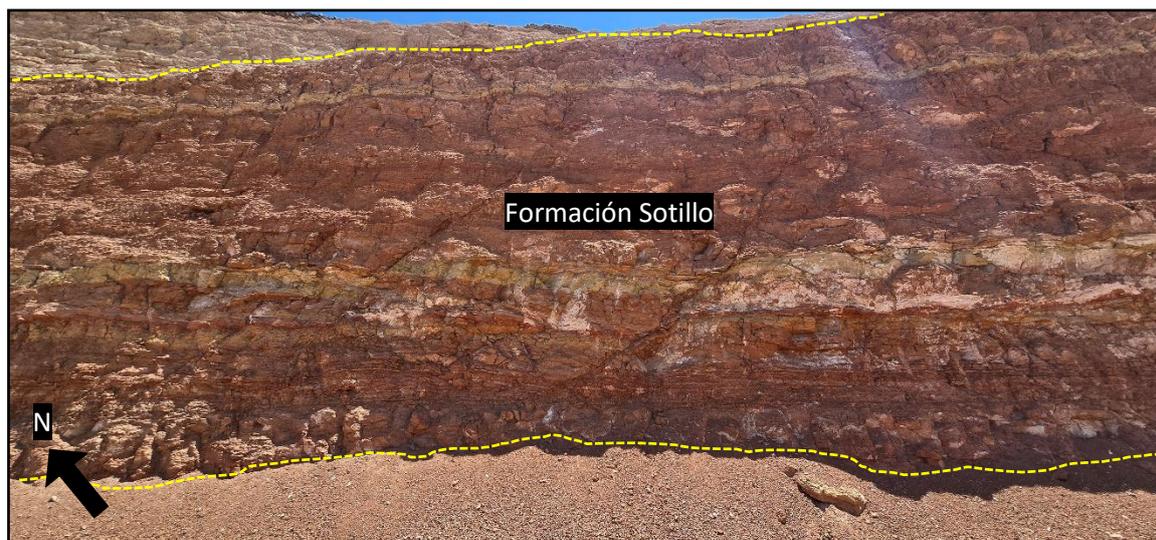
En la zona de acogida del sector Pie de La Cuesta, las lutitas pardas claras y marrón rojizas intercaladas con capas de yesos se encuentran moderadamente meteorizadas con estructuras medianamente fracturadas, con espaciamentos de hasta 2 mm.

Figura 6. Sustrato rocoso de la Formación Sotillo.

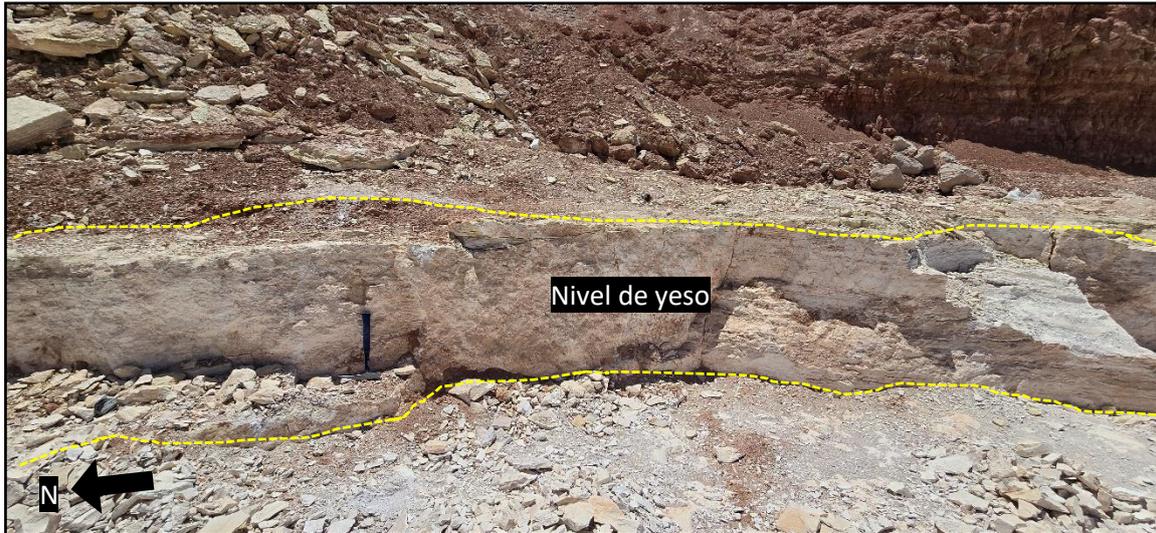
En el área evaluada también se ha identificado que es sustrato está conformado por un nivel de yeso de más de 1 m de potencia.

Figura 7. Sustrato conformado por niveles de Yeso.

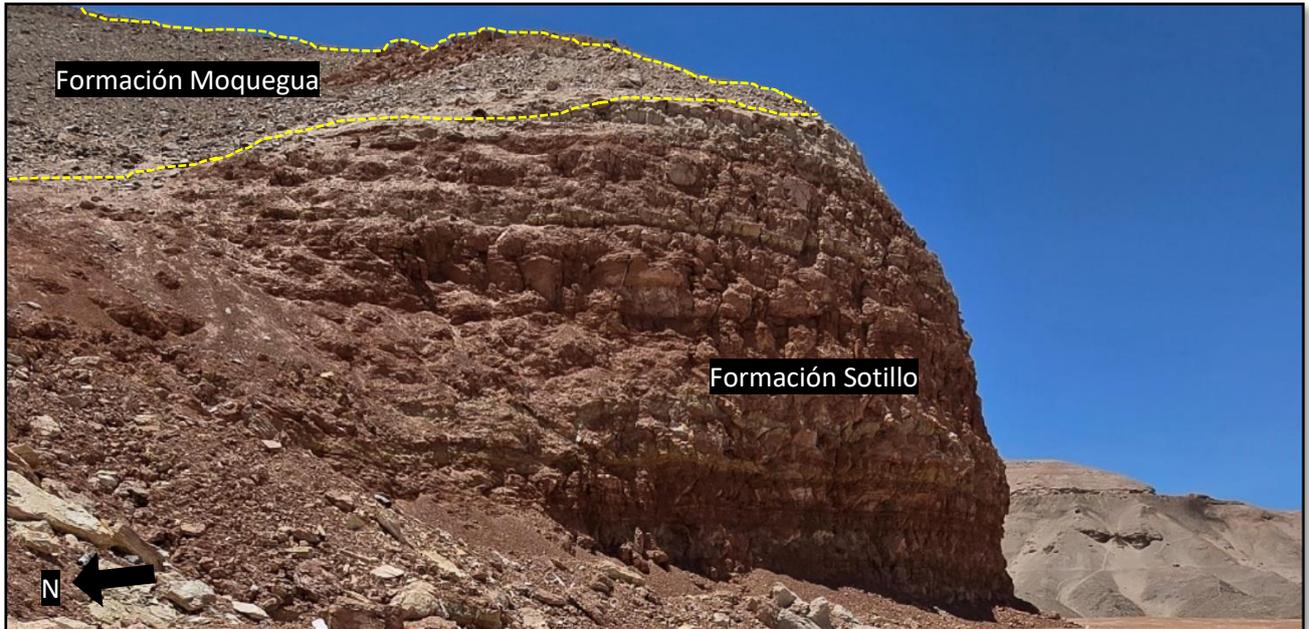
En la zona de acogida del sector Pie de La Cuesta, la Formación Moquegua está compuesta por rocas poco consolidadas, principalmente conglomerados polimícticos redondeados a subredondeados con bloques (35%) de hasta 40 centímetros, gravas (45%) en matriz areno-limosa (20%), intercaladas con areniscas arcillosas en proceso de litificación. Estas rocas se encuentran moderadamente meteorizadas y tienen estructuras poco fracturadas. Estos afloramientos rocosos se encuentran en la cima de las colinas y lomadas que se encuentran hacia el norte de la zona de acogida del sector Pie de La Cuesta.

Figura 8. Sustrato rocoso de la Formación Moquegua.

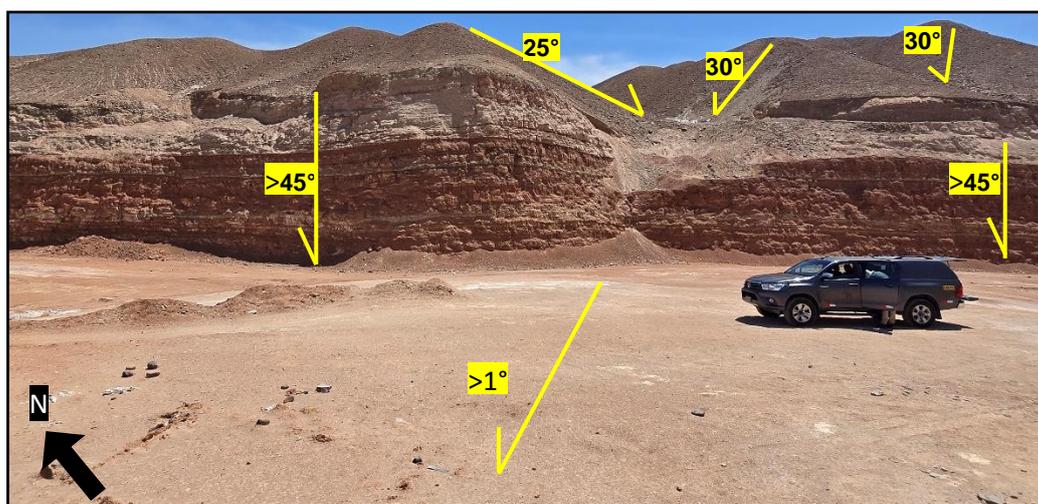
A inmediaciones de la zona de acogida del sector Pie de La Cuesta, la pendiente de los terrenos varía desde llana a suavemente inclinada ($<1^\circ - 5^\circ$), moderada a fuertemente inclinada ($5^\circ - 25^\circ$), las partes altas de las laderas presentan pendientes fuertes a muy fuertes ($25^\circ - 35^\circ$), y en el corte de talud para el terraplén se tiene un cambio abrupto a terrenos escarpados ($> 45^\circ$).

Figura 9. El texto de color amarillo muestra las distintas pendientes en inmediaciones de la zona de acogida del sector Pie de La Cuesta.

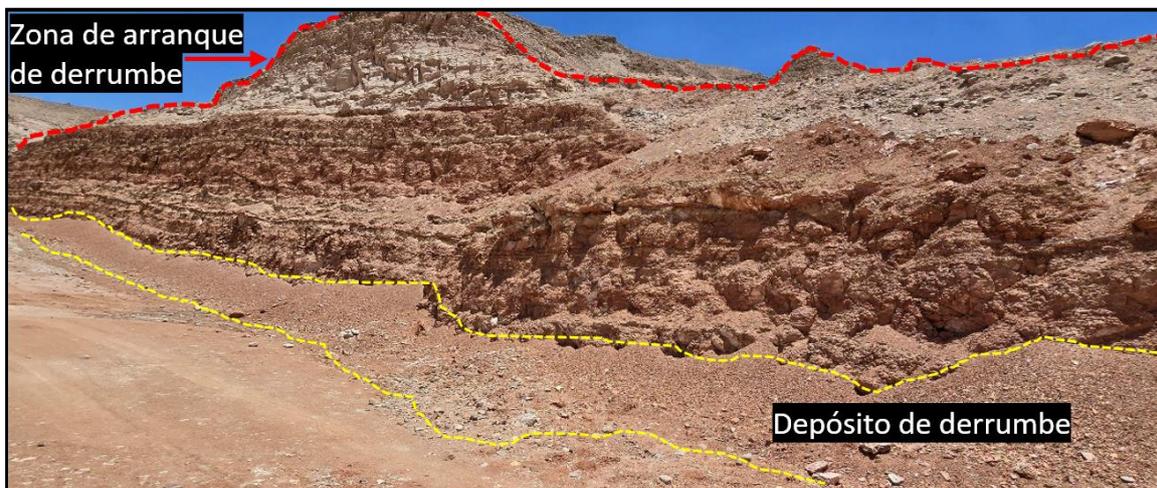
La zona de arranque presenta forma irregular y una longitud de 310 m, además presenta pendientes escarpadas a muy escarpadas $>45^\circ$. En cuya base se observa pequeños depósitos o acumulaciones de fragmentos individuales (detritos) o bloques derrumbados, condicionados por las características del substrato rocoso conglomerádico y lutáceo, poco consolidado y la presencia de yeso

Figura 10. Depósito generado por caída de detritos y derrumbes pequeños a inmediaciones de la zona de acogida del sector Pie de La Cuesta.

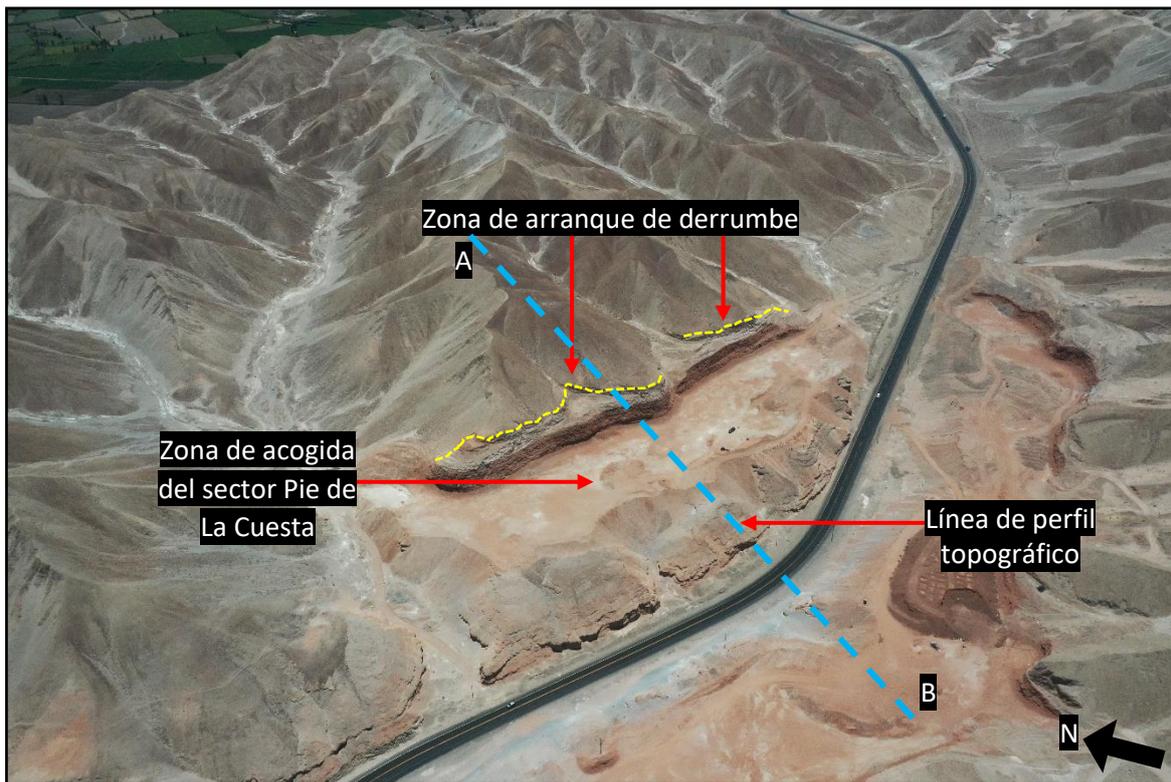
En el extremo noreste de la zona de acogida del sector Pie de La Cuesta, se presenta un corte de talud, con una longitud de 310 m y una altura que varía entre 5 a 20 m, con pendientes escarpadas ($>45^\circ$) donde se pueden generar derrumbes. Cabe mencionar que en su base se observan depósitos de derrumbes recientes.

Figura 11. Zona de arranque de los derrumbes en inmediaciones de la zona de acogida del sector Pie de La Cuesta.

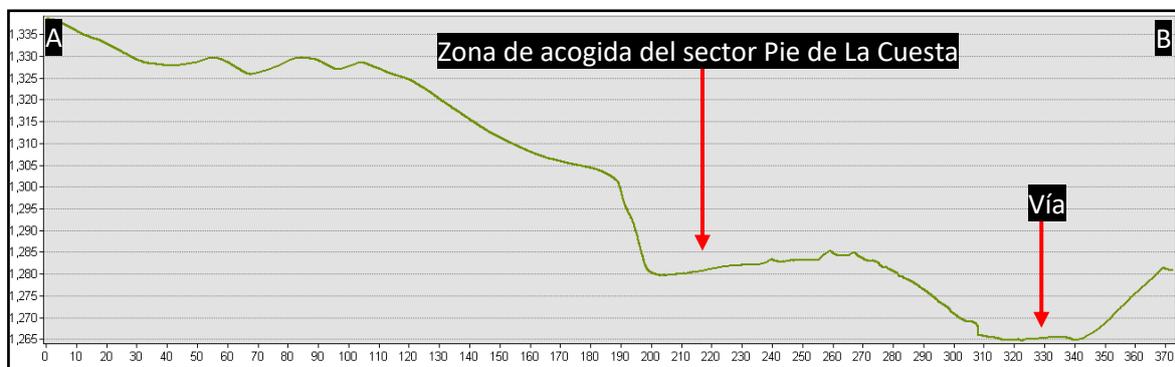
El brusco cambio de pendiente en el sector Pie de La Cuesta, se refleja en el perfil topográfico (figura 12).

Figura 12. Perfil topográfico de la zona de acogida del sector Pie de La Cuesta.

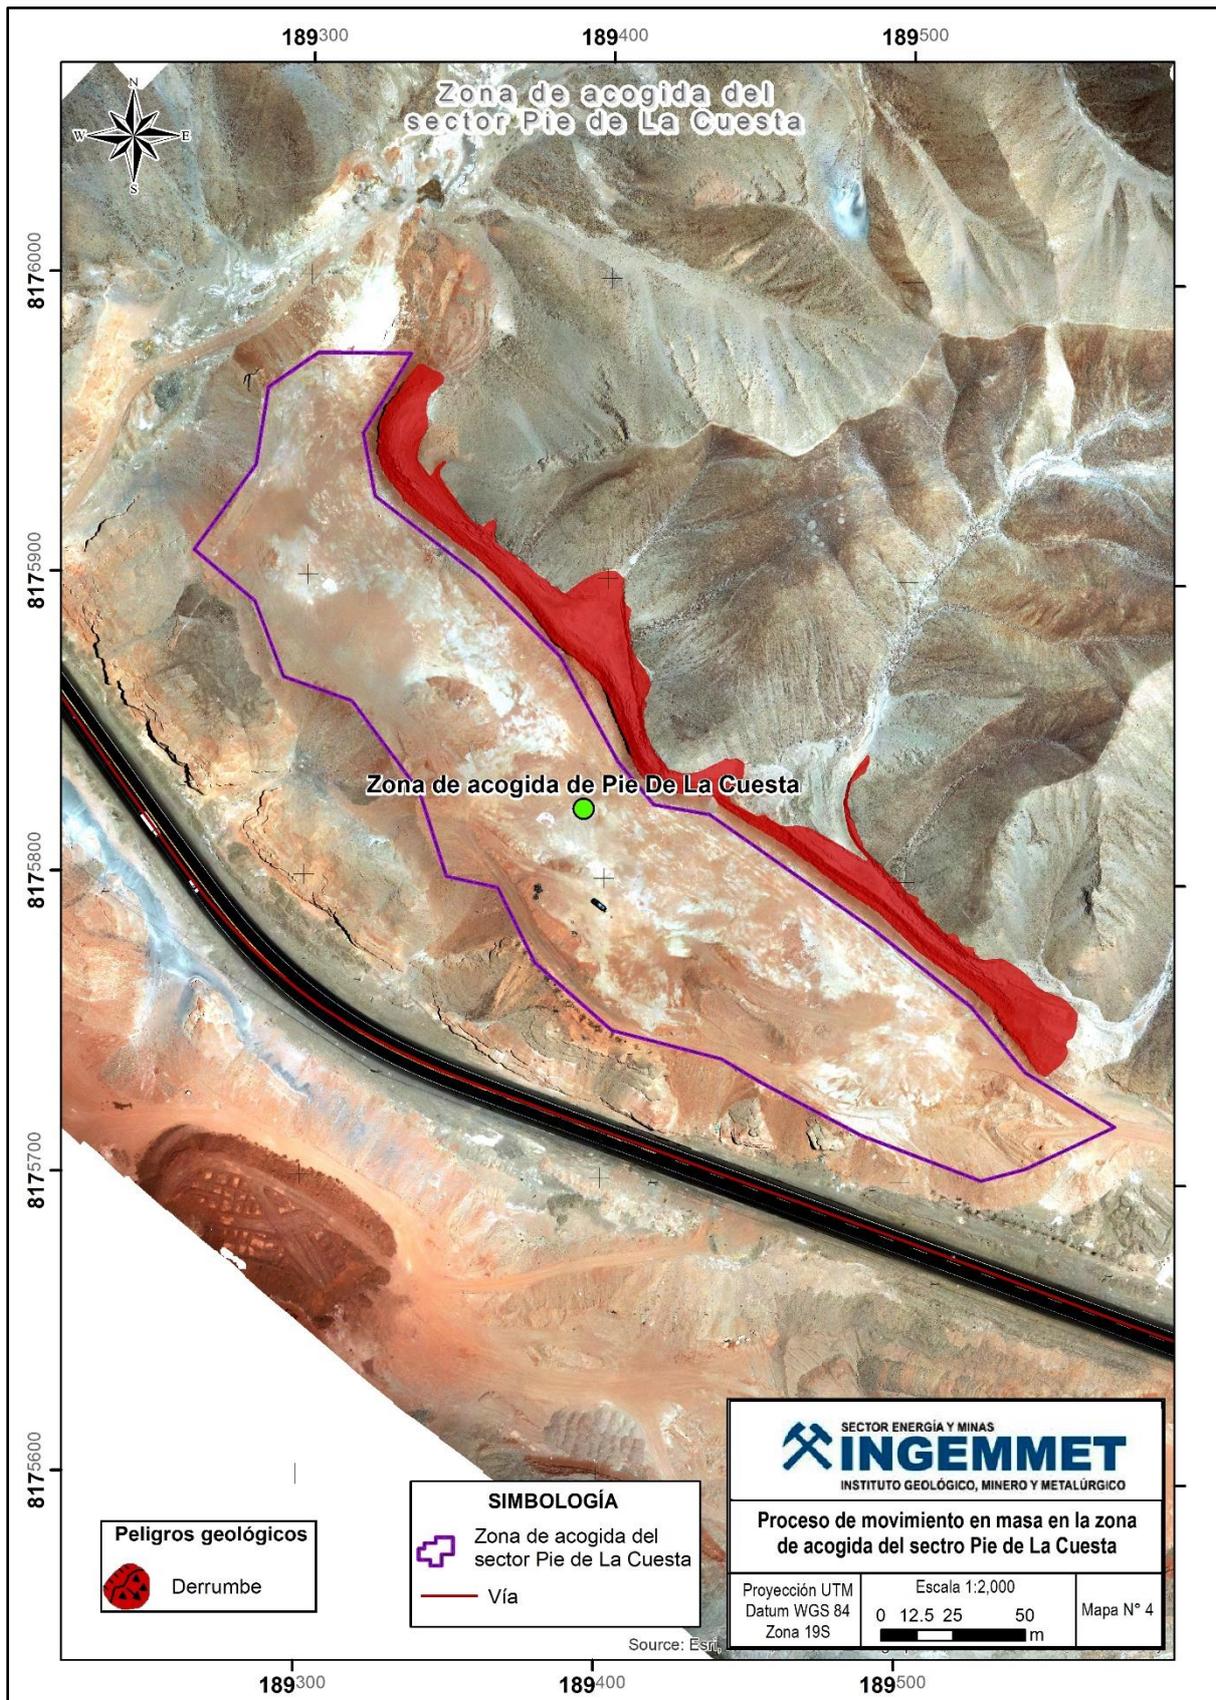
Mapa N°4. Procesos de movimientos en masa de la zona de acogida del sector Pie de La Cuesta. Elaboración propia.
