DIRECCIÓN DE GEOLOGÍA AMBIENTAL Y RIESGO GEOLÓGICO

Informe Técnico N° A7596

EVALUACIÓN DE PELIGROS GEOLÓGICOS POR DERRUMBES EN LA CALLE ATAHUALPA

Departamento: Junín
Provincia: Tarma
Distrito: Tapo

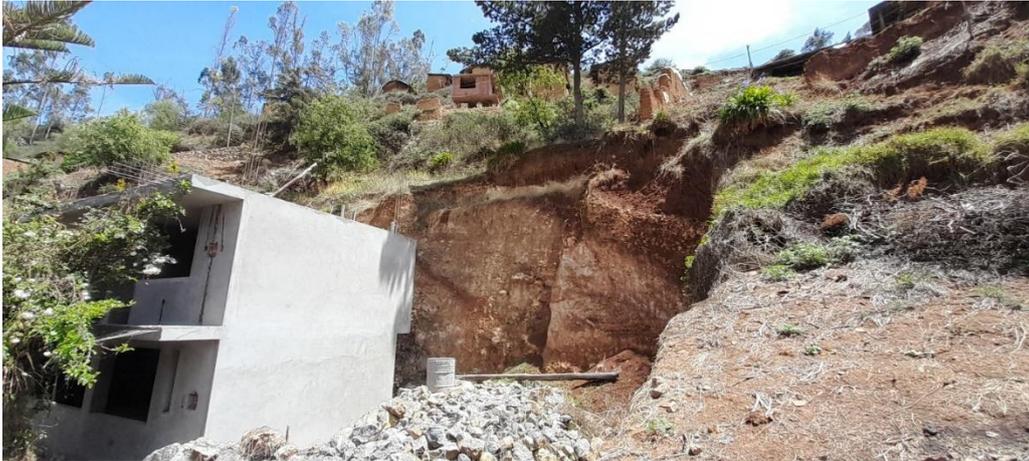
Fotografía 1. Cortes de Talud en la ladera de la margen derecha del río Tapo, obsérvense capas rojizas de la Formación Chambara, cubiertas por depósitos coluvio-deluviales.

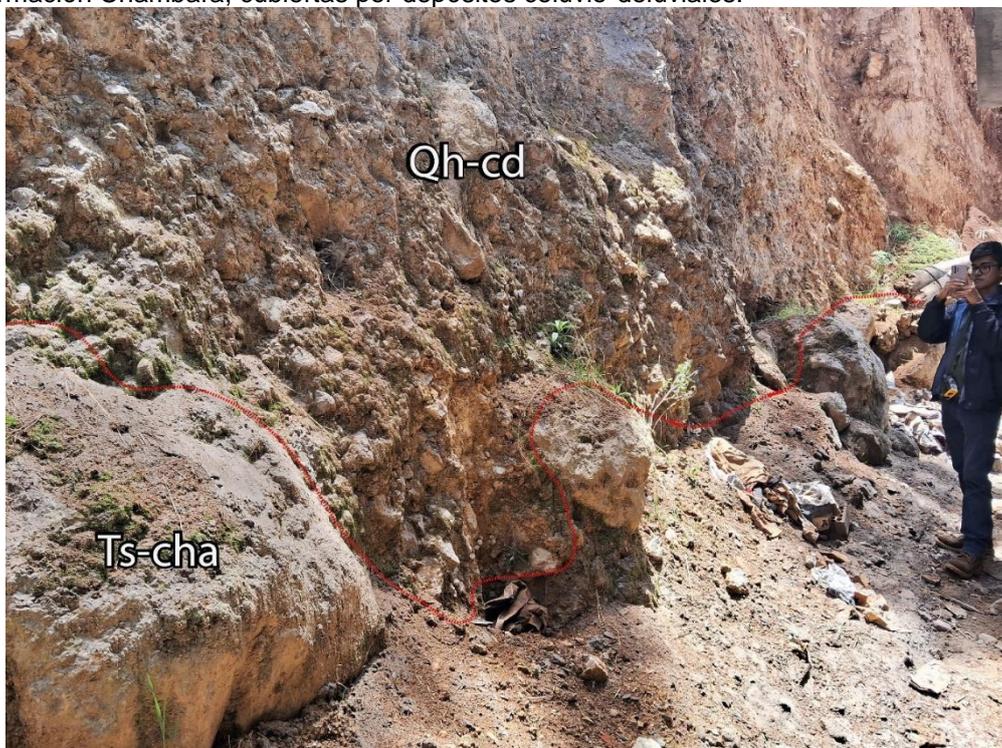
Localmente se observan calizas con rumbo de N322°, y buzamiento de 35°SW en contra de la pendiente de la ladera, estas se observan altamente meteorizadas y fracturadas en espesores o capas entres 2 a 3 m, generando suelos residuales (tablas 2 y 3), entreverados por depósitos detríticos coluvio-deluviales, (figura 4).

Figura 4. Afloramientos bloques sueltos de calizas, cubiertos por depósitos coluvio-deluviales.

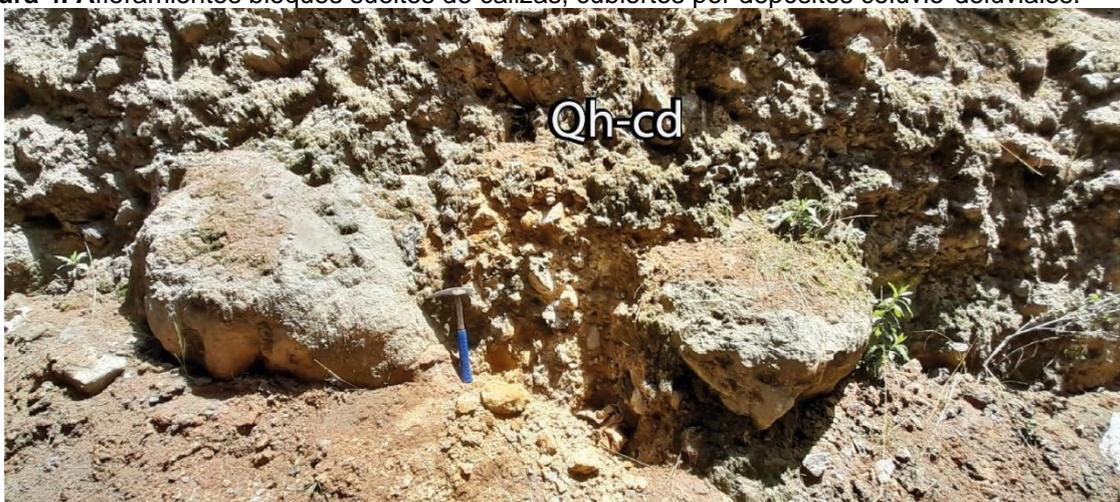
El depósito coluvio-deluvial adosado a la margen derecha del río Tapo, donde se asienta la calle Atahualpa, está compuesto por una matriz heterogénea con un 25% de bloques de calizas, 20% de cantos, 35% de gravas y 20% de arenas y limos. Los bloques, de hasta 1 metro de diámetro, son principalmente de calizas y presentan formas subangulosas, indicando un transporte corto desde su fuente. Los cantos y gravas también muestran características subangulosas, con buen contacto entre los clastos más gruesos, mientras que la matriz más fina contribuye a su cohesión, reflejando procesos de remoción en masa y transporte gravitacional. El depósito está ligeramente húmedo y suelto. Derrumbes en estos depósitos generan nuevos depósitos denominados coluviales sueltos y susceptibles a nuevas caídas (figura 5).

Figura 5. Depósitos coluvio-deluviales en una matriz limo arenosa, con bloques de hasta 1m de diámetro.

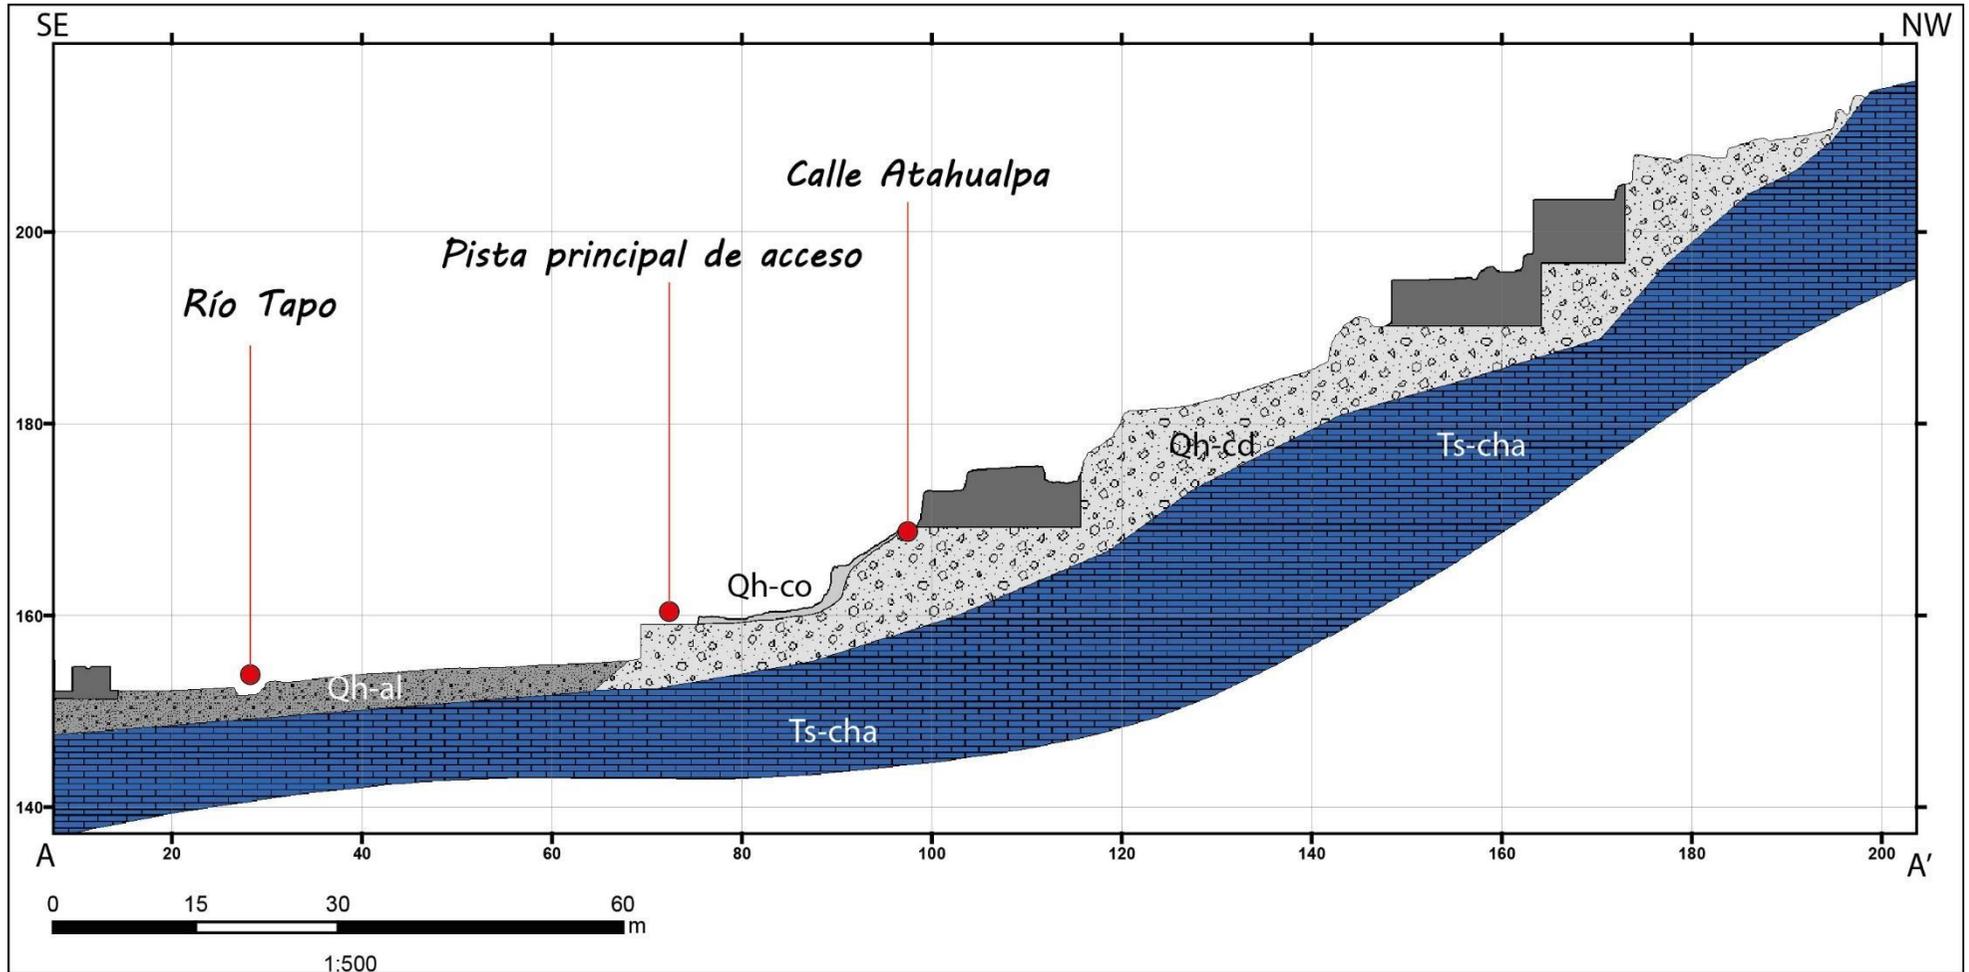
El perfil geológico inferido, presentado en la figura 6 y reflejado en el mapa 1 del anexo 1, indica que la calle Atahualpa se encuentra sobre depósitos coluvio-deluviales con espesores de entre 5 y 10 metros, formados por procesos gravitacionales y deluviales que recubren las calizas. Las pendientes naturales de la ladera han sido alteradas por cortes de talud, lo que aumenta significativamente su inestabilidad. Este problema se ve agravado por la deforestación realizada con el mismo propósito, lo que ha generado derrumbes en la parte baja de la ladera. Estos derrumbes, ahora convertidos en depósitos coluviales, comprometen la estabilidad de la calle Atahualpa, ya que provocan la pérdida de material de soporte en su base, lo que podría derivar en su colapso.

Figura 6. Perfil litológico inferido del área de estudio.

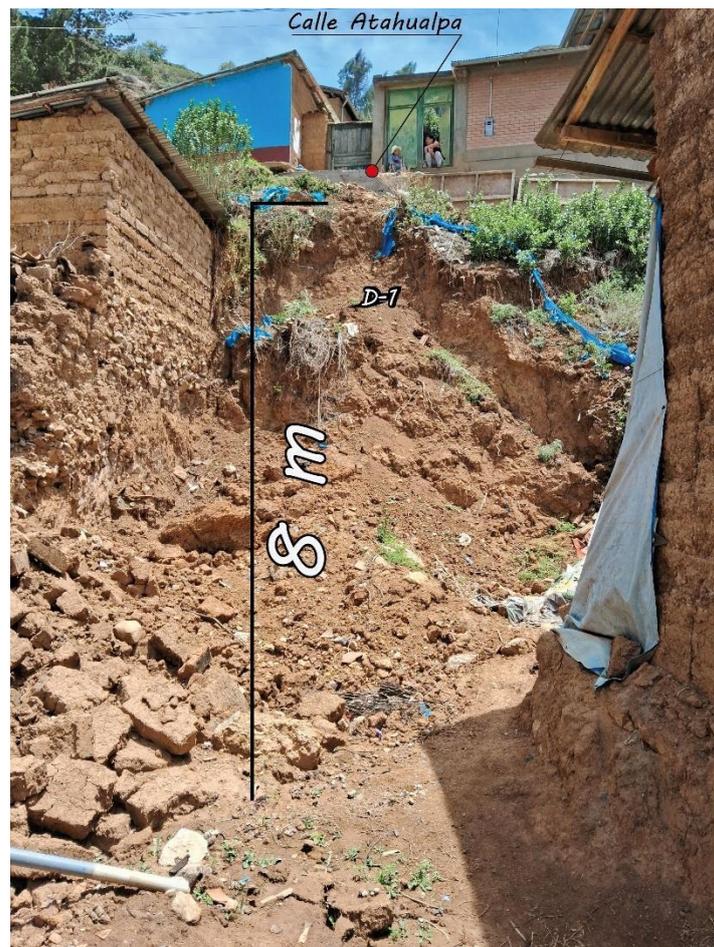
En la calle Atahualpa y su ladera sur se han registrado 03 derrumbes, destacando el derrumbe 1 (D-1), que presenta una altura de 8 metros, con una zona de arranque de 2 m de longitud y 2 m de altura, afectando material detrítico coluvio-deluvial que ha sido depositado en la base del talud. La continua actividad de este evento podría dejar una sección de aproximadamente 5 metros de la calle Atahualpa "colgada," debido a la pérdida progresiva del material subyacente, lo que aumentaría significativamente el peligro de colapso de la misma (figuras 9 y 10).

Figura 9. Derrumbe D-1, en la parte baja de la calle Atahualpa.

- Reforzar la base de la sección "colgada" en la calle Atahualpa (5 m) mediante rellenos estructurales o cimentaciones profunda.
- Prohibir la acumulación de material pesado en la calle Atahualpa hasta asegurar la estabilidad del terreno.
- Colocar instrumentos de medición como inclinómetros o estaciones totales para evaluar los movimientos del terreno en la calle Atahualpa.
- Sellar zonas de agrietamientos donde exista filtraciones de agua que contribuyan a la erosión.
- Implementar sistemas de drenaje superficial y subterráneo para minimizar la saturación del terreno.
- Retirar el material depositado en la base del derrumbe 1 (D-1) para reducir la carga acumulada y la construcción de muros de contención o anclajes en el talud para evitar un mayor desprendimiento del material.
- Prohibir nuevos cortes de talud sin control geotécnico y estudios previos en la ladera suroeste.

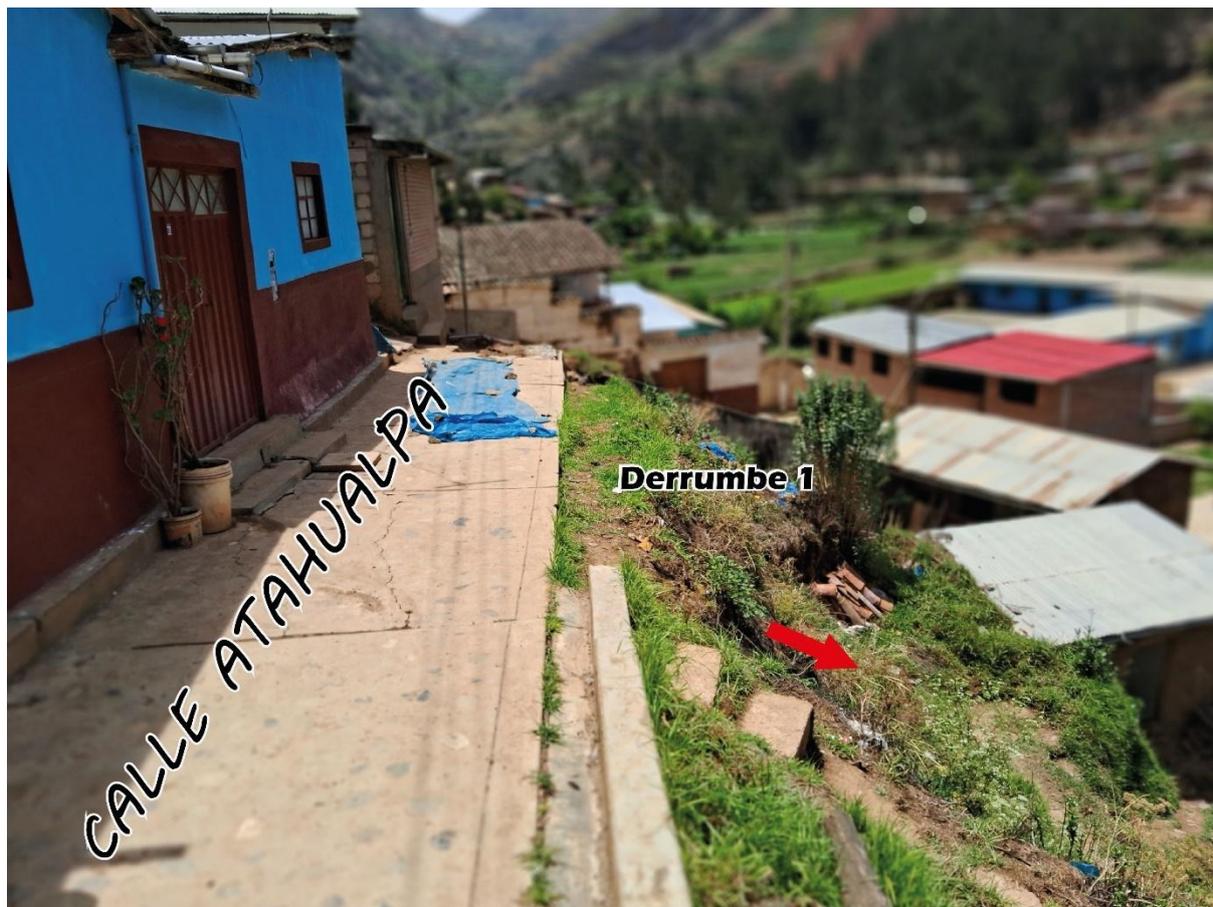
Figura 10. Parte superior del derrumbe y como este afecta la calle Atahualpa.

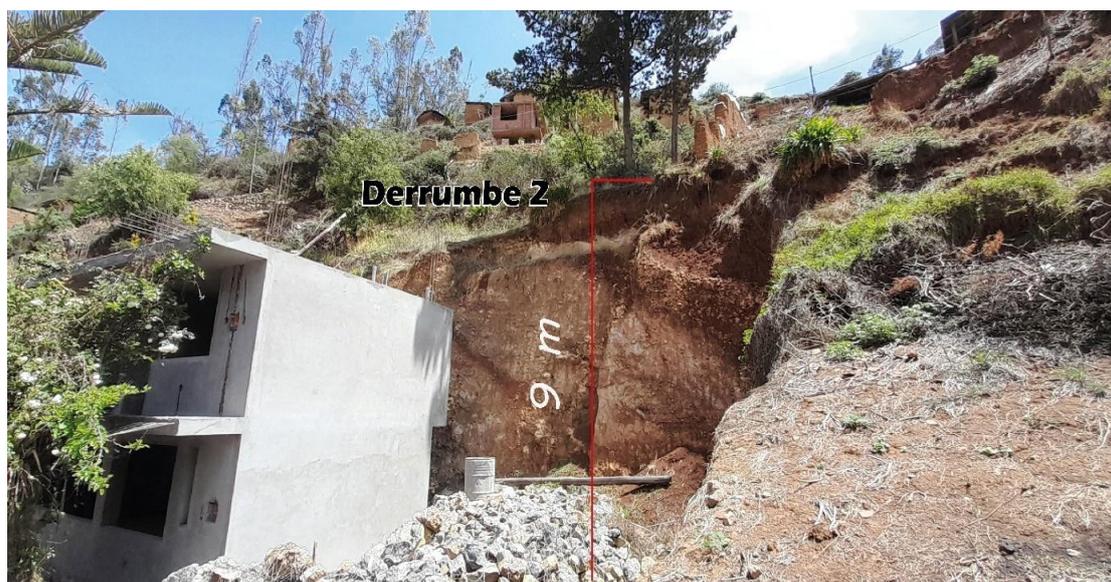
El derrumbe 2 (D-2), con una altura total de 9 m, corresponde a un talud excavado durante la construcción de una vivienda, el cual ha sufrido el colapso de 1.5 metros en su parte superior. Este evento refleja la inestabilidad del terreno en la zona, posiblemente exacerbada por la intervención sin medidas de estabilización adecuadas (figura 11). Si bien es cierto este derrumbe corresponde a un evento antrópico se describe por evidenciar el tipo de construcciones y como estas afectan la ladera noreste del área de inspección.

Figura 11. Derrumbe 2 (D-2).

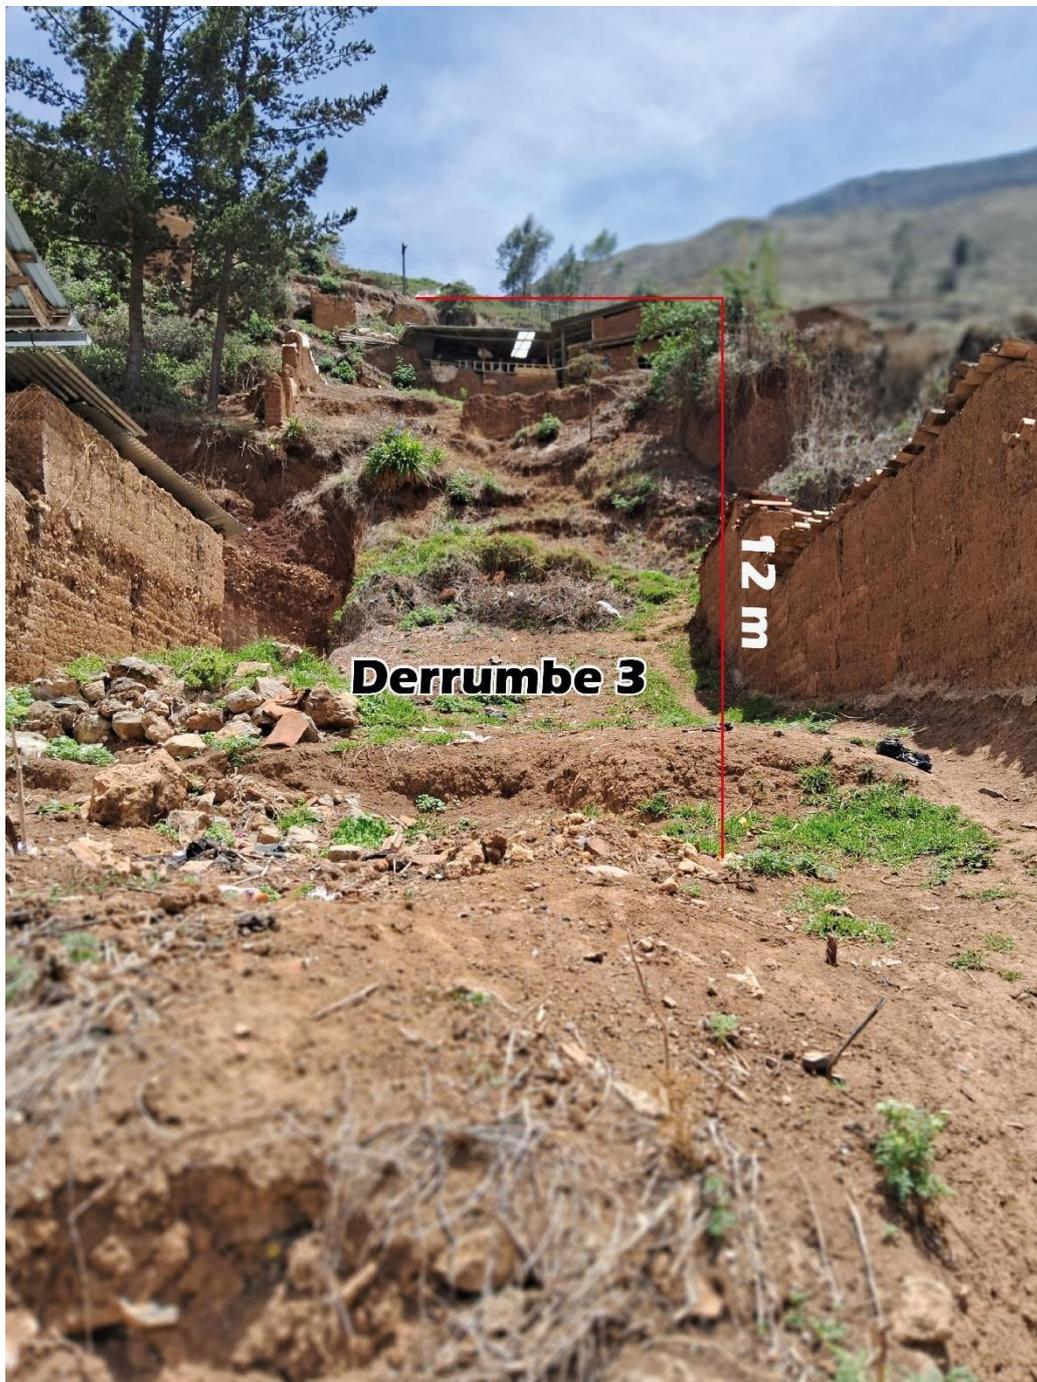
El derrumbe 3 (D3) corresponde a un derrumbe progresivo antiguo con reactivaciones especialmente en épocas de lluvias, ubicado en el extremo este de la calle Atahualpa. Presenta una altura de 12 metros, afectando materiales coluvio-deluviales y generando depósitos detríticos acumulados en la parte baja del talud. Este evento evidencia la susceptibilidad del terreno a la inestabilidad en esta zona.

Figura 12. Derrumbe 3 (D-3)

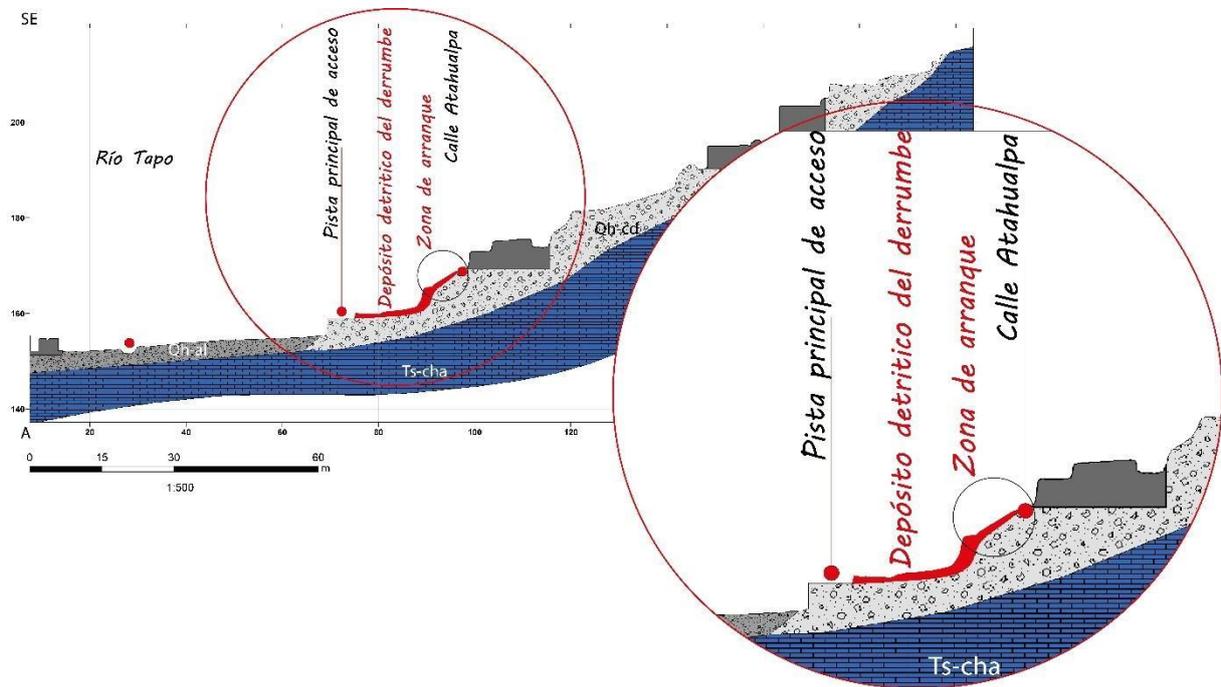
El análisis del perfil de la zona muestra que estos derrumbes se han producido mayoritariamente en depósitos coluvio-deluviales, generando una marcada inestabilidad en la ladera. La principal condicionante es la actividad antrópica, evidenciada en cortes de talud, ausencia de sistemas de drenaje y exposición de suelos no protegidos, que, combinados con lluvias recurrentes, han contribuido al colapso. Estos derrumbes representan un doble riesgo:

en la parte baja, por posibles enterramientos y empuje de material detrítico hacia las viviendas, y en la parte superior, por la pérdida de soporte que compromete la estabilidad de las edificaciones (figuras 13 y 14).

Figura 13. Perfil inferido del derrumbe 1 (D-1).

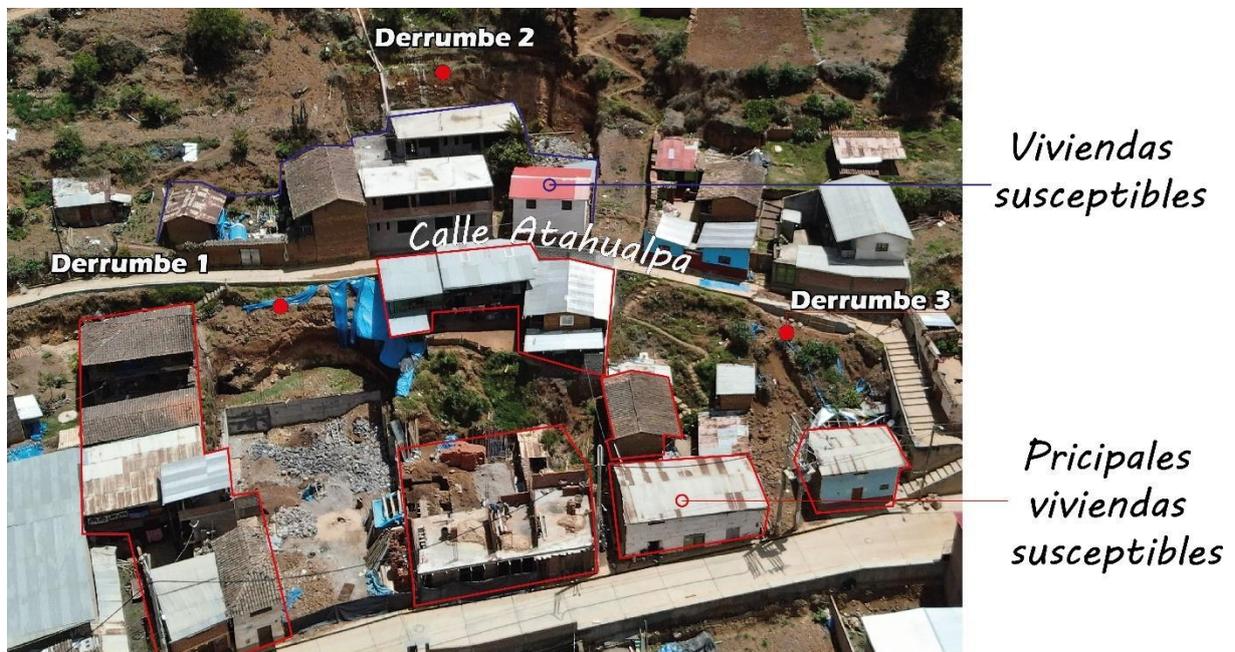
Figura 14. Influencia de derrumbes en viviendas aledañas en la calle Atahualpa.
