INFORME TÉCNICO N° 001-2025-INAIGEM-INGEMMET

INSPECCIÓN TÉCNICA DEL ALUVIÓN EN LA SUBCUENCA CASCA DEBIDO AL DESBORDE DE LAGUNAS GLACIARES EL 28 DE ABRIL DE 2025

Distrito de Independencia, provincia de Huaraz, departamento de Áncash

MAYO, 2025

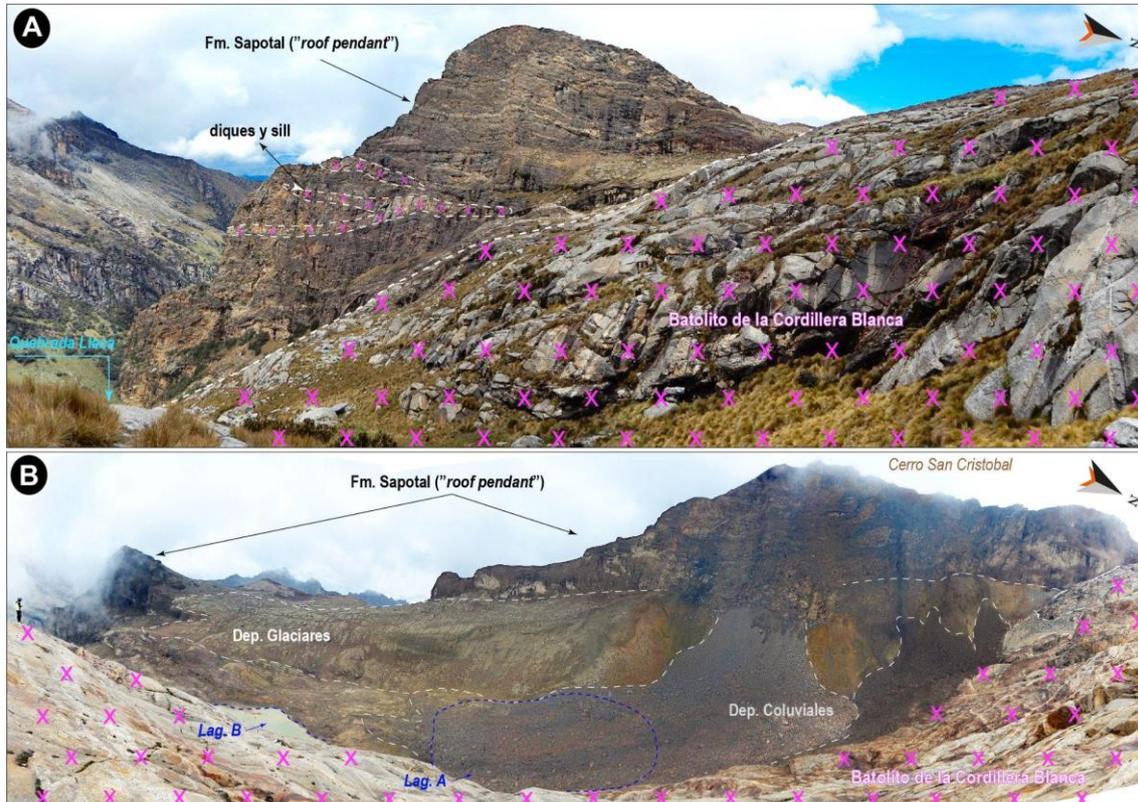
Figura 5. Afloramientos de la Formación Sapotal y el Batolito de la Cordillera Blanca

Esta unidad aflora de manera restringida y aislada en la cresta del flanco derecho del valle Llaca. Ocurre en estructuras "roof pendant" (bloque colgado o suspendido por la interacción de la roca encajonante con una masa ígnea plutónica en ascenso, asimilación e intrusión), este proceso geológico ha generado un metamorfismo de contacto y un cambio en el comportamiento geomecánico que afectó las rocas de la Formación Sapotal, el cual, en superficie se manifestó a través de fracturas, discontinuidades y foliaciones. La Formación Sapotal, conforma macizos rocosos muy fracturados y fuertemente meteorizados, que, se muestran de un aspecto fragmentado y craquelado, el cual, las convierten en zonas altamente susceptibles a la ocurrencia de movimientos en masa (Figura 5).

A) Afloramientos de la Formación Sapotal y el Batolito de la Cordillera Blanca en la ladera media del flanco derecho del valle Llaca. Al fondo de se observa, la interacción de la masa ígnea plutónica con la roca encajonante. B) La Formación Sapotal en estructuras tipo "roof pendant" en contacto con el Batolito de la Cordillera Blanca. Asimismo, se observan depósitos glaciares y acumulaciones coluviales o detritos de gelifracción dispuestos al pie del talud del cerro San Cristóbal.

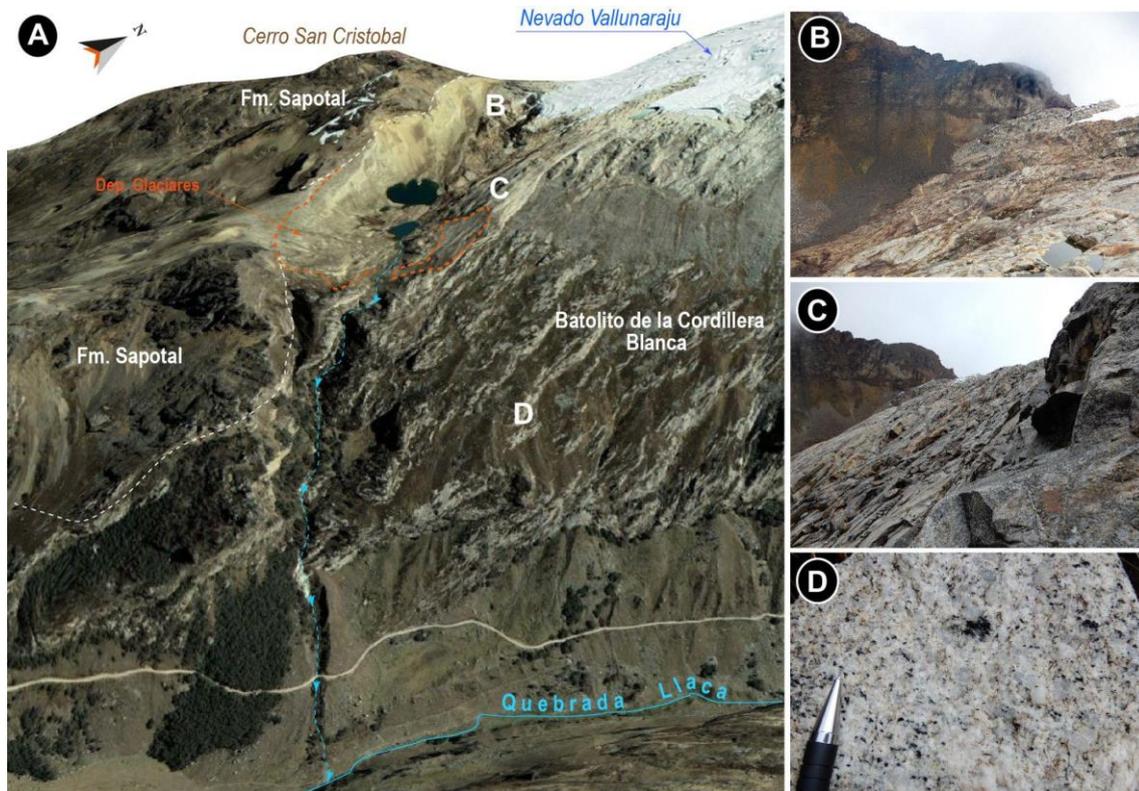
Figura 6. Afloramientos del Batolito de la Cordillera Blanca (BCB)

Por otro lado, al pie del nevado Vallunaraju, se observan afloramientos de granodioritas muy fracturadas y moderadamente meteorizadas, identificándose hasta cuatro sistemas de discontinuidades (Figura 6C y D). Sobre la superficie de estas rocas, se observan

A) Afloramientos del Batolito de la Cordillera Blanca (BCB) en la margen derecha del valle glaciar de Llaca. B) Rocas de BCB en contacto con la roca encajonante (Fm. Sapotal) ubicadas al pie del nevado Vallunaraju y del cerro San Cristóbal. C) Macizo rocoso del BCB muy fracturado con cuatro sistemas de discontinuidades principales. D) Detalle de la granodiorita.

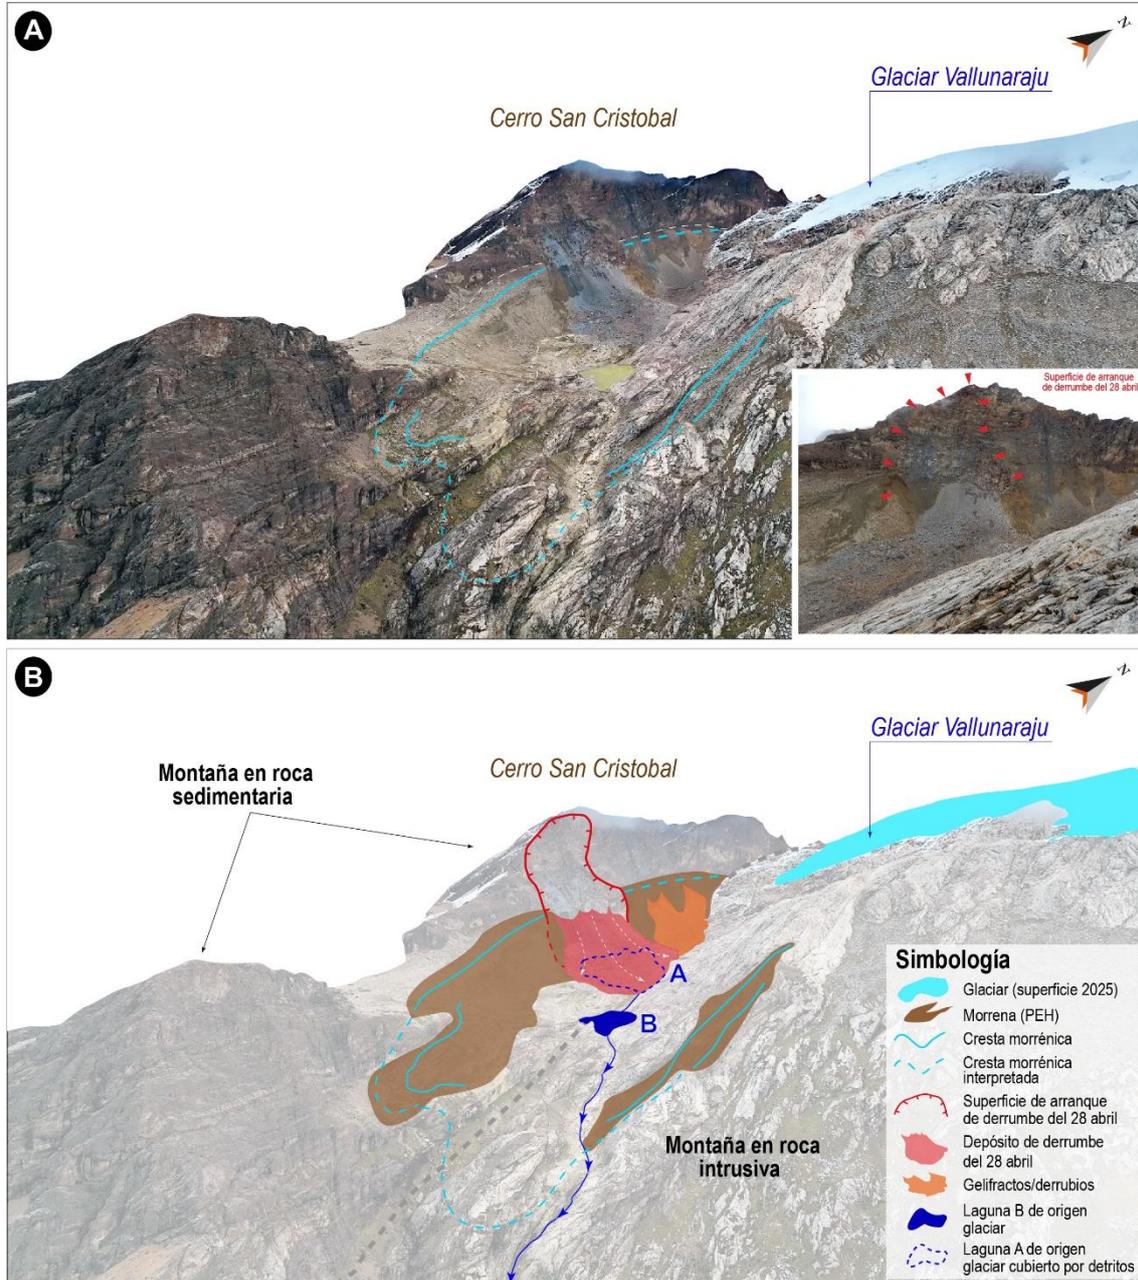
Figura 9. Geoformas originadas por la acción glaciar, periglacial y movimientos en masa que modelaron el relieve actual

Por otro lado, el relieve actual ha sido modificado a consecuencia de los movimientos en masa ocurridos el pasado 26 de marzo y 28 de abril. Las geoformas originadas a partir de este último evento son claramente observadas en el terreno, donde resalta el movimiento en masa que se manifestó a manera de un derrumbe que involucró un macizo previamente muy fracturado y meteorizado atribuida a la Formación Sapotal (Figura 9B).

A) y B) Figuras comparativas en la que se observa los rasgos geomorfológicos a escala local en el valle colgado situada en la ladera media-superior del flanco derecho del valle glaciar de Llaca. Zona donde se generó el evento de derrumbe y posterior flujo de detritos del 28 de abril.

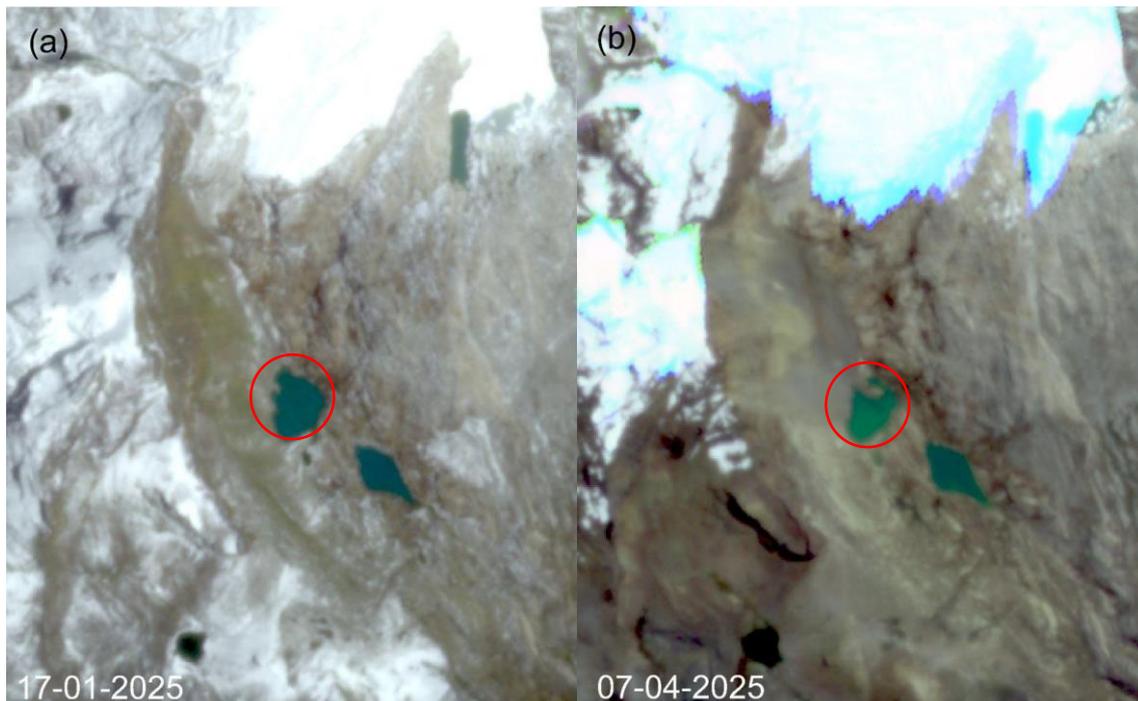
Figura 10. Comparación de imágenes satelitales antes y después del primer evento (26 de marzo)

El desencadenante del primer evento se identificó como un movimiento en masa de detritos (de tipo complejo) proveniente de los depósitos poligénicos acumulados en el fondo del valle ubicado aguas arriba de la laguna A. En la Figura 10a, correspondiente al 17 de enero del 2025, se observa la configuración inicial de las lagunas. Por otro lado, la Figura 10b, correspondiente a la fecha del 07 de abril del 2025, posterior al primer evento del 26 de marzo del 2025, donde se aprecian cambios importantes, principalmente en la superficie de la laguna A. Estos cambios implican modificaciones en la topografía en la parte anterior de la laguna A y cambios en el volumen de este cuerpo de agua, a consecuencia de la geodinámica externa.

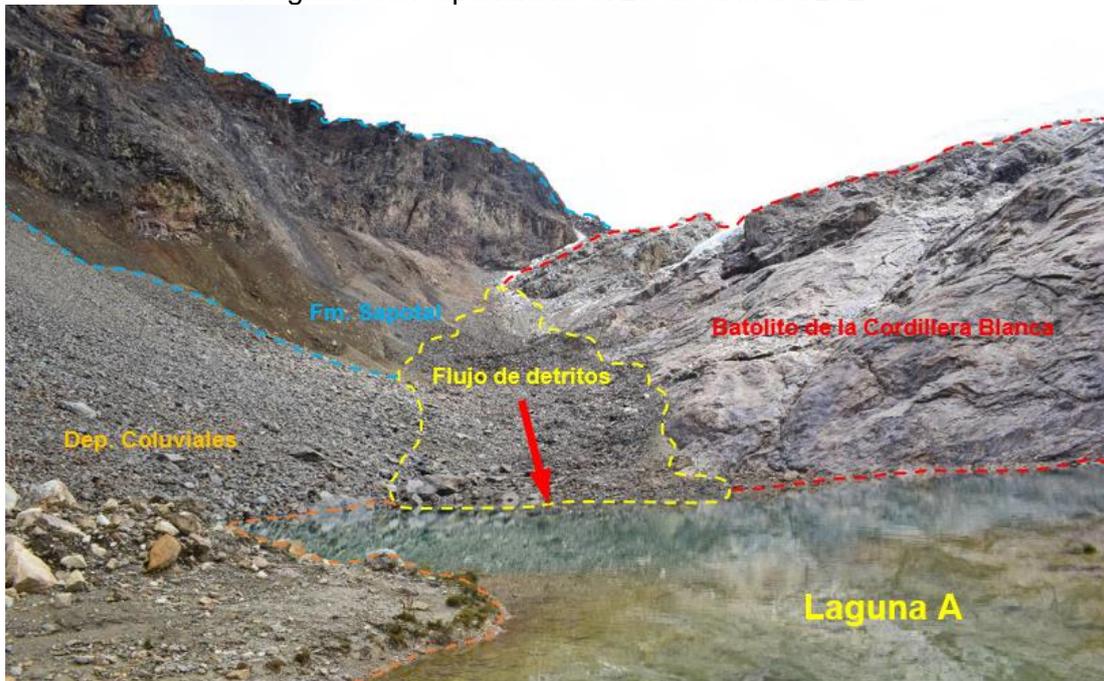
Figura 11. Identificación del desencadenante del primer evento (flujo de detritos), fotografía correspondiente al 23 de abril del 2025

Las Figura 11 y Figura 12 ilustran la zona de desplazamiento de los detritos originados por el flujo de detritos de tipo complejo (marcado por la línea amarilla) que desencadenó el GLOF del 26 de marzo de 2025. Este material, no consolidado y altamente saturado por las precipitaciones de la temporada de lluvias y aporte de agua del nevado Vallunaraju se desplazó por efecto de la gravedad hacia la laguna A. Durante la inspección realizada el 23 de abril de 2025, el equipo del INAIGEM confirmó y validó el origen del GLOF ocurrido el 26 de marzo de 2025, el cual se generó por el deslizamiento

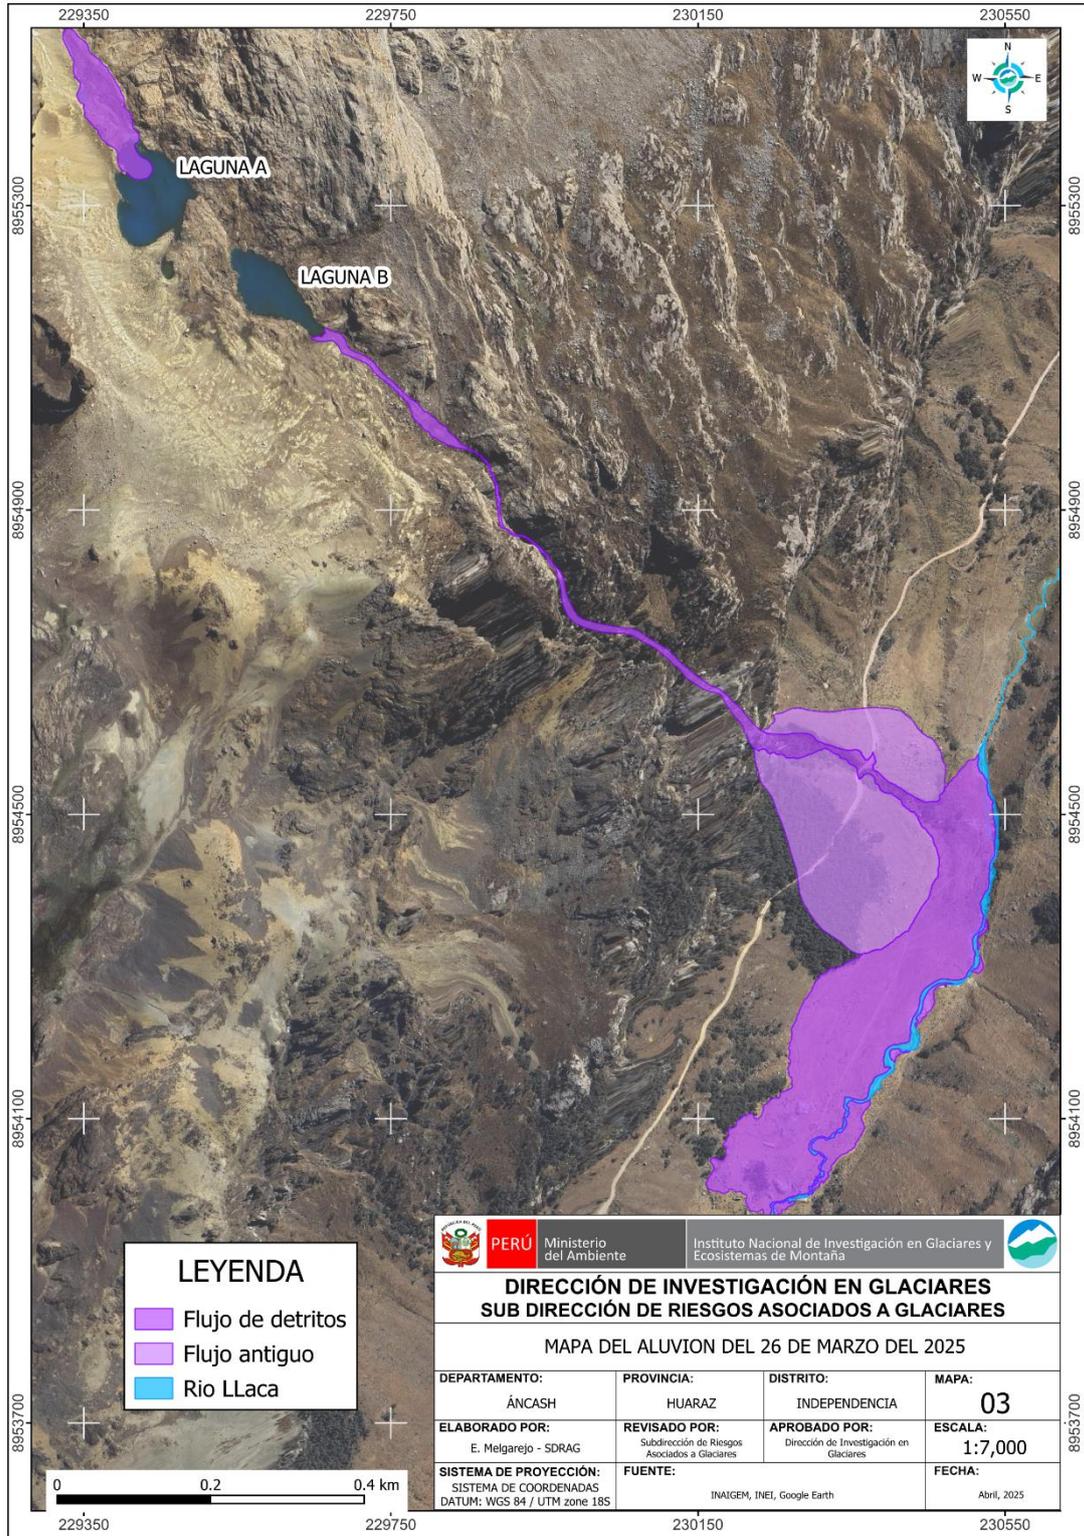
Figura 13. Mapa de cartografía geodinámica del aluvi3n del 26 de marzo de 2025

de material acumulado en el fondo de la quebrada, siguiendo la línea de *thalweg*, que provocó la inestabilización hacia la laguna A (Figura 13).

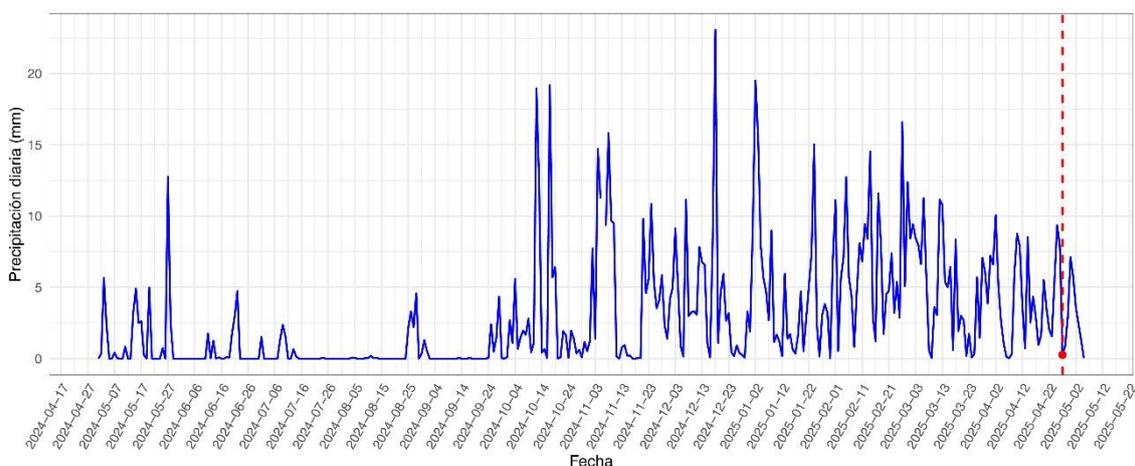
Figura 14. Precipitación registrada en la estación Cojup – Palcacocha

Las condiciones meteorológicas de los días previos al segundo evento (28 de abril del 2025) mostraron precipitaciones intensas pudiendo ser uno de factores gatilladores para el desprendimiento del macizo rocoso. Los datos registrados en la Estación Meteorológica Automatizada de Cojup (a 5 km del área de estudio) muestran la ocurrencia de lluvias intermitentes entre el 25 y 27 de abril, acumulando más de 18 mm en total, con un pico de precipitación el día 27 de abril entre las 3:00 y 9:00 horas. Así mismo, los picos de la intensidad de la precipitación en el área de estudio fueron de hasta 3.6 mm/hr en la zona de desprendimiento de roca (Figura 14).

Nota. En rojo discontinua corresponde a la fecha 27 de abril del 2025 (un día antes del evento GLOF). Fuente: INAIGEM, 2025

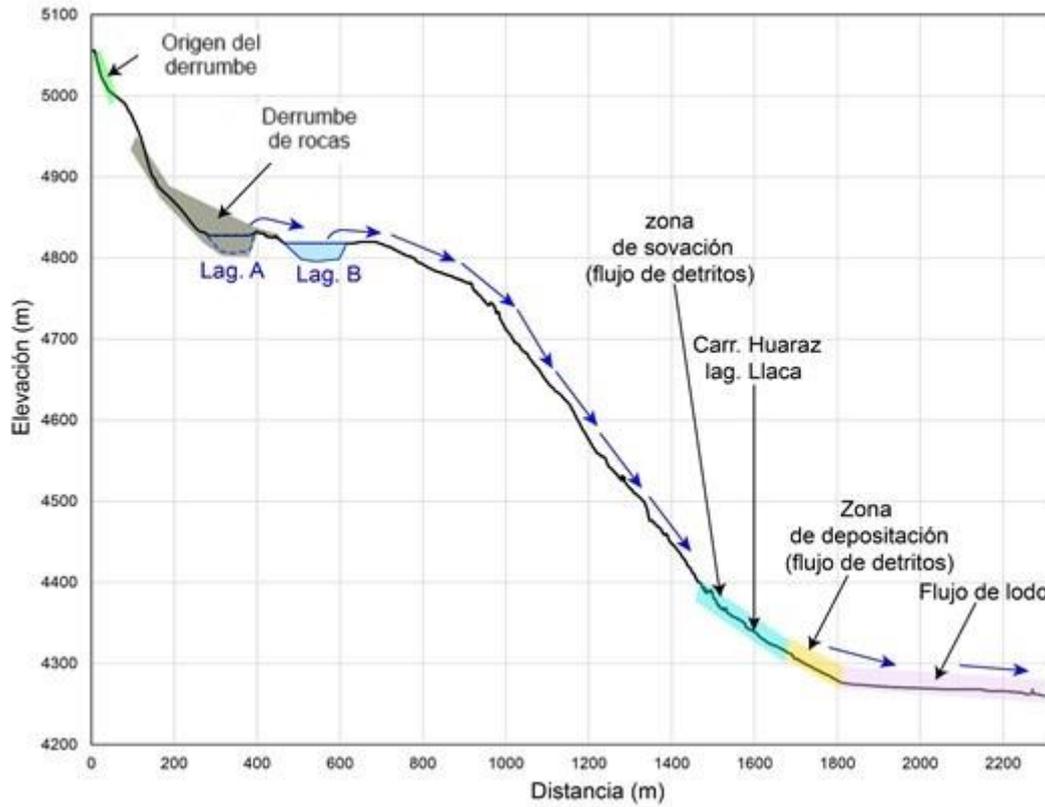
Figura 15. Perfil que muestra la cadena de procesos del GLOF del 28 de abril de 2025

La Figura 15 representa un proceso en cadena del GLOF por el desborde de las lagunas A y B; la Figura 16 y Figura 17 corresponde a la zona de rotura y derrumbe (~5052 m s.n.m.), (2) corresponde al impacto contra la laguna A (4494 m s.n.m.), (3) corresponde al desborde completo de la laguna A hacia la laguna B y su tránsito de flujo en esta última (4) corresponde al flujo por aluvión que viajó hacia el fondo del valle de Llaca.

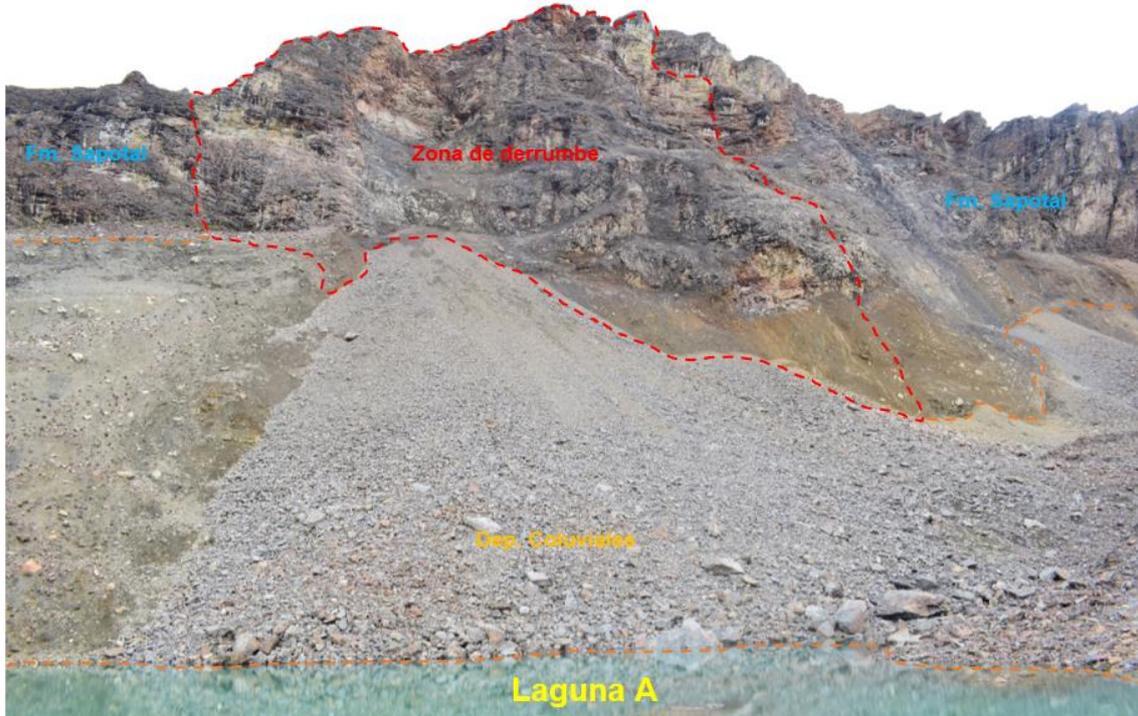
A diferencia del evento del 26 de marzo del 2025, el desencadenante del segundo GLOF fue el desprendimiento del macizo rocoso intensamente fracturado (Figura 18) desde la ladera ubicada en la margen derecha de la laguna A. Esta cantidad de material desprendido generó un derrumbe de rocas (Figura 19) que impactó sobre la laguna A, provocando el desembalse violento de este, desplazando y desapareciendo completamente.

Figura 18. Vista del afloramiento muy fracturado y meteorizado, factor que coadyuvó al derrumbe del 28 de abril del 2025 (línea en rojo).

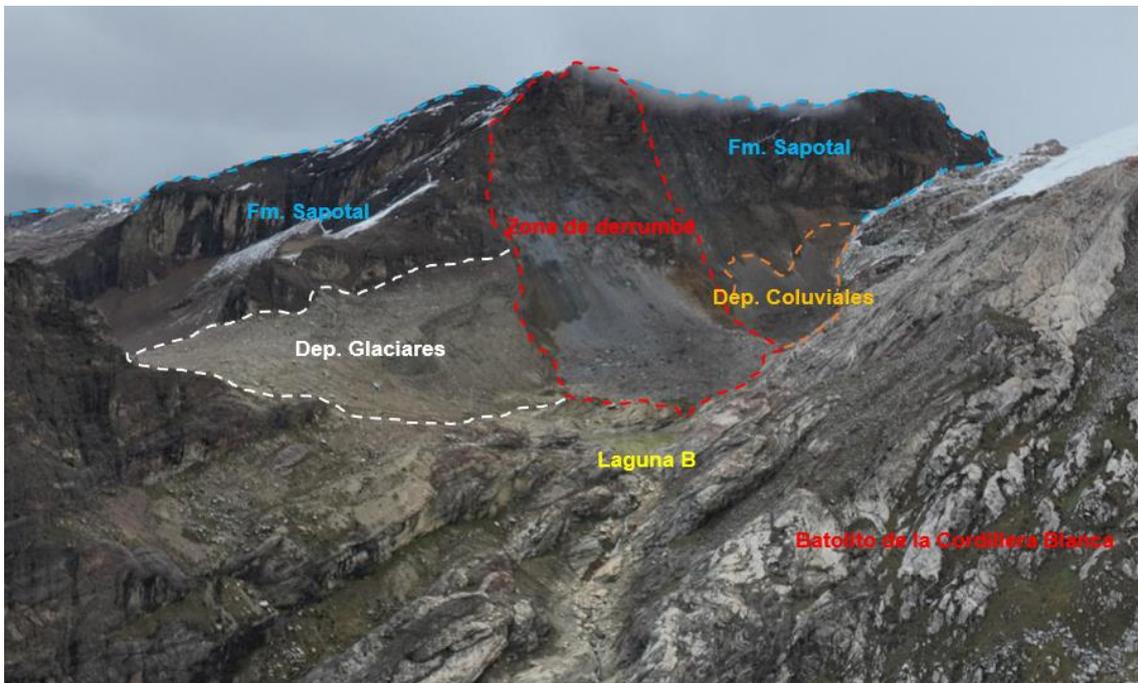
Figura 19. Vista del derrumbe acontecido el 28 de abril del 2025 (rojo).

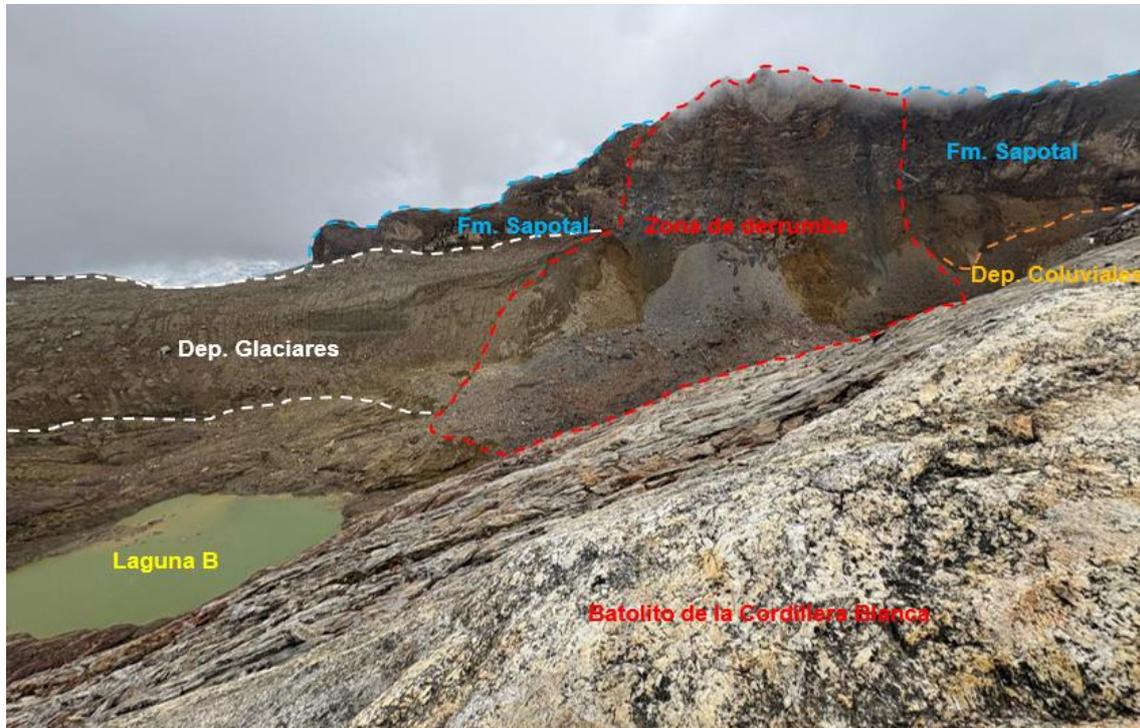
Figura 20. Vista del derrumbe acontecido el 28 de abril del 2025 (rojo). Inspección del 1 de mayo de 2025

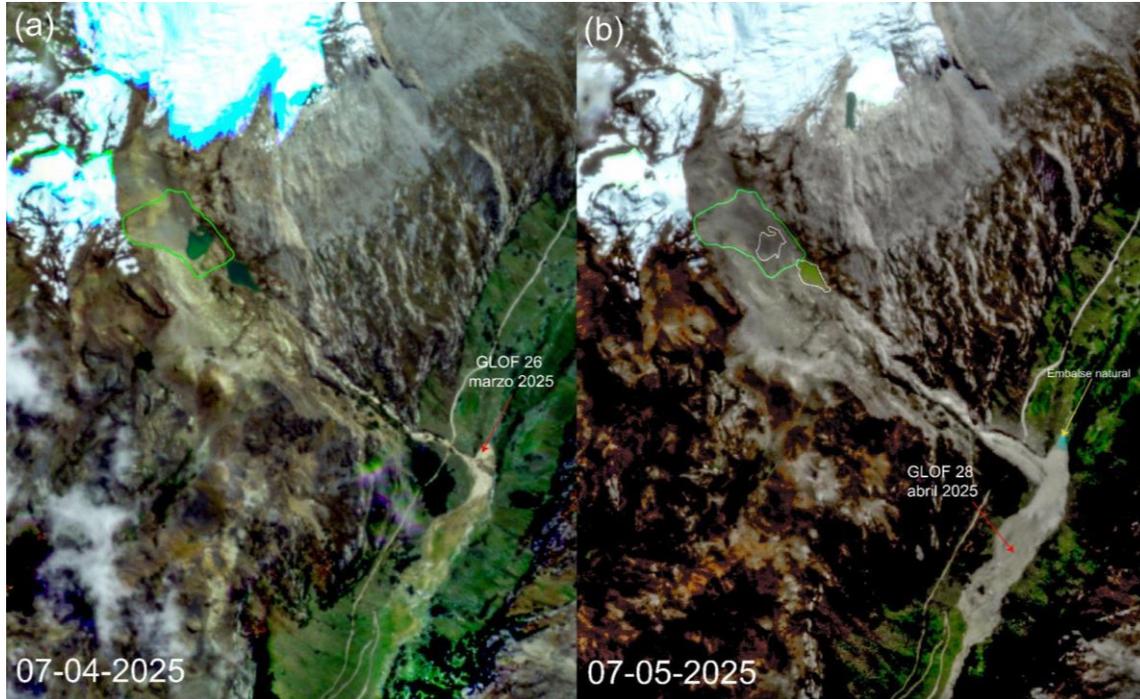
Figura 21. Comparación de imágenes satelitales antes y después del evento GLOF del 28 de abril

El color amarillo representa el derrumbe que impactó y liberó el volumen total de la laguna A.
Fuente: Adoptado de Planet Explorer

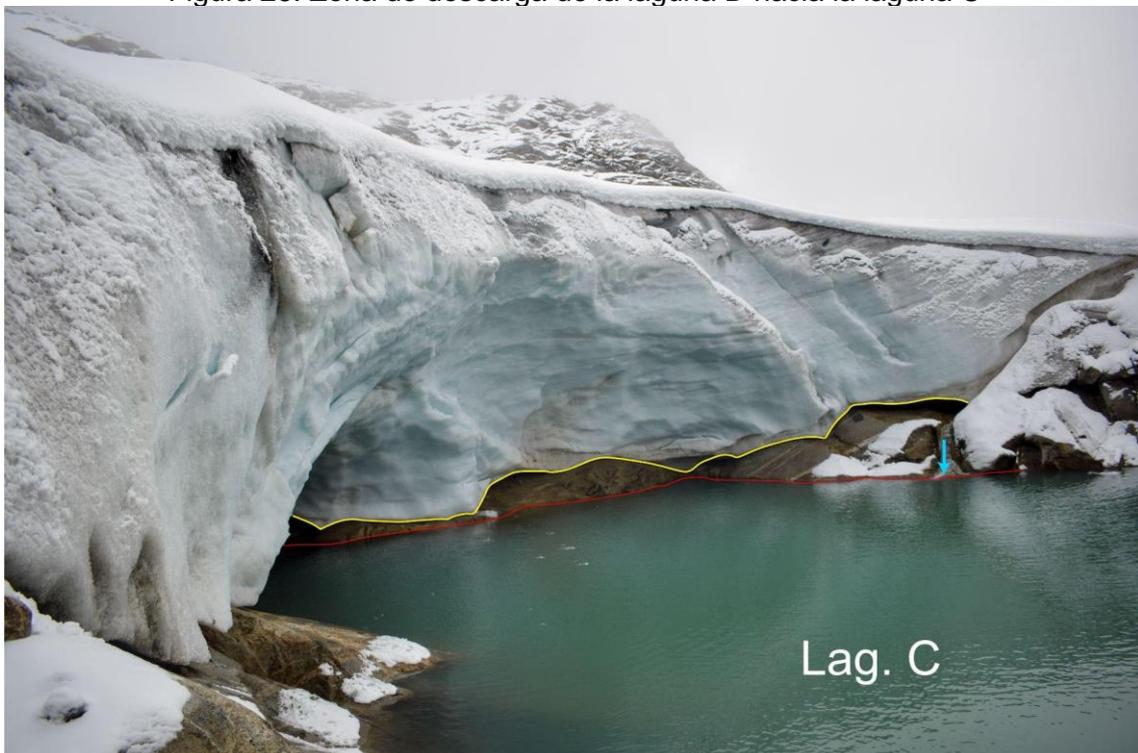
Figura 26. Zona de descarga de la laguna D hacia la laguna C

Nota. La flecha celeste muestra la descarga de la laguna D hacia la laguna C. Fuente: INAIGEM 2025.

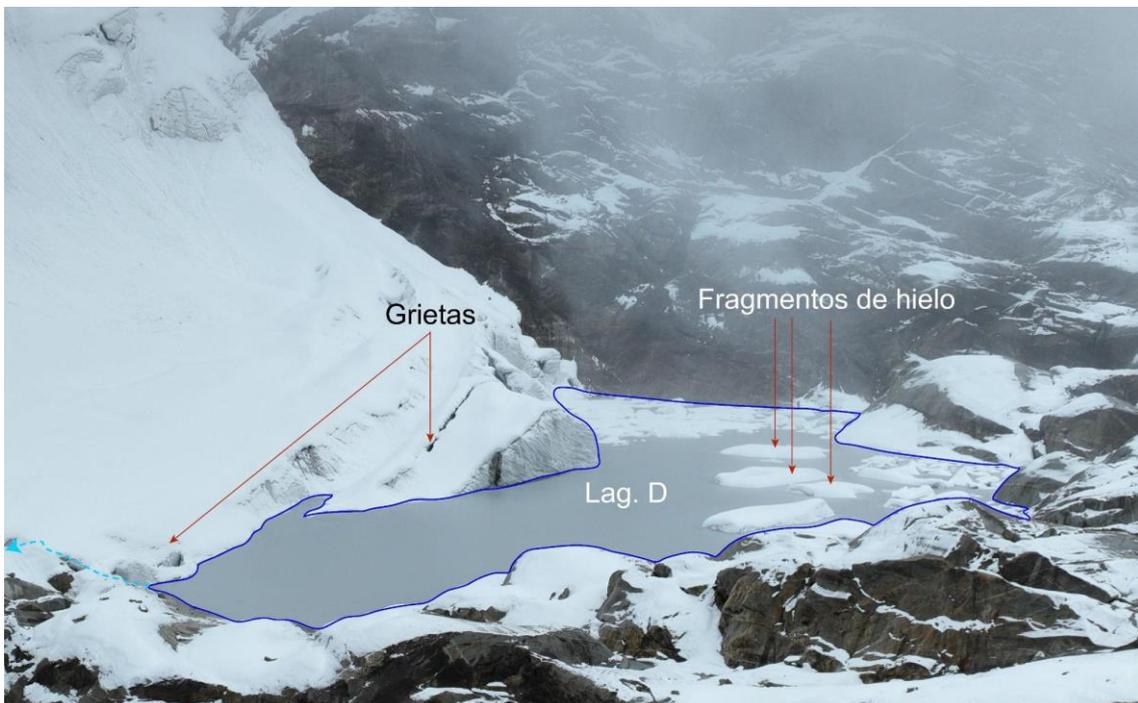
Figura 28. Laguna en formación D

Nota. La flecha celeste ilustra la descarga subglacial de la laguna D hacia la laguna C. Fuente: INAIGEM 2025

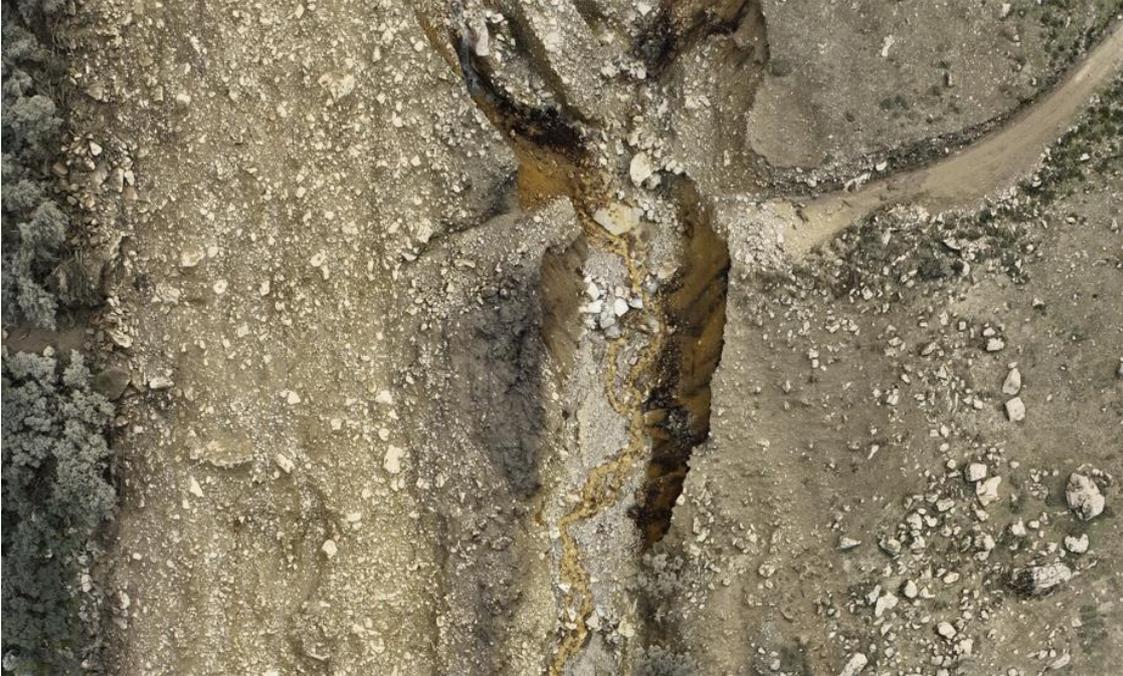
Figura 30. Afectación 1, Carretera Huaraz a laguna Llaca (parte alta), pérdida de parte de la plataforma, en un tramo de aproximadamente 200 m.

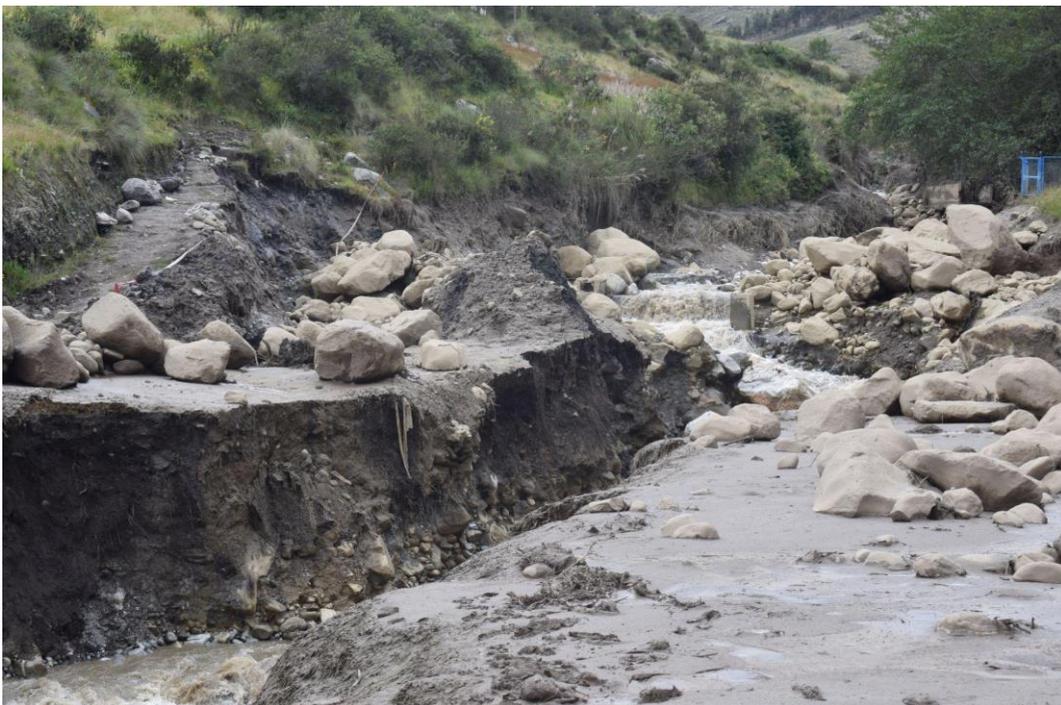
Figura 31. Afectación 2, Puente desvío Llaca a Willcahuain, infraestructura arrasada por el aluvión.

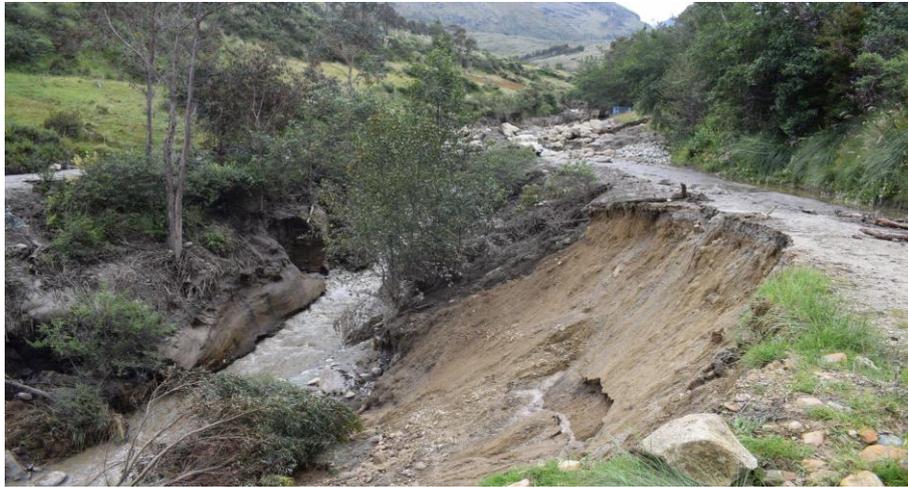
Figura 32. Afectación 3, Carretera desvío de Llaca a Willcahuain, pérdida de parte de la plataforma, flujo de lodos y bloques de roca depositados.

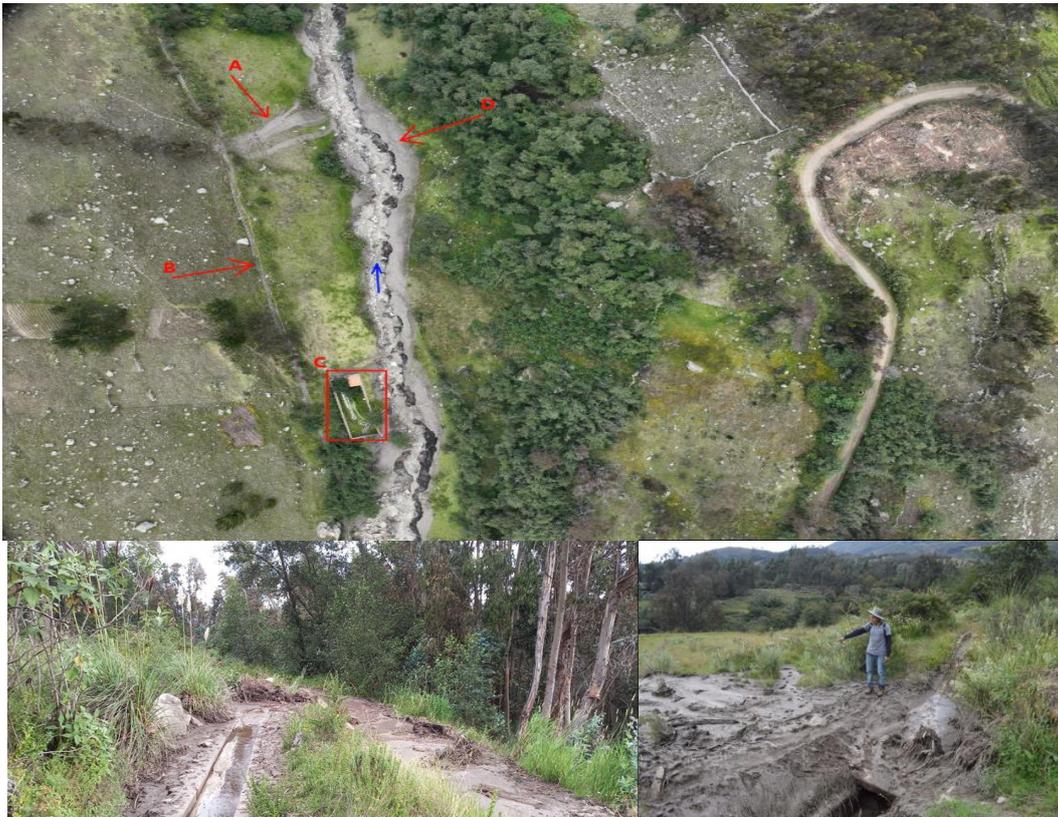
Figura 33. Afectaciones 4 y 5, Canal Cachipampa, canal de irrigación colmatado y rebasado con lodo, afectación de algunos campos de cultivo (colindante a la carretera Willcahuain - Llaca).

- A: Huella del lodo que ha sido derramado cuando el canal ha sido colmatado.
- B: Canal colmatado de lodo con restos de vegetación
- C: Desarenador de la bocatoma colapsado por lodo transportado por el aluvión
- D: Ámbito de influencia directa del aluvión así mismo zonas de arrastre por el paso del flujo

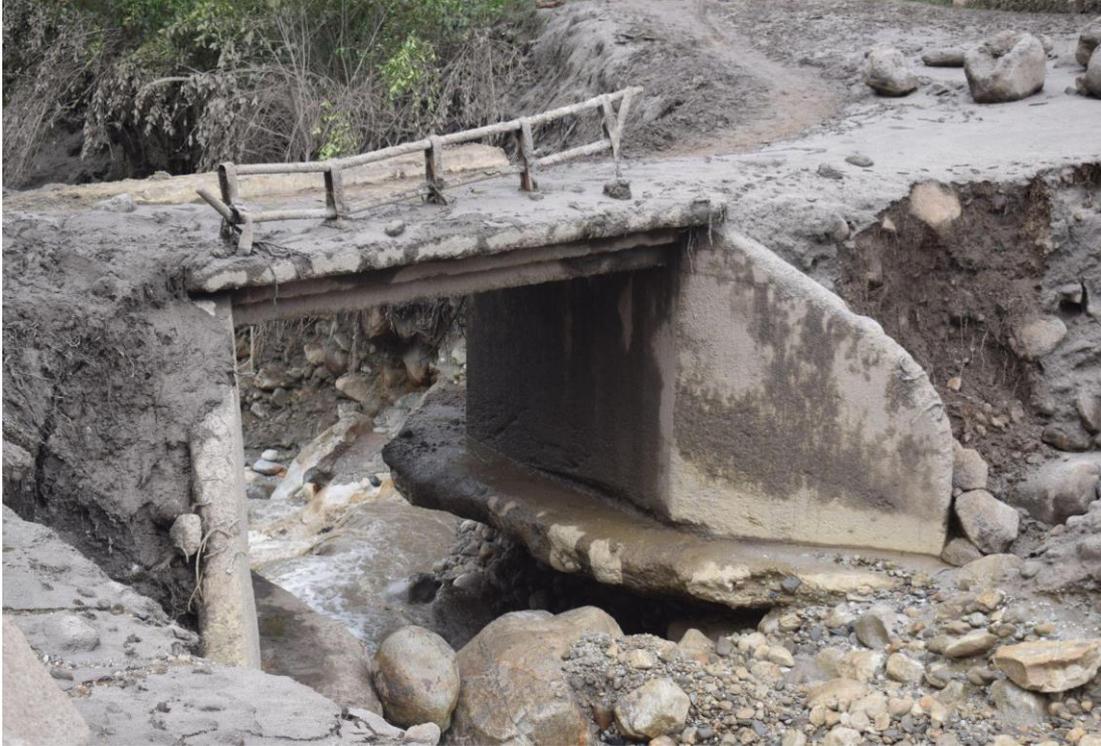
Figura 34. Afectación 6, Puente a Uquia, estructura a punto de colapsar, se visualizan bases de estribos socavados y superestructura totalmente dañada.

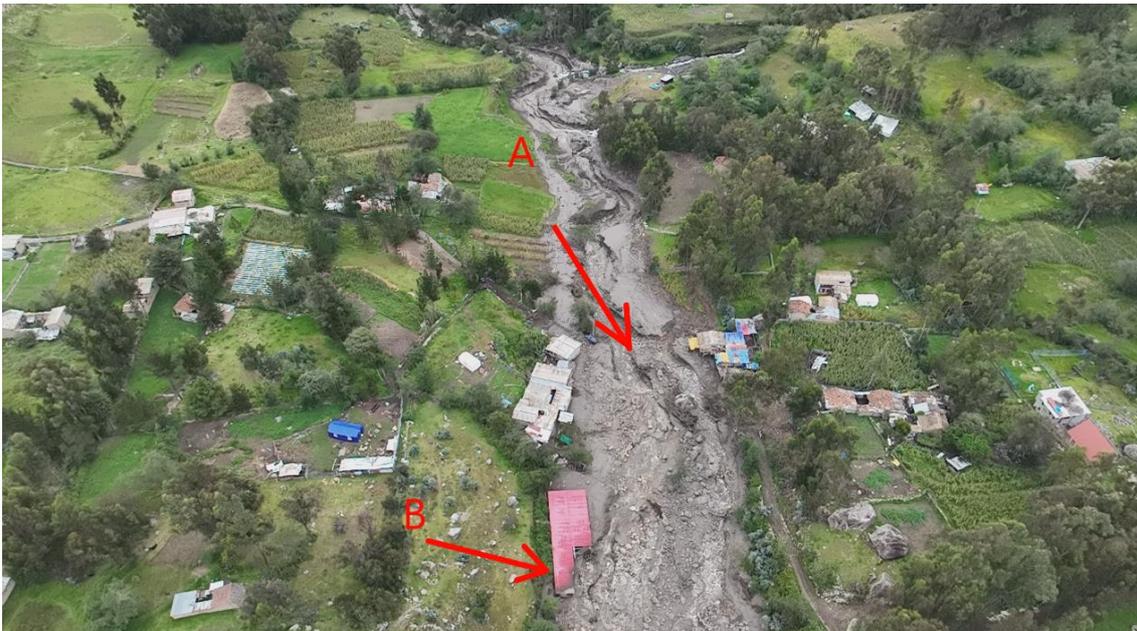
Figura 35. Afectación 7, Puente Ucamaran, infraestructura arrasada por el aluvión.

A: Puente desaparecido por el impacto del aluvión

B: Vivienda impactada con destrucción parcial, similares que se observa aguas abajo

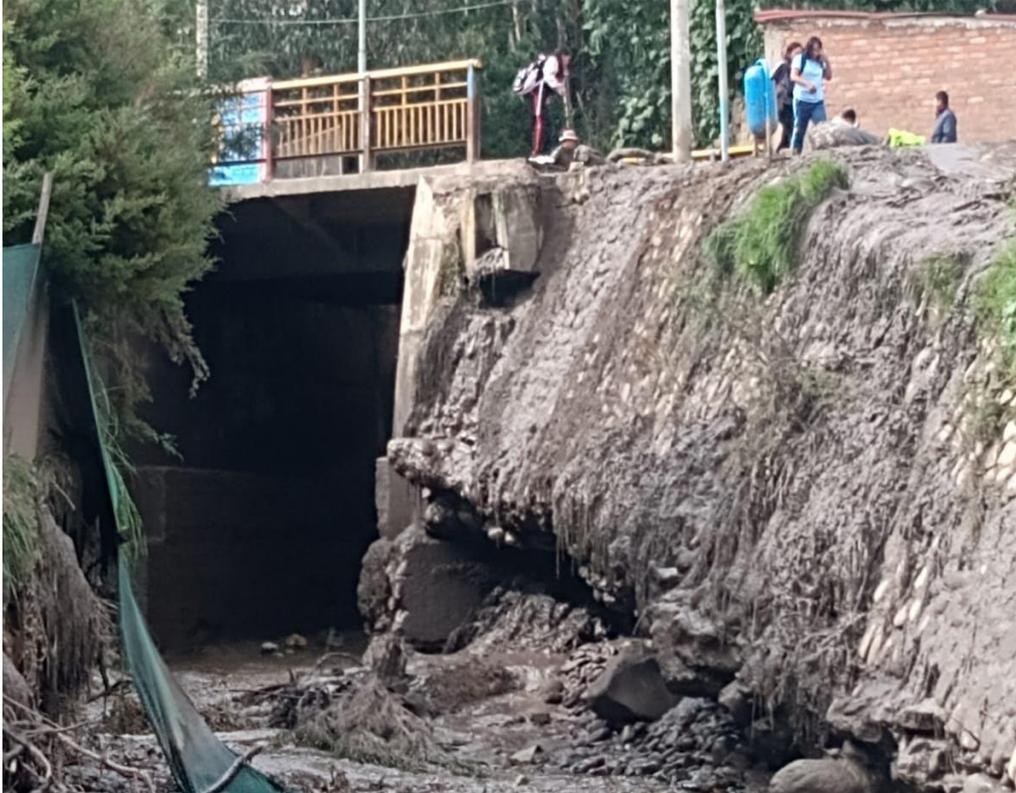
Figura 36. Afectación 13, Puente cruce Av. Independencia, socavación en el fondo del cauce, deja expuestas las bases de los estribos del puente.

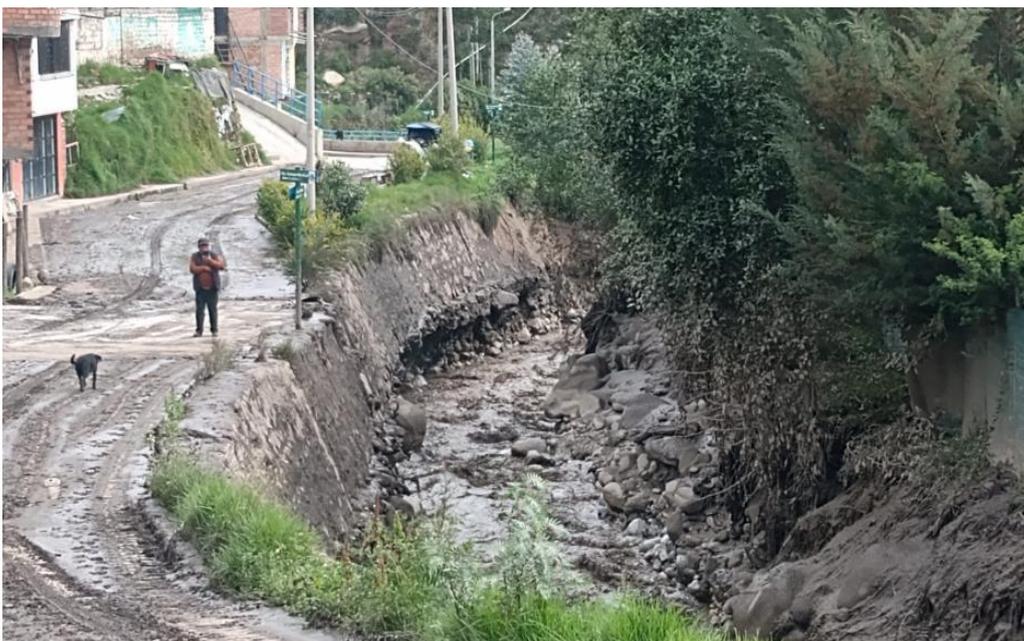
Figura 37. Afectación 14, Defensa ribereña parte baja, socavación en la base del muro de protección del cauce (parte baja), riesgo de colapso

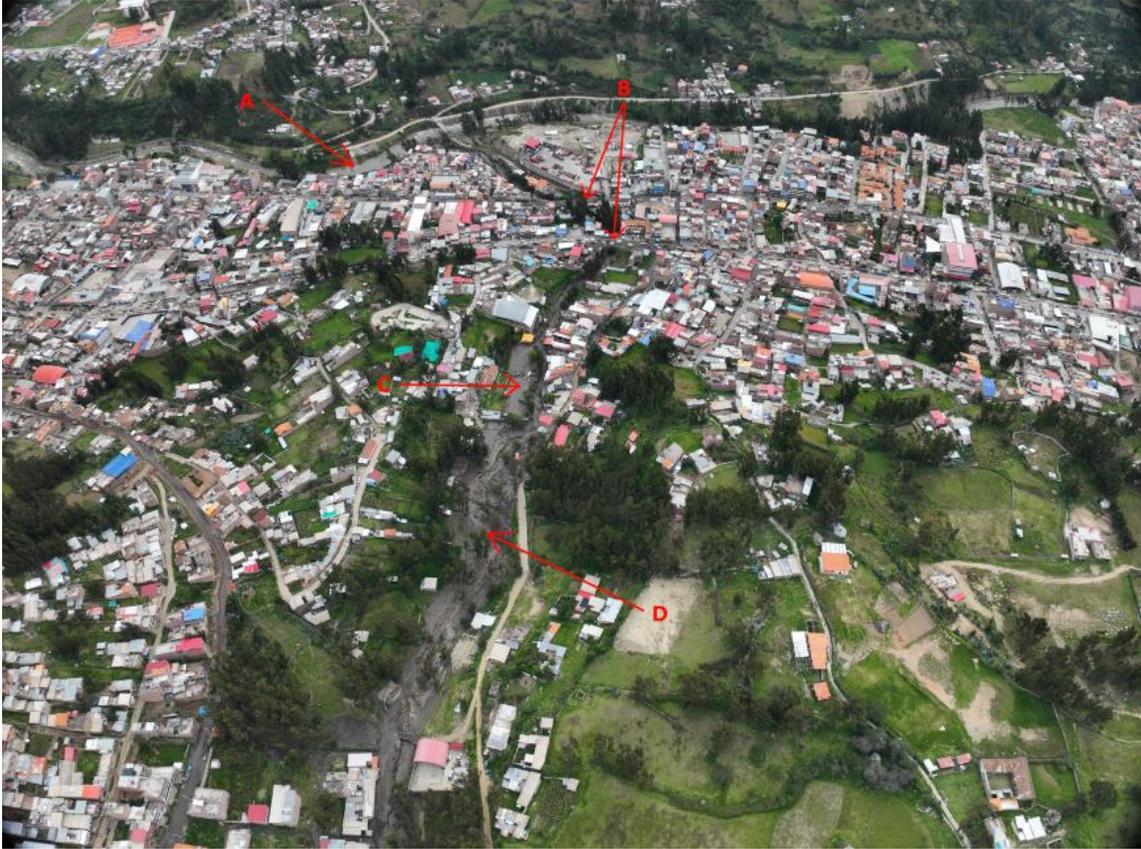
Figura 38. Afectación en el área urbana del distrito de independencia

- A: Cauce del río Santa
- B: Puentes afectados por el desborde del río Casca
- C: Inundación por lodo de aluvión en las viviendas ubicadas en las márgenes del río Casca
- D: Afectación a campos de cultivo y otros medios de vida de los pobladores de la zona.
