**FICHA TECNICA REFERENCIAL DE PUNTO CRÍTICO PARA EL MANTENIMIENTO DEL CAUCE, EN LOS SECTORES PILANCON Y EL TINCO, EN LA QUEBRADA PILANCON, DISTRITO MARISCAL BENAVIDES, PROVINCIA RODRIGUEZ DE MENDOZA, REGIÓN AMAZONAS.**

FTR-MC-PREV N° 0429-2025 ANA-AAA-H-ALA.HC

**PROPUESTA D ELA ACTIVIDAD:** LIMPIEZA Y DESCOLMATACION PARA EL MANTENIMIENTO DEL CAUCE DE LA QUEBRADA PILANCON, UBICADO EN LOS SECTORES PILANCON Y EL TINCO - DISTRITO DE MARISCAL BENAVIDES - PROVINCIA DE RODRIGUEZ DE MENDOZA - DEPARTAMENTO DE AMAZONAS.

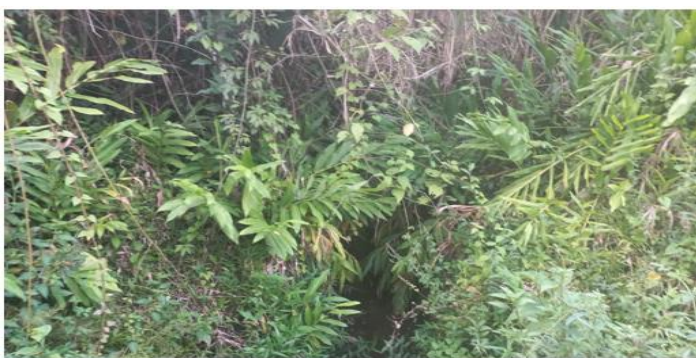
El lecho fluvial de la quebrada Pilancon se encuentra colmatado y ante el tránsito de avenidas ocurridas en épocas ordinarias de precipitaciones, ocasiona el DESBORDE e INUNDACIONES de áreas agrícolas y zona Urbana, perjudicando a pastizales, áreas instaladas de cultivos café, maíz y otros de pan llevar alrededor de 20 hectáreas y la población aledaña, causando daños a la infraestructura social perjudicando a los pobladores alrededor de 30 familias y la PTAR (Laguna Oxidación) del distrito de Mariscal Benavides.

FIGURA N°01: QUEBRADA PILANCON, EN EL SECTOR PILANCON - EL PILCO, SE APRECIA FALTA DE MANTENIMIENTO, CON CAUCE COLMATADO.

Tipo	Unidad de medida	Cantidad	Descripción de la propuesta	Observación
LIMPIEZA Y DESCOLMATACION	Km	1.22	1220 mts de limpieza y descolmatación de quebrada Pílancon, con un ancho de 1.80 m. y un corte de terreno de 0.80 m.	
ELIMINACIÓN DE MATERIAL EXCEDENTE	m3	1932.48	1932.48 m3 de eliminación de material excedente

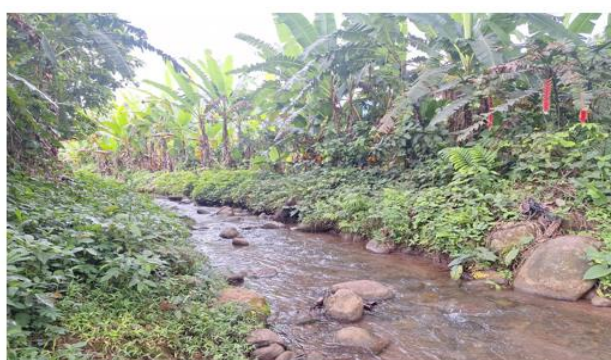
El proceso de inundación generado por la quebrada pilancon debido al elevado caudal que presenta, impide la descarga por encontrarse colmatado y lleno de malezas, el cual impide el libre flujo del agua, ocasionando desbordamiento e inundación en algunos tramos.

FIGURA N°02: EN TIEMPOS DE CRECIDAS DE LA QUEBRADA, SE PRODUCE DESBORDE DE LA QUEBRADA, GENERANDO INUNDACIONES A LAS AREAS AGRICOLAS CON CULTIVO DE PAN LLEVAR.
