Informe Técnico N° A7639

EVALUACIÓN DE PELIGROS GEOLÓGICOS EN LA LOCALIDAD DE COMAS

Departamento: Junín
Provincia: Concepción
Distrito: Comas

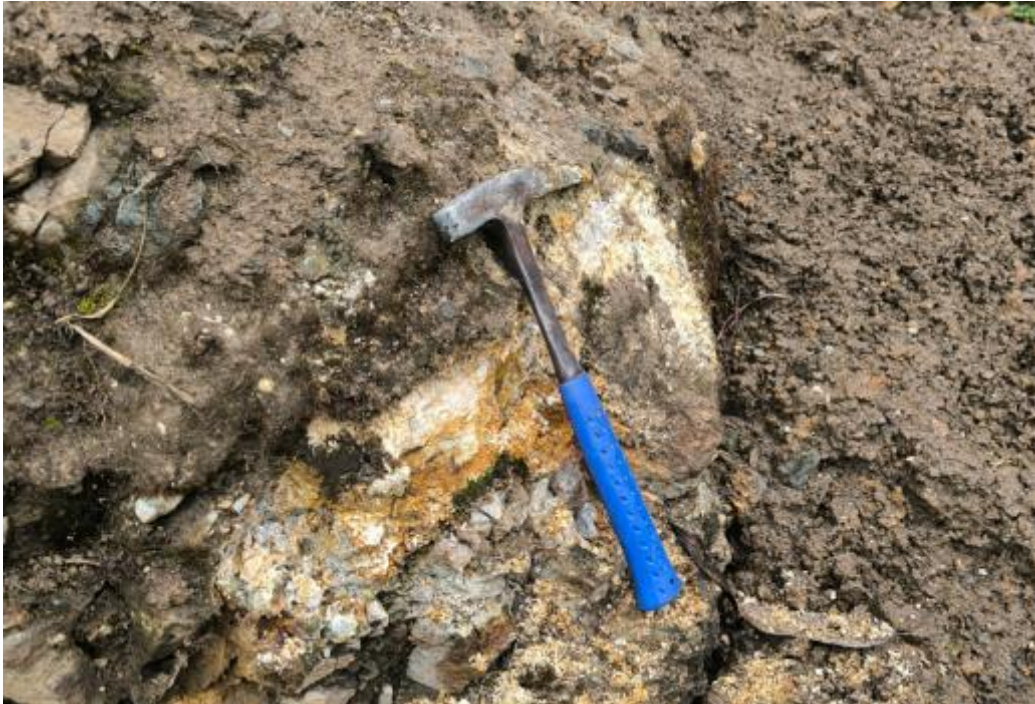
Fotografía 1: Cuarzitas meteorizadas en las coordenadas UTM, WGS 84, 18s, X: 490547.20 m E; Y: 8704236.97 m S (vista cercana).

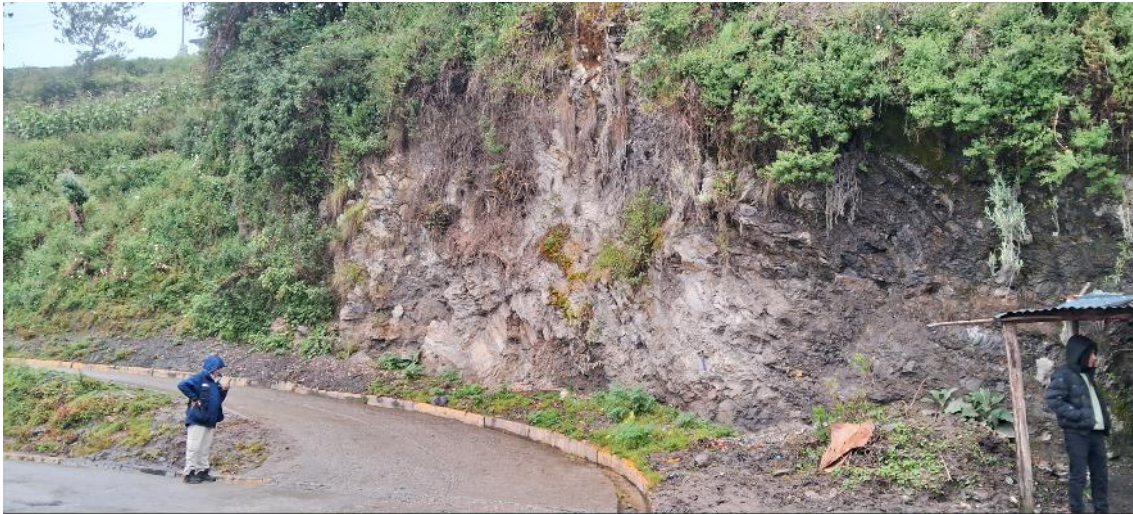
Fotografía 2: Andesitas altamente meteorizadas en las coordenadas UTM, WGS 84, 18s, X: 490547.20 m E; Y: 8704236.97 m S

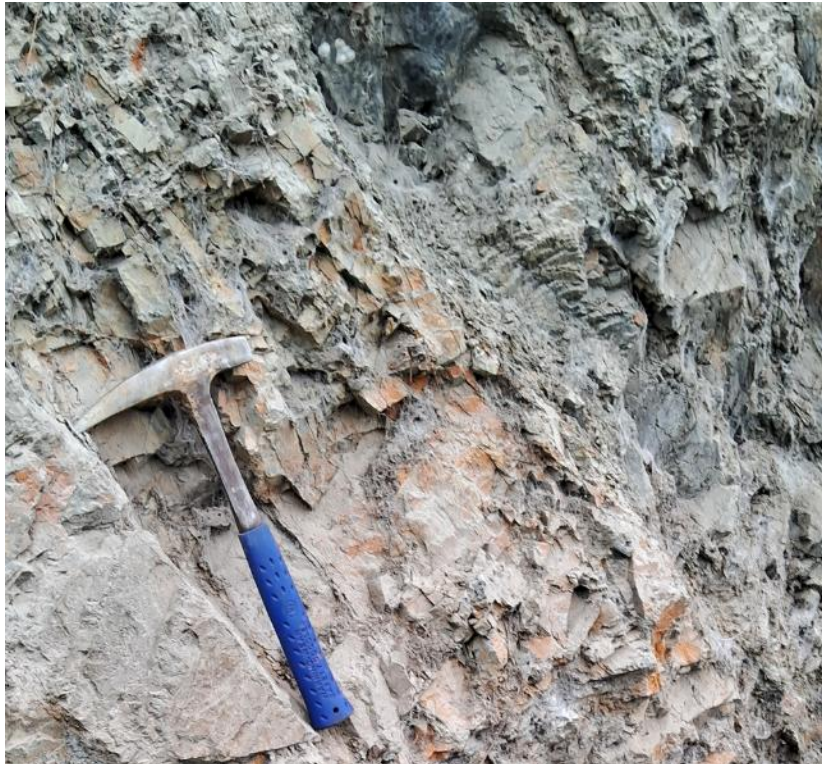
Fotografía 3: Calizas intercaladas con lutitas del Grupo Copacabana UTM, WGS 84, 18s, X: 491123.35 m E; Y: 8704361.67 m S (vista cercana).

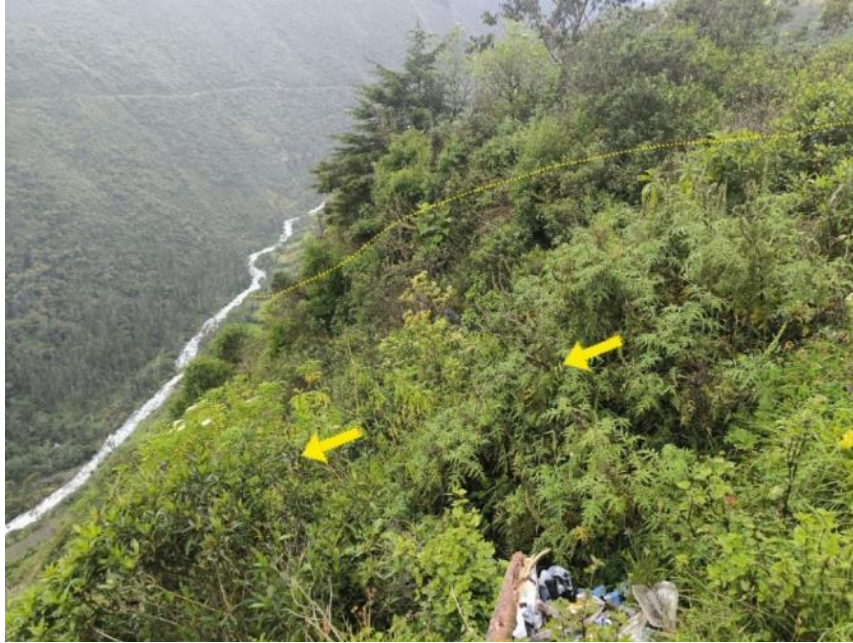
Durante la inspección se identificó un pequeño derrumbe activo, de aproximadamente 1.5 m de ancho, que, aunque no presenta magnitud significativa, evidencia que las condiciones del terreno siguen siendo inestables. Por ello, el evento es clasificado como un “derrumbe inactivo-latente”, es decir, que no se encuentra en actividad actual significativa, pero puede reactivarse ante condiciones detonantes como lluvias intensas, sismos o intervención antrópica mal diseñada.

Figura 8: ladera media- baja del derrumbe inactivo latente (D-il1), cubierto por vegetación.

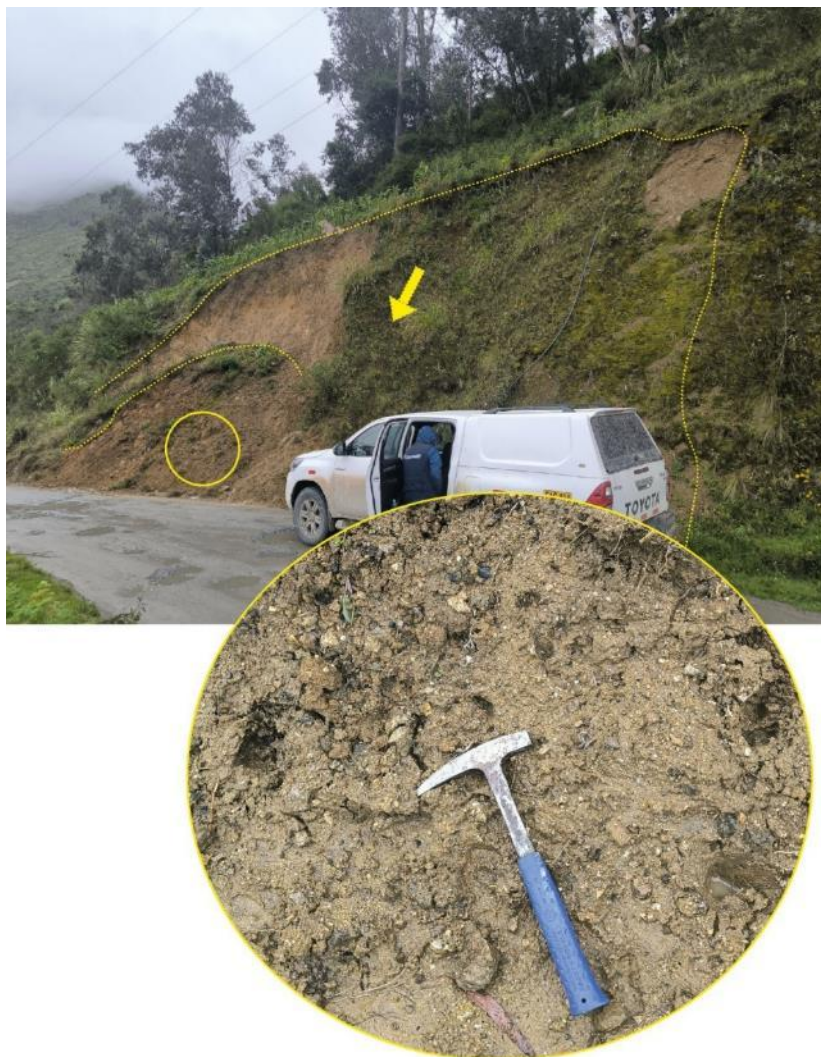
Figura 9: Parte alta del derrumbe inactivo latente (D-il1), muestra evidencias de desprendimientos recientes de baja magnitud.

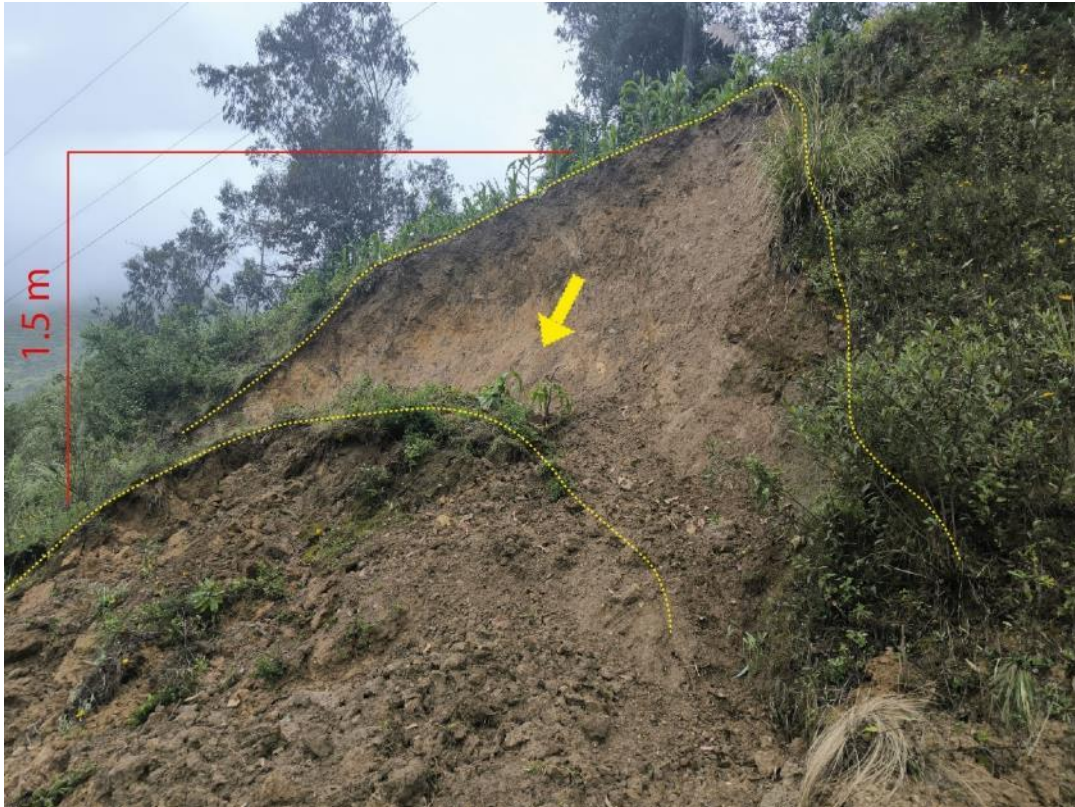
Figura 10: Desplazamientos de 1.5 m desde la zona de arranque en el derrumbe inactivo latente (D-il1), muestra evidencias de desprendimientos recientes bajos.

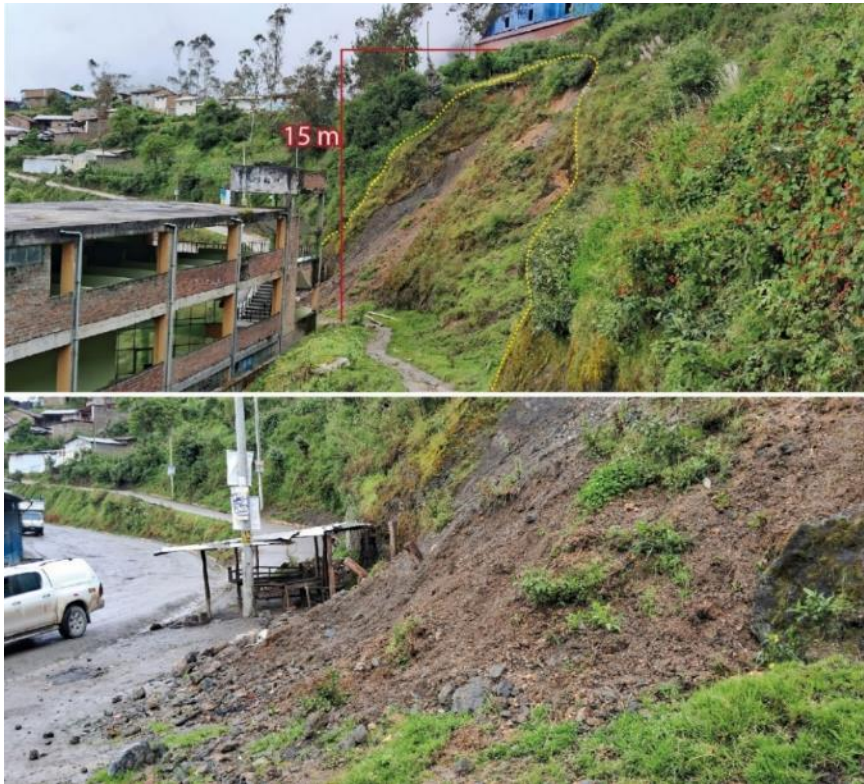
Este proceso involucra tanto material litológico fragmentado (calizas y lutitas del Grupo Copacabana, altamente meteorizadas y fracturadas), como depósitos coluvio-deluviales saturados, los cuales presentan muy baja cohesión en condiciones de humedad. Esta condición es favorecida por las pendientes marcadas de la ladera, el escurrimiento superficial deficiente y la falta de cobertura vegetal.

Durante la inspección de campo se evidenciaron grietas en el terreno cercano a la margen superior de la ladera, así como separaciones estructurales en bermas, asfalto y otras infraestructuras menores, lo que denota una deformación progresiva del terreno. Estas manifestaciones son indicativas de una susceptibilidad alta a movimientos en masa, por lo que el sector ha sido clasificado como una **zona crítica** de inestabilidad.

La importancia de este evento radica en que compromete potencialmente tanto a las viviendas ubicadas en la parte superior de la ladera, como a aquellas localizadas en su pie, las cuales estarían expuestas a procesos de enterramiento por derrumbes súbito, especialmente en temporadas de lluvias intensas o sismos locales.

Figura 11: Derrumbe (Da-2), en la parte baja de la ladera considerada como zona crítica en el sector de Comas alta.

Este escenario demanda la implementación urgente de medidas preventivas, incluyendo señalización, monitoreo técnico geotécnico, control de aguas superficiales, y una evaluación más detallada mediante estudios geofísicos y geotécnicos, con el fin de establecer el grado de riesgo y proponer una intervención oportuna.

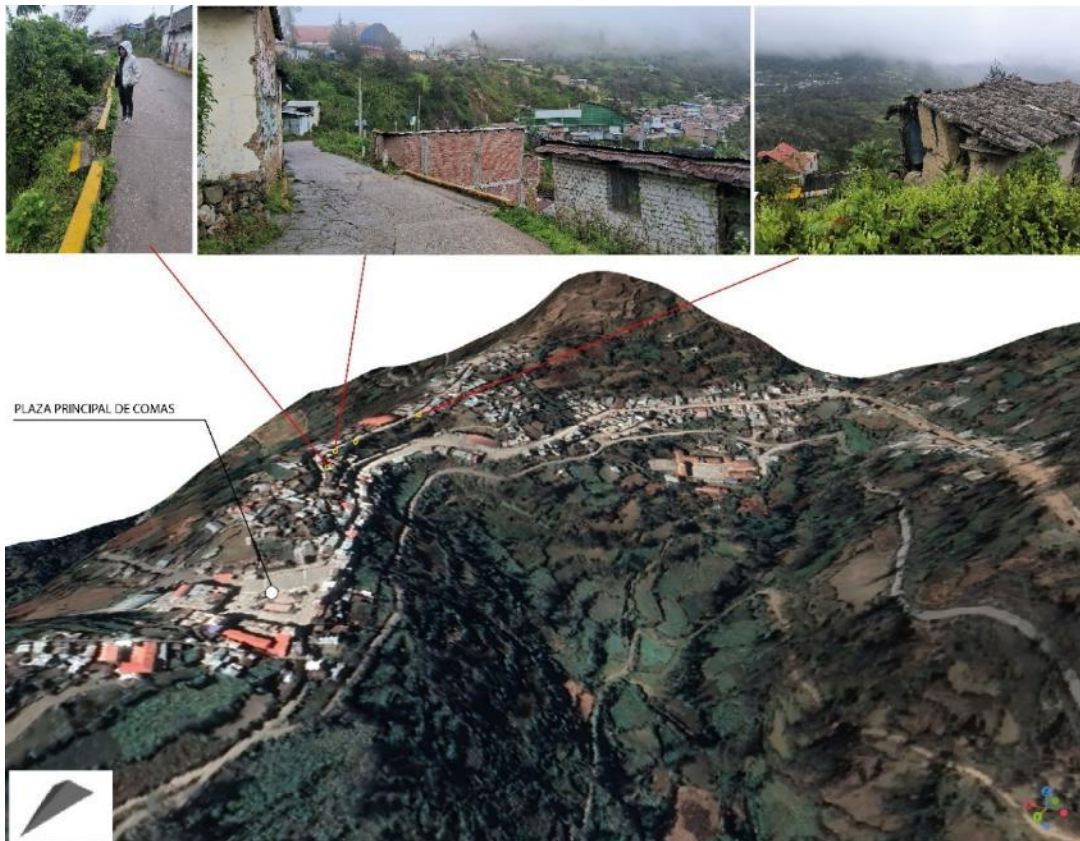
Figura 12: Ubicación de agrietamientos y evidencias de inestabilidad en la ladera de estudio.

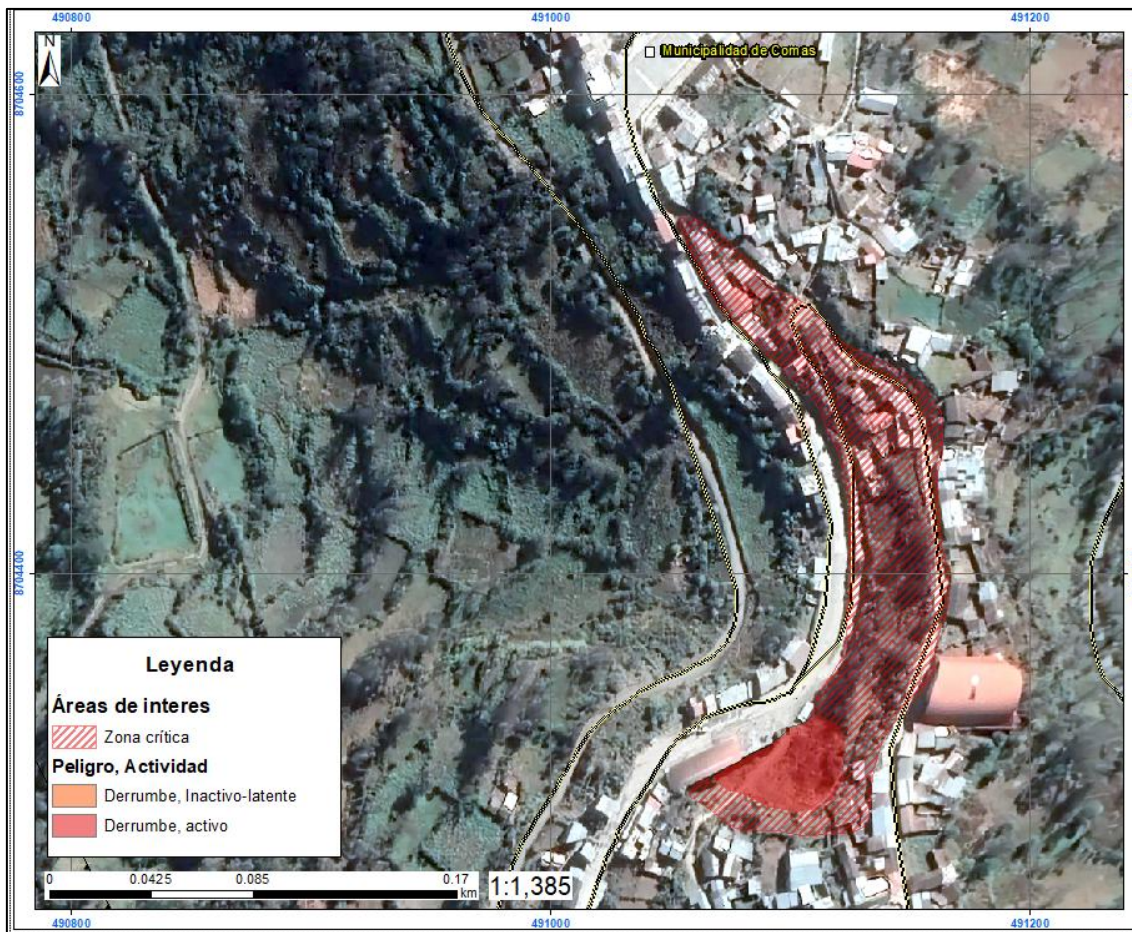
Figura 13: Área considerada como zona crítica en la parte alta de Comas (0.9 ha).

6. Se ha identificado una zona crítica en la parte alta de Comas (0.9 ha), donde existen grietas, asentamientos en la vía y una alta susceptibilidad a derrumbes, situación que pone en riesgo tanto a las viviendas situadas en lo alto como a las ubicadas en el pie de ladera. La continuidad de estos procesos y la alta exposición de la población e infraestructura requieren medidas urgentes de mitigación y prevención.

- 4- Reforestar con especies nativas en zonas de ladera para mejorar la estabilidad del terreno y controlar la erosión superficial.
- 5- Establecer un sistema de monitoreo continuo (grietas, movimientos, humedad) en las zonas críticas, especialmente en la parte alta de Comas y márgenes de la vía de acceso.

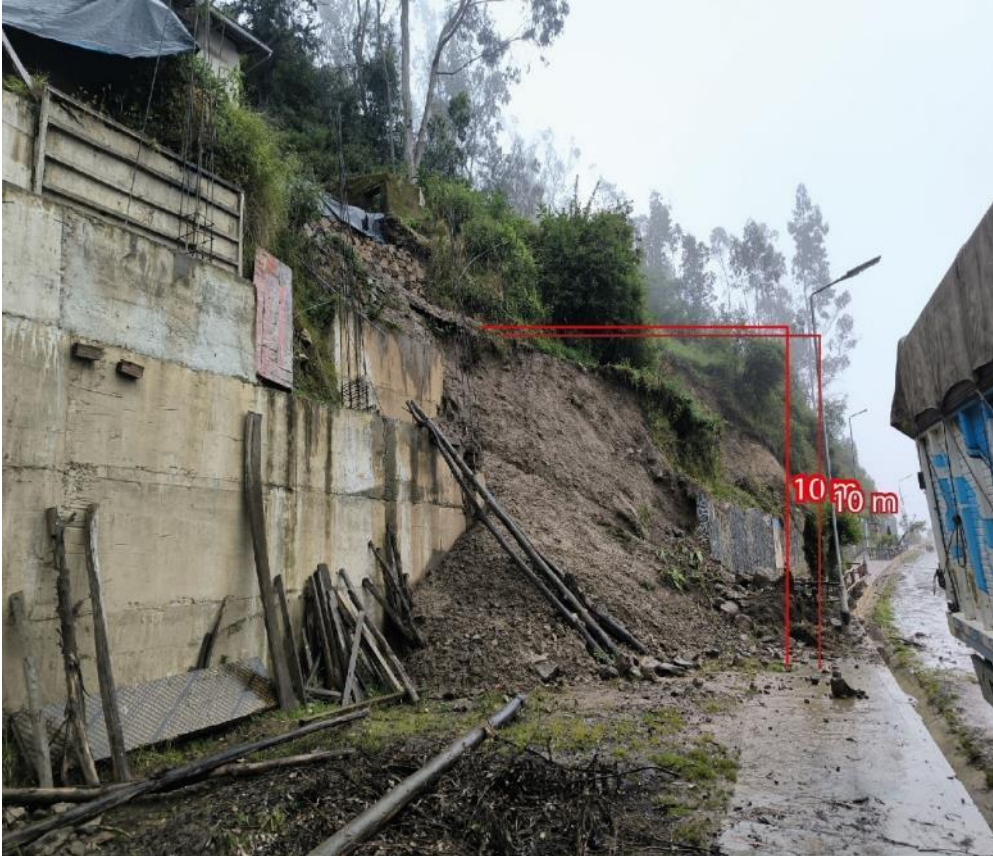
Este derrumbe localizado en un tramo vial de acceso, presenta una altura aproximada de 10 m y afecta principalmente a la ladera conformada por rocas metamórficas del Complejo Marañón, donde afloran filitas y cuarcitas intensamente fracturadas. Estas litologías, debido a su grado de metamorfismo medio y a la fuerte fracturación, presentan baja resistencia estructural en condiciones de corte vertical.

Encima de estas rocas aflorantes se reconocen depósitos coluvio-deluviales poco consolidados, los cuales contribuyen a la acumulación de material suelto, que en temporadas de lluvias puede movilizarse fácilmente en forma de caída de detritos.

Actualmente, se han implementado muros de sostenimiento de tipo empírico, contruidos de manera artesanal, cuya funcionalidad es prevenir la caída directa de bloques o material suelto sobre la carretera adyacente. Sin embargo, dada la condición litológica de susceptibilidad media a alta, especialmente en épocas de lluvias o ante sismos, las estructuras mencionadas pueden fallar.

Figura 14: Derrumbe Da-3, en el sector de acceso a Comas.

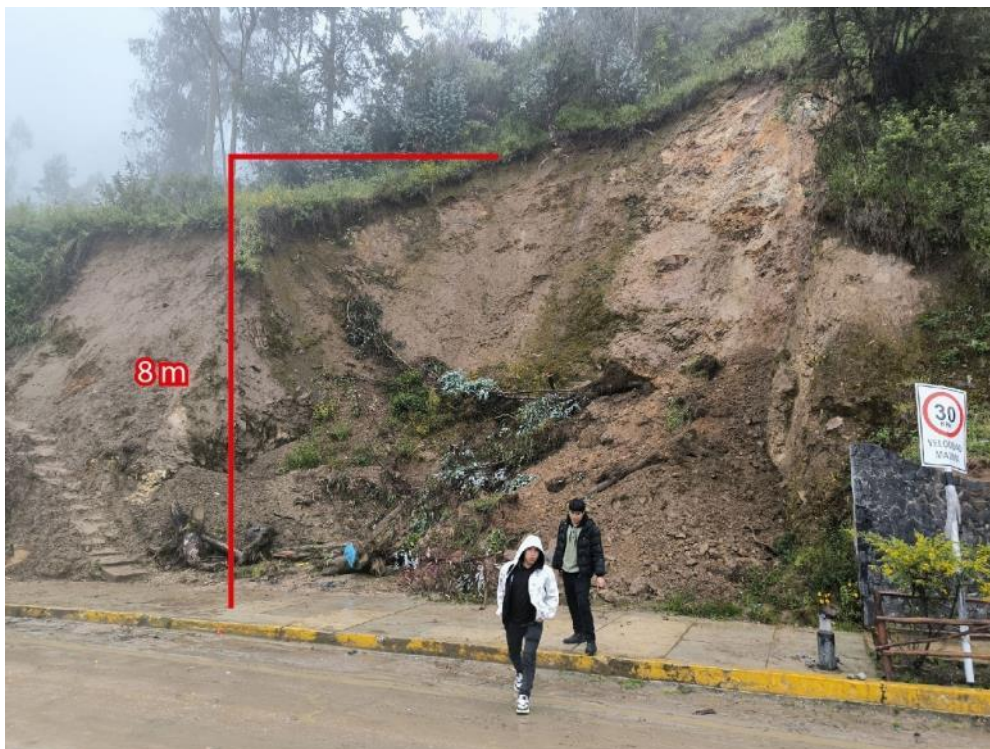
La ocurrencia del fenómeno se encuentra estrechamente vinculada a actividades antrópicas, específicamente al corte abrupto del talud para futuras edificaciones de viviendas, sin considerar criterios técnicos de estabilidad. Esta modificación de la pendiente natural ha generado una pérdida del equilibrio del talud, favoreciendo el colapso superficial del material.

Se evidencia una ausencia de estructuras de sostenimiento adecuadas y falta de manejo de aguas superficiales, lo cual incrementa el riesgo de nuevos desprendimientos, especialmente durante la temporada de lluvias, cuando el terreno alcanza niveles críticos de saturación.

Figura 15: Derrumbe Da-4, en el sector de acceso a Comas.

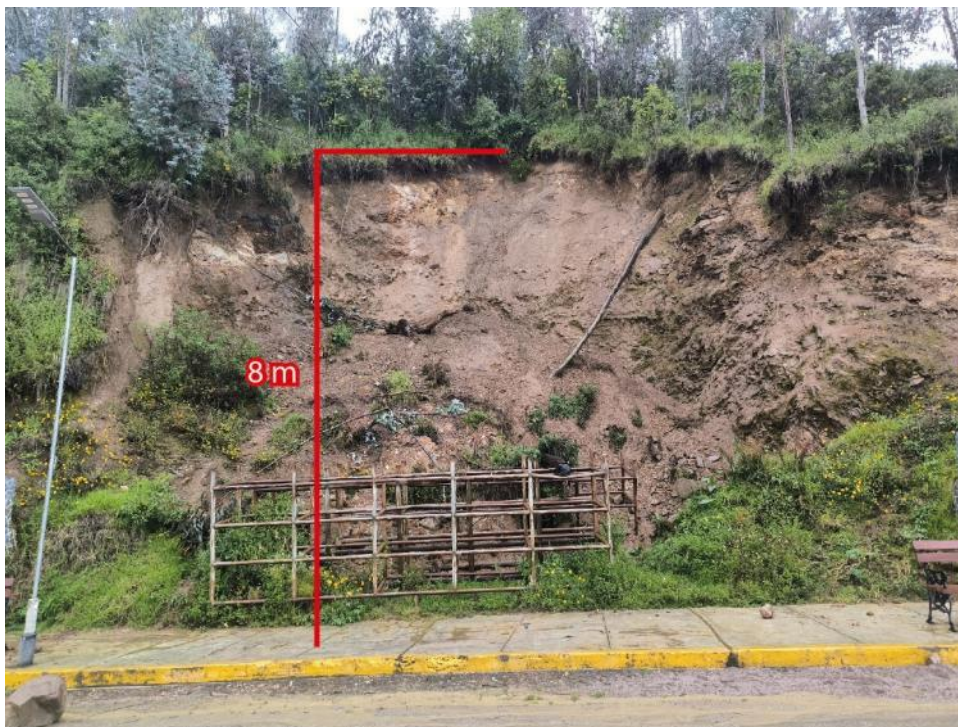
El derrumbe N°5 se ubica inmediatamente adyacente al derrumbe N°4, sobre el mismo frente de ladera en el margen de la carretera de acceso al centro poblado de Comas. Este evento presenta una altura aproximada de 8 m, involucrando principalmente depósitos coluvio-deluviales mal consolidados, los cuales cubren la ladera conformada por materiales metamórficos y sedimentarios altamente fracturados y meteorizados.

Al igual que el derrumbe N°4, su origen es antrópico, producto del corte del talud durante las intervenciones viales, sin el adecuado análisis de estabilidad o diseño de sostenimiento. El terreno alterado no cuenta con obras de drenaje superficial, lo que favorece la saturación del suelo durante las lluvias, aumentando la susceptibilidad al colapso.

Ambos derrumbes conforman un frente inestable continuo en la ladera, con señales de recurrentes desprendimientos menores y acumulación de detritos sobre la vía.

Figura 16: Derrumbe Da-5, en el sector de acceso a Comas.
