Informe Técnico N° A6698

EVALUACIÓN GEOLÓGICA Y GEODINÁMICA DEL DESLIZAMIENTO DE TARABAMBA

REGIÓN ANCASH, PROVINCIA DE SIHUAS,
DISTRITO DE CASHAPAMPA,
PARAJE DE TARABAMBA

OCTUBRE 2015

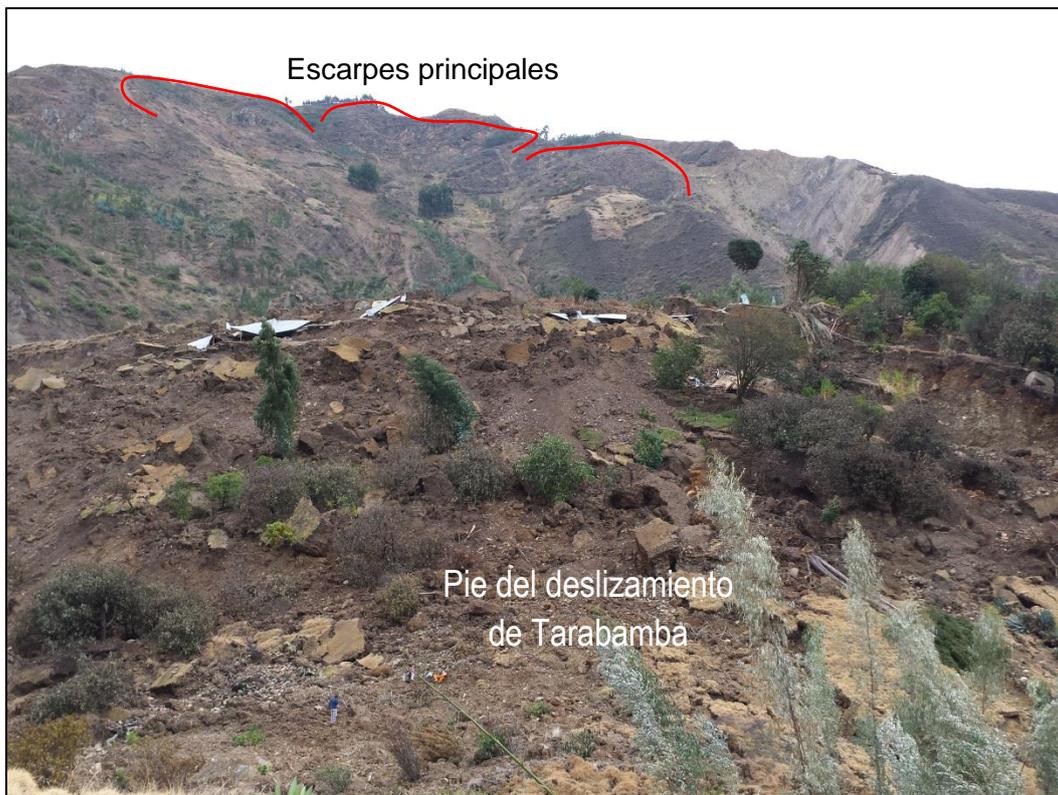
El deslizamiento de Tarabamba se originó en la margen izquierda del río Pasacancha la parte alta del cerro Copcho, sobre areniscas y calizas de la Formación Santa – Carhuaz y areniscas de la Formación Farrat. El depósito del deslizamiento, donde se encuentra el caserío de Tarabamba está conformado principalmente por fragmentos subangulosos de areniscas blancas y en menor proporción fragmentos de calizas, envueltos en matriz limo arcillosa, lo que favoreció la evolución del deslizamiento (foto 3).

Foto 3: Vista a la parte alta, desde el cuerpo del deslizamiento de Tarabamba.

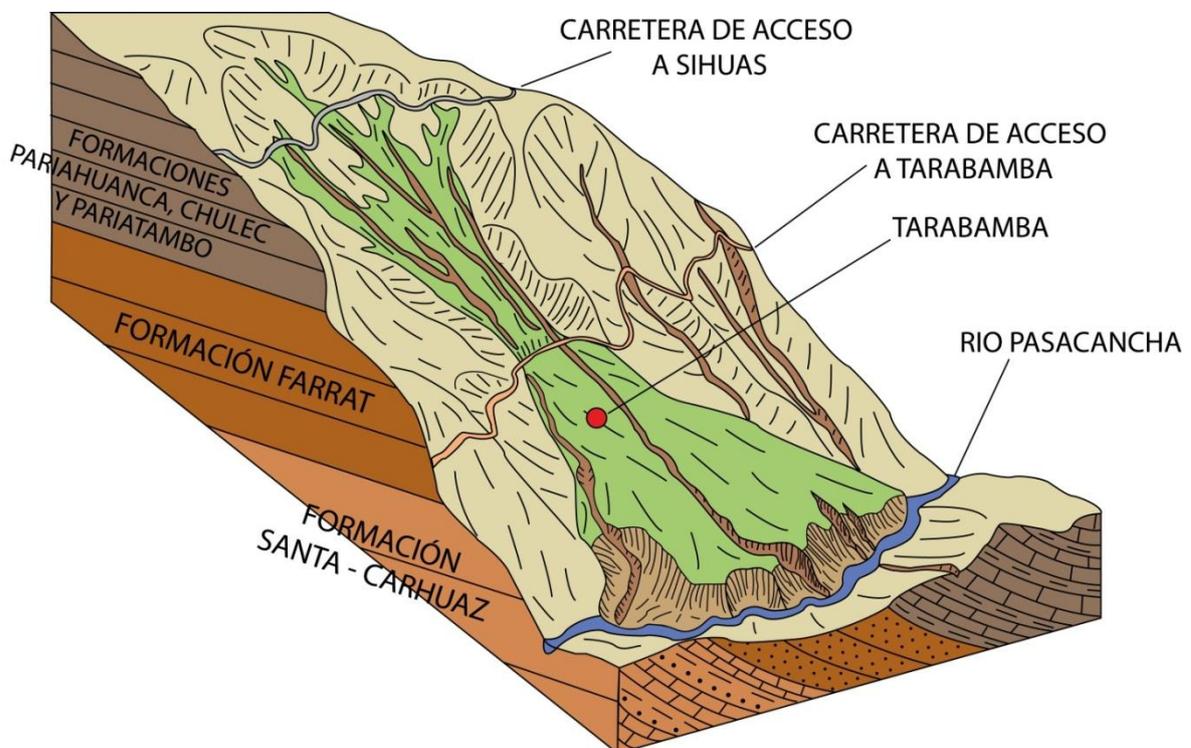
Las características geológicas (litológicas y estructurales), geomorfológicas (pendientes abruptas) y climática (lluvias extraordinarias), sumadas a la ocurrencia de sismos históricos, fueron las condicionantes y detonantes principales para la ocurrencia del deslizamiento antiguo de Tarabamba. Este fenómeno formó un depósito de pendiente moderada ($20^{\circ} - 25^{\circ}$) y relativamente estable, con un suelo y un clima óptimo para la agricultura, en estas condiciones se estableció y desarrolló el caserío de Tarabamba (fig. 3).

Fig. 3: Esquema geodinámico del deslizamiento de Tarabamba, antes del evento desarrollado en septiembre del 2015.

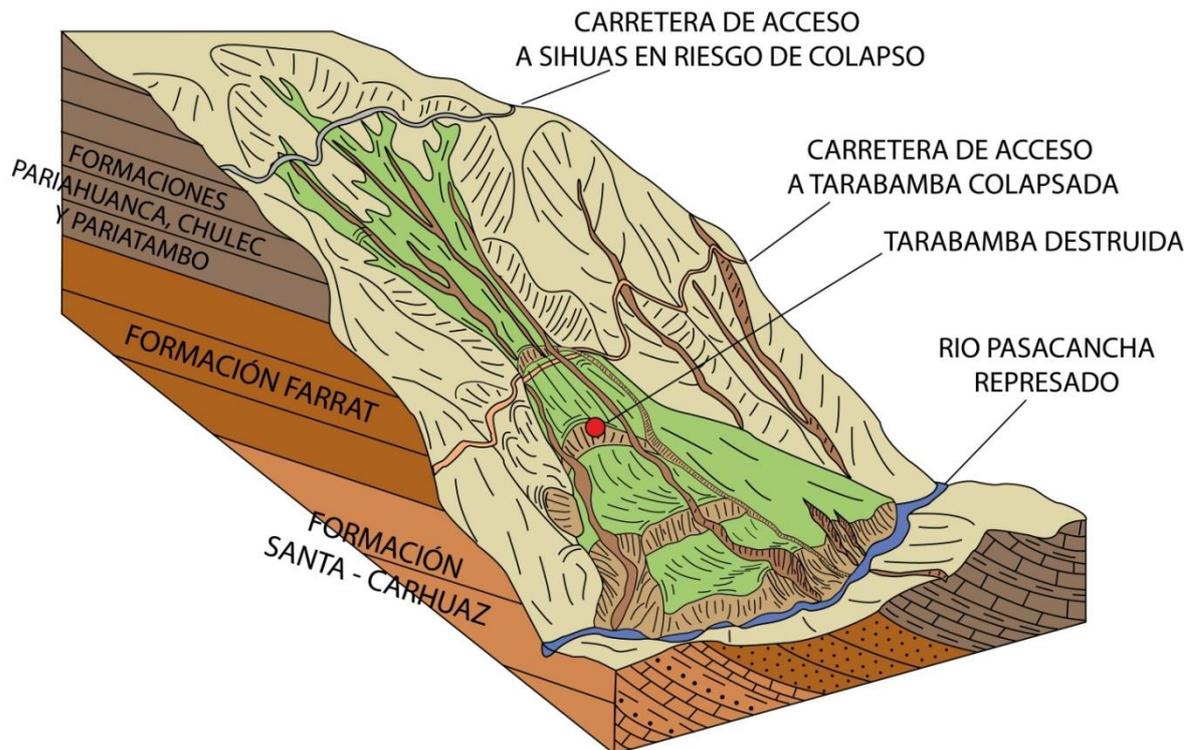
El día 13 de septiembre se reactivó el deslizamiento antiguo, generándose nuevos deslizamientos de grandes dimensiones, afectando 29 viviendas (24 totalmente destruidas y cinco en estado de inhabitabilidad, según cifras del INDECI, 2015), dos locales públicos, 26 Has de áreas de cultivo, servicios básicos y el colapso de aproximadamente 250 m de carretera (fig. 4).

Fig. 4: Esquema geodinámico del deslizamiento de Tarabamba, después del evento desarrollado en septiembre del 2015.

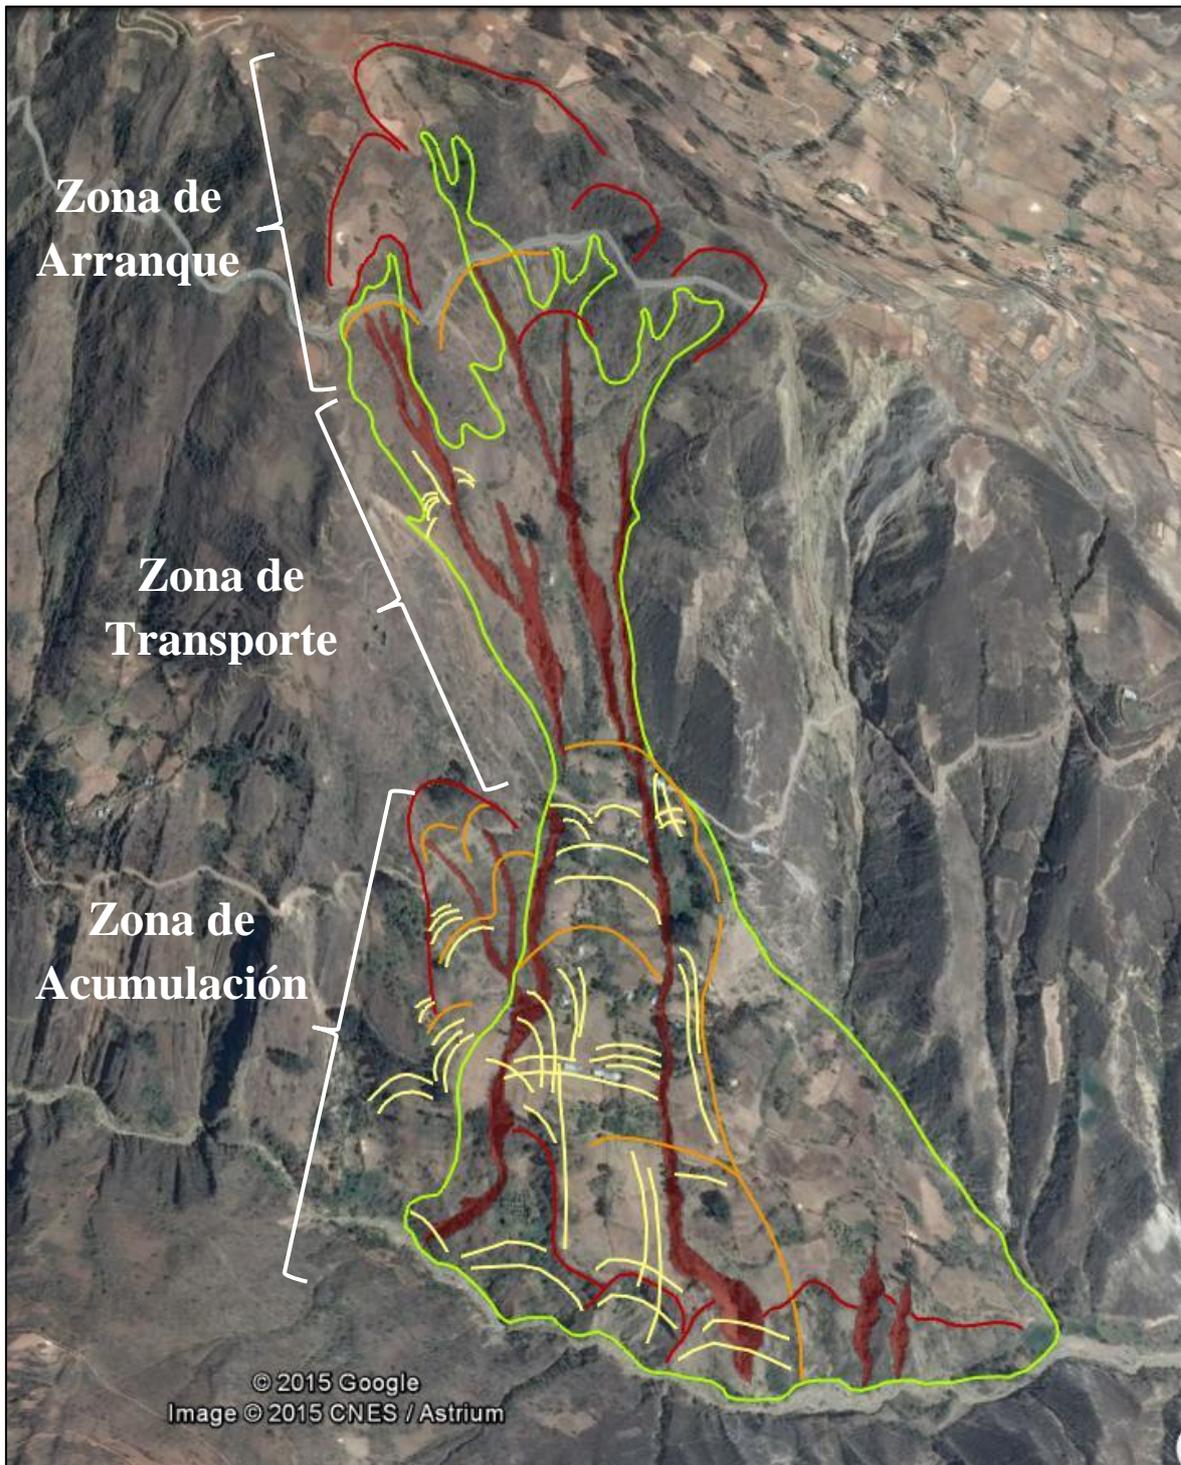
En términos generales, se trata de un deslizamiento reactivado de tipo rotacional, de aproximadamente 0.6 km² de área, en donde se puede reconocer tres sectores claramente diferenciados; uno de arranque o de escarpes principales, de transporte o intermedia, y de acumulación (fig. 5).

Fig. 5: Zonificación del deslizamiento de Tarabamba, mostrando en línea verde el cuerpo del deslizamiento, en líneas rojas los escarpes de deslizamientos antiguos, en líneas naranjas los escarpes de deslizamientos activos, en líneas amarillas las fracturas y grietas tensionales y los polígonos rojos representan las cárcavas activas.

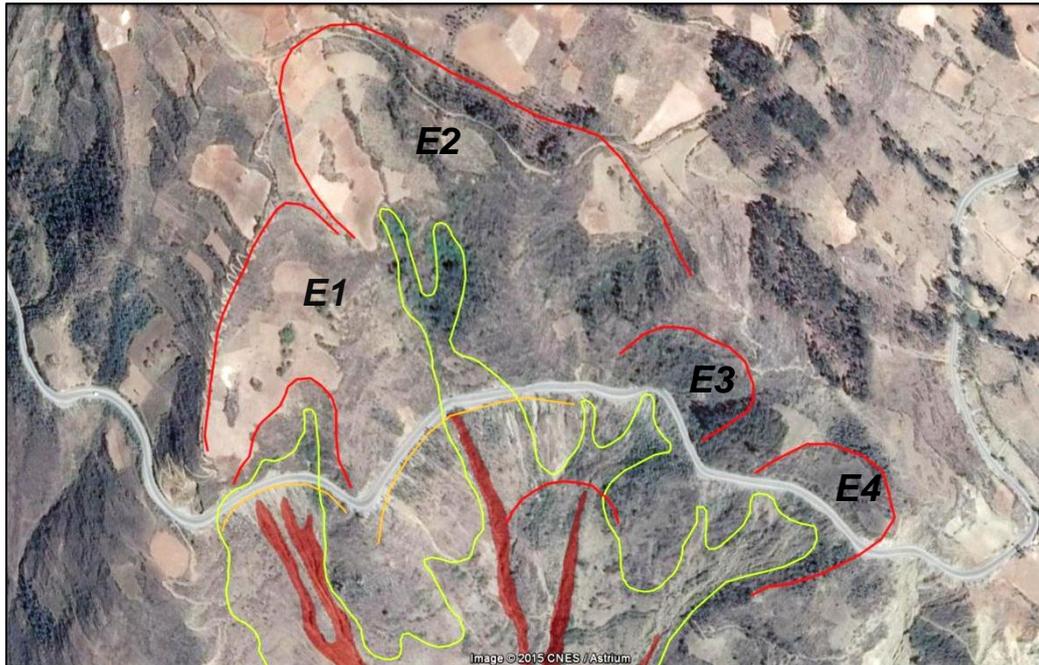
La zona de arranque o de escarpes principales, se ubica en el cerro Copcho, a 930 m por encima del cauce del río Pasacancha (afluente del río Sihuas). En este sector se puede apreciar al menos cuatro escarpes antiguos E1, E2, E3 y E4, los cuales son cortados por la vía asfaltada de acceso a la localidad de Sihuas (fig. 6), los escarpes E1 y E2, son los de mayor longitud, con 130 y 200 m respectivamente (foto 4), mientras que los escarpes E3 y E4 tienen 100 y 90 m respectivamente.

Fig. 6: Zona de Arranque del deslizamiento de Tarabamba, mostrando los escarpes principales.

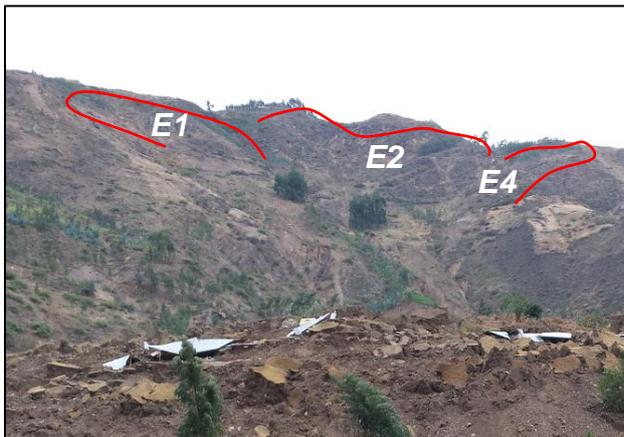
Foto 4: Vista de los escarpes principales desde el pie del deslizamiento.

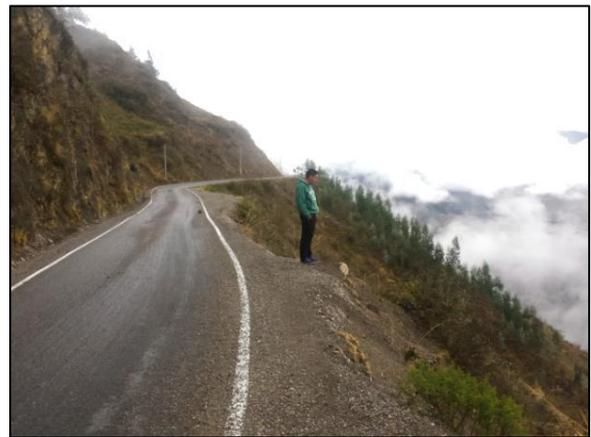
La zona más inestable corresponde a los escarpes E1 y E2, donde se presenta una fuerte erosión en cárcavas activas (Foto 5), y grietas tensionales de características retrogresivas, es decir su evolución dinámica se desarrolla pendiente arriba, en estas condiciones de inestabilidad, la vía asfaltada puede colapsar.

Foto 5: Escarpe E2, que se encuentra activo pendiente abajo de la vía asfaltada de acceso a la ciudad de Sihuas.

5. La zona de arranque denominada como escarpes E1 y E2, es inestable, porque se observa una fuerte erosión en cárcavas y grietas tensionales pendiente abajo, por lo cual la vía asfaltada de acceso a Sihuas en ese sector podría colapsar.

5. La pista de acceso a Sihuas, por encontrarse en la cabecera del deslizamiento, corre riesgo de colapsar, por lo tanto se debe considerar la posibilidad de rediseñar el trazo por la parte alta del cerro Copcho, evitando la zona del deslizamiento activo de Tarabamba.

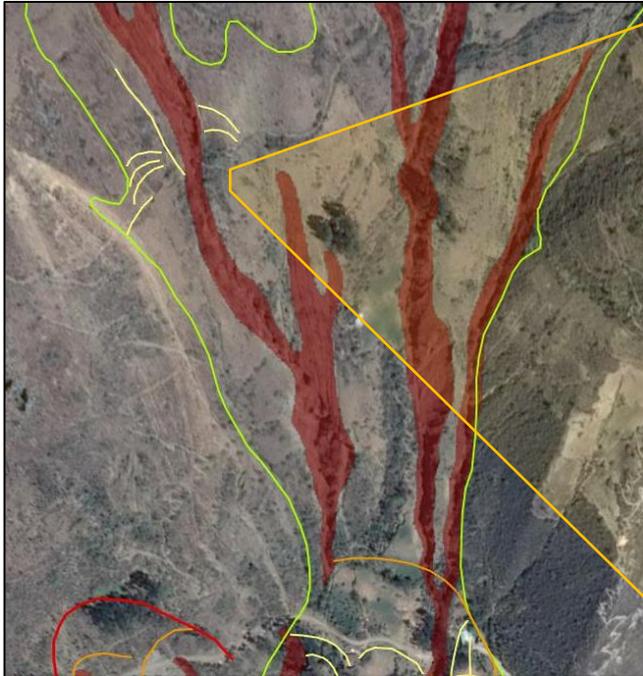
Tras los últimos eventos geodinámicos ocurridos en el mes de septiembre, esta zona de transporte se vio también muy afectada, principalmente en la parte más occidental presentándose numerosas grietas tensionales que son el reflejo de los grandes movimientos producidos en la parte baja del cuerpo del deslizamiento.

Las grietas observadas, son en su mayor parte transversales a la dirección del deslizamiento, aunque también existen grietas longitudinales asociadas a las cárcavas activas, estas grietas tienen aperturas de hasta 50 cm (foto 6) y el número de ellas se ha incrementado luego del evento ocurrido el día 13 de septiembre.

Fig. 7: Zona de transporte del deslizamiento de Tarabamba, mostrando las grietas tensionales originadas en la parte alta.

6. Las grietas tensionales observadas en la zona de transporte, son el reflejo de los grandes movimientos producidos en la parte baja del cuerpo del deslizamiento, por lo que representa un peligro inminente de colapso.

4. Realizar una reforestación integral con especies nativas de todo el deslizamiento (fitoestabilización), especialmente la zona de transporte donde existe mucha erosión superficial y grietas tensionales que podrían afectar la carretera de acceso a Sihuas.

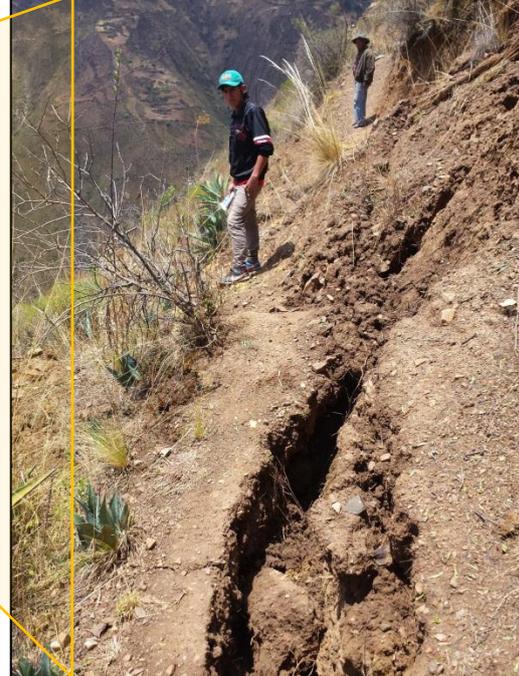
Foto 6: Grietas tensionales con aperturas de hasta 50cm.

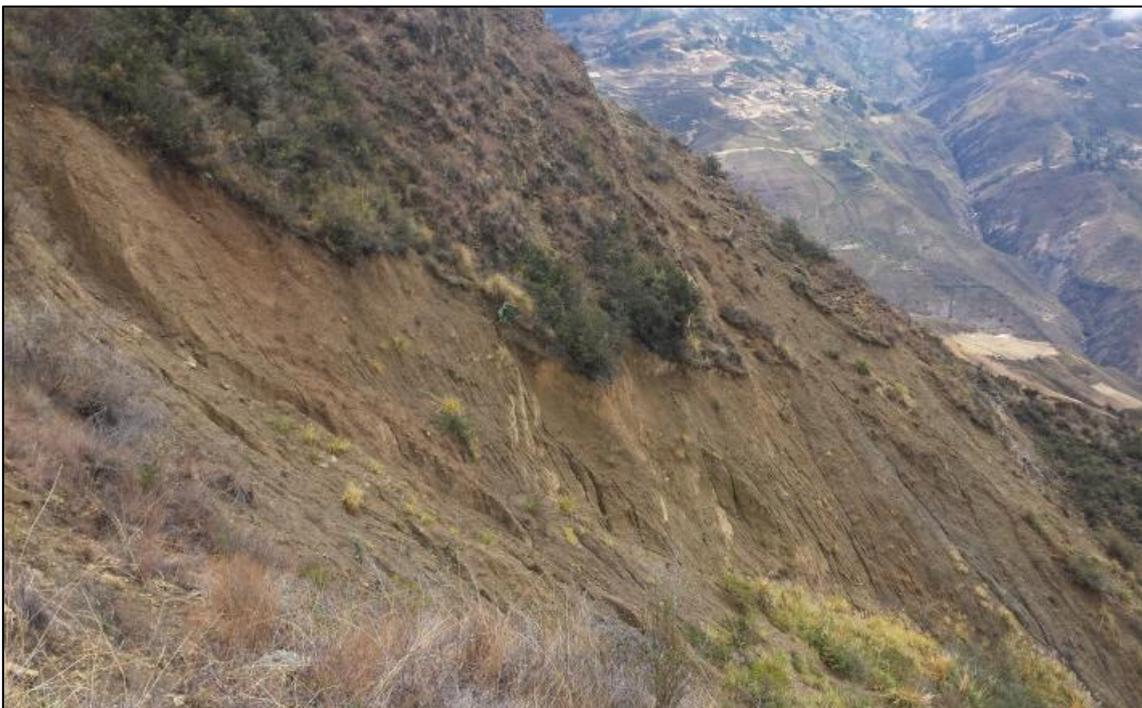
Foto 7: Cárcava activa en la zona de transporte.

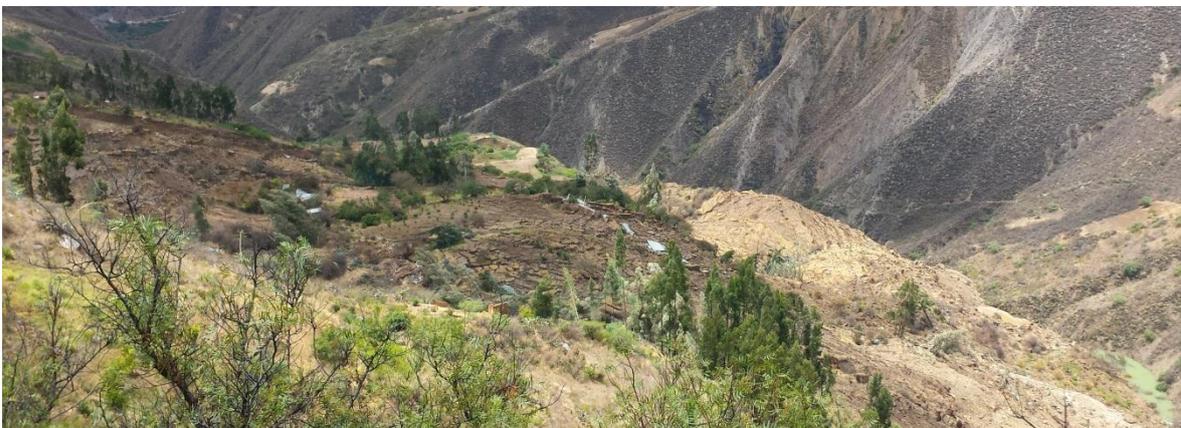
La zona de acumulación, antes del evento ocurrido en septiembre de este año tenía una pendiente moderada de entre 20° y 25°, tras la reactivación del deslizamiento, cambio a un promedio entre 15° a 20° (foto 8), esta variación topográfica evidencia la magnitud del evento, pues, se aprecia una deformación intensa, que consecuentemente destruyó el caserío de Tarabamba.

Foto 8: Pendiente actual de la zona de acumulación.

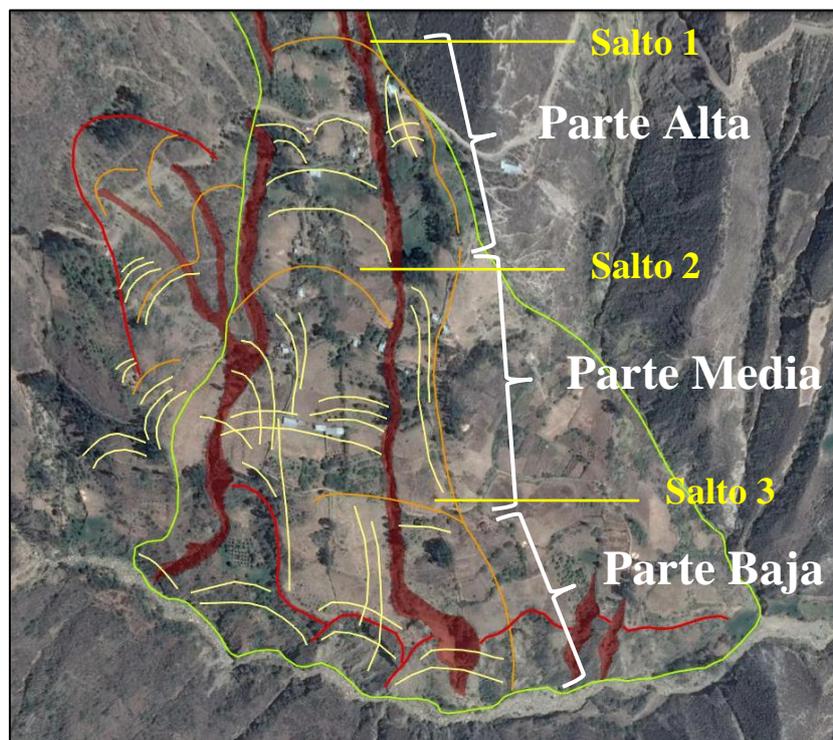
Debido a la gran cantidad de estructuras de deformación en el terreno, se ha configurado un relieve en forma de escalones con saltos muy bien diferenciados, la descripción en el presente apartado se dividió en tres partes (fig. 8).

Fig. 8: Zona de acumulación del deslizamiento de Tarabamba, dividida en tres sectores.

Tras el evento ocurrido el 13 de septiembre, en el flanco suroccidental de la masa deslizada (fuera del cuerpo del deslizamiento), se activaron nuevos escarpes y grietas tensionales, que destruyeron zonas de cultivo (fotos 17 y 18), la dirección de estos nuevos deslizamiento es hacia el sur y al sureste (fig. 8).

Las imágenes del año 2014 obtenidas del Google Earth (fig. 8), muestran que en este sector se venían desarrollando al menos cinco escarpes de deslizamientos posiblemente originados por el socavamiento del río Pasacancha.

- La erosión fluvial en el pie del depósito del deslizamiento ejercido por el río Pasacancha, originó la formación de cinco escarpes, las cuales se observan en imágenes Google del año 2014. (Fig. 8).

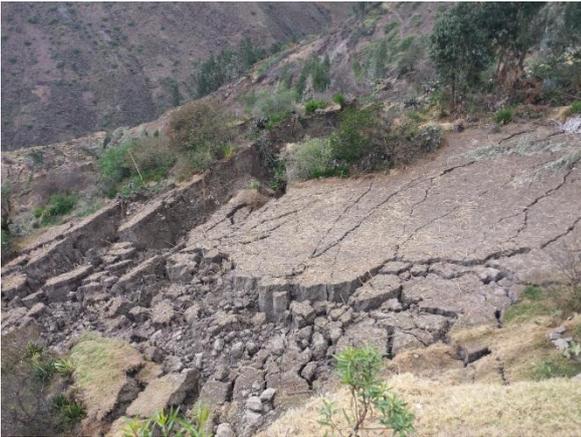
Este sector, se inicia en el escarpe, denominado como “salto 1”, tiene 30 m de altura. Destruyó la vía carrozable de acceso al caserío de Tarabamba, viviendas y campos de cultivo (fotos 9 y 10). Se muestra árboles inclinados.

Foto 9: Grietas y escarpes secundarios en la parte alta de la zona de acumulación

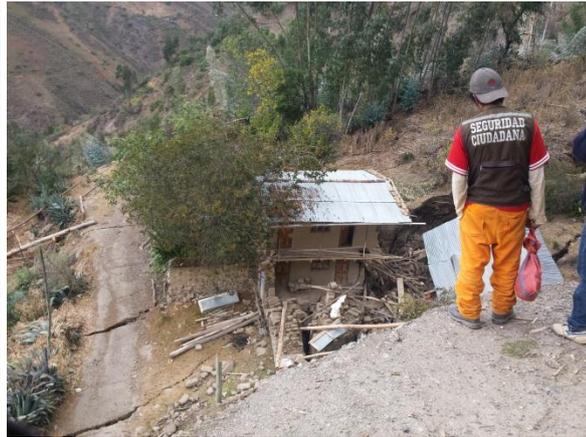
Foto 10: Colapso de 30m de una vivienda y la carretera de acceso al caserío de Tarabamba.

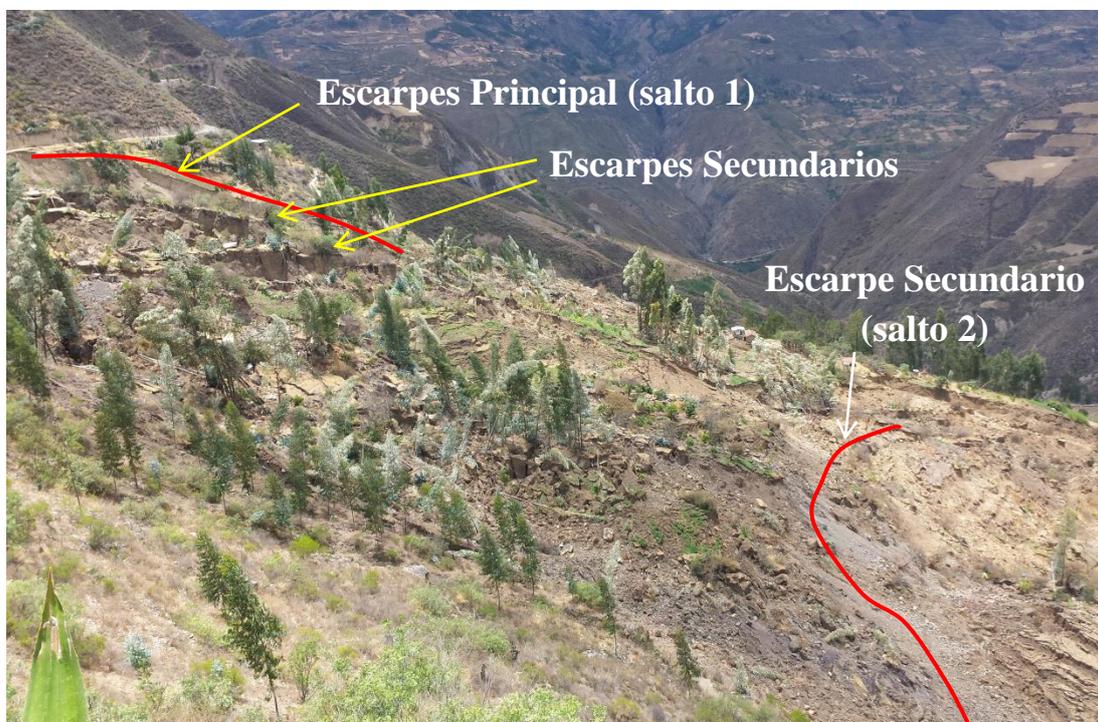
Esta zona se caracteriza por presentar agrietamientos y escarpes secundarios con saltos de hasta 10m, los deslizamientos superficiales tienen un recorrido de hasta 30 m, este sector culmina en otro escarpe importante, denominado “salto 2” (foto 11).

Foto 11: Parte alta de la zona de acumulación, mostrando las principales estructuras.

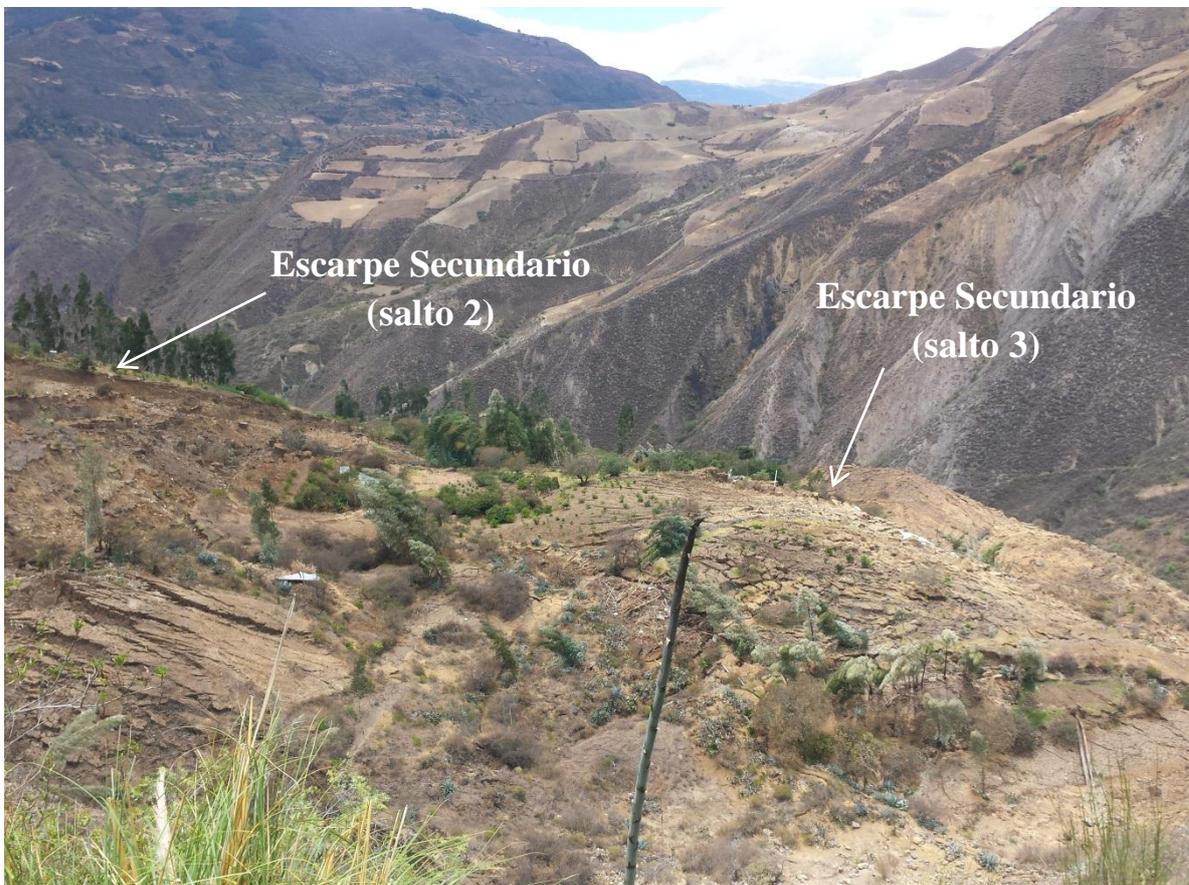
Se inicia en el escarpe denominado “salto 2”, el cual presenta una altura máxima de hasta 40m, y se prolonga hasta otro escarpe denominado “salto 3” (foto 12). Este sector está caracterizado por tener una mayor deformación que la parte alta, donde no solo se aprecia una gran cantidad de grietas tensionales y escarpes secundarios de distintas dimensiones, sino que se pueden observar además bloques basculados y otro sistema de grietas de dirección NO-SE (fotos 13 y 14), que corresponden a la activación de otro deslizamiento de dirección SE.

Foto 12: Parte media de la zona de acumulación, separada por dos escarpes secundarios salto 2 y salto 3 respectivamente.

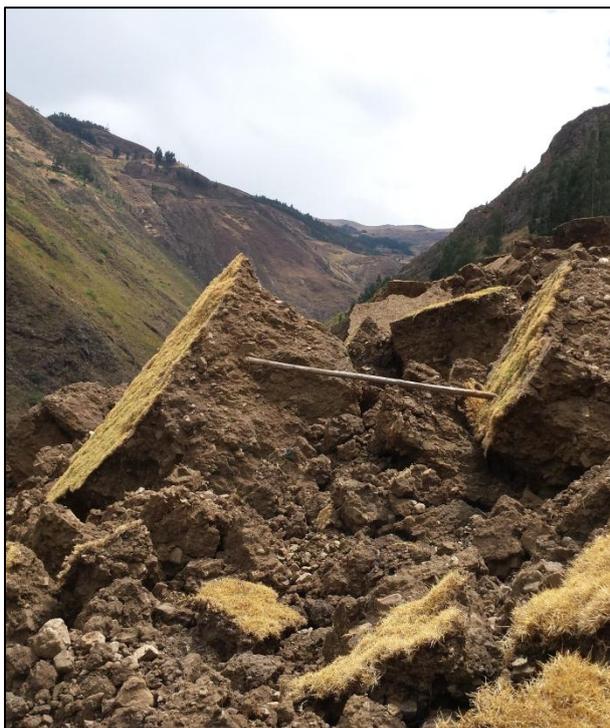
Foto 13: Bloques de suelo basculados a favor de la pendiente.

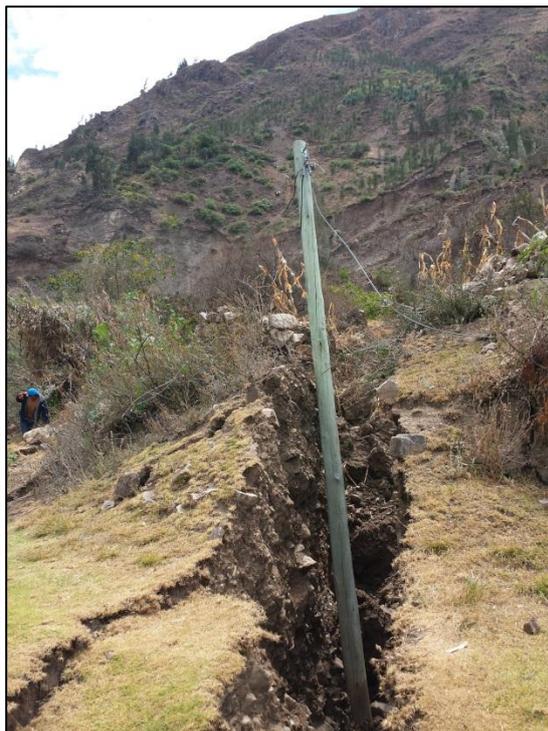
Foto 14: Grieta con apertura de 1.5m, ambas fotografías mostrando un aspecto caótico de la zona.

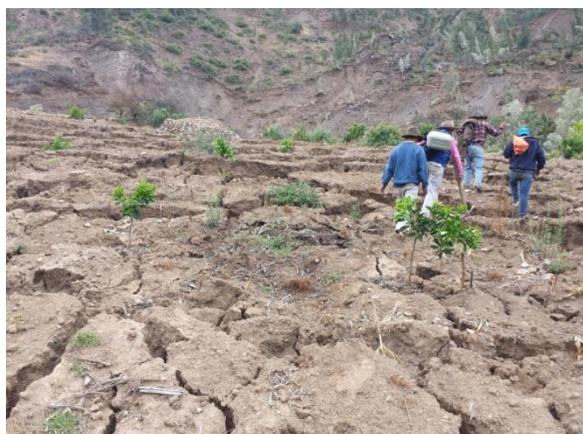
En este sector se concentraba la mayor cantidad de viviendas, una capilla, el centro educativo local, postes de cableado eléctrico y áreas de cultivo, los cuales fueron completamente destruidos (fotos 15 y 16).

Foto 15: Áreas de cultivo destruidas, al fondo se puede apreciar el escarpe salto 2.

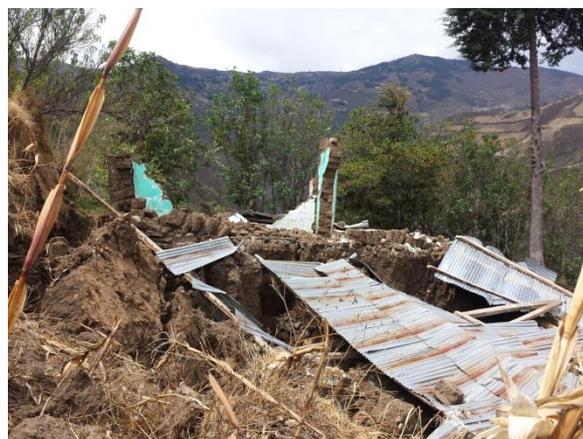
Foto 16: Centro educativo completamente destruido.

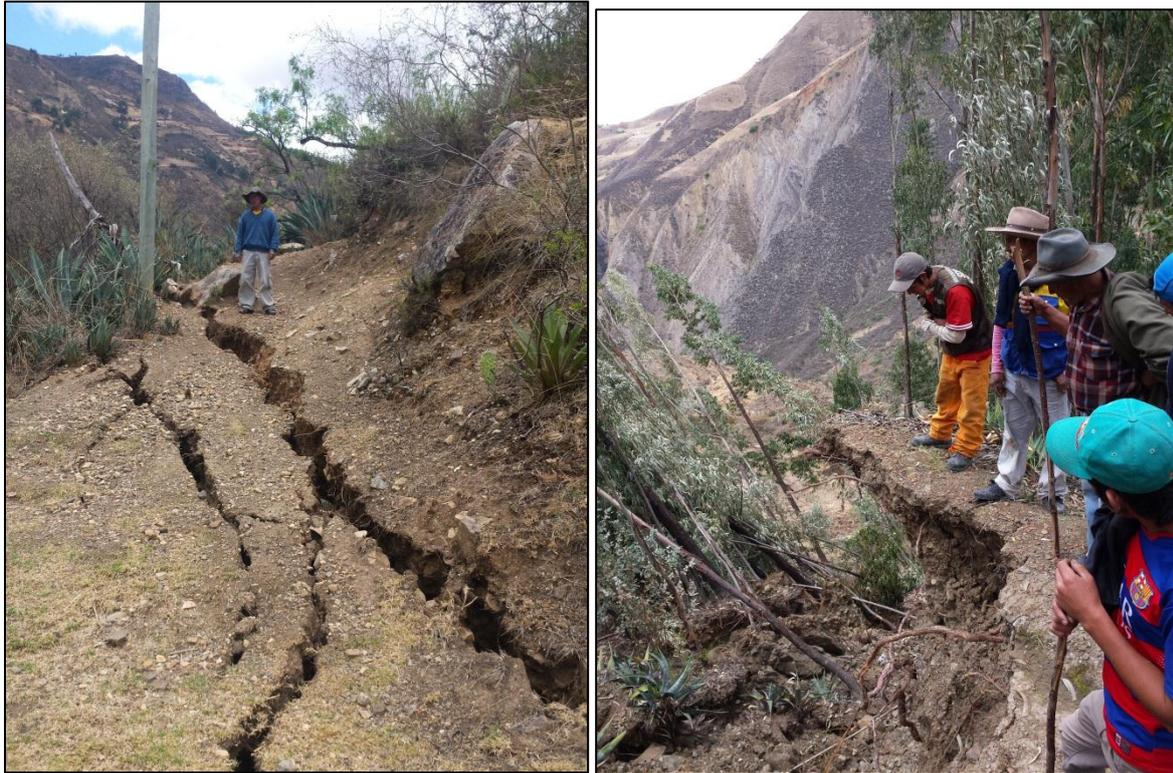
Fotos 17 y 18: Escarpes y grietas tensionales que se desplazan en dirección al cuerpo del deslizamiento.

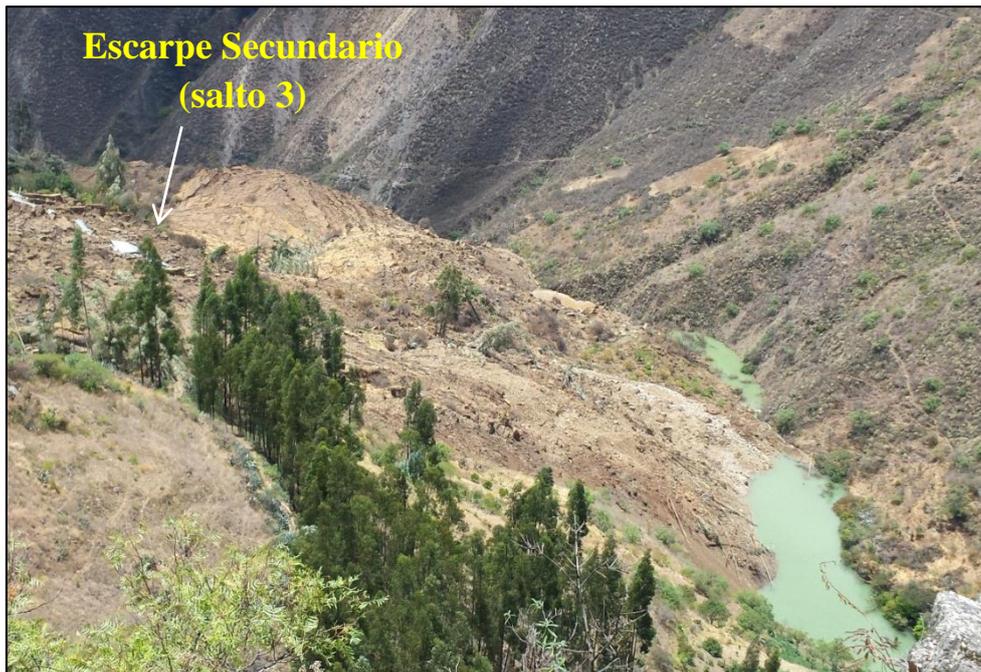
Comienza en el escarpe denominado salto 3, y termina en el cauce de río Pasacancha (pie del deslizamiento). Este sector, morfológicamente ha sufrido mayores deformaciones, por ser la base de todo el deslizamiento de Tarabamba (Foto 19).

Foto 19: Parte baja de la zona de acumulación, delimitada por el escarpe secundario salto 3 y el río Pasacancha, que se encuentra represado.

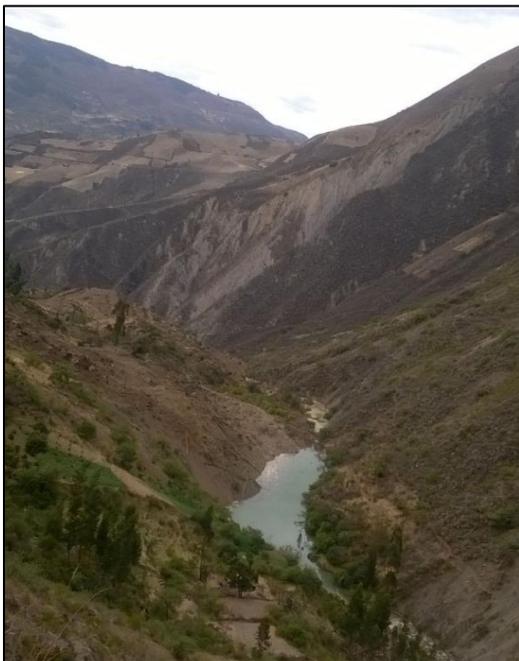
Durante la evaluación de campo se pudo observar que el empuje ejercido por toda la masa deslizada, había originado tres zonas de represamiento en el río Pasacancha (foto 20) y que además los escarpes observados en la imagen del año 2014 ya no existían, ahora se tiene una pendiente escalonada, con inclinación mucho menor (foto 21).

Foto 20: Represamiento del río Pasacancha.

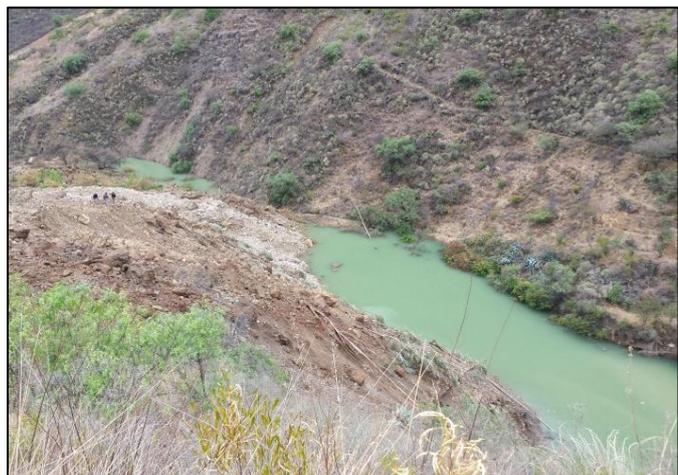
Foto 21: Represamiento producido por el deslizamiento de Tarabamba.

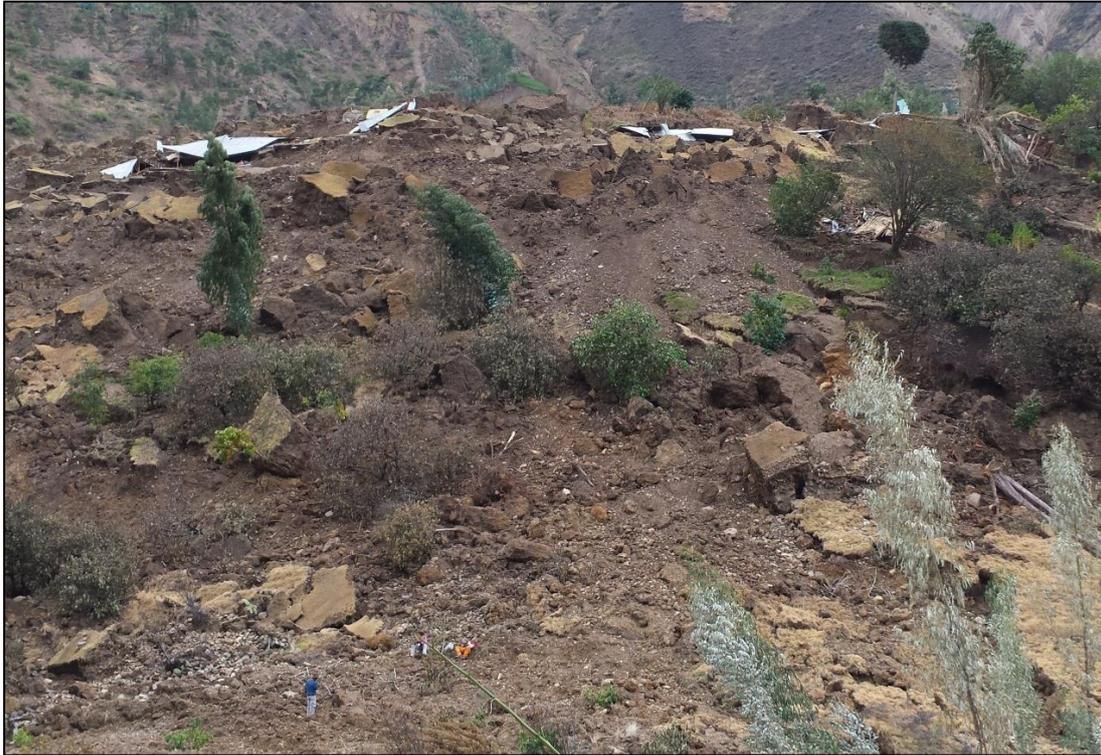
De manera general el aspecto que muestra actualmente esta zona, es caótico, inestable y con grandes bloques basculados muy propensos a seguir colapsando (fotos 22 y 23).

Foto 22: Aspecto caótico de la parte baja de la zona de acumulación del deslizamiento de Tarabamba.

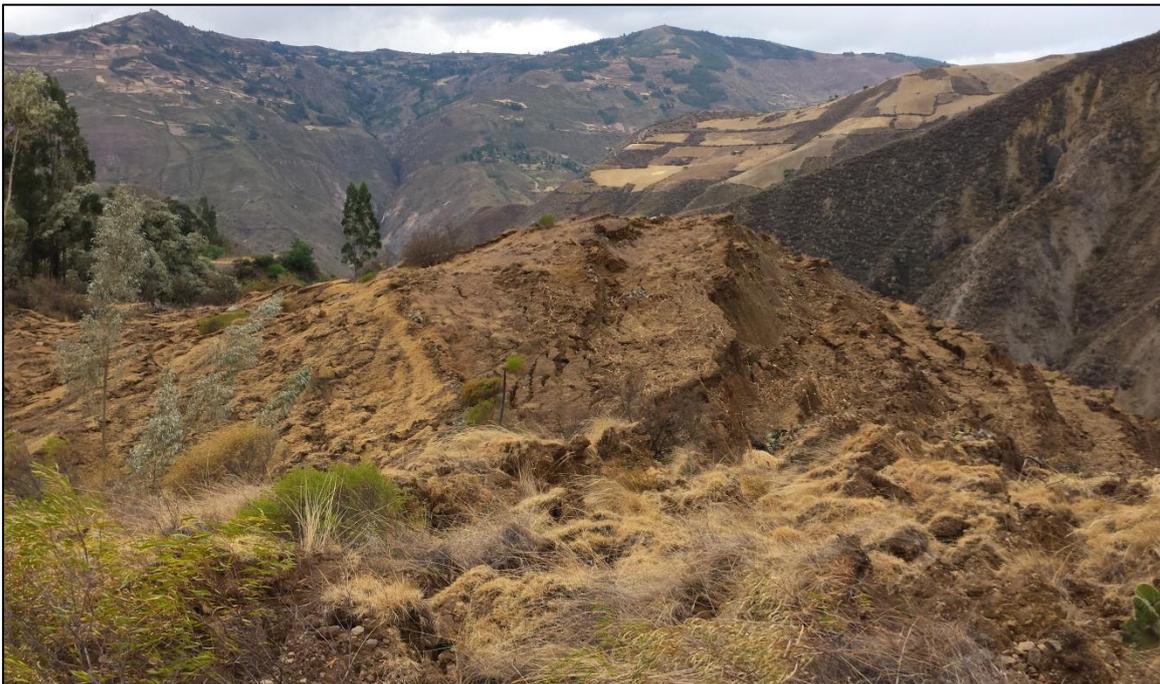
Foto 23: Enorme bloque basculado, con escarpes activos menores.

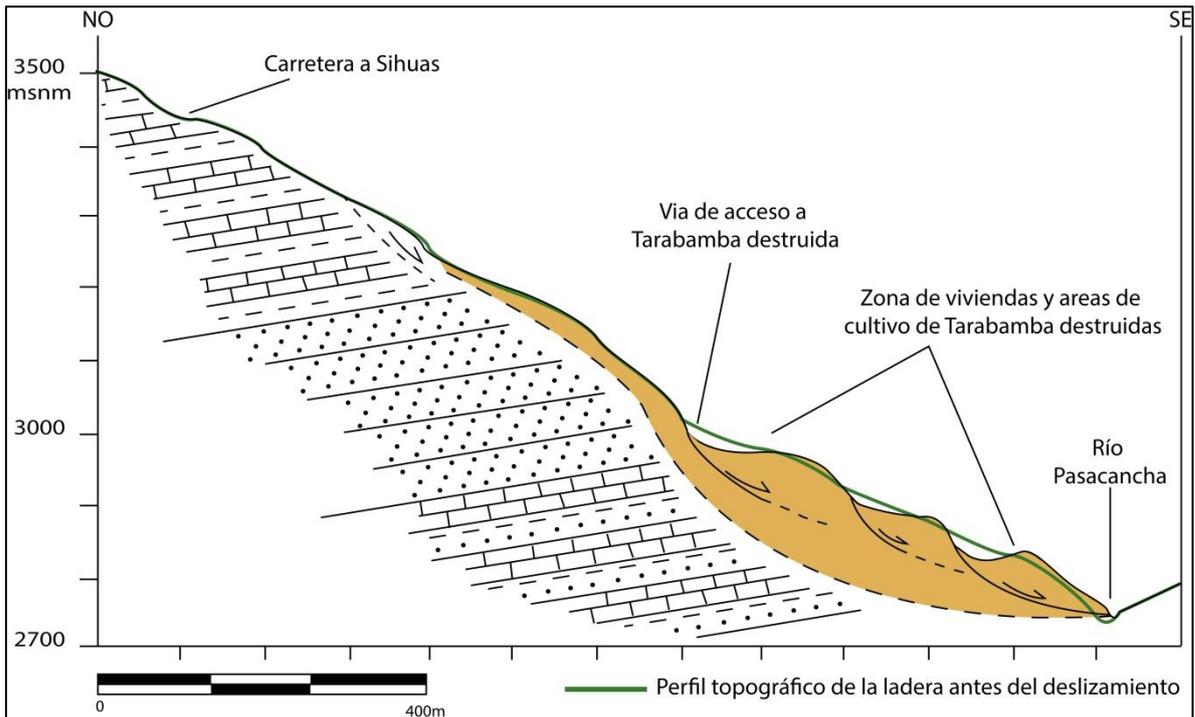
En la evaluación de campo se observó que el material deslizado se encontraba relativamente seco en la parte alta, pero la humedad aumentaba ligeramente conforme se acercaba a la parte baja. En tal sentido este fenómeno tendría un plano de deslizamiento profundo, además se tiene que los saltos principales son de entre 30 y 40 m de desnivel, por lo que la sobresaturación pudo haber sido a mayor profundidad (fig. 9).

Fig. 9: Perfil topográfico del deslizamiento de Tarabamba.

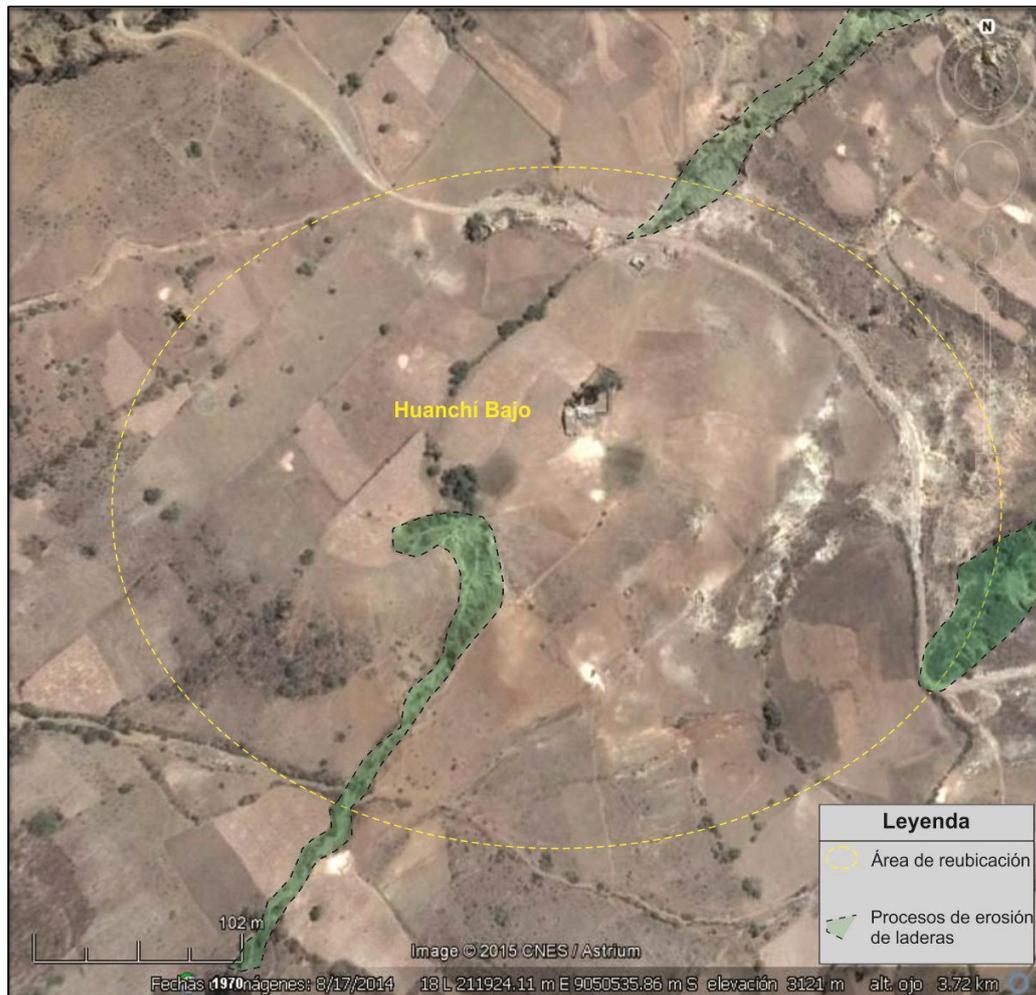
En la ladera del flanco este y en sector suroeste, se identificaron procesos de erosiones de ladera (fig. 11), que se encuentran aparentemente estabilizados.

Fig. 11. Identificación de los peligros geológicos en los alrededores de Huanchí Bajo.

- En el terreno se debe construir drenajes pluviales para evitar la infiltración de agua al subsuelo, hay que tener en cuenta que las rocas que conforman al terreno son de mala calidad, similares a donde se presentaron los deslizamientos del presente año.
- El futuro drenaje de aguas servidas debe hacerse antes que sea habitado, con la finalidad de evitar la infiltración de agua al subsuelo.
- Realizar un estudio de suelos, para determinar los tipos de edificaciones que se van a realizar y la profundidad de cimentación.
- Reforestar las zonas aledañas al área de reubicación, con la finalidad de no romper la estabilidad del terreno.
- Por ningún motivo la planificación urbana debe de orientarse a la zona de erosión de laderas.

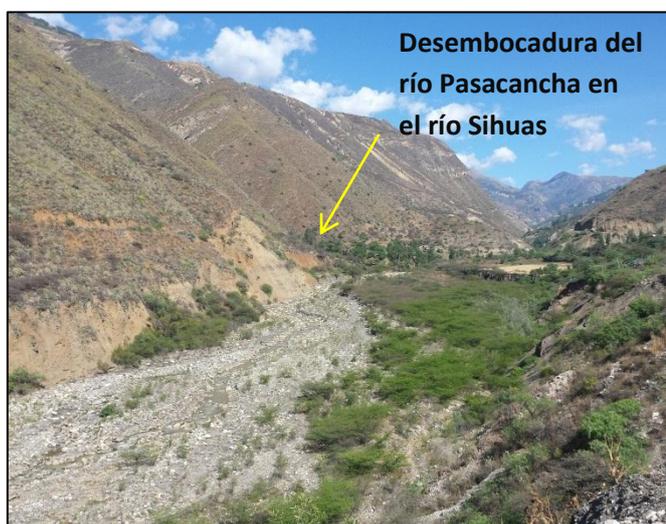
Las observaciones de campo muestran que en el sector comprendido entre la desembocadura del río Pasacancha hacia el río Sihuas y el puente a San Juan, el valle del río Sihuas presenta un ancho promedio de 150 m, lo que favorecería a la pérdida de energía de un eventual desembalse (Foto 27).

Foto 27: Valle del río Sihuas.

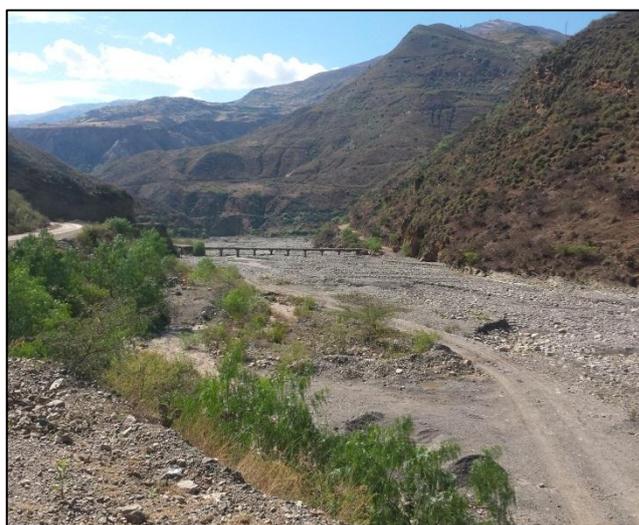
Foto 28: Puente de acceso al distrito de San Juan.

Sin embargo, se debe prever una situación de emergencia, realizando el mejoramiento de dicho puente, actualmente se encuentra colmatado (Foto 28), en lo posible considerar la construcción de un nuevo, con estribos más altos, con sus respectivas defensas.
