**Informe Técnico N° A7647**

# **EVALUACIÓN DE PELIGROS GEOLÓGICOS POR MOVIMIENTOS EN MASA EN LOS ANEXOS CARHUAJARA Y HUANCHAY**

Departamento: Áncash  
Provincia: Bolognesi  
Distrito: San Miguel de Corpanqui

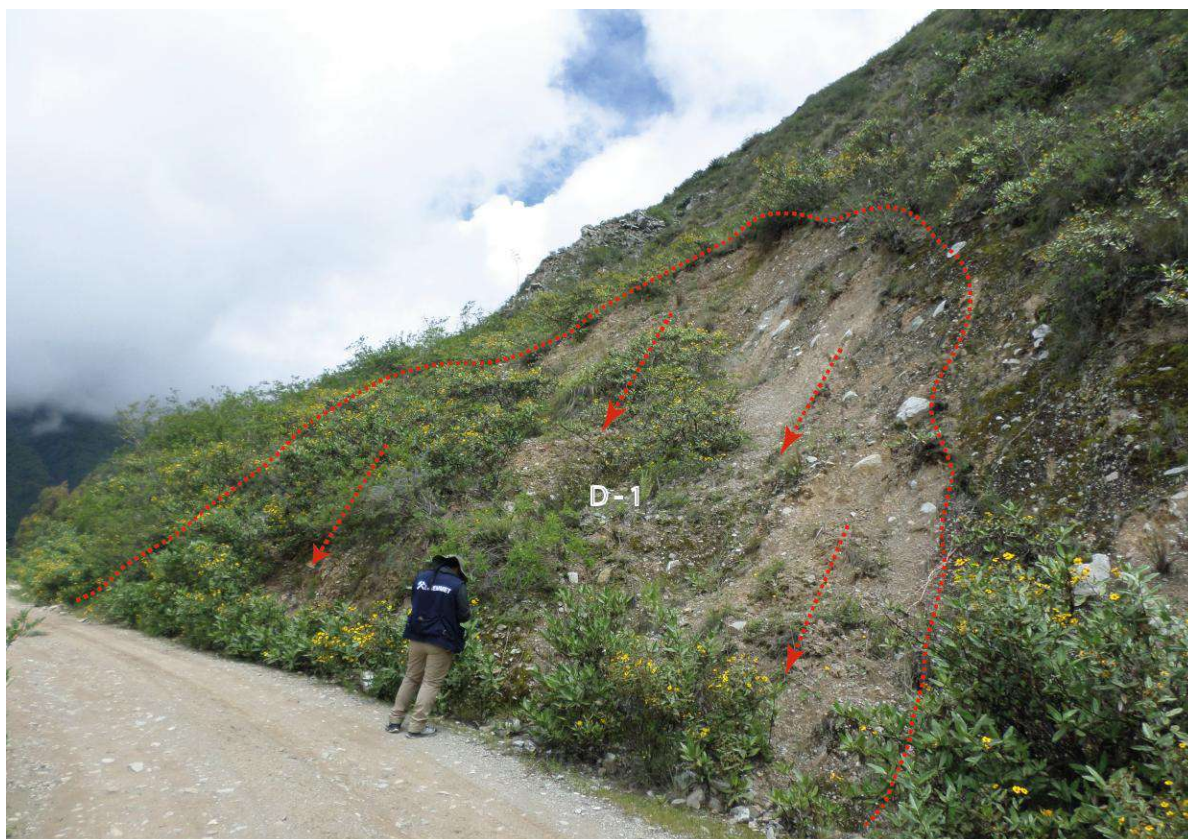
**Figura 10.** Derrumbe D-1, se observa la reactivación con longitud de arranque de 18.5 m y altura de arranque 10.5 m, donde se puede distinguir material coluvial que fue depositado al pie del talud, susceptibles a ser removidos con facilidad durante lluvias excepcionales.

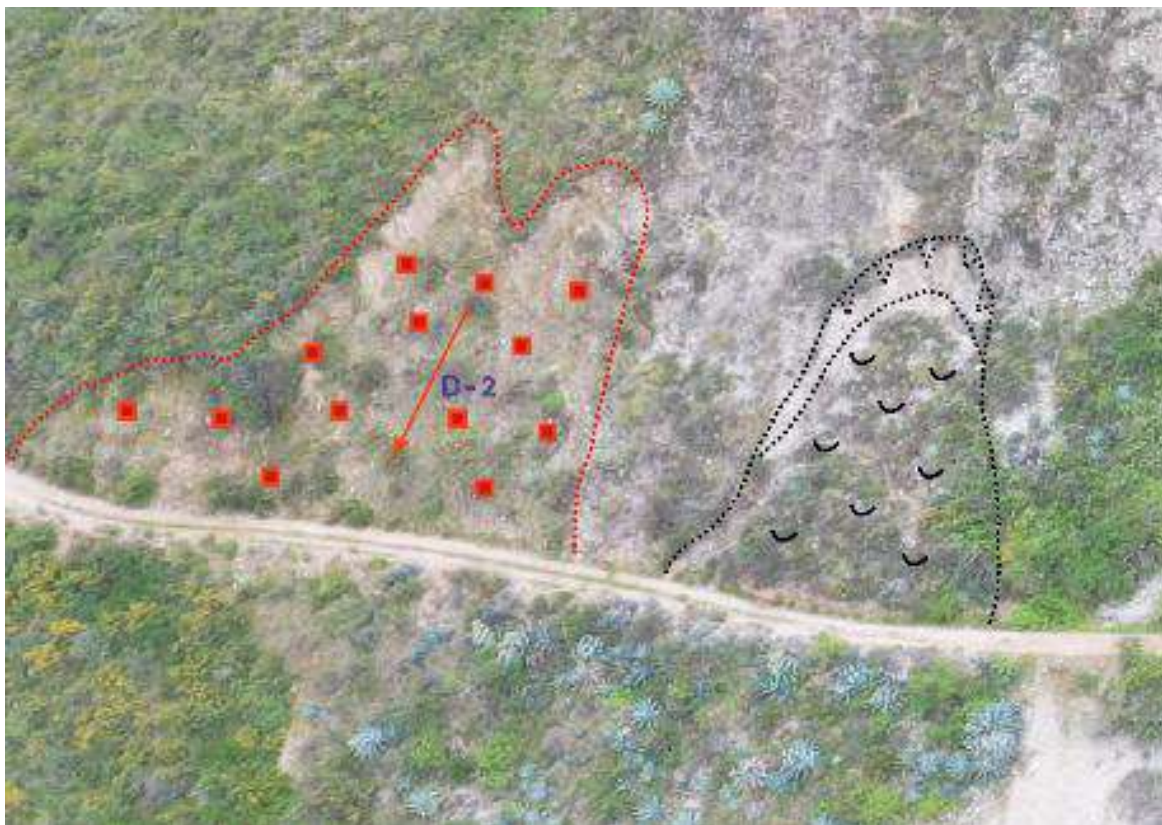
El derrumbe 2 (D-2) presenta una longitud de arranque de 32 m, con altura de 16 m, la forma de arranque es irregular, se encuentra afectando material de depósito coluvial de un deslizamiento antiguo, al igual que el derrumbe 1, se encuentra afectando el talud superior de la carretera Carhuajara – Cajamarquilla (Figura 11). De continuar la actividad de este proceso podría afectar la carretera e interrumpir el acceso hacia el poblado de Cajamarquilla.

**Figura 11.** Derrumbe 2 (D-2) con una longitud de arranque de 18.5 m y altura de arranque 10.5 m, donde se puede distinguir material coluvial que fue depositado al pie del talud, susceptibles a ser removidos con facilidad durante lluvias excepcionales.

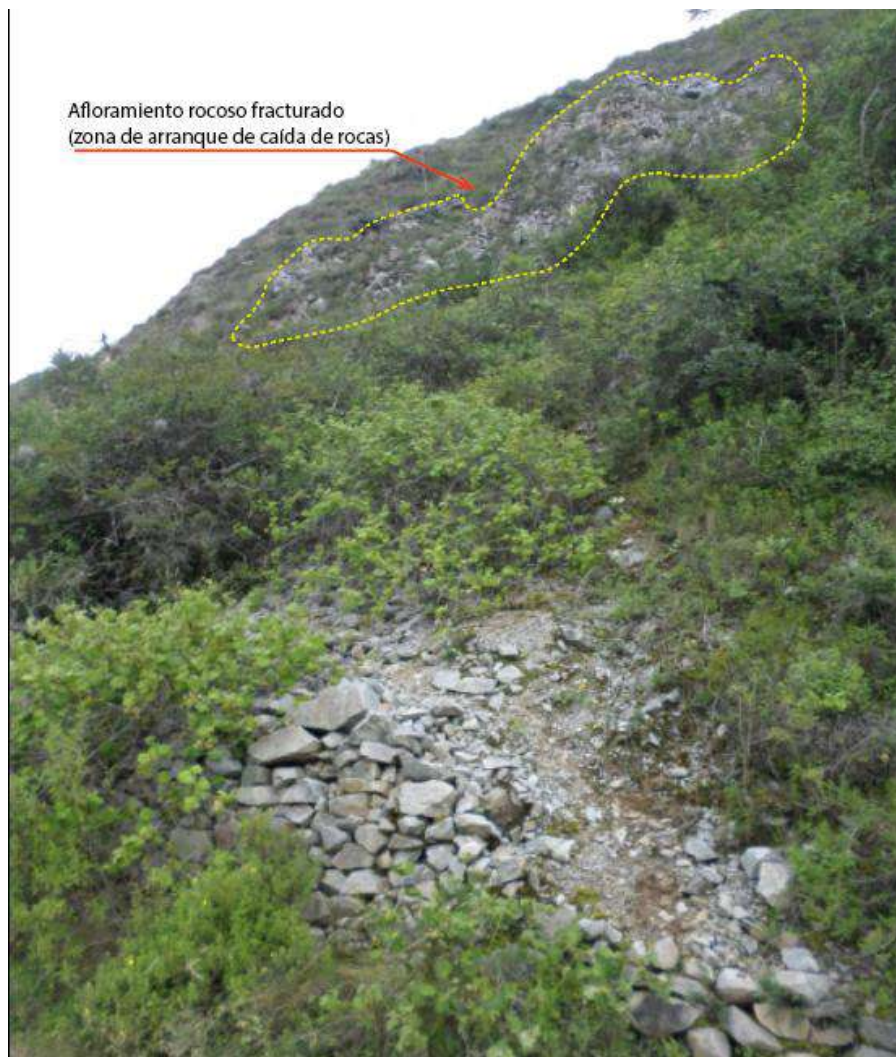
Con los trabajos de campo se identificó caída de rocas, en un afloramiento muy fracturado en la zona de arranque (ladera media). Los bloques caídos son angulosos a subangulosos con diámetros que varían entre 10 a 75 cm. Se observó además desprendimientos de bloques que llegaron a impactar en la carretera cuyo desplazamiento desde la zona de arranque fue de 50 m.; parte de los bloques desprendidos fueron retenidos por la cobertura vegetal que presenta la ladera, sirviéndose como disipadores de energía e impidiendo que los bloques lleguen hacia las viviendas del Anexo Carhuajara (Figura 12).

**Figura 12.** Vista del afloramiento rocoso, se evidencia la presencia de vegetación que cumple la función de disipador de energía, a la vez reduce la erosión protegiendo el suelo.

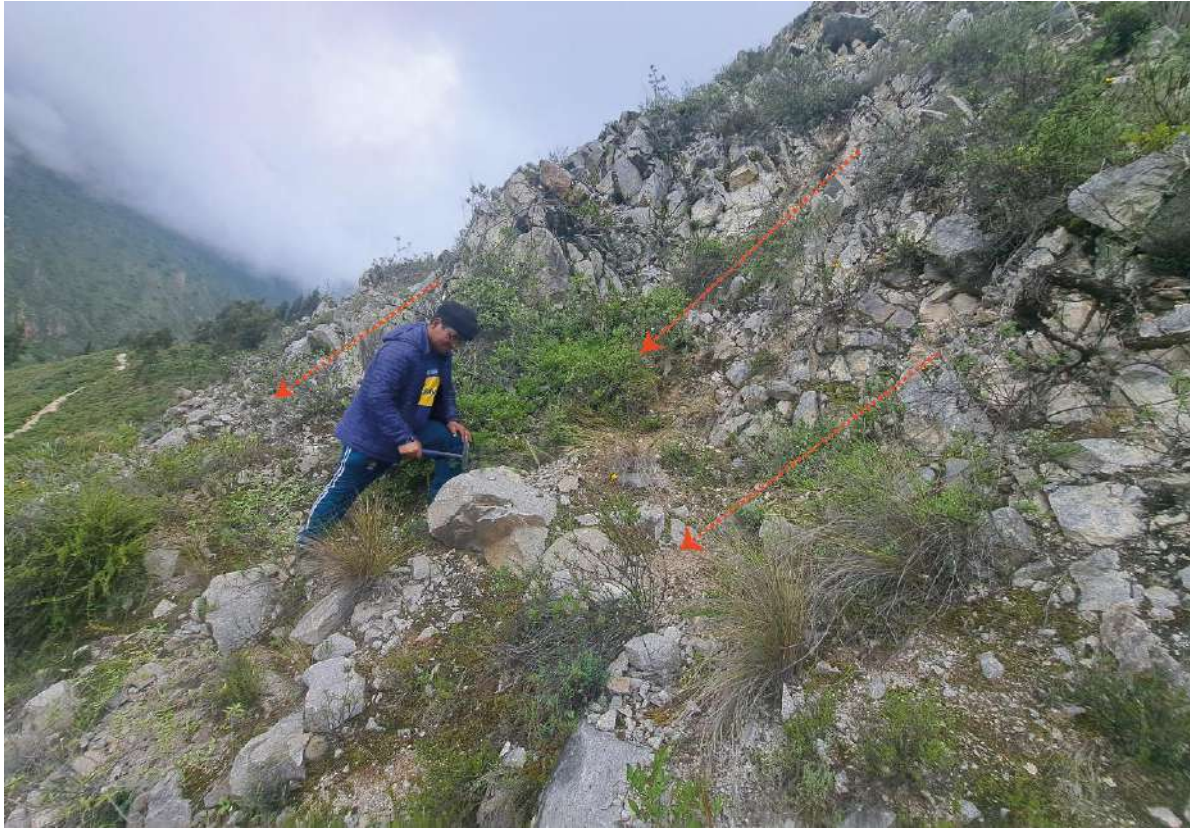
El área susceptible a caídas de rocas está conformada por un macizo rocoso fuertemente fracturado y ligeramente alterado (Figura 13), con cuatro sistemas de fracturas, abierta a muy abiertas (1 mm - >5.0 mm) en las fracturas abiertas presenta relleno orgánico, que dejan bloques separados del sustrato rocoso, las discontinuidades son ligeramente rugosas, no presenta agua. Esta red de discontinuidades da lugar a una estructura de planos de debilidad que determina la forma y el tamaño de los elementos inestables. Además, su orientación respecto a la ladera determina la dinámica de su inestabilidad (Figura 14 y Fotografía 5).

En cuanto al índice de resistencia de la roca identificada en campo, corresponde a un Grado R4 (la muestra se rompe con más de un golpe del martillo), con un rango de resistencia media de 50 – 100 Mpa.

**Figura 13.** Vista del afloramiento rocoso fuertemente fracturado y ligeramente meteorizado, con dirección de desprendimiento de noroeste hacia el sureste.

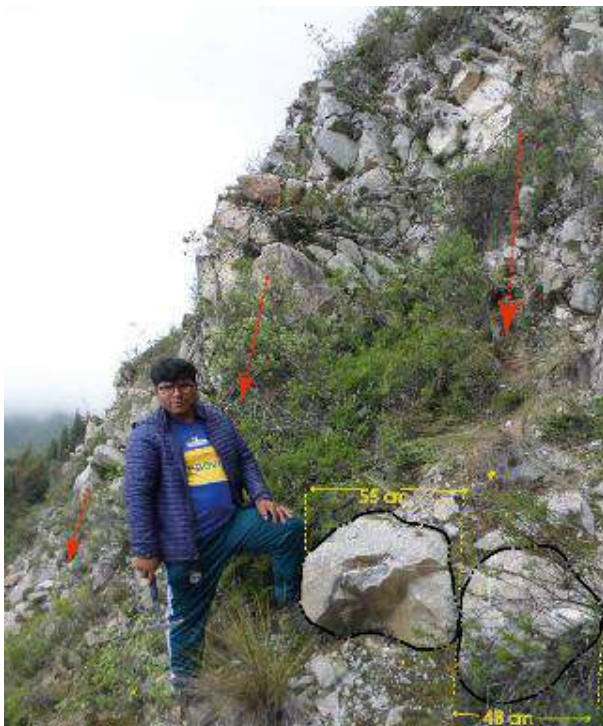
**Figura 14.** Vista del afloramiento rocoso fuertemente fracturado presenta pendientes muy escarpadas mayores a 65° conformada por monzogranito, se evidencian bloques de hasta 55 cm de diámetro dispuestos en la ladera.

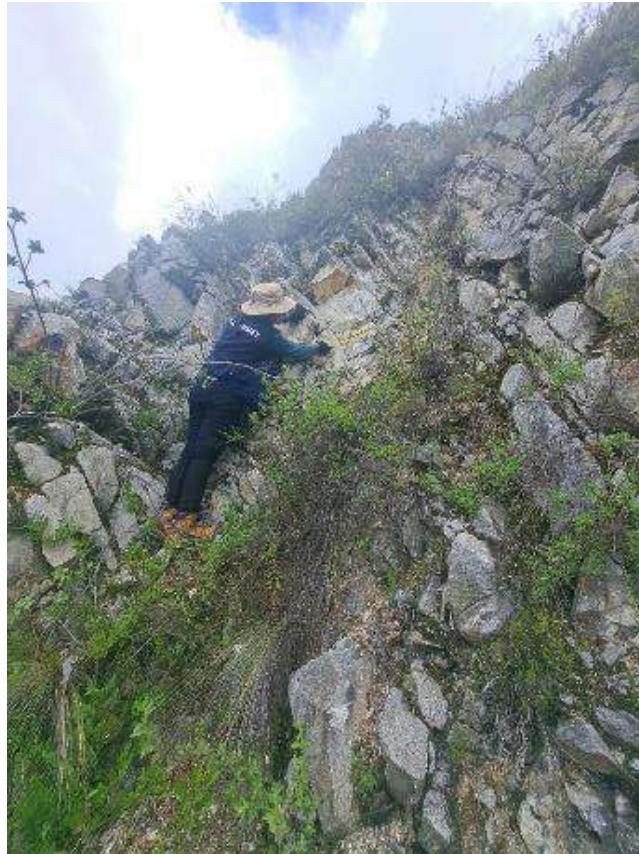
**Fotografía 5.** Vista del afloramiento rocoso fuertemente fracturado en las fracturas abiertas presenta relleno orgánico, que dejan bloques separados del sustrato rocoso, las discontinuidades son ligeramente rugosas, no presenta agua, la estructura evidencia desprendimientos de rocas por cuña y planar, presentando un grado de fracturación de fracturado a muy fracturado (con espaciamentos de fracturas de 0.06 – 0.60 m).

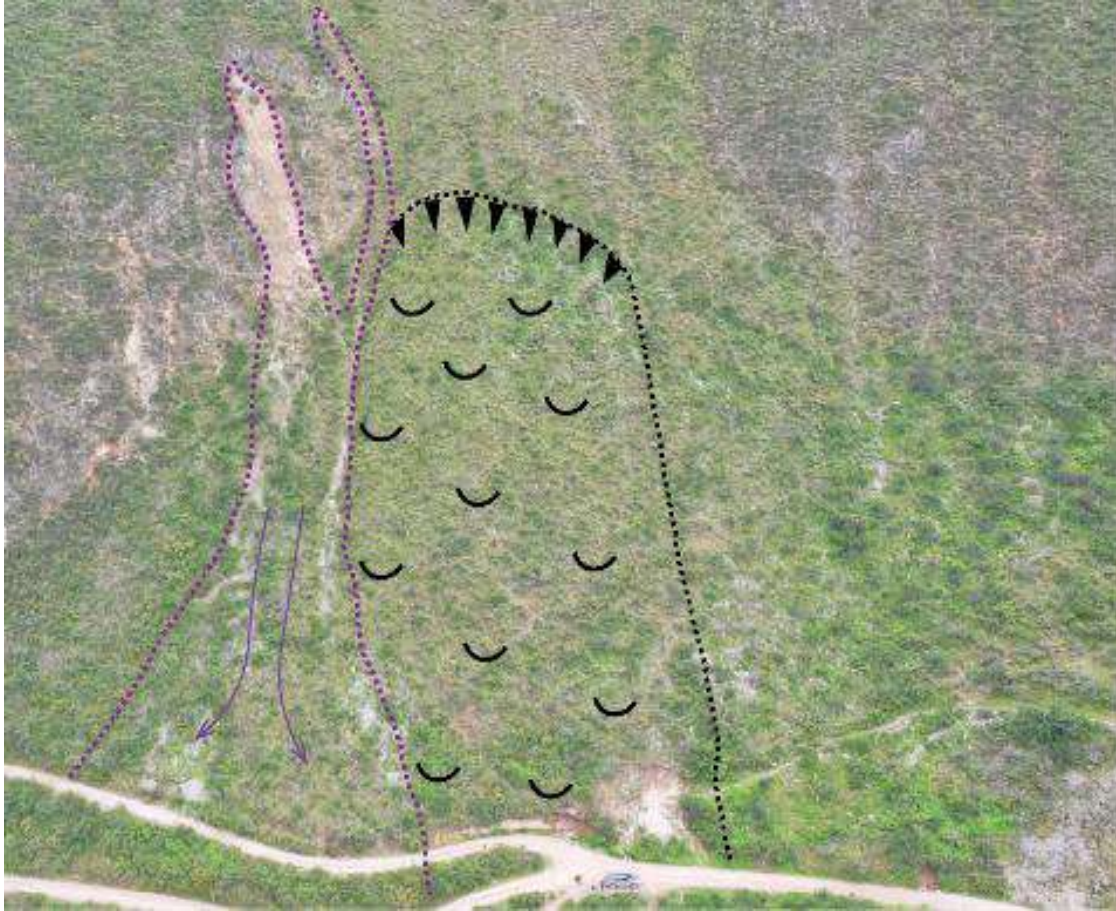
Dentro del cuerpo del deslizamiento antiguo ubicado ladera arriba del Anexo Carhuajara, se identificó una reactivación. Su movimiento es estacional lento a muy lento, por lo que su impacto no es notorio ya que afecta terrenos de arbustos propios de la ladera, se puede evidenciar la actividad del proceso por el escarpe fresco sin cobertura vegetal con un salto de 1 m, sin embargo con precipitaciones fuertes y prolongadas en la zona podrían desencadenar un movimiento rápido del material pudiendo así afectar la carretera Huanchay – Carhuajara en un tramo de 50 m e incluso podría llegar a afectar parte de las viviendas del Anexo Carhuajara (Figura 15).

**Figura 15.** Vista del deslizamiento delimitado en líneas de color negro, presenta un escarpe reciente de 1 m con una longitud de escarpe de 50 m, en el flanco derecho del deslizamiento se observa un flujo de detritos antiguo (enmarcado en líneas morado) sobre el cual ocurren pequeñas reactivaciones de flujos de detritos.

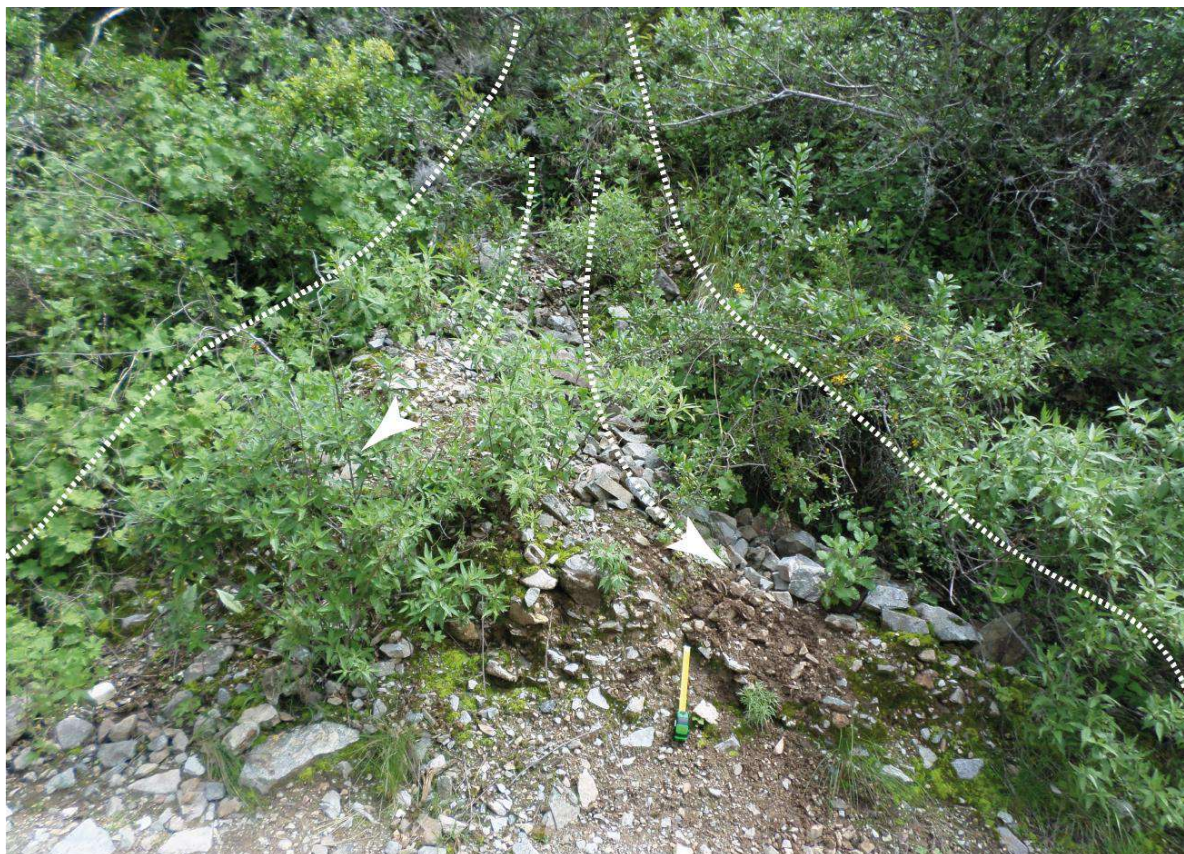
Según las observaciones en campo, en las coordenadas 8858820 N; 260469 E, se evidencia un abanico de depósito de flujo de detritos antiguo (con 20 m de ancho y 60 cm de espesor), donde la reactivación del año 2024 llegó a tener un ancho de 2.8 m y 15 cm de espesor, el depósito está conformado por fragmentos rocosos heterométricos como cantos (20%), gravas (50%), limo, arena, arcilla (30%) (Figura 16), que en su momento afectó la carretera Carhuajara - Cajamarquilla en 10 m, también se identificaron depósitos de flujos de detritos antiguos, producto del acarreo del material dispuesto ladera arriba.

**Figura 16.** Depósito de flujo de detritos, donde se muestra un espesor de 60 cm cuyo depósito está conformado por fragmentos rocosos heterométricos cantos (20%), gravas (50%), limo, arena, arcilla (30%), ubicado con coordenadas 8858820 N; 260469 E.

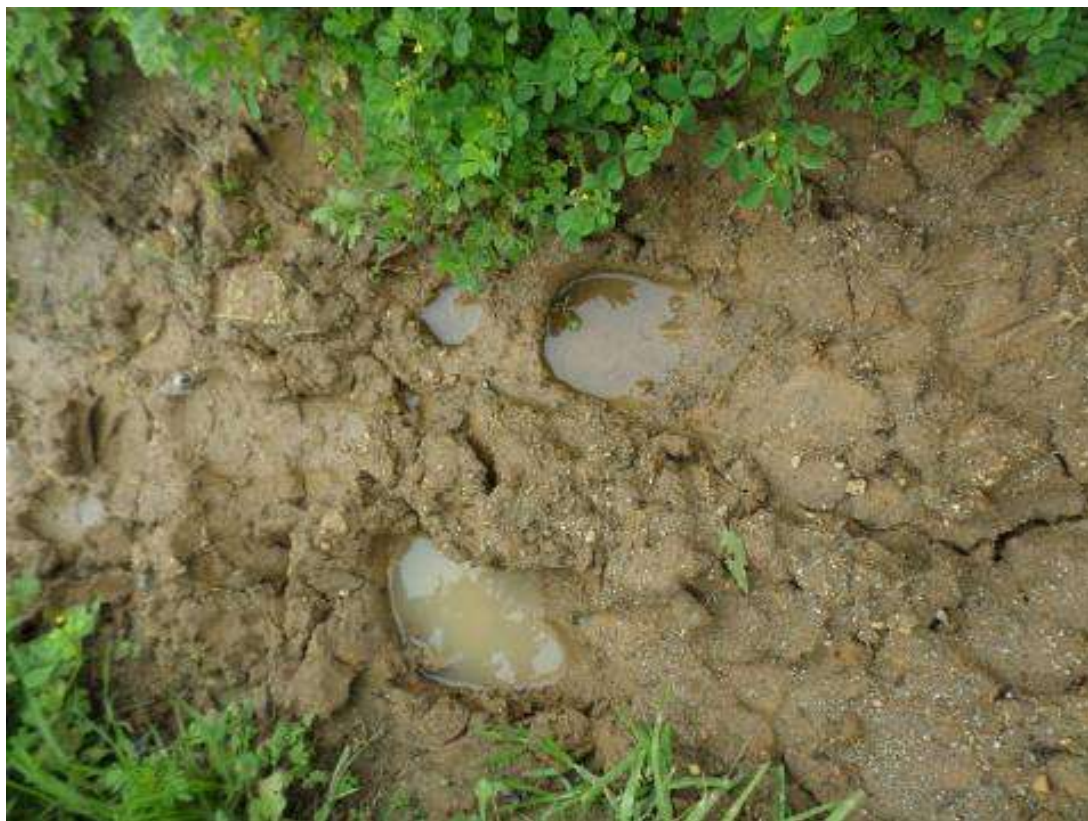
El principal factor relacionado con la reptación de suelos en el anexo Huanchay es la litología arcillosa del suelo, por sus características del material en temporadas de lluvias intensas tiene una baja capacidad de transmisibilidad (Fotografía 6), por lo que tiende a hincharse por la retención de agua originando así una expansión gradual del suelo y en temporada de estiaje estos suelos tienden a secar y desquebrajarse, dicho esto las viviendas asentadas sobre estos materiales evidencian agrietamientos en las paredes y pisos, tal como se puede observar en las fotografías 7 y 8.

**Fotografía 6.** Vista de suelo arcilloso, el cual se encuentra saturado por la poca capacidad de transmisibilidad tiende a retener el agua incrementando la presión de poros.

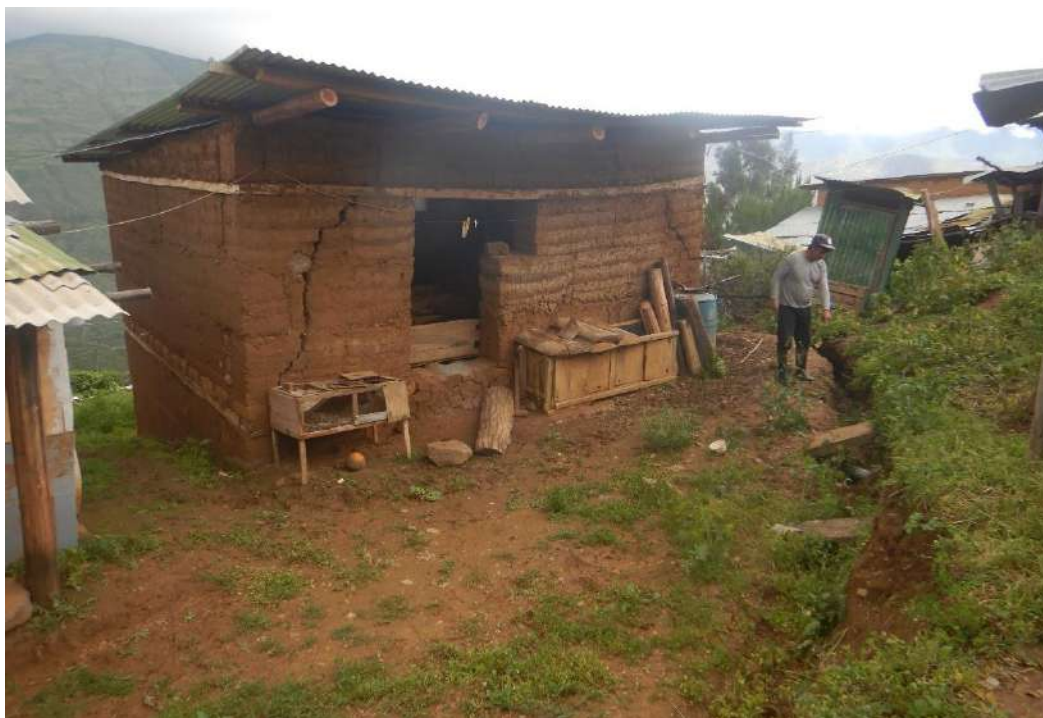
**Fotografía 7.** Vista de vivienda de adobe que presenta grietas en sus paredes con abertura de 7 cm y longitud de hasta 3.2 m, se muestra también un canal de riego no impermeabilizado.

- 1) Considerar la reubicación de viviendas del anexo Huanchay a mediano – corto plazo debido a que estas se encuentran asentadas sobre procesos de reptación de suelos; los cuales están generando afectación directa a las viviendas
- 2) Sellar zonas de agrietamientos donde pueda existir filtraciones de agua que puedan contribuir a la ocurrencia de un futuro deslizamiento en las zonas de reptación de suelos.
- 3) Prohibir el vertimiento de aguas residuales directamente a la ladera, para no coadyubar en la sobresaturación del terreno.

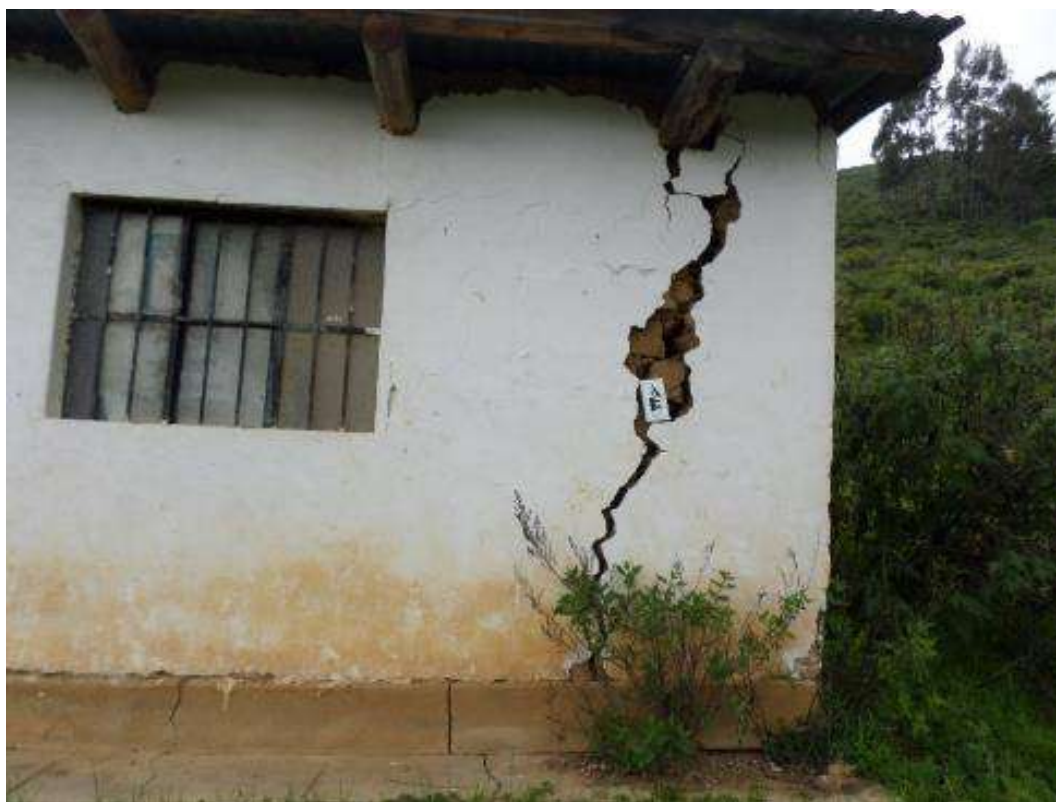
**Fotografía 8.** Vista de vivienda de adobe que presenta grietas en sus paredes y piso, lo cual demuestra el desplazamiento del terreno.

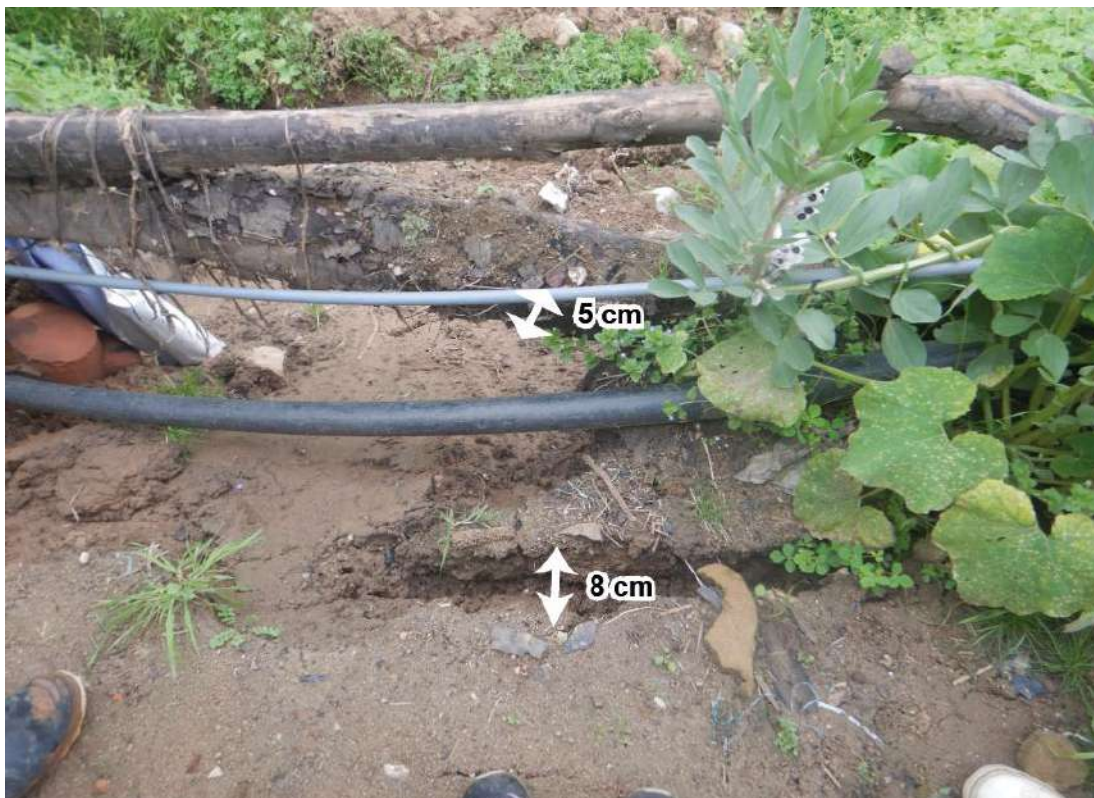
**Figura 17.** Vista de grietas en el suelo con 5 cm y 8 cm de aberturas y 1 a 3 m de longitud.

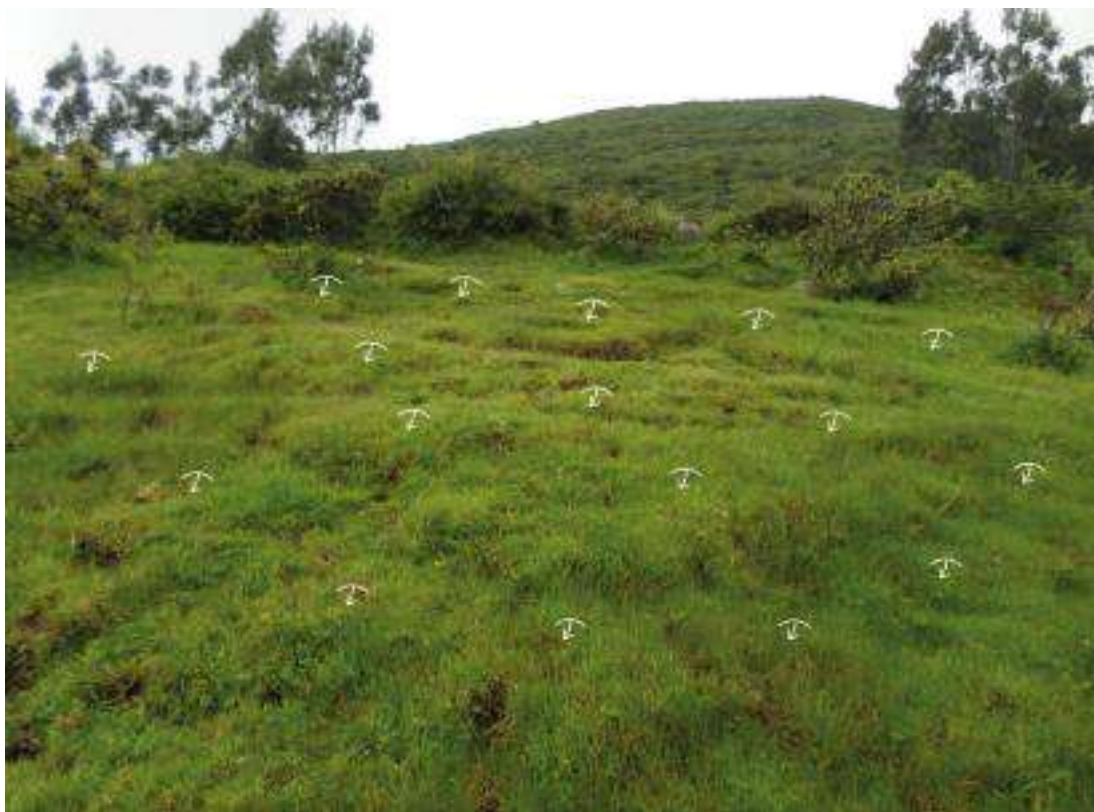
**Figura 18.** Reptación de suelos en el anexo Huanchay, afectando terrenos de pastizales y pastos naturales; se aprecia pequeños saltos discontinuos desde 08 cm a 25 cm, lo cual indica la actividad del proceso.

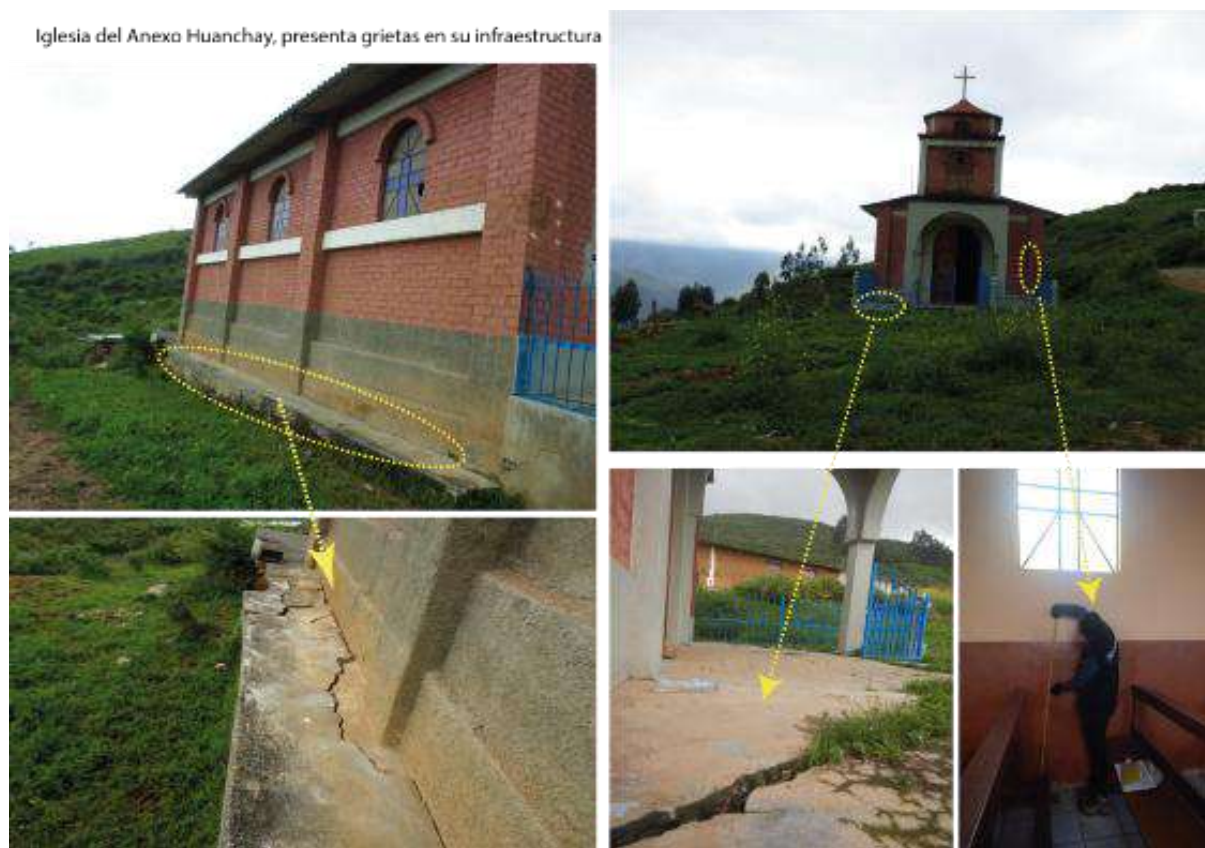
Según testimonios de los pobladores desde el año 2004 se empezaron a verificar las primeras grietas en la infraestructura de la Iglesia del Anexo Huanchay. Durante la inspección de campo se apreció grietas en las paredes y piso de la Iglesia con longitud 1 m a 3 m y aperturas entre 1 mm a 5.5 cm (Figura 19). La presencia de varios canales de riego en el anexo Huanchay (zanja abierta sin ningún tipo de impermeabilizante; fotografías 9 y 10) coadyuban a la infiltración de las aguas al suelo provocando el incremento en la presión de poros en el material y la ocurrencia de reptación de suelos.

**Figura 19.** Vista de los agrietamientos que afectan la infraestructura de la iglesia del Anexo Huanchay, presentan grietas con longitud de 1 a 3 m y aperturas de 1 mm a 5,5 cm.

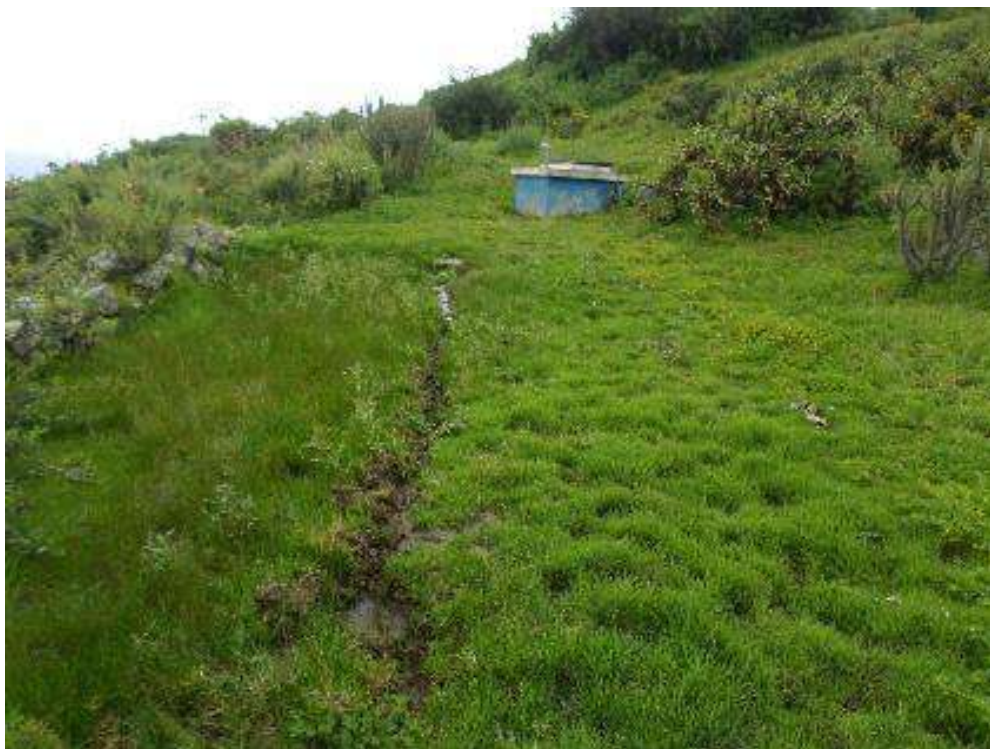
**Fotografía 9.** Vista de un buzón rompe presión ubicado ladera arriba del anexo Huanchay, donde se evidencia un bofedal formado por las aguas que derivan de este, el cual se encuentra saturando los suelos ladera abajo.

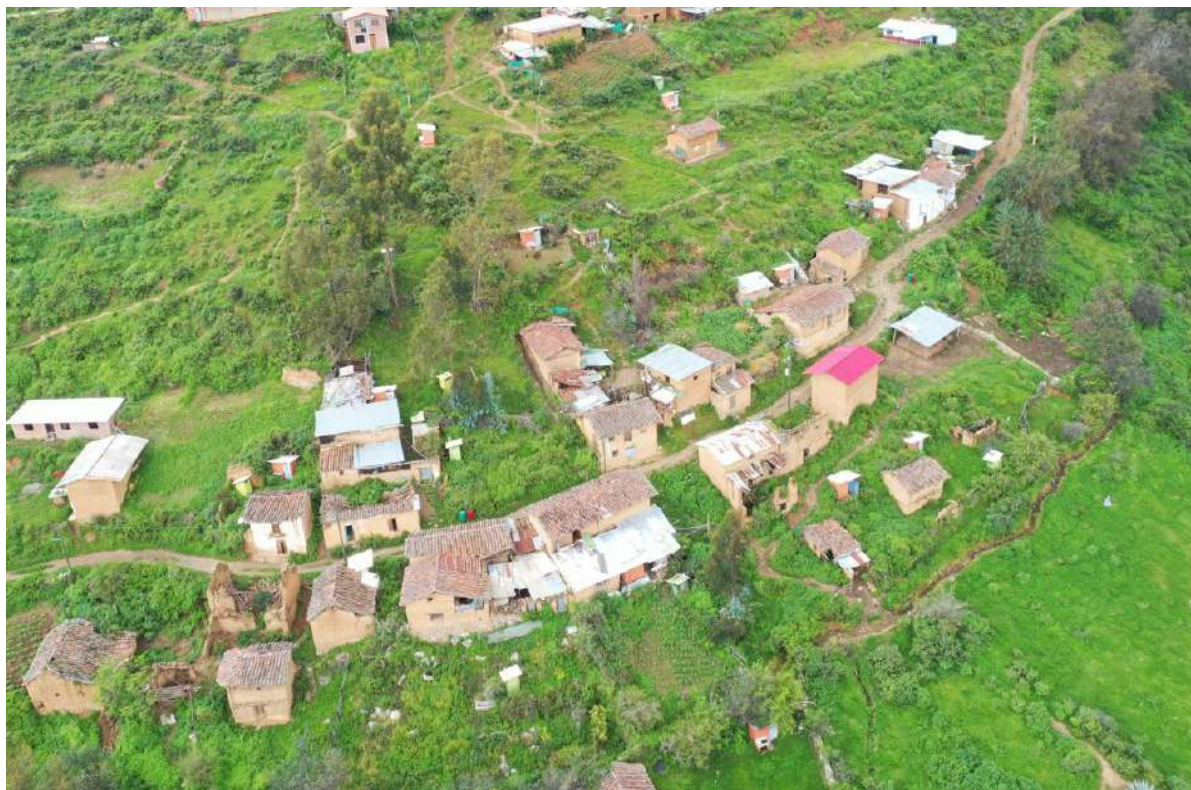
**Fotografía 10.** Vista de canales de riego no impermeabilizados que coadyuban a la infiltración de las aguas en el suelo sobresaturando la zona.

- 4) En caso de los terrenos de cultivos, estos no deberán ser regados por inundación o por riego permanente.
- 5) Se debe impermeabilizar los canales de riego para minimizar la infiltración de las aguas hacia el suelo.

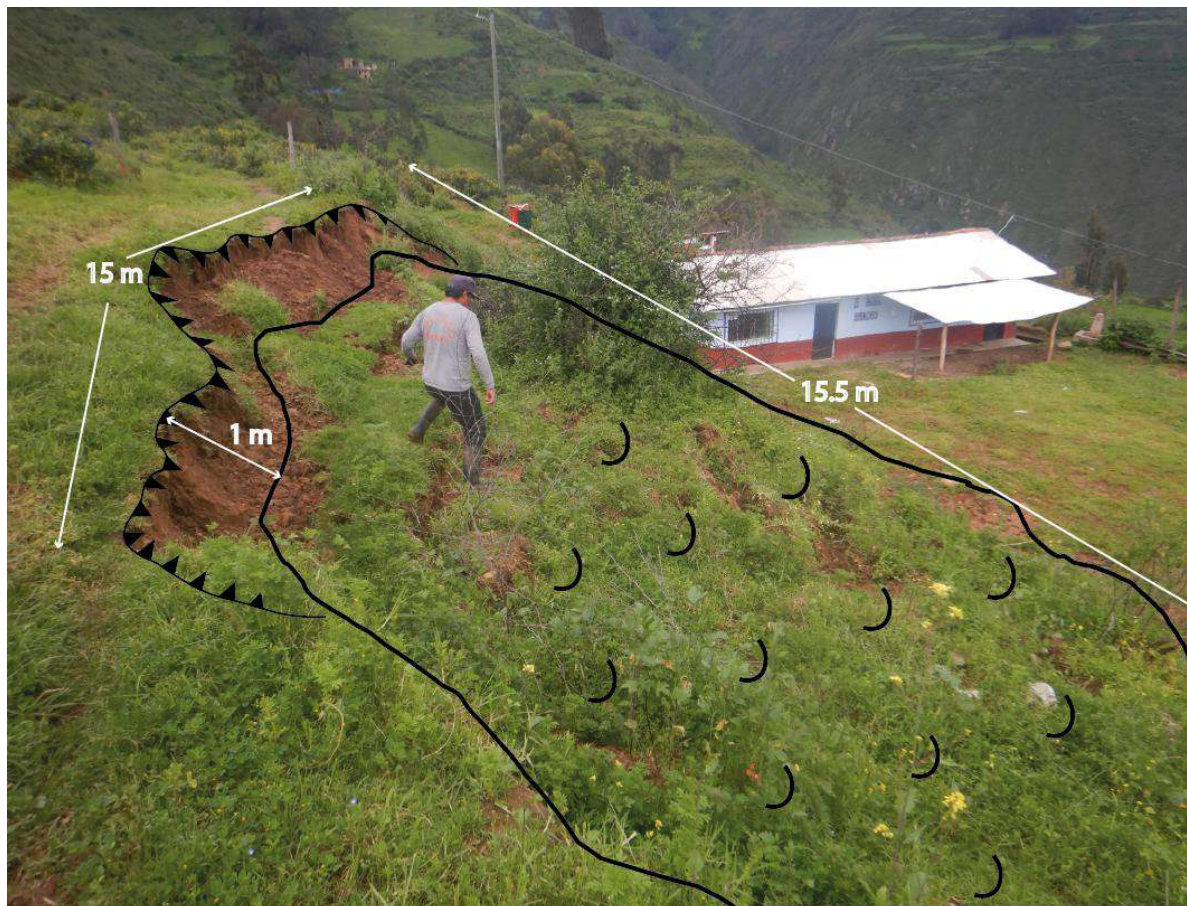
En la cancha deportiva de la escuela N°86266, con coordenadas 8860962 N; 260534 E se identificó un deslizamiento rotacional, con escarpe de longitud 15 m y salto de 1 m; con distancia entre el escarpe al pie de 15.5 m (Figura 20)

**Figura 20.** Vista de deslizamiento rotacional, ubicado en la escuela N° 86266, presenta un salto de escarpe principal de 1 m, longitud de escarpe 15 m y la distancia del escarpe al pie del deslizamiento de 15.5 m.
