Informe Técnico N° A7630

EVALUACIÓN DE PELIGROS GEOLÓGICOS POR MOVIMIENTOS EN MASA DEL SECTOR JATUN ZANJA, CENTRO POBLADO SANTA CRUZ

Departamento: Áncash
Provincia: Huaraz
Distrito: Huaraz

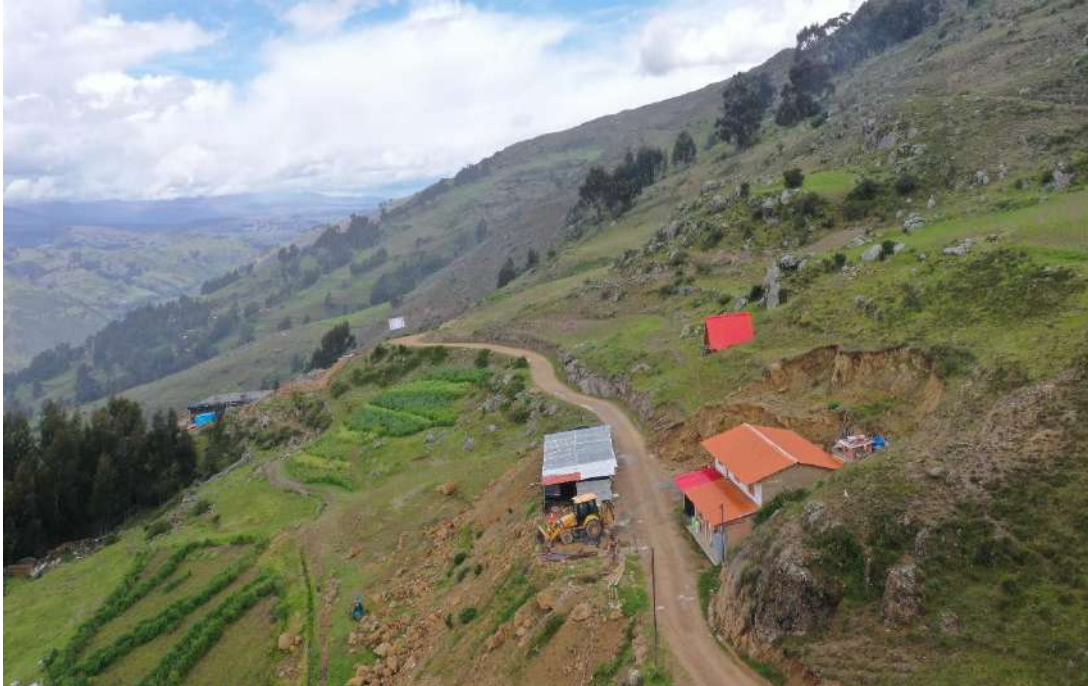
En relación al uso del suelo, el sector Jatun Zanja del centro poblado Santa Cruz , se encuentra asentado sobre una ladera de pendiente moderada no adecuada para habilitación urbana, así mismo se desarrolla la actividad agrícola. (fotografía 1)

Fotografía 1. Se observa cultivos y construcción de viviendas.

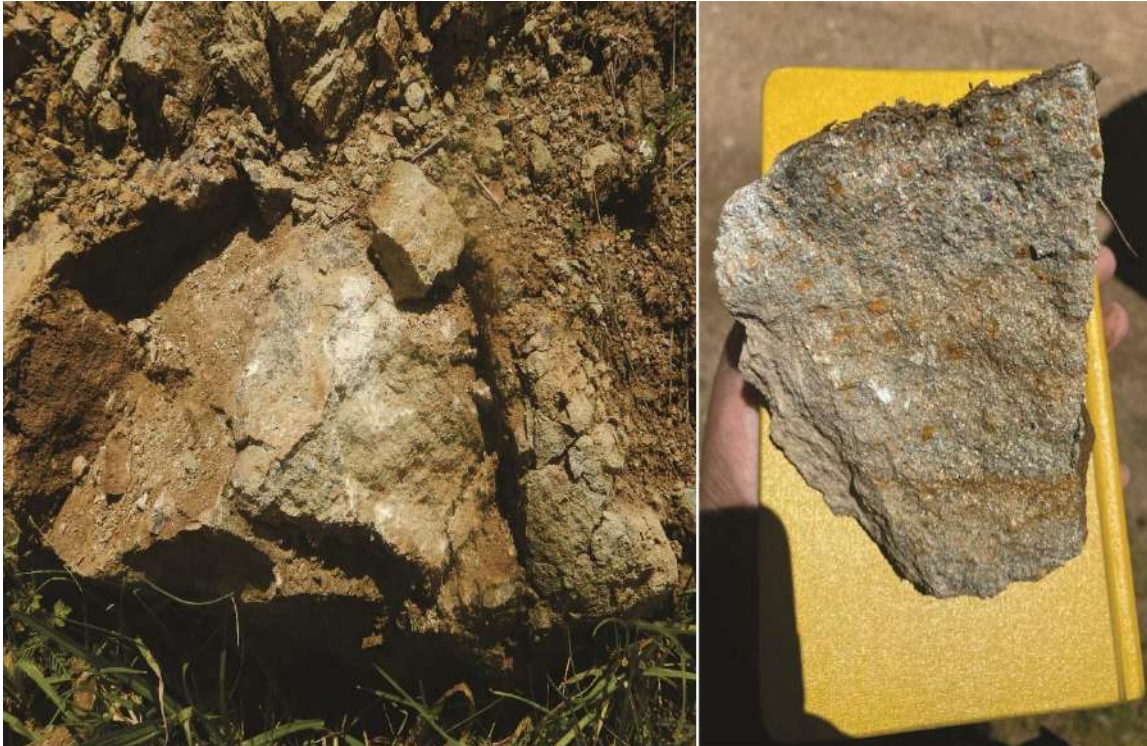
Figura 7. Andesitas se rompen con más de 4 golpes del martillo de geólogo, estas rocas se encuentran moderadamente meteorizadas (A3) y medianamente fracturadas (F3)., estas se ubican a un costado de la trocha carrozable.

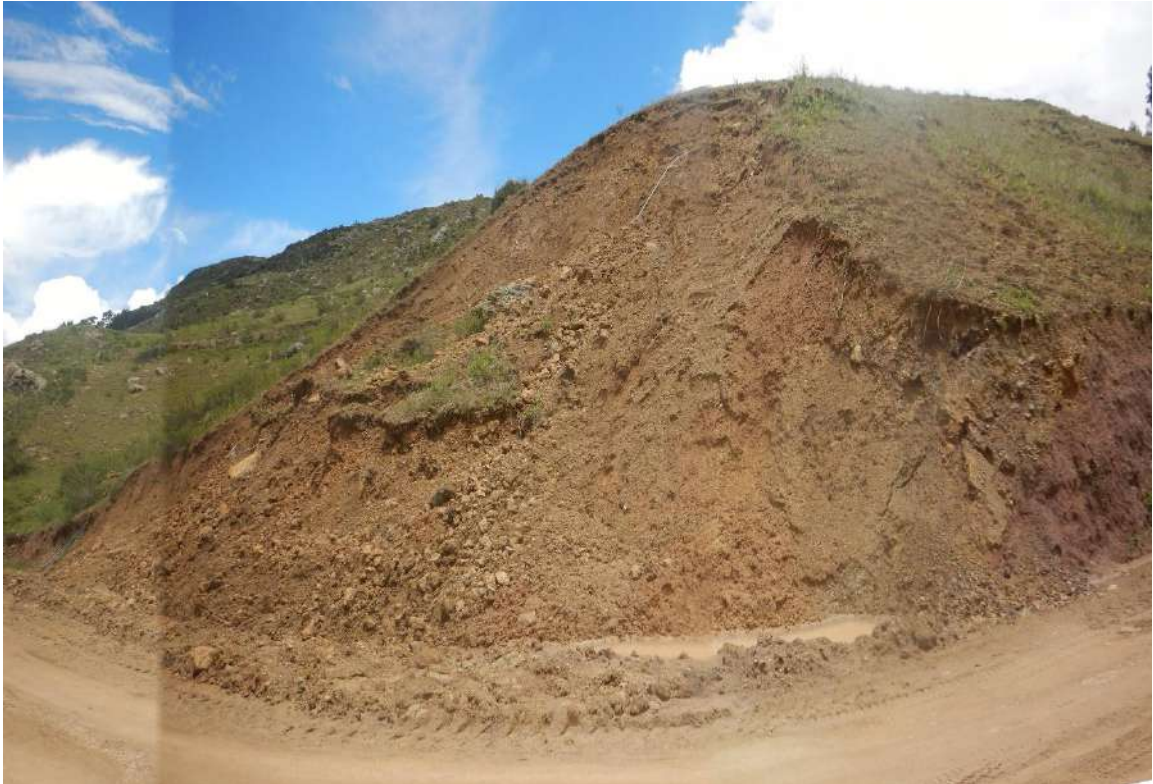
Este evento se sitúa entre las coordenadas UTM 8938002 N, 222173 E, con una cota de 3732 m s.n.m. (fotografía 3); sobre laderas con pendientes $>25^\circ$, modeladas en depósitos de conglomerados de la Formación Lloclla. Las observaciones y trabajos de campo evidencian que el basamento rocoso que se encuentran medianamente fracturada con un notorio grado de meteorización (moderadamente meteorizadas), estos factores contribuyen a la acumulación de materiales coluviales y formando suelos arcillosos.

Este evento acarreó material, generando afectación a la vía de acceso Santa Cruz - Chilca, generando preocupación en los lugareños, así como la cuneta.

Fotografía 3. Vista del deslizamiento activado en enero del 2025, se observa al pie del evento acumulación de agua, producto de la cuneta obstruida, por el material desplazado.

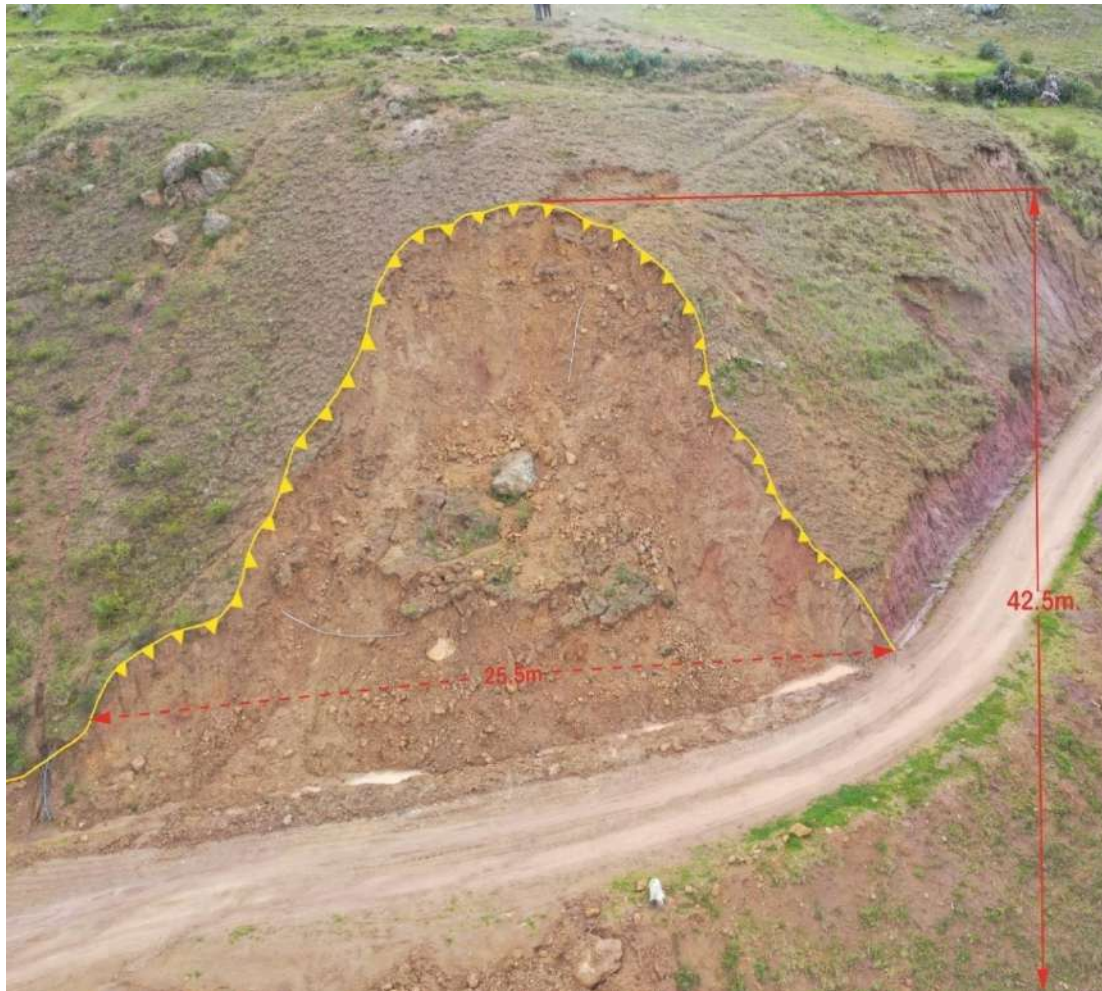
- Estado de la actividad del movimiento: Activo
- Longitud de escarpa: 26 m
- Forma de la escarpa principal: Elongada, irregular
- Superficie de rotura: Irregular.
- Altura de arranque: 1.5 m.
- Salto de la escarpa, comprendido entre 1.5 m, con dirección noreste.
- Desnivel entre escarpa y pie: 23.5 m.
- Ancho del cuerpo del deslizamiento, varía entre 12 a 25.5 m.
- Ubicación del escarpe en la ladera: Intermedia
- Tipo de avance: Retrogresivo (presenta grietas en la parte posterior del escarpe principal).
- Volumen de depósito: 1123.30 m

Figura 13. Vista del deslizamiento rotacional, donde se evidencia la escarpa principal tiene 26 m de longitud, dentro del cuerpo del deslizamiento se identificó la presencia de una tubería de agua, grietas próximo a la escarpa, indicando que este deslizamiento es retrogresivo

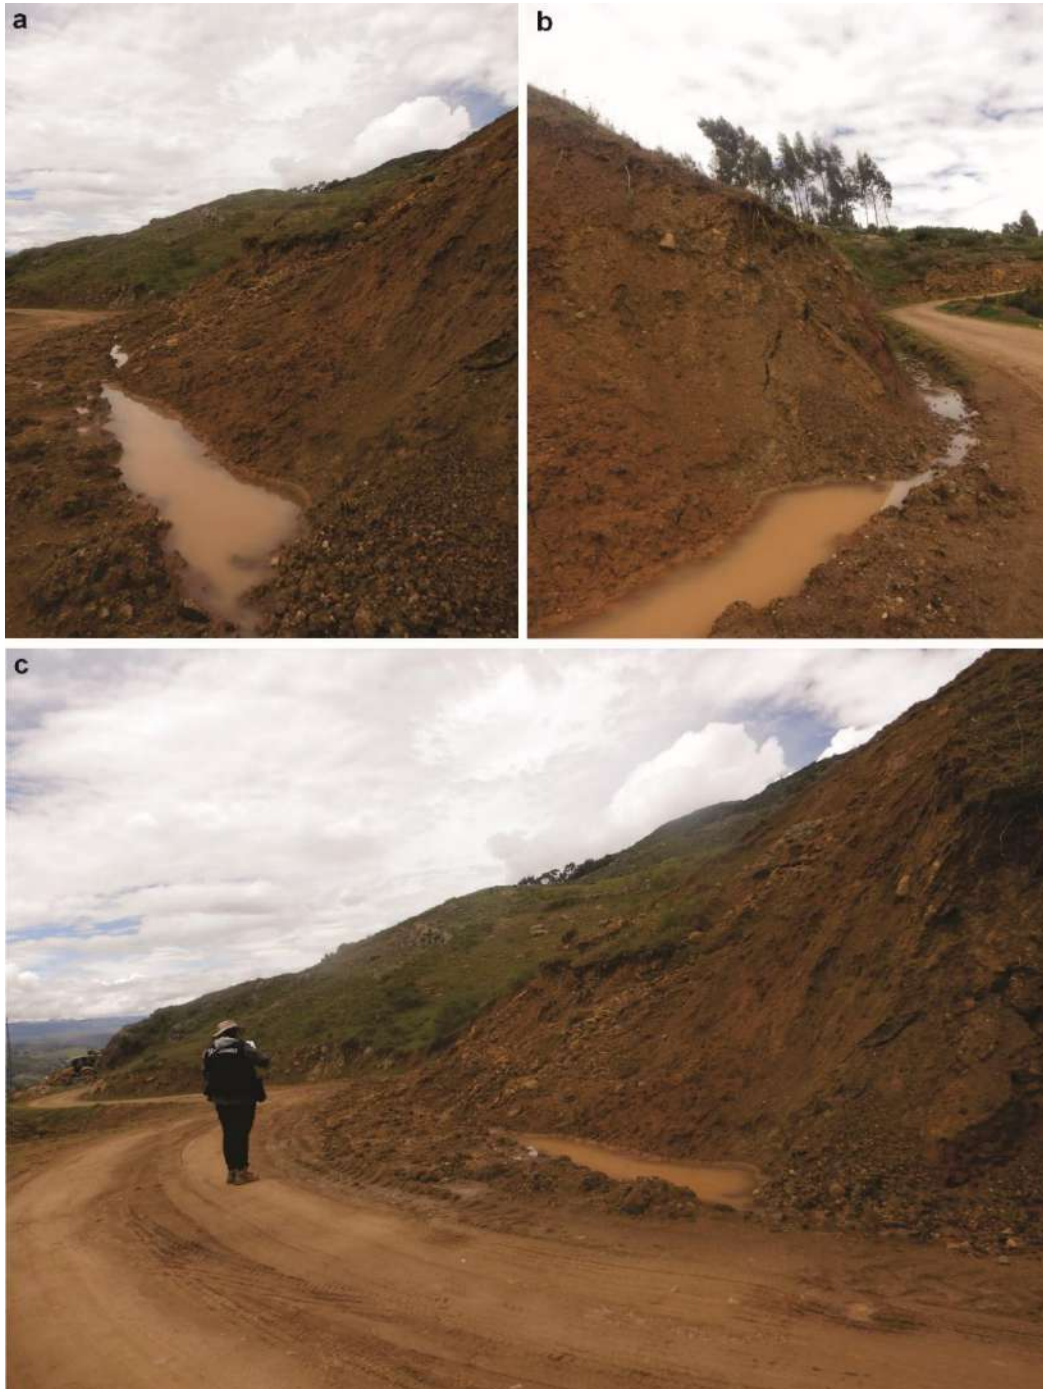
Así mismo se evidenciaron algunos sectores que presentan filtraciones de agua subterránea, lo cual están aportando a la saturación del suelo (depósitos cuaternarios) (figura 14). Según indican los pobladores, el agua es permanente todo el año, y esta se incrementa en temporada de lluvias. Cabe indicar que el día de la evaluación el agua se encontraba empozada al pie del deslizamiento.

Figura 14. Vista del cuerpo del deslizamiento por donde se identificó ojos de agua subterránea, lo cual está aportando en la saturación del cuerpo del deslizamiento.

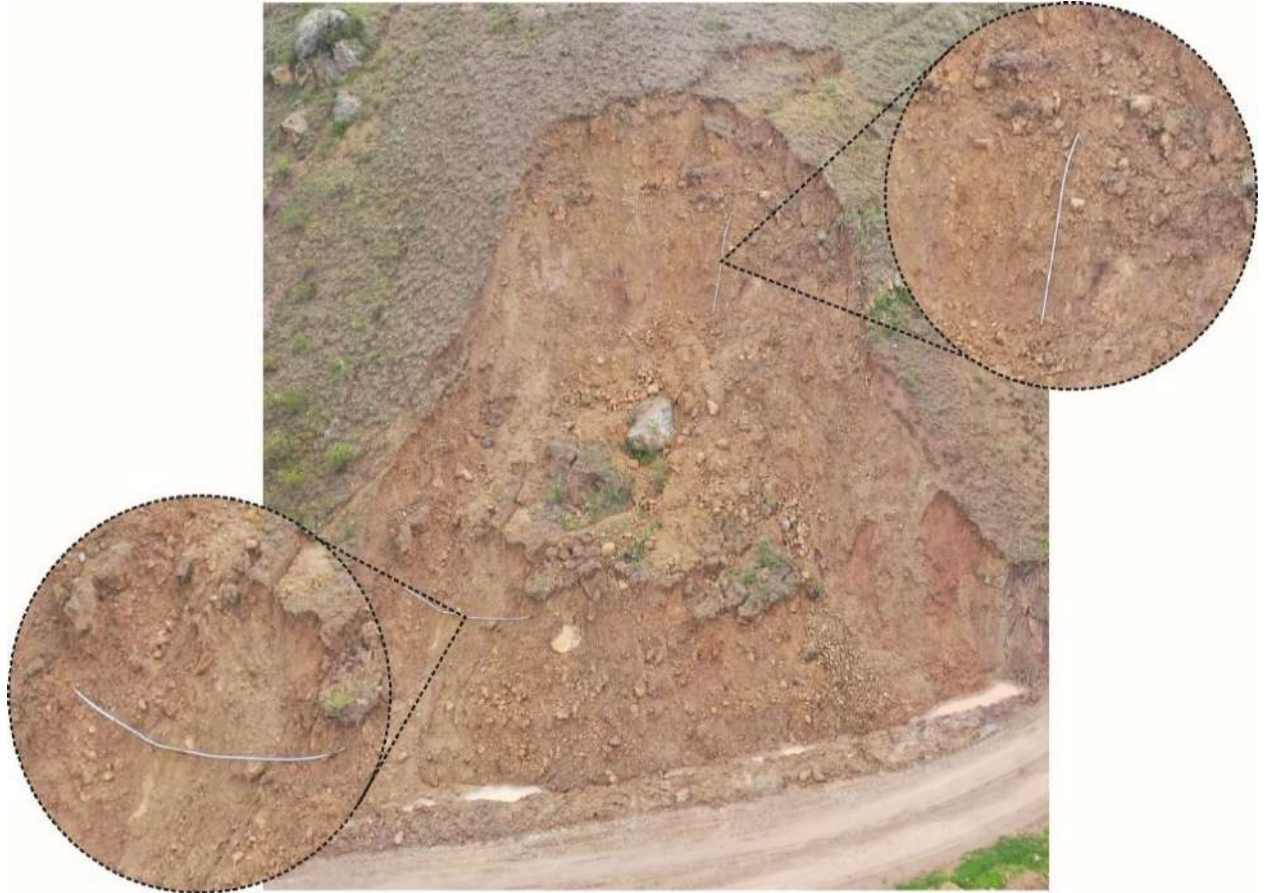
Se observó que por medio del cuerpo del deslizamiento cruza, una tubería de agua potable de material PVC en un tramo de 15 m, el cual fue afectado por el evento; se evidenció que posterior a la afectación han realizado el corte de agua. (figura 15)

Figura 15. Se observa tubería afectada por el deslizamiento, reactivado en febrero del 2025.

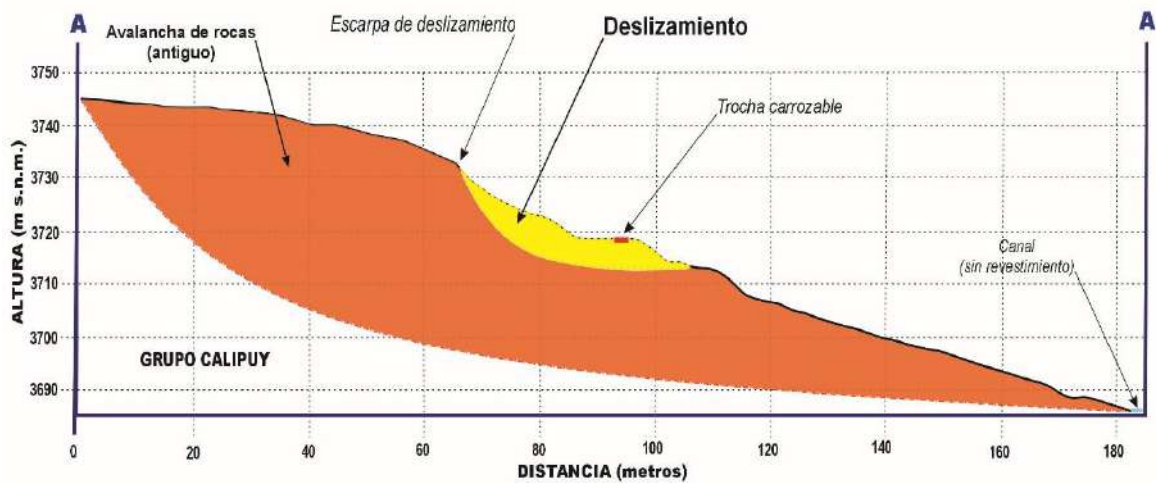
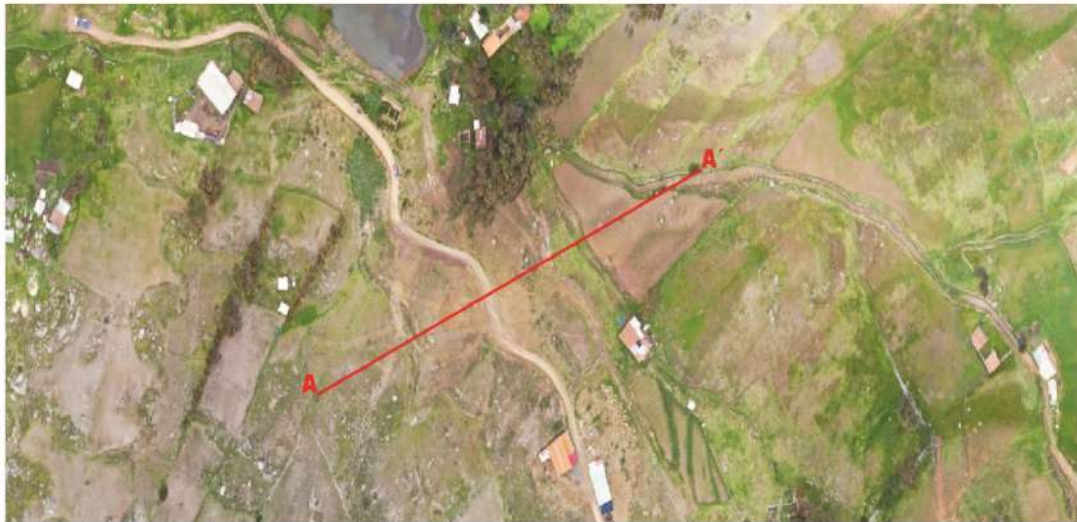
la escarpa y el pie es de 23.5 m; con saltos de 1.5 m con dirección noroeste. Para finalmente se depositó a los 3729 m s.n.m, afectando la trocha carrozable. Posterior al evento, realizaron trabajos de limpieza en la vía, para el libre tránsito en el sector. En esta misma cota se identifico cuneta sin revestimiento ubicado a un costado de la trocha; el mismo que es recomendable ser revestido; con el objetivo de evitar saturación del suelo.

Figura 16. Corte A-A', sobre el modelo digital de terreno (MDT), el cual corta el deslizamiento rotacional en el sector Jatun Zanja, sector Santa Cruz, se muestra la zona de inicio, el recorrido de la masa y donde se asentó (trocha carrozable).

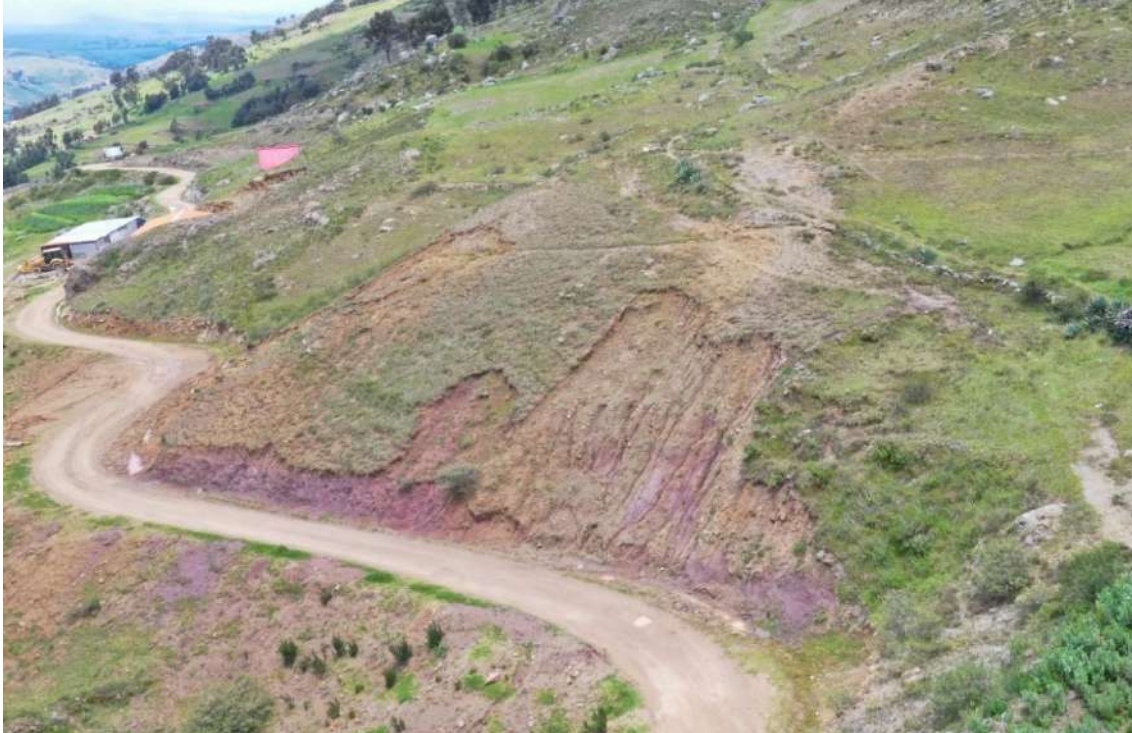
Este evento activado compromete suelos arcillo-gravosos, de color beige, que provienen de la alteración de las rocas del substrato, conformado por andesitas muy fracturados a fragmentados. esta condición favorece los desprendimientos de material pendiente abajo por la ladera. Además de las condiciones intrínsecas del terreno, se tiene como otra condicionante para la formación de estos eventos, la actividad antrópica, determinando por los cortes de talud que se realizaron en la ladera (fotografía 4).

Fotografía 4. Vista con dirección al suroeste se observa un derrumbe a un costado de la trocha carrozable de Santa Cruz - Chilca.

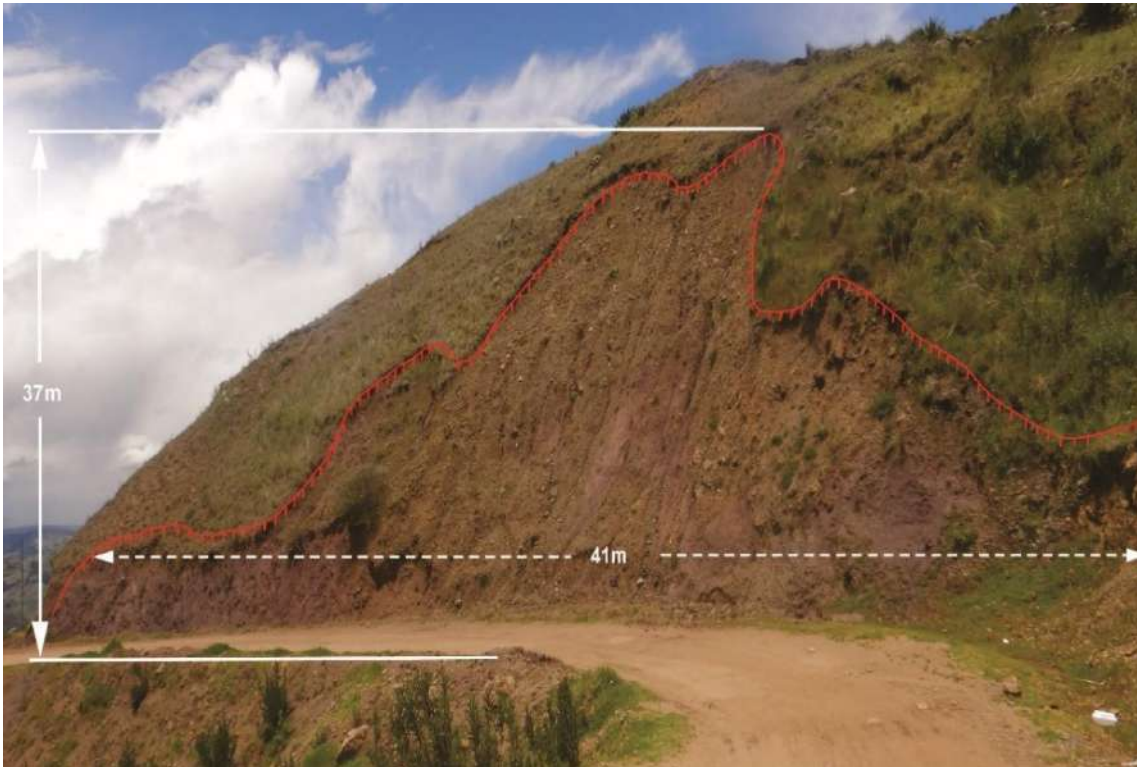
- Arranque: Talud rocoso fracturado.
- Tipo de rotura: Vuelco.
- Zona de arranque: Ladera. (figura 17)
- Forma de zona de arranque: Irregular - Discontinua.
- Características del depósito: Canchales.
- Alcances máximos: $\approx 105-37$ metros.
- Longitud de arranque: 94 m.
- Altura de arranque: 37 m.
- Volumen de depósito: 526 m²
- La pendiente varía entre 15° a 40°.

- Afectó trocha carrozable Santa Cruz - Chilca en 45 m
- Afectó la cuneta, sin revestimiento en un tramo de 45 m

- Podría afectar viviendas ubicadas a 40 m al noreste (02)

Figura 17. Vista del derrumbe antiguo, ubicado en la margen izquierda del deslizamiento activo, presenta pendiente mayores a 25°.

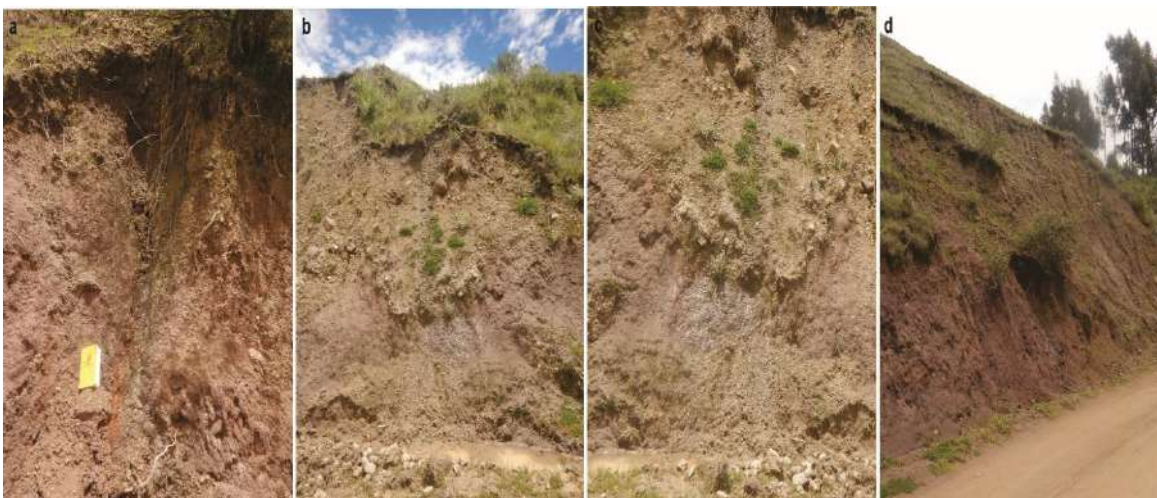
En el cuerpo del derrumbe se identifico cuatro puntos, por donde emanar aguas subterranas (figura 18), según indican los pobladores de la zona estas son permanenets y en temporada de lluvias, esta incrementa la cantidad de agua. Cabe mencionar que este evento se esta generando sobre un deposito coluvial, compuesto de acumulados al pie de laderas, como material de escombros no consolidados, heterométricos constituidos por bolos, cantos, gravas, gránulos de formas subangulosas a angulosas heterométricos y de naturaleza litológica homogénea; además de arenas.

Figura 18. Vista de los ojos de agua, identificados dentro del cuerpo de derrumbe; el cual discurre por la cuneta ubicada a un lado de la trocha carrozable.

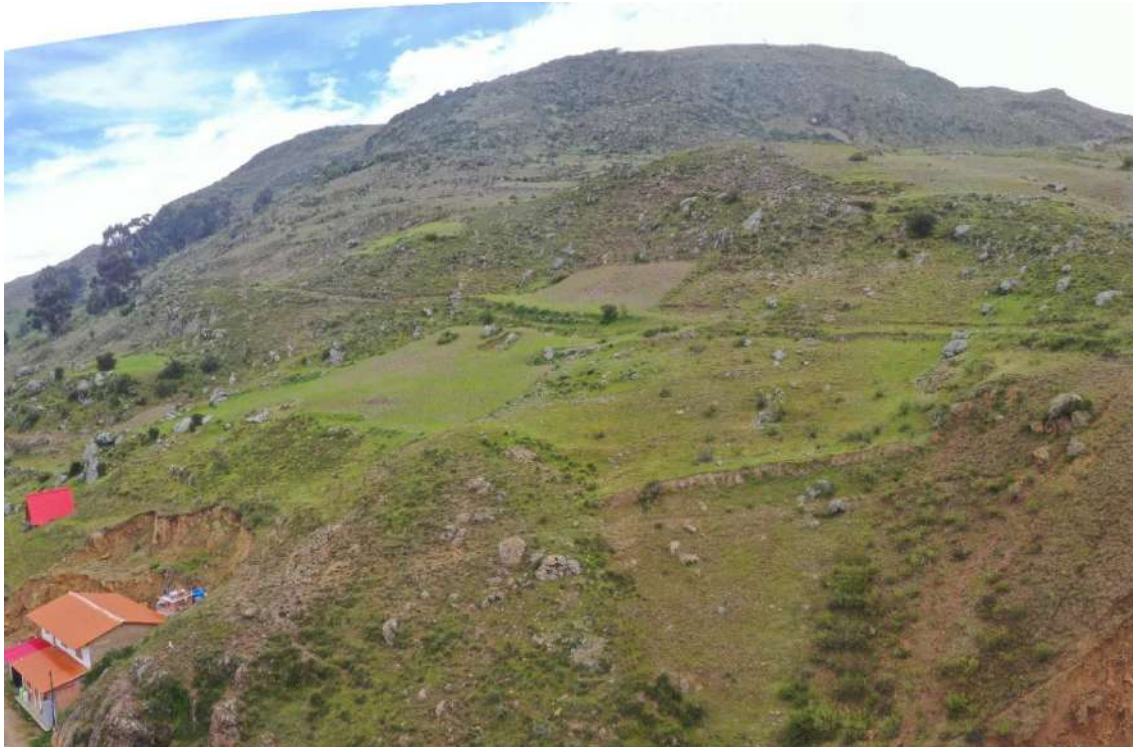
El cuerpo de la avalancha de rocas tiene una morfología variable - ondulado, de pendiente moderada a muy fuerte (15° - 45°) en promedio, lo que es utilizado para el pastoreo de animales, así como desarrollo de terrenos de cultivo (fotografía 5).

Fotografía 5. Vista al sur desde la laguna Wilcacochoa, se observa la avalancha de rocas.

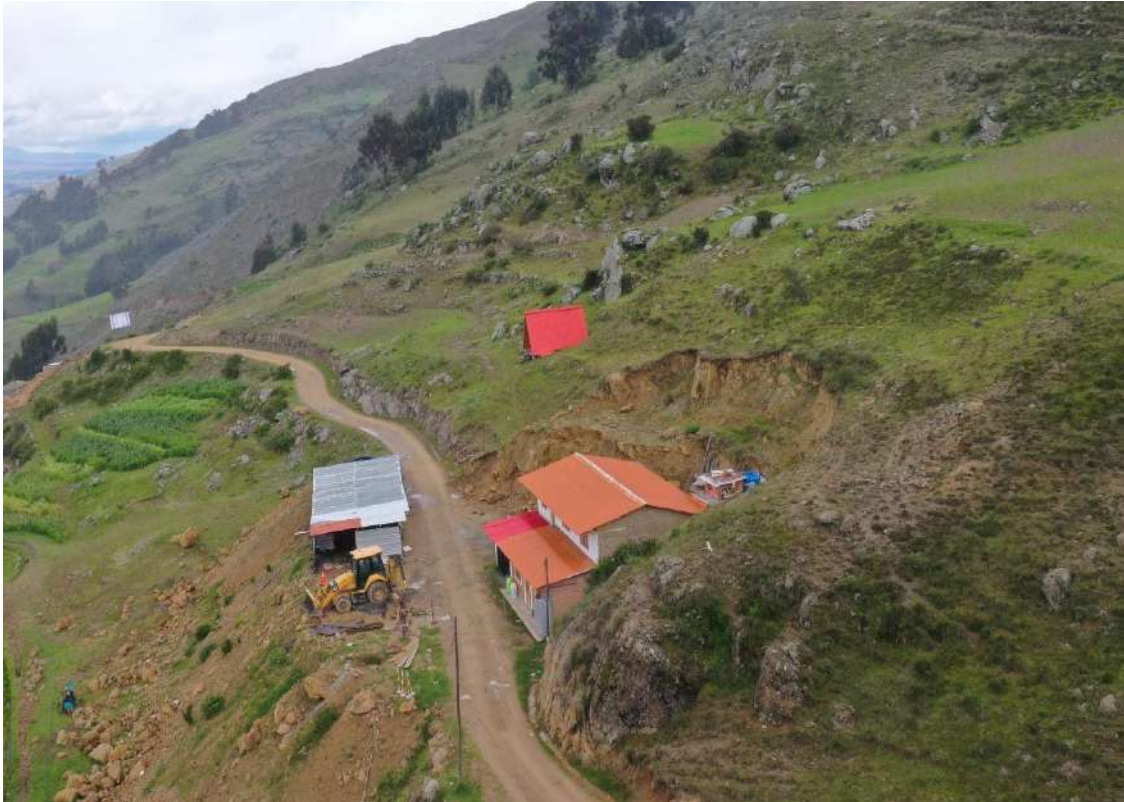
Los terrenos en su mayoría son utilizados para el pastoreo de animales (vacunos), pero también se observó en un sector de la ladera, donde realizaron corte de talud, específicamente entre las coordenadas UTM 8937924 N, 222207 E, y 3737 m s.n.m. (Fotografía 6). Este se inicio en el año 2022

Fotografía 6. Vista, donde se observa corte de ladera, para la construcción de viviendas.
