**Informe Técnico N° A7617**

# **EVALUACIÓN GEOLÓGICA DE LAS ZONAS AFECTADAS POR LLUVIAS INTENSAS DE FEBRERO 2025 EN EL DEPARTAMENTO DE ICA**

Departamento: Ica  
Provincias: Ica, Nasca y Palpa

**ABRIL  
2025**

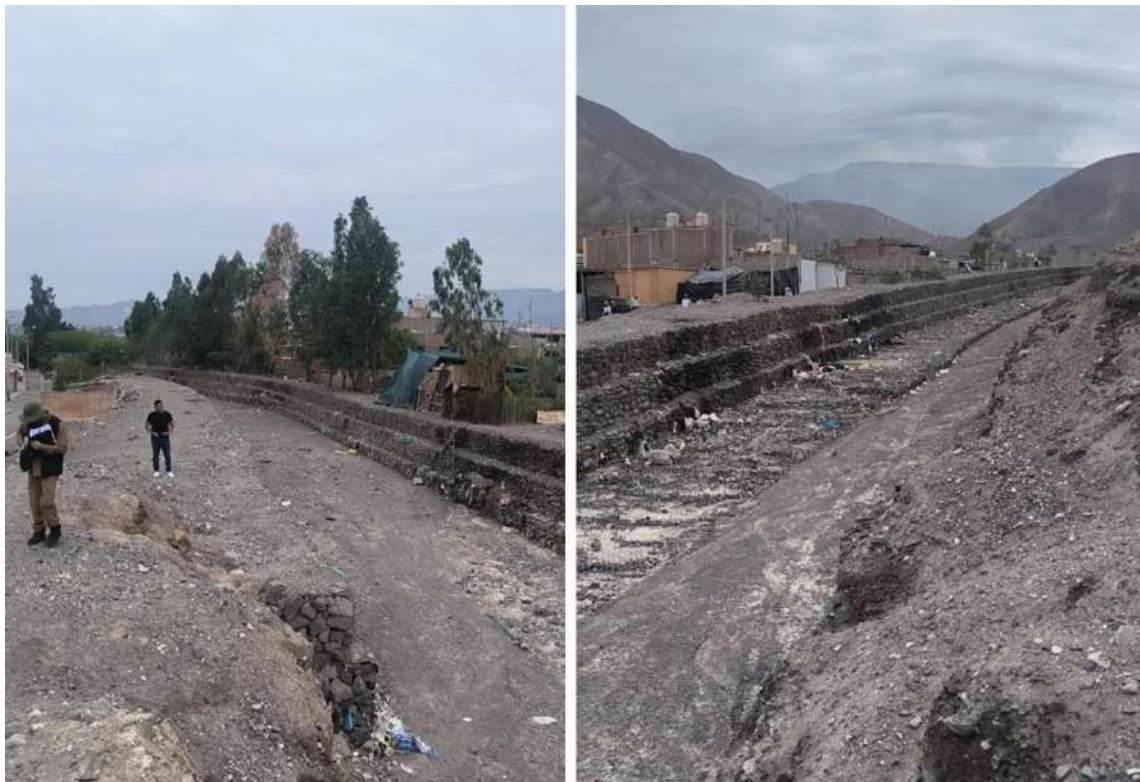
**Figura 1.** Quebrada Cabeza de cura, se observa viviendas cercanas al cauce de la quebrada (10m a su margen derecha- sector Cajuca 1 y 15m a la margen izquierda- sector Cajuca 2) protegido con gaviones.

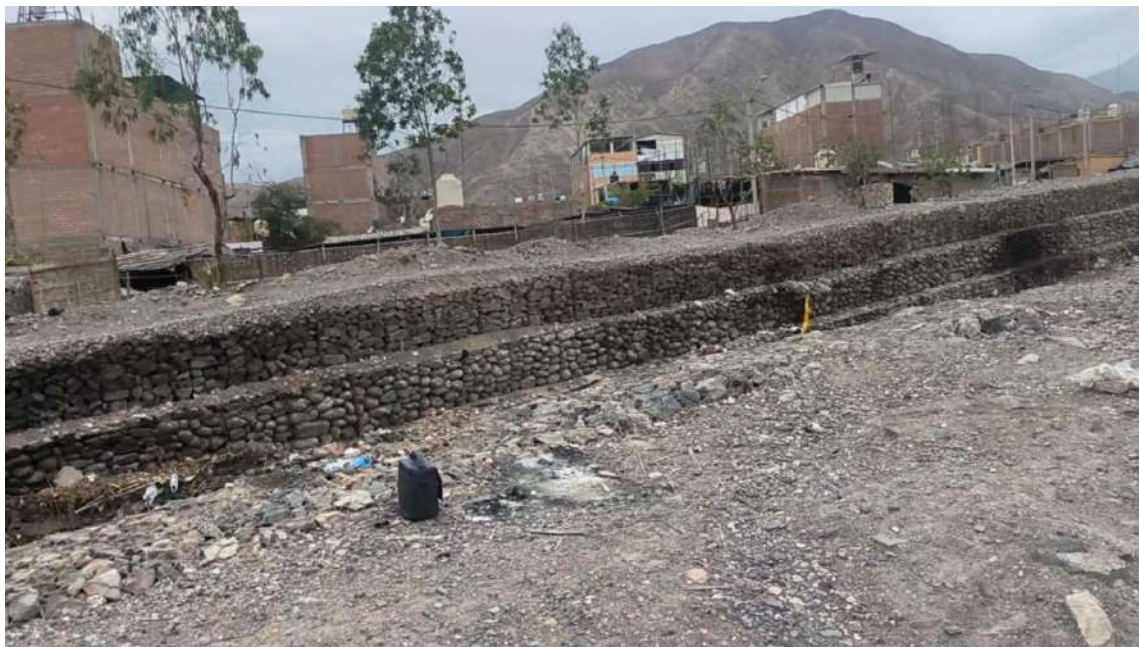
**Fotografía 1.** Margen derecha de la Quebrada cabeza de cura, sector Cajuca 1.

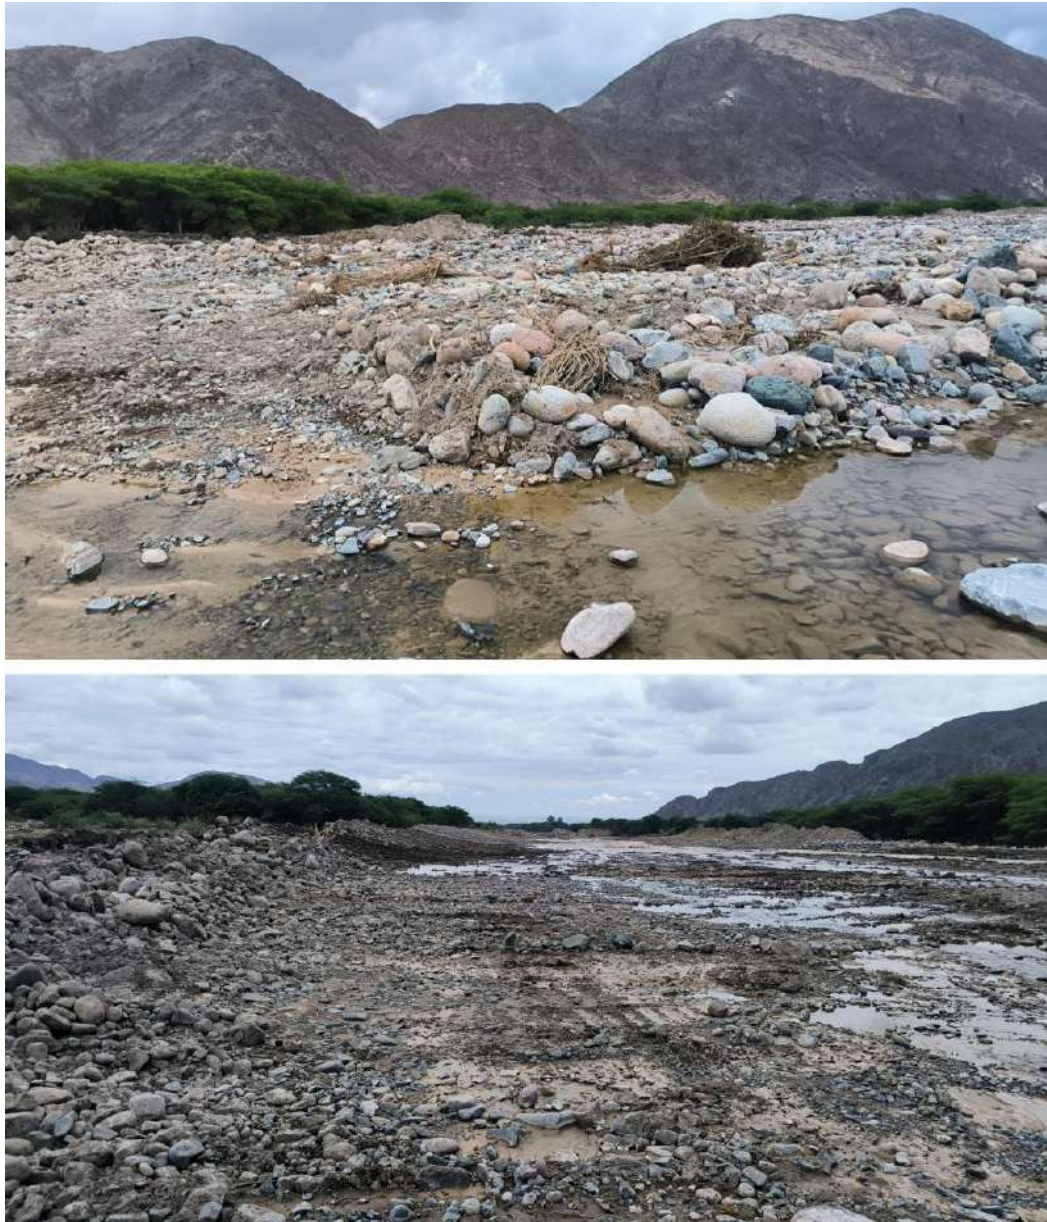
**Figura 2.** Sector Tierra Blanca, se puede observar que el aumento del cauce del río provocó desborde e inundación de 4 Ha de campos de cultivo.

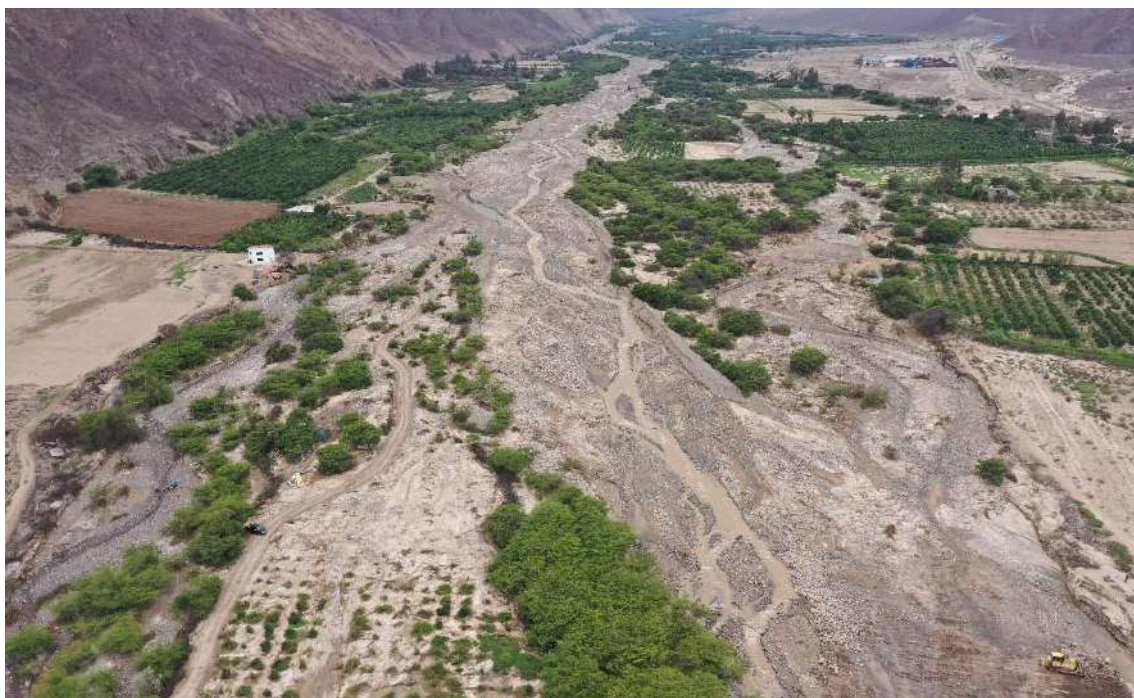
**Fotografía 2.** Tomada con dron del sector Tierra Blanca. Margenes susceptibles a inundaciones

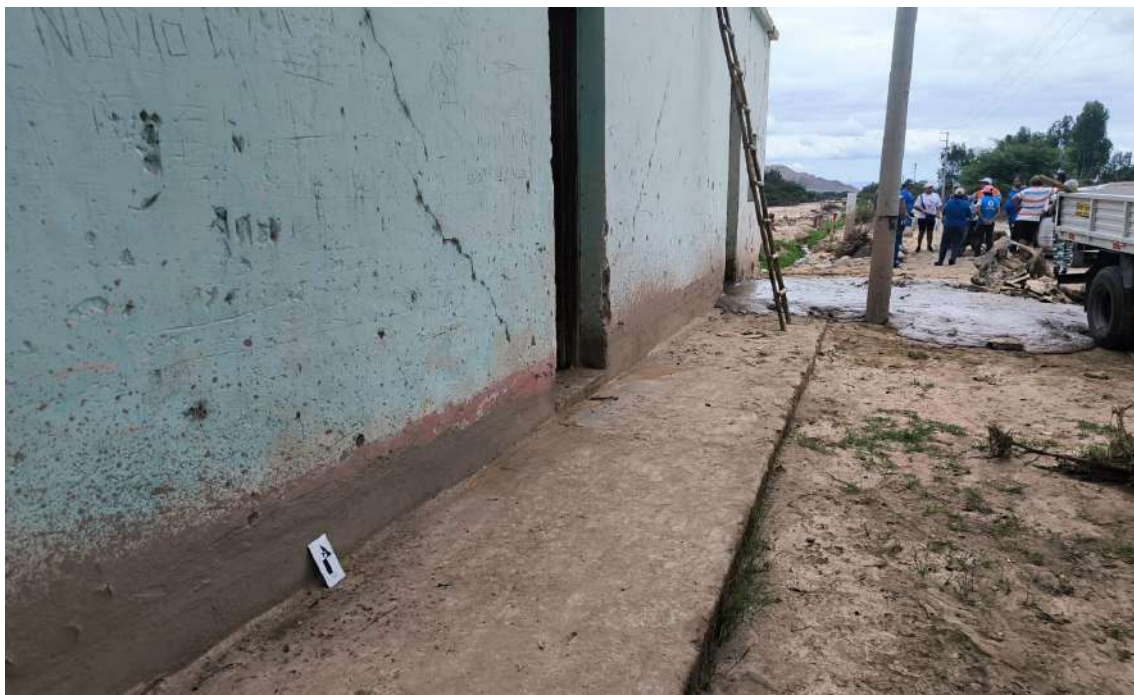
**Fotografía 3.** Sector La Ranchería, el desborde afectó 12 viviendas.

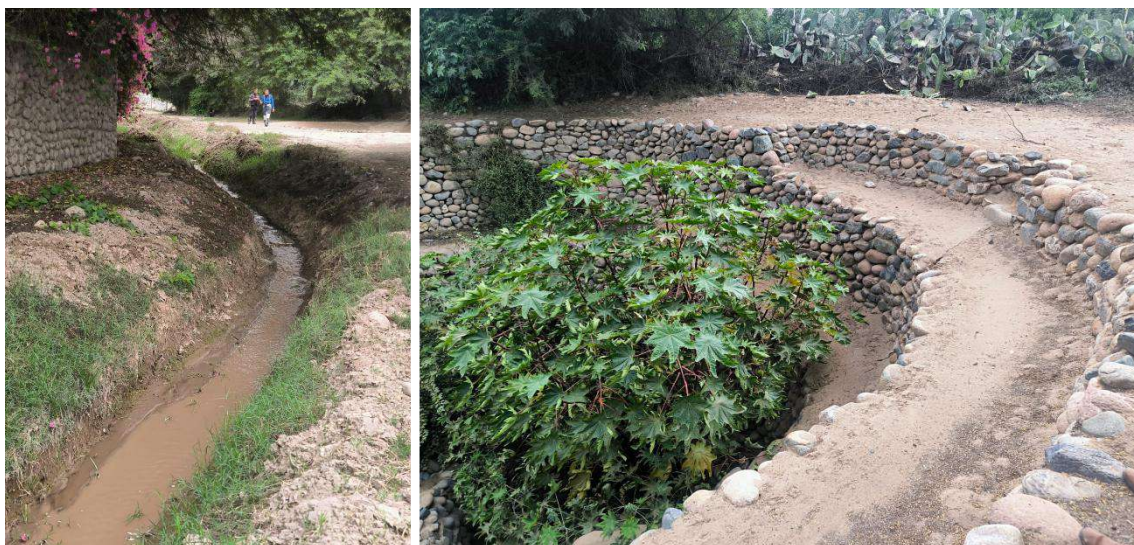
**Figura 3.** Sector Cantalloc, los acueductos y cultivos de la zona. Coordenadas UTM 18S 509617 E;  
8360853 N

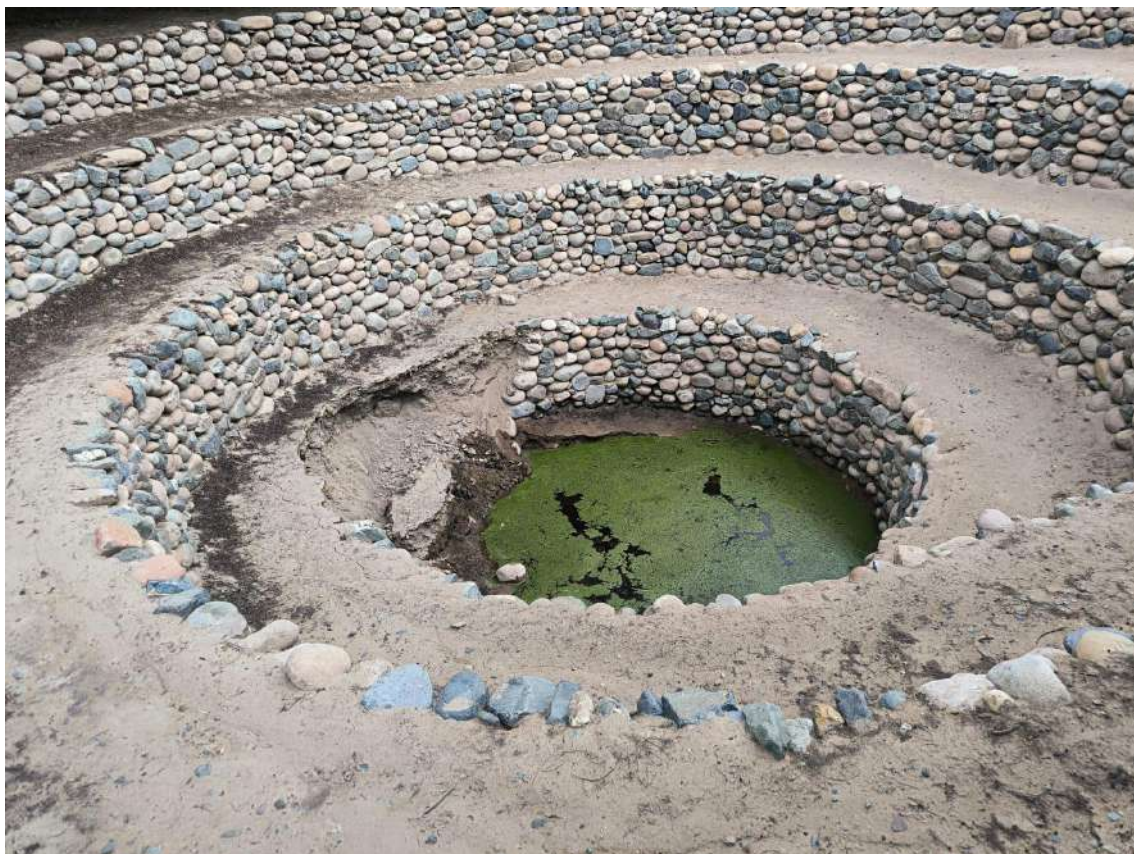
**Fotografía 4.** Sector Cantalloc. Acueducto afectado por el desborde del río Tierra Blanca.  
Coordenadas UTM 18S 509617 E; 8360853 N

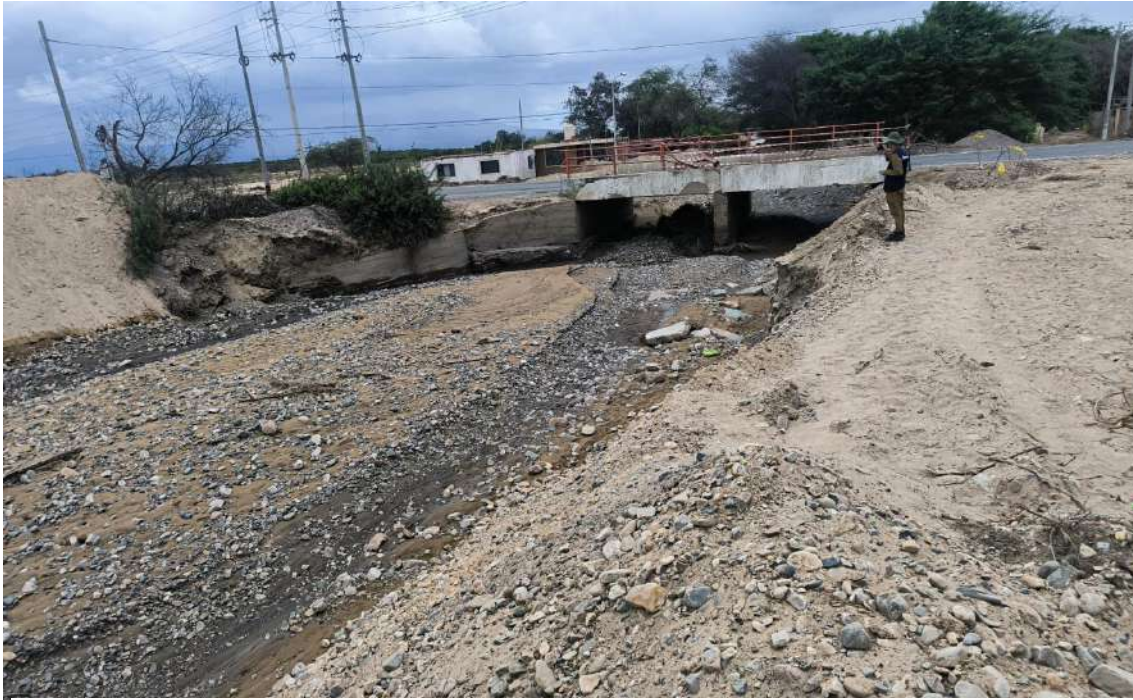
**Fotografía 5.** Puente de la carretera Panamericana, el desborde del río Taruga hacia su margen derecha ocasionó la afectación de 05 viviendas, Sector El Pajonal. Coordenadas UTM 501517E; 8350998 N

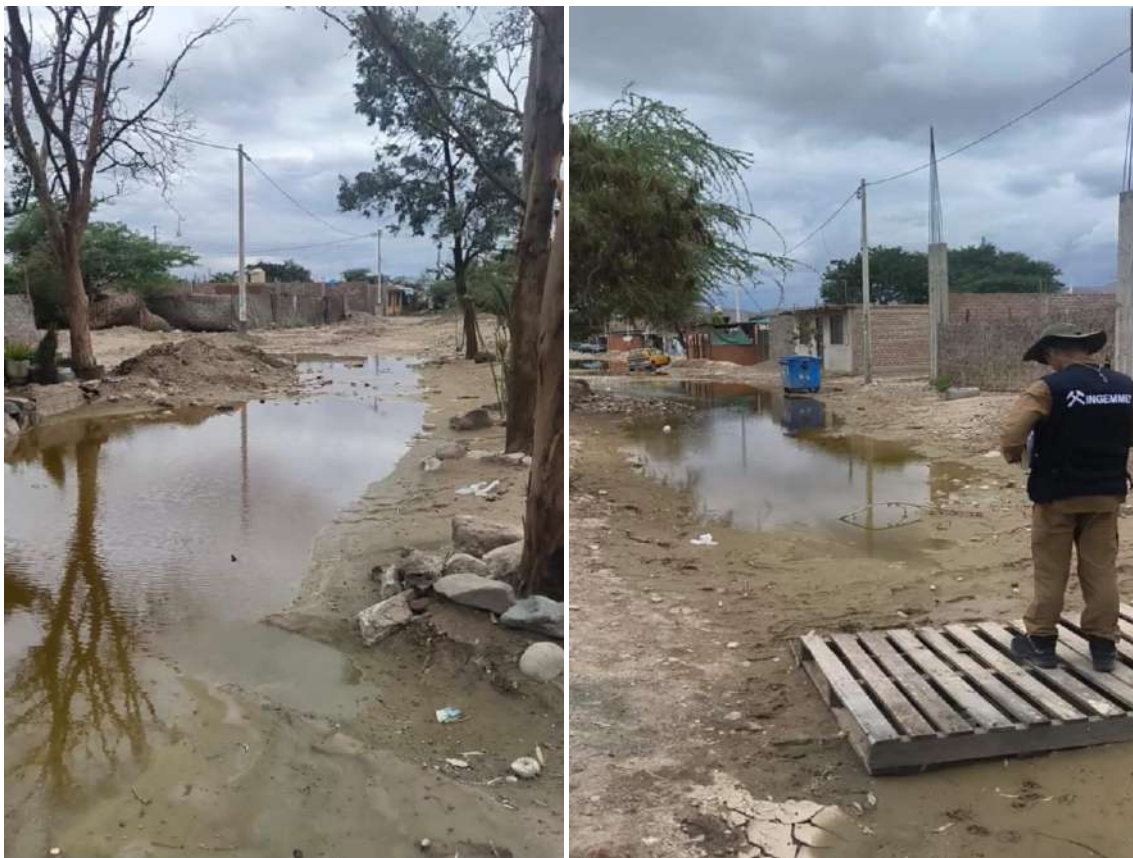
**Figura 4.** Izquierda. Vista hacia el norte. Derecha. Vista hacia el sur. Se muestra parte de la inundación provocado por el desborde del río Taruga. Coordenadas UTM 501517 E; 8350998 N

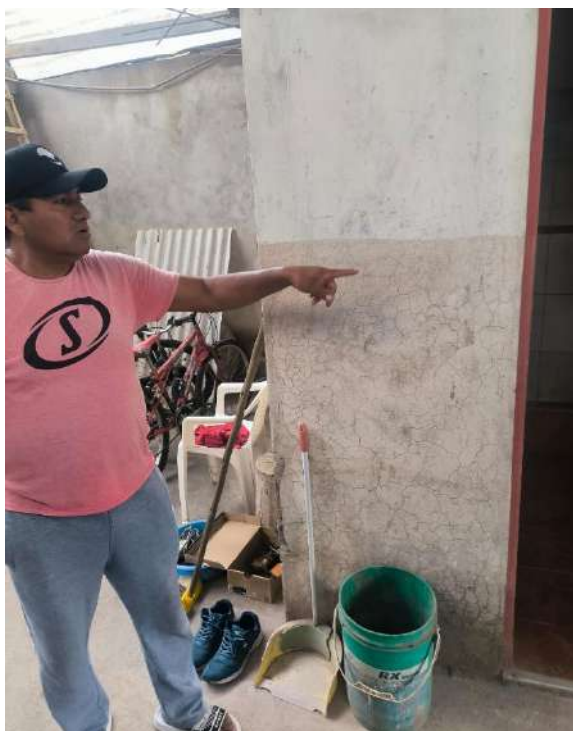
**Fotografía 6.** Huella de la altura que alcanzó el flujo en esta vivienda del sector La Primavera (Vista Alegre). Coordenadas UTM 504834E; 8358131 N

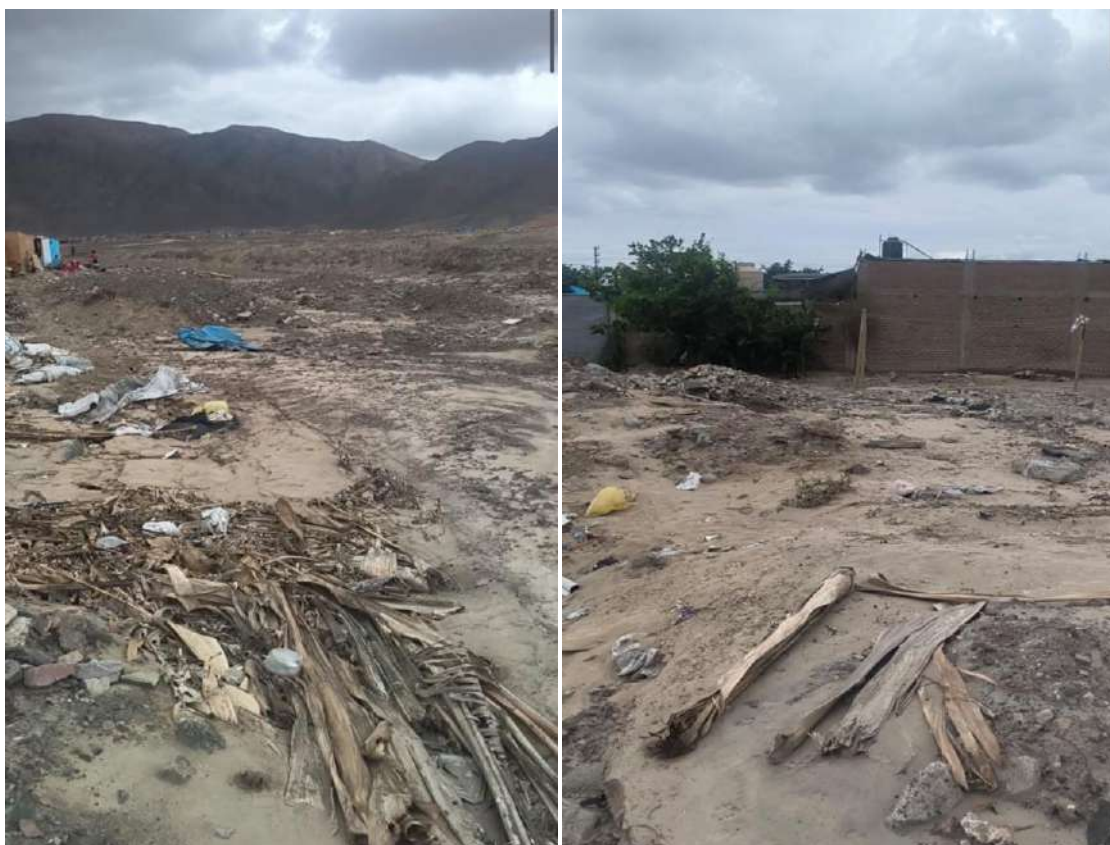
**Figura 5.** Izquierda. Vista hacia el SE. Derecha. Vista hacia el NO. Se observa el curso del flujo de detritos hacia las viviendas del sector La Primavera. Coordenadas UTM 504854 E; 8358104 N

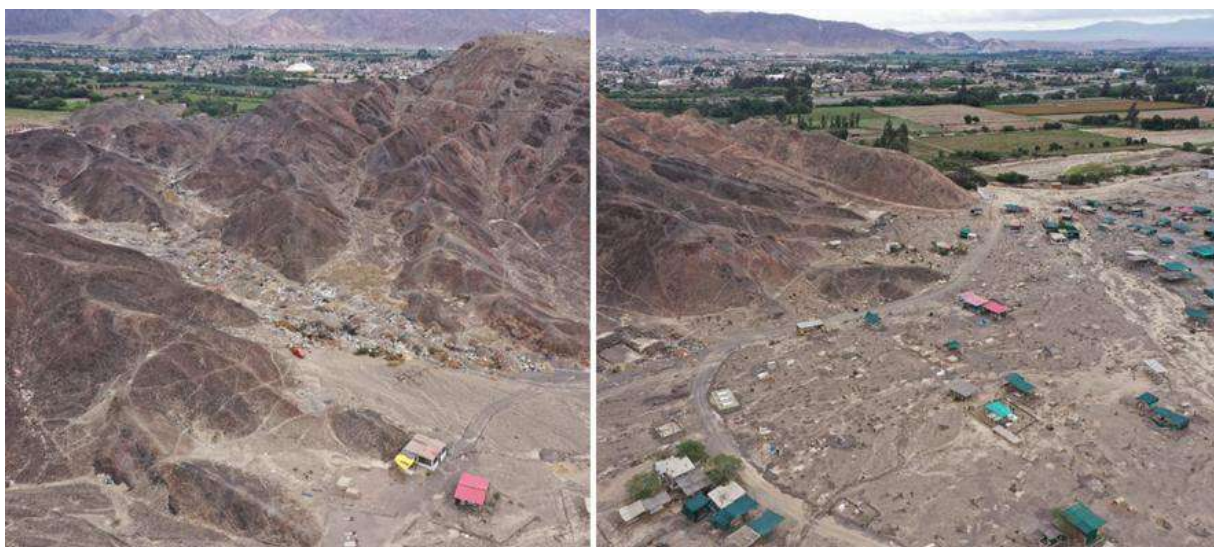
**Figura 6.** Sector Ajá Alto, curso de quebrada, afectan el nuevo cementerio Aja. Coordenadas UTM 506172 E; 8362416 N

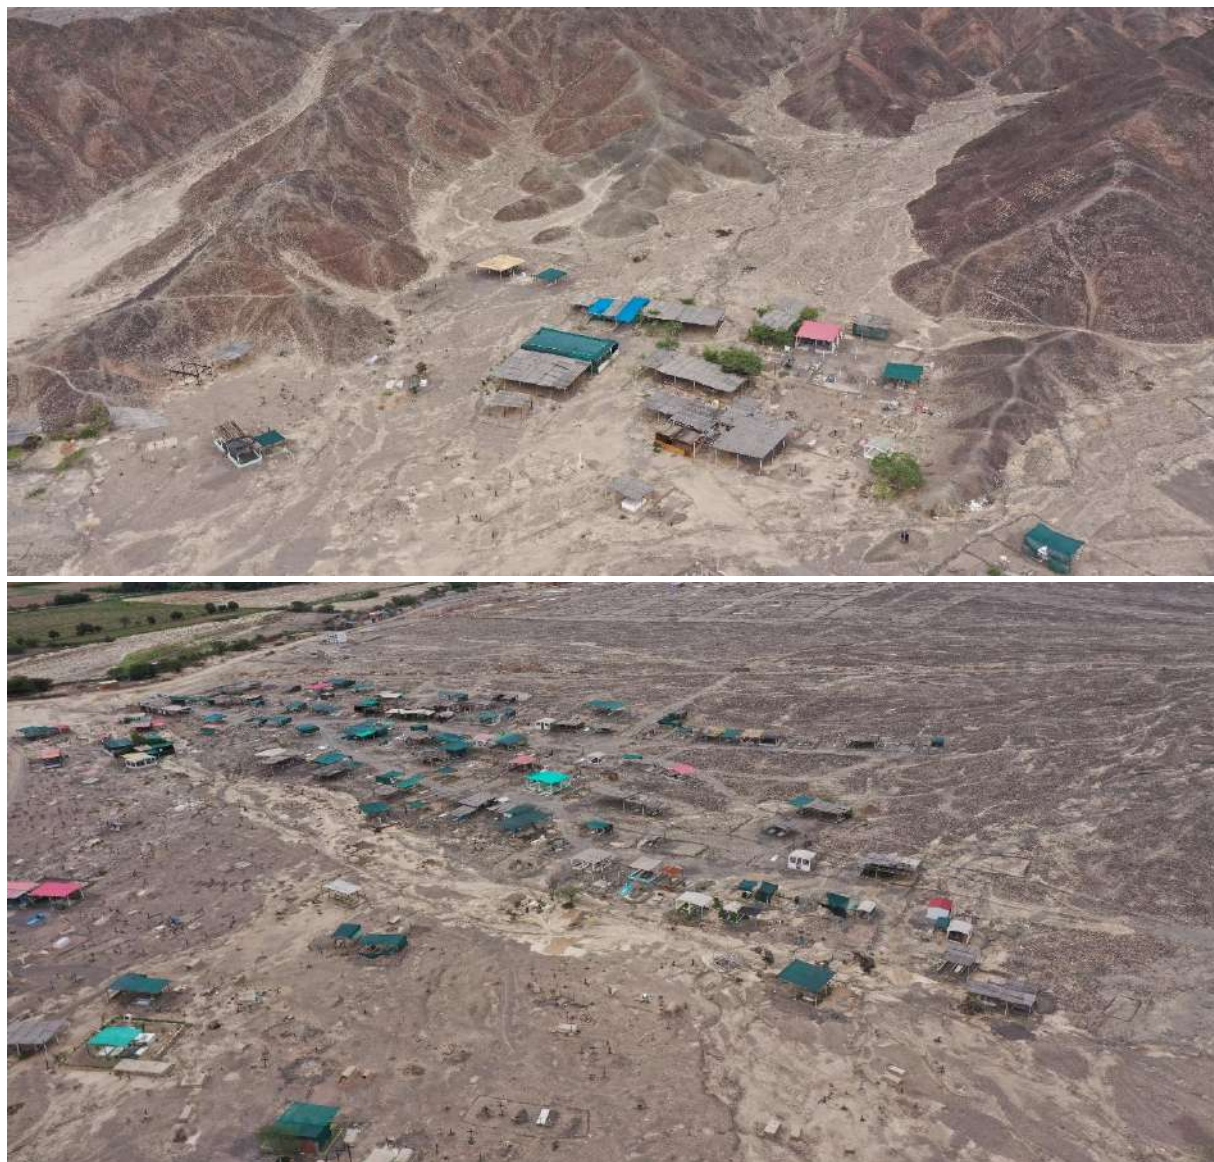
**Figura 7.** Sector Ajá alto, curso de quebrada que afecta viviendas, terrenos de cultivo y vías de acceso. Coordenadas UTM 506044 E; 8362296 N.

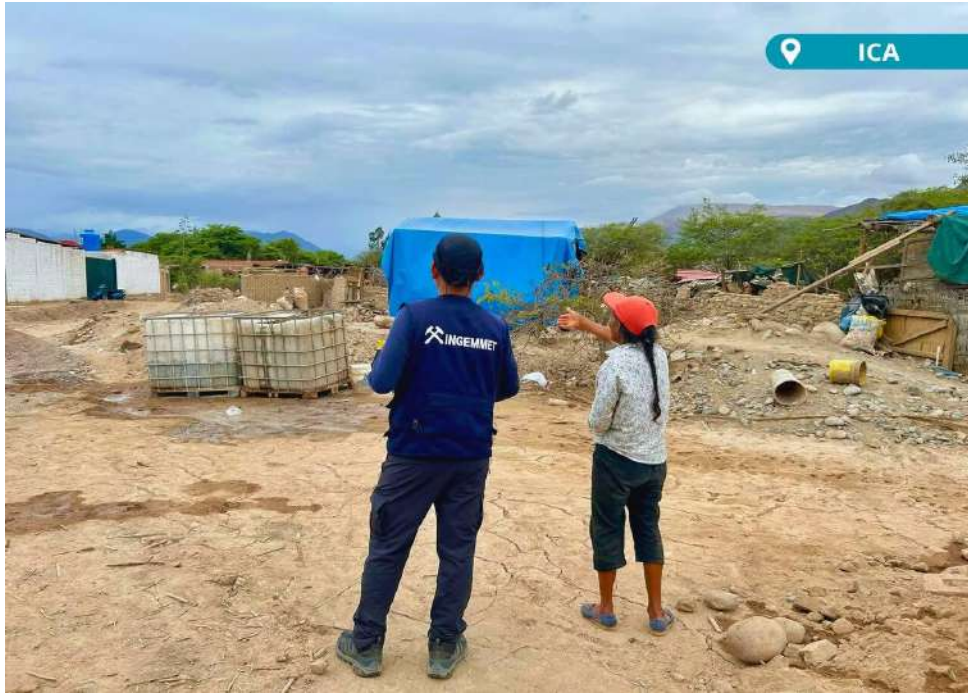
**Figura 8.** Sector Carmen Pangaraví, viviendas afectadas por flujo de detritos (huaico).  
Coordenadas UTM 505582 E; 8360125 N.

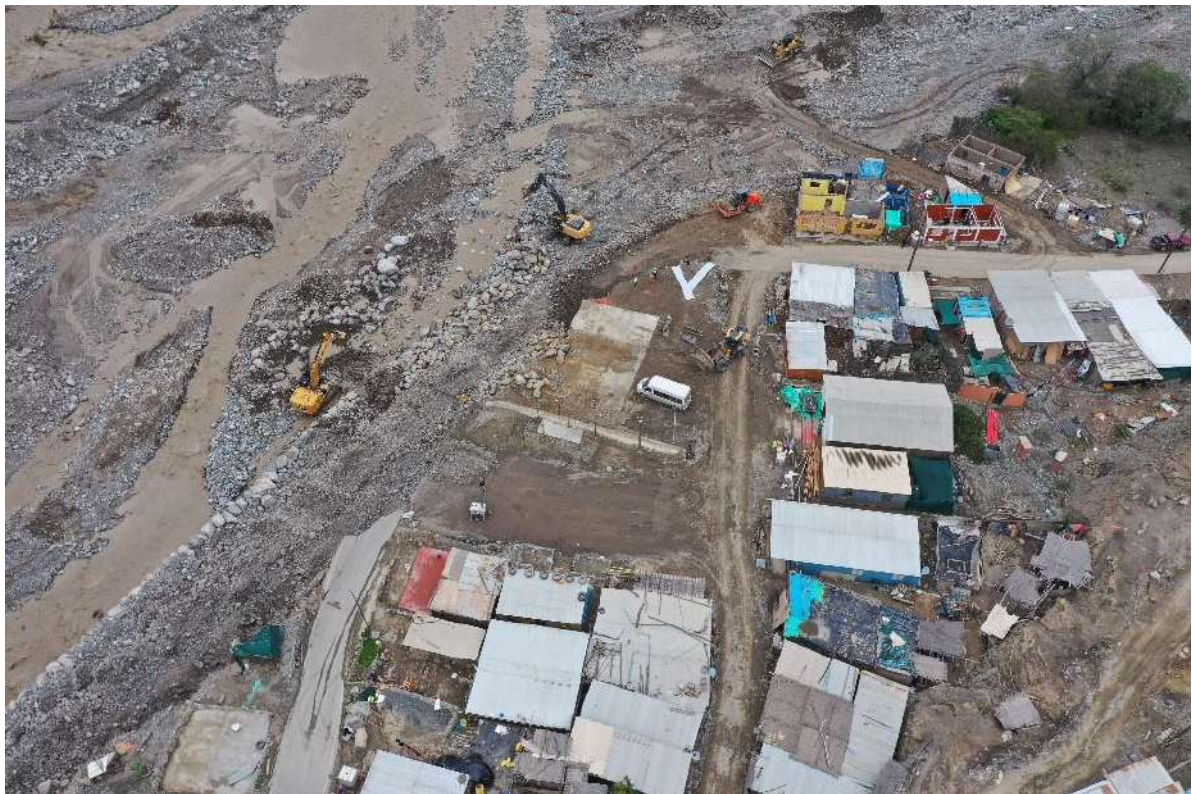
**Fotografía 8.** Vista tomada con dron del sector Pampa Blanca afectado por flujo de detritos canalizados por río Grande. Los flujos destruyeron un tramo de hasta 100 m de la carretera departamental. Coordenadas UTM 489797 E; 8428239 N.

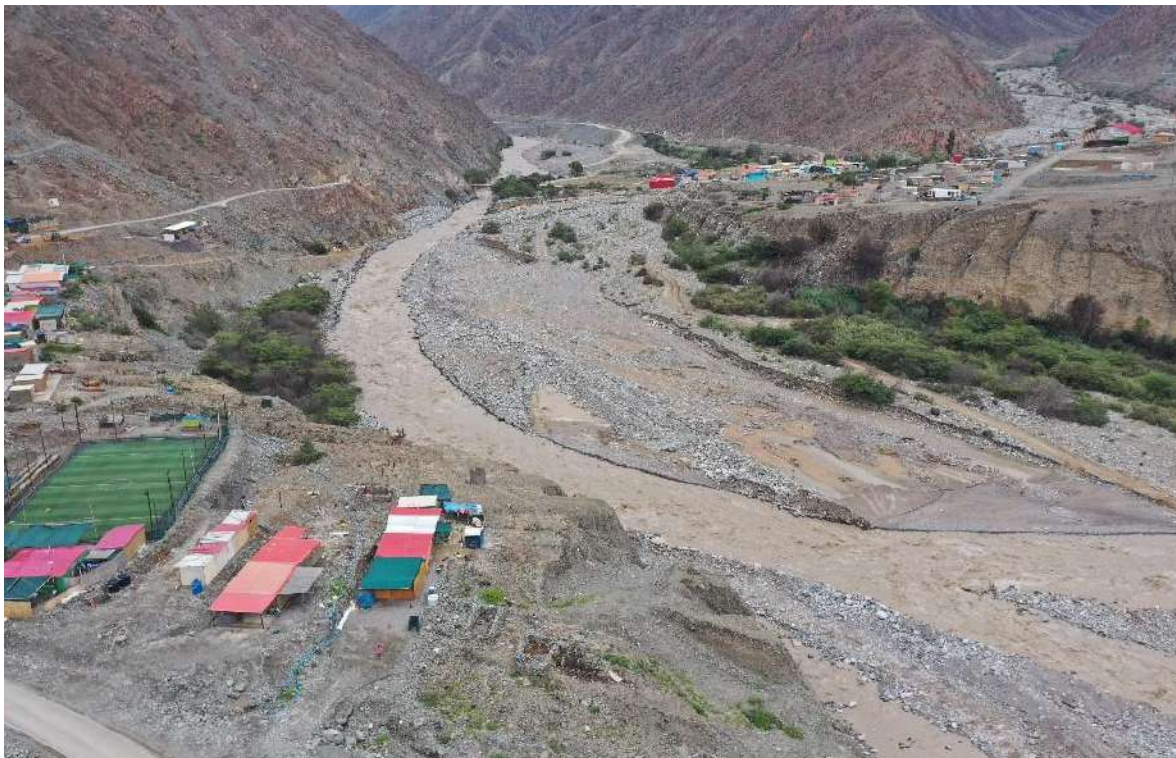
**Fotografía 9.** Vista tomada con dron del sector Pampa Blanca se observa el curso del río y el cauce de la quebrada Pacolla. Coordenadas UTM 506044 E; 8362296 N.

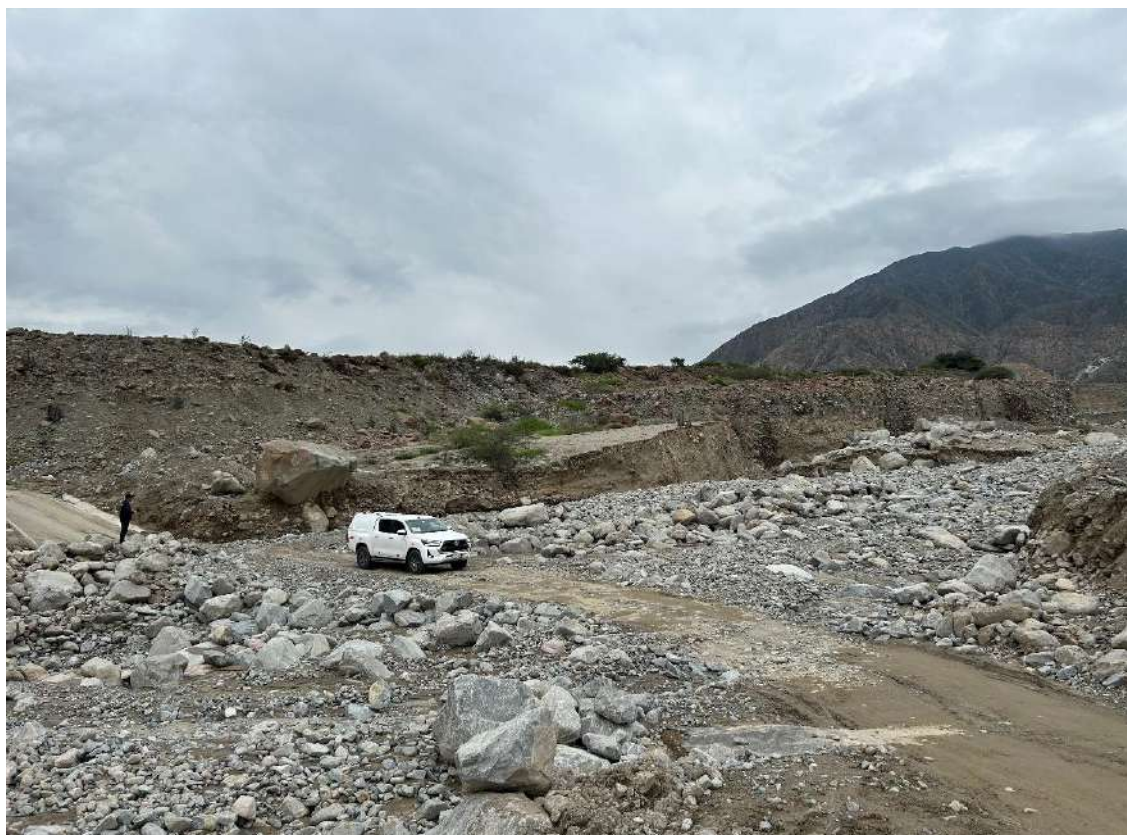
**Fotografía 10.** Tramo de la carretera departamental Palpa-Ayacucho afectado por flujo de detritos o huaicos en un tramo de hasta 50 m aprox. Coordenadas UTM 506044 E; 8362296 N

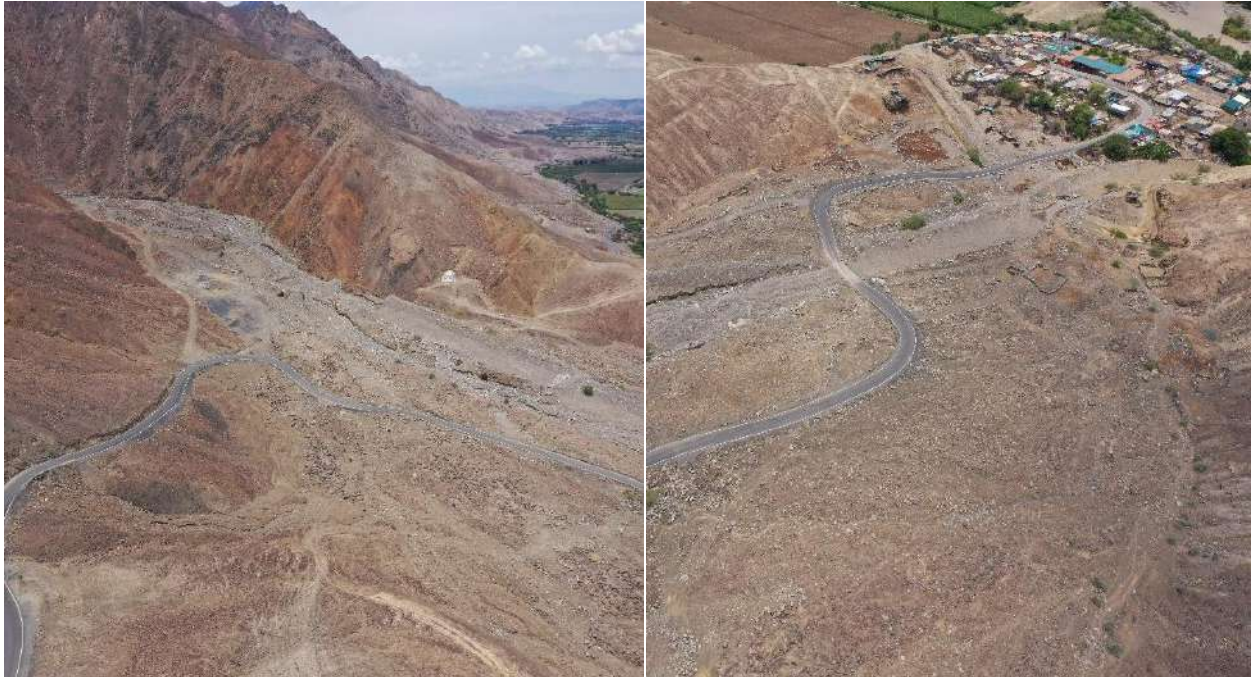
**Figura 9.** Vistas tomadas con dron del curso de quebrada en curso hacia las viviendas del Sector La Isla (Río Grande). Coordenadas UTM 479531 E; 8403251 N.

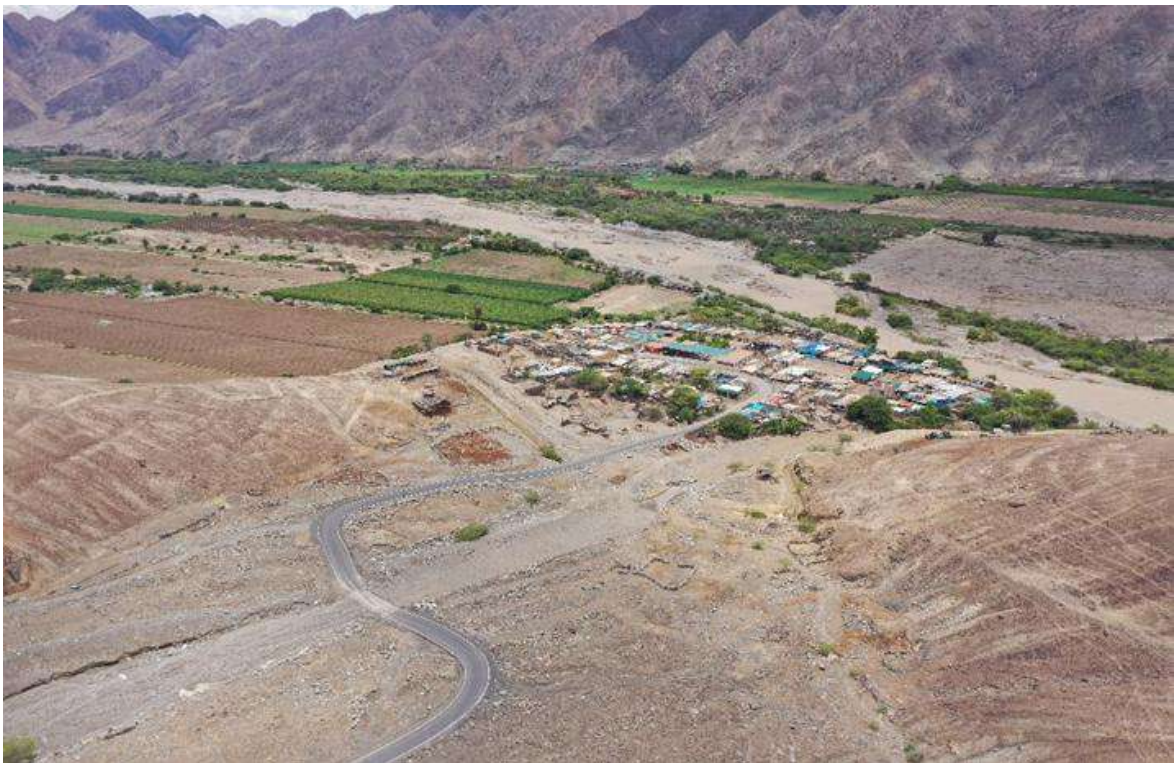
**Fotografía 11.** Vista tomada con dron del curso de quebrada en curso hacia las viviendas del Sector La Isla (Río Grande). Coordenadas UTM 479531 E; 8403251 N.

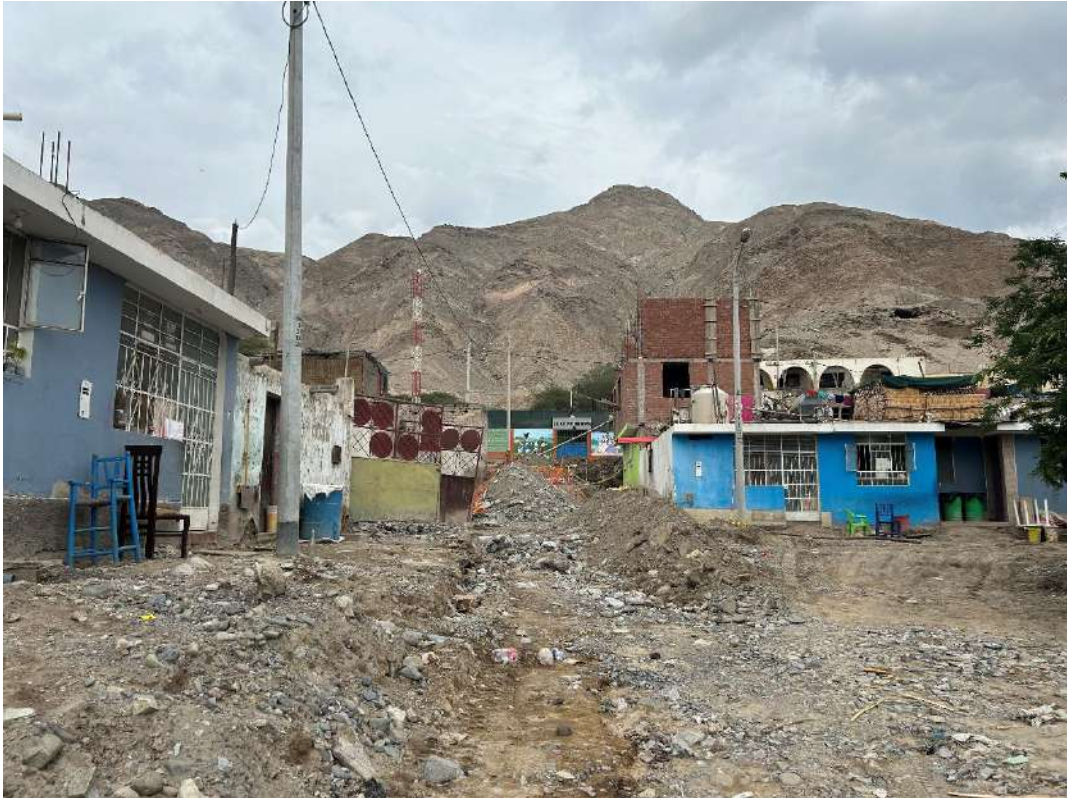
**Fotografía 12.** Centro poblado Santa Rosa afectado por flujo de detritos. Los huaicos ocurrieron los días 11 y 12 de febrero, los cuales afectaron viviendas, vías de acceso, servicio de electricidad, entre otros.

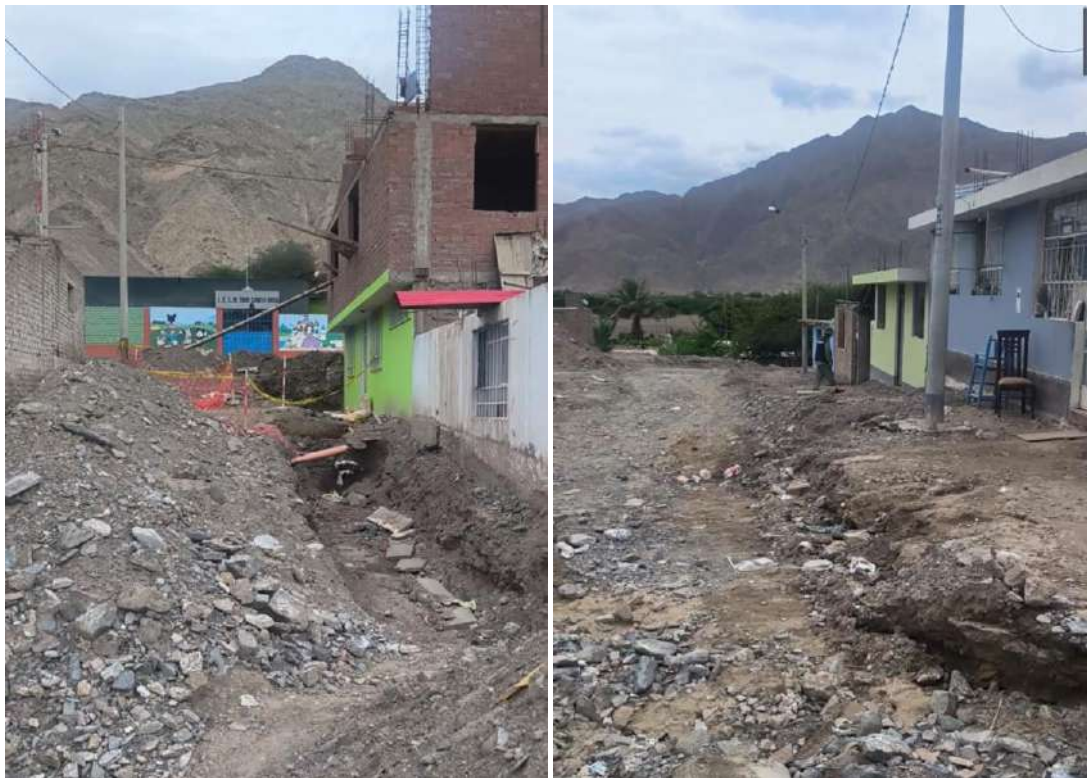
**Figura 10.** Viviendas afectadas, calles socavadas por flujo de detritos (huaico). Sector Santa Rosa. Coordenadas UTM 506044 E; 8362296 N.

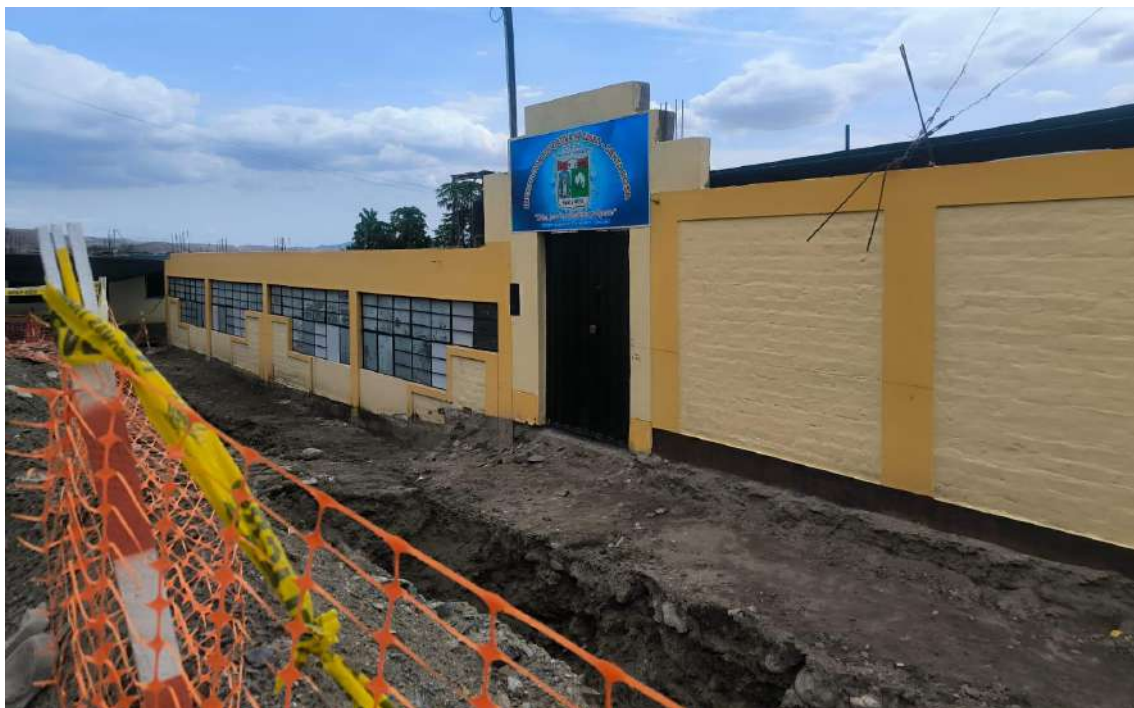
**Fotografía 13.** Institución Educativa N° 22680, afectado por flujo de detritos (huaico). Sector Santa Rosa. Coordenadas UTM 506044 E; 8362296 N.

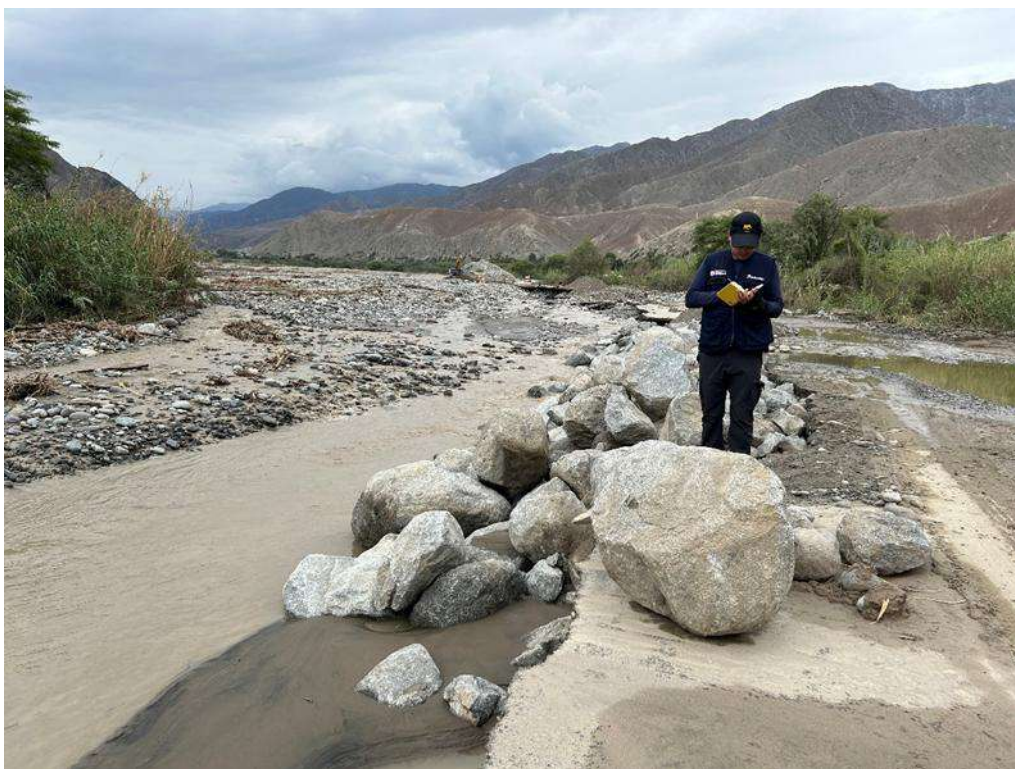
**Fotografía 14.** Aguas arriba del río Grande en la margen izquierda, estos procesos destruyeron hasta 500 m de la carretera departamental. Coordenadas UTM 479801 E; 8405466 N.

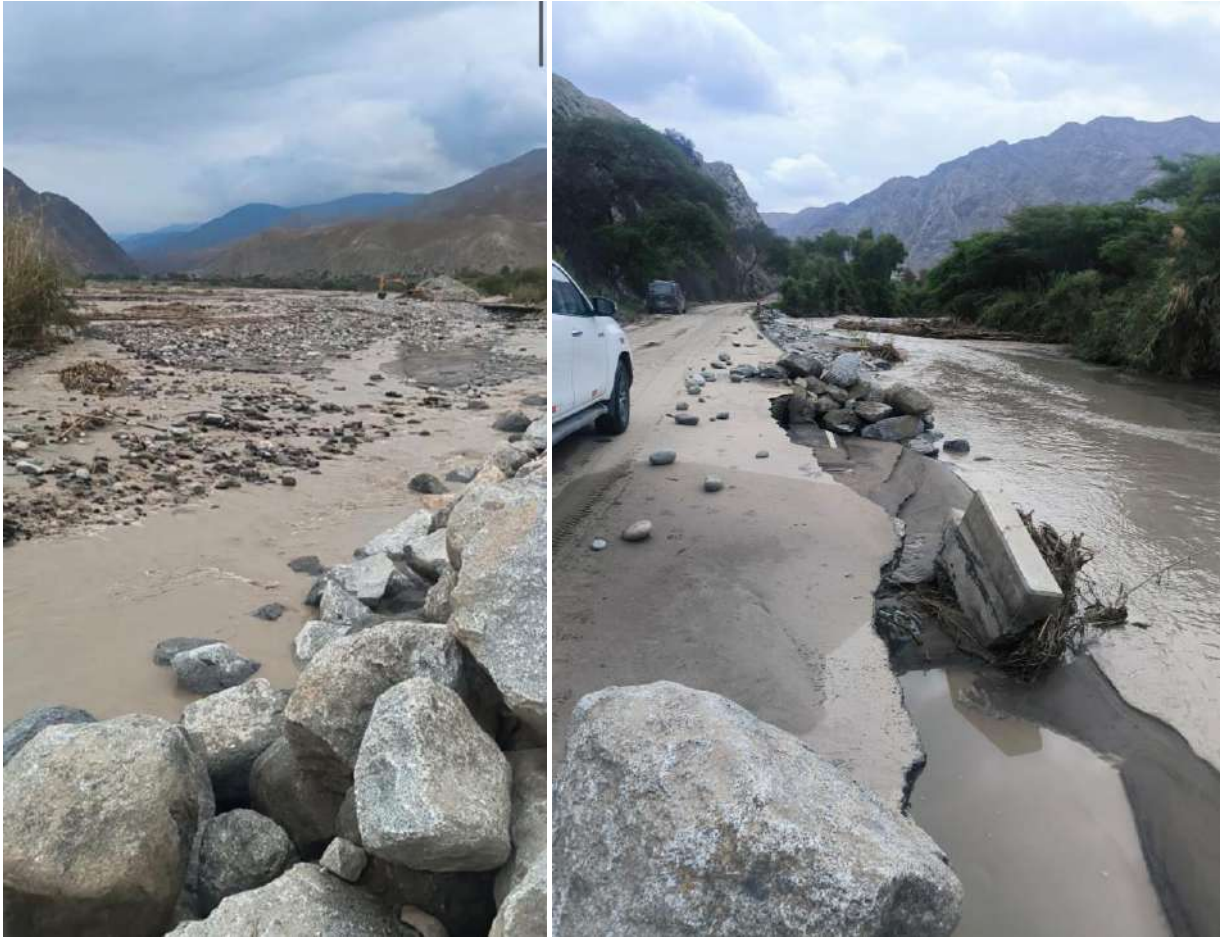
**Figura 11.** Erosión e inundación fluvial del río Grande en la margen izquierda, estos procesos destruyeron hasta 500 m de la carretera departamental. Sector Pinto. Coordenadas UTM 479801 E; 8405466 N.

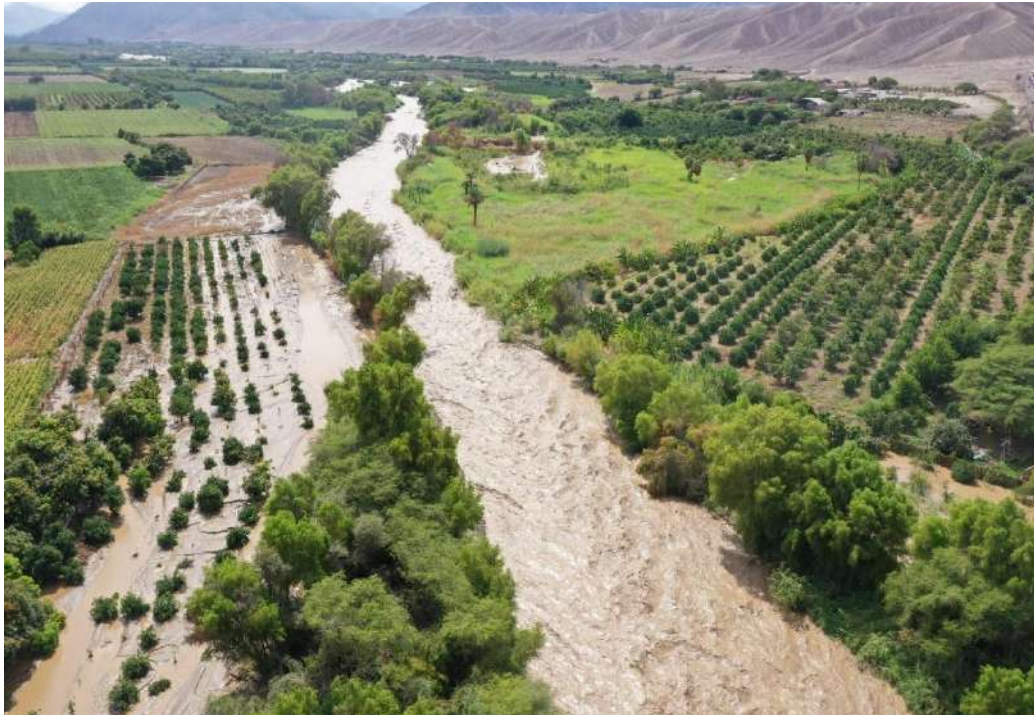
**Fotografía 15.** Flujo de detritos agua arriba del puente San José (km 24 carretera Panamericana Sur), distrito El Ingenio. Coordenadas UTM 485038 E; 8376953 N.
