**Informe Técnico N° A7617**

# **EVALUACIÓN GEOLÓGICA DE LAS ZONAS AFECTADAS POR LLUVIAS INTENSAS DE FEBRERO 2025 EN EL DEPARTAMENTO DE ICA**

Departamento: Ica  
Provincias: Ica, Nasca y Palpa

**ABRIL  
2025**

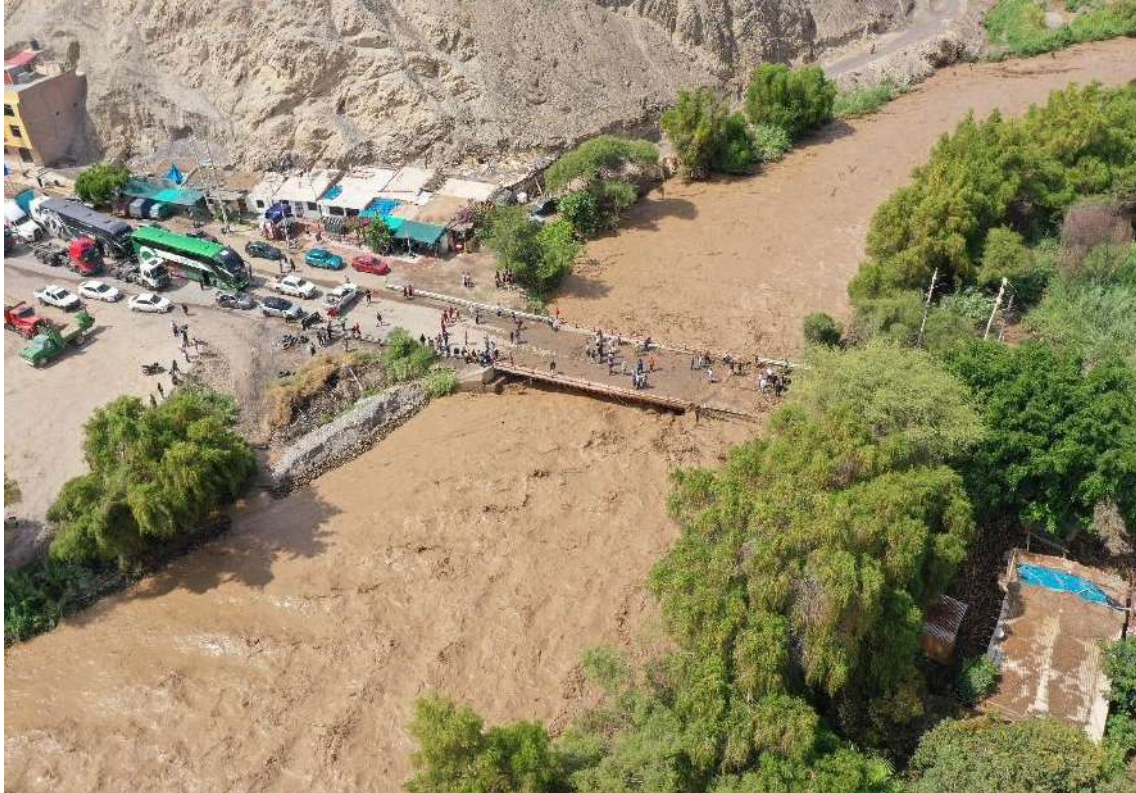
**Fotografía 16.** Flujo de detritos, vista del puente San José (km 24 carretera Panamericana Sur), distrito El Ingenio. Coordenadas UTM 485038 E; 8376953 N.

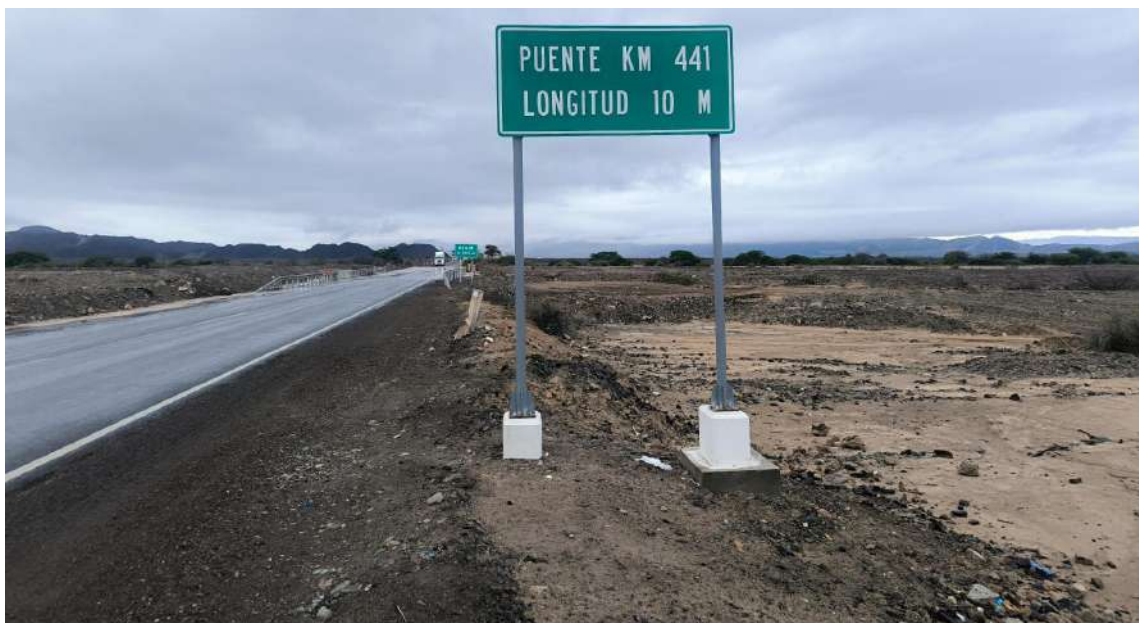
**Fotografía 17.** Puente carretera Panamericana Sur km 441, afectadas por inundación fluvial. Del río Socos. Coordenadas UTM 485038 E; 8376953 N.

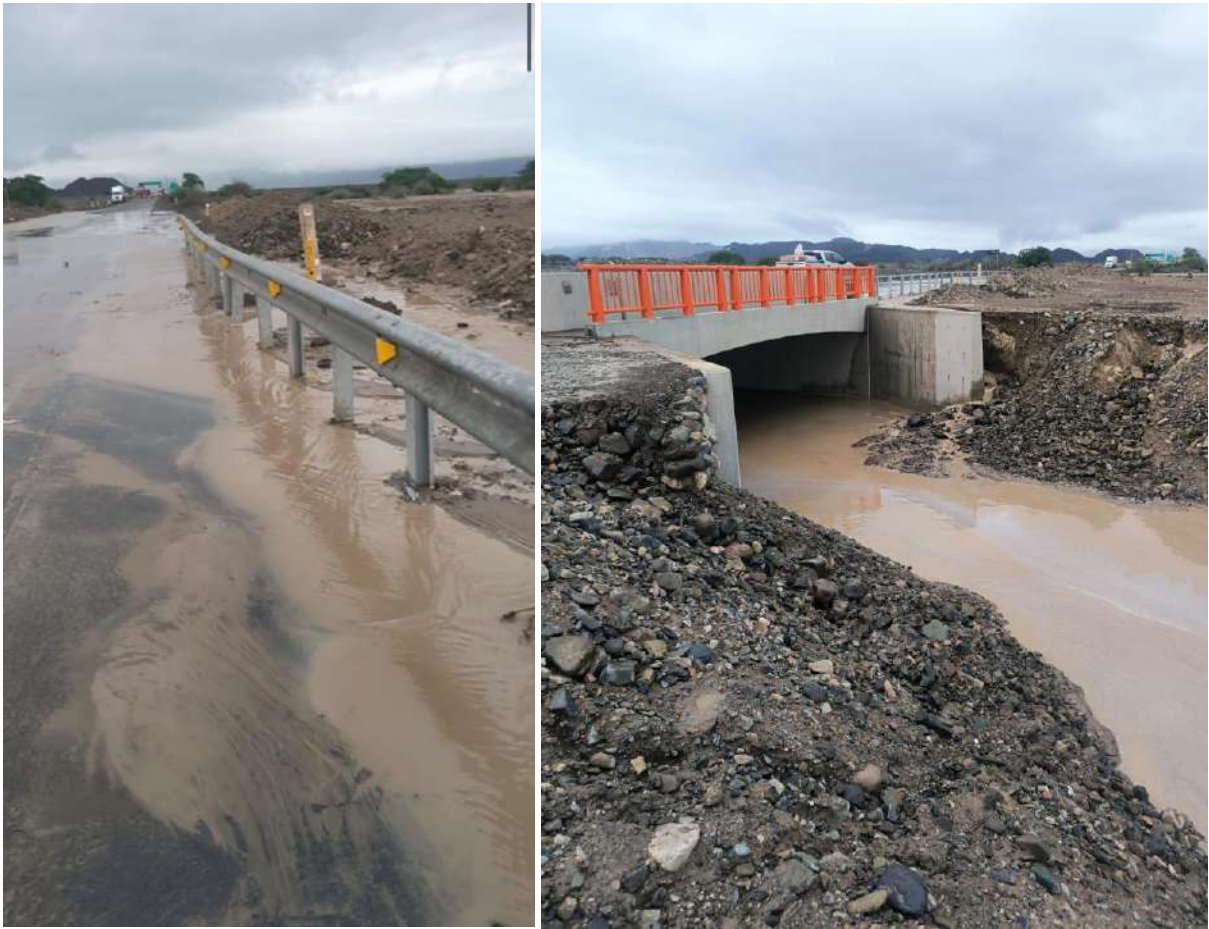
**Figura 12.** Puente carretera Panamericana Sur km 441, afectadas por desborde del río Socos Coordenadas UTM 485038 E; 8376953 N.

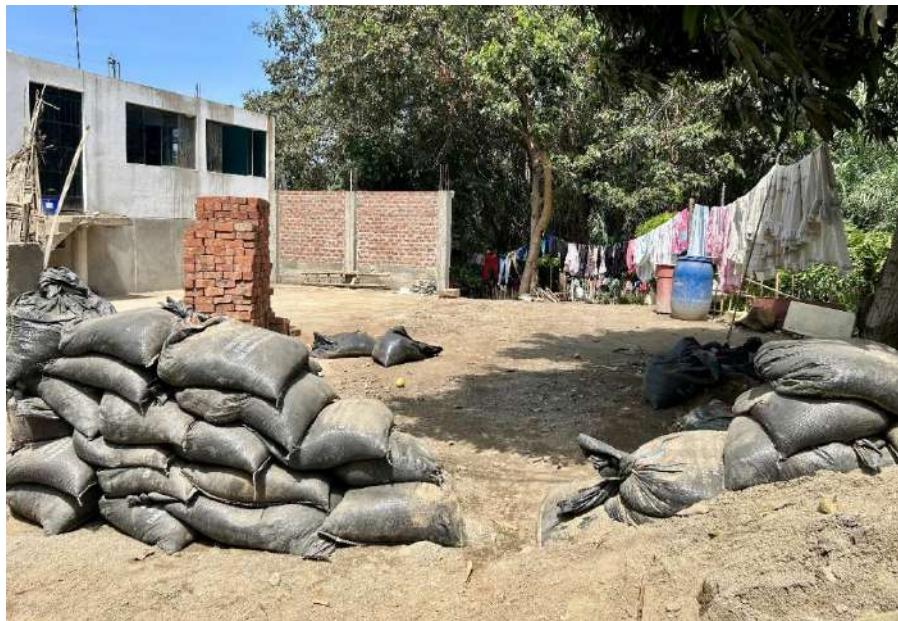
**Fotografía 18.** Viviendas afectadas en el CP Cerrillos. También se generaron afectaciones en el sector Pampa de Islas. Coordenadas UTM 425385 E; 8456750 N.

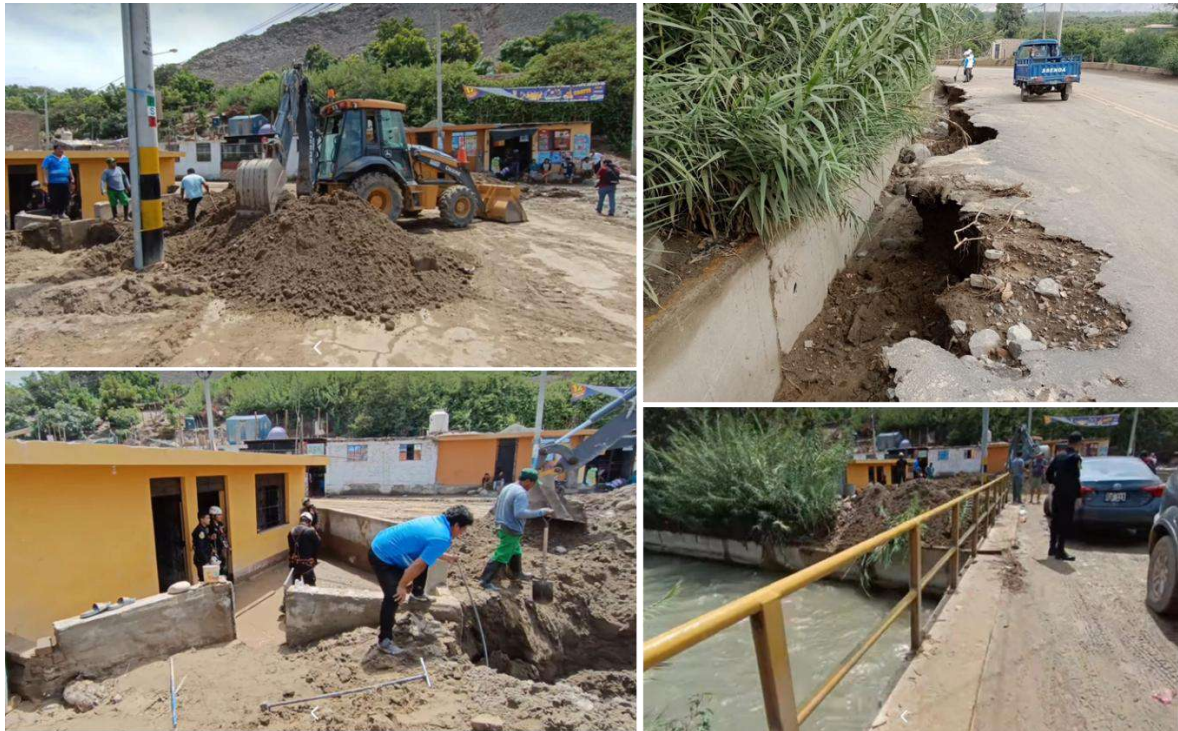
**Figura 13.** Viviendas afectadas por flujo de detritos (huaico) del año 2024 en el sector Pampa de Islas. Imágenes tomadas por las autoridades del distrito San José de Los Molinos. Coordenadas UTM 425071 E; 8456698 N.

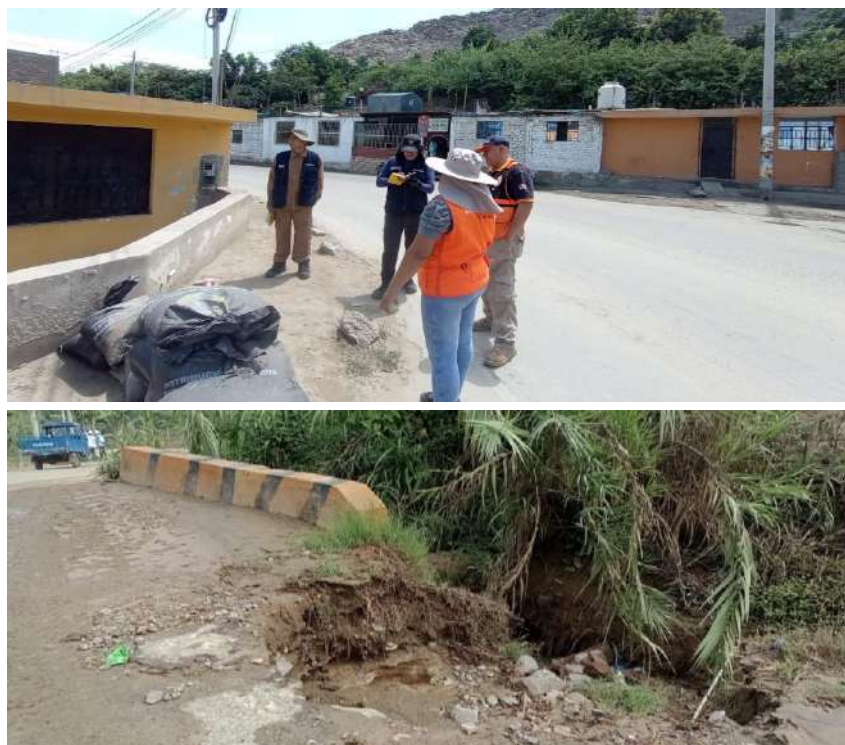
**Figura 14.** Viviendas afectadas por flujo de detritos (huaico) del año 2025 en el sector Pampa de Islas, distrito San José de Los Molinos. Coordenadas UTM 425071 E; 8456698 N.

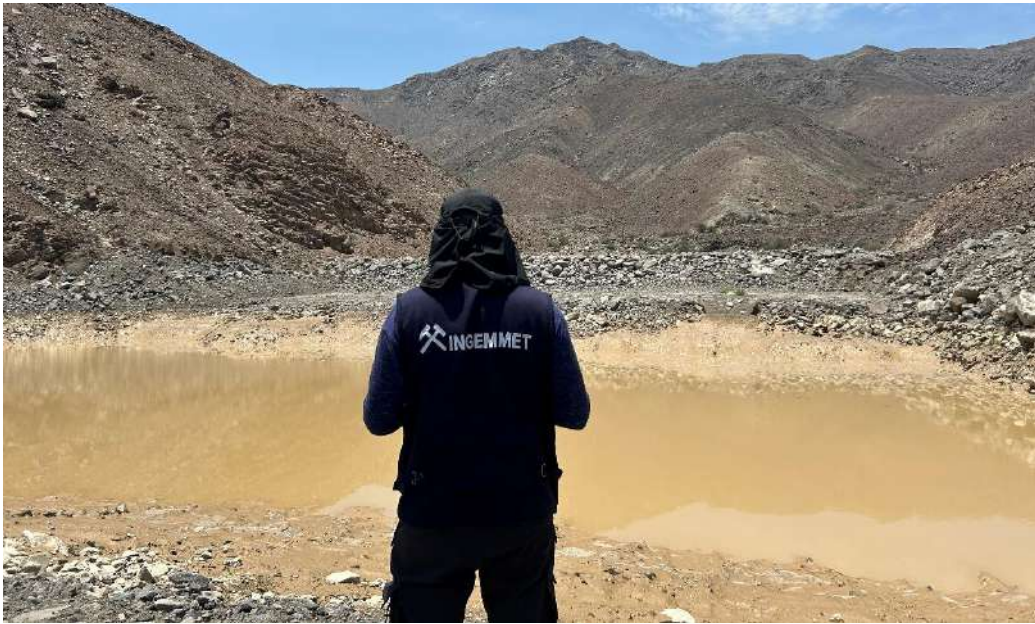
**Fotografía 19.** Parte alta de la quebrada Llancay donde se han construido dos pozos de sedimentación para retener el material generado por los huaicos. Coordenadas UTM 428266 E; 8456618 N.

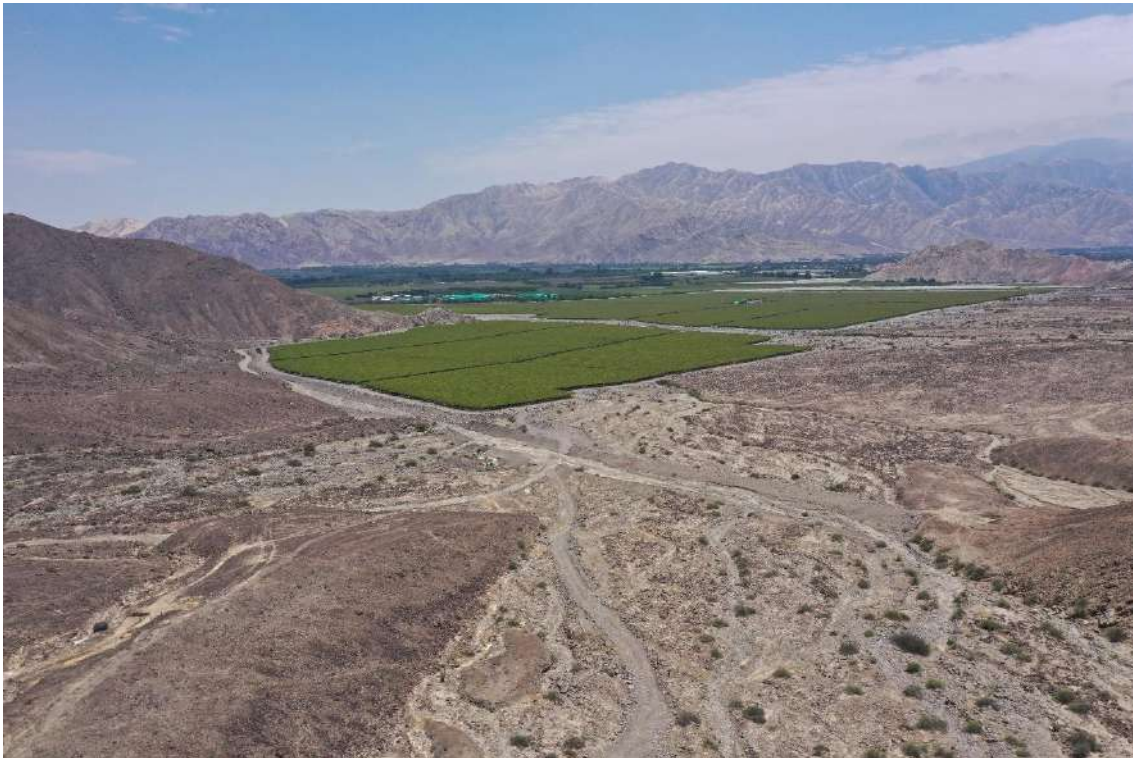
**Fotografía 20.** Vista de la quebrada Yancay en su recorrido afecta el Fundo Don Ricardo, Pampa Llancay y Pampa Chacama. Coordenadas UTM 428266 E; 8456618 N.

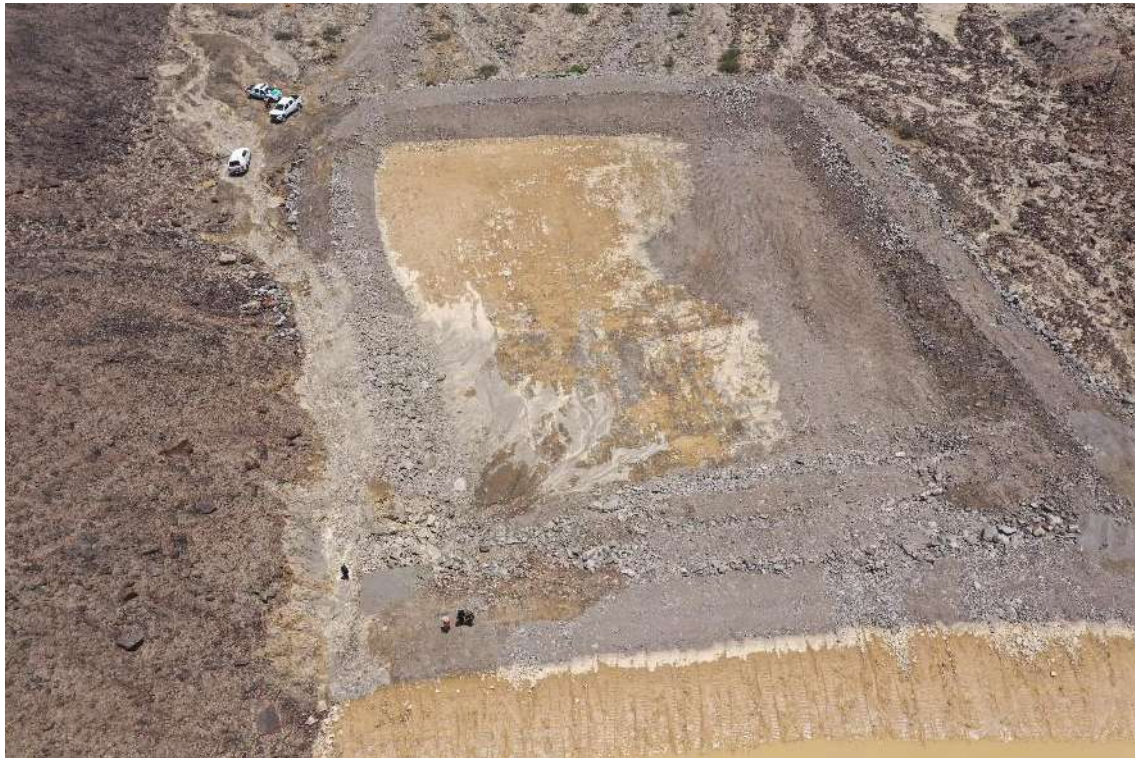
**Fotografía 21.** Pozo de sedimentación para retener el material generado por los flujos (huaicos).  
Coordenadas UTM 428231 E; 8456483 N.

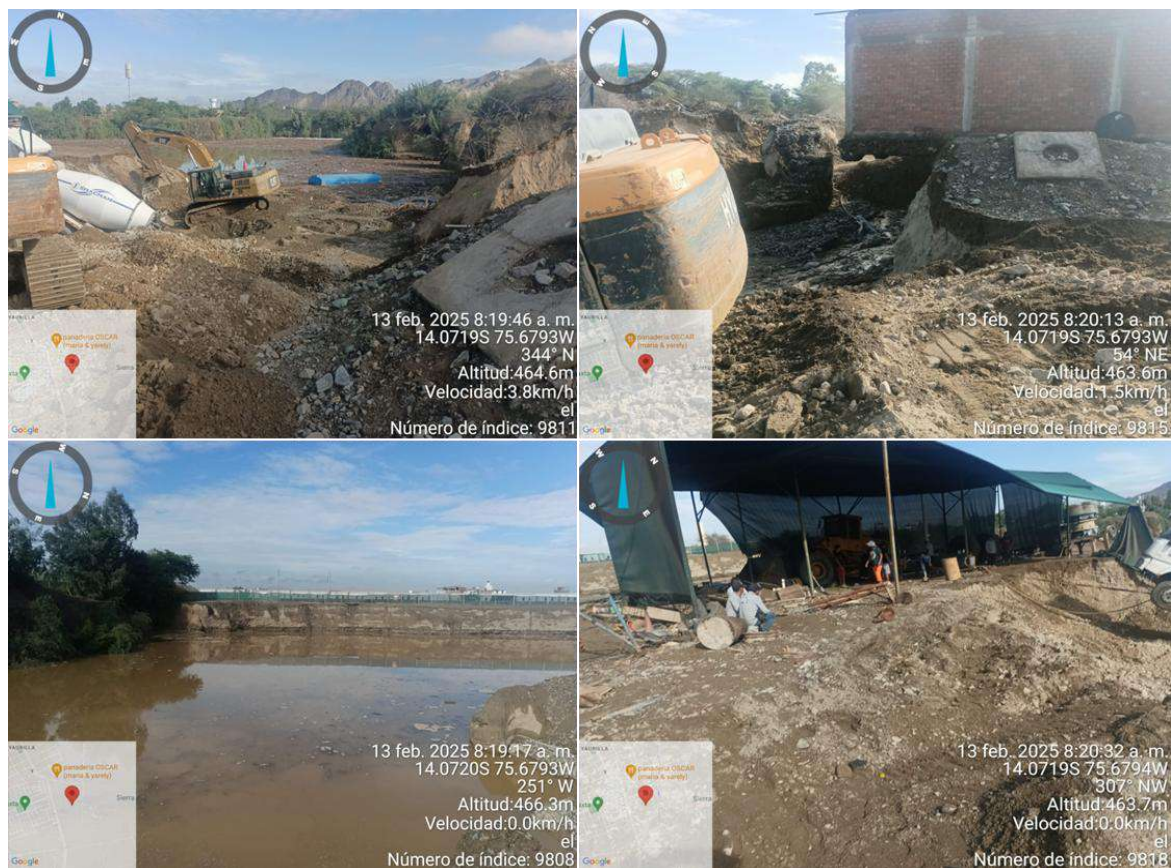
**Figura 15.** Viviendas afectadas de los sectores Buena Vista y Las Piedras de Buena Vista. Imágenes tomadas por las autoridades del distrito Coordenadas UTM 426512 E; 8444127 N.

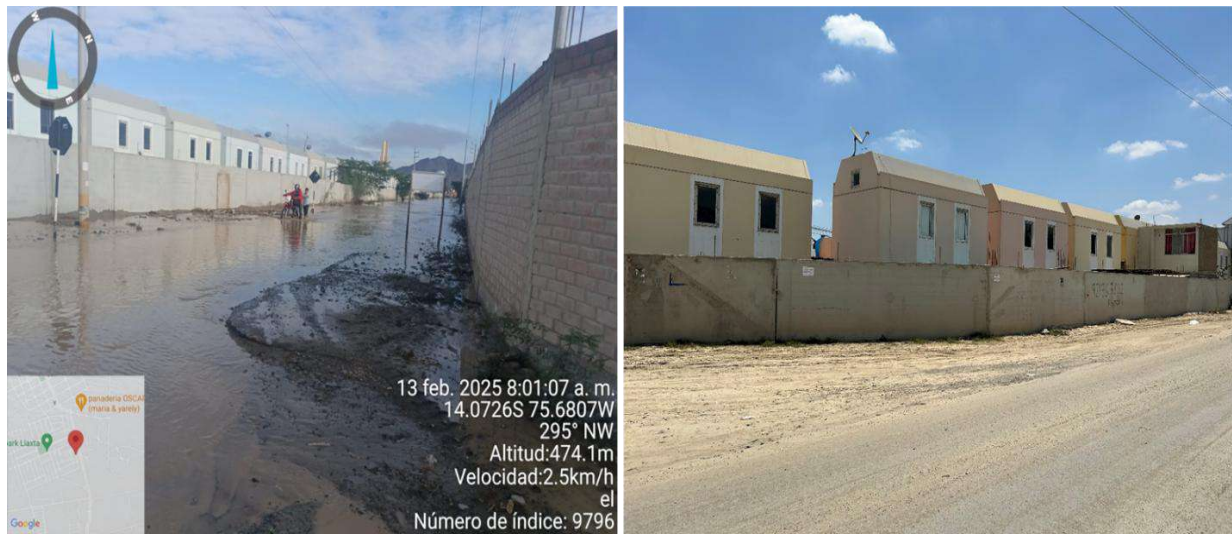
**Figura 16.** Viviendas afectadas del sector Las Piedras de Buena Vista. Izquierda Imágen tomada por autoridades del distrito. Derecha. Tomada el día de la inspección. Coordenadas UTM 426512 E; 8444127 N.

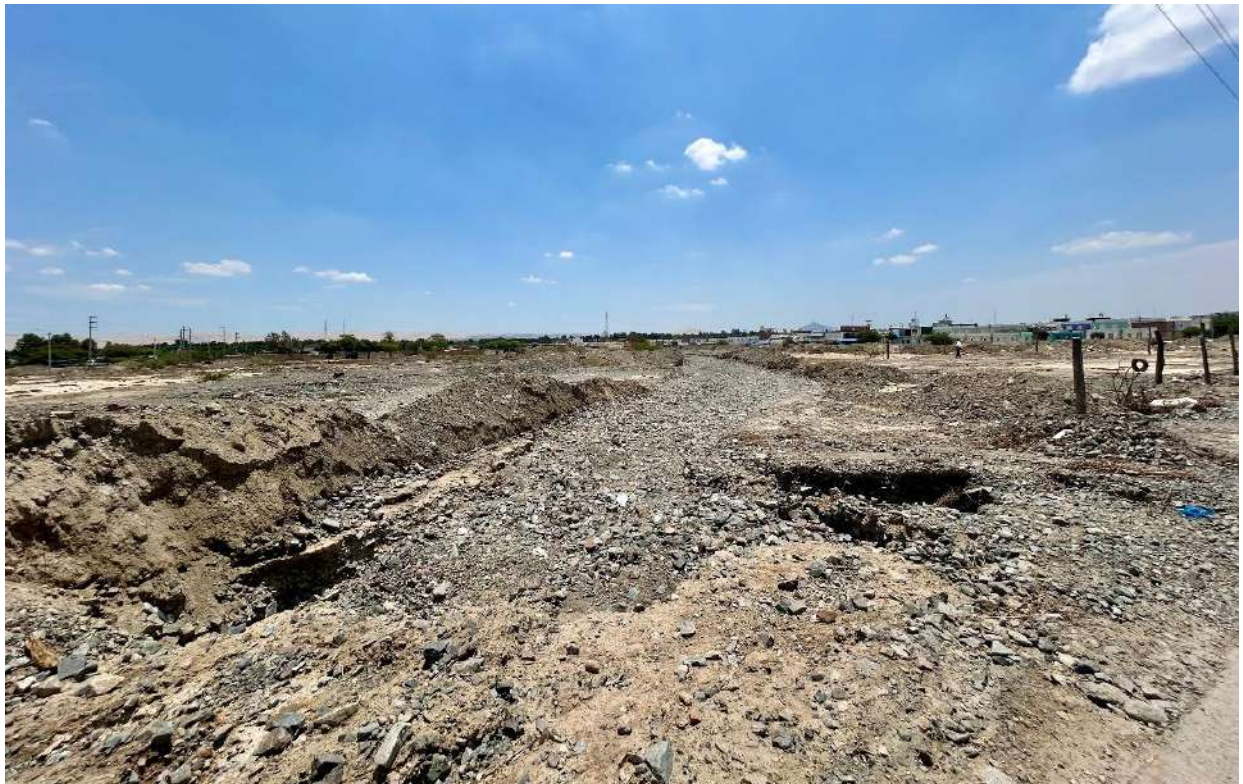
**Fotografía 22.** Cauce de la quebrada Seca con material generado por flujos de detritos o huaicos, los cuales afectaron vías de acceso, viviendas, postes eléctricos, entre otros. Coordenadas UTM 426703 E; 8444006 N.

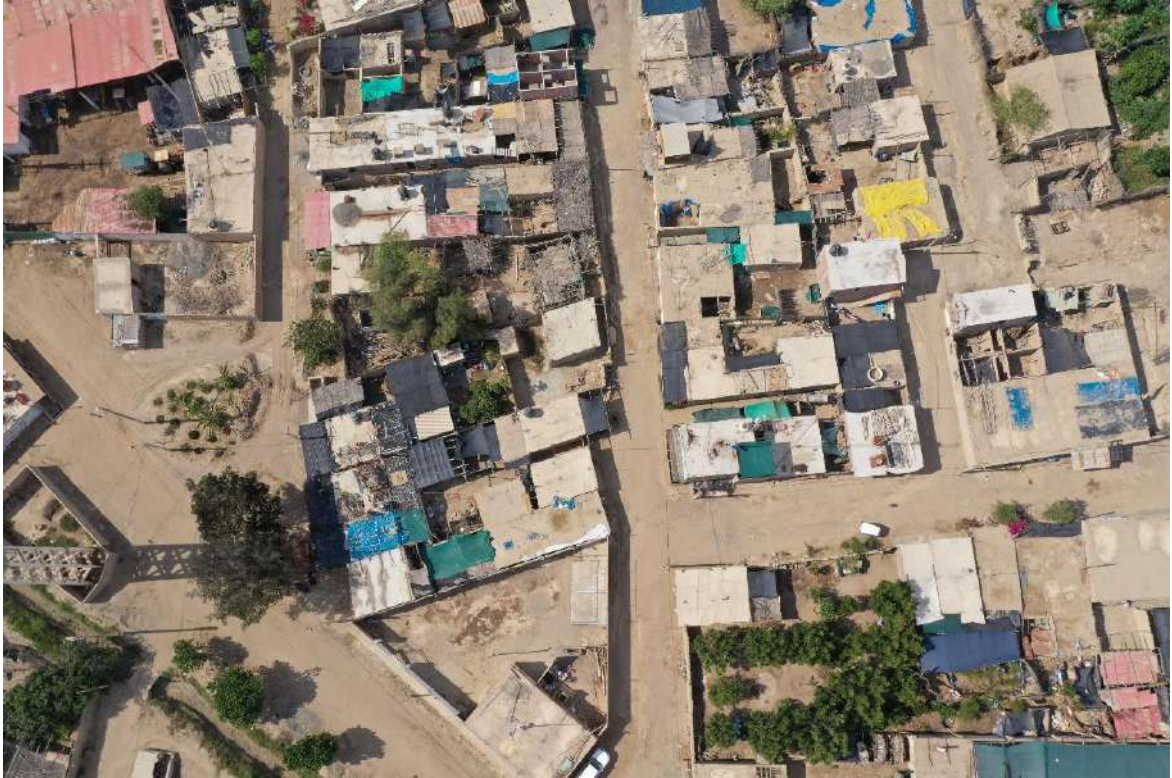
**Fotografía 23.** Vista tomada con dron del C.P. Los Castillos que podría ser afectado por flujos de detritos (huaicos) provenientes de las quebradas Llancay y Tinajas.

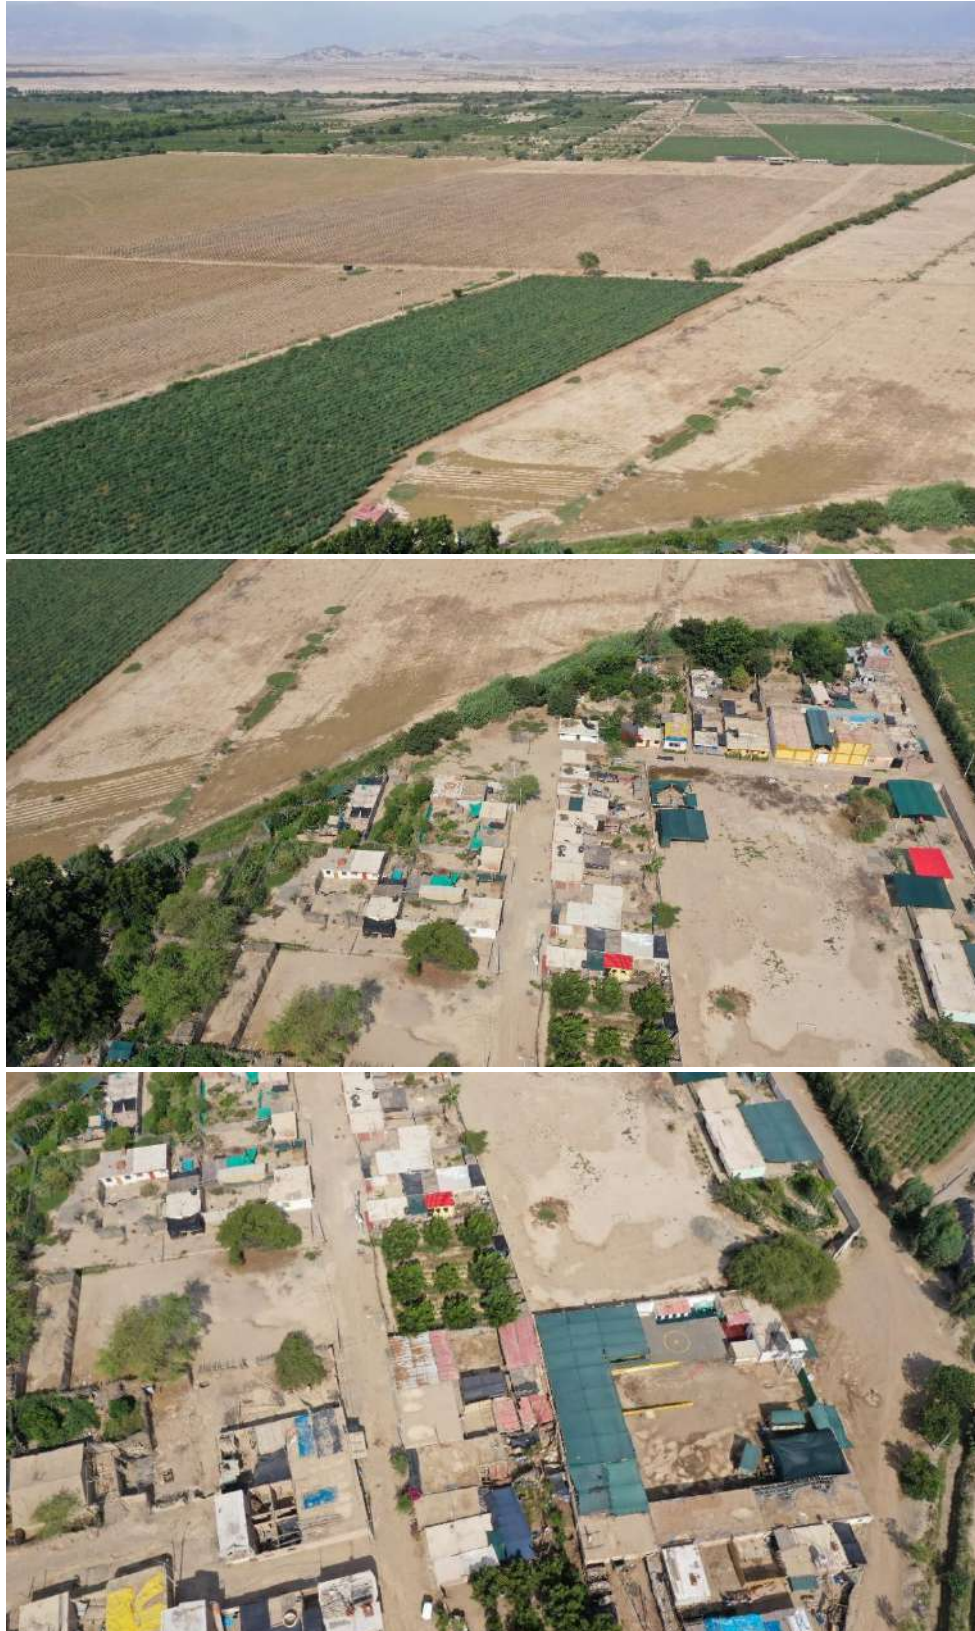
**Figura 17.** Vista tomada con dron del C.P. Santiago que podría ser afectado por flujos de detritos (huaicos) provenientes de las quebradas Llancay y Tinajas.
