**Informe Técnico N° A7625**

# EVALUACIÓN DE PELIGROS GEOLÓGICOS POR SUBSIDENCIAS EN EL JIRÓN SUCRE

Departamento: Ayacucho  
Provincia: Huamanga  
Distrito: Ayacucho

MAYO  
2025

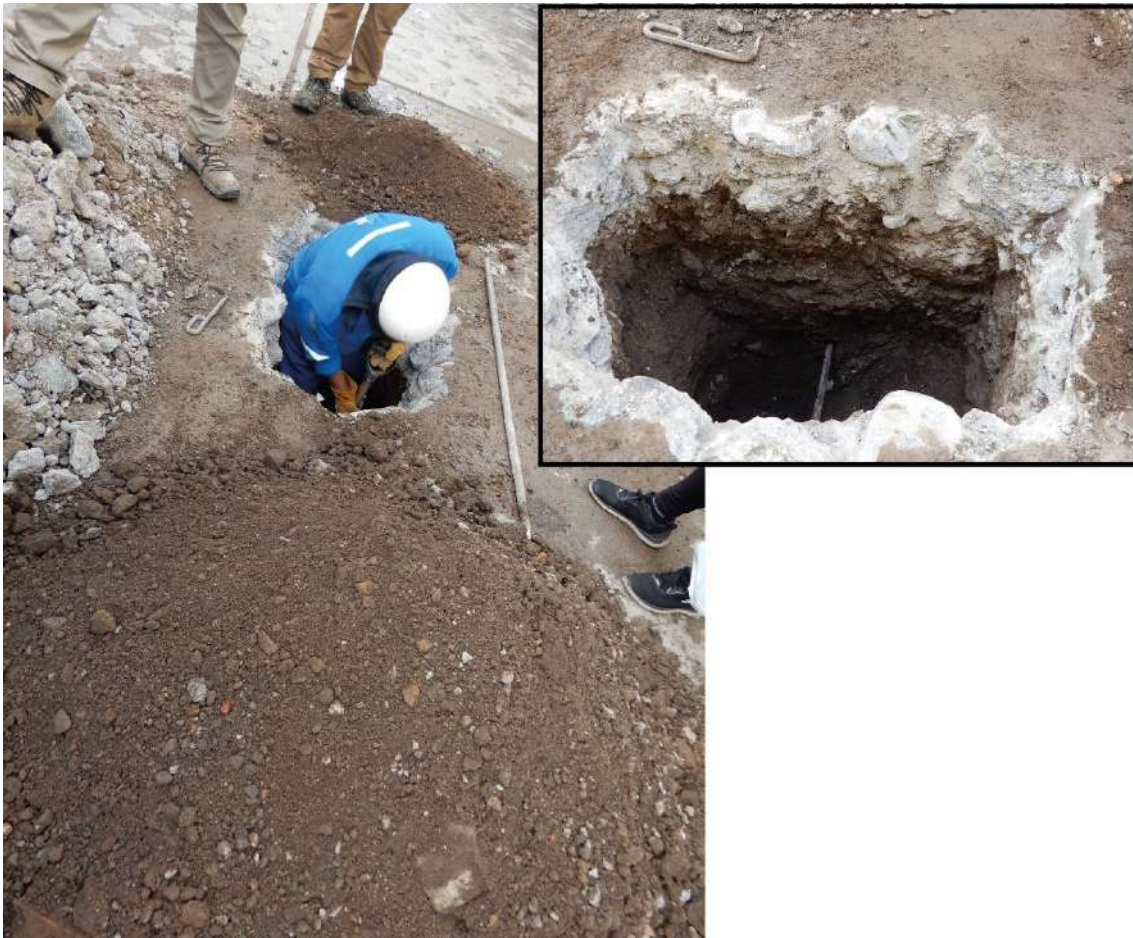
El Jirón Sucre se encuentra sobre suelos antropogénicos modificados por la construcción de calles, que consisten principalmente en arenas, limos y fragmentos de rocas volcánicas. Estos materiales fueron probablemente colocados como relleno para nivelar y estabilizar el terreno antes de la pavimentación. La humedad media en el terreno y la presencia de fragmentos rocosos reflejan los esfuerzos de ingeniería para proporcionar estabilidad a la zona, pero el análisis geotécnico más profundo será fundamental para entender completamente el comportamiento a largo plazo de estos suelos modificados.

**Figura 5:** Suelos antrópicos en el área de estudio.

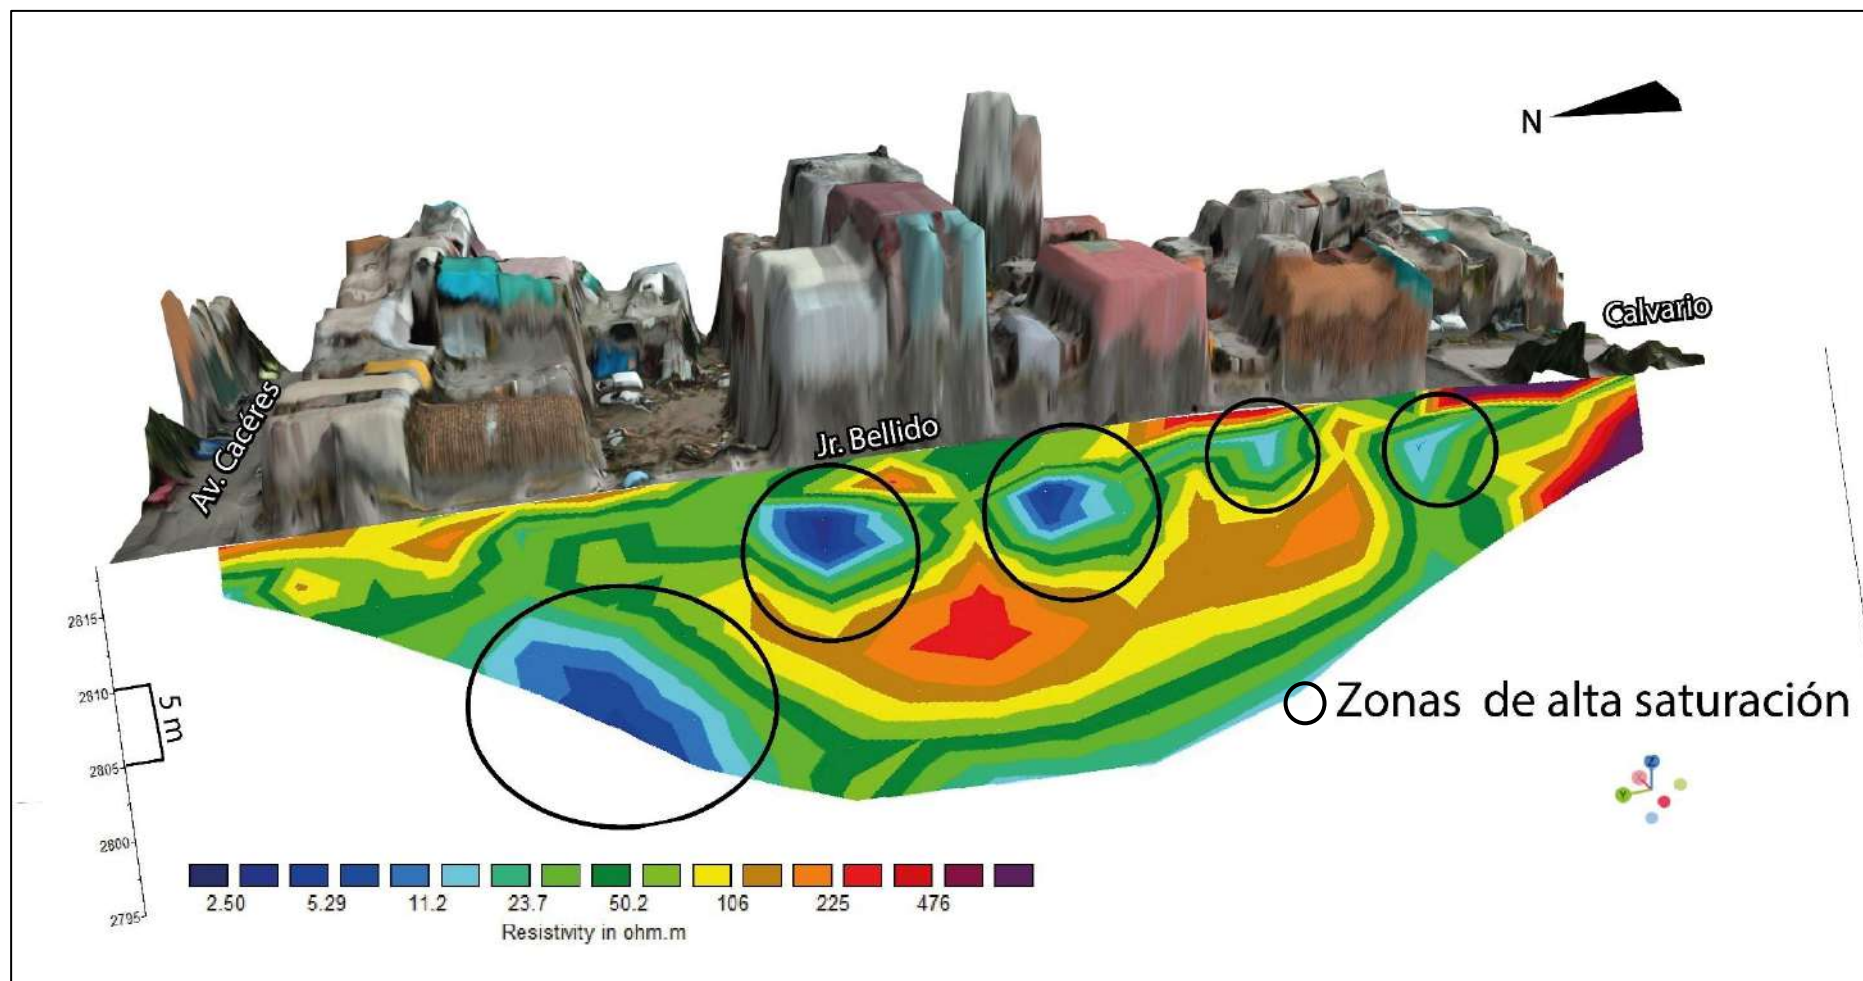
**Figura 8:** Perfil tomográfico LINEA 1, método dipolo dipolo, en la calle Sucre, señala en las zonas de alta saturación en círculos negros.

El análisis de las tomografías eléctricas revela que el subsuelo del Jr. Sucre presenta condiciones de alta saturación natural, producto de su geomorfología local (lomadas antropizadas sobre depósitos piroclásticos disectados), la presencia de aguas subterráneas por infiltración y la acumulación de precipitaciones estacionales. Estas condiciones generan una zona freática somera y materiales finos con baja capacidad drenante. A ello se suma la fuga de agua de una tubería de una (1) pulgada, cuya acción puntual durante aproximadamente 5 horas habría contribuido a zonas de sobresaturación local, generando un aumento transitorio en la presión de poros.

2. El área de estudio en el Jr. Sucre de Ayacucho, con un relieve modificado por rellenos artificiales, presenta pendientes suaves menores a 5°.
3. El perfil de tomografía eléctrica en la calle Sucre confirma la presencia de suelos blandos y saturados, lo que, junto con una filtración puntual de agua, ha generado un aumento de presión en el subsuelo, provocando asentamientos diferenciales y grietas en las viviendas con cimentaciones superficiales.

5. Verificar constantemente el estado de las tuberías para detectar filtraciones y fugas, especialmente en zonas con alta saturación.
6. Implementar y mantener un sistema eficiente de drenaje pluvial y sanitario para evitar acumulación de agua en el subsuelo.

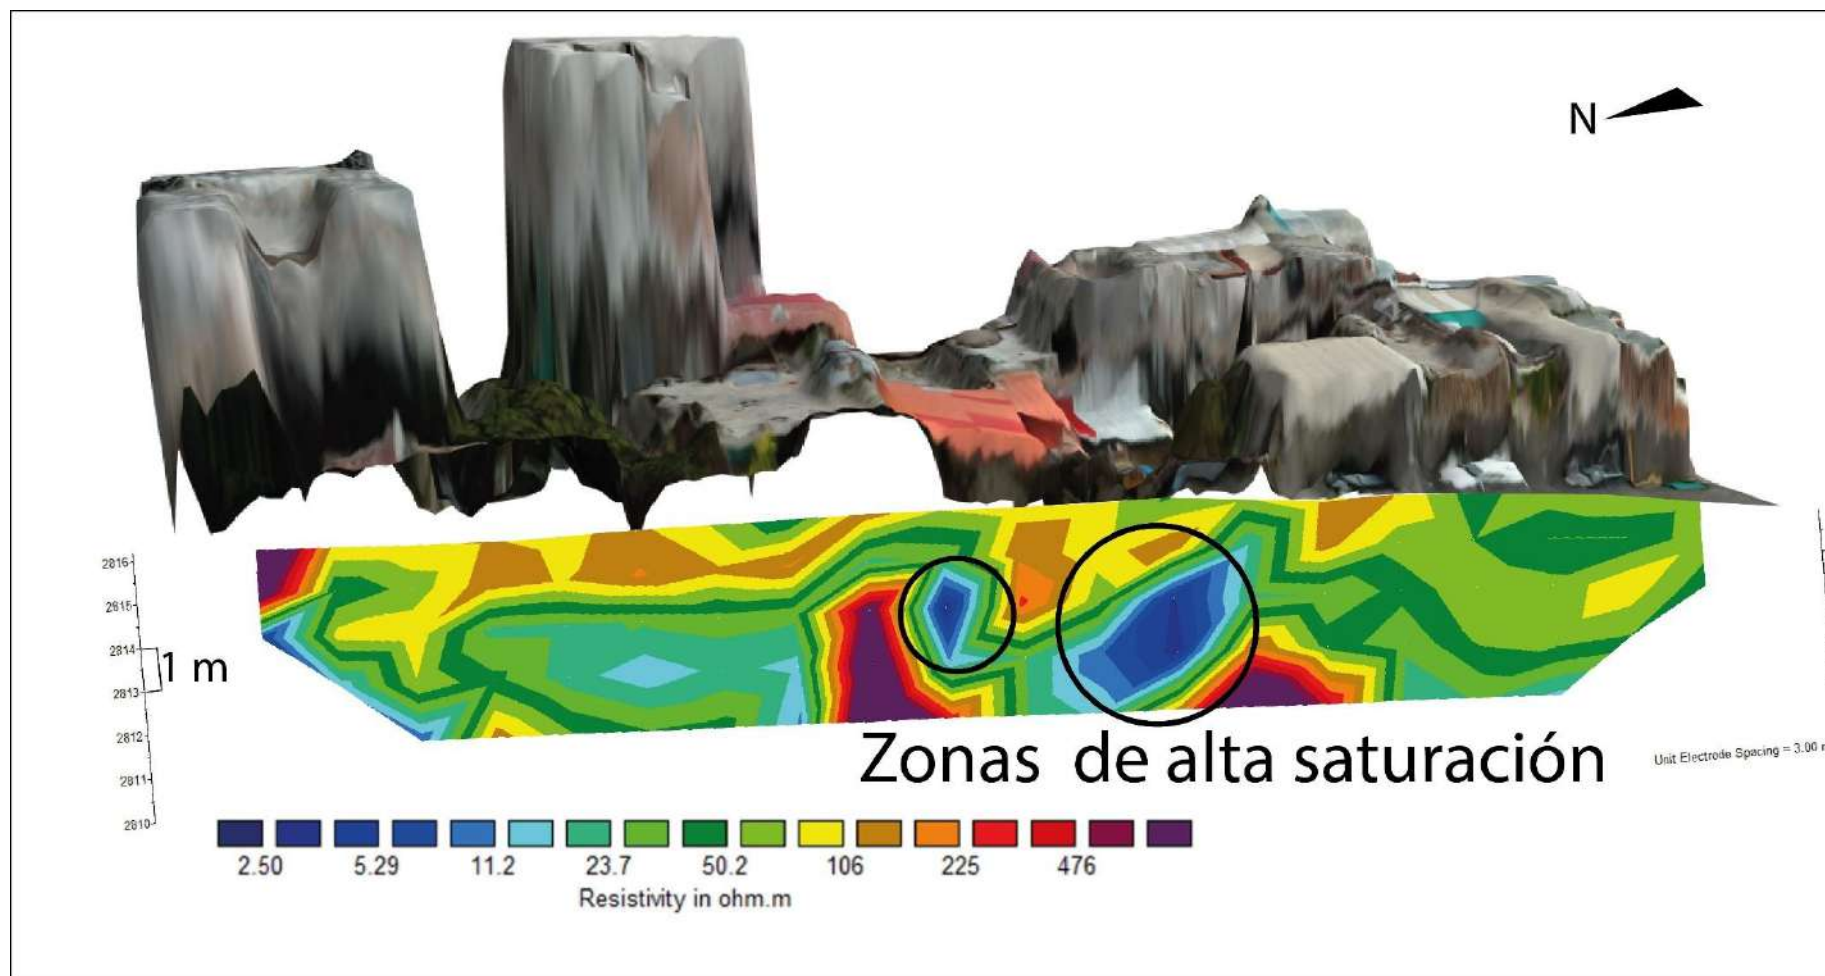
**Figura 9:** Perfil tomográfico LINEA 2, método dipolo dipolo, en la calle paralela a la calle Sucre, señala en las zonas de alta saturación en círculos negros.

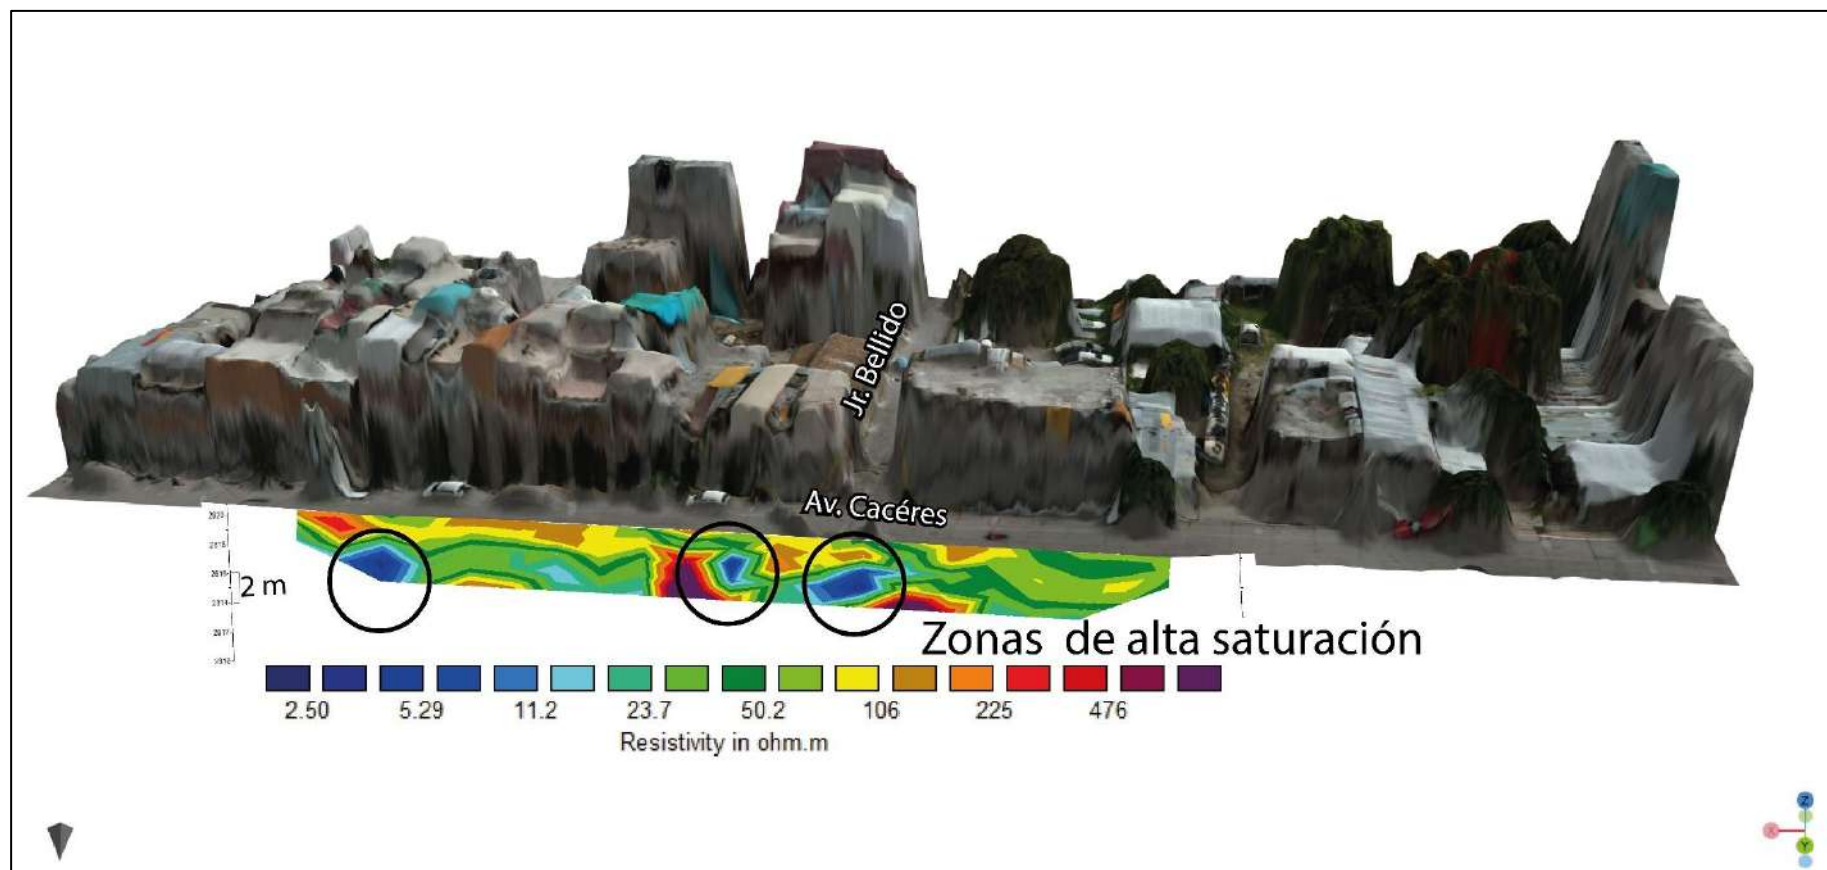
**Figura 10:** Perfil tomográfico LINEA 3, método dipolo dipolo, en la calle Av. Cáceres, señala en las zonas de alta saturación en círculos negros.

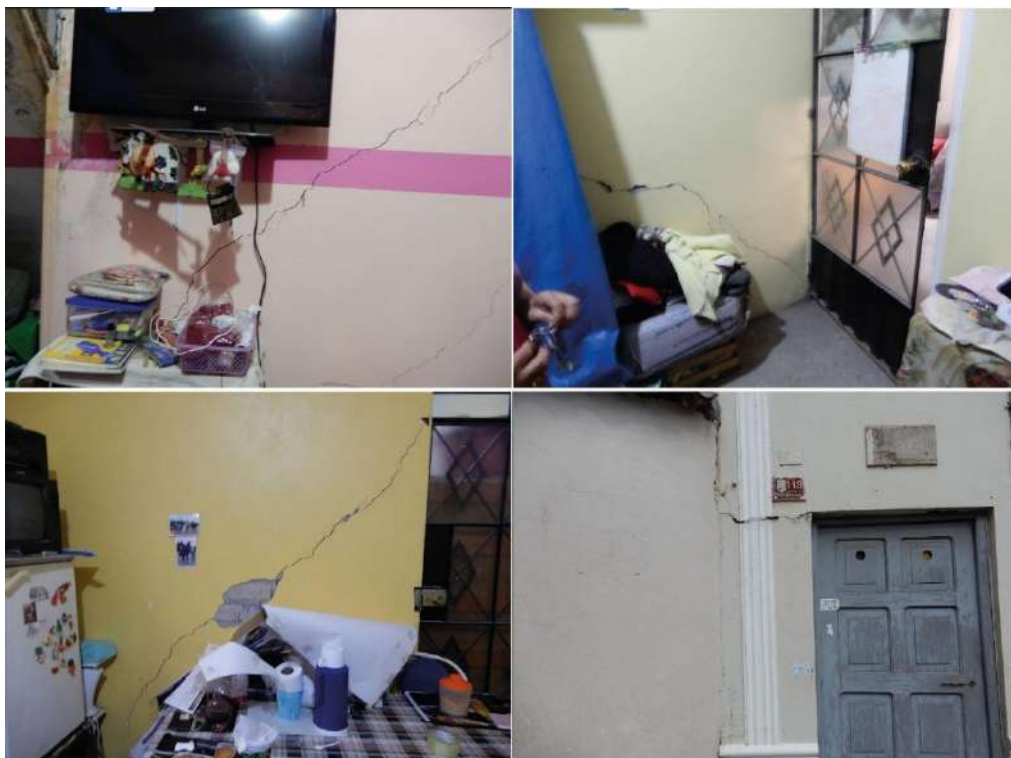
Las grietas reportadas en las viviendas coinciden temporalmente con la filtración de una tubería de aproximadamente 1 pulgada, que habría estado perdiendo agua durante unas 5 horas continuas (información empírica de pobladores). Aunque el volumen total de agua no sería elevado, la condición previa de saturación del suelo (identificada en el perfil eléctrico y apoyada por la baja resistividad) favorece un escenario donde incluso una filtración puntual puede desestabilizar los materiales finos, sobre todo si estos presentan baja permeabilidad, como las arcillas plásticas.

Es probable que el agua se haya acumulado en sectores localizados, generando un aumento súbito en la presión intersticial (presión de poros), lo cual disminuye la resistencia al corte del suelo y puede inducir movimientos diferenciales o asentamientos súbitos. Estas deformaciones se reflejan en agrietamientos estructurales, especialmente en viviendas construidas sobre cimientos superficiales o sin un adecuado confinamiento del terreno.

**Figura 11.** Agrietamientos en viviendas en la calle Sucre y paralelas,

Este incremento en la presión de poros reduce la resistencia efectiva del suelo, favoreciendo asentamientos diferenciales. Aunque estos movimientos pueden ser imperceptibles a simple vista, se manifiestan en la forma de grietas en calzadas y fisuras en las viviendas, reflejando desplazamientos internos del terreno.

Aparentemente el principal factor desencadenante de los hundimientos observados en el área de estudio fue la fuga de agua de una tubería de aproximadamente una (01) pulgada de diámetro (para confirmar ello se requieren estudios de mayor precisión), que permaneció filtrando durante un periodo estimado de cinco horas (información brindada por vecinos). Esta fuga generó un aporte adicional de agua en un terreno ya susceptible por su alta saturación natural, aumentando significativamente la presión de poros en los suelos finos y rellenos antrópicos presentes en el subsuelo. Esta sobresaturación puntual debilitó temporalmente la resistencia del terreno, provocando asentamientos diferenciales que, aunque de baja magnitud, fueron suficientes para generar grietas en calzadas y fisuras estructurales en viviendas, especialmente en zonas sin adecuada cimentación o con construcciones sobre terrenos no compactados.

1. En viviendas con agrietamientos, se sugiere una evaluación estructural detallada, reforzar o reponer cimientos según el grado de afectación y monitorear posibles asentamientos diferenciales mediante estudios geotécnicos adicionales.

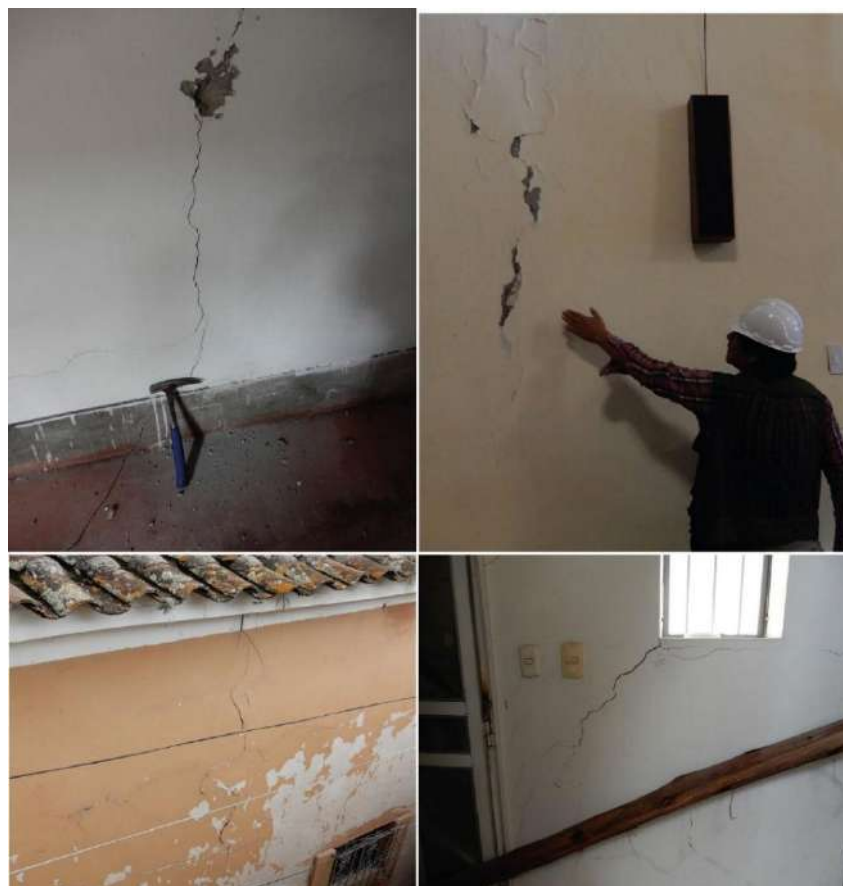
**Figura 12.** Agrietamientos en la iglesia del Calvario

- Zonas de susceptibilidad media (amarillo): A pesar de no mostrar en las tomografías zonas de saturación extrema, se han identificado agrietamientos en edificaciones representativas, como la iglesia El Calvario. Esto se explicaría por la presencia de un cono o bulbo de presión subterránea, generado por la migración de humedad desde sectores adyacentes sobresaturados (zonas rojas), provocando una redistribución de esfuerzos y asentamientos en zonas aparentemente estables.

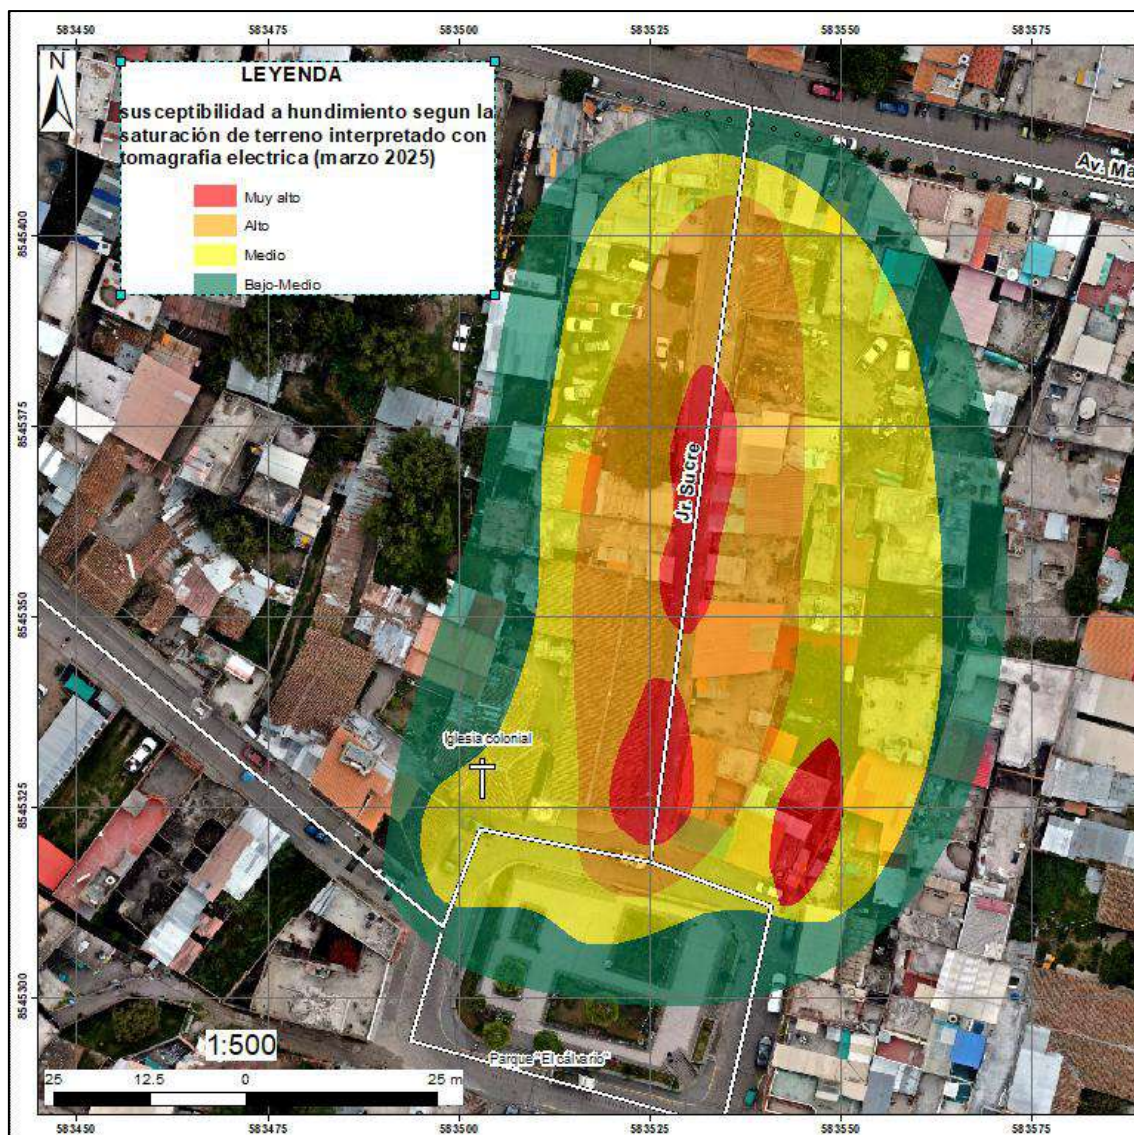
Con base en la interpretación de los perfiles de tomografía eléctrica y la observación de agrietamientos estructurales en el área urbana, se elaboró un mapa de susceptibilidad a hundimientos para el Jr. Sucre y zonas aledañas. Este mapa es válido a la fecha de la inspección, considerando las características variables del nivel freático. La zonificación clasifica el terreno en cuatro niveles de susceptibilidad, según el grado de saturación del subsuelo y las evidencias de inestabilidad superficial observadas (Figura 13).

- Zonas de baja a moderada susceptibilidad (verde): Áreas con suelos relativamente secos o con mejor capacidad de drenaje. No obstante, de continuar la saturación progresiva del subsuelo por infiltración pluvial o deficiencias en el sistema de drenaje urbano, existe el riesgo potencial de que

estas zonas evolucionen hacia escenarios de subsidencia o asentamientos diferenciales.

**Figura 13.** Muestra áreas de susceptibilidad hundimientos según interpretación de la tomografía eléctrica.
