**Informe Técnico N° A7626**

# **EVALUACIÓN DE PELIGROS GEOLÓGICOS POR DESLIZAMIENTO EN EL SECTOR MARÍAS**

**Departamento: Huánuco**

**Distrito: Marías**

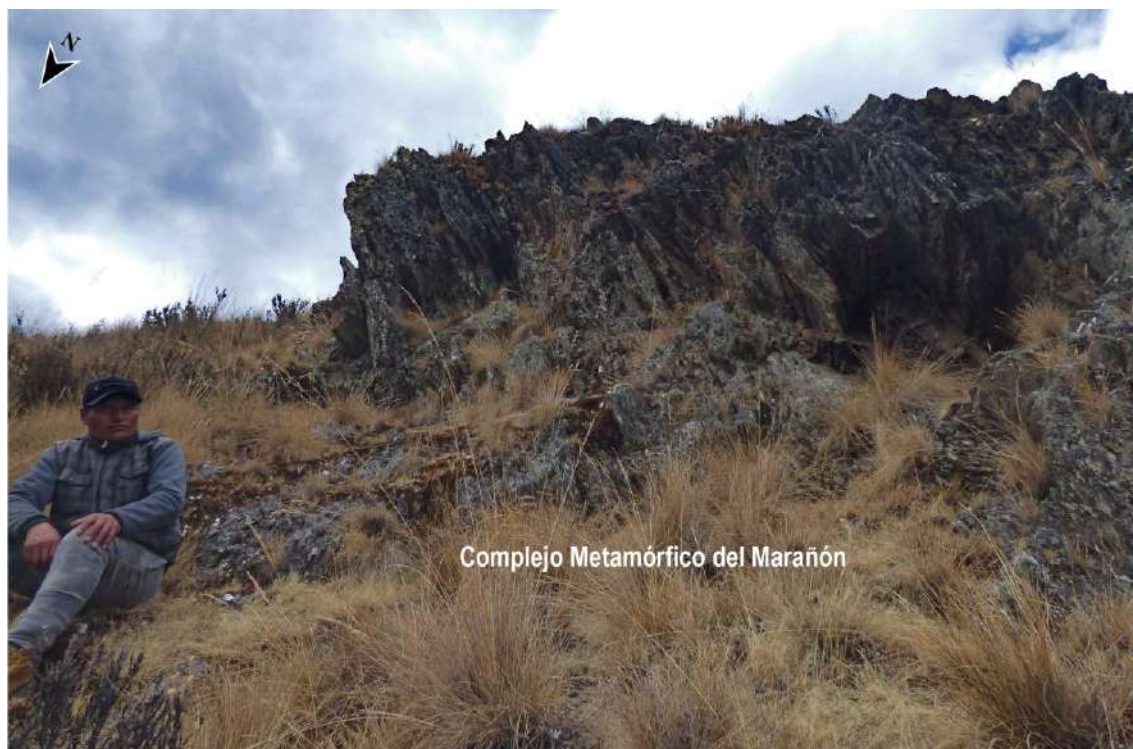
En tanto, el macizo rocoso tiene características físicas de resistencia baja (al golpe del martillo) que oscilan entre los 25 a 50 Mpa, asimismo, se encuentra muy fracturado con más de cuatro familias de discontinuidades, con espaciamentos centimétricos que van de 1 a 10 cm, aberturas de 1 a 5 mm y rugosidad suave a rugosa, el cual, superficialmente se encuentran fuertemente meteorizadas. (**Figuras 7**).

Desde una perspectiva estructural, sus capas se hallan fuertemente deformadas con una esquistosidad en dirección N184°, lo que ocasionó un fuerte fracturamiento, que se alinean de manera semiparalela a la dirección de la ladera suroeste del cerro Curi Punta, asimismo, estas capas se inclinan con buzamientos en promedio 60° moderadamente en favor de la pendiente. (**Figura 7**).

**Figura 7.** Afloramiento de esquistos micáceos del Complejo Metamórfico del Maraón al oeste del cerro Curi Punta (UTM WGS-84. E319674, N8938618). Vista panorámica mirando al sureste.

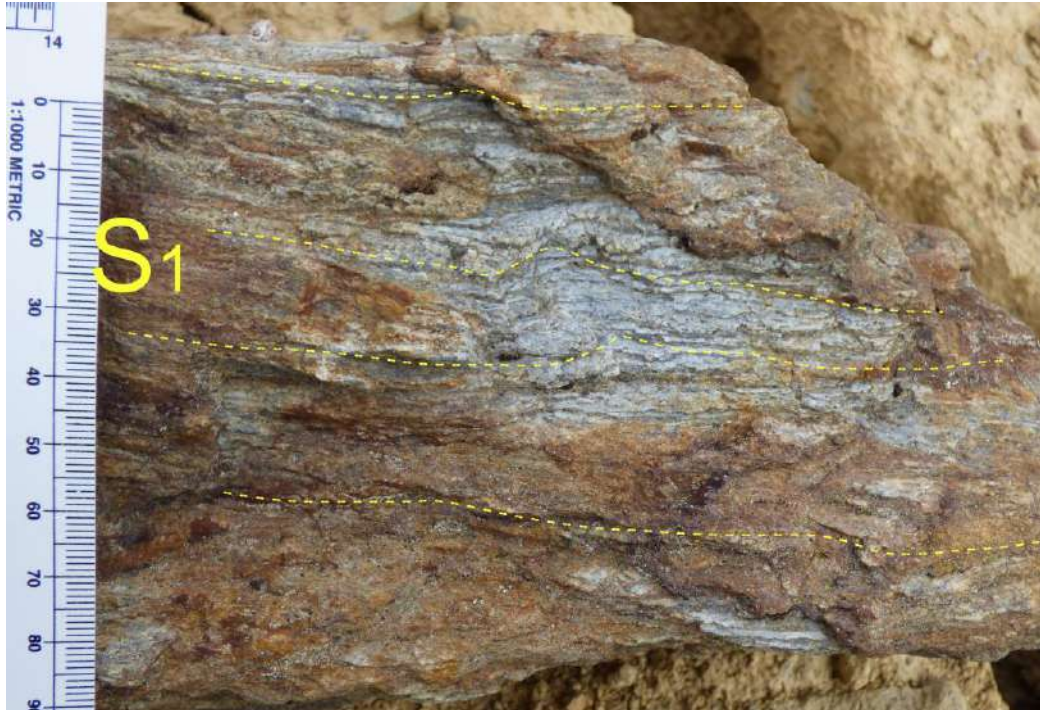
**Figura 8.** Detalle de los esquistos micáceos con foliación ( $S_1$ ) bien definida y fuertemente meteorizadas, atribuidas al Complejo Metamórfico del Marañón.

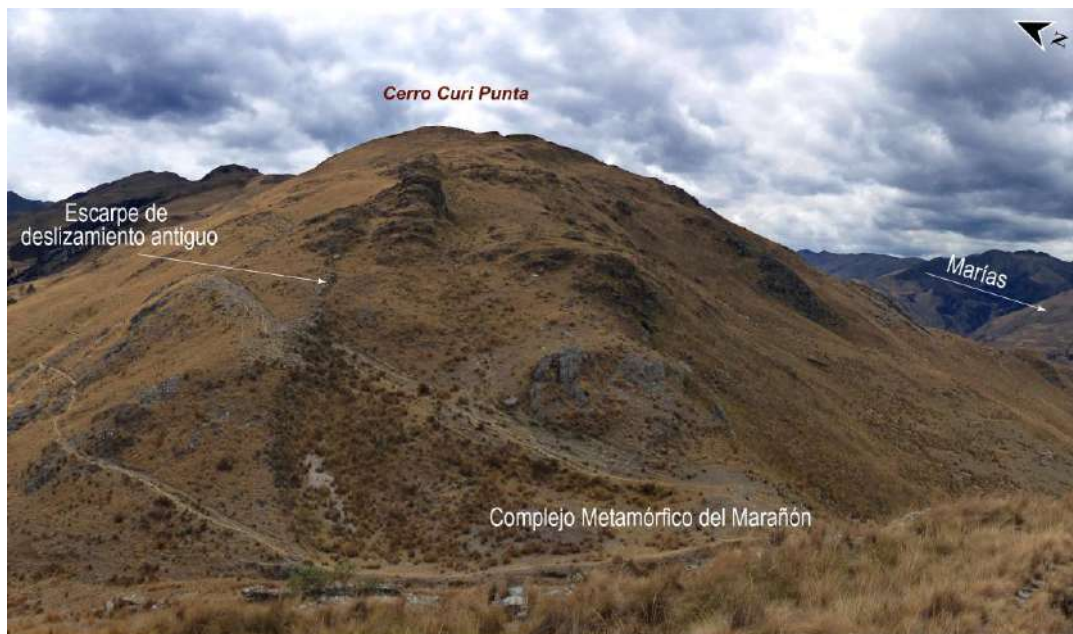
**Figura 9.** Rocas metamórficas al oeste del cerro Curi Punta, donde se observa capas ligeramente en favor de la pendiente. Vista panorámica mirando al este.

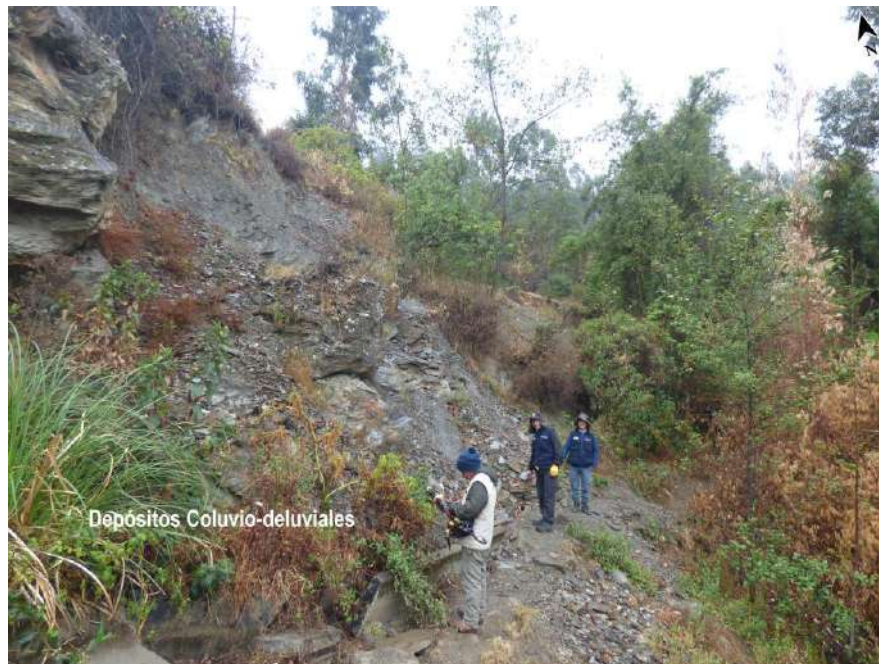
Por sus características físicas y geomecánicas, estas secuencias forman suelos inconsolidados con baja cohesión y poco competentes, ofreciendo baja resistencia a la erosión, dispuestas en una ladera con pendiente fuerte. Esto implica terrenos inestables que las convierte altamente susceptibles a la remoción de masas y procesos gravitacionales, así como deslizamientos y derrumbes.

**Figura 10.** Depósitos coluvio-deluviales ubicados en la ladera baja del cerro Curi Punta. Vista mirando al norte.

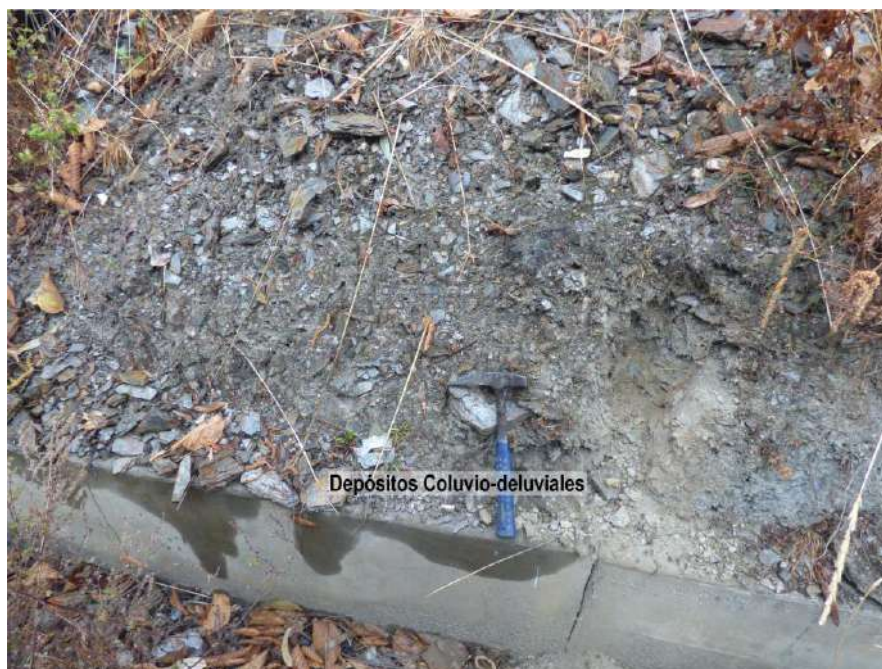
**Figura 11.** Detalle de los fragmentos heterométricos que conforman los depósitos coluvio-deluviales.

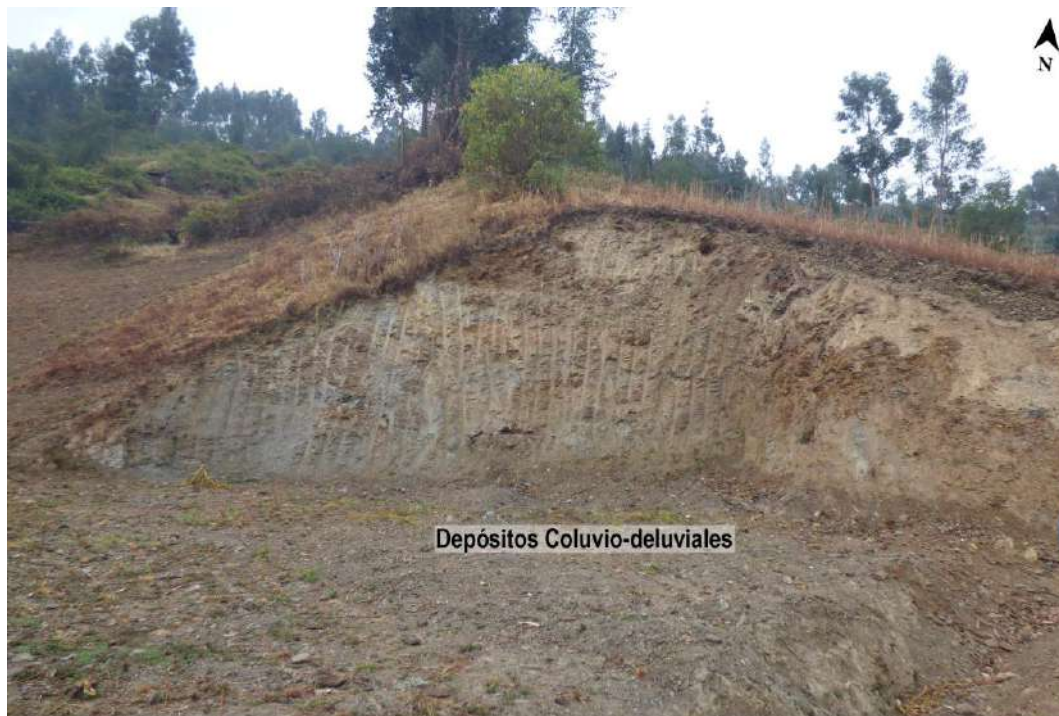
Por otro lado, en un corte de carretera se aprecia depósitos inconsolidados, compuestos por material no cohesivo o poco cohesivo, que forman suelos poco compactos, con baja resistencia al corte. Estos depósitos conforman zonas poco competentes, fácilmente erosionados y transportados por el agua de escorrentía.

**Figura 12.** Depósito coluvio-deluvial dispuesto en la ladera suroeste del cerro Curi Punta, localizado en la trocha que desciende hacia la quebrada Huaspay. Vista mirando al norte.

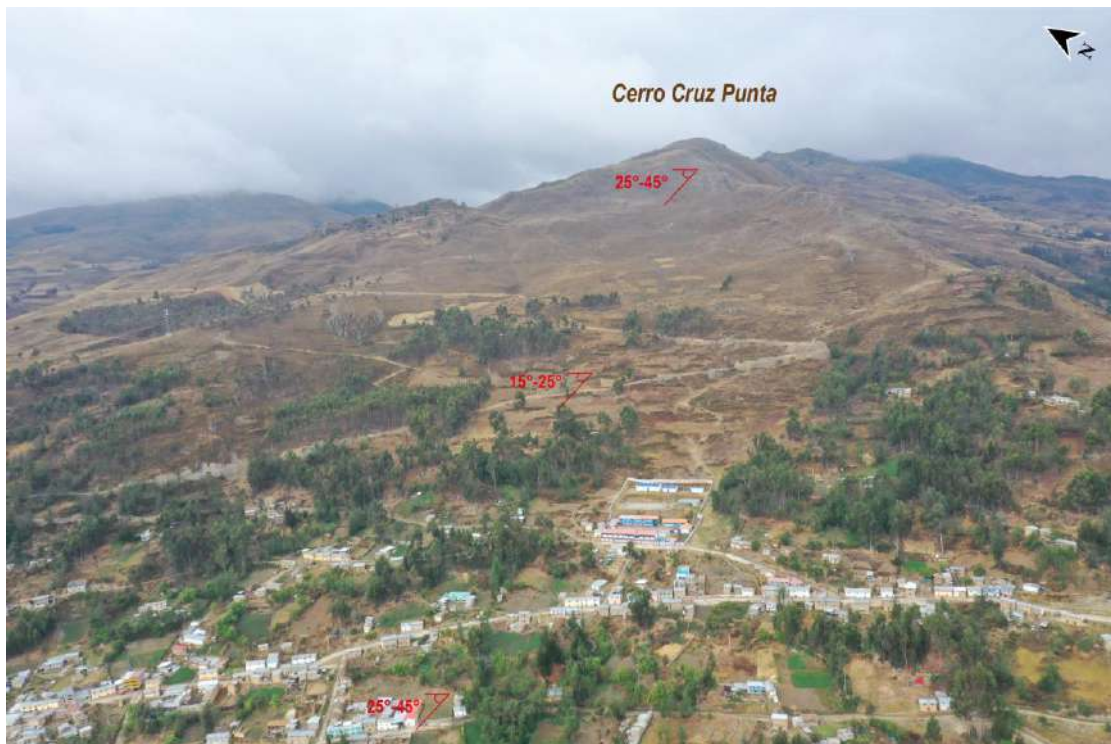
**Figura 14.** Pendiente promedio de 25°-45° en la parte media a alta de la ladera suroeste del cerro Curi Punta. Nótese, la expansión urbana de manera escalonada con tendencia ascendente. Vista panorámica mirando al noreste.

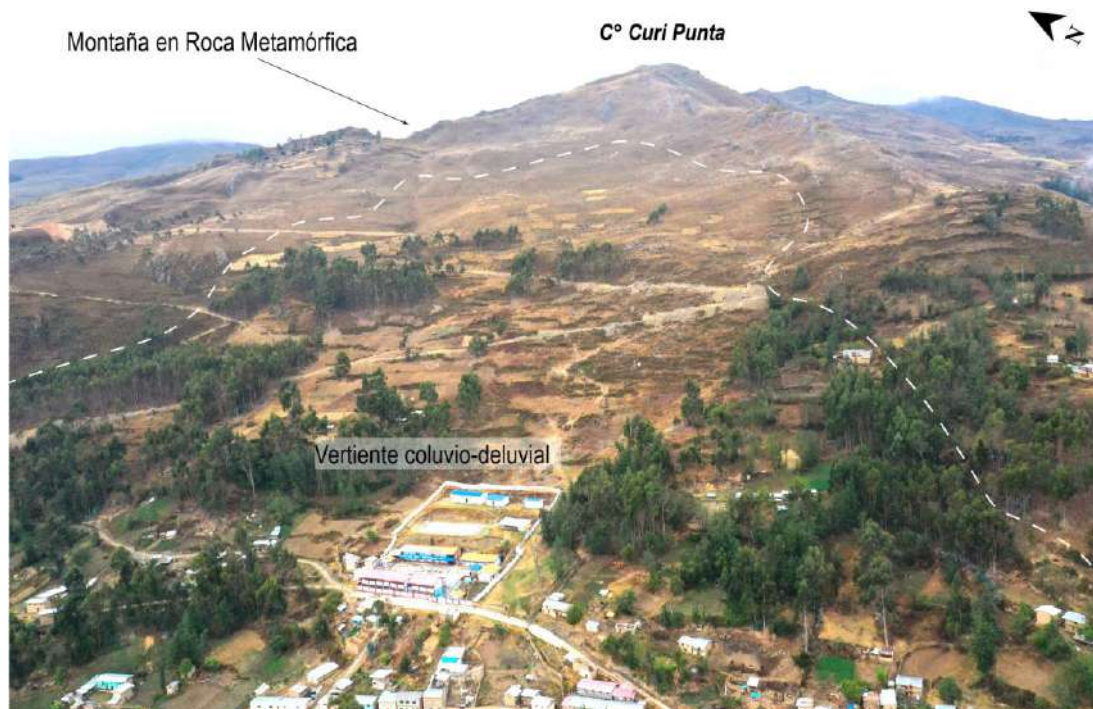
**Figura 18.** Vertiente coluvio-deluvial dispuesto en la ladera media-alta del cerro Curi Punta en el sector Marías. Vista mirando al noreste.

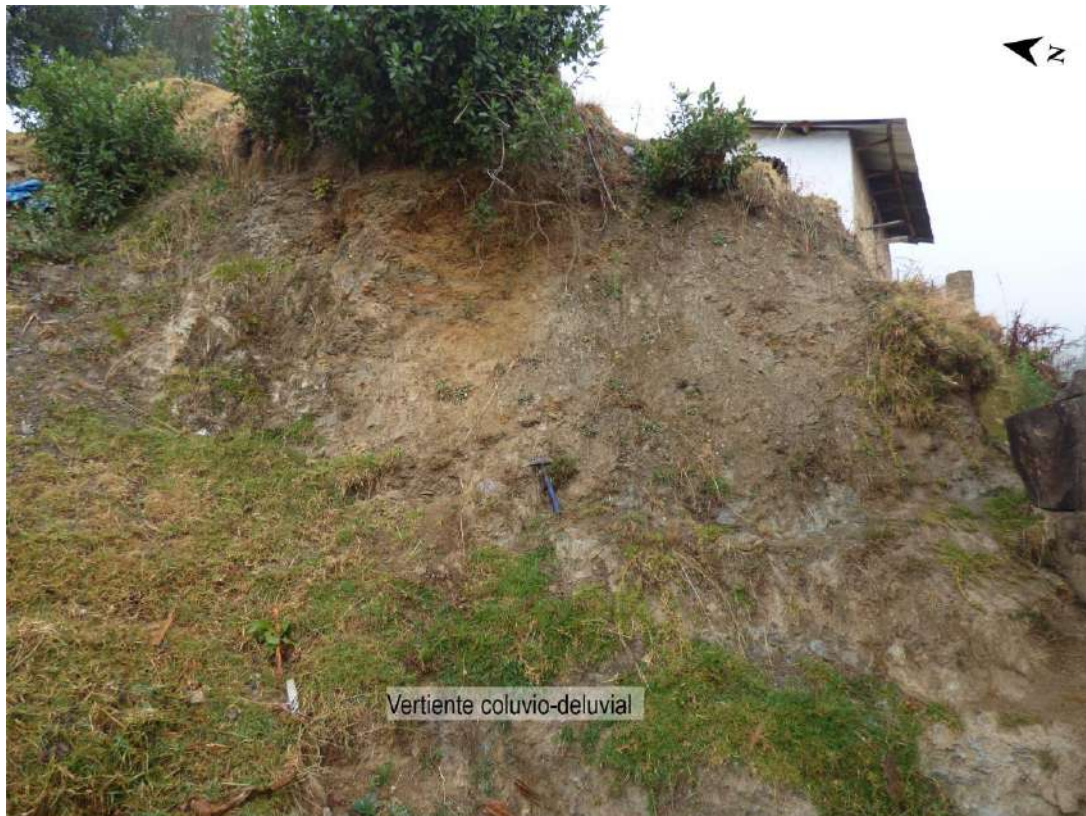
**Figura 18.5** Detalle de Vertiente coluvio-deluvial, conformado por depósitos de antiguos deslizamientos en el sector Marías. Vista mirando al noreste.

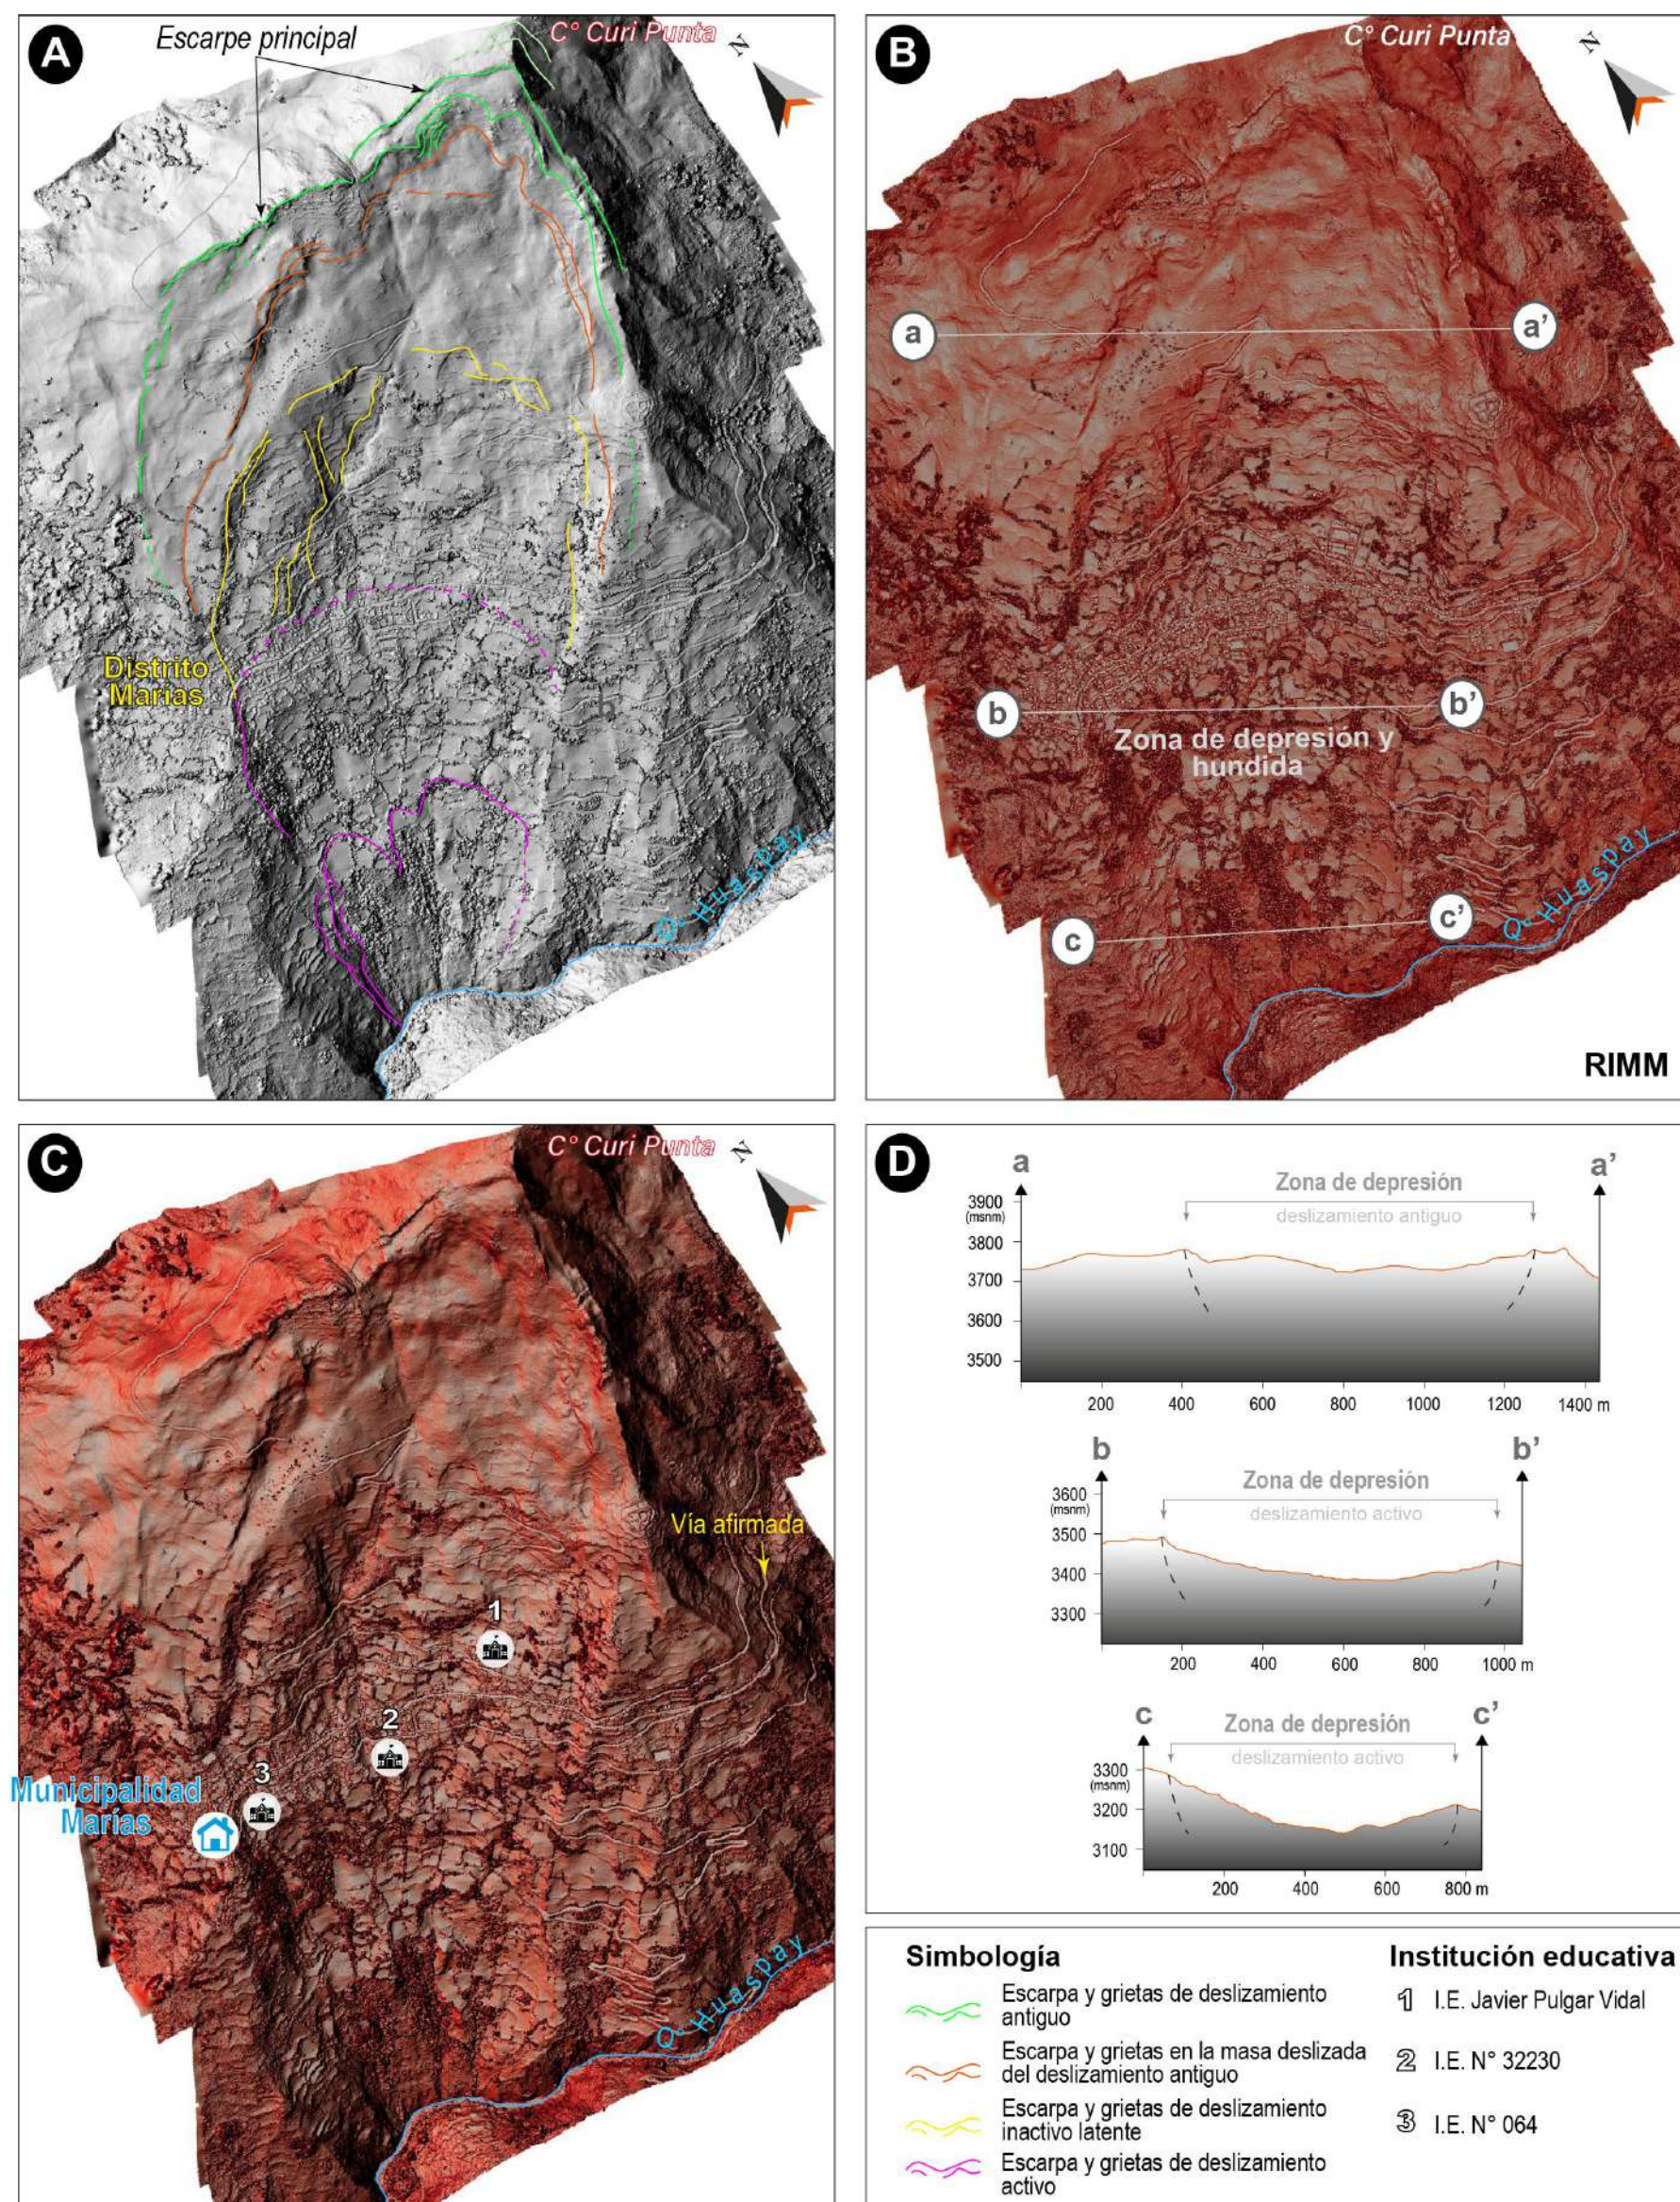
El evento denominado deslizamiento inactivo-latente, tiene rasgos morfológicos que resaltan al relieve, como grietas irregulares y discontinuas (líneas de color amarillo) y ponen en evidencia una zona de depresión y hundida que compromete una parte de la zona urbana del distrito de Marías (**Figura 19 A y B**). Esta zona hundida se refleja en los perfiles topográficos transversales (**Figura 19D**).

El evento más reciente, se localiza en la parte más distal del depósito del antiguo deslizamiento, se trata de un deslizamiento que resulta de la deformación continua e intermitente del terreno, su escarpe y las grietas revelan la magnitud del evento que compromete la estabilidad estructural de la ladera oeste del cerro Curi Punta y la integridad de gran parte de la población de Marías e instituciones educativas, así también, su infraestructura local. (**Figura 19A y 20**).

**Figura 19.** Imagen de relieve rojo donde se caracteriza e interpreta los procesos de movimientos en masa en el sector Marías. A) Ráster hillshade a partir de un DEM. B) Pendiente en escala de colores rojos. C) RRIM donde muestra los principales rasgos morfológicos del terreno. D) Perfiles topográficos que ponen en evidencia una zona de depresión, el cual se interpreta como deslizamientos reactivados de un depósito del deslizamiento antiguo.

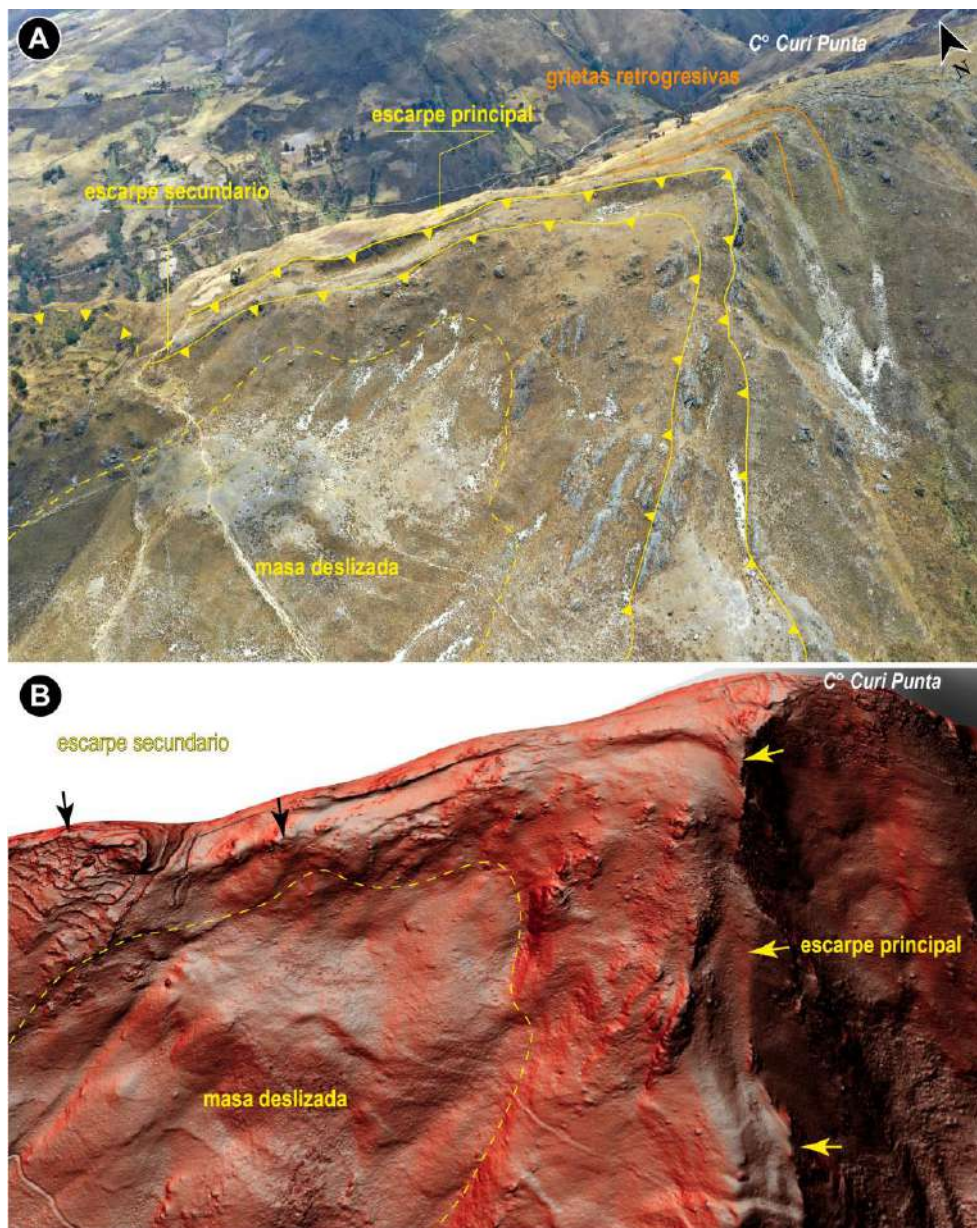
Este deslizamiento involucró material residual y rocas previamente trituradas por la actividad tectónica pasada. El deslizamiento ocupa un área total de 189 ha en medio de la ladera suroeste del cerro Curi Punta, tiene un ancho máximo de 1.2 km en la zona de eskarpe. La masa deslizada presenta una morfología algo ondulada con pequeños escarpes que evidencian haber sido afectadas por movimientos en reptación, que, a la fecha, aparentemente se encuentran estables, no obstante, no se descarta su reanudación en épocas de precipitaciones persistentes (**Figura 21**).

**Figura 21.** Eskarpe principal y secundario del deslizamiento antiguo. A) Imagen tomada con dron. B) Imagen ráster RRIM, donde resalta los rasgos morfológicos del antiguo deslizamiento. Nótese los escarpes con estructura escalonada y basculada en la cresta del cerro Cori Punta. Vista mirando al noreste.

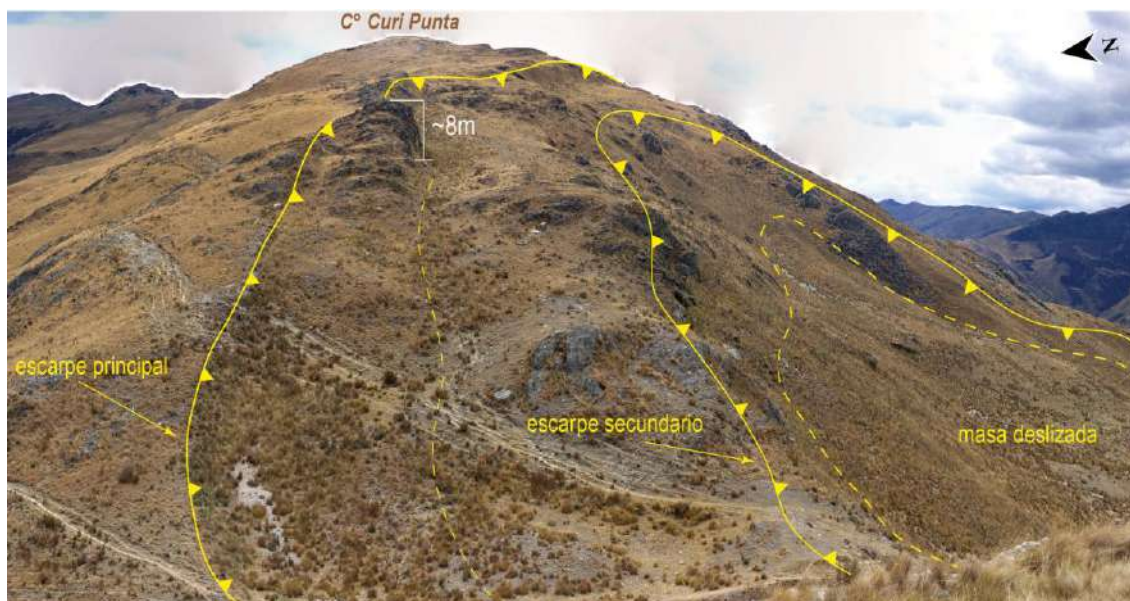
**Figura 22.** Imagen de perfil, en donde se muestra el escarpe principal y secundario del deslizamiento antiguo, localizada en la parte superior de la ladera suroeste del cerro Curi Punta. Vista mirando al noreste.

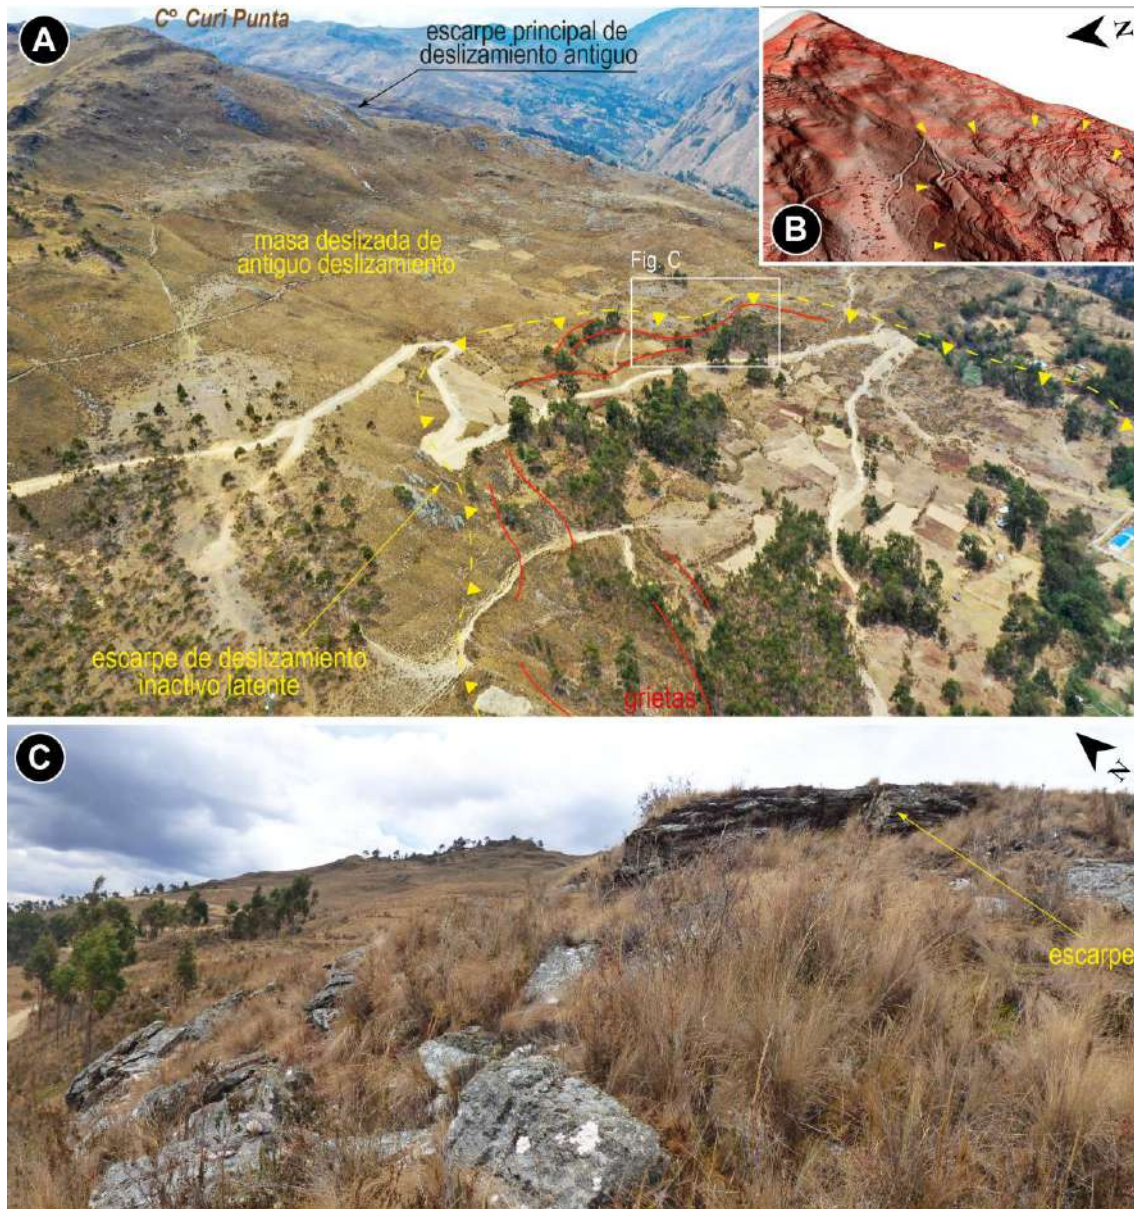
La zona de escarpe se caracteriza por presentar pequeños escarpes secundarios que muestran una morfología escalonada y con longitudes variables de menor recorrido que van de 68 a 102 m (**Figura 23A**). Estos escarpes se hallan en la margen izquierda de la corona del deslizamiento inactivo latente y logran tener desniveles que van de 1 a 2 m, que, en algunos sectores provocaron colapso y desprendimiento de pequeños bloques de rocas (**Figura 23C**).

**Figura 23.** A) Eskarpe del deslizamiento inactivo latente, situado en la parte media de la ladera suroeste del cerro Curi Punta. B) Imagen ráster RRIM donde resalta los rasgos morfométricos del eskarpe y la zona de deformación del deslizamiento inactivo latente. C) Detalle del eskarpe secundario relacionado a desprendimiento de rocas.

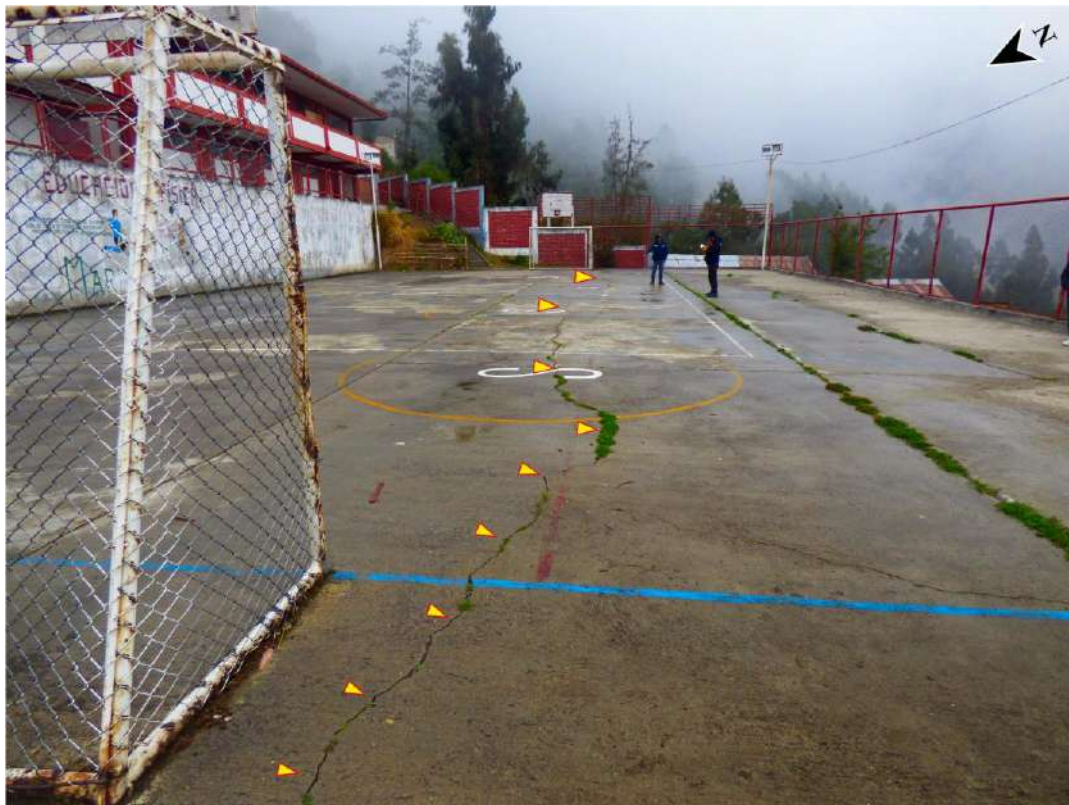
En el cuerpo del deslizamiento, se han identificado grietas internas que ponen en evidencia el movimiento y desplazamiento progresivo del terreno ladera abajo. Una de las más representativas se localiza en la plataforma principal de la I.E. N°32230; se trata de una grieta que atraviesa transversalmente la loza deportiva de pavimento de la institución educativa, esta misma, presenta una morfología variable, desde rectilínea a sinuosa que logra tener una longitud de ~30 m y una abertura que oscila entre de 1 a 2 cm. Además, se observa un ligero asentamiento en dirección de la pendiente, lo que

**Figura 24.** Grieta interna en el cuerpo del deslizamiento activo, situado en la I.E. N°32230 del distrito de Marías (E:313162, N:8937447).

- d) Evaluar el reasentamiento de viviendas ubicadas en las zonas de agrietamiento de los deslizamientos, hacia áreas más seguras.
- e) Sellar los agrietamientos a fin de evitar la infiltración del agua durante lluvias intensas.

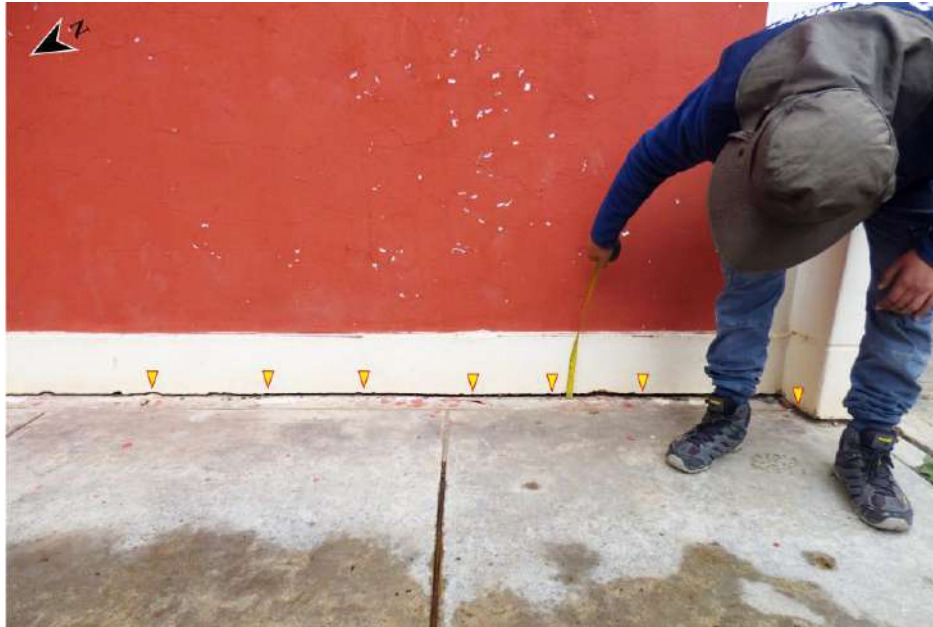
Por otro lado, a pocos metros de la grieta descrita anteriormente, se identifica otra evidencia de asentamiento del terreno en una de las aulas de la I.E. N°32230. En este sector, se observa un ligero hundimiento de hasta 2 cm en la loza del aula, lo que ha generado una separación visible entre la loza y el piso circundante (**Figura 25**). En conjunto, esta deformación sugiere una clara inestabilidad del terreno, lo que compromete negativamente las condiciones estructurales del talud y de la ladera subyacente, localizado principalmente en la parte media superior del deslizamiento activo (**Figuras 19 y 20**).

**Figura 25.** Evidencia de asentamiento de terreno (flechas de color amarillo). Se observa una separación de hasta 2 cm de la losa con el piso (E:313133, N8937432).

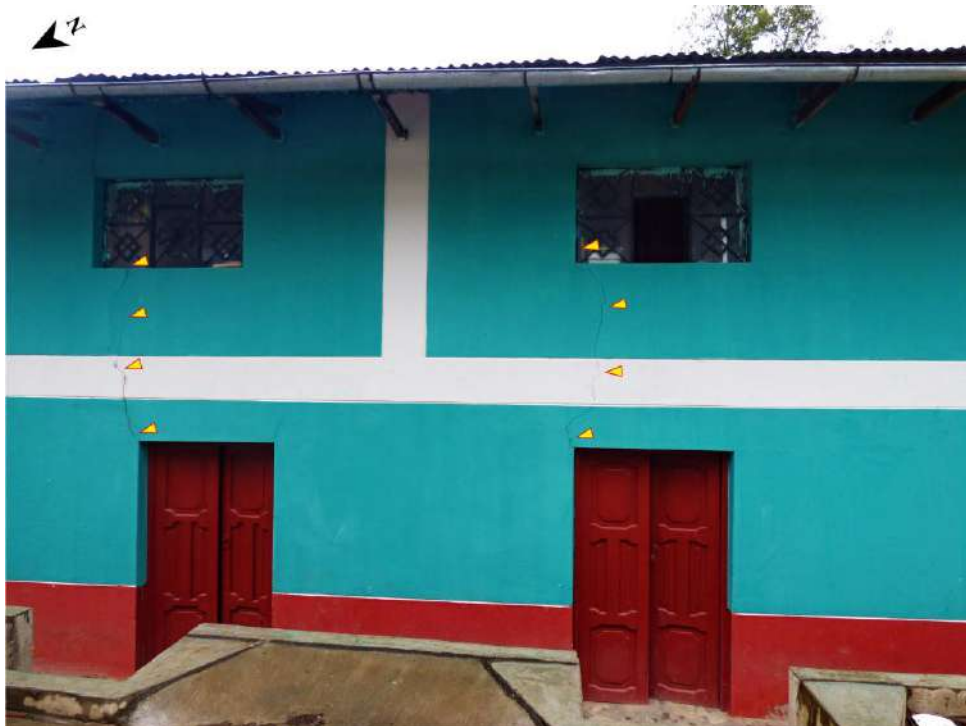
Asimismo, otro claro indicio que pone en manifiesto el deslizamiento activo es la aparición de grietas y fisuras en las fachadas y paredes de las viviendas que se ubican en la parte media superior del deslizamiento. Se observan rajaduras dispuestas verticalmente que comprometen la estructura frontal de una de las viviendas, lo que podría acentuarse ante la ocurrencia de eventos detonantes como precipitaciones intensas.

**Figura 26.** Evidencia de movimiento de terreno con las fisuras y rajaduras (flechas de color amarillo) de alguna de las viviendas situadas en la parte media superior del deslizamiento activo (E:313275, N8937466).

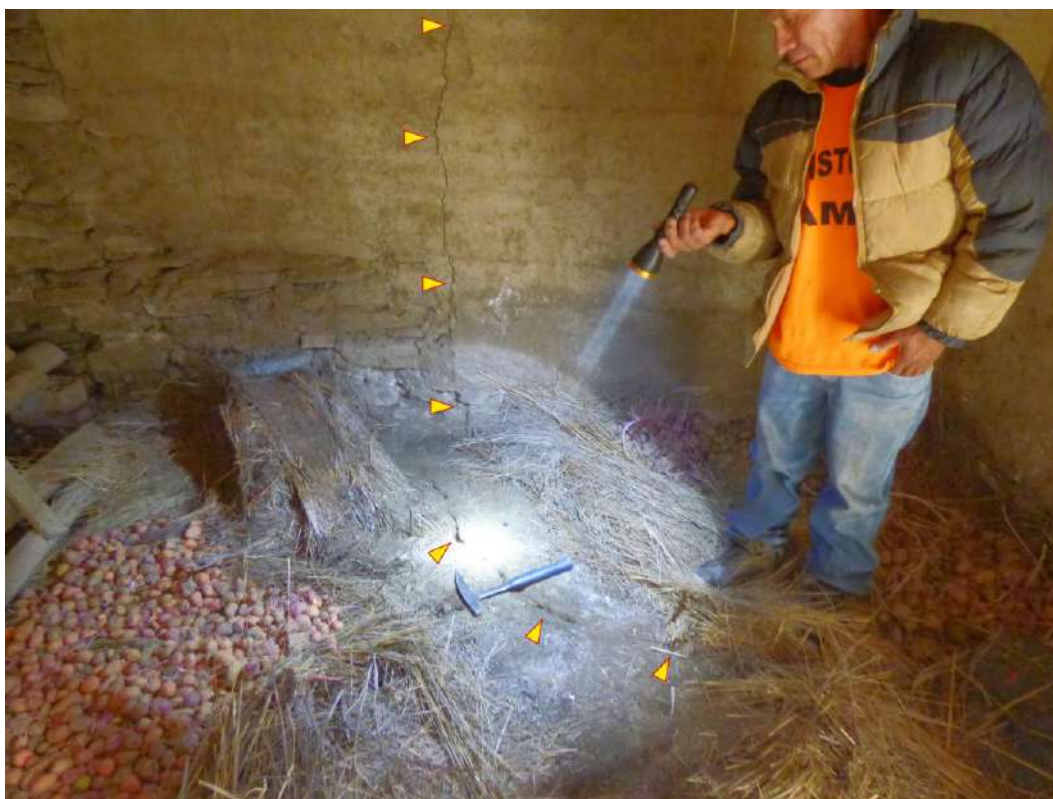
En tanto, en la imagen ráster RRIM se distinguen estructuras longitudinales a la dirección del movimiento del deslizamiento, estos rasgos en el terreno son de tipo grietas y escarpes que se alinean de forma semiparalela con el escarpe principal del deslizamiento activo (**Figuras 19 y 20**). En esta franja se incrementan las viviendas con fisuras y rajaduras en sus respectivas estructuras. Un claro ejemplo de ello, se observa a ~110 m de la plaza de armas del distrito de Marías, ahí se ha identificado una vivienda con rajaduras en la pared y grietas en el terreno que miden 4 m de longitud y con aberturas de hasta 3 cm (**Figura 27**).

**Figura 27.** Grieta visible que se extiende hasta 4 m de longitud, el cual atraviesa una vivienda situada en el flanco derecho del deslizamiento activo, cerca de la plaza de armas de Marías (E: 312784, N: 8937435).

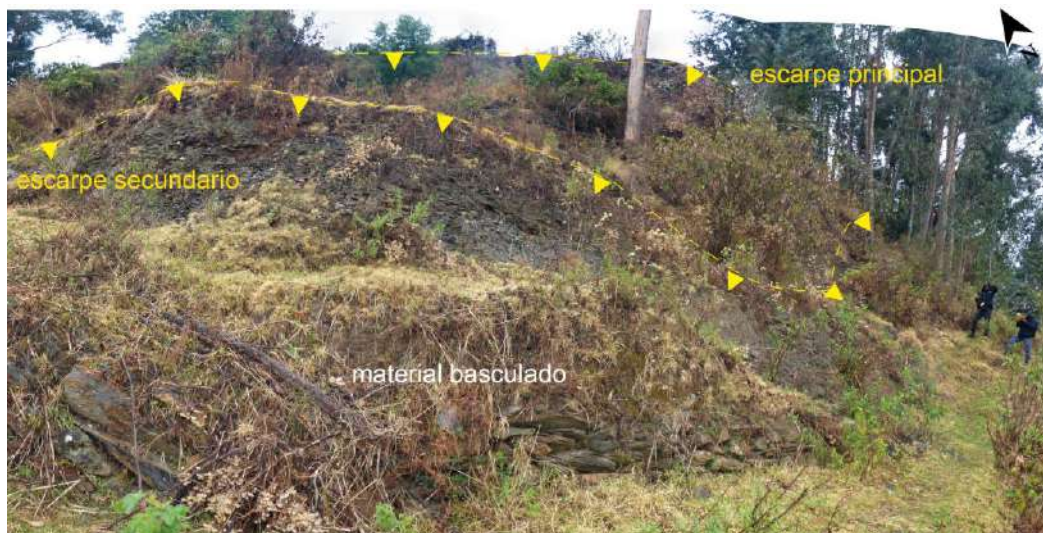
**Figura 28.** Escarpes múltiples que dejan desnivel de terreno de 12 a 4 m en la vertical (E: 313099; N: 8937045).

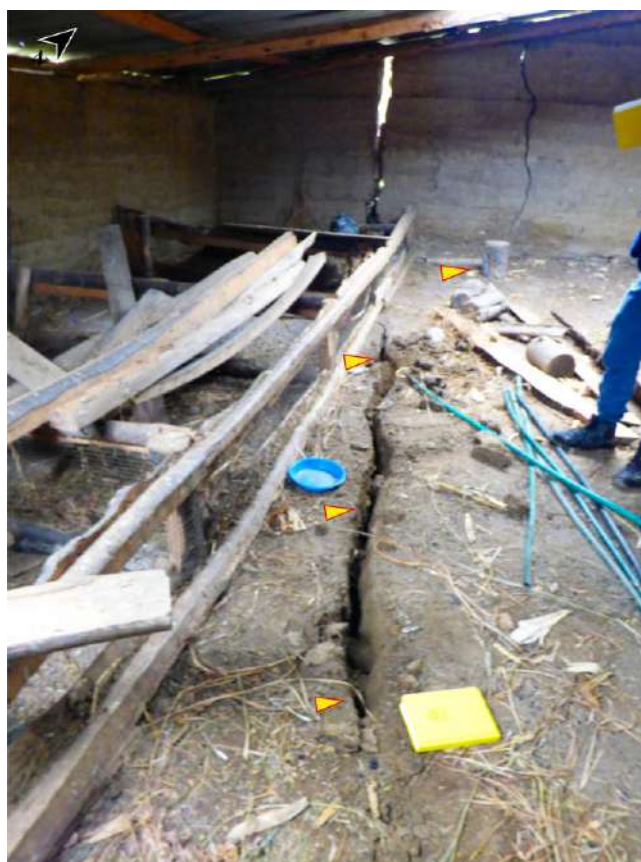
Metros más abajo, se evidencia el estado activo del evento, en donde se observa una grieta en el cuerpo del deslizamiento que atravesó transversalmente una vivienda. Esta grieta posee una longitud de ~55 m. Tiene una abertura de ~10 cm y una profundidad visible de aproximadamente 80 cm, lo que revela la magnitud del deslizamiento y la manera violenta en la que aparentemente se desprende y separa del suelo incompetente (**Figura 29**).

**Figura 29.** Grieta en el cuerpo del deslizamiento activo, situado en la parte baja de la ladera. Esta grieta atravesó transversalmente una vivienda (E: 313010; N: 8937000).

La presencia de estas grietas sugiere un proceso activo y deformación progresiva del terreno, lo que podría acelerarse ante condiciones desencadenantes como las precipitaciones prolongadas.

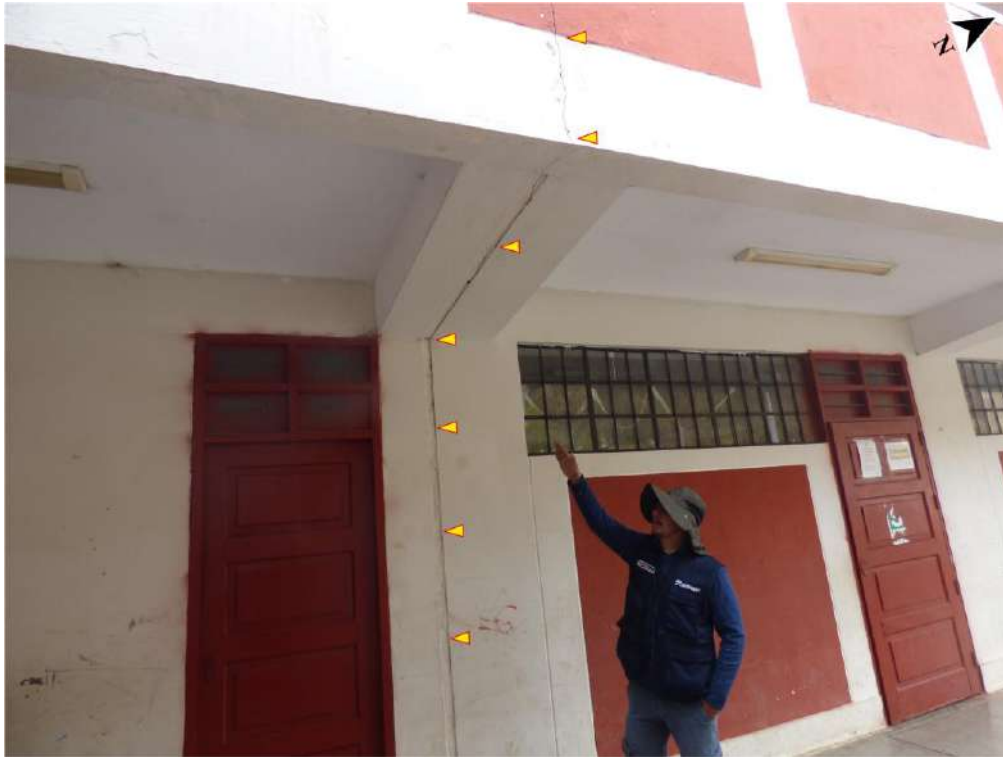
**Figura 29.** Columna de una de las aulas de la I.E. N°32230 se encuentra dañada con fisuras y grietas de manera vertical y con aberturas de 1 a 2 cm.

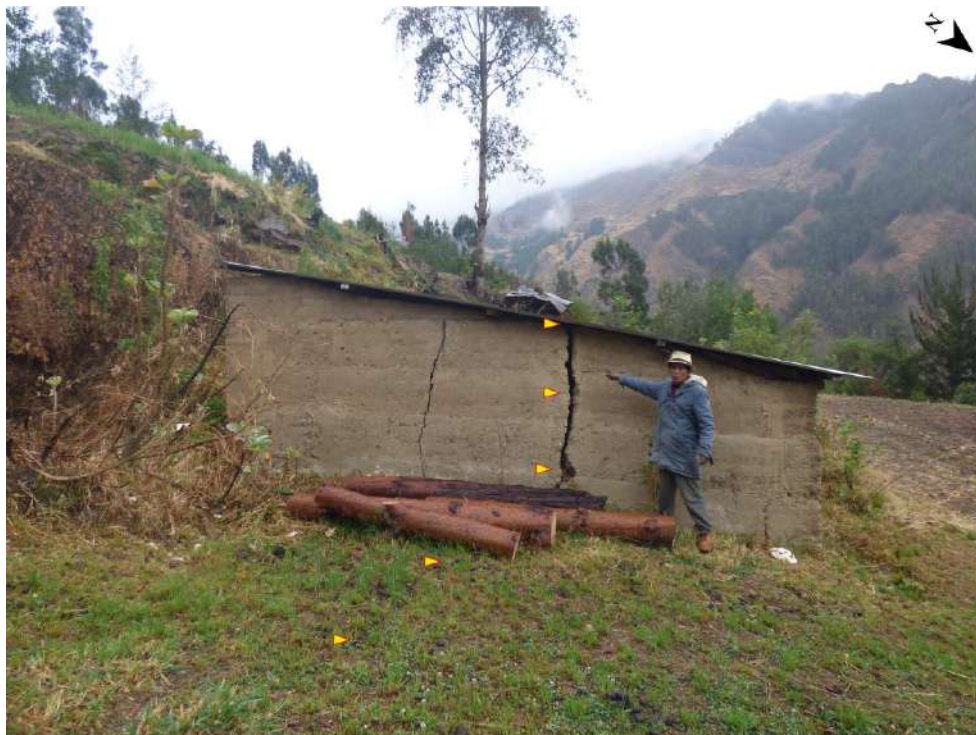
**Figura 30.** Vivienda afectada por una grieta interna localizada en el cuerpo del deslizamiento activo. Se trata de una fisura de 10 a 15 cm de abertura en la pared lateral.
