**Informe Técnico N° A7626**

# **EVALUACIÓN DE PELIGROS GEOLÓGICOS POR DESLIZAMIENTO EN EL SECTOR MARÍAS**

**Departamento: Huánuco**

**Distrito: Marías**

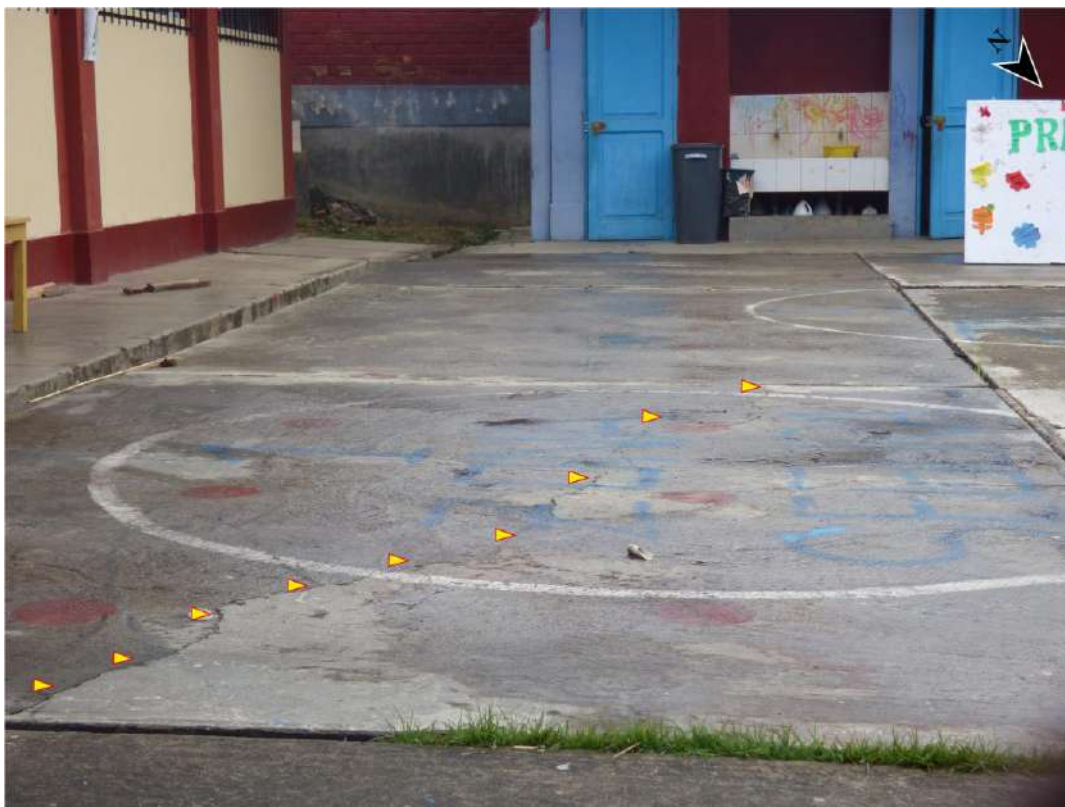
Otro ejemplo que evidencia el movimiento del terreno se observa en el muro y en la plataforma principal de la I.E. N°064. En el muro se observa un ligero desplazamiento de la pared en dirección de la pendiente, mientras que, en la plataforma se observa grietas y fisuras de 5 a 6 m de longitud que atraviesan transversalmente el patio principal de la institución educativa (**Figura 31**).

**Figura 31.** Grietas en la plataforma de la I.E. N°064 del distrito de Marías, que ponen en evidencia la deformación del terreno en el cuerpo del deslizamiento activo.

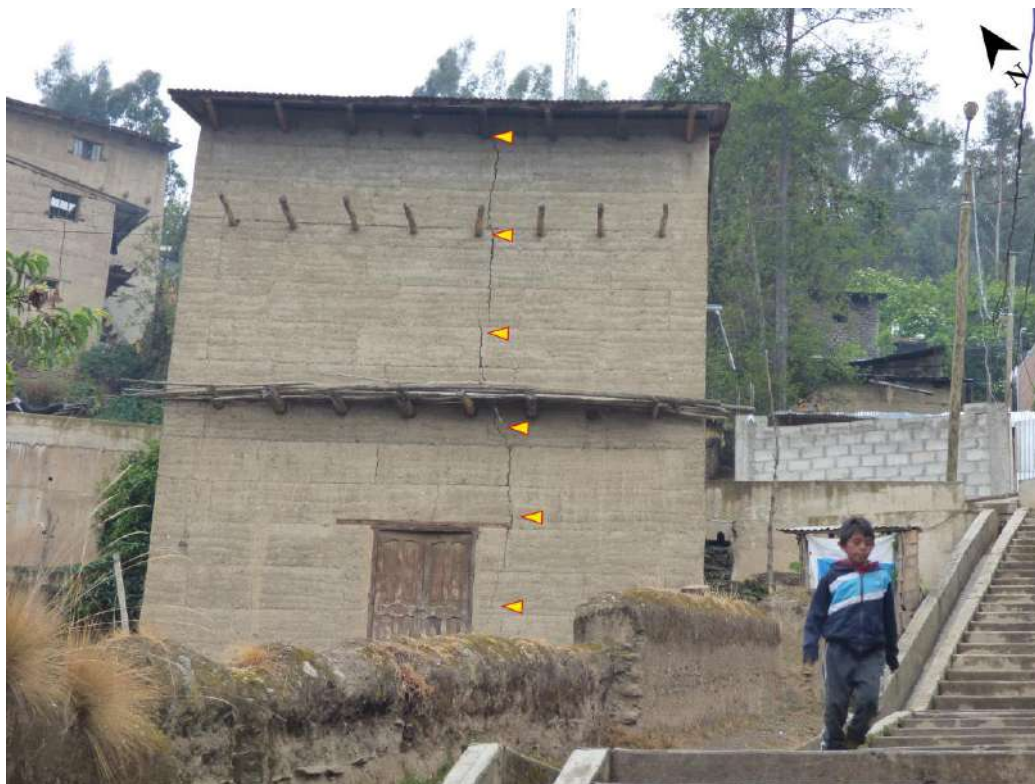
**Figura 32.** Viviendas afectadas por fisuras localizadas en la zona urbana del distrito de Marías, lo que, en evidencia el desarrollo del deslizamiento en estado activo (E:312760, N:8937535).

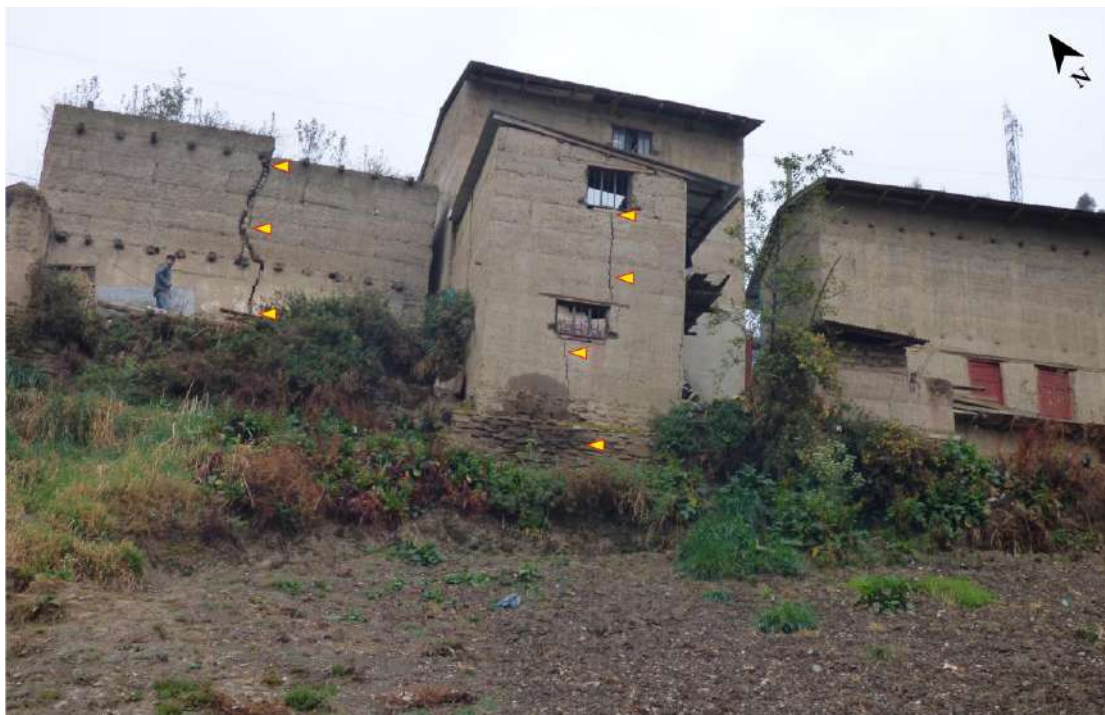
**Figura 33.** Fisuras y rajaduras en las viviendas situadas en el flanco derecho del deslizamiento activo, estas estructuras se alinean de forma semiparalela al escarpe principal del deslizamiento (E: 312789, N: 8937573).
