**Informe Técnico N° 7601**

# **EVALUACIÓN DE PELIGROS GEOLÓGICOS EN LA COMUNIDAD DE YACHACMARCA VILLA VICTORIA**

**Departamento: Huancavelica**

**Distrito: Acoria**

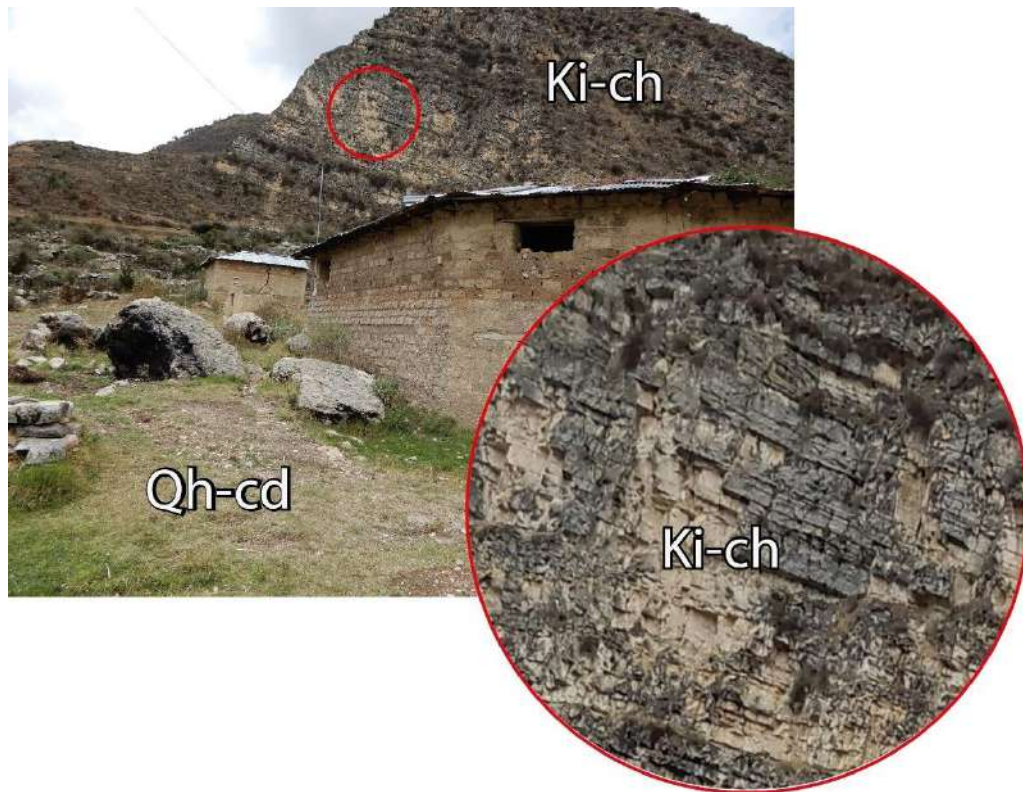
| | CRETÁCICO | INFERIOR | Formación Chulec | <b>Ki-ch</b> | Son calizas micríticas de color gris a gris oscuro, con intercalaciones de margas y, en menor medida, lutitas calcáreas. Según sus fracturas se encuentra "Medianamente fracturado" (fracturas regulares entre 0.3 a 1 m) presentan rumbo N72°, Buzamiento 45°NW. ver figura 6. |

**Figura 6:** Calizas de la Formación Chulec. Coordenas WGS 84, 18s, X: 513190.33 m E; Y: 8602648.60 m S.

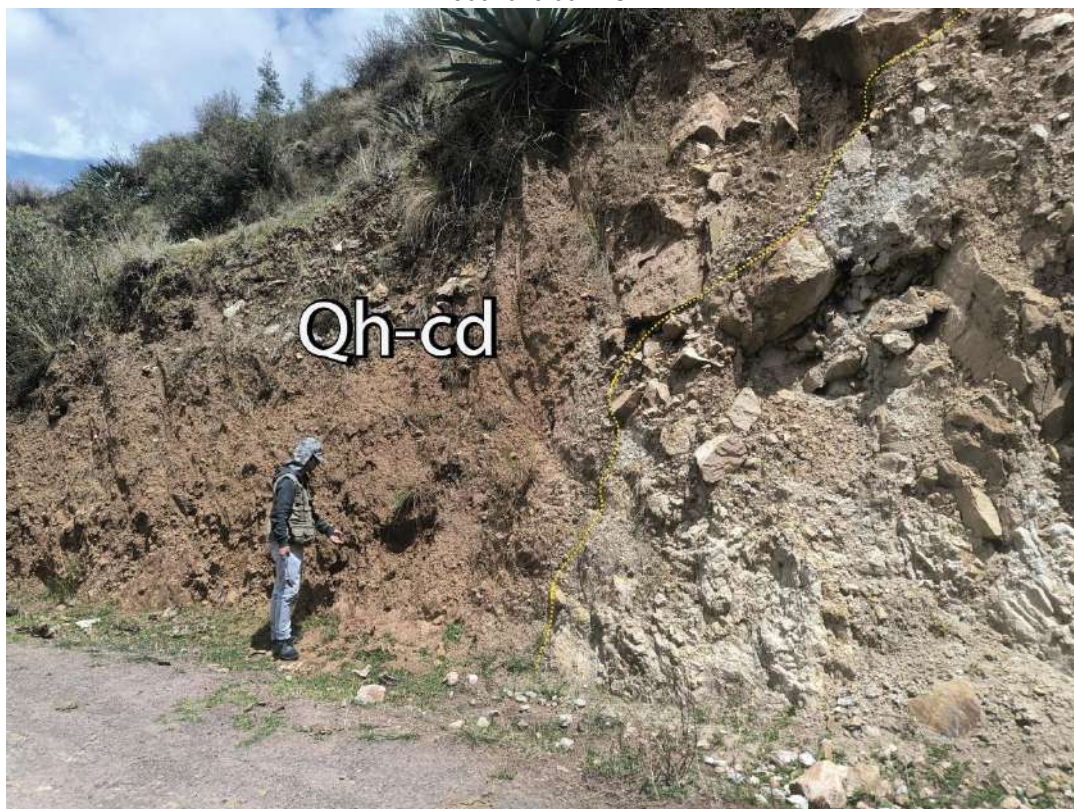
**Figura 7:** Depósitos coluvio deluviales, producto de deslizamientos antiguos, adosados a afloramientos de la Fm. Chayllacatana. Coordenas WGS 84, 18s, X: 513190.33 m E; Y: 8602796.63 m S.

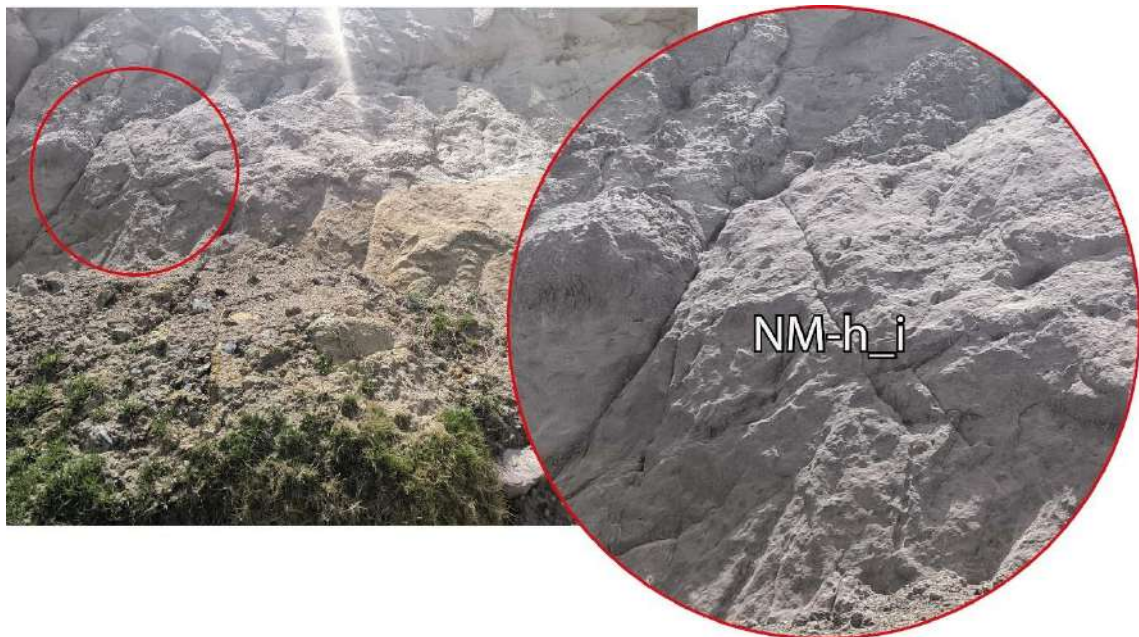
| | | | Formación Huambo | <b>Nm-h_i</b> | Está conformado por tobas blanquecinas, altamente meteorizadas (figura 9). Se encuentra por encima de la comunidad de Yachacmarca, detrás de los afloramientos de calizas de la Fm. Chulec. Su grado de fracturamiento y meteorización son altos formando suelos residuales arenosos. |

**Figura 9:** Tobas de la Formación Huambo. Coordenas WGS 84, 18s, X: 513205.19 m E; Y: 8602333.11 m S.

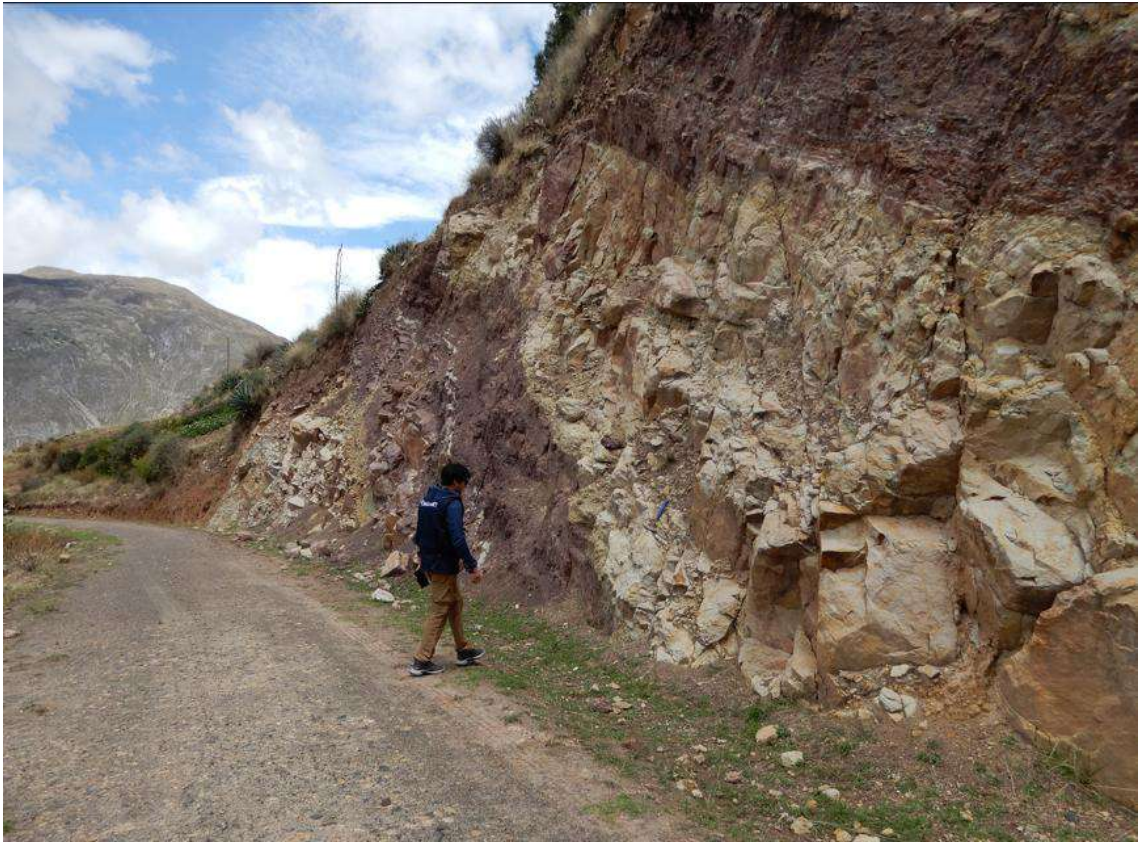
**Fotografía 1:** Areniscas intercaladas con lutitas altamente fracturadas de la Formación Challyacatana. Coordenas WGS 84, 18s, X: 513205.19 m E; Y: 8602333.11 m S.

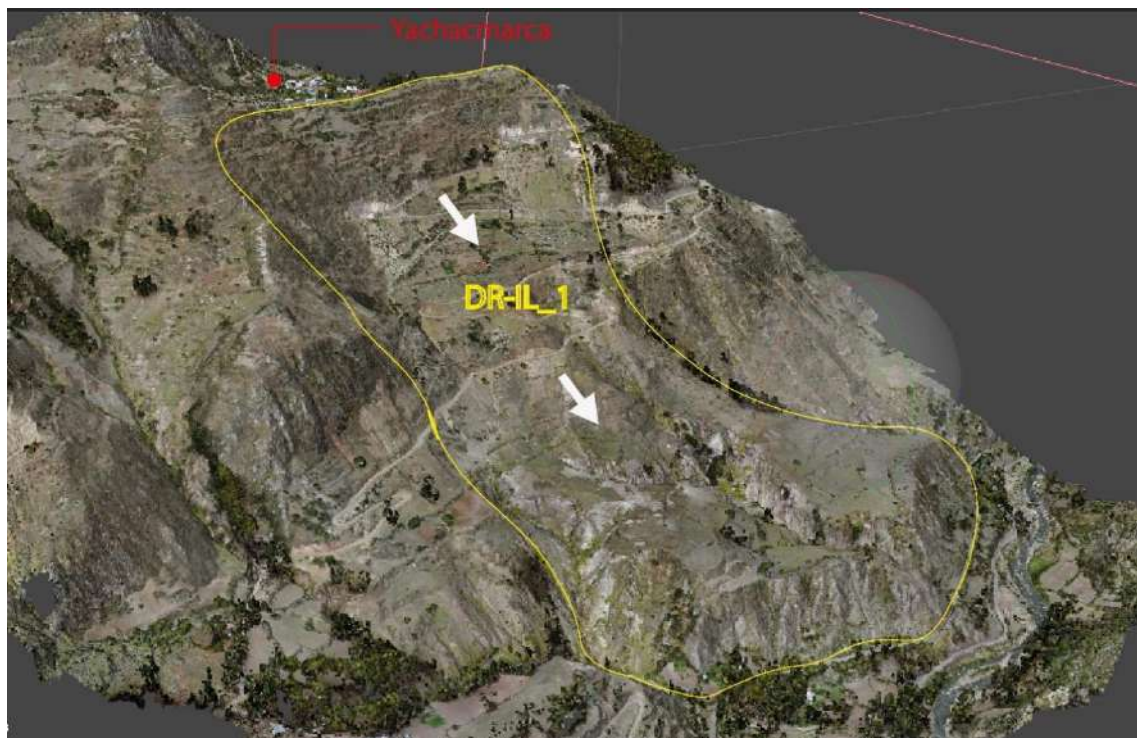
#### Deslizamiento inactivo latente en la ladera este (DR-IL\_1)

Corresponde a un evento antiguo, con un escarpe erosionado de 18 m de altura, que afectó principalmente rocas fracturadas, meteorizadas y depósitos cuaternarios. Su depósito se encuentra en la parte baja de la ladera, con un frente de avance de 102 m de altura y una pendiente de 85°. El deslizamiento mide 950 m de longitud y 450 m de ancho, con una diferencia de altura de 250 m entre la corona principal (600 m de longitud) y el pie de avance. Aunque no hay evidencia de reactivaciones en la parte alta, las fuertes pendientes, la falta de vegetación y el fracturamiento de las rocas aflorantes, hacen que la ladera sea susceptible a nuevos deslizamientos, siendo por ello considerado inactivo latente (figura 14).

**Figura 14:** Deslizamiento inactivo-latente (DR-IL\_1) en la ladera este de Yachacmarca,

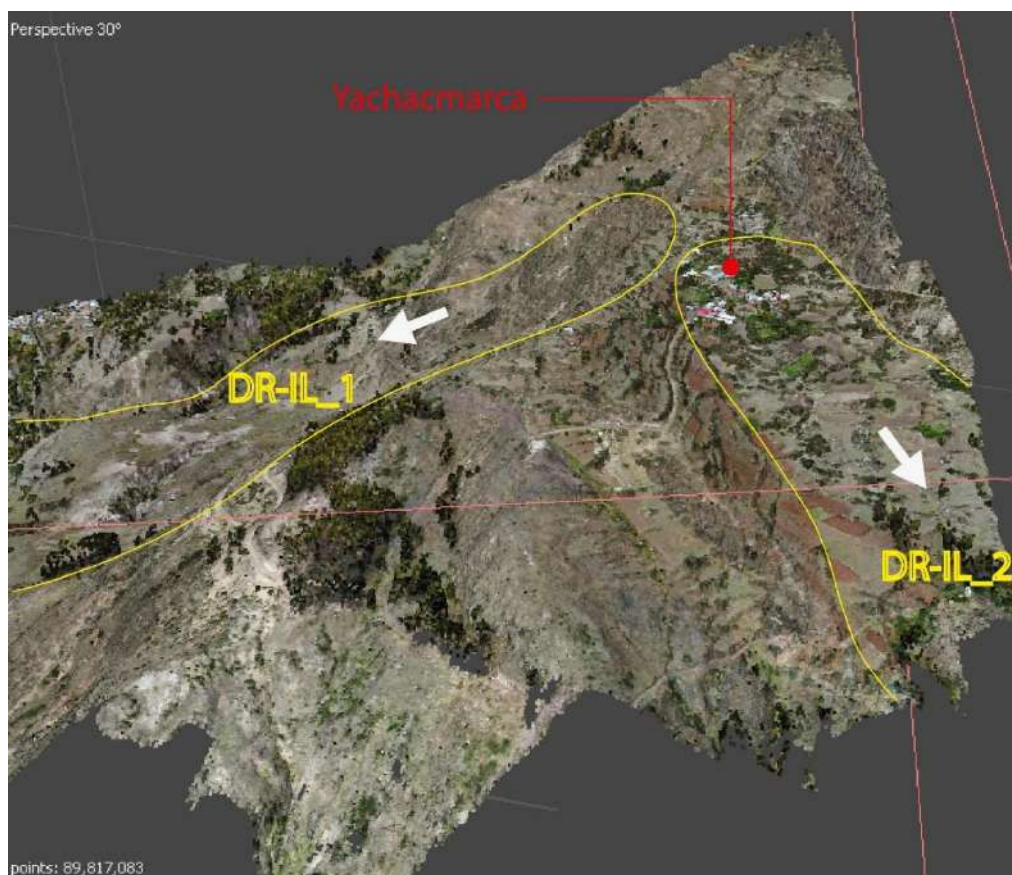
## Deslizamiento inactivo latente en la ladera noroeste (DR-IL\_2)

Este deslizamiento antiguo presenta un escarpe principal, erosionado y cubierto por depósitos coluvio-deluviales, con una dirección de movimiento hacia el noroeste (figura 15). Tiene una longitud de 920 m y un ancho de 340 m. En la parte superior de este, se encuentra la comunidad de Yachacmarca Villa Victoria, donde los pobladores indican que la zona siempre ha sido inestable. Sin embargo, solo se identificaron dos viviendas de adobe con grietas de apertura orientadas en dirección SE-NO, de aproximadamente 15 cm (figuras 16 al 18), y no se encontraron evidencias de nuevos escarpes ni agrietamientos adicionales en la superficie del terreno.

**Figura 15:** Deslizamiento inactivo-latente (DR-IL\_1) en la ladera este de Yachacmarca.

Dadas estas condiciones, se recomienda instalar un sistema de monitoreo geodésico para confirmar posibles movimientos del terreno y determinar vectores de desplazamiento, en caso de existir. Además, se sugiere realizar tomografías eléctricas de al menos 100 m de profundidad, para descartar procesos de disolución kárstica como causa del hundimiento.

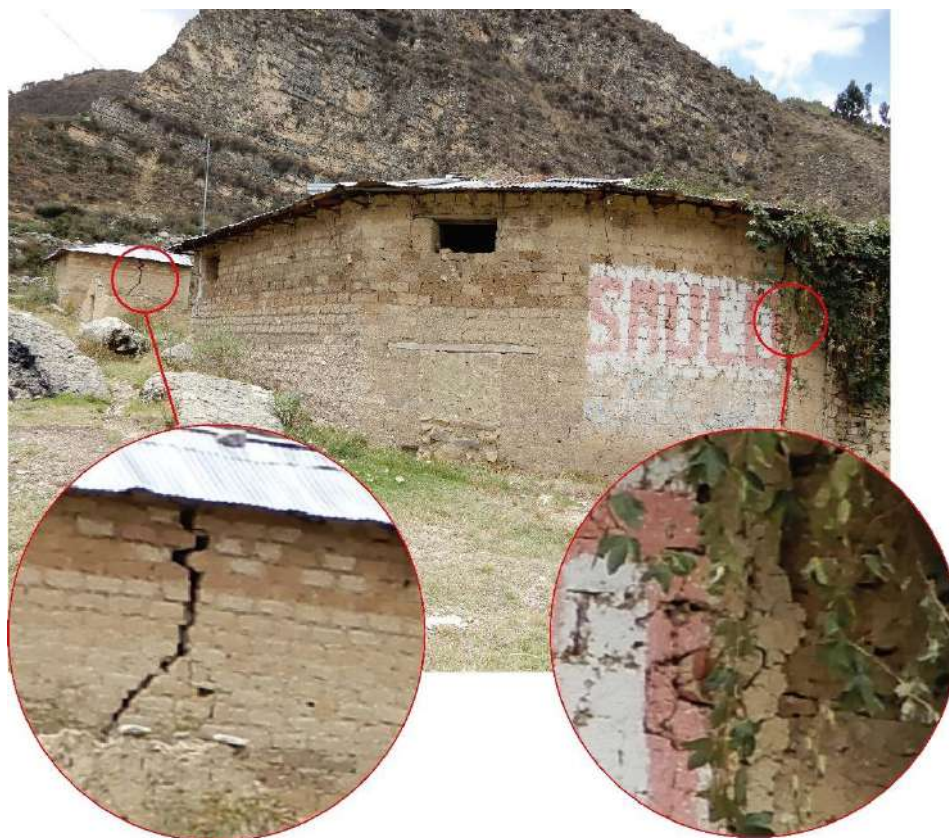
**Figura 16:** Agrietamientos en dos viviendas en la comunidad de Yachacmarca Villa Victoria.

- 1) Implementar sistemas de monitoreo geodésico en los alrededores de la comunidad para evaluar si los agrietamientos observados en las dos viviendas están relacionados con una posible reactivación del movimiento de masa. Este monitoreo puede realizarse mediante estacas metálicas colocadas estratégicamente en el terreno, que deberán ser medidas periódicamente (con GPS diferencial) para identificar vectores de movimiento, en caso de existir. Esto permitirá confirmar o no la existencia de una posible reactivación.

- 4) Reubicar las dos viviendas afectadas por agrietamientos, debido a la posible inestabilidad del terreno en su ubicación actual. Esta medida preventiva garantizará la seguridad de sus ocupantes, reduciendo el riesgo asociado a movimientos de masa o procesos relacionados.

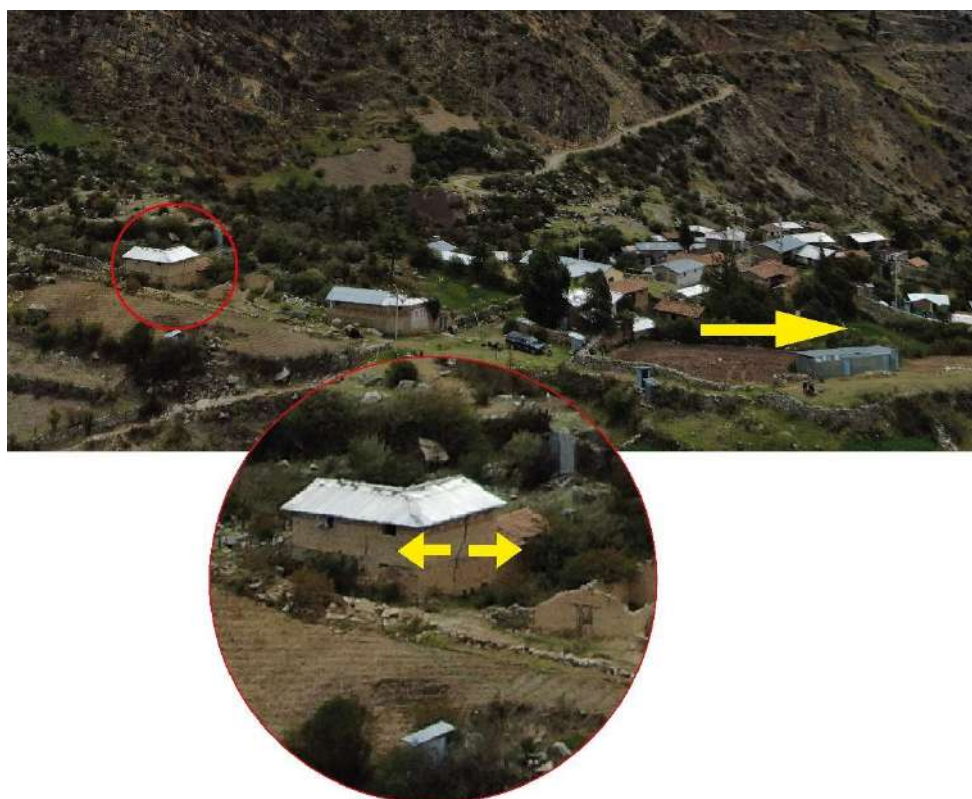
**Figura 17:** Dirección de apertura de los agrietamientos en dos viviendas en la comunidad de Yachacmarca Villa Victoria.

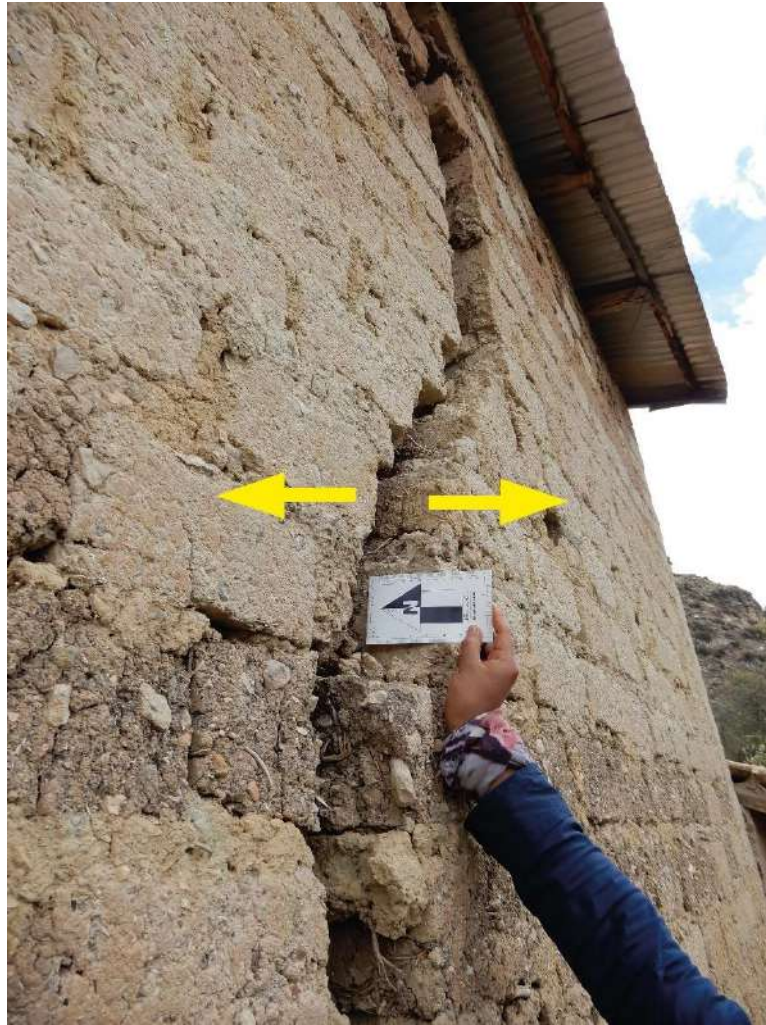
**Figura 18:** Apertura de 15 cm en los agrietamientos de viviendas.

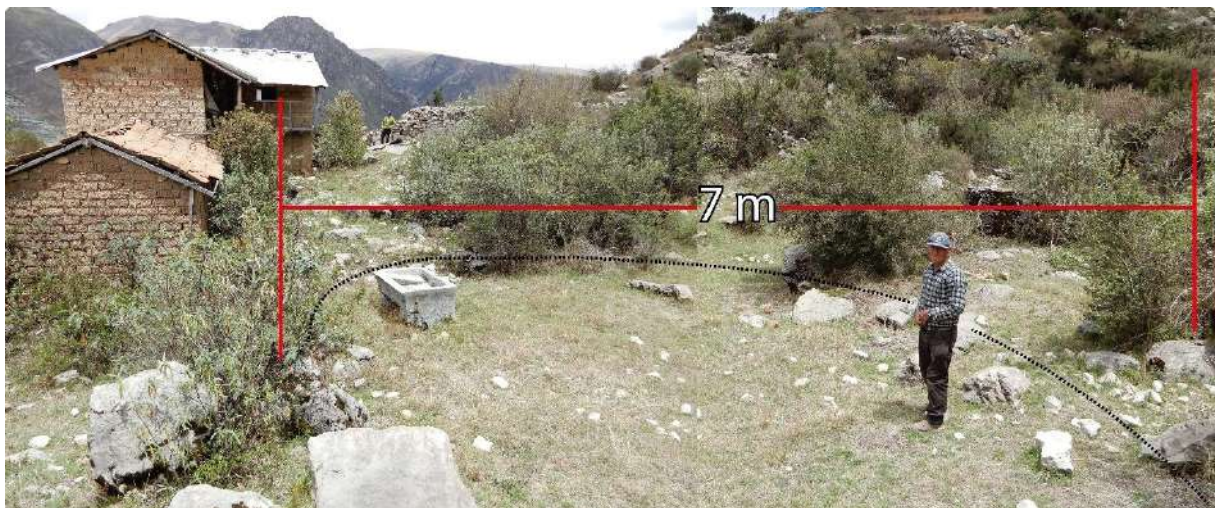
Cerca de estas viviendas, los pobladores señalaron la existencia de un hundimiento o subsidencia con un diámetro aproximado de 7 m, que, según ellos, ha estado activo durante los últimos 20 años (figura 19). No obstante, este fenómeno no se distinguió con claridad en campo, ya que no presenta una sobredepresión evidente. Por ello se infiere que este fenómeno podría estar relacionado con un proceso de reactivación del deslizamiento principal o con procesos de disolución kárstica, dada la cercanía a las calizas de la Fm. Chúlec.

**Figura 19:** Zona de subsidencia según la versión de los pobladores en las coordenadas UTM:18s, WGS 84, X: 513365.94; Y: 8602755.25

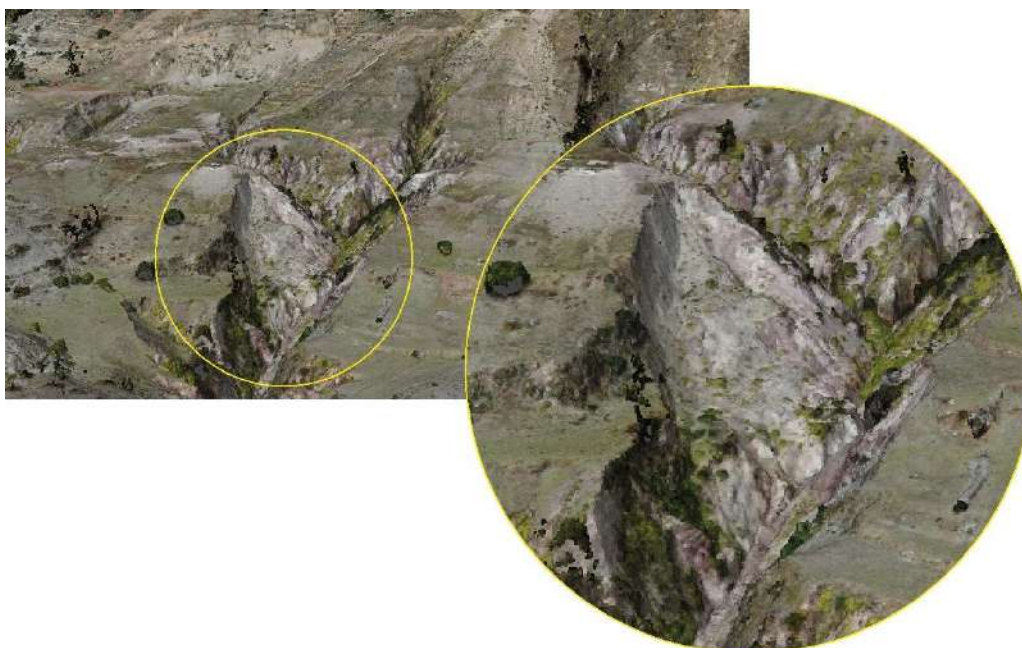
- **Primer deslizamiento DA-1 (Figura 20):** Presenta un escarpe de 2 m de altura, con una altura total de 15 m, un ancho de 17 m y una longitud de 23 m.
- **Segundo deslizamiento DA-2 (Figura 21):** Posee un escarpe de 1.5 m de altura, un ancho de 10 m y una longitud de 14 m.

Aunque estos deslizamientos no representan un peligro directo para la comunidad de Yachamarca, evidencian la inestabilidad de la ladera este en la zona, resaltando la necesidad de monitoreo continuo.

**Figura 20:** Deslizamiento 1 activo en la parte baja de la ladera, en las coordenadas UTM: WGS 84, 18s, X: 514007.73; Y: 8603125.92.

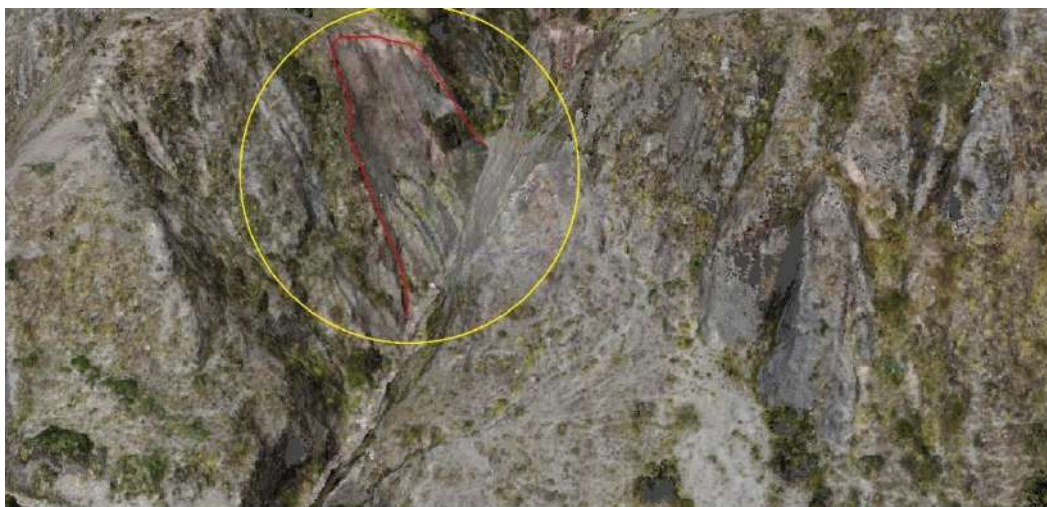
**Figura 21:** Deslizamiento 2 activo en la parte baja de la ladera, en las coordenadas UTM: WGS 84, 18s, , X: 514062.25; Y: 8603178.76.

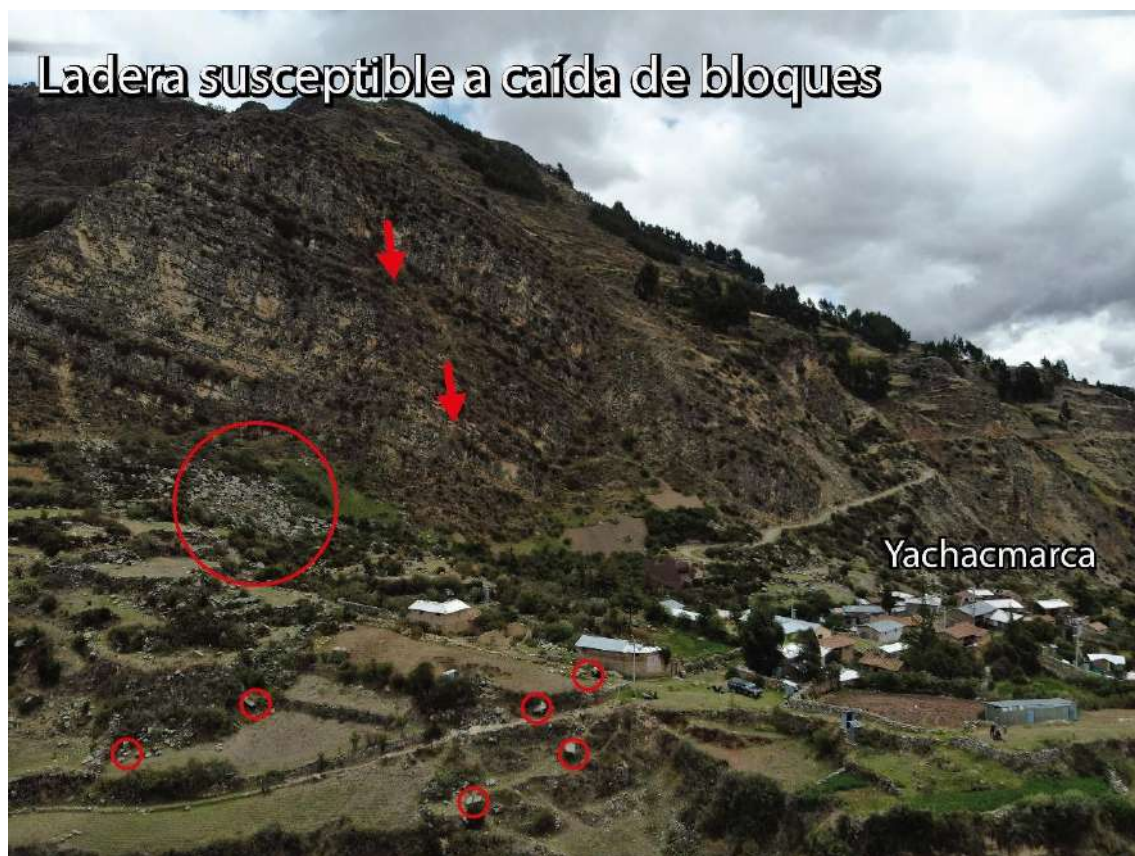
Este es el evento directo con mayor posibilidad de afectar a la comunidad de Yachacmarca Villa Victoria. Se presenta de la ladera ubicada al oeste de la comunidad, conformada por rocas calizas de la Formación Chulec. En esta ladera, las diaclasas de los afloramientos de calizas fracturados, junto con los planos de estratificación, generan bloques tabulares que caen por gravedad.

Las evidencias en el terreno muestran bloques desplazados entre 2 y 25 m desde su origen. Cerca de la comunidad, muchos de estos bloques son antiguos, ya que están parcialmente integrados en depósitos cuaternarios coluvio-deluviales. Esto demuestra que estas rocas tienen suficiente energía potencial para causar daños futuros a las viviendas de la comunidad (figura 22).

**Figura 22:** Evidencias de caída de bloques en el sector de la comunidad de Yachacmarca UTM: WGS 84, 18s, , X: 513301.33; Y: 8602670.60.

5. El principal peligro potencial para la comunidad de Yachacmarca Villa Victoria, son las caídas de rocas que, proviene de la ladera oeste, conformada por afloramientos de calizas de la Formación Chulec, donde los diaclasamientos, fracturas y los planos de estratificación generan bloques tabulares que se desplazan por gravedad. En el terreno se evidencian bloques con alcances de entre 2 y 25 m desde su origen, algunos de los cuales están integrados en depósitos coluvio-deluviales cuaternarios. Esto indica que las rocas poseen suficiente energía potencial para ocasionar daños futuros a las viviendas, resaltando la necesidad de implementar medidas preventivas.

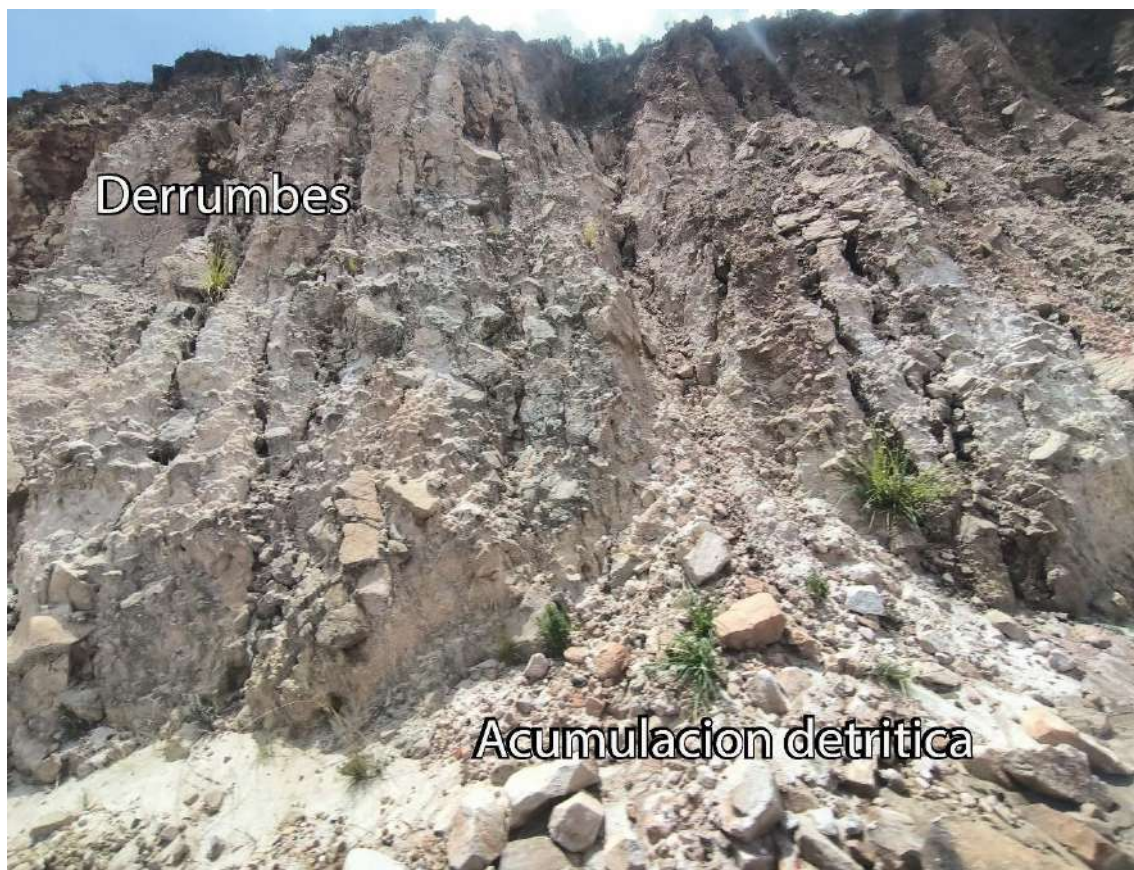
Los derrumbes se presentan en el pie del deslizamiento inactivo latente DR-IL\_1 y en las caras de las cárcavas de las laderas. Presentan alturas promedio de 25 m y ocurren en depósitos coluvio-deluviales medianamente consolidados. Estos procesos generan acumulaciones detríticas en forma de conos de detritos y canchales (figura 23).

**Figura 23:** Evidencias de derrumbes en el área de inspección, la totalidad de ellos se muestran en el mapa 4 del anexo 1.

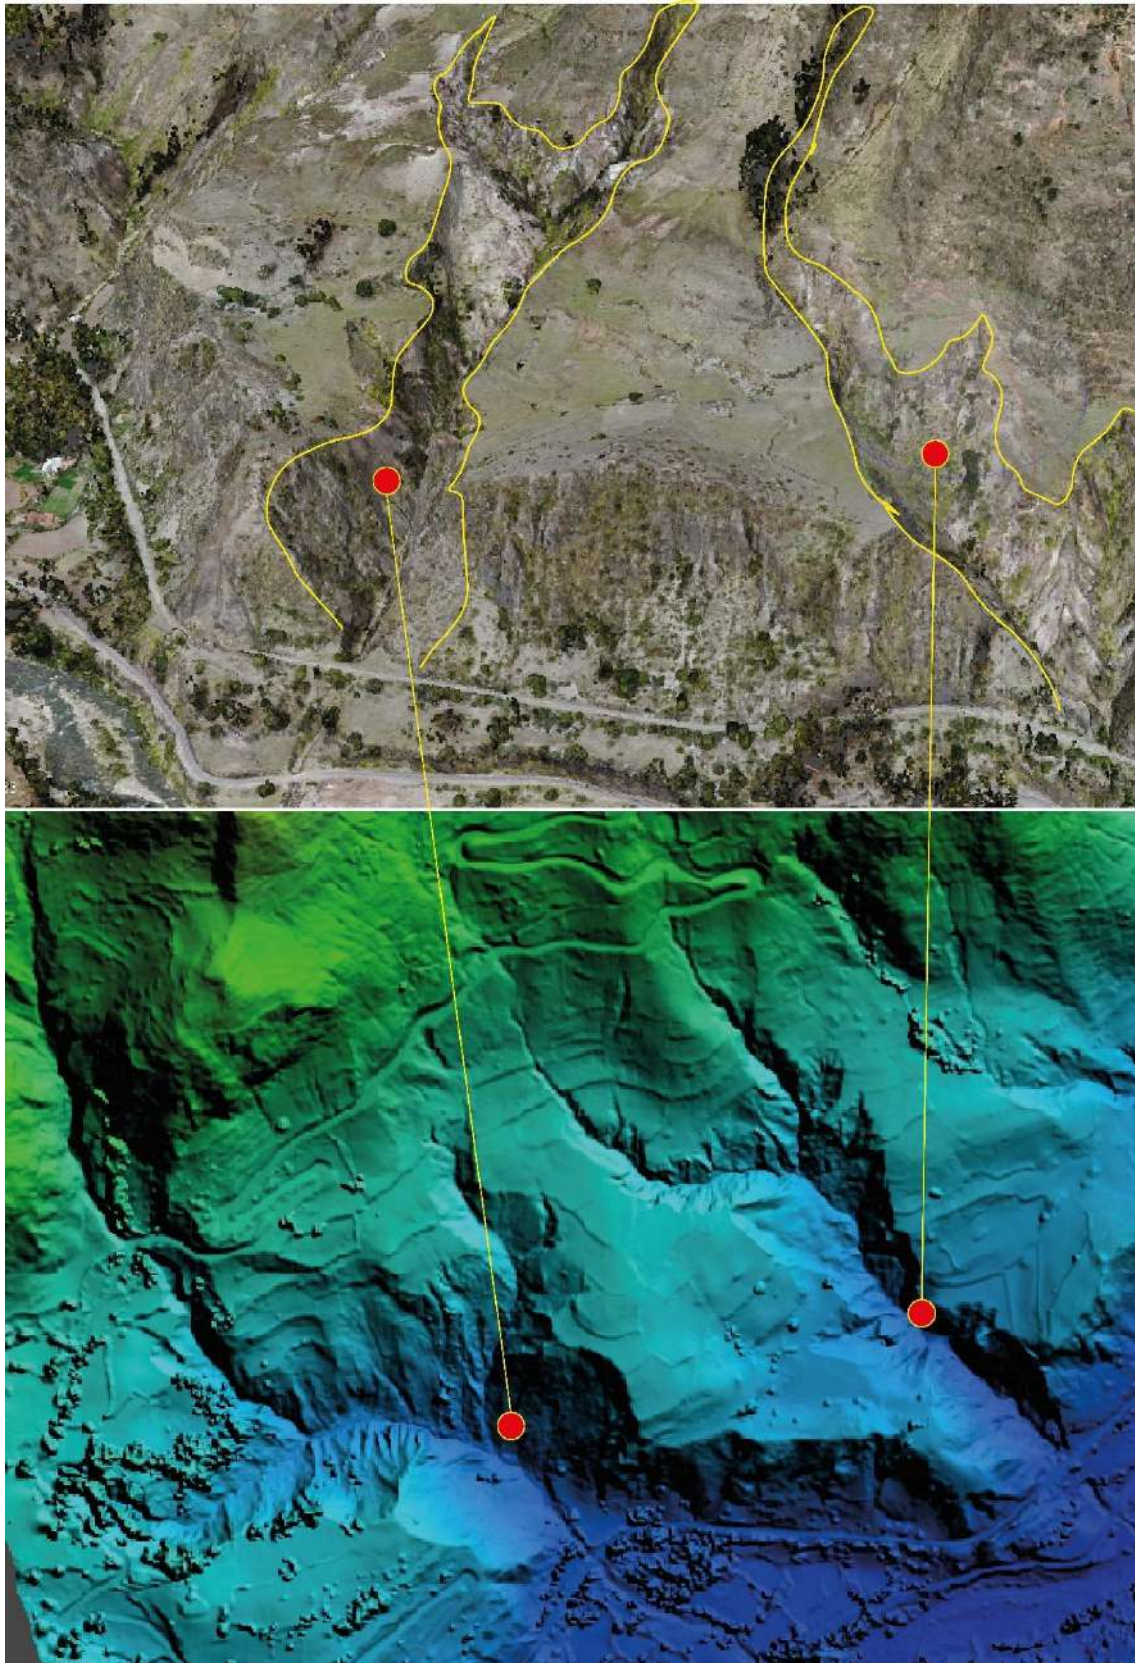
Estas cárcavas se presentan en la parte baja de la ladera, con longitudes que oscilan entre 150 y 200 m. Se manifiestan con actividad constante en las caras que las circunscriben, mostrando procesos erosivos activos. Son provocadas principalmente por la combinación de pendientes pronunciadas, la acción concentrada de escorrentías superficiales durante episodios de lluvias intensas y la baja cohesión del material, compuesto en su mayoría por depósitos coluvio-deluviales medianamente consolidados.

El agua de lluvia canalizada incrementa la erosión regresiva en las cárcavas, profundizándolas y ampliando sus bordes, lo que genera desprendimientos frecuentes en las caras laterales. Estos desprendimientos contribuyen a la acumulación de material detrítico en la base de las cárcavas, formando conos de detritos y depósitos de canchales. Además, la falta de cobertura vegetal en estas áreas expone aún más el suelo a la acción erosiva, favoreciendo la propagación de las cárcavas (figura 24).

**Figura 24:** Cárcavas en parte inferior de la ladera este.
