Informe Técnico N° A7671

EVALUACIÓN DE PELIGROS GEOLÓGICOS EN EL SECTOR SOGORAGRA

Departamento: Huánuco
Provincia: Dos de Mayo
Distrito: Marías

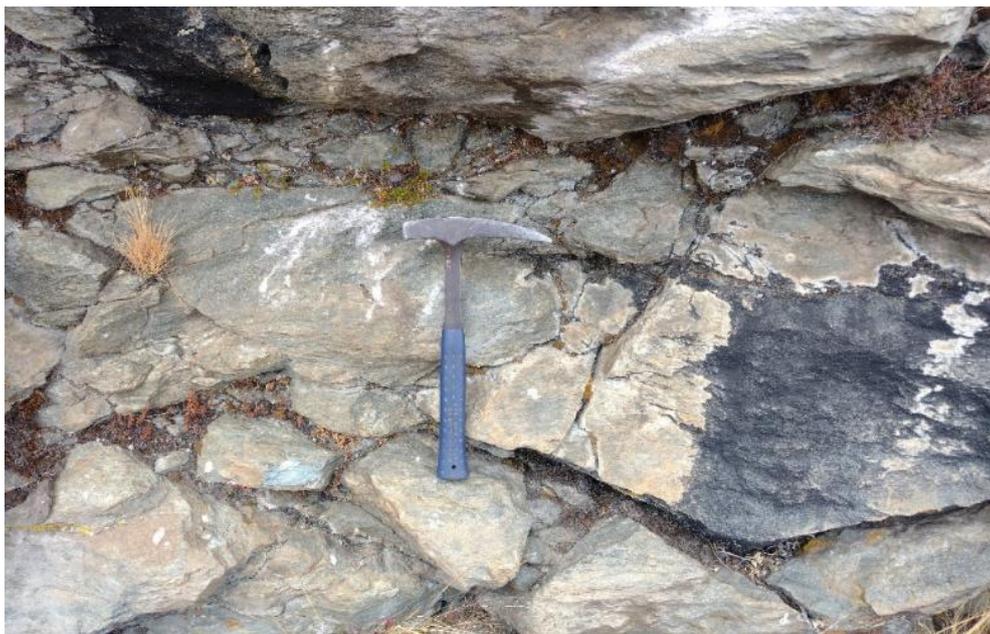
Los macizos rocosos que conforman el CMM tienen características físicas de resistencia baja (Golpe del martillo) que oscilan entre los 25 a 50 Mpa, asimismo, se encuentra muy fracturado con más de cuatro sistemas de discontinuidades, con espaciamentos centimétricos que van de 1 a 15 cm con aberturas de 1 a 8 mm y rugosidad suave a rugosa, y que, superficialmente se encuentran fuertemente meteorizados. (**Fotografía 2**).

Fotografía 2. Detalle del esquisto micáceo ubicado en la ladera media del cerro Radaspunta.

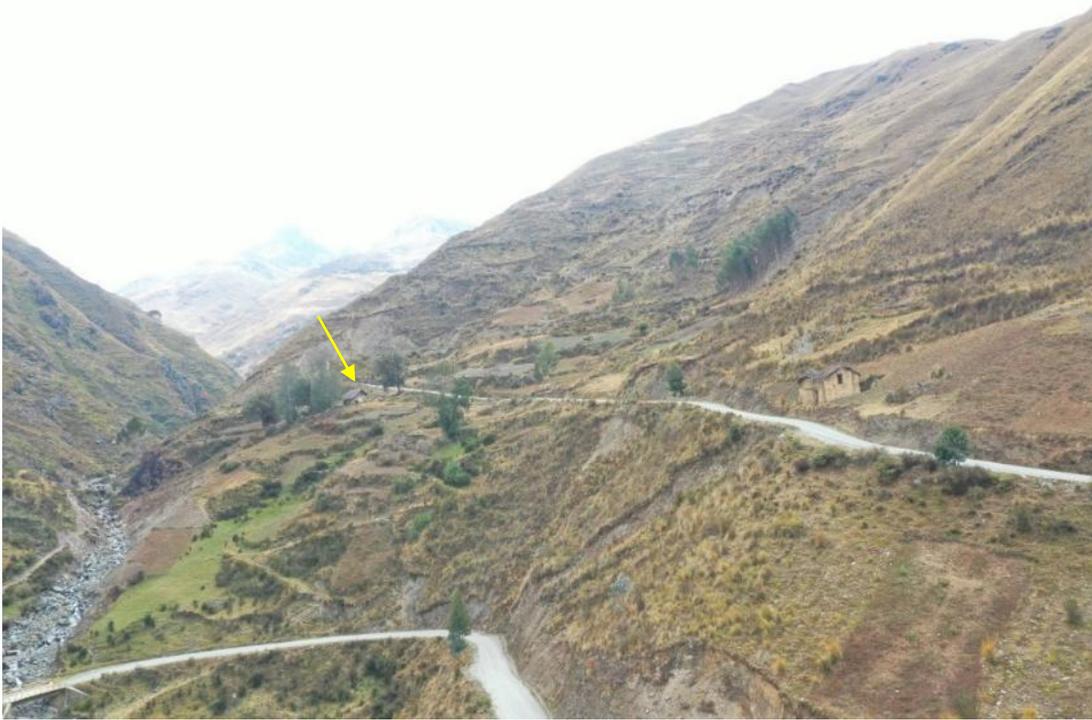
Fotografía 4. Pendiente promedio de 25°-45° de la parte media y baja de la ladera oeste del cerro Radaspunta. Nótese, la vivienda ubicada a pie de talud (flecha de color amarillo).

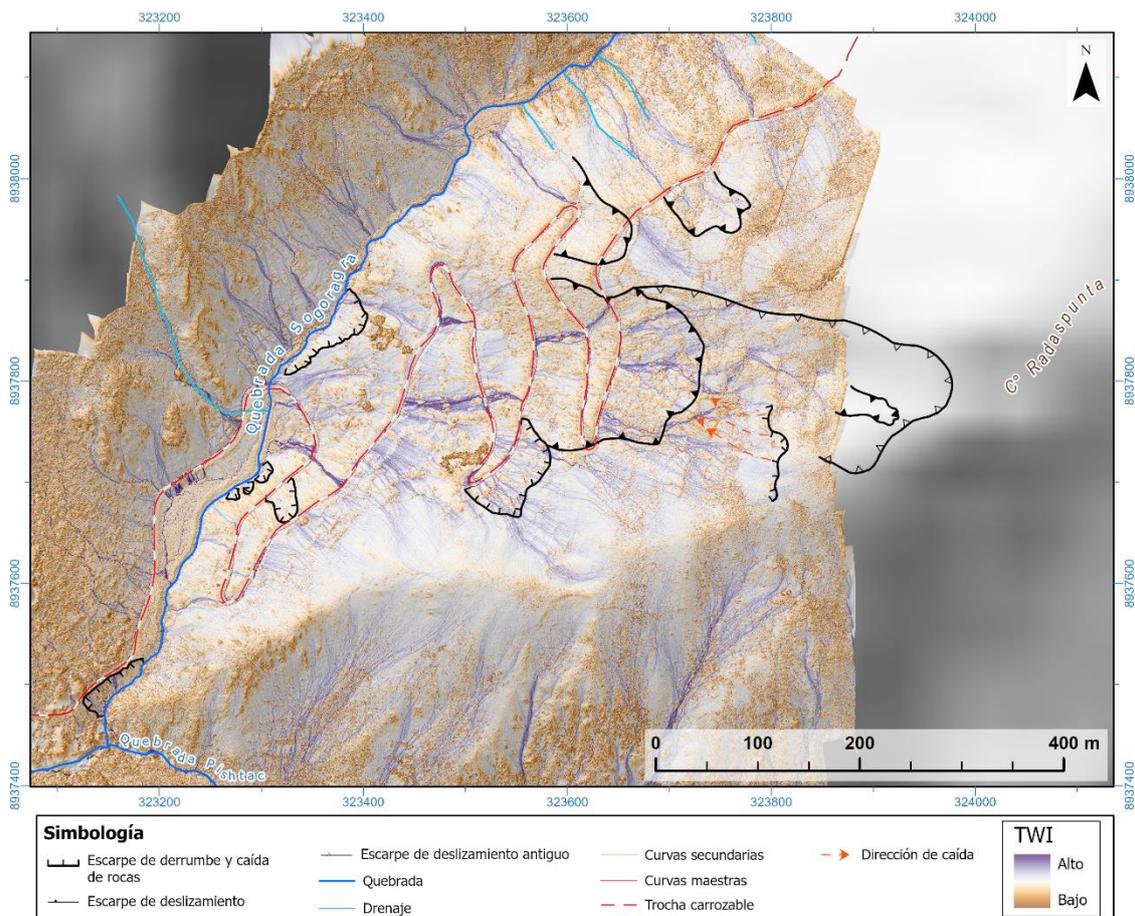
Estos altos índices de humedad se manifiestan a través de surcos que incisan el terreno y que podrían incrementarse y profundizarse ante intensas precipitaciones pluviales, aumentando la inestabilidad de la ladera y la aceleración y reactivación de los procesos de movimientos en masa identificados en el sector Sogoragra (**Figura 8**).

Figura 8. Aguas de escorrentía superficial que surcan sobre depósitos heredados por deslizamientos antiguos, lo que aumenta la saturación del terreno e inestabilidad natural de la ladera.

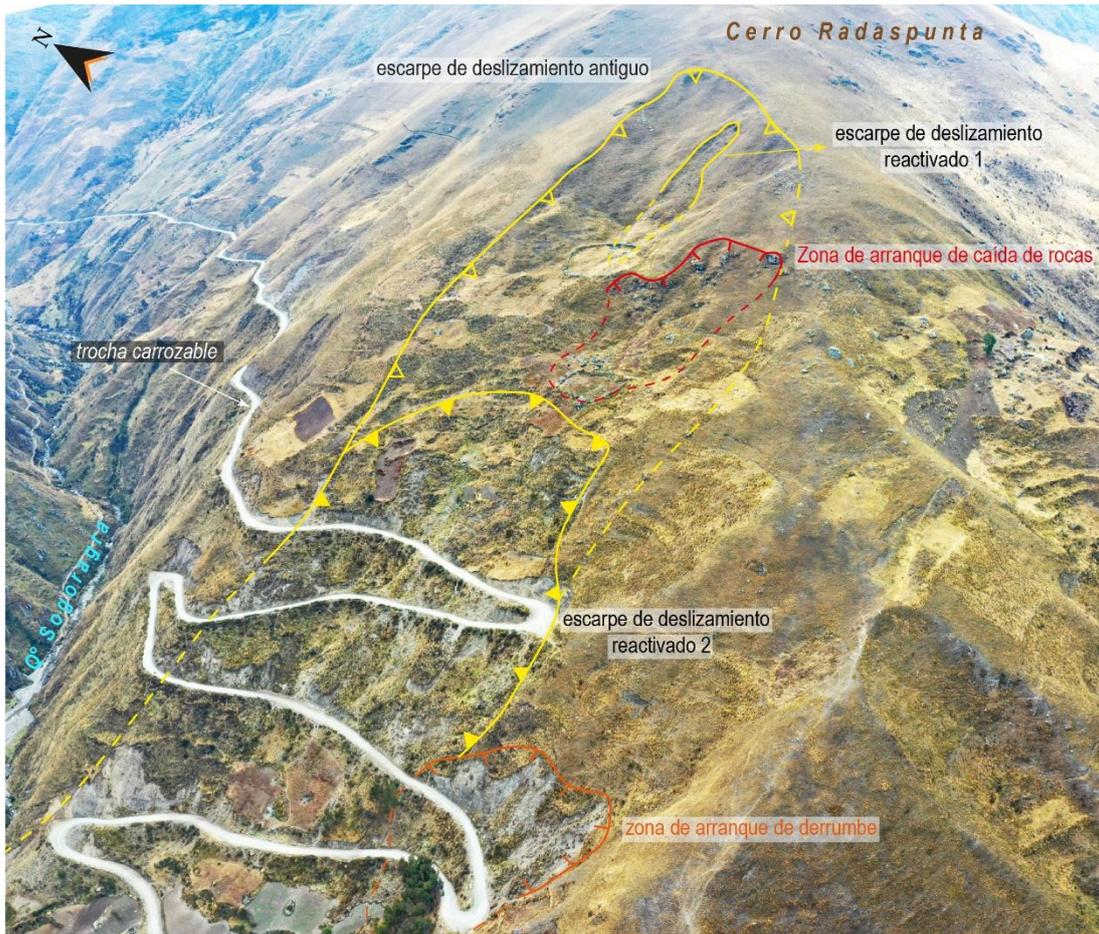
Este deslizamiento compromete un área total de 10.4 ha en medio de la ladera oeste del cerro Radaspunta, tiene un ancho ~146 m en la zona de escarpe y ~216 m en la zona del depósito y acumulación (**Figuras 10 y 11**).

Figura 11. Escarpe principal del deslizamiento antiguo. Nótese los escarpes reactivados en la cresta y en la parte media-baja de la ladera oeste del cerro Radaspunta. Vista mirando al noreste.

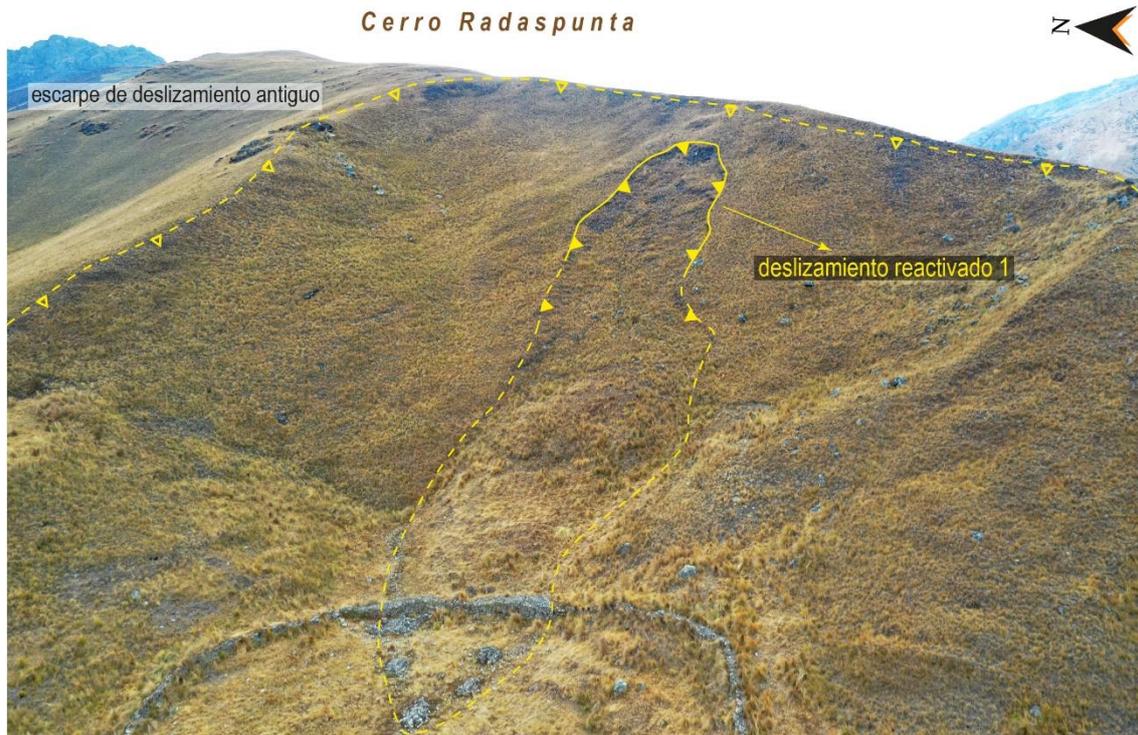
Este movimiento pone en evidencia que la zona de eskarpe y corona del deslizamiento antiguo presenta procesos de reactivación que podrían evolucionar en eventos de gran magnitud y extensión (**Figura 12**).

Figura 12. Escarpe del deslizamiento reactivado 1, situado en la parte media superior de la ladera oeste del cerro Radaspunta.

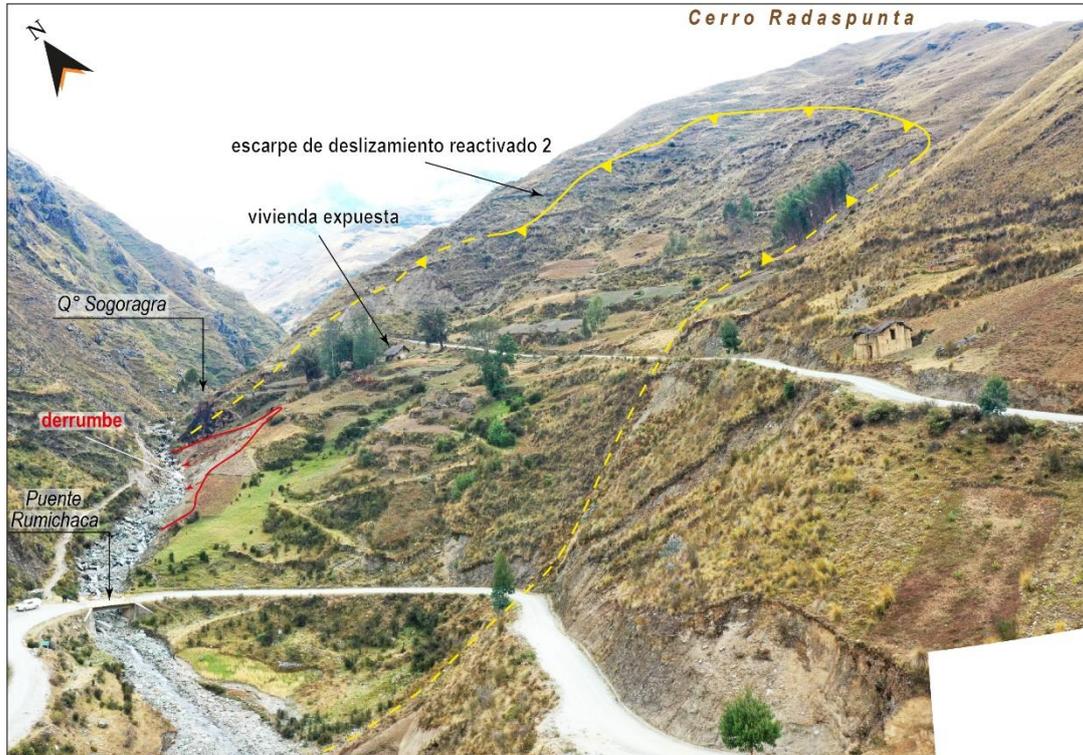
Figura 13. Deslizamiento reactivo 2 y derrumbe situado en la parte baja y media de la ladera oeste del cerro Radaspunta. Margen izquierda de la quebrada Sogoragra.

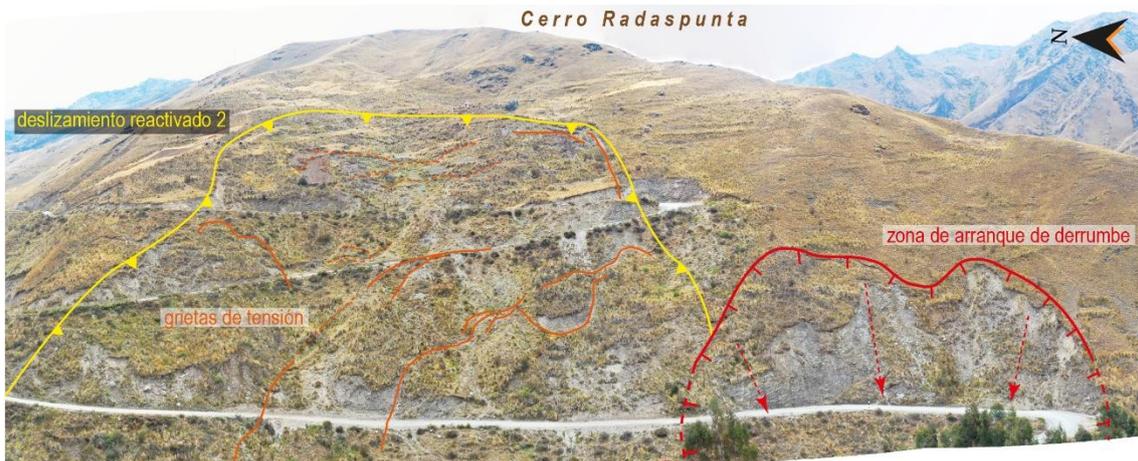
En la parte media de la ladera, a ~206 m del escarpe principal, a la altura de la cota 3898 m s.n.m. se registran grietas en el cuerpo del deslizamiento que han afectado transversalmente la vía afirmada. Estas grietas, con una longitud de hasta 30 m, presentan aberturas que oscilan entre 5 y 10 cm, evidenciando una pérdida de la estabilidad de la ladera oeste del cerro Radaspunta (**Figura 14**).

Figura 14. Deslizamiento reactivo 2 desde una vista más frontal y el derrumbe que afecta el flanco izquierdo del deslizamiento situados en la parte media superior de la ladera oeste del cerro Radaspunta.

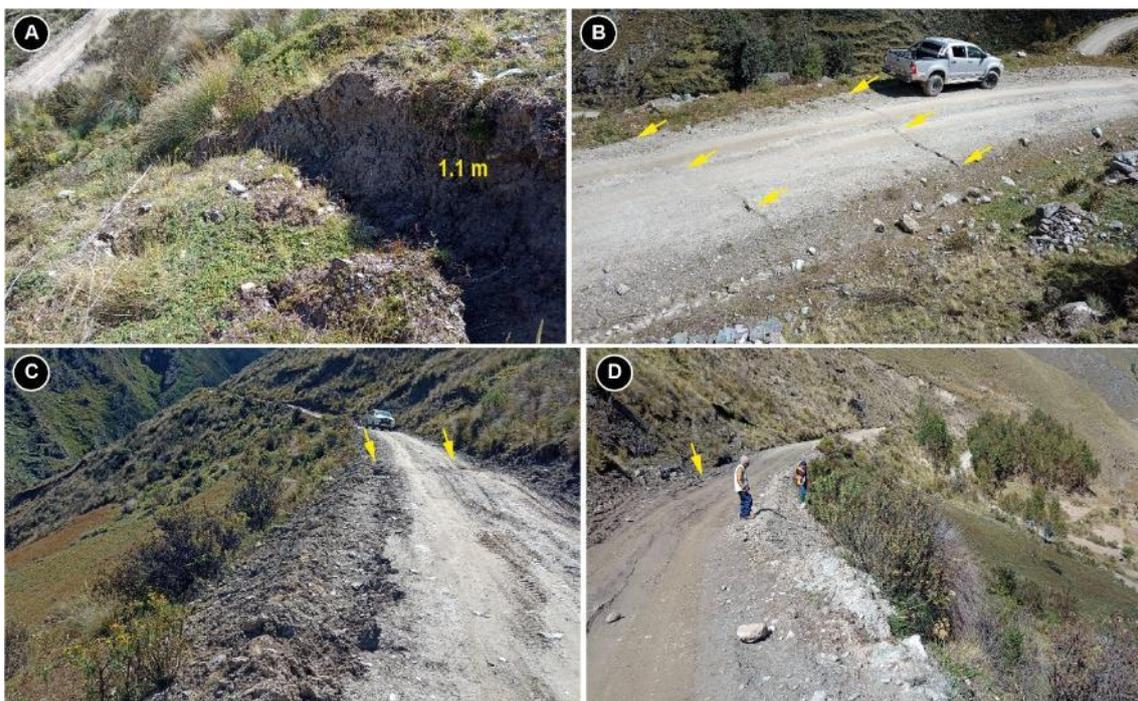
Por otro lado, en la parte distal del deslizamiento activo y a la margen izquierda de la quebrada Sogoragra se observan grietas de tracción que atraviesan transversalmente a una vivienda y que ponen en evidencia el movimiento activo del deslizamiento (Figuras 15 y 16).

Figura 15. Grietas de tensión ubicadas en el cuerpo del deslizamiento reactivado 2 y que afectaron la trocha carrozable en el sector Sogoragra.

- c) Sellar los agrietamientos a fin de evitar la infiltración del agua durante lluvias intensas.
- d) Reforestar las laderas con especies nativas y de raíces densas a fin de dar una mayor resistencia y cohesión a los suelos superficiales.

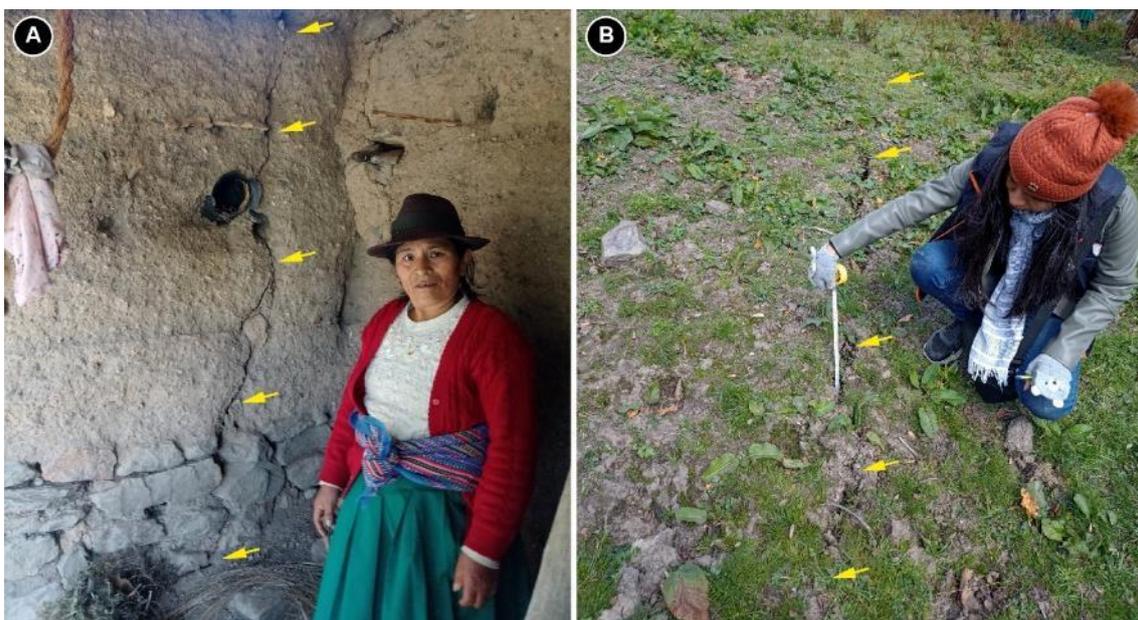
Figura 16. A) Fisura que atraviesa la pared de la vivienda ubicada al pie del deslizamiento reactivado 2. B) Grieta que pone en evidencia el estado activo del deslizamiento. Estas imágenes fueron proporcionadas por la oficina de GRD del gobierno regional de Huánuco.

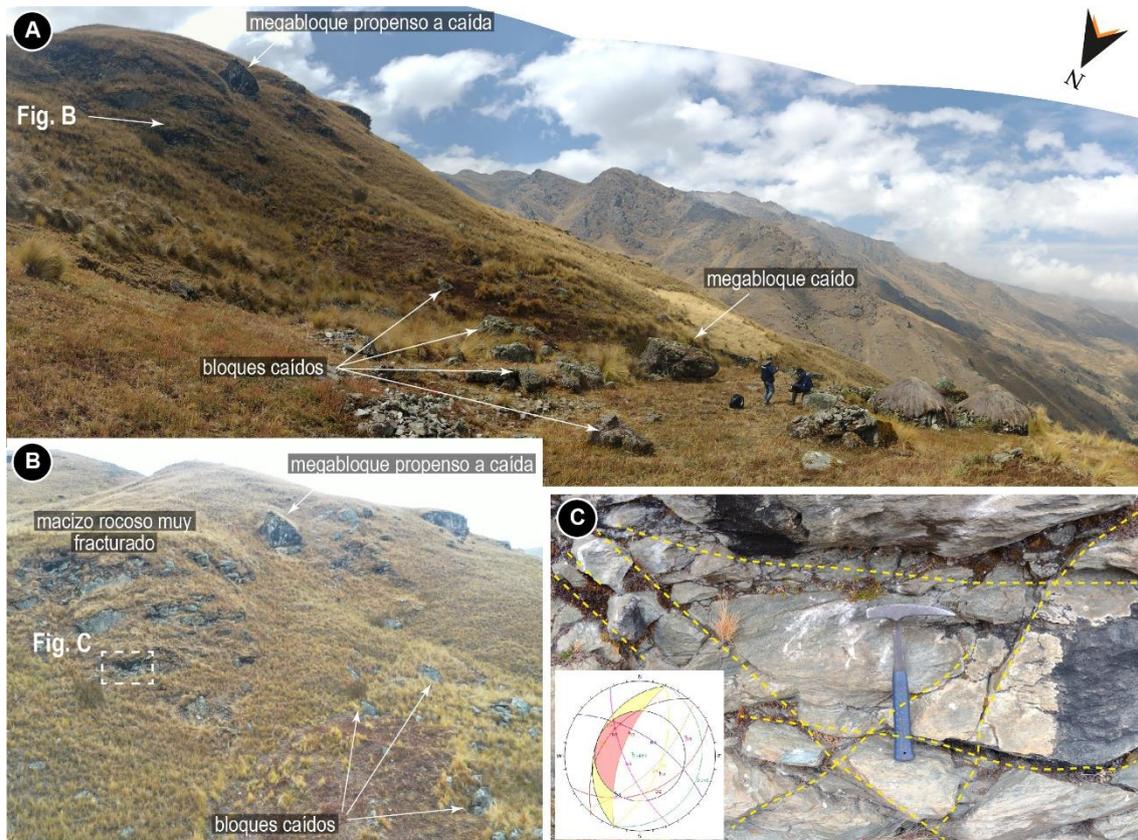
En la parte media superior del cerro Radaspunta, ubicado precisamente en el flanco izquierdo del deslizamiento antiguo, se encuentra un macizo rocoso muy fracturado y moderadamente meteorizado, presentando siete (07) sistemas de discontinuidades con planos de dirección medidos con la regla de la mano derecha Strike/dip ($D1=S1: N21^{\circ}/12$, $D2=N65^{\circ}/38^{\circ}$, $D3=N304^{\circ}/61^{\circ}$, $D4=N45^{\circ}/64^{\circ}$, $D5=N157^{\circ}/67^{\circ}$, $D6=N20^{\circ}/58^{\circ}$ y $D7=N220^{\circ}/38^{\circ}$), con superficies lisas a algo rugosas. Algunas discontinuidades han dado lugar a la formación de bloques semi sueltos controlados por los planos de inclinación en sentido contrario, el cual se interceptan en forma de cuña (**Figura 17 A y B**).

Por otro lado, se observa un megabloque con medidas de aproximadamente $4m \times 6m \times 5m$ que sobresale al terreno y dispuesto sobre una pendiente muy fuerte inclinada hacia la quebrada Sogoragra. De acuerdo a las observaciones de campo, este bloque se encuentra propenso a caída, en cuál su dirección de alcance y trayectoria se proyecta hacia la trocha carrozable. Evidencias de bloques y megabloques caídos se muestran ladera abajo, el cual configuran zonas con fuerte actividad geodinámica (**Figuras 17 A y B**).

Figura 17. A) y B) Caída de rocas proveniente de un macizo rocoso previamente muy fracturado que pone en peligro a los pobladores ladera abajo. Nótese, el megabloque propenso caída. C) Detalle del macizo rocoso muy fracturado con alta probabilidad de mecanismo de ruptura tipo cuña.

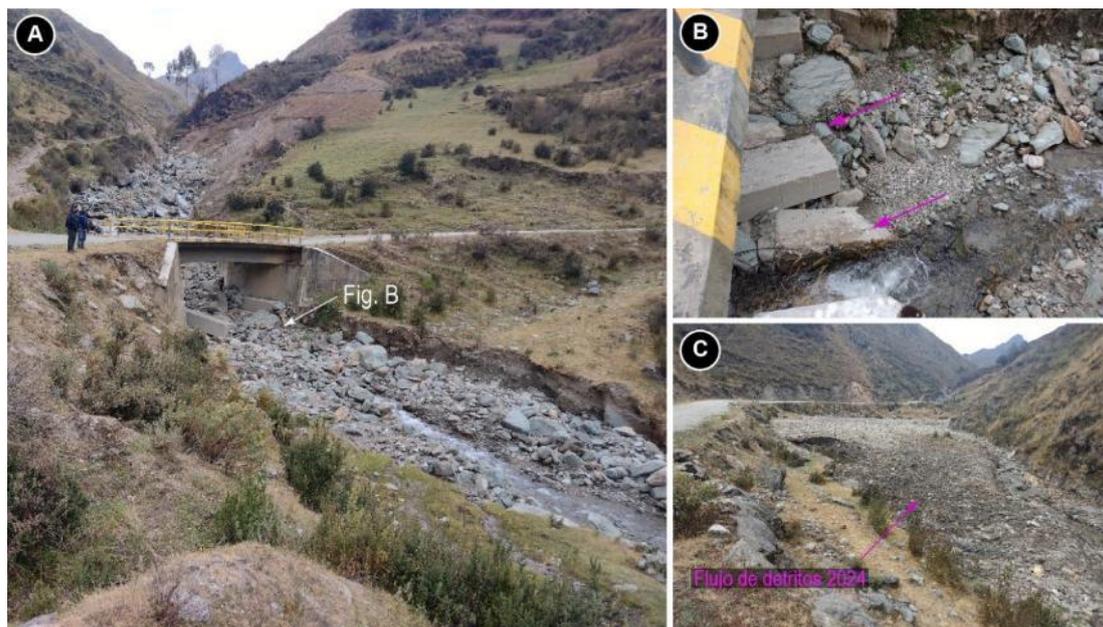
Por otro lado, el flujo provocó la colmatación parcial de la quebrada, lo cual socavó la plataforma basal de concreto del puente y débilmente los estribos. Asimismo, destruyó las piscigranjas ubicadas a 110 m aguas abajo a la margen derecha de la quebrada Sogoragra (**Figura 19**).

Figura 19. A) Flujo de detritos que afectó la parte inferior del puente Rumichaca. B) El evento afectó la plataforma basal de concreto y débilmente los estribos. C) Aguas abajo, se observa la expansión del flujo de detritos que socavó parcialmente la parte lateral de la trocha carrozable.

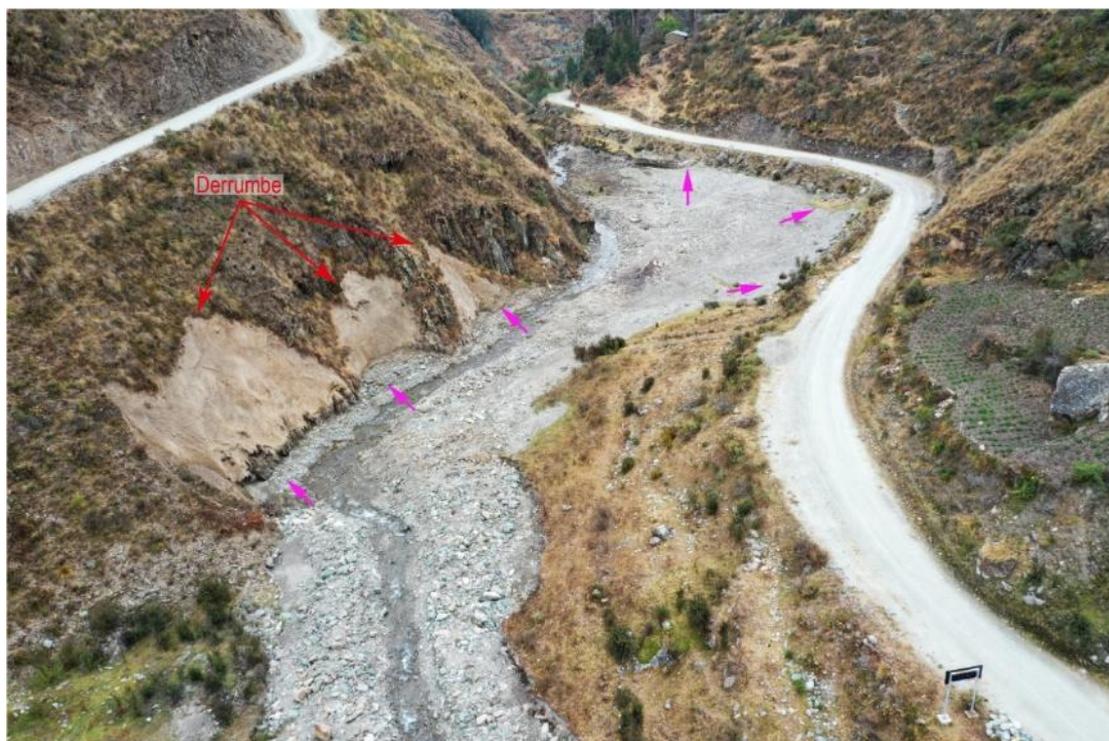
Figura 20. Flujo de detritos ocurrido el año 2024 relacionado a las fuertes precipitaciones. Este evento socavó lateralmente la margen izquierda provocando derrumbes de menor magnitud.

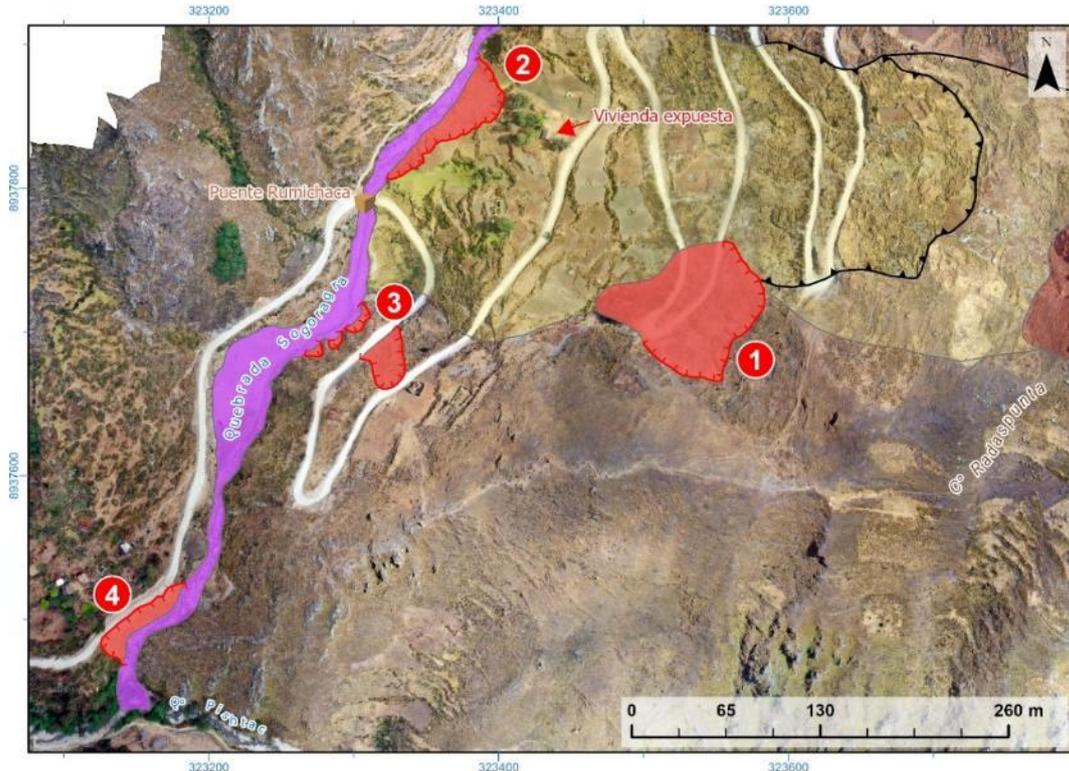
Figura 21. Distribución espacial de las zonas de derrumbes identificados en la ladera oeste del cerro Radaspunta y a lo largo de la quebrada Sogoragra.

El derrumbe 1, presenta una geometría circular elongada que involucra un área de ~0.6 ha. La traza de la zona de arranque nace en la cota 3908 m s.n.m y tiene forma semicircular e irregular de ~182 m de longitud. Paralela al arranque se observa grietas de tensión de hasta 36 m de longitud que ponen en evidencia el estado activo y avance retrogresivo del derrumbe (**Figura 21**).

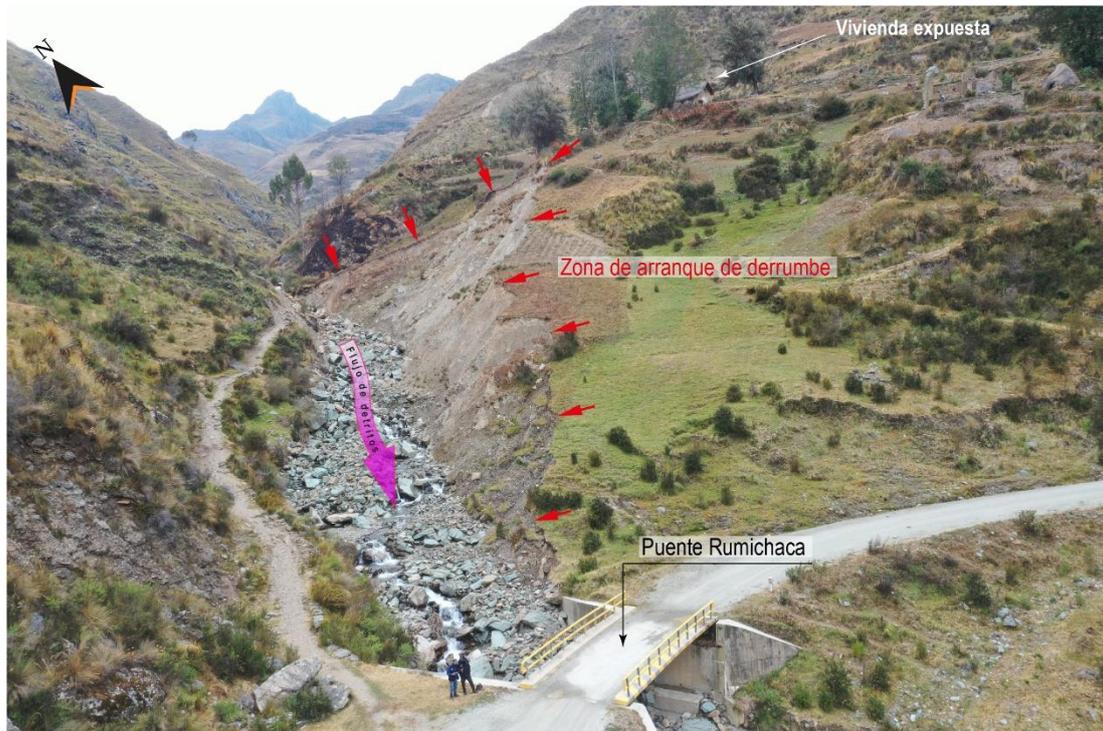
Por otro lado, el derrumbe 2 se ubica al pie de la ladera y compromete la parte basal del deslizamiento reactivado 2. Presenta una zona de arranque de forma sinuosa y continua de 144 m de longitud e involucra un área de 0.17 ha. Su reciente actividad retrogresiva se manifestó a través de grietas que atravesaron una vivienda ubicada a 35 m de la zona de arranque. Este derrumbe se originó principalmente por el intenso socavamiento que produjo el flujo de detritos ocurrido en febrero y abril del 2024 (**Figuras 21 y 22**).

deslizamiento reactivado 2, que posteriormente causaría el represamiento y desembalse violento de la quebrada Sogoragra (**Figura 22**).

Figura 22. Derrumbe situado al pie del deslizamiento reactivado 2. Este evento guarda relación con el socavamiento lateral de la margen izquierda que produjo el flujo de detritos, aumentando la inestabilidad natural al pie de la ladera.

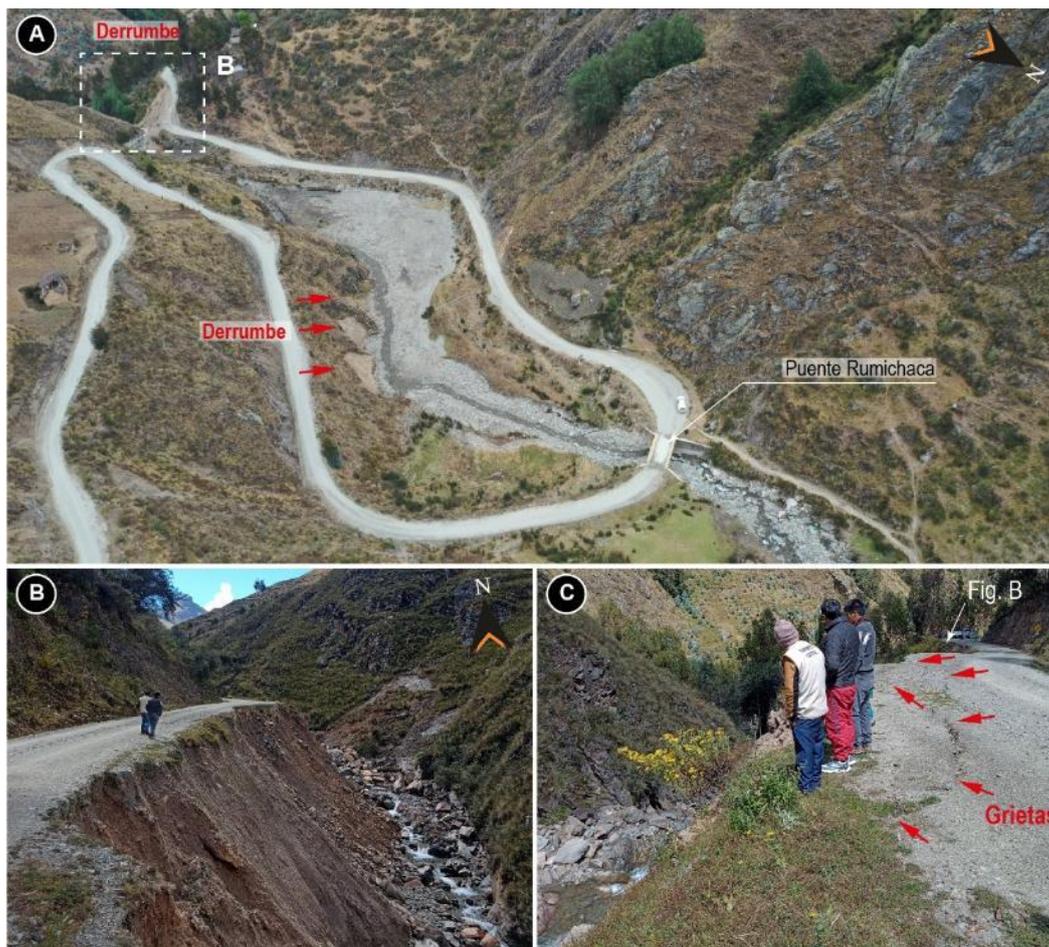
Por su parte, a ~222 m del puente Rumichaca, situada a la margen derecha de la quebrada Sogoragra, casi en interacción con la quebrada Pishtac, se produjo un derrumbe (derrumbe 4) que destruyó la parte lateral de la trocha carrozable. El evento causó daños y colapso de un ancho de 1.5 a 2.0 m en un tramo de ~64 m lineales de trocha. La zona de arranque tiene ~98 m de longitud y el área total que afecta el derrumbe es de un total de 885 m² (**Figuras 21 y 23**).

En el flanco izquierdo del derrumbe 4, se observan grietas de tracción que reflejan el avance retrogresivo del derrumbe, el cual se proyectan la trocha carrozable. Las grietas se extienden en un tramo de ~14 m de longitud y presentan una abertura de 4 a 8 cm (**Figura 23C**).

Figura 23. A) Aguas abajo del puente Rumichaca, se observan derrumbes de menor magnitud producidos por el socavamiento lateral de la quebrada y del flujo de detrito. B) Derrumbe que destruyó la parte lateral de la trocha carrozable. C) Grietas de tracción adyacentes al derrumbe que podrían desencadenar eventos de mayor magnitud y prolongar la zona afectada.
