**Informe Técnico N° A7675**

# **EVALUACIÓN DE PELIGROS GEOLÓGICOS POR DESLIZAMIENTOS EN LA LOCALIDAD DE SANTA ROSA DE CCOCHA**

Departamento: Ayacucho  
Provincia: Huanca Sancos  
Distrito: Santiago de Lucanamarca

**OCTUBRE  
2025**

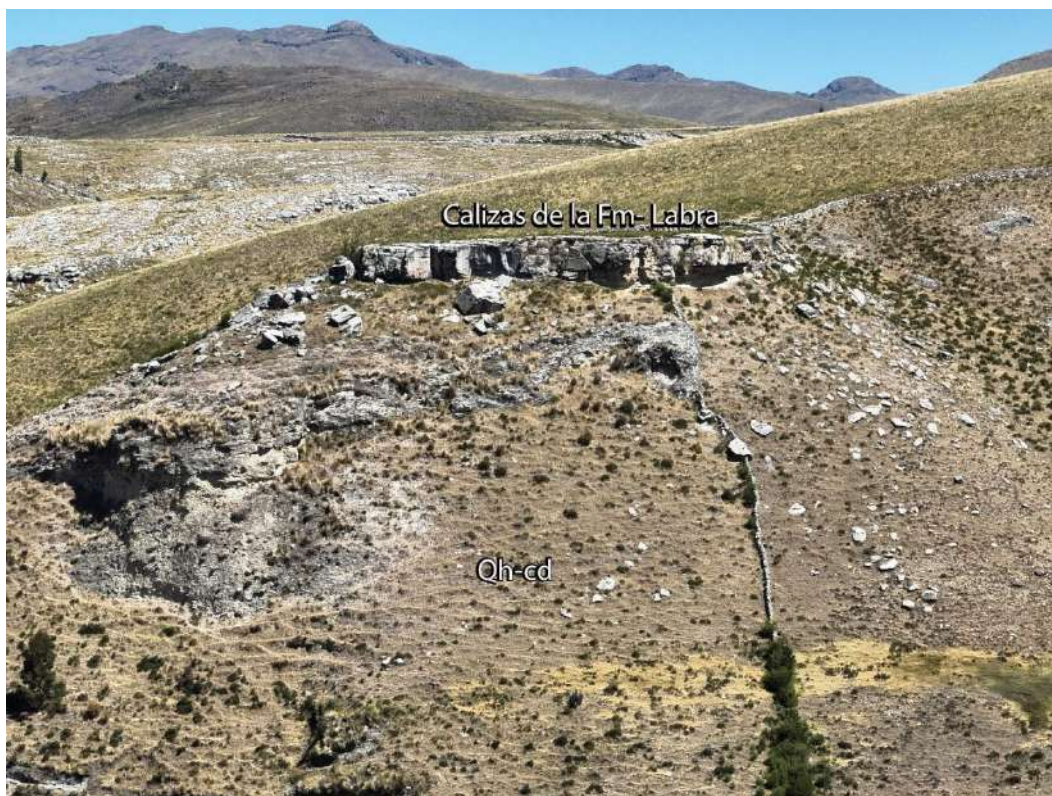
En la parte alta de la ladera, cerro Huaytapata – sector Pampa Dispensa (zona posible de acogida) se observan calizas subhorizontales de la Formación Labra, con alto grado de fracturamiento (RQD < 25 %, ISRM: muy fracturado) y fuerte meteorización. Estas calizas muestran evidencias de erosión kárstica superficial en forma de lapiares, indicativas de disolución diferencial del carbonato.

**Figura 3.** Afloramiento de capas de calizas subhorizontales de la Formación Labra en la parte alta del sector Pampa Dispensa.

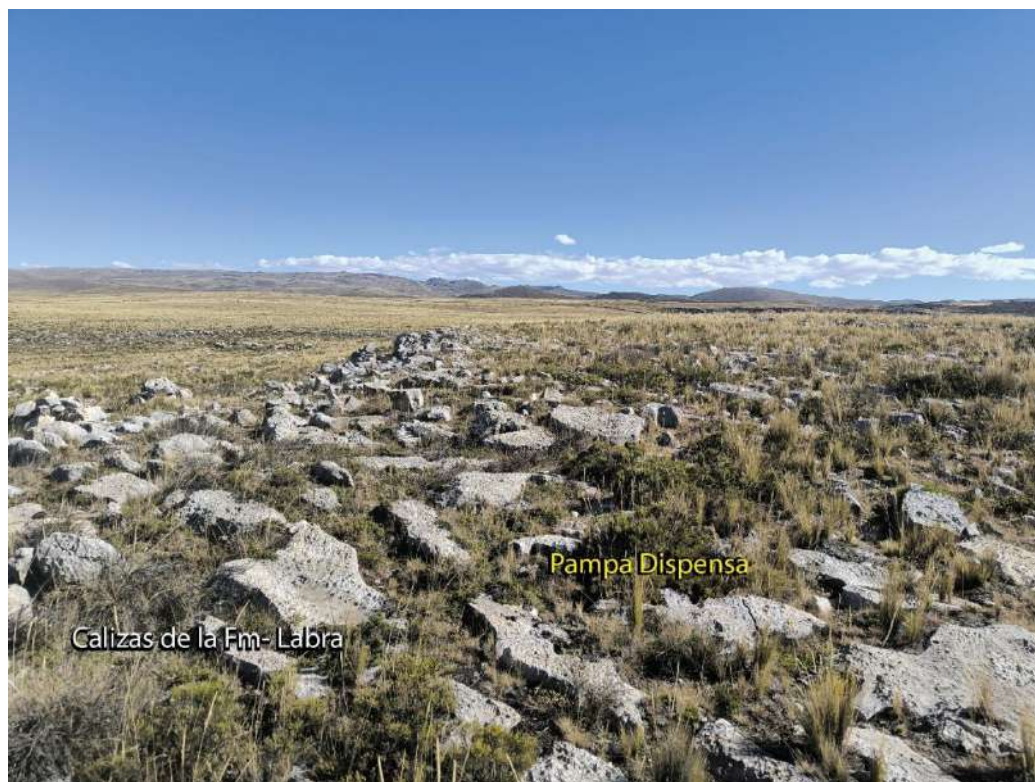
**Figura 5.** Lapiaces desarrollados en calizas subhorizontales en la parte alta del sector Pampa Dispensa.

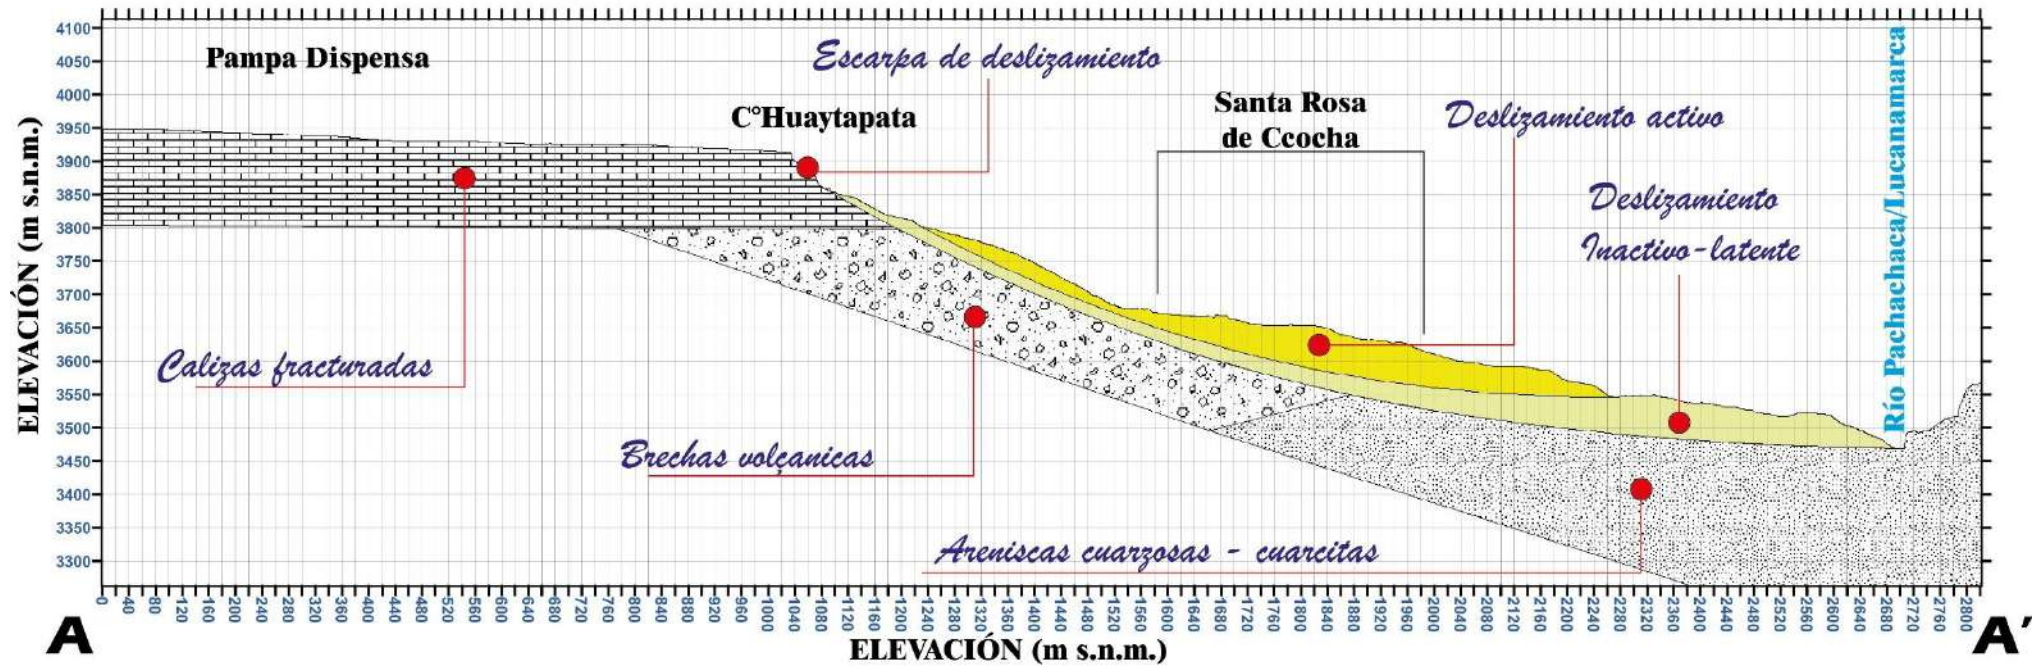
Figura 11. Perfil representativo de peligros geológicos en el área de estudio.

El perfil inferido A–A' (Figura 11) evidencia que la escarpa corona principal del deslizamiento antiguo se ubica a una cota aproximada de 3850 m s.n.m. El análisis sugiere la presencia de un plano de deslizamiento (inferido) de geometría circular, que se proyecta por debajo de la localidad hasta interceptar el cauce del río Pachachaca. En la parte alta del sector, la erosión ha dejado expuestos afloramientos de calizas, mientras que en la parte media del cuerpo se observan reactivaciones parciales en el movimiento, lo que confirma la persistente inestabilidad de la ladera.

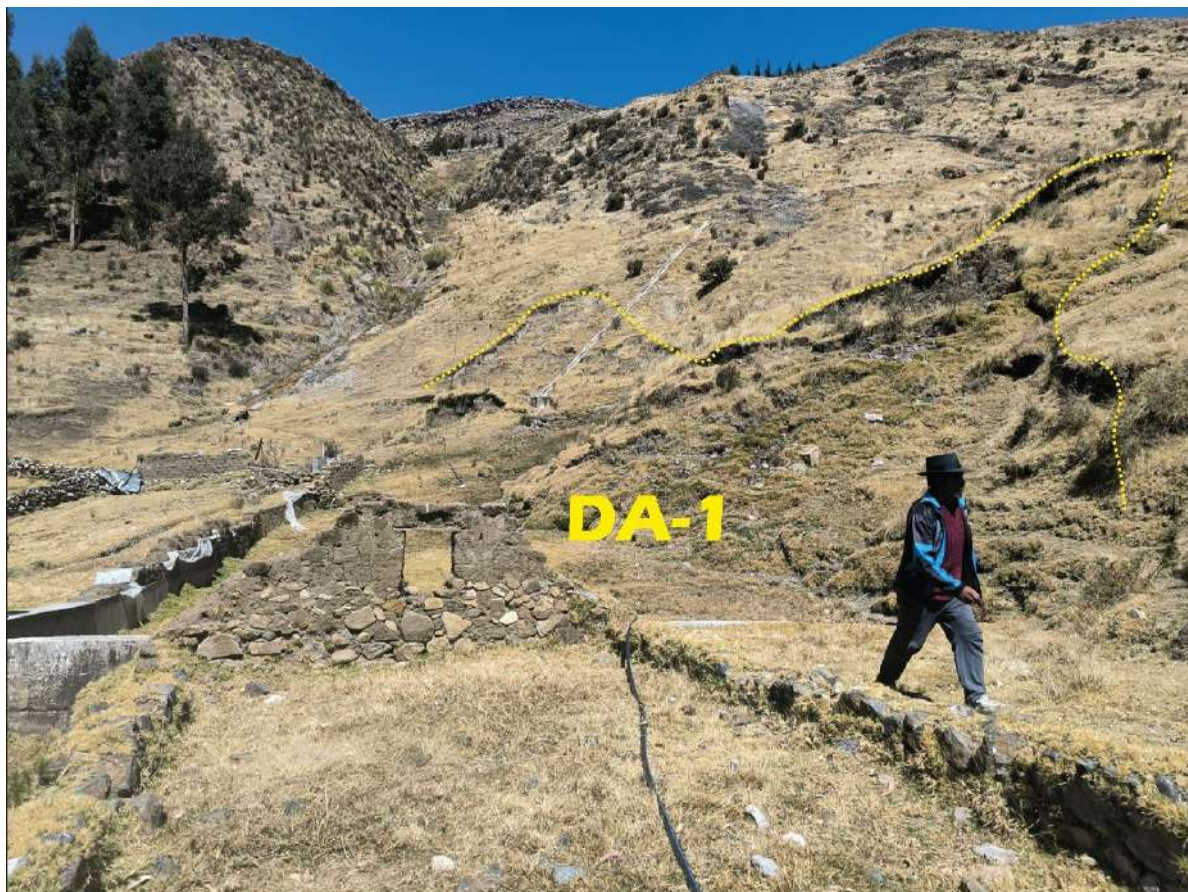
Este deslizamiento presenta una corona de aproximadamente 150 m de longitud y se desarrolla sobre los cuerpos de los deslizamientos antiguos DIL-1 y DIL-3. La escarpa principal muestra un salto de 2,5 m, con una longitud total desde la corona hasta el pie de avance de 460 m y un ancho aproximado de 106 m. En el cuerpo del movimiento se identifican manantiales de agua que generan saturación del terreno, lo que incrementa su inestabilidad. Como consecuencia de este proceso, resultó afectado un reservorio de agua, actualmente en desuso.

**Figura 12.** Vista de la corona del deslizamiento rotacional activo 1 (Da-1), donde se observa el escarpe principal de aproximadamente 2,5 m de altura, desarrollado sobre los cuerpos de deslizamientos antiguos (DIL-1 y DIL-3).

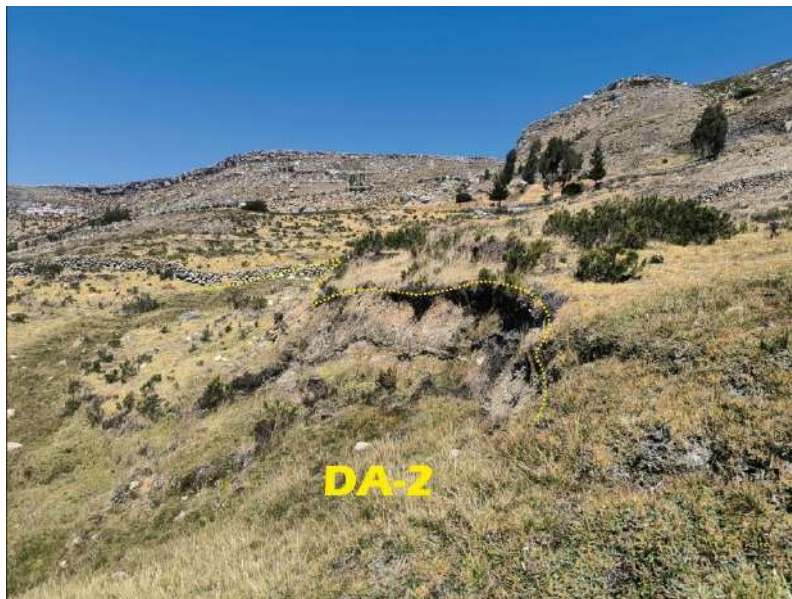
Este movimiento presenta una escarpa con una altura aproximada de 1,4 m y una corona de alrededor de 100 m de longitud. La masa del deslizamiento se extiende desde la corona hasta el pie en una longitud de aproximadamente 900 m, con un ancho cercano a los 120 m. Se trata del deslizamiento de mayor magnitud que afecta directamente a la localidad de Santa Rosa de Ccocha. En el cuerpo del movimiento se observan grietas en la parte media y baja, además de evidencias de saturación en el depósito, lo que incrementa su inestabilidad y susceptibilidad de nuevas reactivaciones.

**Figura 13.** Vista de la corona del deslizamiento rotacional activo 2 (Da-2), donde se aprecia la escarpa de aproximadamente 1,4 m de altura y el inicio del cuerpo del movimiento que afecta directamente a la localidad de Santa Rosa de Ccocha.

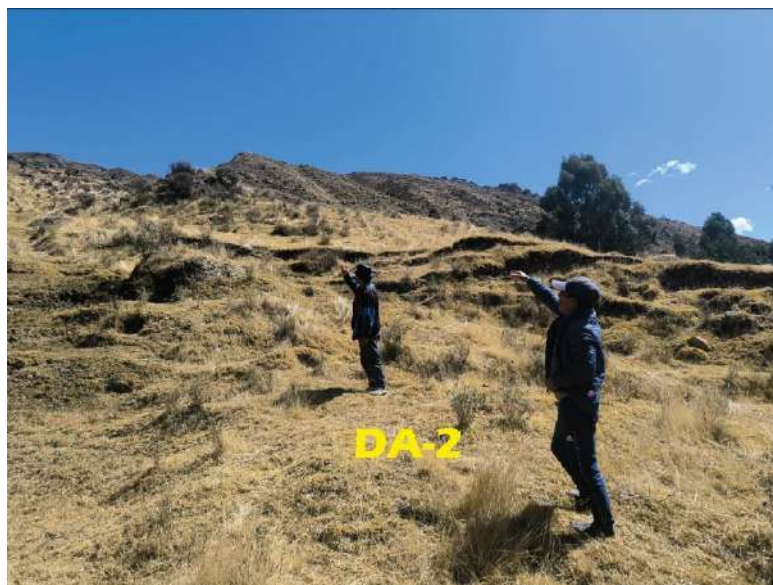
**Figura 14.** Evidencias de actividad del deslizamiento rotacional activo 2 (Da-2), donde se observan abombamientos y deformaciones en el cuerpo del movimiento, asociados a procesos de reactivación y saturación del terreno.

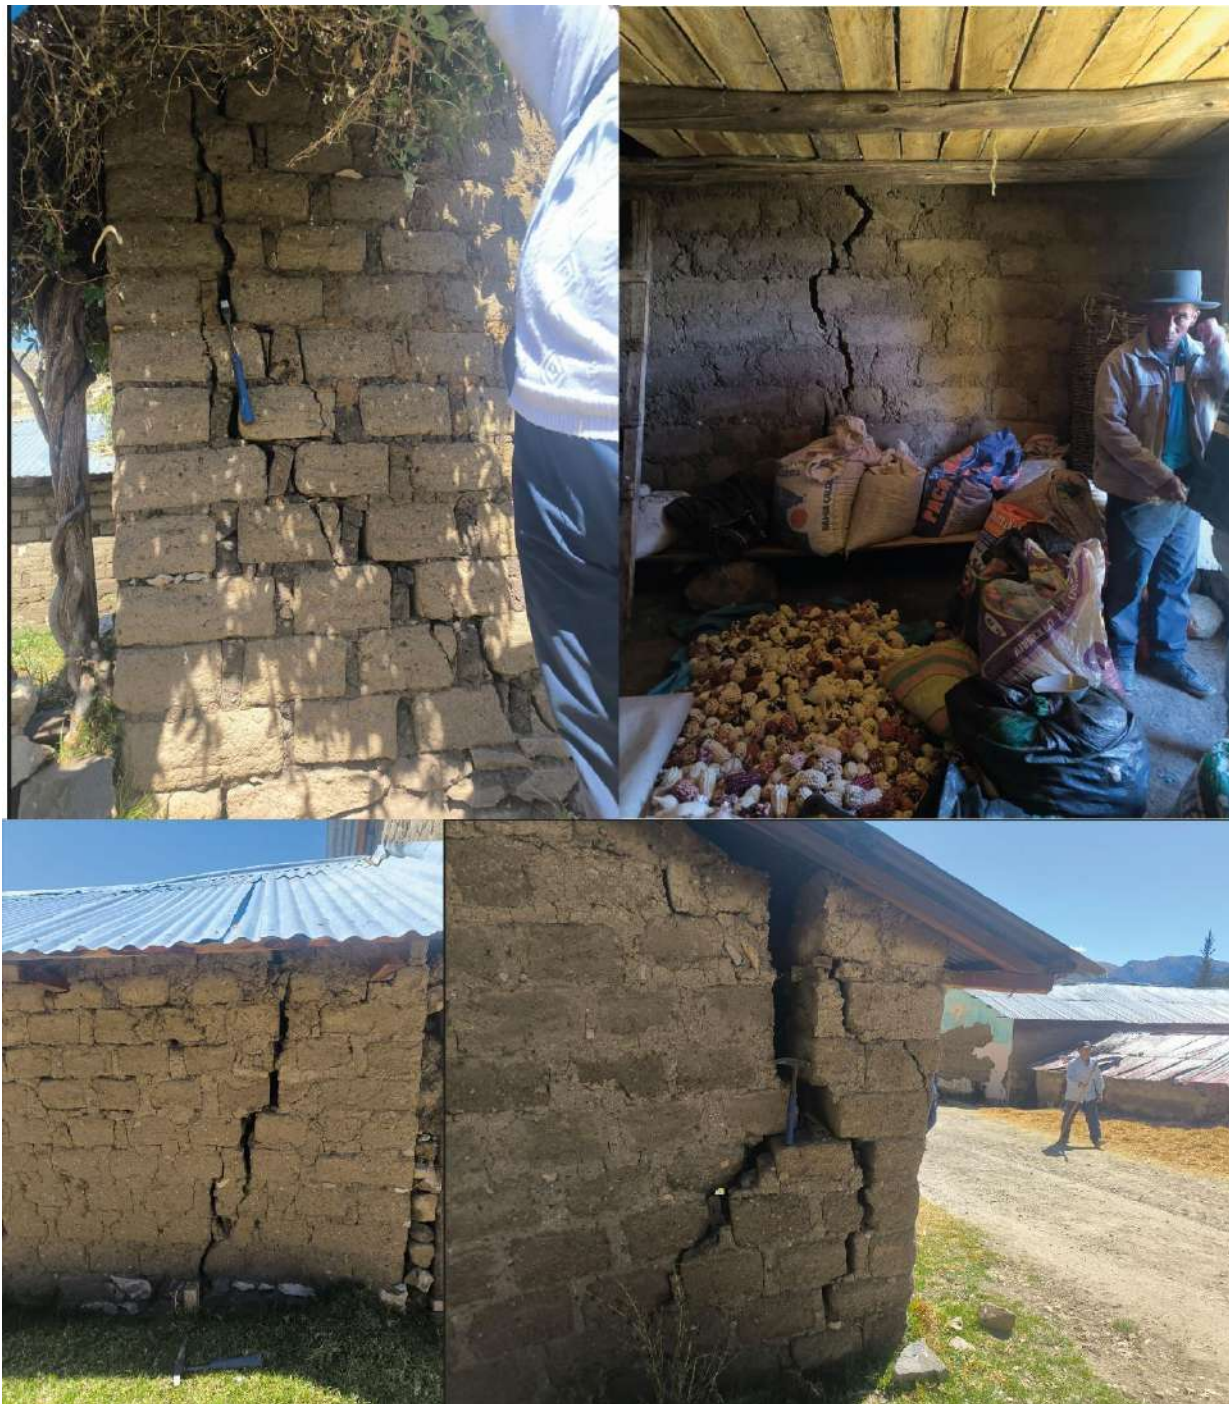
**Figura 15.** Grietas estructurales en viviendas de la localidad de Santa Rosa de Ccocha, originadas por el movimiento en masa lento correspondiente al deslizamiento rotacional activo 2 (Da-2).

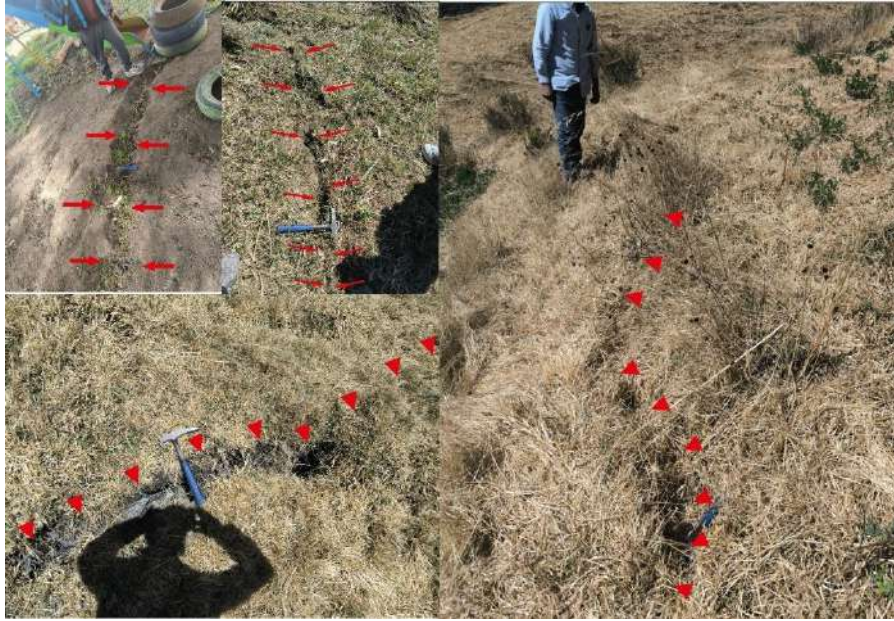
**Figura 16.** Grietas de tracción asociadas al deslizamiento rotacional activo 2 (Da-2), identificadas en el sector de Santa Rosa de Ccocha, las cuales evidencian deformaciones progresivas en el terreno.

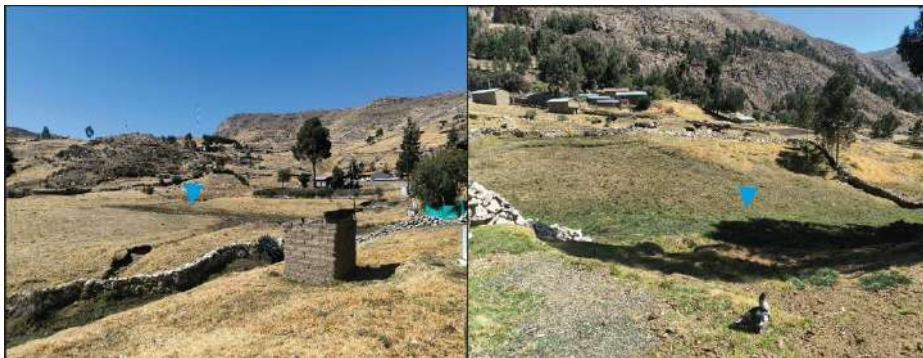
**Figura 17.** Evidencias de saturación del terreno en los alrededores de la localidad de Santa Rosa de Ccocha, generadas por filtraciones y escorrentía superficial, factores que incrementan la susceptibilidad a la reactivación de movimientos en masa.

- Ejecutar obras de drenaje temporal como cunetas, canales de coronación y zanjales de desvío para reducir la infiltración de agua en las laderas y depósitos coluvio-deluviales. Evitar acumulaciones de agua en la parte alta y baja del poblado.

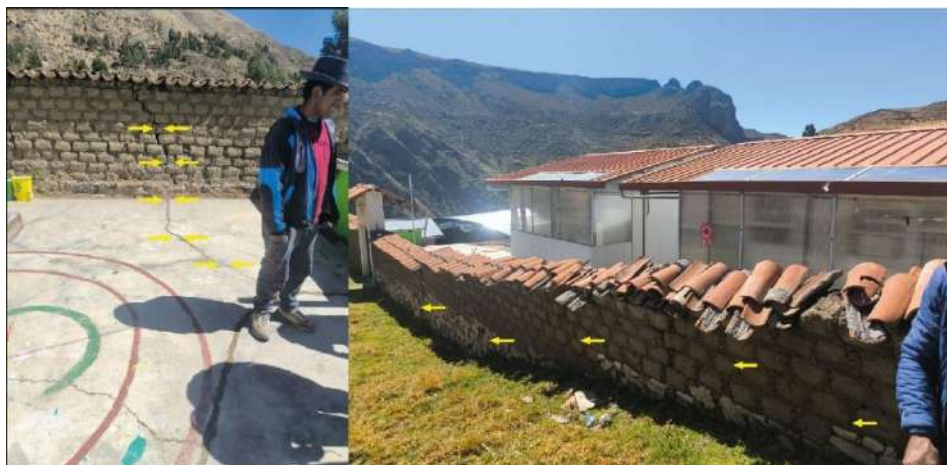
**Figura 18.** Grietas en la infraestructura del centro educativo inicial de Santa Rosa de Ccocha, las cuales evidencian la inestabilidad del terreno asociada al deslizamiento rotacional activo 2 (Da-2).

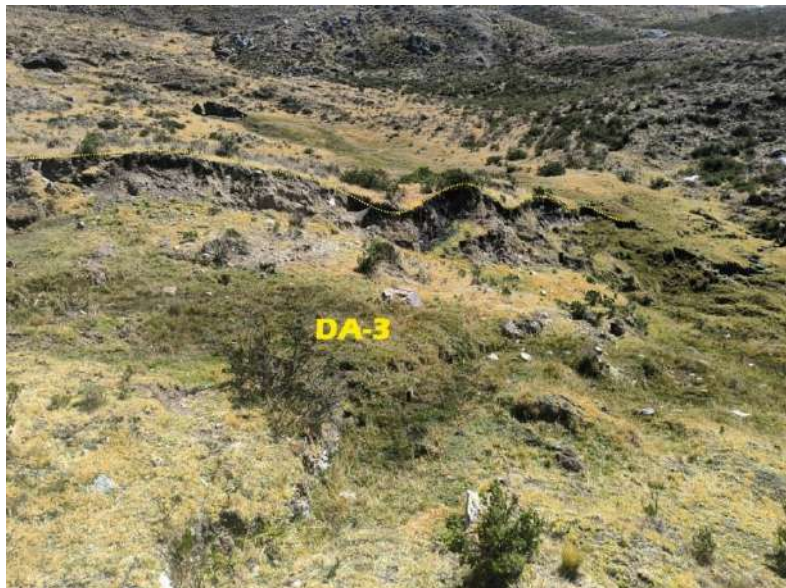
Este deslizamiento presenta una corona de aproximadamente 200 m de longitud, con un salto de escarpe de 1,5 m. La masa se extiende a lo largo de 600 m, alcanzando un ancho aproximado de 180 m. El evento se desarrolla adosado al flanco oeste de la vertiente del área de estudio y evidencia la presencia de grietas en el terreno, tanto en depósitos de vertientes asociados a deslizamientos antiguos como en afloramientos rocosos. Estas grietas presentan aperturas de hasta 40 cm, con una dirección de buzamiento de  $55^\circ$  y rumbo de  $330^\circ$ . Dichas características confirman el alto potencial de peligro que representa este movimiento para la localidad de Santa Rosa de Ccocha.

**Figura 19.** Escarpa del deslizamiento rotacional activo 3 (Da-3), ubicada en el flanco oeste de la vertiente del área de estudio, con un salto de aproximadamente 1,5 m de altura.

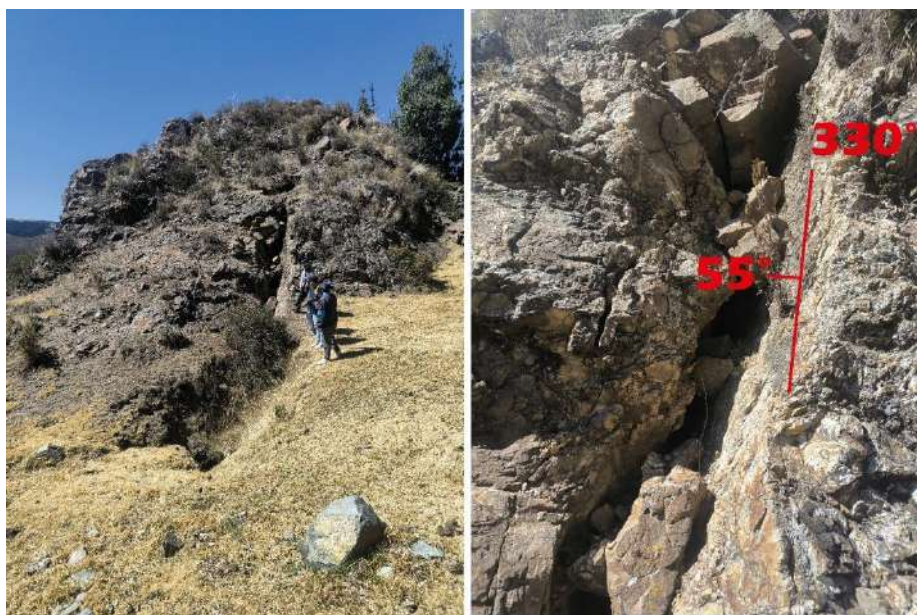
**Figura 20.** Agrietamientos en afloramientos de areniscas cuarzosas ubicados en media ladera, los cuales presentan apertura y profundidad considerable, asociados a la inestabilidad del deslizamiento rotacional activo 3 (Da-3).

- La infiltración de agua a través de grietas abiertas (hasta 40 cm) en el deslizamiento DA-3 acelera la pérdida de resistencia y promueve procesos de deslizamiento.
