**Informe Técnico N° A7668**

# **EVALUACIÓN DE PELIGRO GEOLÓGICO POR DESLIZAMIENTO EN EL SECTOR UCHPAPATA DEL CENTRO POBLADO SANTA ROSA DE COCHABAMBA**

Departamento: Ayacucho

Provincia: Huamanga

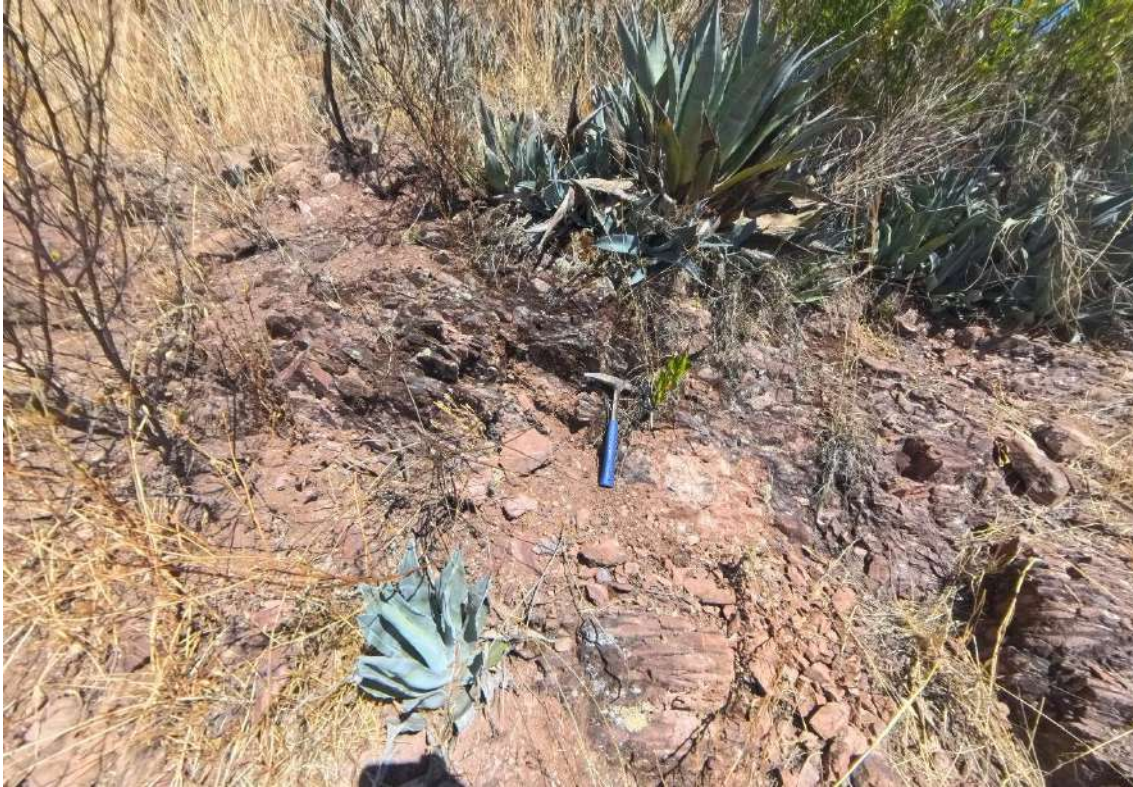
Geotécnicamente estas rocas presentan una estructura fuertemente fracturada y perturbado, por lo cual en el afloramiento se observa la presencia de bloques angulosos delimitados por cuatro familias de discontinuidades (fotografía 1). Las fracturas presentan espaciamientos muy próximos a próximos entre sí (0.02-0.20 m), aberturas abiertas (1.0 a 5.0 mm) a muy abiertas (>5.0 mm) y sin relleno visible. Además, se encuentran de moderada a altamente meteorizadas en superficie.

**Fotografía 1.** Coladas andesíticas de la Formación Sallalli. Geotécnicamente, el macizo rocoso se presenta fuertemente fracturado y muy meteorizado en superficie. Coordenadas referenciales UTM WGS-84, 18S: E: 575856; N: 8543751.

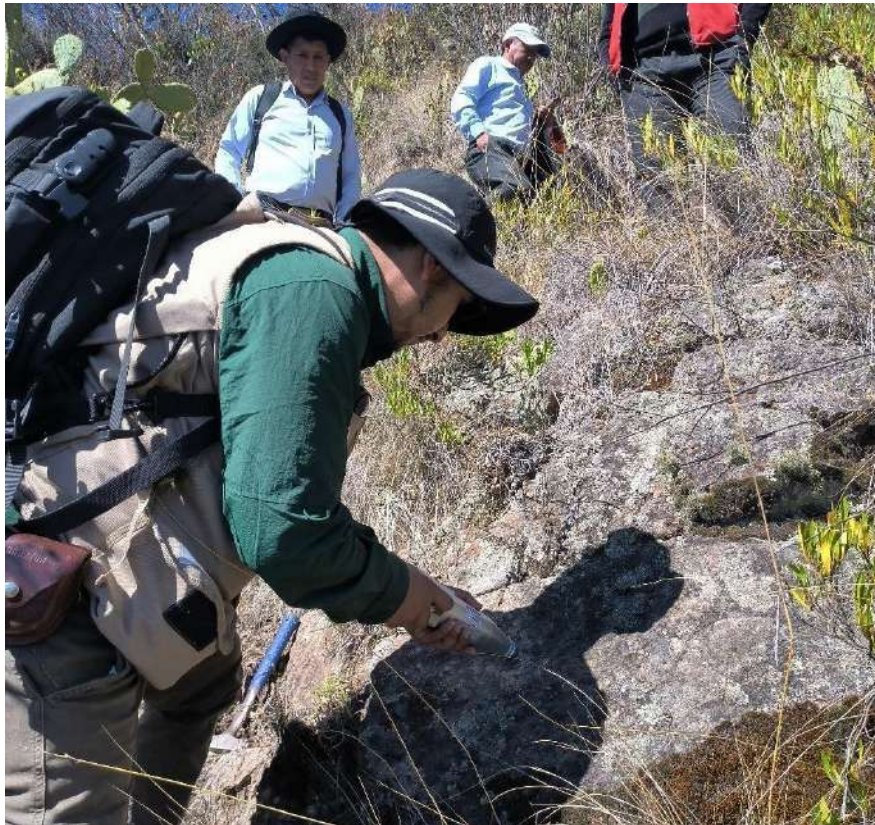
En relación a la resistencia de la matriz rocosa, esta fue estimada mediante ensayos in-situ de impacto con el martillo de Schmidt, según las normas sugeridas por la ISRM (1981). Los resultados indican una resistencia a compresión uniaxial en el rango de 25-50 MPa, catalogada como baja (fotografía 2).

**Fotografía 2.** Ensayo con el martillo de Schmidt para la estimación de la resistencia de la matriz rocosa bajo la metodología de la ISRM (1981) en tobos de la Formación Sallalli. Coordenadas referenciales UTM WGS-84, 18S: E: 576046; N: 8543473.

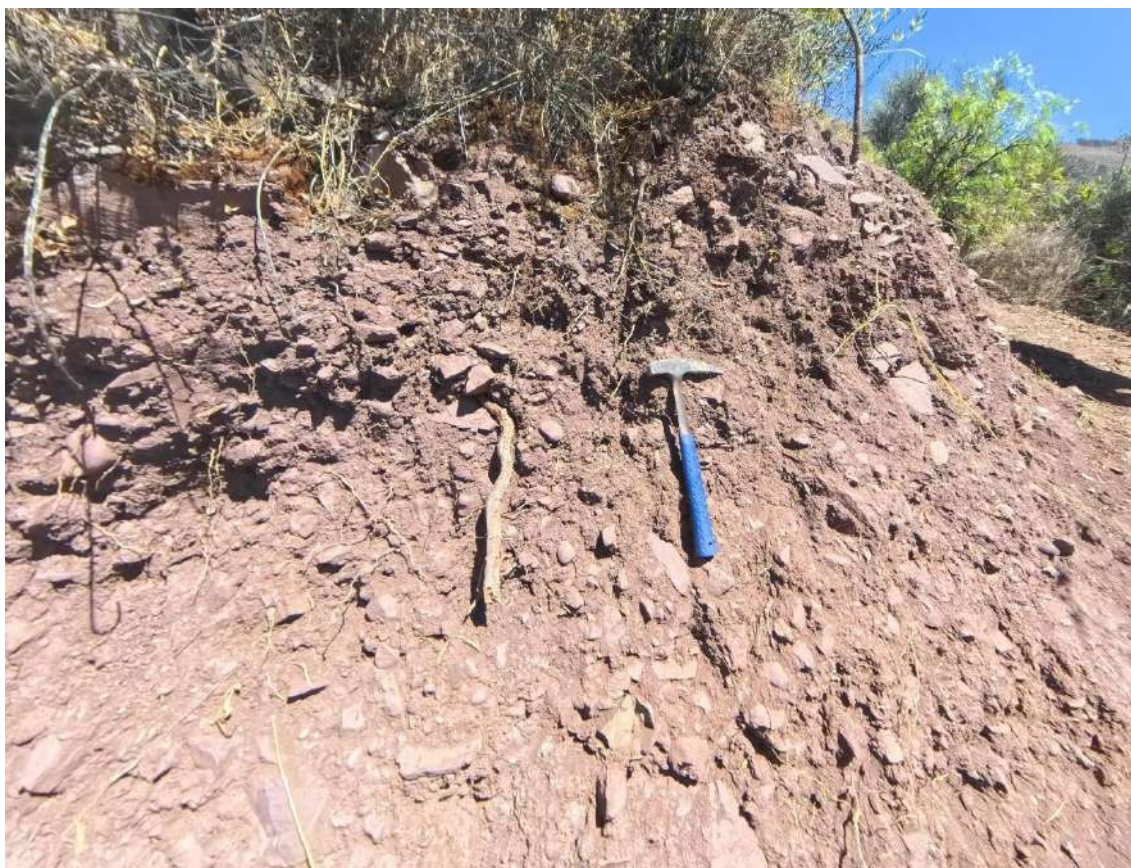
**Fotografía 3.** Vista de depósito coluvio-deluvial, formando por fragmentos líticos, angulosos a subangulosos, heterométricos de hasta 0.15 m de diámetro, envueltos en matriz arcilloso limo-arenoso. Coordenadas referenciales UTM WGS-84, 18S: E: 575922; N: 8543829

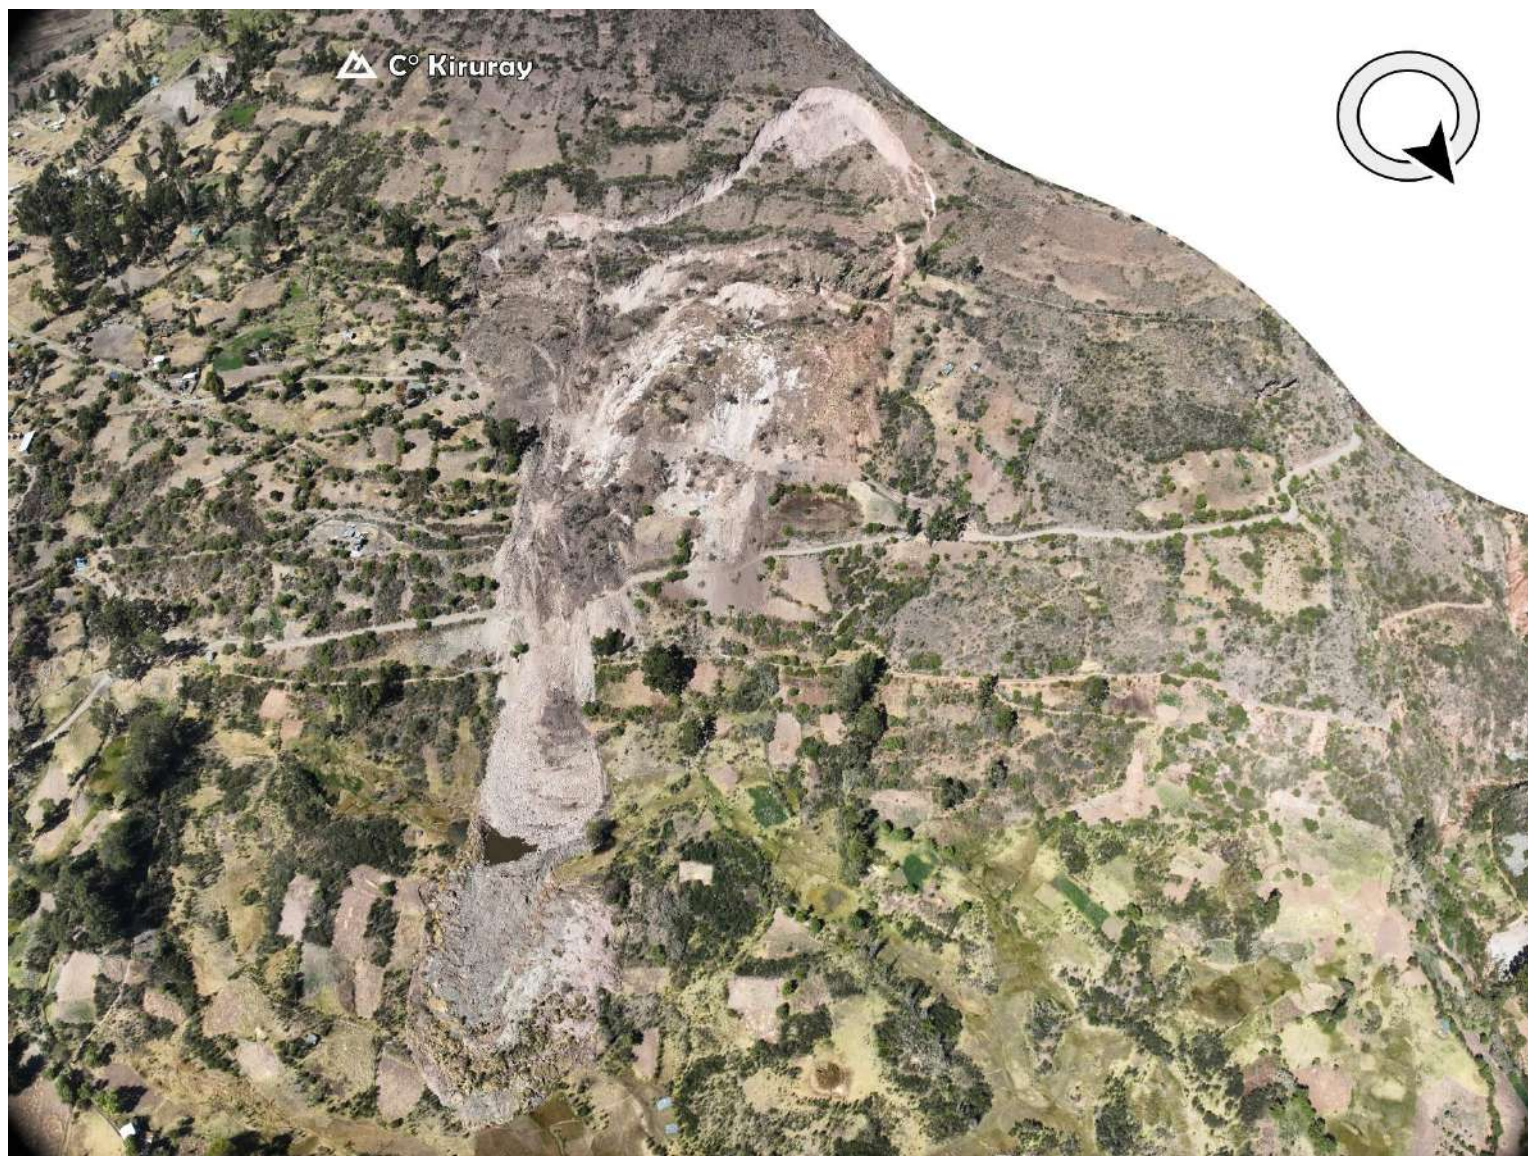
**Figura 6.** Vista panorámica del deslizamiento reactivado suscitado el 30 de marzo del 2025 en el sector denominado Uchapapata del Centro Poblado Santa Rosa de Cochabamba. Se distingue la afectación e interrupción de la carretera vecinal. Fotografía tomada con dron, julio, 2025.

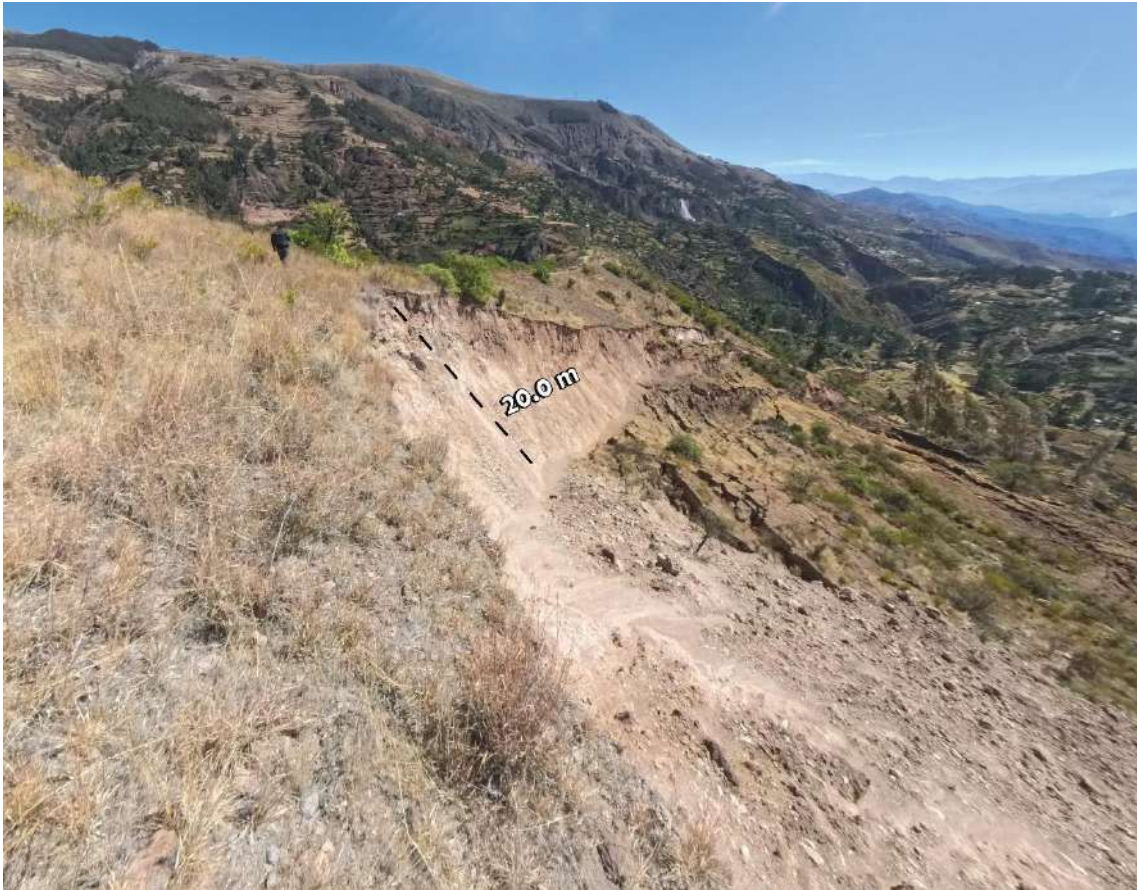
La geometría de la corona del movimiento tiene una forma semicircular e irregular, abierta hacia sus dos extremos (figura 7). El escarpe principal se muestra de forma irregular y continua con una longitud de 480 m, salto vertical que varían de 15 a 20 m y pendientes entre  $55^{\circ}$  a  $75^{\circ}$ . De manera asociada, se reconoce un segundo deslizamiento paralelo al principal, escalonado, irregular y discontinuo, con una longitud de 245 m, donde los saltos verticales oscilan entre 5 y 10 m, y las pendientes alcanzan valores de  $65^{\circ}$  a  $75^{\circ}$ , configurando un relieve fuertemente inestable.

**Figura 7.** Vista del escarpe principal de forma irregular y continua de 480 m de longitud y salto vertical que varían de 15 a 20 m.

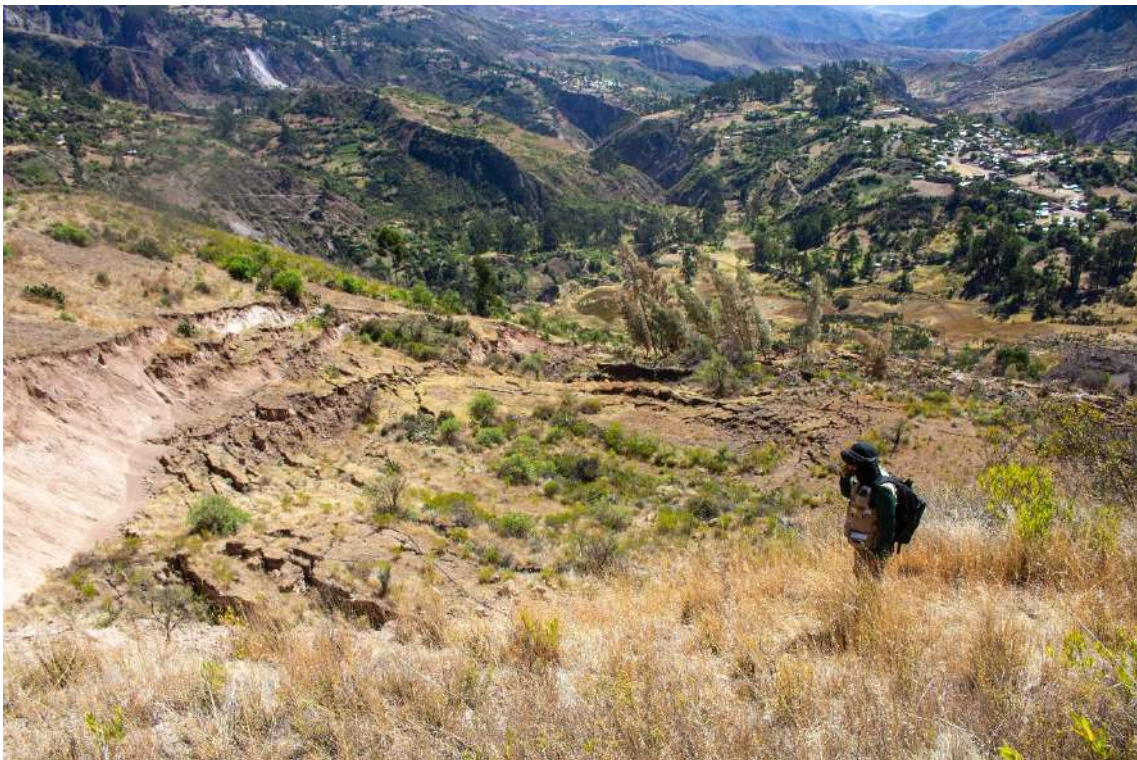
La superficie del terreno quedó bastante agrietada (fotografía 4), con pendientes fuertes a muy fuertes ( $15^{\circ}$  a  $45^{\circ}$ ) y grietas transversales en el cuerpo del deslizamiento con longitudes entre 10 a 55 m, aberturas que en algunos casos alcanza hasta los 50 cm. Estas deformaciones superficiales constituyen indicadores directos de tensiones internas activas y de la reactivación progresiva del deslizamiento, reflejando la pérdida continua de estabilidad en la ladera afectada.

**Fotografía 4.** Grietas transversales en el cuerpo del deslizamiento con longitudes de 10 a 55 m y aberturas de hasta 0.50 m, que reflejan tensiones internas activas de la reactivación progresiva del deslizamiento.

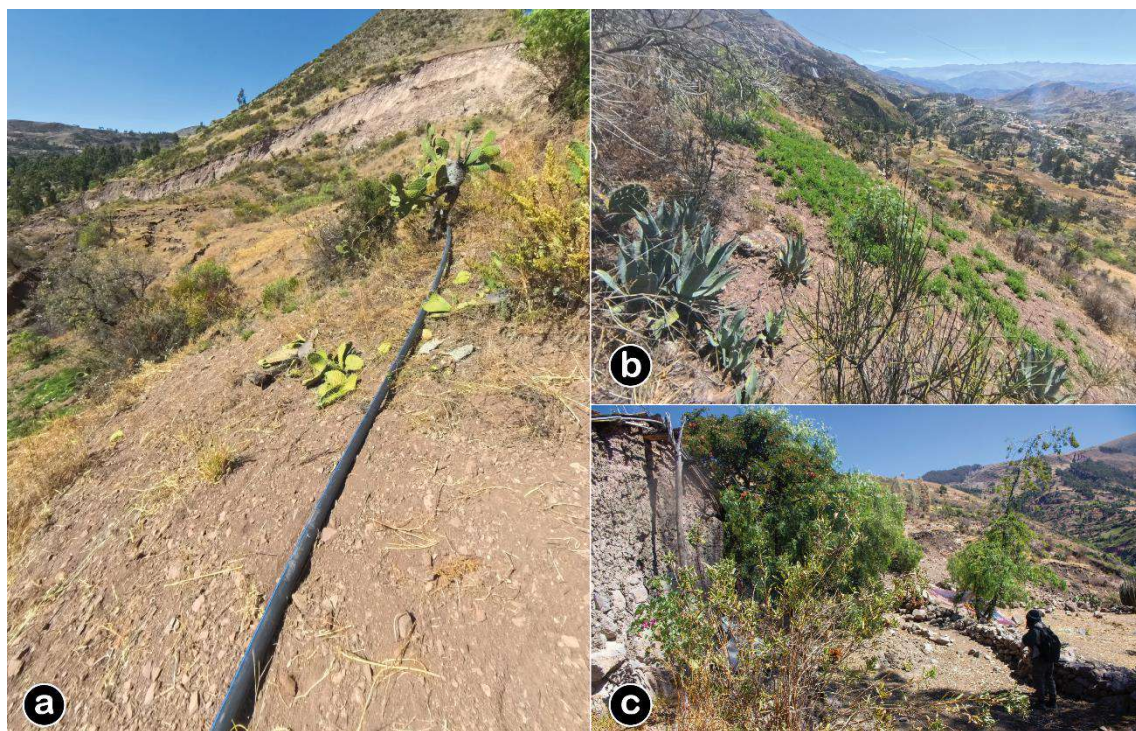
En la actualidad se observa la instalación de tuberías para riego de cultivos de alfalfa ubicados en los flancos de la ladera inestable, lo cual constituye una condición antrópica crítica que favorece la infiltración y eleva el nivel de peligro de nuevas reactivaciones. Asimismo, se identifican tres viviendas del centro poblado de Santa Rosa de Cochabamba emplazadas en las inmediaciones de los flancos del deslizamiento, situación que incrementa de manera considerable la exposición de la población y la vulnerabilidad del área afectada (figura 8).

**Nota:** es necesario precisar que los cultivos de alfalfa necesitan abundante agua, lo cual contribuye con la saturación del terreno

**Figura 8.** a. Tuberías para el riego de cultivos. b. Cultivo de alfalfa ubicados en los flancos de deslizamiento. c. Viviendas expuestas a la reactivación del deslizamiento.

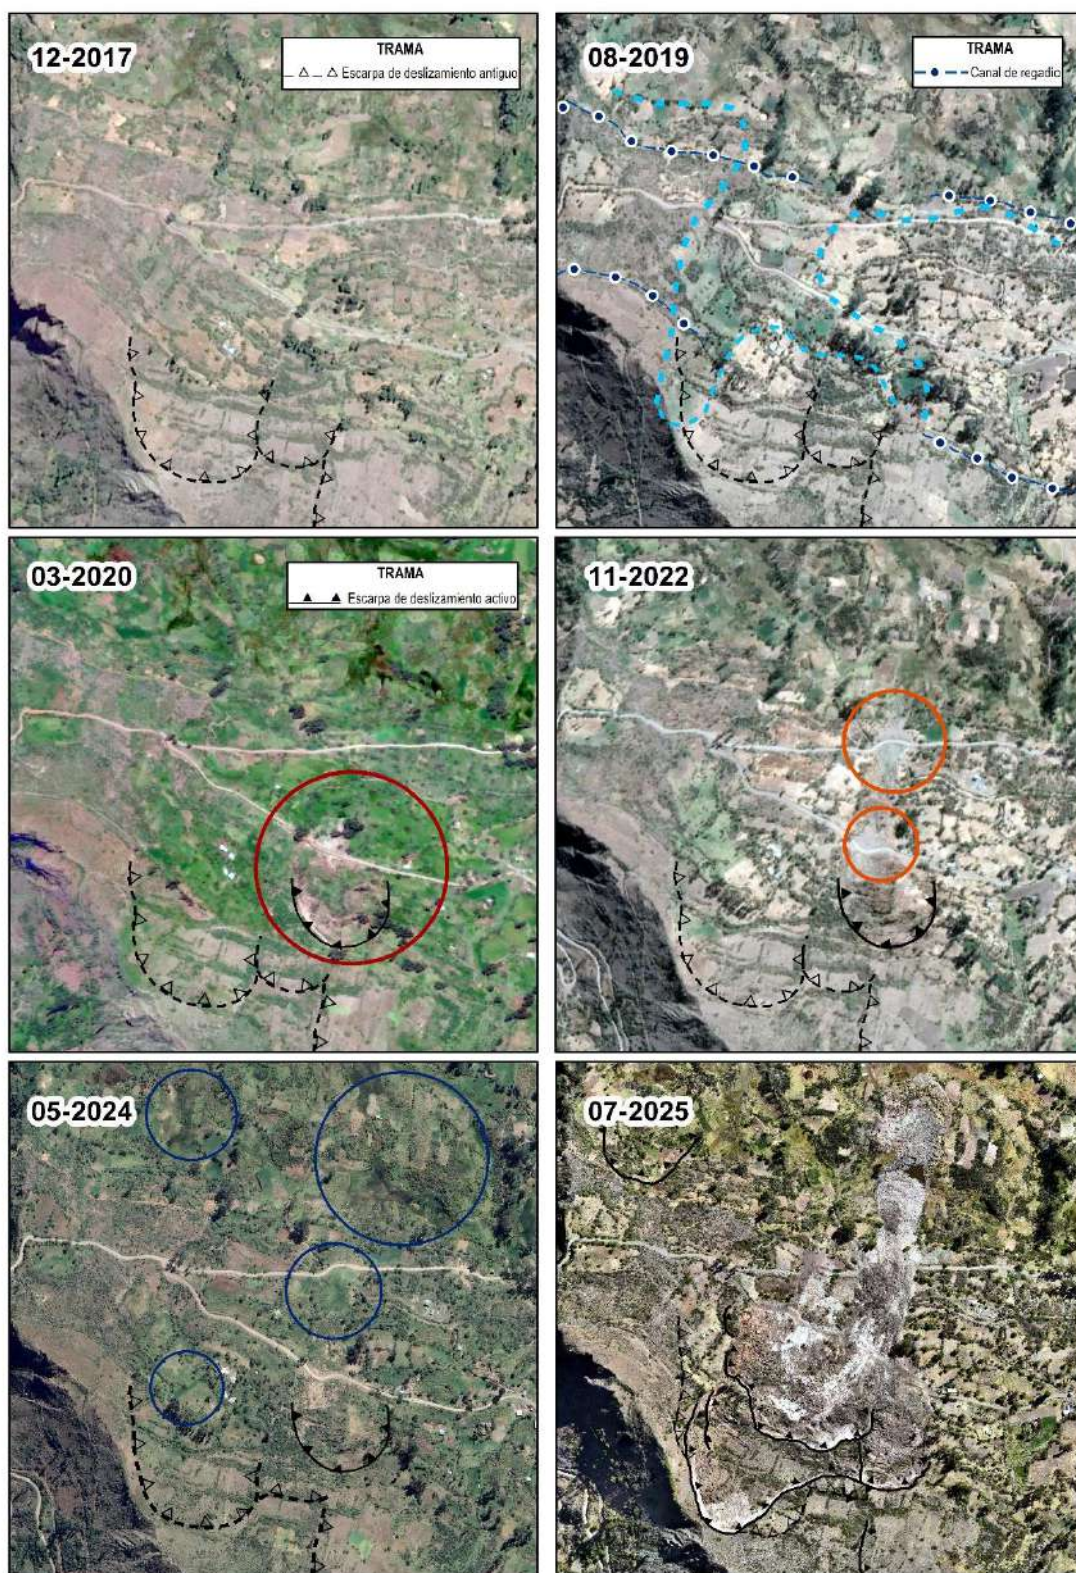
En síntesis, el análisis multitemporal confirma que el deslizamiento de Santa Rosa de Cochabamba corresponde a un proceso de reactivación progresiva de un deslizamiento antiguo, con una clara tendencia a la expansión y aumento de su magnitud (ensanchándose) por su avance retrogresivo. La interacción de factores geológicos (rocas muy fracturadas y meteorizadas, así como materiales coluvio-deluviales de baja resistencia) geomorfológicos (laderas de pendiente muy fuerte), hidrológicos (infiltración por precipitaciones y riego) y antrópicos (ocupación de área vulnerables y prácticas agrícolas inadecuadas en el cuerpo del deslizamiento), han generado un estado de inestabilidad permanente en la ladera.

**Figura 9.** Análisis multitemporal del deslizamiento en el Centro Poblado de Santa Rosa de Cochabamba. Se observa la preexistencia de un deslizamiento antiguo de tipo rotacional (2017) y sus fases de reactivación progresiva en los años 2019, 2020, 2022, 2024 y 2025.

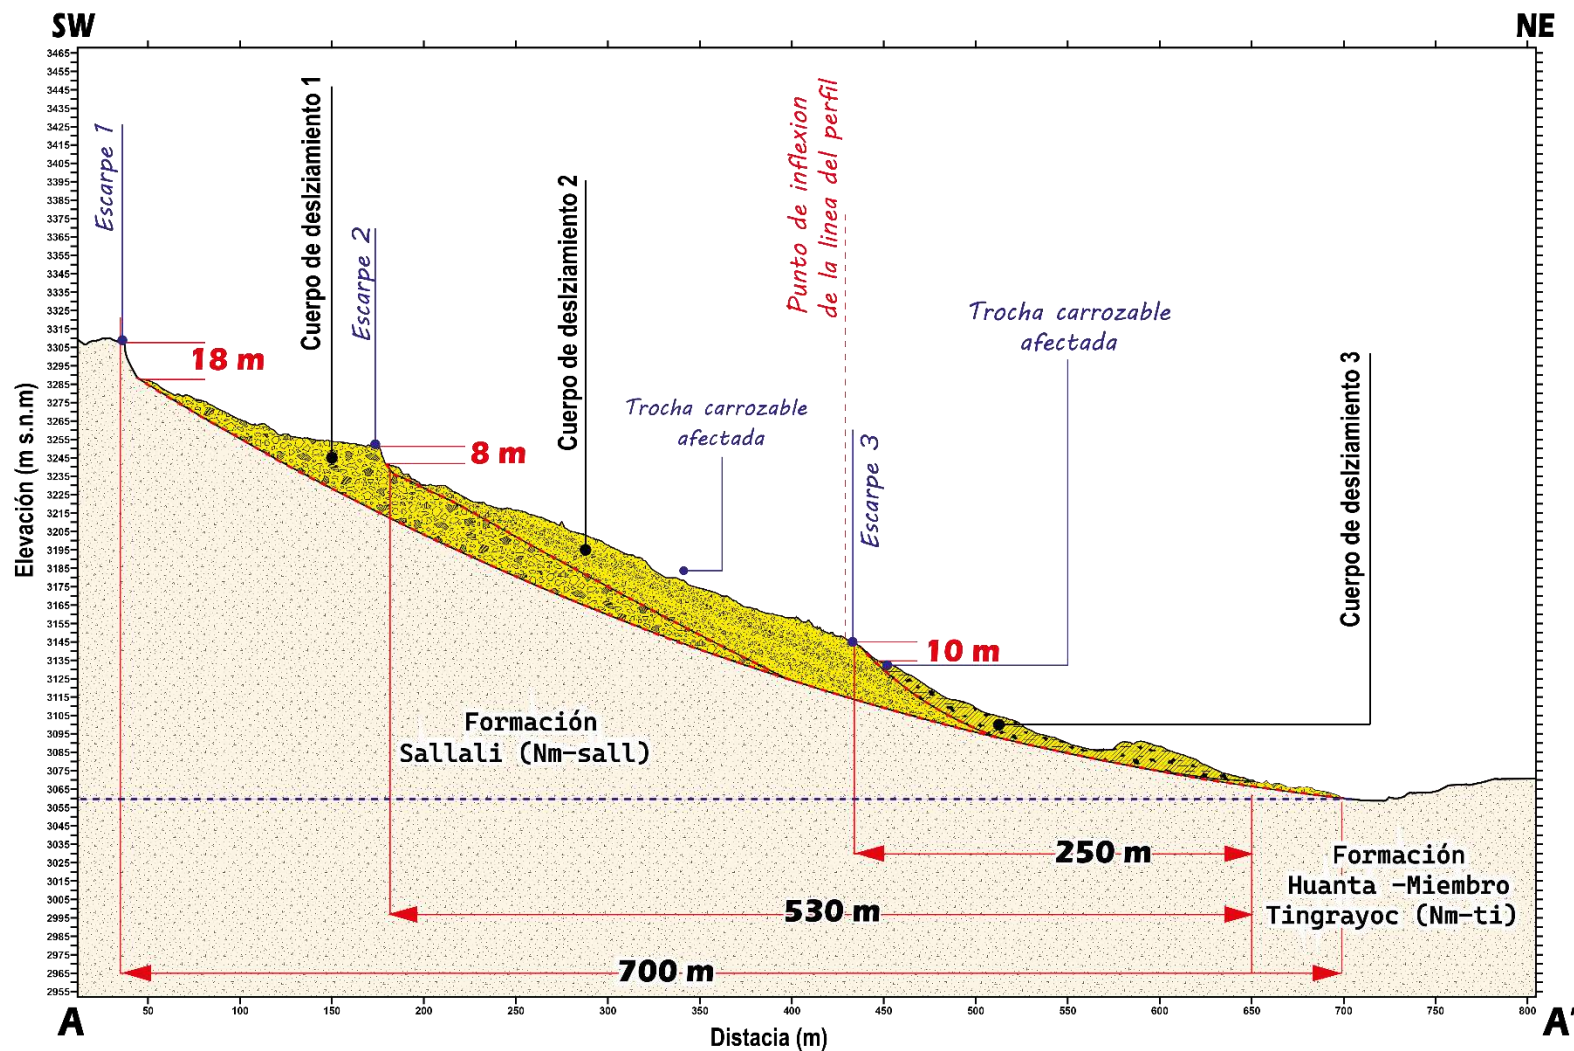
A este factor se suma la presencia de planos de debilidad estructural generados por la litología intercalada y el alto grado de fracturamiento, condiciones que han actuado como superficies de deslizamiento preferenciales, que ha propiciado una secuencia de hasta 03 deslizamientos rotacionales (figura 11), cuya evolución y efectos se describen a continuación:

En su conjunto, estos eventos (D1, D2 y D3) evidencian un proceso de deslizamiento rotacional de carácter progresivo, desarrollado en una ladera con comportamiento plástico-frágil, donde los materiales meteorizados actúan como plano de falla preferente (circular), y las cargas inducidas por lluvias o vibraciones sísmicas pueden fácilmente desencadenar reactivaciones de igual o mayor magnitud.

**Figura 11.** Perfil geológico interpretado A-A' del deslizamiento reactivado del del 30 de marzo. Este perfil permitió analizar con detalle las condiciones del relieve posteriores al evento y su relación con la dinámica del evento.

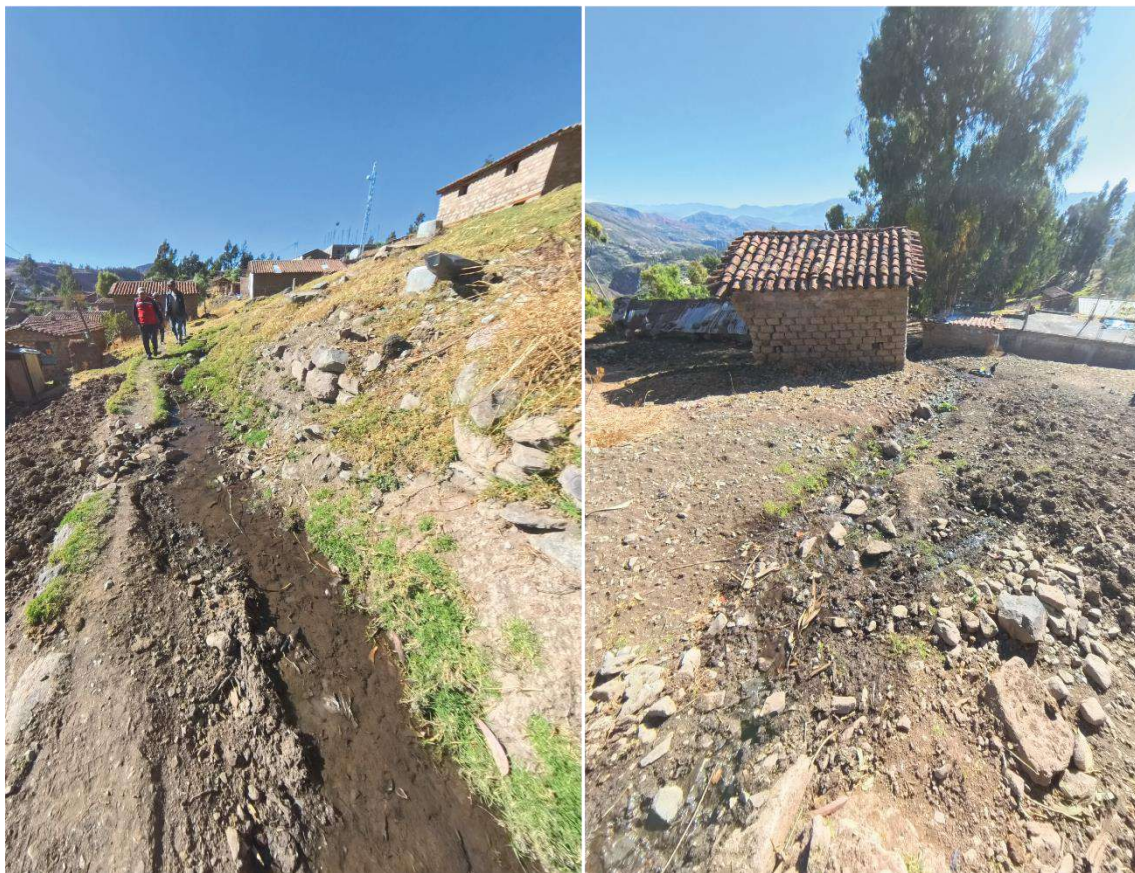
| FACTORES | CARACTERÍSTICAS |
|---|---|
| Antrópicos | <ul style="list-style-type: none"> <li>▪ Infiltración constante generada por canales y tuberías de riego que atraviesan la ladera y actúa como una fuente adicional de recarga hídrica (figura 12).</li> <li>▪ Canales de riego sin impermeabilización y ausencia de sistemas de drenaje adecuados, que favorecen la acumulación de agua en el cuerpo del deslizamiento.</li> <li>▪ Uso agrícola dentro y en los flancos de la ladera inestable, lo que agrava las condiciones de saturación.</li> <li>▪ Ocupación inadecuada del terreno, con viviendas emplazadas en los flancos del deslizamiento, incrementa la vulnerabilidad local ante futuras reactivaciones.</li> </ul> |

**Figura 12.** Evidencias de la saturación del suelo generada por canales de regadío sin revestimiento que atraviesan la ladera y descargan libremente pendiente abajo. Estas condiciones antrópicas constituyen una fuente adicional de recarga hídrica que favorece la pérdida de estabilidad de la ladera. Coordenadas referenciales UTM WGS-84, 18S: E: 576497; N: 8543422.

- 6) Construir subdrenes y barrenos drenantes en las zonas de acumulación de agua para disminuir la infiltración y reducir la presión de poros. Las aguas colectadas deberán ser conducidas mediante infraestructura pluvial hacia cauces naturales (quebradas) localizadas fuera de las zonas inestables, evitando que se concentren dentro del cuerpo del deslizamiento.
