**Informe Técnico N° A7662**

# **EVALUACIÓN DE PELIGROS GEOLÓGICOS POR DESLIZAMIENTOS EN LA LOCALIDAD DE SAN JOSÉ CENTRO**

Departamento: Cajamarca

Distrito: Cachachi

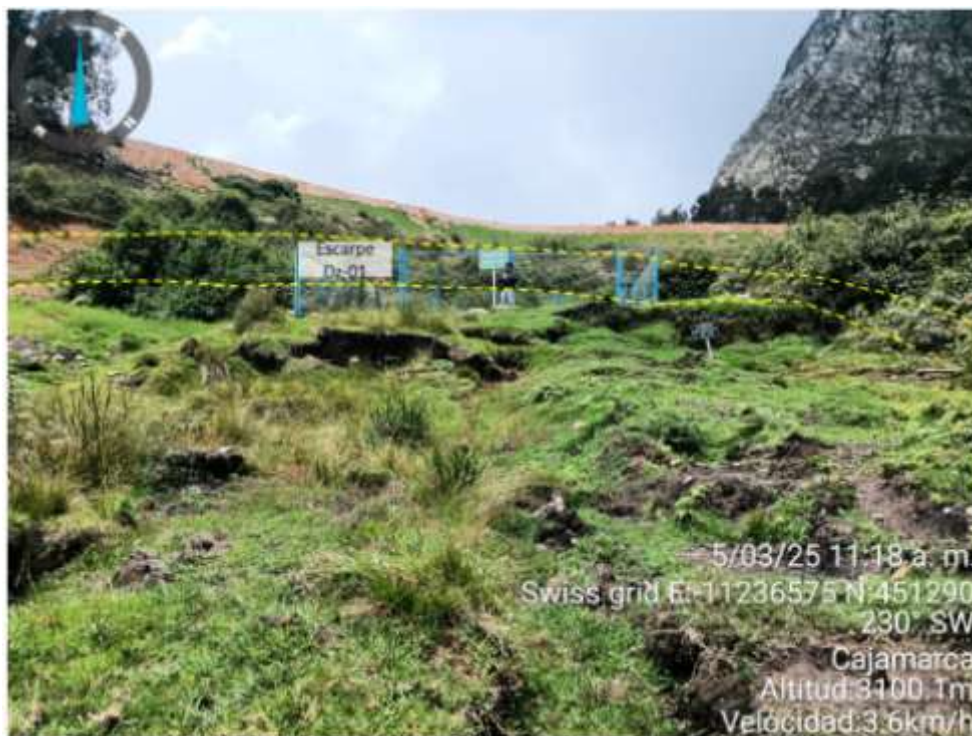
**Fotografía 8.** Escarpe de deslizamiento 01, con saltos de escarpe entre 0.30 m y 0.50 m.

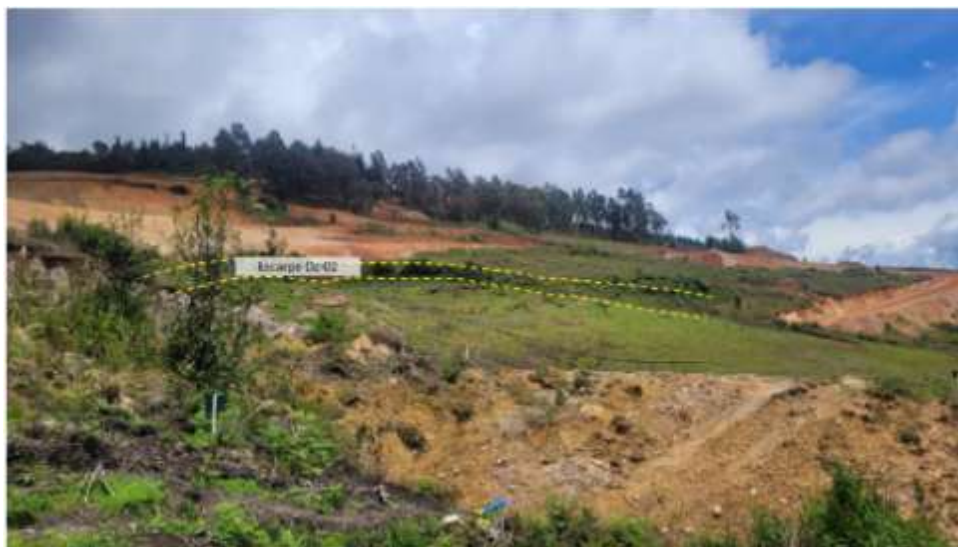
**Fotografía 9.** Escarpe de deslizamiento 02, con saltos de escarpe entre 0.10 m y 0.35 m.

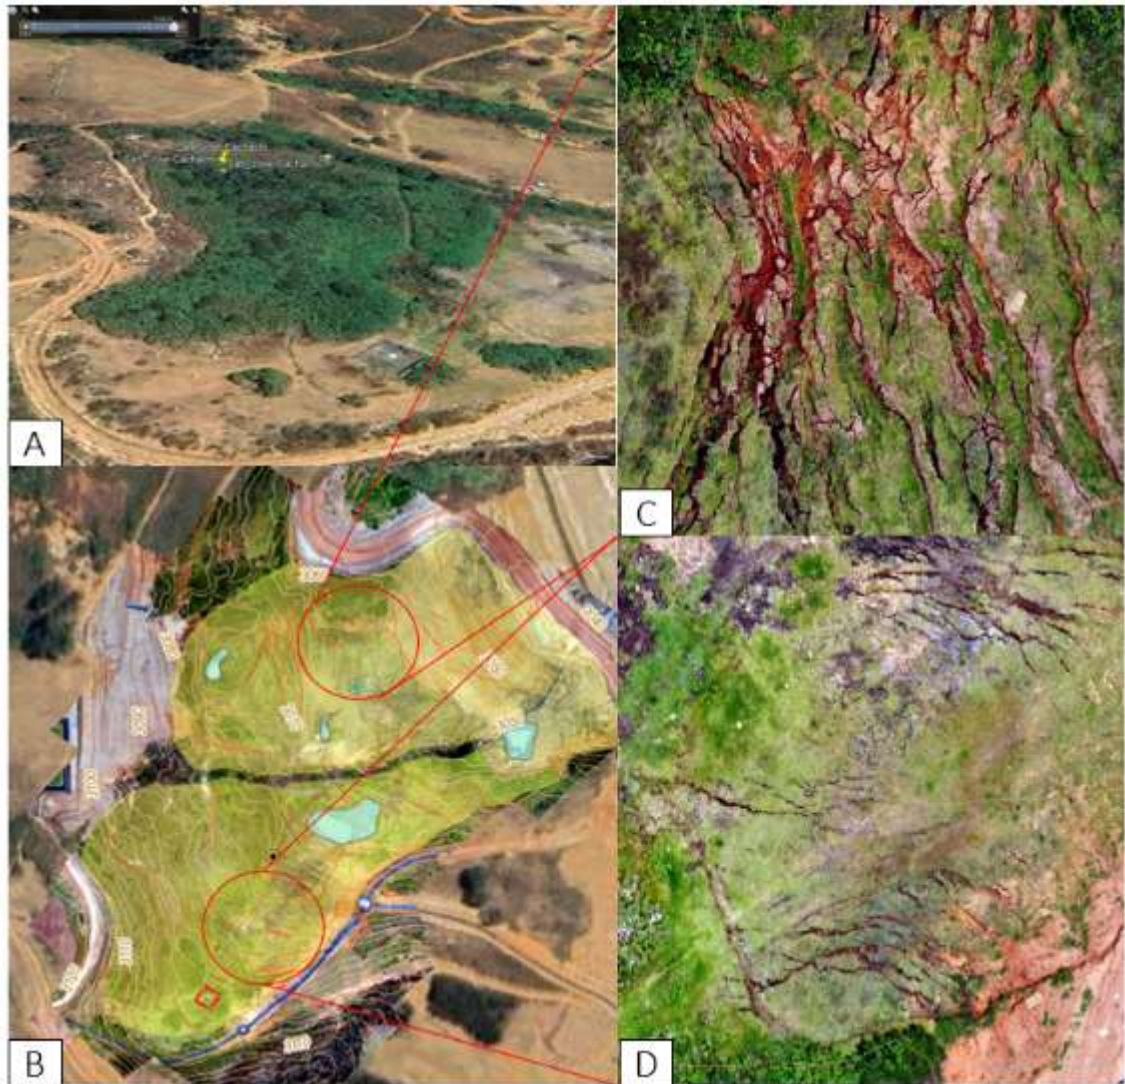
**Figura 7.** A. Imagen satelital de la zona en agosto del 2023, observamos una zona con espesa vegetación, ausencia de surgencias de agua visibles y la inexistencia de la vía local que se encuentra bajo el pie del talud (Fuente: Google Earth, 2023). B. Escarpas de deslizamientos en color negro, deslizamientos en color amarillo, surgencias de agua en color celeste, grietas y cárcavas en color rojo. Fuente (Ortofoto, 2025). C. Acercamiento a las cárcavas del deslizamiento 02. D. Acercamiento a las cárcavas del deslizamiento 01.

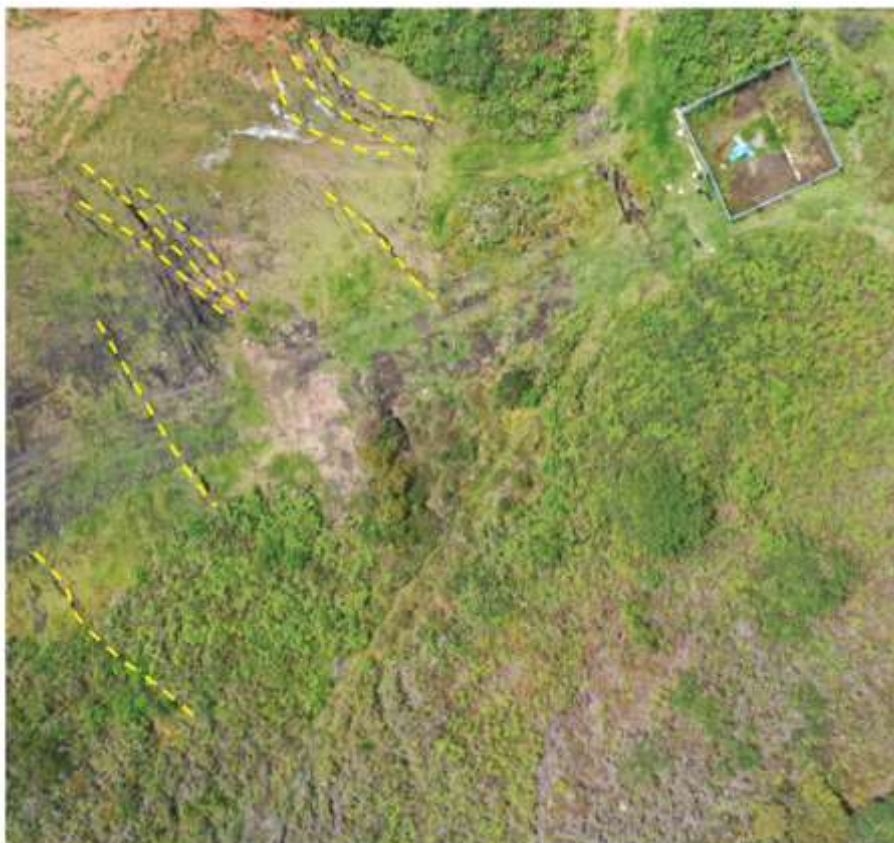
**Figura 8.** Cuerpo del deslizamiento 01, donde se aprecia la erosión en forma insipiente (en amarillo).

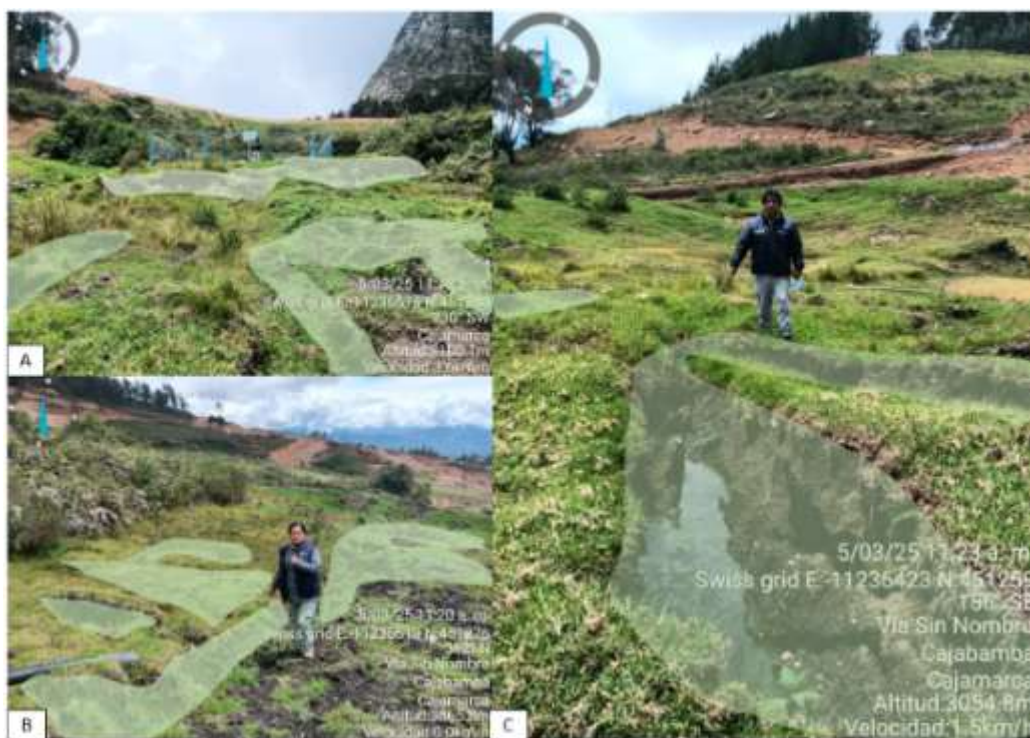
**Figura 9.** A. Cuerpo del deslizamiento, donde aprecian reptaciones de suelos (en verde) bajo al reservorio JASS San José. B. Agrietamientos del cuerpo del deslizamiento 01 (en verde). C. Empozamiento de agua en el cuerpo del deslizamiento (en verde), presenta profundidad de 1.8 m.

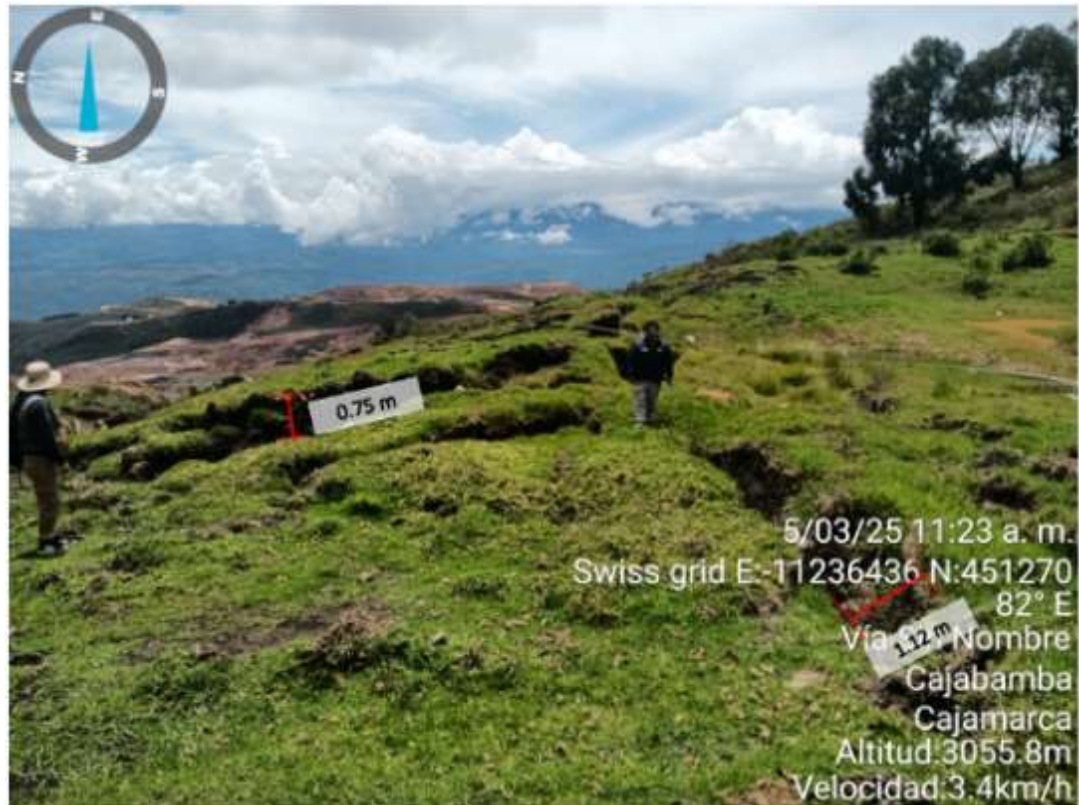
**Figura 10.** Agrietamientos en el cuerpo del deslizamiento con escarpes visibles de 0.75 m y 1.12 m de altura.

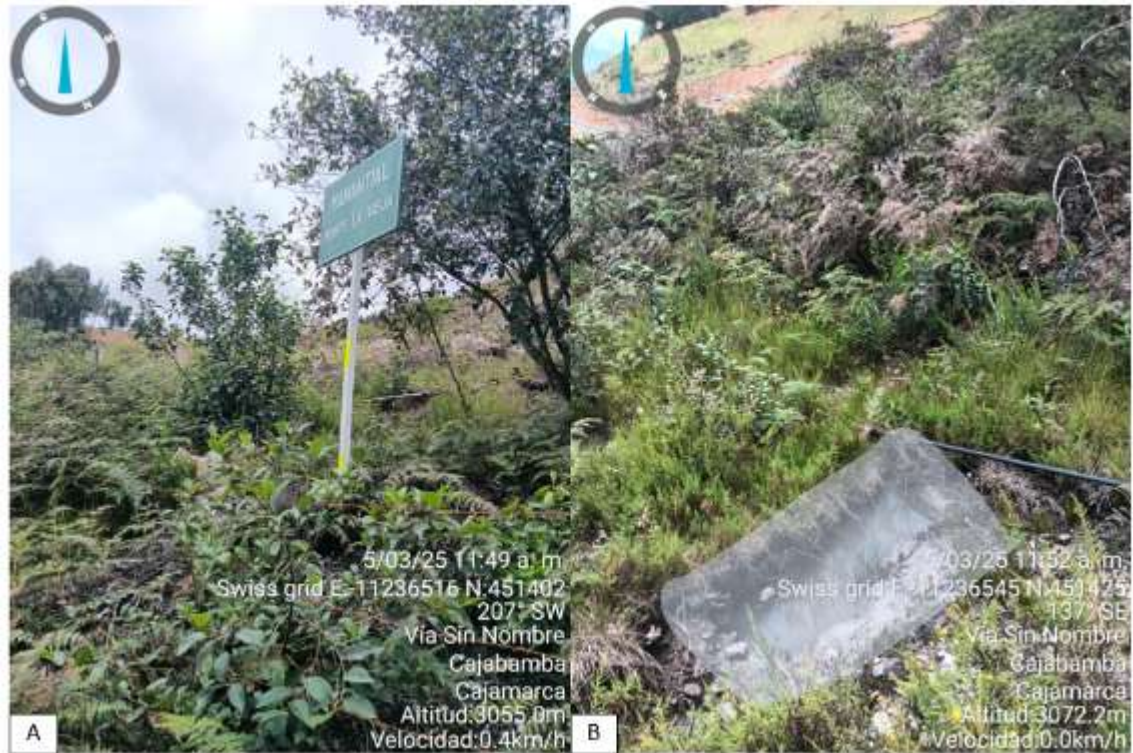
**Fotografía 12.** A. Manantial Monte La Vieja, Coordenadas: E:806726 N: 9157316. B. Cárcava con surgencia de agua.
