DIRECCIÓN DE GEOLOGÍA AMBIENTAL Y RIESGO GEOLÓGICO

Informe Técnico Nº A7656

EVALUACIÓN DE PELIGROS GEOLÓGICOS POR DESLIZAMIENTO EN EL SECTOR CHAUPIS

Departamento: Huánuco Provincia: Yarowilca Distrito: Obas

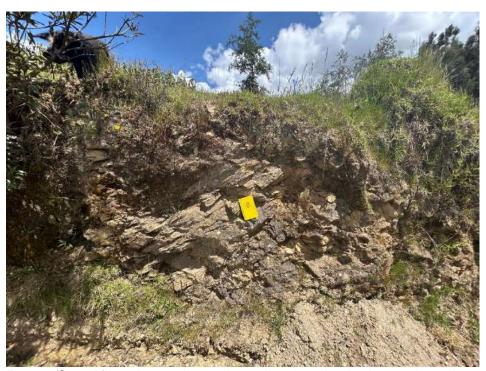
Fotografía 1. Afloramientos de esquistos de color gris plomizo a gris verdoso moderadamente meteorizados en el sector Chaupis. Coordenadas WGS 84, 18s, X: 317149 m E; Y: 8916598 m S.

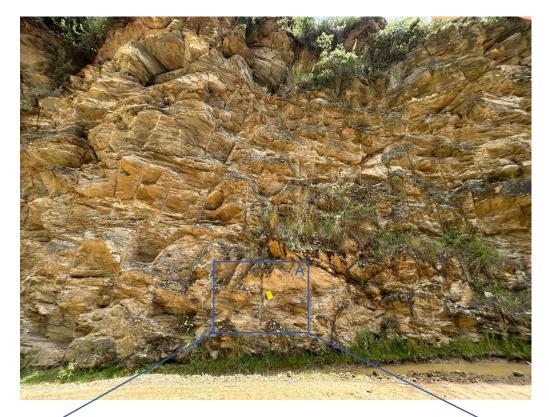
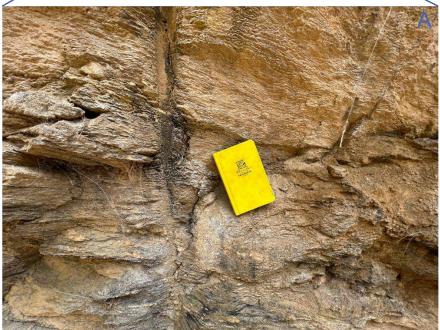
Figura 5. Afloramientos de esquistos de color gris plomizo moderadamente fracturados y meteorizados a la altura del puente Itigaga. Coordenadas WGS 84, 18s, X: 317043 m E; Y: 8914206 m S.

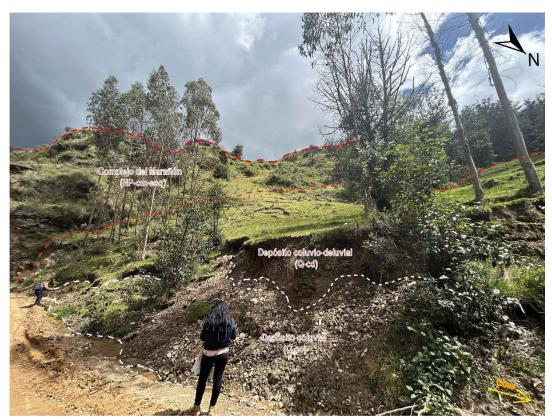
Este tipo de depósito por su característica arcillo limosa tiene el potencial de generar deslizamientos debido a sus propiedades geotécnicas particulares. La arcilla, al ser un material fino y con alta plasticidad, tiene una capacidad única para retener agua y aumentar su volumen cuando se satura. Esta característica hace que los depósitos sean propensos a deslizamientos, especialmente en condiciones de lluvia intensa o saturación del suelo.

Figura 6. Depósito coluvio-deluvial y coluvial identificado a la altura del puente Itigaga. Hacia el fondo, se puede observar el Complejo del Marañón. Coordenadas WGS 84, 18s, X: 317029 m E; Y: 8914241 m S.

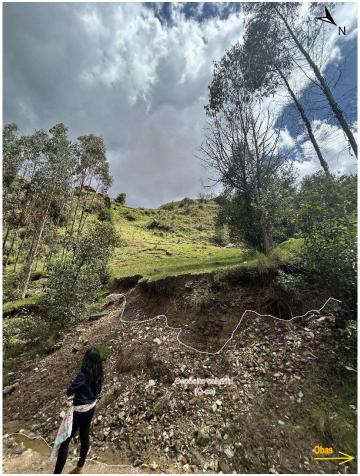
Cabe precisar que, ante lluvias intensas y/o prolongadas o movimientos sísmicos de moderada a fuerte magnitud se podrían generar nuevos depósitos coluviales.

Figura 7. Depósitos coluviales inconsolidados originados por derrumbes recientes en depósitos coluvio deluviales. Coordenadas WGS 84, 18s, X: 317029 m E; Y: 8914241 m S.

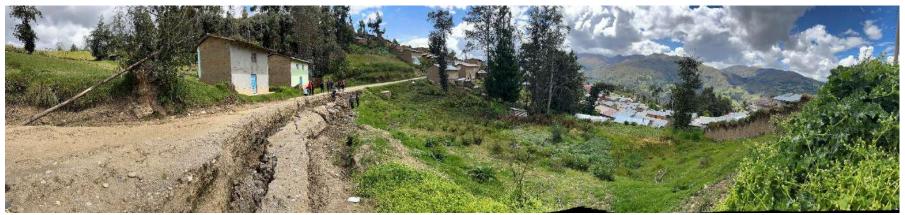
Fotografía 2. Vista hacia el noroeste del deslizamiento en el sector Chaupis, el cual afecta la vía vecinal de acceso al sector en mención.

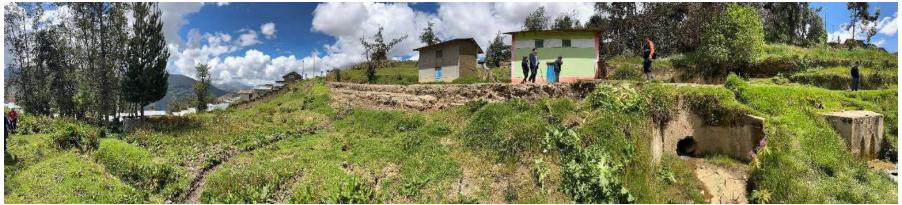
Fotografía 3. Vista hacia el suroeste del deslizamiento de Chaupis. Se evidencia el sistema de drenaje en parte con revestimiento.

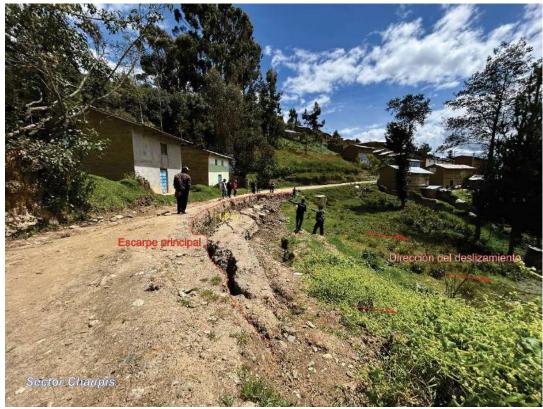
- Longitud de la zona de arranque: 37 m aproximadamente.
- Forma de la superficie de rotura: regular y continua.
- Diferencia promedio de altura aproximada de la zona de arranque a la base del deslizamiento: 11 m aproximadamente.
- Dirección (azimut) del movimiento: N 80°
- Área del deslizamiento: 1238 m² aproximadamente.
- Presencia de material inestable desde la zona de arranque hasta el pie del deslizamiento.

Figura 10. Escarpe principal del deslizamiento identificado en el sector Chaupis, así como la dirección de la masa deslizada hacia el noreste-este.

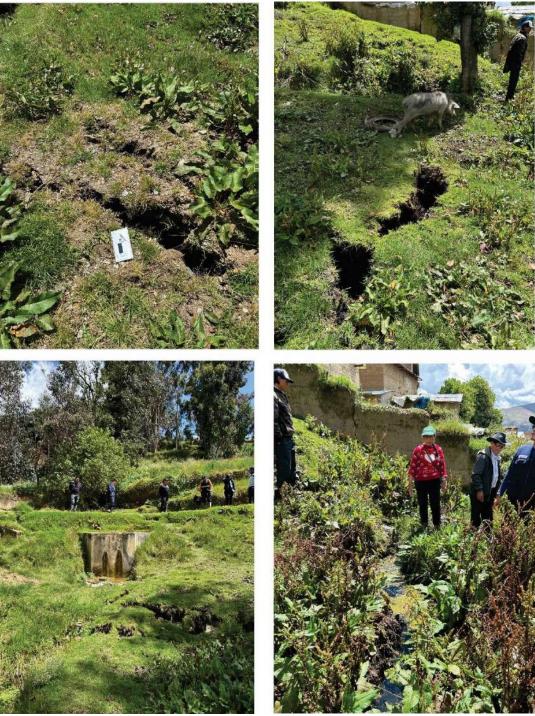
También se identificaron agrietamientos en el cuerpo del deslizamiento con aberturas de hasta 20 cm. y 40 cm. de profundidad (figura 11).

Figura 11. Evidencia de los agrietamientos en la masa deslizada del sector Chaupis. Los agrietamientos presentan aberturas de hasta 20 cm. y 40 cm de profundidad, y son transversales y longitudinales al escarpe principal del deslizamiento.

- 3. Evitar cualquier tipo de riego por inundación en la zona del deslizamiento y/o alrededores, para evitar mayor saturación del terreno.
- 4. Realizar el sellado de grietas en el terreno, con la finalidad de disminuir la infiltración de agua al subsuelo; esto permitirá que el suelo no pierda sus propiedades de cohesión.

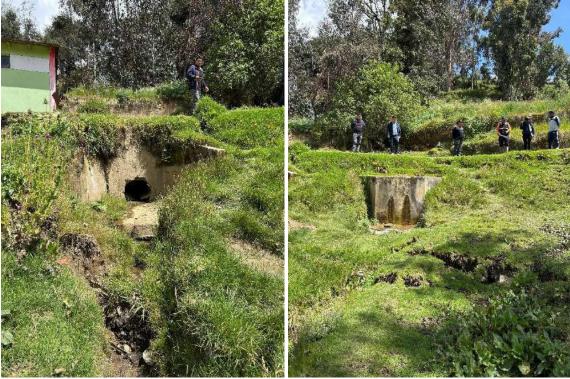
- La ausencia de una correcta canalización del drenaje genera movimientos en masa debido a la acumulación y concentración de aguas superficiales, que, al no ser adecuadamente dirigidas, incrementan la saturación del terreno. Esta saturación, combinada con la falta de drenaje adecuado, favorece la inestabilidad del suelo, especialmente en áreas con depósitos coluvio-deluviales (figura 13 y fotografía 4).
- Las excavaciones para la construcción de viviendas, calles, carreteras, entre otros, contribuyen a la inestabilidad del terreno.
- Ocupación antrópica sobre terrenos inestables, propensos a la ocurrencia de deslizamientos.

Figura 13. Drenaje sin revestimiento en el sector Chaupis, lo que genera infiltración de las aguas en el terreno y la saturación del mismo. Estas condiciones contribuyen en la generación de un terreno inestables propenso a la ocurrencia de movimientos en masa.

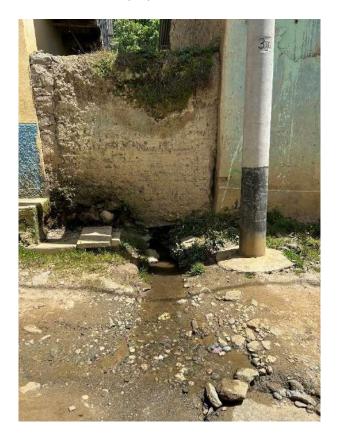
Fotografía 4. Inadecuado manejo del drenaje en el sector de Chaupis, debido a ello se producen infiltraciones en el terreno y la saturación, ocasionando inestabilidad en los suelos sobre los cuales se asientan las viviendas del sector mencionado.

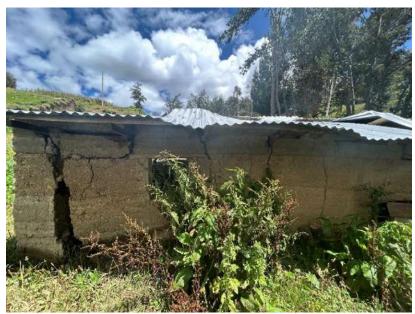
Fotografía 5. Vivienda inhabitable ubicada en el cuerpo del deslizamiento en el sector Chaupis.

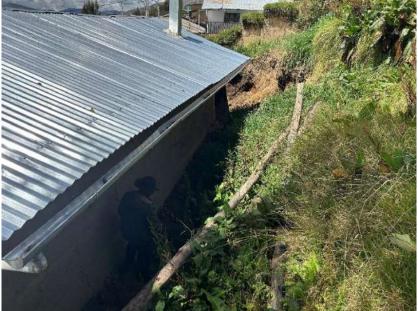
Fotografía 6. Vivienda que podría ser afectada por el terreno inestable del deslizamiento hacia el lado derecho. La vivienda presenta agrietamientos y humedad en las paredes y piso.

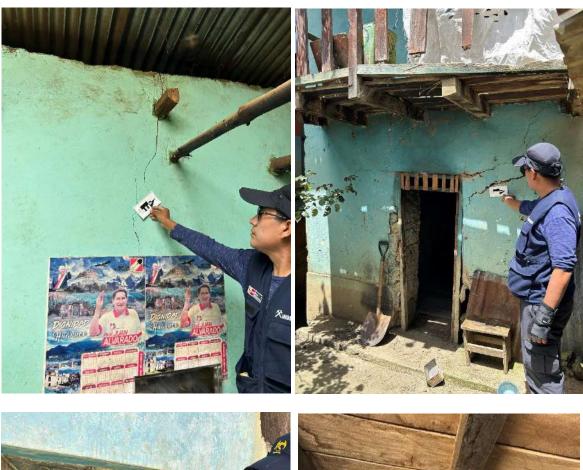
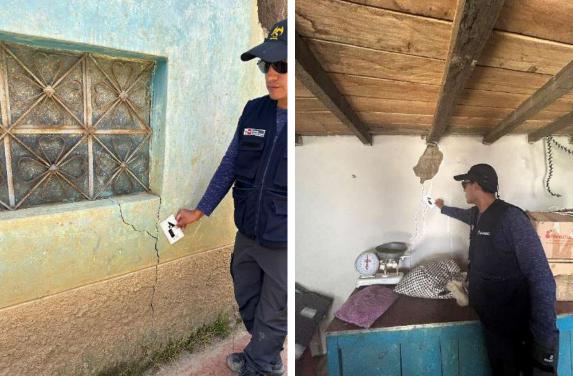
Figura 14. Agrietamientos en las viviendas del Jr. Huánuco del sector Chaupis. Las viviendas presentan grietas en las paredes internas y externas producidas por la inestabilidad del terreno.

- 6. Declarar inhabitables las viviendas que presentan agrietamientos, principalmente las que, se encuentran en el Jr. Huánuco.
- 7. Prohibir la construcción de viviendas muy próximas al deslizamiento, así como cortes de talud, porque estas acciones debilitan y desestabilizan el terreno.

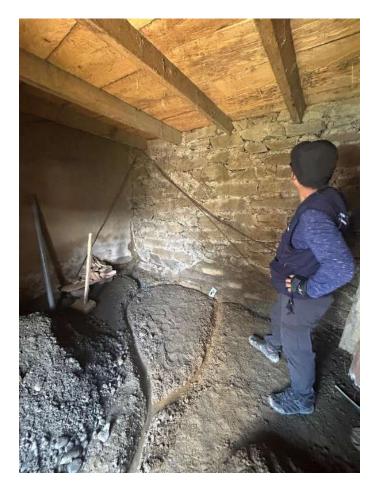
• El deslizamiento del sector Chaupis ha generado daños en el Jr. Leoncio Prado, en un tramo de 53 metros aproximadamente, así como la afectación de las viviendas asentadas dentro y próximas al evento en mención (fotografías 5 y 6), principalmente, las asentadas en el Jr. Huánuco (figura 14). Las viviendas presentan agrietamientos en las paredes y piso, producidas por el movimiento del deslizamiento, pero también humedad por la infiltración del agua en el terreno (fotografía 7).

Fotografía 7. Viviendas afectadas por la humedad y filtraciones de agua en las paredes y piso, debido a la saturación del terreno.

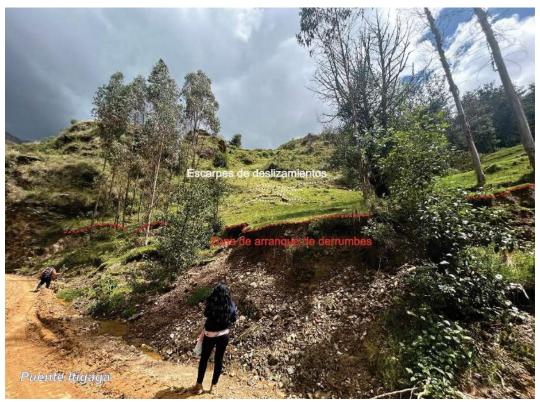
Figura 15. Escarpes de deslizamientos y derrumbes recientes originados en la vía de acceso al sector Chaupis, debido a las precipitaciones pluviales (Iluvias) entre los meses de febrero y marzo del presente año.

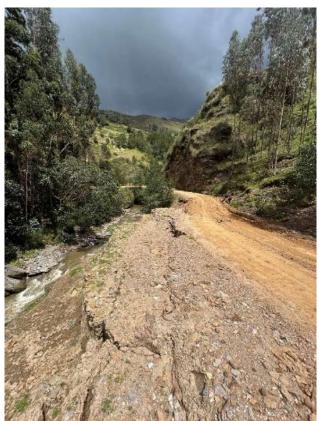
Fotografía 8. Agrietamientos en la vía de acceso al sector Chaupis, generados debido al material inconsolidado y saturado, el cual podría colapsar en temporada de lluvias, hacia la quebrada Pomavado.

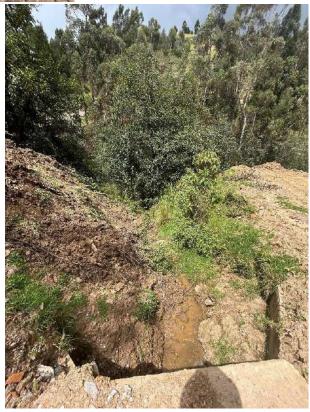
Fotografía 9. Sistema de drenaje sin revestimiento lo que genera infiltración en el terreno y la saturación del mismo. Los depósitos inconsolidados se saturan y debido a las lluvias intensas se generan movimientos en masa como deslizamientos y derrumbes.

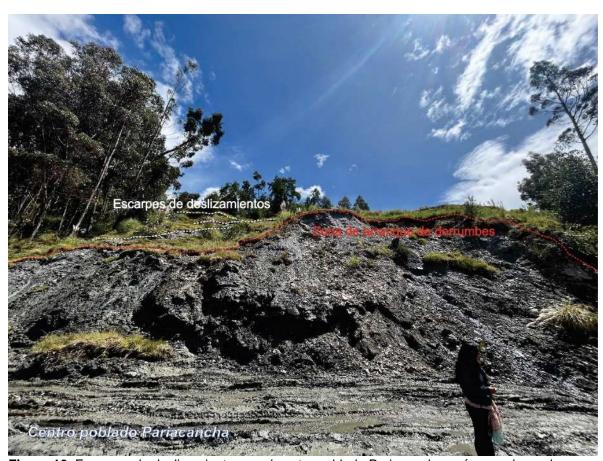
Figura 16. Escarpes de deslizamientos en el centro poblado Pariacancha, así como derrumbes que afectan la vía vecinal no afirmada de acceso al sector de Chaupis. Se evidencia el terreno saturado debido a la inadecuada canalización del drenaje en la zona.

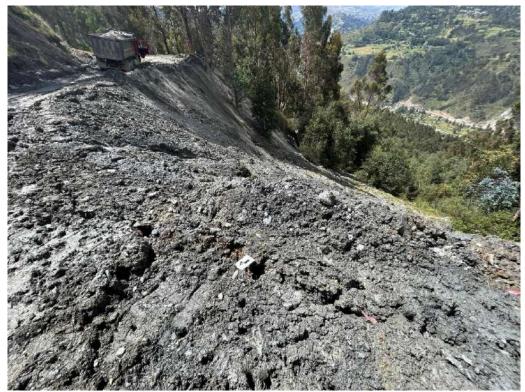
Además, se evidencia un terreno saturado, el cual por su característica arcillo-limosa tiene el potencial de generar deslizamientos debido a sus propiedades geotécnicas particulares. Siendo las lluvias intensas el desencadenante para la ocurrencia de estos peligros, que generan afectación en la vía vecinal. Esto se evidencia debido a los agrietamientos de la vía, los cuales presentan longitudes de hasta 2.5 metros aproximadamente (fotografía 10).

Fotografía 10. Agrietamientos en la vía vecinal no afirmada con longitudes de hasta 2.5 metros, generados por el material inconsolidado y la saturación del mismo, el cual es inestable en temporada de lluvias.

- 3. Sellar las zonas de agrietamientos para evitar filtraciones de agua que contribuyan a la inestabilidad.
- 4. Prohibir nuevos cortes de talud sin control geotécnico y estudios previos en las laderas.
