Informe Técnico Nº A7665

EVALUACIÓN DE PELIGROS GEOLÓGICOS EN LA LOCALIDAD DE SAN FRANCISCO DE CUCHICANCHA Y DE ZONAS PROPUESTAS PARA REUBICACIÓN

Departamento: Ayacucho Provincia: Huamanga Distrito: Acocro

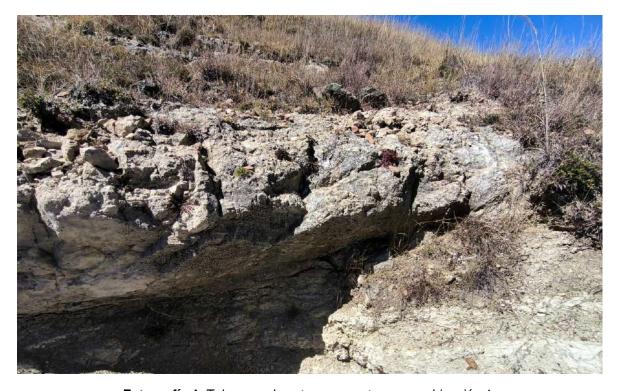
Fotografía 1. Tobas en el sector propuesto para reubicación 1.

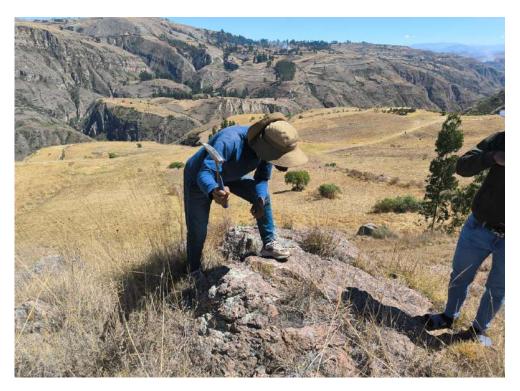
Fotografía 2. Tobas en el sector propuesto para reubicación 1.

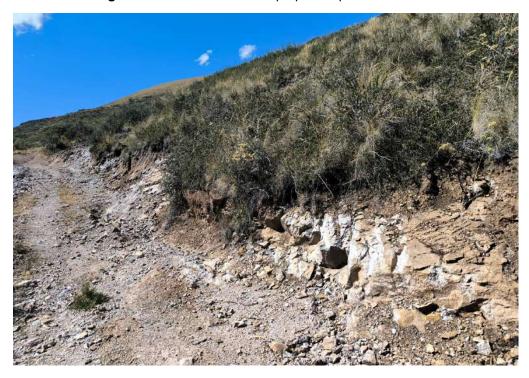
Fotografía 3. Tobas en el sector propuesto para reubicación 2.

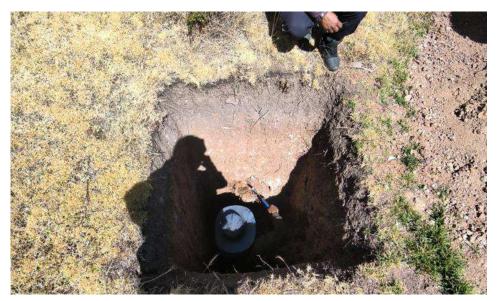
arcillosa. En las calicatas (Fotografía 4) realizadas en el sector propuesto para reubicación N.º 1, se observa que este depósito presenta una potencia de hasta 2,5 m; por debajo se encuentran rocas tobáceas fragmentadas y meteorizadas, que progresivamente generan suelos residuales.

Fotografía 4. Calicata en el sector propuesto para reubicación N°1.

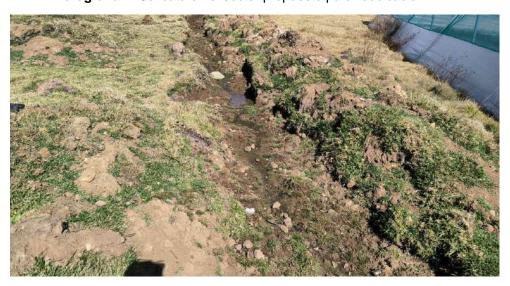
En los alrededores del centro poblado de San Francisco de Cuchicancha, este material se encuentra saturado y con menor grado de compactación, lo que incrementa su susceptibilidad a la inestabilidad (fotografía 5).

Fotografía 5. Depósitos coluvio deluviales en los terrenos de San Francisco de Cuchicancha, se muestran saturados. .

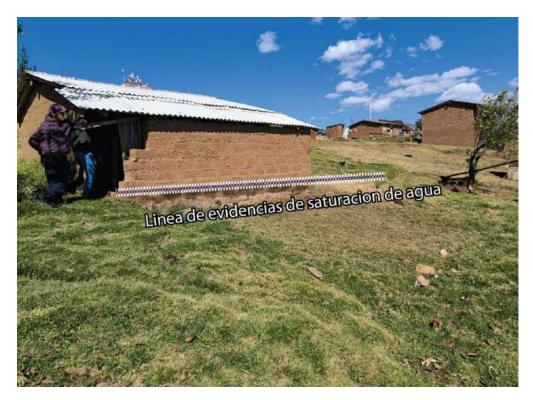
De acuerdo con la versión de los pobladores, este proceso presenta carácter histórico, registrándose con mayor intensidad desde el año 2022. En los años 2023 y 2024 la actividad habría sido leve, sin evidencias de infiltraciones significativas, posiblemente debido a la escasa precipitación local registrada en esos periodos. Sin embargo, en febrero de 2025, la precipitación intensa ocasionó una filtraciones generalizada de aguas en prácticamente todas las viviendas, reactivando el proceso y generando afectaciones visibles en la infraestructura (figuras 6 y 7).

Figura 6. Evidencias de saturación del terreno, manifestadas en abombamientos y ondulaciones en la superficie del suelo. Se observa que las viviendas se encuentran a escasos 30 cm entre sí, lo que limita el drenaje superficial, favoreciendo la acumulación de humedad. Esta proximidad, sumada a la naturaleza de los depósitos coluvio-aluviales y la ausencia de sistemas de evacuación de aguas pluviales, ha incrementado la infiltración de agua en las cimentaciones y muros de las viviendas, propiciando procesos de reptación y deformación diferencial en el terreno.

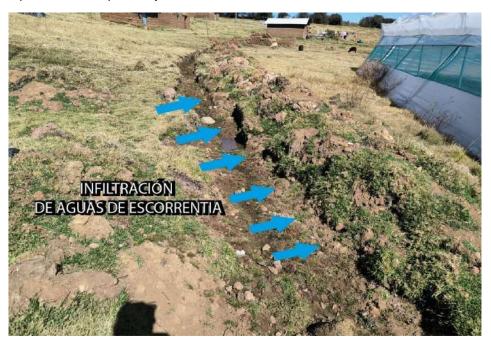
Figura 7. Zanjas de drenaje sin revestimiento, las cuales permiten la infiltración directa de las aguas pluviales y de escorrentía hacia el subsuelo, incrementando la saturación del terreno. Esta condición favorece la pérdida de capacidad portante del suelo y aumenta la susceptibilidad a procesos de inestabilidad superficial y subsuperficial.

Factores como la infiltración superficial por zanjas de drenaje no revestidas, la ausencia de sistemas de captación y evacuación de aguas pluviales, y la acumulación de humedad en la zona de tensión han favorecido la disminución del factor de seguridad del talud, acercándolo a condiciones de inestabilidad crítica.

- 1. Diseñar e instalar un sistema integral de drenaje pluvial y de aguas servidas, con conexiones cerradas y pozos de infiltración controlada, evitando filtraciones hacia las laderas circundantes.
- 2. Implementar reforestación y revegetación con especies nativas de raíces profundas para aumentar la cohesión superficial del terreno.
- Controlar y estabilizar taludes menores mediante muros de contención, mallas o coberturas vegetales, especialmente en el área donde se registró el derrumbe de pequeña magnitud.
- Realizar un estudio geotécnico detallado previo a la construcción para determinar la capacidad portante del suelo y el diseño de cimentaciones apropiadas.

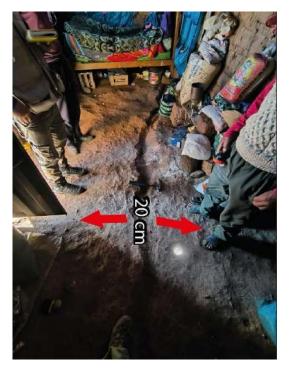
Este proceso se clasifica como de muy alto peligro geológico debido a la presencia de agrietamientos longitudinales y transversales en el terreno y en las edificaciones, con aperturas que varían entre 20 y 30 cm (figura 9), así como profundidades que superan los 2 m, registrándose valores máximos de 1,85 m medidos con varilla sin alcanzar la base de la grieta (figura 10), lo que indica la presencia del agrietamiento profundo y pérdida de capacidad portante del suelo. El registro de agrietamientos se citan en la tabla 2.

Figura 9. Agrietamientos de apertura aproximada de 20 cm, dispuestos de forma subparalela al eje principal del movimiento. Estas grietas corresponden a fisuras de tensión generadas por deformación

diferencial en la masa inestable, indicando la propagación de la superficie de falla hacia zonas superiores de la ladera.

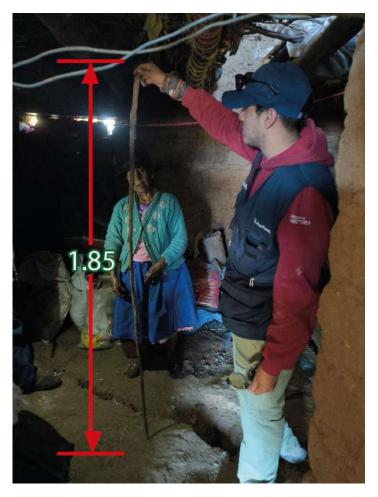
Figura 10. Grietas con profundidad estimada de hasta 1,85 m, cuya base no fue alcanzada durante la inspección, atravesando de forma longitudinal una vivienda construida sobre la zona afectada.

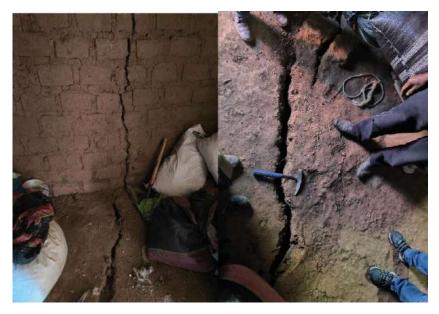
Figura 11. Grietas que atraviesan viviendas y generan agrietamientos significativos en los muros de viviendas, evidenciando la afectación directa de la estructura.

- Gestionar la reubicación inmediata de las viviendas afectadas hacia zonas seguras, priorizando a las familias ubicadas dentro del área de deslizamiento activo (zonas de agrietamientos profundos).
- Implementar de forma temporal sistemas de drenaje superficial y subterráneo (zanjas revestidas, drenes horizontales y cunetas impermeabilizadas) para reducir la saturación de los suelos y la presión intersticial.
- Restringir nuevas construcciones o ampliaciones dentro del área inestable y declarar el sector como zona de muy alto peligro limitando las actividades antrópicas.
- 4. Establecer un programa de monitoreo geotécnico y topográfico (marcas de control, medición de grietas, inclinómetros) para registrar la evolución de los movimientos en masa.

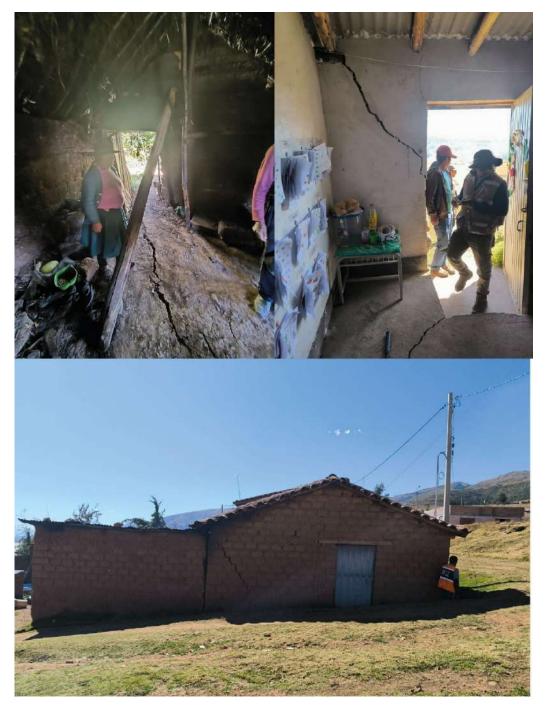
Figura 12. Registro de agrietamientos en el centro poblado de San Francisco de Cuchicancha, asociados a deformaciones diferenciales del terreno y pérdida de capacidad portante en el subsuelo, lo que evidencia un proceso activo de inestabilidad que afecta edificaciones y superficies pavimentadas.

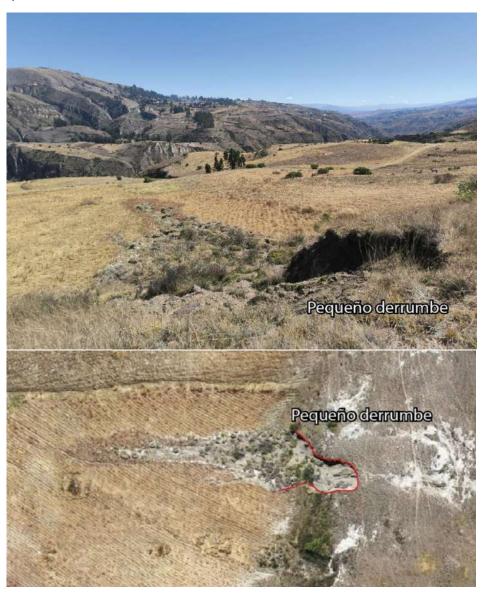
Este evento, aunque de dimensiones reducidas, evidencia que el área puede ser susceptible a movimientos en masa, específicamente en la ladera que rodea la zona prevista para reubicación. Por ello, se considera necesario implementar medidas de protección para las viviendas que allí se reasienten.

Figura 13. Pequeño derrumbe identificado en el área propuesta para la reubicación del centro poblado San Francisco de Cuchicancha, ubicado en las coordenadas X: 606717, Y: 8537718; datum WGS 84, zona 18 S.

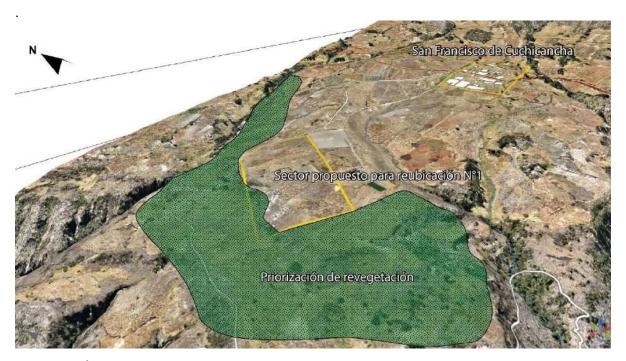
Figura 14. Área de reubicación propuesta N.º 1 y zona que debería priorizarse para reforestación, a fin de prevenir movimientos en masa como el pequeño derrumbe identificado. Asimismo, se recomienda la implementación de sistemas de drenaje.

En resumen, esta área es apta para la reubicación del centro poblado, siempre que se ejecuten y mantengan planes de reforestación, sistemas de drenaje para aguas pluviales y servidas, así como otras acciones que controlen la saturación del terreno (figura 14).
