**Informe Técnico N° A7622**

# **EVALUACIÓN DE PELIGROS GEOLÓGICOS EN EL SECTOR 9 GRUPO RESIDENCIA 3-A (LOMO DE CORVINA)**

Departamento: Lima  
Provincias: Lima  
Distrito: Villa el Salvador

**MAYO  
2025**

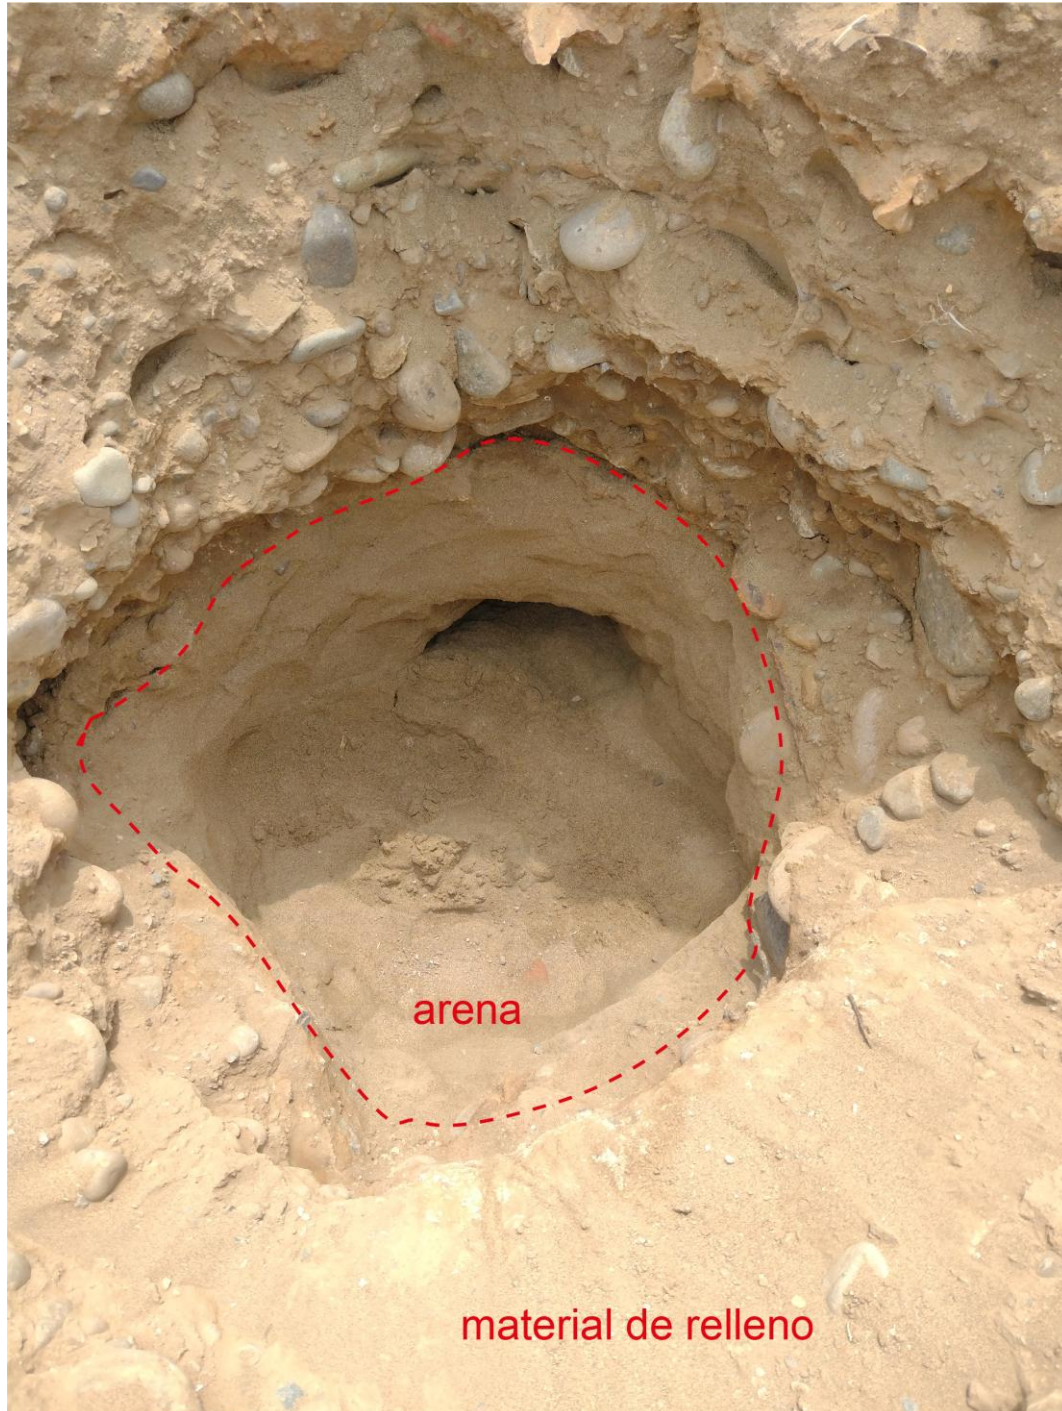
Estas arenas se encuentran mal graduadas de consistencia suelta a poco densa. También se presentan con estructura masiva muy permeables. El espesor de los depósitos que forman la duna sobrepasa los 120 m. Asimismo, no se observa afloramientos rocosos en el sector evaluado (**Figura 6 y 7**).

**Figura 6.** Arenas sueltas en estructura masiva en el Sector 9 Grupo Residencia 3-A, estas están cubiertas por material de relleno. E: 288628, N:8646419.

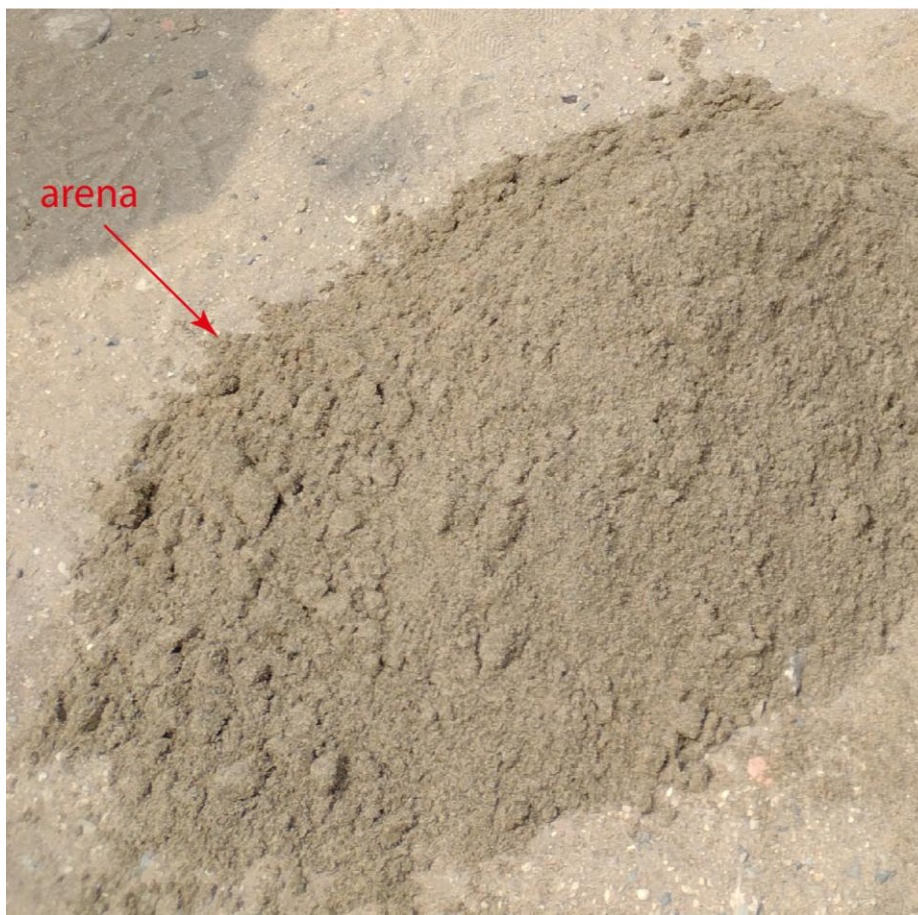
**Figura 7.** Detalle de la arena de color marrón con ligera humedad. E: 288628, N:8646419.

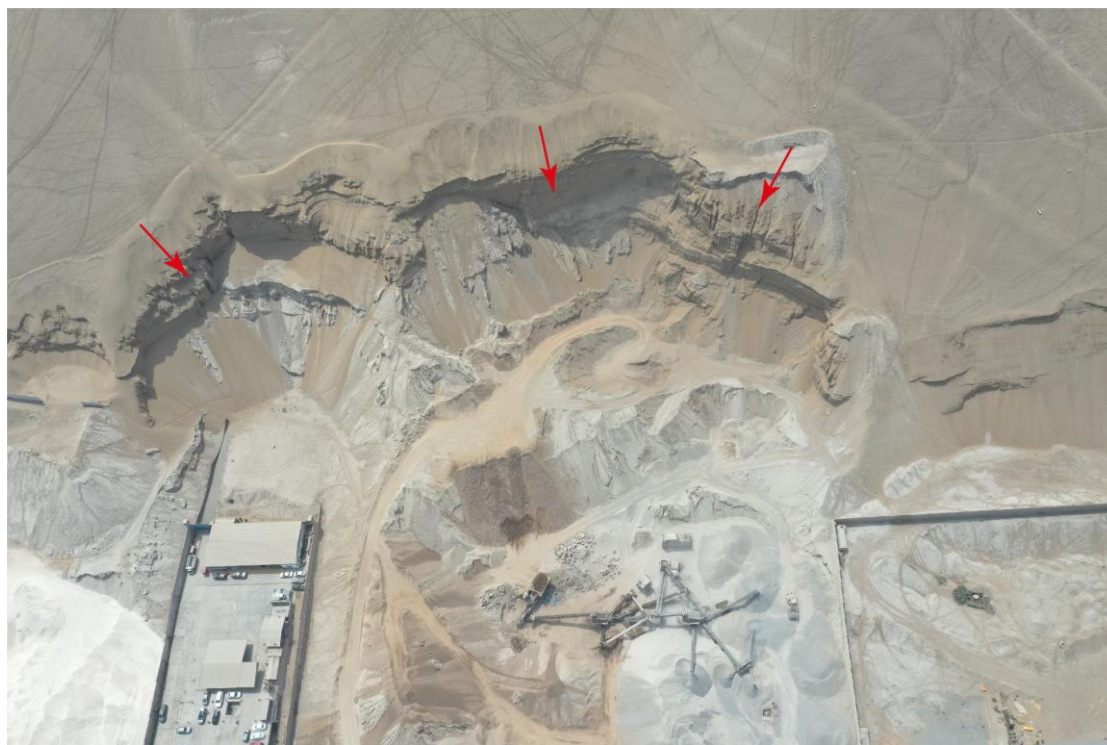
**Figura 8.** Vista del talud (zona de explotación de arenas), se observa arenas eólicas en aparente estructura estratificada con laminaciones oblicuas, situadas en la parte baja de la ladera de la duna “Lomo de Corvina”.

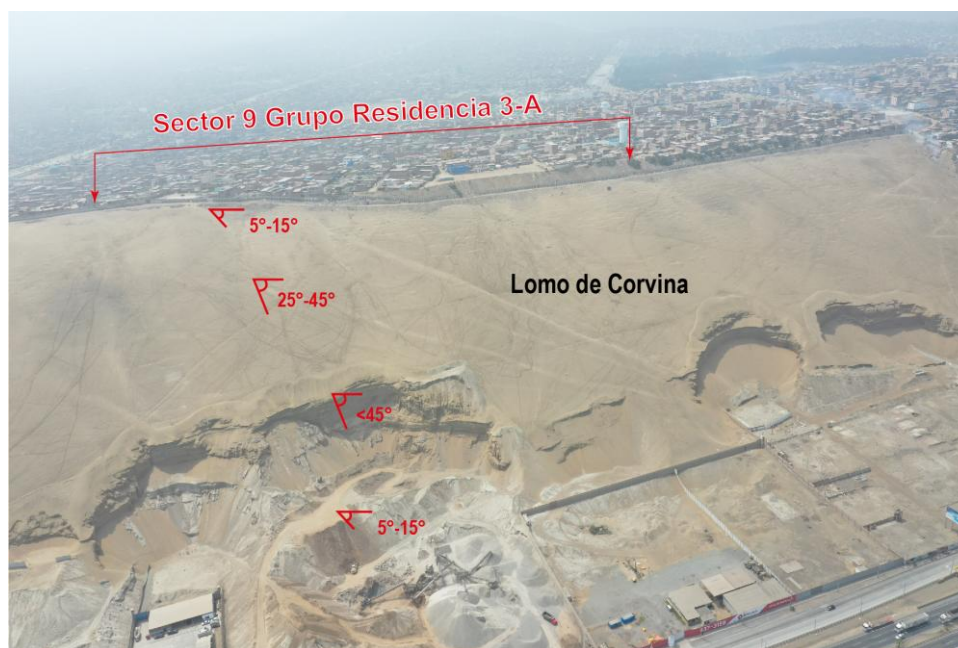
**Figura 10.** Relieve relativamente accidentado en la ladera oeste del Lomo de Corvina con pendientes que van de suaves a muy escarpados. Nótese, la población asentada en la cresta de la duna. Vista panorámica mirando al este.

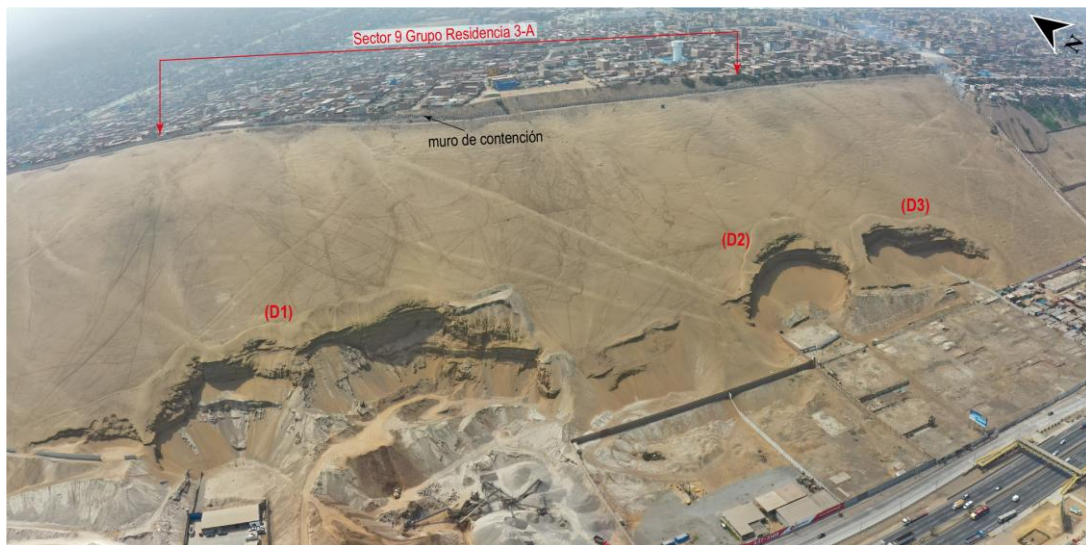
Estos posibles derrumbes representan un peligro significativo para el sector evaluado y alrededores, debido a que la superficie de socavación del material arenoso se sitúa a tan solo 180 m del muro de contención. Estos eventos podrían magnificarse con una actividad sísmica de mayor magnitud.

**Figura 13.** Áreas de alta susceptibilidad a derrumbes D1, D2, y D3 alojados en la parte inferior del talud del Lomo de Corvina. En la cresta de la lomada se encuentra asentada el sector 9 Grupo Residencia 3-A. Vista panorámica mirando al noreste.

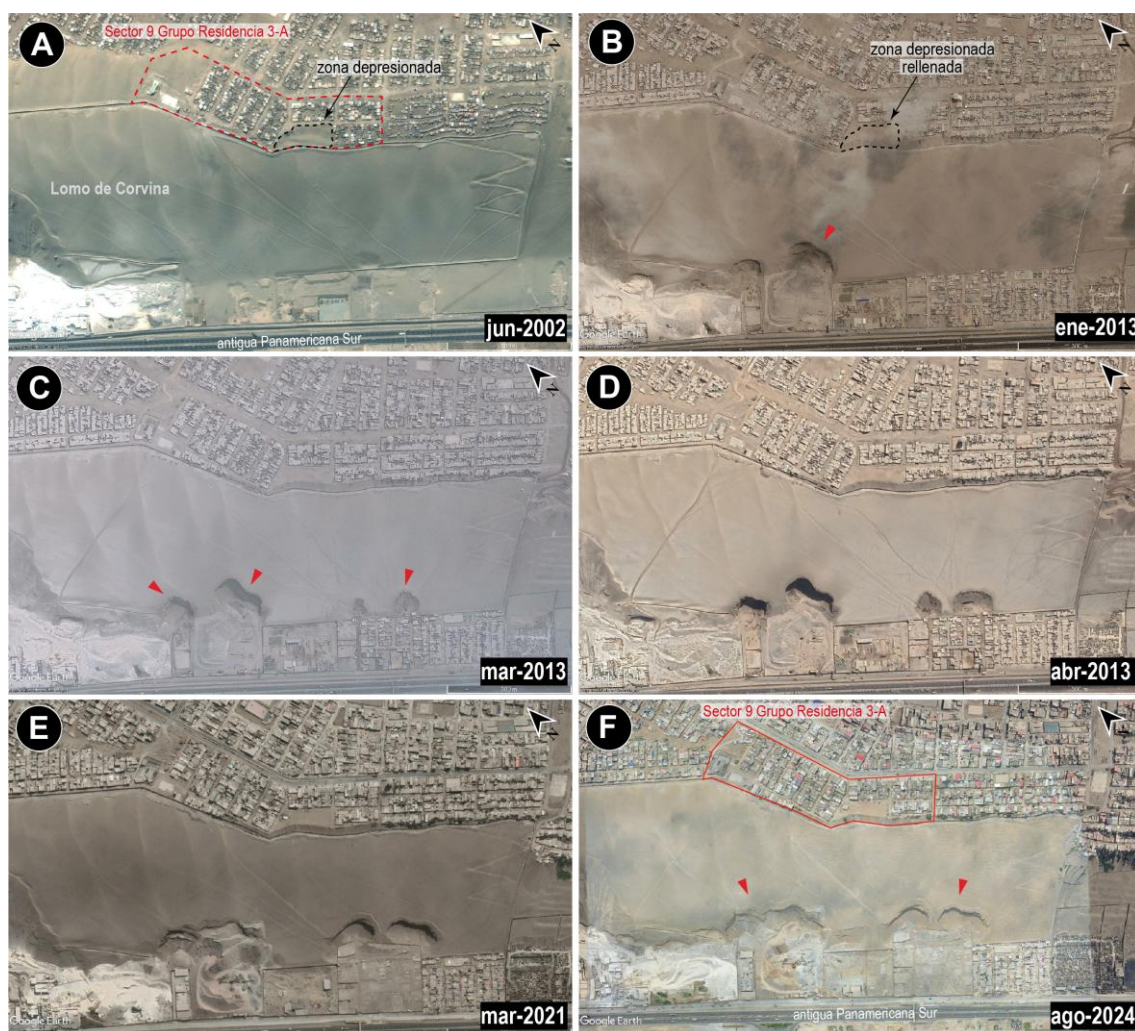
En el 2021, se pone en evidencia el desarrollo de la extracción de material, denominado como zona de posible derrumbe (2) y (3). Asimismo, en el D1 se observa en la zona socavada un relleno incipiente (**Figura 14E**), que, posteriormente en el año 2024 se reinicia el socavamiento por la extracción del material, situación que actualmente permanece en las mismas condiciones, el cual podría desencadenar y originar derrumbes (**Figura 14F**).

**Figura 14.** Análisis multitemporal entre los años 2002 al 2024 del sector 9 Grupo Residencia 3-A, ubicado en la cresta del Lomo de Corvina y sus implicancias en los movimientos en masa, instalados al pie del talud. Por otro lado, nótese, el incremento de la construcción de viviendas y población en el sector evaluado.

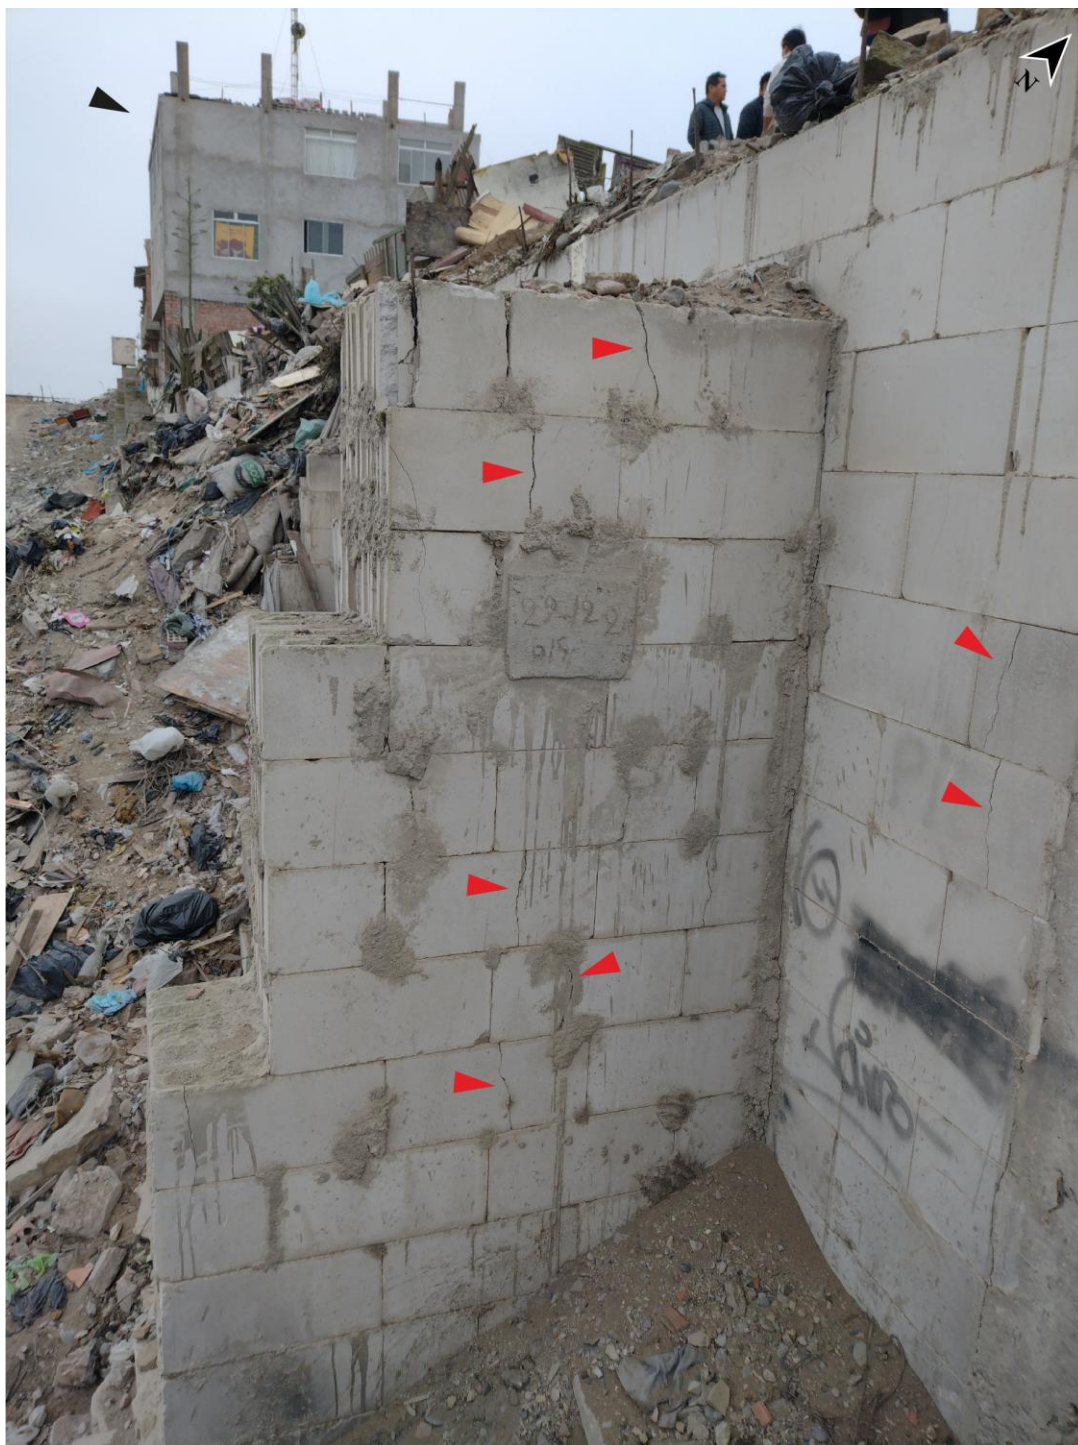
**Figura 15.** Muro de contención ubicado en la cresta del Lomo de Corvina, en la parte sur del sector evaluado. Este muro presenta rajaduras en la parte inferior y superior, esto pone en evidencia la presión que ejerce el material de relleno y las viviendas sobre el muro y la inestabilidad del substrato arenoso.

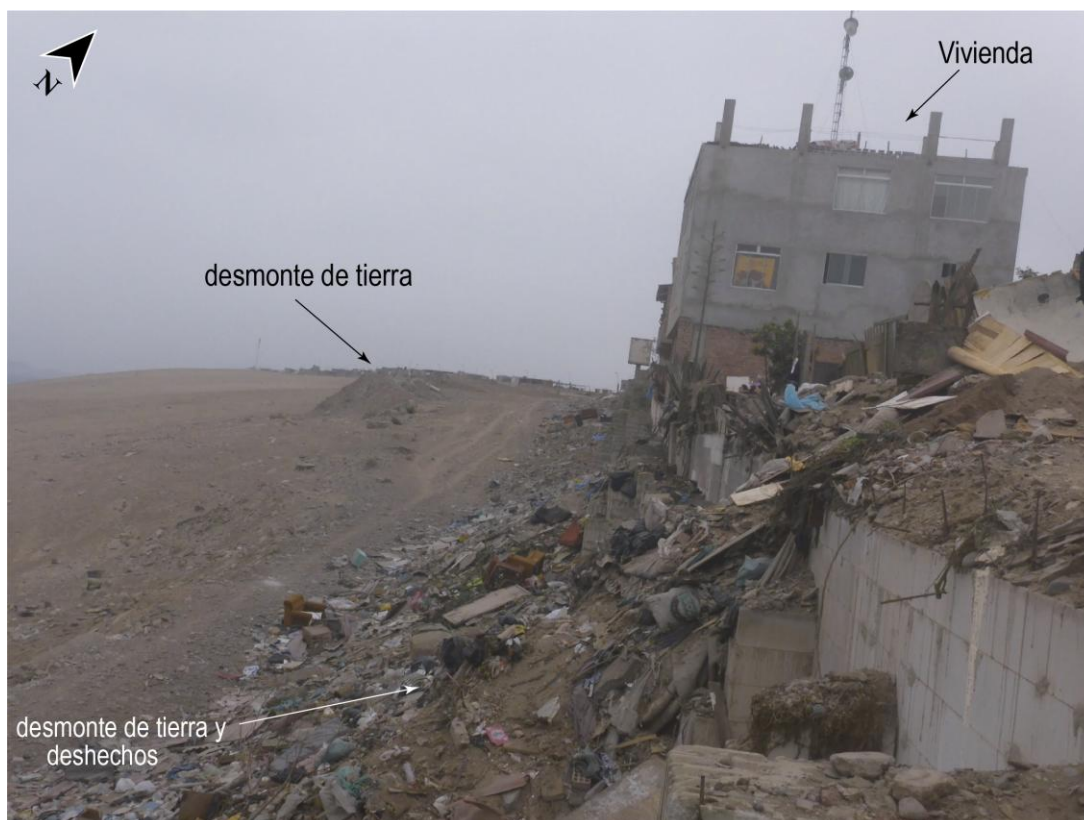
**Figura 17.** Viviendas de material noble de hasta de 3 niveles construidas en la parte inmediatamente superior al muro de contención. También se observa desmontes de tierra y basura. Esto, ubicado en la parte sur del sector evaluado.

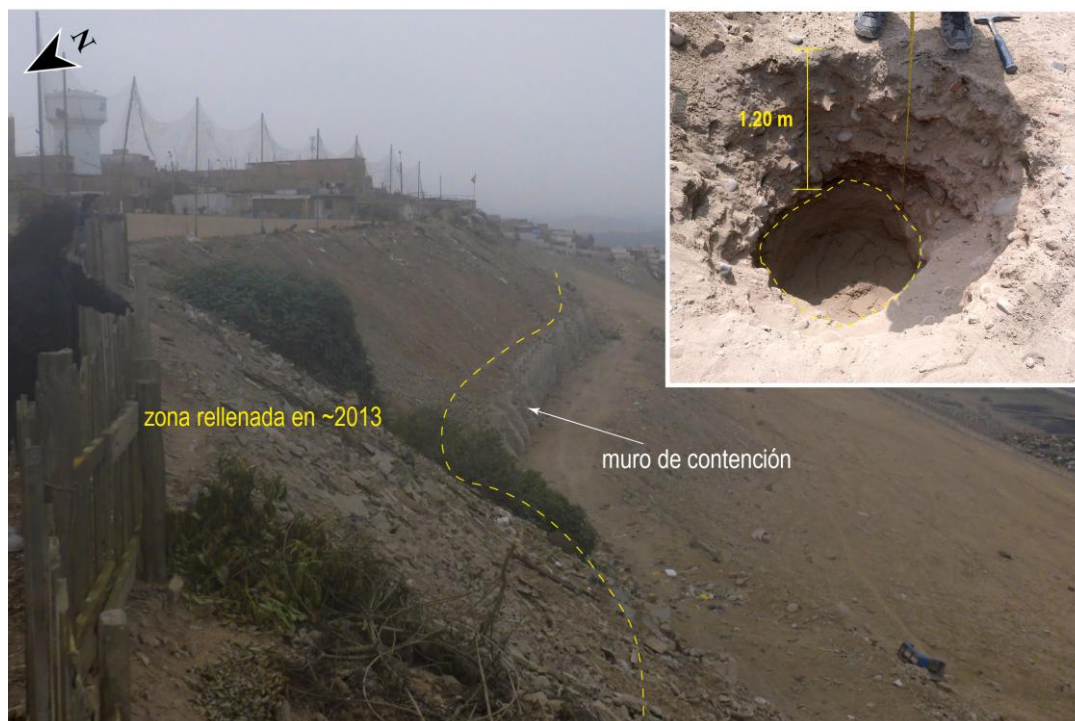
**Figura 18.** Zona rellenada en el año ~2013 con material de gravas y limoarcillas en la parte superior llega a tener 1.20 m de espesor. Este relleno, se realizó sobre el muro de contención que actualmente presenta rajaduras, ubicado en la cresta del Lomo de Corvina.

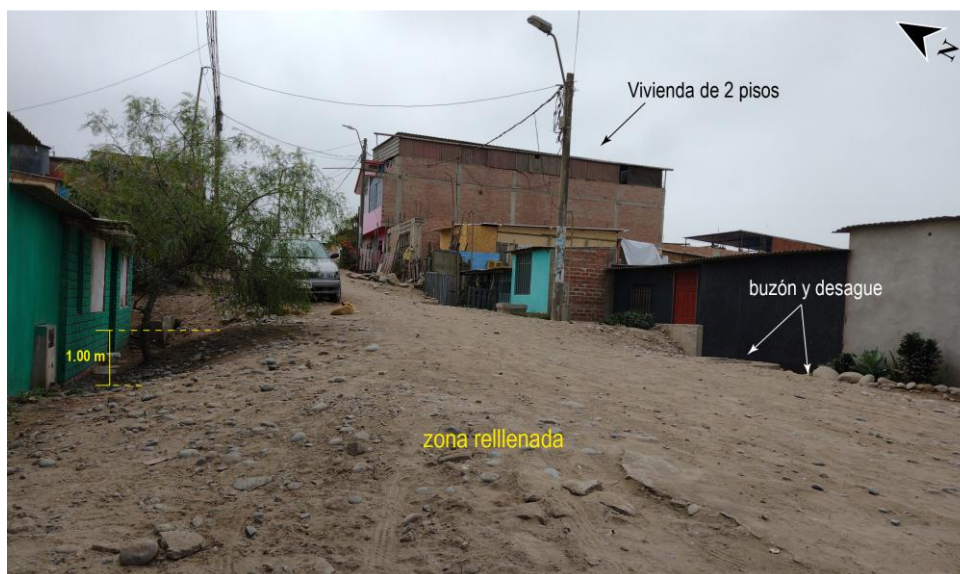
**Figura 19.** Zona rellenada de ~1 m de espesor aproximadamente con material de gravas, arenas y limoarcillas en el sector 9 Grupo residencia 3-A. Este relleno se hizo sobre suelos incompetentes del Lomo de Corvina. Se observa buzones y desagües, tuberías que podrían colapsar con eventos sísmicos, asimismo, al fondo de visualiza construcciones de viviendas con material noble de hasta 2 pisos.

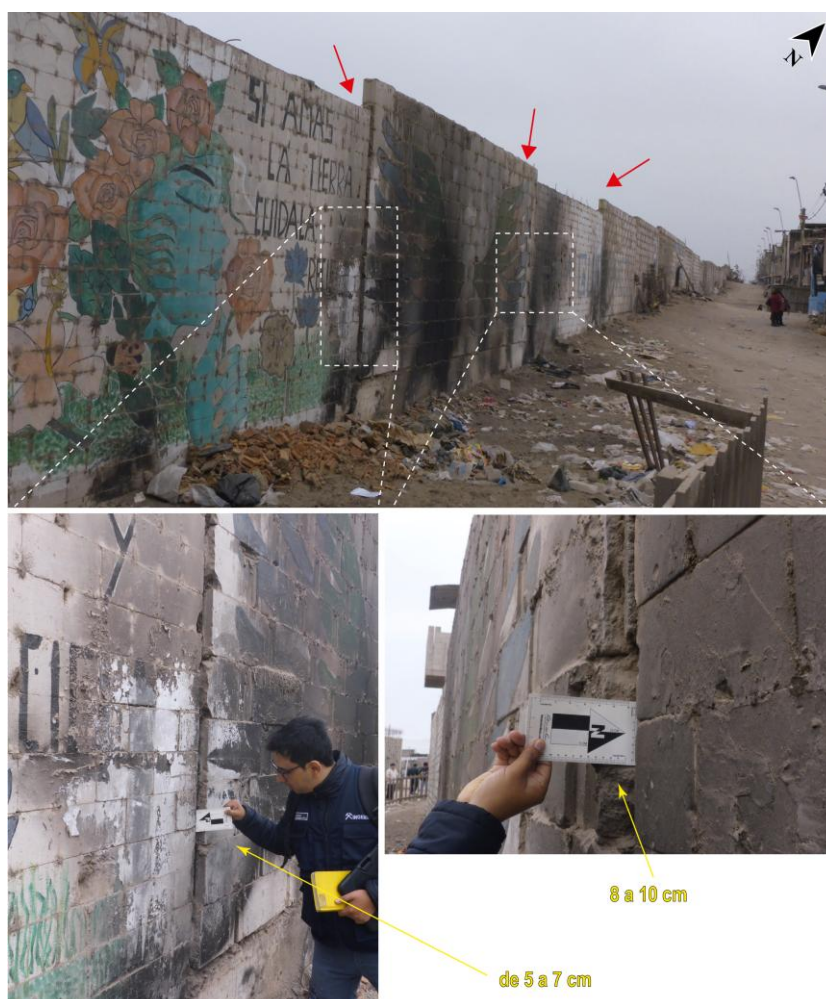
**Figura 20.** Muro de contención en la parte norte de la zona evaluada. Se observa desplazamiento horizontal de las paredes que van de 5 a 7 cm y de 8 a 10 cm de separación. Esto pone en evidencia la inestabilidad del depósito arenoso en el “Lomo de Corvina”.

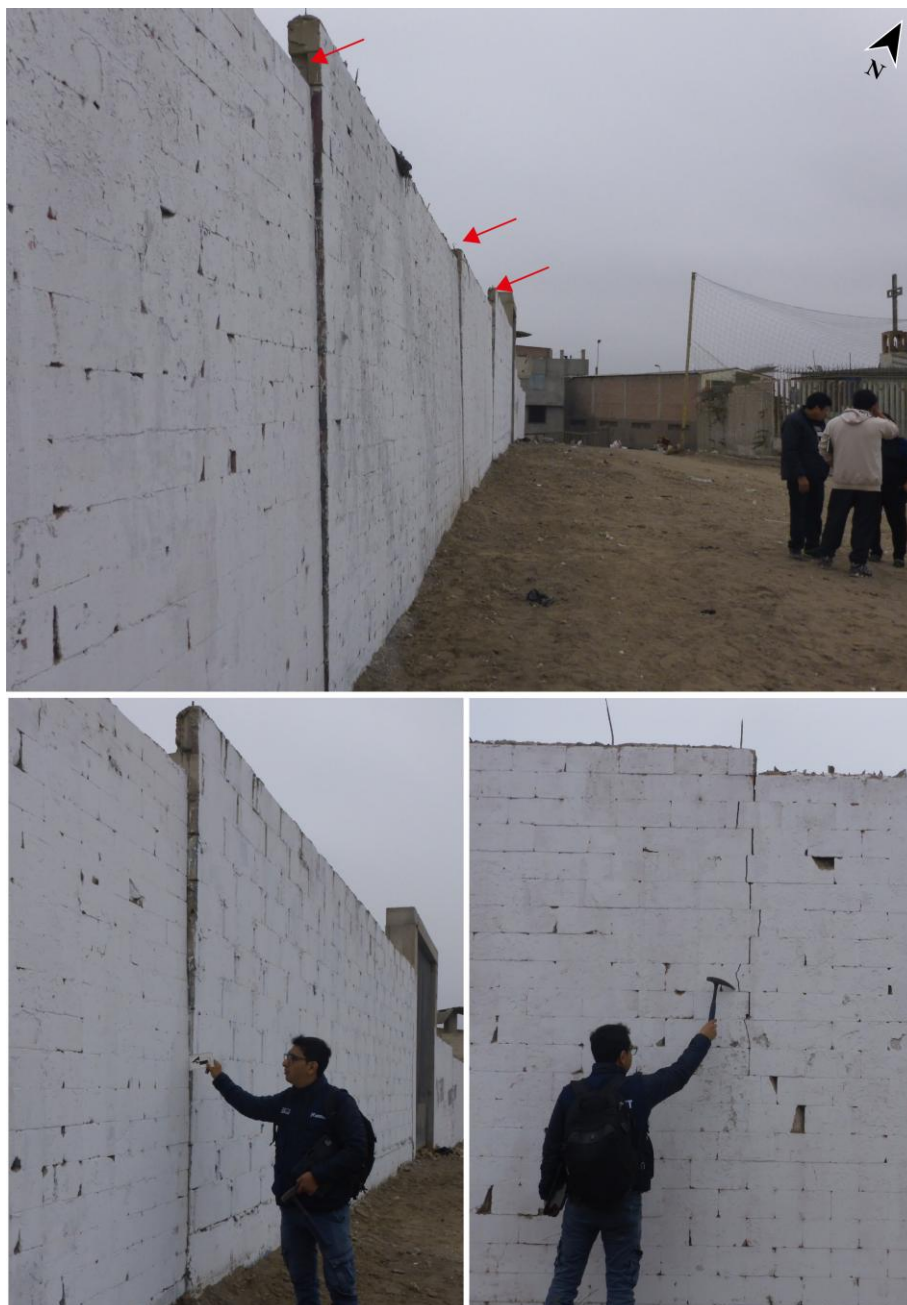
**Figura 21.** Muro con desplazamiento horizontal en las paredes, que van de 4 a 8 cm de separación, asimismo, se observa rajaduras en la pared. Ubicado en la zona norte del sector evaluado.

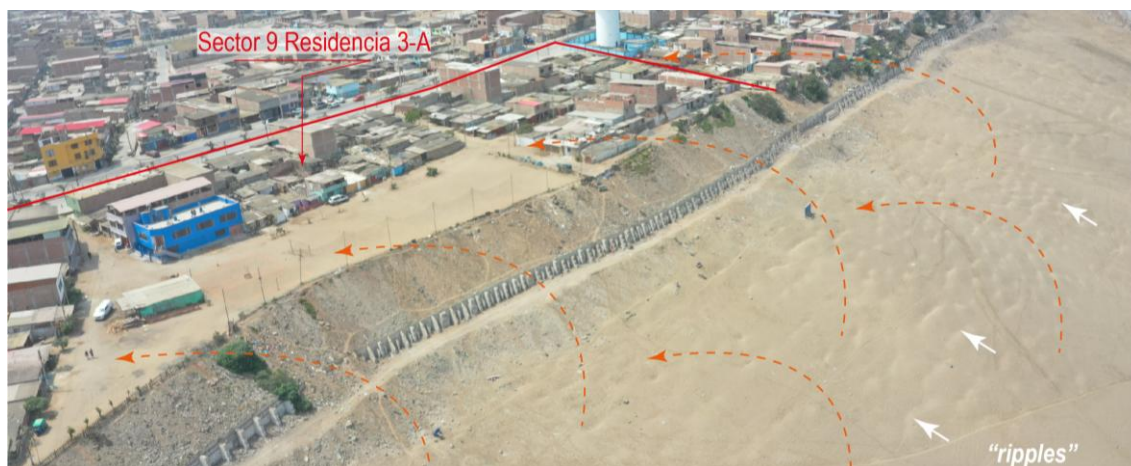
**Figura 22.** Marcas de estructuras tipo “ripples” formadas por acción eólica (flechas de color blanco), con ellas se evidencia procesos de arenamiento en el sector evaluado.

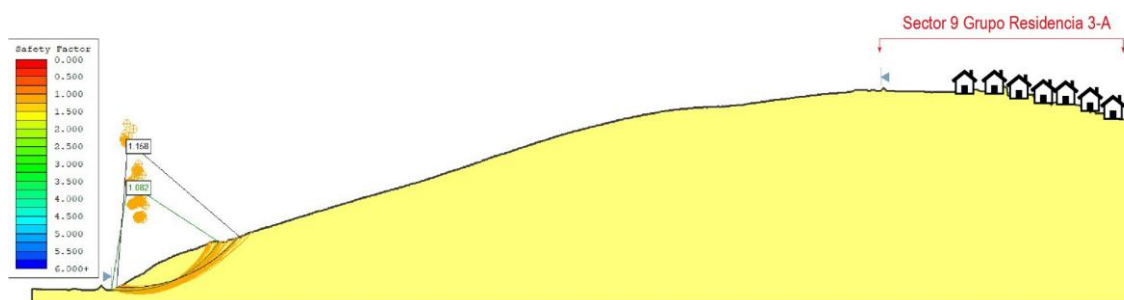
El cálculo en condiciones estáticas muestra un FS de 1.082 generado a través de una superficie de falla mínima global para los métodos seleccionados, el FS obtenido es considerado como no crítico (**Figura 29**).

**Figura 29.** Se muestra el análisis de estabilidad estática del talud, mediante el método de cálculo de Spencer, con FS de 1.082. Sección A-A'. Escala referencial de las viviendas.

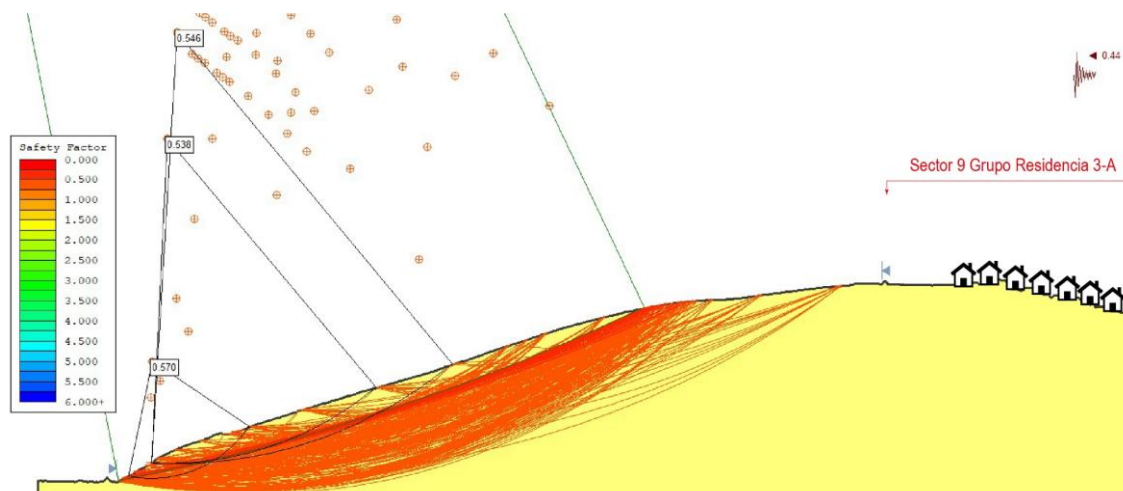
En el análisis pseudoestático con una aceleración de 0.44g, el factor de seguridad disminuye a 0.539, se observa la formación de planos de falla, este talud presenta un FS crítico analizado a través de una superficie de falla mínima global (**Figura 30**).

**Figura 30.** Se muestra el análisis de estabilidad pseudoestática del talud, mediante el método de cálculo de Morgenstern-Price, con FS de 0.538. Sección A-A'. Escala referencial de las viviendas.

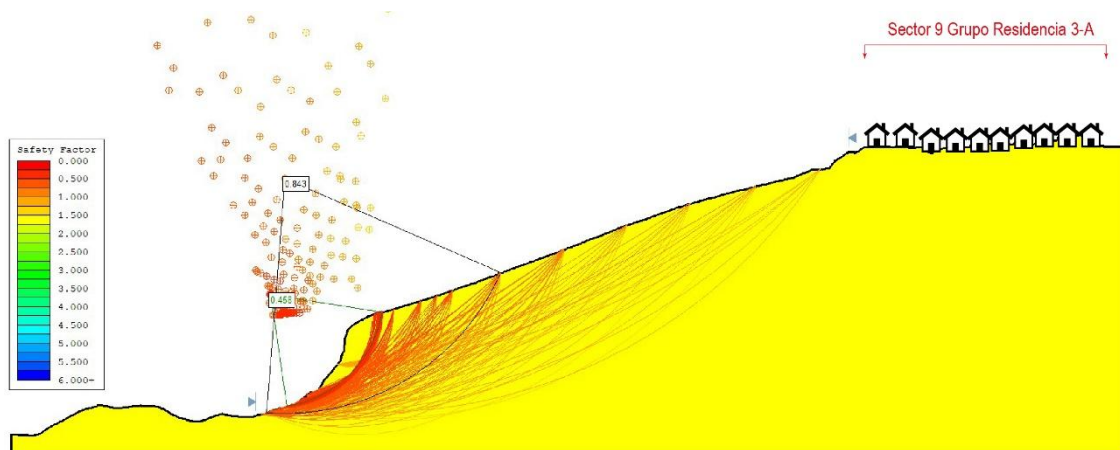
El cálculo en condiciones estáticas muestra un FS de 0.458 generado a través de una superficie de falla mínima global para los métodos seleccionados, el FS obtenido es considerado como crítico (**Figura 31**).

**Figura 31.** Se muestra el análisis de estabilidad estática del talud, mediante el método de cálculo de Spencer, con FS de 0.458. Sección B-B'. Escala referencial de las viviendas.

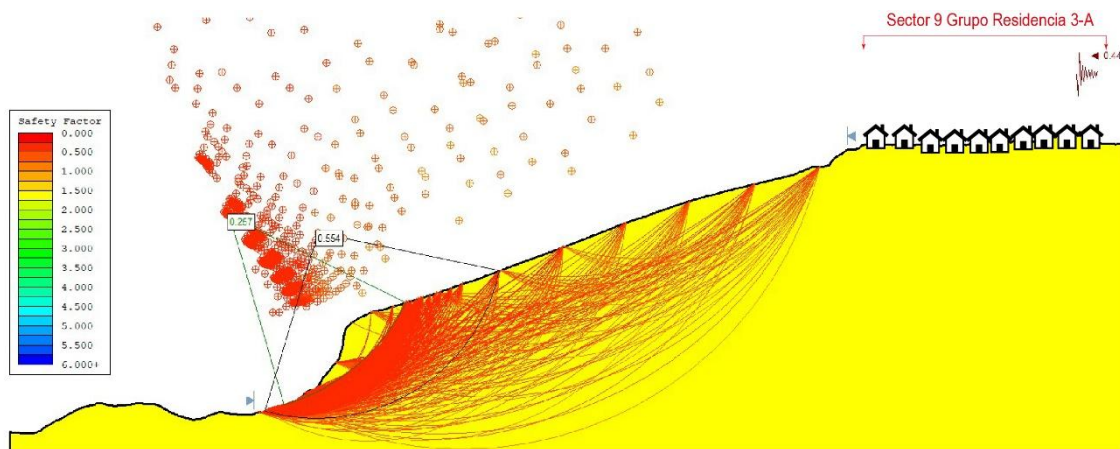
En el análisis pseudo estático con una aceleración de 0.44 g, el FS disminuye a 0.257, se observa la formación de distintos planos de falla, este talud presenta un FS crítico analizado a través de una superficie de falla mínima global (**Figura 32**).

**Figura 32.** Se muestra el análisis de estabilidad pseudoestática del talud, mediante el método de cálculo de Morgenstern-Price, con FS de 0.257. Sección B-B'. Escala referencial de las viviendas.

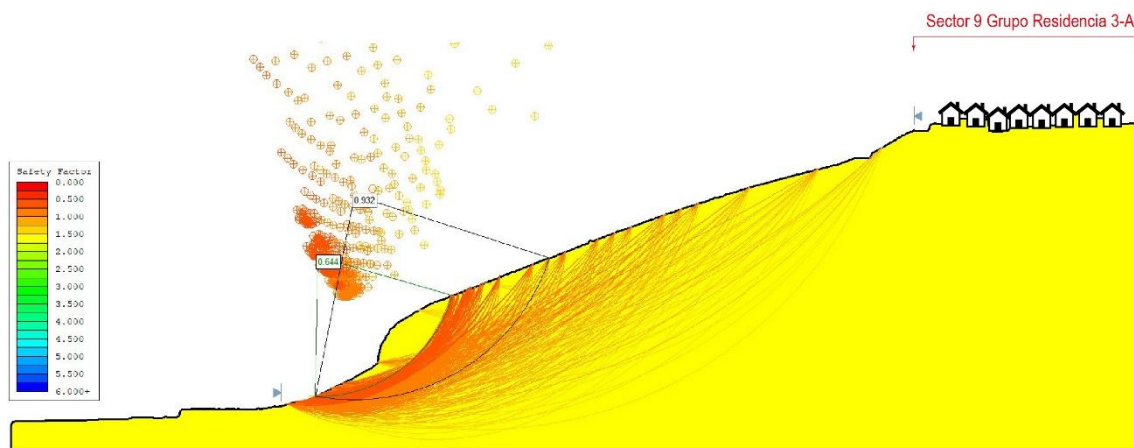
El cálculo en condiciones estáticas muestra un FS de 0.644 generado a través de una superficie de falla mínima global para los métodos seleccionados, el FS obtenido es considerado como crítico (**Figura 33**).

**Figura 33.** Se muestra el análisis de estabilidad estática del talud, mediante el método de cálculo de Spencer, con FS de 0.644. Sección C-C'. Escala referencial de las viviendas.

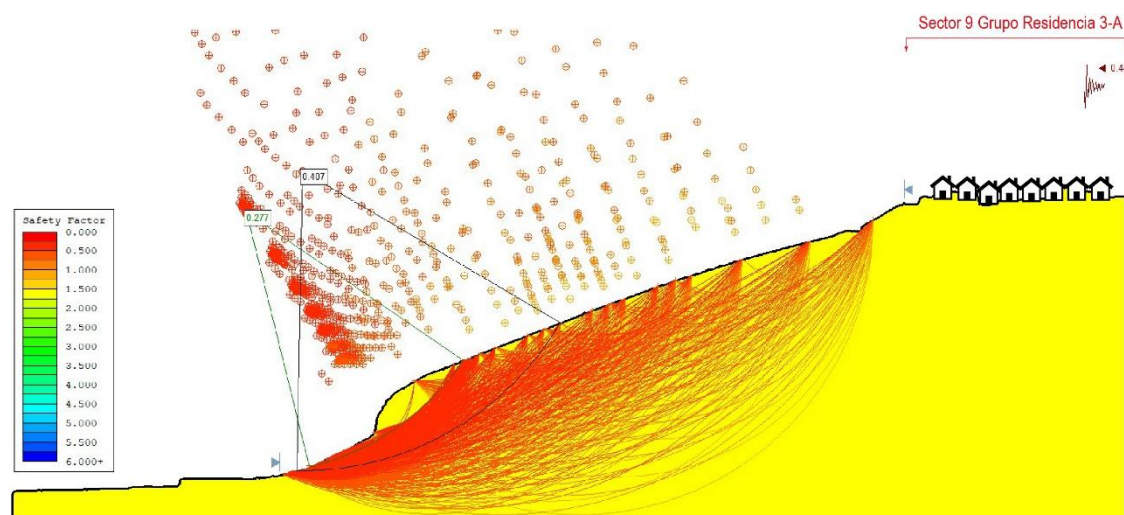
En el análisis pseudo estático con una aceleración de 0.455g, el FS disminuye a 0.277, se observa la formación de distintos planos de falla, este talud presenta un FS crítico analizado a través de una superficie de falla mínima global (**Figura 34**).

**Figura 34.** Se muestra el análisis de estabilidad pseudoestática del talud, mediante el método de cálculo de Morgenstern-Price, con FS de 0.277. Sección C-C'. Escala referencial de las viviendas.
