Opinión Técnica N° 06-2025

REPORTE DE PELIGROS GEOLÓGICOS EN EL CERRO PUCARÁ-BARRIO FLORIDA

Departamento Huancavelica
Provincia Huancavelica
Distrito Yauli

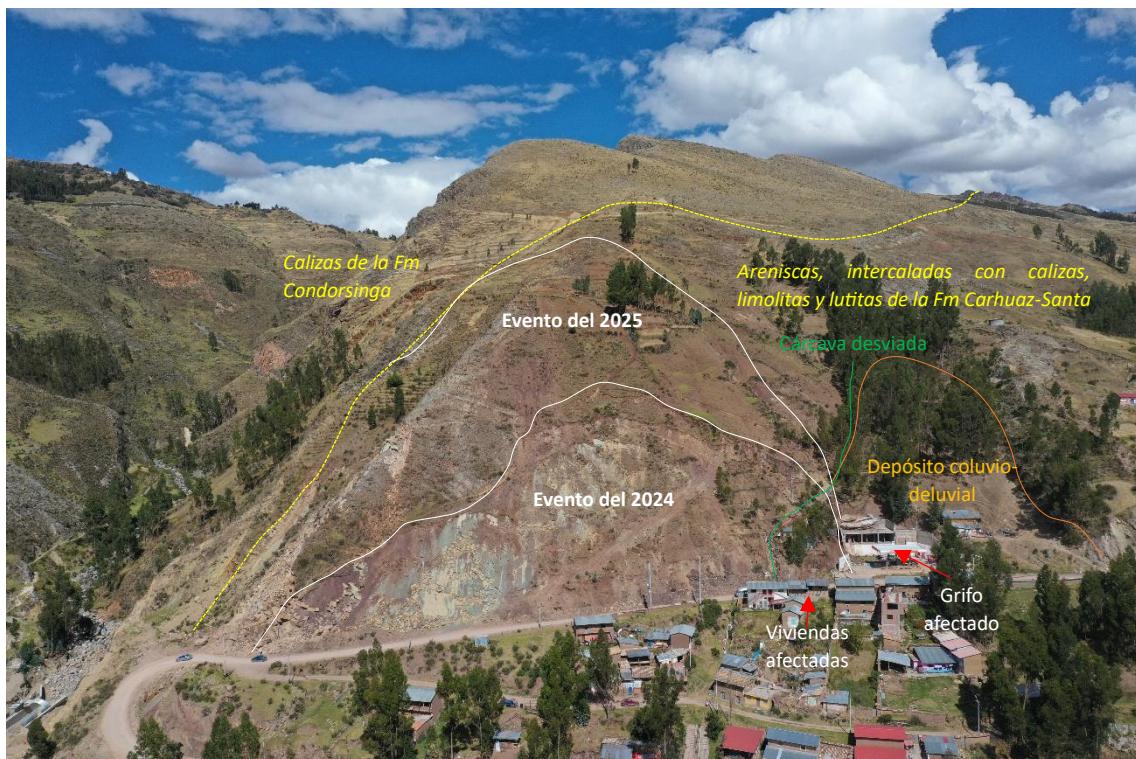
- En febrero del 2025, se registró un nuevo evento de mayor magnitud, afectando la parte alta del cerro Pucará. Este proceso involucró principalmente a las calizas de la Formación Condorsinga, las cuales presentaron un comportamiento geodinámico complejo dominado por su deformación interna, mecanismo de “desplazamiento lateral” y vuelco, caracterizado por el desplazamiento gradual de bloques fracturados sobre una base debilitada, posiblemente por procesos de meteorización o saturación.

- El mecanismo de vuelco de bloques lateral se manifestó a través del sistema de fracturas preexistente, cuyas familias principales presentan buzamientos opuestos a la pendiente del talud. Esta configuración estructural facilitó el asentamiento progresivo de bloques en dirección descendente, de manera escalonada y controlada estructuralmente, afectando en su totalidad el grifo y generando rajaduras en las paredes de las viviendas ubicadas más próximas a la carretera.

Figura 2. Esquema interpretativo de los eventos de movimientos en masa en el sector de evaluación.

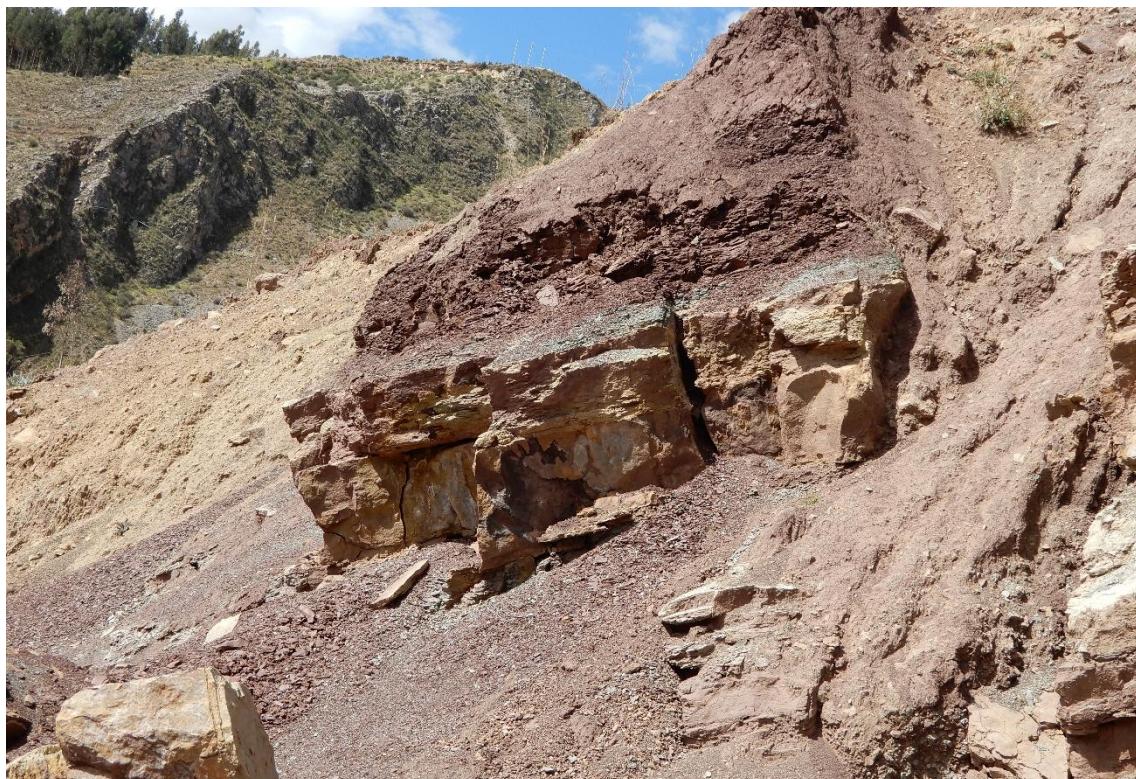
- La ladera noroeste del cerro Pucará está constituida por un substrato rocoso compuesto por secuencias de areniscas intercaladas con calizas, limoarcillitas y lutitas, que se disponen en capas delgadas de aproximadamente 20 cm a 60 cm de espesor, con tonalidades rojizas y verdosas. En conjunto presentan una estratificación que buza a favor de la pendiente y, de acuerdo a la cartografía regional de Ingemmet corresponden a la Formación Santa - Carhuaz.

- Las rocas presentan un alto grado de fracturamiento y meteorización que varía de moderada a intensa, especialmente en las lutitas y limoarcillitas; estas rocas al saturarse con agua pierden cohesión y se comportan plásticamente, generando condiciones de inestabilidad. Este comportamiento tipo "jabón" facilita la pérdida de resistencia al corte y, en consecuencia, favorece el desarrollo de movimientos en masa, particularmente deslizamientos translacionales en condiciones de saturación.

Fotografía 1. Vista de areniscas intercaladas con lutitas y limolitas color verde y rojizo, en paquetes de 20 a 60 cm de espesor.

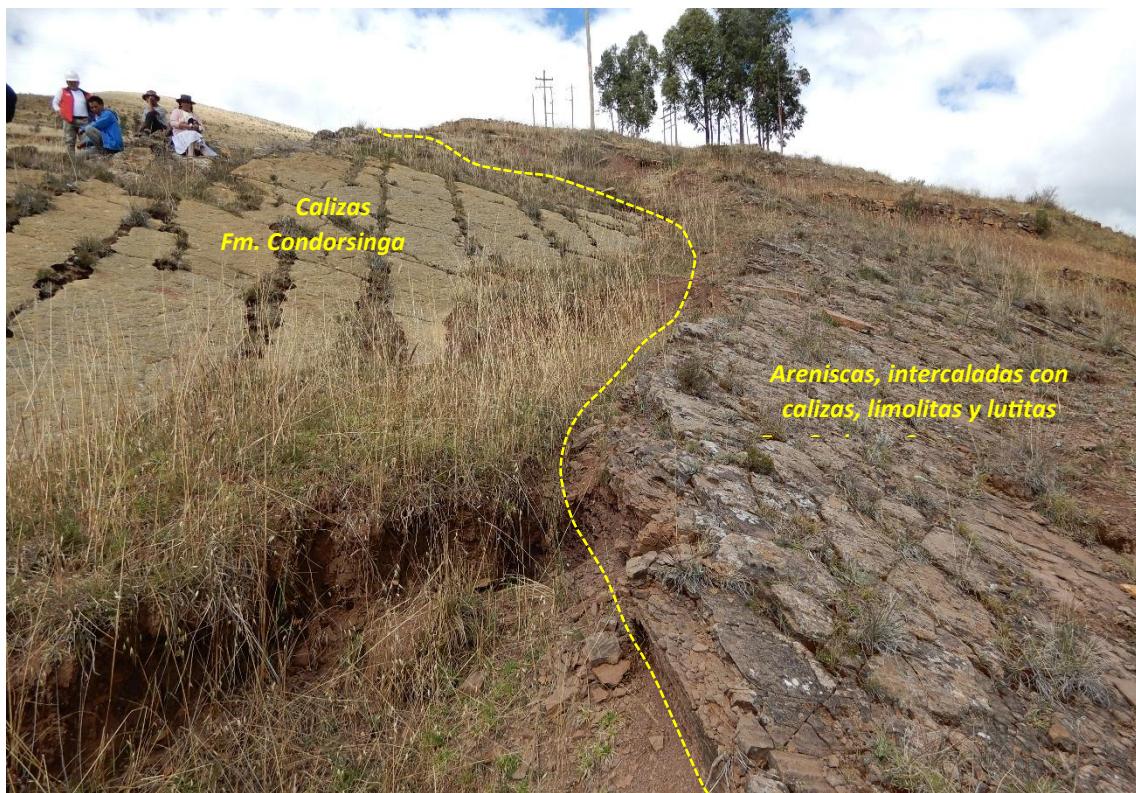
- En la ladera noreste del cerro Pucará, aflora la Formación Condorsinga, la cual infrayace y está en contacto con la Formación Santa-Carhuaz. Está compuesta por calizas color gris blanquecino a amarillento debido al intemperismo superficial. Estas calizas se disponen en estratos gruesos y muestran una superficie de estratificación rugosa, con evidencias de meteorización moderada a alta en algunos sectores.

Figura 3. Contacto entre las calizas de la Formación Condorsinga y las areniscas intercaladas con limolitas y lutitas de la Formación Carhuaz – Santa.

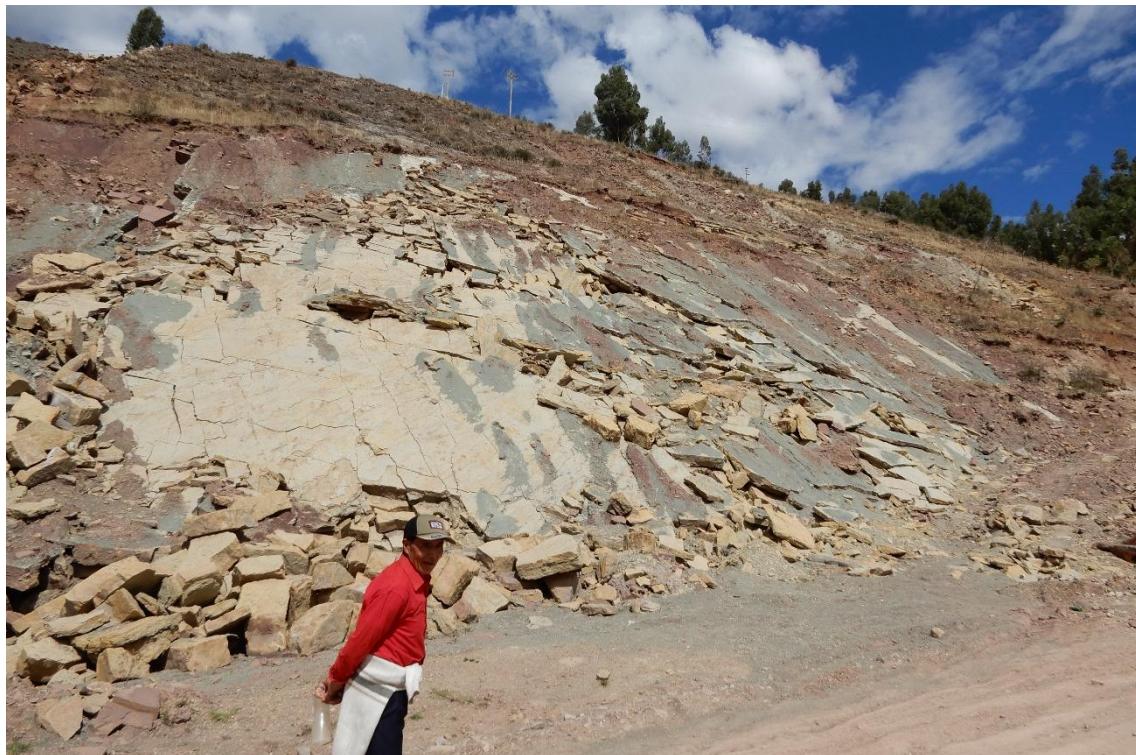
- Según mencionan los pobladores, en el mes de mayo del 2024, a consecuencia del corte de talud realizado para la construcción de la carretera Huancavelica-Yauli, se produjo un deslizamiento en la parte baja del cerro Pucará-Barrio Florida que por sus características se trata

de un “deslizamiento translacional”. Este proceso fue condicionado por: i) la disposición estratigráfica paralela con la dirección de la pendiente del talud intervenido; ii) así como por la presencia de una pendiente muy fuerte, con valores que oscilan entre 25° y 35°. Estas dos condiciones incrementan significativamente la susceptibilidad al deslizamiento, especialmente ante la pérdida de soporte basal y esfuerzos de corte.

- El evento afectó un tramo de aproximadamente ~170 m de la carretera y provocó agrietamientos en las paredes del grifo ubicado al pie del flanco izquierdo del deslizamiento.

Fotografía 2. Deslizamiento translacional producido el año 2024.

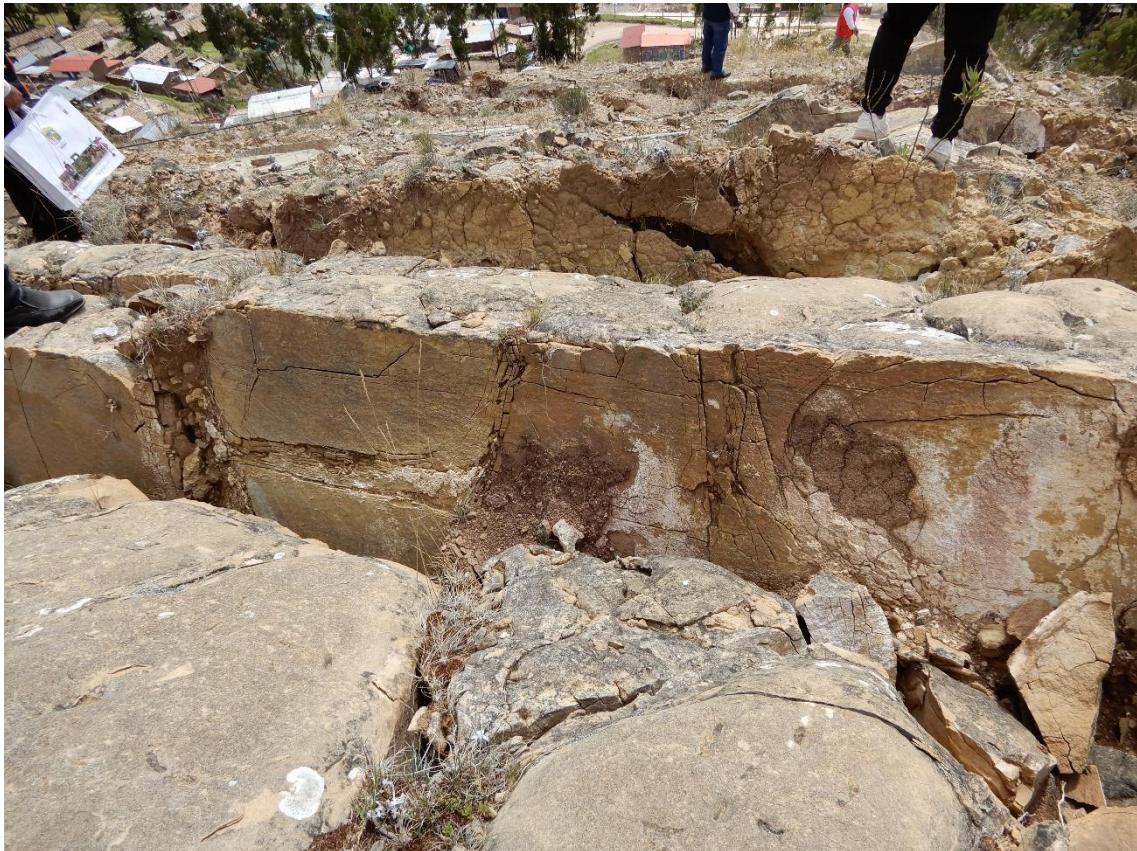
Fotografía 3. Deformación interna del macizo rocoso, que afectó parte de la ladera noroeste del cerro Pucará. Vista ladera abajo.

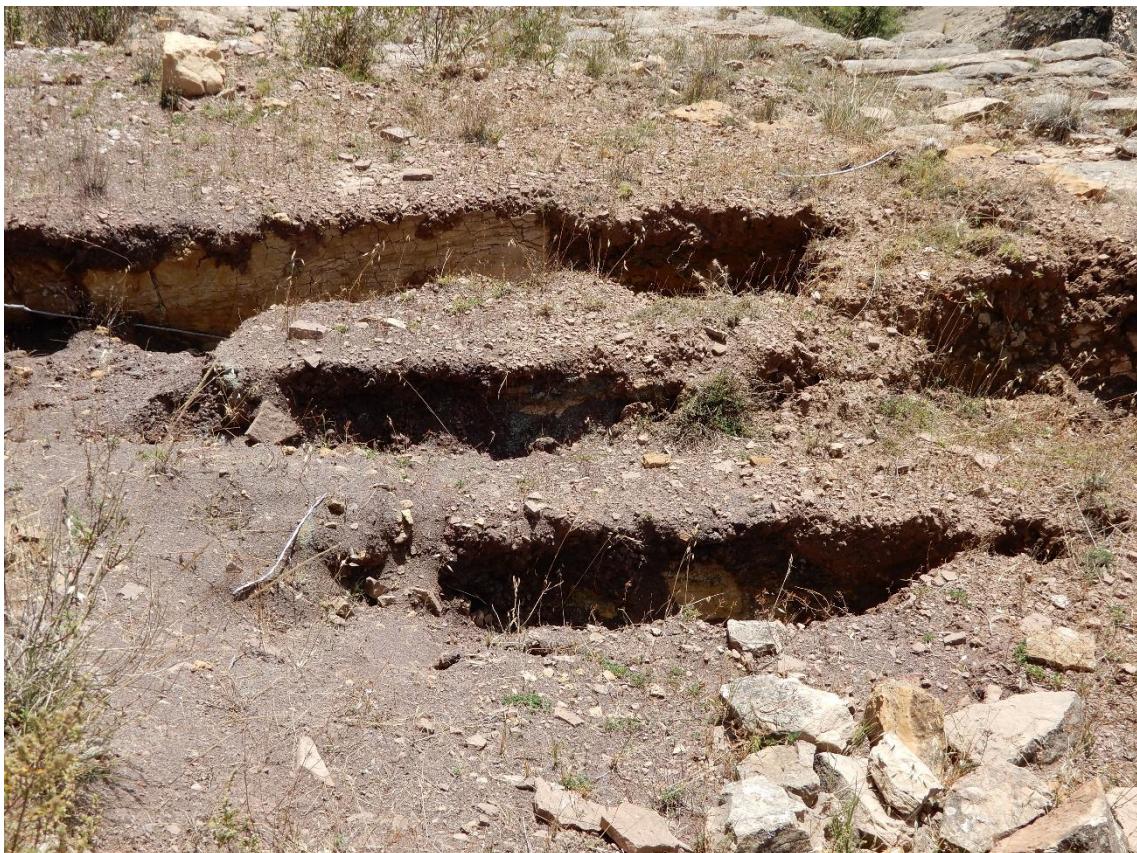
- En la ladera media del cerro Pucará, se observaron grietas con aperturas de hasta 60 cm y una profundidad visible de aproximadamente 1,5 m. Sin embargo, se infiere que estas discontinuidades alcanzan profundidades superiores a los 5 m, lo que indica una afectación estructural significativa del macizo rocoso. Es importante mencionar que, el deslizamiento presenta actividad retrogresiva, es decir el escarpe del deslizamiento avanza ladera arriba, evidenciado por los agrietamientos de hasta 5 cm en la parte alta del cerro.

Fotografía 4. Agrietamientos en la ladera media del cerro Pucará.

2. Realiza estudios geofísicos para determinar la profundidad y geometría del plano de falla del deslizamiento principal.
3. Implementar un sistema de monitoreo con estaciones de medición de deformación (extensómetros, inclinómetros o prismas topográficos) para detectar movimientos milimétricos o asentamientos progresivos en la zona alta y media del cerro Pucará, especialmente en temporada de lluvias.

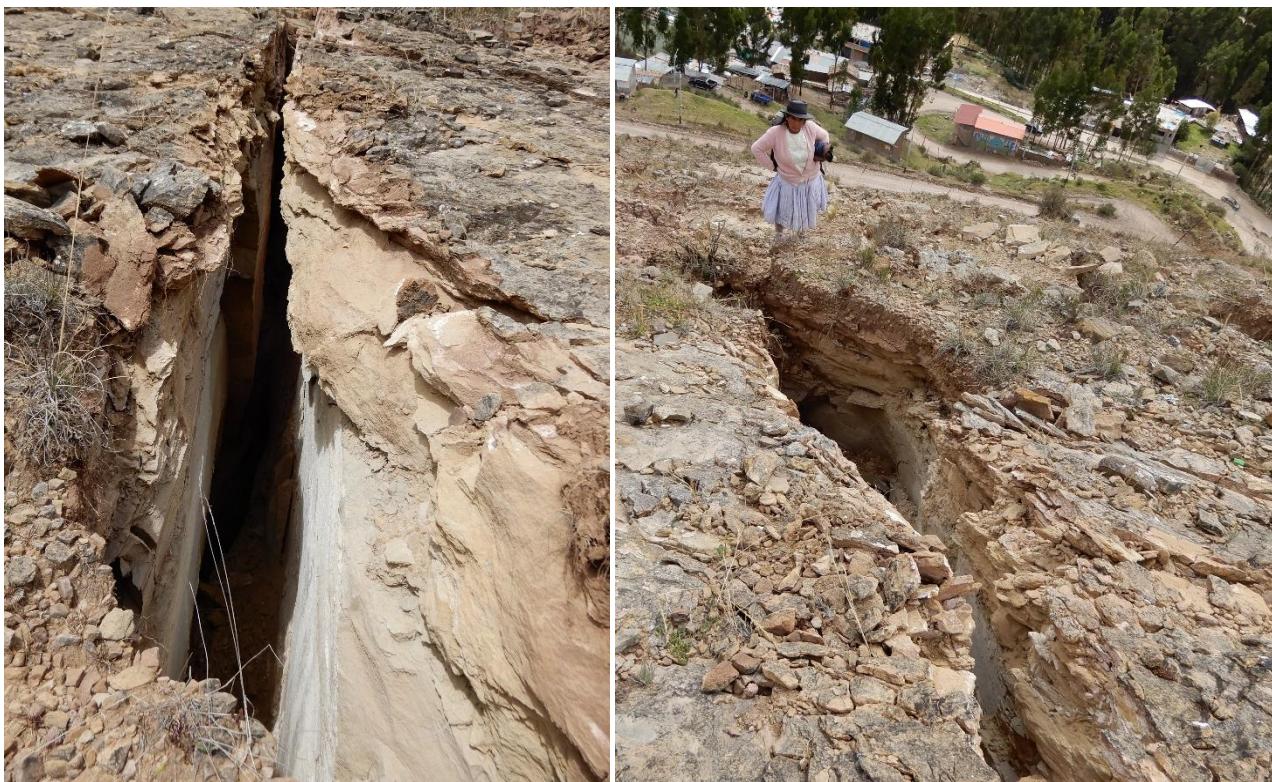
Figura 4. Vista de las aperturas y profundidad de las grietas producidas en la ladera del cerro Pucará.

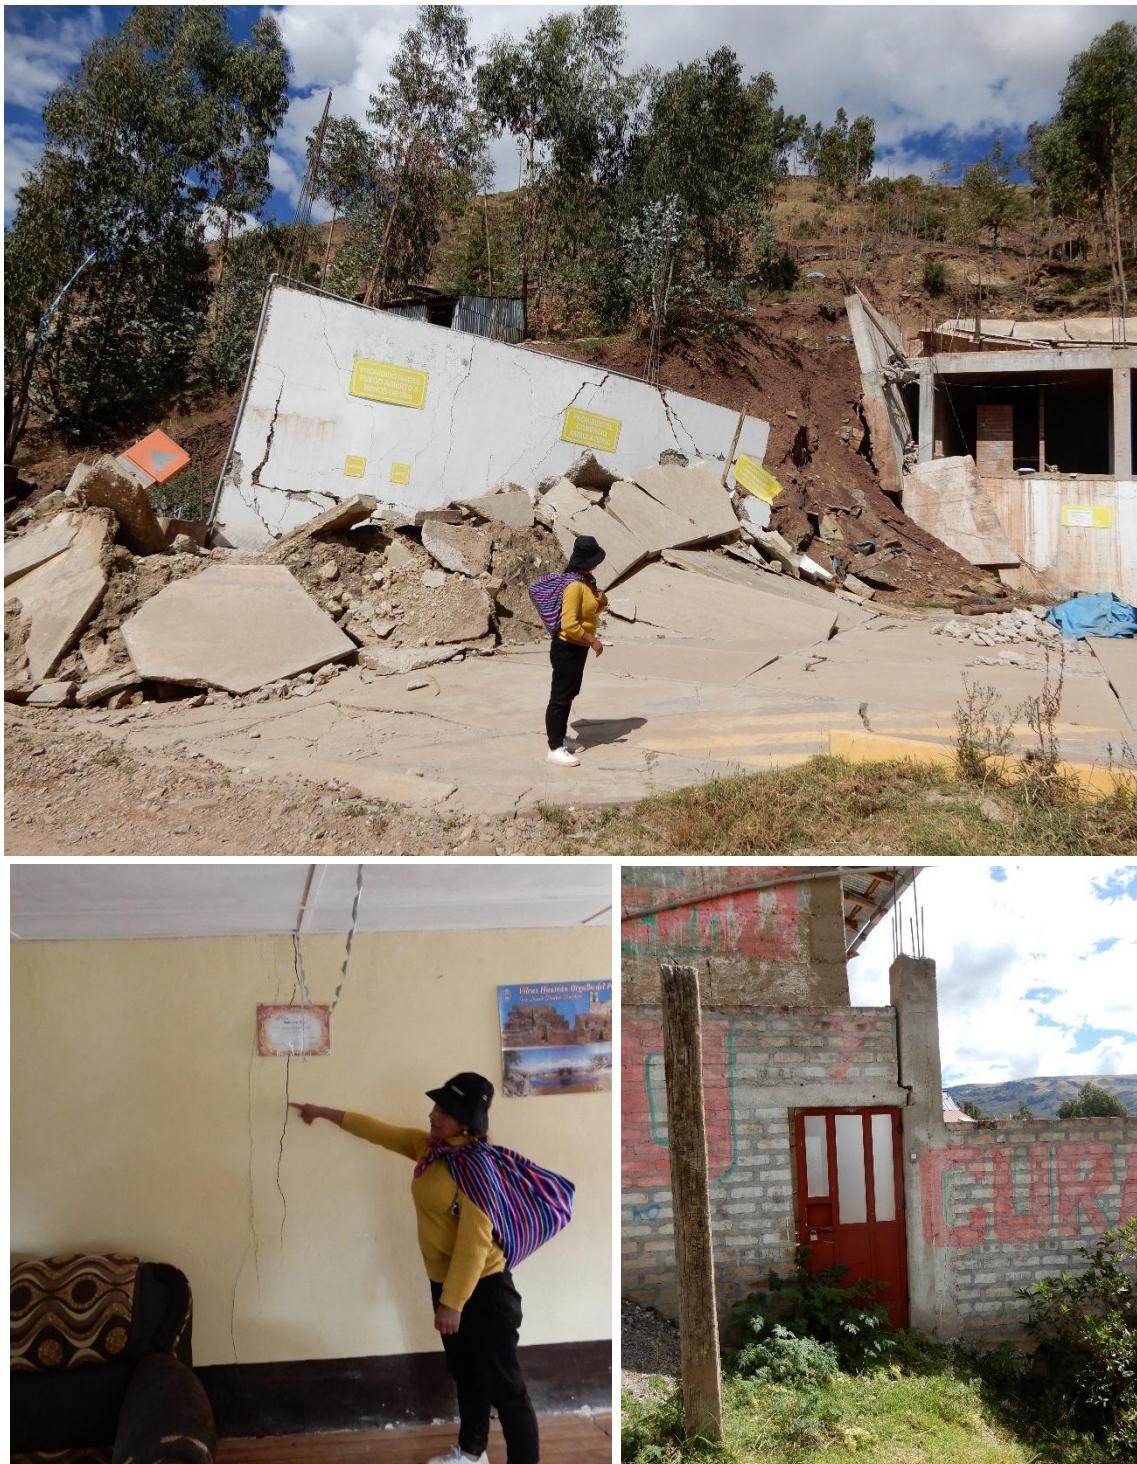
- Hacia el flanco izquierdo del deslizamiento se tiene depósitos coluviales, compuestos por arena limosa, donde se observó múltiples escarpas antiguas con salto de hasta 2 m. En el contacto de este depósito con el afloramiento se tiene una cárcava por donde discurre agua, sobre todo en temporada de lluvias. Mediante el análisis de imágenes satelitales de años anteriores, se observa que entre el 2019 y 2021 este fue desviado hacia el pie de la ladera del cerro Pucará. En esta zona fue construido el grifo afectado por el deslizamiento.

Figura 5. Grifo y viviendas afectadas por el deslizamiento del cerro Pucará.

4. Evitar nuevas construcciones en el pie del cerro y evaluar técnicamente la reubicación de infraestructuras existentes, como viviendas afectadas o negocios (incluido el grifo), debido a la alta susceptibilidad al colapso por movimientos en masa recurrente.
