INSTITUTO GEOLOGICO MINERO Y METALÚRGICO

DESLIZAMIENTO DE SAN LUIS

CONCLUSIONES PROV. C. F. FISTZCARRAL - DPTO. ANCASH

ABRIL 1996

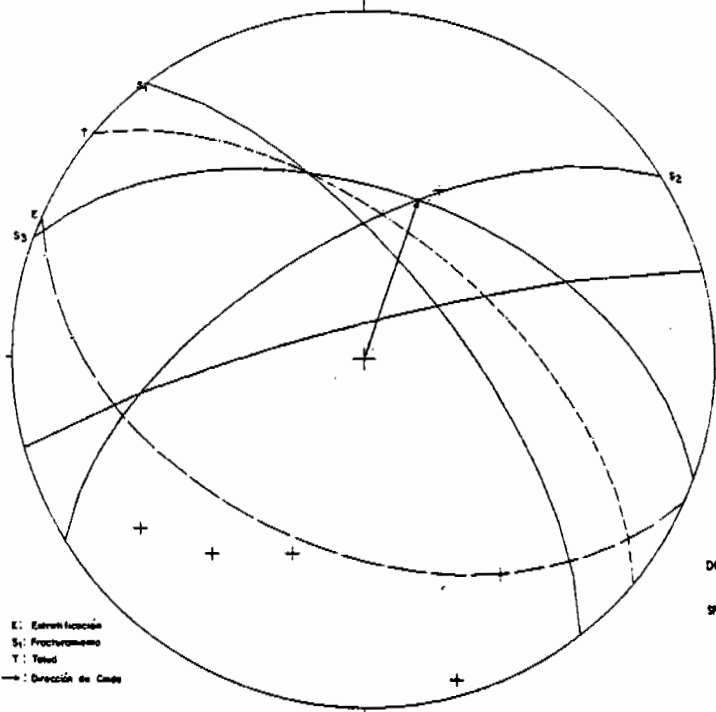
Fig. 2

ANÁLISIS CINEMÁTICO  
MODELO DE RUPTURA

- ◊ Intenso fracturamiento y agrietamiento de los materiales: El fracturamiento de las rocas contribuye a la formación de cuñas, cuya cinemática coincide con la dirección de los esfuerzos localizados en el campo. Fotos 5 y 7, Figura 2.

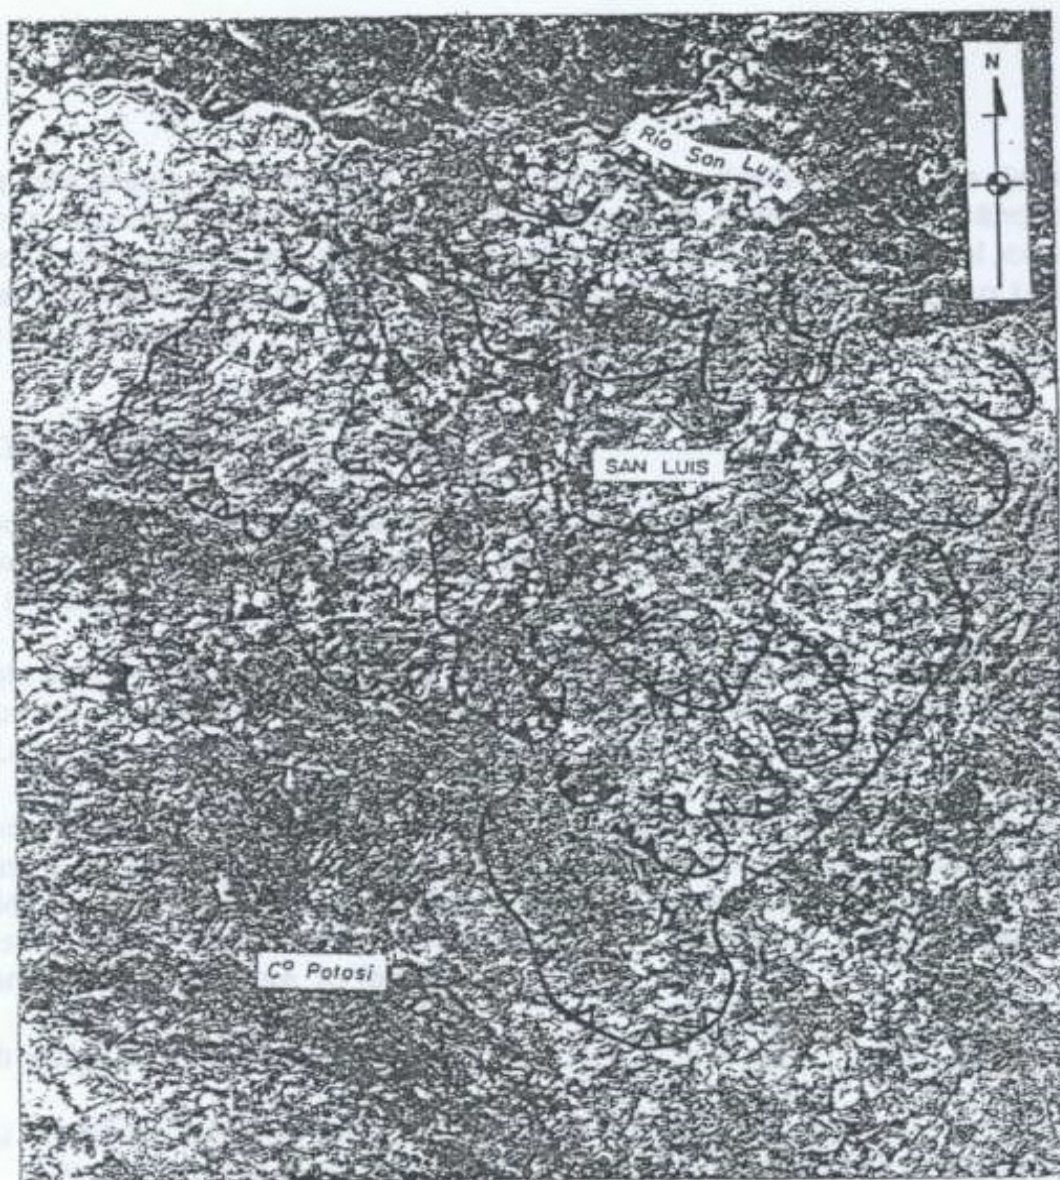
Fig. 1

La morfología del área de estudio es típica de áreas deslizantes, con sus cuatro zonas características: cresta (zona de arranque del deslizamiento: bocaminas), subducción o hundimiento (la de mayor acumulación de agua: Yahuarcocha), zona de combamiento (en donde está asentada San Luis) y pie del deslizamiento (margen izquierda del río San Luis o Chacapata). Plano 1, Figura 1, Fotos 1 y 2.

### VISTA AEREA DEL DESLIZAMIENTO DE SAN LUIS

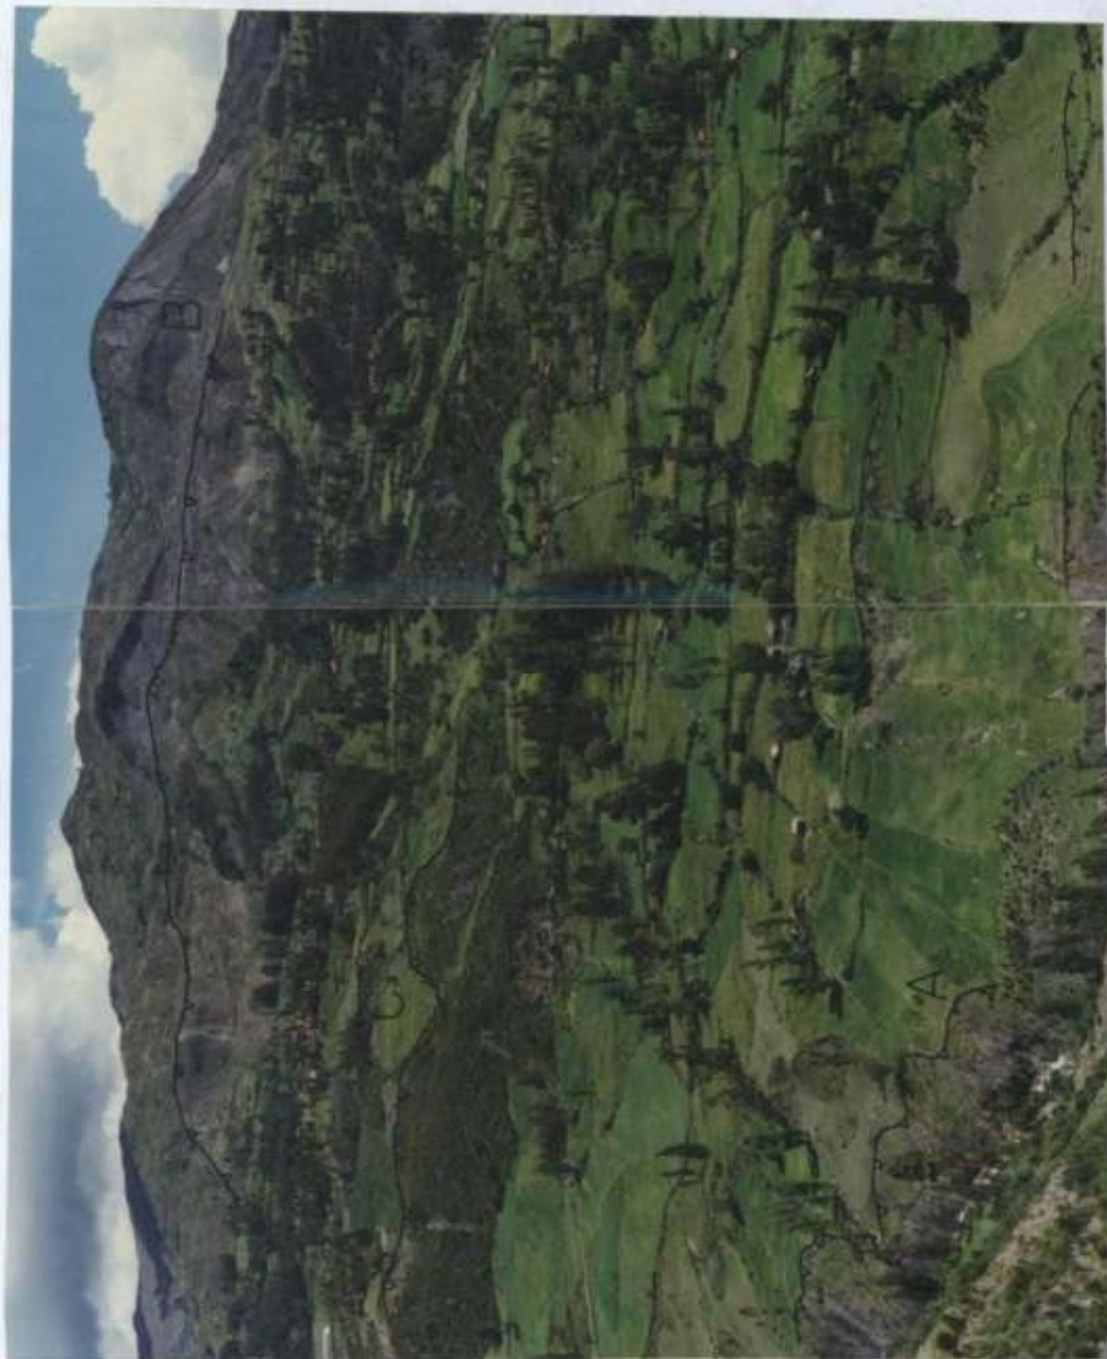
La dirección y buzamiento del plano de estratificación es de N31°O - 25°SO, siendo de buzamiento contrario al talud. Las rocas son afectadas por 4 principales familias de fracturamiento: N38°O-69°NE, N58°E-62°NO, N70°O-50°NE y N75°E-82°NO. Una falla regional se localiza en la cabecera del deslizamiento (N28°O-80°NE). Foto 1.

- ◊ La morfología actual de la zona comprometida por el deslizamiento, que no permite un eficaz drenaje natural, dando lugar a la formación de bofedales y zonas pantanosas. Foto 1.

Foto 1: Deslizamiento de San Luis. Se observa la cresta del deslizamiento antiguo y sus reactivaciones: en la parte inferior los empujes hacia el río San Luis (A), al fondo la traza de la falla regional (B) y el pueblo de San Luis (C).

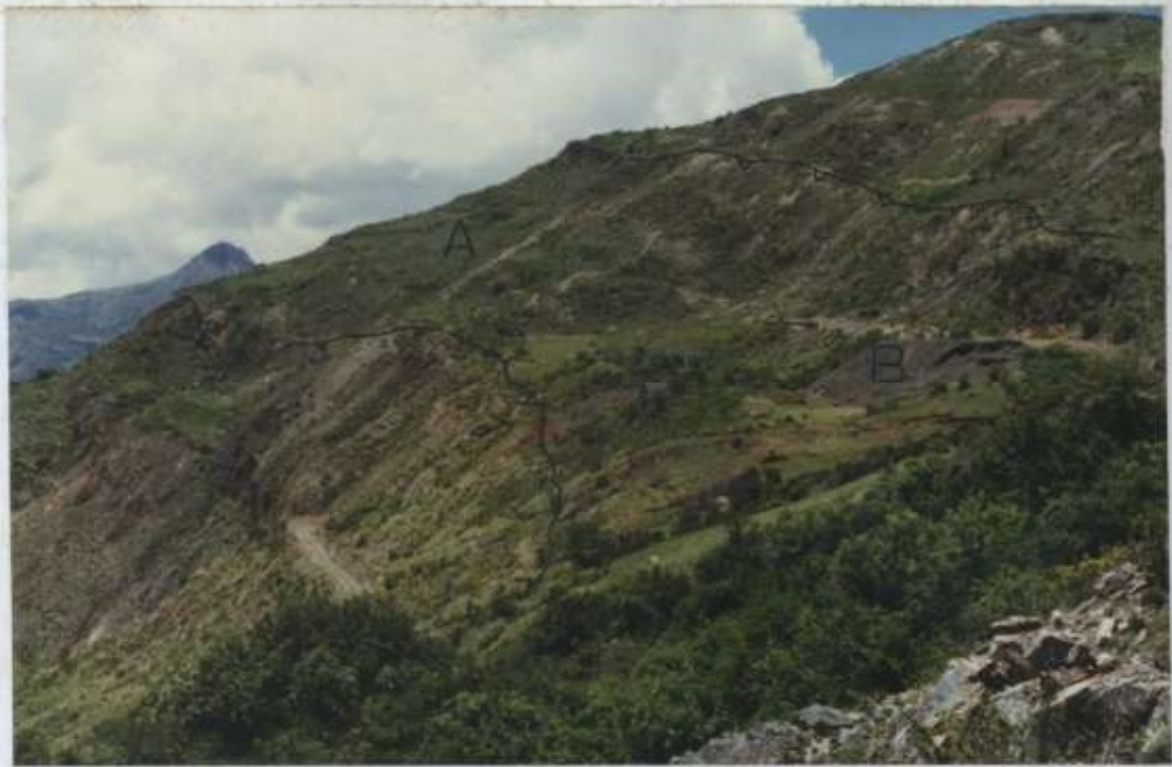
Foto 2: Escalonamientos en la parte Este del deslizamiento de San Luis (A) y canchas de labores antiguas (B).

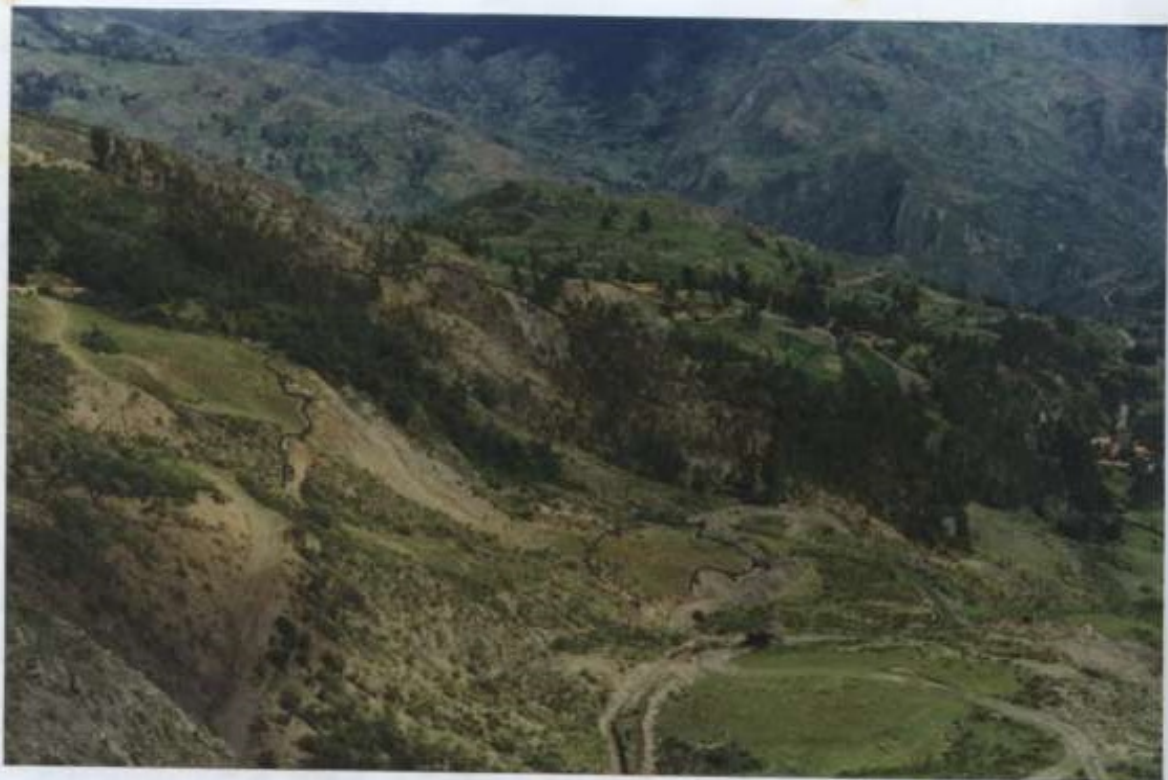
Foto 3: Reactivaciones al Oeste del cuerpo del deslizamiento, la vegetación observable es producto de las filtraciones de agua.

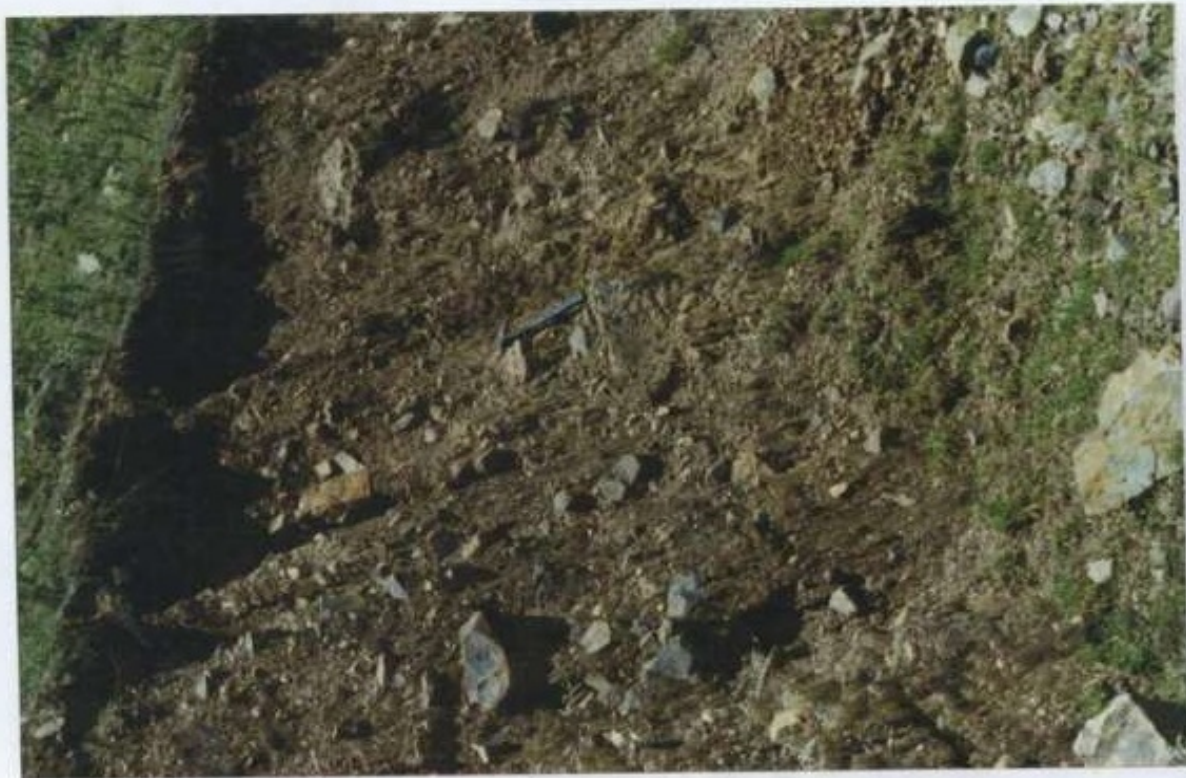
Compuesto por bolos (5%), cantos (15%) y gravas (60%) en una matriz arenarcillosa (medianamente plástica). De estructura masiva, medianamente consolidados y con espesores irregulares (>20.0 m por sectores). Sobre este material están los terrenos de cultivo y cimentada parte de la ciudad. Foto 4.

Foto 4: Talud de corte de la trocha carrozable hacia la Mina La Perla. Obsérvese los materiales que constituyen el depósito coluvio-proluvial.

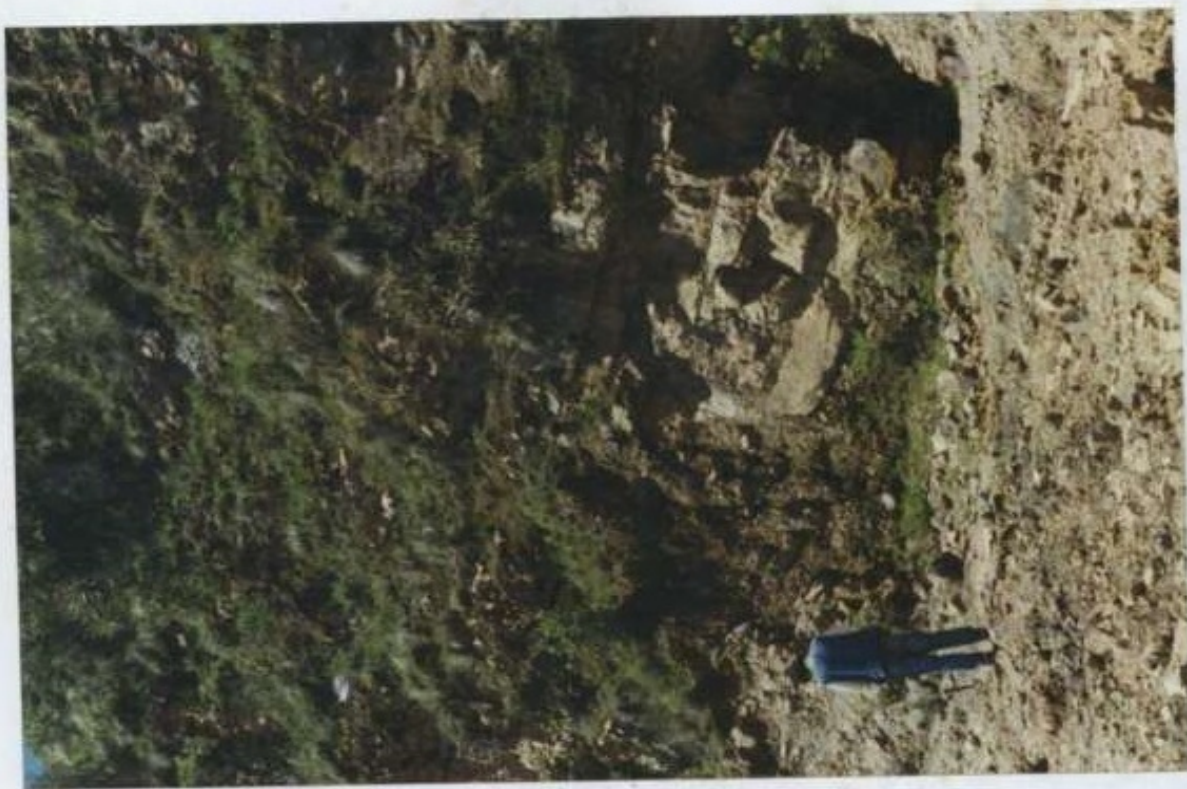
El deslizamiento compromete rocas sedimentarias de la Formación Chicama: areniscas cuarzosas de tonalidades blanquecinas que se presentan en bancos de 0.80 - 1.00 m, fracturadas, moderadamente meteorizadas, falladas, con resistencias entre 100 a 1000 kg/cm<sup>2</sup>, alternadas con areniscas lutáceas, lutitas carbonosas y lodolitas en capas 0.02 a 0.15 m, muy meteorizadas, muy fracturadas, fisibles, húmedas, de resistencia entre 25 a 60 kg/cm<sup>2</sup> y mantos de carbón molidos y húmedos. Foto 5.

Foto 5: Estado de las areniscas cuarzosas en el deslizamiento. Bocamina

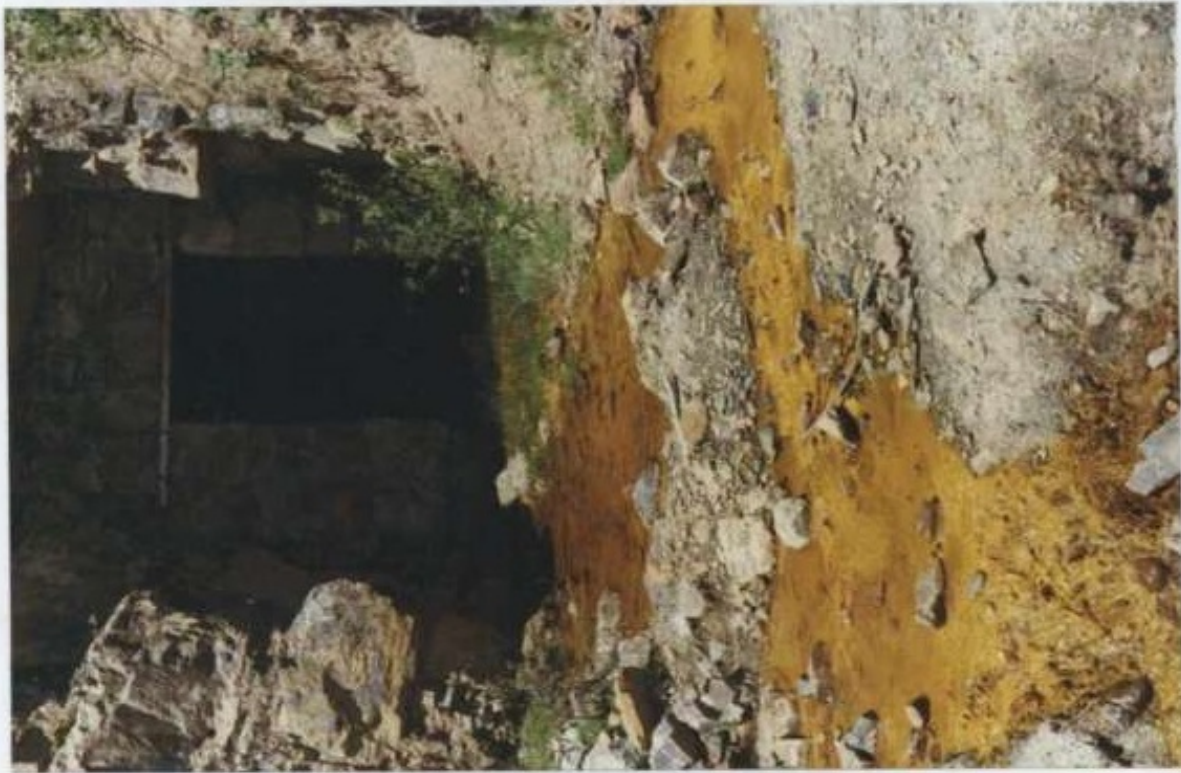
- ◊ La actividad minera (Mina La Perla) en la cabecera del deslizamiento; donde las galerías mineras excavadas (5), al no contar con un buen sistema de drenaje, permiten el incremento de volúmenes apreciables de agua al cuerpo del deslizamiento. En la galería "El Polvorín", en la fecha de estudio, se apreciaron caudales de escurrimiento entre 1 a 2 lt/seg. En la actualidad esta mina se encuentra paralizada.

Foto 6: Agua ácida descargando hacia el cuerpo del deslizamiento, desde la bocamina "Polvorín"

En el caso de las bocaminas, el drenaje debe ser controlado permitiendo que sea continuo y sin obstáculos, tanto en interior mina como en superficie hasta los colectores principales.

- Al reiniciarse las labores mineras en la Mina Perla, se recomienda el control del sistema de drenaje en interior mina, así como de los sistemas de voladura, de forma tal, que no tengan incidencia en la zona problema.

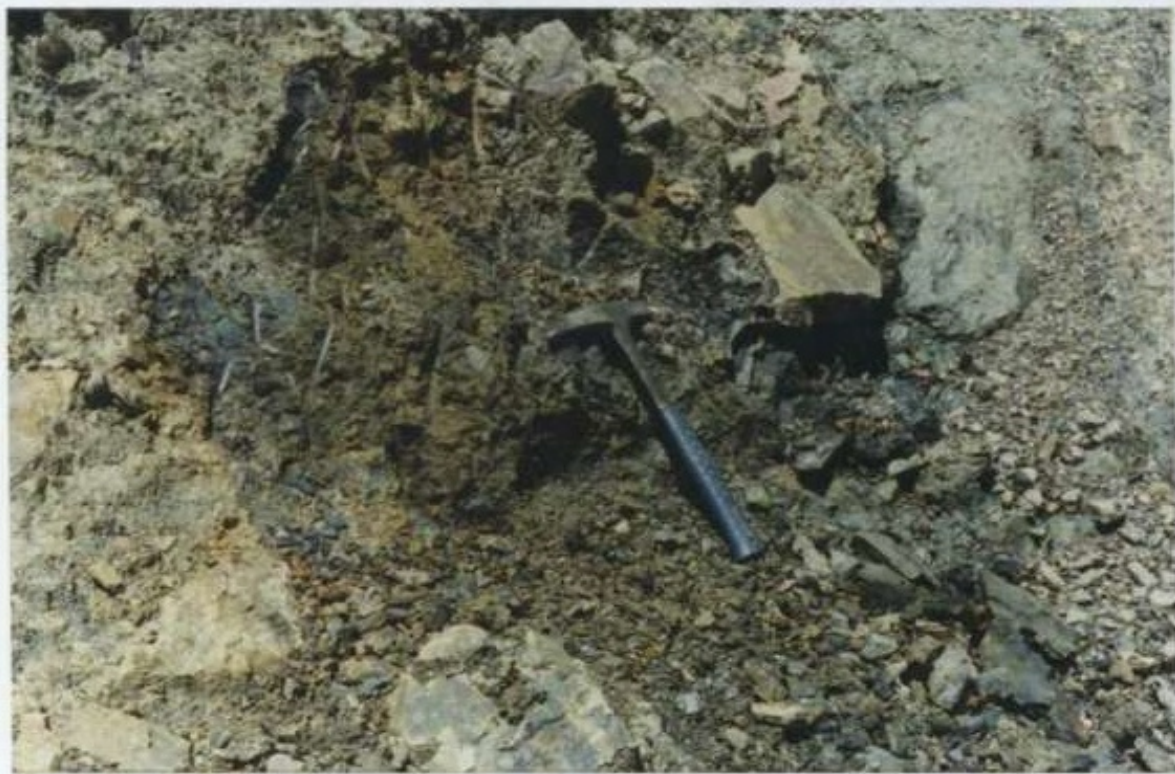
Foto 7: Filtraciones en rocas muy fracturadas y meteorizadas (lutitas carbonosas).

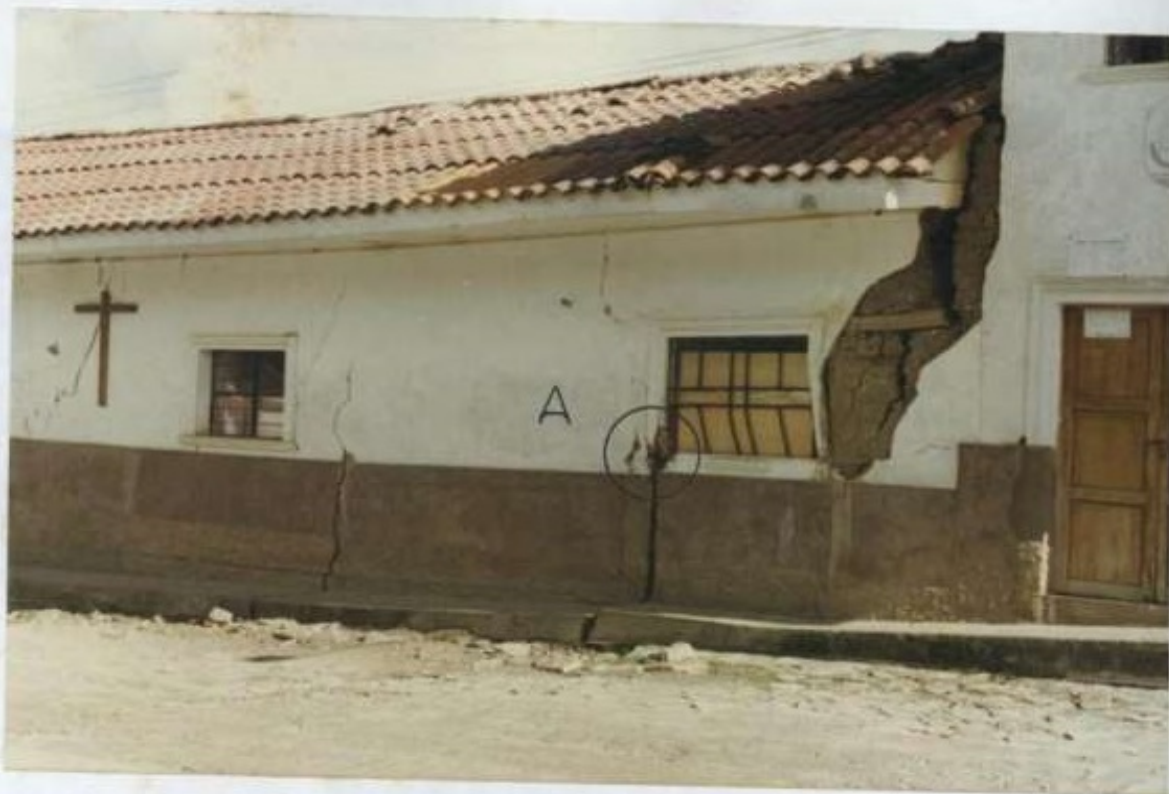
En la actualidad, producto de su reactivación el deslizamiento, es lento, comprometiendo a terrenos de cultivo y a sectores de la ciudad, encontrándose fuertes agrietamientos en algunas viviendas y locales comunales, así como desplazamientos verticales muy notorios en la Plaza de Armas de San Luis. Fotos 8, 9, 10, 11 y 12.

Foto 8: Fuertes agrietamientos en el local Parroquial (Plaza de Armas). A: Detalle en Foto 9.

- Se debe mejorar el método de construcción de las viviendas y edificios públicos, empleando para ello las técnicas recomendadas por la Universidad Católica y SENCICO, en zonas de similares características. Se adjunta folletos explicativos.

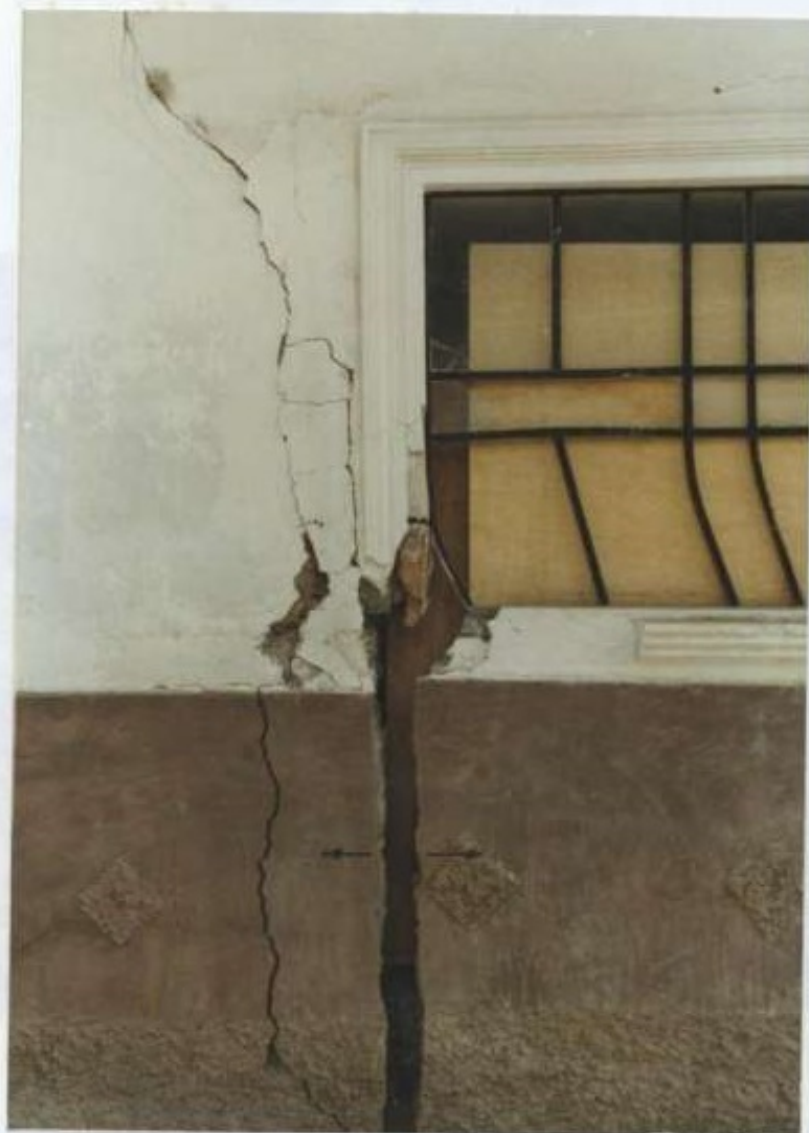
Foto 9: A: Se observa los esfuerzos y la dirección del agrietamiento (ventana)

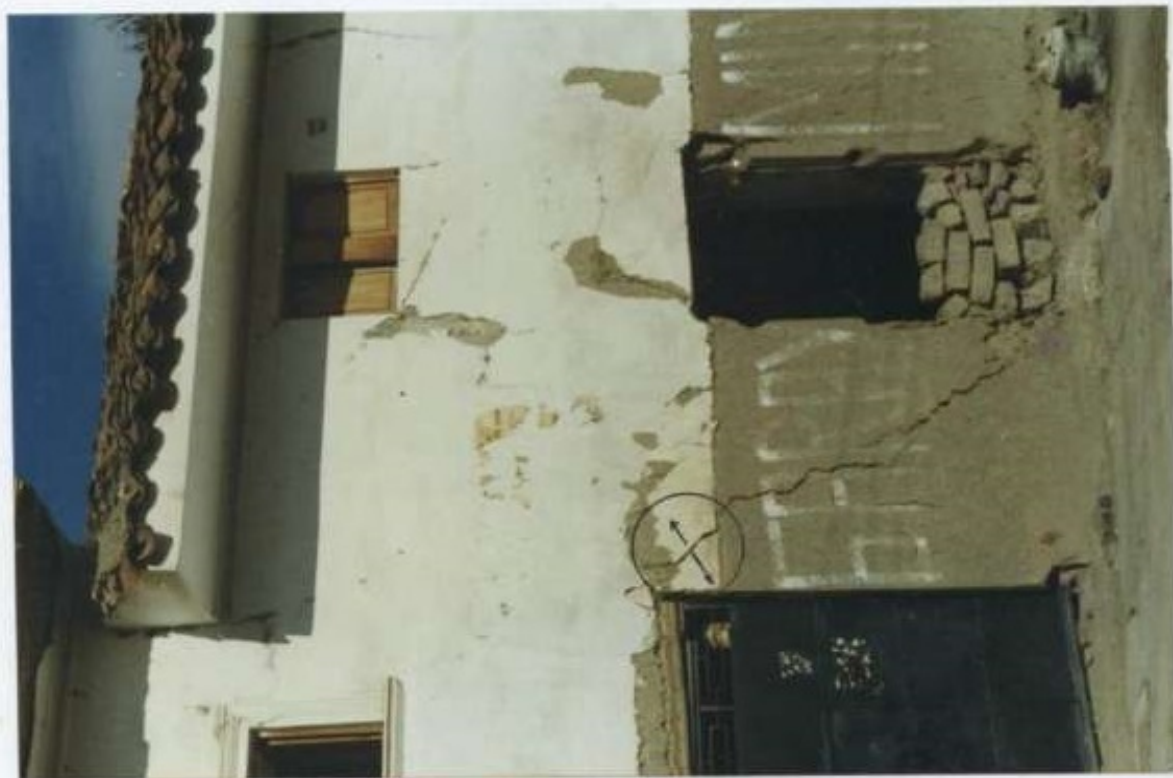
Foto 10: Fuertes agrietamientos en vivienda abandonada a la entrada a San Luis.

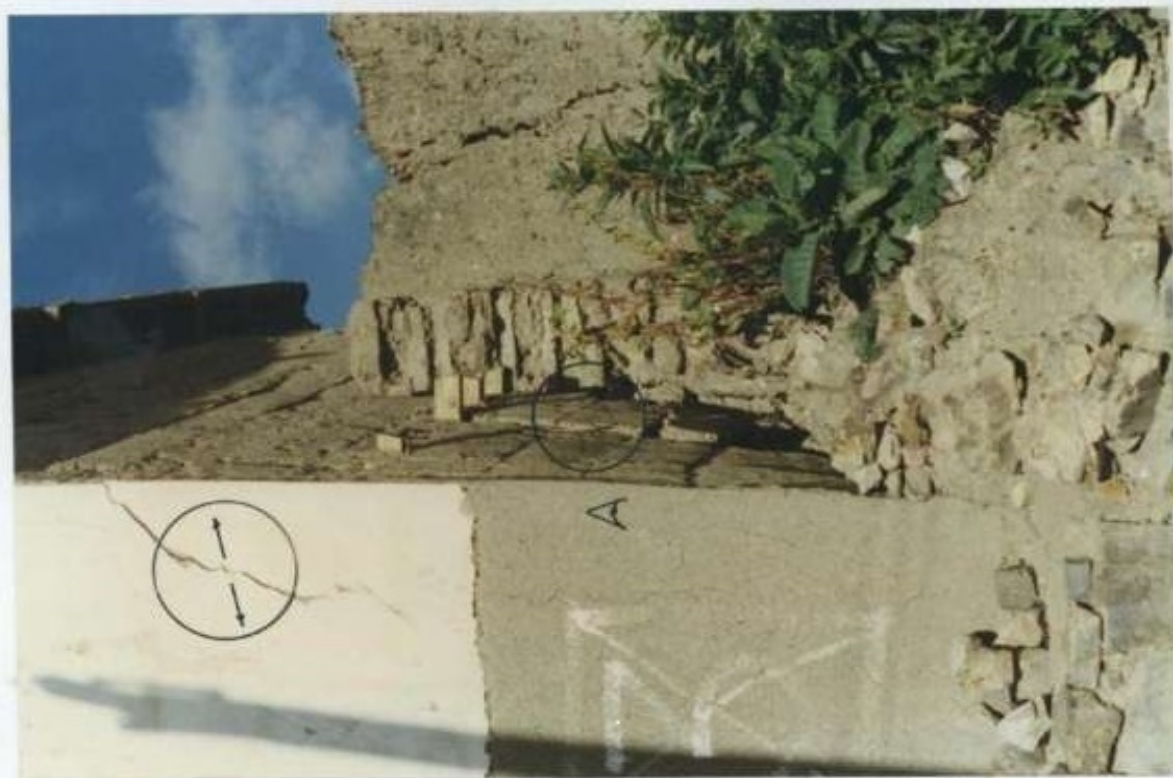
Foto 11: Detalle de la vivienda anterior. A: combamiento de la pared y agrietamientos.

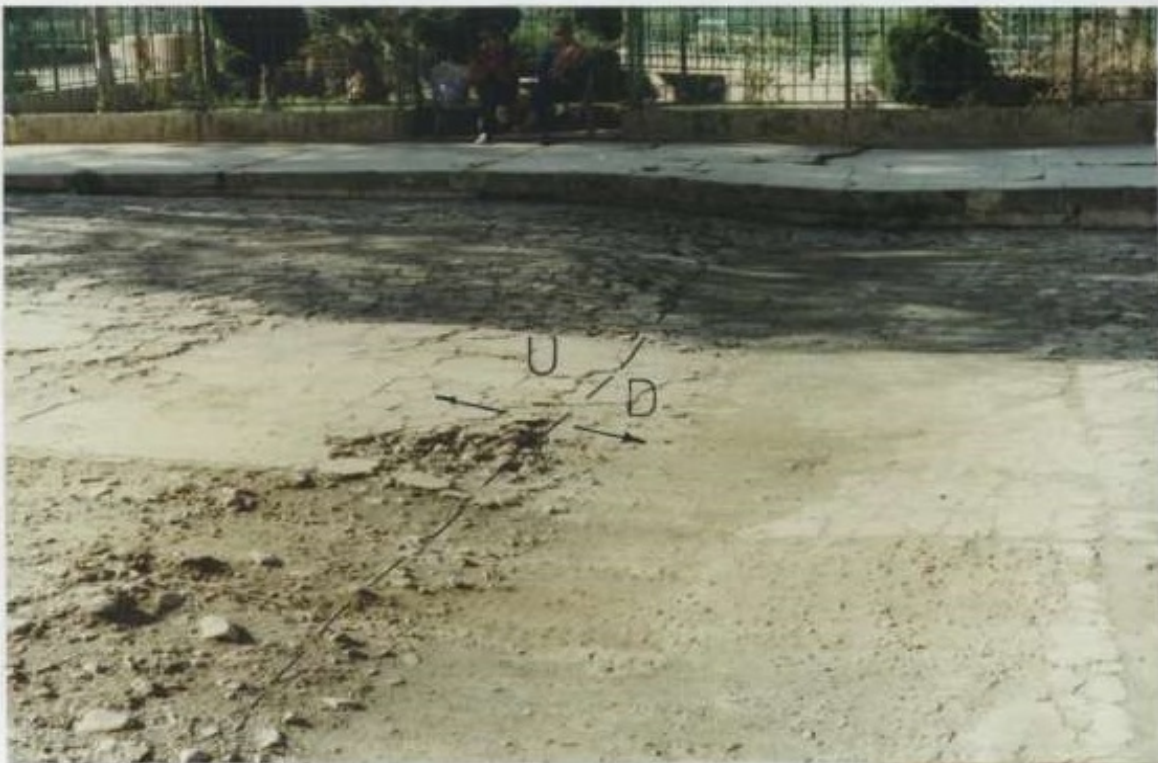
Foto 12: Desnivel observado en la Plaza de Armas de San Luis, productos de los empujes existentes.
