Informe Técnico Nº A7667

EVALUACIÓN DE PELIGRO GEOLÓGICO POR MOVIMIENTOS EN MASA EN LOS SECTORES DE SAN JUAN DE QUIRU QUIRU Y SOGOBAMBA

Departamento: Huánuco Provincia: Huamalíes Distrito: Jacas Grande

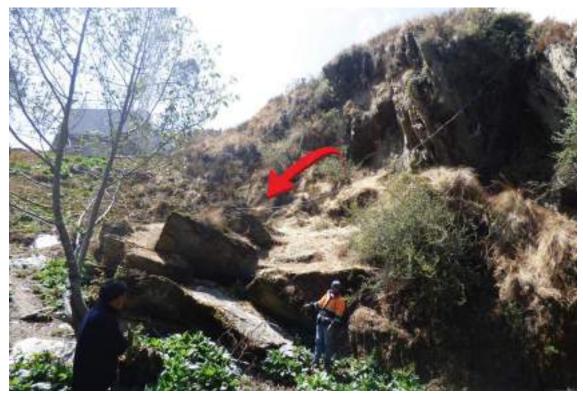
Además, de acuerdo a su clasificación RMR (Bieniawski, 1989), el macizo rocoso presenta una calidad geomecánica clasificada como mala (tabla 3), definido por 5 familias de discontinuidades, algunas con probabilidad de generar roturas por volcamiento, debido a que presentan discontinuidades con buzamientos paralelos a la cara del talud (figura 8).

Figura 8. Macizo rocoso con sistemas de fracturas ortogonales, abiertas, que dan lugar a una geometría de columnas divididas en bloques favoreciendo la rotura por volcamiento (flecha roja), ubicado en el caserío de San Juan de Quiru Quiru.

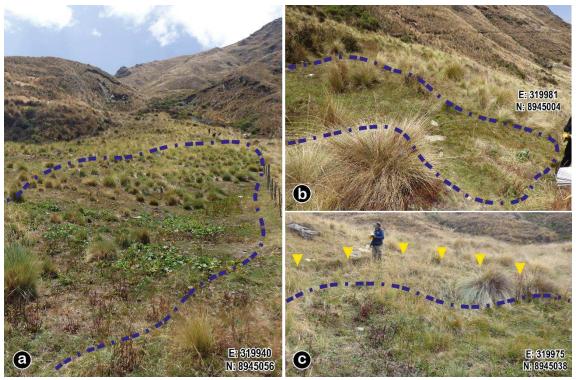
Se hace evidente que el efecto del agua subterránea (figura 16), condicionado por las precipitaciones pluviales y los canales de riego sin revestimiento (figura 17), se combinan desfavorablemente con las propiedades físicas y mecánicas de los depósitos coluvio-deluviales, facilitando los empujes hidrostáticos que desestabilizan constantemente la ladera del poblado de San Juan de Quiru Quiru.

Figura 16: Bofedales demarcados en líneas entre cortadas azules, que indican la saturación del suelo que condicionan el asentamiento del terreno (triángulos color amarillo). Coordenadas referenciales UTM WGS-84, 18S, señaladas en cada fotografía.

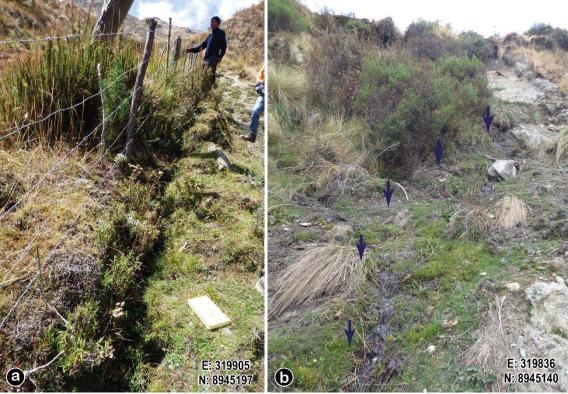
Figura 17: Canales de riego sin impermeabilizar, que saturan constantemente el terreno e incrementan su caudal en temporada de avenida. Coordenadas referenciales UTM WGS-84, 18S, señaladas en cada fotografía.

- 2) Implementar el revestimiento de los canales de riego, con material flexible (mangueras, tuberías PVC, entre otros). De esta manera se controlará la infiltración y saturación del terreno. Estos trabajos deben ser realizados por un especialista.

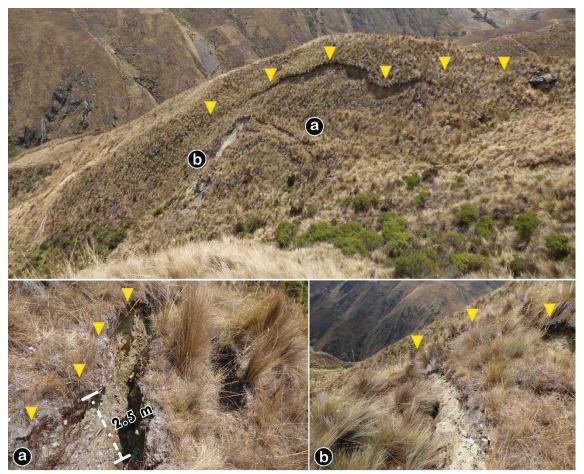
El **deslizamiento reactivado D1**, se ubica en la parte más distal del centro poblado, el cual se caracteriza por un escarpe principal de 80.0 m de longitud, salto principal que varia entre 2.0 a 3.0 m (figura 18). En el cuerpo, se presenta grietas de 0.20 a 0.25 m de ancho y de 0.40 a 0.50 m de profundidad visible; además al pie del deslizamiento se evidencian surgencias de agua, que estarían condicionando el avance retrogresivo del deslizamiento.

Figura 18: Vista del deslizamiento reactivado D1, con saltos principales de escarpe que varían de 2.0 a 3.0 m y señalados en triángulos color amarillo. Coordenadas referenciales UTM WGS-84, 18S E:320029, N:8944985.

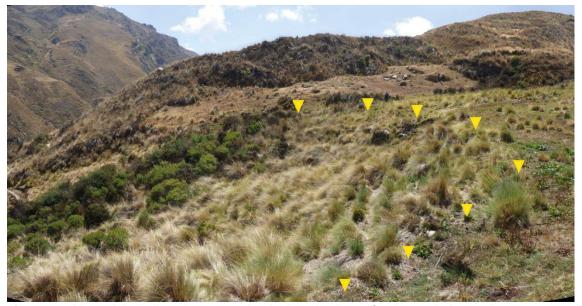
Figura 19: Vista del deslizamiento reactivado D2, de dirección de movimiento al noreste, con saltos principales de escarpe de hasta 1.0 m. Coordenadas referenciales UTM WGS-84, 18S E:319927, N:8945086.

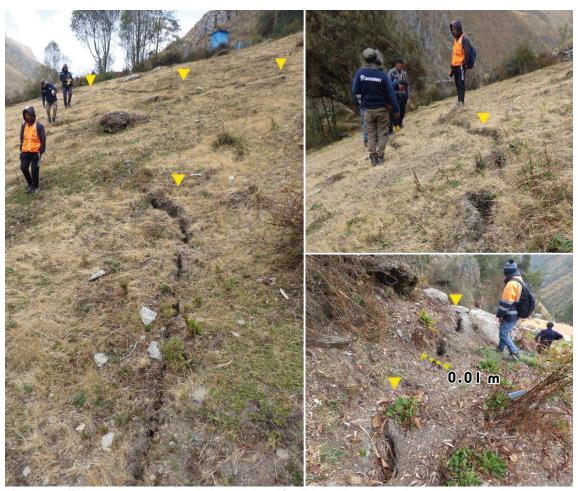
Las evidencias registradas en campo, corresponden a grietas de hasta 40 m de longitud, 0.10 m de abertura y profundidad visible de 0.50 a 0.85 m (figura 20), generadas a consecuencia de las fuertes precipitaciones de los primeros meses del año.

En general, el deslizamiento reactivado D3, ocasionó daños en 16 viviendas, 01 Institución Educativa y 01 local comunal.

Figura 20: Evidencias recientes de la reactivación del deslizamiento D3, con grietas en el terreno, indicativos del avance progresivo de la masa deslizada. Coordenadas referenciales UTM WGS-84, 18S E:319777, N:8945188.

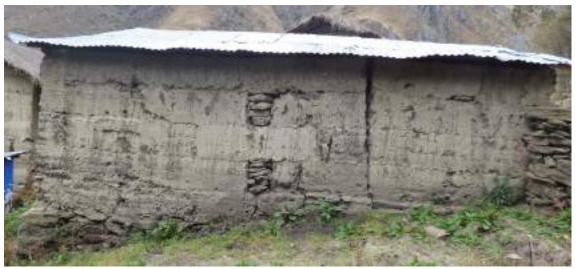
Fotografía 3: Vivienda afectada debido a la reactivación del deslizamiento D3. Coordenadas referenciales UTM WGS-84, 18S E:319754, N:8945202.

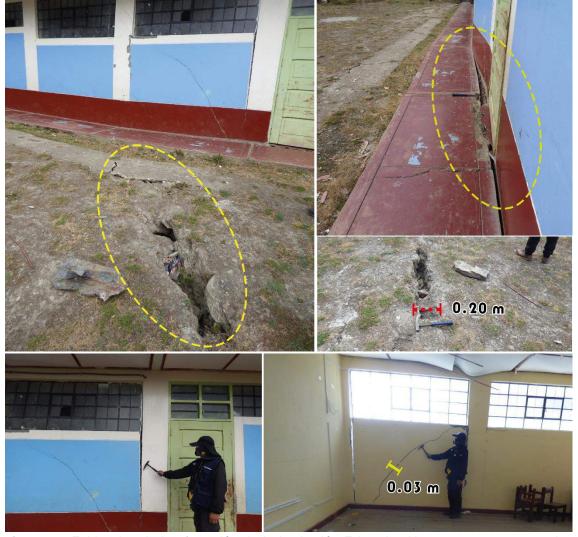
Las paredes de las viviendas afectadas presentan grietas entre 0.01 a 0.08 m de abertura, con dirección preferente al deslizamiento. De la misma forma, la Institución Educativa N°33008 (de nivel Inicial y Primaria) presenta aberturas de hasta 0.20 m en el piso y 0.03 en la pared.

Figura 21: Evidencias de la afectación de la Institución Educativa N°33008, tanto en paredes como en el piso; nótese además la deformación que presenta el suelo debido a la reactivación del deslizamiento, la cual es señalada en líneas entrecortadas amarillas. Coordenadas referenciales UTM WGS-84, 18S E:319711, N:8945205.

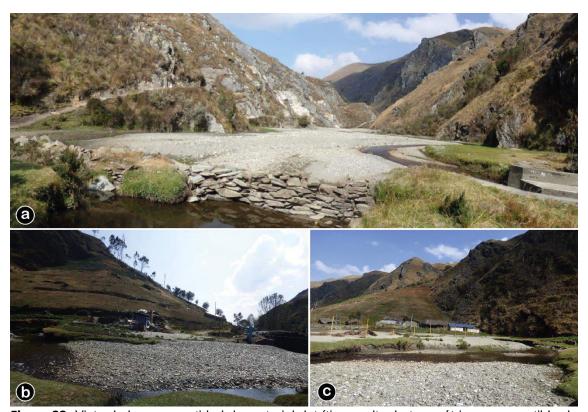
Figura 22: Vista de la gran cantidad de material detrítico suelto, heterométrico y susceptible de remoción por la escorrentía fluvial en todo el ancho y largo de la quebrada Pogren. Coordenadas referenciales UTM WGS-84, 18S E:320016, N:8945269.

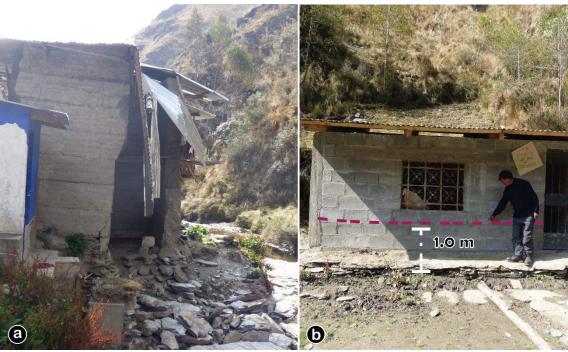
Figura 23: a. Afectación de vivienda a consecuencia del ultimo evento de flujo de detritos en la quebrada Progen. Nótese la cercanía de la vivienda con respecto al cauce principal de la quebrada. **b.** Huellas dejadas por el flujo, con altura de 1.0 m registrada en pared de vivienda.

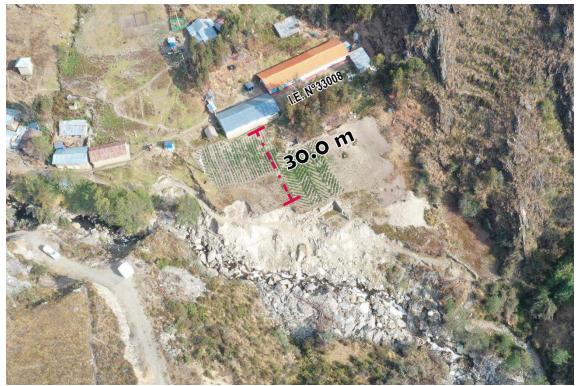
Figura 24: Erosión del cauce principal, a consecuencia de la recurrencia de flujos de detritos en la quebrada Progen. Nótese que los derrumbes al pie de la ladera se encuentran en la actualidad a 30 m de la vivienda más cercana.

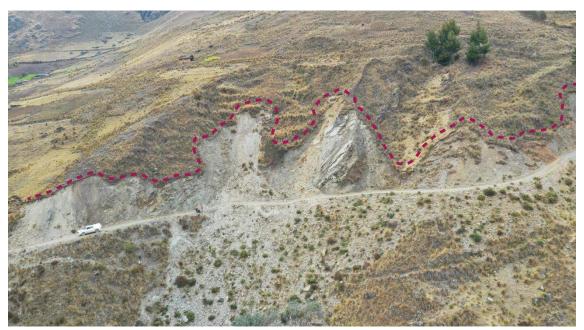
Los derrumbes presentan una longitud y altura de arranque de hasta 60 m y 200 m respectivamente. El tipo de rotura es planar (condicionada por la esquistosidad de la roca) y la forma de arranque es irregular y continua (figura 25). La disposición del depósito es en forma de canchales con dirección de movimiento hacia la quebrada Condorcocha.

Figura 25: Zona de arranque (líneas entrecortadas) de varios procesos de derrumbes los cuales afectan principalmente la carretera Sogobamba y San Juan de Quiru Quiru, específicamente en la progresiva 6+700.

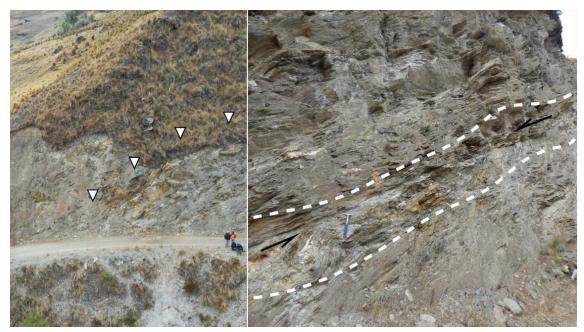
La inclinación de los esquistos es de 34° a favor del movimiento, lo que favorece los desprendimientos de material pendiente abajo por la ladera; además (ver figura 26), se puede observar una zona de debilidad (zona de cizalla) de 10 a 15 cm, con un plano de falla inverso de bajo ángulo de 312/34°, que condicionan los derrumbes en este sector.

Figura 26: Zona de debilidad (zona de cizalla) observada en esquistos, demarcada en líneas entrecortadas blancas, que condiciona los derrumbes en la carretera Sogobamba - San Juan de Quiru Quiru. Coordenadas referenciales UTM WGS-84, 18S E:318965, N:8946385.

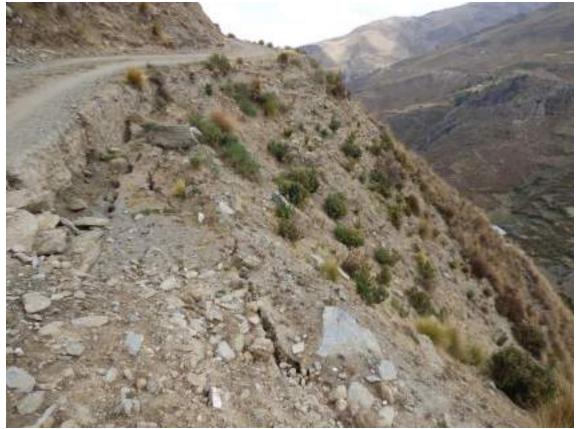
Las evidencias recientes muestran grietas tensionales de 25 m de longitud, 0.15 a 0.30 m de abertura y entre 0.80 a 0.70 m de profundidad (fotografía 4), ubicadas al pie de la carretera, lo que podría comprometer su seguridad física.

Fotografía 4: Grietas tensionales ubicadas en el talud inferior de la carretera, las cuales podrían comprometer la seguridad física de la via. Ubicación referencial progresiva 6+700.

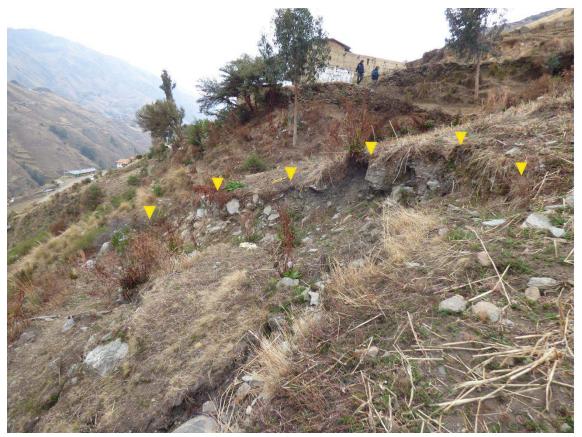
Figura 28: Escarpes reactivados de 1.6 m de altura, en el cuerpo de deslizamiento antiguo, que afectan terrenos de cultivo de papas. Coordenadas referenciales UTM WGS-84, 18S E:318834, N:8947000.

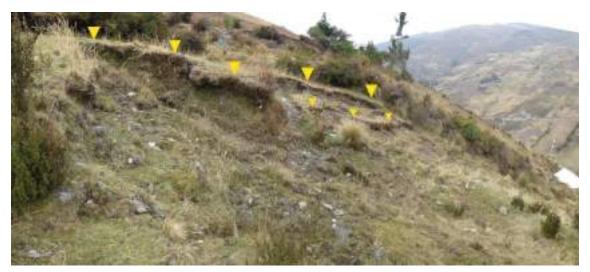
Figura 29: Escarpes reactivados de hasta 1.0 m de altura, en el cuerpo de deslizamiento-flujo, que afectan terrenos de cultivo. Coordenadas referenciales UTM WGS-84, 18S E:318649, N:8946878.

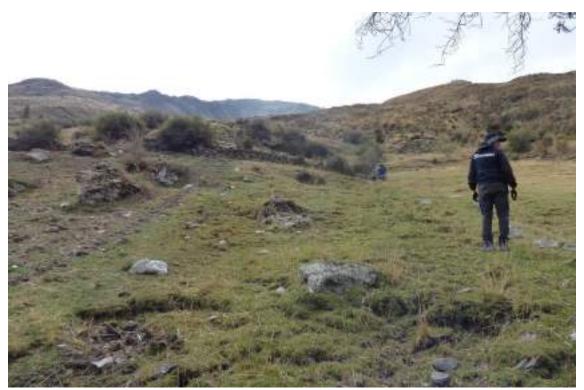
Fotografía 5: Sobresaturación del terreno que se evidencia por bofedales de agua y que condiciona el movimiento muy lento del suelo (reptación de suelos).

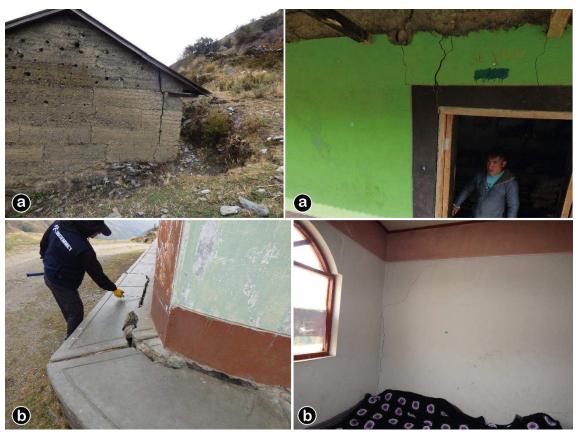
En la actualidad viviendas y terrenos de cultivo del centro poblado de Sogobamba, están siendo afectadas por estos procesos. Así por ejemplo se tiene registro de grietas en paredes de viviendas de 0.01 a 0.02 m (figura 30a); además el local comunal presenta grietas de 0.04 a 0.10 m en su estructura (figura 30b).

Figura 30: a. Afectaciones en viviendas, con grietas en paredes de 0.01 a 0.02 m. **b.** Afectaciones en el local comunal de Sogobamba con grietas de 0.04 a 0.10 m en su estructura.

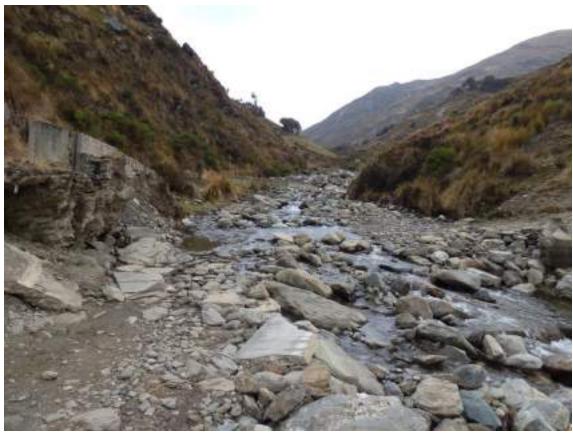
Fotografía 6: Evidencia del abundante material detrítico dispuesto en el cauce principal de la quebrada Condorcocha, producto de eventos antiguos y recientes.

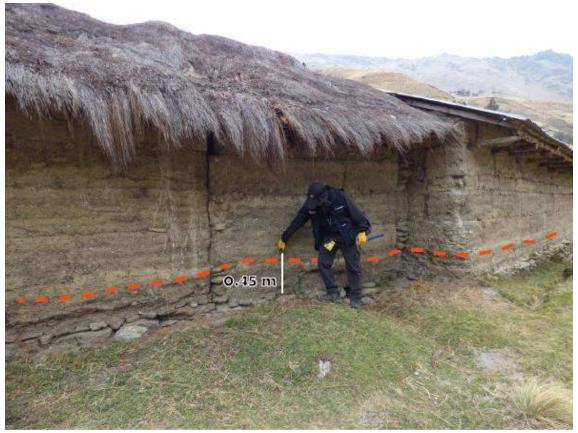
Figura 31: Huellas o marcas de flujo reciente en pared de vivienda que muestra una altura de 0.45 m. Coordenadas referenciales UTM WGS-84, 18S E: 319177, N: 8947260.

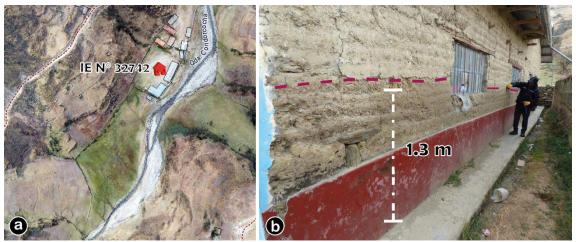
Lo más importante de destacar, es la ubicación de la Institución Educativa N° 32742 Sogobamba, la cual se encuentra a solo 5 metros del cauce principal y sobre una planicie inundable producto del deslizamiento-flujo descrito anteriormente. Justamente esta última característica hace que se formen bofedales producto de la escorrentía superficial ladera arriba, y que condiciona la presencia de humedad (figura 32) y grietas en diferentes aulas (fotografía 7).

Figura 32: a. Ubicación de la Institución Educativa N° 32742, sobre una planicie inundable con presencia de bofedales de agua y a solo 5 m de la quebrada Condorcocha. **b.** Presencia de humedad en pared de aula en 1.3 m.

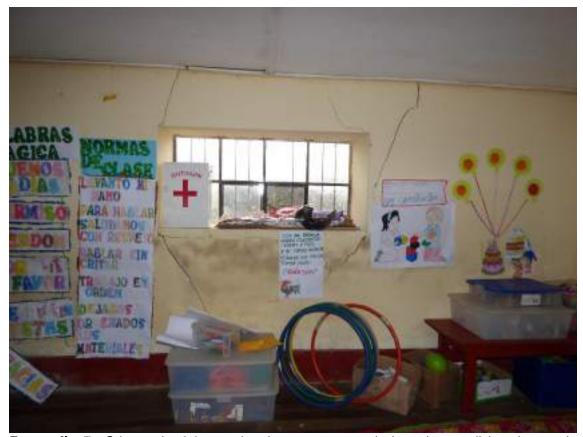
Fotografía 7: Grietas de 2.0 cm de abertura en pared de aula, condicionado por la sobresaturación del terreno sobre la cual se asienta la Institución Educativa N° 32742.

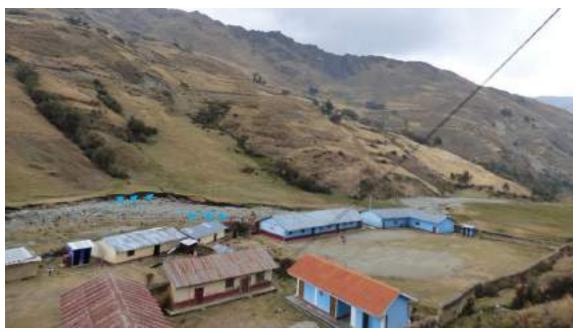
Figura 33: Vista panorámica, que muestra la IE N° 32742, con procesos de erosión fluvial (flechas de color celeste) y susceptible a inundación fluvial y/o flujos de detritos.
