**Informe Técnico N° A7600**

# EVALUACIÓN DE PELIGROS GEOLÓGICOS EN EL POBLADO DE HONGOS

Departamento: Lima  
Provincia: Yauyos  
Distrito: Hongos

MARZO  
2025

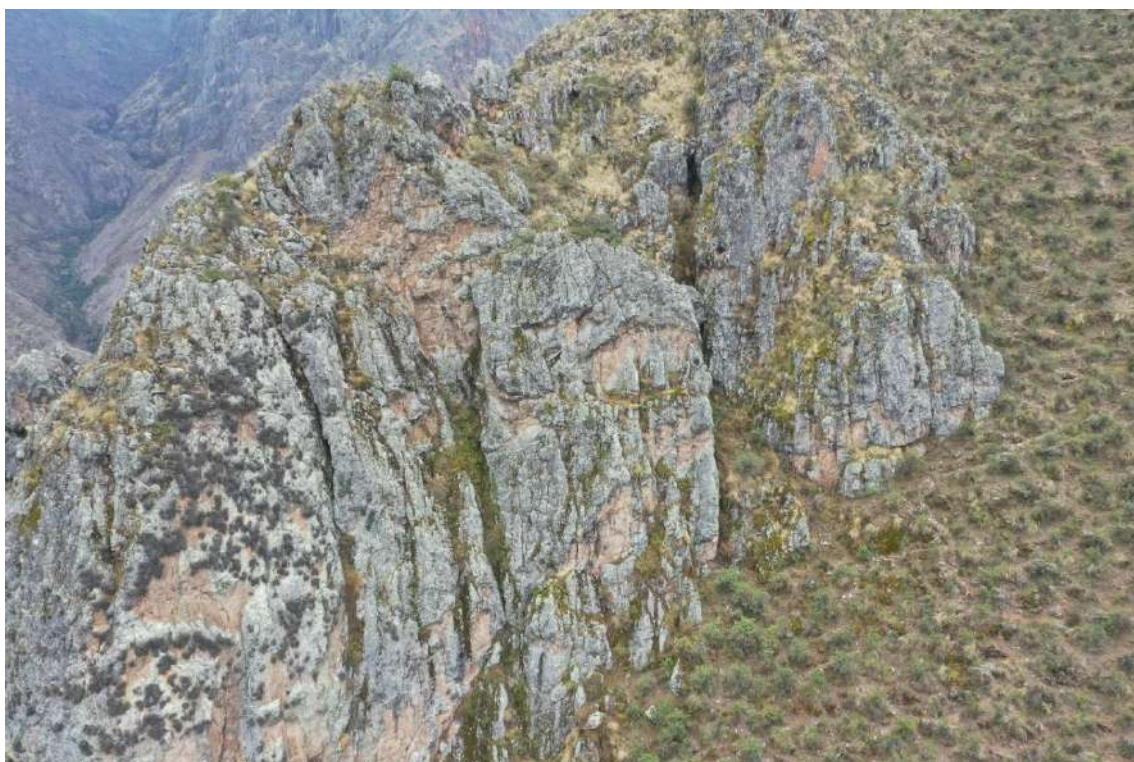
En el área de estudio se observaron tobas líticas y de cristales de composición andesítica y dacítica sucedidas por lavas andesíticas de color gris verdoso a rojizo, con textura fluidal expuestas en las partes altas del cerro Antapa (fotografía 2). Este afloramiento se presenta de mediana a muy fracturada y moderadamente meteorizada.

**Fotografía 2.** Vista de la Formación Tantaré, localizada al noreste del cerro Antapa.

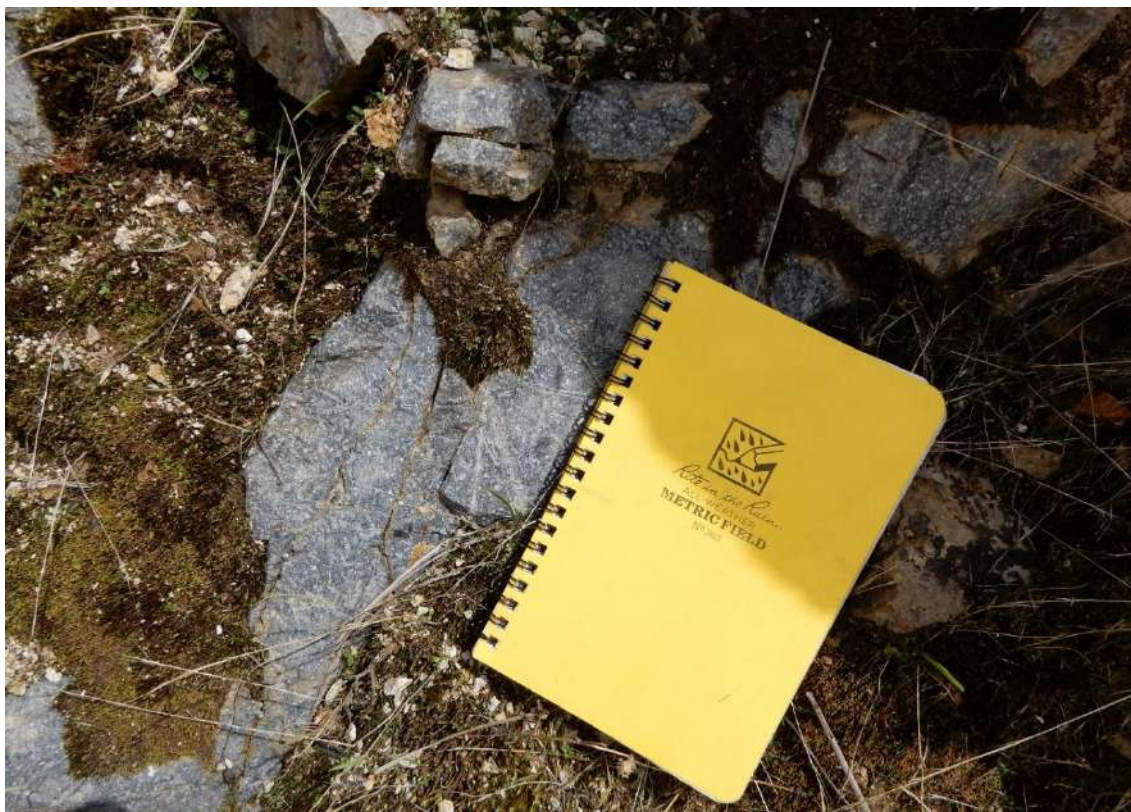
**Fotografía 3.** Vista de la Unidad Tupe, compuesto por granodioritas y tonalitas gris blanquecinas.

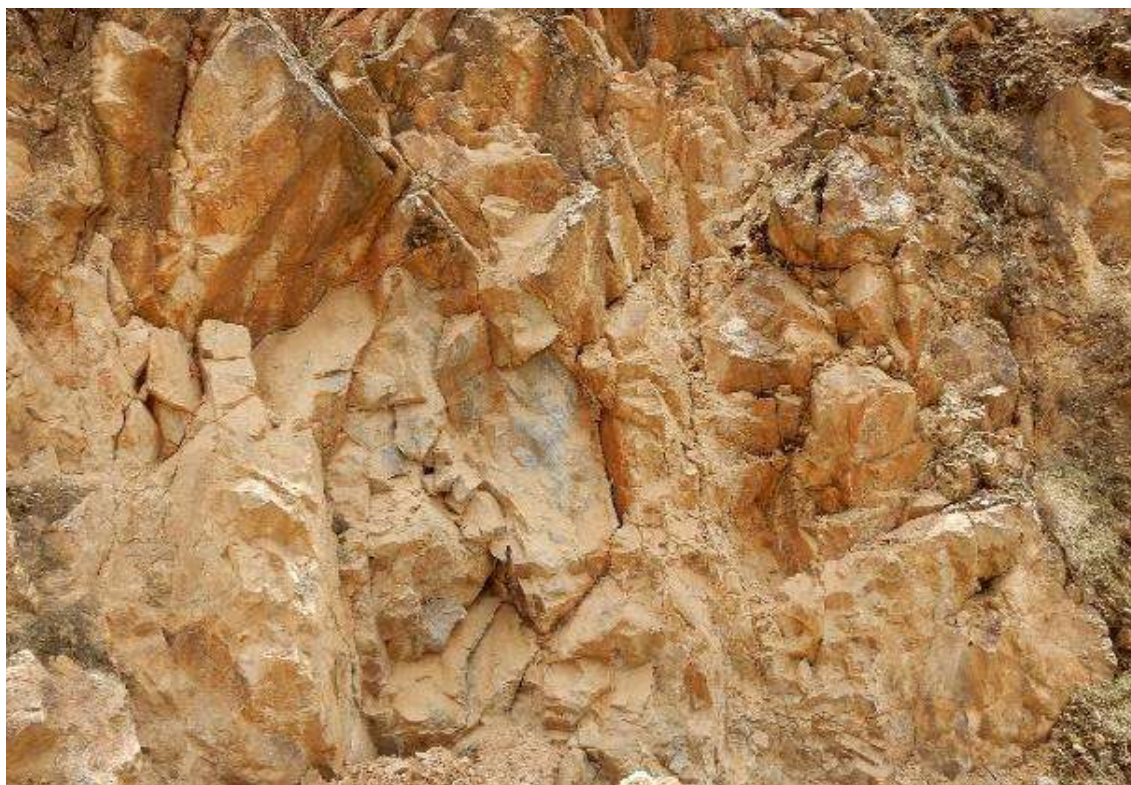
Estas características geológicas han condicionado la ocurrencia de movimientos en masa en la ladera suroeste del cerro Antapa.

**Fotografía 4.** Las granodioritas y tonalitas de la Unidad Tupe se presentan altamente meteorizada y de mediana a muy fracturadas

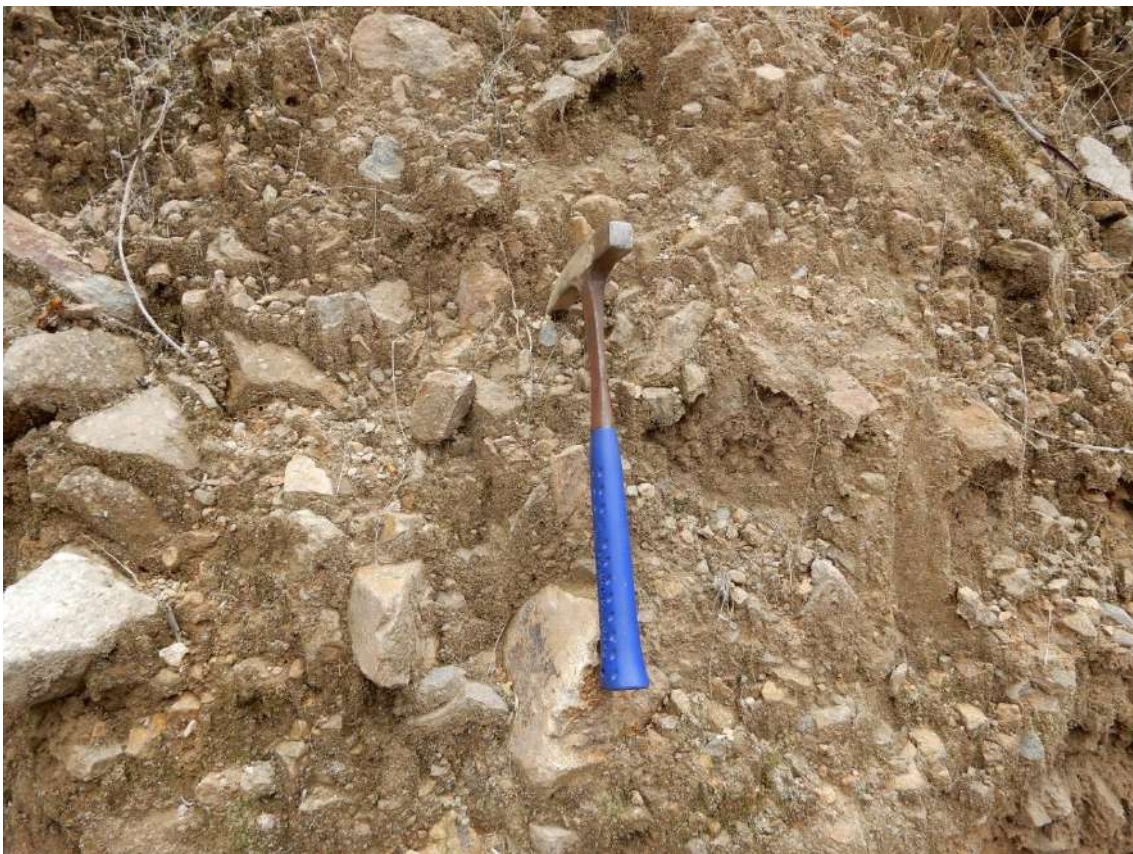
**Coluvio deluvial 1:** Compuesto por bloques con diámetros de hasta 2.5 m, gravas, arenas y limos (fotografía 5 y 6). Este depósito es producto de la ocurrencia de una avalancha antigua, proveniente de la ladera suroeste del cerro Antapa. Sobre este depósito de tienen cultivos y parte de estas vienen siendo regadas por inundación. La infiltración de estas aguas sobre el terreno podría incrementar la saturación y por ende aumenta la probabilidad de reactivación del derrumbe.

**Fotografía 5.** Vista de un depósito coluvio-deluvial, conformado por bloques, gravas, arenas, limos y ligero contenido de arcillas.

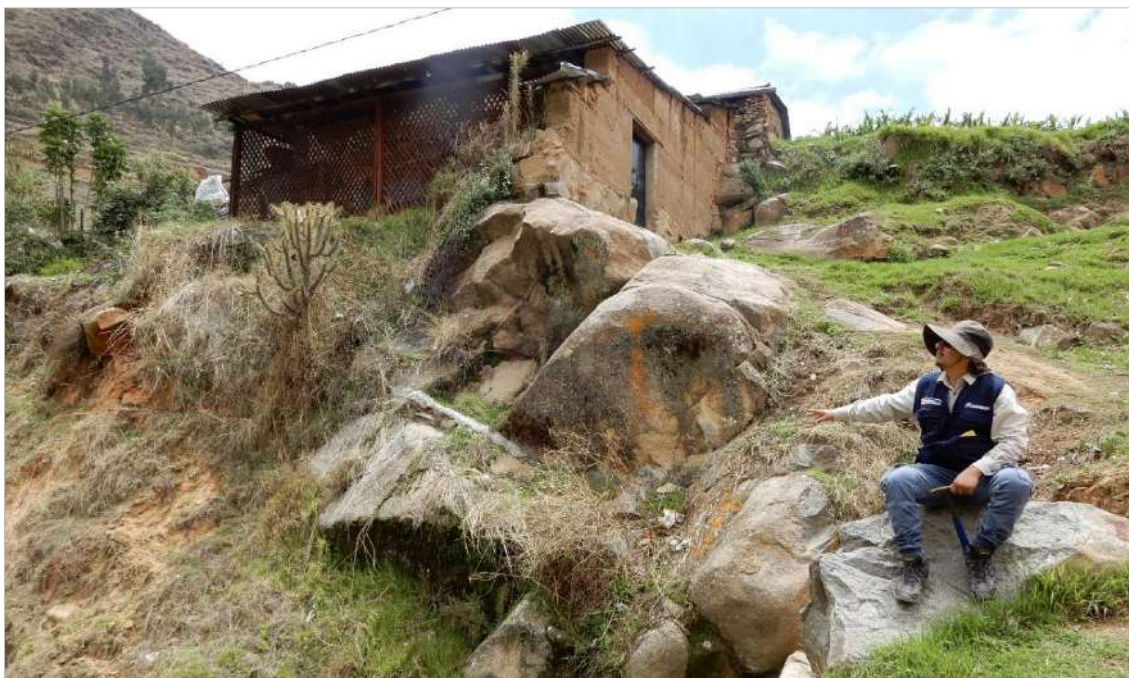
Ambos depósitos presentan estructura masiva, porosa y húmeda. Además, son inestables, presentan malas características geotécnicas y se consideran no competentes, susceptibles a la generación de movimientos en masa.

**Fotografía 6.** Vista del depósito coluvio-deluvial 1, sobre el cual se encuentra asentado el poblado de Hongos y la Institución Educativa N°2079.

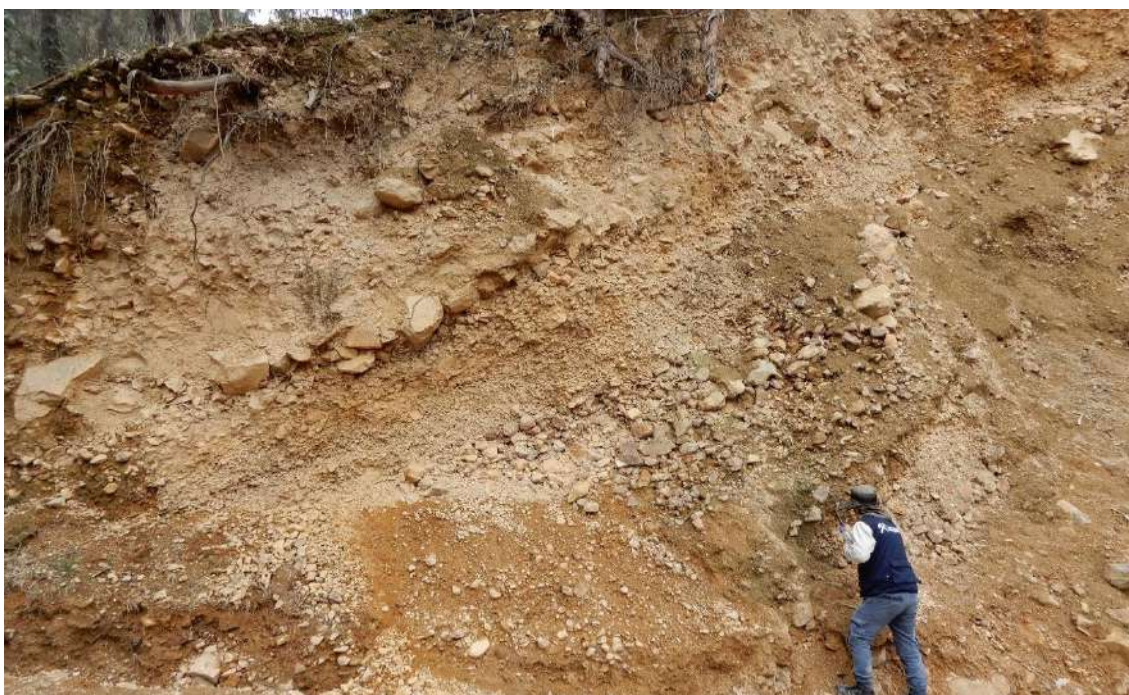
Se dispone en la desembocadura de la quebrada Uchulina en forma de cono y en la parte alta de la ladera suroeste del cerro Antapa, está compuesto por bloques de formas subredondeados, subangulosos y angulosos, debido al poco transporte que han sufrido al ser acarreadas aguas abajo. En la margen derecha de la quebrada referida se observa hasta cinco niveles (fotografía 7) de material dejado por la ocurrencia de estos flujos.

**Fotografía 7.** Depósito deluvial que descendió de la ladera alta del cerro Antapa y de la quebrada Uchulina, parte de este material se observa en la parte alta del poblado Hongos.

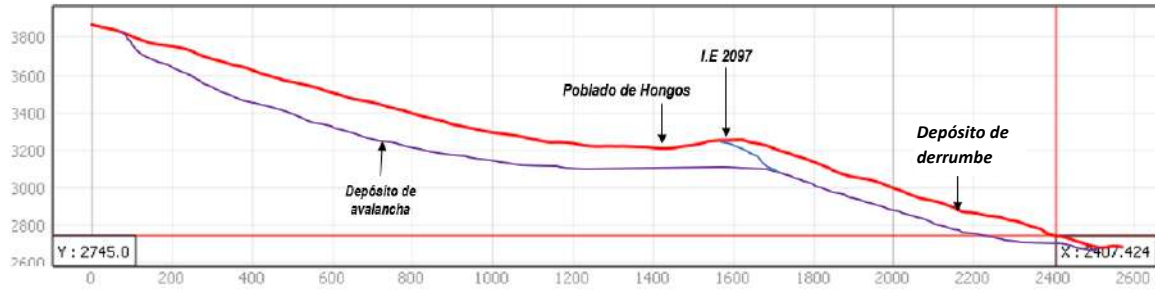
En el perfil longitudinal que atraviesa los movimientos en masa en el poblado de Hongos, y considerando la topografía accidentada y escarpada que se describe, se pueden identificar dos eventos geológicos significativos que han influido en la configuración actual del relieve. En línea de color azul se muestra la zona de derrumbe y la línea morada delimita la zona de avalancha (figura 4).

**Figura 4.** Perfil longitudinal topográfico interpretado en el poblado de Hongos, el cual evidencia la ocurrencia de movimientos en masa.

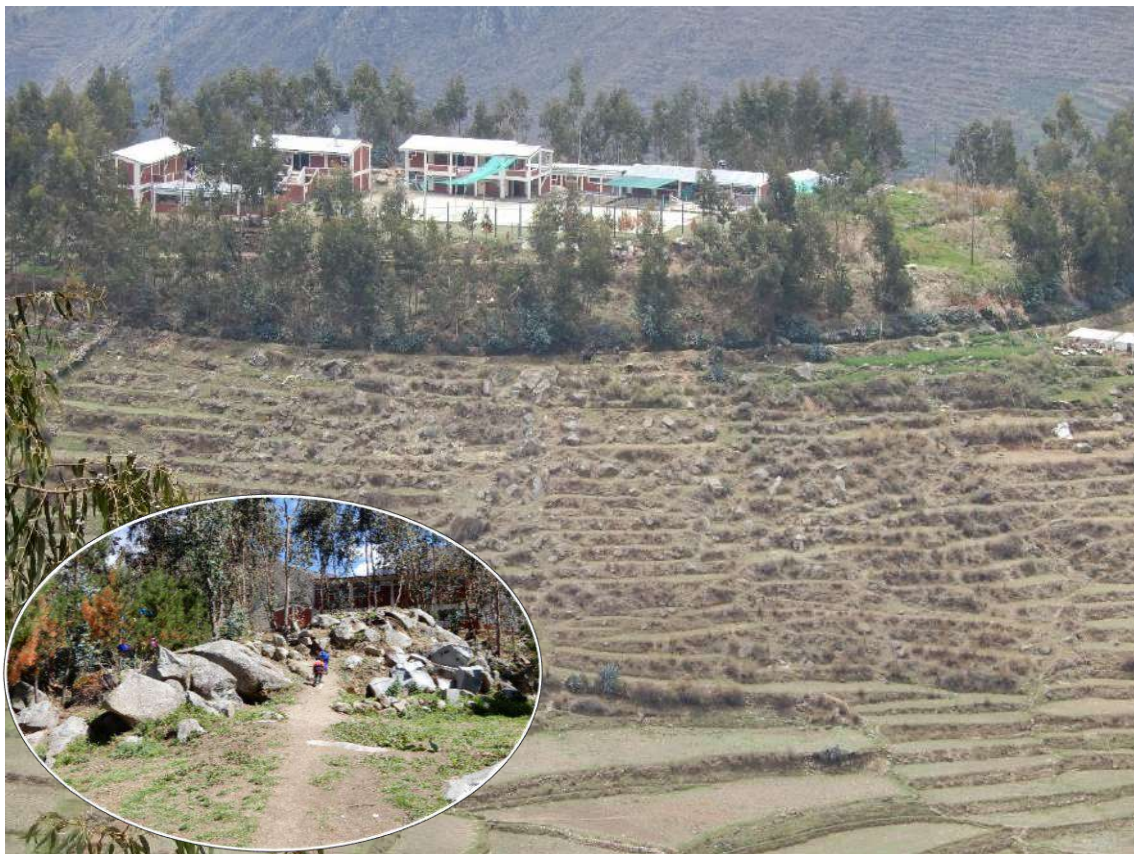
**Figura 7.** Vista de la Institución Educativa N°2097 asentada sobre depósito de avalancha antigua.

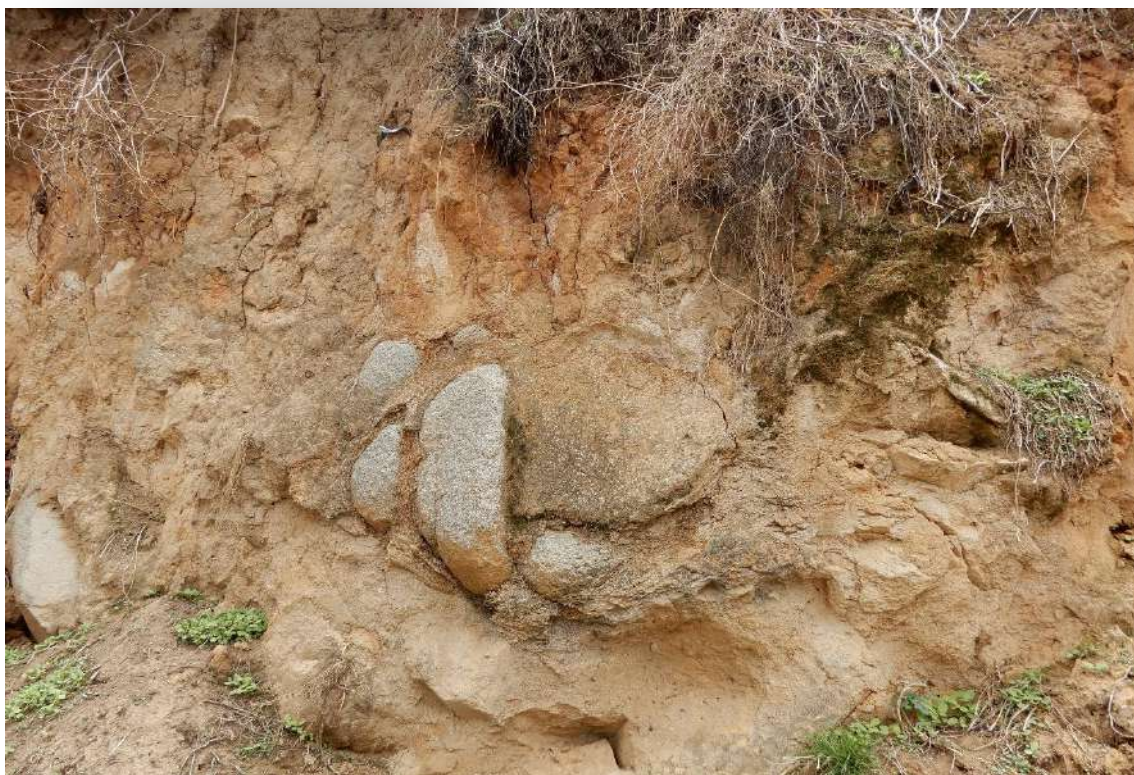
**Fotografía 8.** Se observa el deposito de la avalancha, que muestra bloques con diametros de hasta 1.5 m de formas subangulosas a subredondeadas, en matriz arenas limosas.

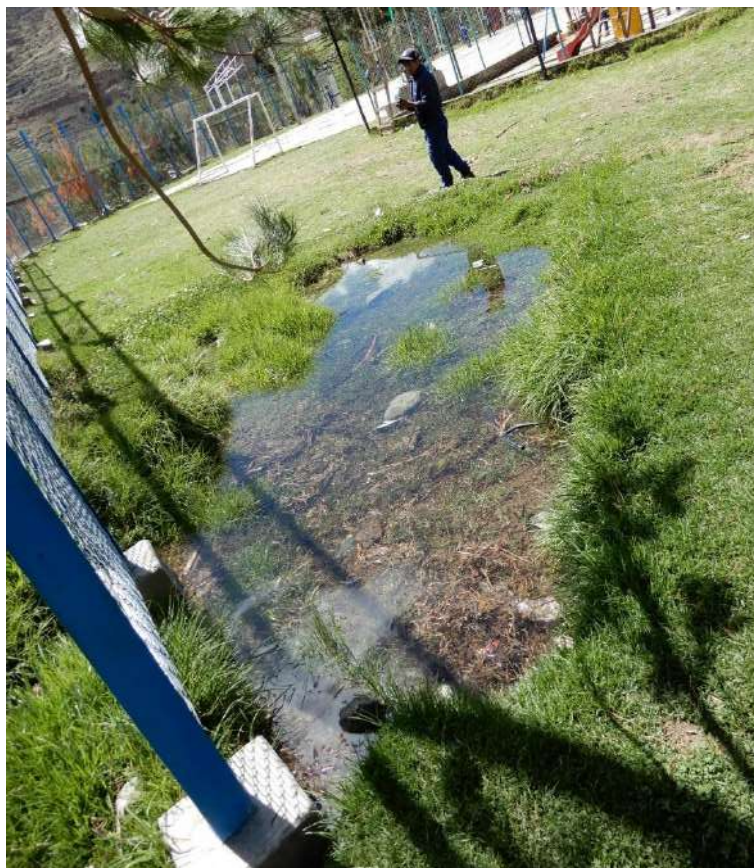
En el cuerpo de este depósito, cerca de la institución educativa se observó zonas con almacenamiento de agua para uso de riego de cultivos (fotografía 9). Tiene un ancho aproximado de 1 m y largo de 2.30 m. Según mencionan los lugareños, el almacenamiento de estas aguas no es constante, pero el tiempo que permanece en el suelo, puede llegar a infiltrar suficiente agua al subsuelo para saturarlo. Esta saturación puede generar un aumento en el peso del terreno, reduciendo la fricción entre las partículas del suelo y aumentando la susceptibilidad de desplazamientos.

Si la infiltración de agua ocurre constantemente y se acumula en áreas específicas, podría generar un aumento progresivo de la inestabilidad en el terreno. En combinación con las lluvias intensas, este exceso de agua podría desencadenar movimientos en masa, afectando directamente a la institución educativa.

**Fotografía 9.** Vista de ojos de agua en el terreno de la Institución Educativa.

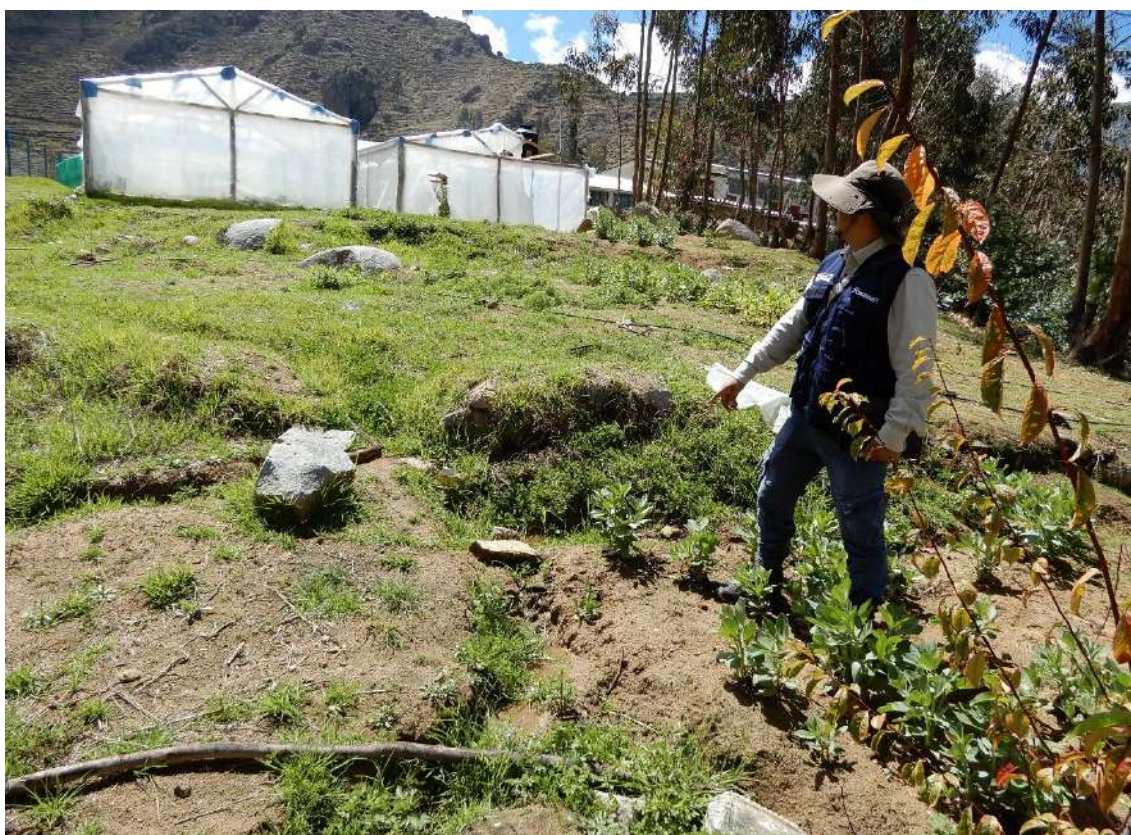
La presencia de canales de drenaje sin revestir en la zona, por donde circula el agua para riego (fotografía 10), es otro factor que contribuye a la infiltración del agua en el terreno, lo que aumenta aún más la inestabilidad en el área. El problema radica en que, al no estar revestidos, los canales permiten que el agua se infiltre directamente en el terreno.

**Fotografía 10.** Vista de canales de drenaje sin revestir, ubicados en el terreno de la Institución Educativa, al norte de su infraestructura.

8. Revestir los canales de drenaje: Implementar un revestimiento adecuado para los canales de drenaje de la Institución Educativa. Esto evitaría que el agua se infiltre directamente en el terreno y permitiría un flujo controlado del agua.  
Estas medidas ayudarían a reducir la infiltración de agua y mejorar la estabilidad del terreno, minimizando los riesgos para las viviendas y la institución educativa.

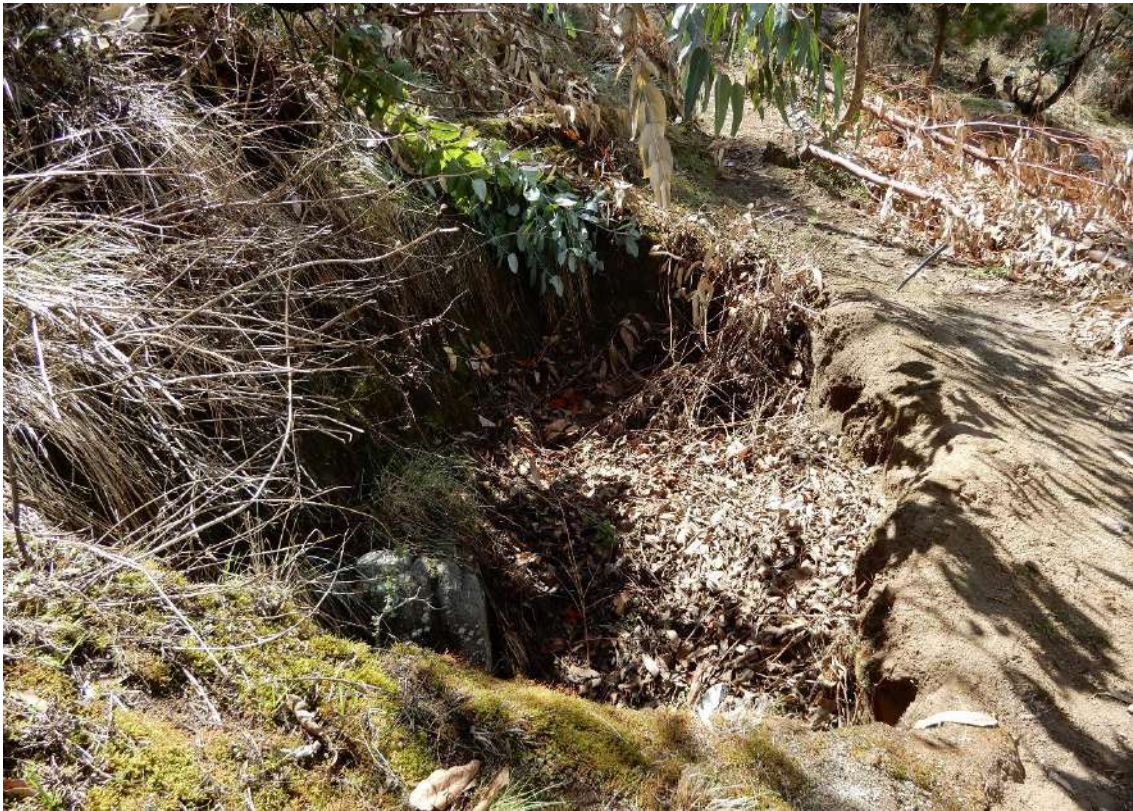
Las pequeñas depresiones observadas hacia el oeste de la institución educativa, que anteriormente eran utilizadas como zanjas para desagüe, representan otro factor que podría contribuir a la saturación del terreno (fotografía 11).

**Fotografía 11.** Vista de depresiones en la ladera oeste, por donde puede llegar a infiltrar mayor cantidad de agua.

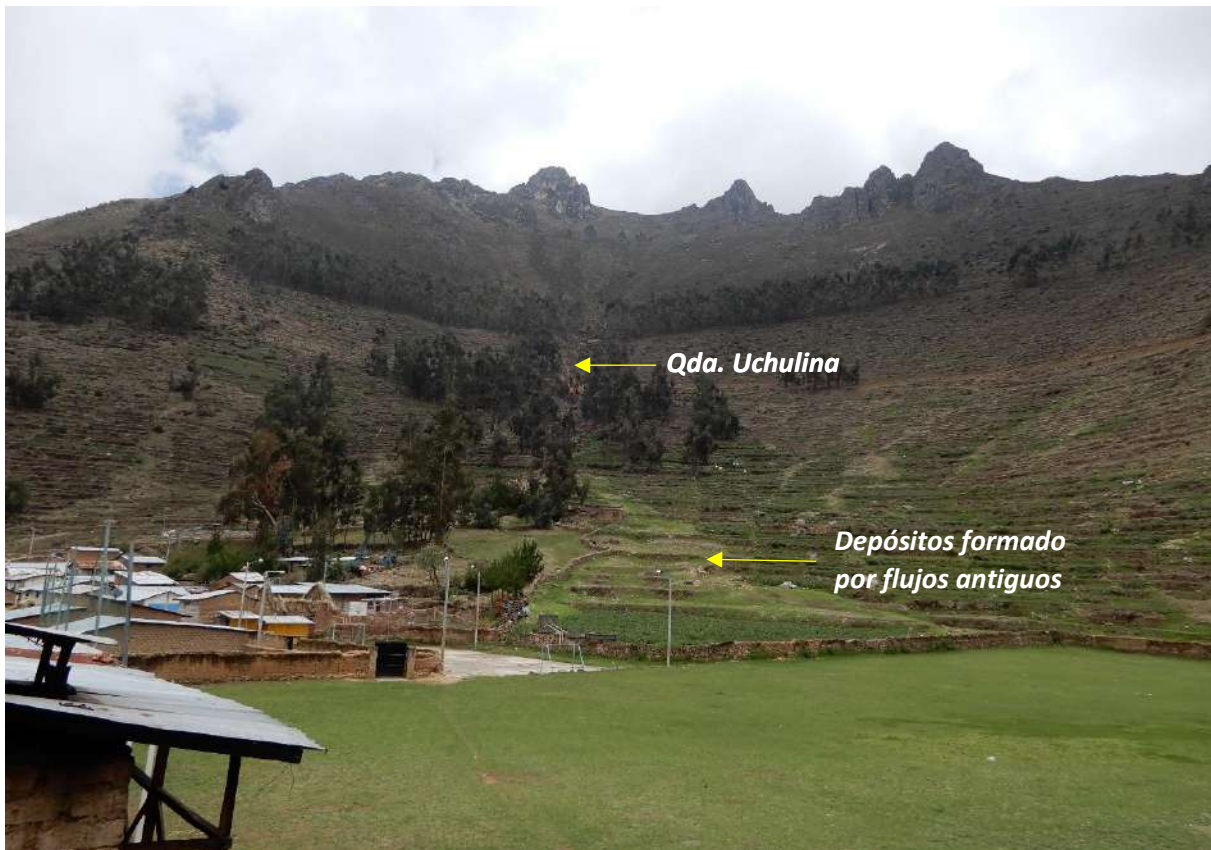
Estos flujos de detritos, que combinan agua, tierra y rocas, son peligrosos debido a su velocidad y la cantidad de material que transportan, lo que puede arrasar todo a su paso. El impacto en las viviendas e infraestructuras del poblado de Hongos puede ser devastador, porque afecta la seguridad y la economía local. También puede afectar terrenos de cultivo, la fuente para el sustento de la población.

Si bien es cierto, en el cauce de la cárcava se ha implementado disipadores en forma de gradería y de forma artesanal, no son suficientes que atenuar el peligro.

**Figura 8.** Vista del depósito transportado por flujo de detritos que descienden de la querbada Uchulina.

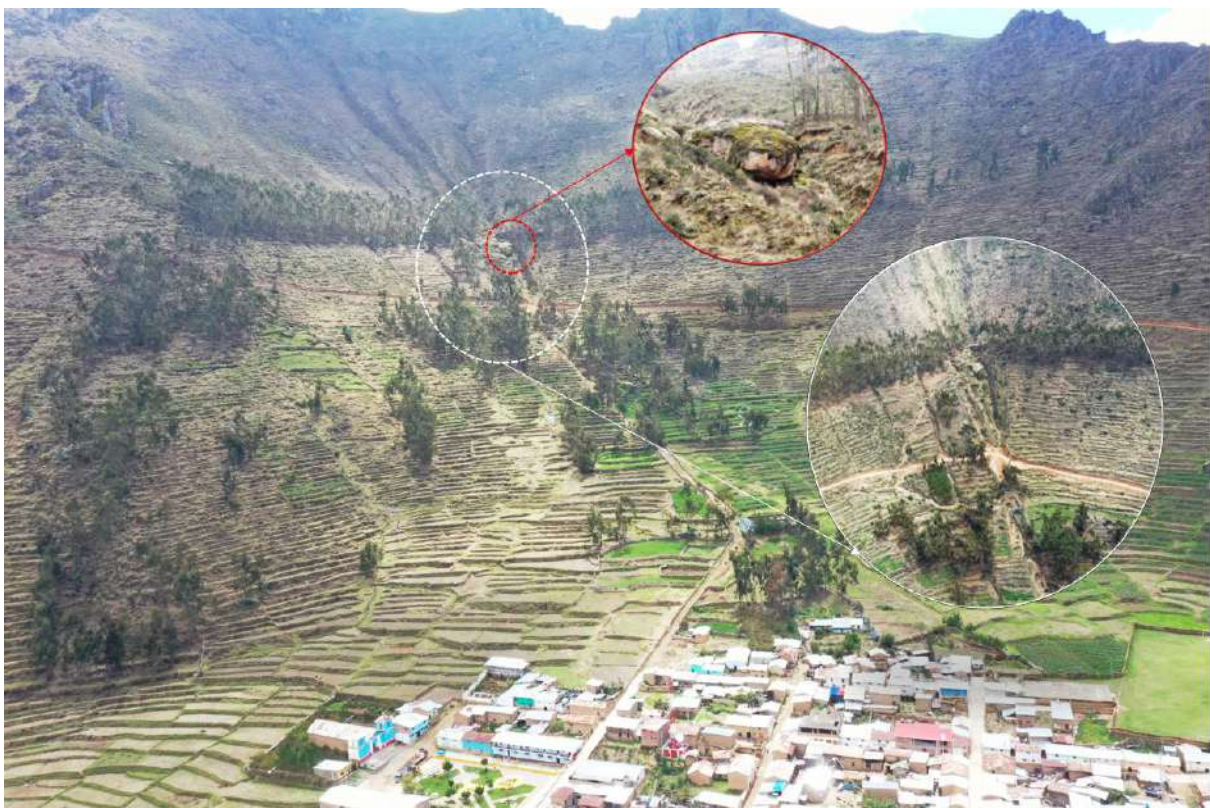
La cárcava más activa en la parte alta, denominada Uchulina, tiene un ancho de 60 m a la altura de la carretera que conduce a Hongos y una profundidad aproximada de 10 m, por donde discurre un flujo de detritos durante la temporada de lluvias intensas.

En el cauce de la quebrada se observó un bloque de roca con un ancho aproximado de 5 m, dispuesta sobre depósitos inconsolidados. En caso se produzca un flujo de detritos, este erosionaría las márgenes de la cárcava, generando que el bloque pierda estabilidad y sea incorporado en el material detrítico. Debido a su tamaño, esto podría generar una gran afectación a las viviendas más cercanas al cauce.

**Figura 9.** Procesos de erosión de ladera en cárcavas en la parte alta del cerro Antapa. En círculo rojo se observa el bloque que podría ser arrastrado cuesta abajo y afectar a las viviendas de Hongos.

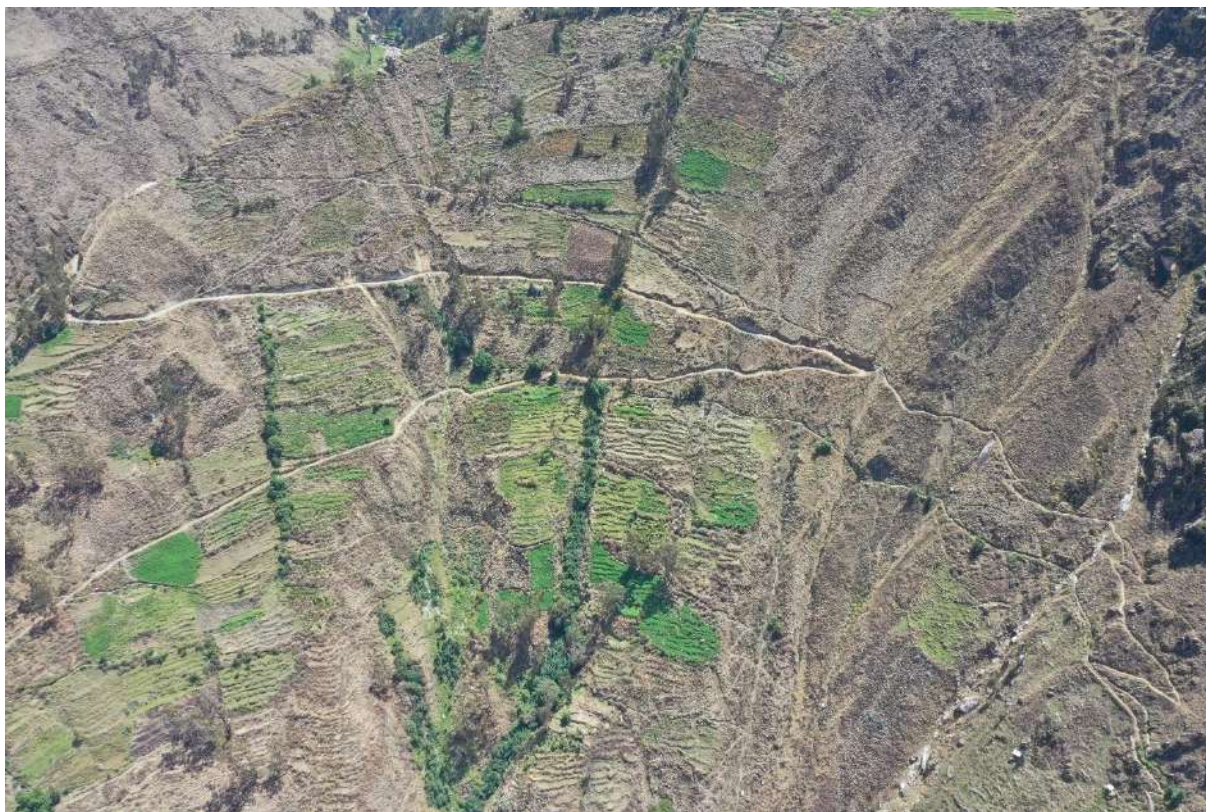
La zona de carcavamiento en la parte baja del cerro Antapa (fotografía 12), con unas dimensiones de 158 m de ancho y una profundidad superior a los 50 m, es un indicativo de un proceso erosivo avanzado en comparación de las cárcavas producidas en la parte alta.

Este tamaño y profundidad sugieren que la erosión en esa área no es un fenómeno reciente, sino un proceso activo y persistente. De seguir incrementando en tamaño y profundidad, no solo afectaría terrenos de cultivo, sino también la institución educativa.

La presencia de terrenos de cultivos en la zona es un factor clave en la aceleración de la erosión. El tipo de riego, si no se maneja adecuadamente, puede tener efectos adversos.

**Fotografía 12.** Erosión de ladera en la parte baja del cerro Antapa.
