**Informe Técnico N° A7646**

# **EVALUACIÓN DE PELIGROS GEOLÓGICOS EN EL BARRIO 30 DE JULIO Y ALREDEDORES**

Departamento: Huánuco

**JULIO  
2025**

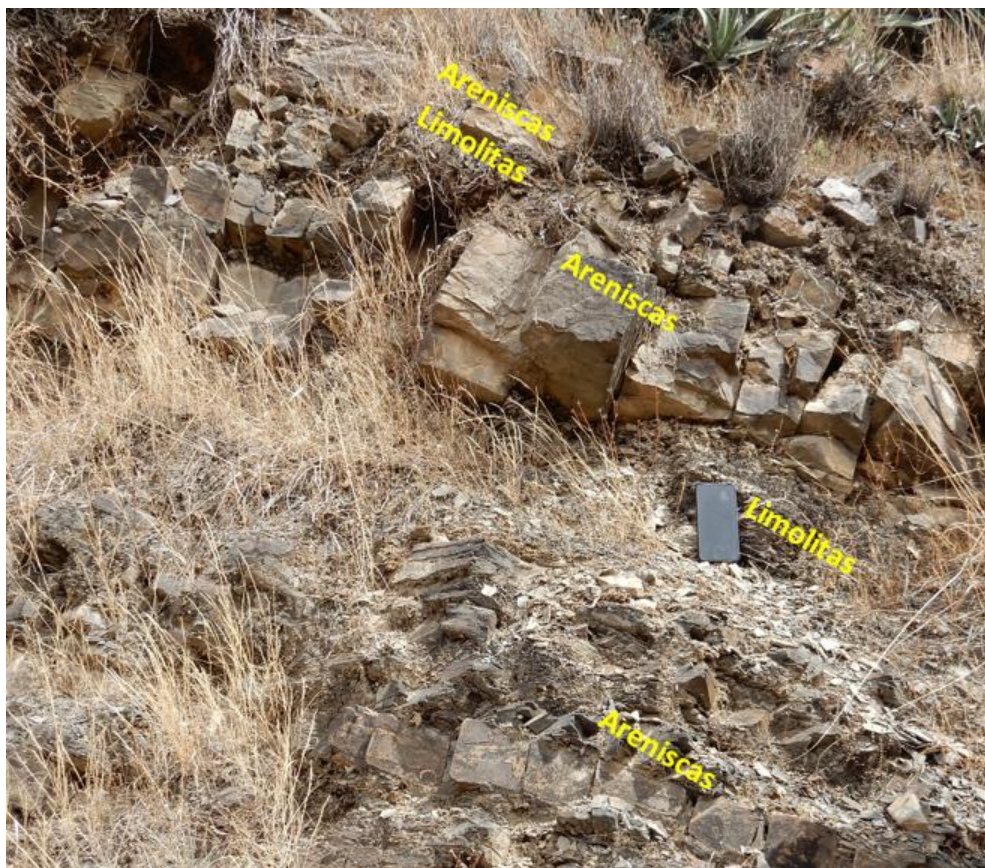
Esta unidad aflora en los alrededores de los barrios 30 de Julio y Milagritos, y está constituida por areniscas de grano medio con intercalaciones de limolitas (figura 3) gris verdoso, micáceas y lutitas con presencia de laminaciones horizontales.

**Figura 3:** se aprecia la intercalación de areniscas con limolitas

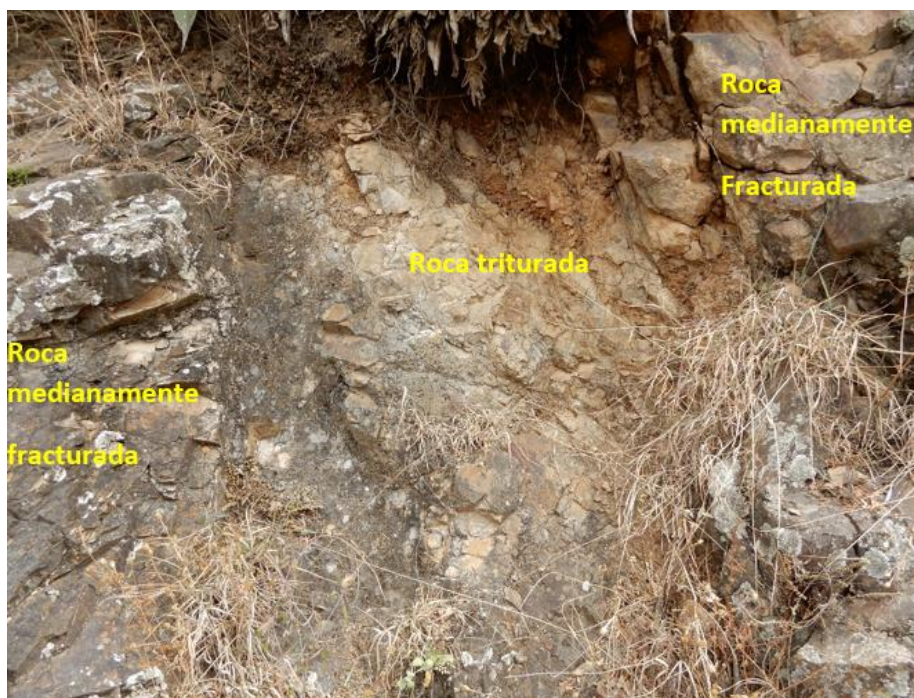
Las rocas se encuentran moderadamente meteorizadas, las areniscas se encuentran medianamente fracturadas (figura 4), mientras que las limolitas están muy fracturadas a fragmentadas; con espaciamiento entre las fracturas milimétrico. En un sector se encontró la roca triturada por estar sobre una junta (figura 4).

**Figura 4.** Muestra la roca triturada y medianamente fracturada (areniscas).

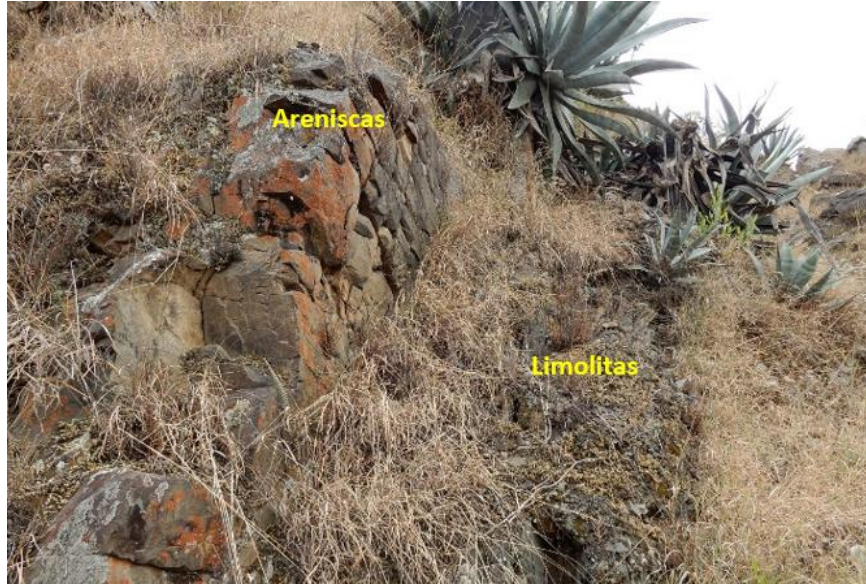
Las areniscas muestran resistencia, en cambio las limolitas presentan resistencia baja porque puede ser indentado fácilmente con un solo golpe de martillo geológico (picota), indicando una consistencia blanda a moderadamente blanda. Entre ambos afloramientos de las rocas hay una diferencia en la erosión, siendo las areniscas la de mayor resistencia que las limolitas (Figura 5)

**Figura 5.** Intercalación de areniscas con limolitas, muestran una diferencia de erosión.

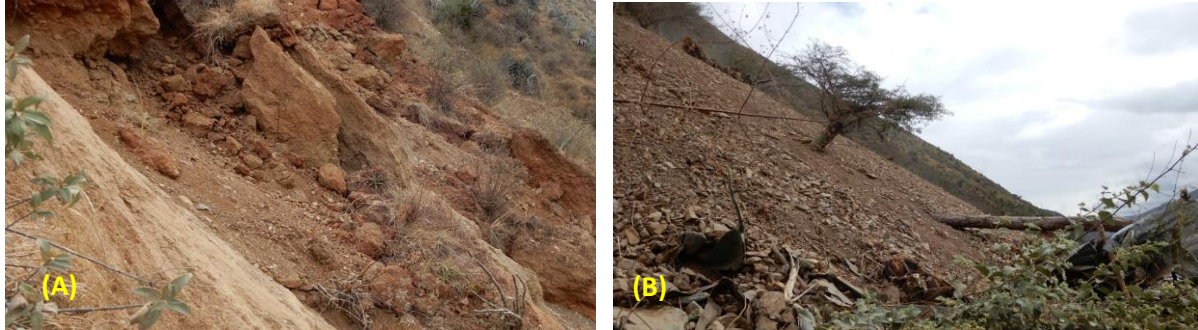
Estos depósitos corresponden a deslizamientos que se ubican en la ladera este del cerro Huaquichu, sector Chinchupuquio. Está compuesto por bloques, gravas, inmersos un matriz areno limosa (figuras 6(A) y 6(B)), color marrón rojizo.

**Figura 6.** Depósito coluvio deluvial conformado por bloques, gravas, arenas, y limos. (A): Parte alta del deslizamiento y (B) Parte baja del derrumbe.

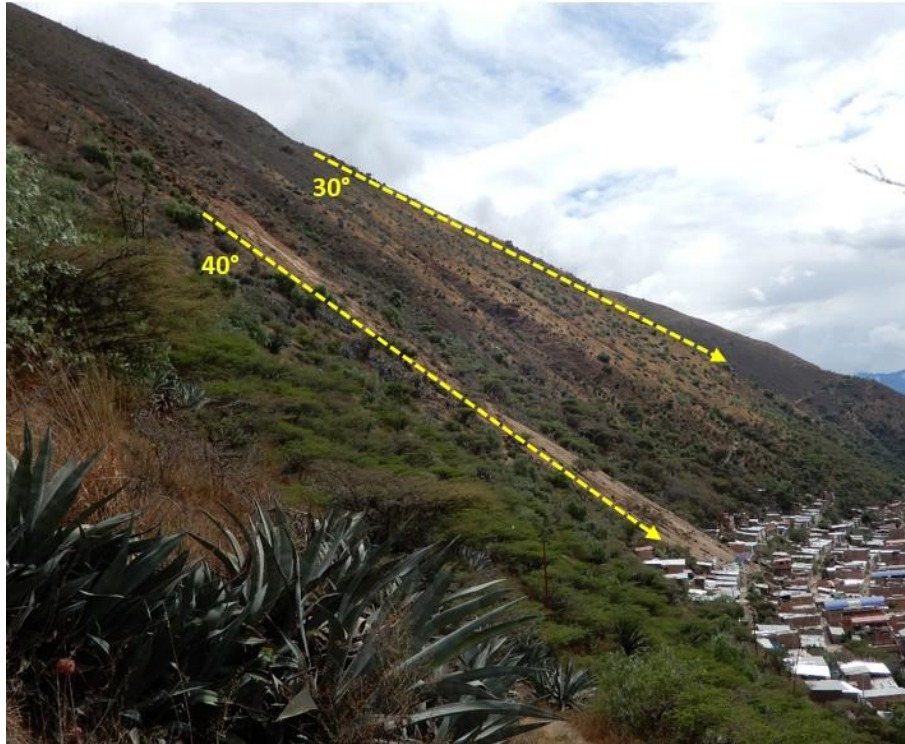
Las laderas presentan pendientes que varían de fuertes a muy fuertes (figura 8), lo que condicionó la generación de movimientos en masa, como deslizamientos y derrumbes, así como por procesos activos de erosión de ladera.

**Figura 8:** Pendientes de la ladera este cerro Huaquichu. En la parte baja se aprecian viviendas.

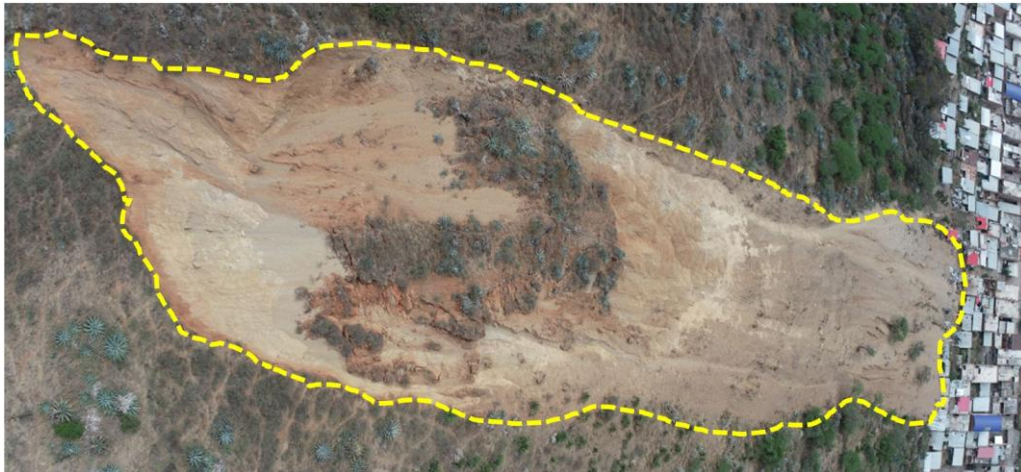
**Figura 9:** Se aprecia la vertiente coluvio-deluvial proveniente de la activación de deslizamiento, que ocurrió el 04 de junio del 2025.

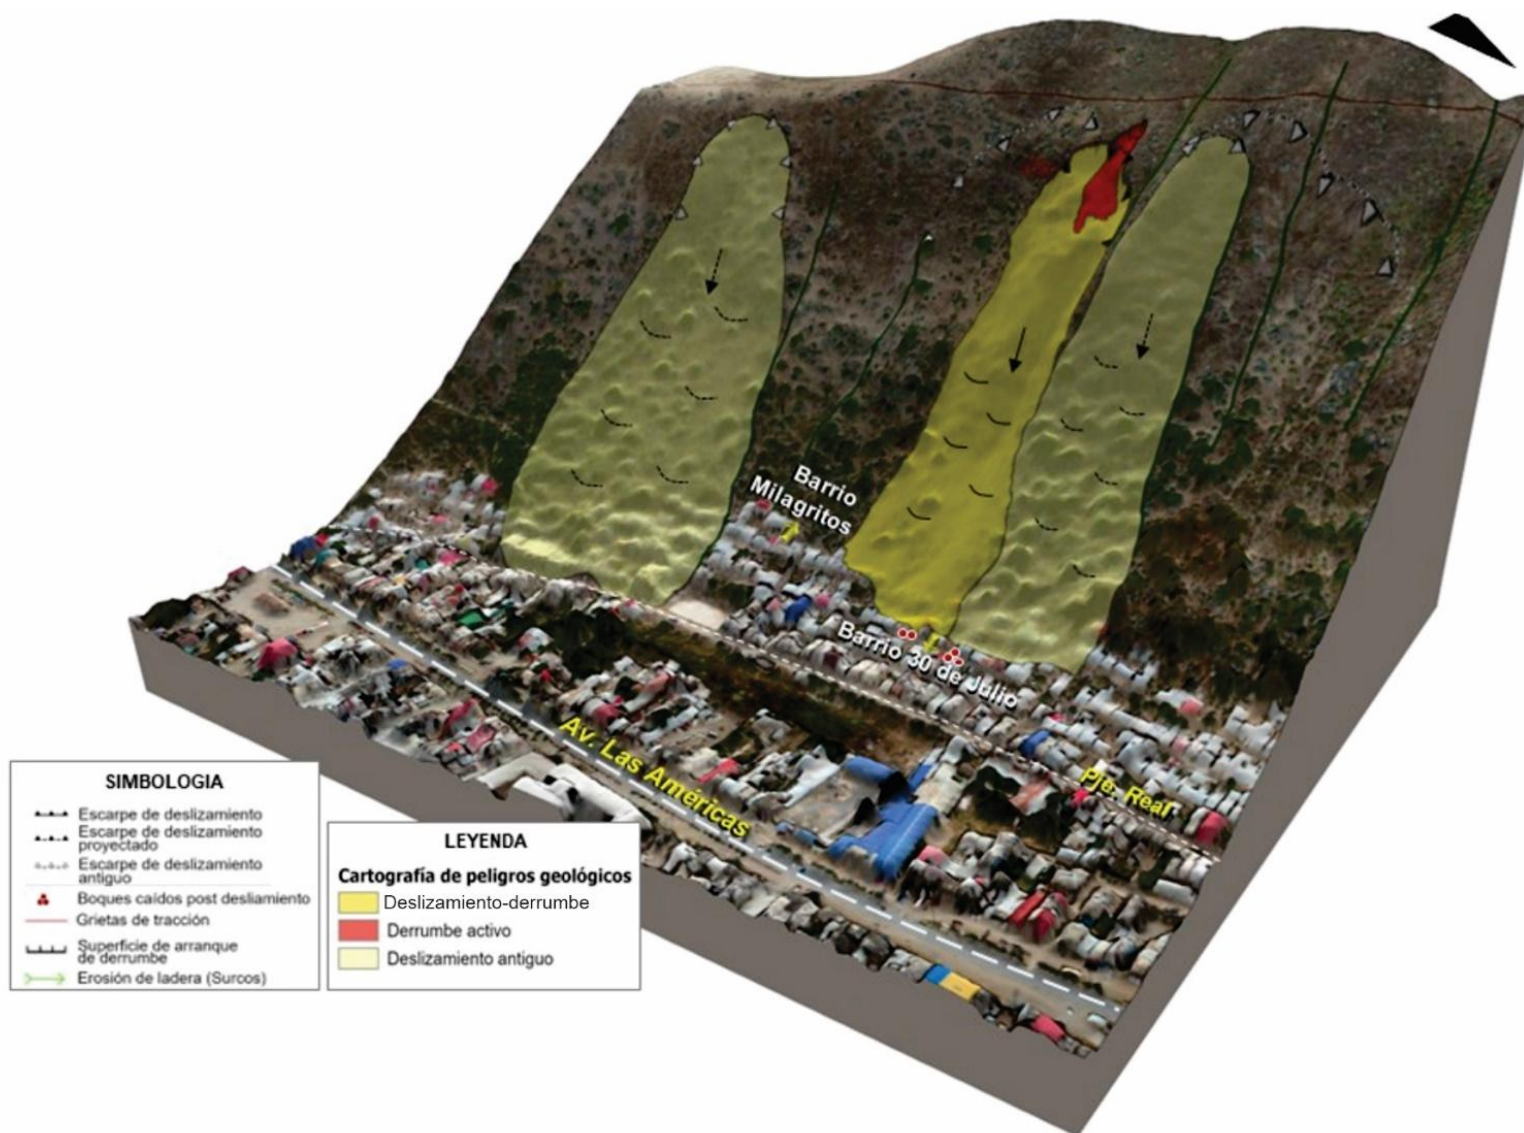
En la ladera este del cerro Huaquichu, se identificaron tres deslizamientos antiguos, corresponden a movimientos en masa diferenciados como deslizamientos antiguos, de los cuales uno se reactivó como deslizamiento-derrumbe (movimiento complejo), otro en proceso de reactivación (presenta agrietamientos en el terreno), también se identificó un derrumbe reciente (corona del deslizamiento). Figura 10.

Los deslizamientos inactivos latentes abarcan áreas de 2,62 ha y 1,29 ha y el derrumbe que se encuentra en la parte superior del deslizamiento 0.07 ha., el deslizamiento-derrumbe 1.29 ha, que en total afecta un área de 5.39 ha.

**Figura 10:** Se aprecian los deslizamientos antiguos y el proceso reactivado recientemente.

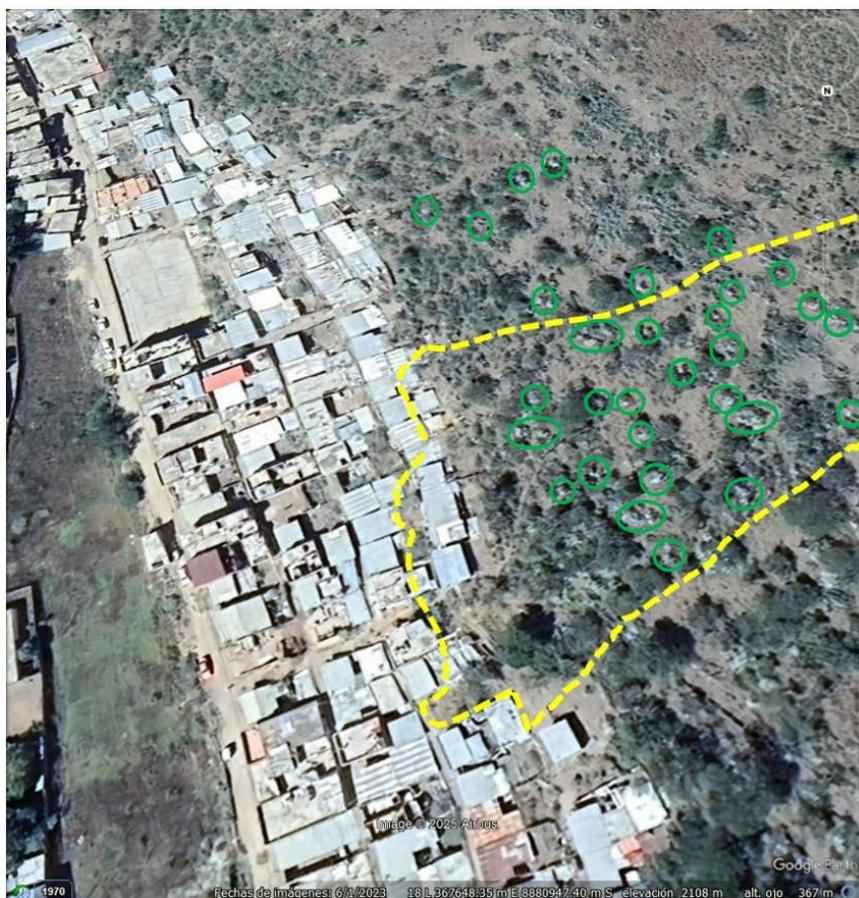
**Figura 11:** Se señala los bloques erráticos provenientes de los antiguos deslizamientos (marcados de color verde), de color amarillo el derrumbe reciente.

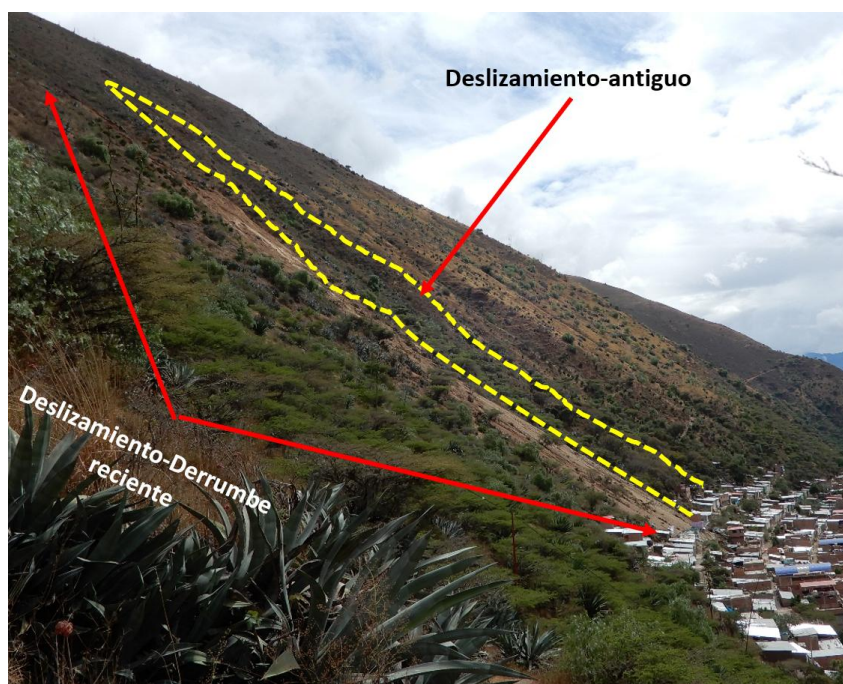
**Figura 12:** Se aprecia la forma cóncava, que ha dejado el deslizamiento antiguo, se encuentra muy erosionado.

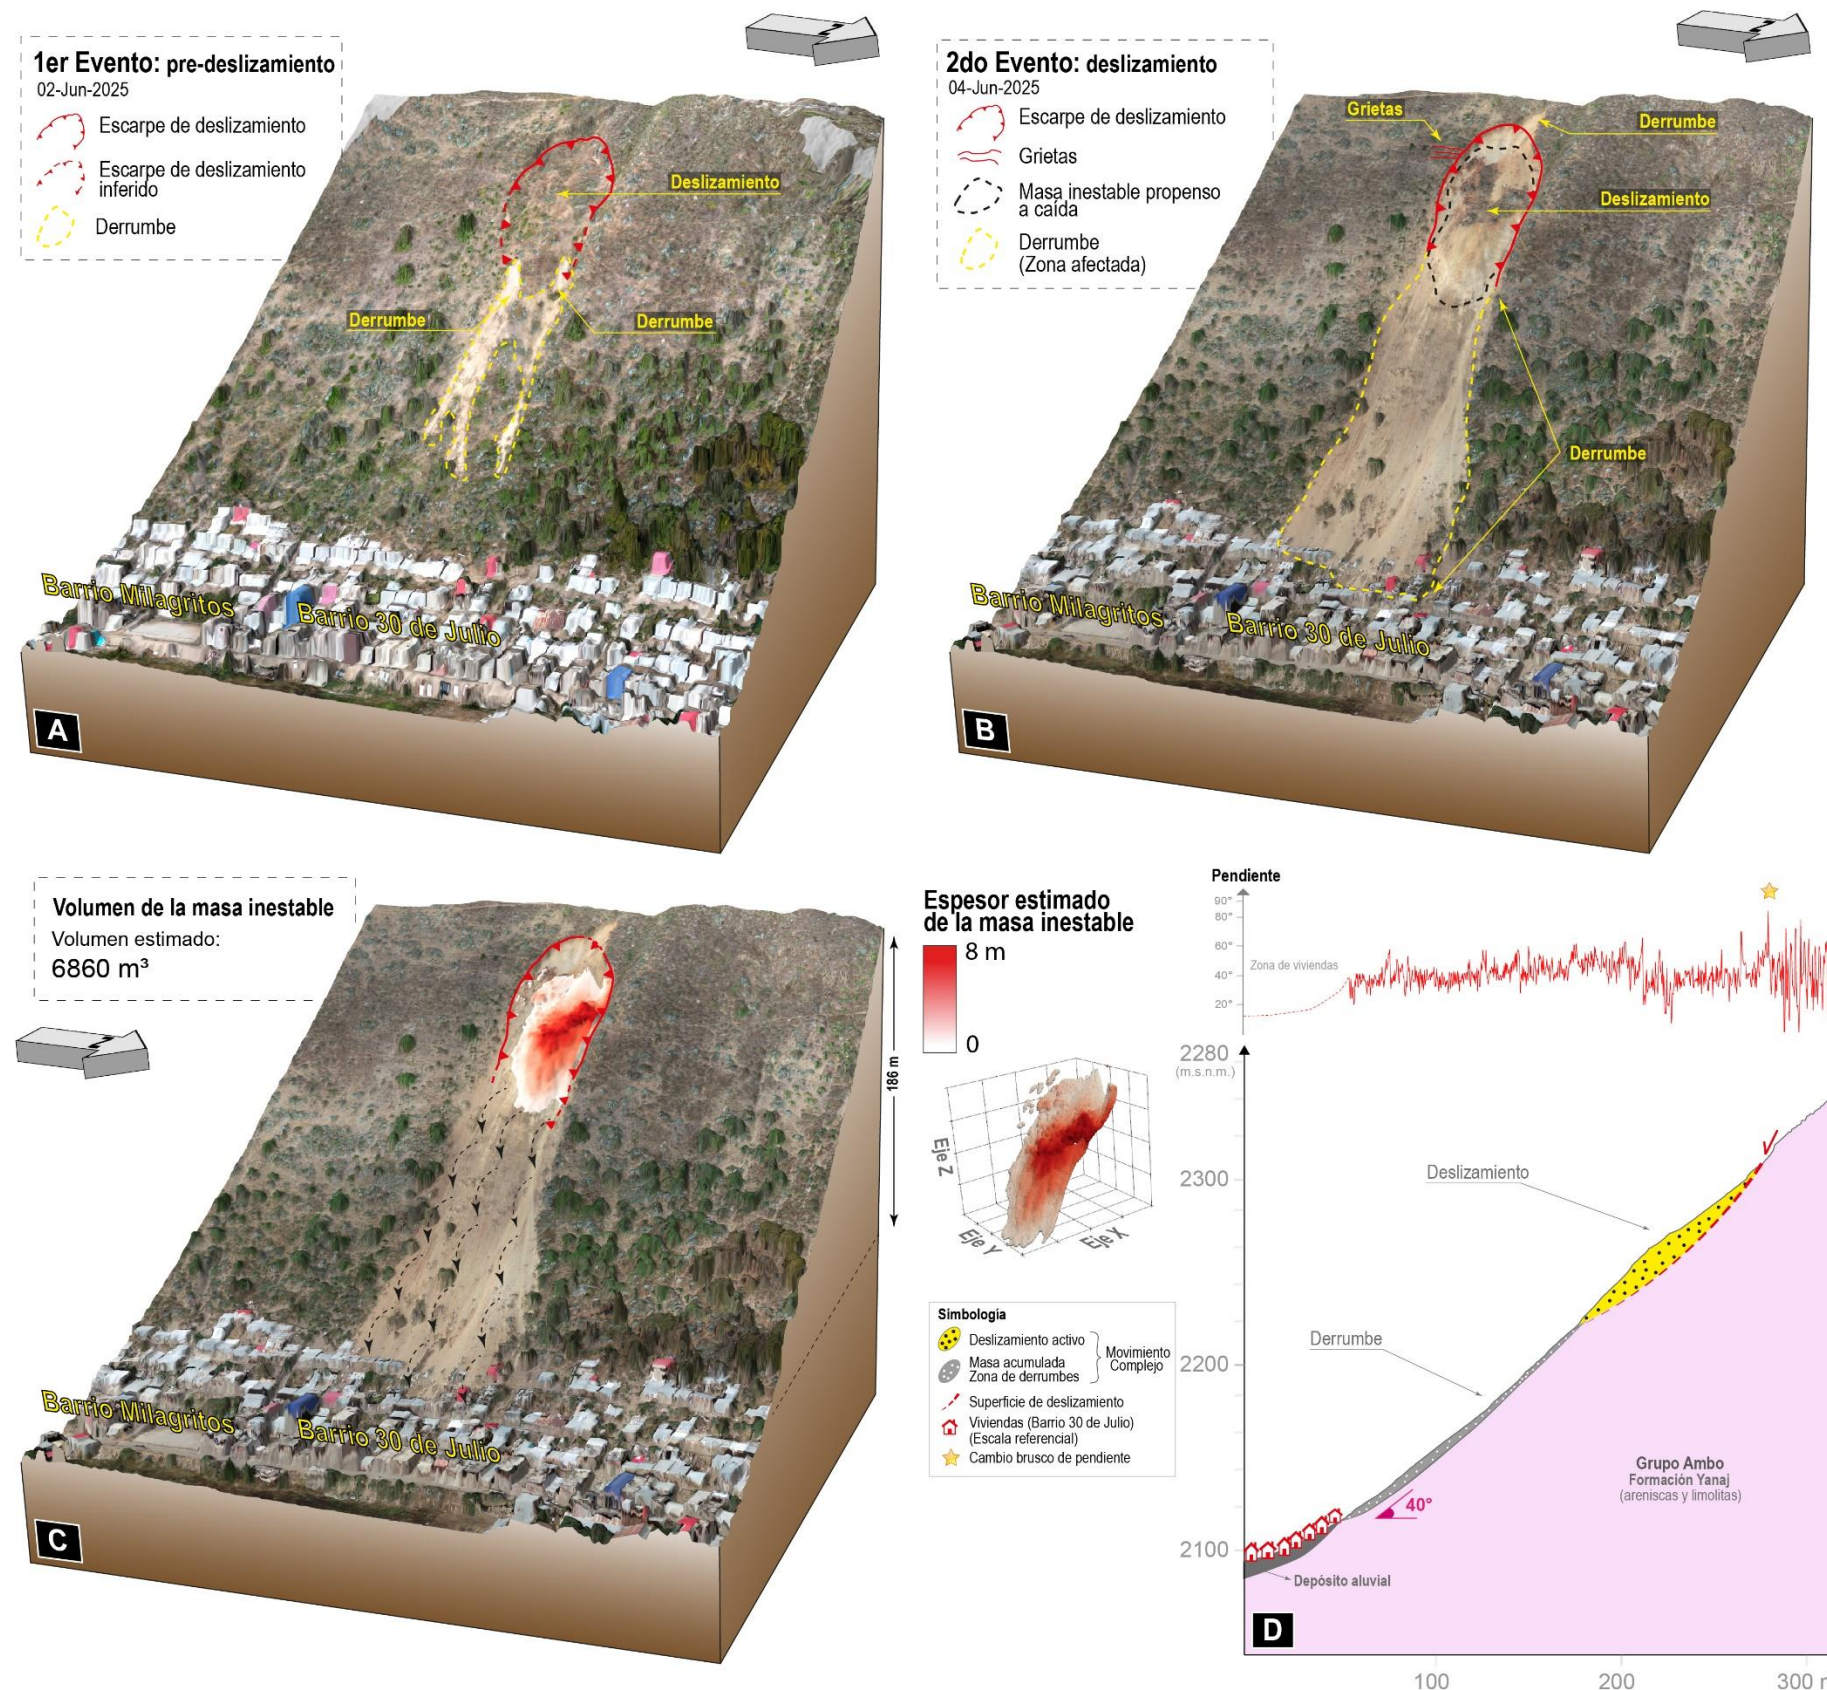
La figura 13 (D), muestra el perfil del evento. Se señala que la superficie por donde se desplazó la masa del deslizamiento se dio con un ángulo promedio de 35° (figuras 14 y 15), mientras que el derrumbe se desplazó sobre una superficie con ángulo promedio de 40°.

**Figura 13.** Blocks diagramas tridimensional del evento producido en el barrio 30 de Julio. A) Primer evento: de pre-deslizamiento ocurrido el 02-Jun-25. B) Segundo evento: de deslizamiento ocurrido el 04-Jun-25. C) Volumen de la masa inestable post-deslizamiento suspendido sobre una pendiente muy pronunciada. D) Sección geológica-geodinámica donde se muestra la zona de deslizamiento y derrumbe y el cambio brusco de pendiente relacionado al evento.

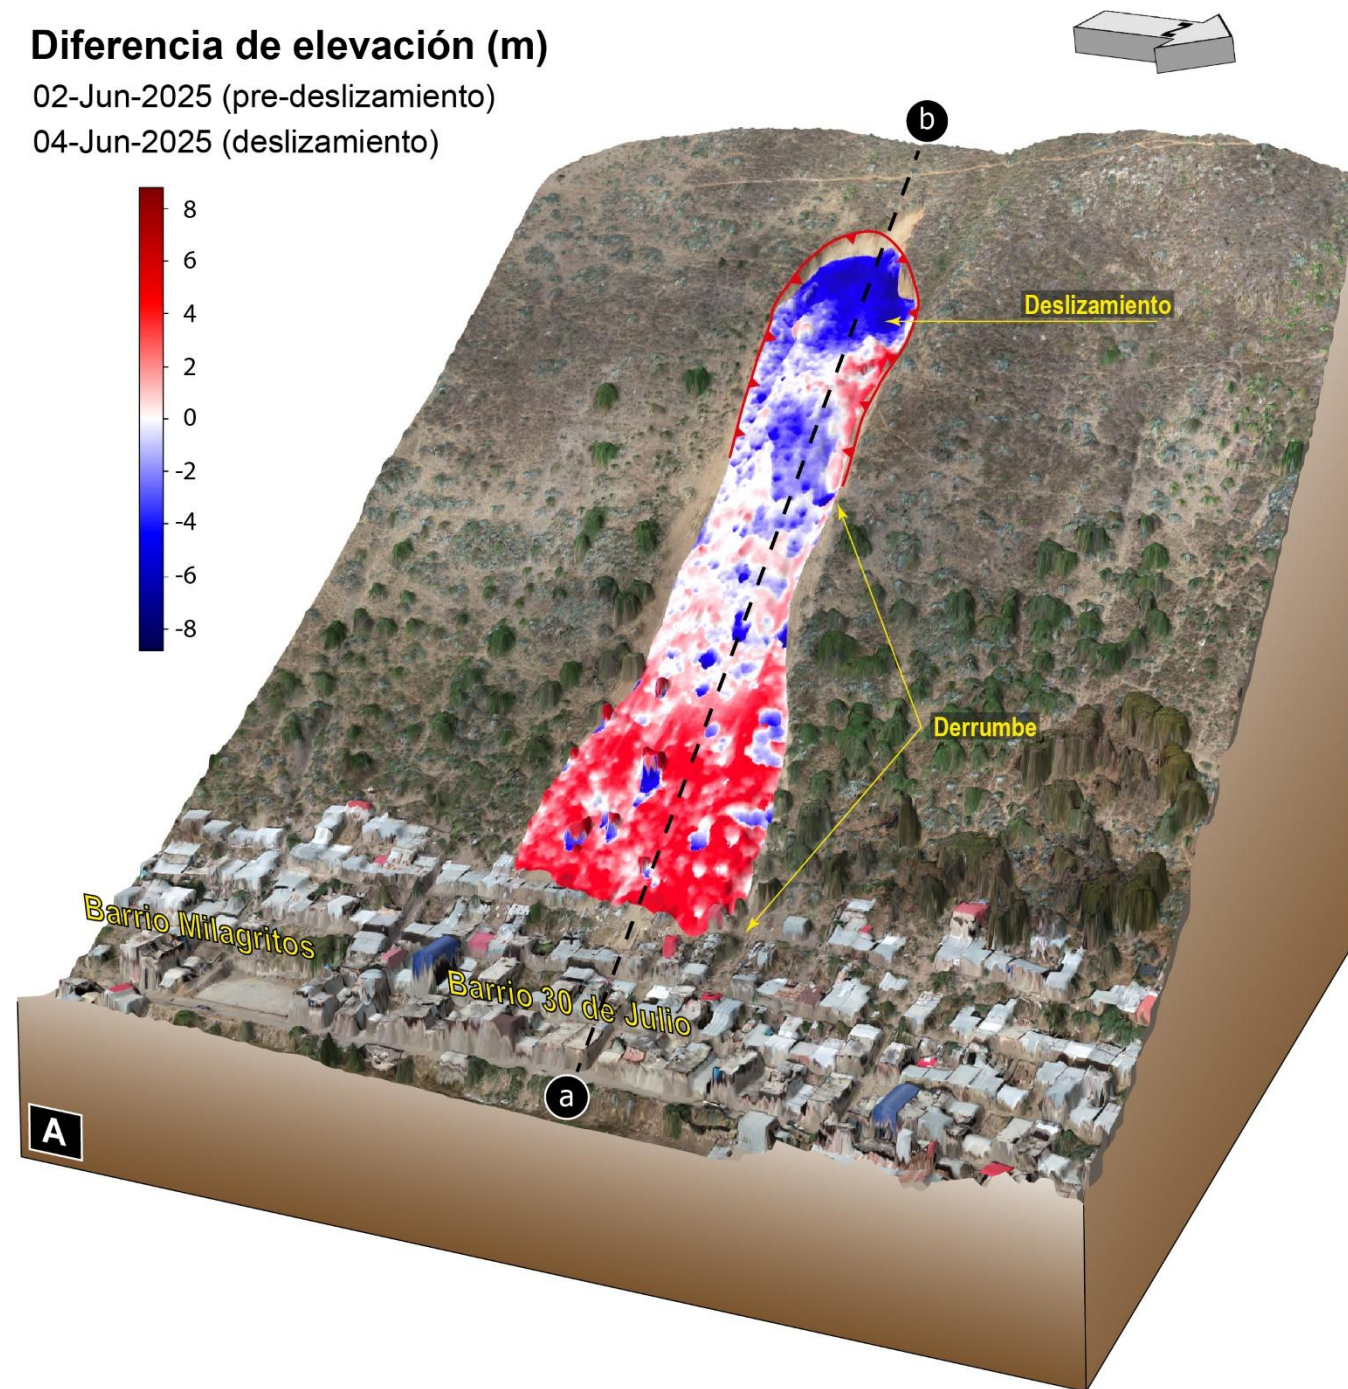
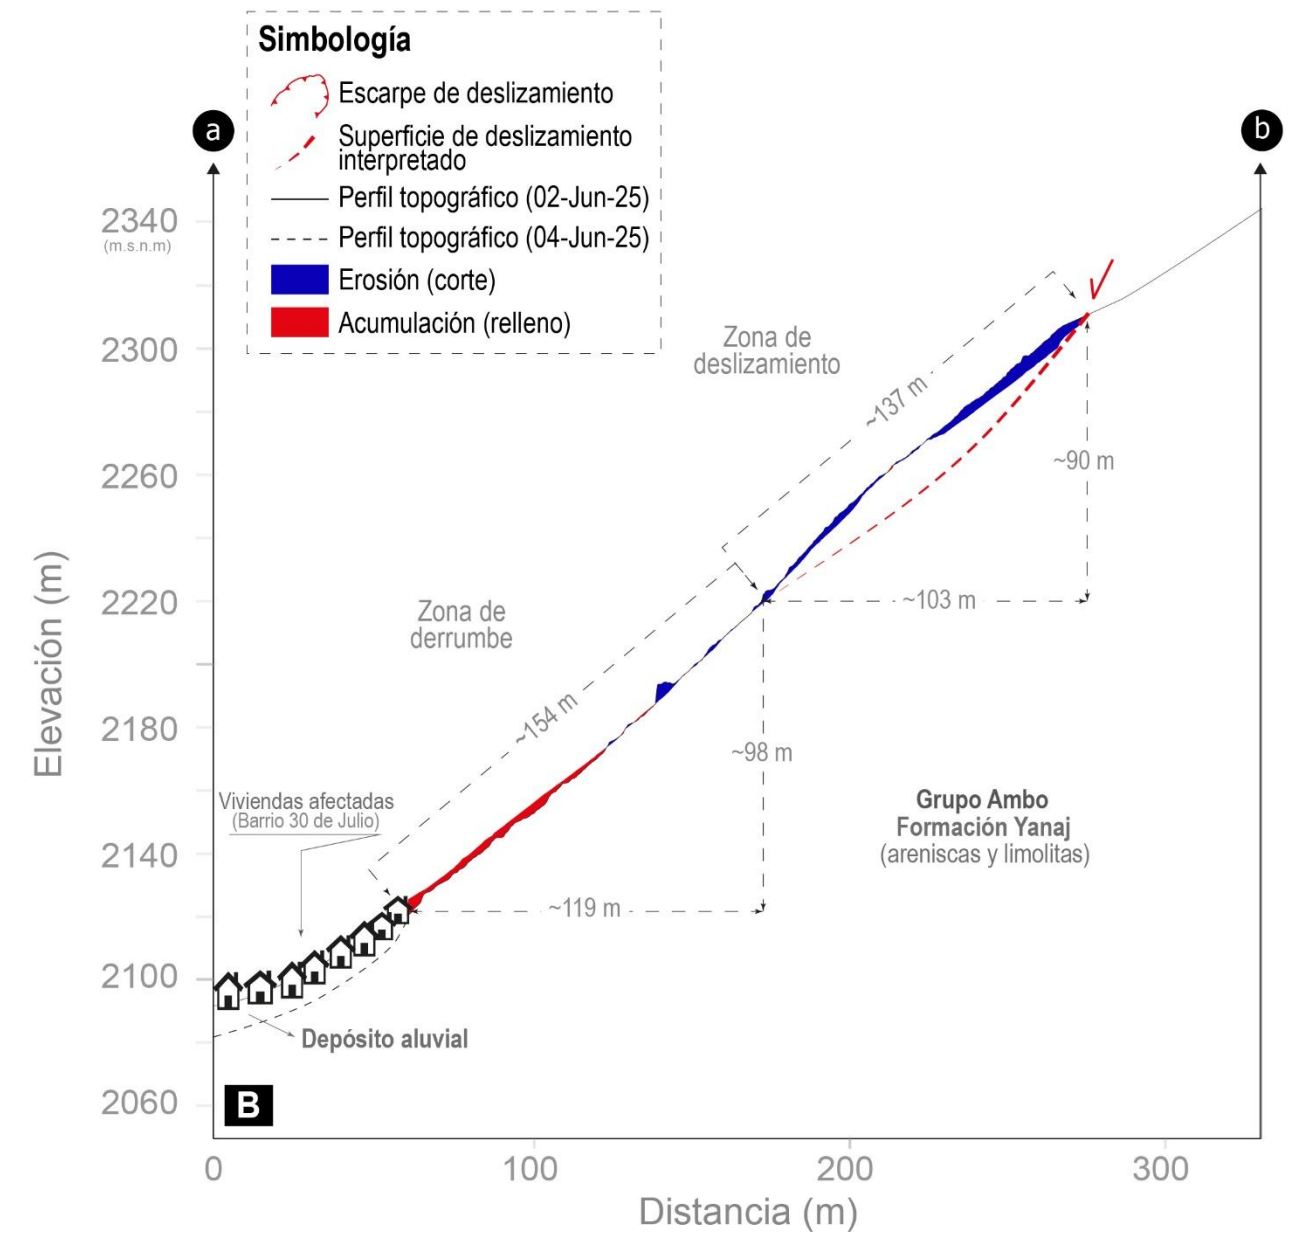
Figura 14. A) Block diagrama tridimensional donde se muestra la diferencia de elevación (m) de las zonas de erosión y acumulación producidos por el deslizamiento en el barrio 30 de Julio, a partir de los DEMs del pre-deslizamiento y deslizamiento en las fechas 02 y 04 de Junio de 2025 respectivamente. B) Perfil longitudinal a la dirección del movimiento donde se muestra las zonas de corte y relleno producidos por el deslizamiento que afectó al barrio 30 de Julio

La masa inestable cuenta con un volumen aproximado de 6868 m<sup>3</sup> (figuras 13 y 14), con un espesor promedio de 8 m. Contiene bloques con diámetros entre 1 a 2 m; sobre la superficie de la masa inestable removida, se observa agrietamientos (figura 17), con longitudes hasta de 10 m, que se disponen en forma paralela a la línea del escarpe. Esta masa podría generar bloques hasta de 2 m de diámetro o de mayor diámetro.

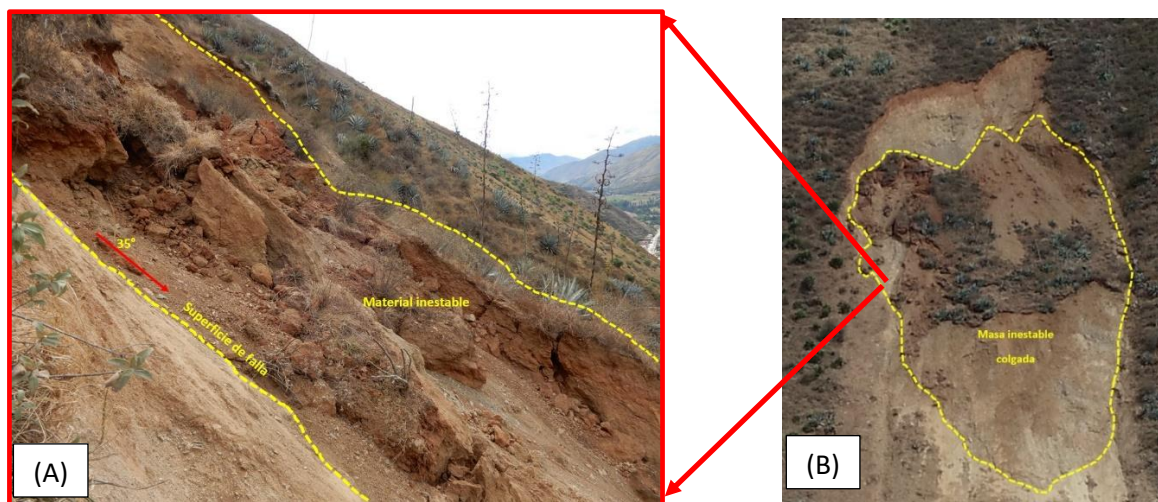
**Figura 15 (A)** Se aprecia la masa inestable, material removido, proveniente del deslizamiento. Sobre una superficie de 35°. **Figura 15 (B)** Masa inestable proveniente del movimiento del deslizamiento.

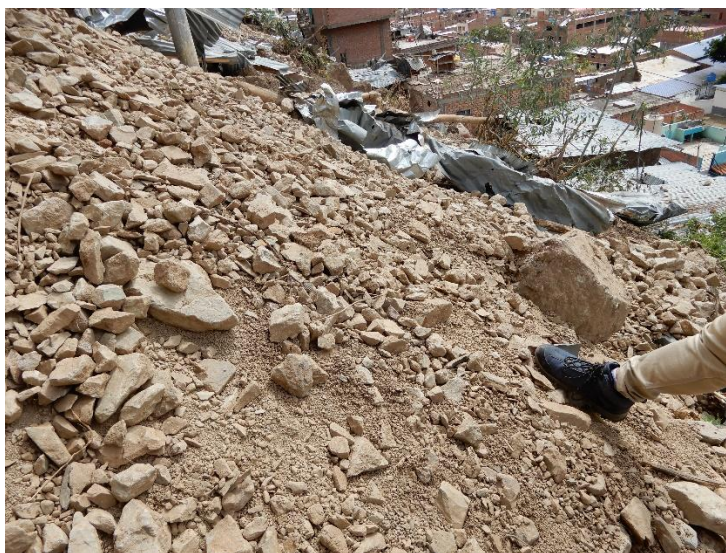
El derrumbe proveniente del deslizamiento, en su parte baja, está conformado por bloques menores de 30 cm y gravas con matriz arenosa (fotografía 1), erráticamente se tienen bloques menores de 1.5 m, de formas angulosas, que se han desplazado por las calles y techos de las viviendas del barrio mencionado (figura 16). En una de las calles, entre casa y casa, sobre un callejón, por efectos del desplazamiento del material del derrumbe, se formó un cono de detritos (fotografía 2) compuesto por bloques con tamaños menores a 30 cm y gravas con escasa matriz arenosa con algo de limo.

**Fotografía 1:** Se aprecia el material detrítico proveniente del derrumbe.

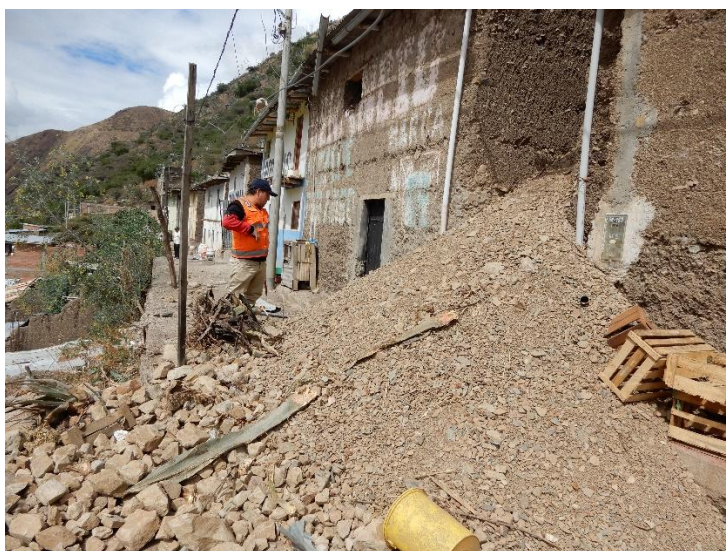
**Fotografía 2:** Se aprecia el material que ha desplazado por un callejón y formó un cono de detritos.

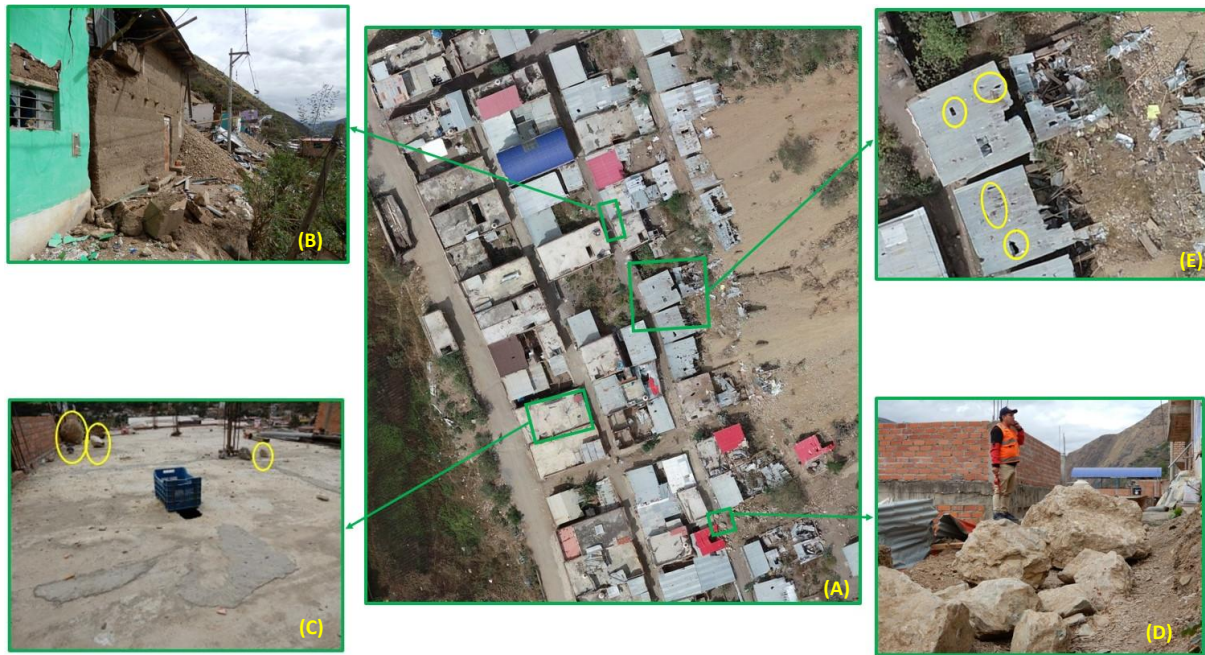
**Figura 16.**

- (A) Vista panorámica del barrio 30 de Julio
- (B) Viviendas casi destruidas por el material proveniente del deslizamiento, se aprecia el empuje del material
- (C) Techo de viviendas con bloques de roca provenientes de la dinámica del derrumbe.
- (D) Bloques provenientes del cuerpo del deslizamiento en actividad.
- (E) Impacto de los bloques de roca sobre el techa de viviendas

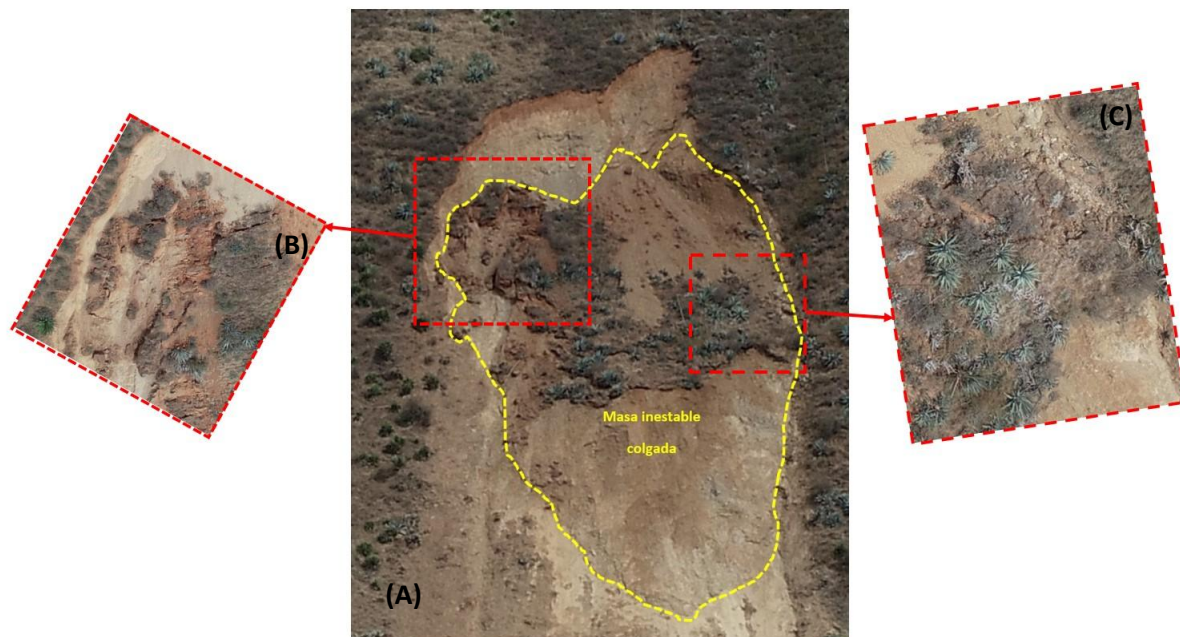
La masa inestable descrita, se podría desplazarse cuesta abajo por efectos de un sismo o por lluvias intensas, lo que afectaría y destruiría las viviendas del barrio 30 de Julio colindantes a la ladera del cerro.

En el momento de la visita de campo, se observó desplazamiento de bloques de rocas proveniente de la masa inestable, los cuales llegaron hasta las viviendas que se encuentran en al pie de la ladera.

**Figura 17.** A) Se aprecia la masa inestable, material removido. B) Lado derecho del deslizamiento se aprecia el terreno removido. C) Lado izquierdo, se aprecia la superficie el terreno agrietado.

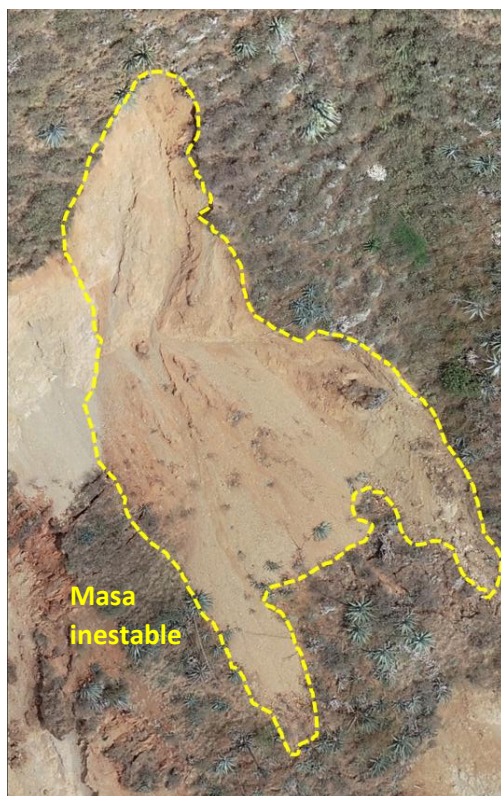
Este evento se generó después movimiento complejo (deslizamiento-derrumbe), el arranque alcanzó una longitud de 25 m.

El material que se desplazó del derrumbe, está cubriendo parte del cuerpo de la masa inestable (deslizamiento) descrita anteriormente (figura 18).

**Figura 18.** Se aprecia el derrumbe, que ha cubierto parte del cuerpo del deslizamiento (masa inestable)

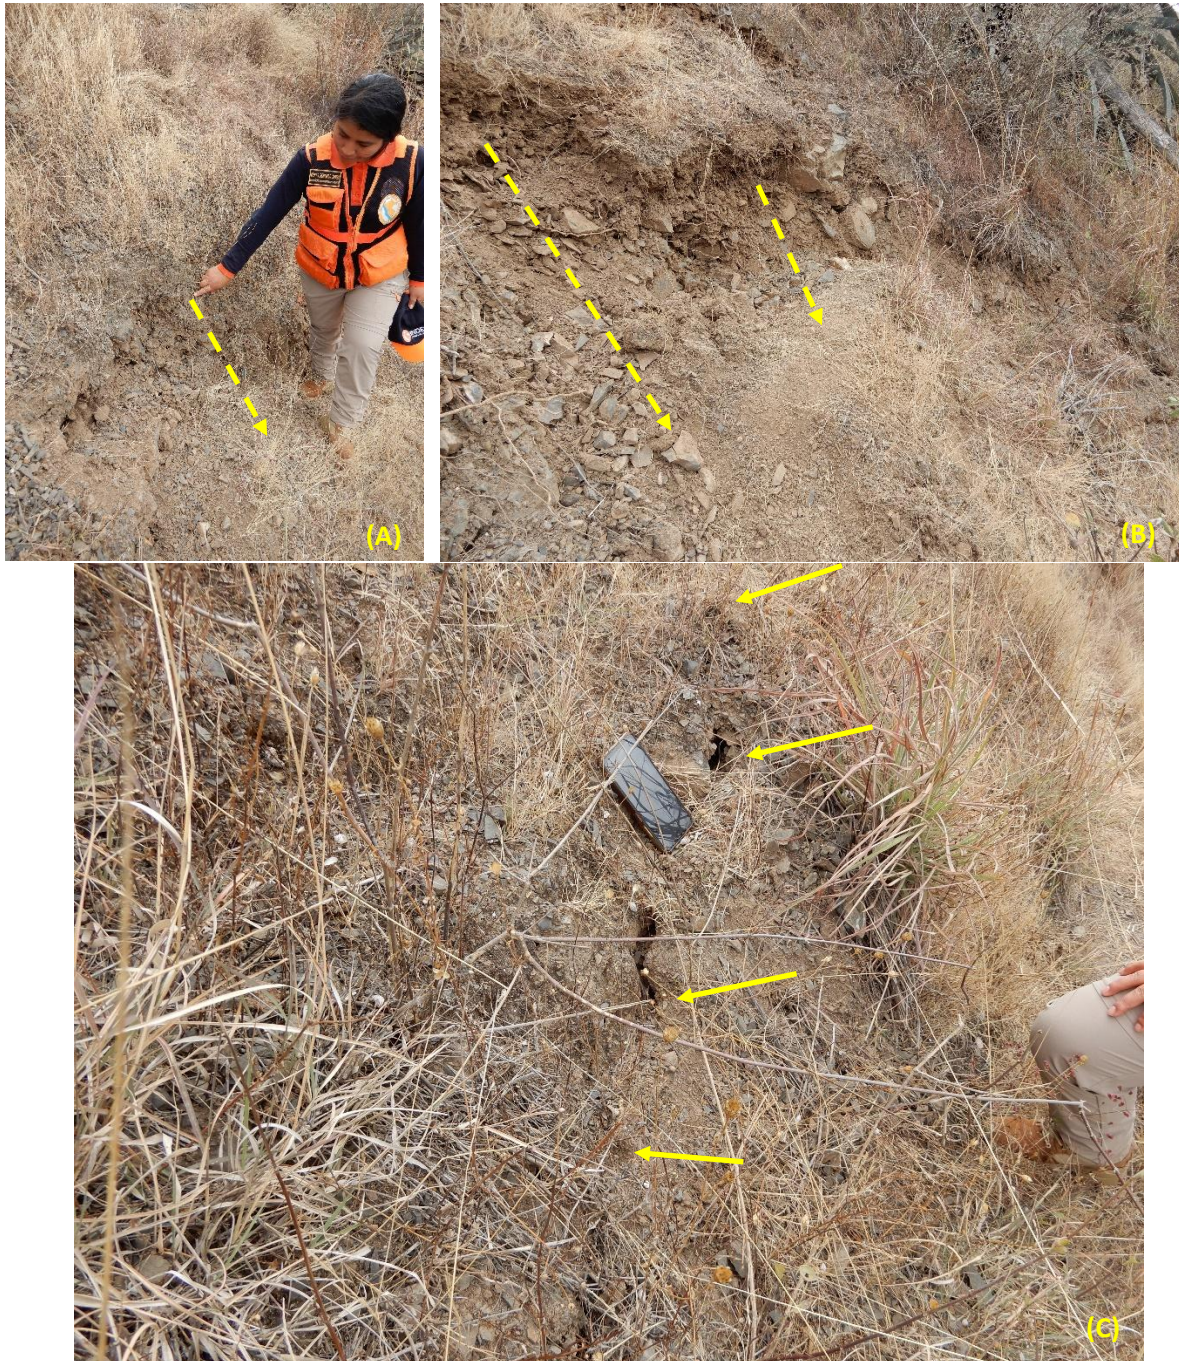
En la ladera este del cerro Huaquichu, hacia el lado derecho del deslizamiento-derrumbe que afectó al barrio 30 de Julio, se están presentando agrietamientos del terreno, con longitudes hasta de 10 m.

Las fracturas tienen desplazamientos horizontales hasta de 30cm, con aperturas del orden centimétrico a milimétrico, se disponen en forma longitudinal y paralelo a la superficie de falla del deslizamiento descrito anteriormente (Figura 19).

Este terreno corresponde a un deslizamiento antiguo, que está en proceso de reactivación. Se ha inferido la proyección de la corona del deslizamiento antiguo.

**Figura 19. (A) y (B).** Se muestra el desplazamiento del terreno. **(C)** Se muestra el agrietamiento del terreno.

1. Realizar un monitoreo periódico, sobre todo en temporada de lluvias, de los agrietamientos que se están presentando en el cerro Huaquichu, ladera este, colindante al barrio Milagritos. Esto puede realizarse a través de puntos de control geodésico, visual para observar posibles desplazamientos del terreno, o mediante imágenes satélites o fotogrametría con drones.

- 1) Implementar un canal de coronación para reducir la presión intersticial en el suelo.
- 2) Sellado de grietas, con la finalidad de disminuir la infiltración de agua al subsuelo; esto permitirá que el suelo no pierda sus propiedades de cohesión.

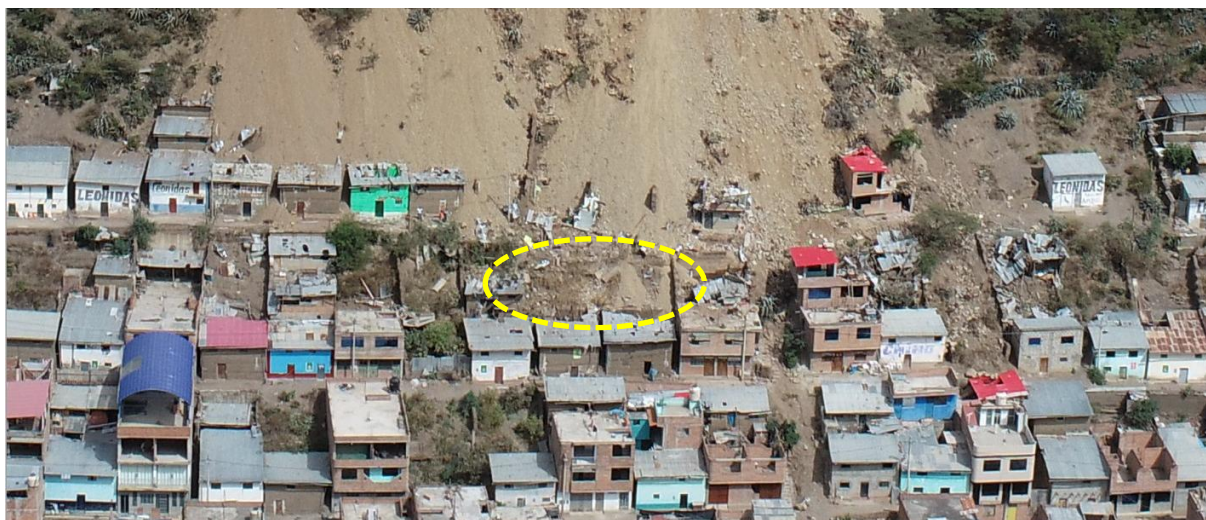
De lo observado en campo, se corroboró viviendas destruidas (figura 20),

**Figura 20.** Se muestra la zona donde fueron destruidas viviendas.

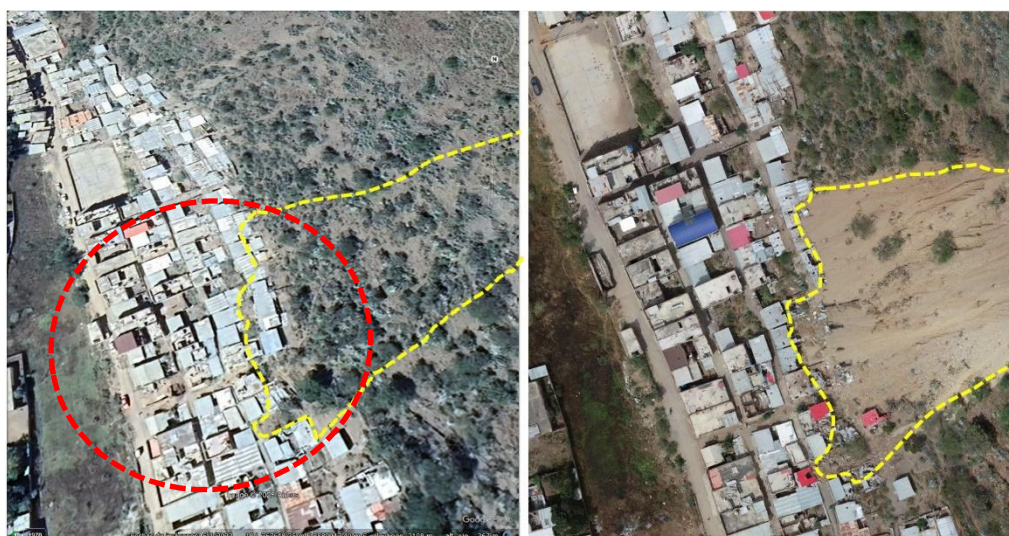
**Figura 21.** Hacia la izquierda se tiene la imagen del Google Earth de junio 2023. Hacia la derecha la imagen obtenida con un levantamiento fotogramétrico, se aprecia el área de impacto del derrumbe.

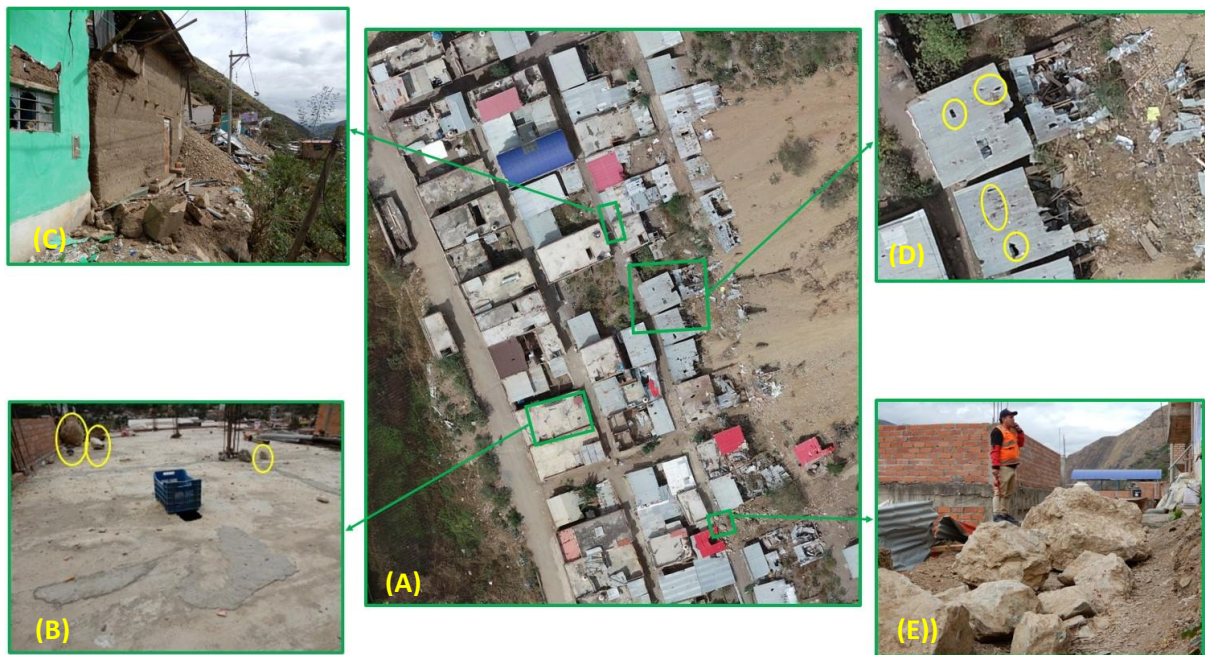
**Figura 22.**

Las viviendas afectadas, se encuentran colindantes al pie del cerro Huaquichu; en algunas de ellas se aprecian sobre techos, donde las calaminas, presentan perforaciones por impacto de las rocas, en cambio las construidas con material noble se observó bloques (de areniscas) con diámetros menores a 1 m (Figura 22)

Los bloques desplazados, tienen dinamiteros hasta de 50 cm de formas angulosas, alcanzaron algunos techos de viviendas.

Al momento de la visita de campo, 17 de junio 2025, se observó procesos de caída de rocas, que provenían de la masa inestable del deslizamiento y parte de su escarpe.

- (A) Vista panorámica del barrio 30 de Julio.
- (B) Sobre el techo de material noble de una vivienda, se aprecian bloques de roca que provinieron del derrumbe.
- (C) Viviendas casi destruidas por el material proveniente del derrumbe
- (D) Techo de viviendas con oquedades producidos por el impacto de los bloques provenientes del material suelto del derrumbe.
- (E) Bloques provenientes del derrumbe
