**Informe Técnico N° A7678**

# **EVALUACIÓN DE PELIGRO GEOLÓGICO POR DESLIZAMIENTO EN EL SECTOR PAMPAMARCA**

Departamento: La Libertad  
Provincia: Sánchez Carrión  
Distrito: Cochorco

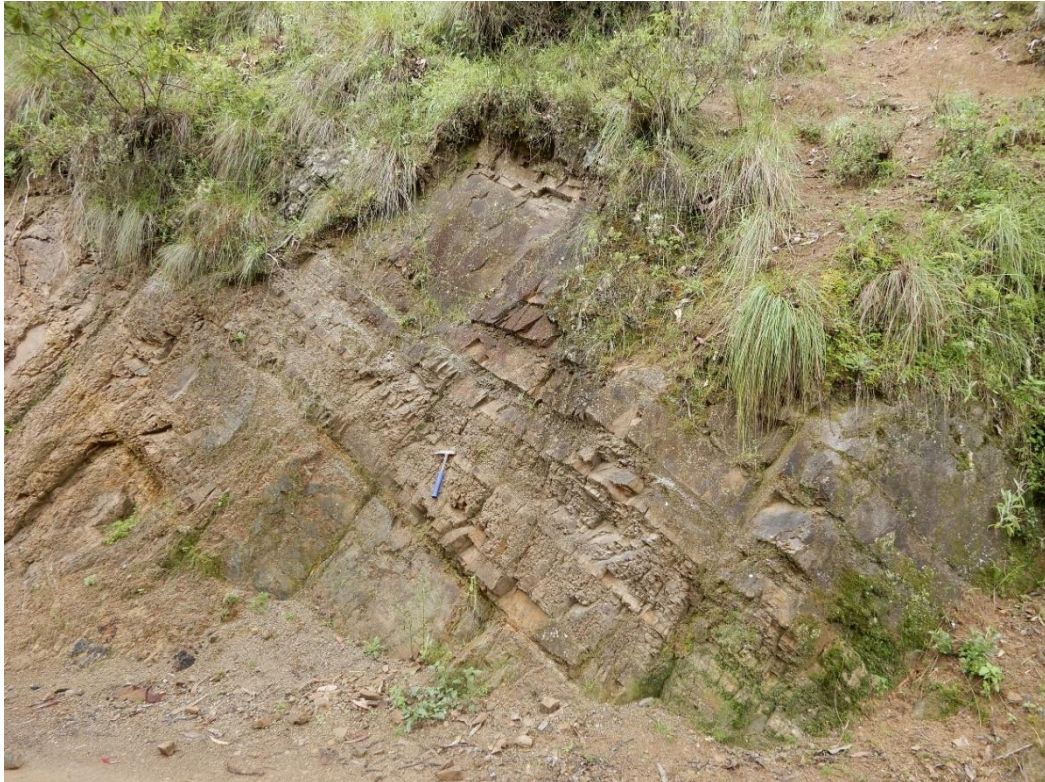
Localmente, presentan macizos rocosos con características físicas de baja resistencia (al golpe del martillo) que oscilan entre 50 a 100 Mpa, asimismo se encuentran muy fracturado con cuatro familias de discontinuidades, con espaciamientos que van de 10 a 50 cm con aberturas milimétricas. Estas rocas se encuentran muy fracturados y meteorizados (**Fotografías 1 y 2**).

**Fotografía 1.** Areniscas gris oscuras de grano medio a fino en estratos medianos que van de 8 a 3 cm de espesor. Este macizo de encuentran muy fracturado y meteorizado, ubicado en la parte media de la ladera este del cerro Marco. Vista mirando al noroeste.

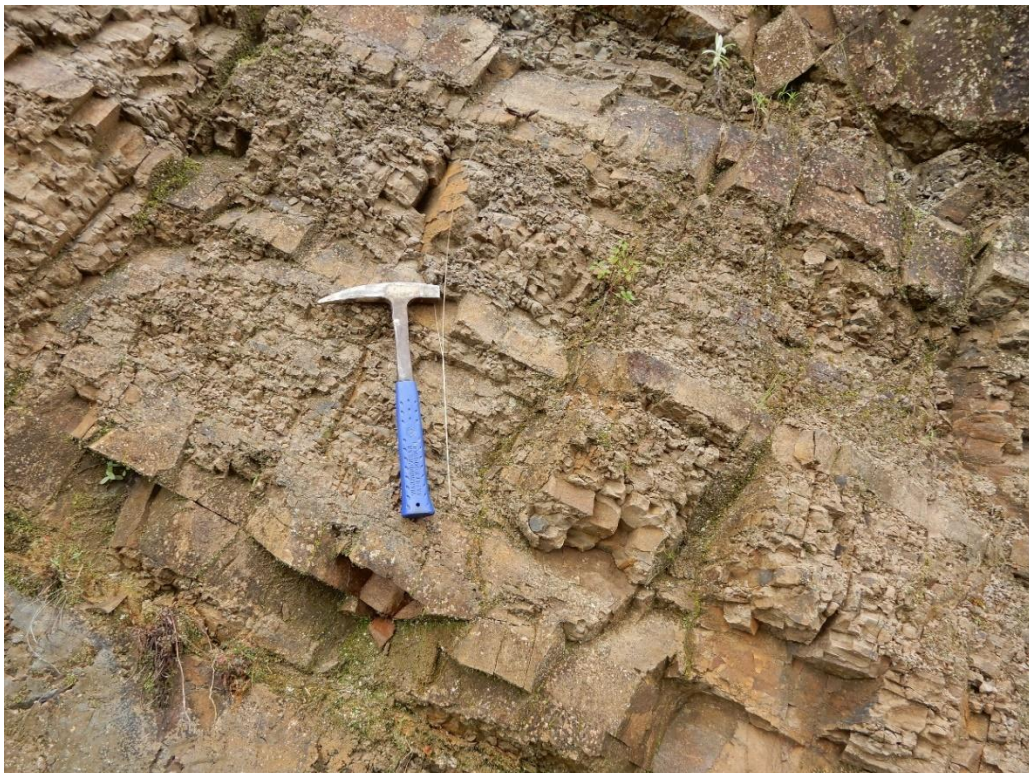
**Fotografía 2.** Detalle de las rocas aflorantes en el sector Pampamarca. Nótese el grado de fracturamiento y meteorización del macizo rocoso atribuida al Grupo Ambo.

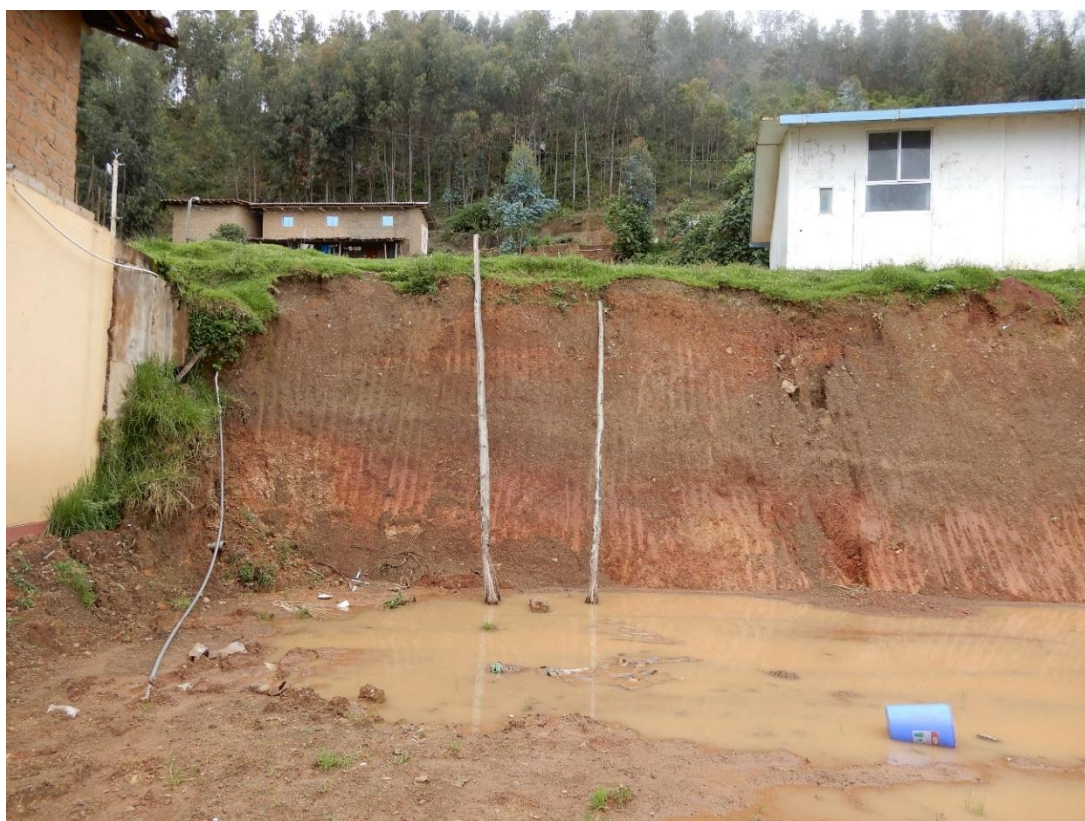
**Fotografía 3.** Depósitos coluvio-deluviales provenientes de derrumbes antiguos que fueron acumulados en la parte media superior de la ladera este del cerro Marco. Vista panorámica mirando al oeste.

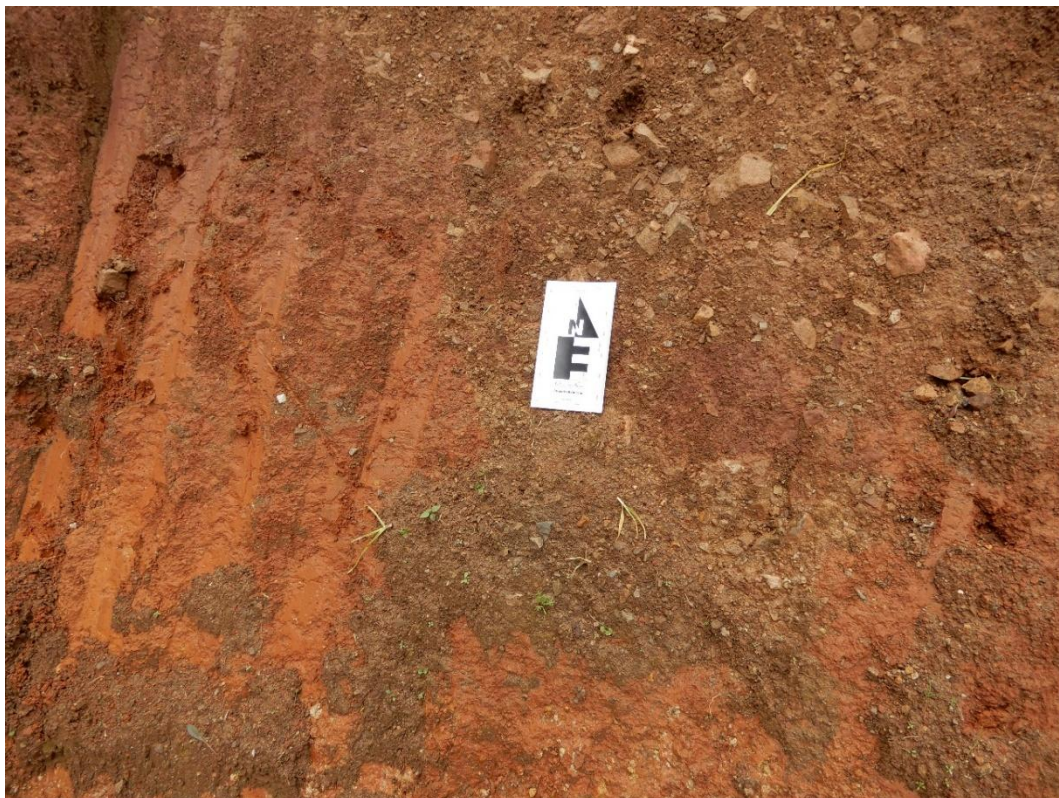
Estos depósitos están conformados por fragmentos heterométricos de formas subangulosas a subredondeadas dispuestos en una matriz arcillo limosa y arenosa. Por su naturaleza suelta e incompetente, se caracterizan por tener una baja cohesión que ofrecen una baja resistencia a la erosión, lo que las convierten en zonas susceptibles a movimientos en masa (**Fotografías 3 y 4**).

**Fotografía 4.** Detalle de los depósitos coluvio-deluvial alojados en la ladera media en el sector Pampamarca. Mirando al oeste.

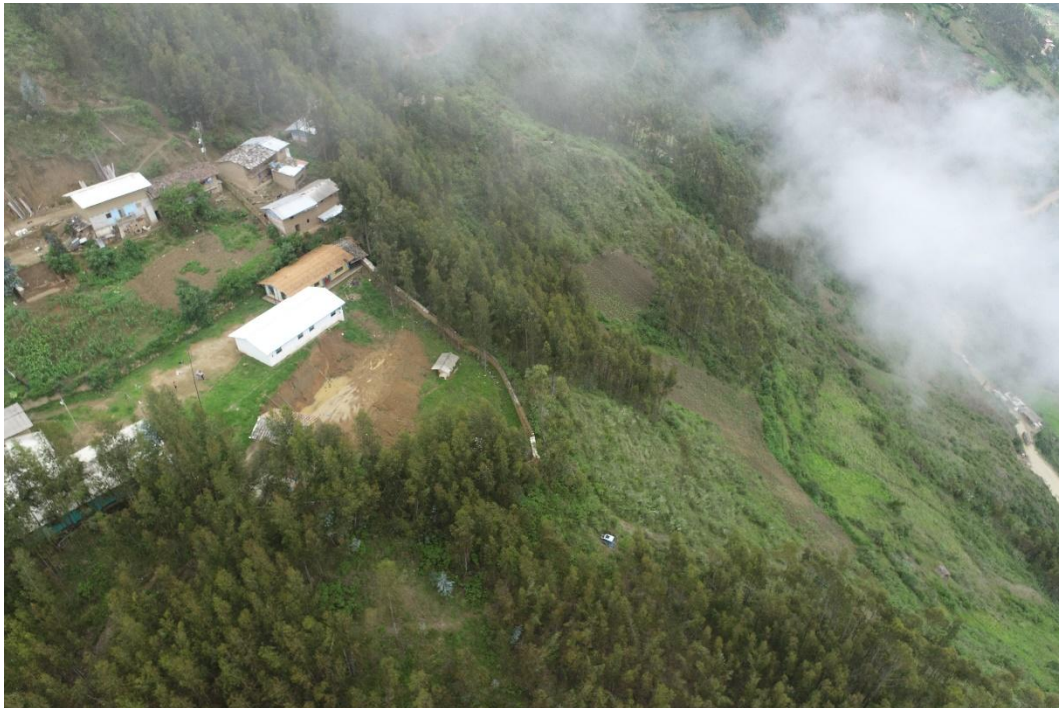
El área muestra un relieve accidentado y escalonado en la ladera este del cerro Marco, con pendientes moderado que van de 5° a 15° localizadas en la parte media de la ladera hasta pendiente muy fuertes. Por el lado este, presenta pendientes muy fuertes que van de 25° a 45°. En este sector se ha asentado la población de Pampamarca y la I.E N°82005, lo que le convierte en zona altamente susceptible a la generación de movimientos en masa (**Figura 7 y Fotografía 5**).

**Fotografía 5.** Relieve muy accidentado con pendientes muy pronunciadas en el sector Pampamarca, localizado en la parte media de la ladera este del cerro Marco.

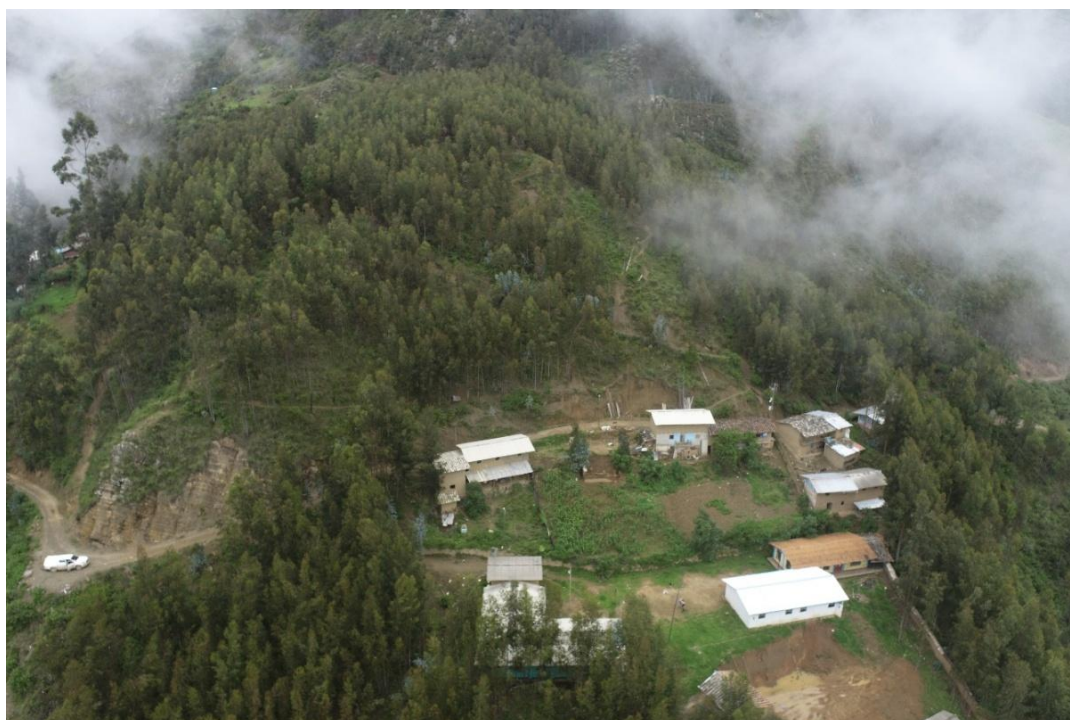
**Fotografía 6.** Unidad geomorfológica de montaña modelada en roca sedimentaria. Nótese, la población asentada sobre una ladera con pendiente muy pronunciada. Vista mirando al oeste.

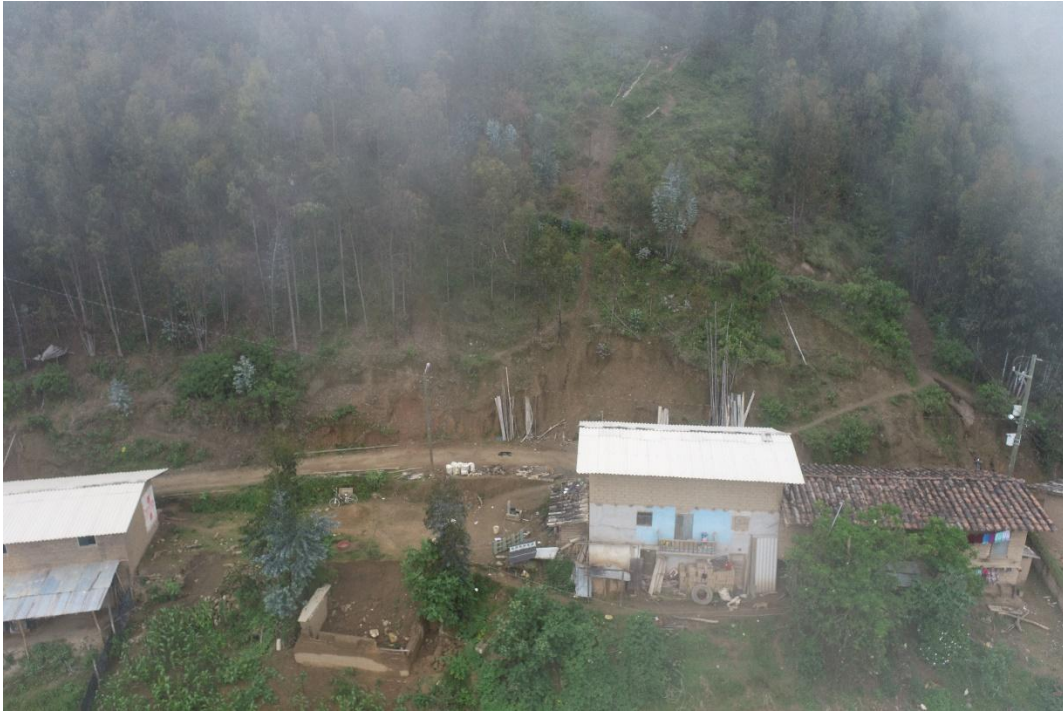
**Fotografía 7.** Unidad de vertiente Coluvio-deluvial alojada en la parte media media-baja de la ladera este del cerro Marco en el sector Pampamarca. Vista mirando al oeste.

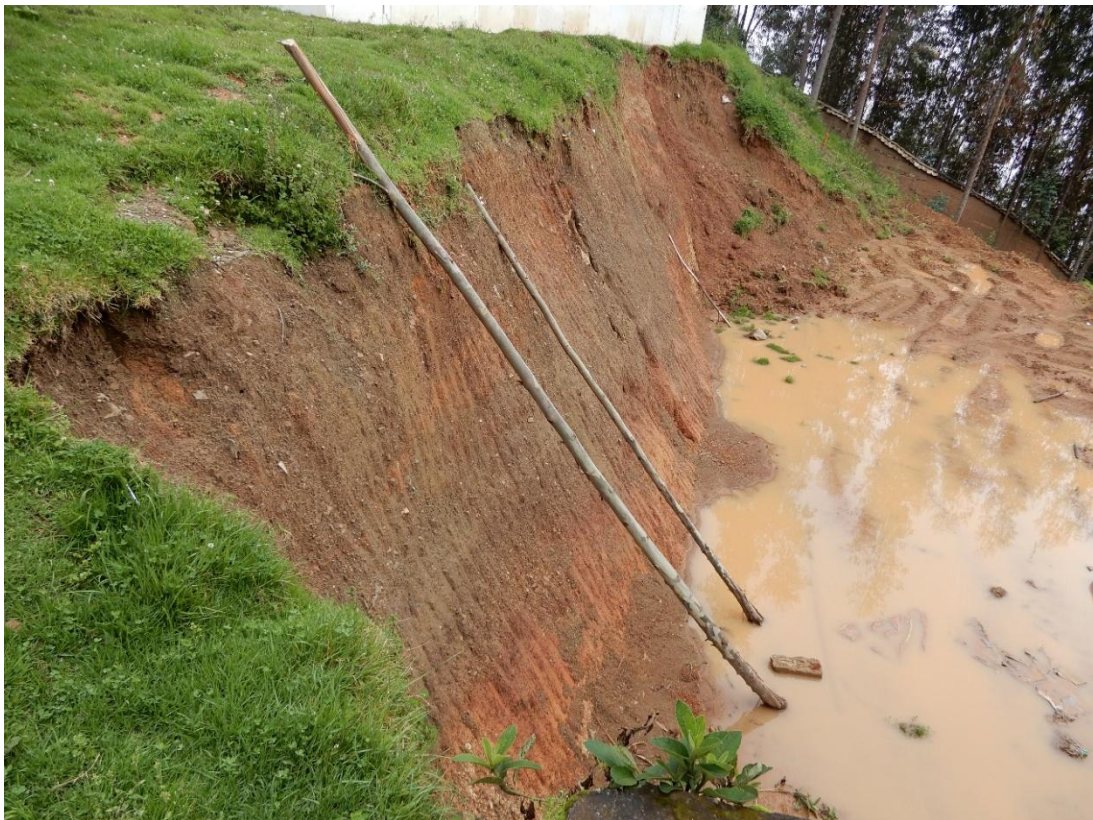
**Fotografía 8.** Detalle de la Unidad de vertiente Coluvio-deluvial conformado por material incompetente e inconsolidado dispuesta sobre ladera con pendiente muy pronunciada que va de 25° a 45°. Vista mirando al norte.

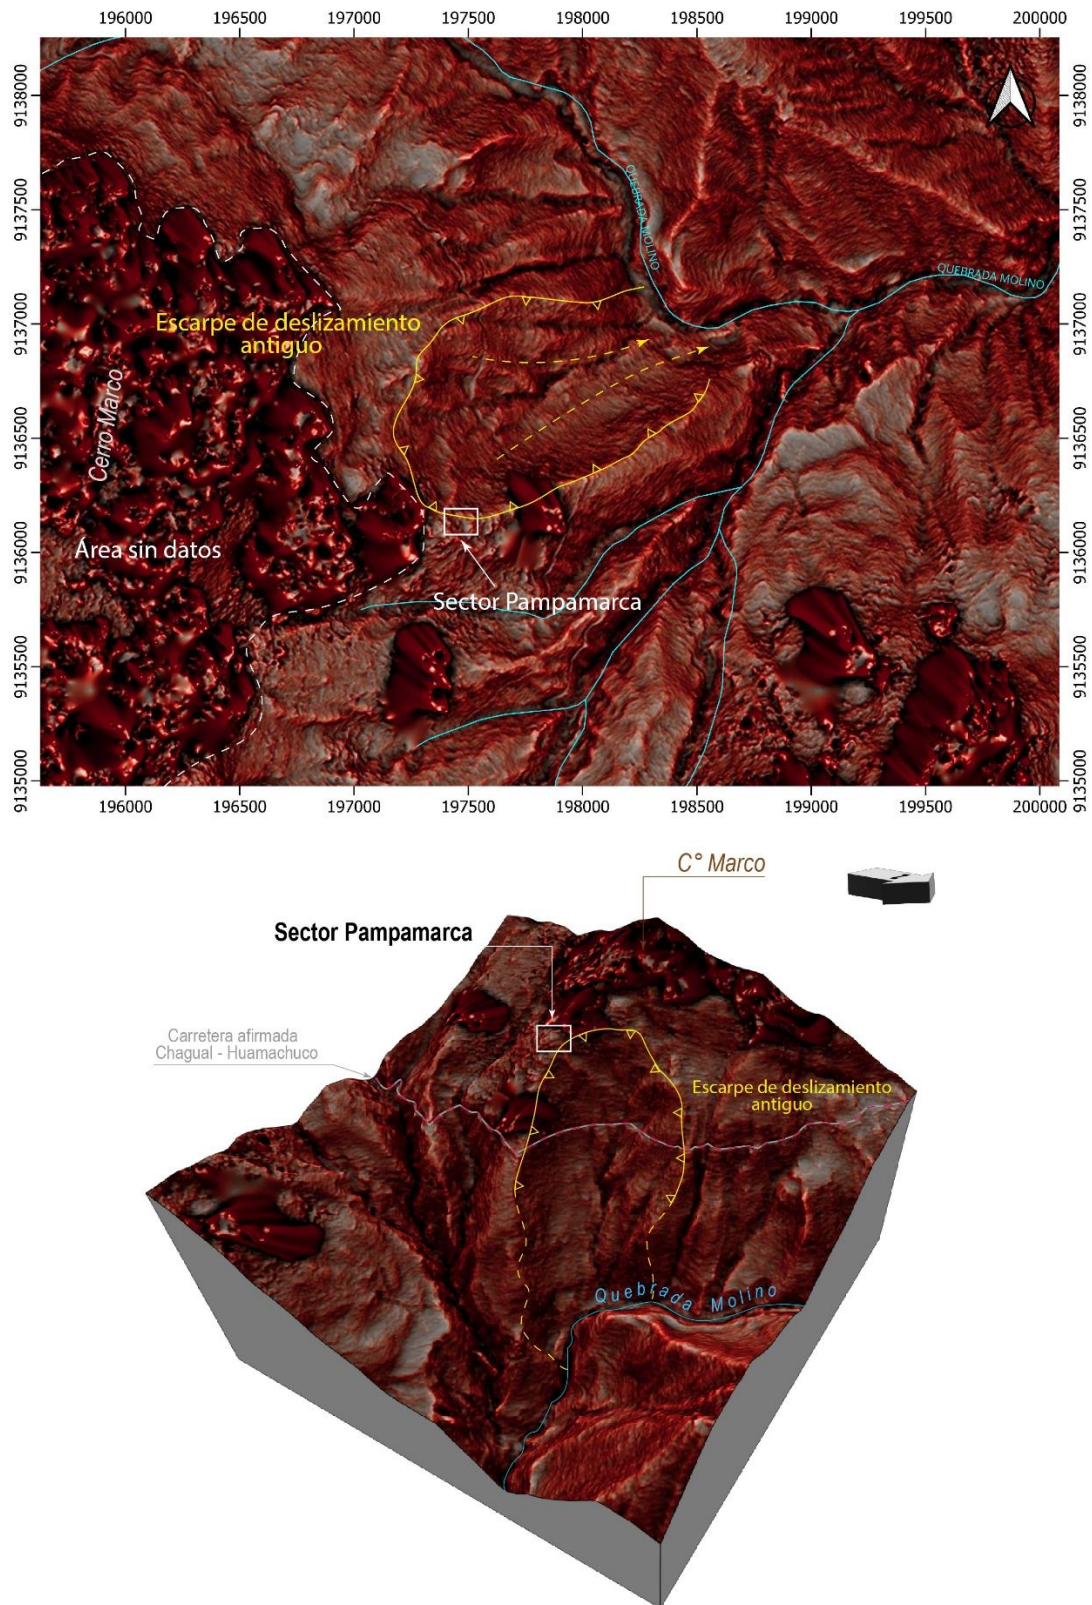
Por su parte, en la corona de este deslizamiento antiguo se viene registrando agrietamientos y asentamientos que podrían corresponder a reactivaciones menores que se manifiesta a manera de un deslizamiento de menor extensión, que en conjunto configuran como peligro geológico, donde actualmente se asentó parte de la población del sector Pampamarca, así también, la Institución Educativa I.E N°82005 (**Figuras 8**).

**Figura 8.** Mapa de ráster RRIM elaborado a partir de un DEM de 5 m de resolución proveído por CONIDA. En la imagen resalta las características morfológicas de un deslizamiento de gran magnitud que afectó gran parte la ladera este del cerro Marco. En la corona de este deslizamiento antiguo se asentó parte de la población del sector Pampamarca. Actualmente se viene produciendo agrietamientos que podrían corresponder como parte de una reactivación a manera de un deslizamiento de menor magnitud que afecta a la I.E N°82005 y viviendas aledañas.

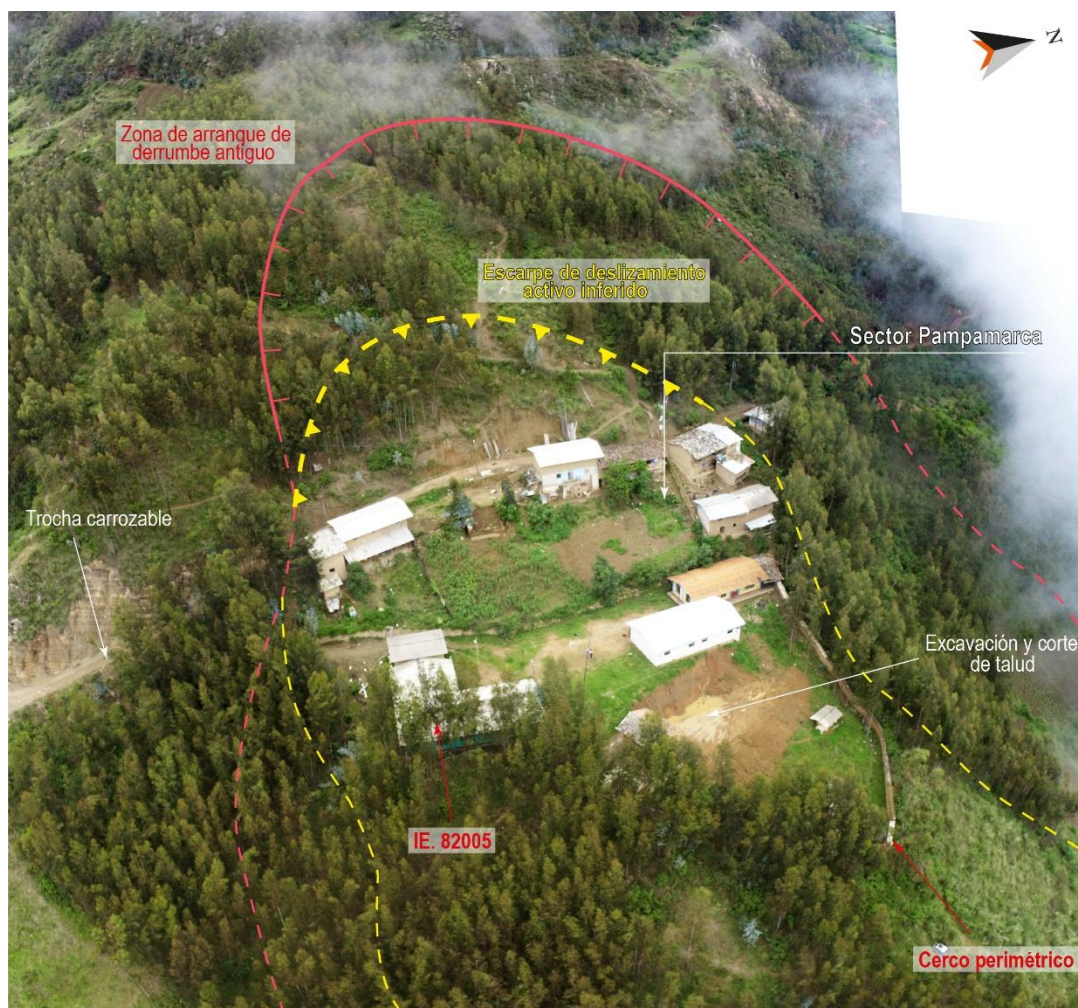
No se distingue muy bien el escarpe principal del deslizamiento, sin embargo, se infiere por las características morfológicas del terreno y de pequeños desprendimientos y derrumbes ubicados en lo que sería la zona de la corona o escarpe principal. En tanto, su escarpe nace en la cota 3120 m y presenta una geometría semicircular e irregular que recorre ~156 m de longitud (**Figura 9**).

**Figura 9.** Cartografía de movimiento en masa en el sector Pampamarca. Se observa el deslizamiento activo que afecta parte de la población y la I.E. N°82005.

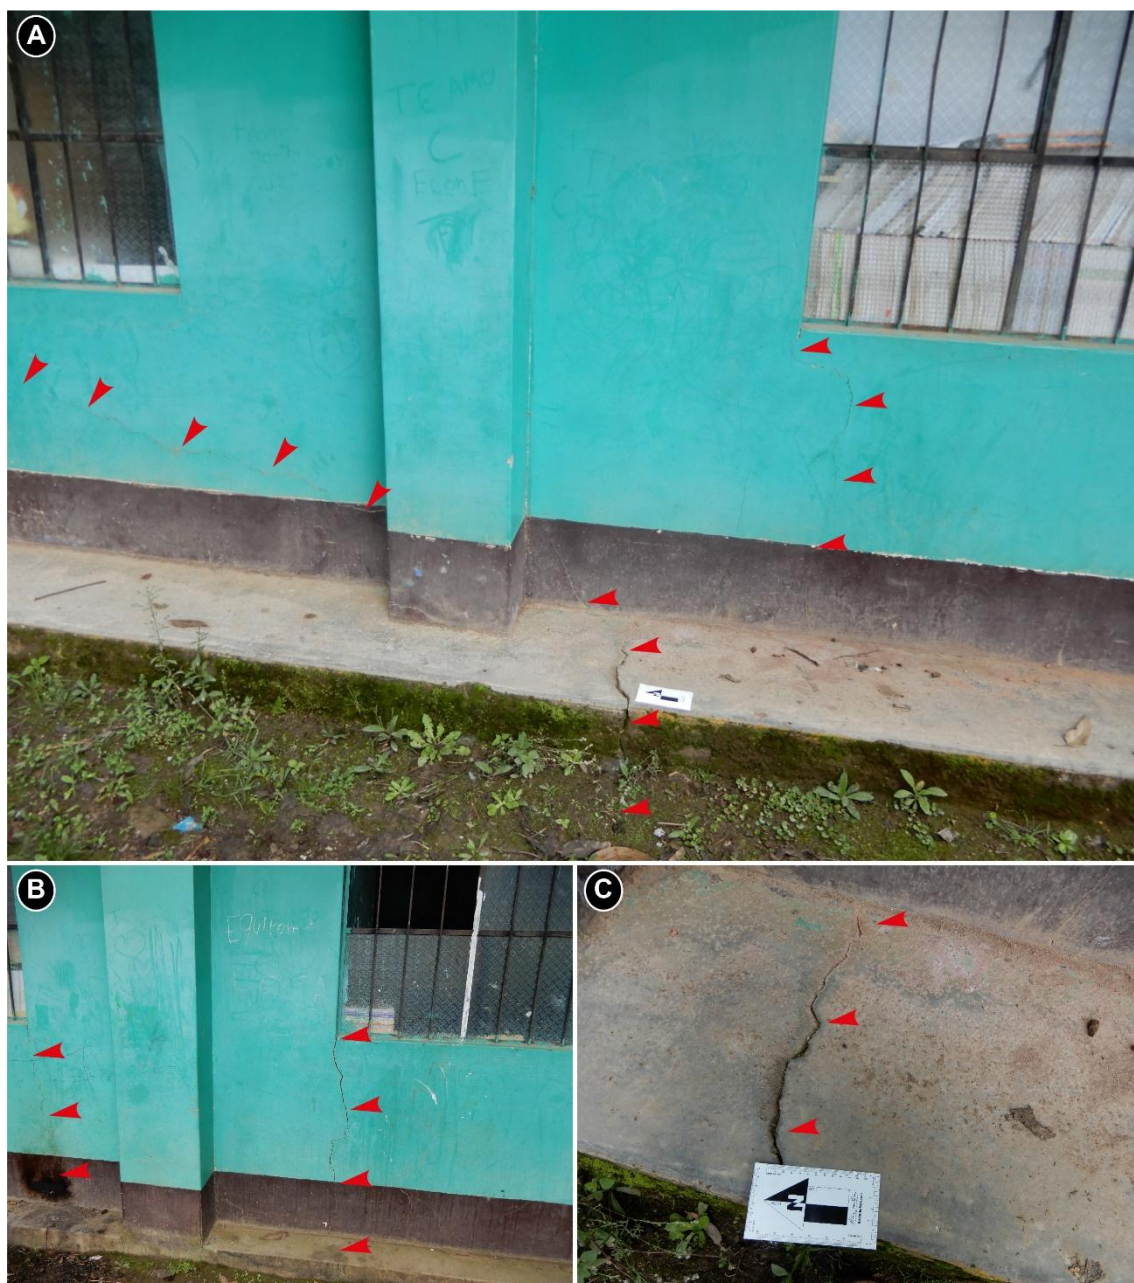
Por otra parte, se evidencian múltiples grietas y fisuras subverticales, con aberturas de 2 a 8 cm en el cuerpo del deslizamiento, que se disponen en la parte lateral del salón principal y en la pared del cerco perimétrico de la I.E N°82005 de Pampamarca; lo que pone en evidencia un movimiento lento, intermitente pero continuo del deslizamiento (**Figuras 10 y 11**).

**Figura 10.** Grietas que atraviesan transversalmente la parte lateral de la I.E 82005 de Pampamarca.

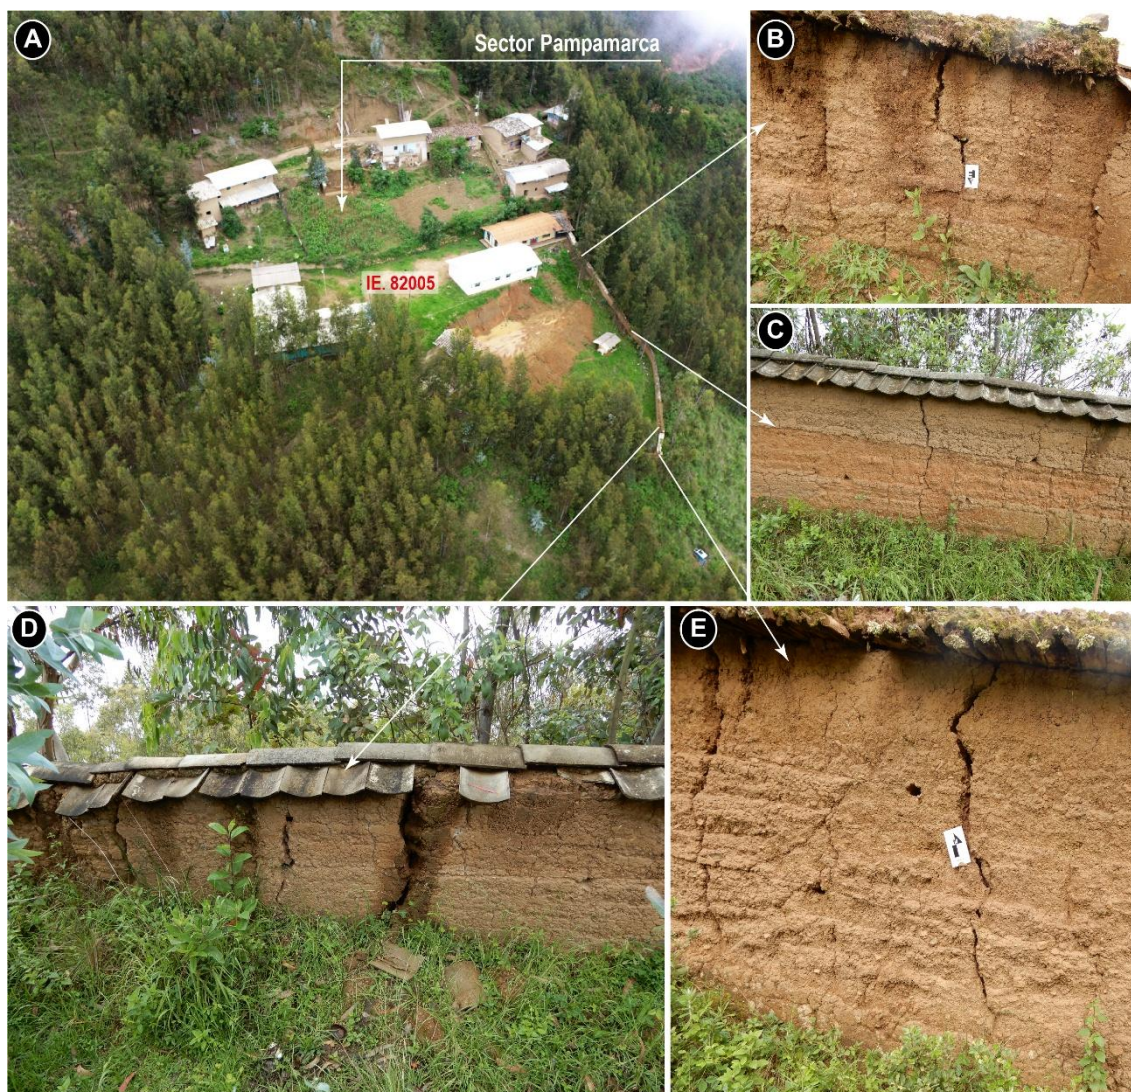
**Figura 11.** Grietas y fisuras que atraviesan el cerco perimétrico de la I.E 82005 que ponen en evidencia de deformaciones diferenciales del terreno dentro del cuerpo del deslizamiento activo.

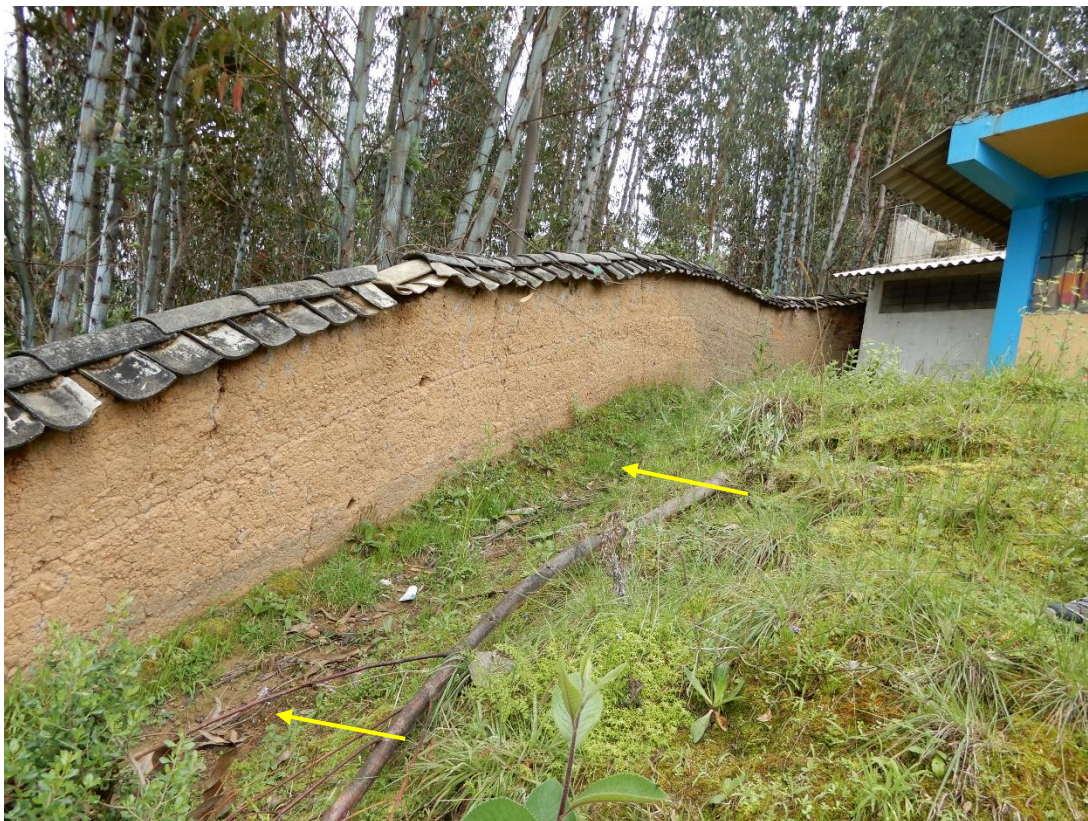
**Fotografía 9.** Canales (indican flechas amarillas) sin revestir que discurren hacia el cuerpo principal del deslizamiento.

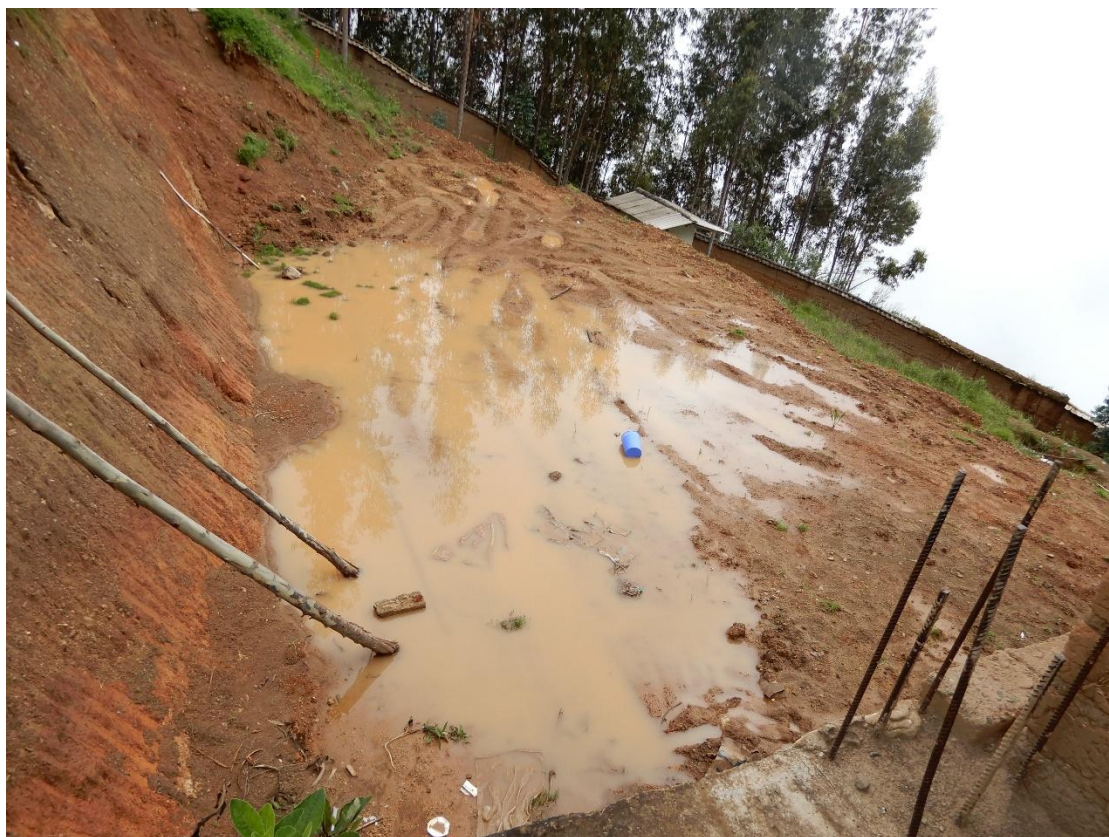
**Fotografía 10.** Excavación y cortes de talud ocasiona acumulación de agua que sobresatura los depósitos inconsolidados en el cuerpo principal del deslizamiento.

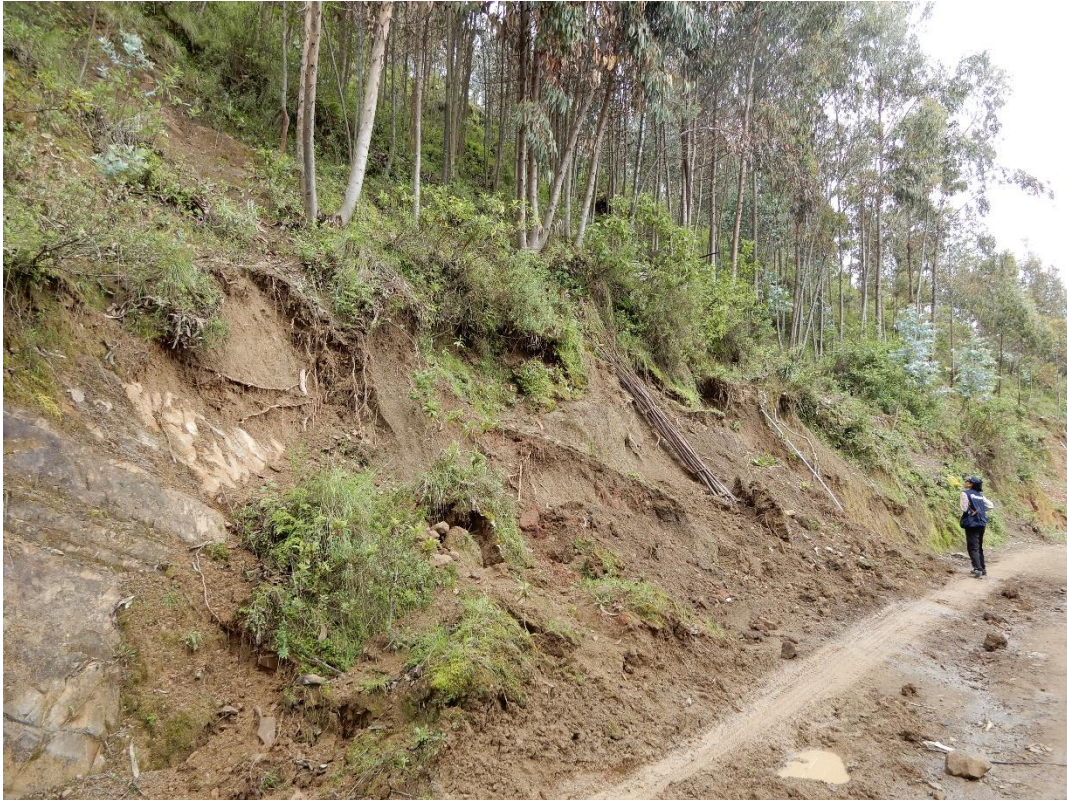
**Fotografía 11.** Derrumbes en el tramo de la carretera llegando a la I.E N°82005.

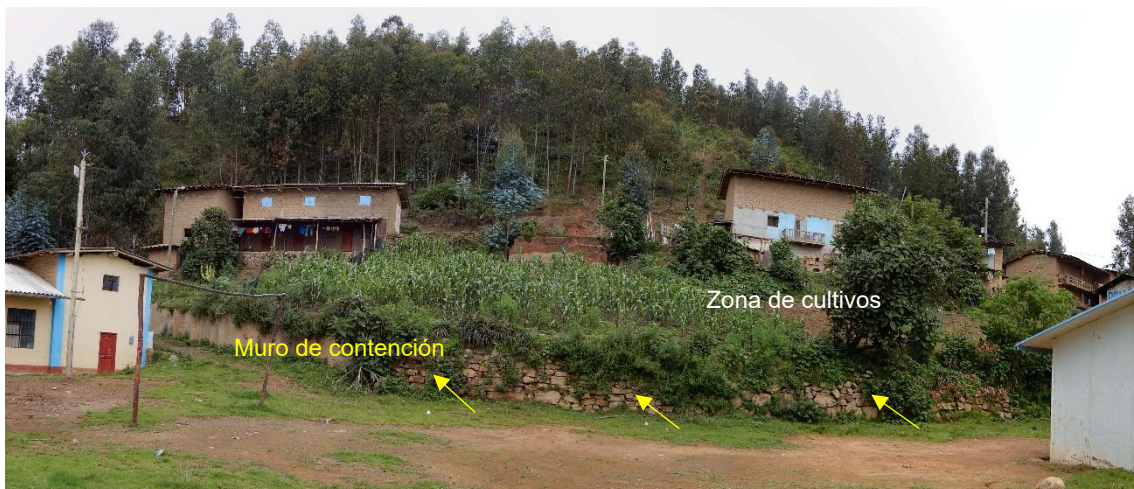
Por otro lado, en el cuerpo del deslizamiento activo se observa una pirca de piedra que actualmente cumple una función de contención improvisada, la cual evidencia deformaciones y desplazamientos diferenciales atribuidas al movimiento progresivo del terreno. La estructura presenta abombamientos, separaciones entre bloques y desplazamientos horizontales de algunos centímetros, que indican pérdida gradual de soporte en la base. Estos signos confirman la deformación activa y diferencial del terreno que evidencia el movimiento continuo del deslizamiento (**Fotografías 12 y 13**).

| <b>Factores</b> | <b>Características asociadas</b> |
|---|---|
| <b>Antrópicos</b> | <ul style="list-style-type: none"> <li>• Cortes de carretera y ensanchamiento de las trochas en la parte media de la ladera del cerro Marco en el sector Pampamarca. En el tramo de la carretera llegando a la I.E N°82005, se observa pequeños derrumbes ocasionados por el corte de talud (<b>Fotografía 11</b>).</li> <li>• Canales de agua sin revestimiento que discurren sobre depósitos de suelos incompetentes, concentrándose en el cuerpo principal del deslizamiento (<b>Fotografía 9</b>).</li> <li>• Excavación y corte del talud en el cuerpo principal del deslizamiento, ocasionando una zona con ligera depresión y contra pendiente, donde se acumula agua, el cual satura el suelo. Estos cortes de talud, comprometen negativamente el equilibrio natural de la ladera (<b>Fotografía 10</b>).</li> <li>• Uso de suelo inadecuado y riego no tecnificado que sobresatura el terreno en el cuerpo del deslizamiento activo (<b>Fotografía 12</b>).</li> </ul> |

**Fotografía 12.** Zonas de cultivo y muro de contención (flechas amarillas) sobre el deslizamiento activo en el sector Pampamarca. Nótese, las viviendas ubicadas sobre estos terrenos inestables.

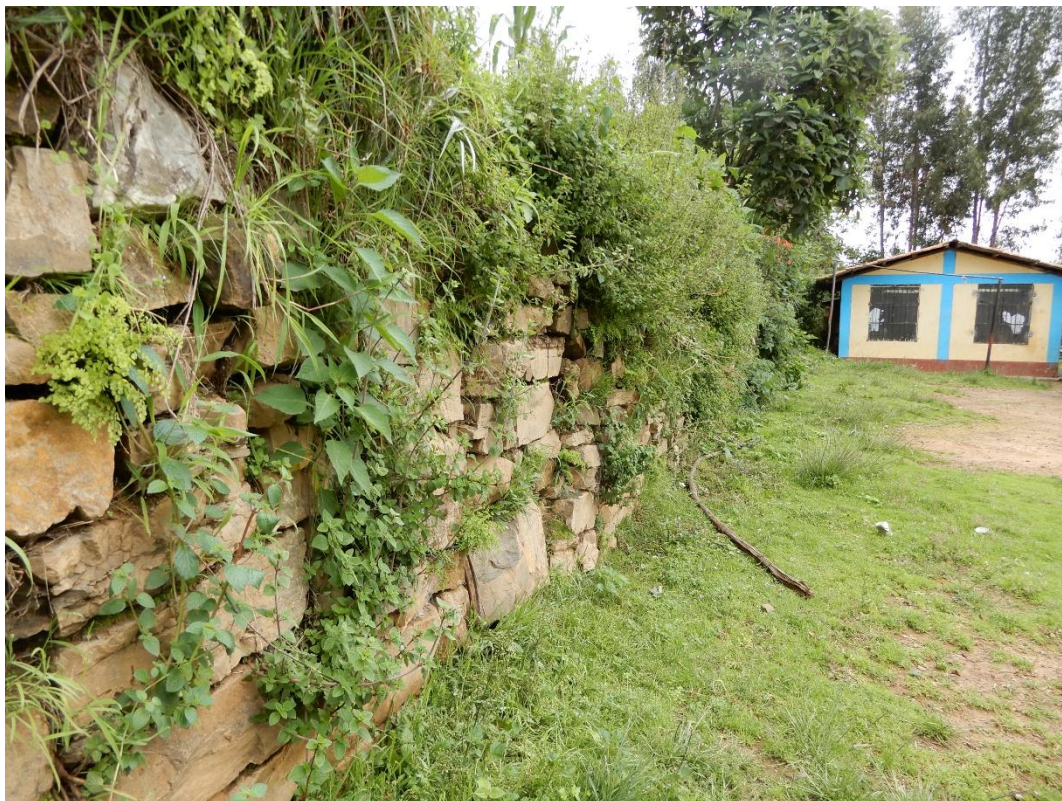
**Fotografía 13.** Muro de contención de piedras con claras evidencias de deformaciones diferenciales del terreno que ponen en evidencia el movimiento progresivo y activo del deslizamiento.
