Opinión Técnica N° 08-2025

EVALUACIÓN DE PELIGROS GEOLÓGICOS EN LA CARRETERA VISTA ALEGRE – CHICCHE – CHONGOS ALTO – HUASICANCHA

Departamento Junín
Provincia Huancayo
Distrito Chicche, Chongos Alto,
Huasicancha

**Setiembre
2025**

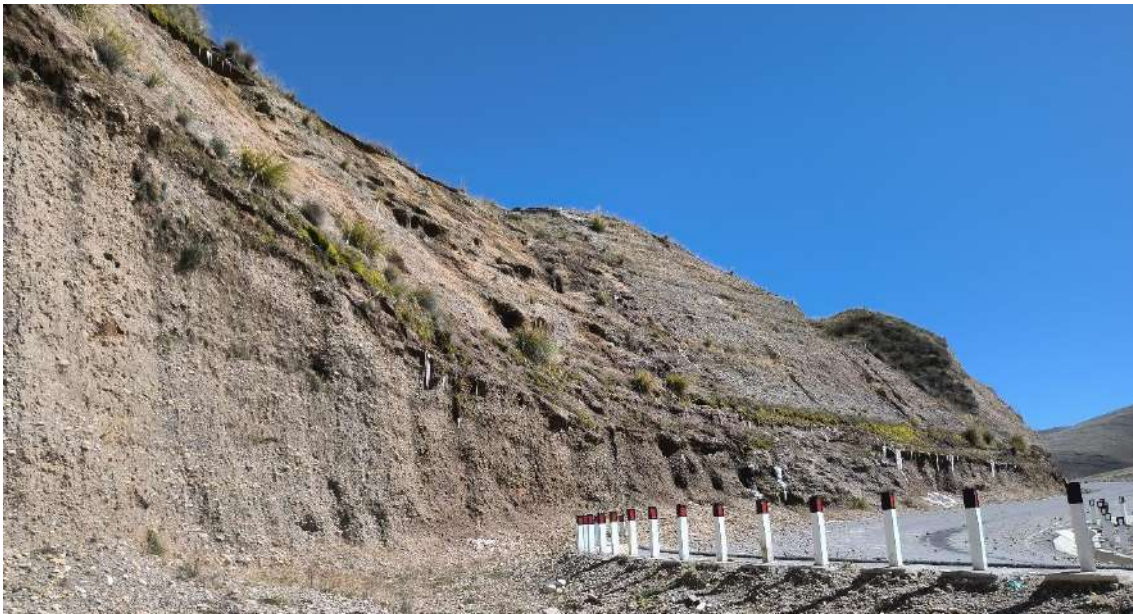
Fotografía 3. Depósito fluvio-glacial formados por gravas en una matriz de arenas gruesas y limos, inconsolidados, con un espesor de 50 m. Nótese la escorrentía superficial que condiciona la erosión y el desprendimiento de gravas hacia la carretera Vista Alegre – Chicche.

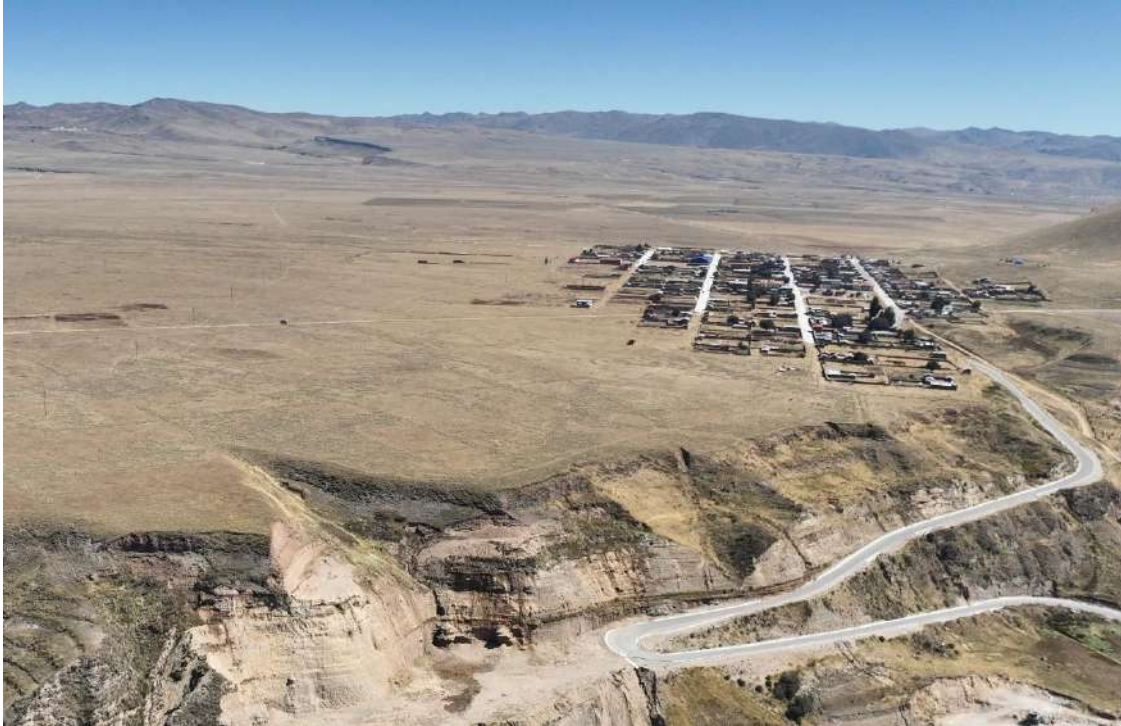
Fotografía 5. Vista de terraza de origen fluvio-glaciar, que forma la extensa planicie de Huaripuquio y sobre la cual se asienta el sector de Vista Alegre. Sobre esta unidad geomorfológica se desarrolla procesos de erosión en cárcavas y deslizamientos activos.

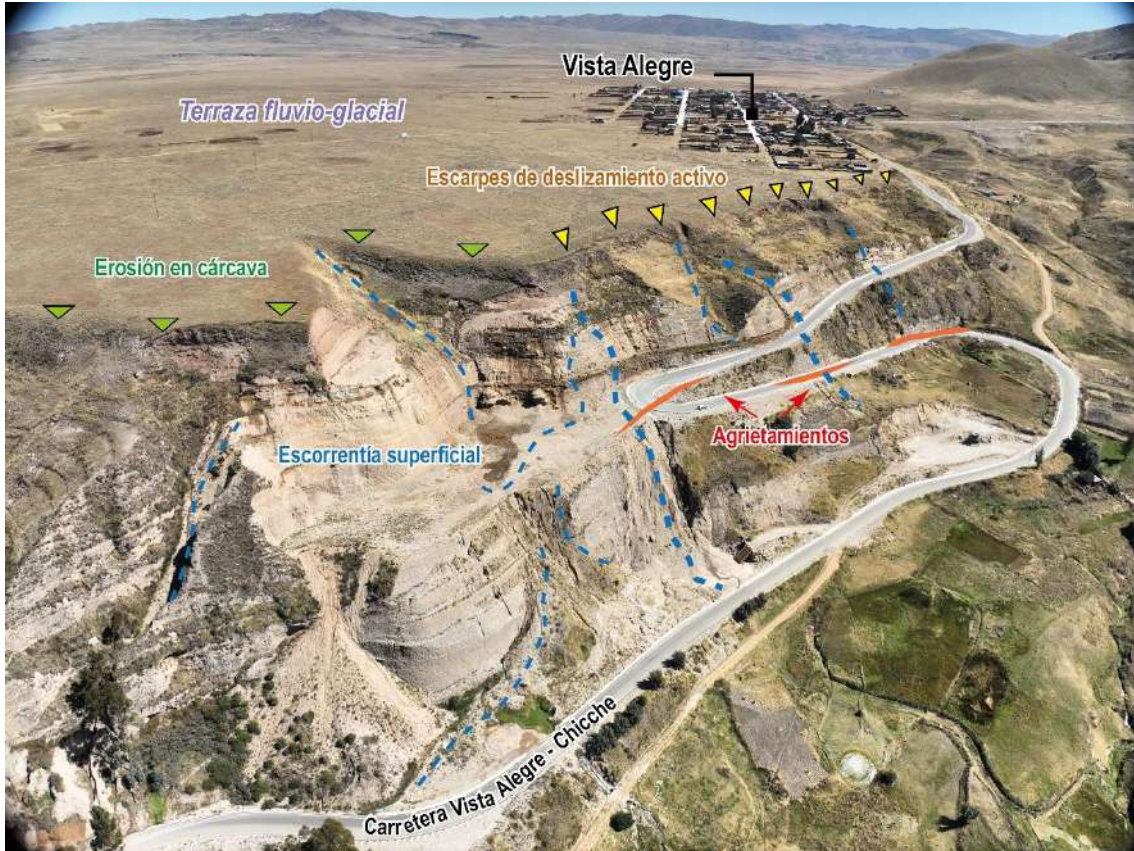
El **principal sector crítico** corresponde al **sector A**, ubicado entre las progresivas 36+200 y 37+500 (tramo Vista Alegre – Cchicche), donde se han identificado deslizamientos rotacionales activos (figura 7) así como erosión en cárcavas, que afectan la estabilidad de las laderas. Estos eventos se desarrollan sobre una terraza de origen fluvio-glaciario, caracterizada por depósitos poco consolidados e influenciados por la escorrentía superficial (fotografía 6) y los cortes de ladera, los cuales han generado taludes semi verticalizados reduciendo el factor de seguridad y aumentando las probabilidades de reactivación de deslizamientos y erosión retrogresiva.

Los deslizamientos identificados presentan escarpes semicirculares de hasta 180 m de longitud, con un salto de 8.0 m y una distancia entre la corona y el pie de aproximadamente 320 m. La actividad de estos procesos queda evidenciada por las afectaciones en la carretera y la cuneta, donde se registran asentamientos de 0.06 m y 0.09 m, respectivamente (figura 8). Asimismo, se tiene la presencia de agrietamientos longitudinales con aberturas de hasta 0,04 m, profundidades de 0,60 m y longitudes que alcanzan los 40 m, visibles en distintos tramos de la vía (figura 9).

Figura 7. Vista panorámica del **Sector A**, trazo de la Carreta Vista Alegre – Chicche (Prog. 36+200 hasta la Prog. 37+500), afectado por deslizamientos activos (triángulos de color amarillo) influenciado por la escorrentía superficial (líneas entre cortadas azules).

- 2) Implementar obras de estabilización y drenaje, que incluyan: muros de contención, perfilado del talud, drenes horizontales y sistemas de canalización adecuados para reducir la infiltración y el impacto de la escorrentía superficial.

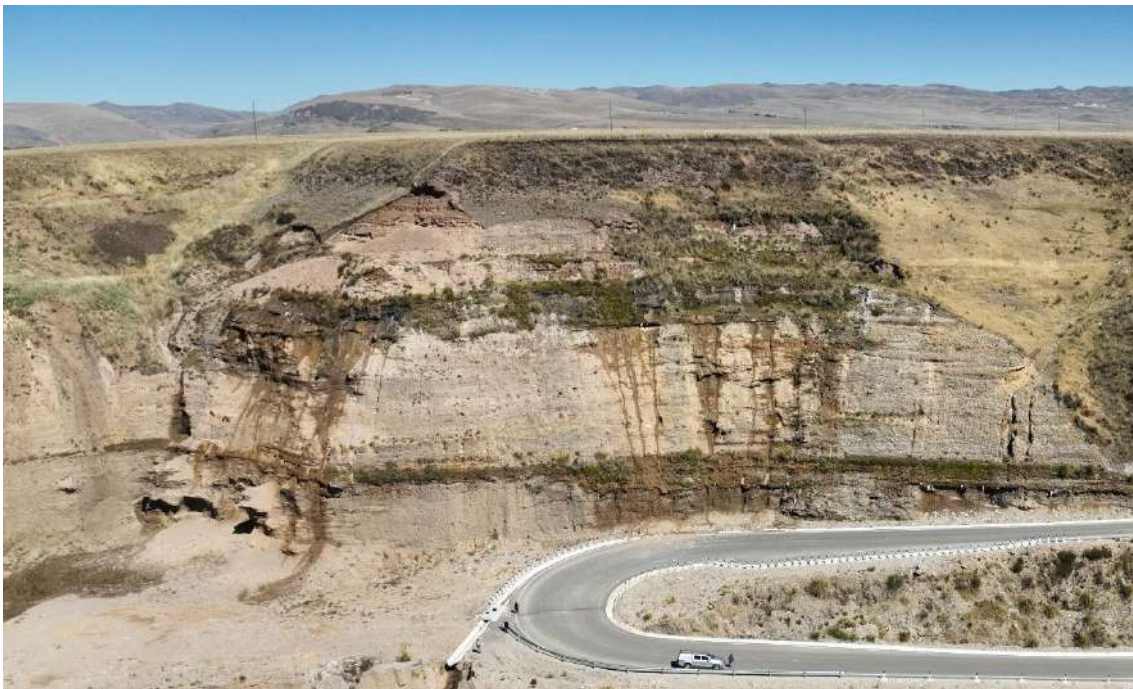
Fotografía 6. Vista a detalle de la escorrentía superficial el cual aumenta considerablemente en época de avenida en taludes semi verticalizados. Su permeabilidad media a alta condiciona el desprendimiento constante de materiales gravoso de hasta 12 cm de diámetro hacia la carretera.

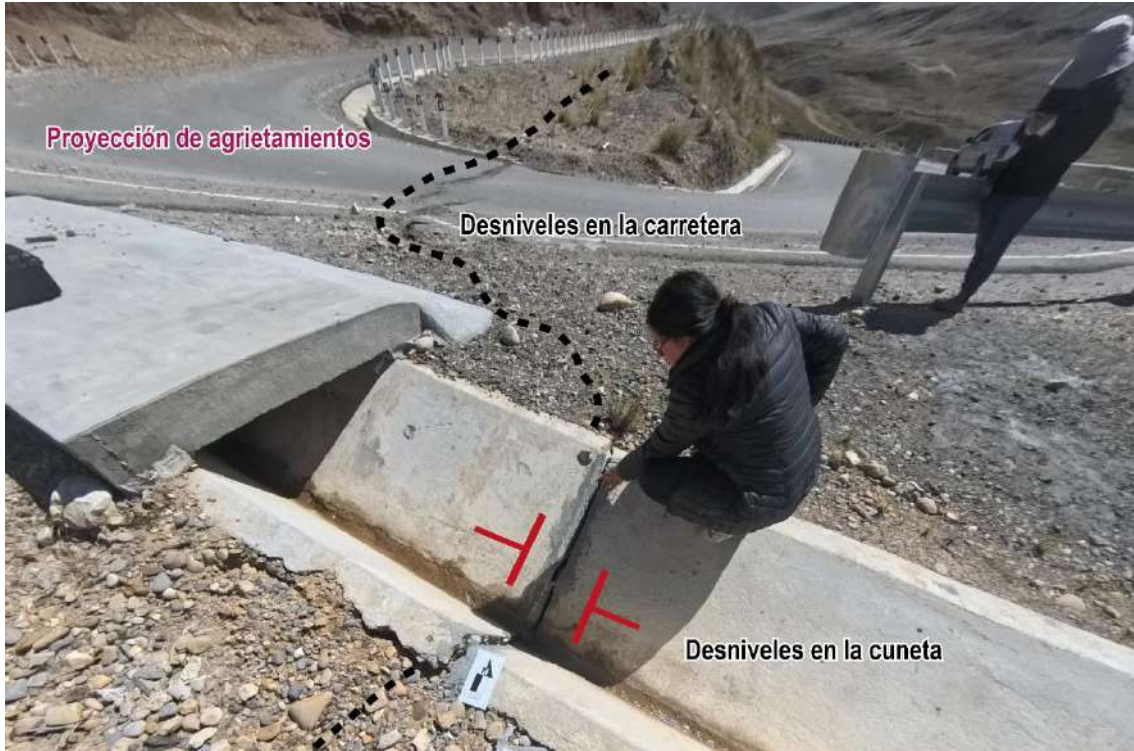
Cabe destacar que los reportes de estas manifestaciones iniciaron en junio de 2024 y han mostrado un incremento progresivo en su magnitud y frecuencia durante los meses de junio y julio de 2025. La evolución temporal de los agrietamientos evidencia un proceso activo de deformación diferencial del terreno, asociado a la dinámica de movimientos en masa subyacentes, lo que compromete la estabilidad estructural de la vía y su operatividad.

Figura 8: Agrietamientos en la carretera y cuneta, con desniveles observados de 0.06 m y 0.09 m respectivamente. La proyección del agrietamiento presenta una longitud de aproximadamente 40 m. Coordenadas referenciales UTM WGS-84, 18S E:466028, N:8641759.

- 3) Implementar sistemas de monitoreo geotécnico permanente mediante instrumentación (extensómetros, inclinómetros, piezómetros, estaciones topográficas) y registros periódicos de agrietamientos y asentamientos, a fin de anticipar reactivaciones y tomar decisiones oportunas para la seguridad vial.

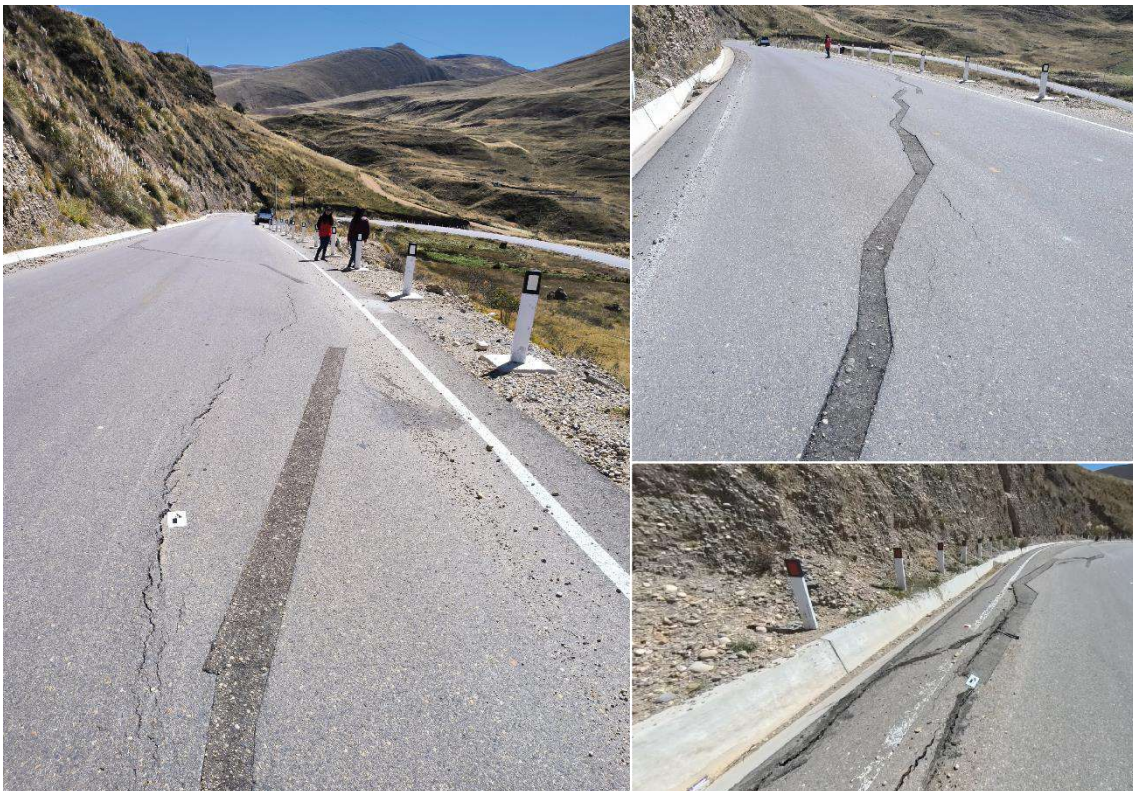
Figura 9: Agrietamientos longitudinales en distintos tramos de la carretera, específicamente entre las progresivas 36+600 y 36+800 (sector Vista Alegre) los cuales presentan aberturas progresivas desde su aparición en junio de 2024. La evolución temporal de estas grietas evidencia un proceso activo de deformación diferencial del terreno, lo que compromete la estabilidad estructural de la vía.

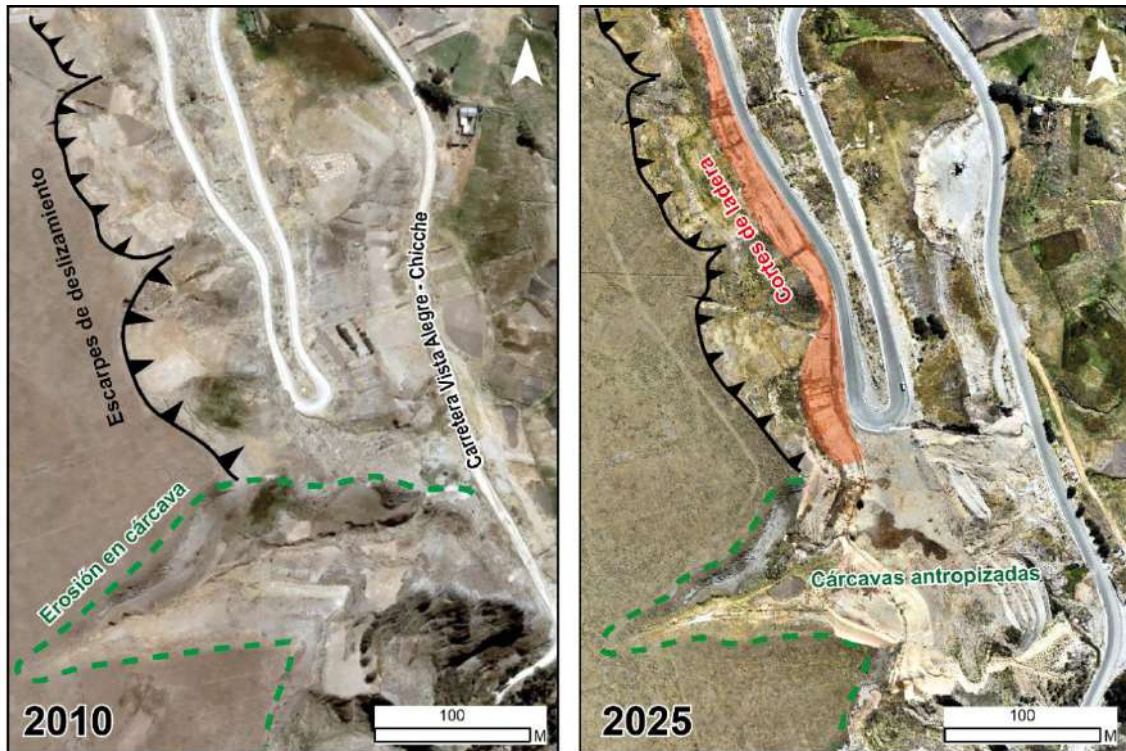
Mediante una comparación de una imagen satelital de Google Earth del año 2010 y el ortomosaico obtenida mediante vuelos de dron en julio de 2025 (figura 10) permite constatar la preexistencia de los deslizamientos. El análisis sugiere que estos procesos se han visto agravados por los cortes de ladera asociados a las obras de ampliación y mejoramiento de la carretera, los cuales modificaron el equilibrio natural de las pendientes. La situación se ve comprometida por la ausencia aparente de medidas de estabilización y control geotécnico posteriores al corte, lo que ha favorecido la reactivación y progresión de los movimientos en masa, incrementando la vulnerabilidad de la infraestructura vial.

De la misma forma, se han identificado extensas zonas de erosión en cárcava, que se desarrollan desde las inmediaciones de la vía Vista Alegre – Cchicche y se extienden hacia aguas arriba del río Canipaco, principalmente en su margen izquierda. Algunas de estas han sido antropizadas y parcialmente rellenadas en el marco de las obras de mejoramiento de la carretera (figura 10).

Figura 10: Comparación de una imagen satelital de Google Earth del año 2010 y el ortomosaico obtenido de sobrevuelos de dron, donde se muestran el comportamiento de los deslizamientos frente a cortes de ladera y el relleno de cárcavas debido la ampliación y mejoramiento de la carretera.

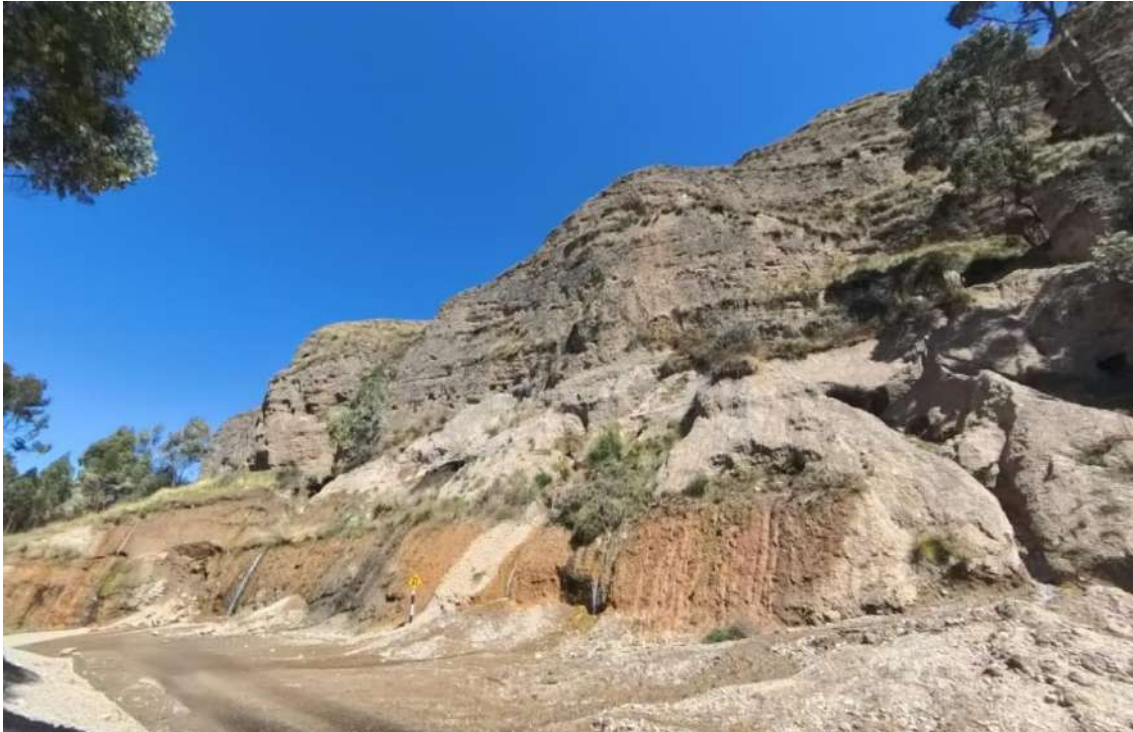
Durante los periodos de precipitaciones intensas y/o extraordinarias, la escorrentía superficial incrementa notablemente su capacidad erosiva, profundizando y ampliando las zonas de cárcavas, al tiempo que induce condiciones favorables para la ocurrencia de peligros geológicos asociados, tales como derrumbes, deslizamientos y flujos, que representan un peligro para la infraestructura vial y áreas aledañas.

Fotografía 10: Procesos de erosión en cárcavas activos que afectan constantemente la vía Vista Alegre – Chicche, entre la progresiva 37+400 y 37+600. Obsérvese el material saturado producto de la escorrentía superficial, el cual aumenta en épocas de avenida.

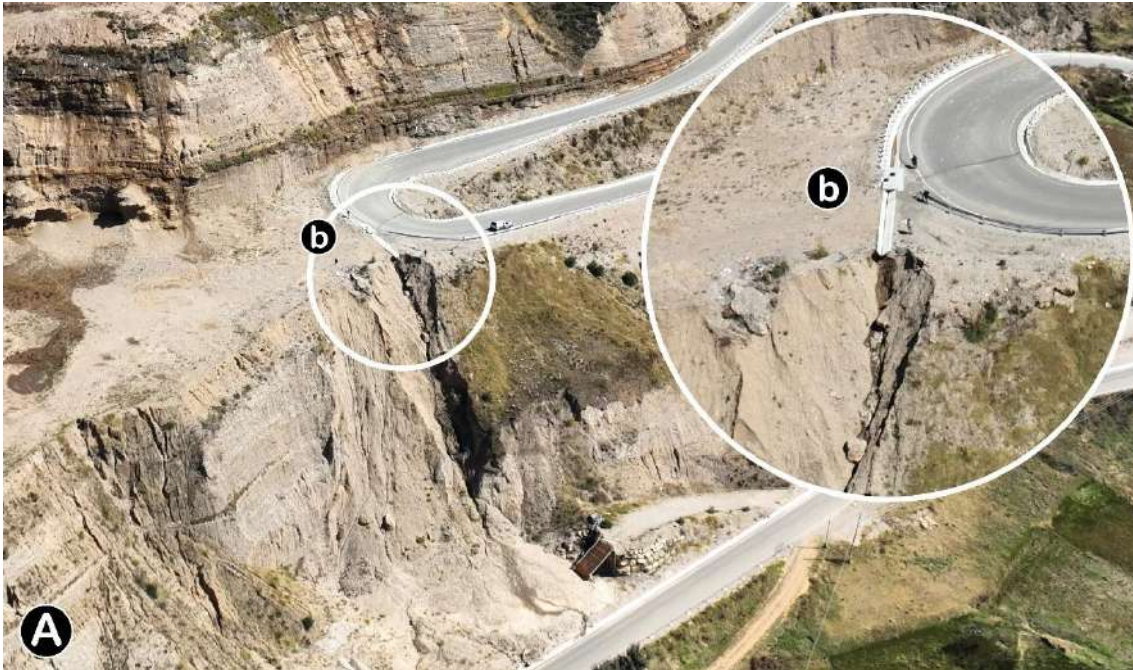
El origen de estos procesos erosivos está asociado a las condiciones intrínsecas del terreno (depósitos fluvio-glaciares de baja cohesión), en combinación con pendientes de ladera pronunciadas (25° a $>45^\circ$) y la acción de la escorrentía superficial, que favorece la remoción de masa y la pérdida de estabilidad por saturación del suelo (fotografía 10). Además, es coadyuvado por factores antrópicos como el mal manejo de las aguas pluviales, como se evidencia en cunetas que descargan directamente sobre las laderas sin dispositivos de disipación ni control (figura 11).

Figura 11: Descarga libre y directa de cuneta hacia la ladera sin disipadores de energía, la cual favorece la erosión y la pérdida de estabilidad por saturación del suelo.

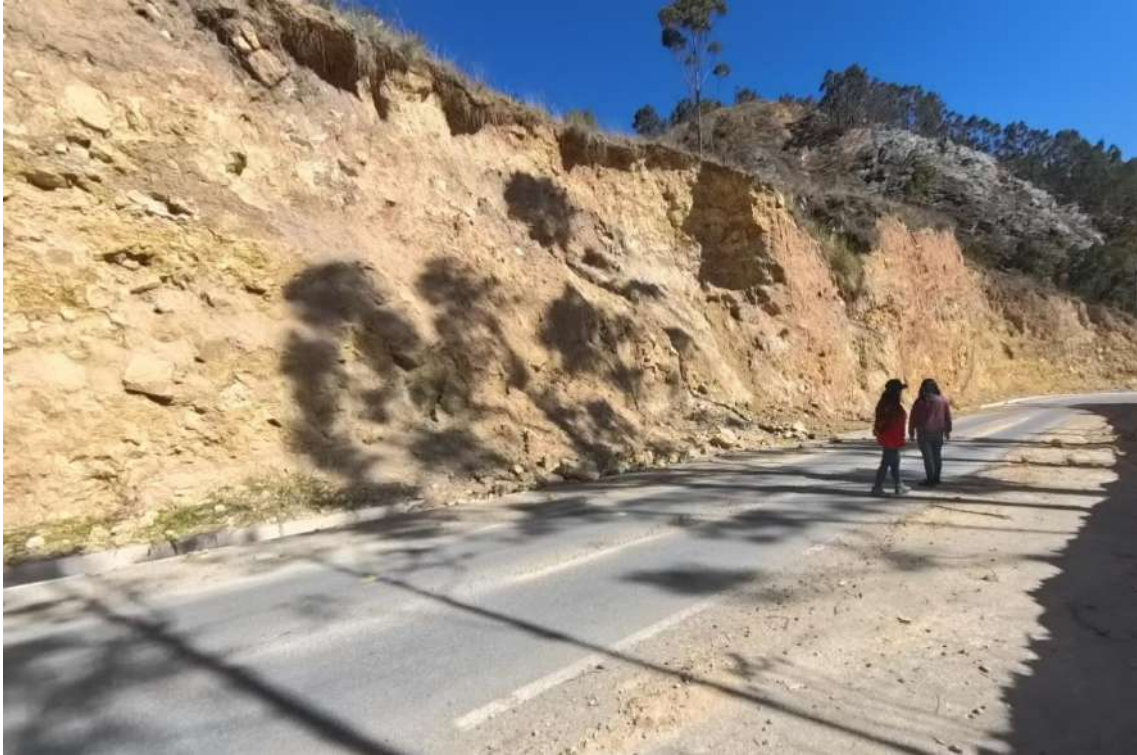
Actualmente, este deslizamiento muestra reactivaciones parciales en su cuerpo, evidenciadas por derrumbes superficiales (fotografía 11), con bloques de roca desprendidos de hasta 1.0 m y grietas tensionales en la carretera, con aberturas de ~1.0 cm y longitudes de hasta 5 m, así como asentamientos del terreno reportados desde inicios de año.

Fotografía 11. Derrumbes superficiales, condicionado por depósitos coluvio-deluviales sueltos y poco consolidados, originado a partir de movimientos en masa antiguos, que afectan la vía entre las progresivas 48+700 y 48+800.

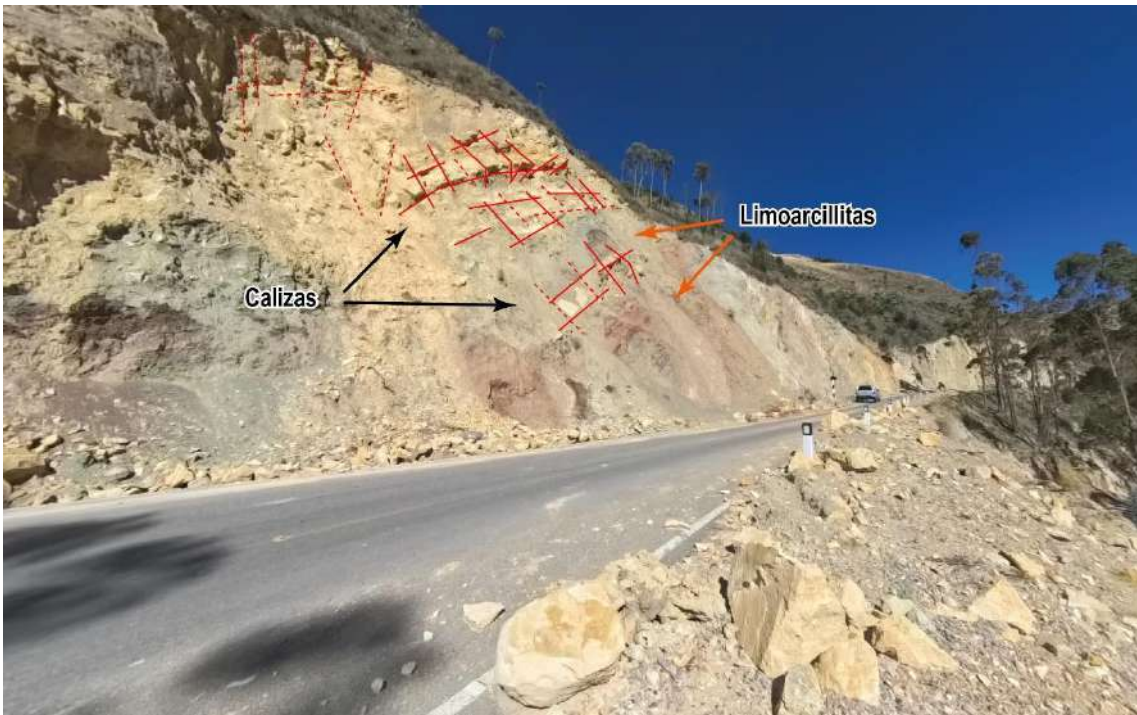
Entre las Progresivas 49+300 y 51+900 se presentan un área altamente susceptible a caídas de rocas y derrumbes, asociado a una intercalación de calizas y limoarcillitas, fuertemente fracturados de la Formación Chúlec, con cuatro a más sistemas de discontinuidades, muy abiertas (>5.0 mm) y sin relleno visible, que dejan bloques separados del sustrato rocoso. Esta red de discontinuidades da lugar a una estructura de planos de debilidad que controlan la forma y el tamaño de los elementos inestables (figura 12).

Figura 12. Macizo rocoso formado por una intercalación de calizas y limoarcillitas de tonalidades pardas, grisáceas y blanquecinas. Las calizas presentan un alto grado de fracturación, lo que favorece la formación de bloques inestables. Por su parte, las limoarcillitas corresponden a estratos de baja competencia, fácilmente meteorizables y con pérdida de resistencia al saturarse, lo que favorecen lo derrumbes.

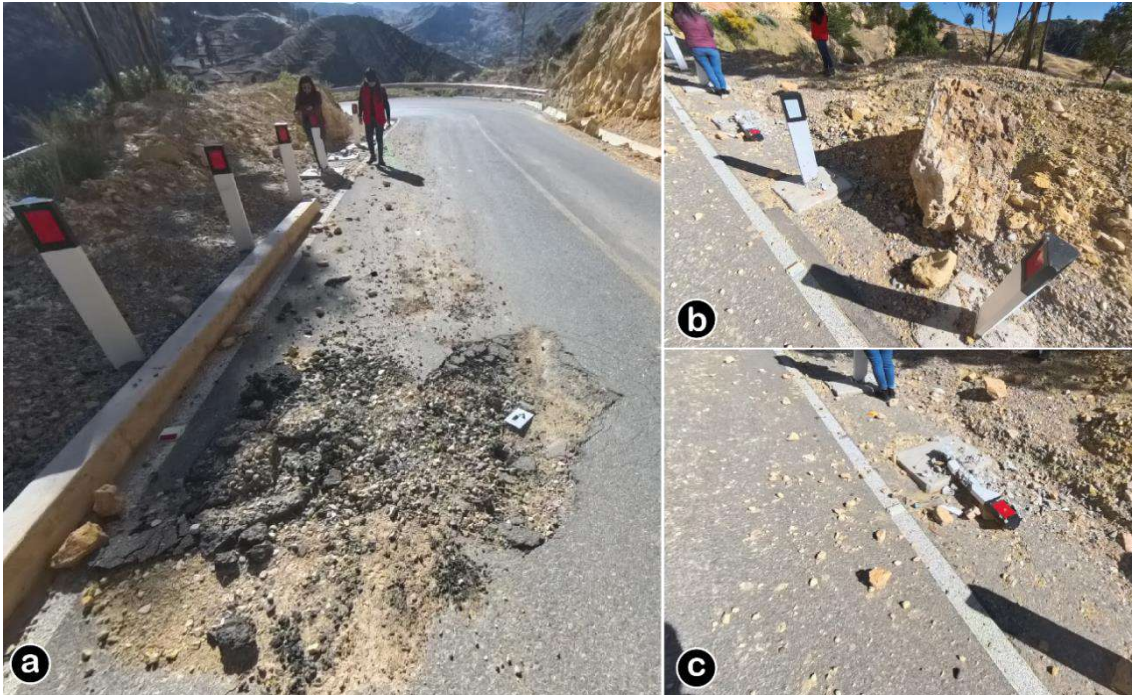
La orientación de las discontinuidades en relación con la pendiente de la ladera, condiciona directamente la dinámica de la inestabilidad y el potencial desprendimiento. Es así, que en la Progesiva 51+690, se ha registrado marcas de impacto producidas por bloques desprendidos desde las zonas altas de la ladera, las cuales han generado cráteres en la carretera de hasta 1,3 m de diámetro y daños en postes delineadores (figura 13).

Figura 13: Afectaciones en la vía Chongos Alto – Huasicancha, entre las progresivas 51+600 y 51+800. **a.** Marcas de impacto en la vía, debido a la caída de rocas, desprendidos desde las zonas altas de las laderas. **b.** Bloques de roca de hasta 1.3 m de diámetro. **c.** Daños en postes delineadores.

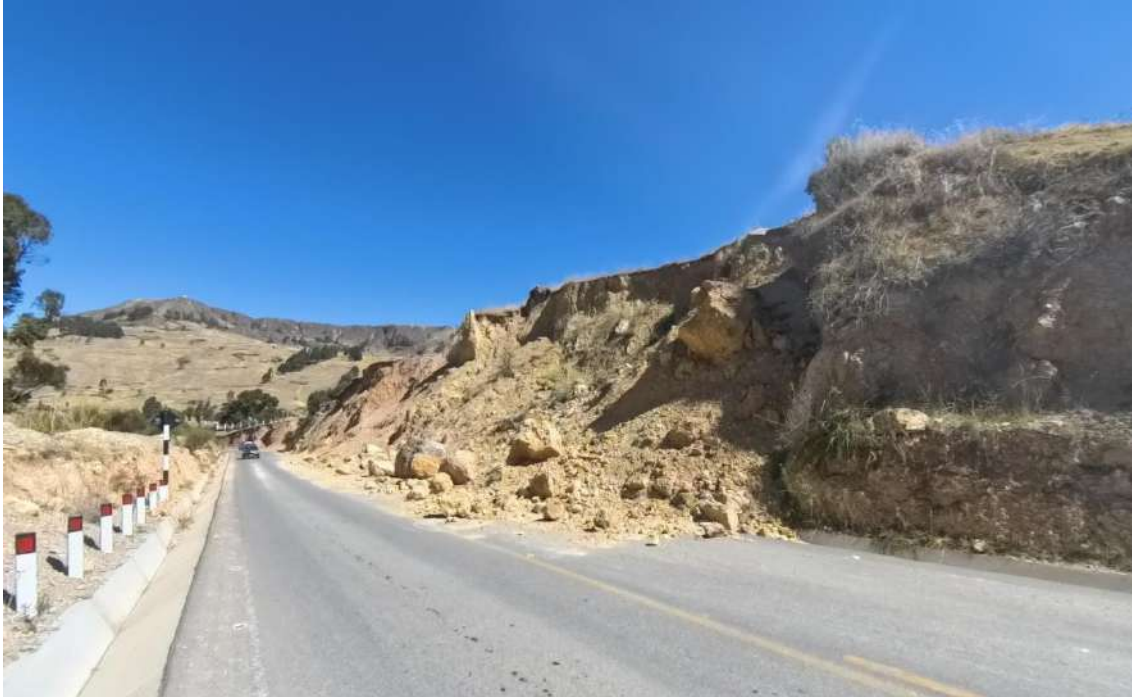
El **sector B**, presenta reactivaciones al pie de un deslizamiento antiguo, con derrumbes y deslizamientos de pequeña magnitud, registrados entre las progresivas 41+400 y 41+600, con bloques desprendidos que alcanzan 1.7 m de diámetro que obstruyen parcialmente la cuneta y vía en un tramo de aproximadamente 100.0 m (fotografía 12). La existencia de este deslizamiento antiguo se evidencia por la morfología de la ladera, el cual presenta una superficie ondulada y escalonada, además de un escarpe antiguo de 700 m de longitud.

Fotografía 12: Afectaciones en la vía Chicche – Chongos Alto, entre las progresivas 41+400 y 41+600, producto de la reactivación al pie de un deslizamiento antiguo, obstruyendo la carretera en un tramo de 100 m de longitud y 5 m de ancho.

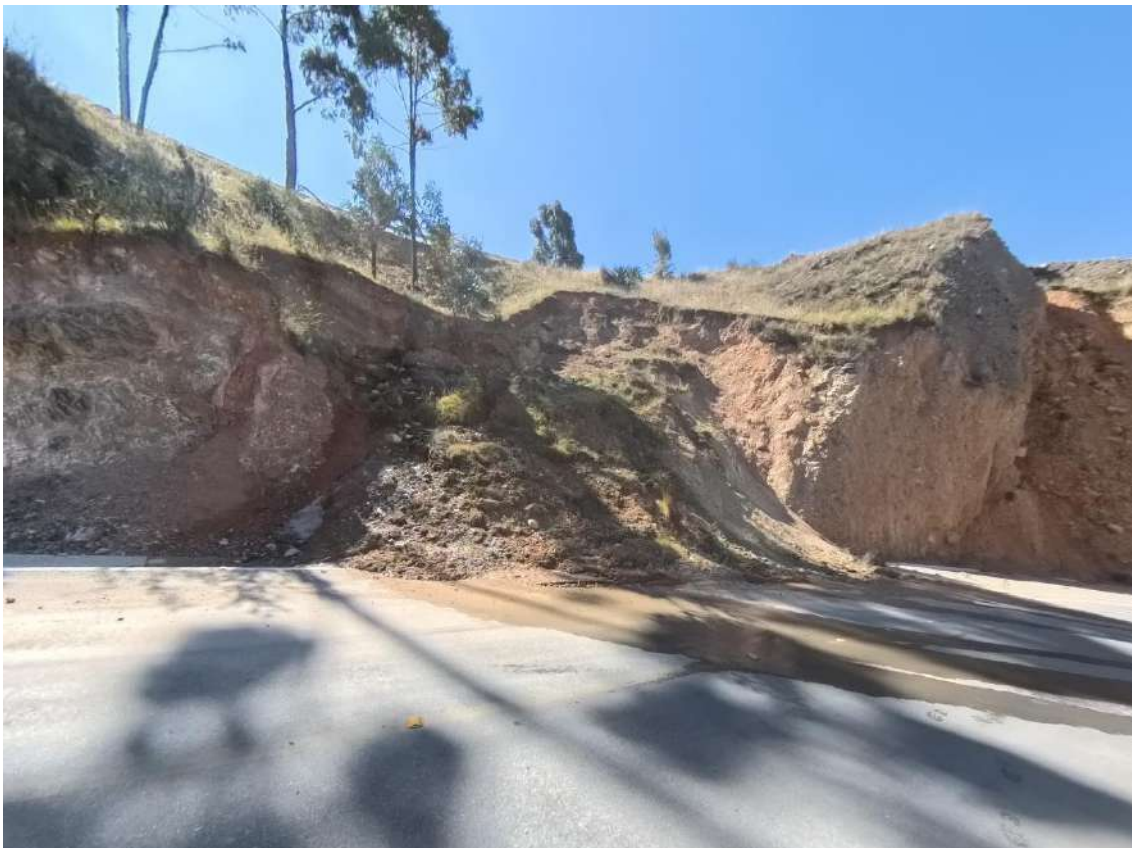
De manera similar, el **Sector C**, comprendido entre las progresivas 45+700 y 47+200, presenta reactivaciones superficiales en el cuerpo de dos deslizamientos antiguos, cuyos escarpes alcanzan 320 m y 90 m de longitud, con una distancia entre corona y pie de 435 m y 200 m, respectivamente. Además, estas reactivaciones se ven condicionadas por la saturación de los materiales coluvio-deluviales poco consolidados, producto de filtraciones de agua desde la parte superior, lo que reduce la cohesión y favorece la inestabilidad del talud (fotografía 13).

Fotografía 13: Reactivaciones superficiales en el cuerpo de un deslizamiento antiguo, que afecta la vía entre las progresivas 46+500 y 46+600. Obsérvese la saturación de los materiales coluvio-deluviales que favorece la inestabilidad del talud.
