**Informe Técnico N° A7651**

# EVALUACIÓN DE PELIGROS GEOLÓGICOS Y GEOHIDROLÓGICOS EN LA LOCALIDAD DE VISO BAJO

Departamento: Junín

Distrito: Huamancaca

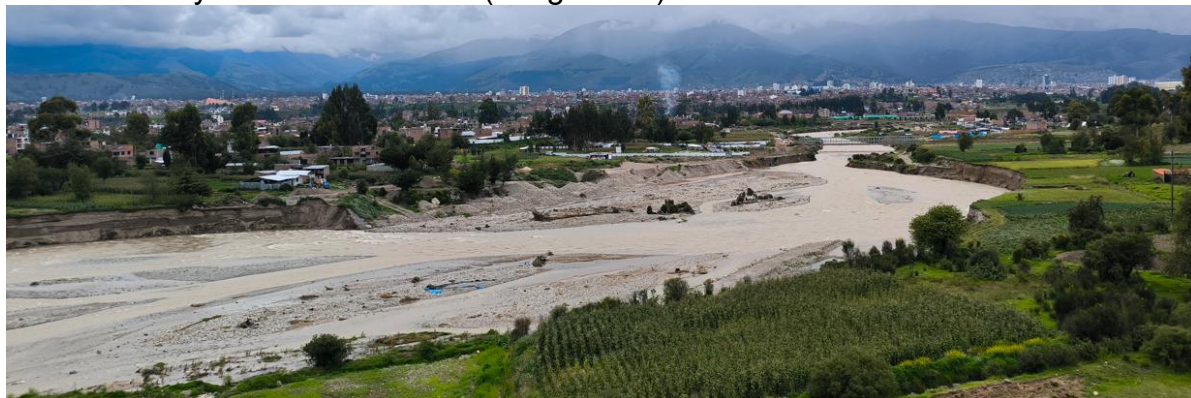
El depósito fluvial (Qh-fl) está distribuido en el cauce activo y en las planicies inundables del río Cunas, conformado por bloques redondeados, gravas de distintos tamaños y arenas, los cuales son aprovechados como canteras artesanales en algunos sectores de la margen derecha del río (fotografía 1).

**Fotografía 1.** Depósito fluvial del río Cunas, estos se observan en las barras en medio del cauce.

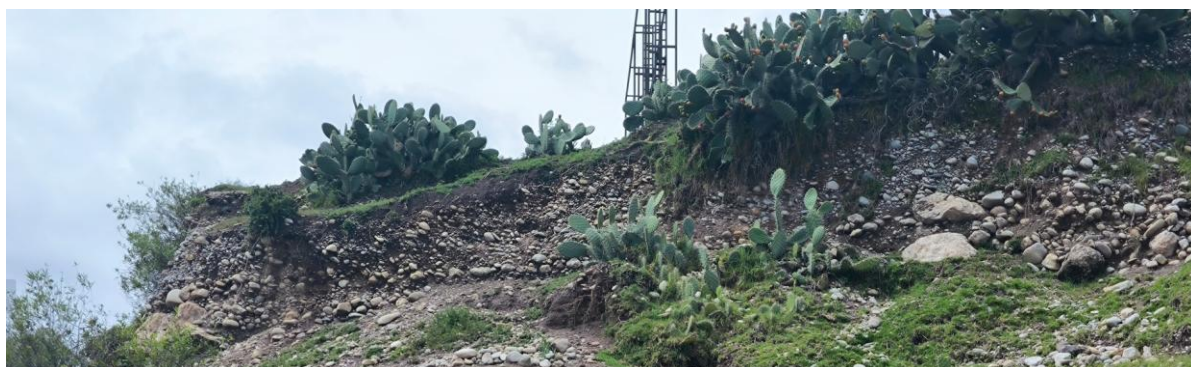
- Unidad aluvial antigua (Qh-al2), ubicada a mayor cota y alejada del cauce principal, interpretada como una terraza aluvial alta, compuesta por material más compactado y parcialmente cubierto por suelos residuales agrícolas (fotografía 2).
- Unidad aluvial reciente (Qh-al1), situada inmediatamente adyacente al cauce actual del río, conformada por depósitos más sueltos, con mayor proporción de arenas y gravas frescas, altamente susceptibles a procesos de erosión fluvial y socavación lateral (fotografía 3).

**Fotografía 2.** Depósitos aluviales 2 (en la parte alta de la ladera adyacente a Viso Bajo).

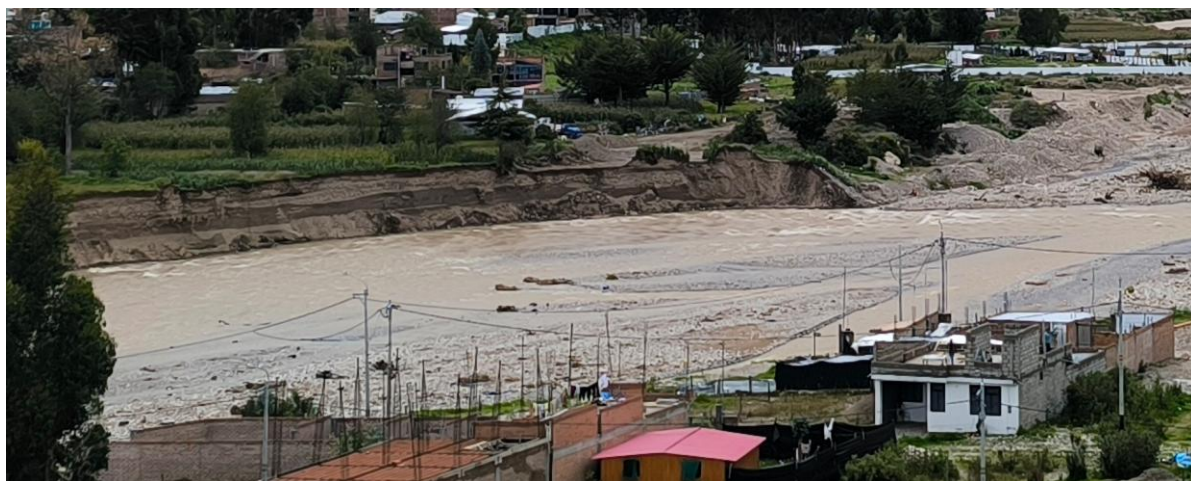
**Fotografía 3.** Depósitos aluviales 1 (en la margen izquierda del río Cunas).

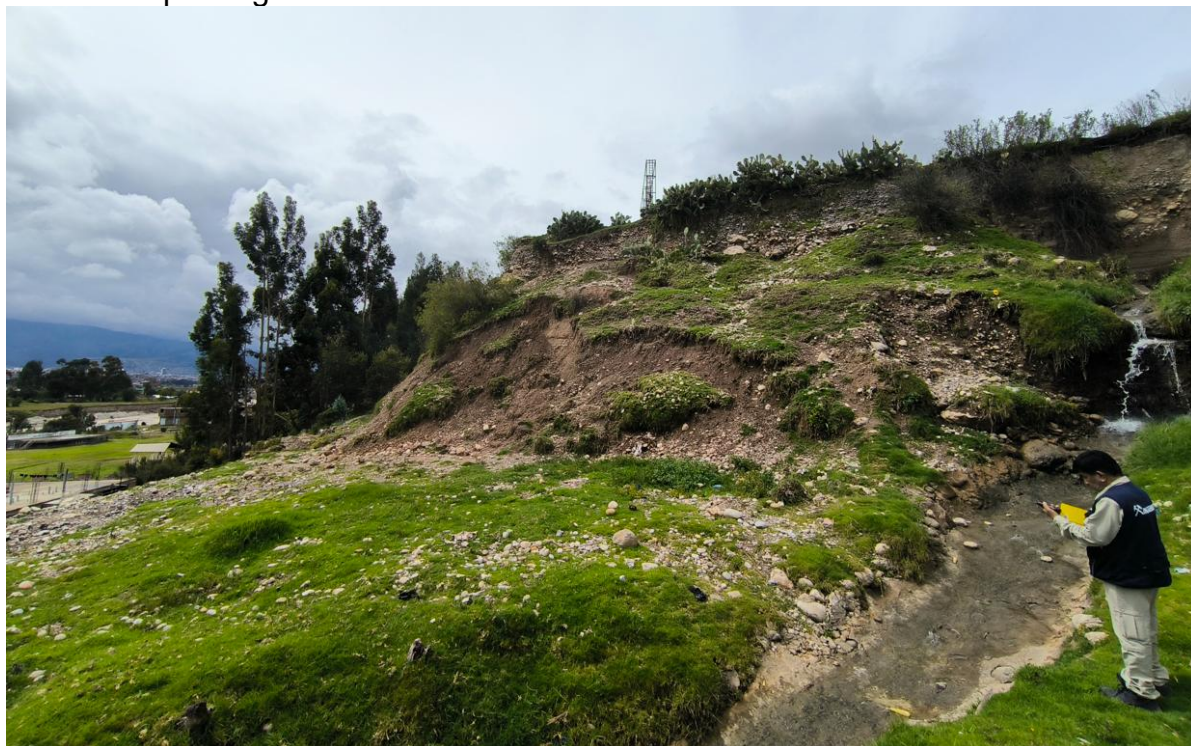
La vertiente coluvio-deluvial (Qh-cd) está conformada por el material disgregado proveniente, en su mayoría, de los depósitos aluviales antiguos (Qh-al2) que conforman la ladera adyacente al sector de Viso Bajo. Este material ha sido removilizado por acción de la gravedad y del escurrimiento superficial, acumulándose en forma de depósitos sueltos con granulometría variable, compuesta principalmente por gravas, arenas y fragmentos de roca. Debido a su naturaleza no consolidada, estos depósitos presentan baja cohesión y una alta susceptibilidad a la erosión y remoción en masa, especialmente durante eventos de lluvias intensas o saturación prolongada del suelo.

**Fotografía 4.** Vertiente coluvio deluvial.

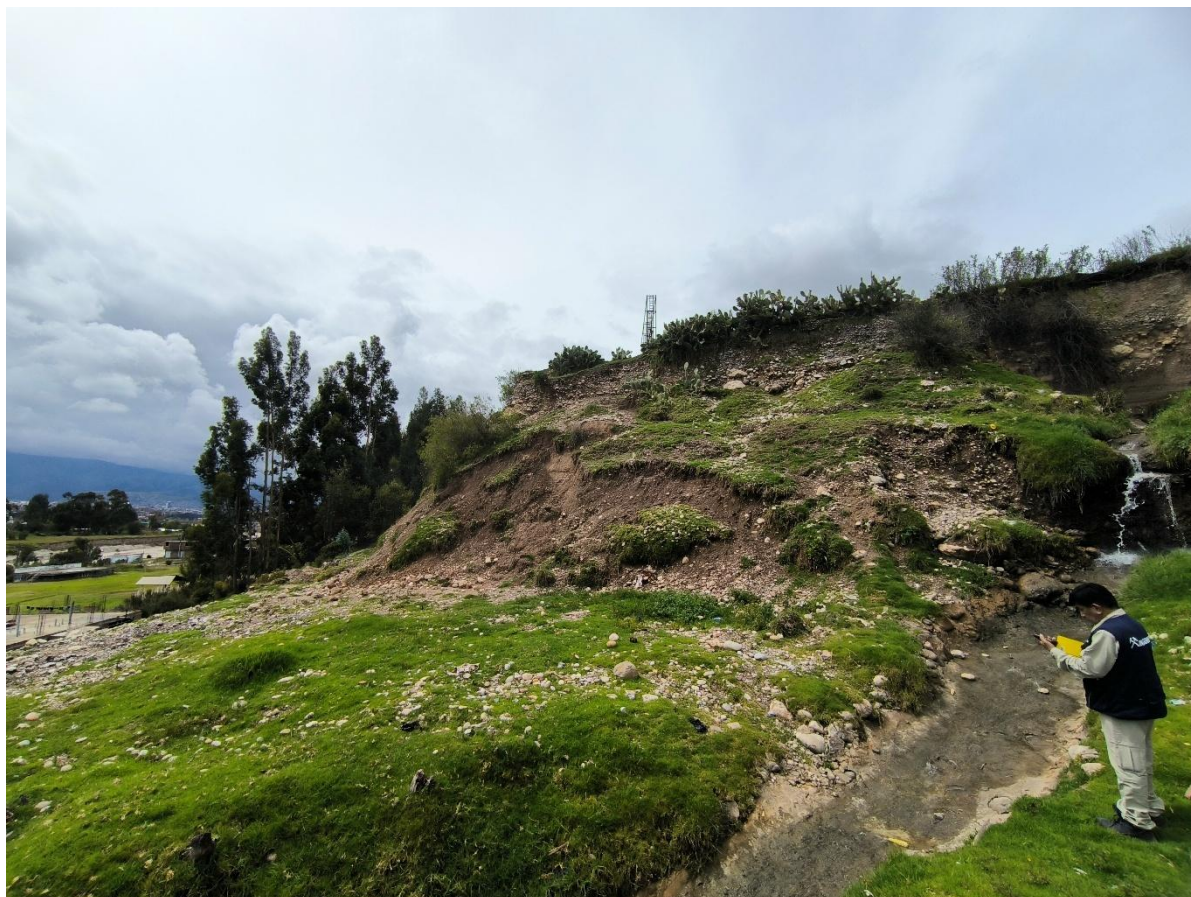
Actualmente, se observa cierta inestabilidad en la parte alta de la ladera en el deslizamiento, mientras que la zona media y baja del cuerpo parece estar parcialmente controlada por plantaciones de eucalipto, que ayudan a limitar la erosión superficial. No obstante, dado que persisten las condiciones de inestabilidad, se considera que este deslizamiento se encuentra en un estado inactivo-latente con posibilidad de reactivación ante precipitaciones intensas o fallas en el sistema de riego, teniendo que implementar medidas de mitigación para evitar la evolución de un peligro “Medio” a “alto.”

**Fotografía 5.** Evidencias de pseudo inestabilidad en la ladera adyacente a Viso Bajo por cortes de talud.

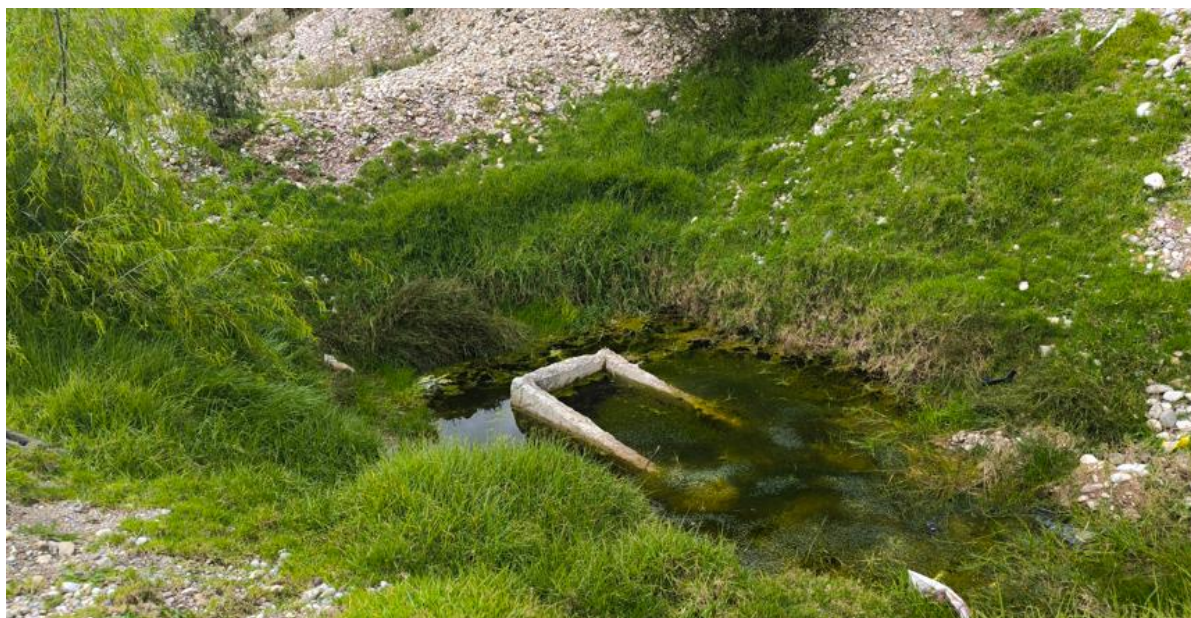
La susceptibilidad a la inestabilidad de esta ladera está condicionada por varios factores. En primer lugar, al tratarse de depósitos aluviales no consolidados, el terreno actúa como un acuífero natural, lo que permite la circulación de aguas subterráneas que emergen en la ladera (figura 6), generando saturación del material y pérdida de cohesión. En segundo lugar, en la parte alta de la ladera —zona conocida como “Niñopampa”— se practica agricultura, lo que favorece la infiltración de agua hacia el talud inferior (figura 7).

**Fotografía 6.** Ojos de agua y captaciones en la base de la ladera aluvial.

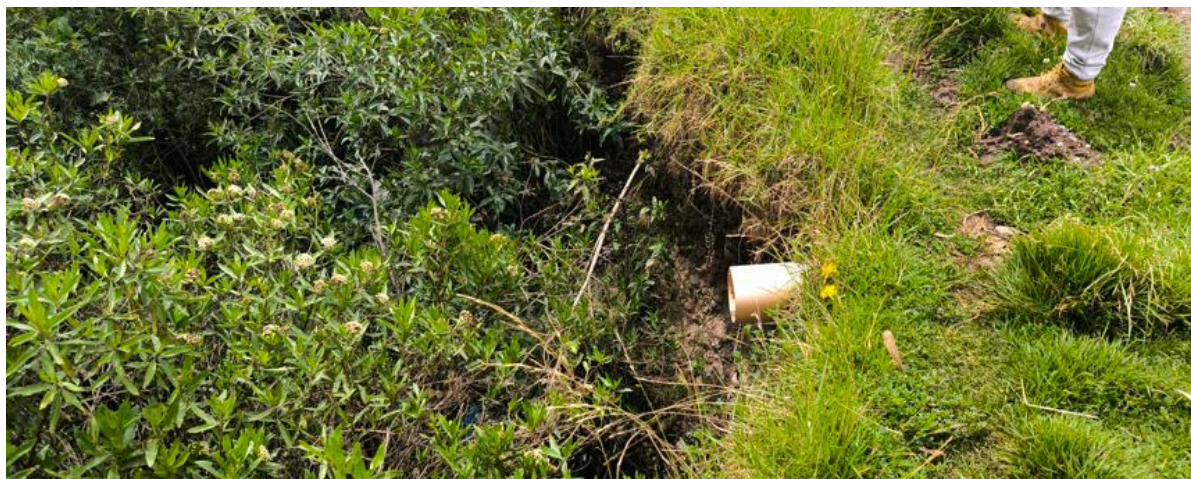
**Fotografía 7.** Tuberías de desfogue de agua agrícola a la ladera.

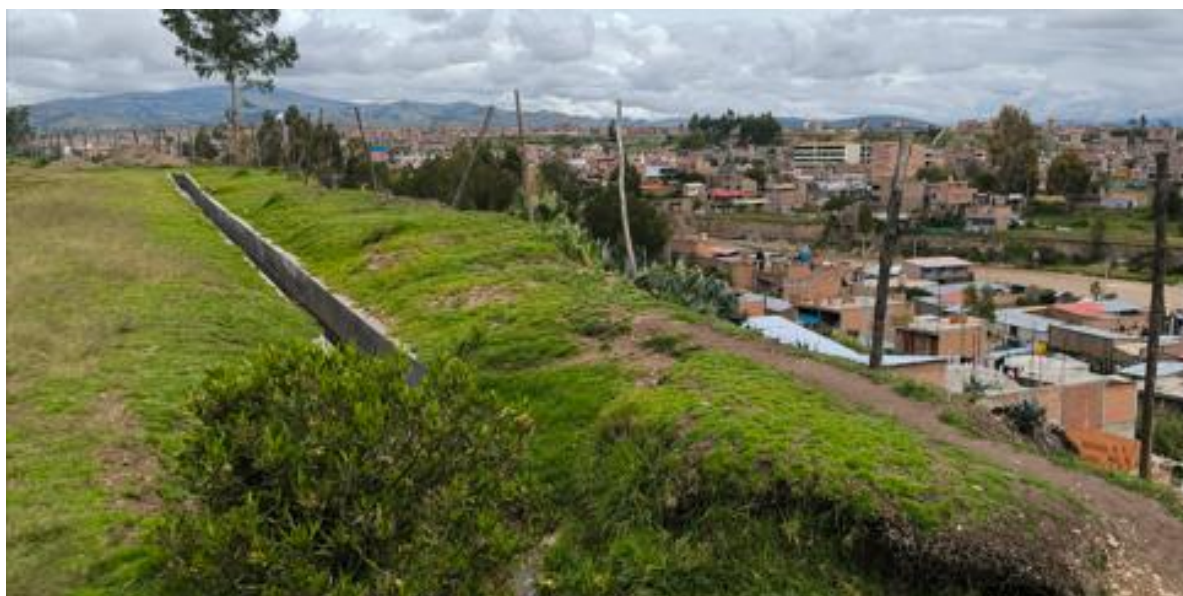
Además, un canal de riego proveniente de la parte alta de Chupaca, el cual presenta antecedentes de desbordes en el año 2021 puede contribuir a la saturación del terreno y aumentar la susceptibilidad de reactivación de movimientos en masa (figura 8).

**Fotografía 8.** Canal de riego en la parte alta de la ladera “sector Niñopampa”.

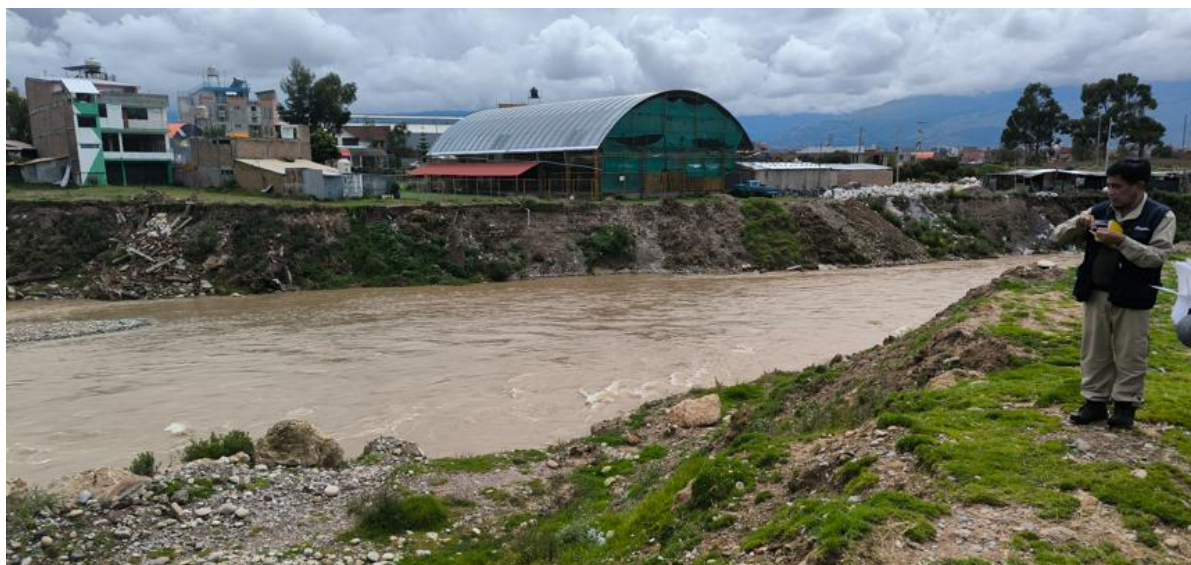
Las intervenciones antrópicas en la margen derecha del río Cunas, principalmente mediante el uso intensivo de canteras y el vaciamiento de desmonte para ganar terreno, han alterado la dinámica natural del cauce. Estas acciones han favorecido la migración lateral del cauce activo hacia la margen izquierda, generando un proceso progresivo de socavamiento que, en un tramo aproximado de ~1 km a la altura de Viso Bajo, ha provocado una erosión significativa de la terraza aluvial baja. Esta situación incrementa la vulnerabilidad del terreno frente a procesos de inundación y degradación morfológica, comprometiendo la estabilidad de las estructuras e infraestructuras ubicadas en dicha margen (fotografía 9).

**Fotografía 9.** Vista de la margen izquierda del río Cunas con procesos de socavamiento lateral.

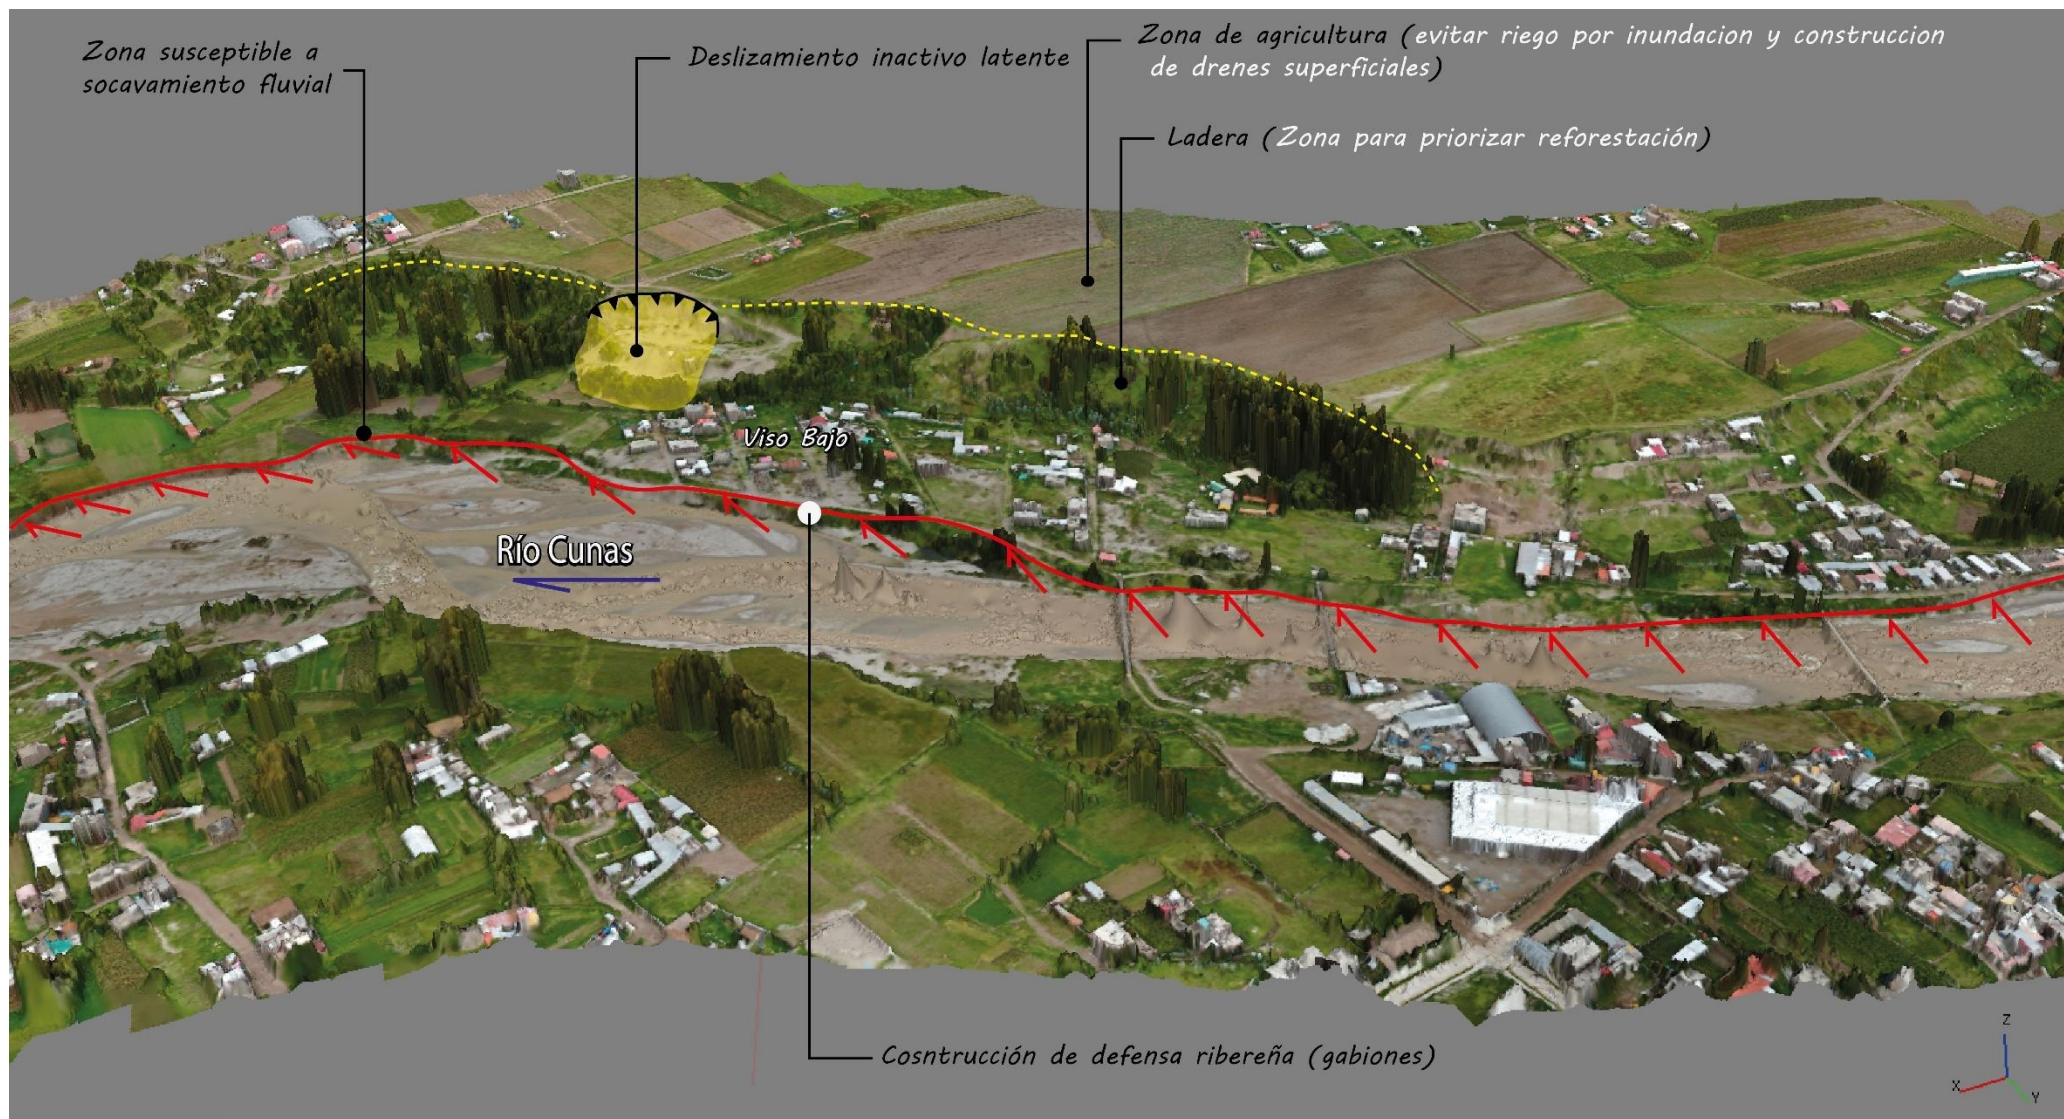
**Figura 7.** Peligros geológicos e hidrogeológicos, así como recomendaciones a implementar en el área de inspección .

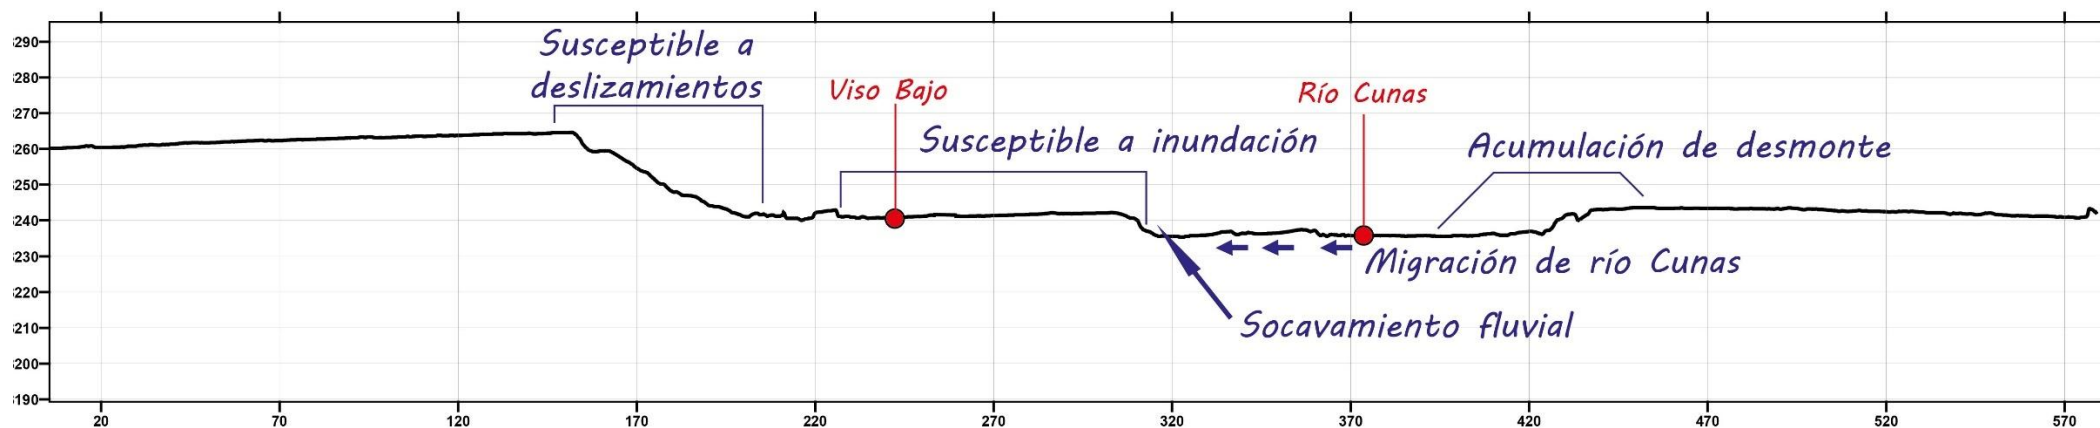
**Figura 8.** Perfil interpretativo de peligros geológicos e hidrogeológicos en el área de estudio. .
