**DIRECCIÓN DE GEOLOGÍA AMBIENTAL Y RIESGO GEOLÓGICO**

**Informe Técnico N° A7628**

# **EVALUACIÓN DE PELIGROS GEOLÓGICOS POR DERRUMBES EN EL SECTOR MUZGA**

(Distrito Paccho, Provincia Huaura, Departamento Lima)

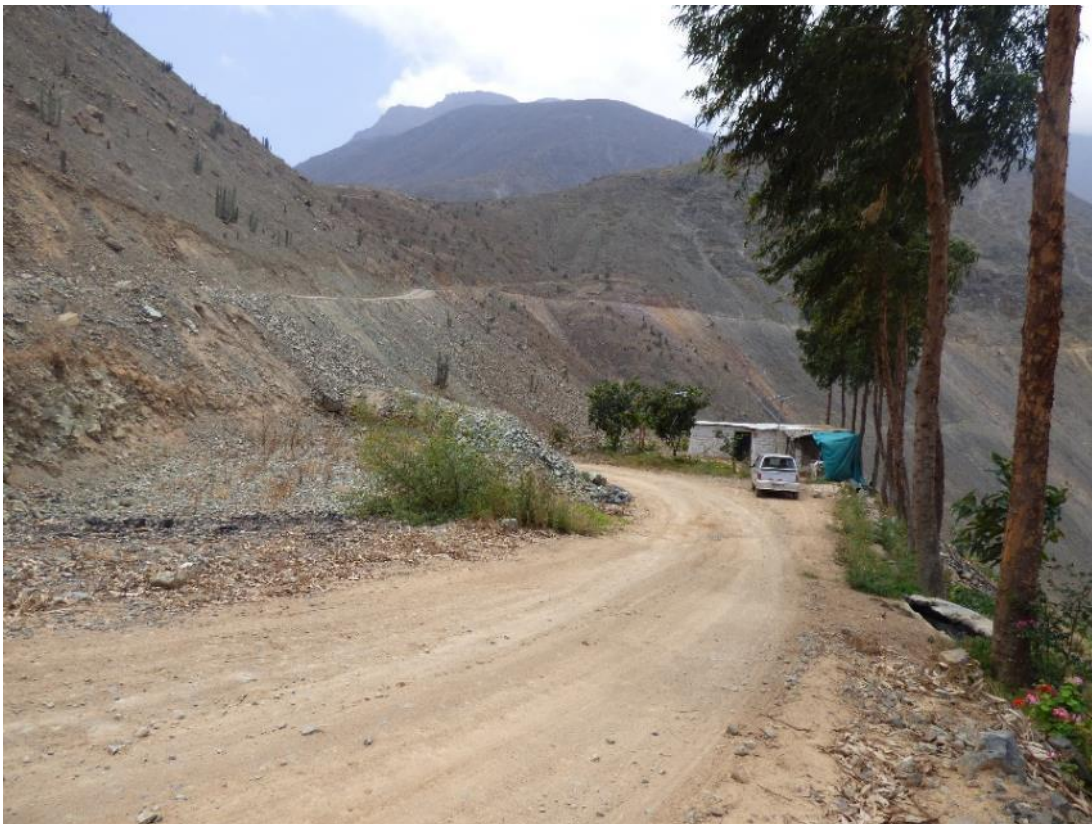
Asimismo, en la parte media de la ladera del cerro Jaracoto se ubica una vivienda habitada por una familia de dos integrantes, situación que los coloca en una posición de alta susceptibilidad frente a potenciales eventos de tipo deslizamientos o derrumbes.

**Fotografía 1.** Vivienda ubicada en la parte media de la ladera del cerro Jaracoto que queda expuesta antes la ocurrencia de movimientos en masa.

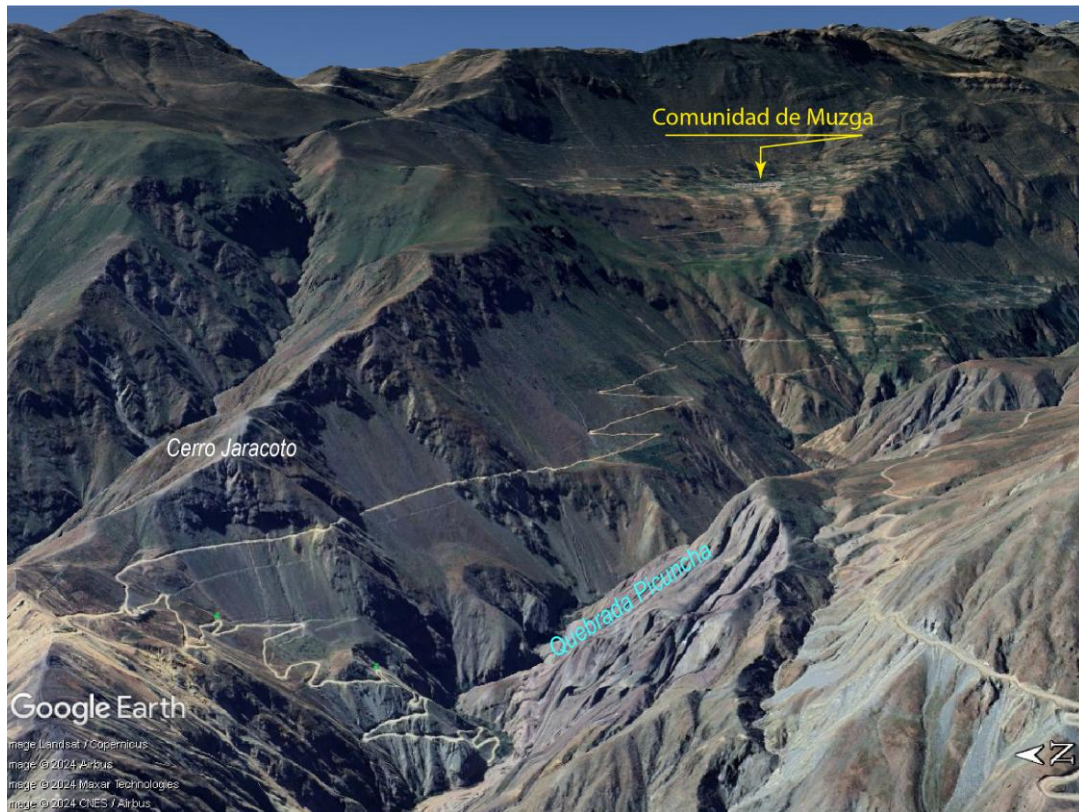
Además, de suscitarse un evento que afecte o destruya parte de la única vía carrozable que da acceso a la comunidad de Muzga, este último sufriría un aislamiento temporal de alrededor de 256 habitantes (Según el INEI censo 2017: XII de Población, VII de Vivienda y III de Comunidades Indígenas).

**Figura 3.** Comunidad de Muzga aislada de ocurrir un evento en la trocha carrozable, única vía de acceso a la comunidad. Imagen satelital en vista tridimensional, tomado de Google Earth.

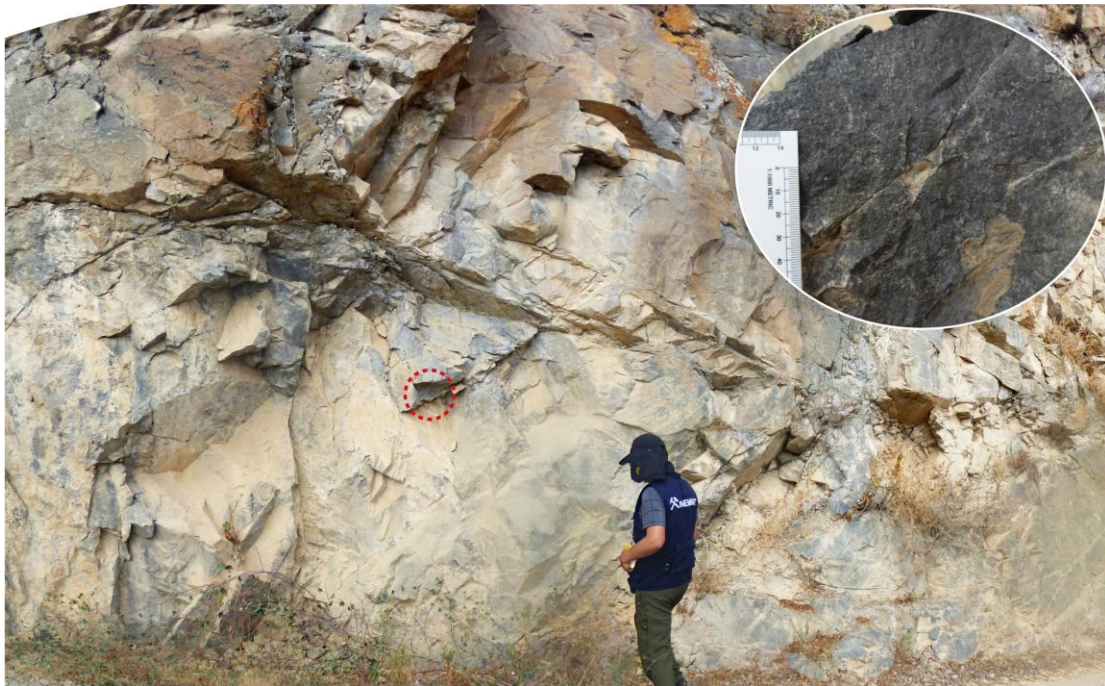
En la ladera media del cerro Jaracoto, se observa un macizo rocoso compuesto de lavas andesíticas de color gris negras con tonalidades verdosas de textura afanítica a porfírica en estratos potentes que van de 0.5 a 1.5 m de espesor. Este macizo de encuentra muy fracturado, identificándose hasta 5 sistemas de discontinuidades y a su vez presenta superficialmente una moderada meteorización (**Figura 7**).

**Figura 7.** Afloramiento de lavas andesíticas de color gris oscuro muy fracturadas y moderadamente meteorizadas, atribuidas a la Formación Quilmaná situadas al sur del cerro Jaracoto (E: 278377, N: 8787365). Vista mirando al noreste.

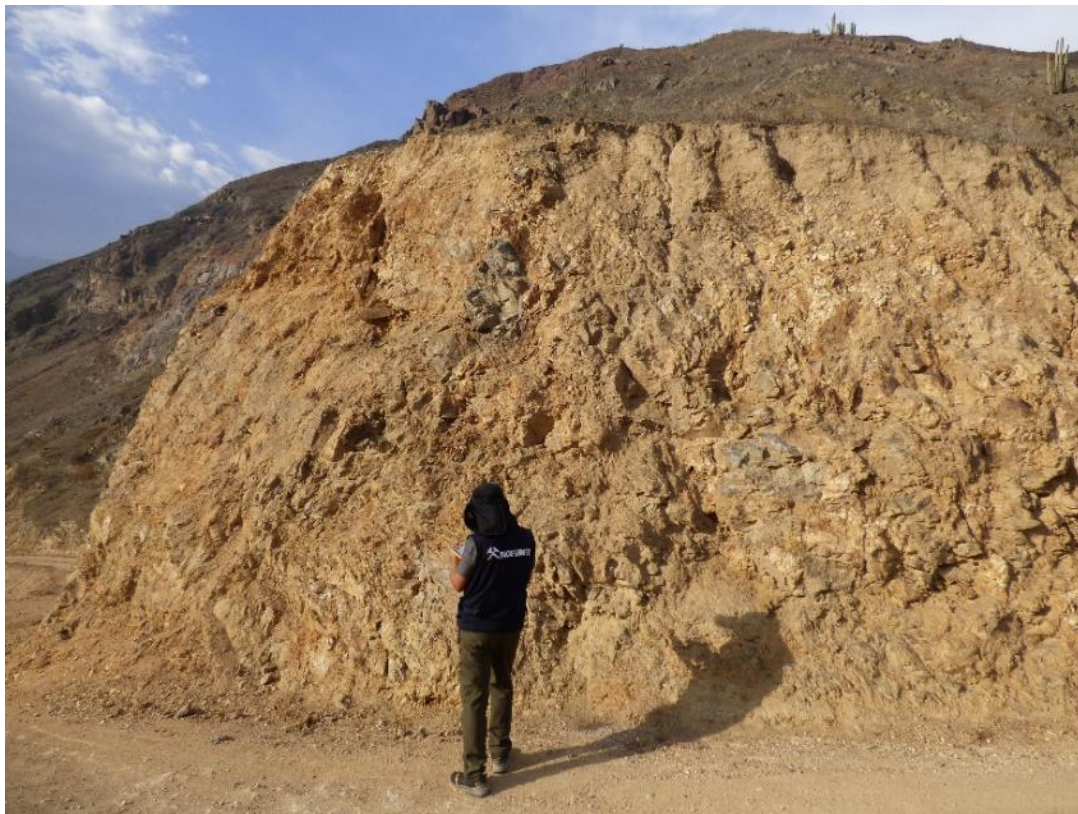
Por otra parte, aproximadamente 100 metros más hacia el oeste del punto descrito anteriormente, se observa un macizo rocoso en estructura triturada con evidencias de estructura cataclástica, muy posiblemente afectado por una falla geológica que atraviesa el cerro Jaracoto (**Figura 6**). Este macizo rocoso presenta características físicas de muy fracturado y fuertemente meteorizado. No se logra distinguir los estratos y las fracturas representativas. Asimismo, estas rocas se extienden hacia la zona donde se han registrado deslizamientos antiguos, lo que sugiere una posible influencia en la estabilidad del terreno (**Fotografía 3**).

**Fotografía 2.** Macizo rocoso ubicado en la ladera media superior del cerro Jaracoto, se observa en estructura masiva con aspecto triturado y fragmentado con una superficie fuertemente meteorizada (E: 278232, N: 8787382). Vista mirando al norte.

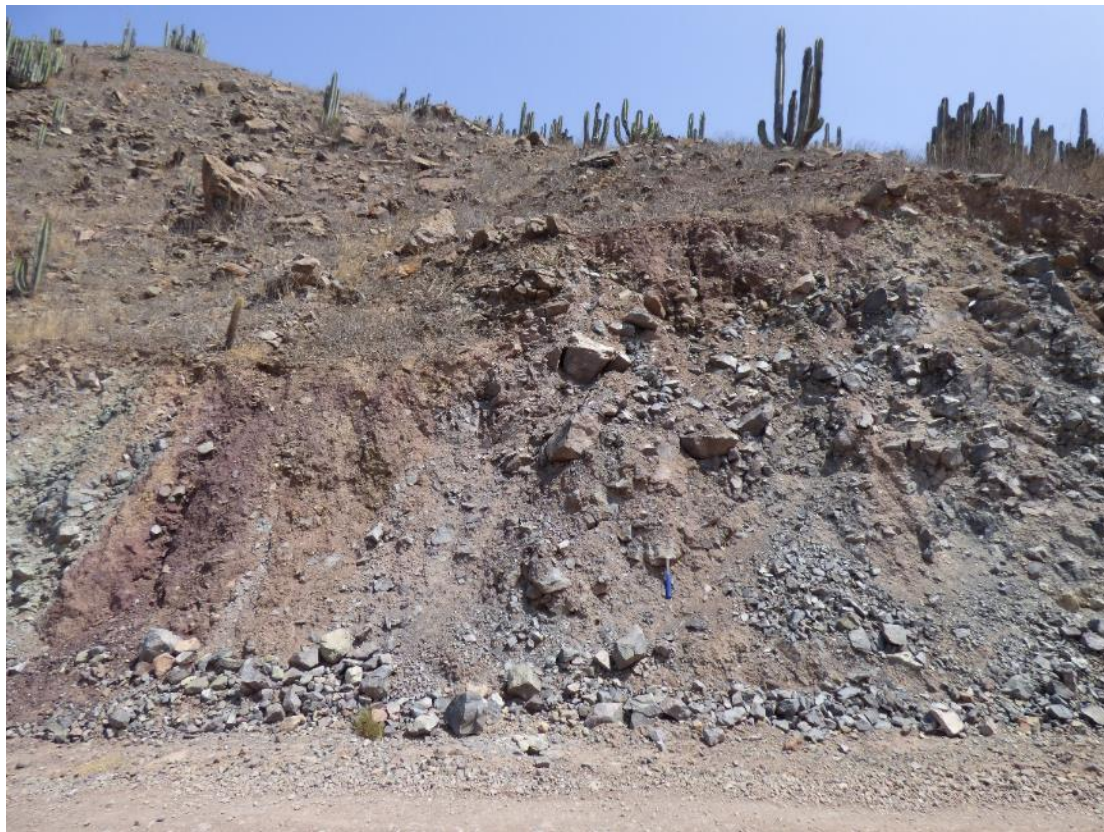
Desde el punto de vista geotécnico, estos depósitos presentan una estructura poco consolidada, con una alta porosidad y permeabilidad variable, lo que favorece la infiltración de agua y reduce su estabilidad, asociándose con una alta susceptibilidad a los movimientos en masa y deformaciones diferenciales en la ladera del cerro Jaracoto.

**Fotografía 3.** Afloramiento de los depósitos coluvio-deluviales en la margen izquierda de la trocha carrozable que se dirige hacia la comunidad de Muzga (E: 277909, N: 8787685). Vista mirando al norte.

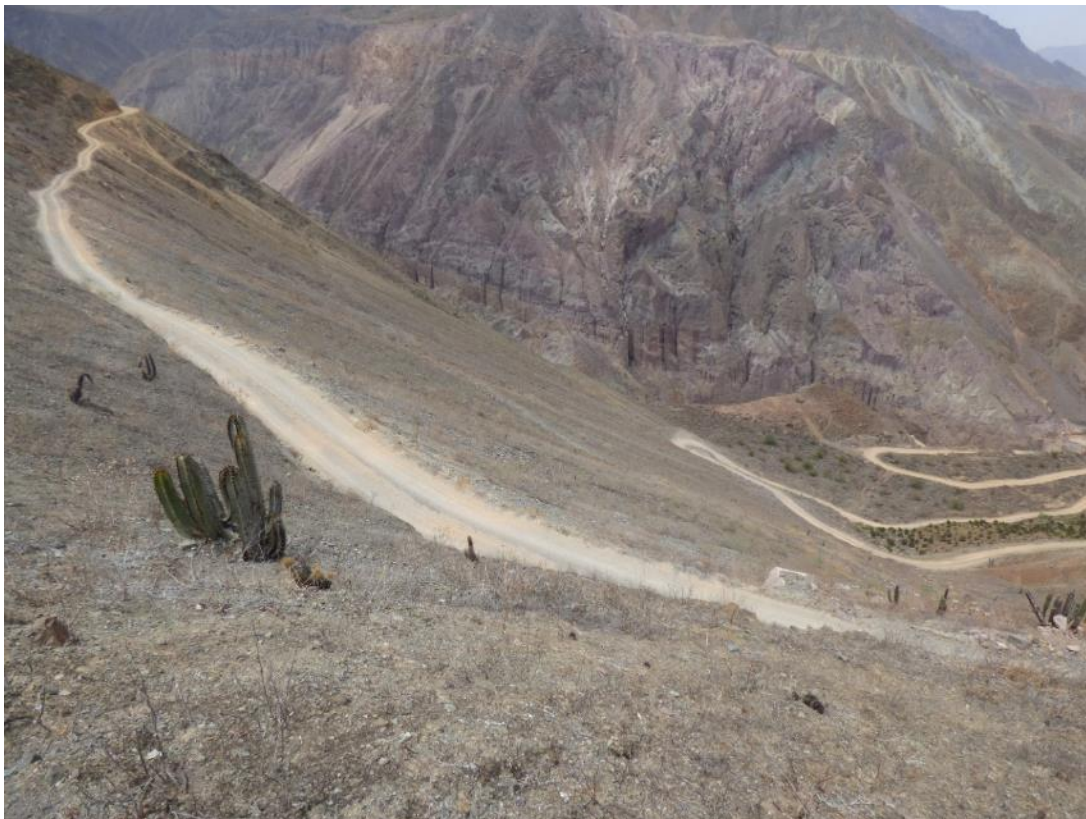
**Fotografía 4.** Pendientes fuertes a abruptas en la ladera media superior del cerro Jaracoto en el sector Muzga. Nótese la pendiente del escarpe de un deslizamiento antiguo. Vista mirando al sureste.

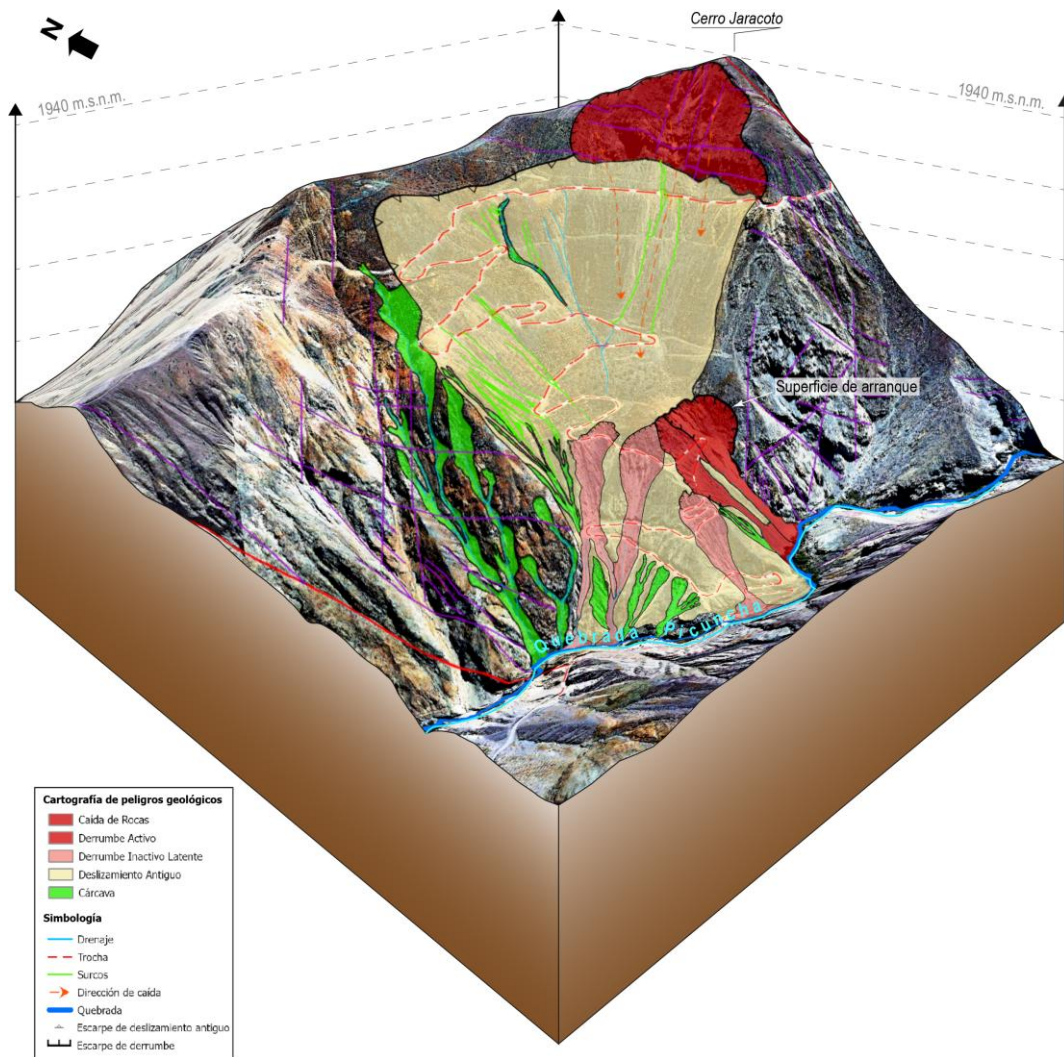
En la zona de inspección se identificaron eventos de movimientos en masa denominados como derrumbes, caída de rocas, deslizamiento antiguos y erosión de ladera tipo cárcava y surcos (**Figura 10**).

**Figura 10.** Cartografía de peligros geológicos identificados en el sector Muzga. Las líneas en color morado representan las fracturas que afectan al macizo rocoso, mientras que, las líneas rojas a las fallas y zonas de mayor debilidad.

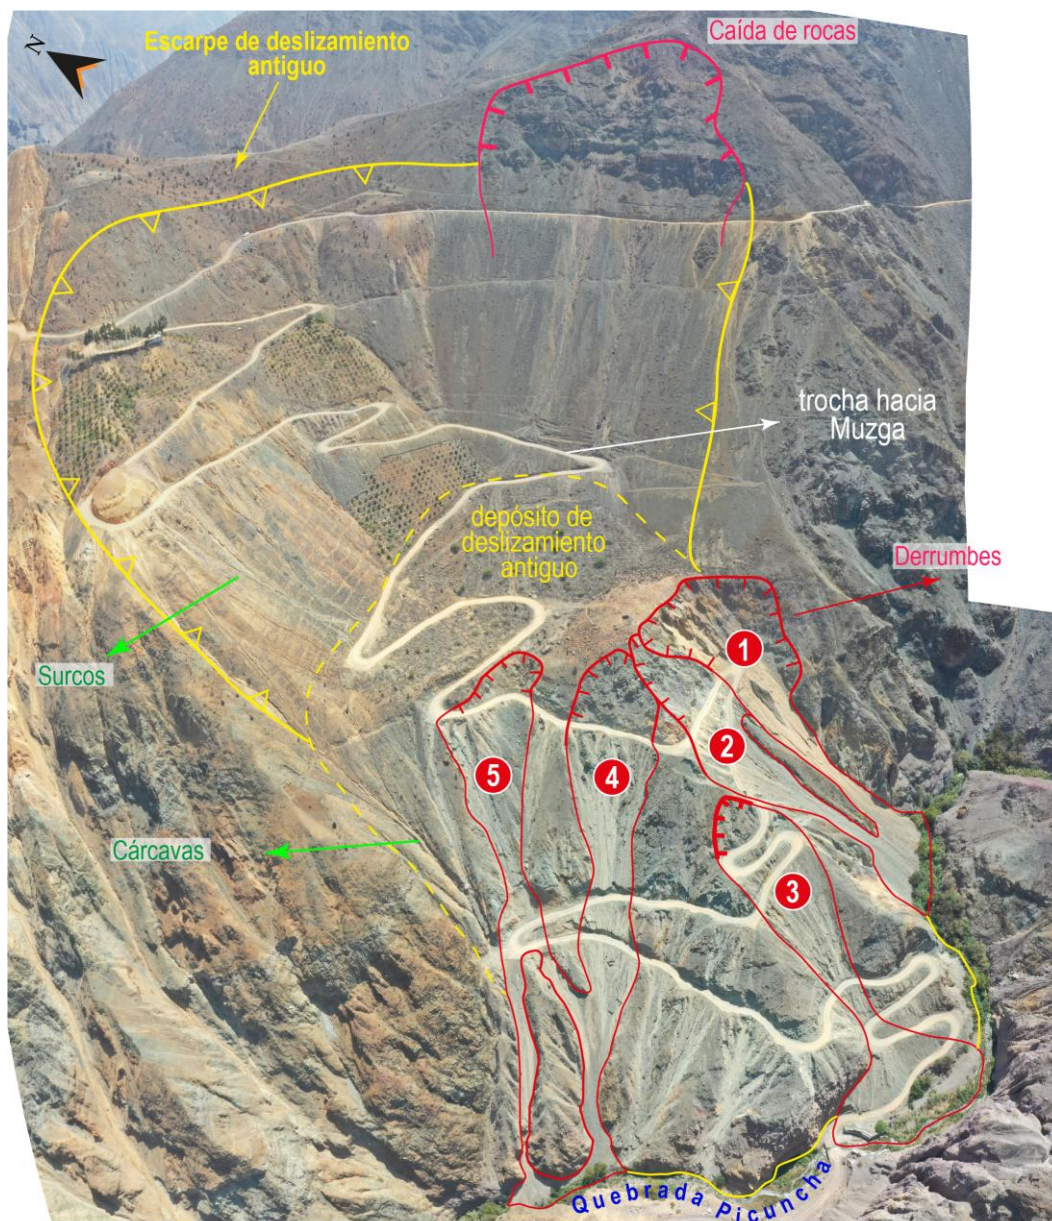
Según la geometría del deslizamiento, sugiere un mecanismo de movimiento tipo rotacional, evidenciado por las características morfológicas y morfométricas del material desplazado, el cual presenta una configuración circular elongada en su trayectoria ladera abajo (**Figuras 10 y 11**).

**Figura 11.** Movimientos en masa en el sector Muzga. Deslizamiento antiguo, derrumbes, caída de rocas instalado en la ladera oeste del cerro Jaracoto. Imagen panorámica tomada con dron. Vista mirando al noreste.

La cicatriz de su escarpe presenta forma semicircular e irregular de manera continua, dándole un aspecto rugoso que se distingue en la ladera media cerca de la cresta del cerro Jaracoto y que a su vez dejó un desnivel de ~250 m (**Figura 11**).

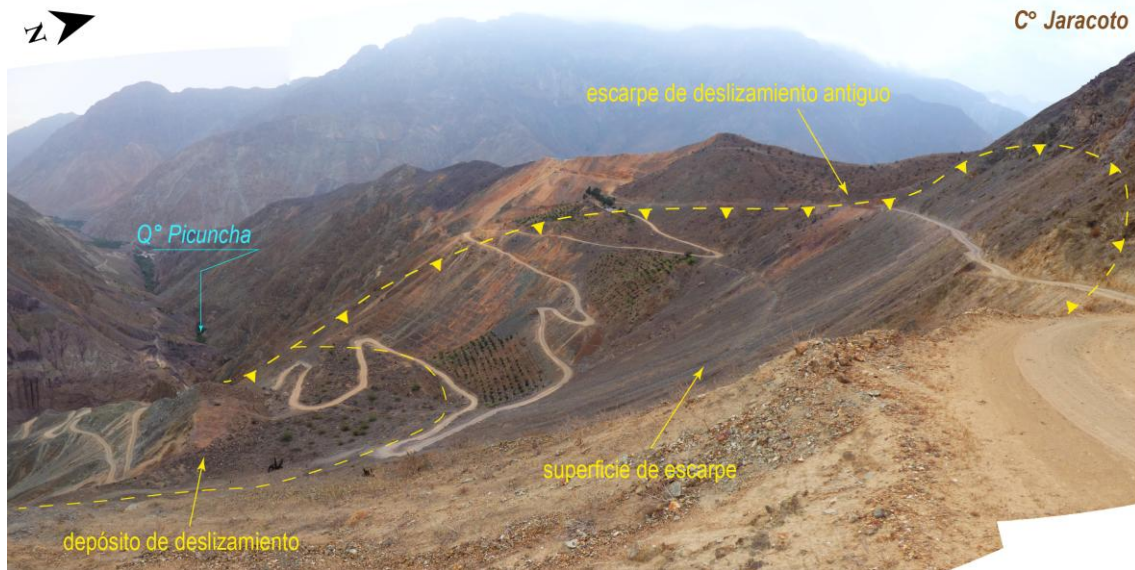
Este deslizamiento antiguo originó cambios geomorfológicos en la ladera, dejando una zona de depresión con morfología y estructura tipo subsidencia que se deslizó al oeste del cerro Jaracoto. El depósito de este evento dejó una estructura tipo meseta con un frente de talud subvertical, en la que actualmente presentan reactivaciones a manera de derrumbes que van desprendiéndose periódicamente ladera abajo (**Figuras 11 y 12**).

**Figura 12.** Zona de depresión con estructura de subsidencia del deslizamiento que ocasionó cambios morfológicos en la ladera occidental del cerro Jaracoto. Vista panorámica mirando al oeste.

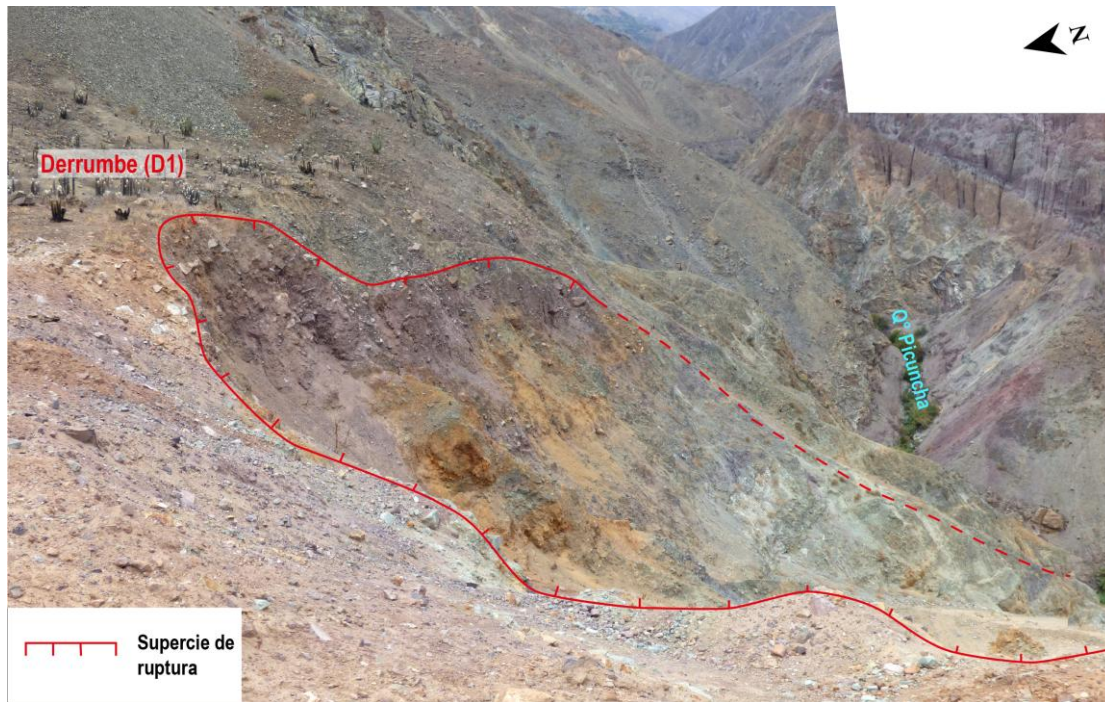
**Figura 13.** Superficie de ruptura y zona de arranque de derrumbe (D1) en estado activo que afecta parte del depósito de un antiguo deslizamiento. Vista mirando al este.

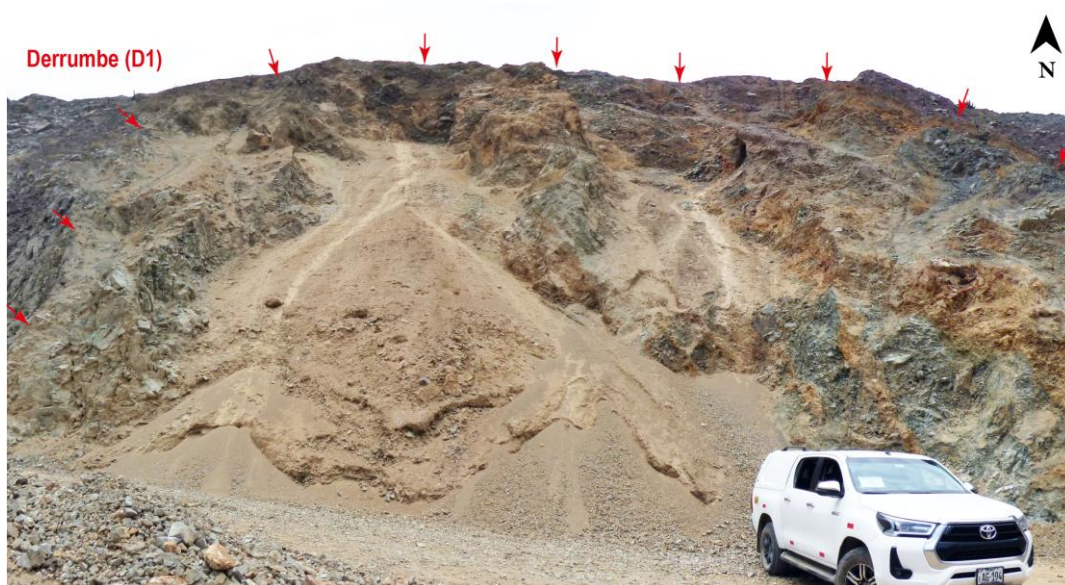
Los derrumbes D1 y D2, se manifiestan con desprendimiento de material que ponen en peligro latente de obstrucción parcial e incluso destrucción total de la trocha carrozable que conduce a la comunidad de Muzga.

**Figura 14.** Derrumbe (D1) que se activó el 22 de abril del 2023. Este evento afectó la carretera que da acceso a la comunidad de Muzga.

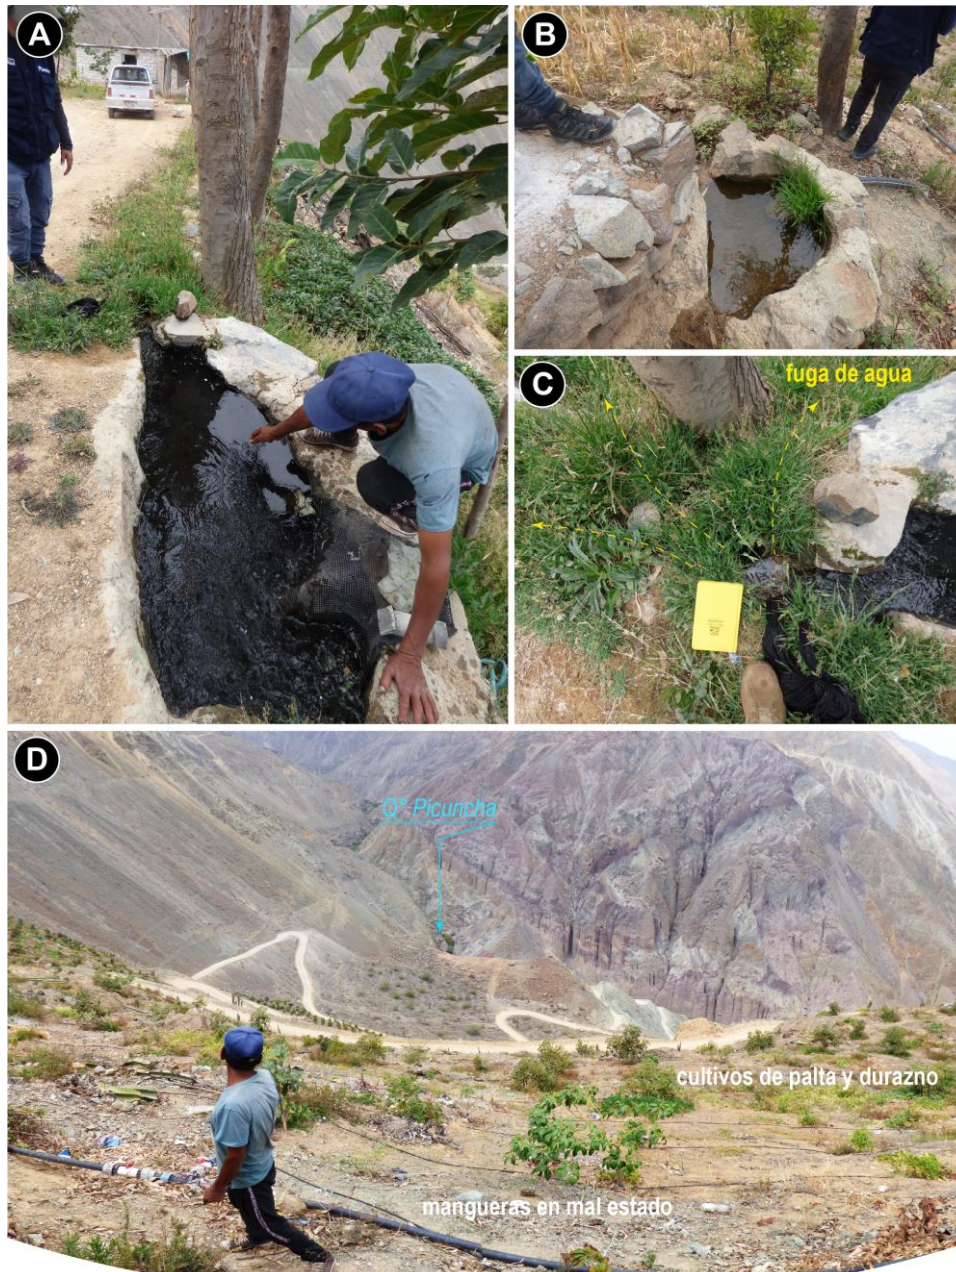
| Factores | Características asociadas |
|---|---|
| <b>Antrópicos</b> | <ul style="list-style-type: none"> <li>Cortes y ensanchamiento de trocha que remueven material y desestabiliza la base en la que está asentada el depósito antiguo.</li> <li>Captación y almacenamiento de agua en reservorios rústicos pobremente revestidos que ocasion sobresaturación del suelo.</li> <li>Riego inadecuado implementado con mangueras en mal estado causan filtración de agua hacia la ladera inestable, tal como se muestra en la figura 15.</li> </ul> |

**Figura 15.** A), B) y C) Puntos de captación y almacenamiento de agua en cubetas de concreto pobremente revestido, en donde se observa filtraciones y fugas de agua hacia la ladera inestable. D) Mangueras de PVC en mal estado que son usadas para riego de cultivos de árboles.

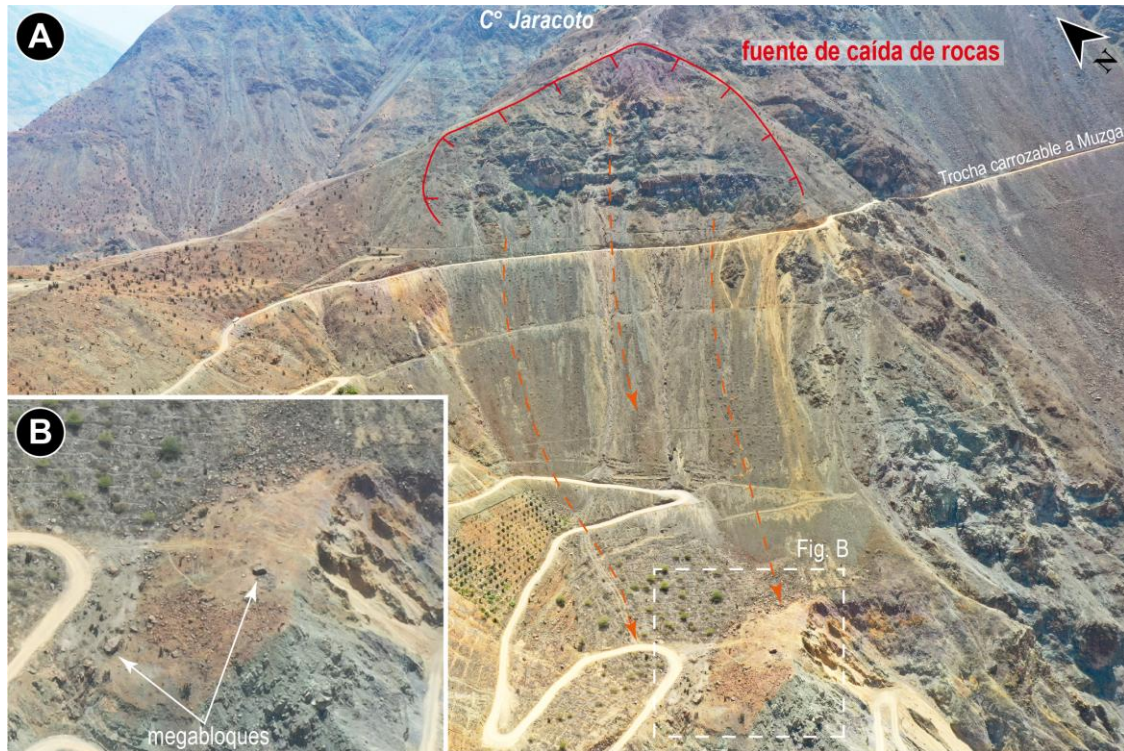
Este conjunto de discontinuidades, han dado lugar a la formación de bloques sueltos e inestables que sobresalen al relieve abrupto y quedan propensos a caída. Las evidencias de estos procesos se dejan ver ladera abajo, justo en la cresta del depósito del deslizamiento antiguo. Se trata de bloques caídos que van de 0.3 a 0.6 m de diámetro, aunque también se observa un megabloque de 3.5 m de diámetro. Esto representa un peligro latente para los pobladores ladera abajo y para los transeúntes que usan la vía de acceso (**Figura 16**).

**Figura 16.** A) Al fondo se observa la fuente de rocas propensas a caída en la parte alta del cerro Jaracoto. B) Las evidencias de bloques caídos se aprecian ladera abajo, justo en la cresta del depósito de un deslizamiento antiguo.

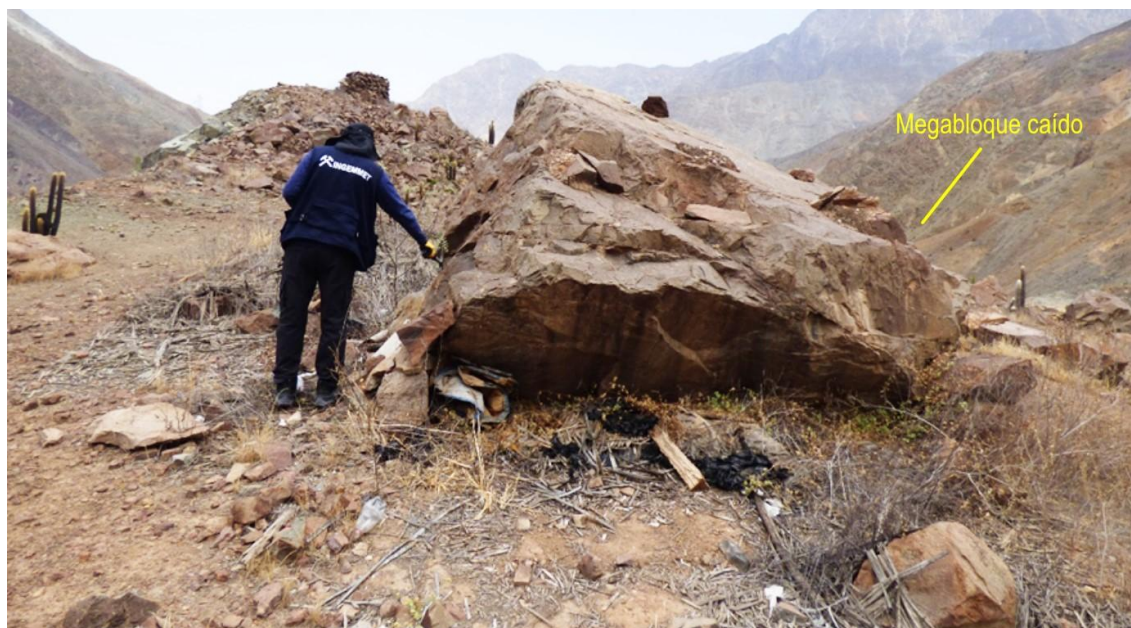
**Figura 17.** Evidencia de megabloque de 3.5 de diámetro desprendido de la parte alta del cerro Jaracoto que ponen en peligro la vida de los poblados que se trasladan hacia la comunidad Muzga.
