**Informe Técnico N° A7667**

# **EVALUACIÓN DE PELIGRO GEOLÓGICO POR MOVIMIENTOS EN MASA EN LOS SECTORES DE SAN JUAN DE QUIRU QUIRU Y SOGOBAMBA**

Departamento: Huánuco  
Provincia: Huamalíes  
Distrito: Jacas Grande

**SETIEMBRE  
2025**

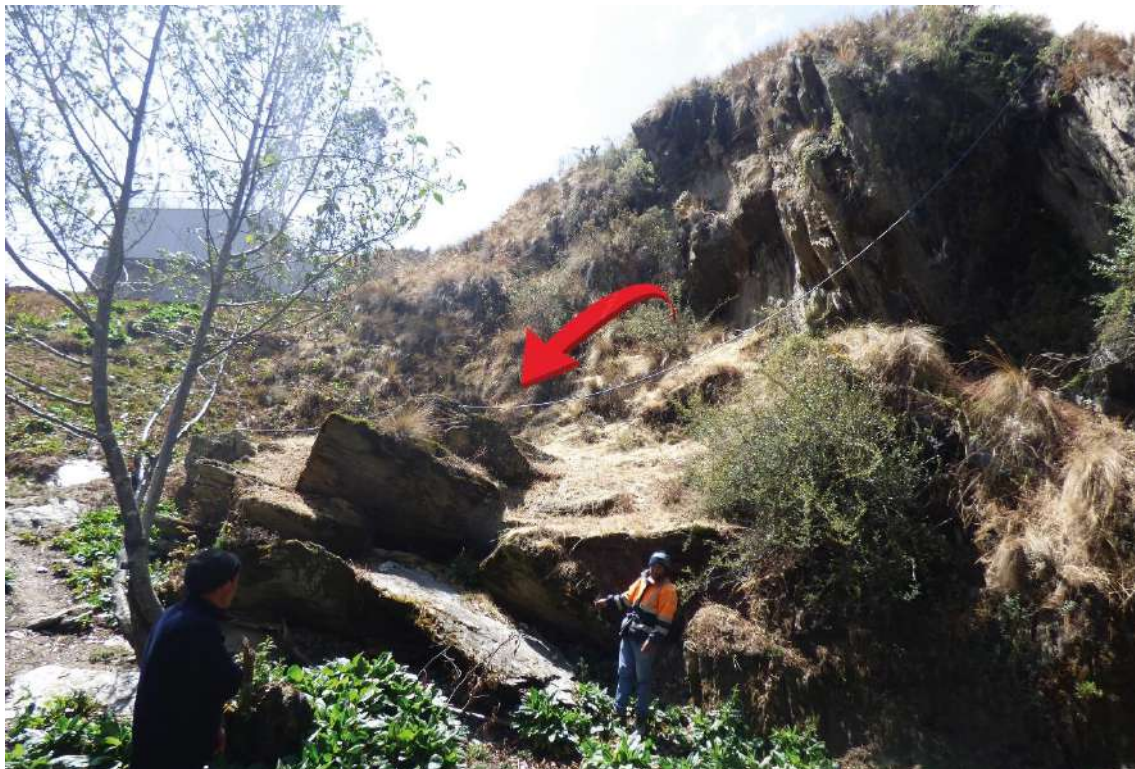
Además, de acuerdo a su clasificación RMR (Bieniawski, 1989), el macizo rocoso presenta una calidad geomecánica clasificada como mala (tabla 3), definido por 5 familias de discontinuidades, algunas con probabilidad de generar roturas por volcamiento, debido a que presentan discontinuidades con buzamientos paralelos a la cara del talud (figura 8).

**Figura 8.** Macizo rocoso con sistemas de fracturas ortogonales, abiertas, que dan lugar a una geometría de columnas divididas en bloques favoreciendo la rotura por volcamiento (flecha roja), ubicado en el caserío de San Juan de Quiru Quiru.

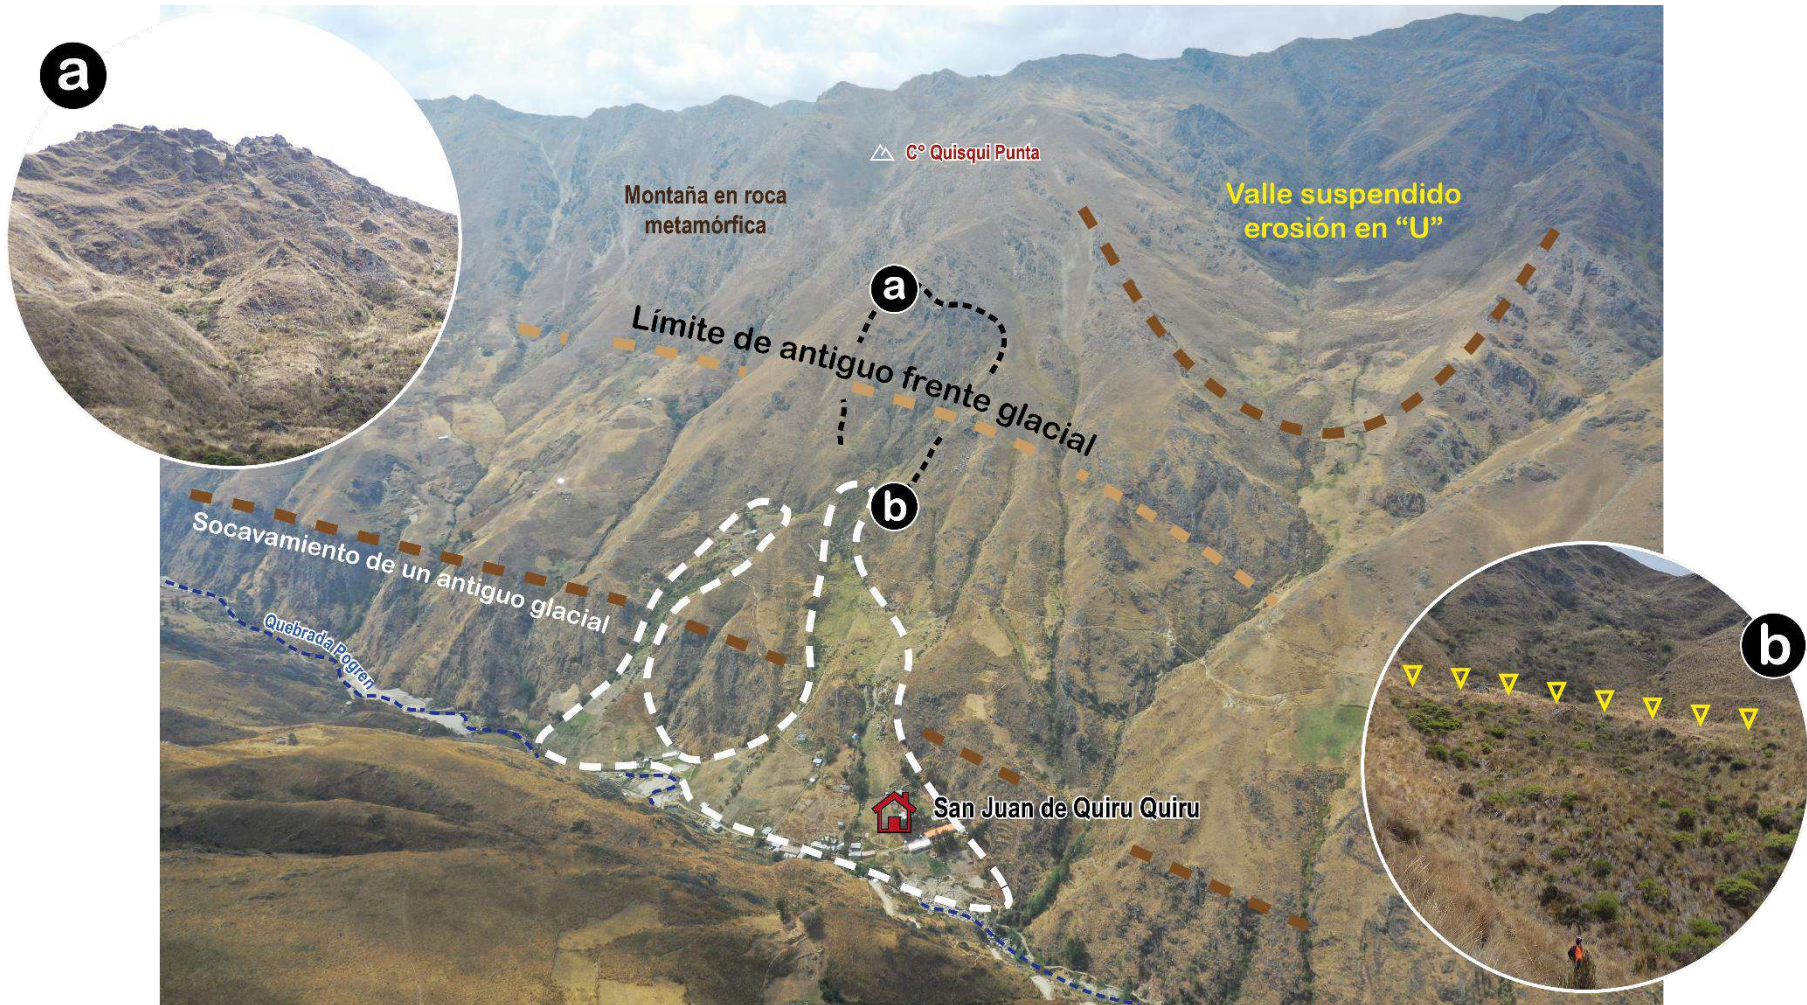
En la actualidad, viviendas y terrenos de cultivo de la población de San Juan de Quiru Quiru, están siendo afectadas por la reactivación de este proceso de flujo, que abarca una extensión de aproximadamente 130 m de longitud en la parte superior y de 400 m en la base, hasta la confluencia con la quebrada Pogren (figura 14).

**Figura 14.** Evidencias geomorfológicas originadas de la dinámica glacial, periglacial y procesos de movimientos en masa que demarcan el relieve actual. **a.** Procesos de gelifracción (desintegración mecánica de la roca, como consecuencia del aumento de presión del agua congelada contenida en diaclasas, poros y fracturas). **b.** Escarpes de deslizamiento antiguo condicionado a partir de procesos de erosión, transporte y acumulación del periglacialismo. En líneas entrecortadas blancas se observa el deslizamiento-flujo y sobre el cual se asienta actualmente la población.

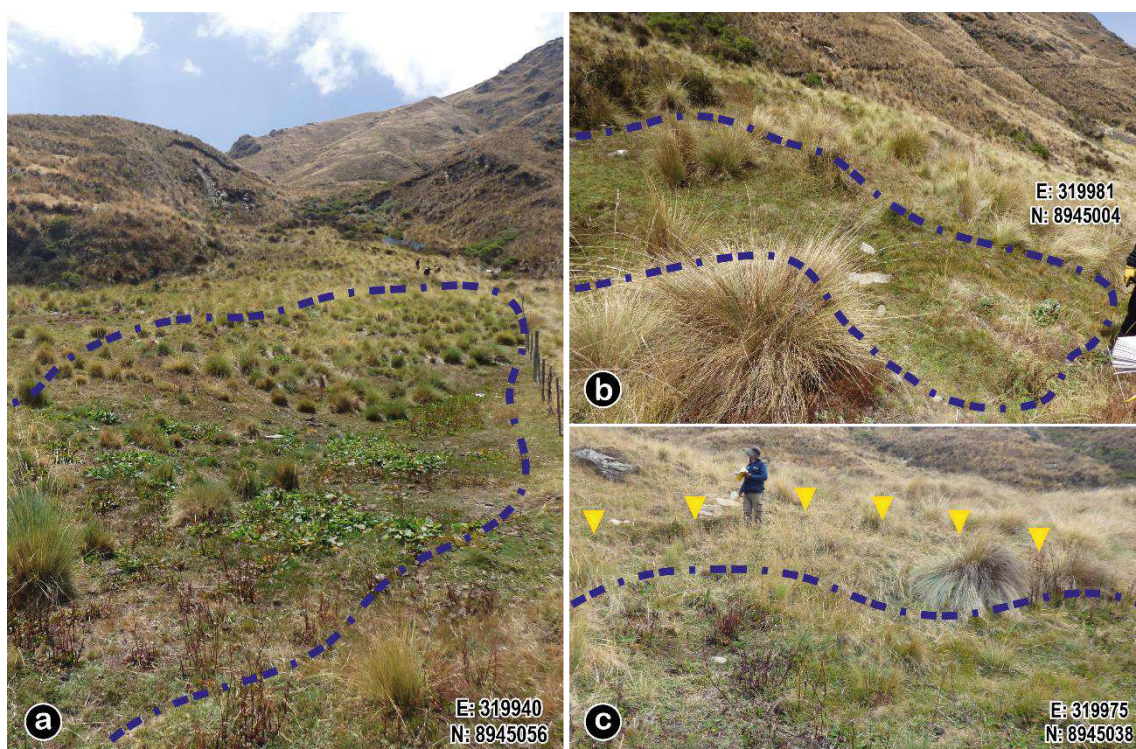
**Figura 16:** Bofedales demarcados en líneas entre cortadas azules, que indican la saturación del suelo que condicionan el asentamiento del terreno (triángulos color amarillo). Coordenadas referenciales UTM WGS-84, 18S, señaladas en cada fotografía.

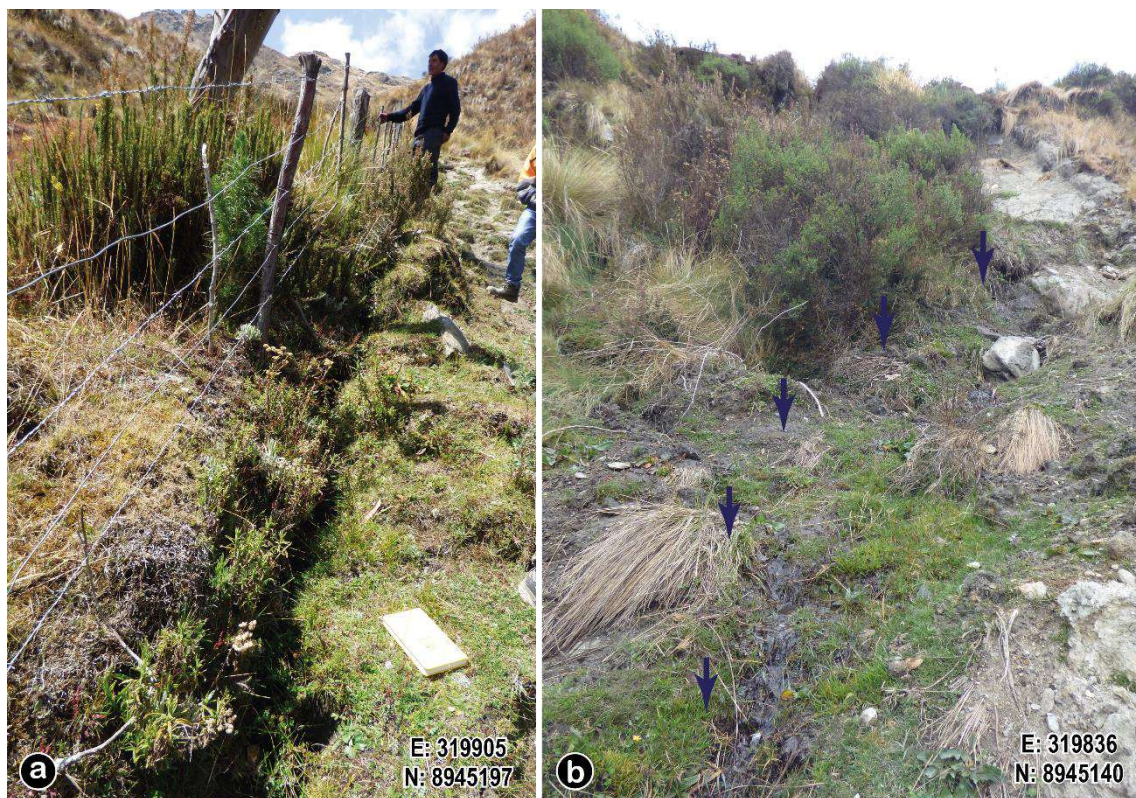
**Figura 17:** Canales de riego sin impermeabilizar, que saturan constantemente el terreno e incrementan su caudal en temporada de avenida. Coordenadas referenciales UTM WGS-84, 18S, señaladas en cada fotografía.

- 2) Implementar el revestimiento de los canales de riego, con material flexible (mangueras, tuberías PVC, entre otros). De esta manera se controlará la infiltración y saturación del terreno. Estos trabajos deben ser realizados por un especialista.

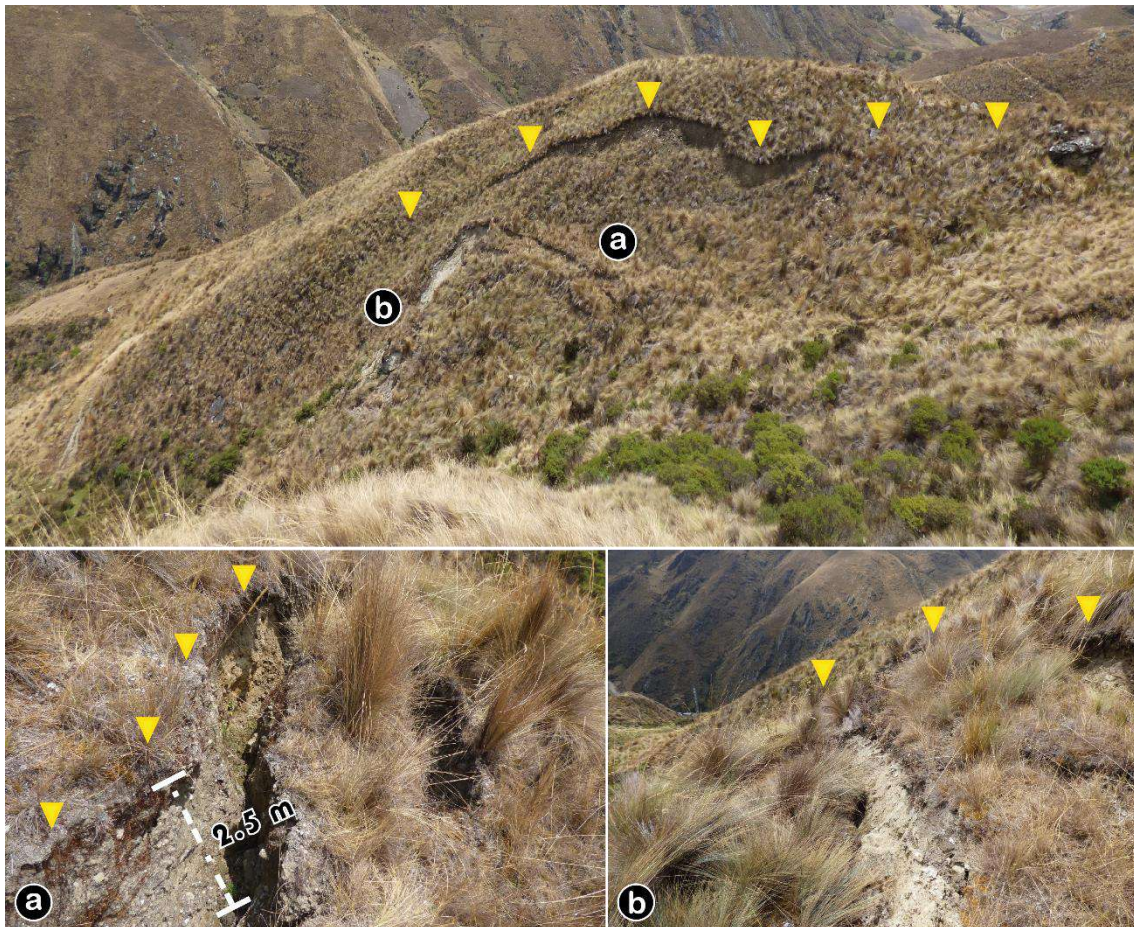
El **deslizamiento reactivado D1**, se ubica en la parte más distal del centro poblado, el cual se caracteriza por un escarpe principal de 80.0 m de longitud, salto principal que varía entre 2.0 a 3.0 m (figura 18). En el cuerpo, se presenta grietas de 0.20 a 0.25 m de ancho y de 0.40 a 0.50 m de profundidad visible; además al pie del deslizamiento se evidencian surgencias de agua, que estarían condicionando el avance retrogresivo del deslizamiento.

**Figura 18:** Vista del deslizamiento reactivado D1, con saltos principales de escarpe que varían de 2.0 a 3.0 m y señalados en triángulos color amarillo. Coordenadas referenciales UTM WGS-84, 18S E:320029, N:8944985.

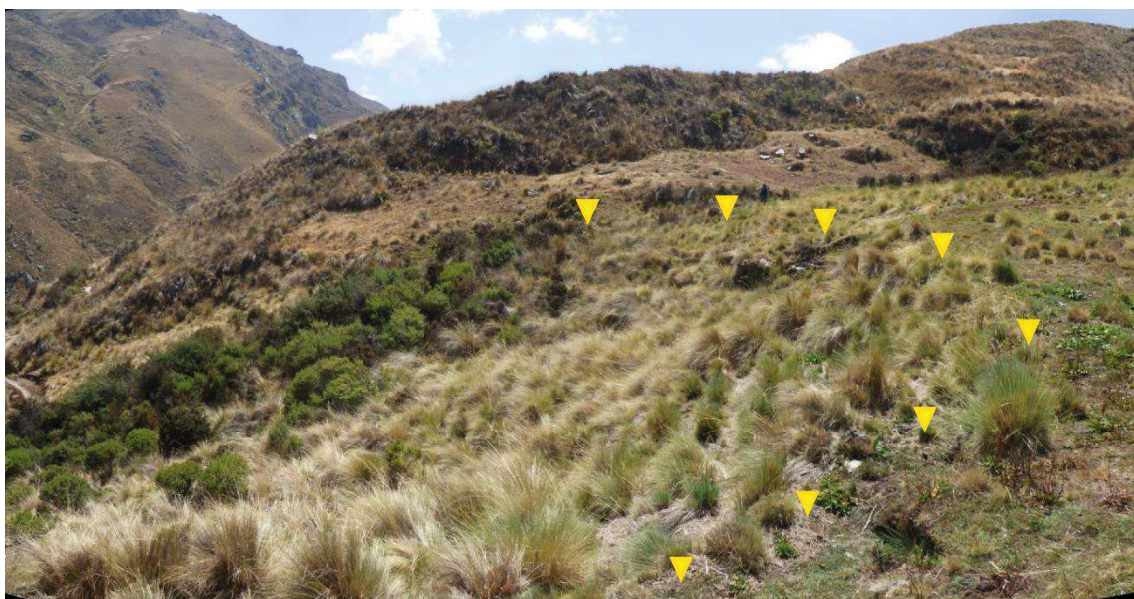
El escarpe principal de dirección noreste presenta una longitud de 54.0 m de longitud y salto principal de hasta 1.0 m (figura 19). Mientras que el escarpe de dirección noroeste (hacia el poblado) presenta un escarpe de 115.0 m y salto principal de hasta 1.5 m.

**Figura 19:** Vista del deslizamiento reactivado D2, de dirección de movimiento al noreste, con saltos principales de escarpe de hasta 1.0 m. Coordenadas referenciales UTM WGS-84, 18S E:319927, N:8945086.

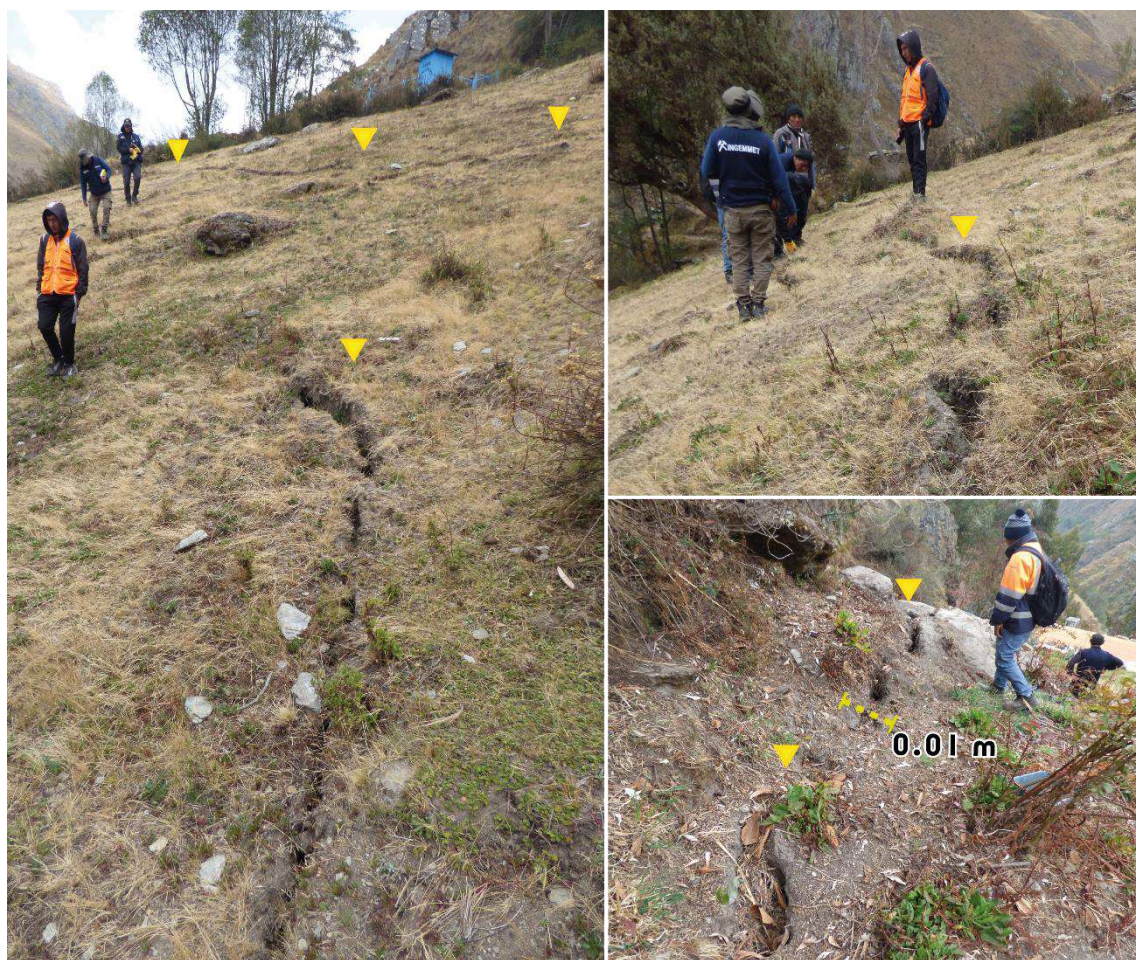
Las evidencias registradas en campo, corresponden a grietas de hasta 40 m de longitud, 0.10 m de abertura y profundidad visible de 0.50 a 0.85 m (figura 20), generadas a consecuencia de las fuertes precipitaciones de los primeros meses del año.

**Figura 20:** Evidencias recientes de la reactivación del deslizamiento D3, con grietas en el terreno, indicativos del avance progresivo de la masa deslizada. Coordenadas referenciales UTM WGS-84, 18S E:319777, N:8945188.

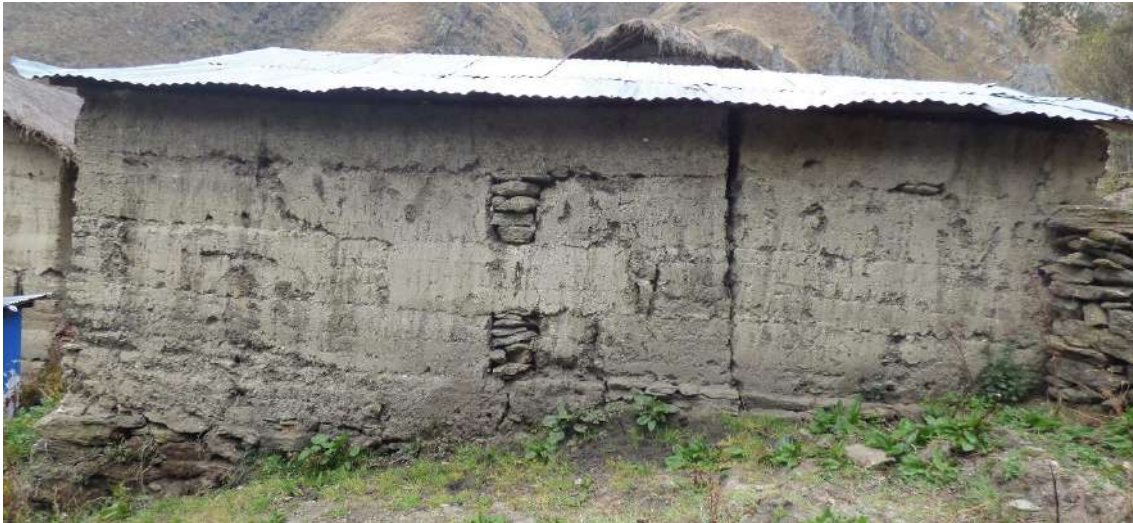
**Fotografía 3:** Vivienda afectada debido a la reactivación del deslizamiento D3. Coordenadas referenciales UTM WGS-84, 18S E:319754, N:8945202.

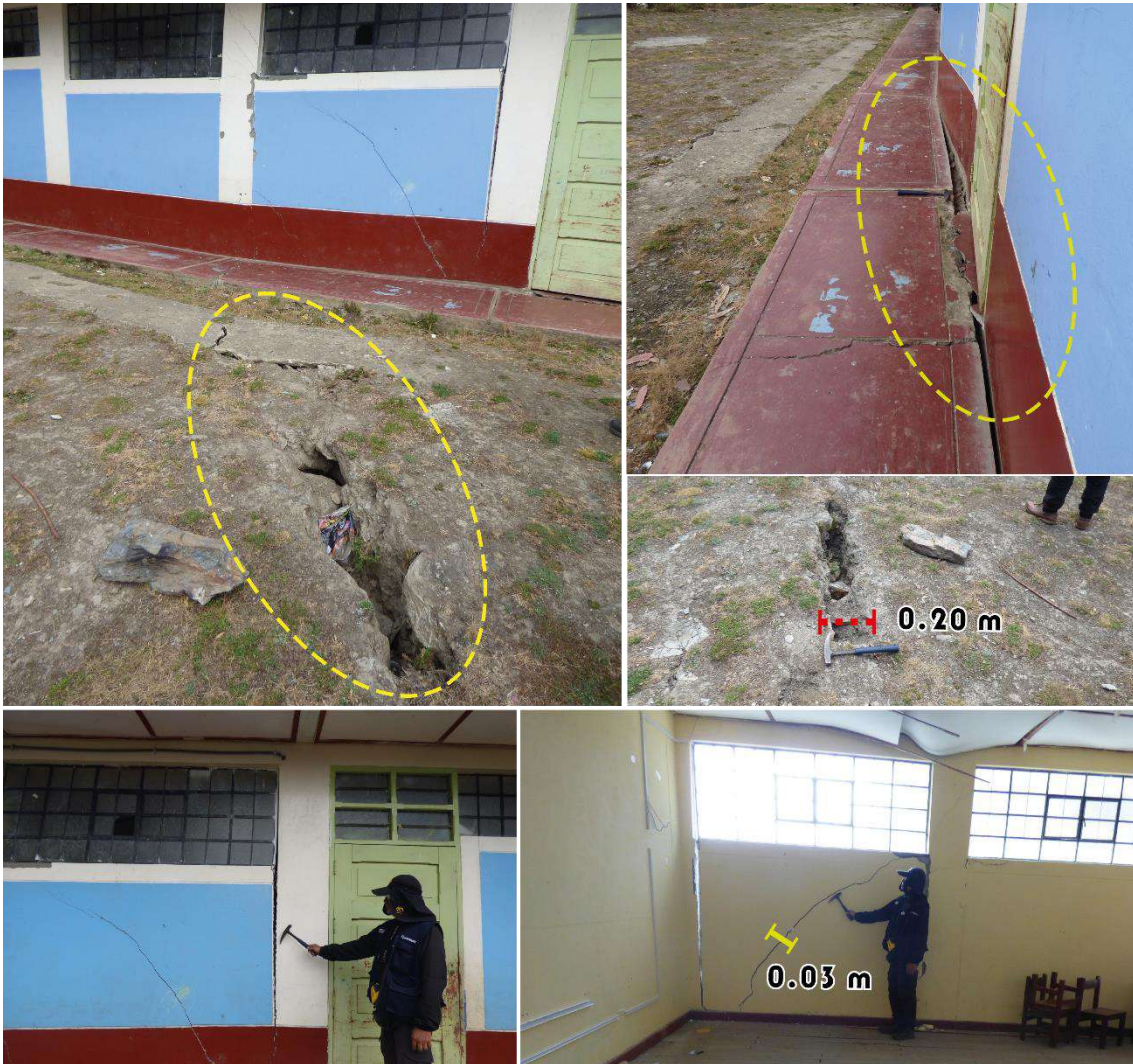
Las paredes de las viviendas afectadas presentan grietas entre 0.01 a 0.08 m de abertura, con dirección preferente al deslizamiento. De la misma forma, la Institución Educativa N°33008 (de nivel Inicial y Primaria) presenta aberturas de hasta 0.20 m en el piso y 0.03 en la pared.

**Figura 21:** Evidencias de la afectación de la Institución Educativa N°33008, tanto en paredes como en el piso; nótese además la deformación que presenta el suelo debido a la reactivación del deslizamiento, la cual es señalada en líneas entrecortadas amarillas. Coordenadas referenciales UTM WGS-84, 18S E:319711, N:8945205.

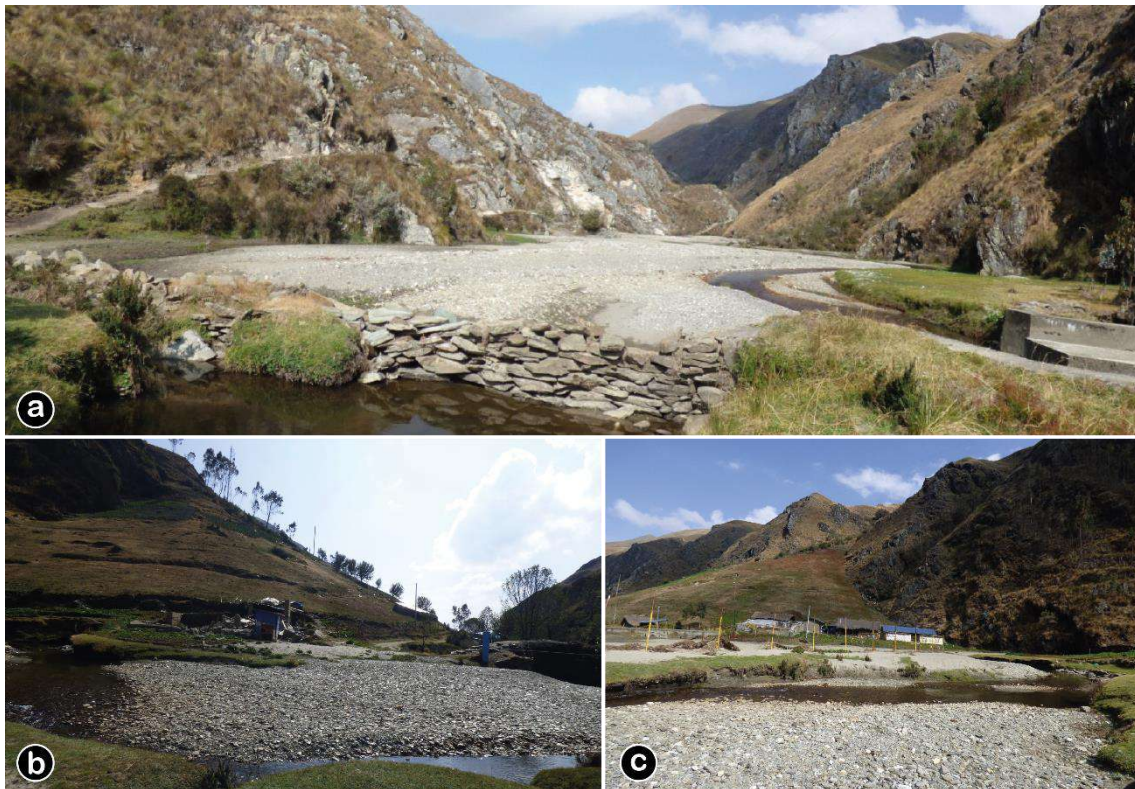
**Figura 22:** Vista de la gran cantidad de material detrítico suelto, heterométrico y susceptible de remoción por la escorrentía fluvial en todo el ancho y largo de la quebrada Pogren. Coordenadas referenciales UTM WGS-84, 18S E:320016, N:8945269.

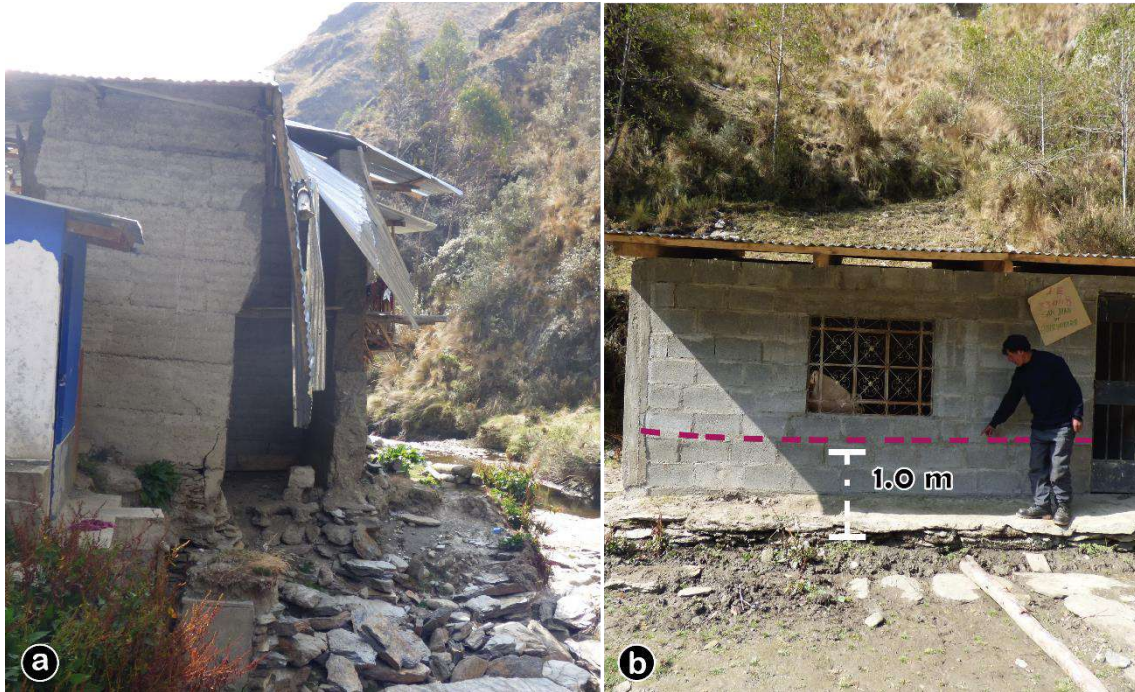
**Figura 23:** a. Afectación de vivienda a consecuencia del último evento de flujo de detritos en la quebrada Progen. Nótese la cercanía de la vivienda con respecto al cauce principal de la quebrada. b. Huellas dejadas por el flujo, con altura de 1.0 m registrada en pared de vivienda.

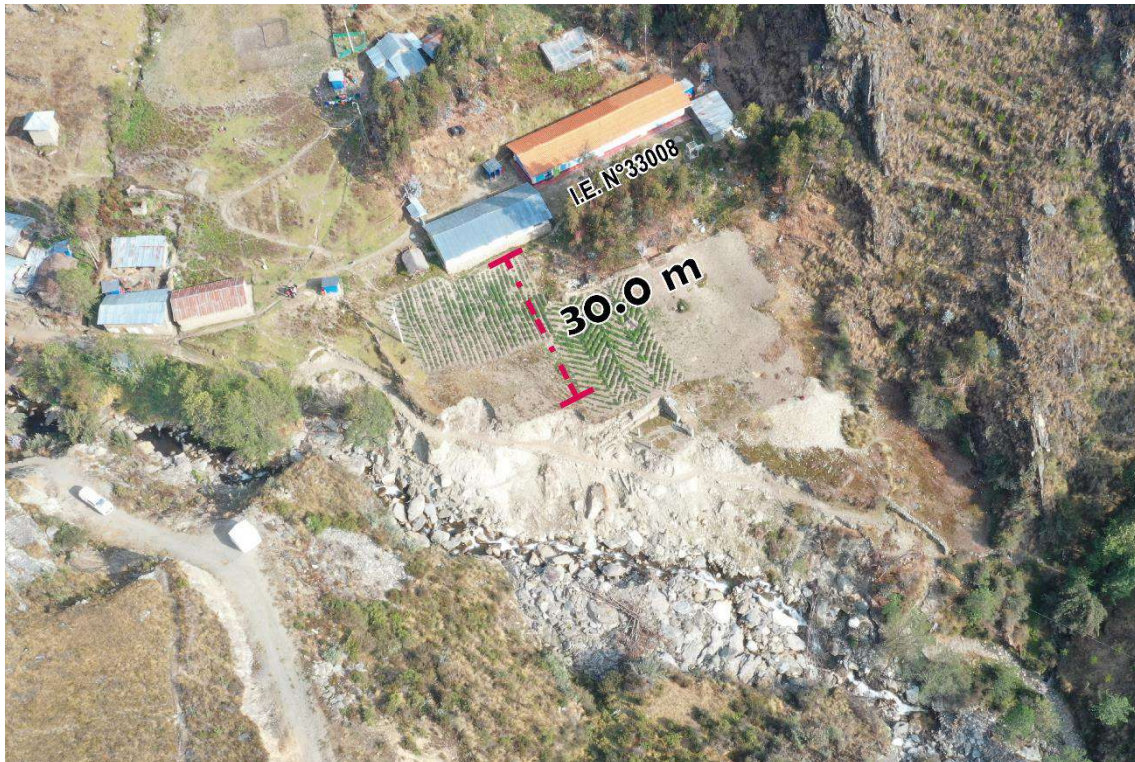
**Figura 24:** Erosión del cauce principal, a consecuencia de la recurrencia de flujos de detritos en la quebrada Progen. Nótese que los derrumbes al pie de la ladera se encuentran en la actualidad a 30 m de la vivienda más cercana.

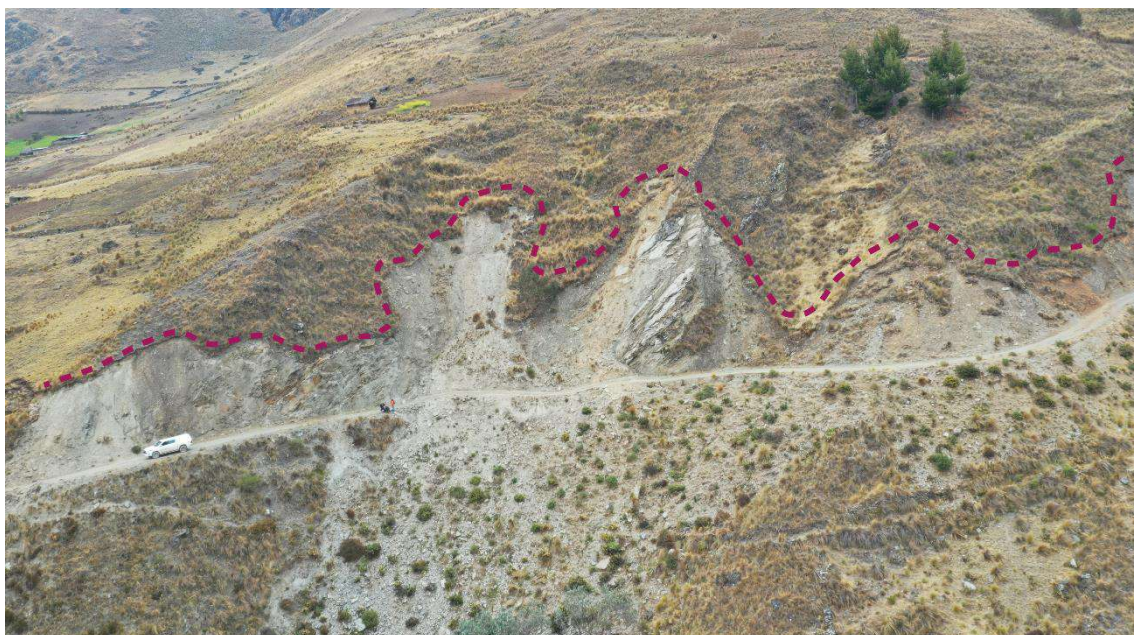
Los derrumbes presentan una longitud y altura de arranque de hasta 60 m y 200 m respectivamente. El tipo de rotura es planar (condicionada por la esquistosidad de la roca) y la forma de arranque es irregular y continua (figura 25). La disposición del depósito es en forma de canchales con dirección de movimiento hacia la quebrada Condorcocha.

**Figura 25:** Zona de arranque (líneas entrecortadas) de varios procesos de derrumbes los cuales afectan principalmente la carretera Sogobamba y San Juan de Quiru Quiru, específicamente en la progresiva 6+700.

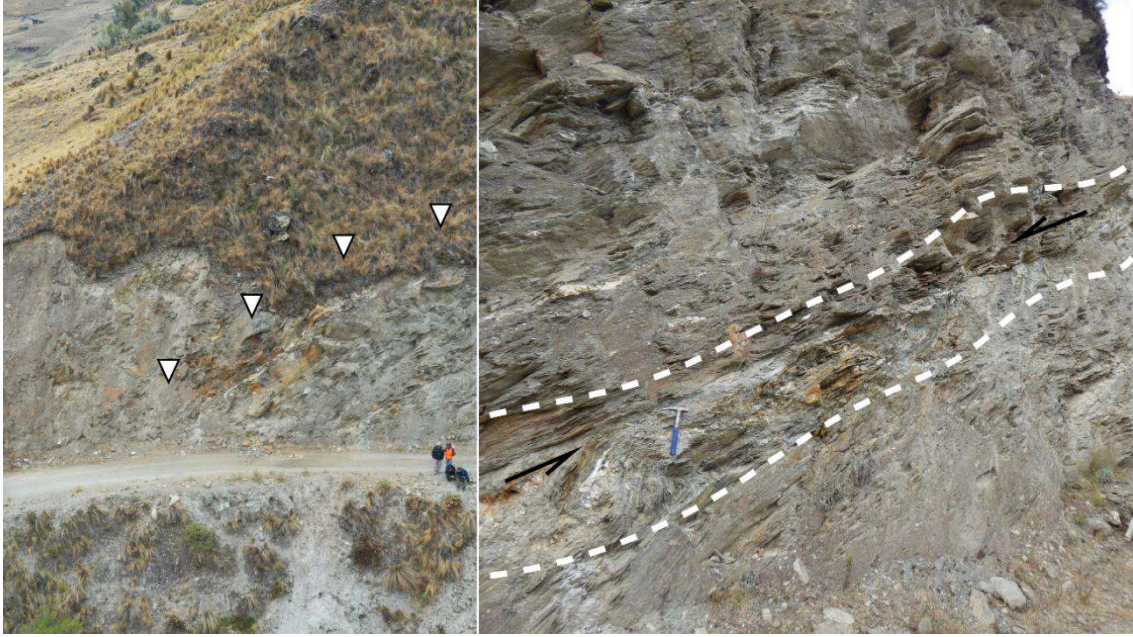
La inclinación de los esquistos es de  $34^{\circ}$  a favor del movimiento, lo que favorece los desprendimientos de material pendiente abajo por la ladera; además (ver figura 26), se puede observar una zona de debilidad (zona de cizalla) de 10 a 15 cm, con un plano de falla inverso de bajo ángulo de  $312/34^{\circ}$ , que condicionan los derrumbes en este sector.

**Figura 26:** Zona de debilidad (zona de cizalla) observada en esquistos, demarcada en líneas entrecortadas blancas, que condiciona los derrumbes en la carretera Sogobamba - San Juan de Quiru Quiru. Coordenadas referenciales UTM WGS-84, 18S E:318965, N:8946385.

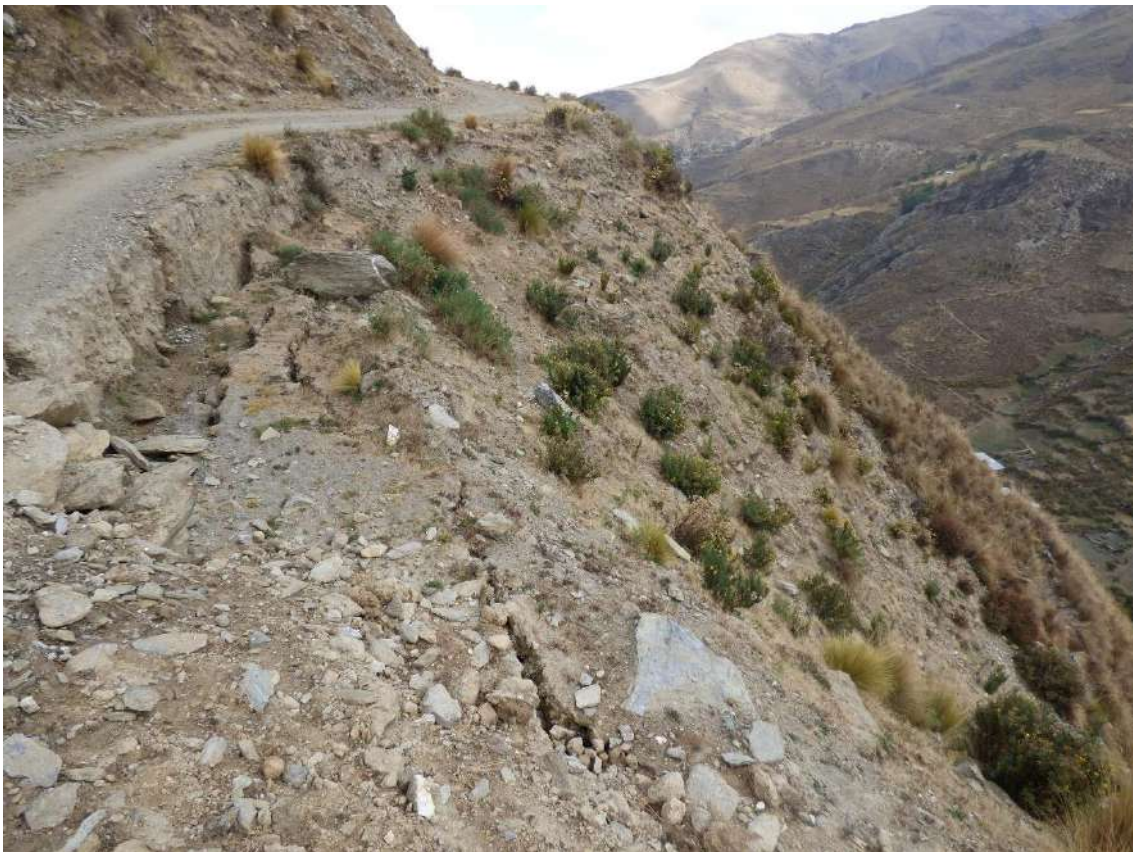
Las evidencias recientes muestran grietas tensionales de 25 m de longitud, 0.15 a 0.30 m de abertura y entre 0.80 a 0.70 m de profundidad (fotografía 4), ubicadas al pie de la carretera, lo que podría comprometer su seguridad física.

**Fotografía 4:** Grietas tensionales ubicadas en el talud inferior de la carretera, las cuales podrían comprometer la seguridad física de la vía. Ubicación referencial progresiva 6+700.

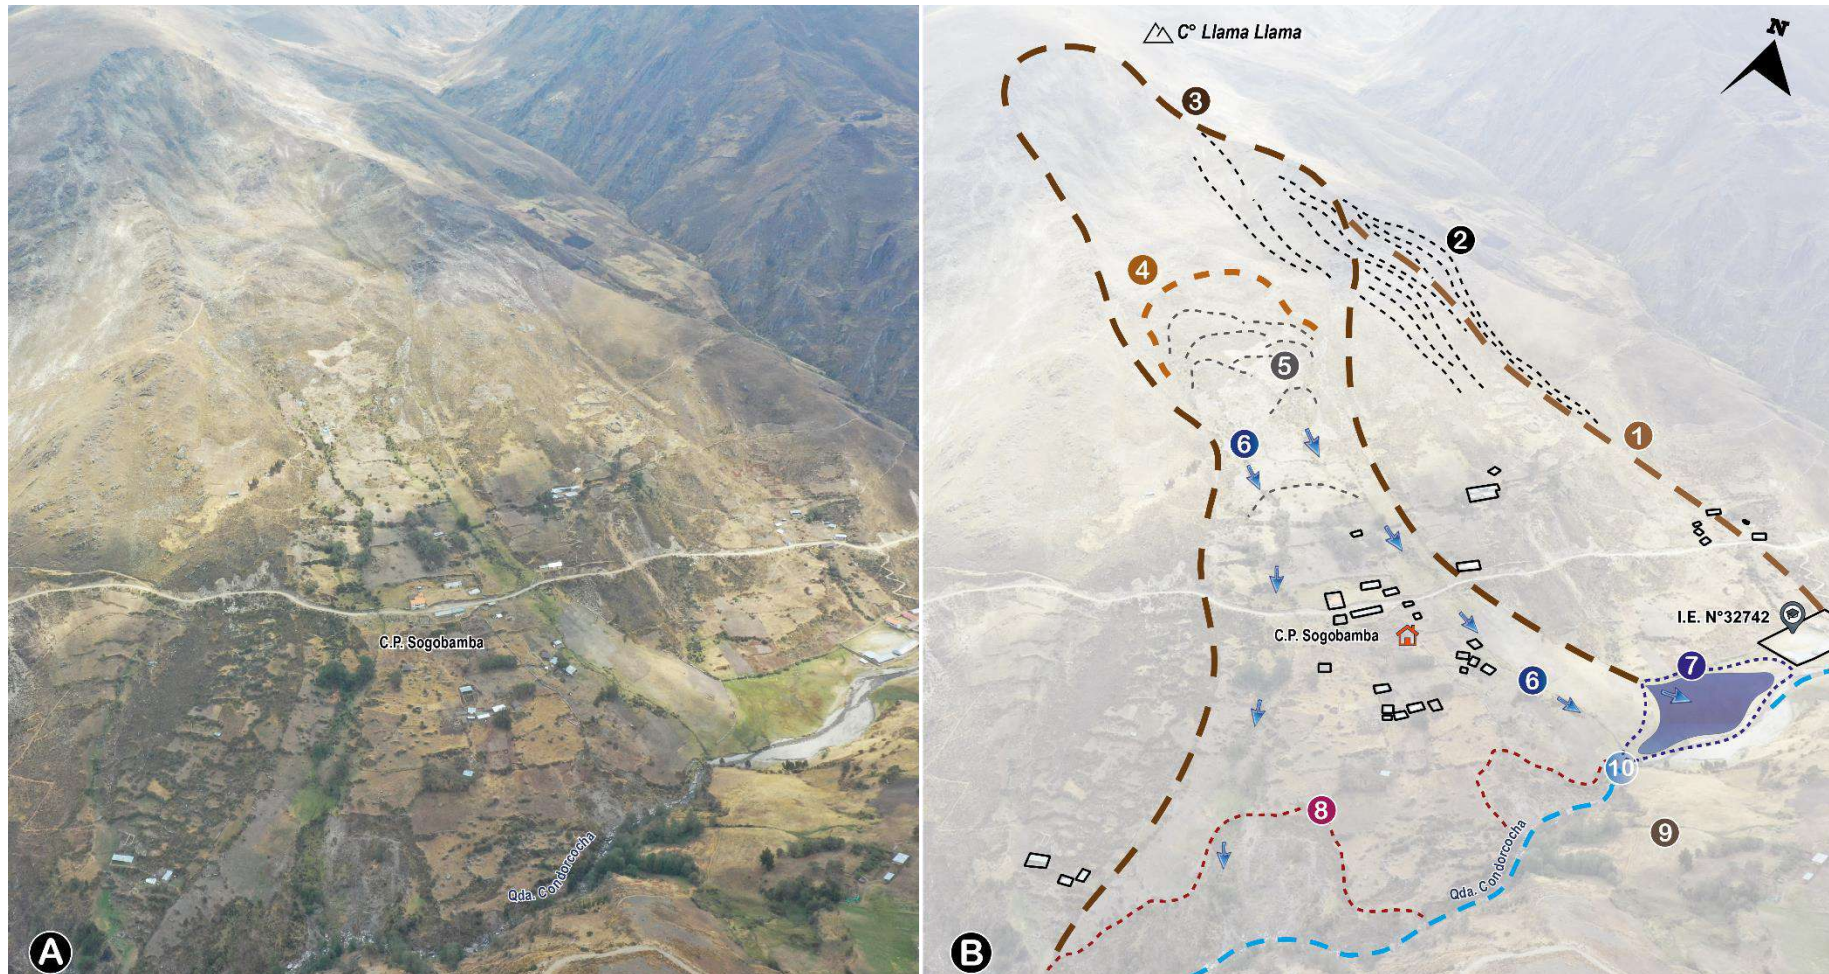
**Figura 27: A.** Vista panorámica de la ladera sureste del Cerro Llama Llama (centro poblado de Sogobamba). **B.** Interpretación geodinámica del área de evaluación con las siguientes características: **1.** Límite de deslizamiento antiguo. **2.** Reactivaciones antiguas. **3.** Límite del deslizamiento-flujo. **4.** Reactivaciones posteriores. **5.** Agrietamientos recientes. **6.** Surgencias e infiltraciones de agua (las flechas azules indican las redes de flujo). **7.** Bofedales de agua en la zona de embalse plana o valle represado. **8.** Derrumbes activos al pie de la ladera. **9.** Depósito de “run up” del deslizamiento antiguo en la margen contigua del valle. **10.** Inicio zona de desembalse antiguo y tramo de erosión fluvial que generó la profundización del cauce y derrumbes en ambas márgenes.

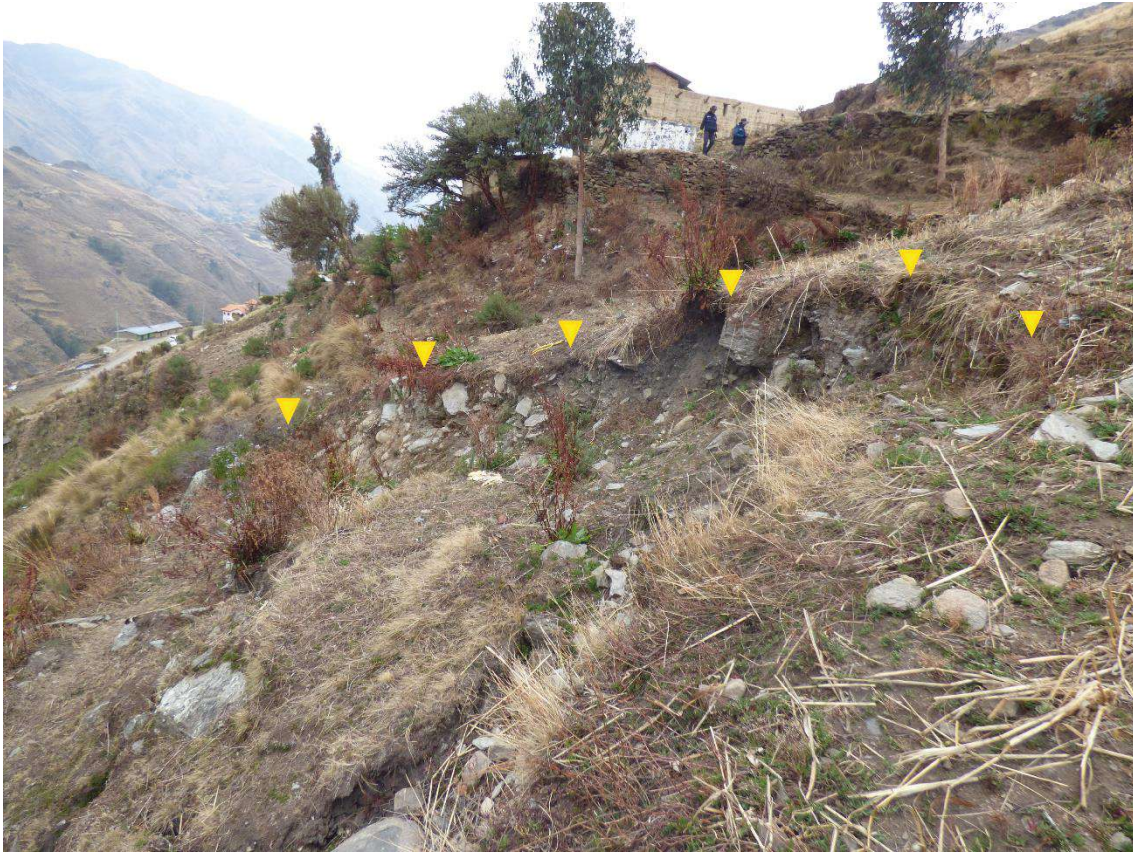
**Figura 28:** Escarpes reactivados de 1.6 m de altura, en el cuerpo de deslizamiento antiguo, que afectan terrenos de cultivo de papas. Coordenadas referenciales UTM WGS-84, 18S E:318834, N:8947000.

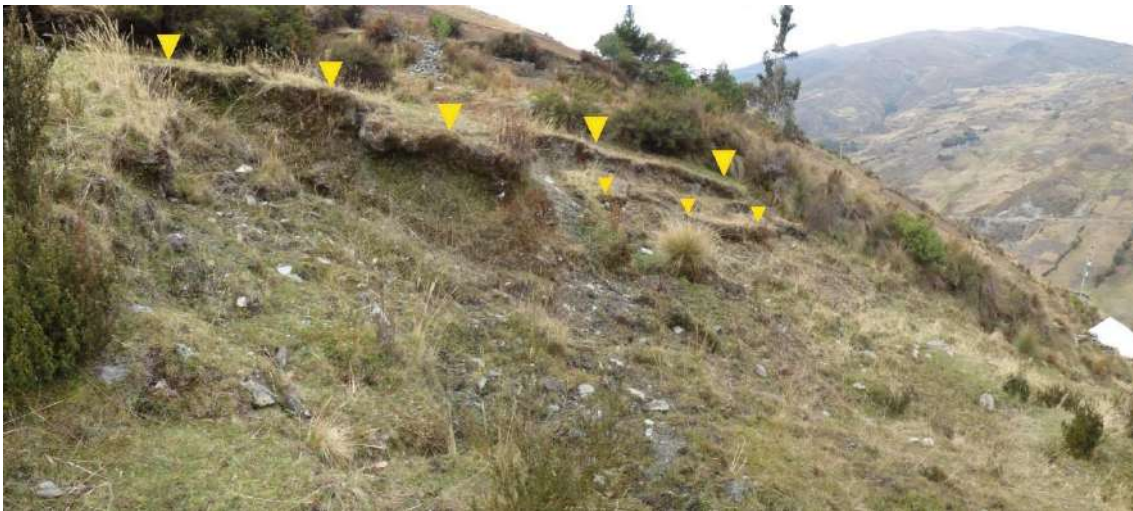
**Figura 29:** Escarpes reactivados de hasta 1.0 m de altura, en el cuerpo de deslizamiento-flujo, que afectan terrenos de cultivo. Coordenadas referenciales UTM WGS-84, 18S E:318649, N:8946878.

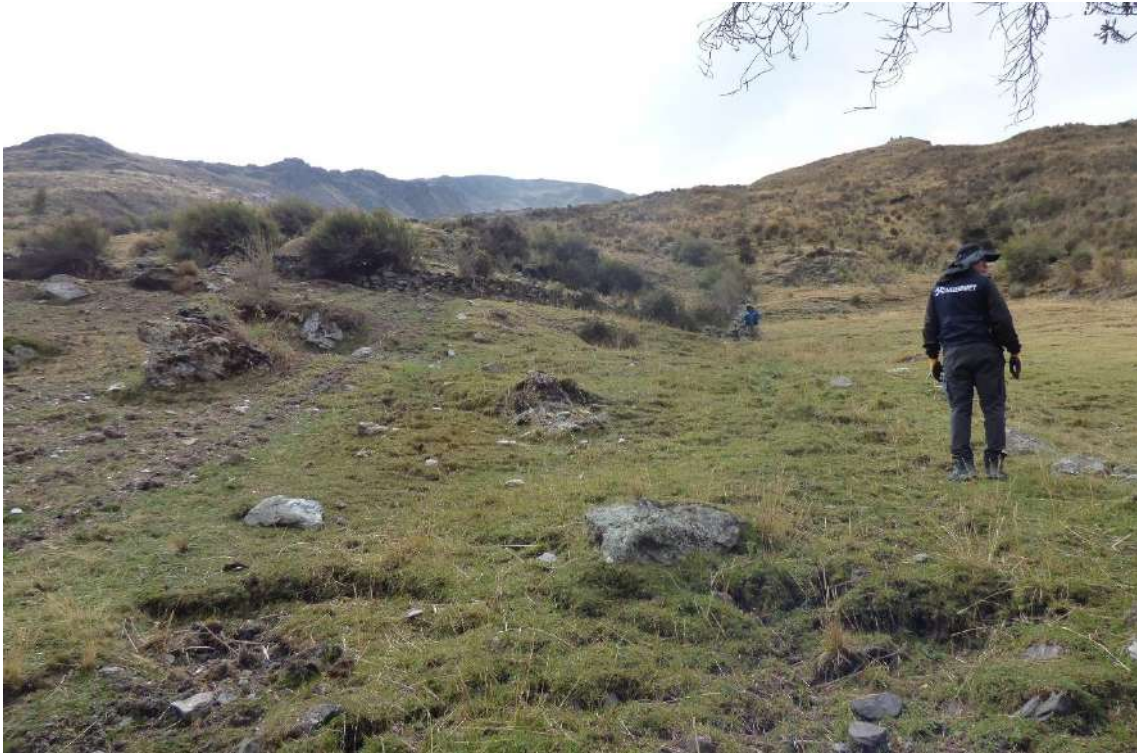
**Fotografía 5:** Sobresaturación del terreno que se evidencia por bofedales de agua y que condiciona el movimiento muy lento del suelo (reptación de suelos).

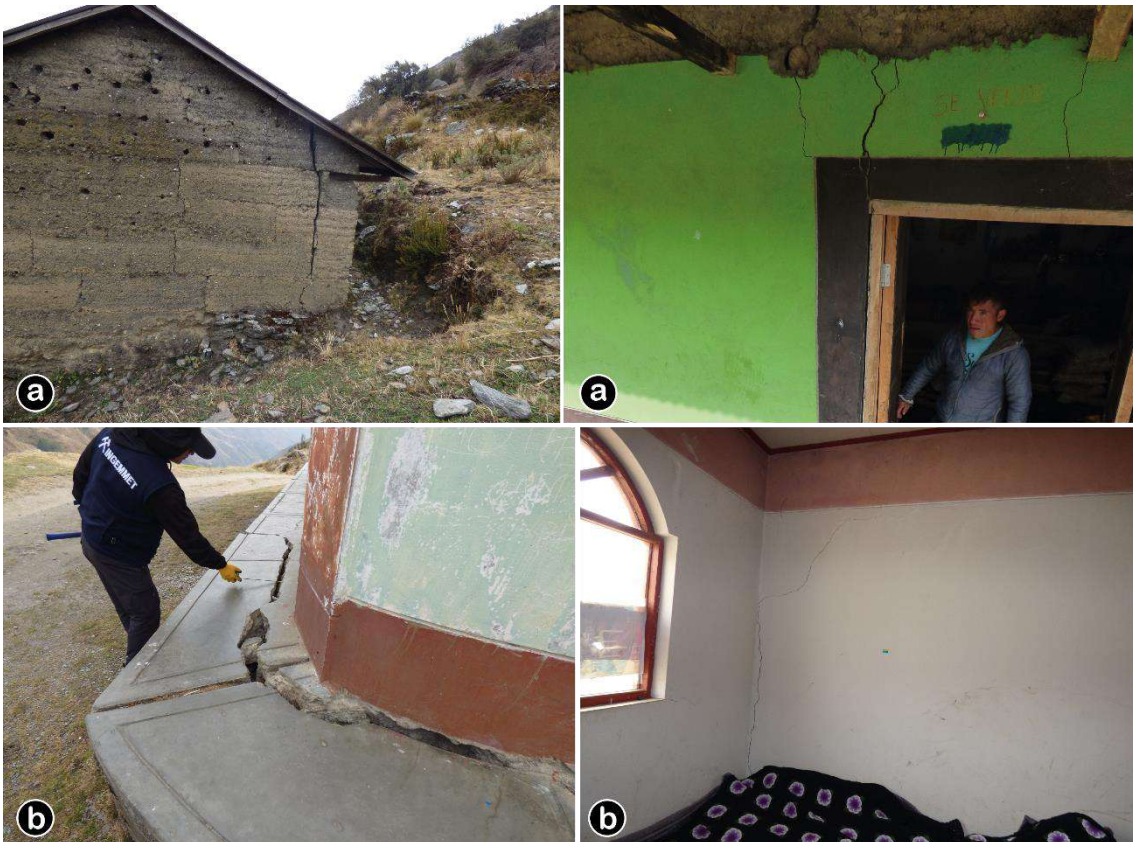
En la actualidad viviendas y terrenos de cultivo del centro poblado de Sogobamba, están siendo afectadas por estos procesos. Así por ejemplo se tiene registro de grietas en paredes de viviendas de 0.01 a 0.02 m (figura 30a); además el local comunal presenta grietas de 0.04 a 0.10 m en su estructura (figura 30b).

**Figura 30:** a. Afectaciones en viviendas, con grietas en paredes de 0.01 a 0.02 m. b. Afectaciones en el local comunal de Sogobamba con grietas de 0.04 a 0.10 m en su estructura.

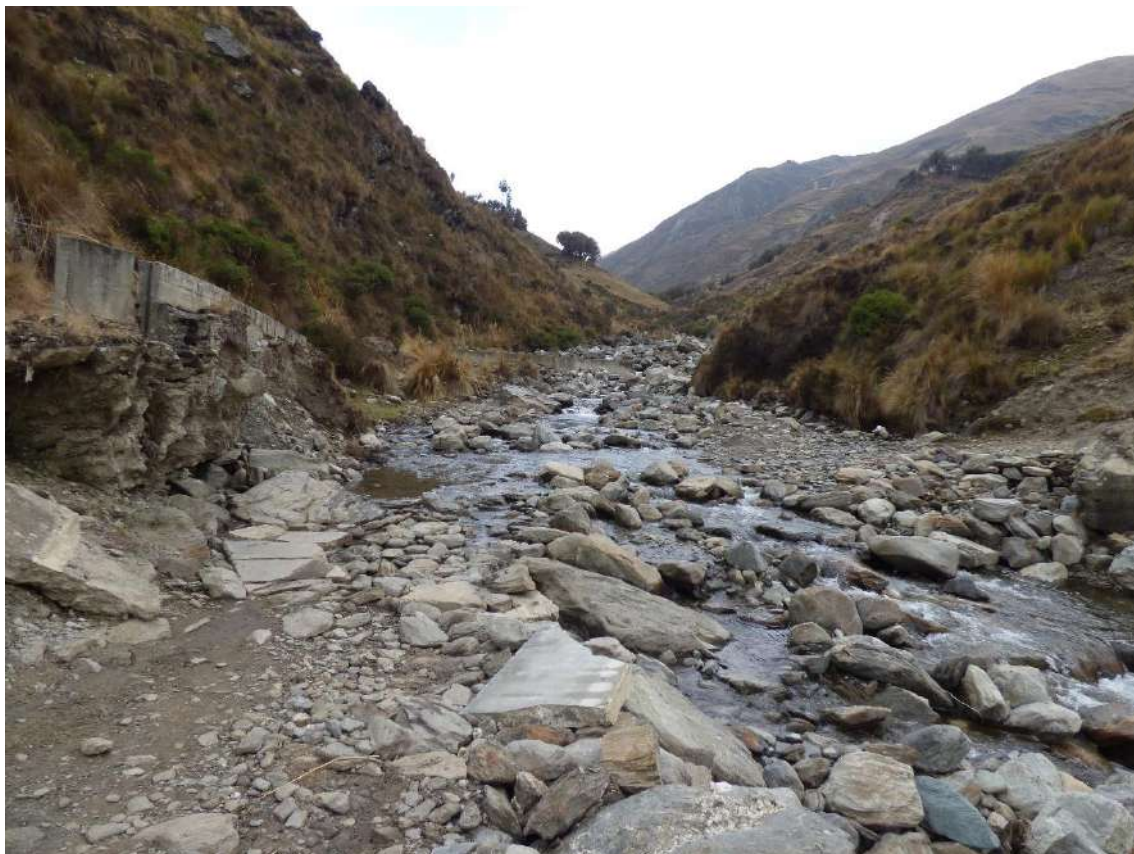
**Fotografía 6:** Evidencia del abundante material detrítico dispuesto en el cauce principal de la quebrada Condorcocha, producto de eventos antiguos y recientes.
