**Informe Técnico N° A7667**

# **EVALUACIÓN DE PELIGRO GEOLÓGICO POR MOVIMIENTOS EN MASA EN LOS SECTORES DE SAN JUAN DE QUIRU QUIRU Y SOGOBAMBA**

Departamento: Huánuco  
Provincia: Huamalíes  
Distrito: Jacas Grande

**SETIEMBRE  
2025**

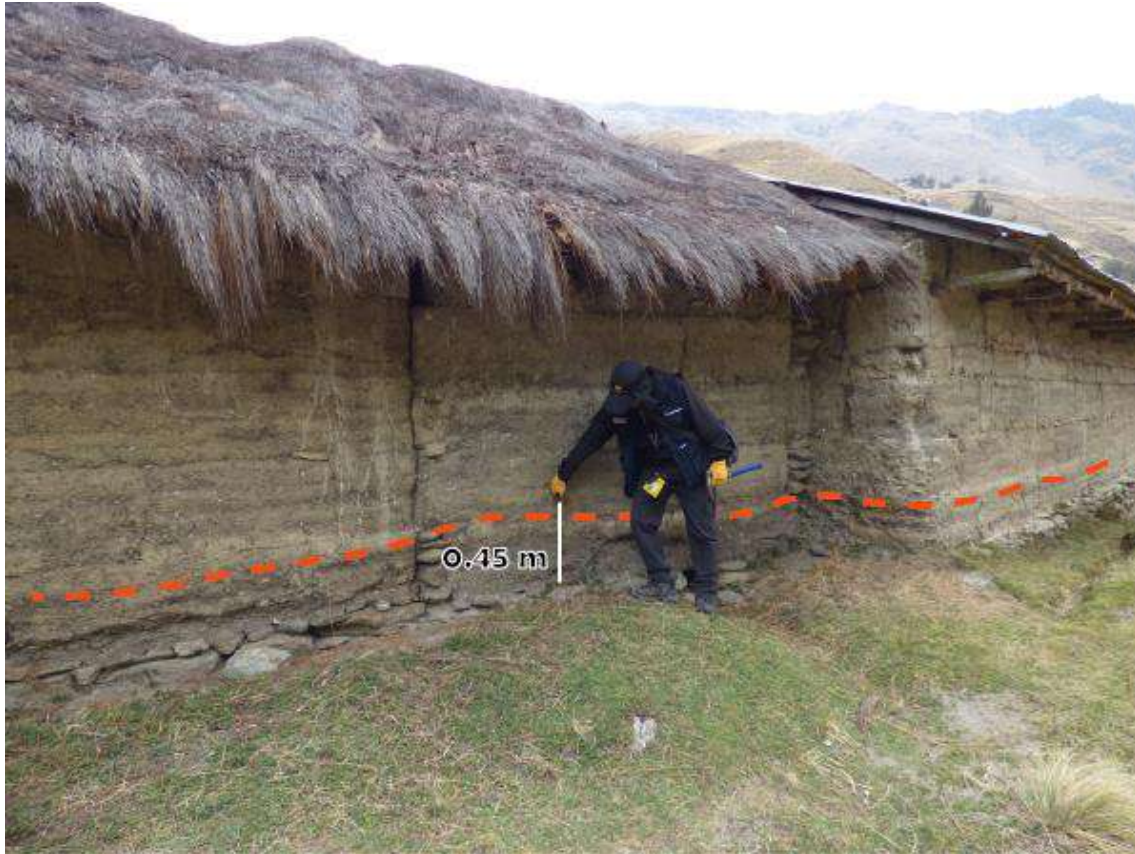
**Figura 31:** Huellas o marcas de flujo reciente en pared de vivienda que muestra una altura de 0.45 m. Coordenadas referenciales UTM WGS-84, 18S E: 319177, N: 8947260.

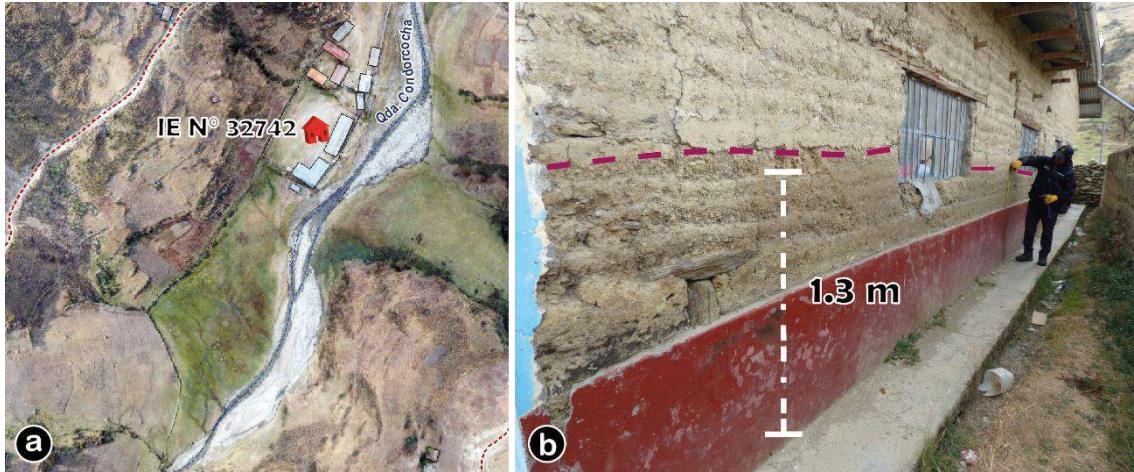
Lo más importante de destacar, es la ubicación de la Institución Educativa N° 32742 Sogobamba, la cual se encuentra a solo 5 metros del cauce principal y sobre una planicie inundable producto del deslizamiento-flujo descrito anteriormente. Justamente esta última característica hace que se formen bofedales producto de la escorrentía superficial ladera arriba, y que condiciona la presencia de humedad (figura 32) y grietas en diferentes aulas (fotografía 7).

**Figura 32:** a. Ubicación de la Institución Educativa N° 32742, sobre una planicie inundable con presencia de bofedales de agua y a solo 5 m de la quebrada Condorcocha. b. Presencia de humedad en pared de aula en 1.3 m.

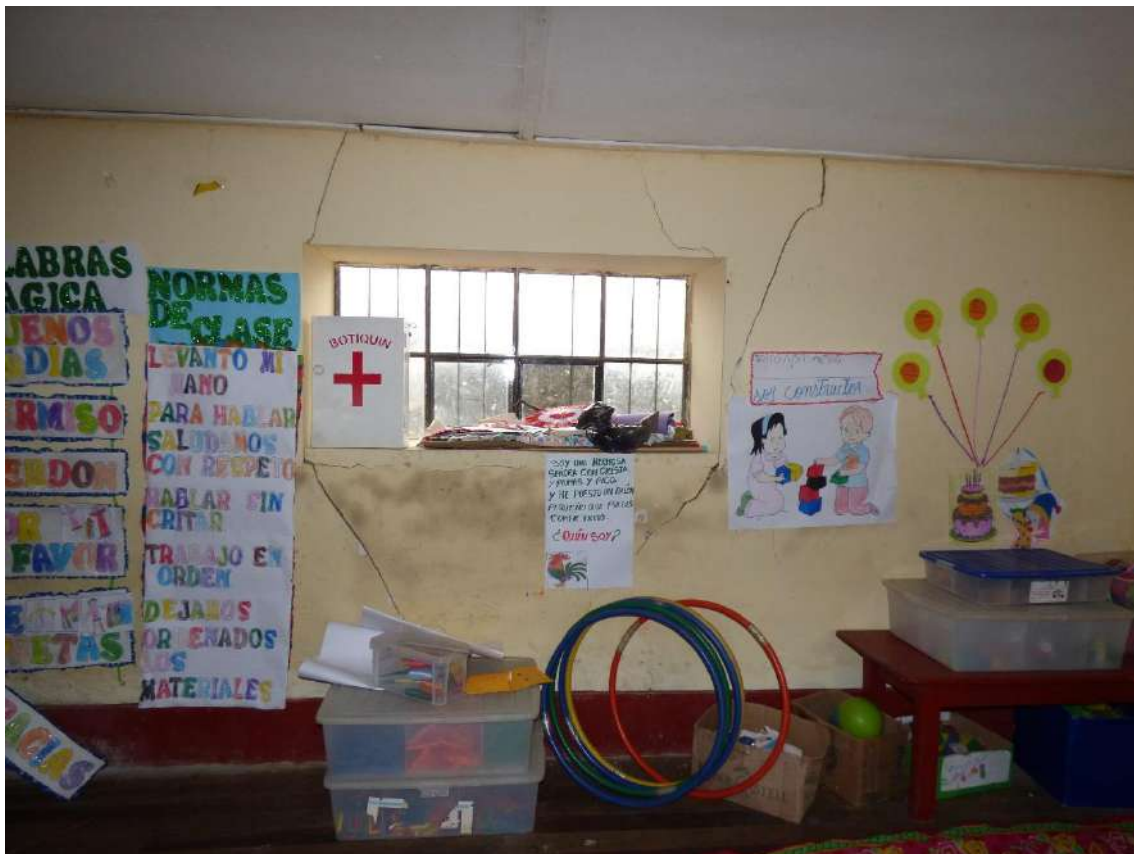
**Fotografía 7:** Grietas de 2.0 cm de abertura en pared de aula, condicionado por la sobresaturación del terreno sobre la cual se asienta la Institución Educativa N° 32742.

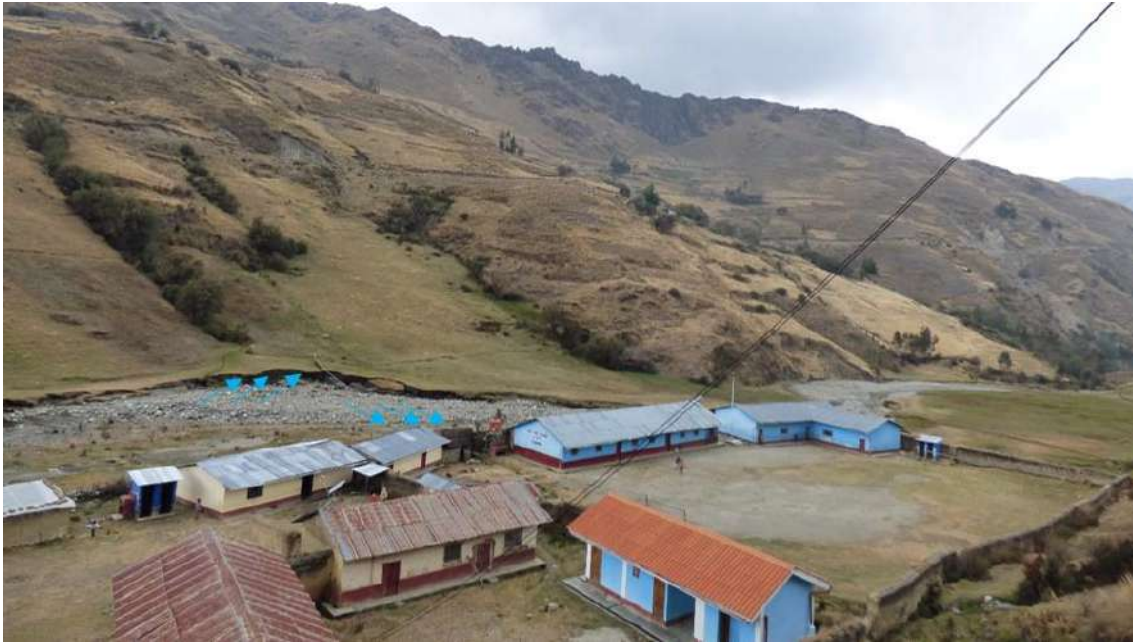
**Figura 33:** Vista panorámica, que muestra la IE N° 32742, con procesos de erosión fluvial (flechas de color celeste) y susceptible a inundación fluvial y/o flujos de detritos.
