# GEODINÁMICA DEL DESLIZAMIENTO DEL ALTO SIGUAS

(Distrito de Majes, Provincia de Caylloma, Región Arequipa)

Informe Técnico n.º 019-2025/IGP CIENCIAS DE LA TIERRA SÓLIDA

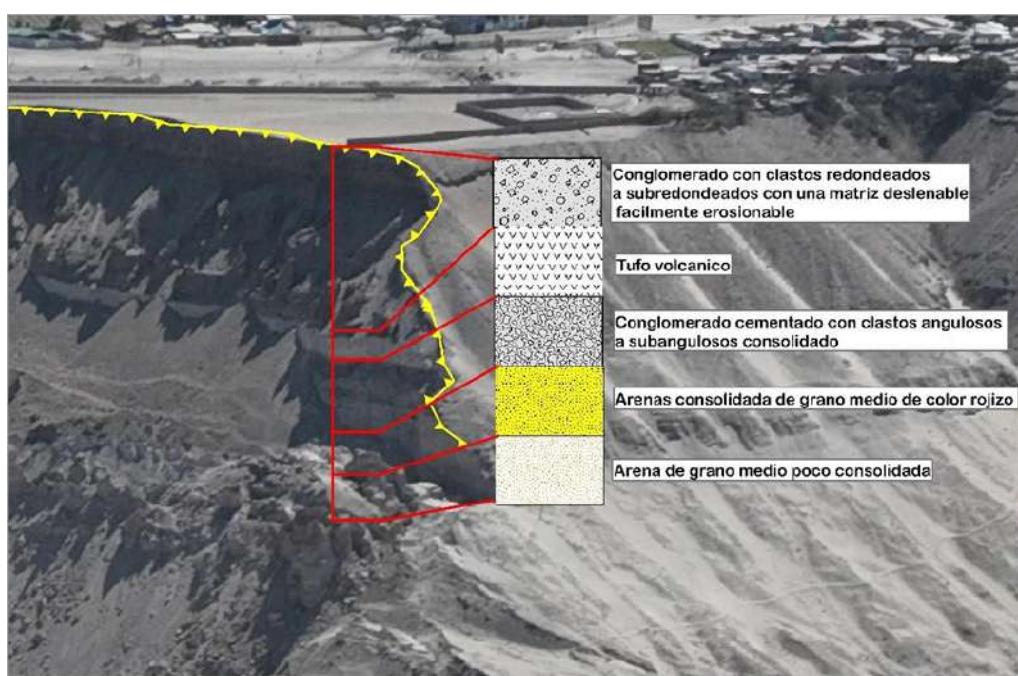
En conjunto, el perfil geológico evidencia una configuración desfavorable (altamente susceptibles a la erosión), con materiales sueltos sobre substratos más competentes que generan contrastes de rigidez que favorecen la concentración de esfuerzos y la aparición de superficies potenciales

Estrato	Zona crítica	Comportamiento geotécnico
Conglomerado con clastos redondeados a subredondeados con una matriz arenosa deleznable	Alta	Baja cohesión, alta infiltración, propenso a deslizarse.
Tufo volcánico, medianamente consolidado	Parcial	Competente, pero puede fallar si está meteorizado o saturado; asimismo, puede comportarse como una superficie de debilidad estructural que facilite la propagación de planos de deslizamiento.
Conglomerado cementado, consolidado	Parcial	Muy competente, pero puede comportarse como una superficie de deslizamiento de existir unidades menos competentes superiores o puede fallar si está meteorizado o saturado.
Arena consolidada de grano medio, color rojizo	Moderada	Baja cohesión, comportamiento estable en condiciones secas, pero pierde resistencia al encontrarse saturada prolongadamente, lo cual aumenta el riesgo de deslizamiento.
Arena de grano medio poco consolidada	Crítica	Alta permeabilidad, cohesión y resistencia al corte baja. Constituye la zona de mayor criticidad, ya que puede comportarse como una superficie de deslizamiento de los estratos superiores.

**Figura 3.** Configuración estratigráfica del talud del flanco izquierdo del deslizamiento del Alto Siguas.

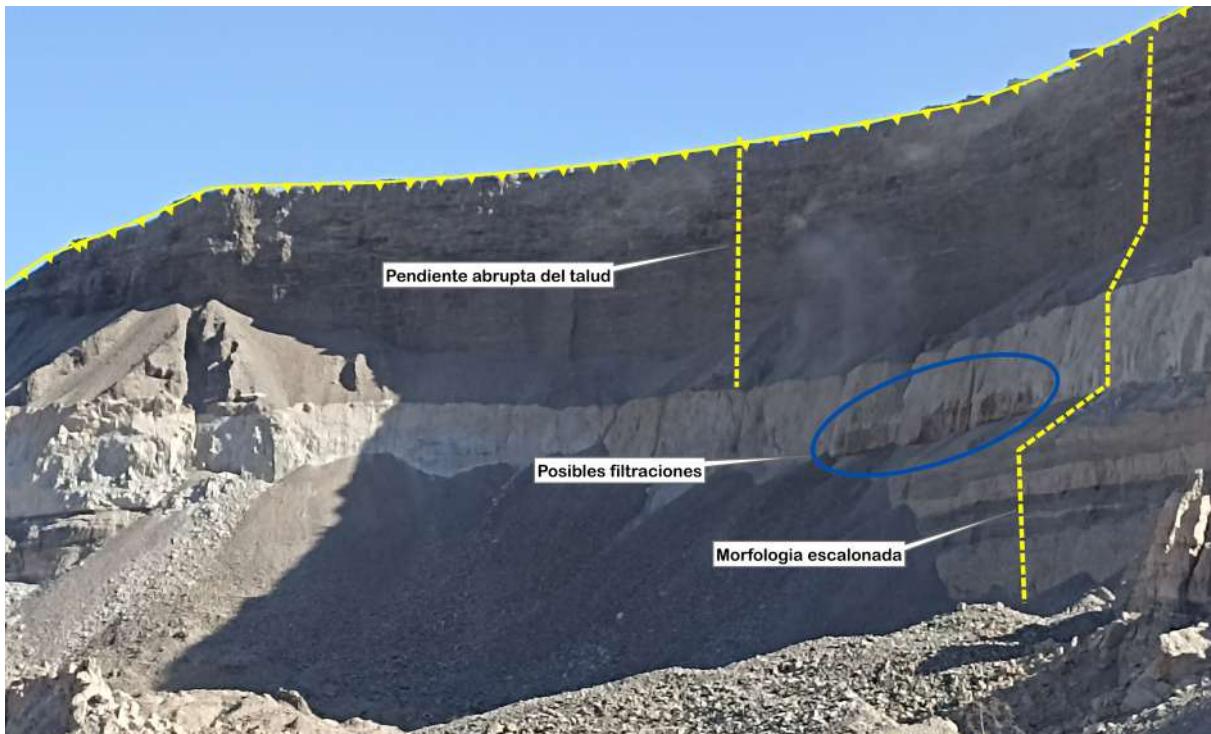
La geometría del terreno y la configuración del relieve contribuyen a mantener condiciones de inestabilidad latente, lo que favorece a procesos de reactivación. Ver Figura 4.

**Figura 4.** Zona activa (junio de 2025) donde se evidencia la verticalidad de la pendiente y la morfología escalonada, así como también la presencia de posibles infiltraciones (círculo azul).

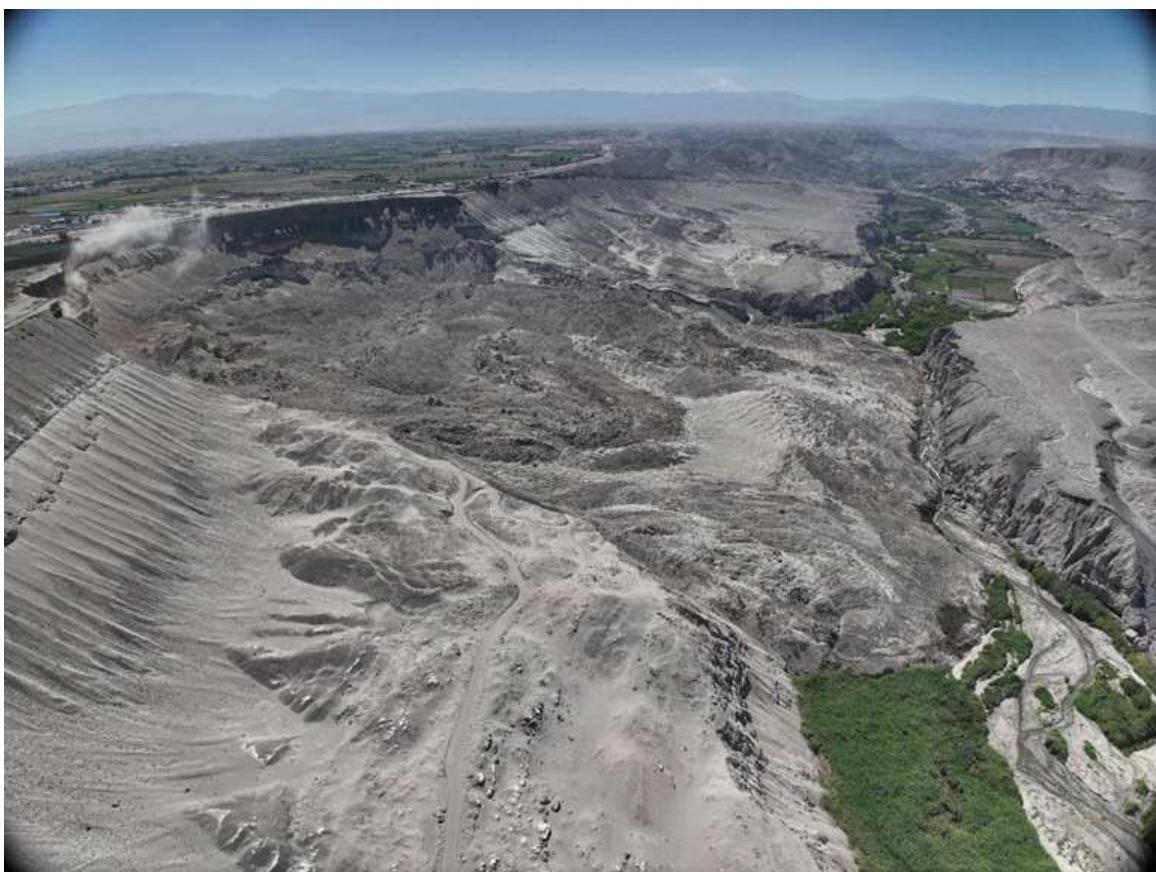
Durante la inspección de campo realizada en el sector de Alto Siguas, se identificó la reactivación del flanco derecho del deslizamiento principal, la cual compromete una superficie aproximada de 1.22 hectáreas. La zona afectada se sitúa en la margen derecha del cuerpo principal del deslizamiento, en una región donde previamente no se habían registrado deformaciones de magnitud significativa. No obstante, la observación en campo permitió constatar la presencia de grietas múltiples y hundimientos localizados (Figura 5).

**Figura 5.** Fotografía panorámica de perfil del deslizamiento de Alto Siguas-Majes. En el polígono en rojo se observa la constante caída de materiales.

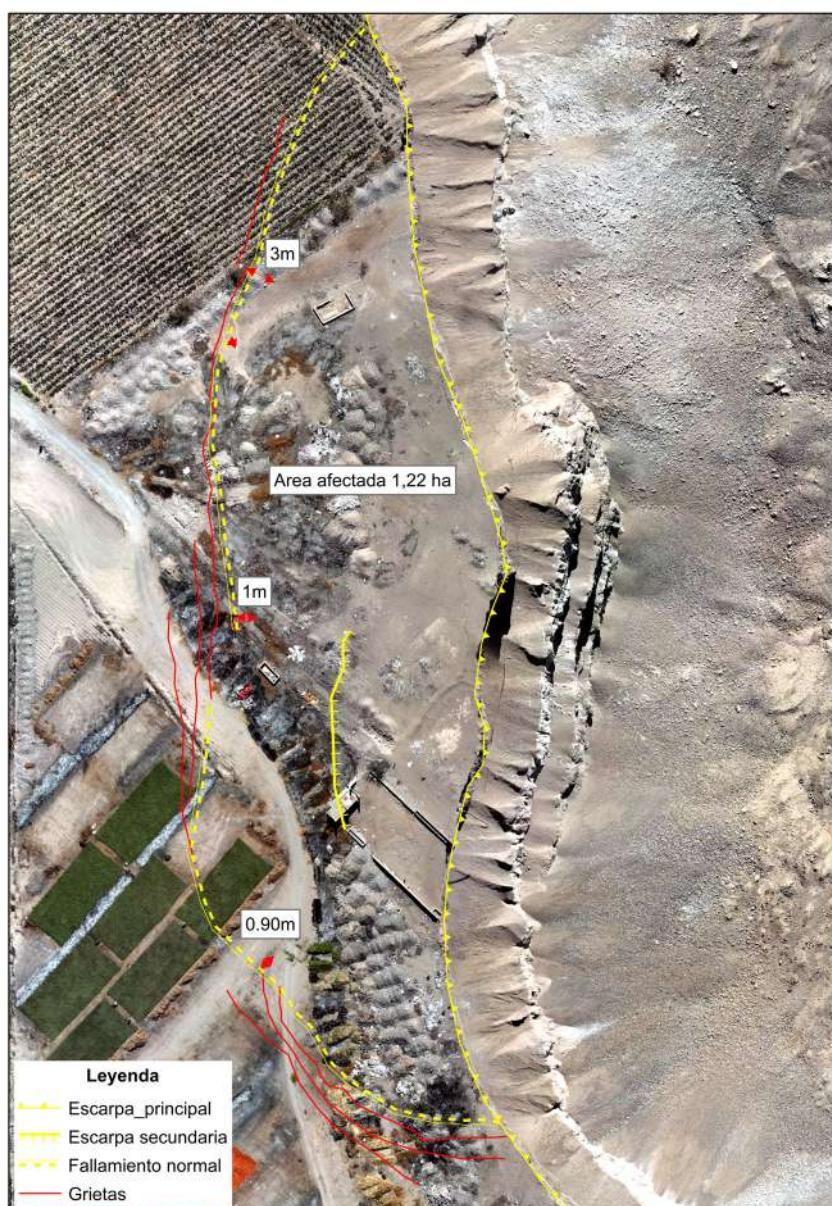
La aparición de escarpas secundarias, hundimientos y grietas alineadas es un indicador de inestabilidad activa y debe considerarse como un nuevo frente de deformación inicial, el cual puede evolucionar hacia movimientos de mayor magnitud si no se implementan medidas de control y monitoreo. La afectación directa a cultivos, sumada a la cercanía de nuevas áreas de cultivo intensivo, aumenta el riesgo potencial (Figura 6).

**Figura 6.** Mapeo geológico, estructural y geomorfológico de la reactivación del flanco derecho del deslizamiento del Alto Siguas.

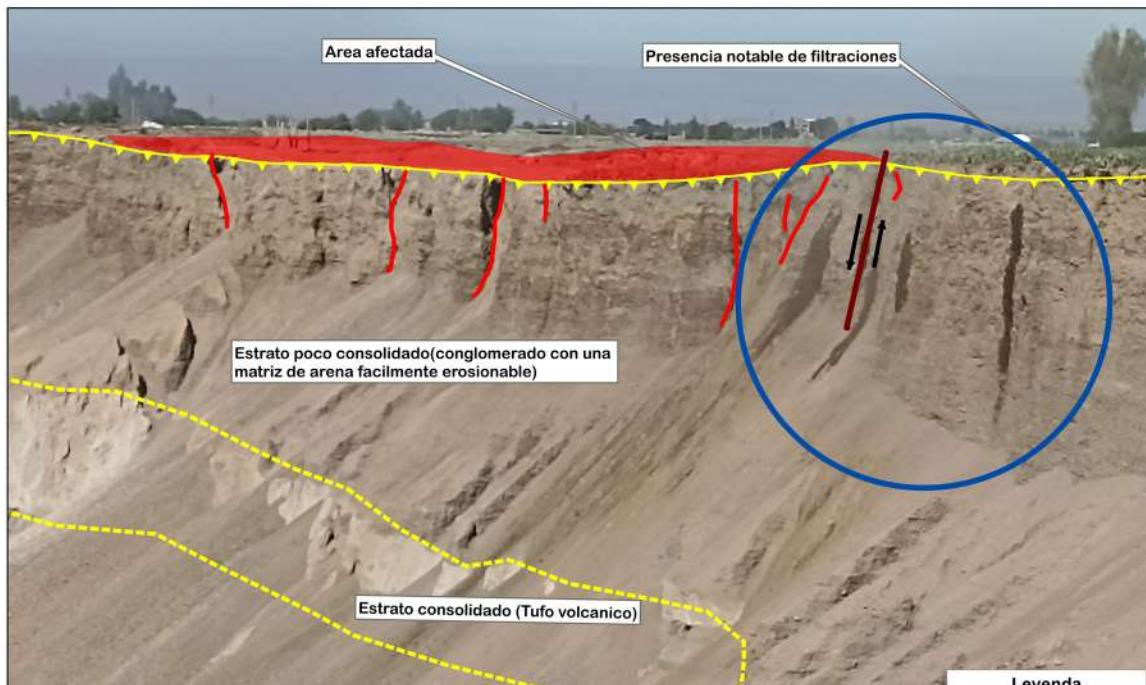
**Figura 7.** Condición actual del deslizamiento de Alto Siguas-Majes. Se evidencian infiltraciones en el terreno por aguas superficiales (regadío), señaladas en el círculo azul, y escarpas generadas por la activación del deslizamiento, así como los estratos que lo conforman.

Durante el trabajo de campo se ha evidenciado la presencia de filtraciones de agua justo por debajo de la escarpa principal del deslizamiento, en la zona actualmente activada. Esta condición sugiere la posible infiltración de agua que incrementaría la presión de poros y, en consecuencia, favorecería

a la pérdida progresiva de resistencia del suelo al corte cerca del talud, particularmente en aquellos de baja cohesión. Las filtraciones observadas refuerzan la hipótesis de saturación parcial del terreno como factor clave en la activación del movimiento. Ver Figuras 7 y 8.

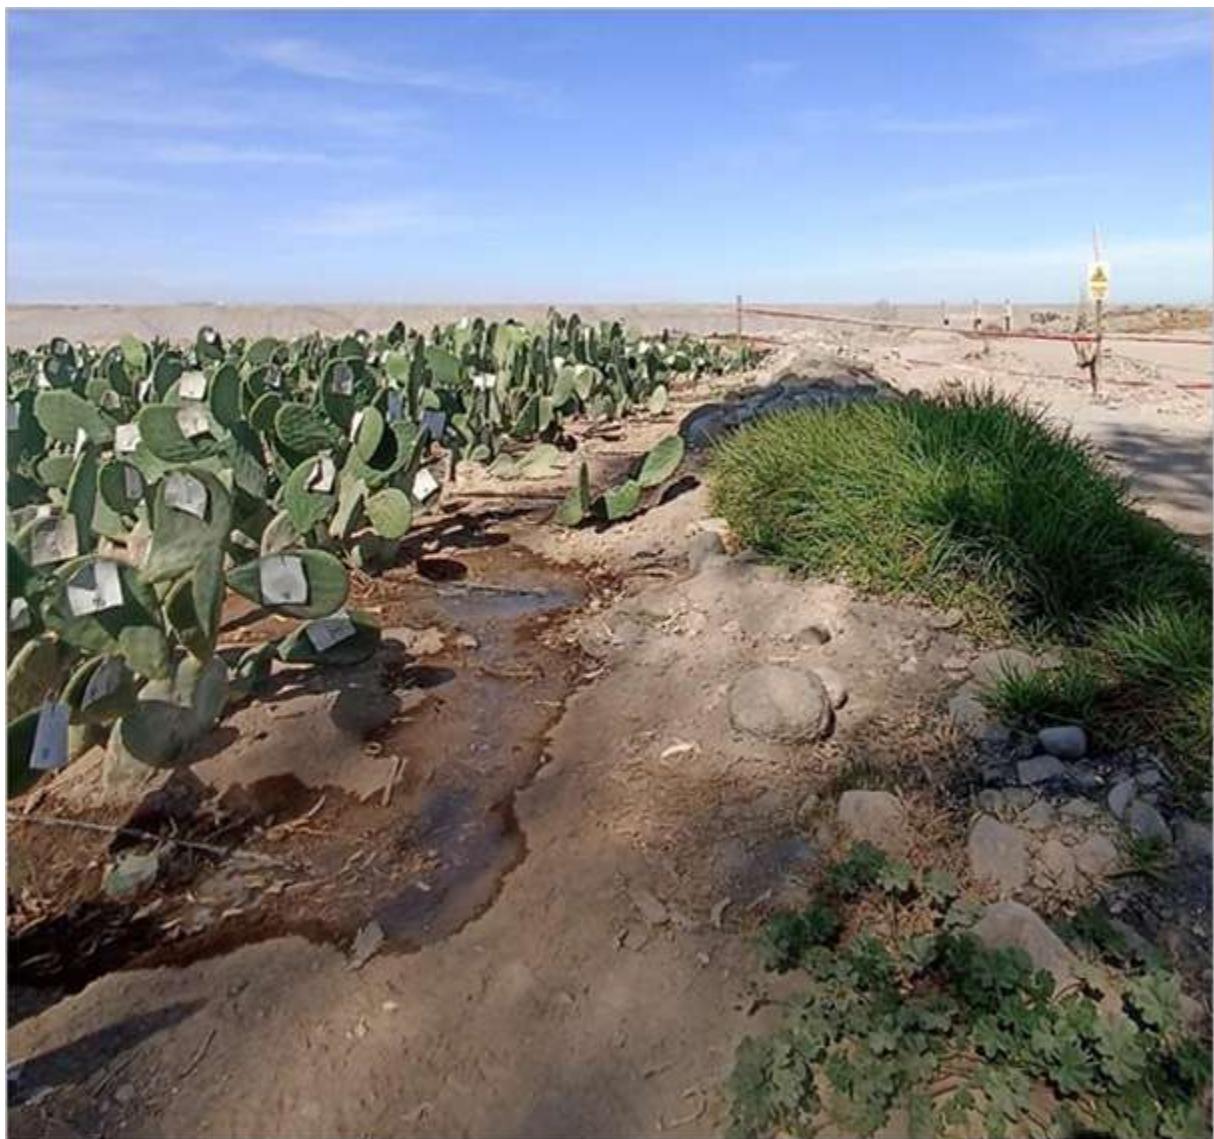
En cuanto a la intervención humana, el riesgo se incrementa con la expansión agrícola, construcción de canales, caminos, cultivos sobre laderas inestables y el riego en la Pampa de Majes con módulos superiores al valor oficial de 0.577 l/s/ha, establecido por la Autoridad Nacional del Agua (ANA), llegando incluso a utilizarse 0.75 l/s/ha y hasta 1.0 l/s/ha. El uso excesivo de agua durante el regadío ha provocado la infiltración permanente en los suelos favoreciendo su saturación y el desarrollo de condiciones críticas para la inestabilidad de las laderas, especialmente en la margen derecha del valle del río Siguas.

**Figura 8.** Evidencia de zonas de regadío no controlado que genera la infiltración en el terreno y, por consiguiente, la activación del deslizamiento.

- Implementar un plan de gestión integrada del agua que asegure el cumplimiento del módulo de riego oficial (0.577 l/s/ha) y, de este modo, reducir pérdidas en la red. Asimismo, capacitar a los usuarios en prácticas eficientes.
