Instituto
Geofísico
del Perú

INSPECCIÓN GEODINÁMICA DEL ÁREA URBANA DE AMBO

(Provincia de Ambo, Región Huánuco)

Informe Técnico n.º 016-2025/IGP CIENCIAS DE LA TIERRA SÓLIDA

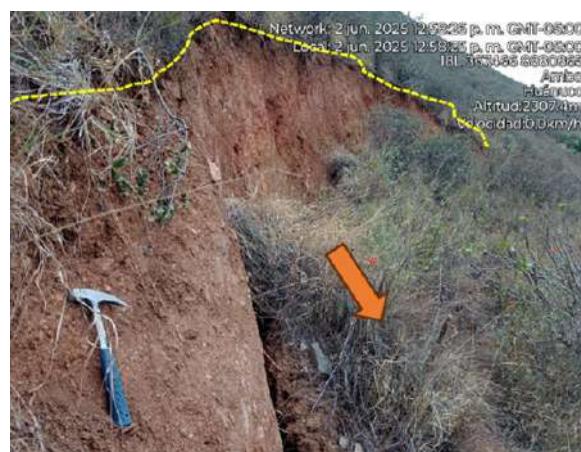
El INFORME n.º 24-2025-GRH/ORGRDDNS-RHFG, emitido el 3 de junio de 2025, en Huánuco, aborda el deslizamiento ocurrido en el barrio 30 de Julio, del centro poblado Juan José Crespo y Castillo, provincia de Ambo, donde se han identificado grietas longitudinales y transversales en la masa deslizante, así como cárcavas en las quebradas adyacentes. El escarpe tiene una altura de 2.70 m, y ancho de 53 m (Figuras 7 y

Figura 5. Escarpe del deslizamiento (equipo técnico del GORE Huánuco).

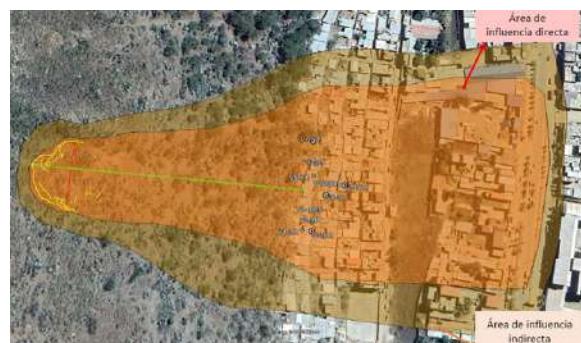
Figura 6. Área de influencia preliminar directa e indirecta del deslizamiento (equipo técnico del GORE Huánuco).

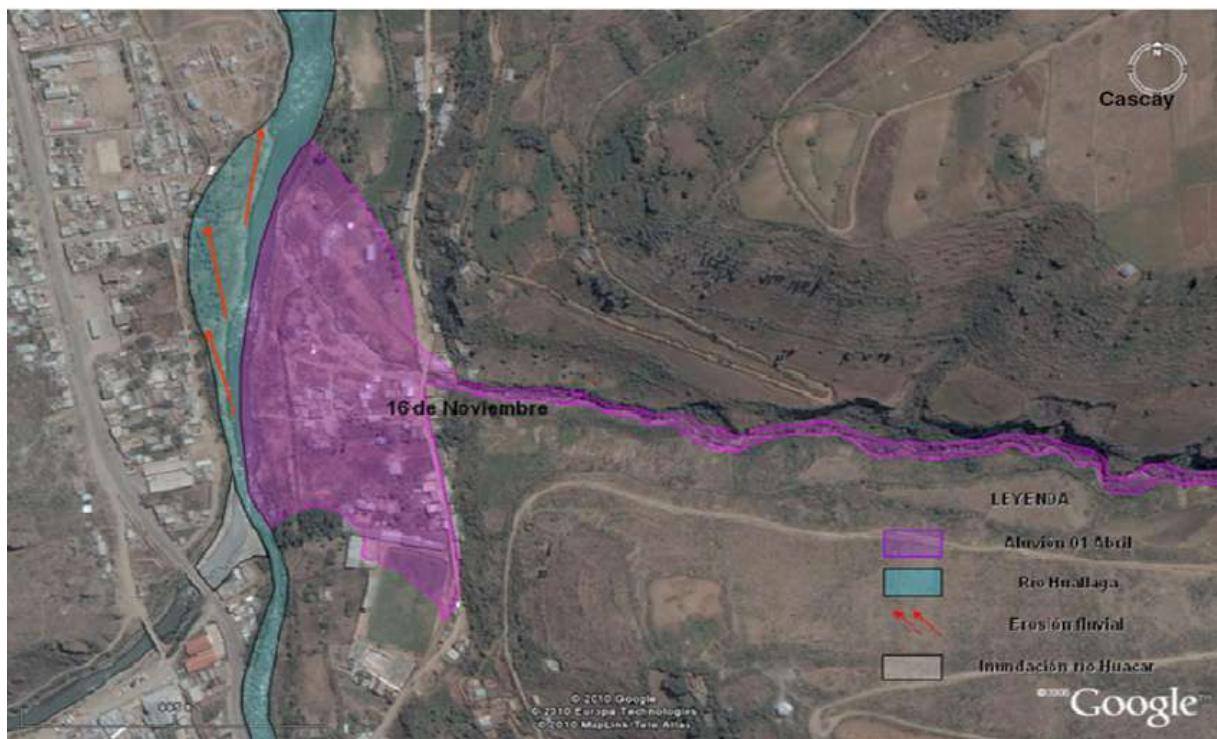
pendiente abajo recorriendo 9 km de distancia. Dicho evento geodinámico afectó la bocatoma de agua potable de Ambo, viviendas, áreas agrícolas en el sector 16 de noviembre, todo ello en un área de 8.30 hectáreas (Figuras 7, 8 y 9).

Figura 7. Imagen satelital que muestra el área afectada en el sector 16 de noviembre, originada por el flujo de detritos (Huaiaco) del 1 de abril de 2010.

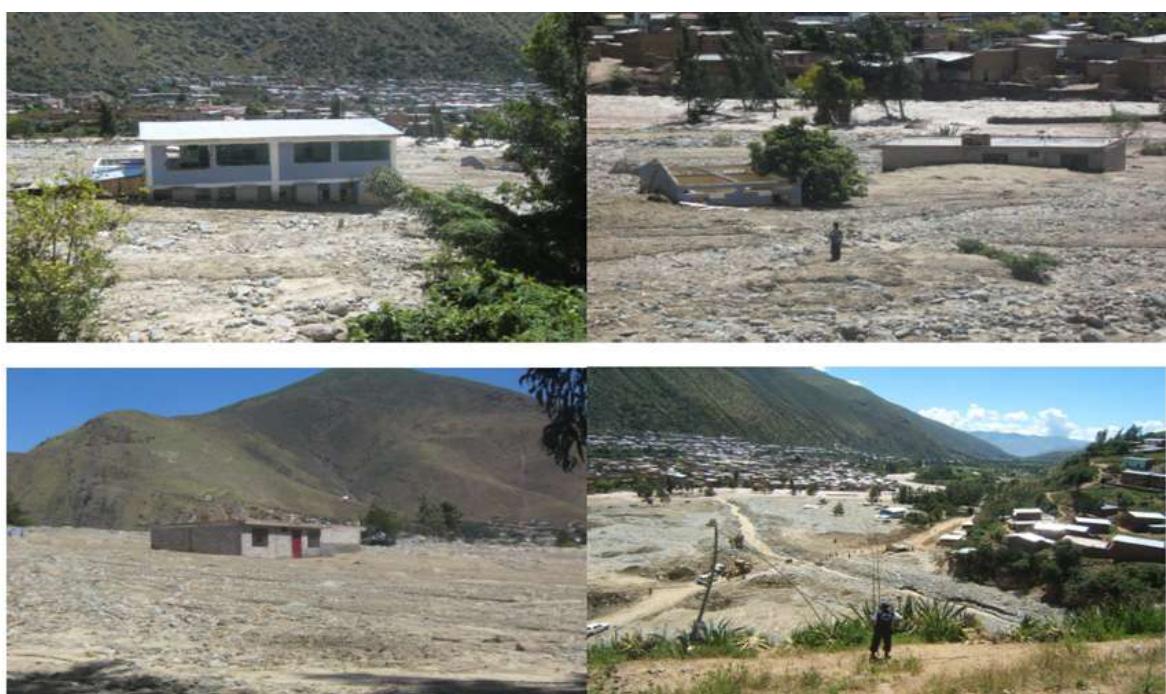
Figura 8. Infraestructura afectada por el flujo de detritos (huaiaco) del 1 de abril de 2010.

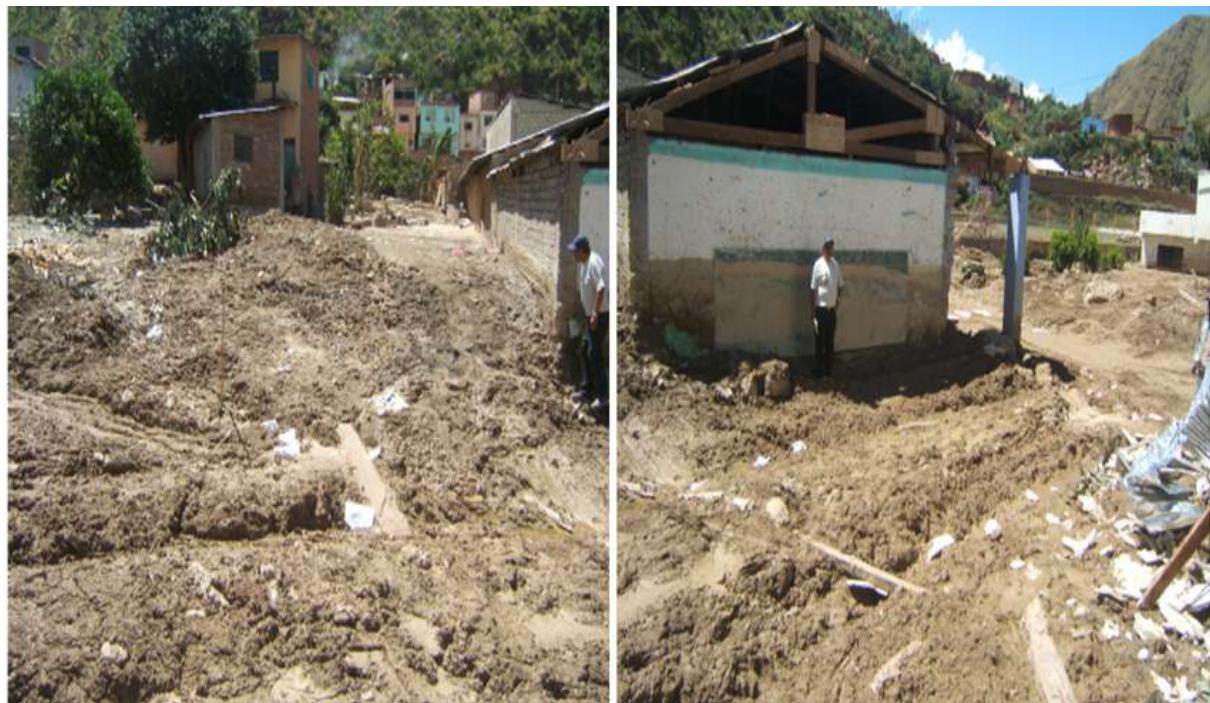
Figura 9. Altura de flujo (línea roja), tal como se observa en la huella en la pared lateral del colegio.

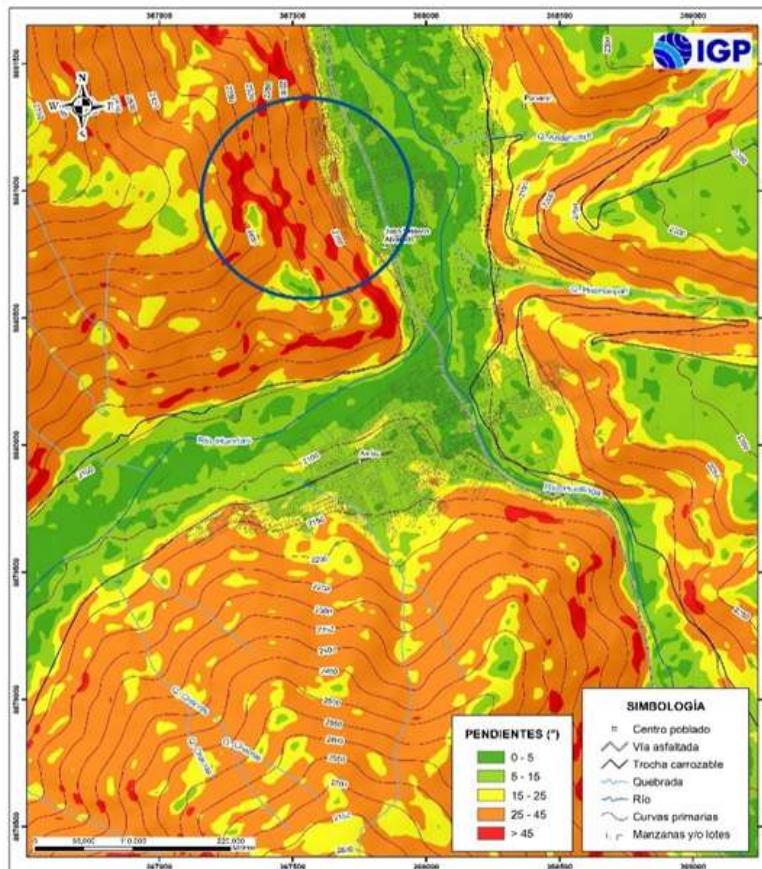
La zona de arranque del deslizamiento se encontró sobre una montaña, con pendiente superior a 40° de inclinación, lo que generó el deslizamiento de suelos (Figura 22).

Figura 22. Mapa de pendientes del área urbana del distrito de Ambo. El círculo azul señala la zona del deslizamiento que presenta pendientes superiores a 40° de inclinación.

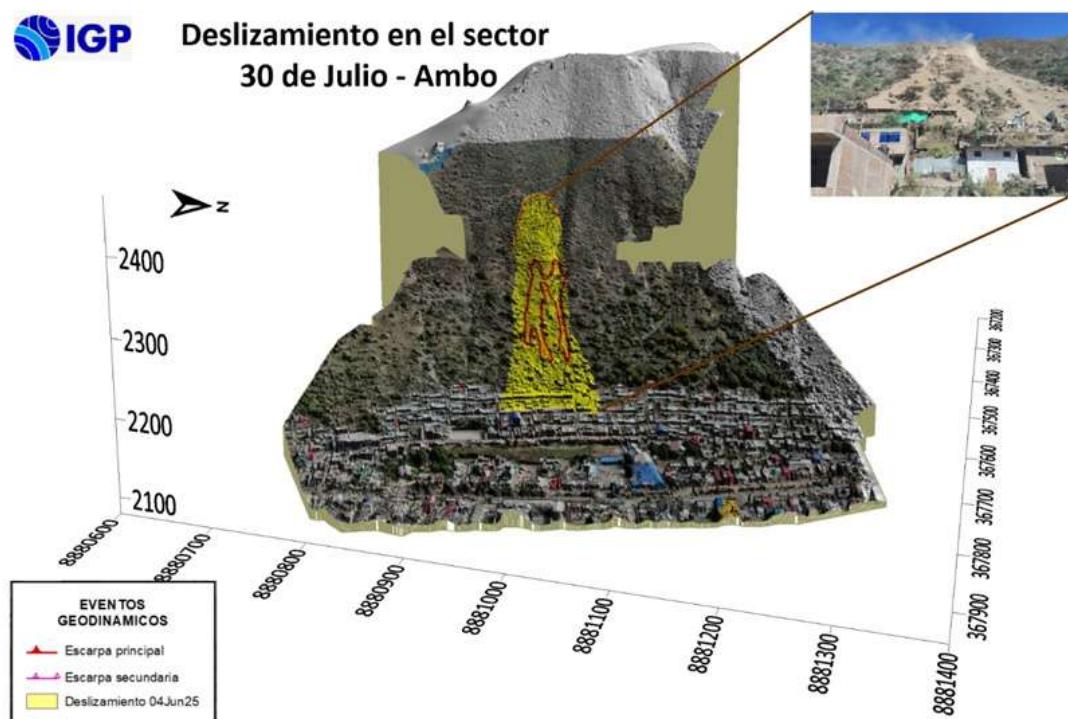
El área afectada por el deslizamiento es de 1.60 ha. Durante la inspección de campo, se observaron la escarpa principal y secundarias, midiéndose un ancho de 88.30 m (parte más ancha entre los pasajes Los Ángeles y Bolívar) y un largo de 227 m, hasta la calle 2 de Mayo (Figuras 23, 24 y 25).

Figura 24. Deslizamiento de tipo rotacional en el cerro Milagritos, sector 30 de Julio, distrito de Ambo, con un área de afectación de 1.60 ha.

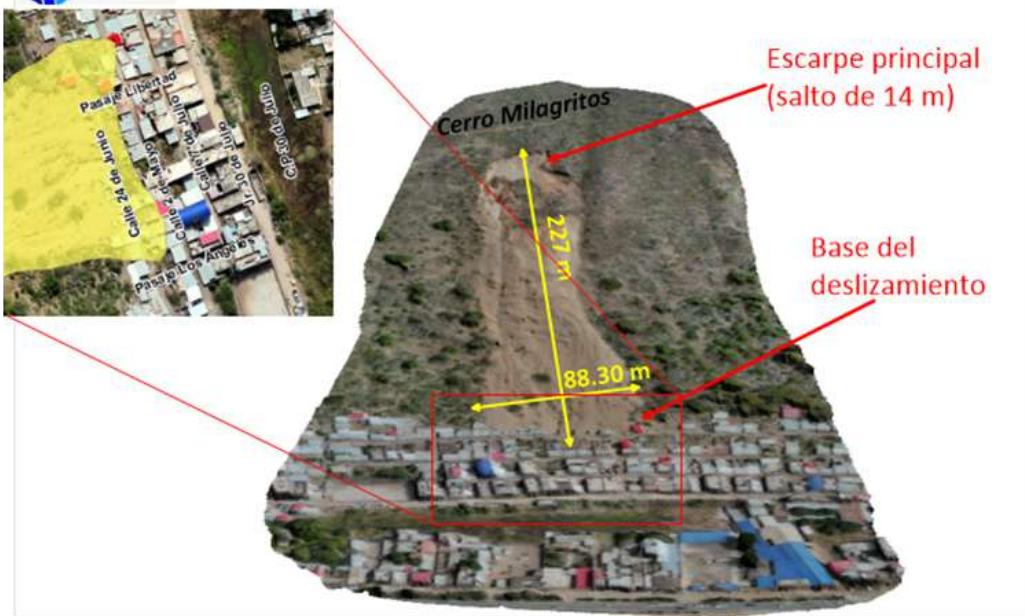
Figura 25. Características físicas del deslizamiento del cerro Milagritos que afectó el sector 30 de Julio, distrito de Ambo.

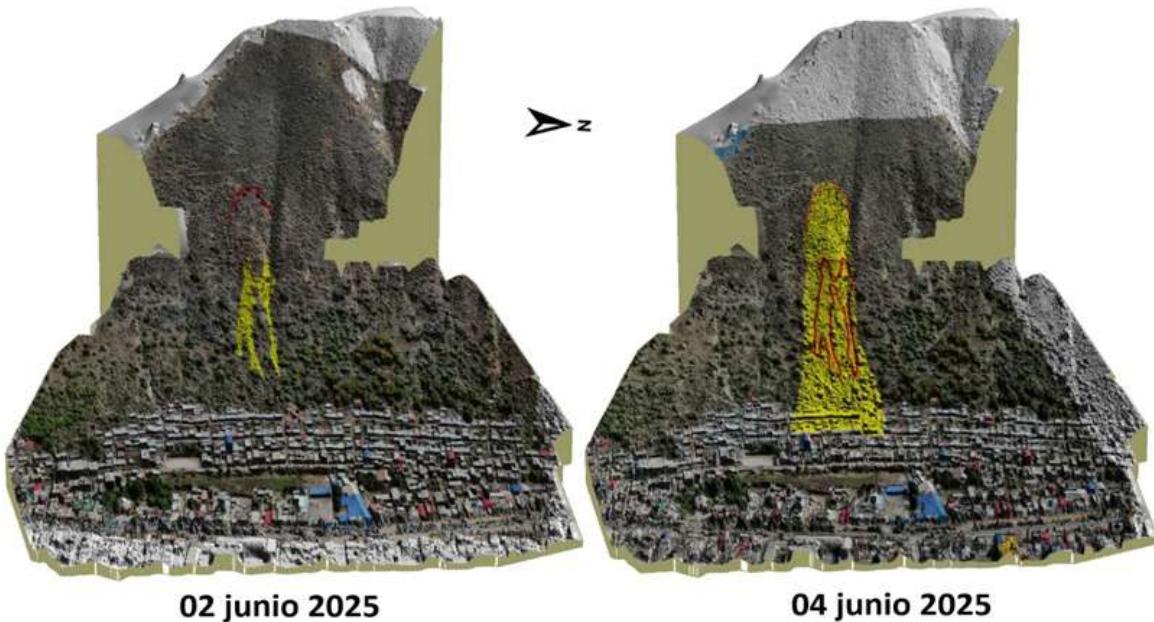
Cabe destacar que el 31 de mayo de 2025 se inició el proceso de deslizamiento con la aparición de grietas. El 2 de junio ocurrió un primer deslizamiento que afectó un área de

0.25 ha. Posteriormente, el 4 de junio ocurrió el deslizamiento de mayor magnitud que afectó un área de 1.60 ha (Figuras 26, 27, 28, 29, 30 y 31).

Figura 26. El 2 de junio ocurrió un primer deslizamiento (figura izquierda); la mancha amarilla indica el material deslizado. En la imagen de la derecha se ilustra el deslizamiento en su totalidad, ocurrido el 4 de junio.

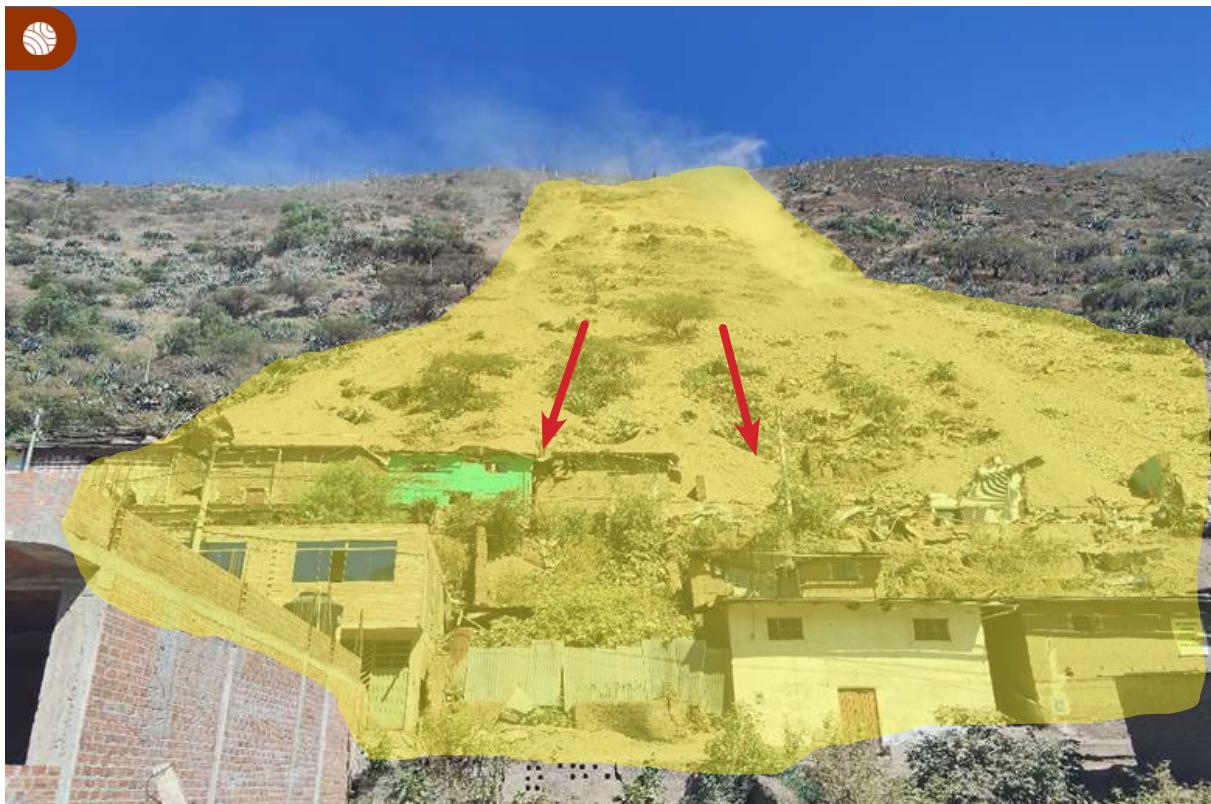
Figura 27. Deslizamiento de tipo rotacional en dirección noreste (hacia el área urbana) que afectó parte de las viviendas asentadas en la parte baja de la montaña. El deslizamiento llegó hasta la calle 2 de Mayo.

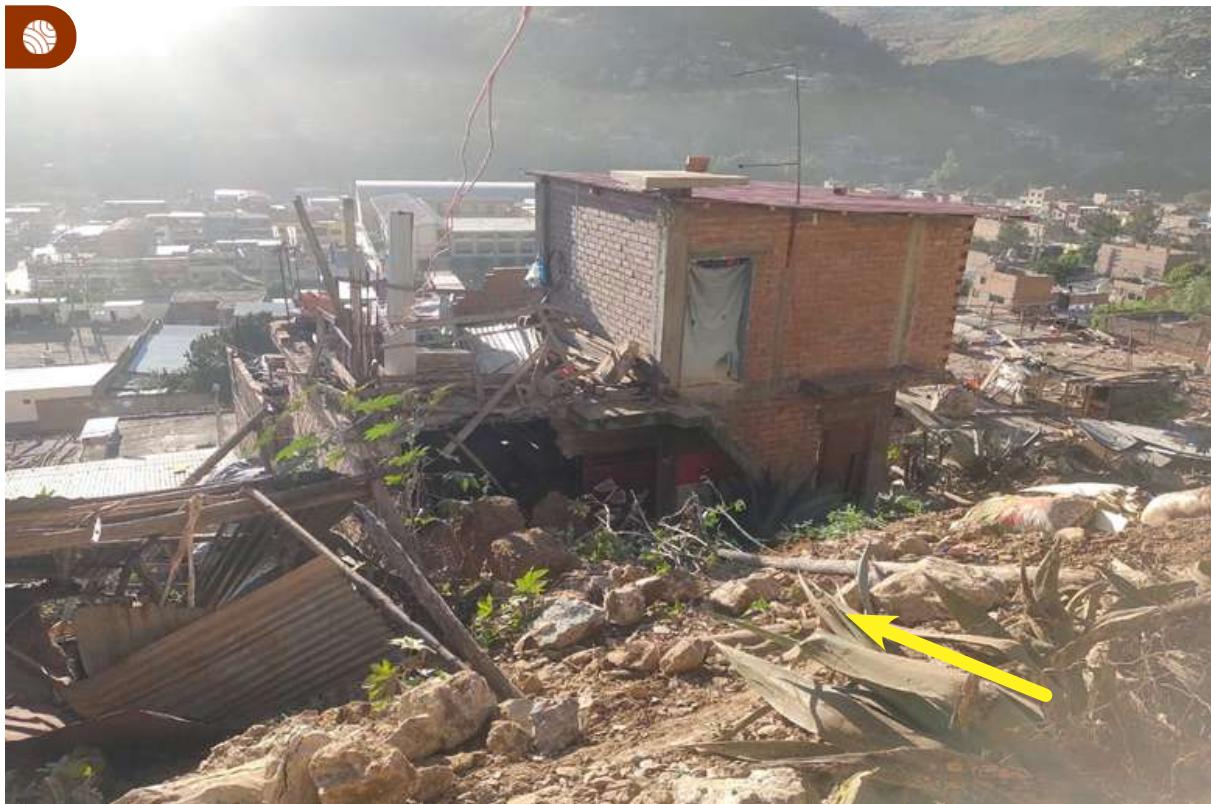
Figura 28. Viviendas afectadas por el deslizamiento ocurrido el 4 de junio de 2025 en el sector 30 de Julio. La flecha amarilla indica la dirección del deslizamiento.

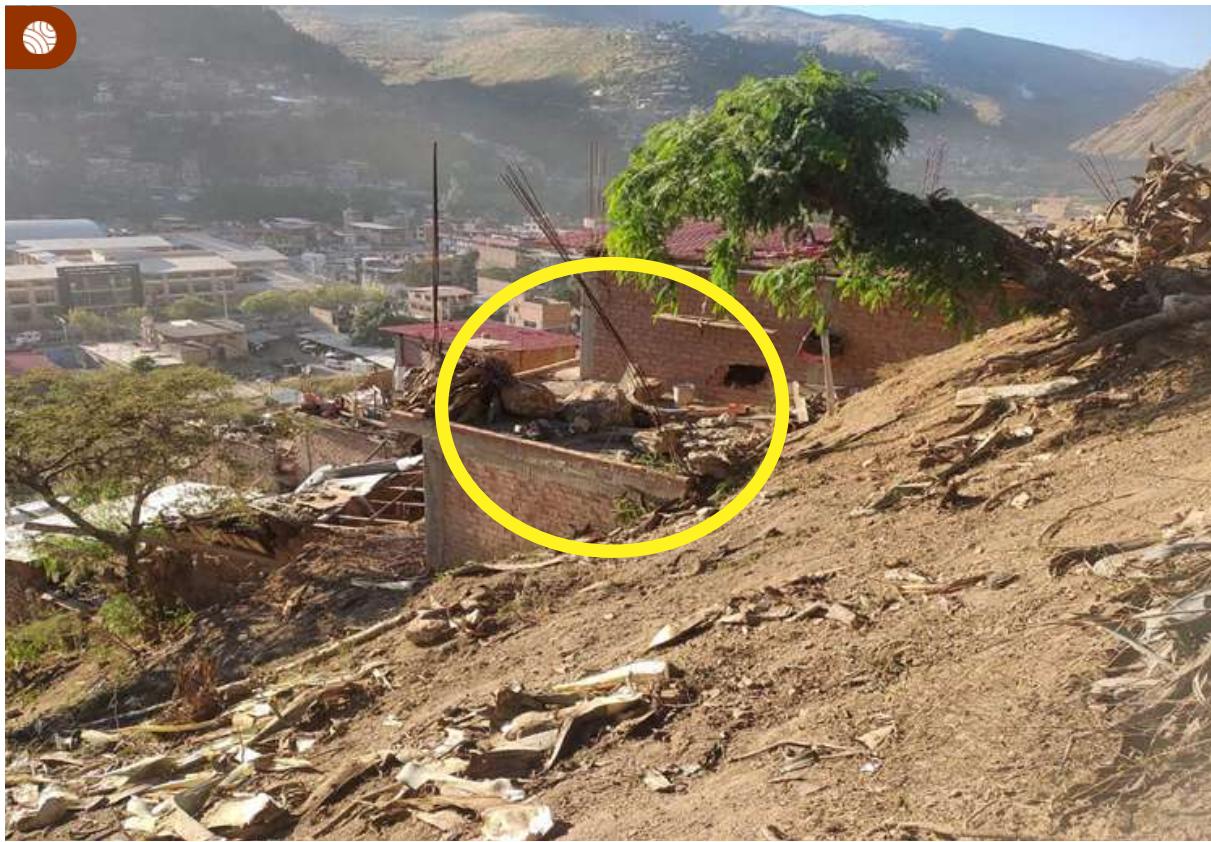
Figura 29. El deslizamiento de tierra trajo consigo rocas de diferentes diámetros que cayeron en las viviendas situadas en la ladera de la montaña y alcanzaron la calle 2 de Mayo.

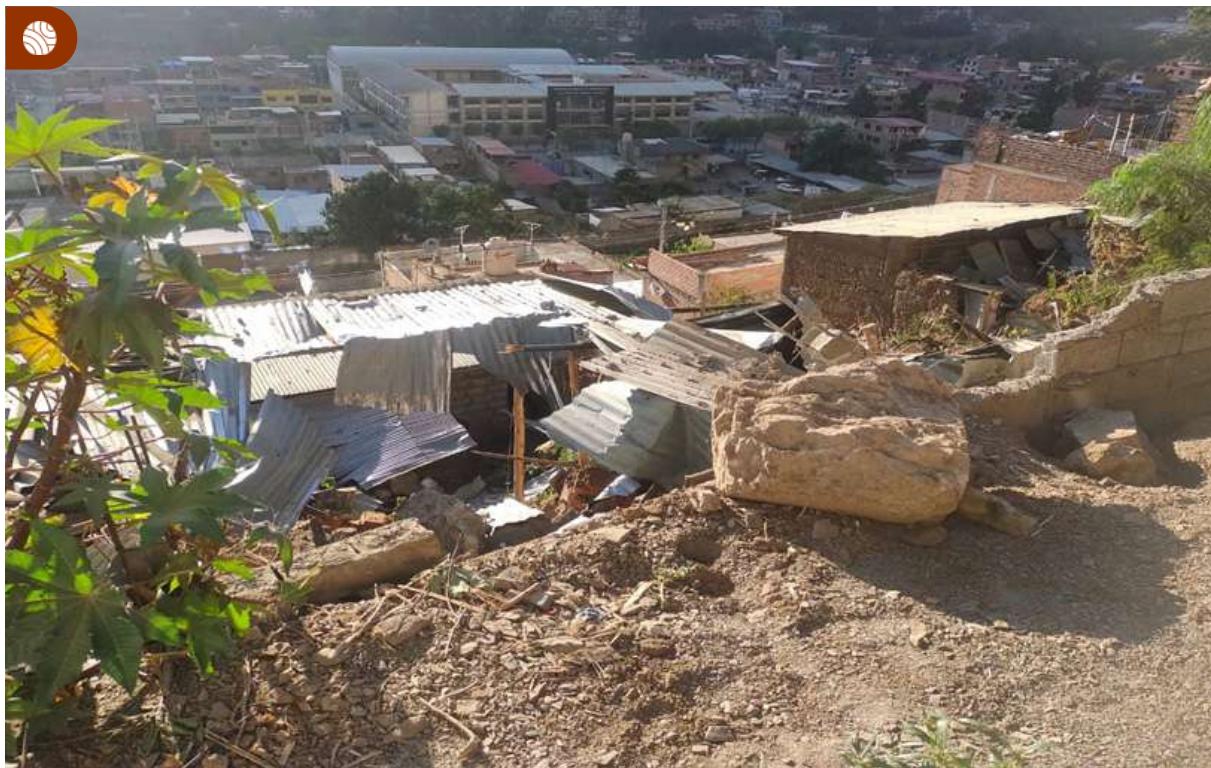
Figura 30. De acuerdo con el reporte SINPAD n.º 237823, se reportaron 34 viviendas destruidas, 7 inhabitables y 67 afectadas, asentadas entre los pasajes Los Ángeles y Libertad.

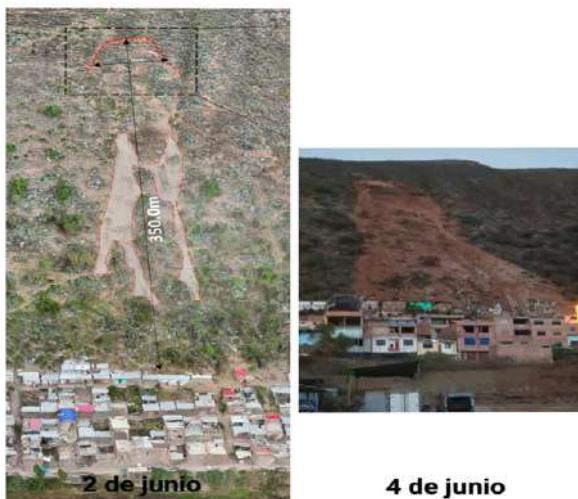
Figura 31. Vista panorámica del deslizamiento durante los días 2 y 4 de junio (INDECI HUÁNUCO).

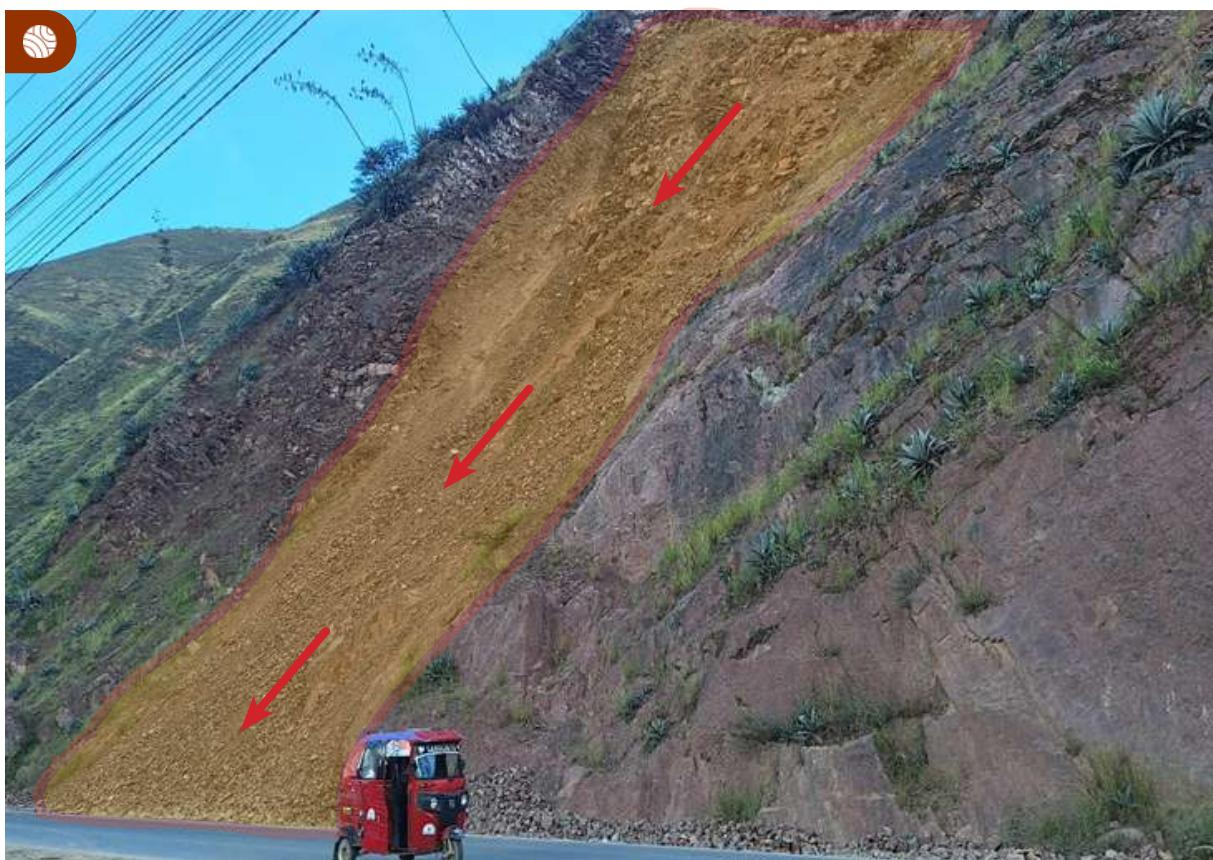
El derrumbe cuenta con un ancho de 129 m (parte más ancha del derrumbe) y un largo de 142 m. Se estima un volumen de material desplazado de 9800 m³, el cual se ha acumulado en la margen izquierda del río Huallaga, lo que ha ocasionado el estrechamiento de su cauce actual.

Como factor detonante se identificaron las constantes precipitaciones en el distrito de Ambo. Además, se consideraron factores condicionantes como pendiente, ya que el derrumbe ocurrió en una montaña con inclinación superior a 45°. La geología también influyó, dado que la zona de arranque se localizaba sobre materiales coluviales inestables. Finalmente, los factores antrópicos, como el corte de carretera en pendiente muy alta, contribuyeron al deslizamiento.

Figura 32. Derrumbe (contorno rojo) situado a 1.24 km del área urbana de Ambo, que afecta la vía que une los distritos San Rafael con Ambo.

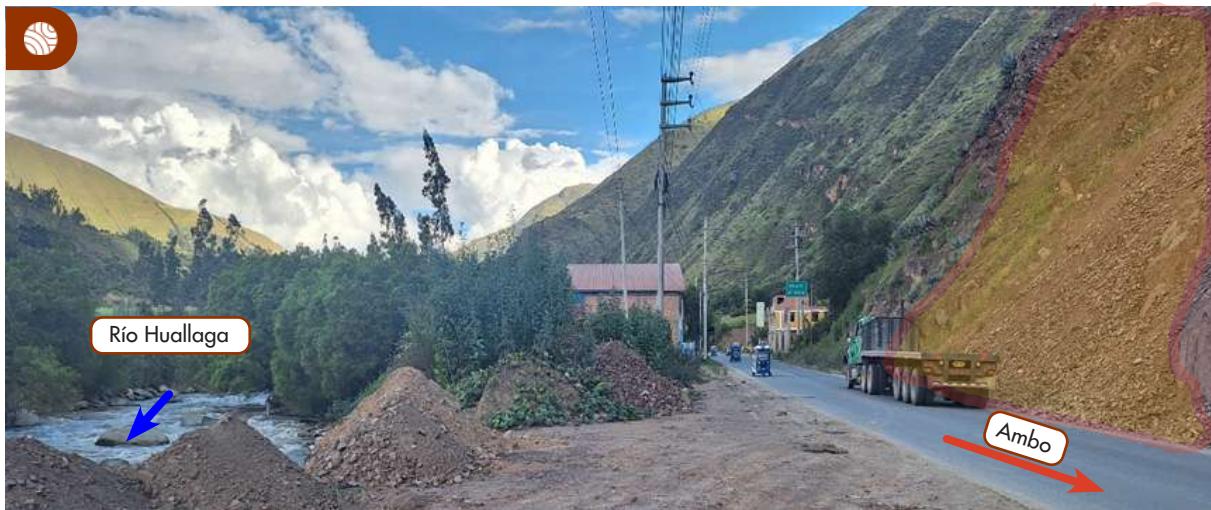
Figura 33. La activación de este evento geodinámico afecta la vía que une los distritos de San Rafael con Ambo. El material deslizado se acumula en el río Huallaga. La flecha azul indica la dirección del flujo del río Huallaga.

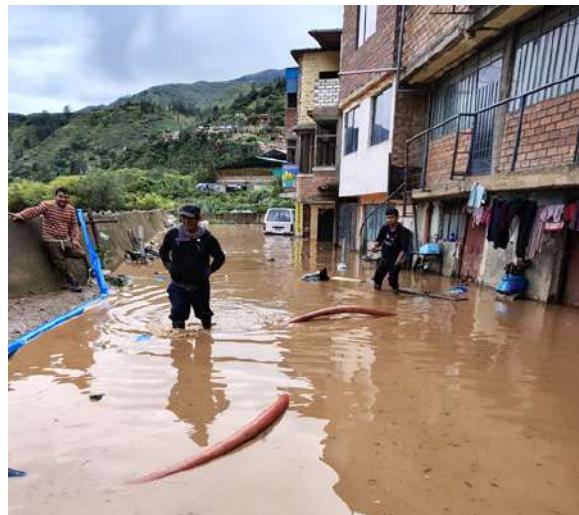
Figura 35. Viviendas situadas en el pasaje Huertas que fueron afectadas por el desborde del río Huertas (Municipalidad Provincial de Ambo).

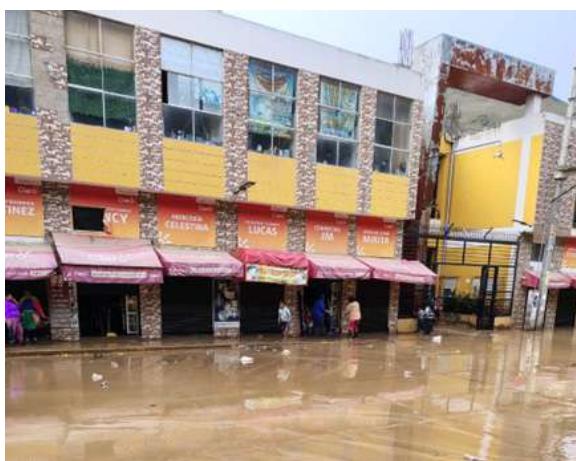
Figura 34. El desborde del río Huertas afectó el mercado principal de Ambo. Fuente: Municipalidad Provincial de Ambo.

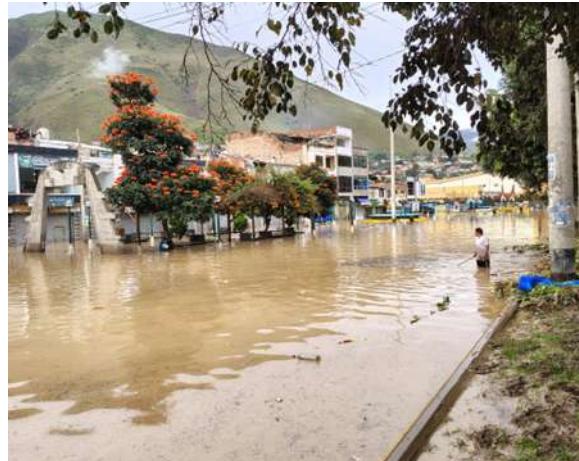
Figura 36. El desborde del río Huertas afectó el malecón Huertas, incluida su alameda, en la margen derecha del río en mención. Fuente: Municipalidad Provincial de Ambo.

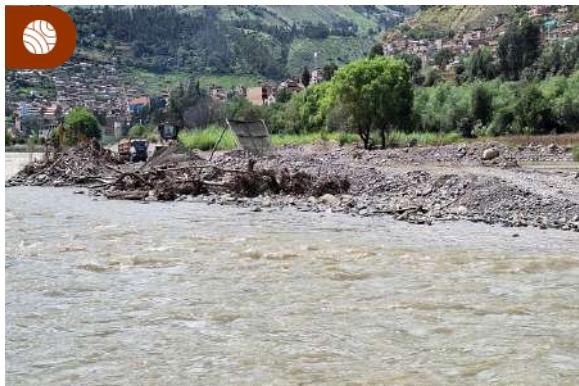
En el río Huertas se encuentran canteras de extracción de agregados con supervisión técnica, lo que genera zonas depresivas y acumulación de materiales que impiden el flujo de las aguas del río en mención. Figuras 37 y 38.

Figura 37. En el río Huertas existen canteras de donde se extraen materiales de agregados.

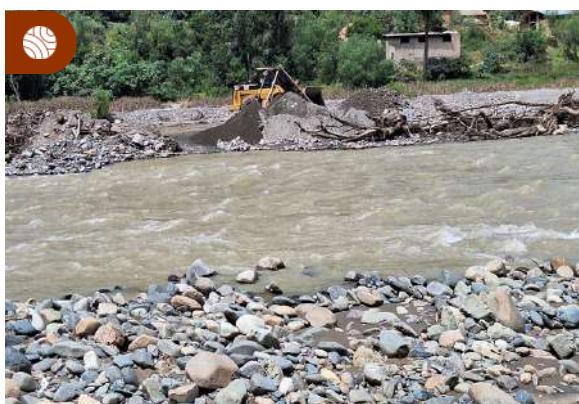
Figura 38. En la cantera se zarandeaa y acumula el material, lo que impide el flujo del río Huertas.

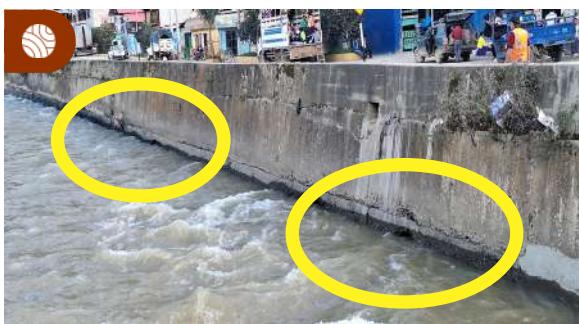
con protección estructural. Por otro lado, en el río Huallaga, dentro del área de estudio, la erosión ocurre desde el peaje Ambo, en ambas márgenes, así como también en zonas sin control estructural. Incluso, en ciertos sectores, se observó que las estructuras existentes ya estaban erosionadas, tal como se muestra en la Figura 39.

Figura 39. Parte de la estructura del río Huallaga se encuentra en proceso de erosión. Esto podría generar infiltración y socavamiento en la estructura, así como su posterior colapso.

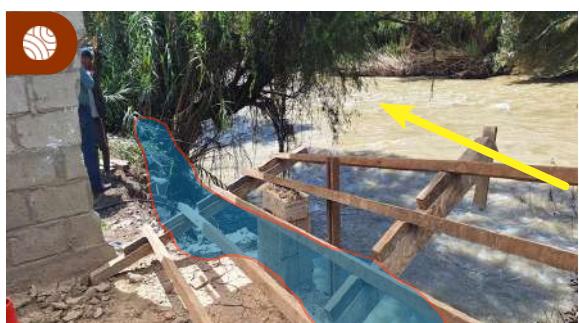
Figura 40. Proceso de erosión fluvial en la margen izquierda del río Huertas que afectó áreas agrícolas e infraestructura (colapso de la estructura). La flecha en amarillo indica la dirección de flujo del río en mención.

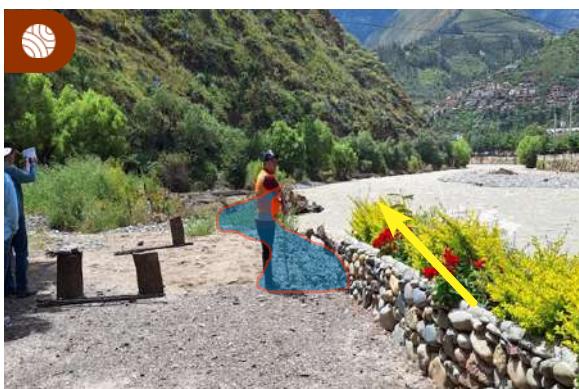
Figura 41. Proceso de erosión fluvial en la margen izquierda del río Huertas que afectó áreas agrícolas e infraestructura; incluso algunos pobladores colocan sus propios muros de contención. La flecha en amarillo indica la dirección de flujo del río en mención.

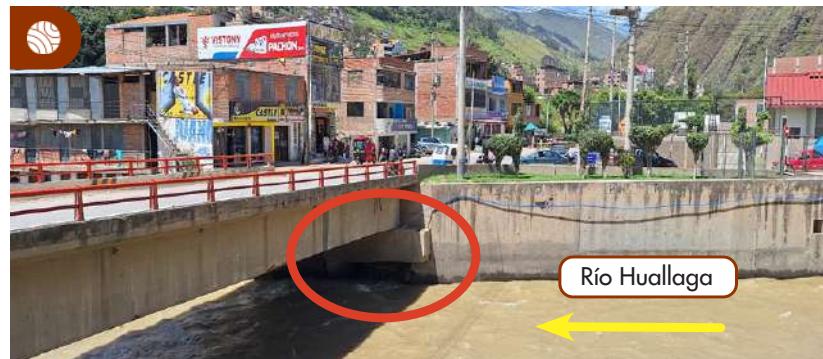
Figura 42. Proceso de erosión fluvial en la infraestructura del puente Ambo, margen derecha (círculo rojo). De acuerdo con la versión de los pobladores, cuando hay lluvias intensas se filtra agua, lo cual genera agrietamiento en el asfalto (indica flecha roja) que, posteriormente, es rellenado por la municipalidad.

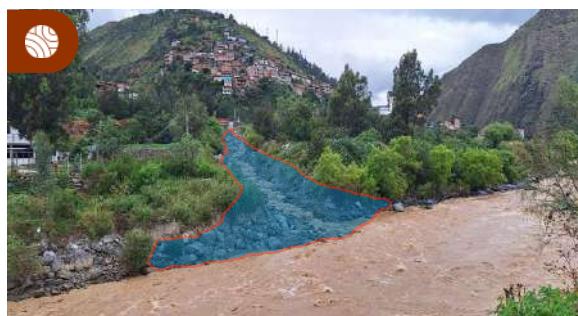
Durante la visita de campo, se identificó un abanico aluvial formado por la acumulación de material alóctono transportado desde la cabecera de la microcuenca a lo largo de la quebrada. Este material se originó, posiblemente, por deslizamientos o erosión de las laderas causados por las intensas precipitaciones en la temporada de lluvia. Además, se evidenció un flujo de detritos con bajo contenido de lodos de baja densidad en la zona (Figuras 43, 44 y 45).

Figura 43. Flujo de detritos en la quebrada Huamanparí (contorno rojo) que desemboca en el río Huallaga.

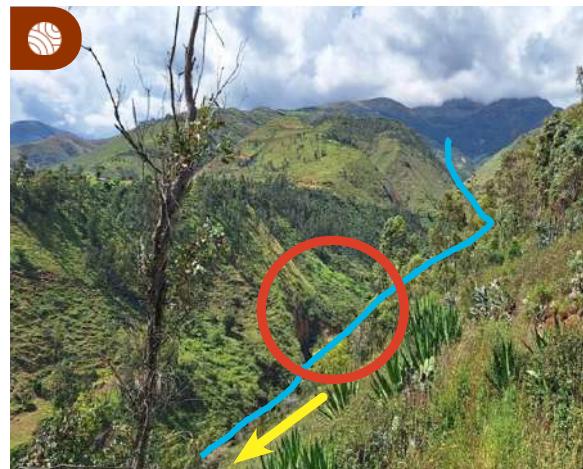
Figura 44. A lo largo de la quebrada Huamanparí existen zonas de derrumbes (círculo rojo) que contribuyen con la carga de flujos de detritos. La flecha amarilla indica la dirección de flujo de la quebrada hasta desembocar en el río Huallaga.

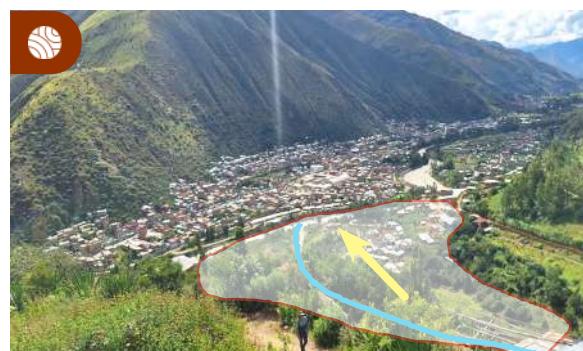
Figura 45. Área afectada por el flujo de detritos (huaico), delimitada de color rojo, del 1 de abril de 2010.
