INSPECCIÓN GEODINÁMICA EN LA QUEBRADA EL GALLO

(Distrito de Castilla, Provincia y Región Piura)

Informe Técnico n.º 010-2025/IGP CIENCIAS DE LA TIERRA SÓLIDA

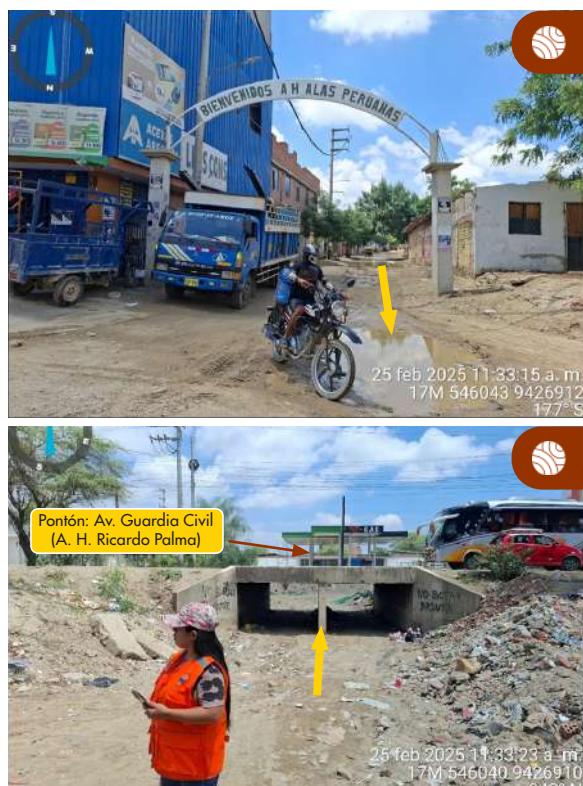
Las escorrentías pluviales del extremo noreste atraviesan un pontón situado en la parte baja de la Av. Guardia Civil, el cual en ocasiones se encuentra colmatado con basura. Esta situación afecta a un grifo, un hotel y viviendas contiguas, para luego continuar su recorrido por el A. H. Cossío del Pomar (Figuras 14 y 15).

Figura 14. La imagen superior muestra el recorrido de aguas pluviales, desde los AA. HH. Alas Peruanas y Violeta Ruesta hacia pontón situado debajo de la Av. Guardia Civil (A. H. Ricardo Palma) de la imagen inferior.

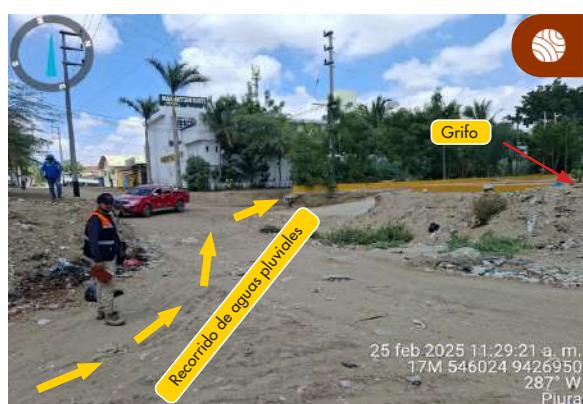
Figura 15. Las aguas pluviales recorren el desde pontón situado en Av. Guardia Civil hacia el A. H. Ricardo Palma, pudiendo afectar un grifo y un hotel contiguos durante periodo de máximas avenidas. Como medida preventiva, se elevó en aproximadamente un metro el nivel del piso terminado, con el fin de evitar inundaciones.

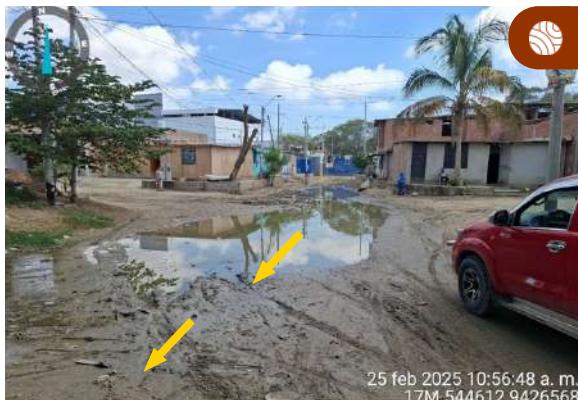
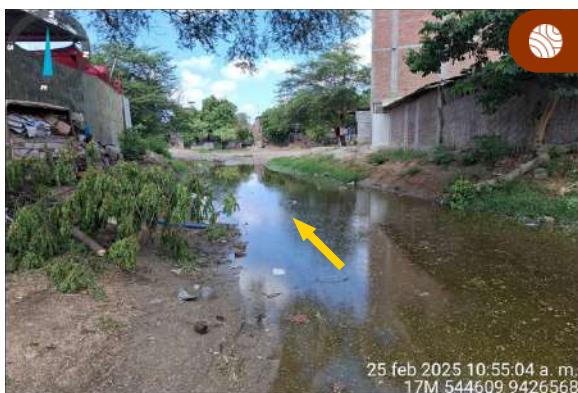
Asimismo, las aguas pluviales continúan su recorrido por el extremo norte del área de estudio, lo que afecta las vías de acceso y las viviendas aledañas de los sectores Villa La Esperanza, Prolongación Felipe Cossío del Pomar y Tacalá (Figuras 16 y 17).

Figura 16. Inundaciones en las inmediaciones de la Calle Los Almendros (A. H. Tacalá), cuyas aguas se dirigen hacia el A. H. Sagrado Corazón de Jesús a través de un puente situado en la Av. Guardia Civil, y finalmente discurren hacia la quebrada denominada El Gallo.

- Implementar un sistema de drenaje pluvial integral para evacuar las aguas pluviales que se concentran en los sectores A. H. Alas Peruanas, Violeta Ruesta, Ricardo Palma, Nuevo Horizonte, A. H. Virgen de La Paz, Valle La Esperanza, Cossío del Pomar, A. H. Tacalá, A. H. Almirante Miguel Grau, Sagrado Corazón de Jesús, asociación de vivienda Villa Integración y asociación de vivienda El Mirador.

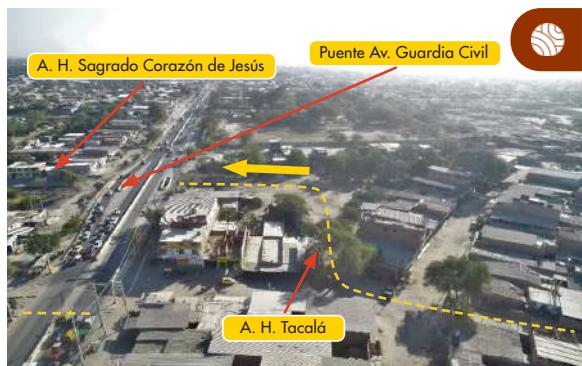
Figura 17. Dirección de las aguas pluviales canalizadas por la población (flecha amarilla) desde el A. H. Tacalá hacia el A. H. Sagrado Corazón de Jesús, las cuales conforman la quebrada El Gallo y podrían afectar viviendas y vías de acceso aledañas.

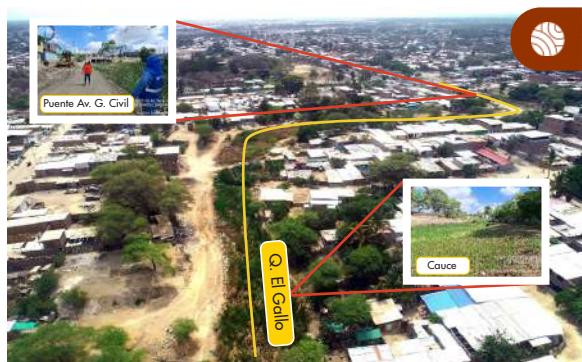
Asimismo, aguas abajo del puente situado en la Av. Guardia Civil (calle Los Almendros), la concentración de las escorrentías pluviales es mayor y da origen a la formación de la quebrada El Gallo (Figura 18).

Figura 18. Encauzamiento de la quebrada El Gallo (línea amarilla) en las inmediaciones del A. H. Sagrado Corazón de Jesús.

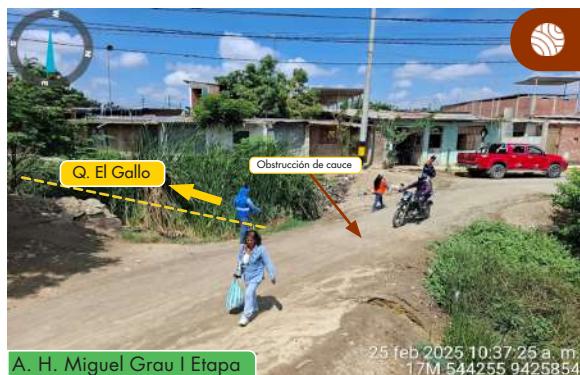
Además, durante la inspección de campo se ha visualizado que el cauce de la quebrada El Gallo se encuentra obstruido en las inmediaciones de la calle F. Aguirre (A. H. Miguel Grau I etapa), debido a la construcción de una vía de acceso, estructura que viene obstruyendo el flujo de agua pendiente abajo y genera inundaciones de las viviendas aledañas (Figura 19).

Figura 19. Obstrucción del cauce de la quebrada El Gallo desde el año 2024, aproximadamente, debido a la construcción de una vía de acceso ejecutada por la población. Esta intervención podría retener el flujo de agua en este sector y generar inundaciones aguas arriba.

- Evitar la obstrucción del cauce de la quebrada El Gallo, ya que podría impedir el tránsito del flujo de agua pendiente abajo y generar posibles embalses, desbordes e inundaciones.

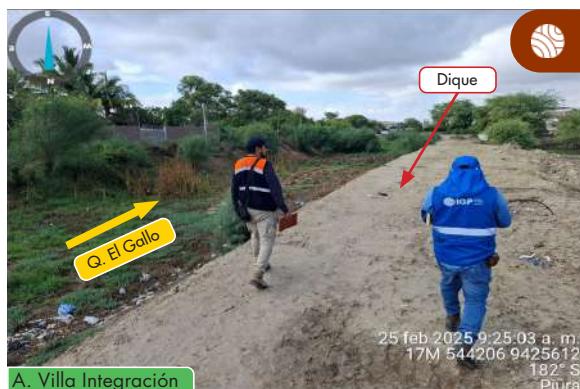
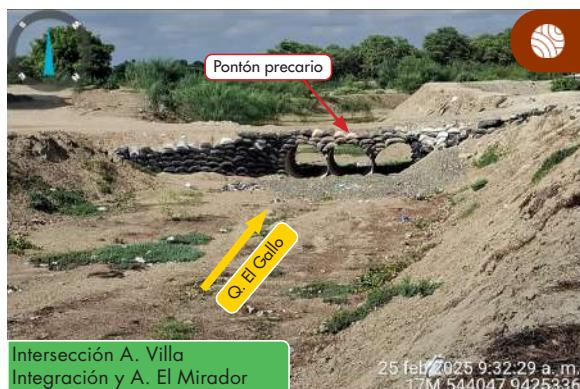
Finalmente, se ha identificado que la quebrada El Gallo ha sido encauzada mediante la conformación de diques longitudinales a su cauce, desde la asociación de vivienda Miguel Arcángel hasta su desembocadura en el dren 1308, en cuyo tramo el cauce se presenta cubierto de vegetación. Asimismo, se identificó un pontón precario (conformado con sacos de arena y alcantarillas TMC) entre la asociación de vivienda Villa Integración y la asociación de vivienda El Mirador, el cual, según los pobladores, fue construido por la municipalidad en el año 202. Este se encuentra en regular estado de conservación y además restringe el cauce de la quebrada (Figura 20).

Figura 20. Se aprecia la quebrada El Gallo encauzada mediante diques conformados en ambos márgenes. En la parte superior de la figura se observa el cauce cubierto por vegetación, mientras que en la parte inferior se muestra un pontón precario, conformado con sacos de arena y alcantarillas TMC deformadas, que restringe el cauce.

- La quebrada El Gallo presenta el cauce cubierto por vegetación. En los sectores A. H. Miguel Grau I Etapa (calle F. Aguirre), en intersección con la asociación de vivienda Villa Integración y la asociación de vivienda El Mirador, el cauce se encuentra obstruido por la construcción de vías de acceso en estado precario, lo que dificulta el tránsito del flujo de agua.

- Limpiar el cauce de la quebrada El Gallo, ya que se encuentra cubierta por vegetación, a fin de evitar posibles desbordes hacia la zona urbana aledaña.

- Priorizar el mantenimiento o reconstrucción del pontón situado entre las intersecciones de la asociación de vivienda Villa Integración y asociación de vivienda El Mirador, estructura de acceso que ha sido construida de manera rústica con sacos y alcantarillas TMC que, actualmente, se encuentran deformadas y obstruyen el cauce de la quebrada El Gallo.

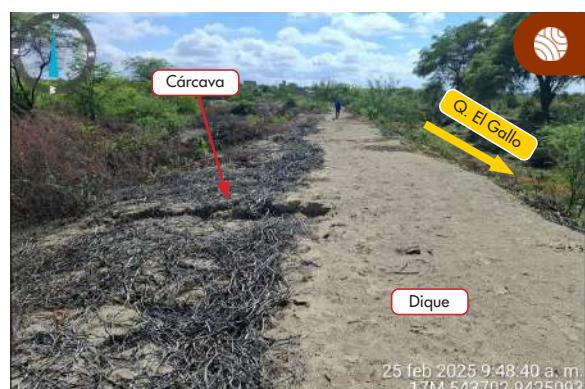
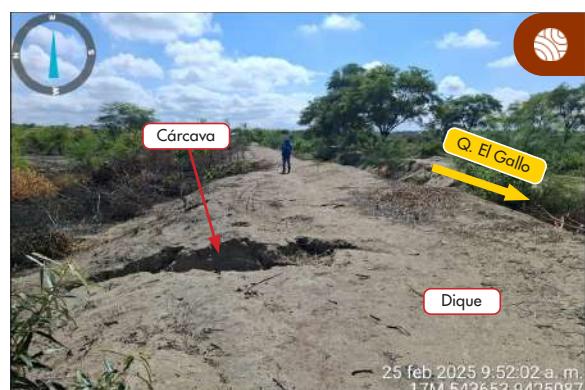
La erosión en los diques es ocasionada por escorrentías superficiales de aguas provenientes de las precipitaciones, debido a que el agua discurre sobre los diques (corona) y forma surcos o cárcavas en la plataforma superior del dique.

Este proceso puede afectar la infraestructura y a las poblaciones expuestas en los alrededores. Un ejemplo de este tipo de evento se reconoció aguas abajo de la asociación de vivienda Villa California, donde se aprecia la erosión de la corona del dique situado en el margen derecho de la quebrada El Gallo, producto de las aguas de escorrentía sobre la estructura de protección. Como se evidencia, se identificaron cárcavas en la cara externa del dique, en sentido perpendicular a su eje, con dimensiones de 15 cm a 20 cm de ancho y de 1 m de largo (Figura 21).

Figura 21. Cárcavas identificadas en el dique de protección situado en el margen derecho de la quebrada El Gallo (aguas debajo del sector asociación de vivienda Villa California) que evidencian ocurrencia del evento erosión en un tramo de aproximadamente 16 m de longitud, debido a las escorrentías superficiales durante los períodos de lluvias intensas.

- En la parte baja del sector asociación de vivienda Villa California (100 m aguas arriba de su desembocadura al dren 1308), se ha identificado que el dique ubicado en el margen derecho de la quebrada El Gallo presenta un tramo de 16 m susceptible a erosión, producto de las escorrentías de agua sobre dicha estructura.

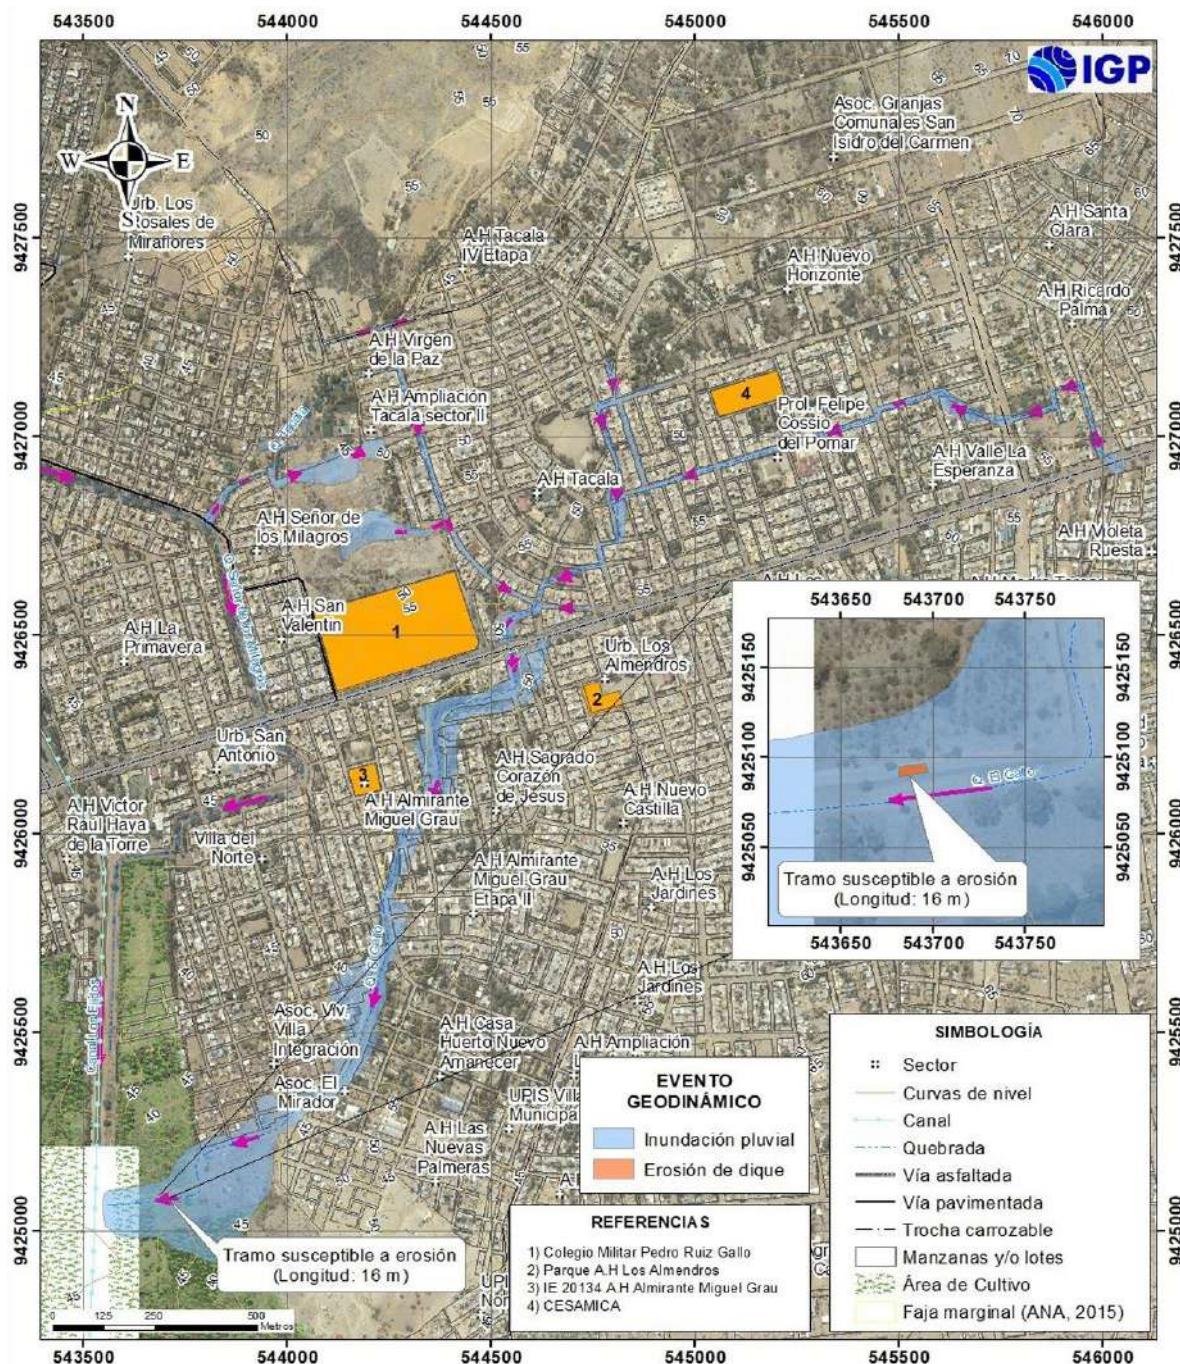
Figura 22. Eventos geodinámicos de inundación pluvial (polígono celeste) y erosión de dique de protección (polígono naranja) delimitados en las inmediaciones de la quebrada de Castilla. Las flechas de color morado indican la dirección del flujo del agua.
