INSPECCIÓN GEODINÁMICA DEL CASERÍO PROGRESO

(Distrito de Zapatero, Provincia de Lamas, Región San Martín)

Informe Técnico n.º 014-2025/IGP CIENCIAS DE LA TIERRA SÓLIDA

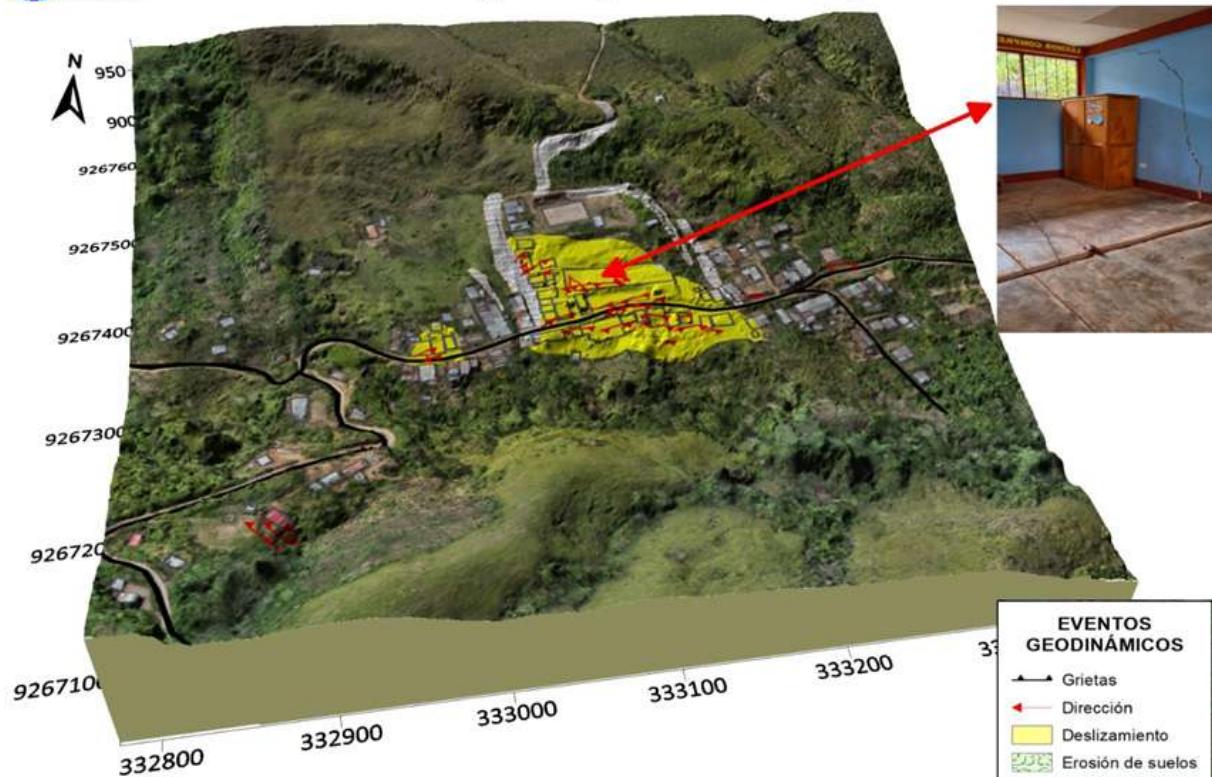
En el trabajo de campo se identificaron 15 viviendas afectadas y la institución educativa mencionada, la cual presentó daños graves. También se identificaron agrietamientos en las calles del caserío Progreso. Se realizó el cartografiado geodinámico, a partir del cual se identificaron 10 agrietamientos concéntricos y cóncavos con dirección noreste-suroeste, con aberturas que van desde los 6 cm a 32 cm, saltos de 2 cm a 40 cm y profundidades máximas de 65 cm. Estos agrietamientos infieren la conformación de un deslizamiento rotacional en la zona, con un movimiento orientado hacia el sur y sureste (Figura 13).

Figura 13. Áreas afectadas por la ocurrencia del deslizamiento y el proceso de erosión de suelos (cárcavas) durante lluvias intensas en el caserío Progreso.

Como factor detonante o desencadenante, se destacan las constantes precipitaciones ocurridas desde el inicio del año 2025 hasta la fecha del evento geodinámico. Las lluvias registradas presentaron acumulaciones mensuales de 52.80 mm en enero, 170 mm en febrero y 114 mm en marzo, lo que elevó el nivel freático en la zona, originando la sobresaturación de los suelos y, en consecuencia, la activación de los movimientos en masa.

El área afectada por el deslizamiento fue de 11.30 ha, y durante la inspección de campo se observaron escarpas y agrietamientos en diferentes direcciones.

- Ejecutar obras de control de drenaje o canales de coronación en la zona del deslizamiento, que permitan una adecuada evacuación de las aguas de escorrentía en las laderas.

- Realizar un estudio geotécnico-geofísico de detalle que permita analizar la estabilidad de los taludes en las zonas afectadas por los movimientos en masa, con la finalidad de proponer medidas de mitigación estructural.

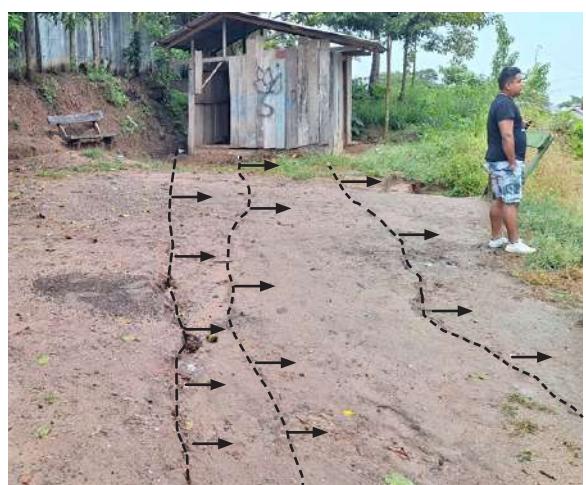
El agrietamiento promedio presenta un salto de 15 cm, abertura de 20 cm y profundidad de 32 cm, con orientación noreste-suroeste. Las Figuras 14 a 23 muestran los daños en infraestructura física y agrietamientos en suelos.

Figura 14. Agrietamientos identificados en la entrada de la I. E. n.º 0692-Progreso, con orientación noreste-suroeste.

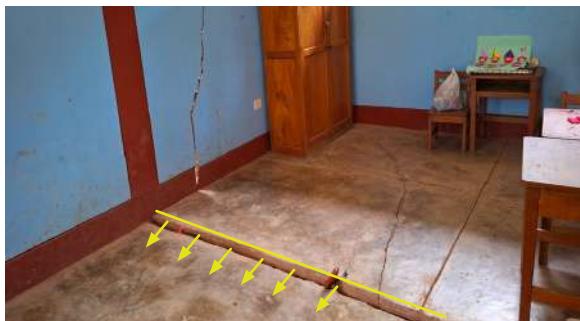
Figura 15. Las aulas de la I. E. n.º 0692-Progreso quedaron afectadas por los agrietamientos, producto del deslizamiento.

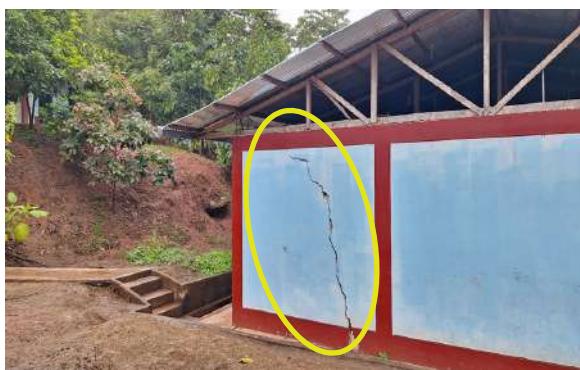
Figura 16. Parte lateral del aula agrietada por la reptación de suelos. La abertura de la grieta es de 4 cm.

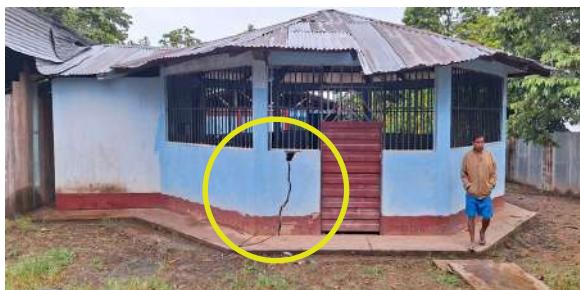
Figura 17. El local usado como comedor de la institución educativa también fue afectado por el deslizamiento. Este presenta grietas en la parte estructural de la infraestructura, con aberturas de 6 cm.

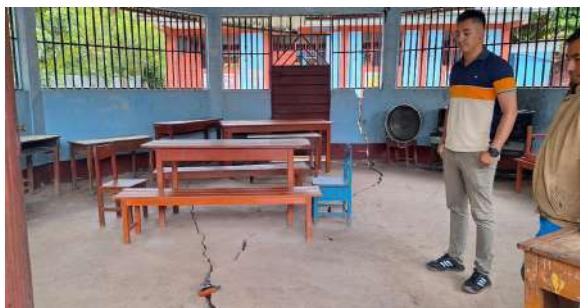
Figura 18. El comedor de la I. E. presenta grietas en la pared y piso, con aberturas de 6 cm y profundidad de 24 cm, con orientación N185°.

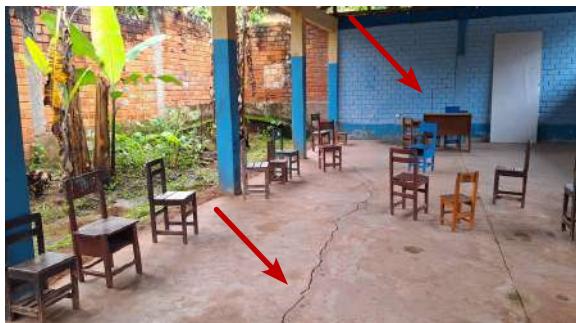
Figura 19. El local de eventos de la I. E. presenta agrietamientos en las paredes y piso (indicado con flechas rojas), como consecuencia del deslizamiento.

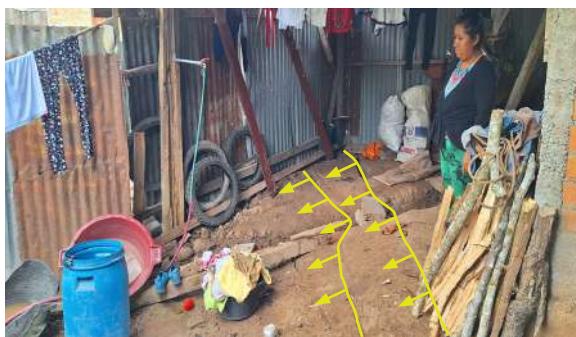
Figura 20. Agrietamientos en viviendas, con orientación noreste-suroeste, como consecuencia del deslizamiento de suelos de tipo rotacional.

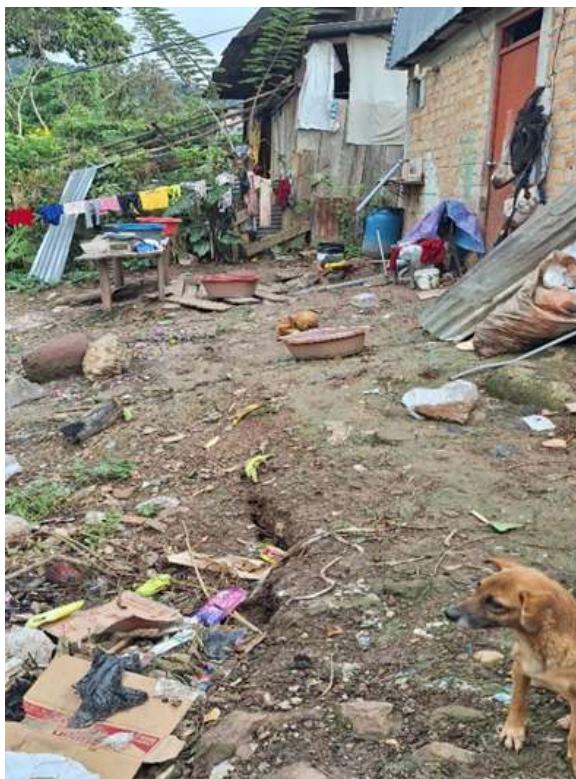
Figura 21. Agrietamiento en la parte posterior de las viviendas, como consecuencia del deslizamiento de suelos, con aberturas de hasta 32 cm, salto de grieta de 40 cm y profundidad de 65 cm, con orientación noreste-suroeste.

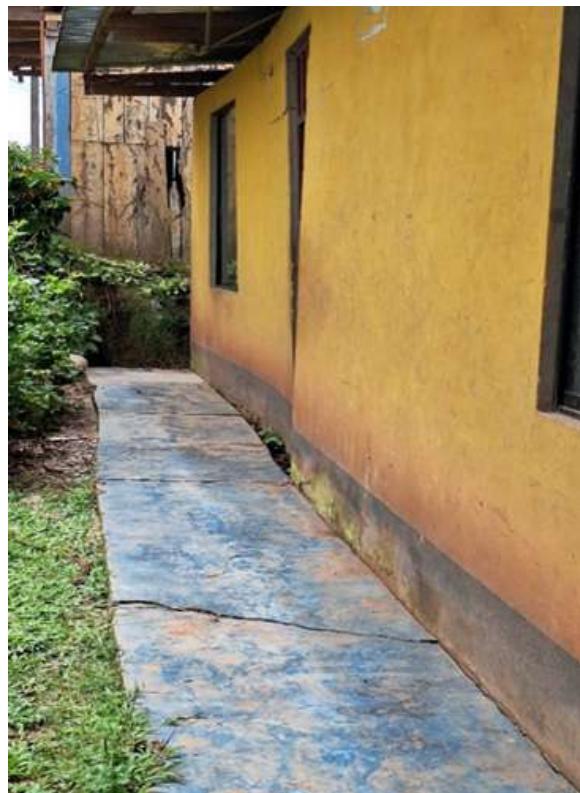
Figura 22. Desplazamiento lateral de la vivienda que se encuentra dentro de la influencia del deslizamiento de suelos. Se identificaron también grietas en la vereda.

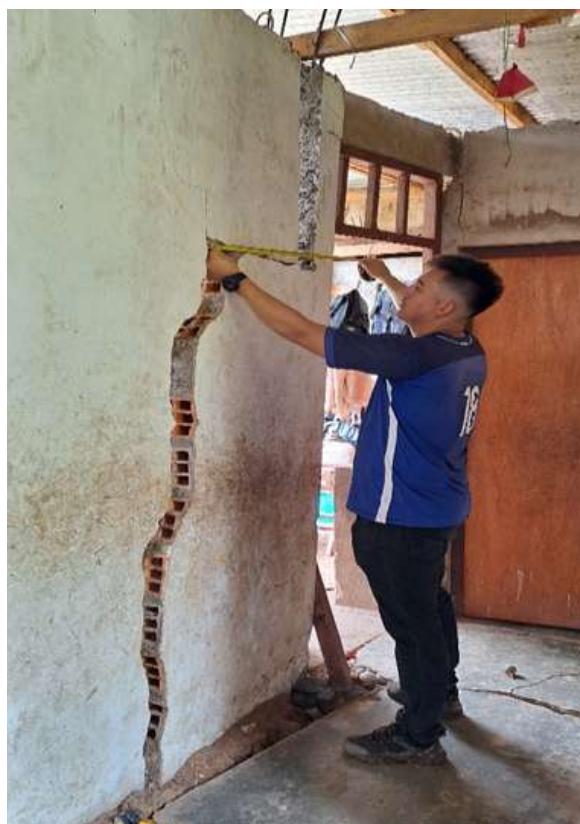
Figura 23. Parte interior de la vivienda afectada por el evento geodinámico, lo que la vuelve "inhabitante" para sus habitantes.

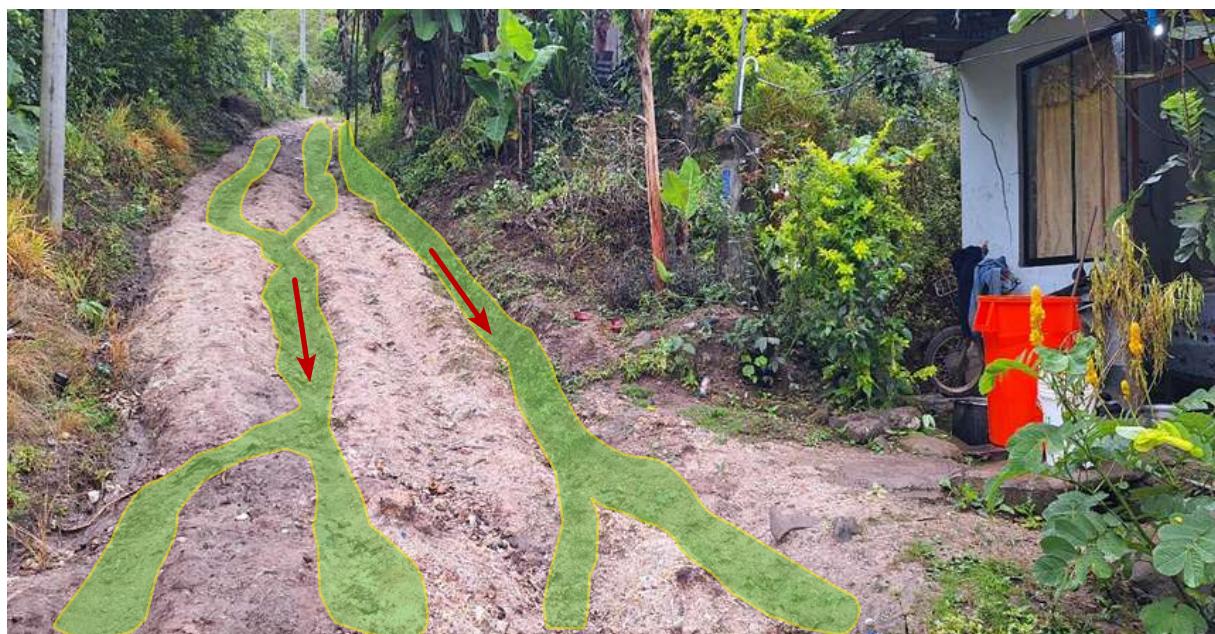
En el caso de las laderas, refiérela erosión se manifiesta por el arranque de las partículas del suelo o sustrato debido a las escorrentías superficiales durante precipitaciones intensas. La evidencia de este proceso son las estrechas incisiones sobre las laderas, denominadas cárcavas, presentes en las calles principales del caserío, así como en las inmediaciones de la I. E. n.º 0692 (Figuras 24 y 25).

Figura 24. Cárcavas formadas por erosión de ladera, ubicadas en una calle del caserío Progreso. La flecha roja indica la dirección de la escorrentía.

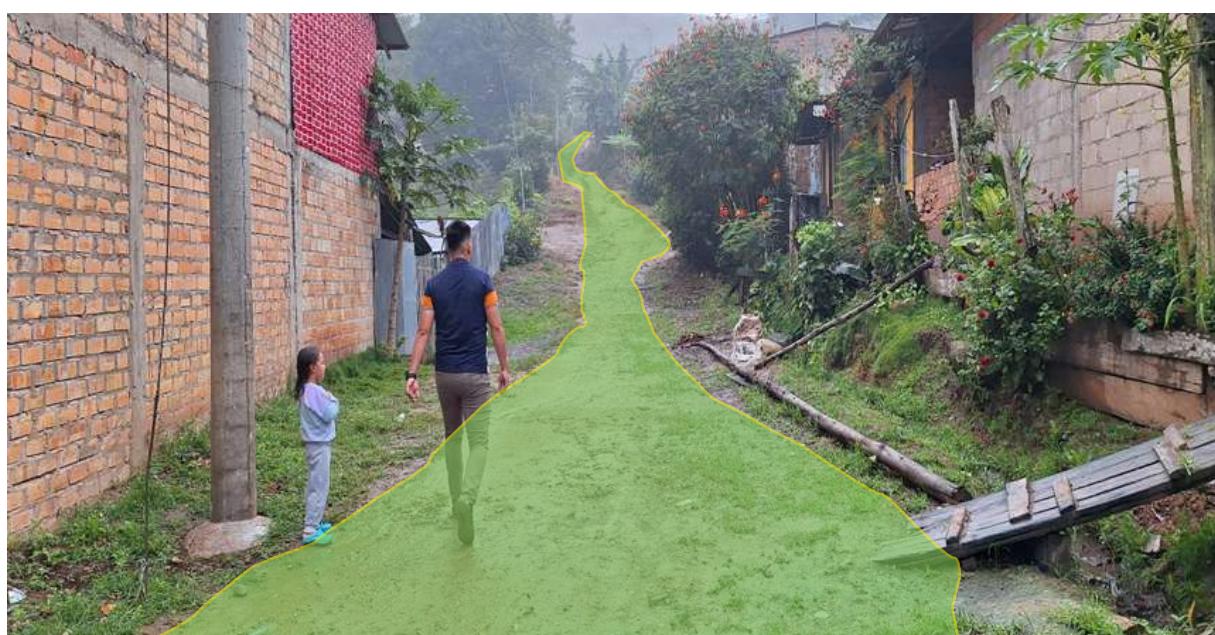
Figura 25. Avenida afectada por cárcavas formadas por erosión de suelos. La flecha roja indica la dirección de la escorrentía.

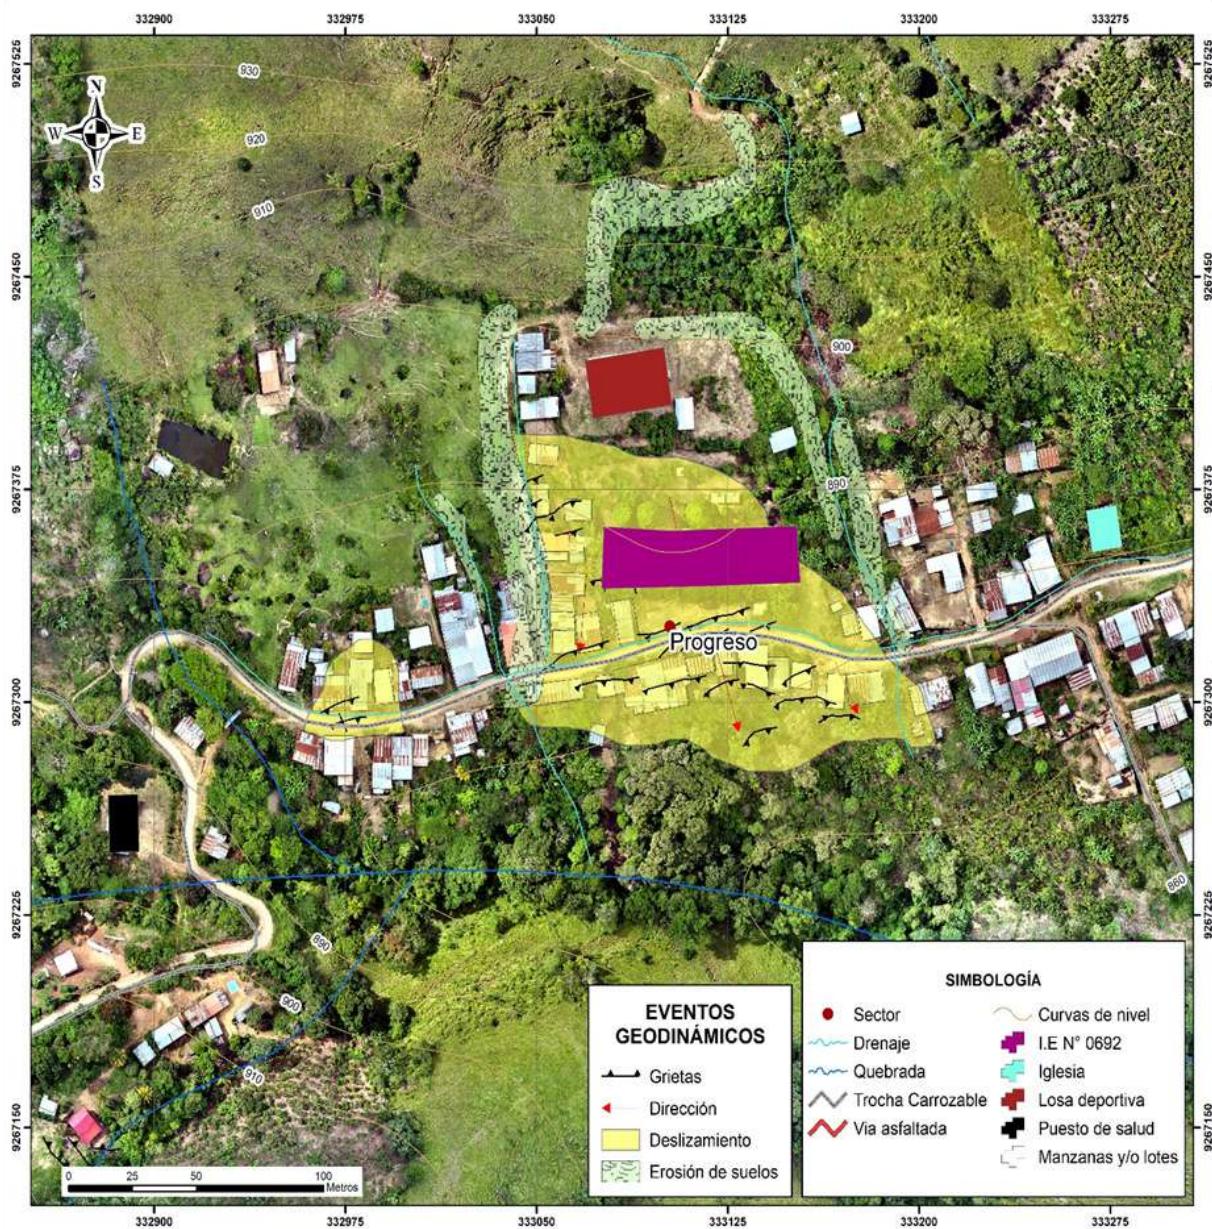
Finalmente, se presenta un mapa geodinámico del caserío Progreso, en donde se delimitan las zonas afectadas por el deslizamiento y el proceso de erosión de laderas (cáravas) (Figura 26).

Figura 26. Mapa geodinámico del caserío Progreso.
