# DESPLAZAMIENTOS EN EL ACANTILADO DEL DISTRITO DE SAN ISIDRO DEBIDO AL SISMO DEL 15 DE JUNIO DE 2025

Informe Técnico n.º 020-2025/IGP CIENCIAS DE LA TIERRA SÓLIDA

Lima-Perú  
Julio, 2025

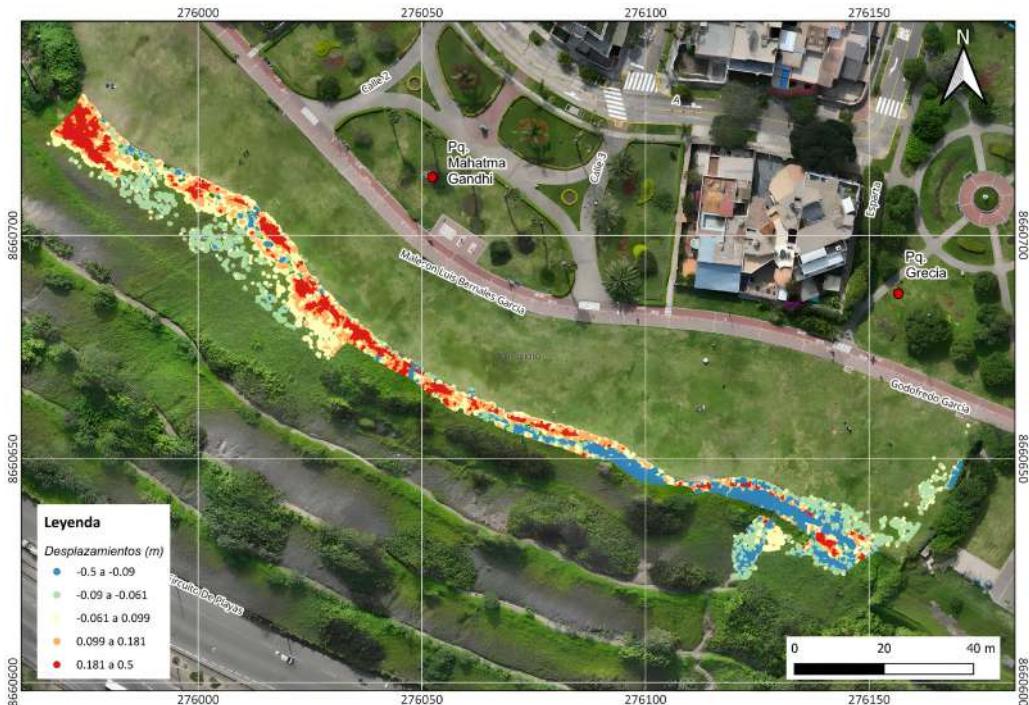
En el sector sureste del área de estudio, frente al parque Grecia, se identificaron hundimientos que varían entre 6 cm y 50 cm, que abarcan una superficie aproximada de 70 x 9 metros (Figura 5). Estos desplazamientos sugieren que el evento sísmico habría acelerado procesos de asentamiento preexistentes en la zona, caracterizada por relleno de baja compactación.

Por otro lado, en el extremo noroeste de este sector también se observaron desplazamientos, aunque de comportamiento diferente. Frente al parque Mahatma Gandhi se detectaron desplazamientos positivos que varían entre 9 cm y 50 cm, localizados en una zona con

**Figura 5.** Desplazamientos de la superficie del terreno obtenidos con análisis M3C2 en el sector comprendido frente a los parques Grecia y Mahatma Gandhi en el distrito de San Isidro. Se identifican desplazamientos con valores de hasta  $\pm 0.5$  m que se representan en la escala de colores que va de azul (hundimiento) al rojo (levantamiento).

cobertura vegetal compuesta por enredaderas combinadas con geomallas. Esta configuración proporciona una estabilidad limitada en la parte alta del talud, debido a su distribución superficial. Sin embargo, las enredaderas poseen raíces de escasa profundidad, lo que impide un anclaje efectivo en el suelo (Gray & Sotir, 1996). Por ello, se plantea como hipótesis que estos desplazamientos corresponden a un reajuste de la cobertura vegetal y de la geomalla provocado por el sacudimiento sísmico.

- En el borde del acantilado, frente al parque Grecia, se registraron hundimientos que varían entre 6 cm y 50 cm, los cuales se atribuyen al asentamiento de materiales de baja consolidación. Estos resultados coinciden con observaciones realizadas en campo y con estudios previos que documentan la presencia de material de relleno poco consolidado.

- En el sector ubicado frente al parque Mahatma Gandhi, se identificaron valores positivos de entre 9 cm y 50 cm. Este efecto podría estar relacionado con un ajuste superficial de la geomalla y la cobertura vegetal, inducida por el sacudimiento sísmico.

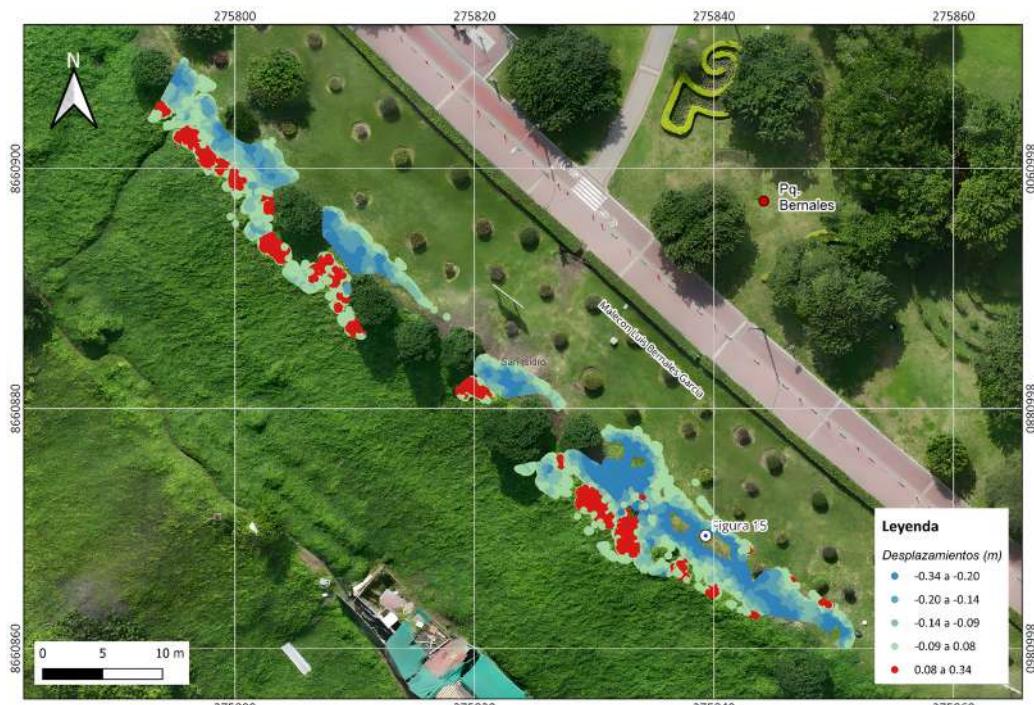
Este sector se ubica al noreste del vivero municipal y abarca una franja de aproximadamente 75 m de largo por 4 m de ancho. El análisis de la nube de puntos revela un hundimiento de hasta 34 cm cerca al borde del acantilado (Figura 6). Las inspecciones de campo permitieron registrar desplazamientos locales de hasta 16 cm en lugares específicos (Coordenadas: 275839E, 8660869N). Según los estudios de Bernal et al. (2021) y del INGEMMET (2023), este sector se caracteriza por la presencia de relleno antropogénico poco consolidado, condición que lo hace vulnerable a asentamientos diferenciales inducidos por cargas dinámicas, como las generadas por un sismo.

El talud en este sector también presenta una cobertura de vegetación tipo enredadera, instalada junto con geomalla de refuerzo. Si bien esta configuración contribuye a mitigar los procesos de erosión superficial, también puede limitar la detección visual directa de deformaciones internas.

**Figura 6.** Mapa de desplazamientos de la superficie del terreno en el sector frente al parque Bernales, en el distrito de San Isidro. Se observan hundimientos de hasta 34 cm en las proximidades del borde del acantilado, los cuales se atribuyen a asentamientos en el relleno poco consolidado.

- En el borde del acantilado frente al parque Bernales, se registraron hundimientos entre 8 cm y 34 cm, asociados al comportamiento mecánico del relleno artificial poco consolidado. Este tipo de material presenta alta susceptibilidad a asentamientos diferenciales inducidos por eventos sísmicos.

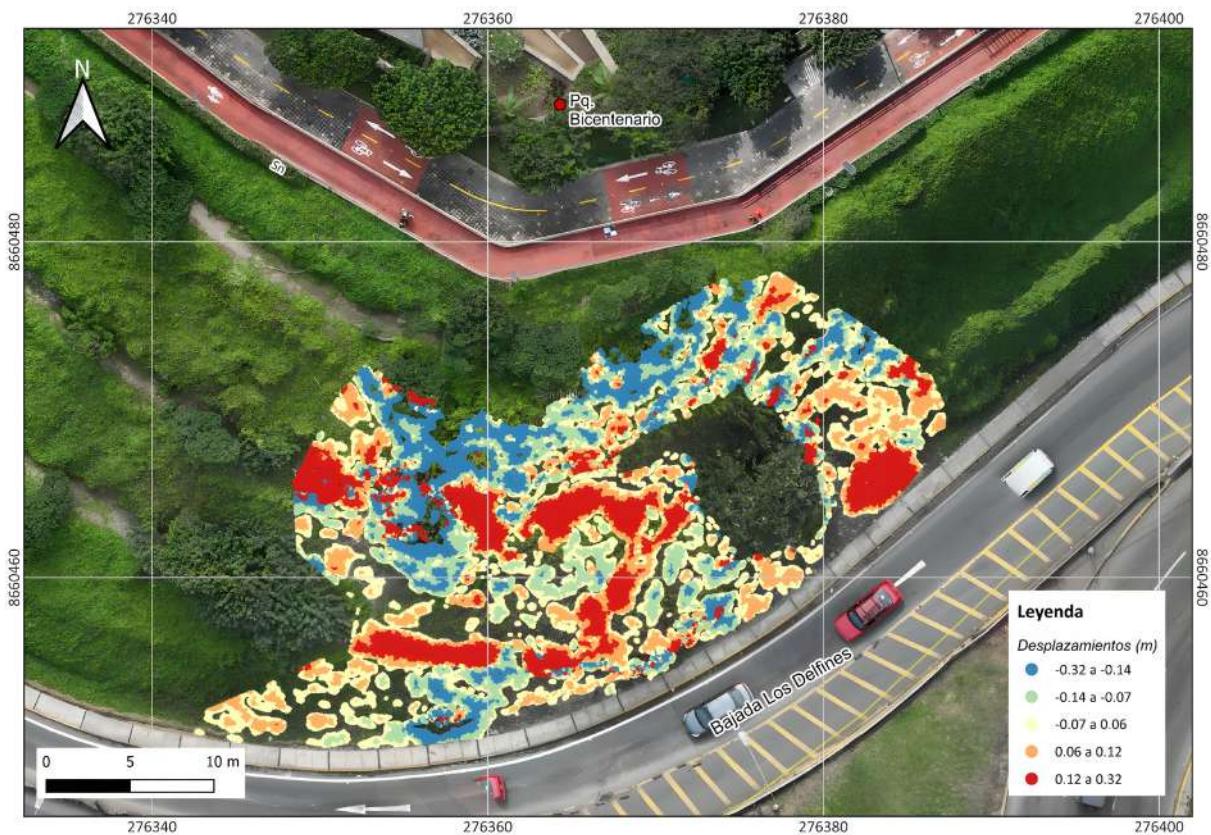
En el extremo sureste del área de estudio, frente al parque Bicentenario y colindante con la bajada Delfines, se identificó un derrumbe preexistente con una extensión de 32 m por 17 m de ancho. De acuerdo con el estudio de INGEMMET (2023), este colapso habría sido provocado por la combinación de pendiente pronunciada y la sobrecarga generada por la vegetación que recubre el talud.

El análisis comparativo de la nube de puntos densa, mediante la técnica M3C2, evidenció asentamientos de hasta 32 cm en la parte superior del talud, así como desplazamientos positivos en la parte media del talud (Figura 7). Estos resultados sugieren que el sismo del 15 de junio reactivó parcialmente esta zona inestable, lo que podría indicar la presencia de un proceso de deslizamiento residual o progresivo.

**Figura 7.** Mapa de desplazamientos de la superficie del terreno en el sector sureste de la zona de estudio-zona de derrumbes. Se observan hundimientos de hasta 0.32 m y deformaciones positivas asociadas a la reactivación de un derrumbe preexistente.

- En el extremo sureste del área de estudio, se logró identificar un sector con un derrumbe preexistente que, según informes técnicos previos (INGEMMET, 2023), colapsó debido a la combinación de la pendiente del talud y la sobrecarga generada por la cobertura vegetal. Actualmente, en esta zona se observa un asentamiento reciente de hasta 32 cm, lo cual sugiere una condición de inestabilidad progresiva que podría evolucionar en ausencia de medidas de control.

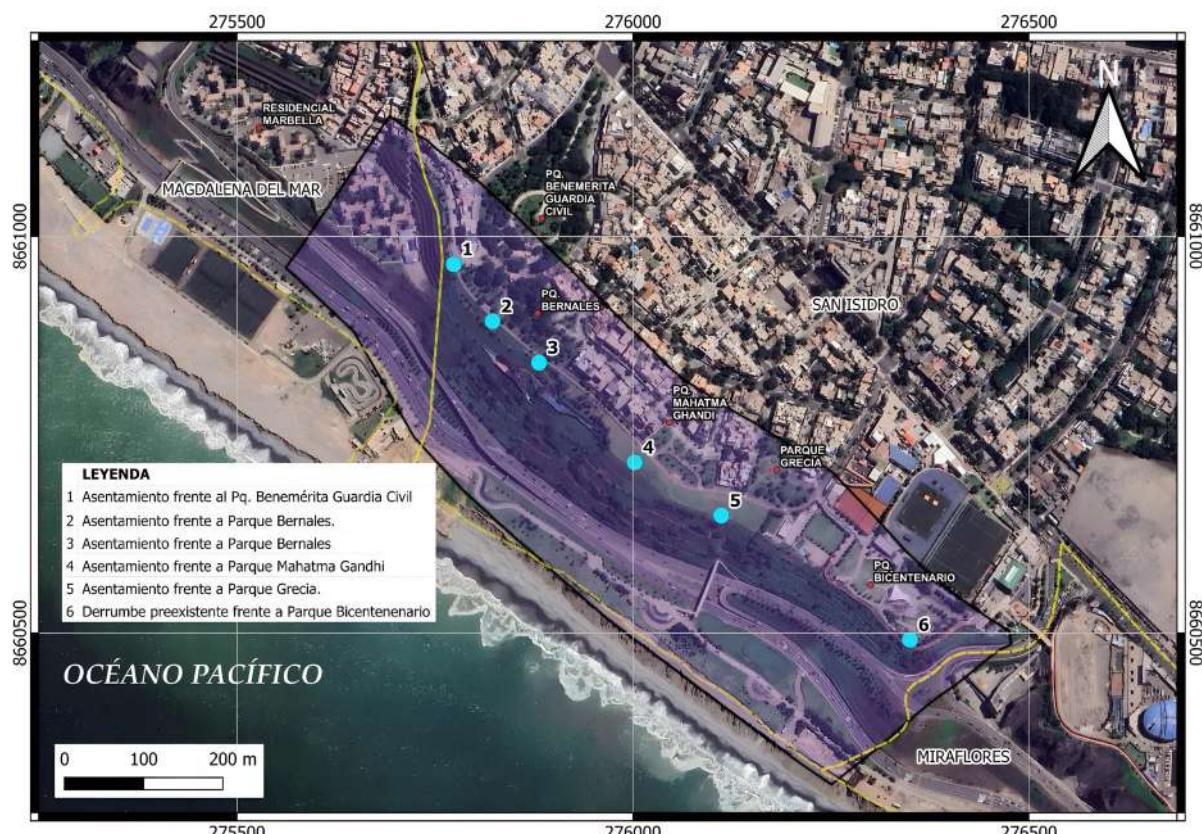
**Figura 8.** Ubicación de los puntos inspeccionados visualmente en el distrito de San Isidro el 23 de junio de 2025. Los sectores 1, 2 y 3 corresponden a las zonas con asentamientos más notorios en el terreno.

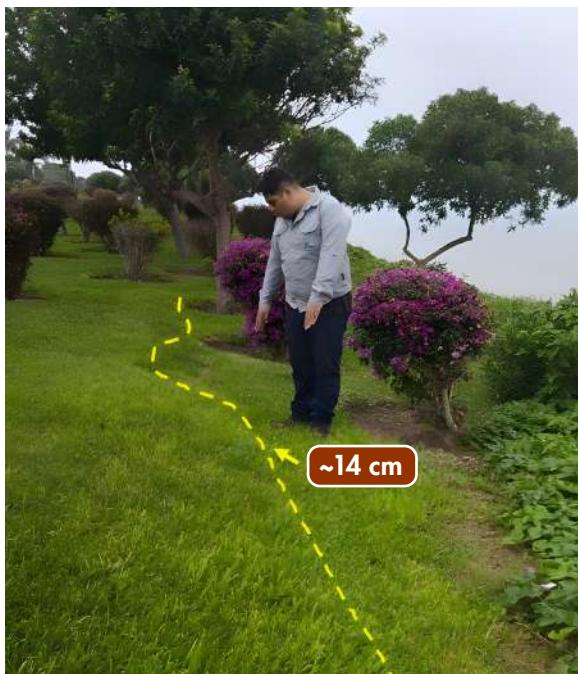
En este tramo del acantilado, correspondiente a los puntos 1, 2 y 3 de la Figura 8, se observaron asentamientos de hasta 16 cm en zonas próximas al borde del talud. Estos hundimientos coinciden con áreas donde los modelos fotogramétricos indican subsidencias significativas, lo que permite interpretar estas deformaciones como manifestaciones iniciales de procesos de inestabilidad superficial (ver fotografías en las Figuras 9, 10 y 11).

**Figura 9.** Escarpe de aproximadamente 14 cm de desnivel frente al parque Benemérita Guardia Civil.

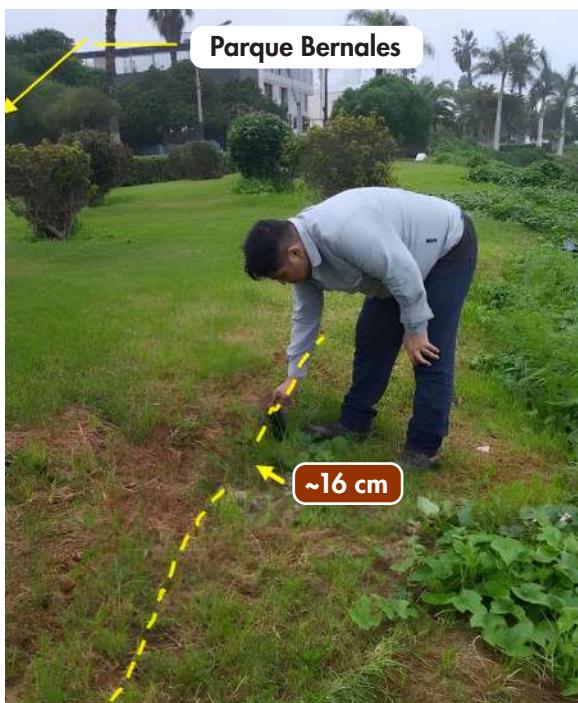
**Figura 10.** Asentamiento aproximado de 16 cm, localizado en las inmediaciones del acantilado, frente al parque Bernales.

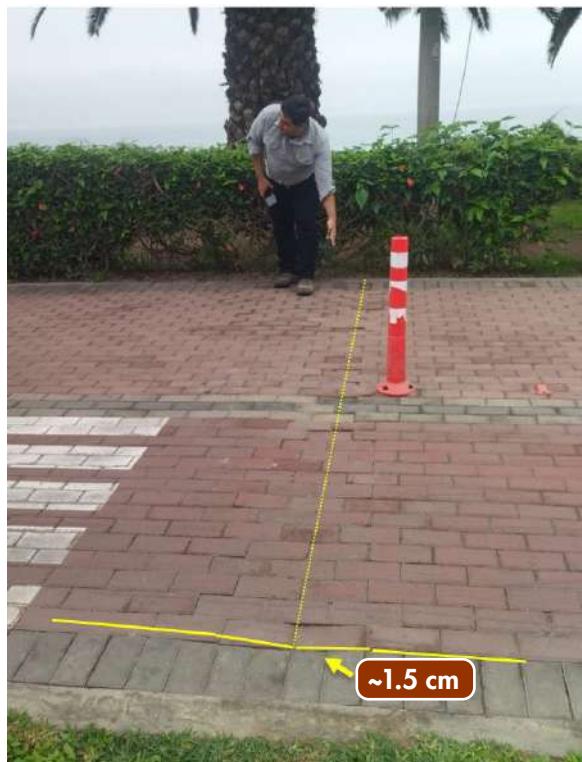
**Figura 11.** Evidencia de hundimiento leve, del orden de 1.5 cm, registrado en el malecón Godofredo García, al sur del parque Bernales.

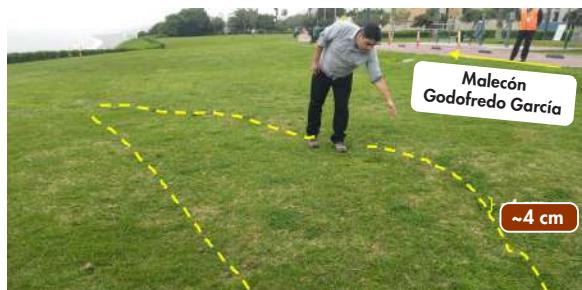
En las inmediaciones del parque Mahatma Gandhi, correspondiente al punto 4 de la Figura 8, se detectó un asentamiento superficial acompañado de signos evidentes de saturación del suelo (Figura 12). Estudios previos identifican esta área como parte de una antigua quebrada y zona de cárcavas colmatadas con relleno artificial (Bernal et al., 2021; INGEMMET, 2023), lo que incrementa significativamente su susceptibilidad a deformaciones.

**Figura 12.** Asentamiento aproximado de 4 cm, asociado a zonas con presencia de saturación, identificado al sur del parque Mahatma Gandhi, sobre material de relleno colmatado correspondiente a una antigua quebrada (punto 4 en la Figura 8).

La presencia de humedad superficial sugiere procesos de infiltración o retención de agua, los cuales reducen la cohesión del material y favorece la aparición de subsidencias o deslizamientos localizados (Coromina, et al., 2014). Este comportamiento es consistente con lo esperado en zonas de relleno de baja compactación.

- Se recomienda no saturar las zonas que presentan asentamiento en el borde del acantilado de la Costa Verde, ya que en estas áreas se ha observado que el material presenta pérdida de resistencia y aumenta el riesgo de deslizamientos o colapsos.
- Verificar el estado estructural de la geomalla instalada en el borde del acantilado, además de evaluar si presenta deformaciones, pérdidas de anclaje o discontinuidades.

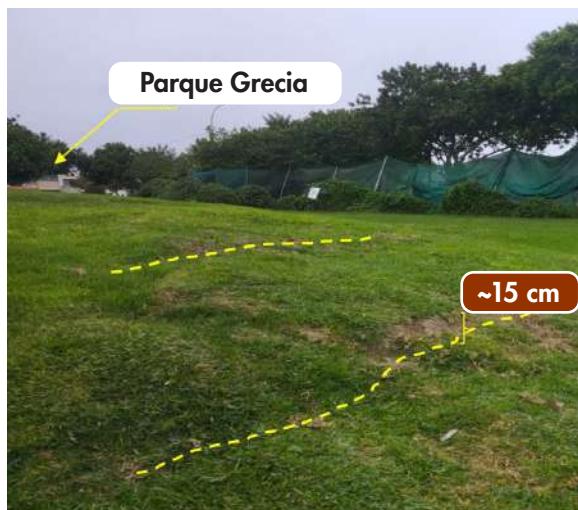
Frente al parque Grecia se identificó un desnivel longitudinal de aproximadamente 15 cm a lo largo de un tramo de 7 metros (Figura 13). Este escarpe superficial refleja una deformación notable del terreno, consistente con los desplazamientos detectados mediante el análisis M3C2 (Figura 5).

Se interpreta que este fenómeno está asociado al asentamiento diferencial del relleno superficial, posiblemente acelerado por el sacudimiento sísmico. La morfología de la deformación sugiere un desplazamiento progresivo, lo cual plantea la necesidad de un monitoreo continuo y una evaluación geotécnica de detalle en este sector.

**Figura 13.** Presencia de escarpe de ~15 cm de desnivel, frente al parque Grecia (punto 5 en Figura 8).

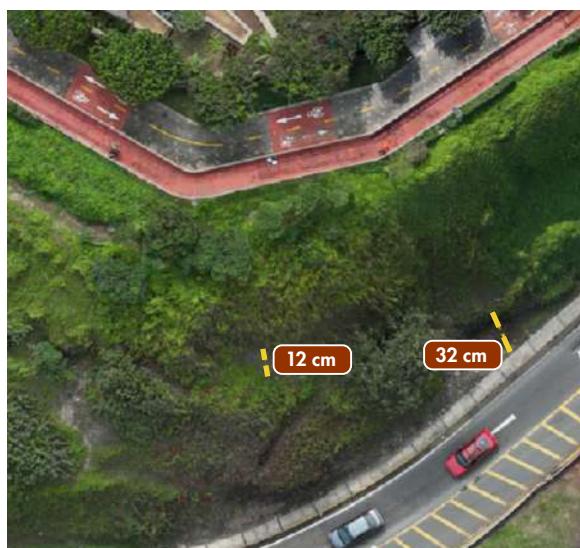
El punto 6, ubicado en el tramo del acantilado adyacente al parque Bicentenario, corresponde a una zona donde se evidenció un derrumbe preexistente con bloques desprendidos y desplazados hasta en 32 cm (Figura 14).

Durante la inspección se constató la presencia de condiciones desfavorables para la estabilidad del talud, incluyendo agrietamientos en la parte superior de la escarpa, signos de erosión en la base y acumulación de material desagregado. El análisis fotogramétrico tridimensional mediante el método M3C2 (Figura 7) permitió identificar desplazamientos significativos distribuidos de manera no uniforme, reflejando un patrón de deformación heterogénea en toda la zona evaluada. Este comportamiento es consistente con la evolución histórica del sitio y refuerza la hipótesis de que se trata de un sector estructuralmente inestable, condicionado por factores como la pendiente pronunciada, la presencia de rellenos sueltos y la ausencia de estructuras de contención adecuadas.

**Figura 14.** Desprendimientos localizados con magnitudes de hasta 32 cm, observados en el talud ubicado frente al parque Bicentenario (punto 6 en la Figura 8).
