**Informe Técnico N° A7719**

# EVALUACIÓN DE PELIGROS GEOLÓGICOS POR DESLIZAMIENTOS EN EL SECTOR ASOCIACIÓN LOS HIJOS DE VINOBAMBA

(Distrito y provincia Chincheros, departamento Apurímac)

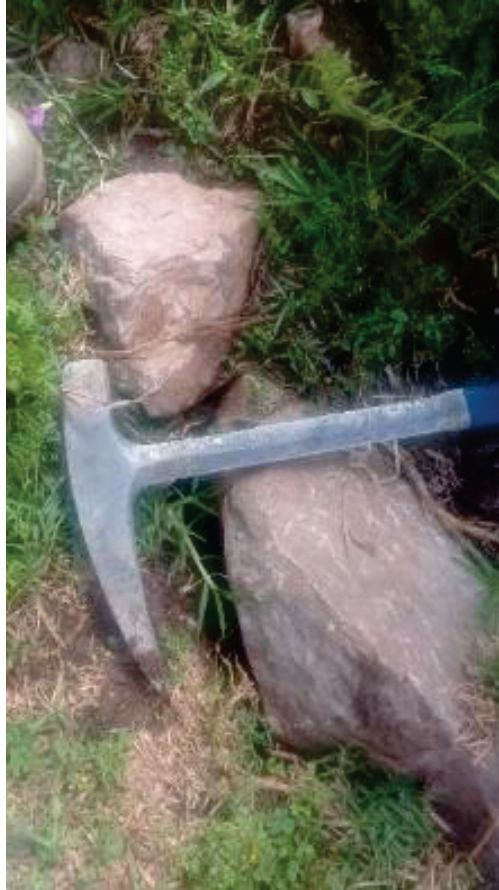
Se aprecia hacia el sureste, compuesta por areniscas y limolitas con bloques de calizas y yesos envueltos en una matriz arcillosa dispuestos caóticamente, lo que le hace muy susceptible a generar movimientos en masa; en la zona de estudio se puede observar canto rodados de calizas y areniscas en los depósitos aluvio-torrenciales con dimensiones de hasta 50 cm de diámetro (Fotografía 1).

**Fotografía 1.** cantos rodados de calizas y areniscas en el pie de la ladera.

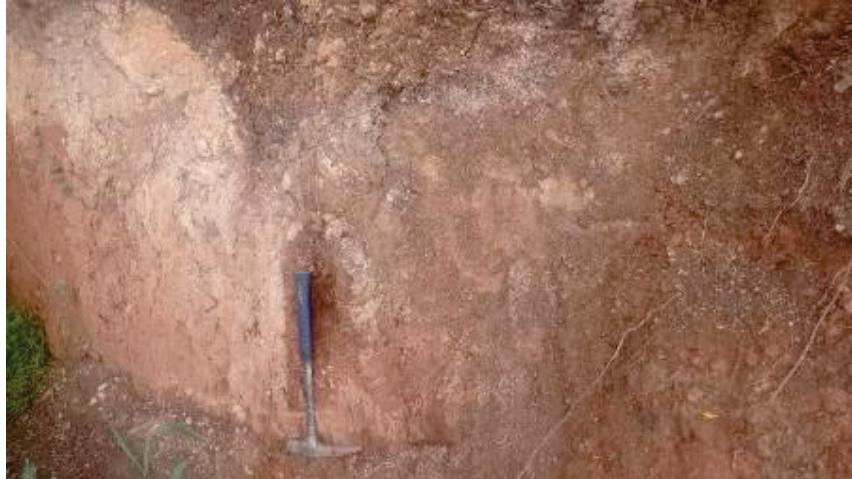
En la zona evaluada está constituida por bloques de hasta 1.5 m de diámetro (10 %), gravas heterométricas (30%), con formas angulosas a sub angulosas, envueltos en matriz arcillo-limosa (arcillas 35% y limos 25%) (Fotografía 2).

**Fotografía 2.** Depósito aluvio-torrencial compuesto por bloques y gravas envueltas en matriz arcillo-limosa.

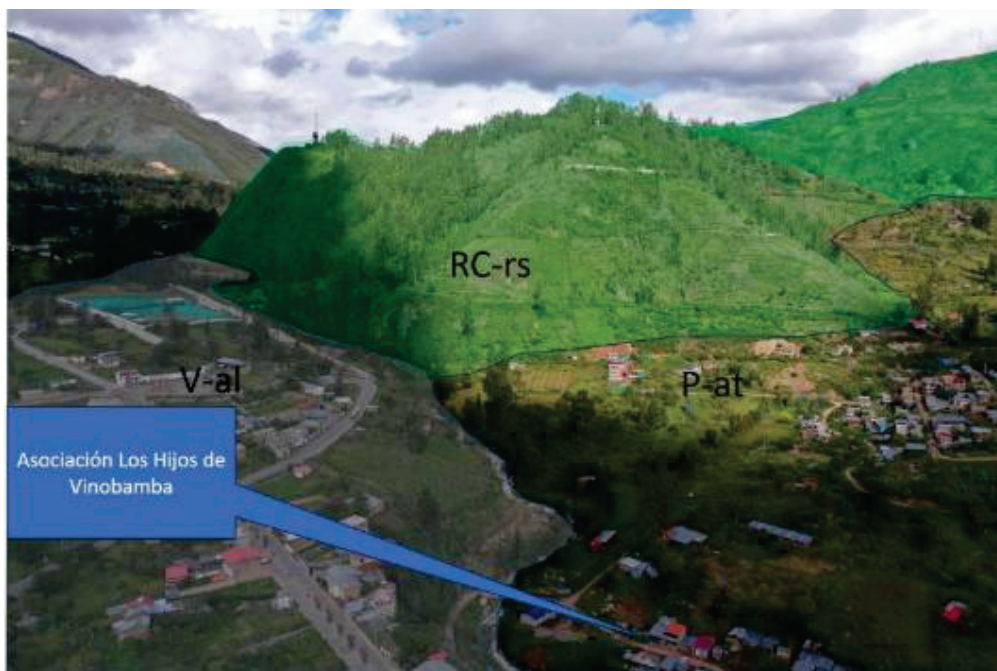
Se aprecia circundando las laderas de la zona de estudio, presentando laderas con pendientes fuertes ( $15^\circ$  -  $25^\circ$ ) a muy fuertes ( $25^\circ$  -  $45^\circ$ ). Esta subunidad es susceptible a generar movimientos en masa y formar depósitos como el aluvio-torrencial en su vertiente (Figura 2).

**Figura 2.** Montaña en roca sedimentarias con afloramientos del Grupo Copacabana, con pendientes muy fuertes.

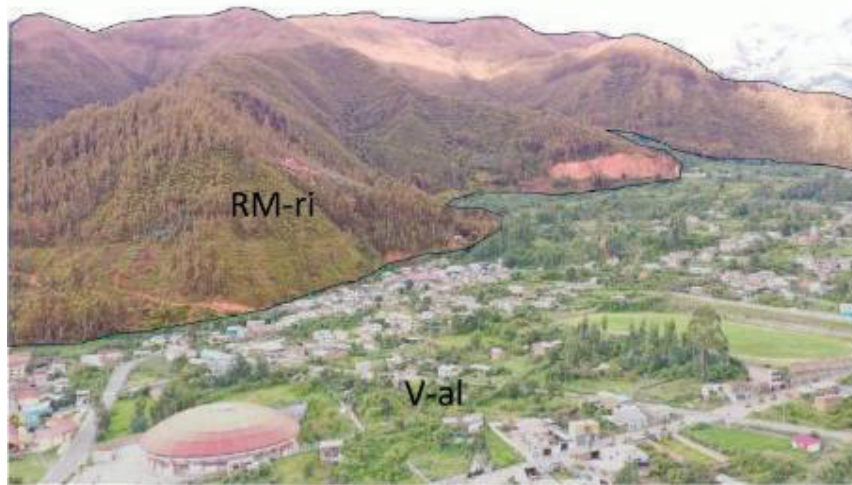
Se aprecia hacia el norte fuera de la zona de estudio, presentando pendientes muy fuertes a muy escarpadas, siendo susceptible a movimientos en masas tipo derrumbes (figura 3).

**Figura 3.** Montaña en roza intrusiva, presentando un derrumbe de Granitos del Plutón San Miguel.

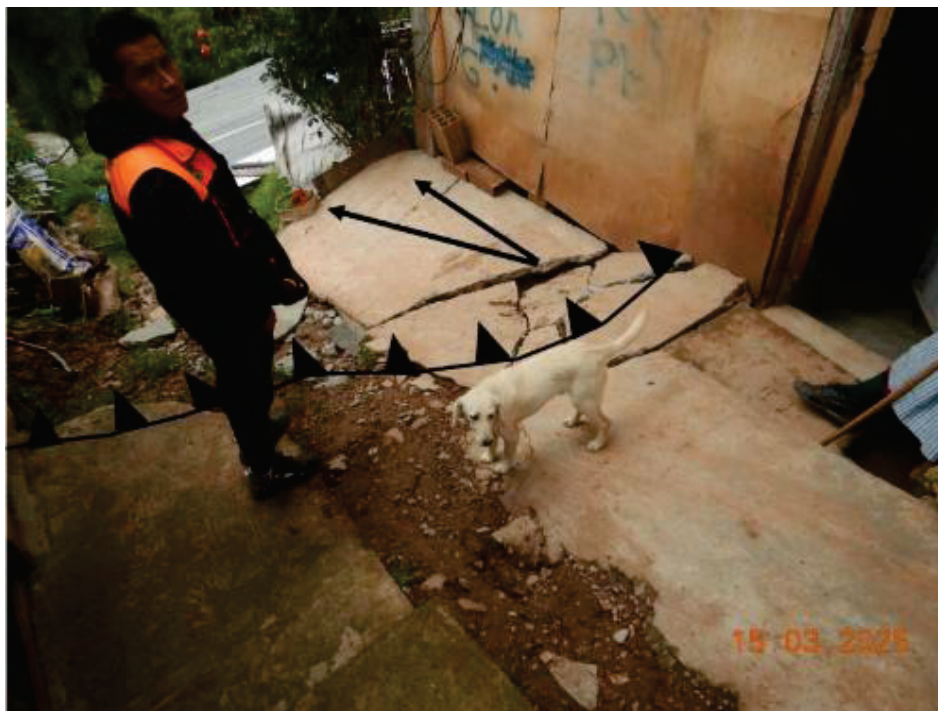
Presenta una escarpa con longitud de 83 m, salto de 30 cm y la distancia de la corona al pie de 40 m, su dirección es N  $345^{\circ}$ , sus materiales trasladados alcanzan la orilla del río Santa Rosa.

Afecta a 3 viviendas que presentan rajaduras en muros de concreto, hundimientos en los pisos. En la vivienda más afectada se apreció la columna y viga con grietas de hasta 9 cm y hundimientos de hasta 30 cm (Figura 4 y 5).

**Figura 4.** Frontis de la vivienda afectada por el deslizamiento, presenta grietas y hundimientos de hasta 30 cm.

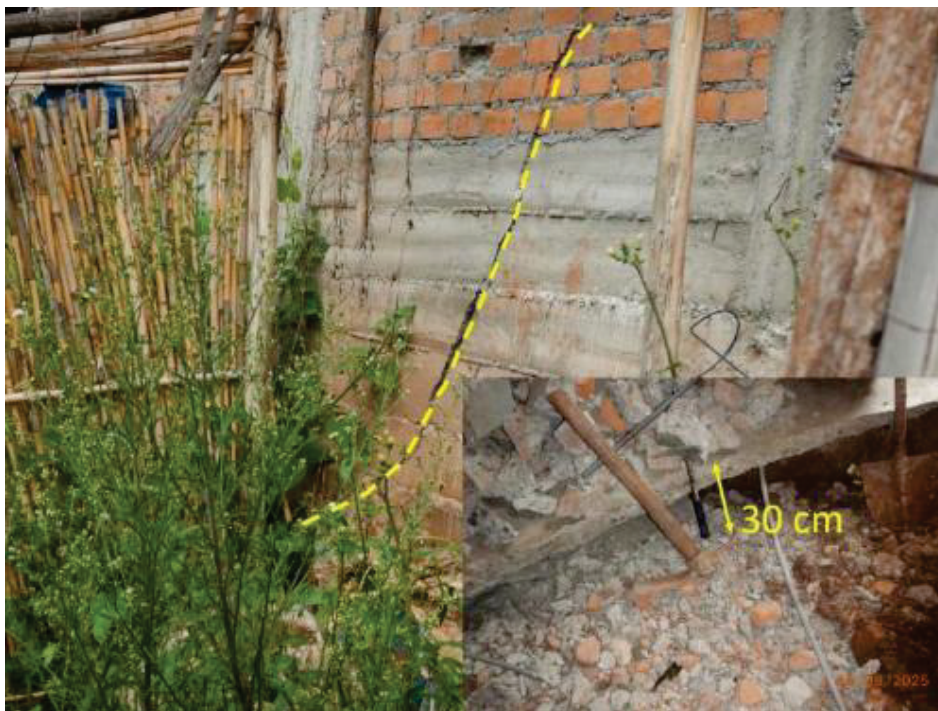
**Figura 5.** viviendas con presencia de grietas y hundimientos de hasta 30 cm.

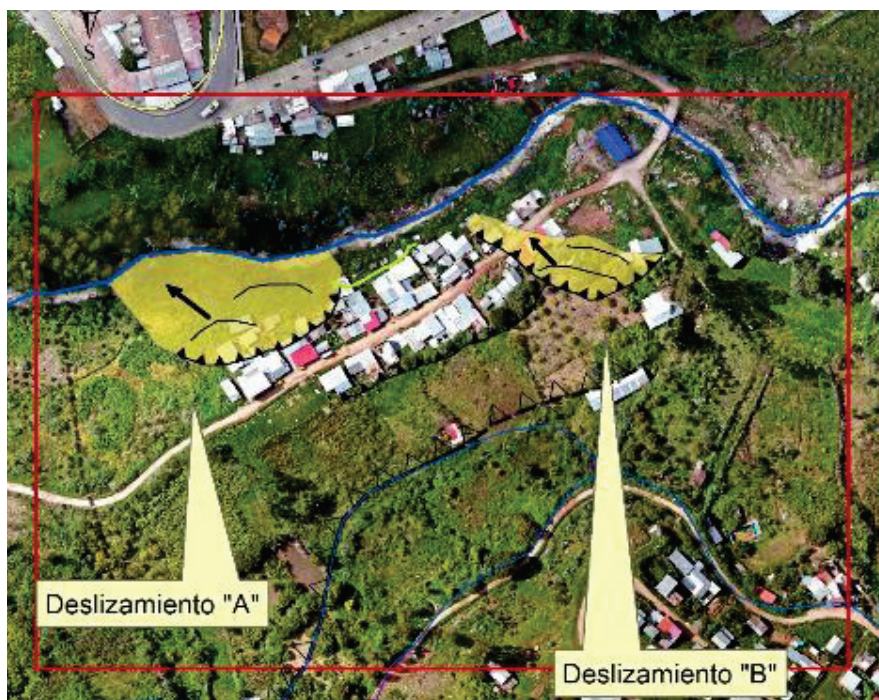
El segundo deslizamiento denominado “B”, se aprecia al noreste del sector evaluado, la margen izquierda del deslizamiento alcanza al cauce de la quebrada y es generado por cortes del talud realizados para la construcción de viviendas sumado al agua infiltrada que contiene el depósito.

Este evento es un deslizamiento rotacional de forma circular, presenta una escarpa de longitud de 83 m, con salto de 60 cm y la distancia de la corona al pie de 25 m, su dirección N 14°.

Afecta a 13 viviendas, que presentan rajaduras en muros y la vía de acceso el cual fue arreglada (Figura 6, 7 y 8).

**Figura 6.** Ubicación del deslizamiento “B” dentro de la Asociación los Hijos de Vinobamba

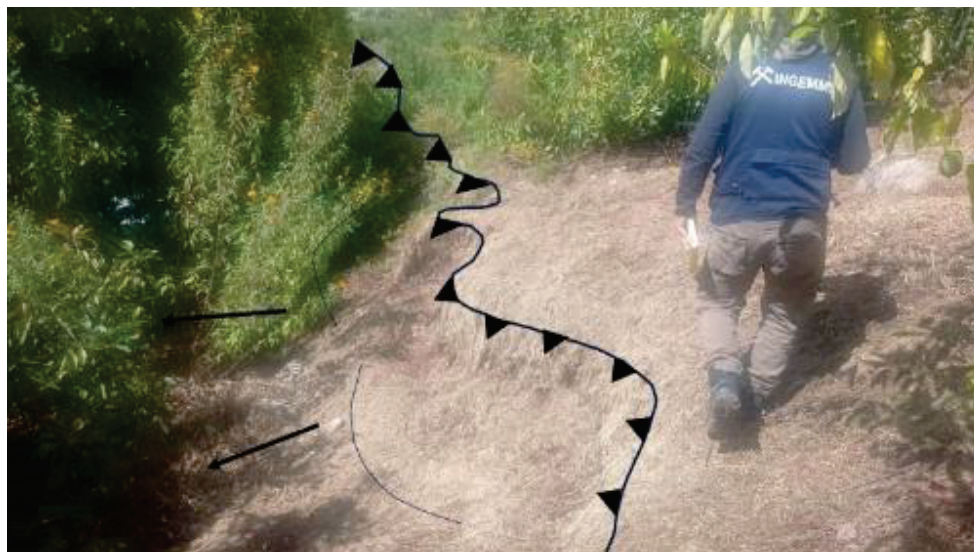
**Figura 7.** Escarpa de deslizamiento ubicada dentro de una chacra y que se presenta erosionada.

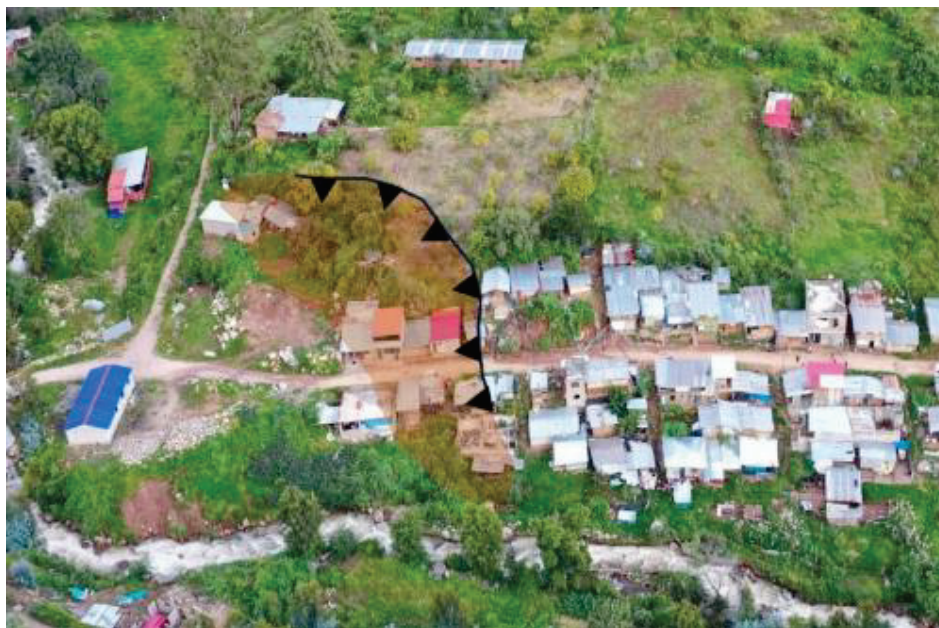
**Figura 8.** El deslizamiento afecta viviendas y fue generada por la infiltración del suelo y los cortes de talud.

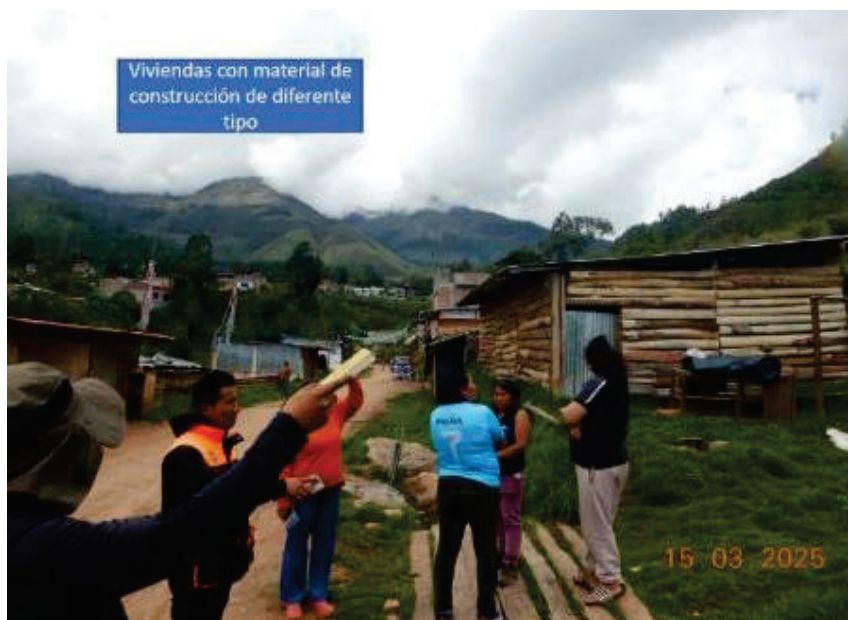
De este evento se puede apreciar la corona del deslizamiento, con aproximadamente 103 m de longitud, salto de hasta 50 cm y una distancia de la corona al pie del deslizamiento de 56 m el cual llega al río Santa Rosa. Este deslizamiento viene generando rajaduras y deformaciones, así como inclinación de muros en las viviendas del sector (Figuras 9, 10 y 11).

**Figura 9:** La Asociación los Hijos de Vinobamba presentan variedad de materiales de construcción de sus viviendas, las que presentan problemas por deslizamientos.

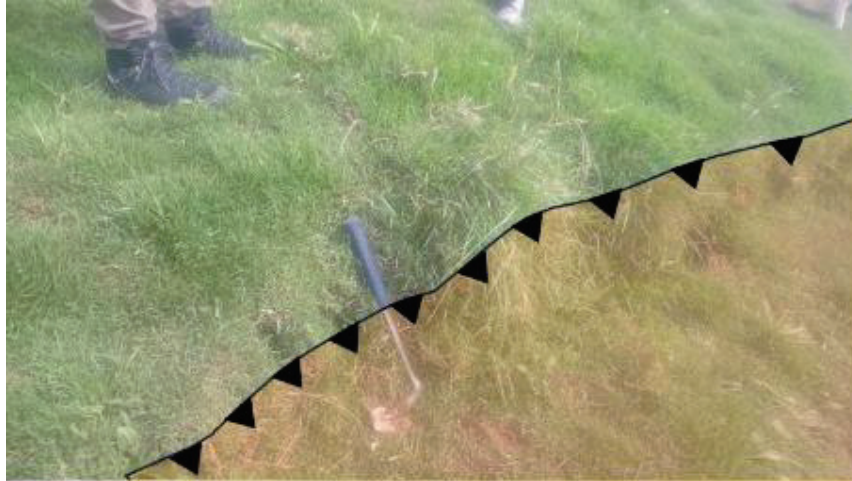
En la parte alta del sector, igualmente se aprecian una escarpa de deslizamiento erosionado activo de velocidad muy lenta, dado que su desplazamiento resulta imperceptible a escala de observación directa.

**Figura 10:** En la parte alta del sector se puede apreciar la escarpa de deslizamiento activa erosionada y con crecimiento de vegetación en algunos sectores.

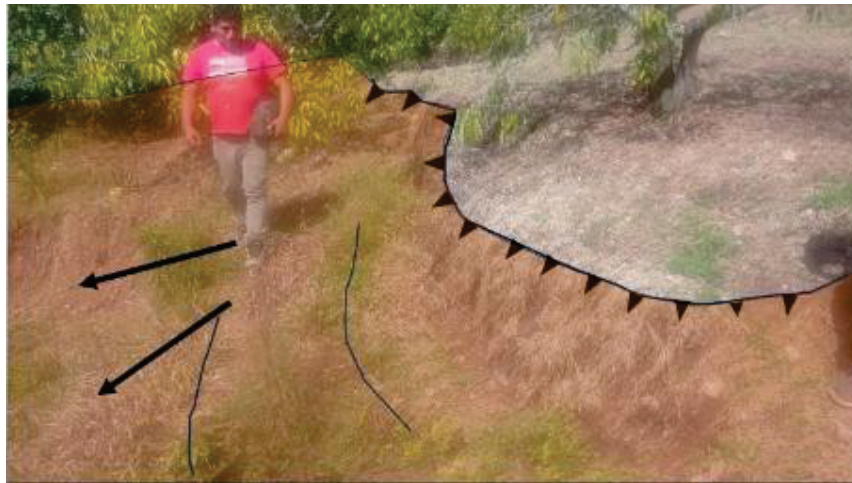
**Figura 11:** la escarpa de deslizamiento activa que genera movimientos del terreno muy lentos.

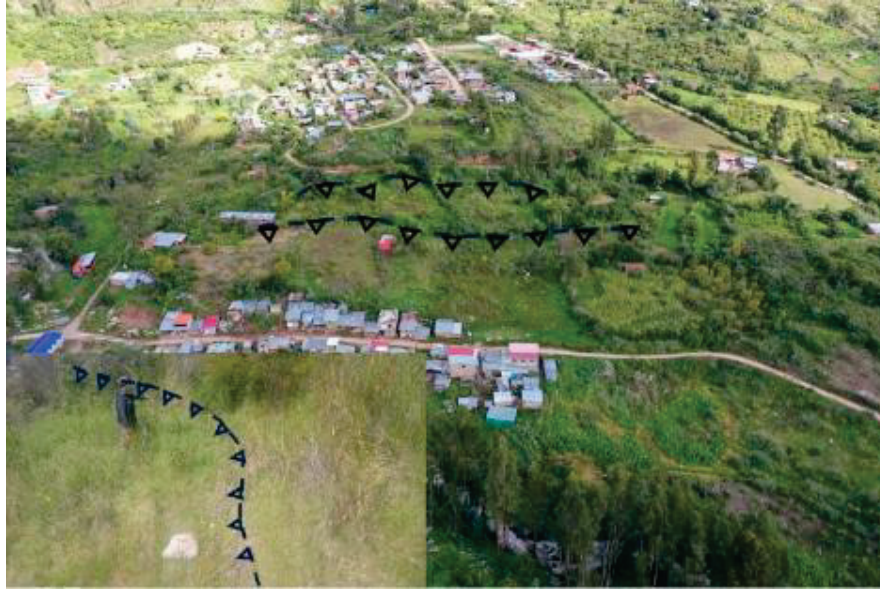
Además, en la parte alta del sector, sobre los deslizamientos activos, se reconocen escarpas de deslizamientos antiguos. Asociadas a estas se identifican áreas de cultivo y canales de riego no impermeabilizados, los cuales favorecen la infiltración de agua en el terreno. Esta condición se evidencia por la presencia de surgencias de agua en el sector Los Hijos de Vinobamba, así como por el desarrollo de vegetación hidrófila, indicadores de suelos sobresaturados, con baja resistencia al esfuerzo cortante, que contribuyen a la inestabilidad de la ladera. (figura 12)

**Figura 12:** En la parte alta de la Agrupación vecinal se puede apreciar la escarpa de deslizamiento erosionada y con crecimiento de vegetación en algunos sectores
