**Opinión Técnica N° 11-2025**

# EVALUACIÓN DE PELIGRO GEOLÓGICO POR MOVIMIENTOS EN MASA EN EL POBLADO DE CAMILACA

Departamento Tacna  
Provincia Candarave  
Distrito Camilaca

**Diciembre  
2025**

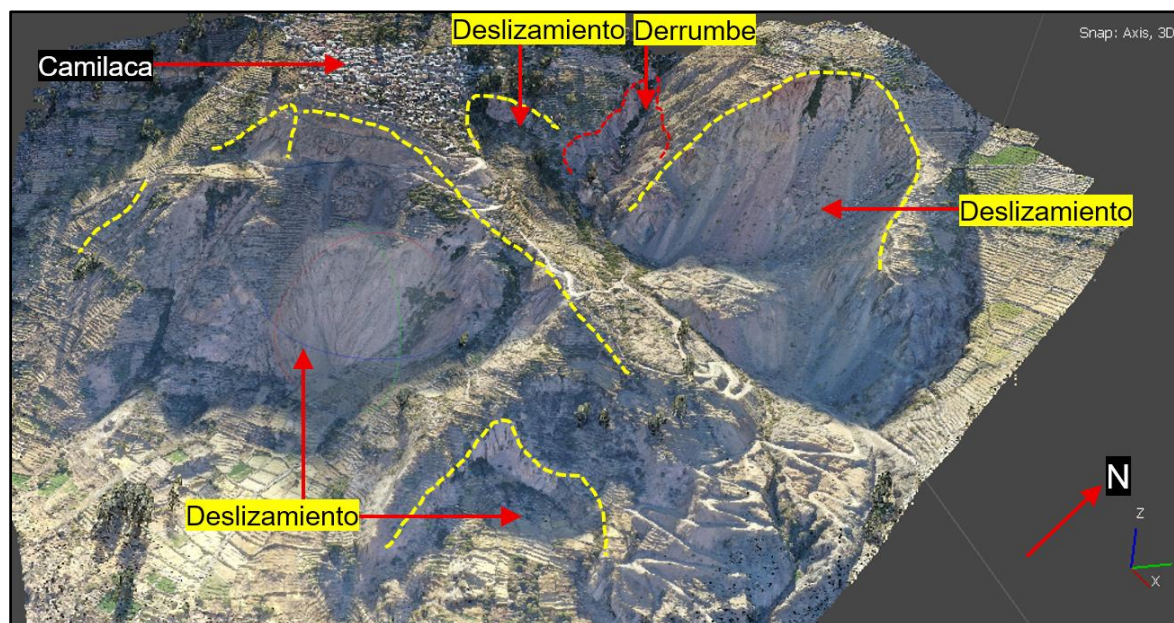
A partir de la reciente salida de campo y la aplicación de fotogrametría con dron, se generó un modelo 3D que permitió actualizar y caracterizar con mayor detalle los procesos de movimientos en masa en el poblado Camilaca. En cuya ladera se reconocen amplios cuerpos de deslizamientos, cuyos límites y escarpas muestran un estado de inestabilidad latente, con evidencias de desplazamientos diferenciales y acumulación de material hacia los sectores bajos. Asimismo, se identifica un derrumbe de menores dimensiones, emplazado en la parte central de la ladera, el cual resalta por su morfología semicircular y el depósito de bloques en la zona de arrastre. La información obtenida confirma la recurrencia de procesos gravitacionales que afectan directamente a las áreas agrícolas y que, por su cercanía al área urbana de Camilaca, representan un factor de riesgo que debe ser considerado en la planificación y gestión territorial del distrito.

**Figura 1.** Procesos de movimientos en masa en el poblado Camilaca.

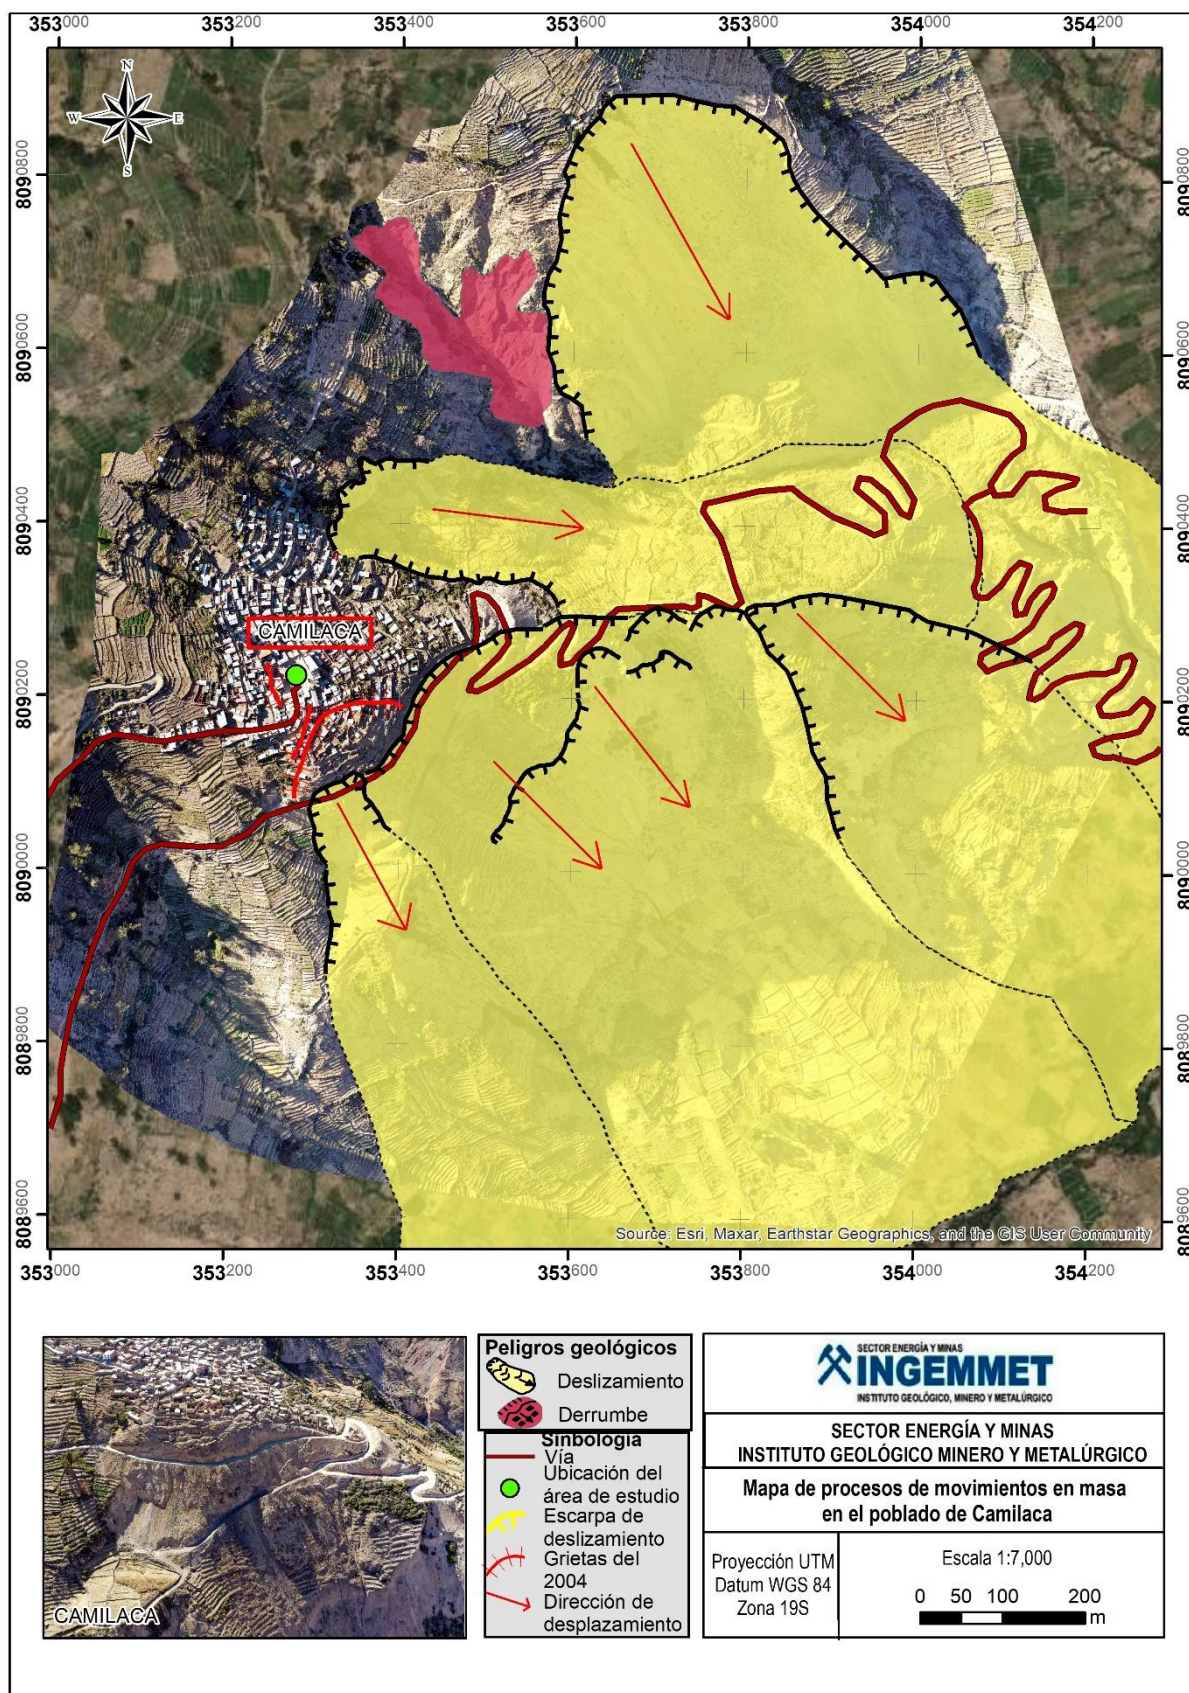
**Mapa 1.** Cartografía de procesos de movimientos en masa en el poblado Camilaca.

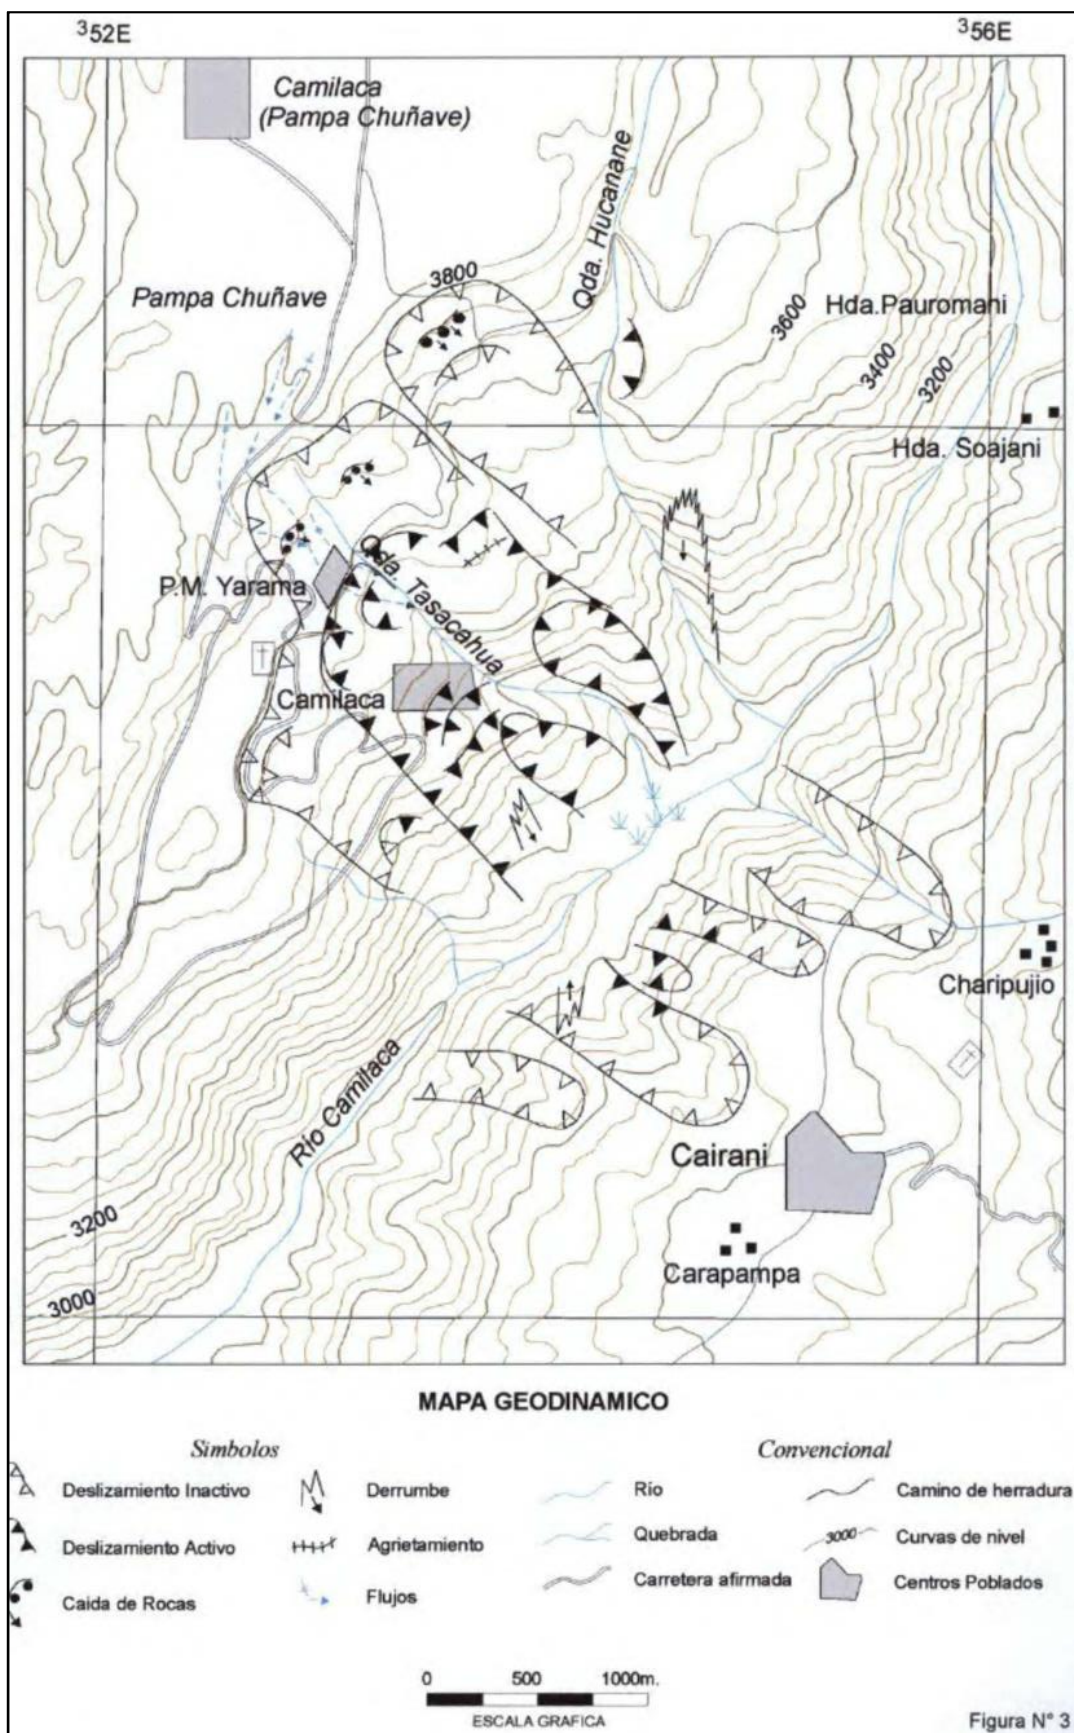
**Mapa 2.** Cartografía de procesos geodinámicos en el poblado de Camilaca. Tomado de: Nuñez, S. (2004).

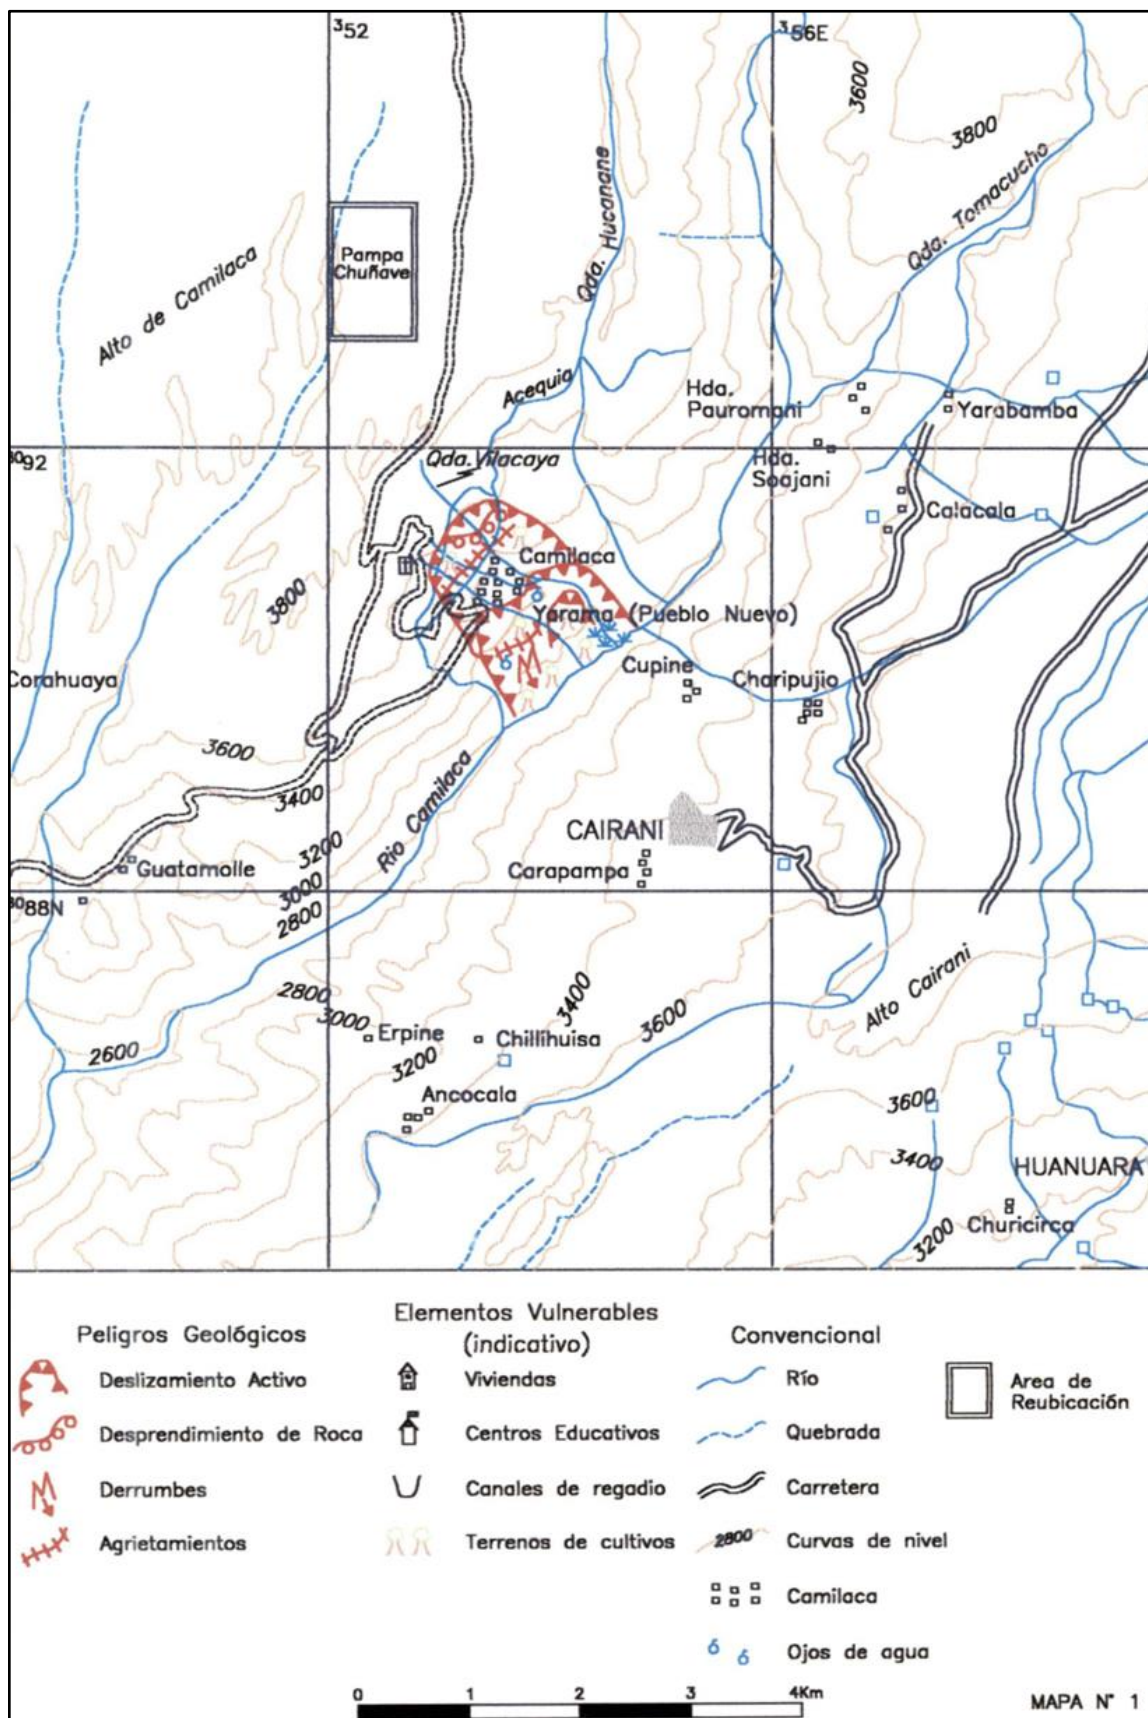
Mapa 3. Cartografía de peligros en el poblado Camilaca. Tomado de: Dávila, S. (2001).
