**Opinión Técnica N° 3-2026**

## INSPECCIÓN GEOLÓGICA DE LA LADERA SUROESTE DE LA COMUNIDAD CAMPESINA DE SAN JUAN DE CHAUCA

Departamento Lima  
Provincia Huaral  
Distrito Santa Cruz de Andamarca

Enero  
2026

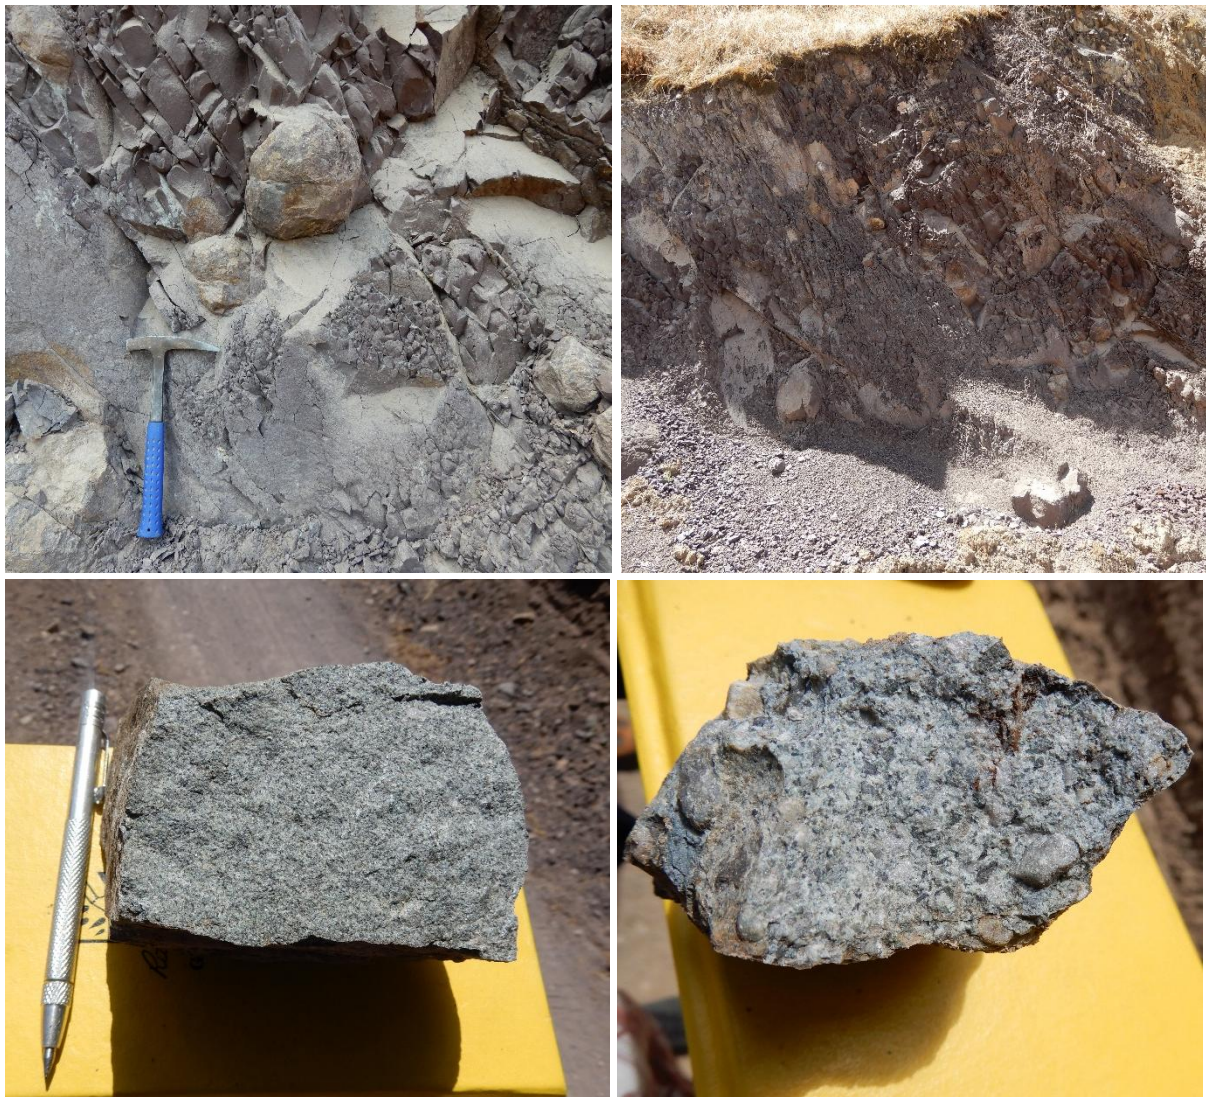
Estos afloramientos se presentan muy fracturados y altamente meteorizados, condiciones que han contribuido significativamente a la ocurrencia de movimientos en masa en el sector (figura 3).

**Figura 3.** Vista del afloramiento rocoso de composición volcánica y subvolcánica. Se presentan muy fracturadas y altamente meteorizadas.

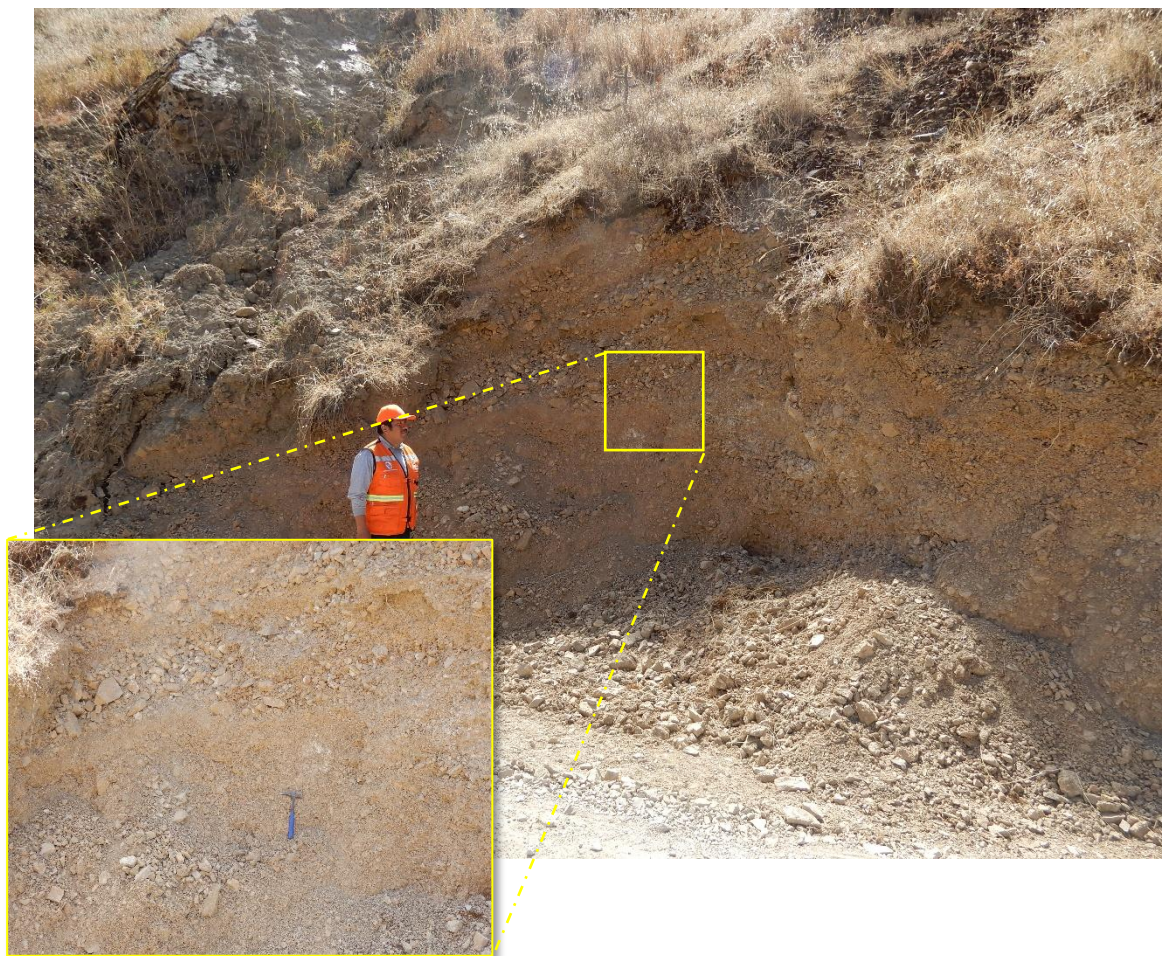
Cubriendo estas rocas se identificaron depósitos coluvio deluviales, compuestos por bloques, gravas, arenas, limos y arcillas. Los bloques alcanzan tamaños máximos de hasta 80 cm y presentan formas angulosas. En general, el depósito es masivo, medianamente compacto, con una matriz areno-limosa, de color marrón rojizo (figura 4).

**Figura 4.** Depósito coluvio deluvial acumulado al pie de la ladera debido a la ocurrencia de procesos de movimientos en masa antiguos.

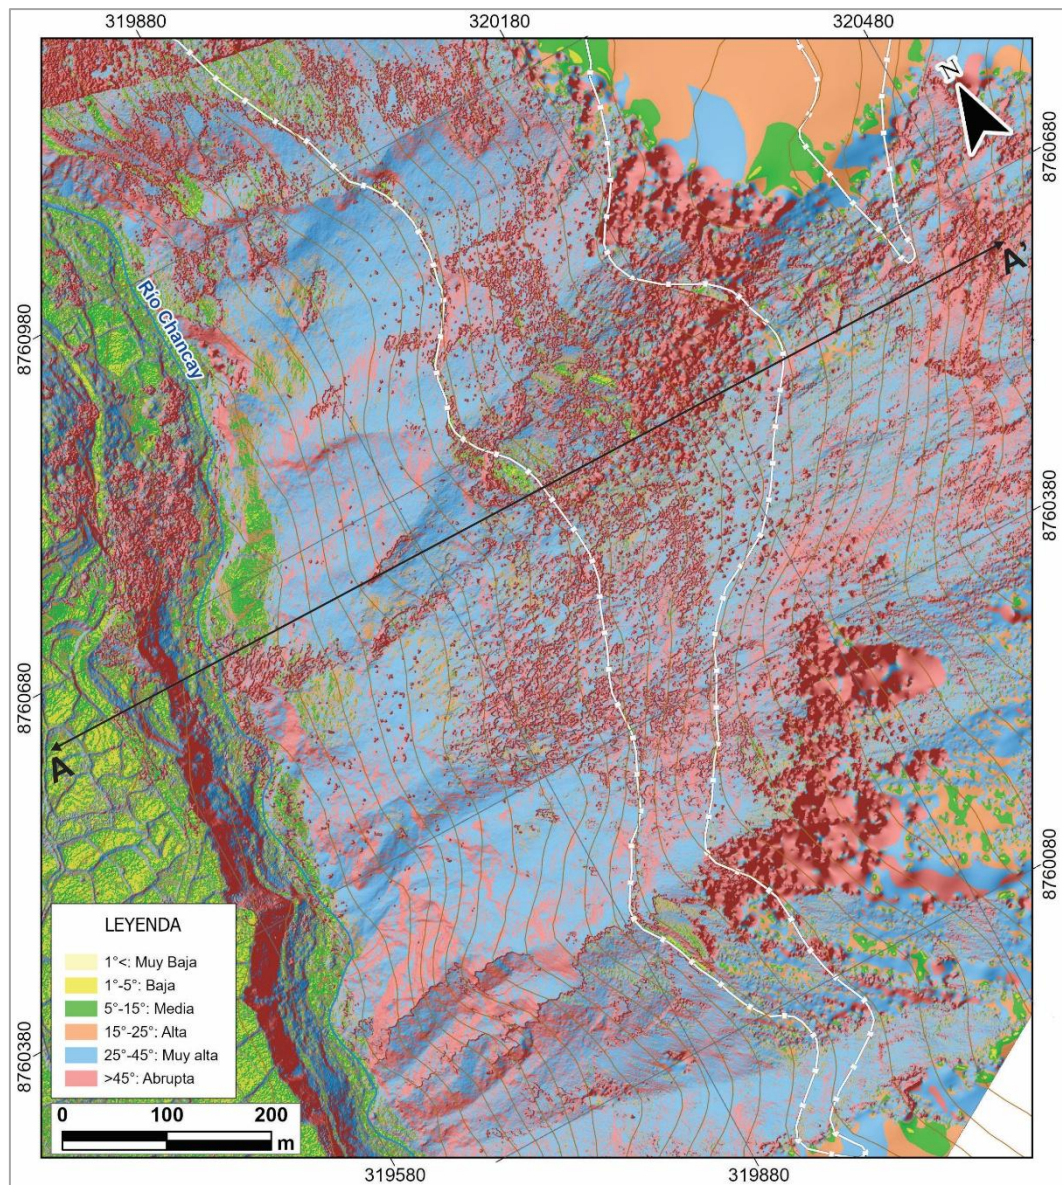
El tramo carretero donde se han producido derrumbes y deslizamientos se encuentra emplazado sobre ladera modelada en rocas volcánicas y subvolcánicas, las cuales presentan una morfología abrupta y pendientes empinadas, que varían entre 25° y 45°, alcanzando valores mayores a 45° en algunas áreas (figura 5), por lo que se clasifica como una pendiente abrupta.

**Figura 5.** Mapa de pendientes del área de estudio.

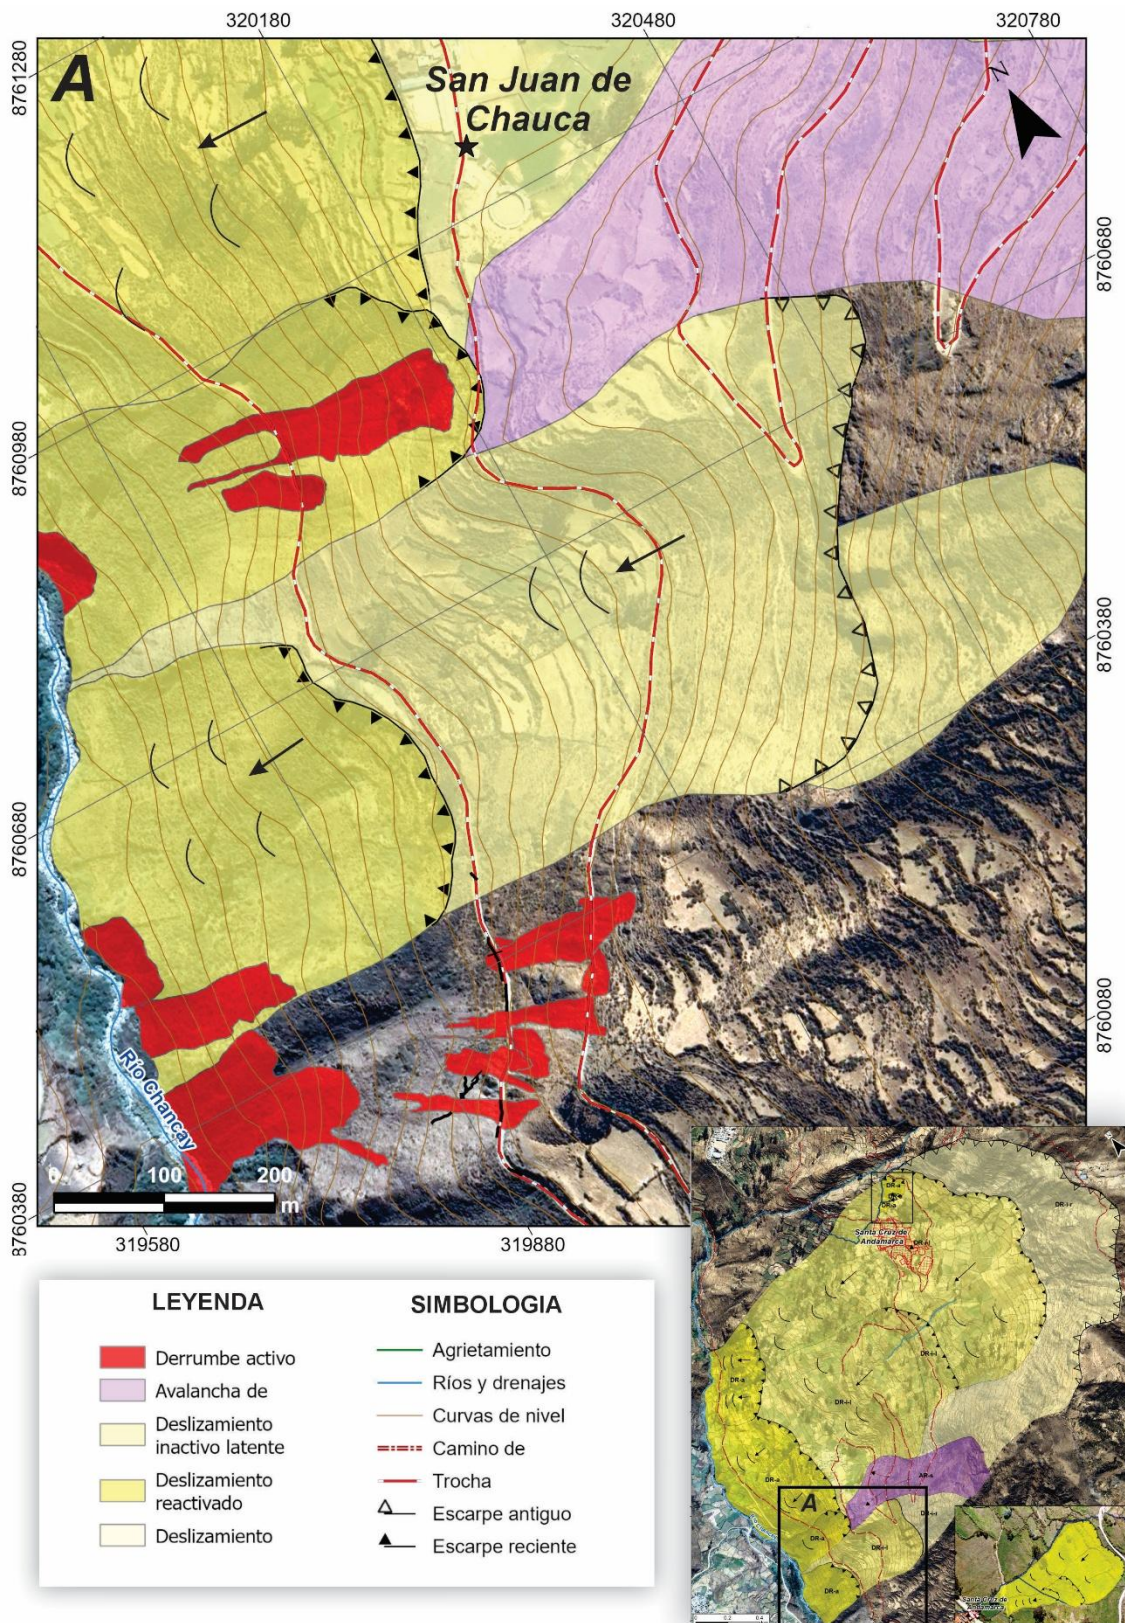
En la zona de estudio se han identificado seis deslizamientos, de los cuales tres se encuentran en estado reactivado y tres corresponden a deslizamientos inactivos latentes. Los deslizamientos reactivados se localizan al pie de la ladera, en la margen izquierda del río Chancay (figura 7). En el cuerpo de estos procesos se han observado derrumbes y la presencia de agrietamientos, predominantemente de tipo longitudinal, lo que evidencia la dinámica activa de inestabilidad del terreno en dichos sectores. Estos deslizamientos, presentan una pendiente que varía de 30° a 45°, lo que favorece la ocurrencia de estos eventos.

Hacia el suroeste de la comunidad campesina San Juan de Chauca se han identificado e inventariado 15 derrumbes, los cuales abarcan un área aproximada de 50 m<sup>2</sup> (figura 7A). Estos eventos se produjeron durante el año 2025 y presentan zonas de arranque de geometría irregular. En su mayoría, corresponden a derrumbes superficiales desarrollados en suelos incompetentes, poco compactos y altamente susceptibles a procesos de inestabilidad (figura 8 y fotografía 1).

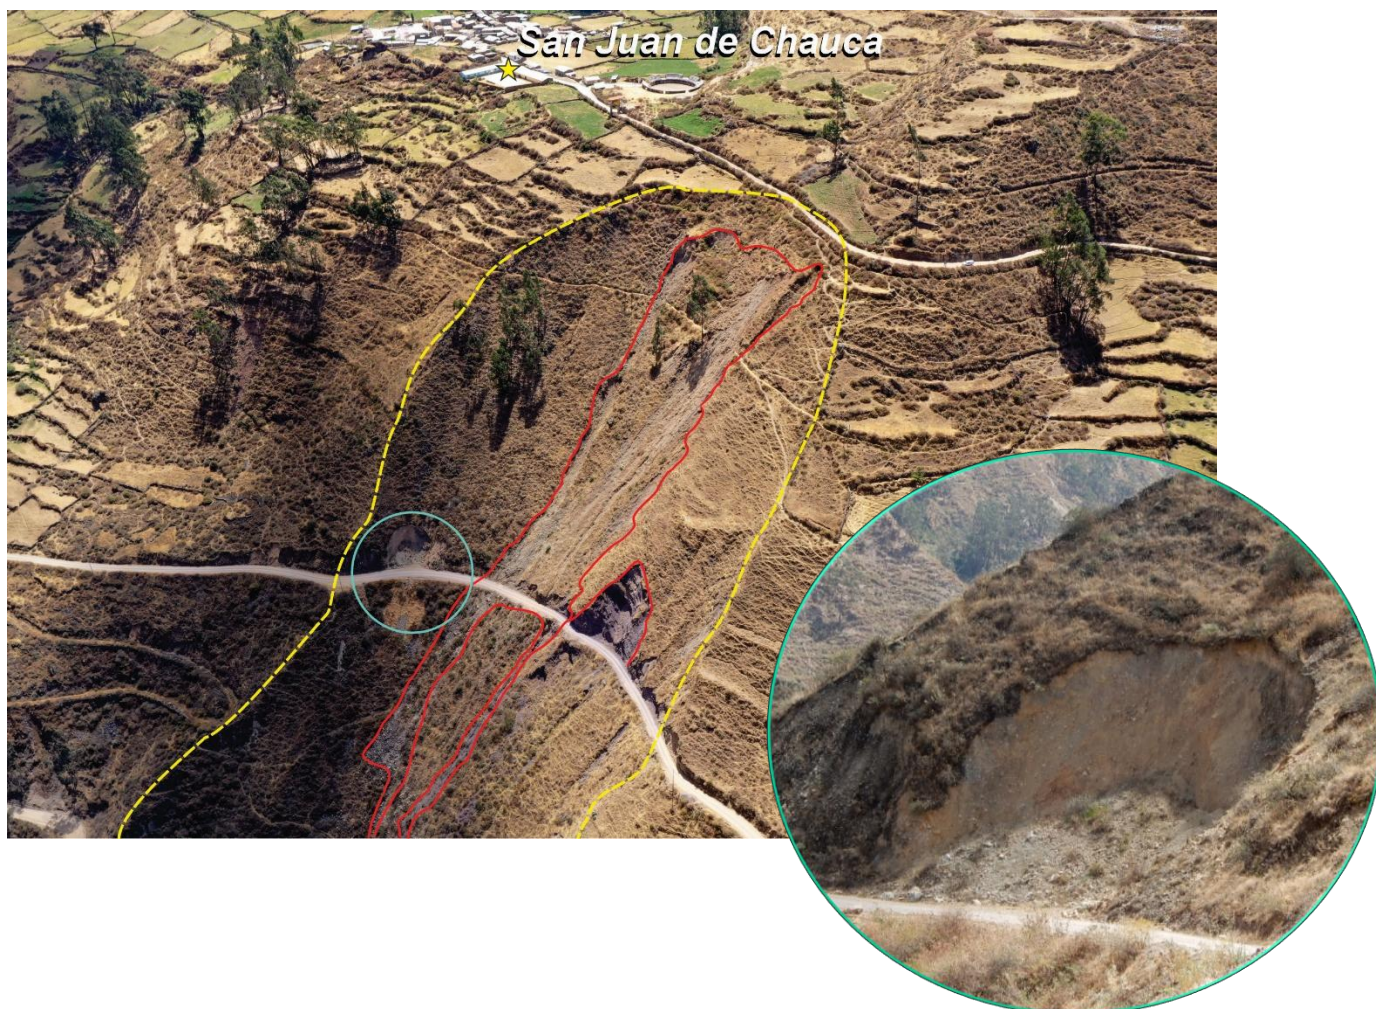
Se considera que la ocurrencia de estos derrumbes ha sido condicionada principalmente por la fuerte pendiente de las laderas, así como por los cortes de talud realizados para el trazo de la carretera, los cuales han modificado el equilibrio natural del terreno. Asimismo, las lluvias intensas y/o prolongadas habrían actuado como factores desencadenantes, favoreciendo la saturación del suelo y la pérdida de resistencia, lo que dio lugar a la ocurrencia de derrumbes a lo largo del tramo carretero que conduce a San Juan de Chauca.

**Figura 8.** Vista del deslizamiento reactivado. Se observan derrumbes activos dentro del cuerpo del deslizamiento.

3. Evitar la ejecución de nuevos cortes o ampliaciones de talud sin la realización previa de estudios geotécnicos que garanticen su estabilidad.
4. Implementar un programa de revegetación con especies autóctonas u otras especies adecuadas, seleccionadas en función del tipo de material que conforma las laderas. La revegetación busca estabilizar el suelo, mejorar la cohesión superficial y reducir el escurrimiento superficial mediante la interceptación de agua y la creación de una cobertura vegetal protectora.

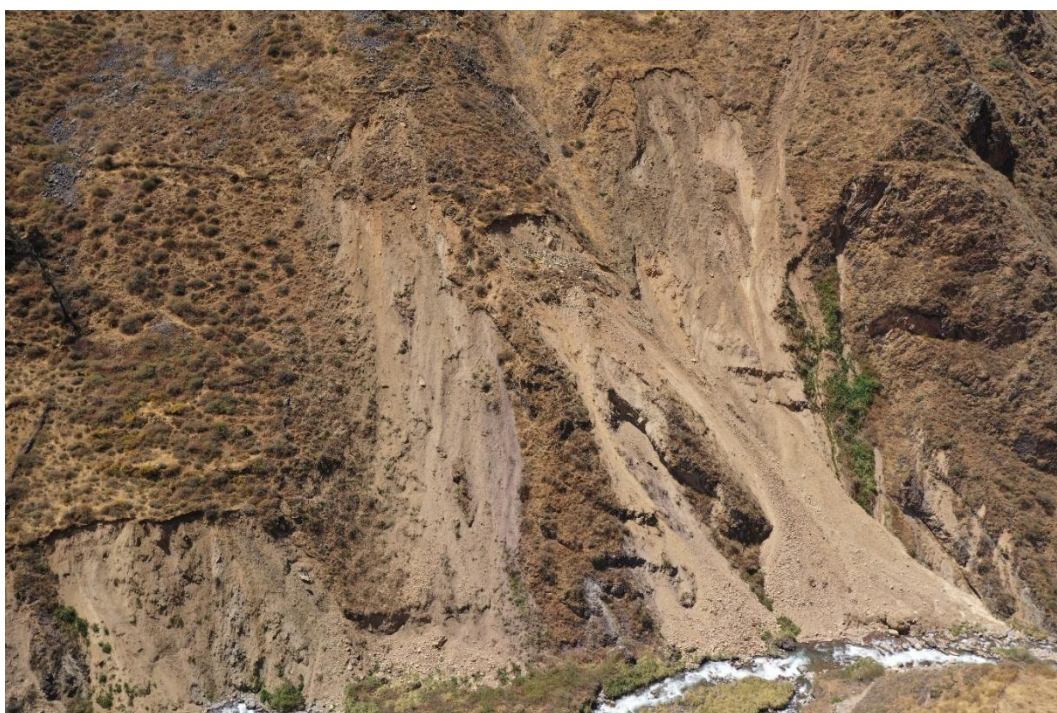
**Fotografía 1.** Vista de derrumbes producidos en la parte baja de ladera.

1. Implementar sistemas de drenaje revestidos para controlar el escurrimiento pluvial. Además, captar la surgencia de agua identificada en el cuerpo del derrumbe y derivarla al cauce del río Huaral por medio de canales revestidos y/o tuberías.

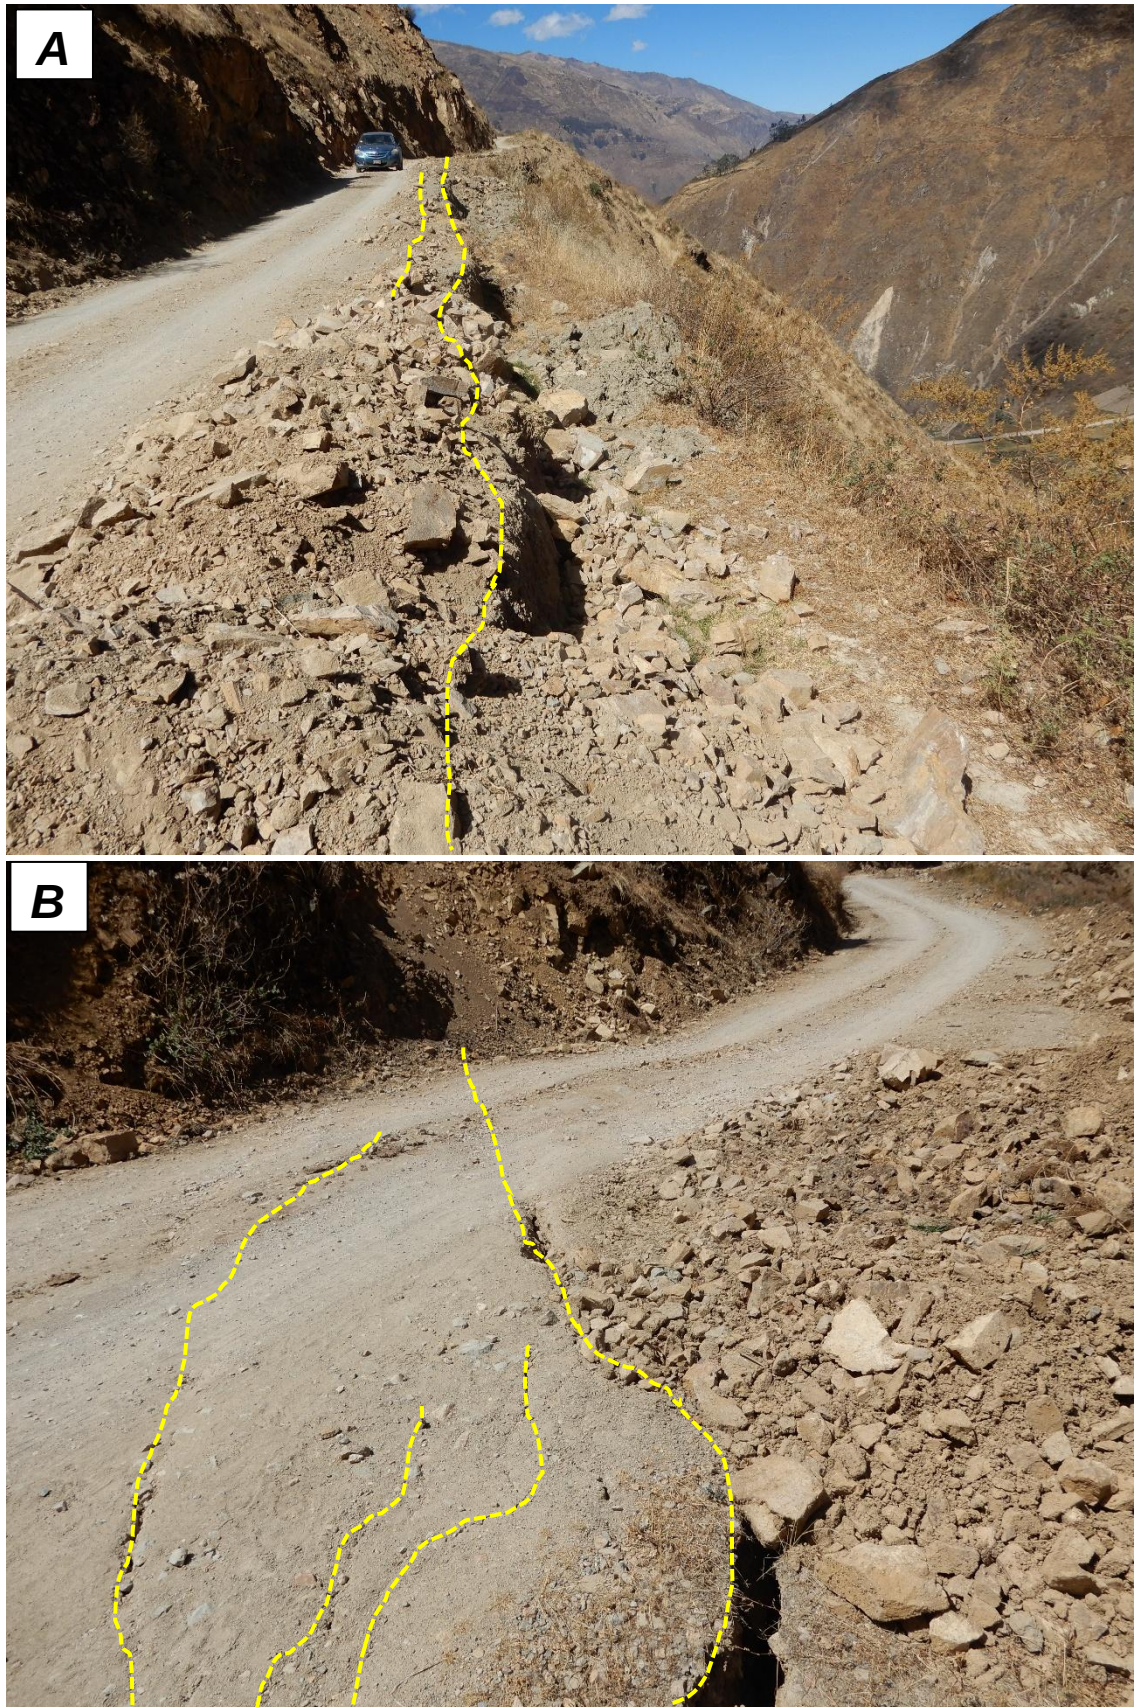
Adicionalmente, en dicho tramo carretero se han identificado agrietamientos longitudinales y transversales en diversos sectores de la vía. Estas grietas presentan longitudes de hasta 45

m, aperturas que varían entre 10 y 60 cm, y profundidades visibles de hasta 1 m, lo que evidencia condiciones de inestabilidad del terreno y posibles procesos de deformación progresiva que podrían comprometer la seguridad de la infraestructura vial (figuras 9 y 10).

**Figura 9.** Vista de agrietamientos (delimitado en color amarillo) en la vía de acceso a la comunidad campesina de San Juan de Chauca. A) Agrietamiento longitudinal. B) Agrietamientos transversales.

2. Realizar monitoreo permanente, sobre todo en temporada de lluvias, de la presencia de nuevos agrietamientos y laderas inestables. Esto pueden ser a través de puntos de control geodésico, visual para observar posibles desplazamientos del terreno, o mediante imágenes satélites o fotogrametría con drones.

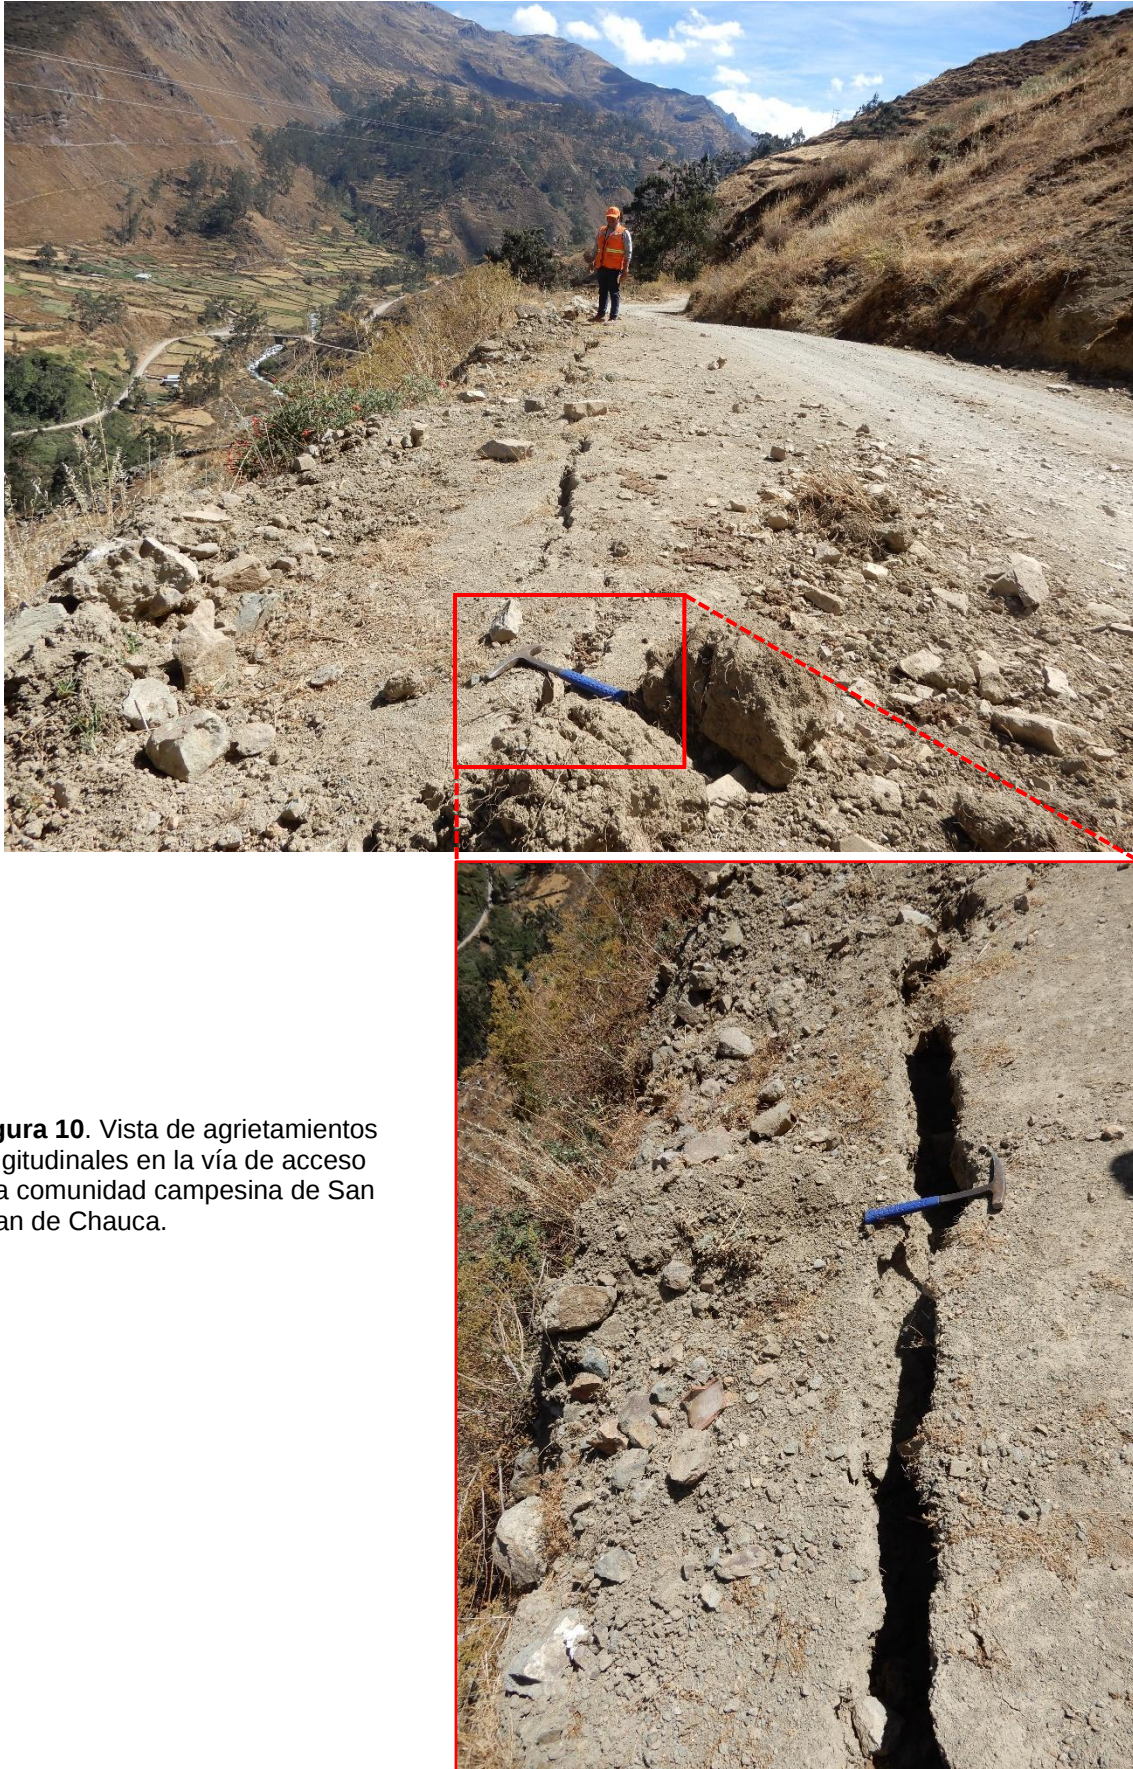
**Figura 10.** Vista de agrietamientos longitudinales en la vía de acceso a la comunidad campesina de San Juan de Chauca.
