**Informe Técnico N° A7720**

# **EVALUACIÓN DE PELIGROS GEOLÓGICOS POR DESLIZAMIENTOS EN LA LOCALIDAD DE CHOTA (AGALLPAMPA)**

Departamento: La Libertad

Provincia: Otuzco

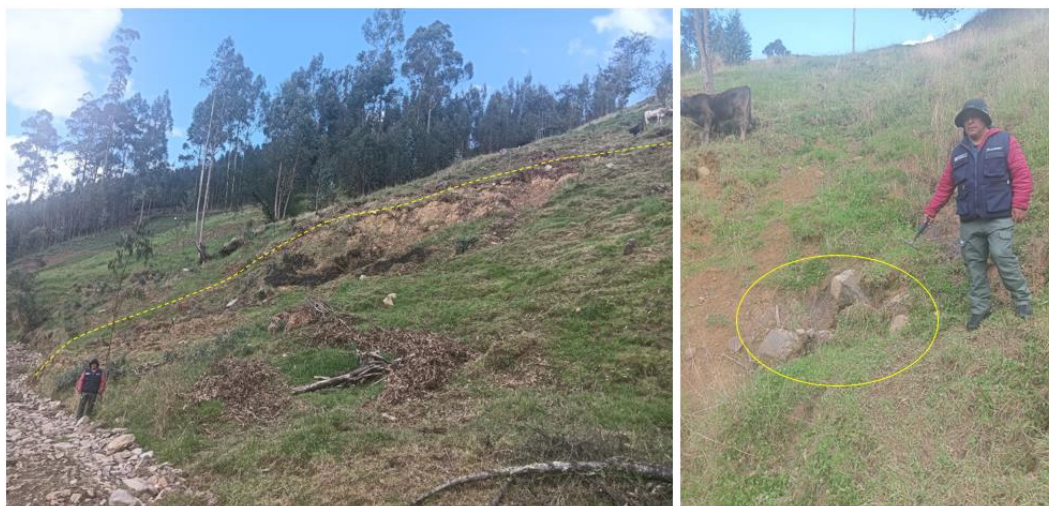
**Figura 5.** Depósito coluvio deluvial producido por la ocurrencia de un deslizamiento. **Ubicación:** E:777287, N:9122048, Z:3117.

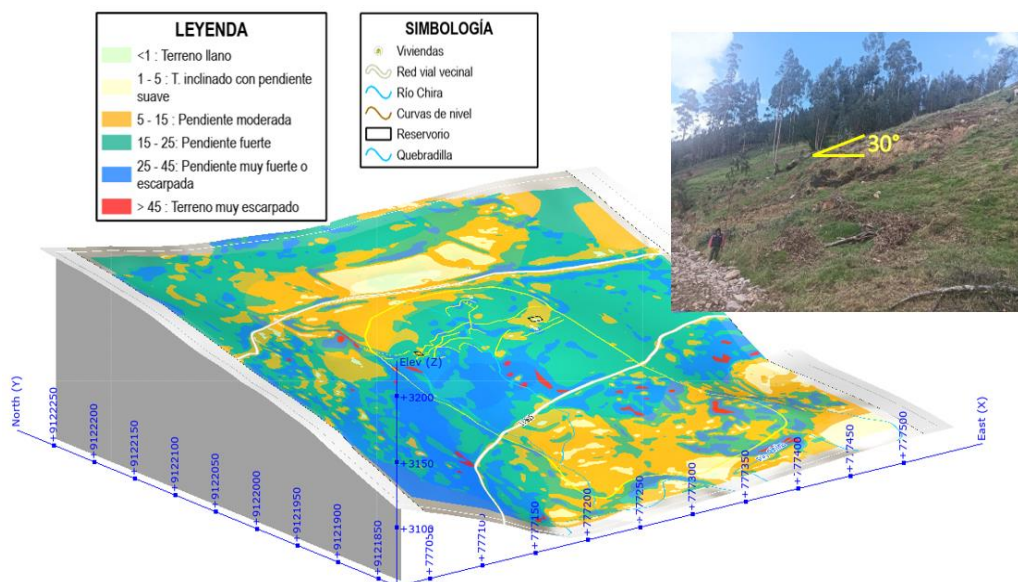
**Figura 8.** Modelo 3D de las pendientes en la localidad de Chota, observamos en líneas amarillas la delimitación del polígono perteneciente al deslizamiento.

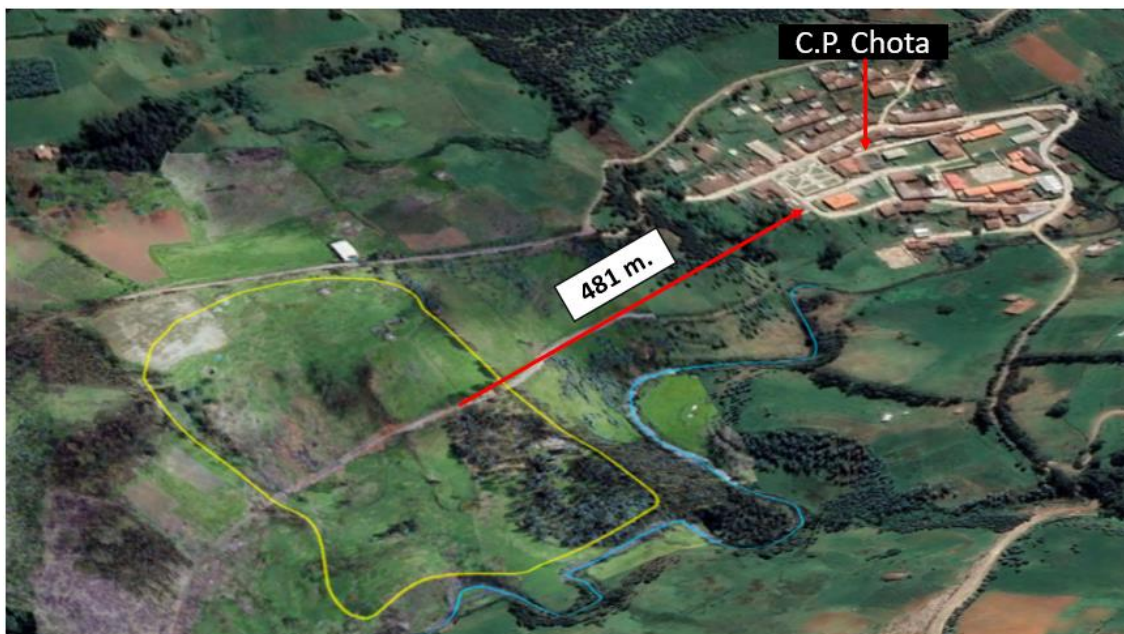
El deslizamiento se encuentra próximo al casco urbano al Centro Poblado de Chota (481 m) (figura 11), podría afectar a la población, bloqueando la vía vecinal LI-805 y llegando hasta el río Chira; por lo cual se debe implementar medidas de control.

**Figura 11.** Ubicación del Centro Poblado Chota en relación a la zona del deslizamiento.

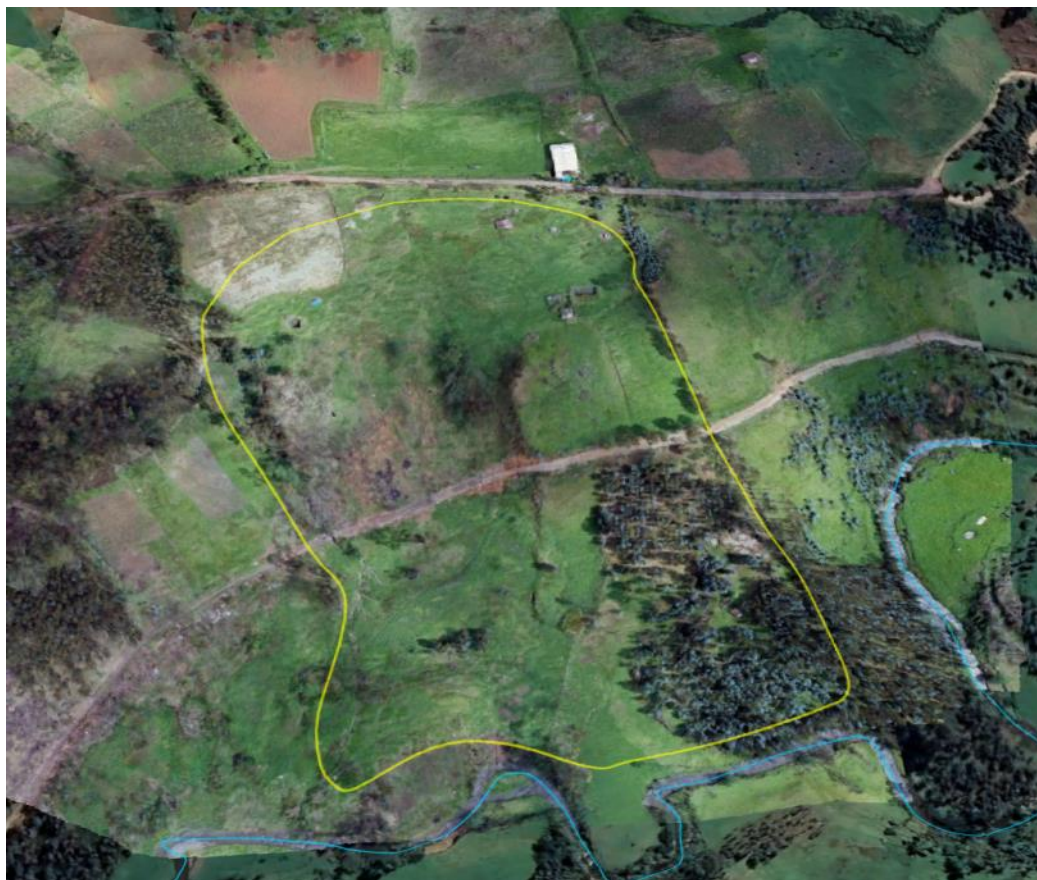
En la figura 12 se muestra la parte alta de las montañas en la localidad de Chota, donde se aprecia la forma cóncava de las montañas, debido a movimientos en masa

específicamente deslizamiento, lo que refleja la alta susceptibilidad de la zona ante estos procesos geodinámicos.

**Figura 12.** Vista de zona evaluada, donde se aprecia la superficie cóncava producto de los movimientos en masa específicamente de la ocurrencia de un deslizamiento.

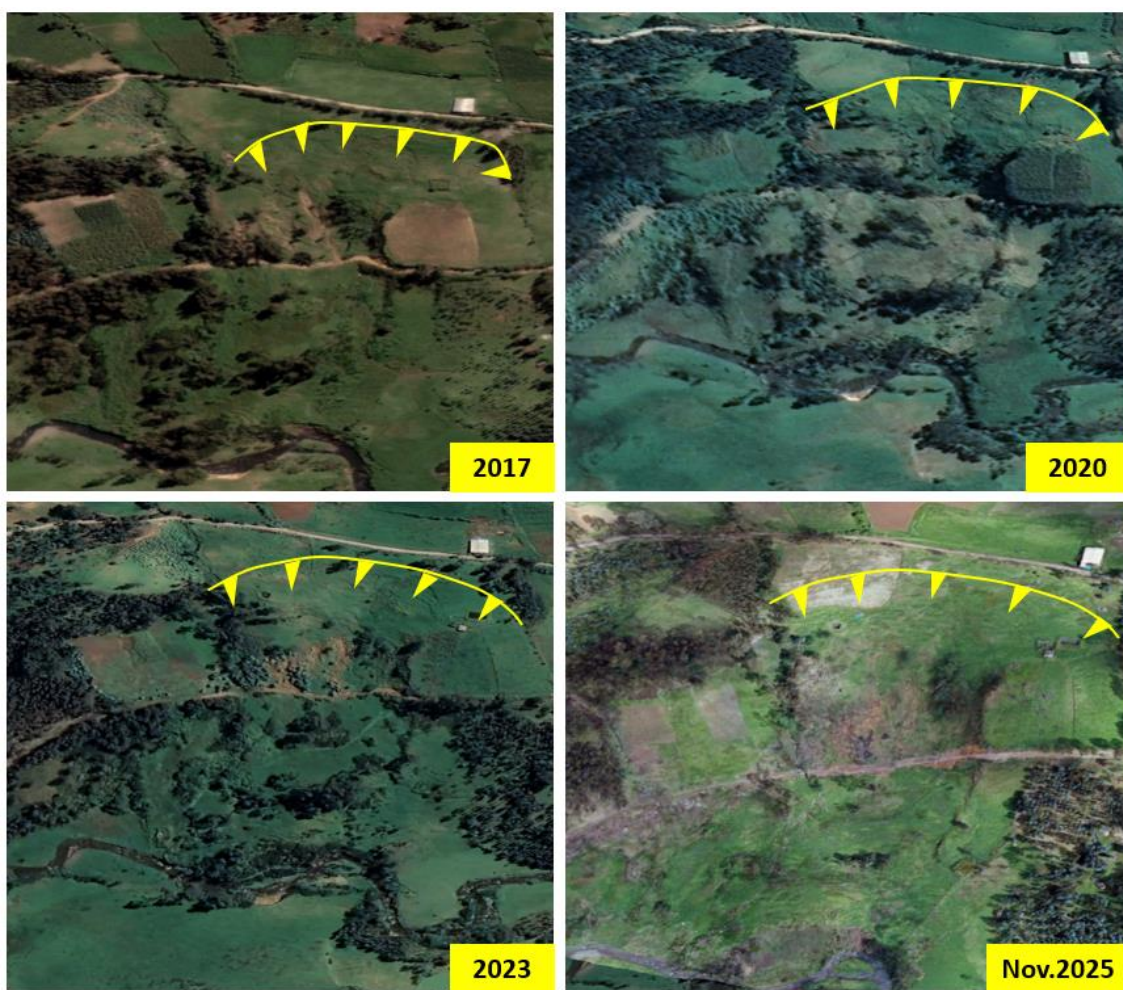
- Año 2017: La zona del deslizamiento tiene escarpa formada.
- Año 2020: El deslizamiento se encuentra estable.
- Año 2023: La zona del deslizamiento tiene escarpe activo y grietas en la zona sobre el escarpe.
- Noviembre de 2025: El deslizamiento presenta múltiples escarpes y material deslizado, la zona ha necesitado ser limpiada en la vía LI-805 y rehabilitada para reanudar el tránsito.

**Figura 13.** Evolución de la zona del deslizamiento entre el año 2017 a noviembre del 2025.

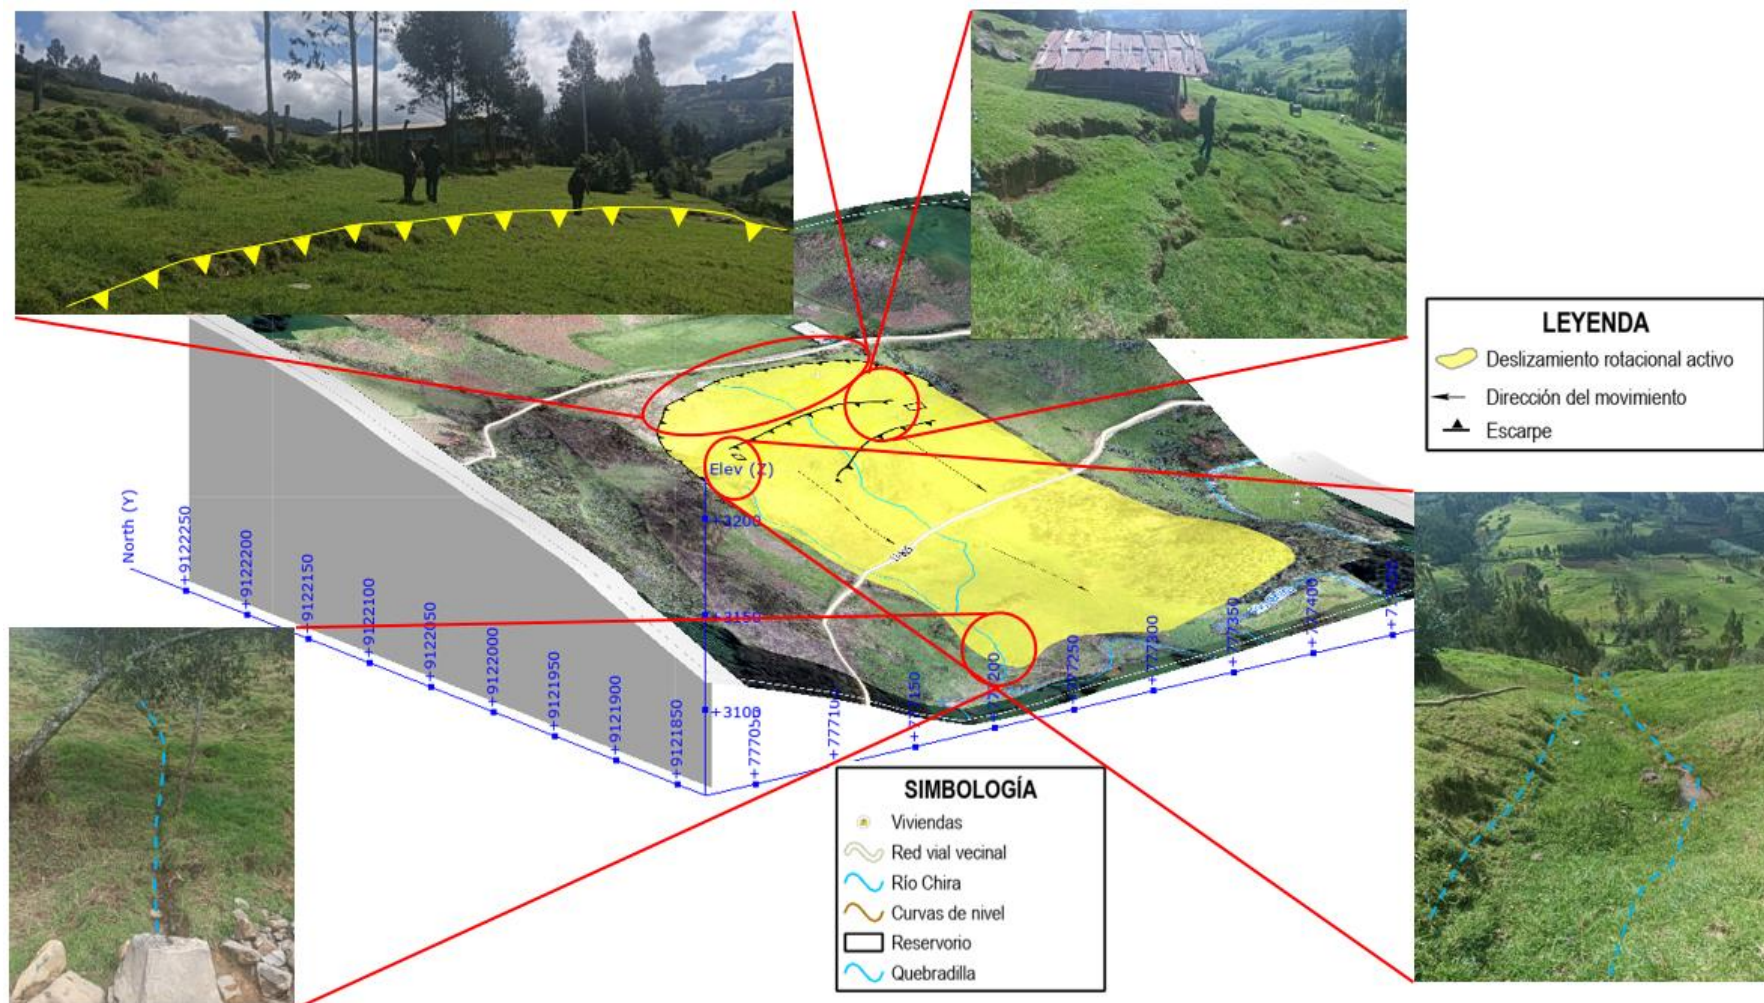
En la figura 14 se muestra el modelo 3D del deslizamiento en la localidad de Chota; en las fotos se observa las zonas de quebradilla temporales que se activan en épocas de intensas precipitaciones y la zona del escarpe principal.

**Figura 14.** Modelo 3D del deslizamiento en la localidad de Chota; en las fotos se observa en líneas celestes zonas de quebradilla temporales que se activan en épocas de intensas precipitaciones y en color amarillo la zona del escarpe principal.

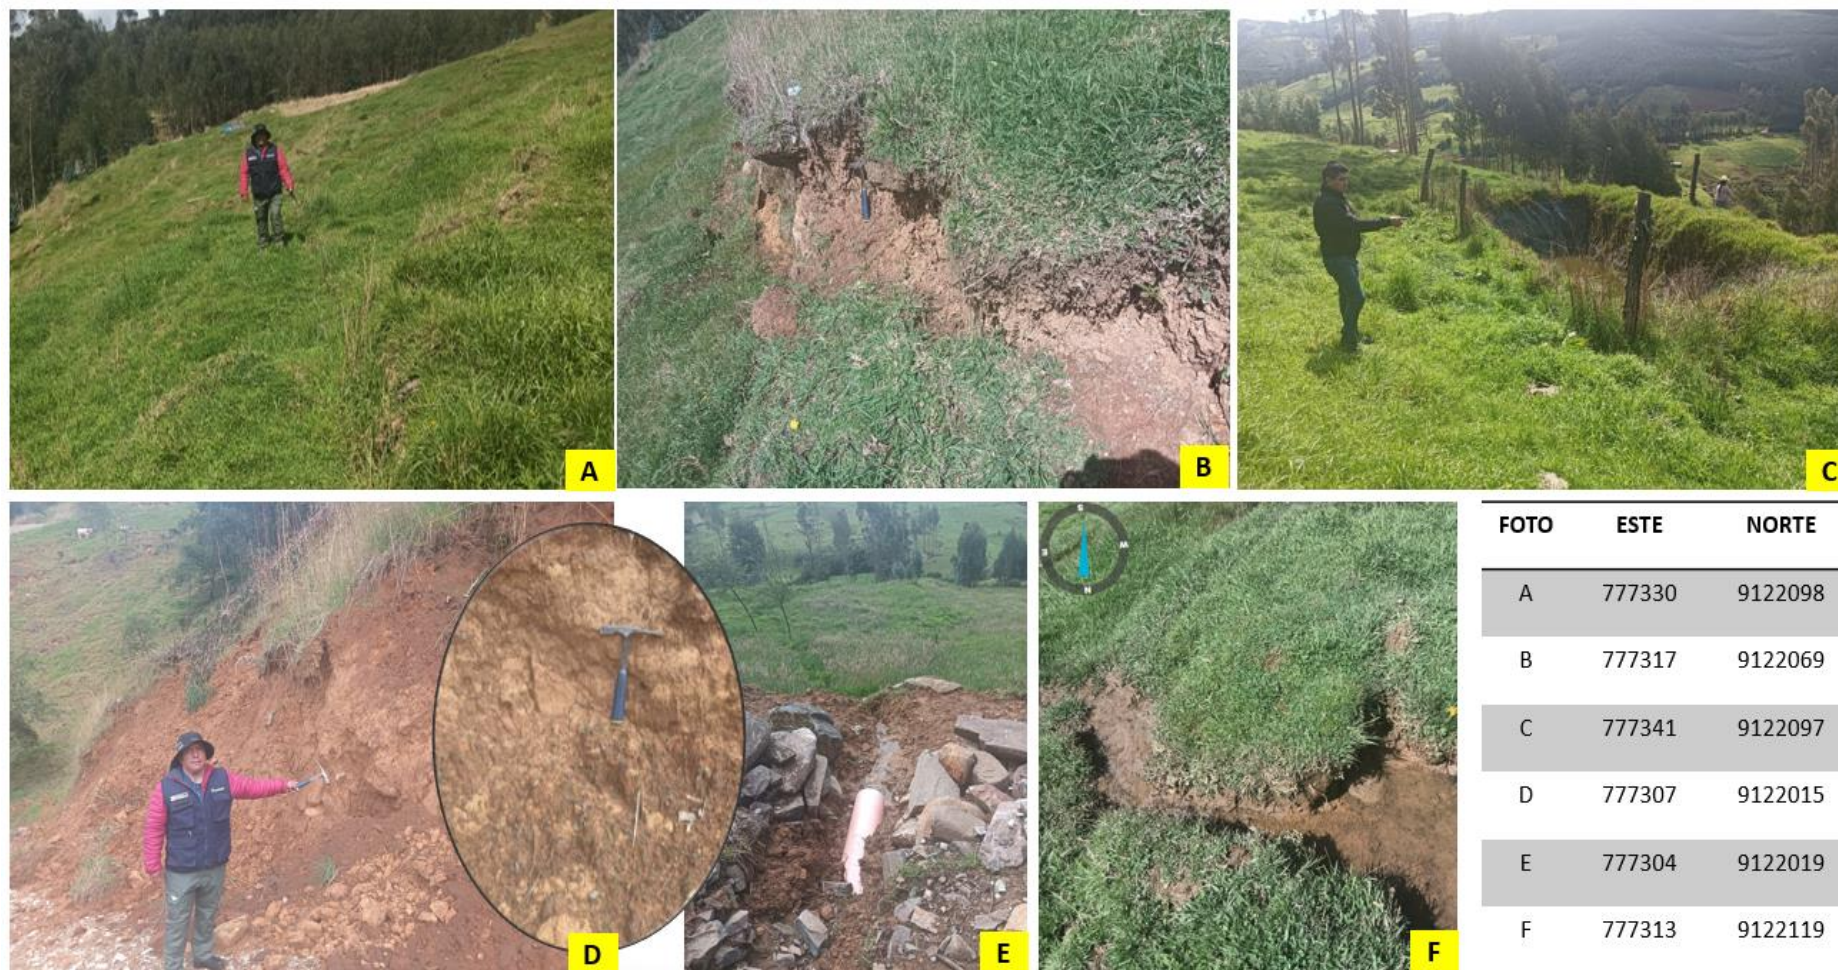
En la figura 15, se observa, el escarpe secundario del deslizamiento, un reservorio de 150 m<sup>2</sup> de capacidad afectado por el deslizamiento y surgencias de agua sin canalizar.

**Figura 15.** A. Escarpe secundario del deslizamiento. B. Escarpe secundario del deslizamiento con un salto de 0.48 m. de longitud, sobre material coluvio deluvial. C. Reservorio de 150  $m^3$  de capacidad afectado por el deslizamiento. D. Escarpa secundaria del deslizamiento colindando con la vía vecinal LI-805. E. Tubería de .6 pulgadas, que recepciona el caudal de las surgencias de agua, cruza la vía LI- 805 y desemboca tras cruzar la vía vecinal. F. Surgencias de agua sin canalizar.

- h. Los daños ocasionados y probables son: 160 m. interrumpidos de la vía local LI-805, 2 viviendas afectadas, 1 vivienda en peligro y 2 reservorios afectados de 150  $m^2$  y 70  $m^2$  de capacidad respectivamente.

- b. Prohibir la reconstrucción de las viviendas afectadas, y construcción de nuevas viviendas en la zona.
- c. Prohibir reconstrucción de los reservorios afectados; con el fin de evitar la sobrecarga en la zona alta y las infiltraciones.
