**Informe Técnico N° A7722**

# **EVALUACIÓN DE PELIGROS GEOLÓGICOS POR MOVIMIENTOS EN MASA DE LOS SECTORES: COLLPA, TUCURURI, QUILLIPURURI, TRANCARURI E ICHIC URAN**

Departamento: Áncash  
Provincia: Carhuaz  
Distrito: Yungar

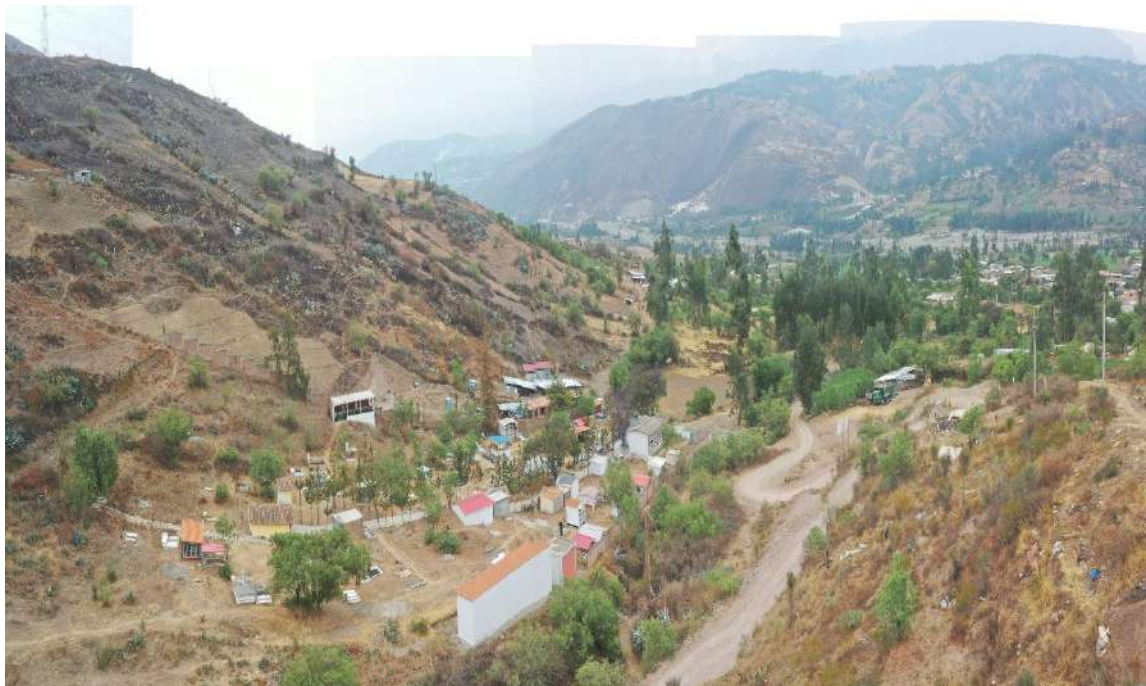
El sector Collpa ubicado entre las coordenadas UTM 8962280 N, 214795 E, se identificó un flujo de detritos antiguo; (fotografía 2) donde actualmente se asienta el cementerio Las Flores de Yungar.

**Fotografía 2.** Vista de la quebrada S/N, donde se observa asentado el cementerio Las Flores de Yungar, de construcciones resientes.

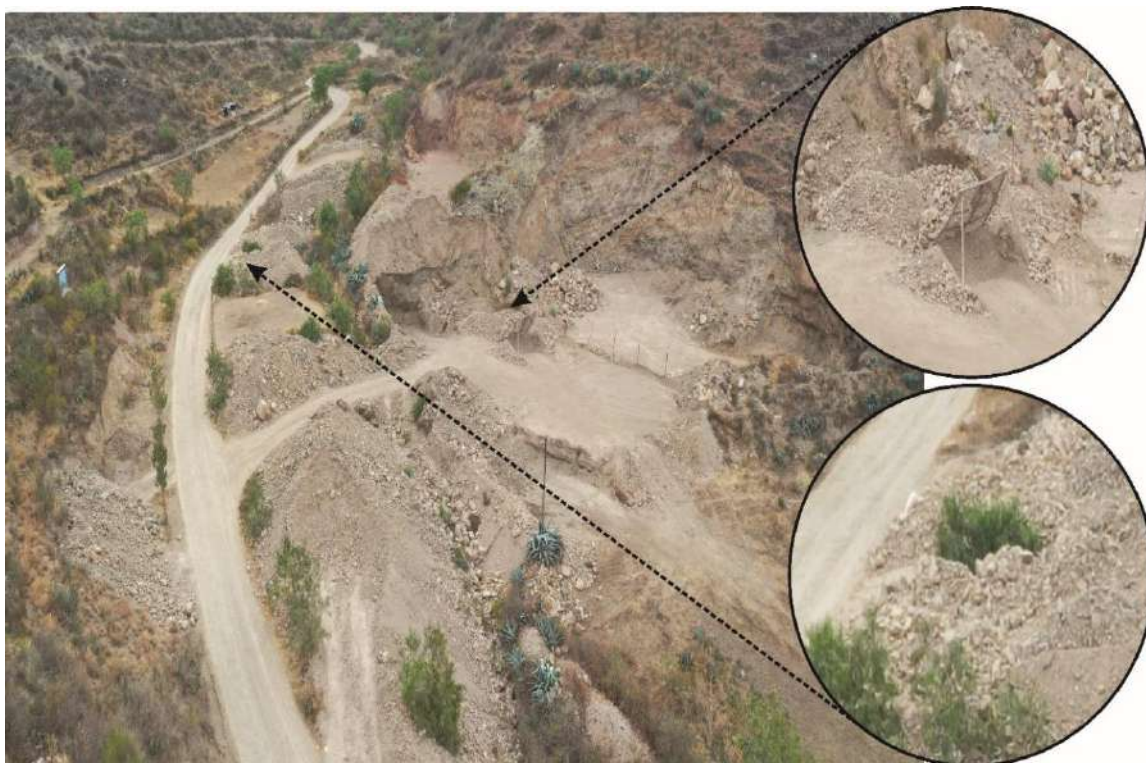
Es una quebrada seca, sin embargo, se observó material removido antiguo, el cual es arrastrado en poca cantidad. Actualmente la quebrada está siendo usada como cantera; principalmente la margen izquierda de la quebrada, así como depósito de desmonte por la población. (figura 13).

**Figura 13.** Vista panorámica con dirección al este de la quebrada donde se observa la cantera, así como el depósito de desmonte; estas ubicadas en medio de la quebrada.

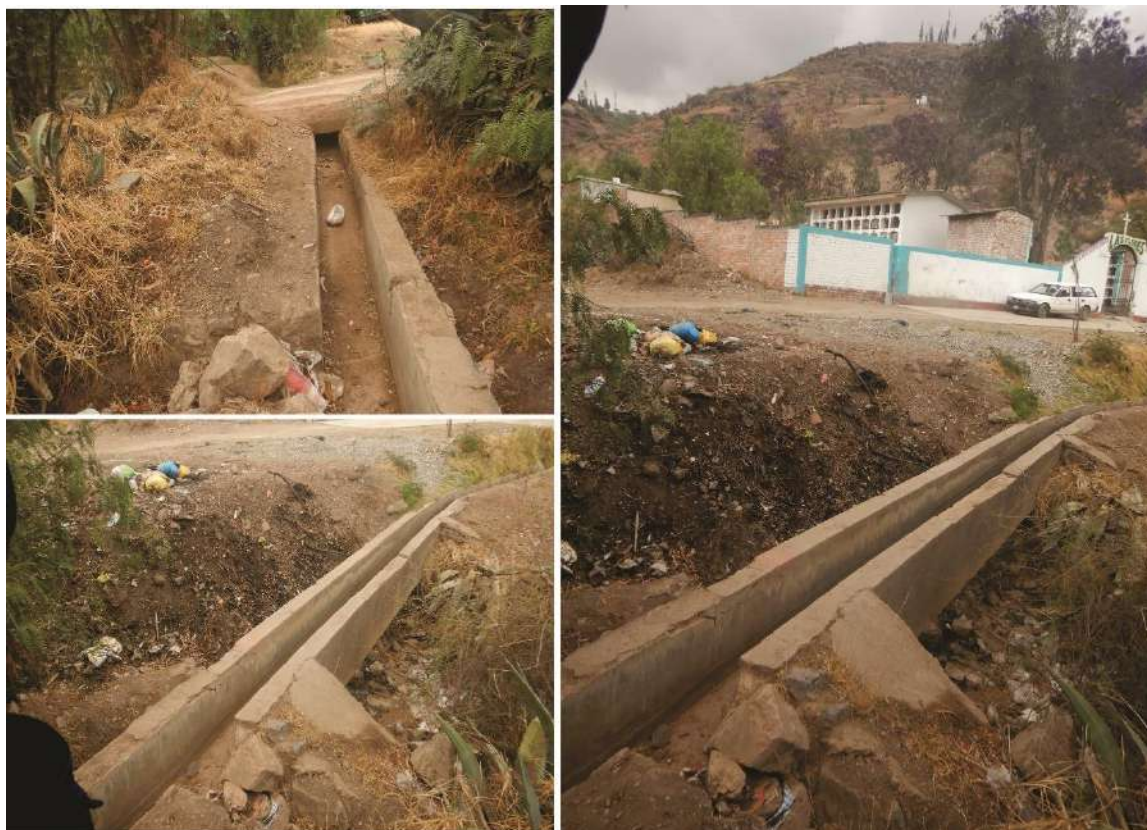
Cabe indicar que por la quebrada cruza un canal, exactamente por la frentera del cementerio Las Flores de Yungar, este canal se encuentra revestido de concreto, con dimensiones que van: ancho 30 cm, profundidad 35 cm y longitud aproximada de 75 m. (figura 14). Así mismo de reactivarse el flujo de detrito podría afectar 100 m de la trocha carrozable Yungar – Pariahuanca.

**Figura 14.** Canal de concreto que cruza por la quebrada, pasa por la frentera del cementerio.

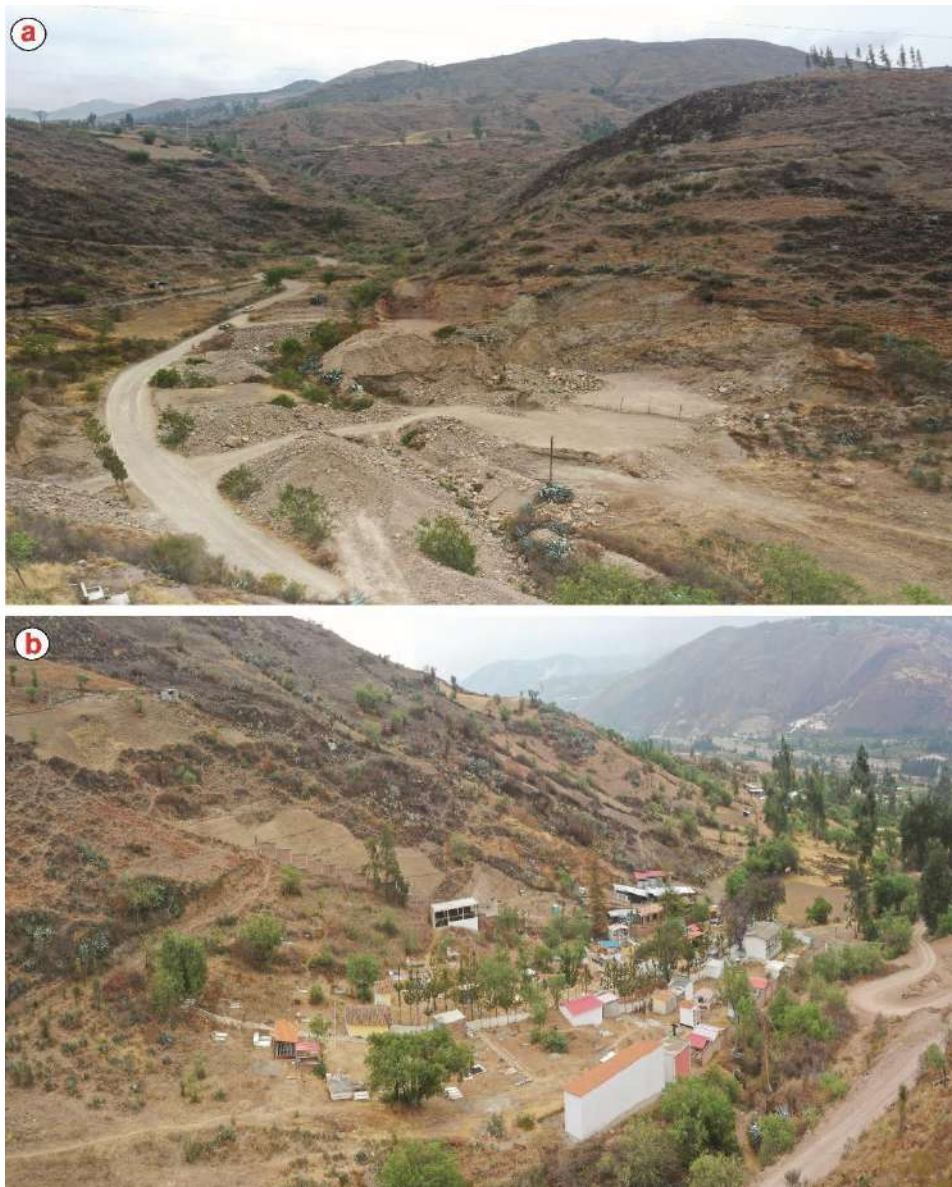
- Estado de actividad: Antiguo
- Forma del depósito: Abanico
- Flujo de material: Canalizado
- Material: >50% fino
- Pendiente promedio del terreno: >20°
- Ancho del evento reactivado: 48 m
- Longitud de arranque y el pie del flujo: 410 m
- Área: 3.1 ha

**Figura 15.** Vista donde se observa a) en dirección oeste, la cantera, así como el depósito de desmonte en medio de la quebrada, b) Vista con dirección oeste, se aprecia el cementerio, así como algunos árboles dentro del cauce de la quebrada.

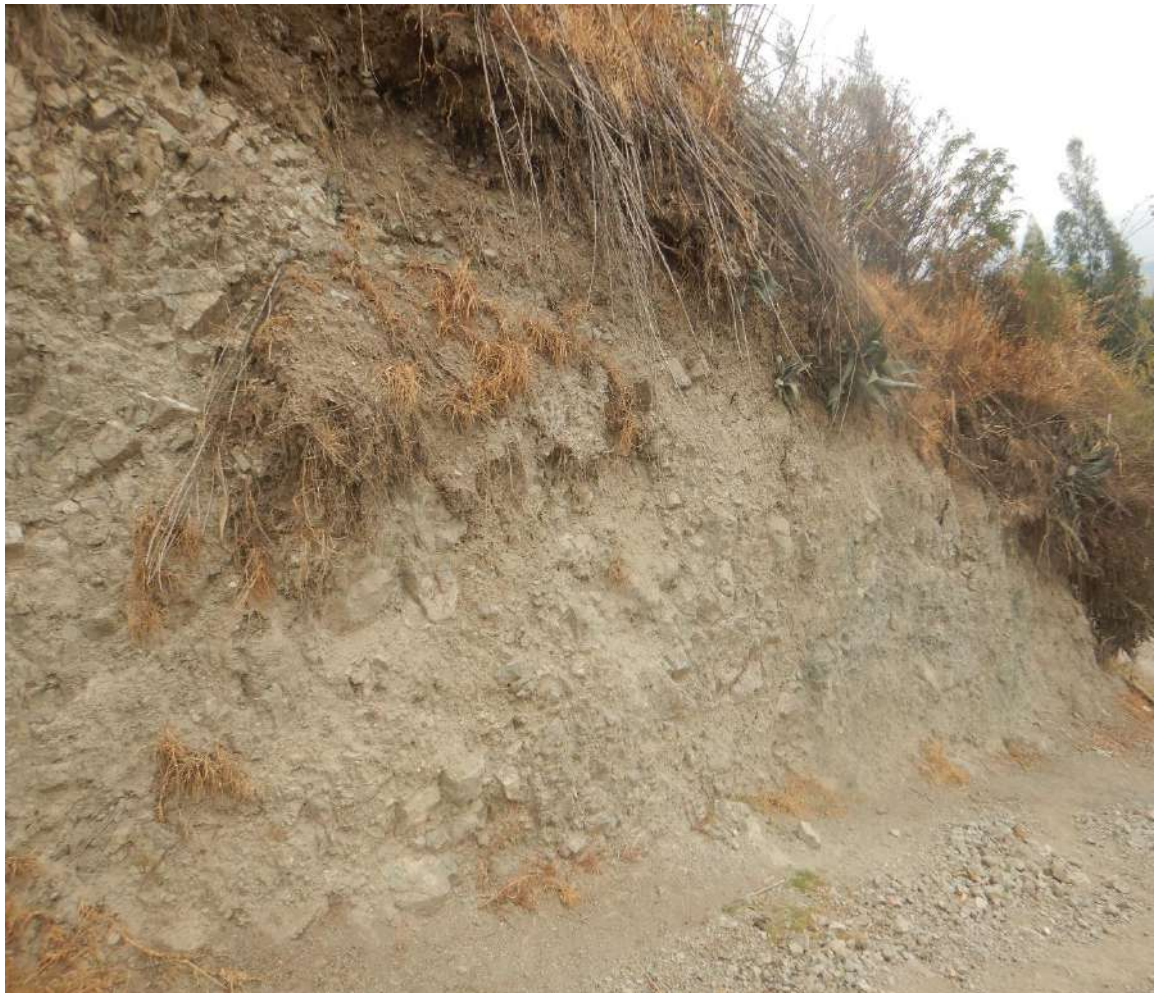
El sector Quillipururi se ubica entre las coordenadas UTM 8961757 N, 214404 E en el sector se identificó un derrumbe, a un costado de la trocha carrozable entre los sectores de Quillipururi – Tucururi, (fotografía 3). Presenta un arranque con longitud de 24 m, un ancho promedio de 12 m. La distancia del arranque al pie del depósito es 42 m.

**Fotografía 3.** Vista del derrumbe, ubicado a un costado de la trocha carrozable, entre los sectores de Quillipururi – Tucururi, la cabecera de la misma se observó vegetación característica del sector.

- Estado de actividad: Reactivado.
- Arranque: Talud rocoso fracturado compuesto principalmente de areniscas.
- Longitud de arranque: 24 m.
- Tipo de rotura: Vuelco.
- Desnivel entre la longitud de arranque y el pie del derrumbe: 42 m.
- Forma de zona de arranque: Irregular, discontinua.
- Características del depósito: Bloques colgados y aislados (figura 16).
- Tamaño de bloques: Diámetros de 10 a 30 cm
- Pendiente del terreno:  $>15^\circ$

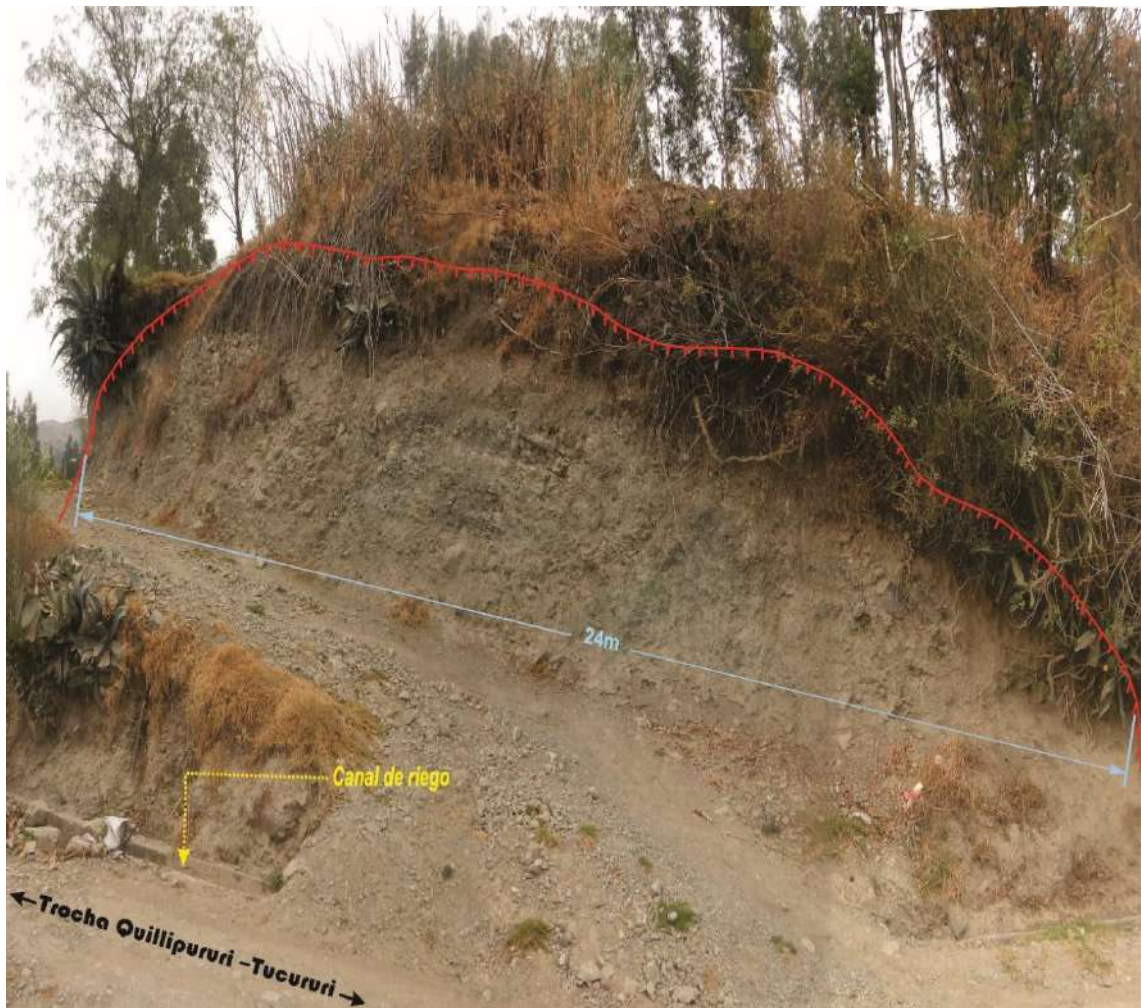
Se observó un canal de riego de concreto que pasa por el pie del derrumbe, el cual es afectado en temporadas de lluvia, por reactivaciones del derrumbe. El derrumbe se encuentra hacia el noreste.

**Figura 16.** Arranque del derrumbe, afecta 10 a 12 m de la trocha carrozable; así como el canal de riego de concreto, ubicado al pie del derrumbe.

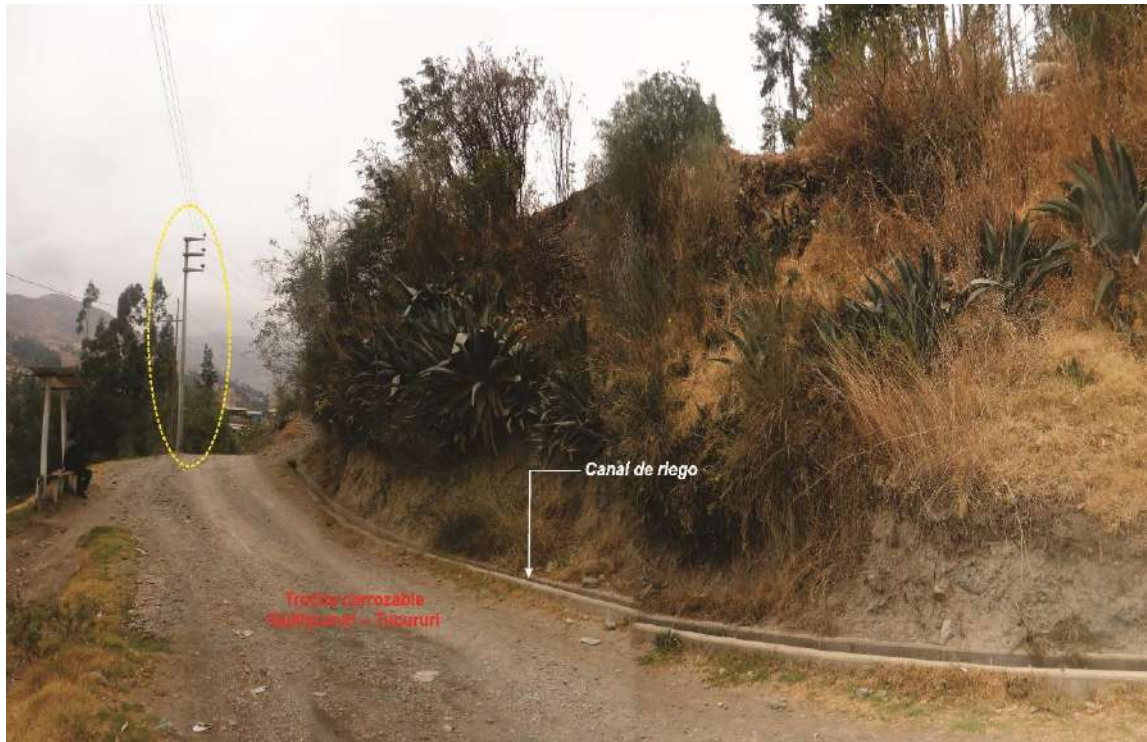
- Afectó el canal de riego en 15 m.
- Afectó la trocha carrozable entre los sectores de Quillipururi – Tukururi, en 15 m.
- Podría afectar 01 poste de tendido eléctrico, ubicado a 6 m del pie de derrumbe.
- Podría afectar la trocha carrozable 15 m, con una nueva reactivación.

**Figura 17.** Tramo de la carretera, donde se observa el canal de riego de concreto; así como un poste de tendido eléctrico de concreto ubicado a 6 m del pie del derrumbe.

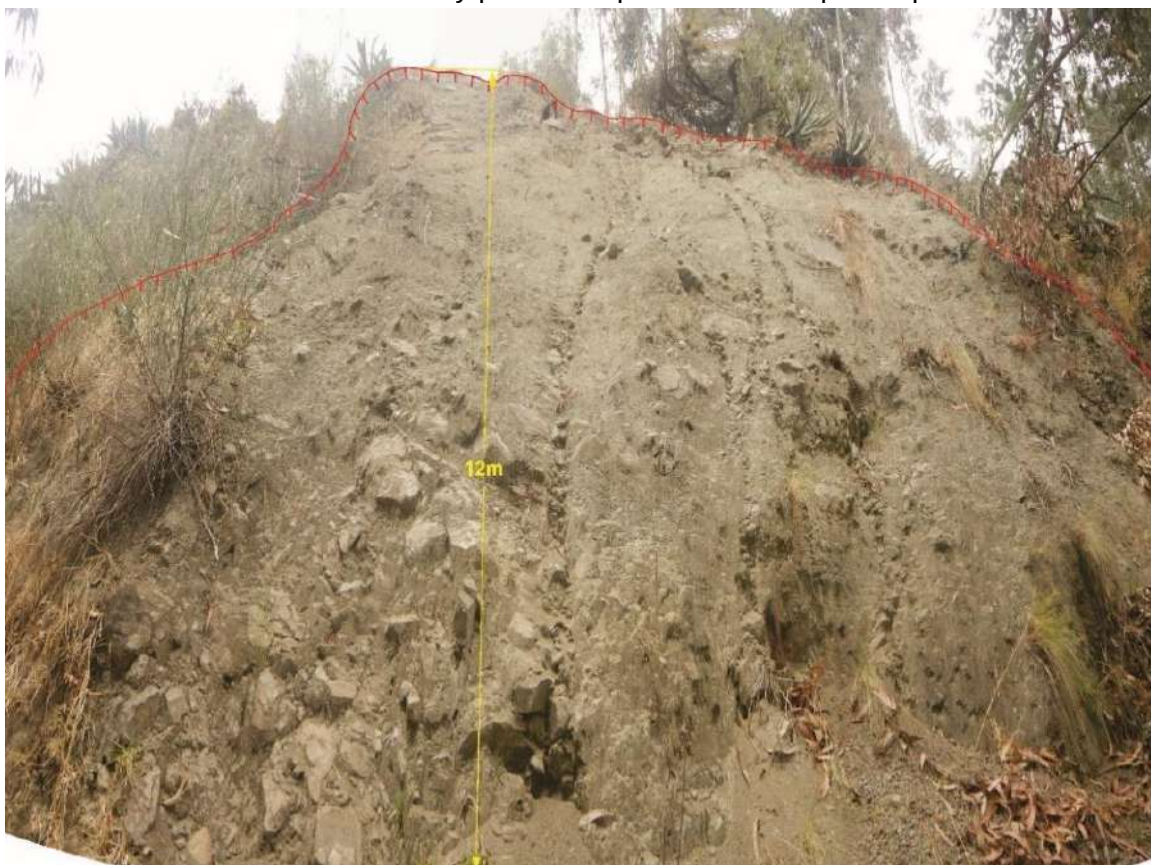
- Estado de actividad: Activo
- Arranque: Talud rocoso fracturado compuesto por areniscas.
- Longitud de escarpa: 31 m
- Ancho del derrumbe: 13 m
- Tipo de rotura: Vuelco

- De continuar el proceso, podría obstruir la vía en un tramo de 13 m. De obstruir la quebrada, su desembalse podría generar un huaico a futuro.
- Podría afectar vegetación característica de la zona.
- Podría afectar a animales y personas que transcurren por la quebrada.

**Figura 18.** Vista frontal del derrumbe, margen derecha de la quebrada Quillipururi.

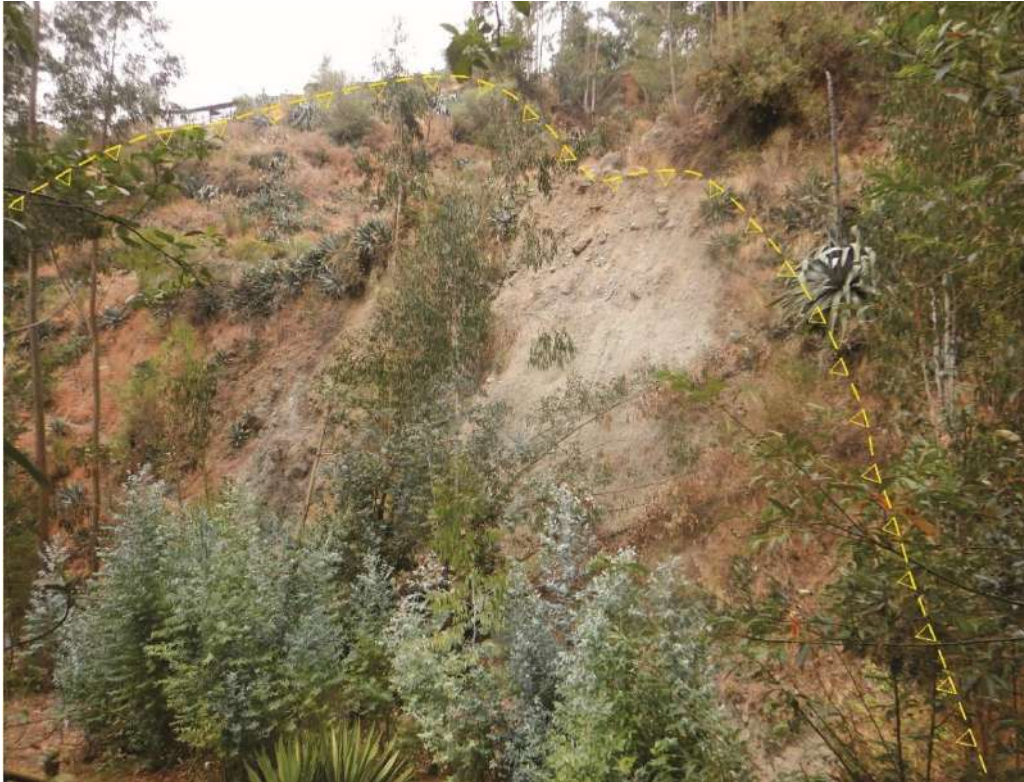
**Deslizamiento:** Ubicado en la margen izquierda de la quebrada Quillipururi, es un deslizamiento de tipo rotacional antiguo, ubicado entre las coordenadas 8961640 N, 213562 E, con una cota de 3141 m s.n.m. este presenta una escarpa de 62 m de longitud, 42 m de ancho, saltos de 1.5 m y con distancia entre la escarpa y el pie de 28.5 m. (figura 19)

**Figura 19.** Deslizamiento rotacional antiguo, ubicado en la margen izquierda de la quebrada Quillipururi, cubierta por vegetación.

- Longitud de escarpa: 62 m
- Forma de la escarpa principal: Elongada, irregular
- Superficie de rotura: Irregular.
- Salto de la escarpa, comprendido entre 1 m a 80 m, con dirección norte.
- Desnivel entre escarpa y pie: 28.5 m.
- Ancho del cuerpo del deslizamiento: 42 m.
- Tipo de avance: Ensanchándose.
- Volumen de depósito aproximado: 926.71 m<sup>2</sup>

- Podría afectar parte de la quebrada en un tramo aprox. de 40 m
- Podría afectar el canal de riego rustico en un tramo aprox. de 30 m
- Afectará vegetación del sector (árboles, arbusto y pastos).

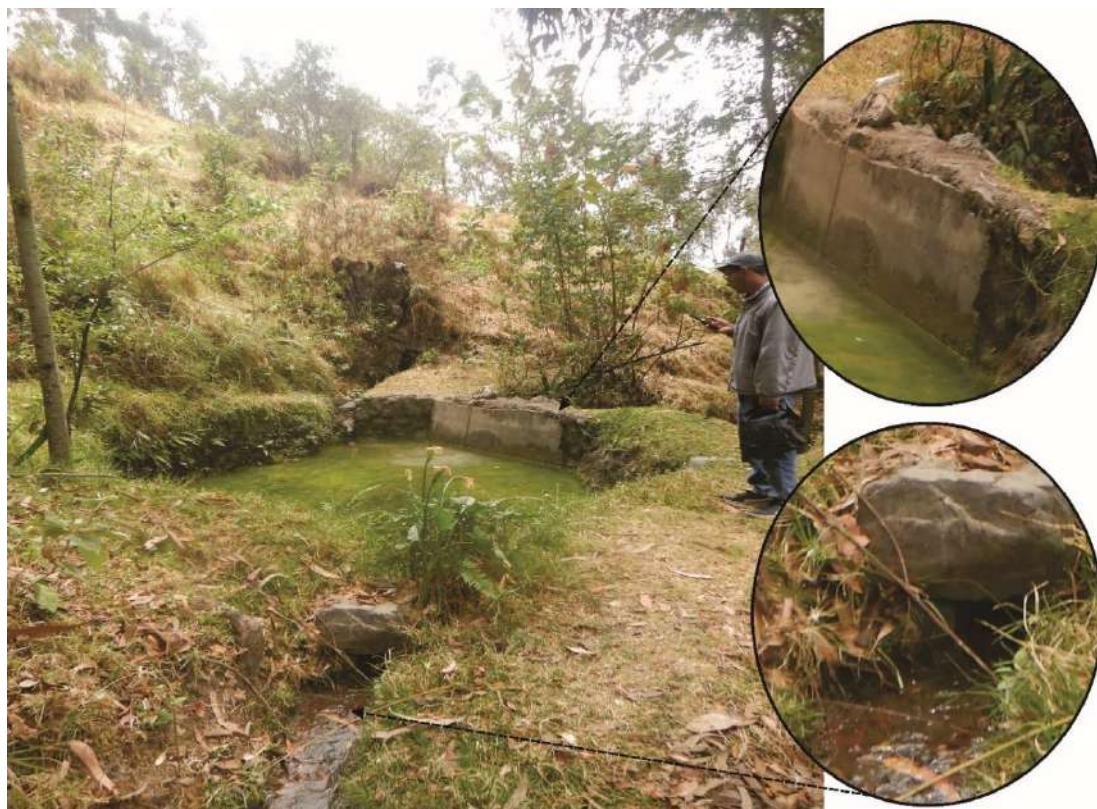
**Figura 20.** Vista del reservorio rustico, ubicado en la margen izquierda de la quebrada Quillipururi, el canal que deriva el agua hacia el reservorio rustico, que tampoco cuenta con revestimiento.

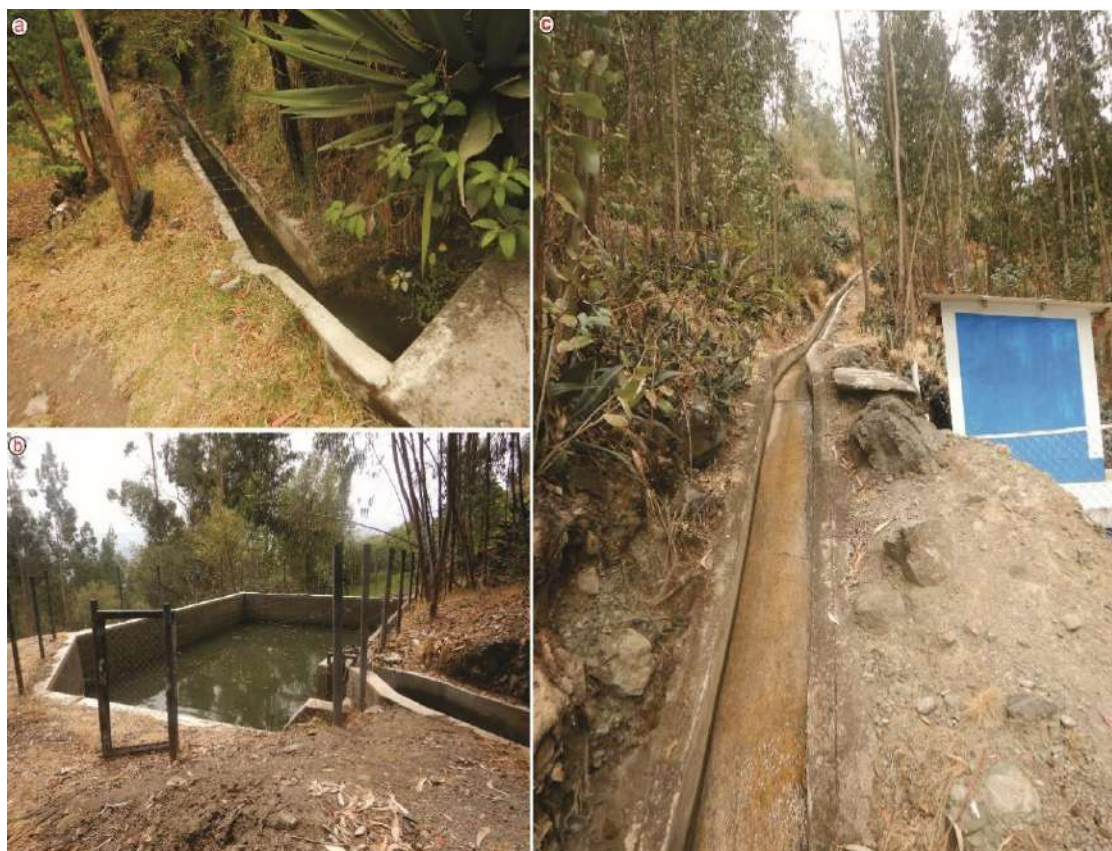
A 100 m al sur se identificó otro reservorio de 4X5 m, con profundidad de 4 m; también, se observó canales de riego, con un ancho de 40 cm y 35 de profundidad y una longitud aproximada de canal revestido de 80 m (figura 21).

**Figura 21.** Tramos de canal de riego revestido, así como la presencia de un reservorio.

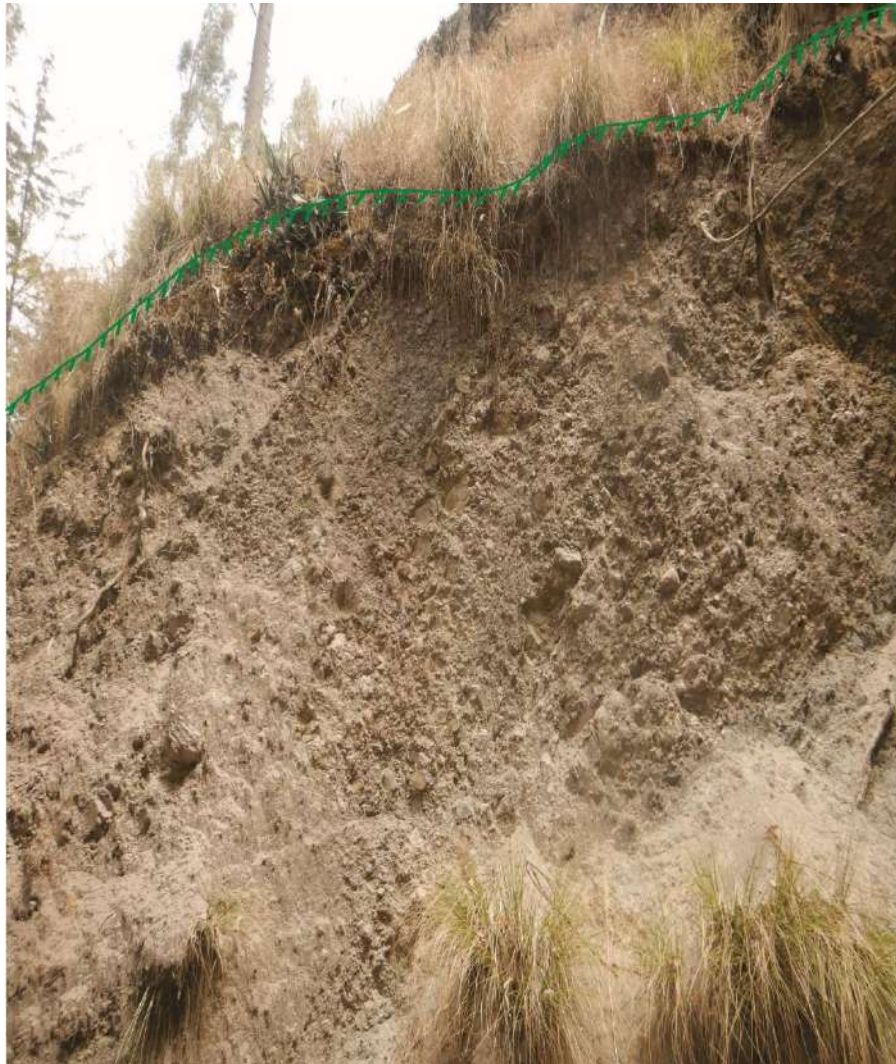
La erosión de ladera abarca un área de 9481.8 m<sup>2</sup> aprox. de la ladera, se ubicada en la margen derecha de la quebrada Santa Rosa, cabe indicar que la ladera está ocupada por árboles y cubierta vegetal. característico de la zona en la parte alta. (figura 22).

**Figura 22.** Vista con dirección al norte de la erosión de ladera, ubicado en la margen derecha de la quebrada Santa Rosa.

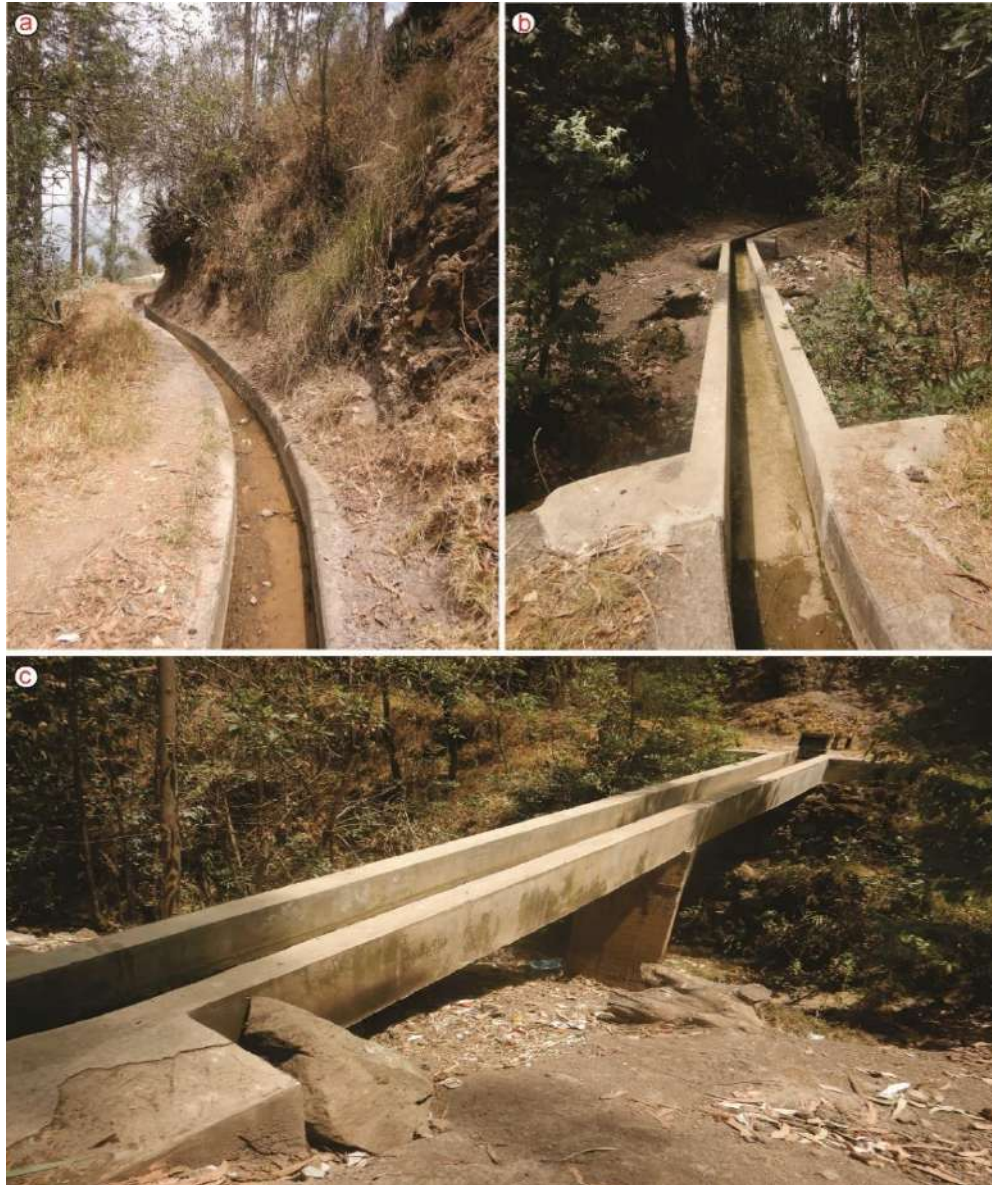
Se identificó canales de riego, que cuentan con revestimiento de concreto, próximo al proceso de erosión de ladera, son canales por donde discurren agua en temporadas de estiaje según indican los pobladores de la zona.(figura 23). Los canales tienen 40 cm de ancho, 50 cm de alto y una longitud aproximada de 150 m.

**Figura 23.** Se identificó canales de riego con revestimiento de concreto, en un tramo aproximado de 150 m parte del canal cruza la quebrada santa rosa, en un tramo de 15 m. aprox. Entre las coordenadas N8961288 N, 213474 E,

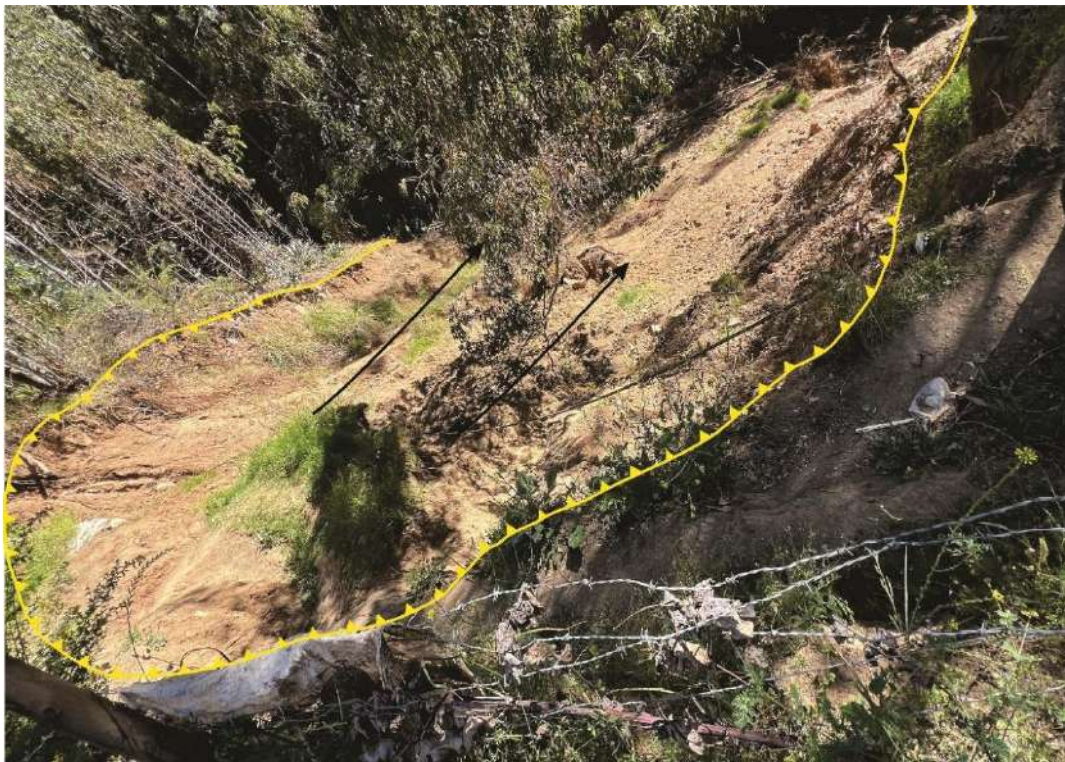
En la margen derecha de la quebrada s/n se identificó un deslizamiento rotacional activo; presenta una escarpa con longitud tiene 54 m, saltos de 1.5 m, presenta un ancho que varía de 50 m a 62 m y la distancia entre la escarpa y el pie de 50 m (figura 24)

**Figura 24.** Vista al norte, donde se observó un deslizamiento rotacional reactivo, el cual afectó varios árboles de eucalipto, el material se depositó en la quebrada.

- Estado de la actividad del movimiento: Activado
- Longitud de escarpa: 54 m
- Forma de la escarpa principal: Elongada, continua
- Superficie de rotura: Irregular.
- Altura de arranque: 1 m.
- Salto de la escarpa, comprendido entre 1 m a 1.5 m, con dirección norte.
- Desnivel entre escarpa y pie: 50 m.
- Ancho del cuerpo del deslizamiento: 50 m a 62 m
- Tipo de avance: Progresivo
- Volumen de depósito aproximado: 6755 m<sup>2</sup>

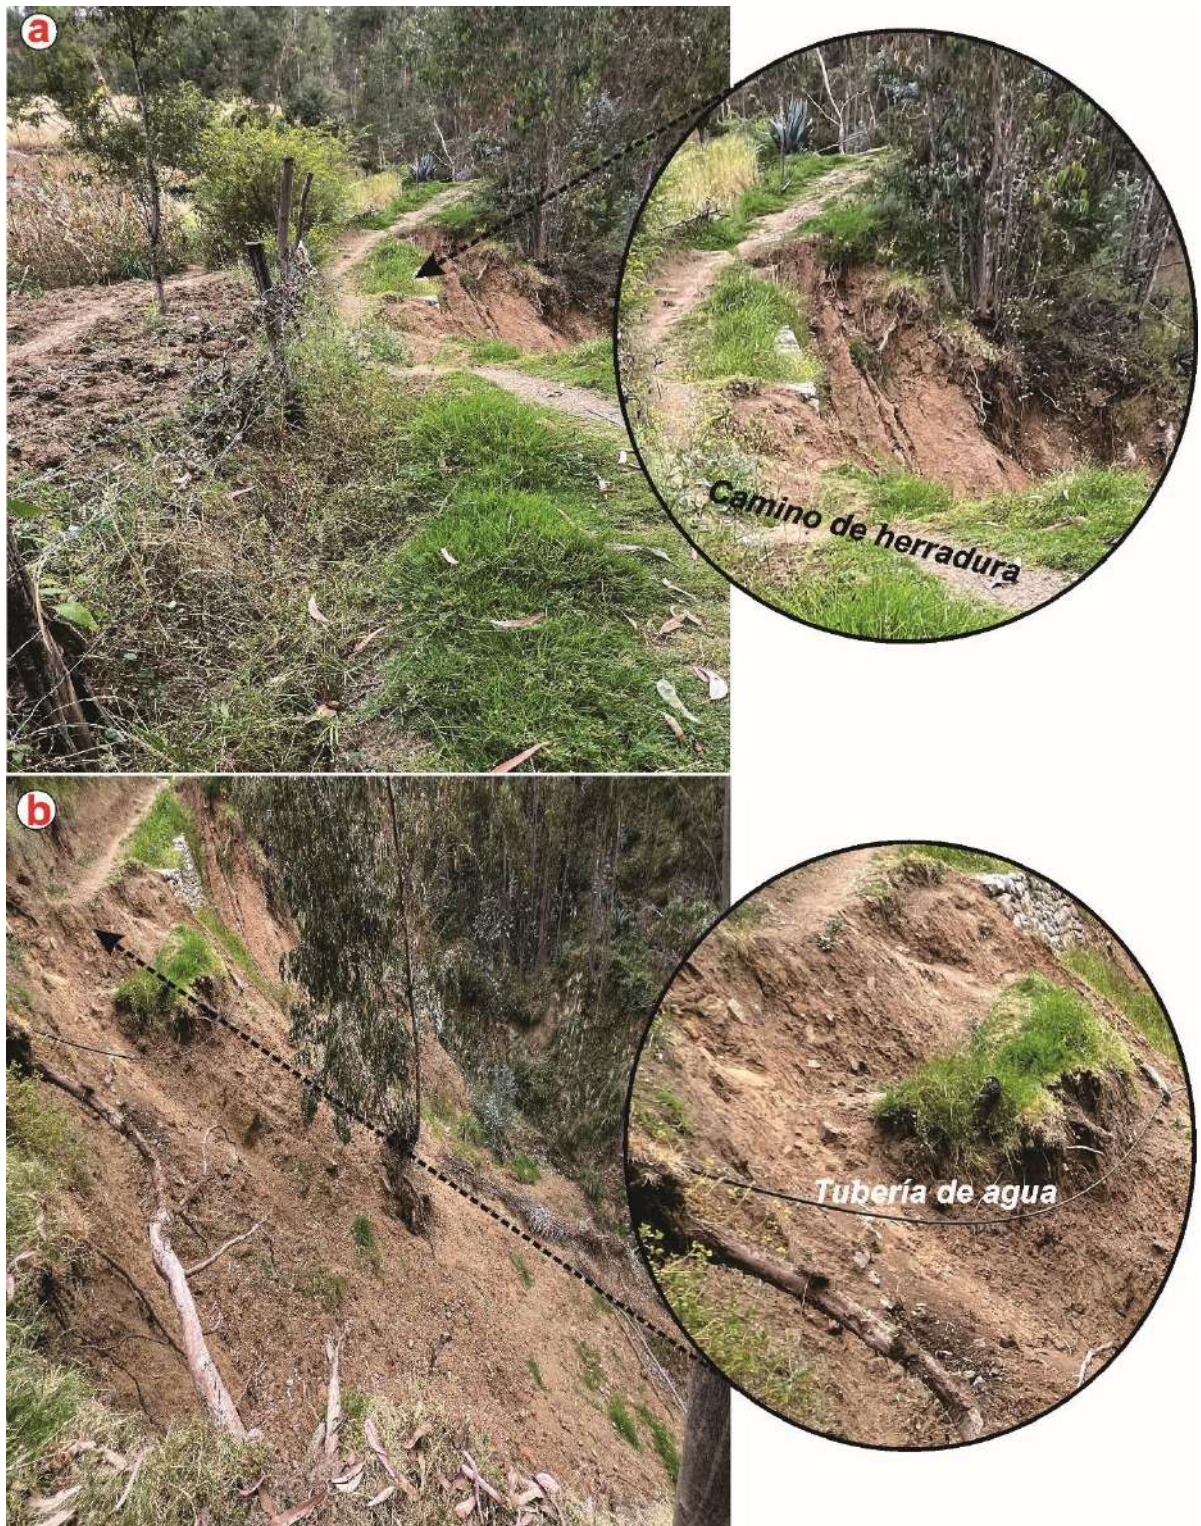
Se observó que, un tramo del camino de herradura, contaban con sacos térreos, lo cual que indica que el deslizamiento afectó un tramo del camino de herradura

**Figura 25.** Se observa (a) La escarpa del deslizamiento, algunos árboles caídos y otros por caer; b) Camino de herradura afectado por el deslizamiento, en un tramo de 10 m, así como tubería de agua potable, el mismo que pasaba por un costado del camino de herradura, actualmente se encuentra colgado.

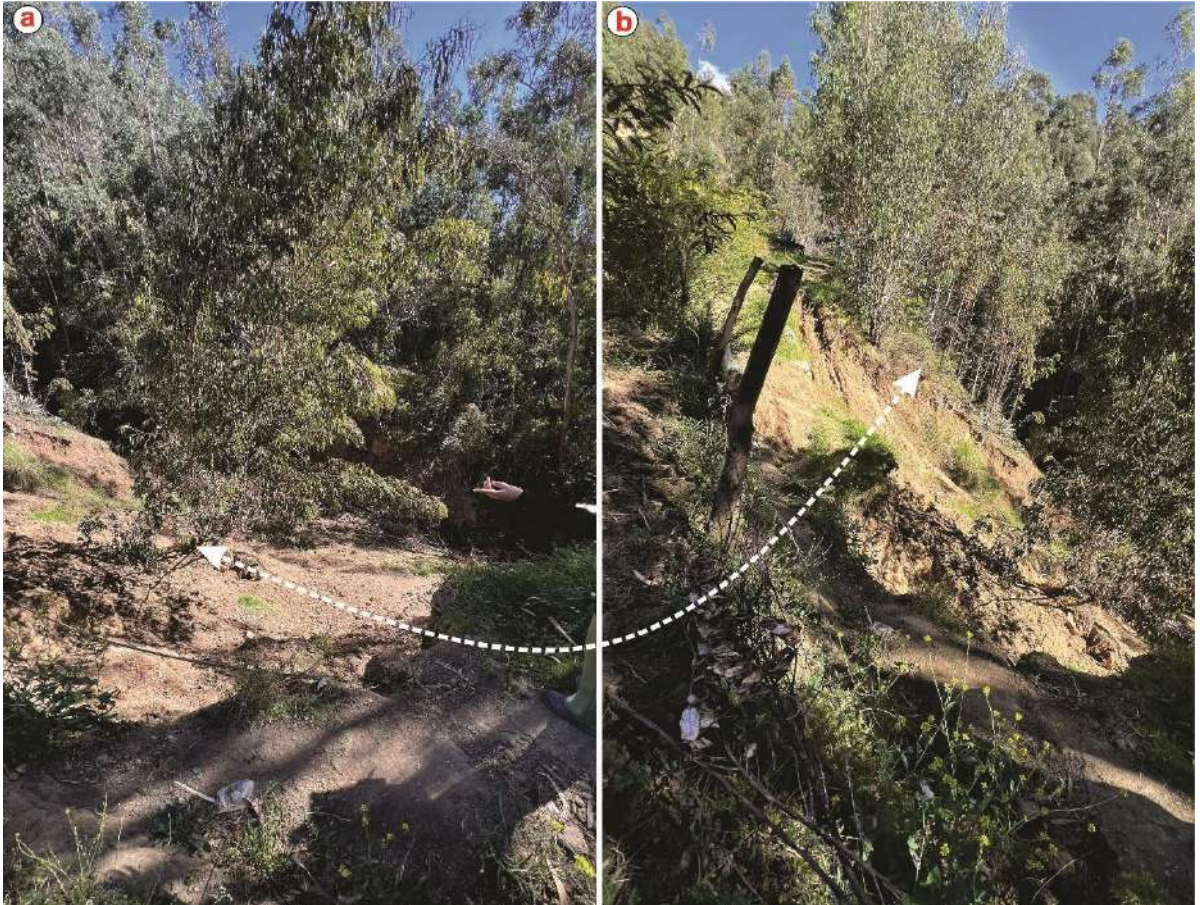
**Figura 26.** Cerca del escarpe del deslizamiento se observan arboles inclinados y otros próximos a ceder.
