DIRECCIÓN DE GEOLOGÍA AMBIENTAL Y RIESGO GEOLÓGICO

Informe Técnico N° A7703

EVALUACIÓN DE PELIGROS GEOLÓGICOS POR MOVIMIENTOS EN MASA EN EL CENTRO POBLADO CAYAC

Departamento: Áncash
Provincia: Recuay
Distrito: Ticapampa

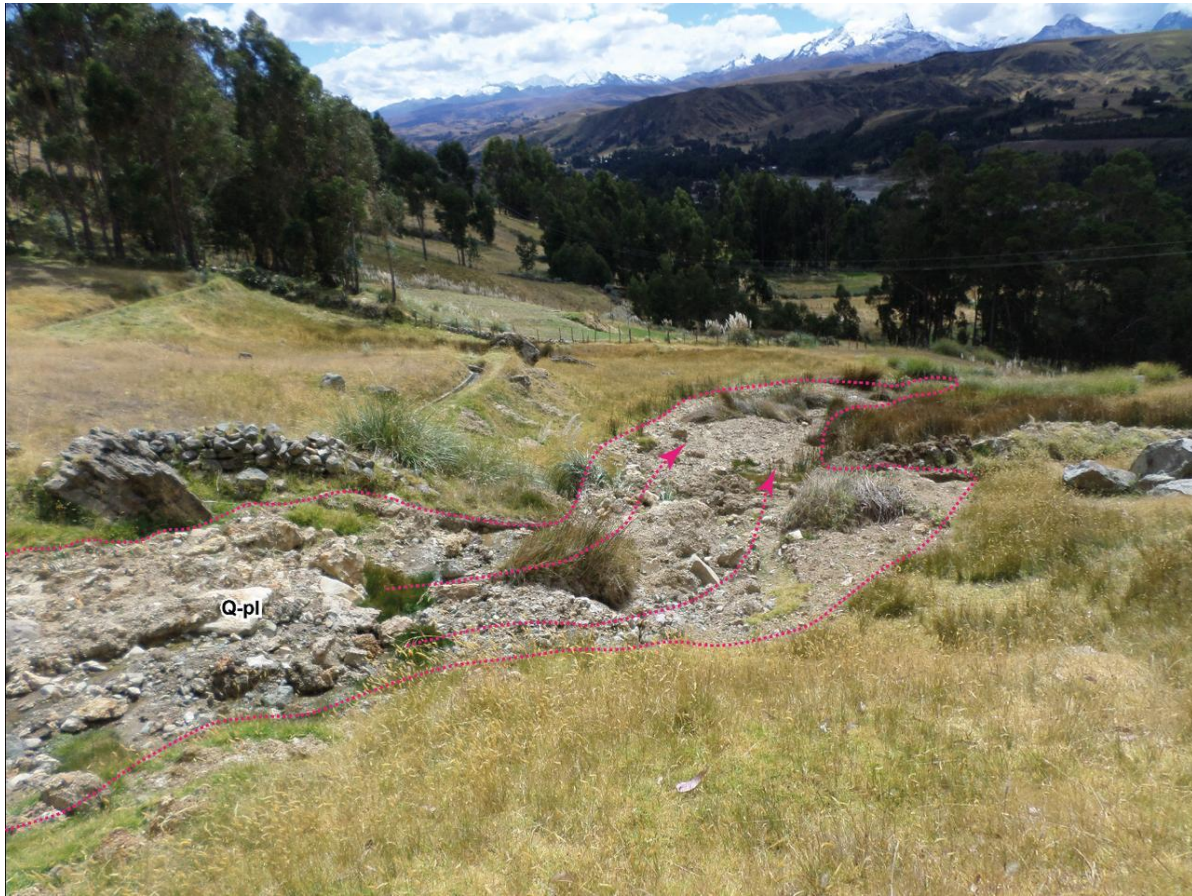
En el área de estudio este tipo de depósitos principalmente se encuentran producto de los flujos de detritos producto del arrastre de una parte del depósito del deslizamiento a lo largo del flanco izquierdo formando un depósito de tipo chorrera.

Figura 6. Vista del depósito proluvial (Q-pl) producto del arrastre de una parte del depósito del deslizamiento a lo largo del flanco izquierdo formando un depósito de tipo chorrera.

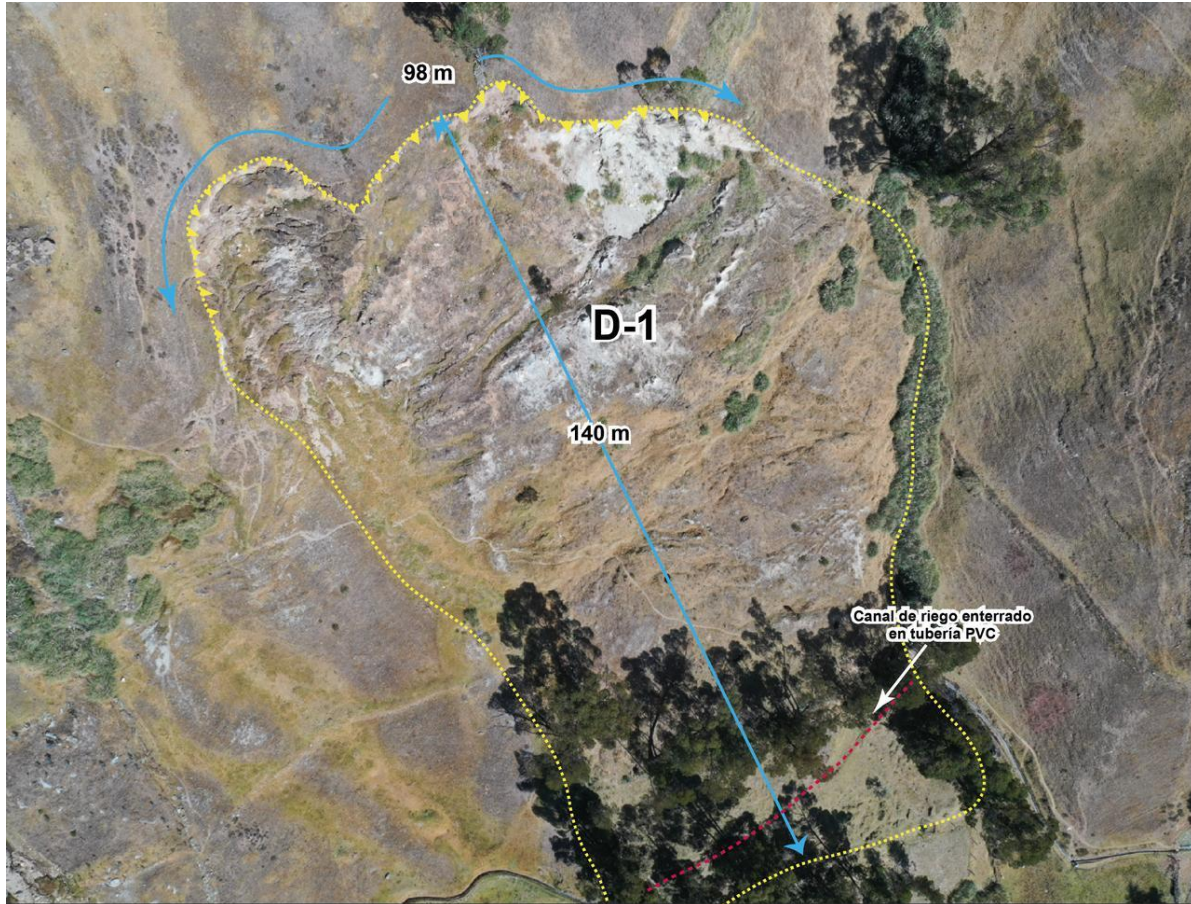
En marzo de 2023, las grietas alcanzaron aberturas de hasta 1.50 m, con longitudes aproximadas de 30 m y un salto visible de alrededor de 0.50 m, evidenciando un proceso de desplazamiento activo.

- Superficie: rotacional
- Longitud de escarpe: 98 m
- Escarpe principal: varía de 1.5 a 5.6 m.
- Longitud entre escarpe y pie de deslizamiento: 140 m
- Forma del escarpe: Irregular, semicircular elongada y continua (figura 12).
- Escarpe: Fresca/ reciente
- Ubicación del escarpe en la ladera: Intermedia
- Distribución o actividad: retrogresivo
- Presentan agrietamientos transversales en el cuerpo del deslizamiento con 25m de longitud, profundidad visible de 40 cm y una separación de 20 cm a 1 m.
- Presencia de ojo de agua en el cuerpo del deslizamiento, además de evidencias de humedad superficial.

Figura 11. Vista en planta del deslizamiento D-1, el cual se muestra delimitado en líneas entrecortada amarillo, tiene una longitud de corona 98m, longitud de escarpe al pie del deslizamiento 140m y en línea entrecortada rojo se muestra el trazo del canal de riego enterrado en tubería PVC, el cual cruza por el pie del deslizamiento D-1.

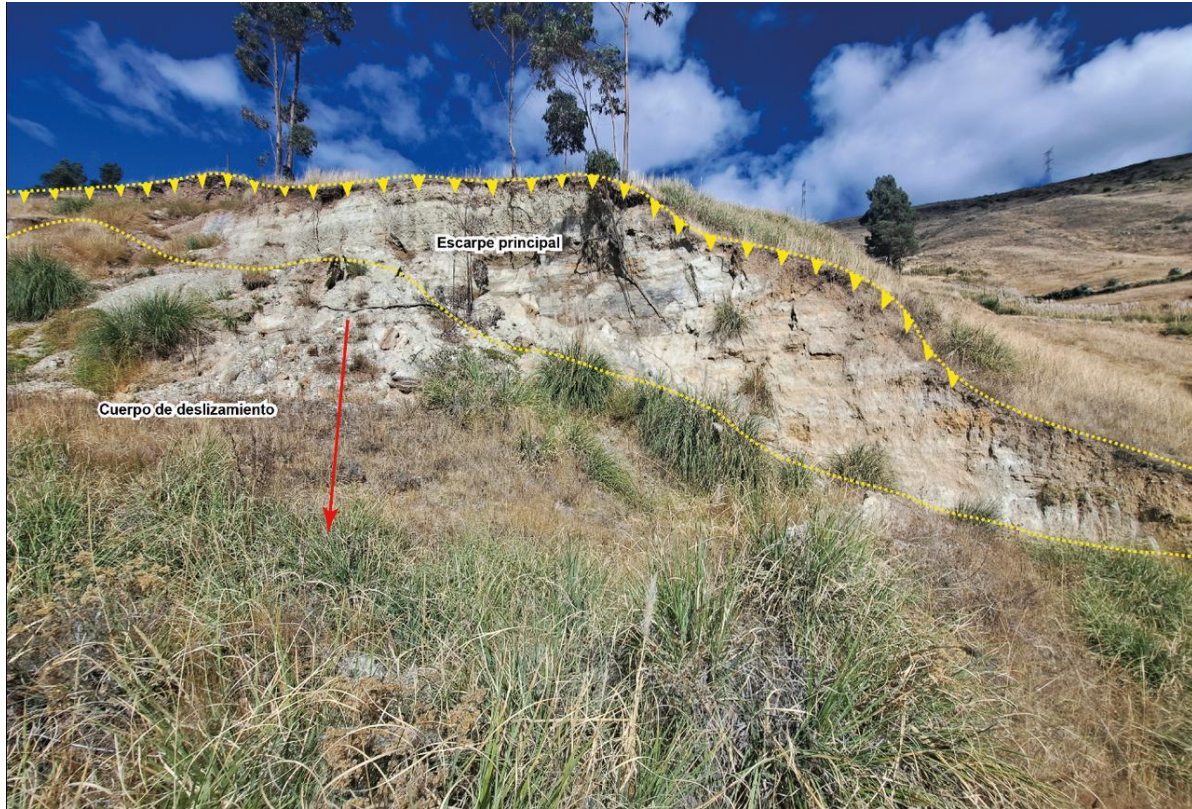
Figura 12. Vista del escarpe principal del deslizamiento D-1, también se muestra parte del cuerpo del deslizamiento con presencia de totoras y planta de ambientes de humedad.

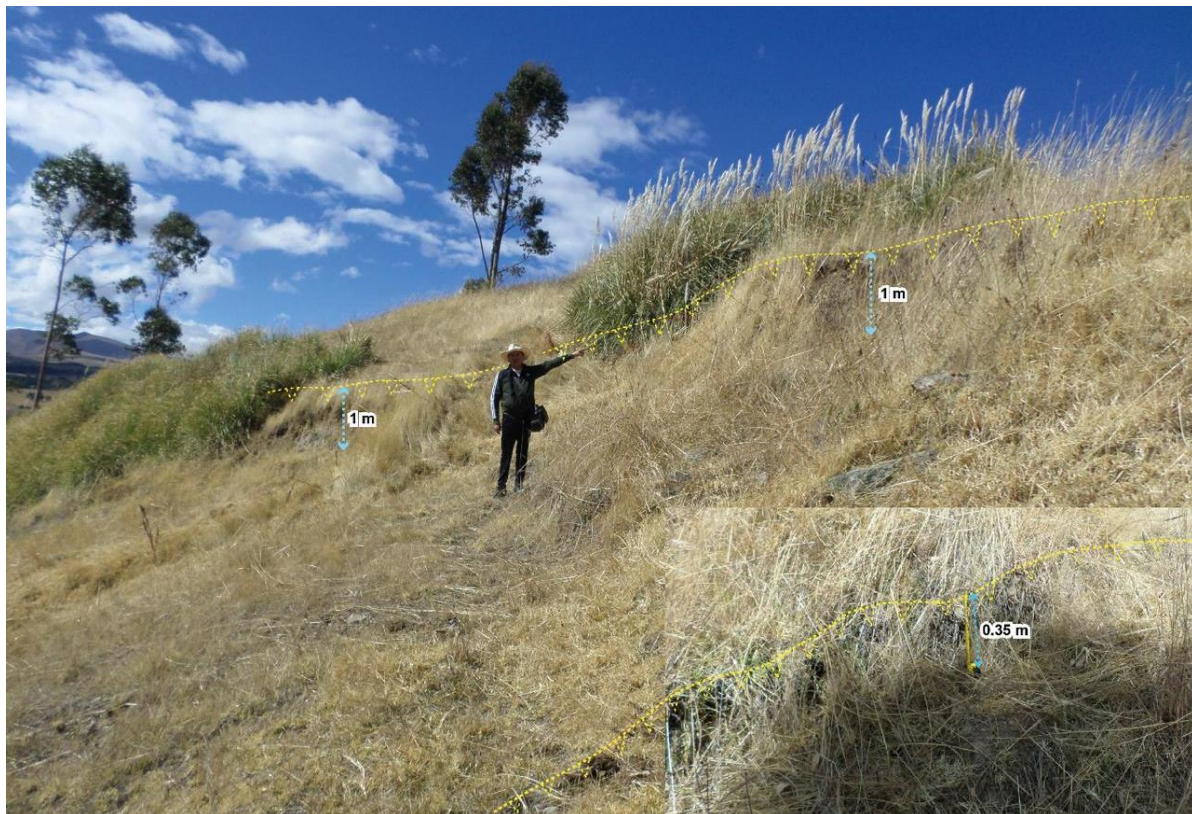
Figura 13. Vista de escarpes antiguos con saltos de 0.35 m a 1 m ubicados en el flanco izquierdo del deslizamiento D-1.

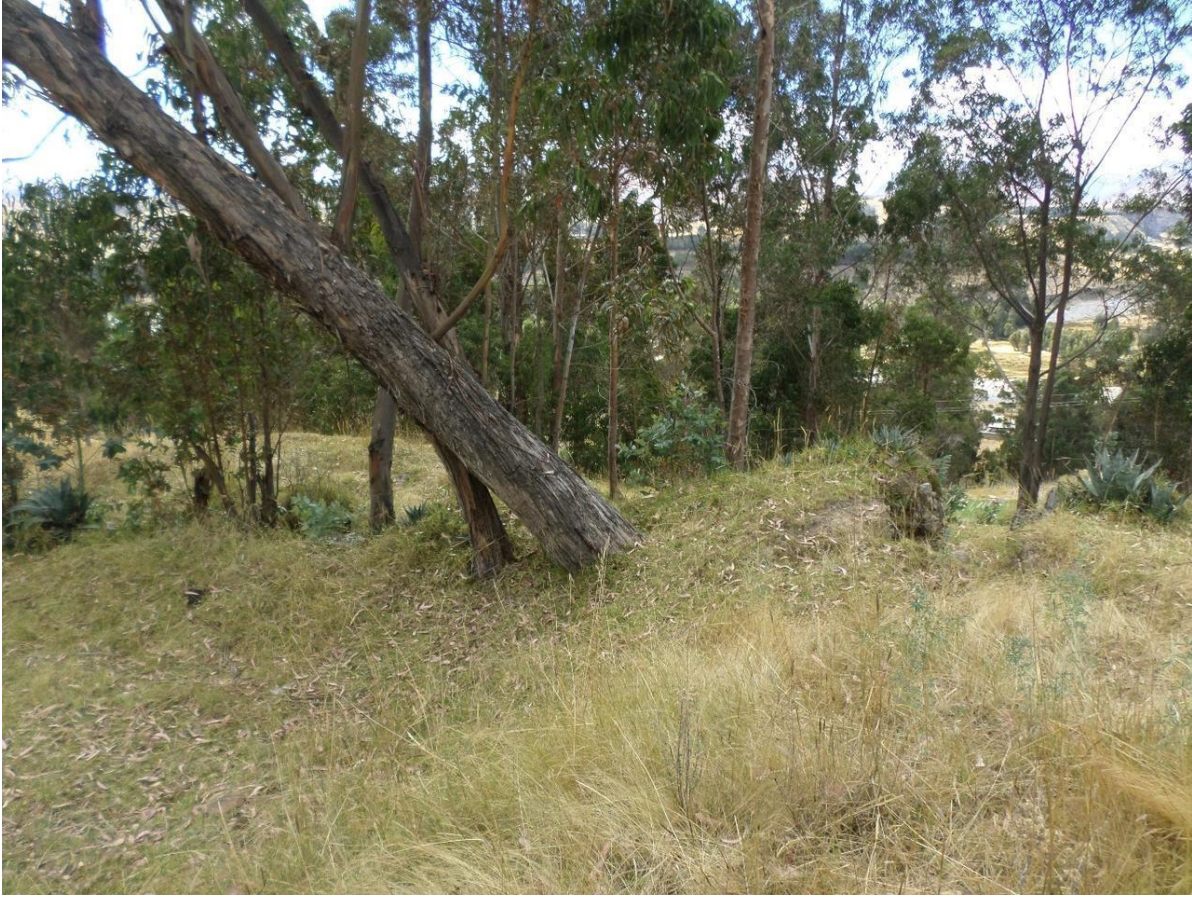
Fotografía 3. Vista de árboles inclinados contrapendiente debido al empuje del terreno, estos se ubican al pie del deslizamiento D-1.

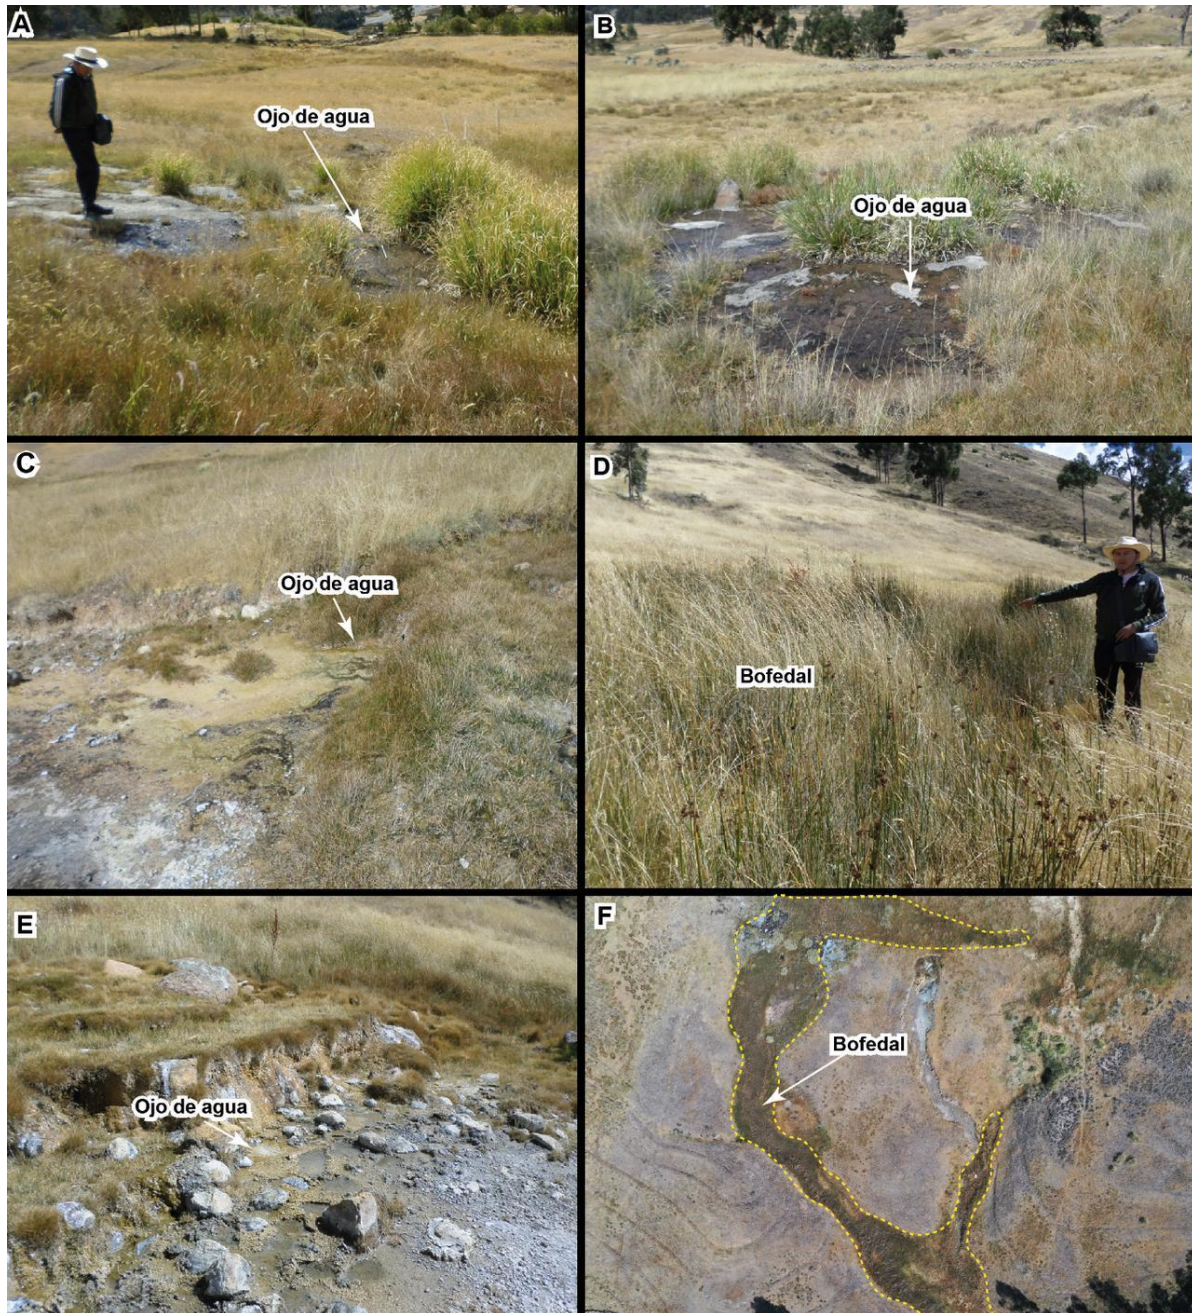
Es importante mencionar también que se identificaron 03 ojos de agua ubicados a 100 m ladera arriba del escarpe principal del deslizamiento, los cuales emergen con mayor caudal en periodos de lluvia y discurren superficialmente ladera abajo con dirección al escarpe principal del deslizamiento, esta acción coadyuba a la saturación del terreno y posterior ocurrencia de movimientos en masa.

En relación con los ojos de agua identificados en la zona de estudio, se realizó el análisis correspondiente. A partir de las observaciones de campo, se verificó que se trata de manantiales de carácter permanente (figura 14), cuya recarga no proviene únicamente de las precipitaciones pluviales periódicas, sino también de las aguas de riego de los terrenos de cultivo (que según testimonio de pobladores el riego de estos terrenos es permanente durante todo el año) y del canal de riego rústico no impermeabilizado que atraviesa por la parte alta del sector.

Figura 14. Vista de manantiales (ojos de agua) y bofedales los cuales se encuentran distribuidos ladera arriba de los deslizamientos D-1 y D-2. Según evidencias de trabajos de campo corresponden a ojos de agua permanente alimentados por las aguas de riego permanente.

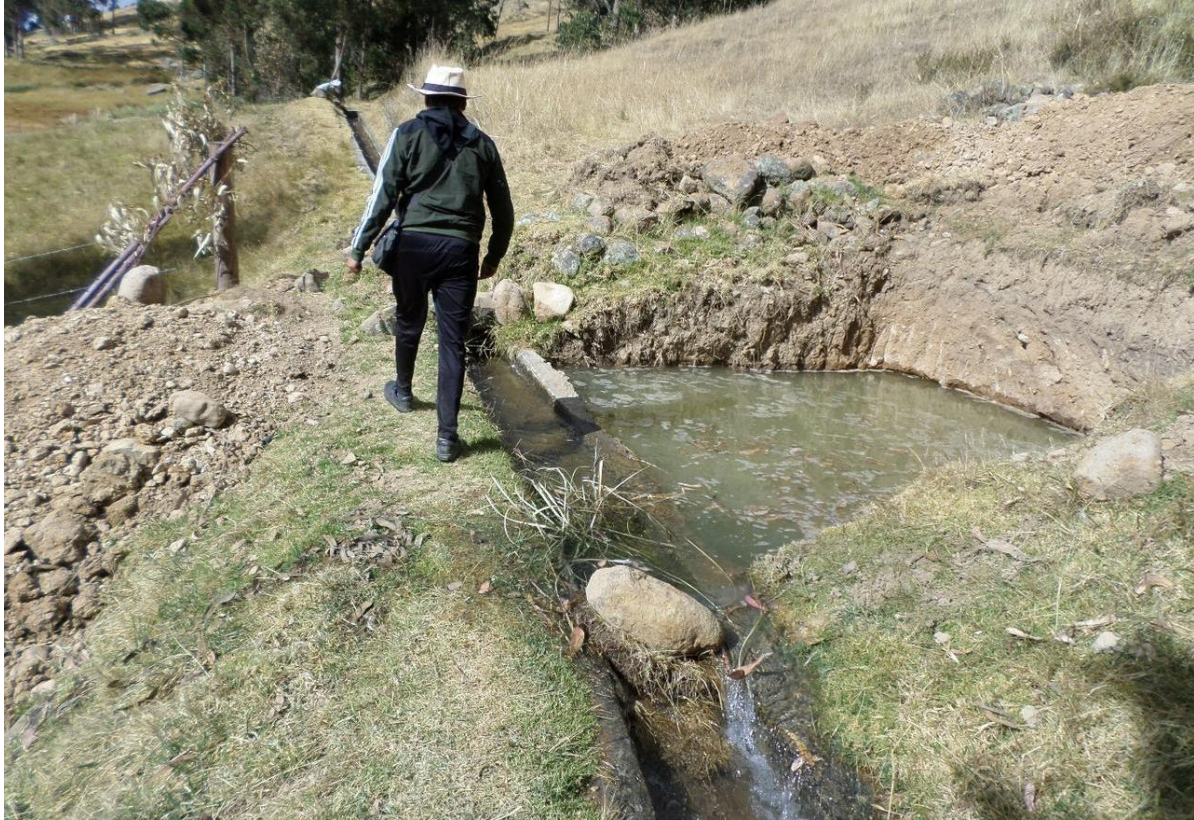
Otros factores antrópicos identificados en la zona de estudio que podrían incrementar la susceptibilidad a la ocurrencia de movimientos en masa, son las acumulaciones de agua en pozos rústicos no impermeabilizados (fotografía 4) y la instalación de tuberías de PVC enterradas que funcionan como conexión de canales de riego (figura 15). Estas tuberías, al estar dispuestas en un terreno inestable, pueden fracturarse debido a los desplazamientos del suelo, permitiendo la filtración de agua hacia el subsuelo y generar un aumento de la humedad y presión de poro, lo que favorecería a la reactivación de procesos de inestabilidad en el centro poblado Cayac.

Fotografía 4. Vista de pozo rustico no impermeabilizado, usado como reservorio de agua para riego.

- 1) Impermeabilizar y realizar el mantenimiento de los canales y pozos rústicos que existieran en la ladera este del cerro Shillagash Irca para evitar infiltraciones.

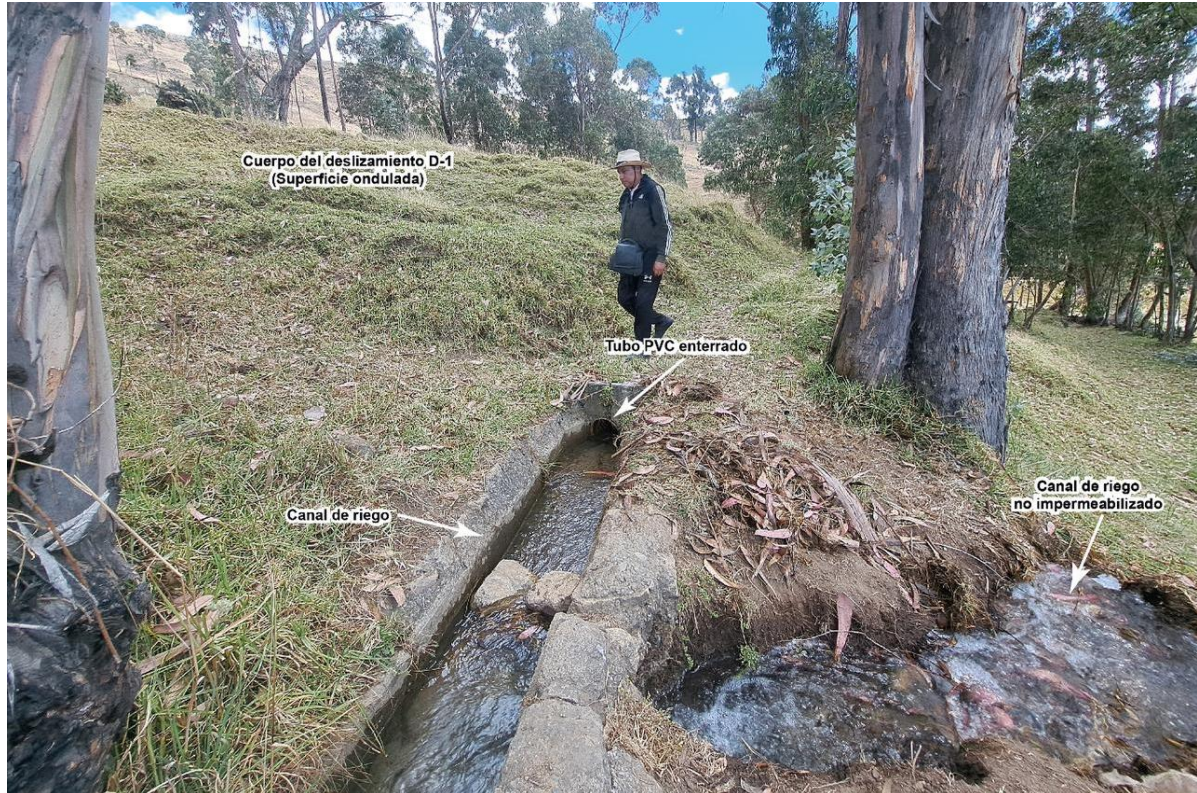
Figura 15. Vista de canal de riego en mal estado y conexión de tubería PVC enterrado, ubicado al pie del deslizamiento D-1.

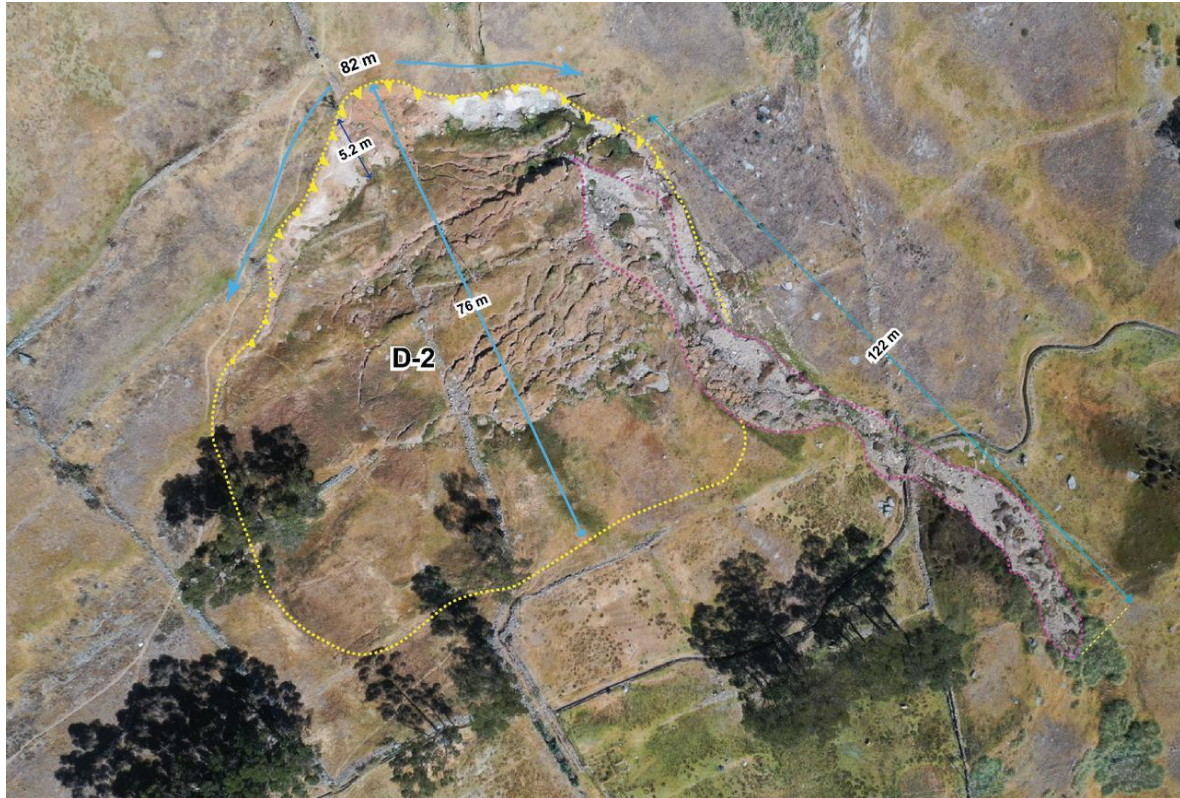
De acuerdo con el testimonio de los pobladores, durante el mes de abril de 2025, y a consecuencia de intensas precipitaciones pluviales, se observaron grietas en el terreno con aberturas de hasta 25 cm y pasado dos días de la aparición de dichas grietas, se produjo el colapso y desplazamiento del terreno, dando origen al deslizamiento D-2, el cual afectó principalmente áreas de pastizales ubicadas en la zona (figura 16), a continuación se describe las siguientes características visuales:

- Forma del escarpe: Irregular, semicircular elongada y continua.
- Longitud de escarpe principal: 82 m
- Longitud entre el escarpe y pie de deslizamiento: 76 m
- Superficie: rotacional
- Escarpe principal: 5.2 m
- Escarpe: Fresca/ reciente
- Ubicación del escarpe en la ladera: Intermedia
- Distribución o actividad: retrogresivo
- Presentan agrietamientos transversales en el cuerpo del deslizamiento con 5 a 22m de longitud, profundidad visible de 60 cm y una separación de 30 cm a 1.2 m.
- Presencia de ojo de agua en el cuerpo del deslizamiento, además de evidencias de humedad superficial y acumulación de agua cerca al escarpe producto del agua que discurre producto de ojos de aguas ubicados ladera arriba (figura 17).

Figura 16. Dimensiones del deslizamiento D-2 el cual afectó principalmente áreas de pastizales ubicadas en la zona

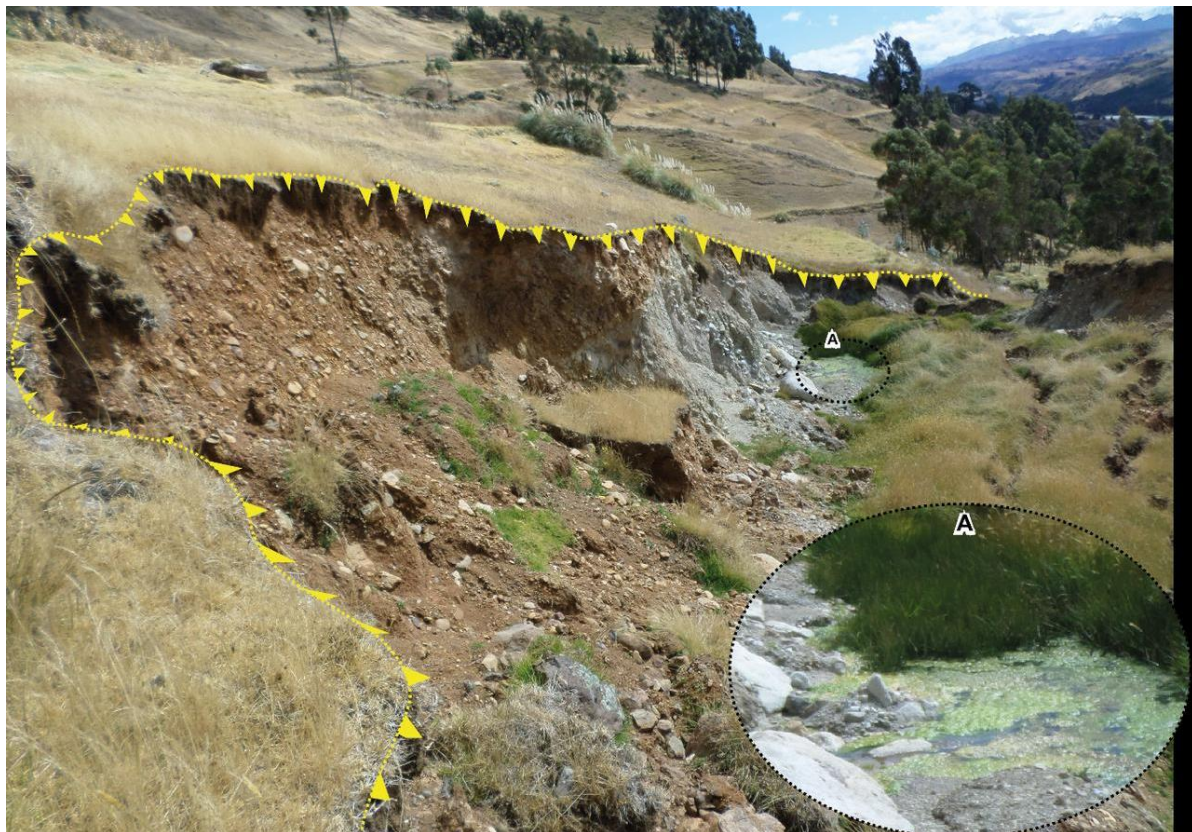
Al igual que en el deslizamiento D-1, aproximadamente a 192 m ladera arriba del escarpe del deslizamiento D-2 se identificaron un conjunto de cinco ojos de agua, los cuales originan bofedales que favorecen la acumulación y saturación del terreno. El agua proveniente de estos manantiales fluye superficialmente ladera abajo, encauzándose de manera natural hacia la zona del deslizamiento D-2, incrementando la humedad y contribuyendo a la inestabilidad del terreno en la zona.

Figura 17. Vista de acumulación de agua al pie del escarpe del deslizamiento D-2 producto del agua que discurre de los ojos de agua ubicadas ladera arriba.

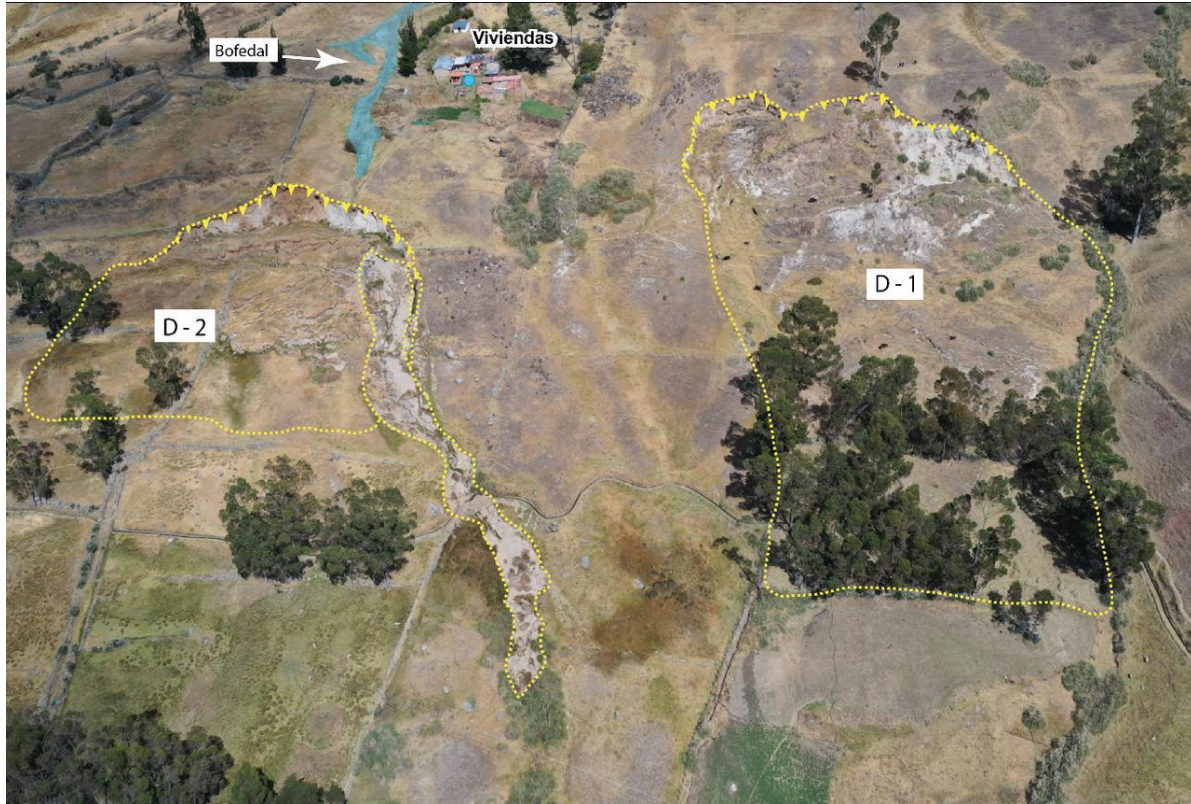
Es importante mencionar que, de continuar el proceso de deslizamiento con actividad retrogresiva, este podría alcanzar y afectar un conjunto de viviendas ubicado aproximadamente a 70 m ladera arriba de la corona del deslizamiento D-2, representando un peligro potencial para las viviendas y sus ocupantes (figura 18).

Figura 18. Vista de viviendas ubicado aproximadamente a 70 m ladera arriba de la corona del deslizamiento D-2, podrían ser afectados si el deslizamiento siga con avance retrogresivo.

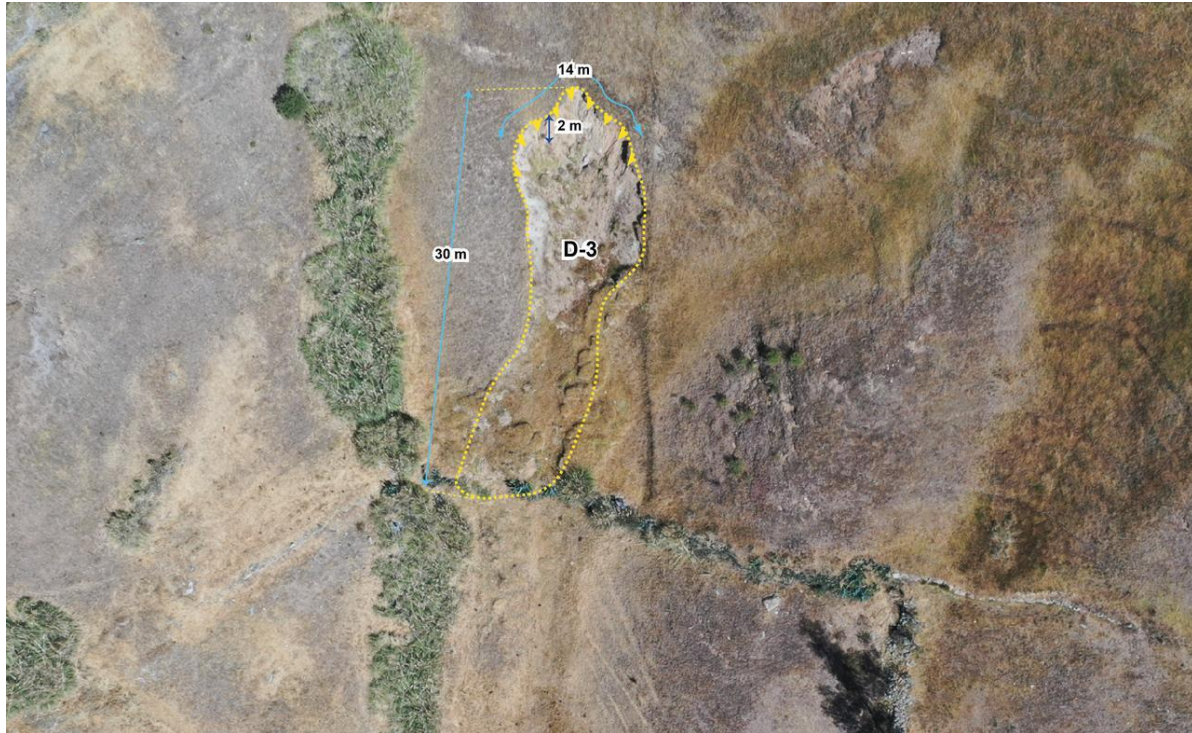
- Forma del escarpe: Irregular, semicircular elongada y continua.
- Longitud de escarpe principal: 14 m
- Longitud entre el escarpe y pie de deslizamiento: 30 m
- Superficie: rotacional
- Escarpe principal: 2 m
- Escarpe: Fresca/ reciente
- Ubicación del escarpe en la ladera: Intermedia

Figura 19. Vista de dimensiones generales del deslizamiento D-3, el cual afecta terrenos de pastizales.

- 5) El deslizamiento **D-3** es de menor dimensión a comparación de los **D-1** y **D-2**, este evento se registró actividad el 2022, afectando pastizales. Aunque actualmente no presenta evidencias de actividad reciente, su morfología rotacional y ubicación cercana a los deslizamientos **D-1** y **D-2** sugiere que, ante condiciones de lluvia intensa o incremento de infiltraciones, podría reactivarse.

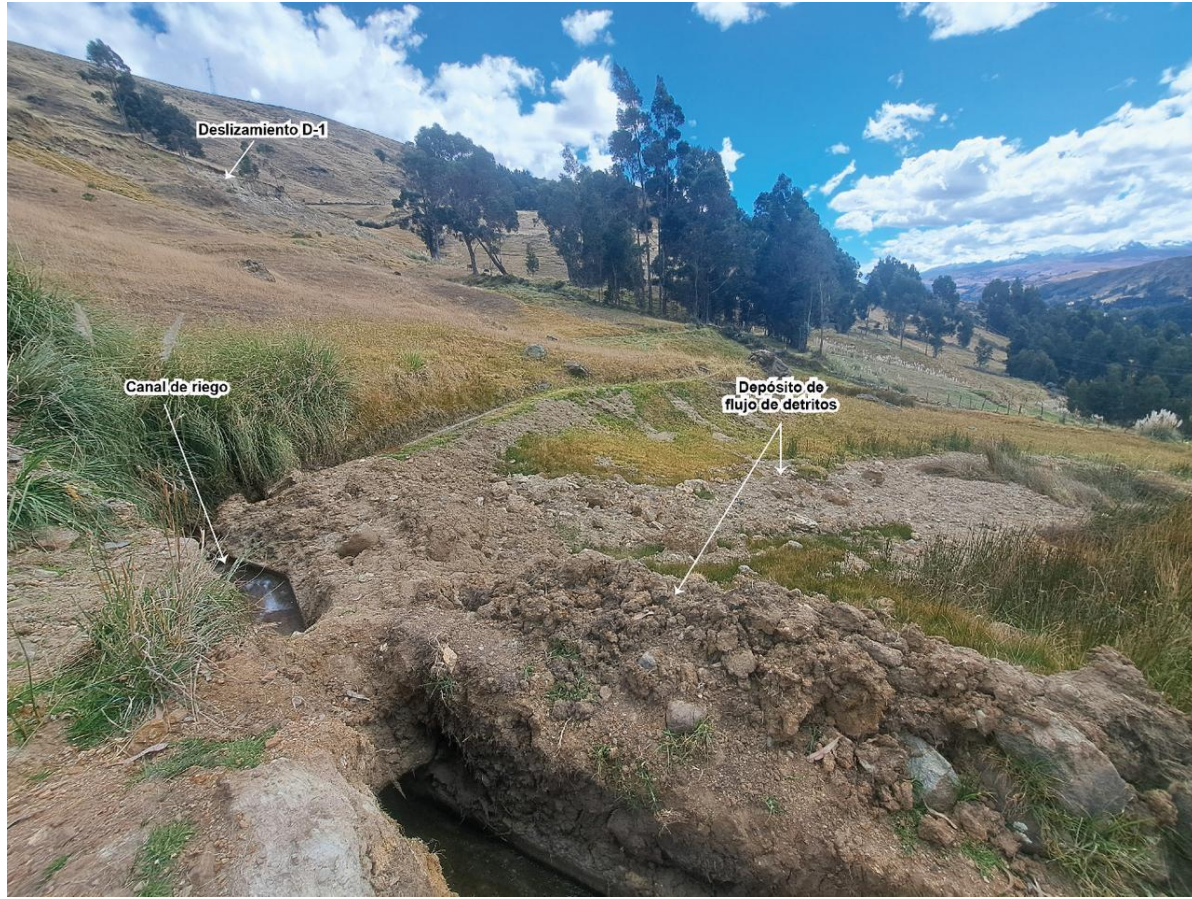
Parte del depósito del deslizamiento D-2 fue removido transportado a lo largo del flanco izquierdo, dando lugar a un flujo de detritos que se desplazó ladera abajo alcanzando 122 m de longitud, llegó a obstruir aproximadamente 8 metros del canal de riego de concreto que atraviesa dicha ladera (figura 20).

Figura 20. Vista de depósito de flujo de detritos que en su momento obstruyó 8m del canal de riego de concreto, cuyo material fue removido por los vecinos con el fin de liberar el cauce del canal.
