**Informe Técnico N° A7690**

# EVALUACIÓN DE PELIGRO GEOLÓGICO POR DERRUMBE EN LA URBANIZACIÓN LA FLORIDA, INMEDIACIONES DE JR. LOS SANCAYOS Y AV. CIRCUNVALACIÓN

Departamento: Puno  
Provincia: San Román  
Distrito: Juliaca

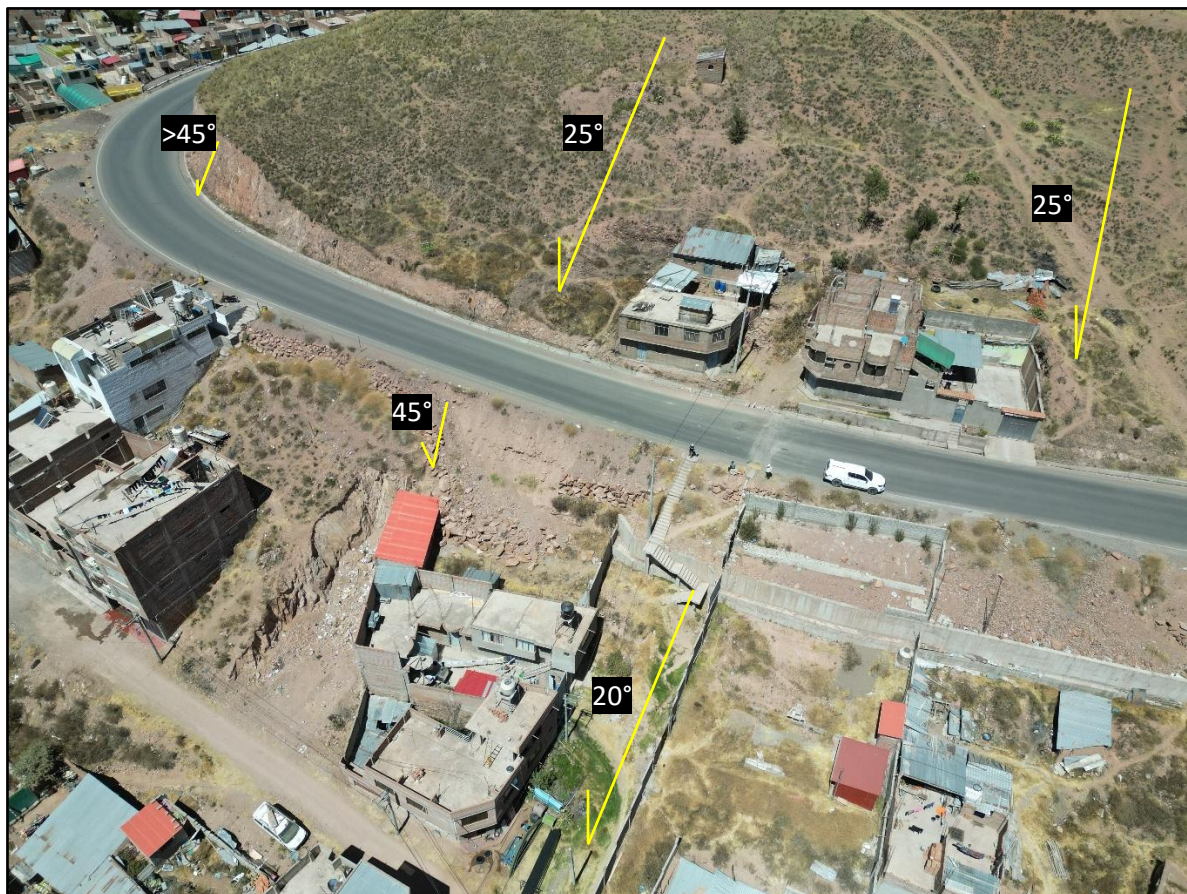
La urbanización La Florida en inmediaciones del Jr. Los Sancayos con Av. Circunvalación presenta pendientes que varían de llanos a fuertes ( $1^{\circ}$ – $25^{\circ}$ ). En determinados sectores se observan pendientes muy fuertes ( $25^{\circ}$ – $45^{\circ}$ ), mientras que en zonas más abruptas se identifican sectores escarpados con inclinaciones superiores a  $45^{\circ}$ .

Figura 6. Muestra las distintas pendientes en inmediaciones del área de estudio.

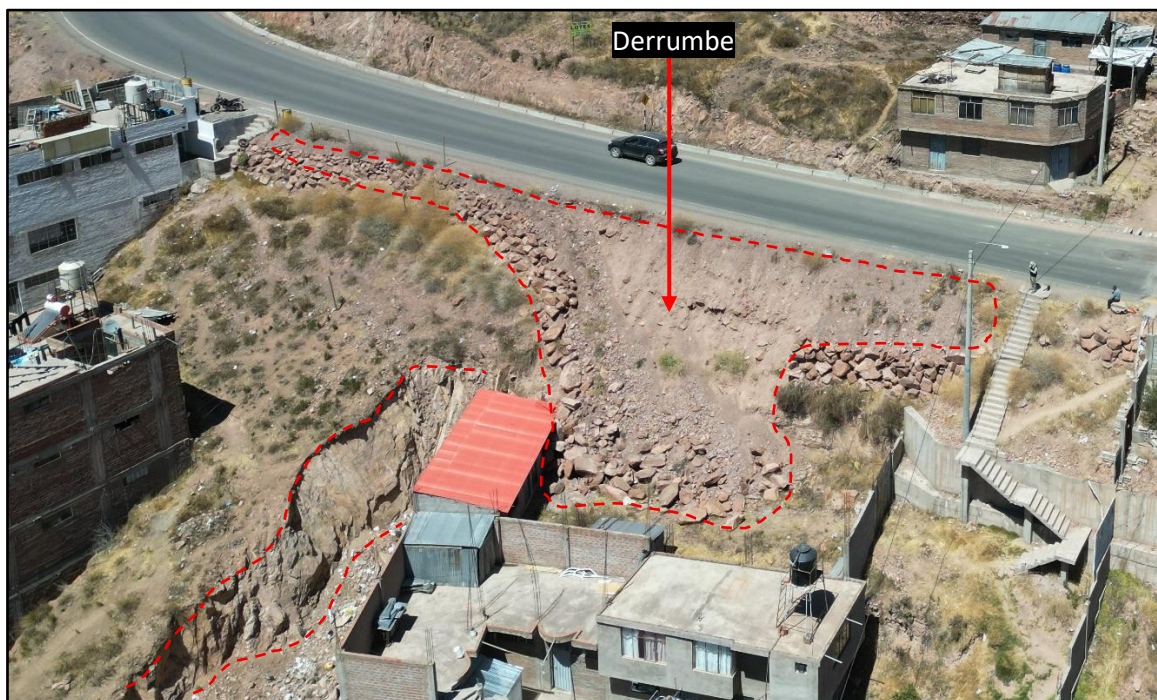
Se ha identificado un derrumbe reciente en la urbanización La Florida, próximo a la intersección del Jr. Los Sancayos con la Av. Circunvalación, en la ciudad de Juliaca. El evento se produjo en un muro de contención de piedra construido para sostener la plataforma vial. A simple vista, se evidencia que el muro de contención instalado, presenta deficiencias constructivas y falta de mantenimiento, lo que habría contribuido a su falla parcial.

Dicho derrumbe, presenta una zona de arranque de aproximadamente 50 metros de longitud, con un recorrido descendente de 15 metros hasta su zona de depósito. Se observa un desnivel promedio de 3 metros, asociado a la diferencia topográfica entre la vía y las áreas adyacentes. El movimiento afectó directamente a una vivienda contigua, sobre cuyo techo se identifican bloques de roca sueltos que provocaron daños en la cobertura de calamina, además de la invasión parcial del material derrumbado en el patio del inmueble.

De acuerdo con el testimonio del representante de Defensa Civil de la Municipalidad Provincial de San Román, el evento habría ocurrido durante los primeros meses del año, inmediatamente después de un periodo de lluvias intensas que saturaron el suelo y debilitaron la estabilidad del muro.

Asimismo, se considera que la vibración generada por el tránsito frecuente de vehículos de carga pesada sobre la vía habría acelerado la pérdida de estabilidad del talud y favoreciendo el desprendimiento de los bloques.

**Figura 7.** Derrumbe en la urbanización La Florida, próximo a la intersección del Jr. Los Sancayos con la Av. Circunvalación.

Actualmente, el sector permanece con riesgo latente de nuevos desprendimientos, especialmente en temporada de lluvias, por lo que se recomienda realizar una evaluación estructural detallada del muro, implementar obras de refuerzo e instalar señalización preventiva para reducir la exposición de la población.

1. Reforzar o reconstruir el muro de contención existente, aplicando criterios de ingeniería geotécnica y estructural adecuados.
2. Implementar obras de drenaje superficial y subterráneo en la parte alta de la vía y en el entorno del muro, con el fin de evitar la infiltración de aguas pluviales hacia los materiales inestables. Se sugiere la construcción de cunetas revestidas, drenes longitudinales y canaletas transversales.
3. Estabilizar los taludes adyacentes en los sectores con mayor pendiente, con el objetivo de contener el desprendimiento de bloques y minimizar el impacto sobre las viviendas próximas.

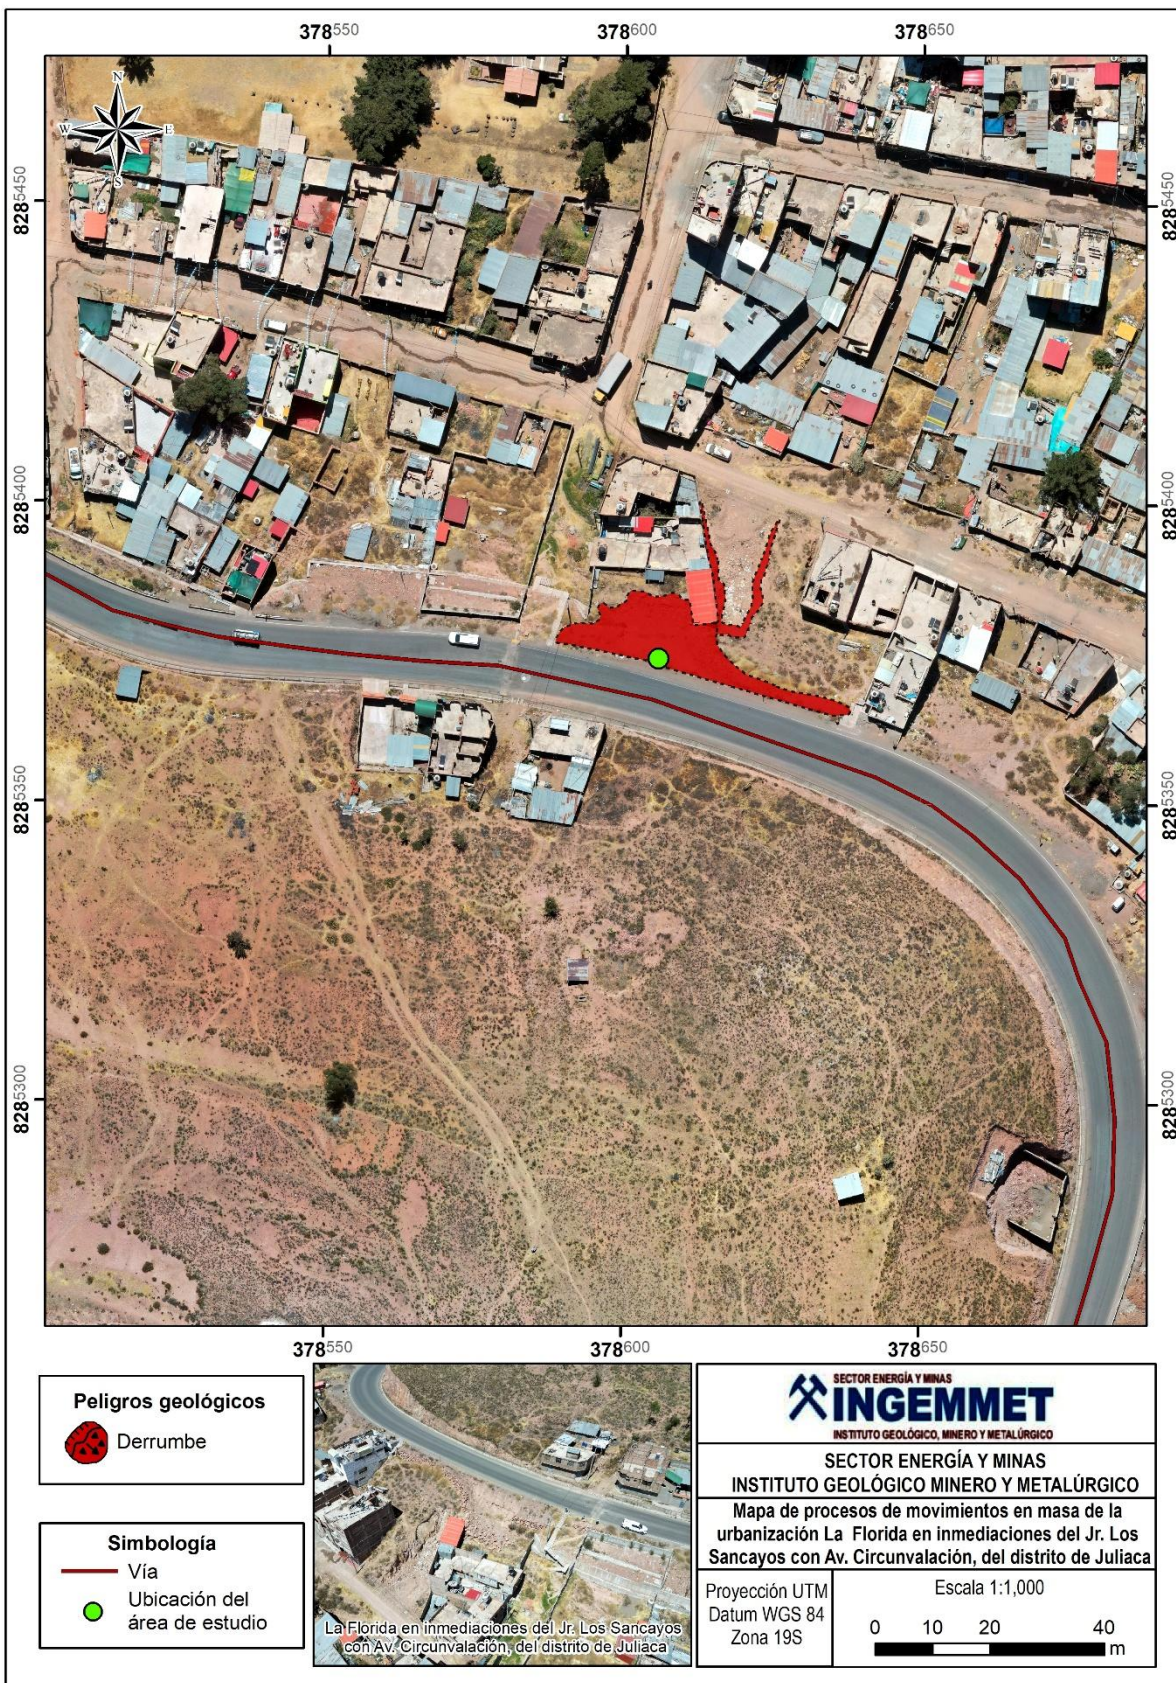
Mapa N° 4. Cartografía de procesos de movimientos en masa, en la urbanización La Florida, en el cruce del Jr. Los Sancayos con Av. Circunvalación.
