Informe Técnico N° A7732

EVALUACIÓN DE PELIGROS GEOLÓGICOS EN EL ANEXO DE MANGALPA

Departamento: Amazonas

FEBRERO
2026

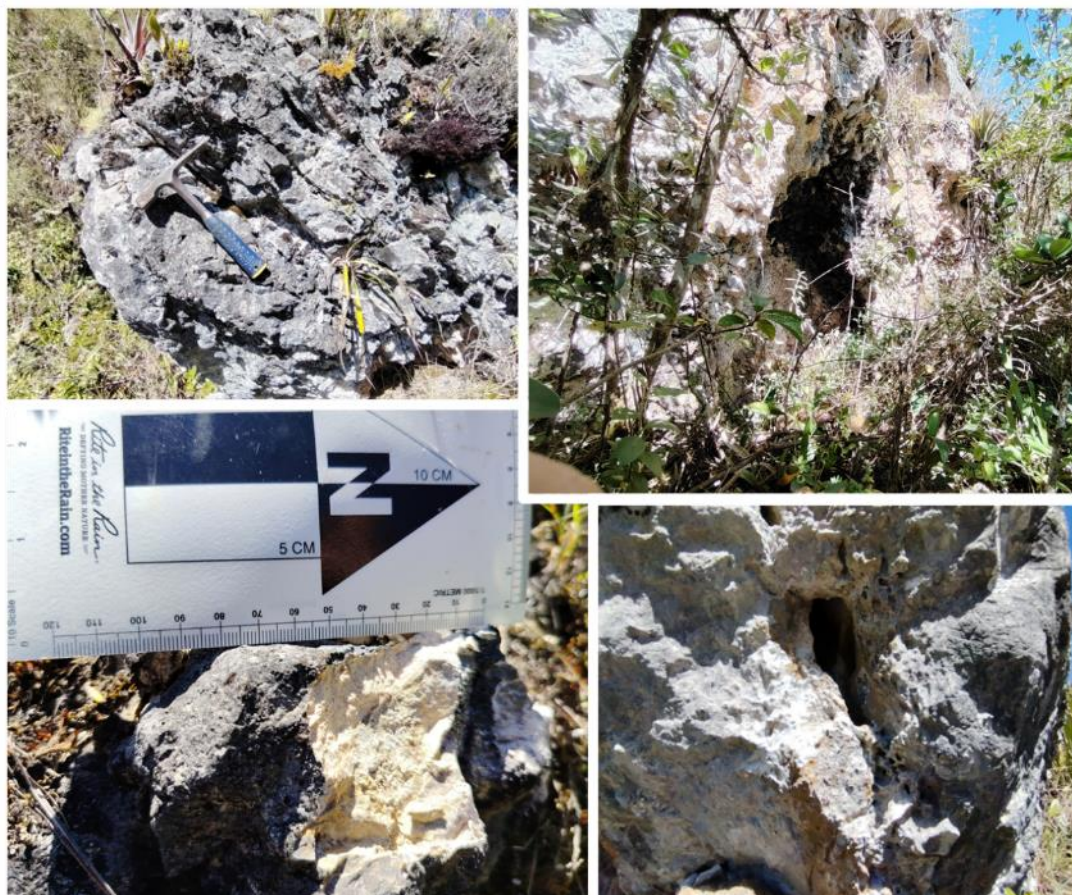
En la zona evaluada afloran rocas sedimentarias compuestas por calizas de coloraciones grises, las cuales se hallan en superficie, moderadamente meteorizadas y fracturadas (figura 4).

Figura 4. Calizas color gris de la formación Chúlec, moderadamente meteorizadas.

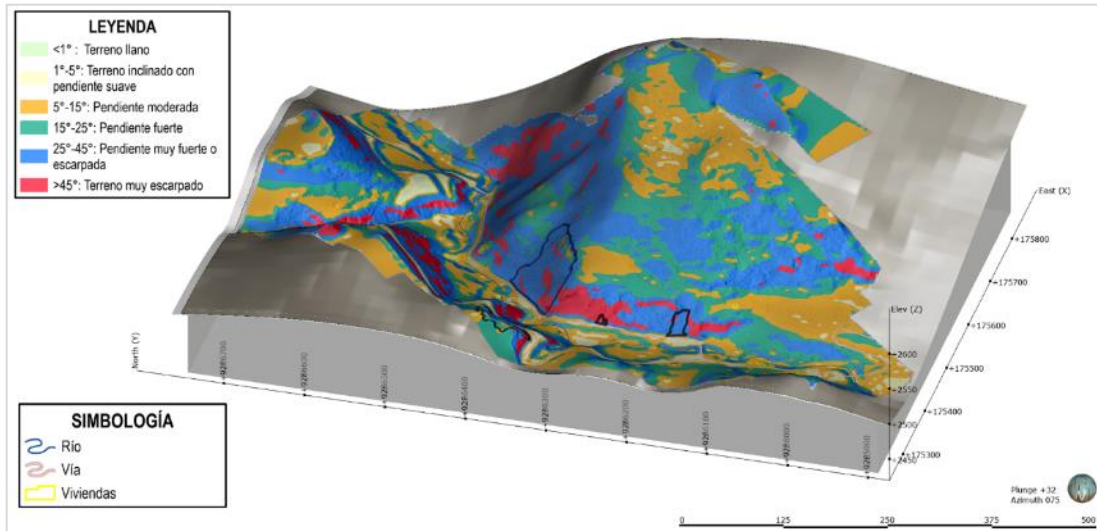
Figura 6. Modelo 3D de las pendientes en el Anexo de Mangalpa. Se observan los movimientos en masa delimitados con líneas de color negro.

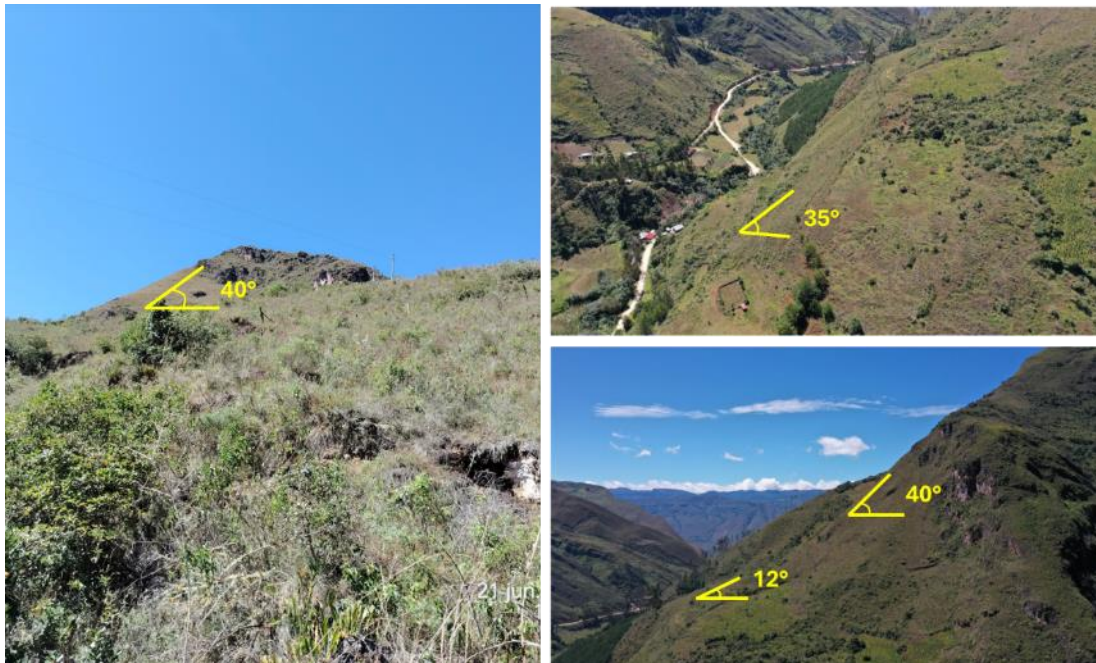
En el sector evaluado los movimientos en masa (deslizamientos y flujo de detritos), se vienen produciendo en terrenos con pendiente moderada (5° a 15°) a terrenos de pendiente fuerte (15° a 25°) (figura 6 y 7, Anexo 1: Mapa 2).

Figura 7. Predominancia de laderas con pendiente fuerte, ubicadas en el sector evaluado.

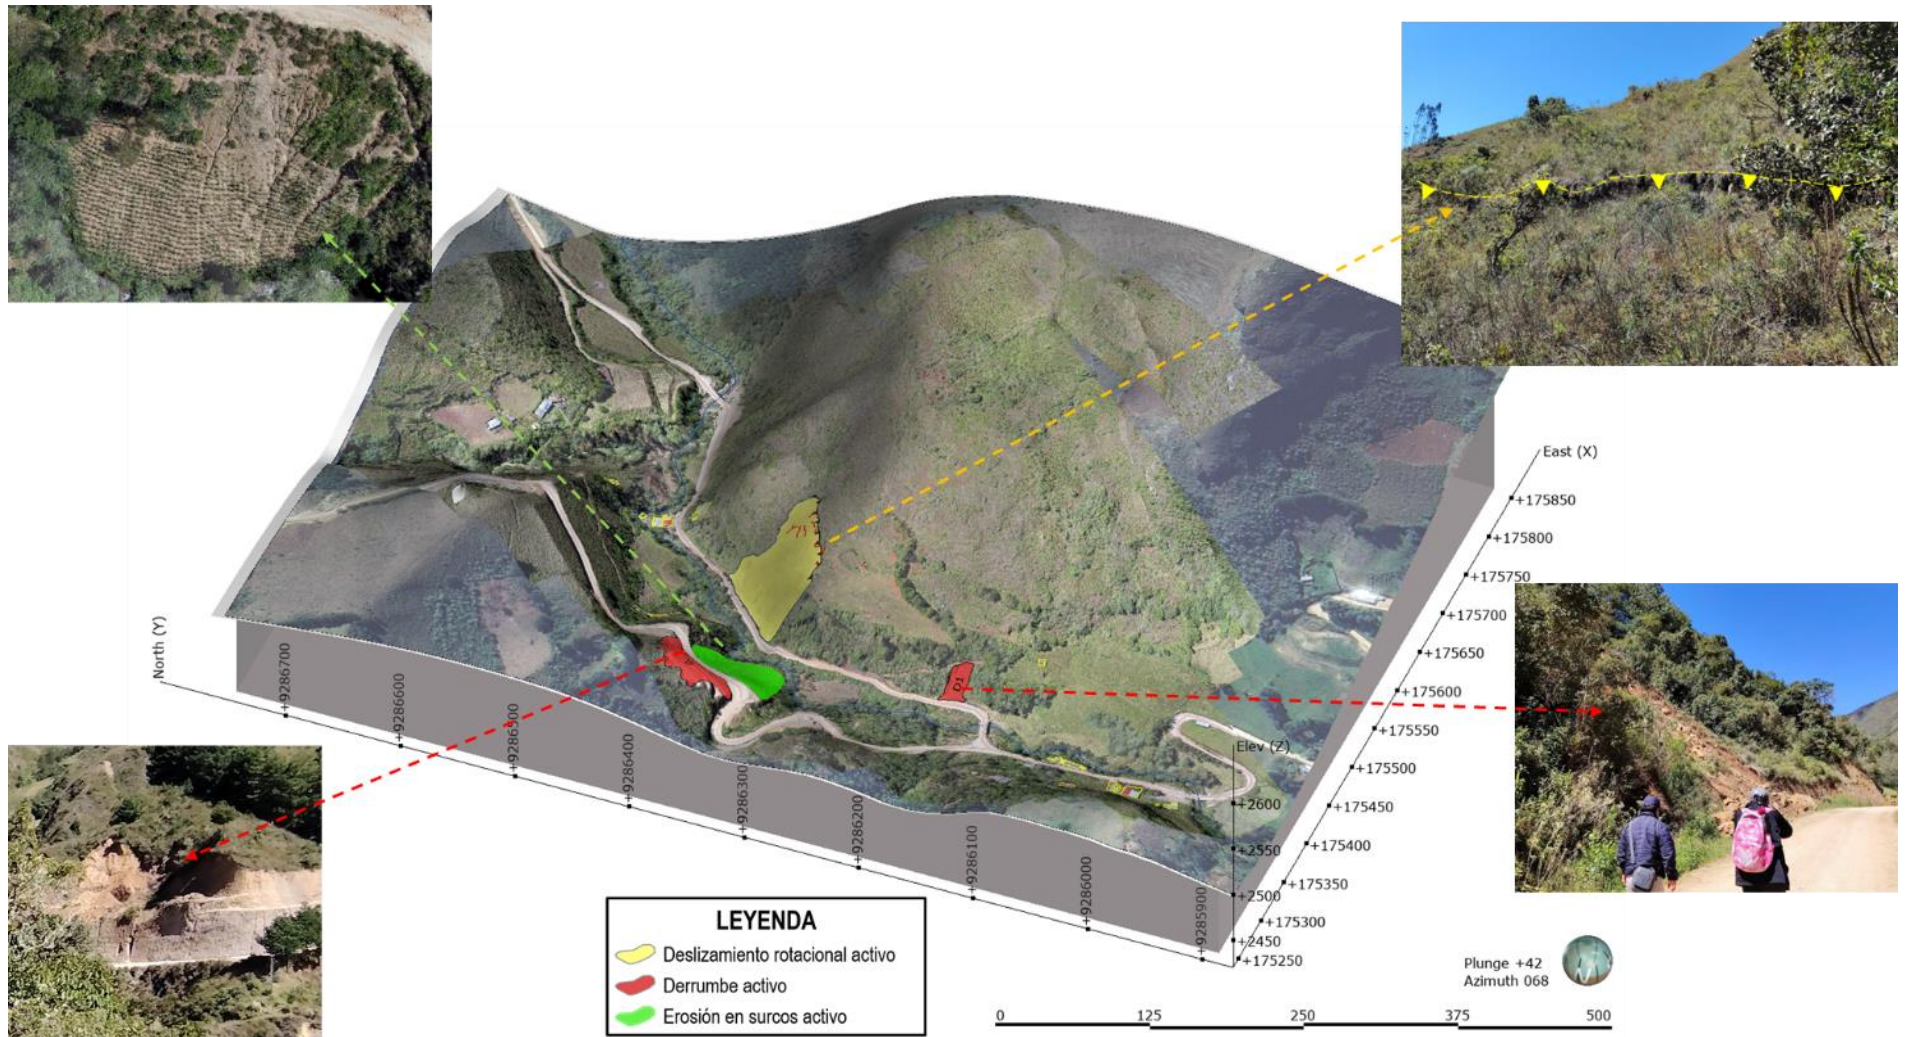
Los peligros geológicos reconocidos en la zona evaluada (figura 12), corresponden a movimientos en masa tipo deslizamientos, derrumbes y erosiones de ladera (PMA:GAC 2007). Precisamente se identificó un deslizamiento rotacional activo y erosión en surcos (figura 9, anexo 1: mapa 4).

Los procesos identificados se deben al modelado de terreno por los cortes de talud llevados a cabo en el Anexo de Mangalpa, alterando la topografía y generando movimientos en masa que transportan volúmenes variables de material de las laderas a la carretera.

Figura 9. Peligros geológicos identificados en el sector evaluado.

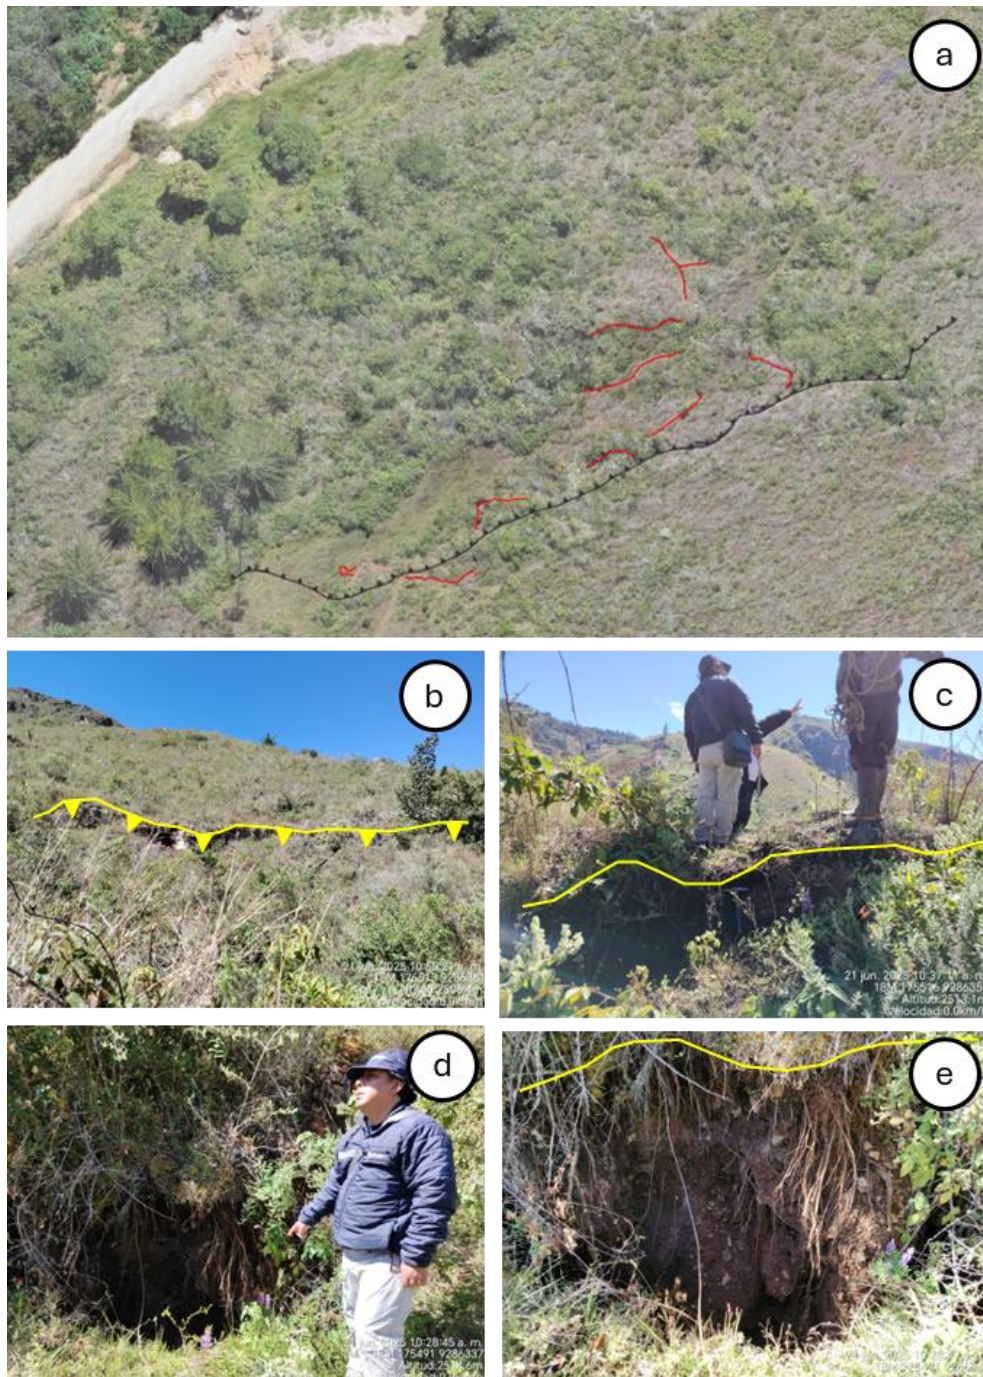
El deslizamiento se desencadenó el 23 marzo del 2025, debido a la presencia de lluvias intensas y prolongadas durante una semana aproximada, según los pobladores de la zona (figura 10).

Figura 10. La imagen (a), muestra una vista en planta del deslizamiento cuya extensión horizontal es de 90 m. Las imágenes b, c, d y e muestran el escarpe principal en diferentes tramos.

- Área: 6035 m².
- Perímetro: 352.7 m.
- Ancho: 75 m.
- Salto vertical de la escarpa principal: 0.2 m a 1 m.
- Longitud del escarpe: 101 m.
- Diferencia de alturas corona y pie de deslizamiento: 65 m.
- Longitud corona a punta: 80 m.
- Longitud de las grietas: 0.9 m – 13 m
- Profundidad de las grietas: 2.5 m

- Litología compuesta por calizas grises moderadamente meteorizadas y fracturadas, evidenciando presencia de karstificación; y material incompetente del depósito coluvio-deluvial, compuesto por bloques y gravas, en una matriz limo arenosa. Los fragmentos de roca al ser angulosos a sub angulosos permiten la infiltración y retención del agua.

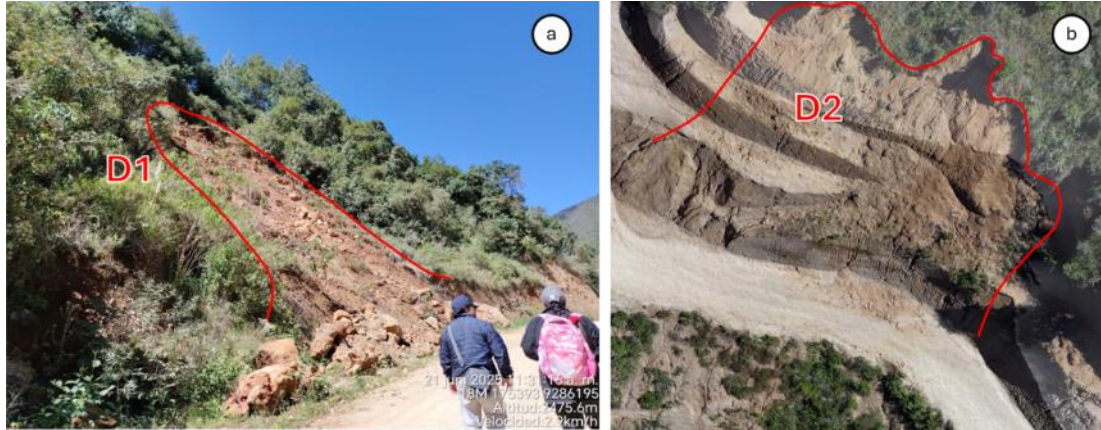
Se identificaron dos zonas de derrumbe, dónde el material se ha desplazado siguiendo una dirección E-W, llegando a acumularse en las vías de la zona evaluada.

Figura 11. Derrumbes (línea roja).

- Depósito coluvio-deluvial, compuesto por bloques y gravas, en una matriz limo arenosa. Los fragmentos de roca son angulosos a sub angulosos, lo que permite la infiltración y retención del agua.
- Modificación del terreno (cortes de talud en laderas), con la finalidad de construcción de vías.
- Ausencia de drenajes adecuados, esto contribuye con la saturación del terreno y el aumento de peso de la masa inestable.
- Ladera de pendiente muy fuerte (25° a 45°) a terreno muy escarpado (>45°), que conforman geformas de vertiente coluvio deluvial (V-cd), permite que el material saturado que se dispone sobre la ladera se desplace cuesta abajo.

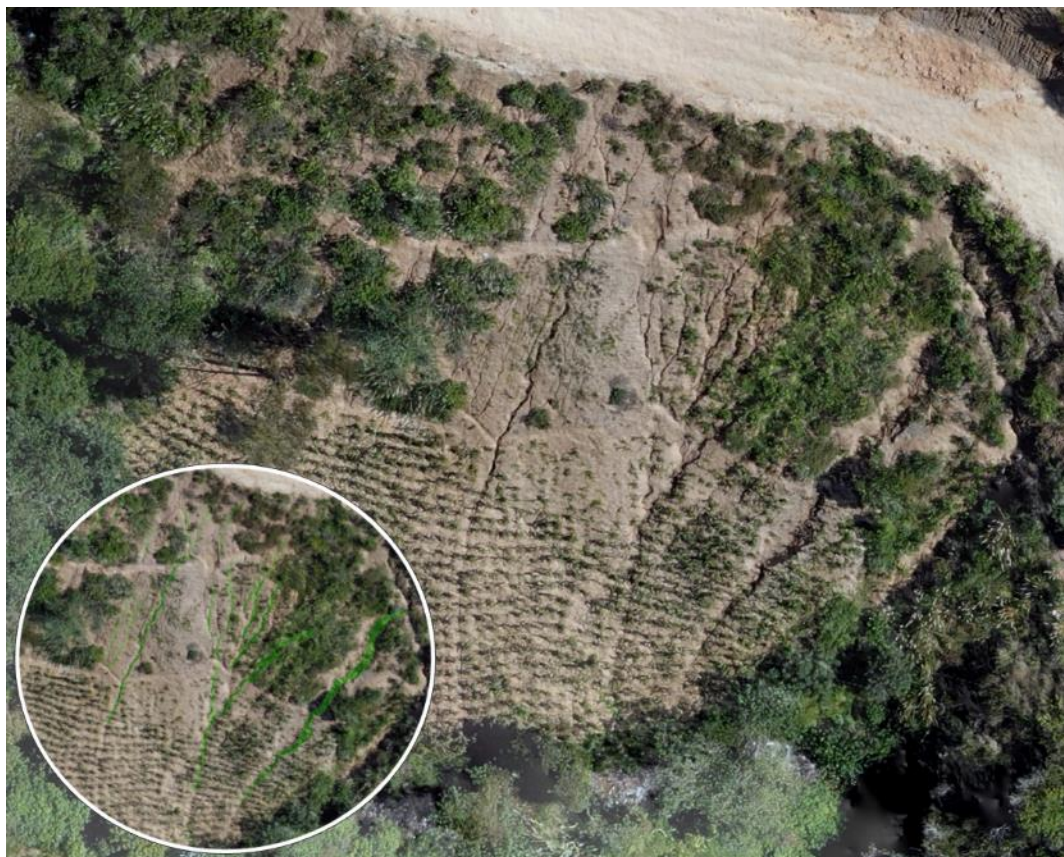
Se identificó una zona de erosión en surcos que afecta terrenos de cultivo y terraplén de vía vecinal.

Figura 12. Erosión en surcos (líneas verdes).

- a. Evitar el riego por inundación y promover técnicas más eficientes como el riego por goteo o aspersión para reducir la infiltración excesiva en las laderas.
- b. Reforestar las laderas, de preferencia con arbustos nativos, para mejorar la estabilización del suelo y disminuir la erosión
