Informe Técnico N° A7745

INSPECCIÓN GEOLÓGICA EN EL BARRIO CUCHUMAYO (INFORME PRELIMINAR)

Departamento: Cajamarca
Provincia: San Miguel
Distrito: San Miguel

MARZO
2026

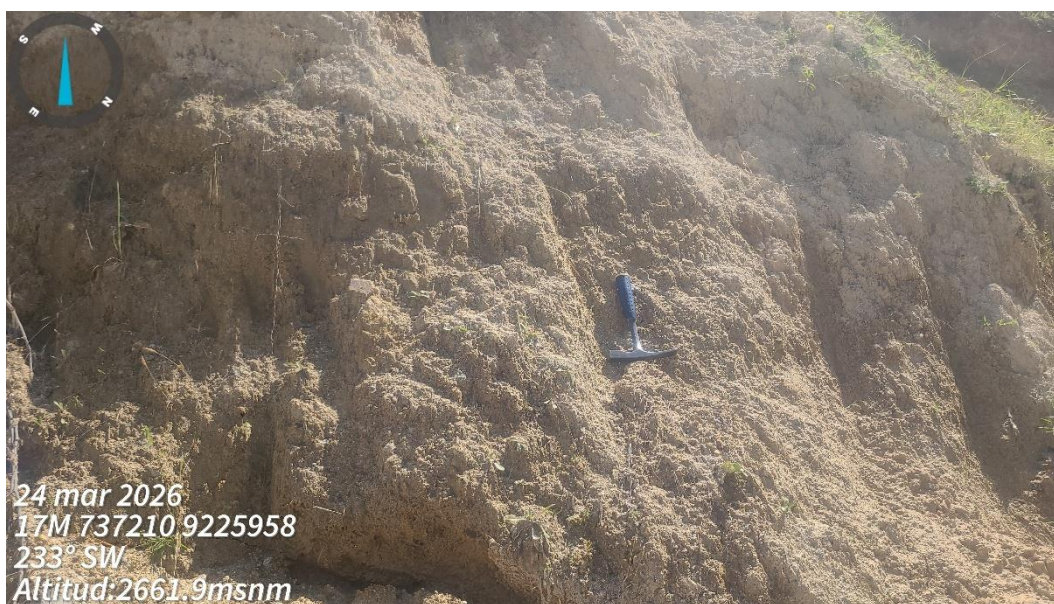
Conformada por flujos piroclásticos de bloques y cenizas, en el sector evaluado la identificamos de amarillo – crema, la cual se encuentra altamente meteorizada, convertida superficialmente suelo residual, cubierta por depósitos coluvio-deluviales producto de los movimientos en masa recientes (figura 2).

Figura 2. Flujos piroclásticos y cenizas, altamente meteorizados.

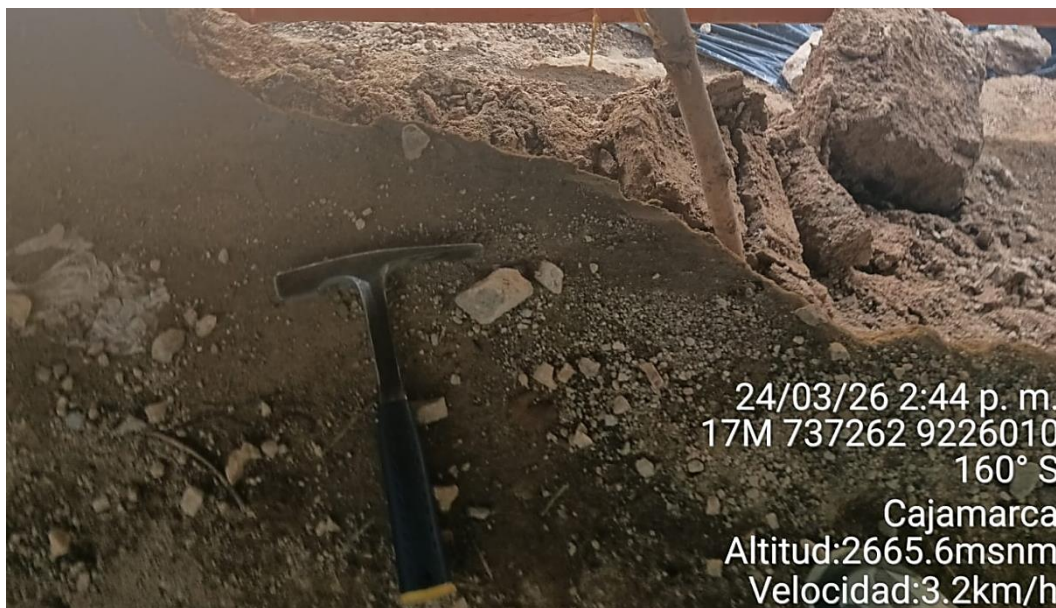
En la zona de evaluación este tipo de depósitos, conformados por gravas angulosas a subangulosas, en matriz limo arcillosa de plasticidad media. (figura 3).

Figura 3. Depósito coluvio – deluvial, conformado por gravas y gránulos en una matriz limo arcillosa.

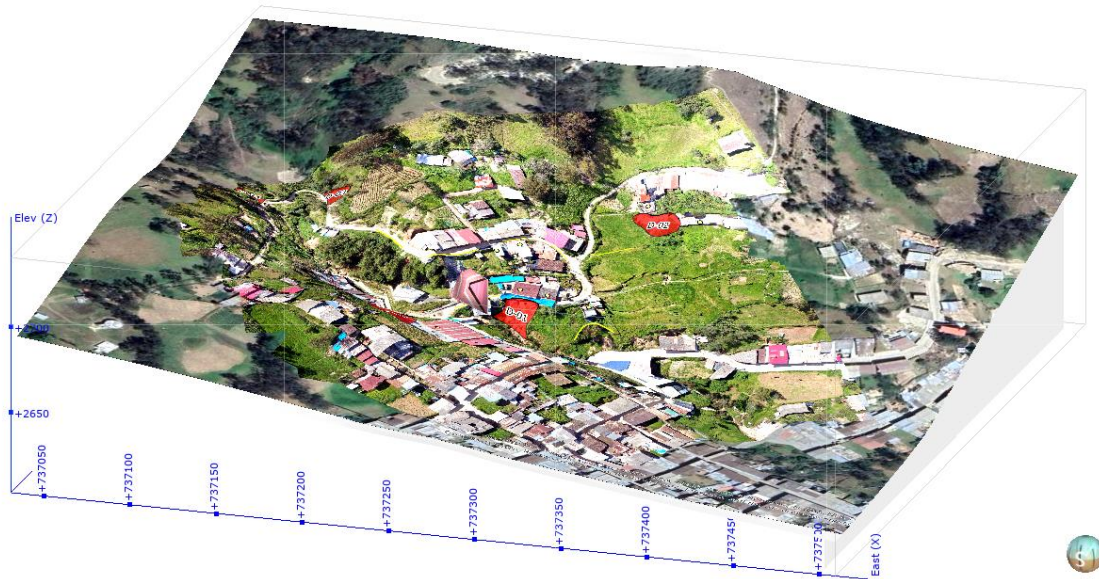
En el barrio Cuchumayo, se observan y se zonifican 05 sectores con derrumbes D1, D2, D3, D4 y D5) que afectaron viviendas y tramo de 25m de ingreso a la localidad (figura 5),

Figura 5. Modelo 3D de los peligros en el centro poblado en el barrio Cuchumayo.

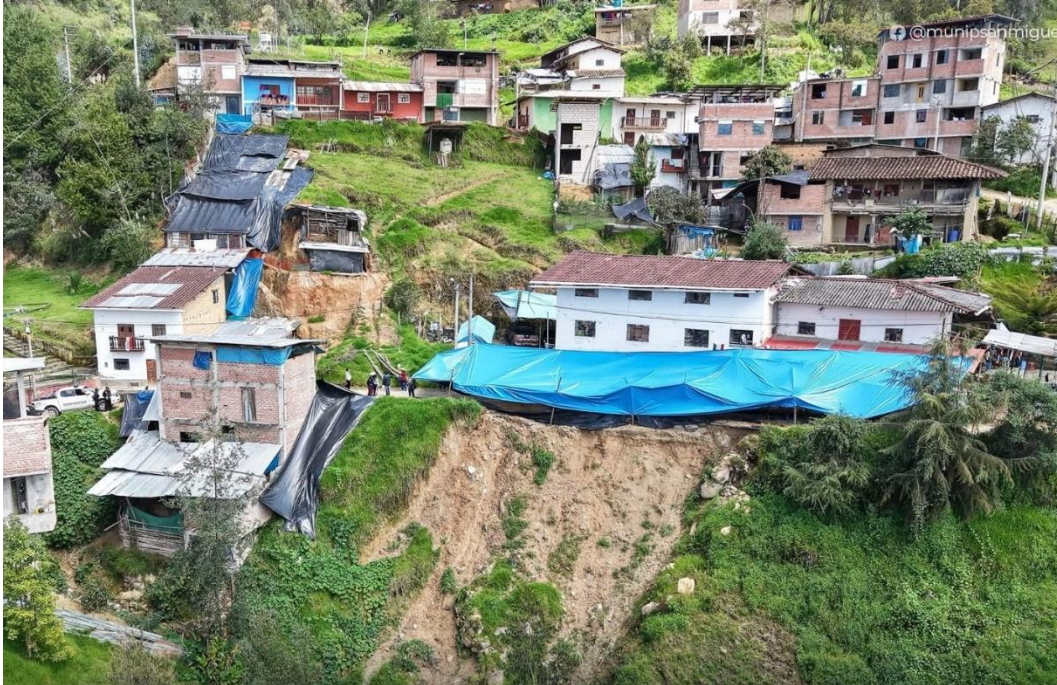
Este derrumbe según versión de los pobladores, se presentó en el año 2020, y se desarrolla sobre el talud de la vía urbana en un tramo de 30 m, el cual es rellenado frecuentemente para la transitabilidad de vehículos; asimismo expone a las viviendas y actualmente la distancia de la casa expuesta hasta la zona de arranque es de 3 m (fotografía 1 y 2).

- Estado: Activo.
- Velocidad: Muy rápida.
- Tipo de avance: Retrogresivo.
- Longitud de zona de arranque: 21 m.
- Diferencia de alturas corona y pie 10 m.

- Desde el año 2020, la carretera afectada es rellenada continuamente con material, no compactado e impermeabilizado, motivo por lo cual el agua infiltra, satura el terreno y ante la ocurrencia de lluvias intensas y prolongadas se vuelve a derrumbar.
- Ausencia de drenajes adecuados, permite que el agua infiltre y sature el material de relleno de la carretera.

- Tres viviendas expuestas, debido al movimiento retrogresivo del derrumbe.
- Carretera afectada temporalmente en un tramo de 30 m

Fotografía 1. Se observa el derrumbe y las viviendas expuestas.

- a) Reubicar las viviendas afectadas y expuestas al movimiento en masa por derrumbes.
- b) Retirar el material removido, y en el talud de donde se tiene el derrumbe D1, ver la probabilidad de trabajos de banquetas a modo de andenería, implementando un sistema de drenaje, este trabajo debe ser realizado por un especialista en geotecnia.

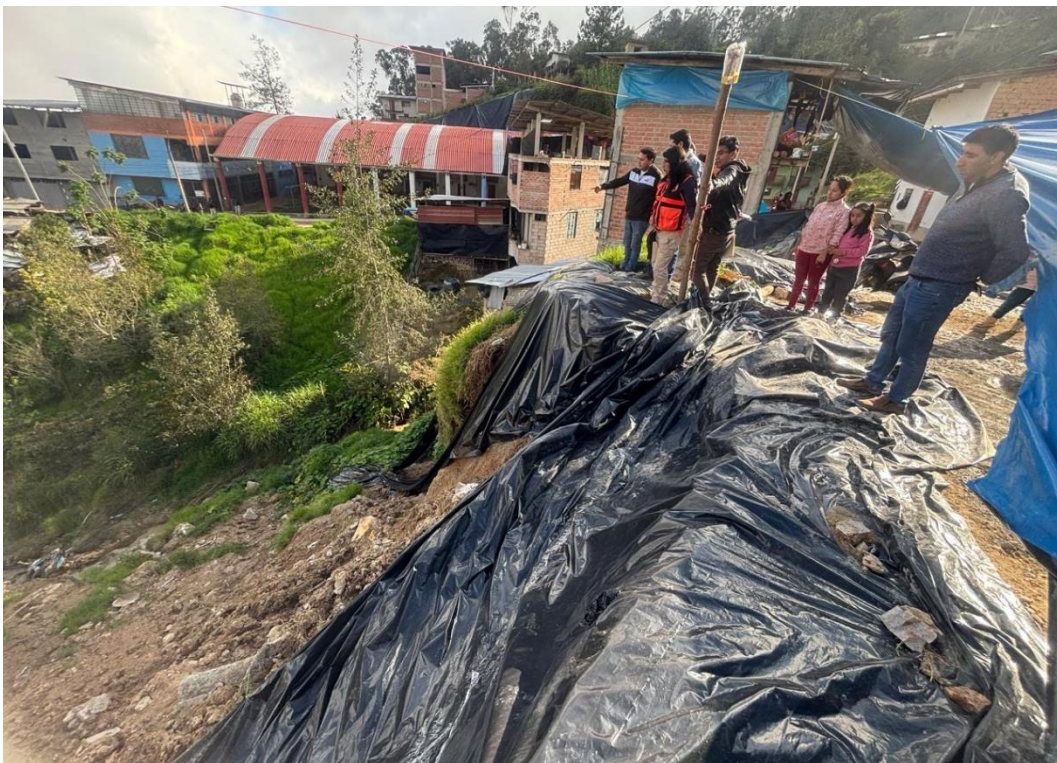
Fotografía 2. Zona de arranque cubierta con plásticos para evitar que ingrese agua de lluvia a la zona derrumbada.

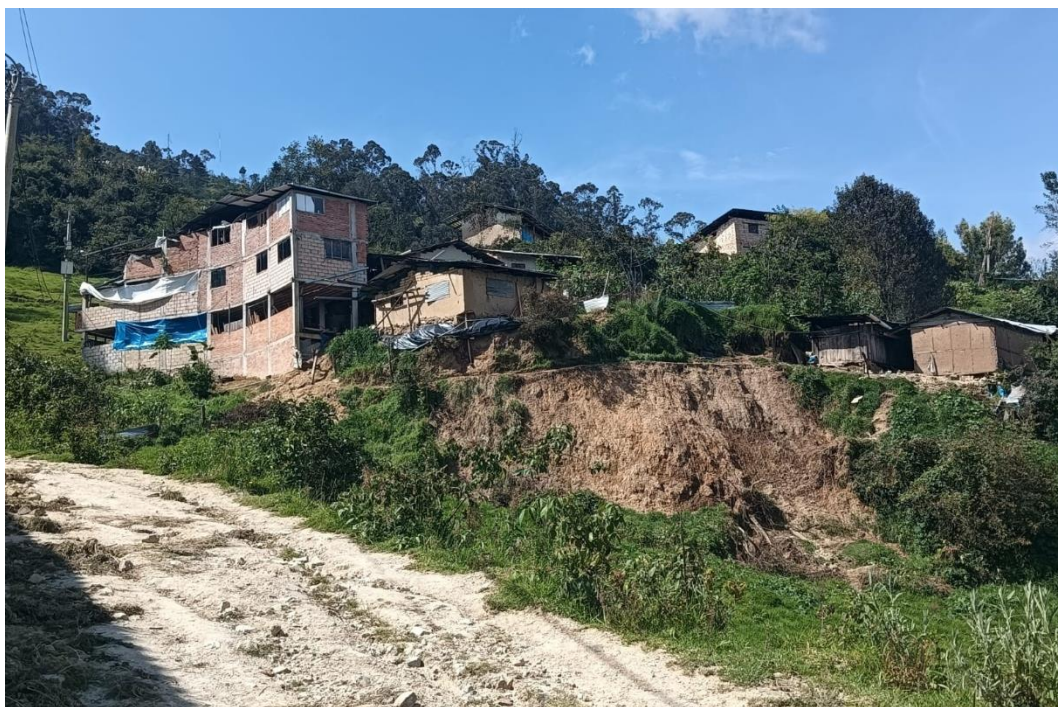
- Estado: Activo.
- Velocidad: Muy rápida.
- Tipo de avance: Retrogresivo.
- Longitud de zona de arranque: 22 m.
- Diferencia de alturas corona y pie 5 m.

- Construcción de vivienda en ladera con pendiente muy fuerte (25° a 45°)
- Ausencia de drenajes adecuados, permite que el agua infiltre y sature al cuerpo del derrumbe

- Una vivienda inhabitable (fotografía 3).
- Tres viviendas expuestas al peligro.

Fotografía 3. Viviendas expuestas a la zona de derrumbe (D2).

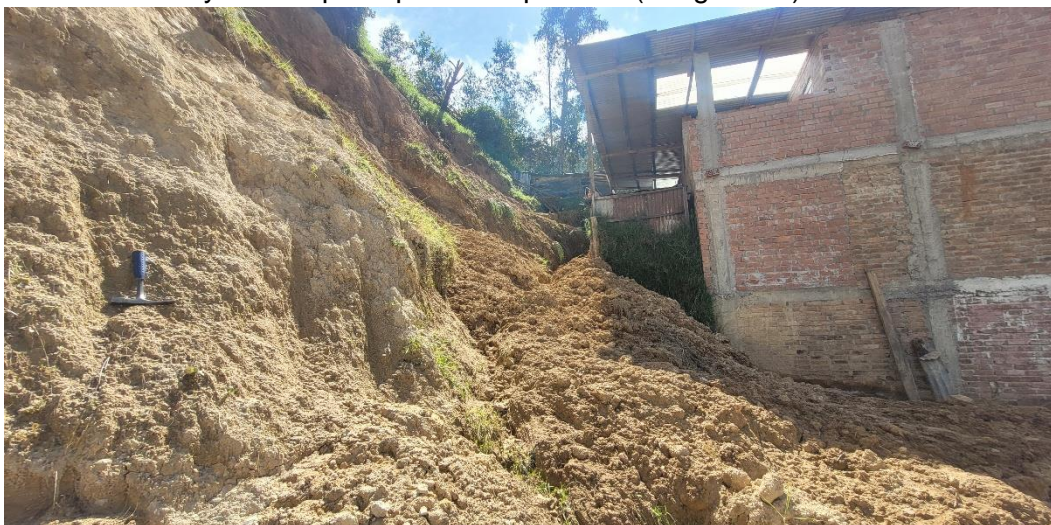
- Longitud de zona de arranque: 16 m.
- Diferencia de alturas corona y pie 8.5 m.

- Corte de talud para construcción de vivienda, debilita la ladera con pendiente muy fuerte (25° a 45°)
- Ausencia de drenajes adecuados, permite que el agua infiltre y sature al cuerpo del derrumbe

- Tres viviendas y un campo deportivo expuestos (fotografía 4).

Fotografía 4. Viviendas expuestas a la zona de derrumbe (D5).

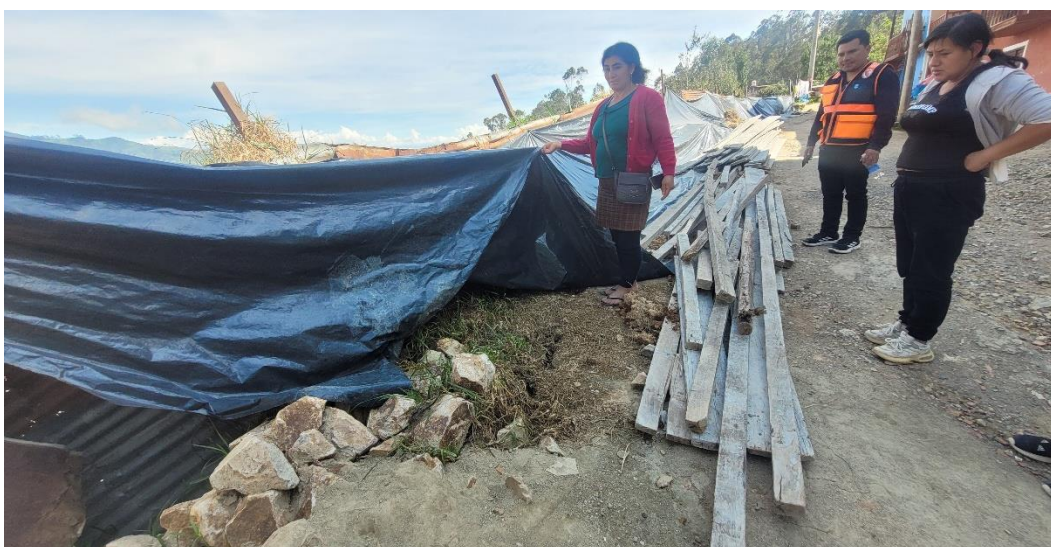
Se observó canales (fotografía 5) y cunetas sin revestimiento, lo que contribuye a la saturación del terreno y podría desencadenarse un movimiento en masa tipo deslizamiento, lo que afectaría a todas las viviendas del barrio Cuchumayo.

Fotografía 5. La población a colocado plásticos sobre la zona afectada, para evitar el ingreso de agua, en las grietas identificadas.

- d) Construir e impermeabilizar, zanjas de coronación en la parte posterior de la cabecera de los derrumbes, a fin de evitar filtraciones, además de programar continuos trabajos de mantenimiento en estos.
