Informe Técnico N° A6616

Evaluación Técnica de:
Peligro Geológicos
en los sectores
Jilari - Llamanipata - Ccatasuyo

Puno / Sandia / Cuyocuyo, Sandia

EVALUACIÓN TÉCNICA DE PELIGROS GEOLÓGICOS EN LOS SECTORES JILARI - LLAMANIPATA - CCATASUYO

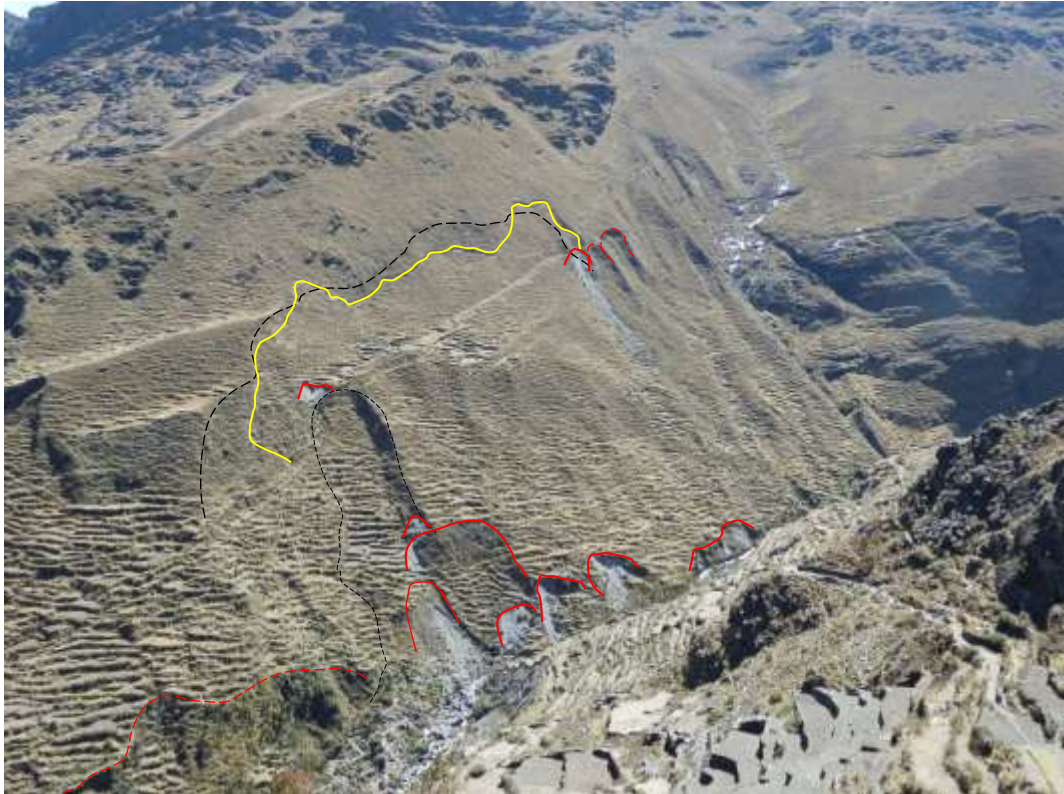
En el flanco suroeste del cerro Caisilluni, margen derecha de la quebrada Jilari, se observa múltiples escarpas irregulares de antiguos deslizamientos con dirección suroeste. En la actualidad se observan grietas longitudinales con saltos hasta de 2 m y con una longitud, de tramo irregular, aproximada de 260 m (ver Fotos 01; 03; 04 y 05). En el cuerpo del deslizamiento antiguo se observa andenería que se dejó de cultivar.

En la quebrada Jilari, al pie de los cerros Caisilluni y Huayllani, ocurren derrumbes en ambas laderas del valle. Estos movimientos en masa poseen zonas de arranque Irregular y discontinua; con longitudes de 55 m y 40 m de altura aproximadamente. Se observa depósitos coluviales (canchales o talus de detritos) que obstruyen el cauce y que en algunos tramos afectan muros de concreto y muros artesanales (pircas) (Ver foto 01; 02 y 06).

Foto 01. Vista panorámica del deslizamiento rotacional en el cerro Ccaisilluni: en negro línea punteada escarpa antiguo deslizamiento; en amarillo grieta; en rojo derrumbes

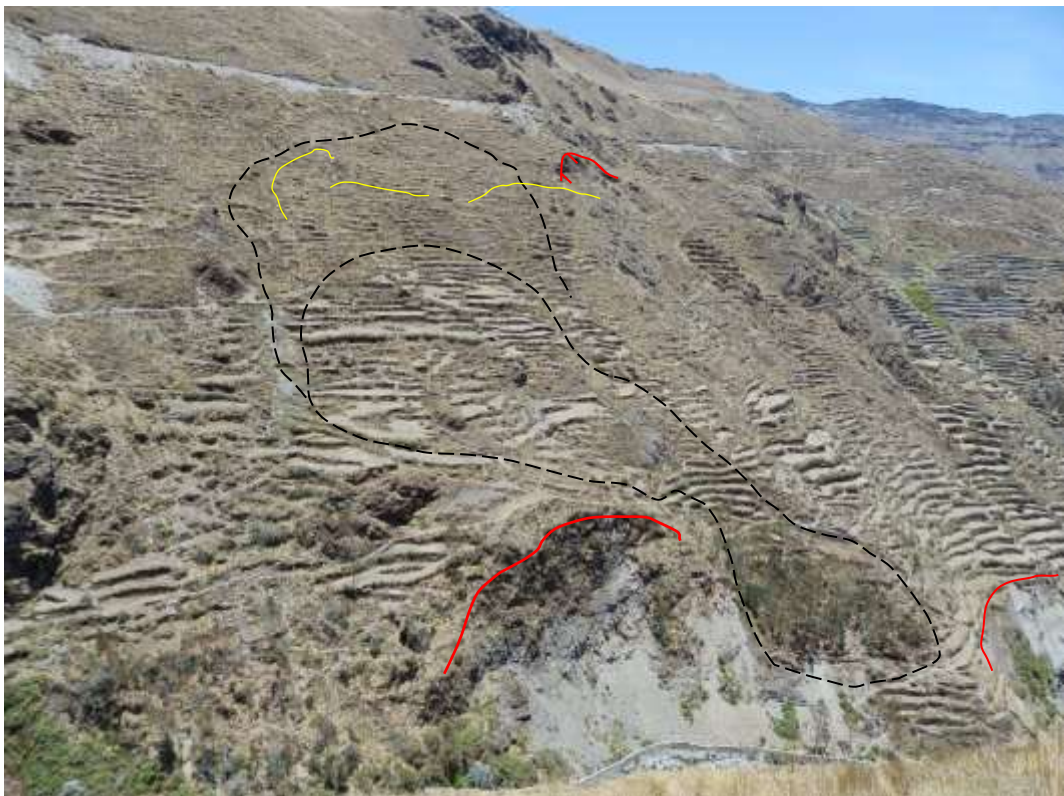
En la margen izquierda de la quebrada Jilari, flanco noreste del cerro Huayllani, se visualiza la escarpa de otro antiguo deslizamiento de aproximadamente 176 m de longitud. Se observan también, grietas longitudinales con saltos de hasta 0.50 m. y longitudes entre 31 y 170 m; así como el deslizamiento llegó a represar parcialmente la quebrada, originando la migración del cauce a la margen derecha. (Ver Foto 02). El sector es utilizado como terrenos de cultivo con andenería.

Foto 02 Vista del Cerro Huaylluni: deslizamiento antiguo en negrita línea punteada; en amarillo grietas y en rojo derrumbes actuales

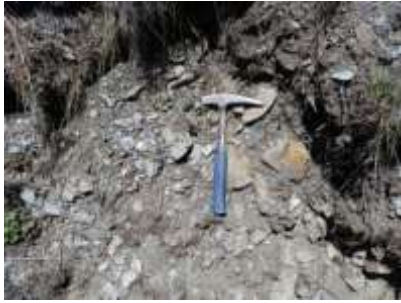
Foto 03 suelo coluvial compuesto de clastos angulosos hasta de 20 cm.

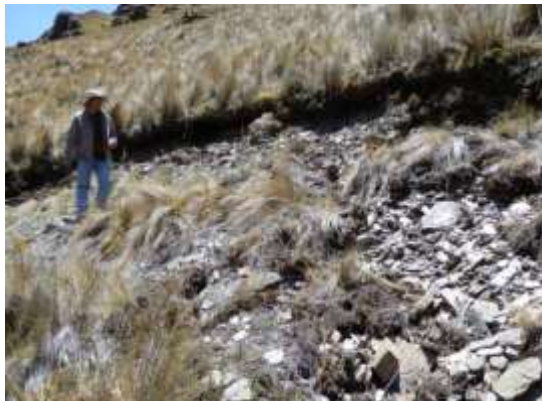
Foto 04: se observa agrietamiento en la corona del deslizamiento del cerro Caisilluni

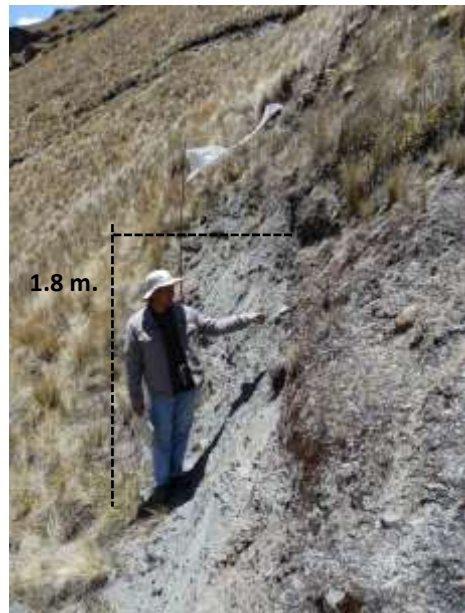
Foto 05 Vista de grieta con salto de 1.8 m. en la margen izquierda del cerro Caisilluni

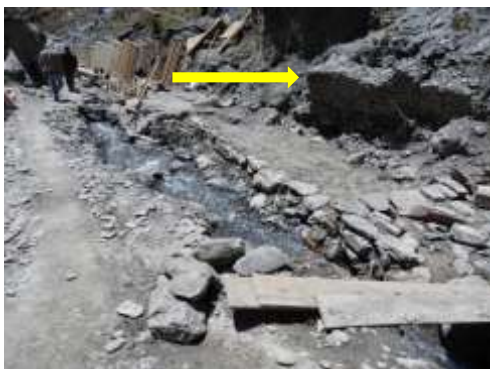
Foto 06 Vista en la quebrada Jilari se observa vuelco de muros (pircas) por derrumbes.

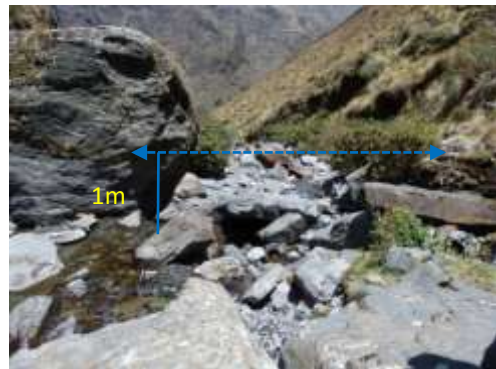
La quebrada Jilari, en su desarrollo está erosionando (socavando) el pie de las laderas, ocasionando derrumbes que en muchos sectores producen el estrangulamiento de río. La longitud erosionada en la margen derecha es de 239 m. y en la margen izquierda de 191 m aproximadamente. Se observa que afecta muros de rocas (pircas) y muros de concreto. Socavando la base. (Ver Foto 07)

Foto 07 Vista de la quebrada Jilari, nivel que alcanza el caudal en temporadas de avenidas 1m. aproximadamente.

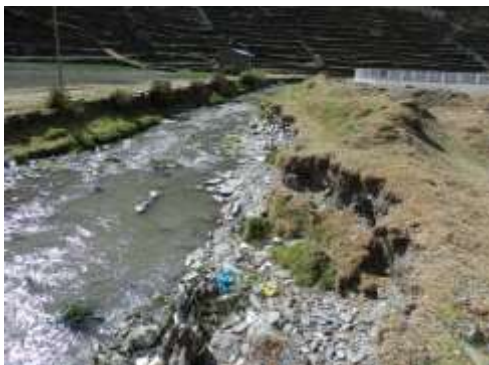
La comunidad Ura Ayllu, ubicado dentro del cauce del río Tambillo, es susceptibles a desbordes e inundaciones; así como fuerte erosión fluvial (ver foto N° 8), La zona afectada tiene una longitud aproximada de 1500 m. en forma recta y abarca viviendas rurales y terrenos agrícolas. Es importante notar que la altura del agua, con avenidas normales, alcanza 1.8 m. También se observa socavamiento a la base de los muros de contención (pircas de 1.6m. de altura), esta se encuentra en mal estado (en algunos tramos) y presencia de erosión fluvial en sus márgenes.

Foto 08 Cauce afectado por erosión fluvial.

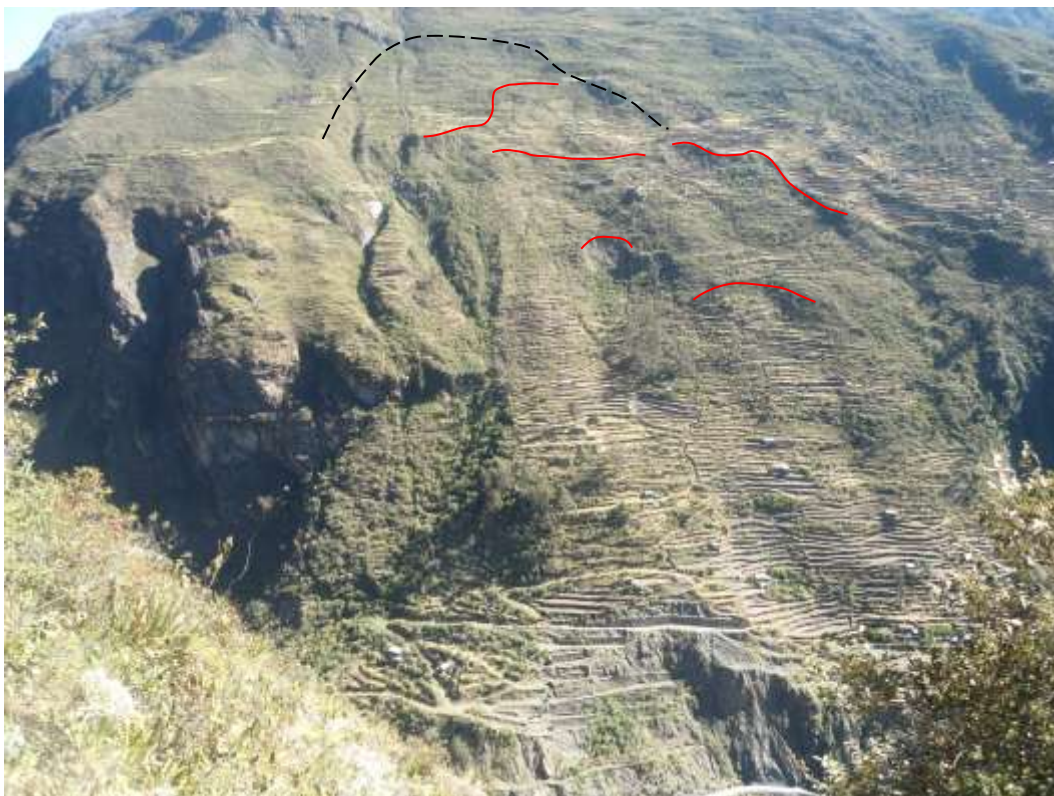
Foto 09: Vista panorámica del cerro Ccatasuyo. a) escarpa de caída de rocas ocurrido el 27 de enero 2006 que afectó 5 viviendas del barrio Luis Ron; b) Macizo rocoso muy fracturado; c) derrumbes ocurrido en abril del 2012

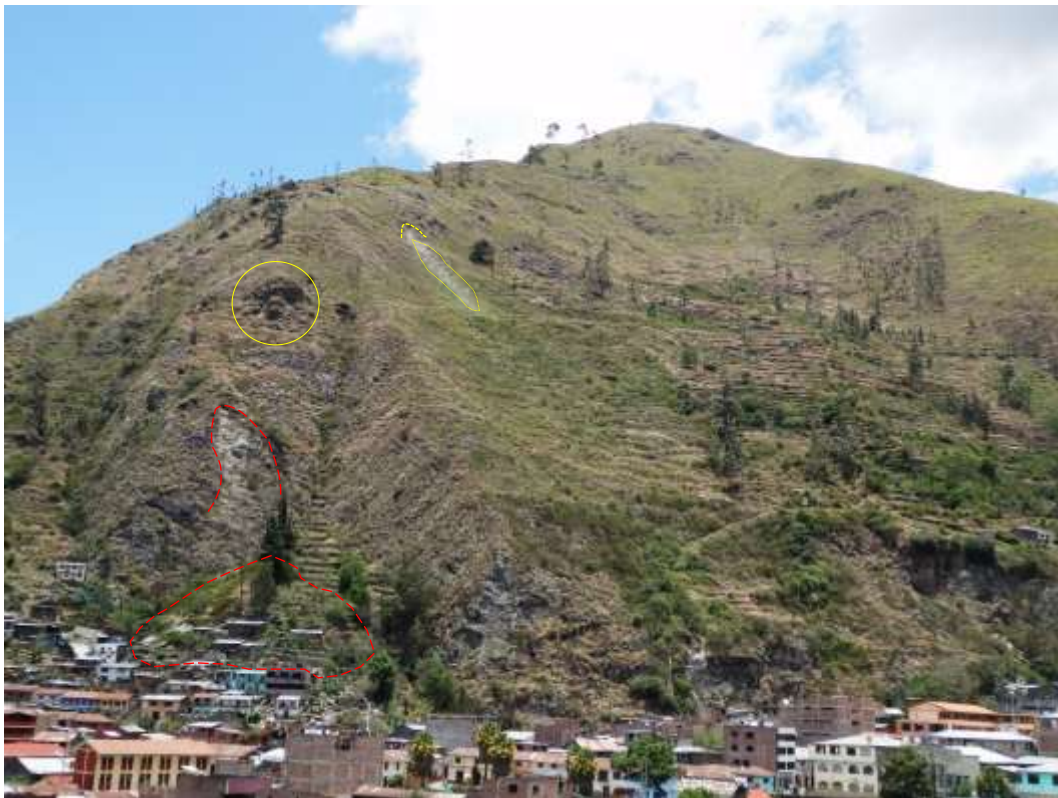
En el sector Ccatasuyo, el talud rocoso se presenta muy fracturado (con tipo de rotura mixta). La zona de arranque de este movimiento en masa es irregular y discontinua; con longitudes de hasta 7 m. y alturas de hasta 5 m. aproximadamente. El depósito coluvial, producto de la acumulación de materiales de la caída de rocas, presenta bloques aislados de hasta 3 m. Actualmente se observa a una altura de 35 m. rocas fracturadas con discontinuidades a favor del talud, con bloques sueltos de hasta de 4 m. que puede desprenderse en cualquier momento.

Flanco noroeste del cerro Ccatasuyo. Se observa derrumbes antiguos con arranques que llegan a tener hasta 10 m., con alturas de hasta 30 m de altura; materiales cubiertos por vegetación. También se observa reactivación, con arranques de 5 m. altura 15 m. y depósito con un volumen de 24 m³ de material granular con clastos angulosos hasta 0.30 m. y restos de vegetación. Evento ocurrido en el mes de abril del año 2012 sin ocasionar daños graves

Foto 10: Vista panorámica del cerro Ccatasuyo. a) escarpa de caída de rocas ocurrido el 27 de enero 2006 que afectó 5 viviendas del barrio Luis Ron; b) Macizo rocoso muy fracturado; c) derrumbes ocurrido en abril del 2012

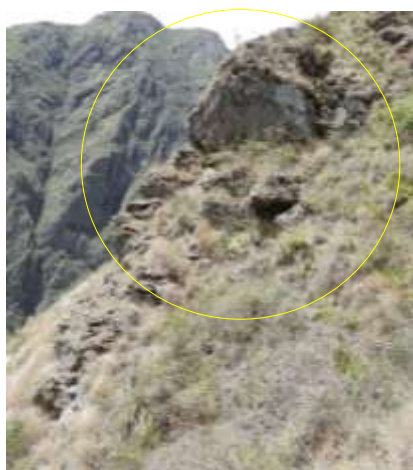
Foto 11: Vista de talud rocoso fracturado, se observa un bloque rocoso inestable

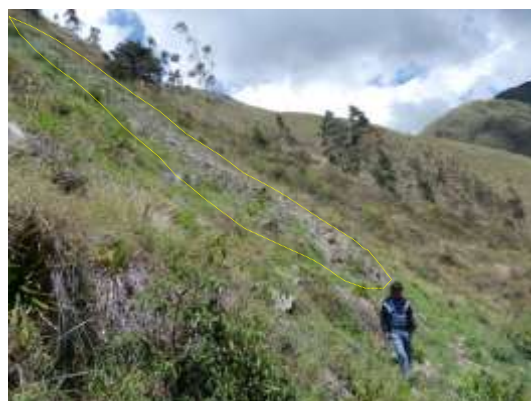
Foto 12: Vista del depósito del evento ocurrido el mes de abril de 2012
