Informe Técnico N° A7730

EVALUACIÓN DE PELIGROS GEOLÓGICOS POR DESLIZAMIENTO EN EL SECTOR TORORUMI

Departamento: Huancavelica
Provincia: Tayacaja
Distrito: Huaribamba

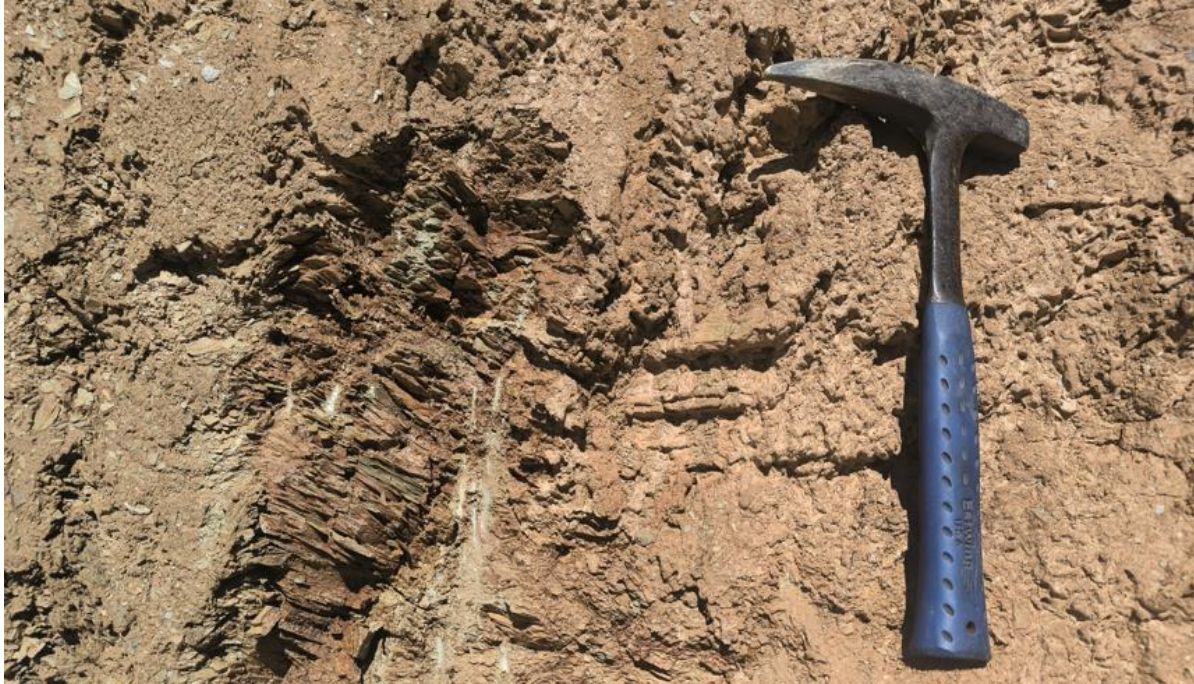
Fotografía 1. Lutitas del Grupo Cabanillas visibles en los cortes del Talud, para la construcción del reservorio de agua en el sector Tororumi.

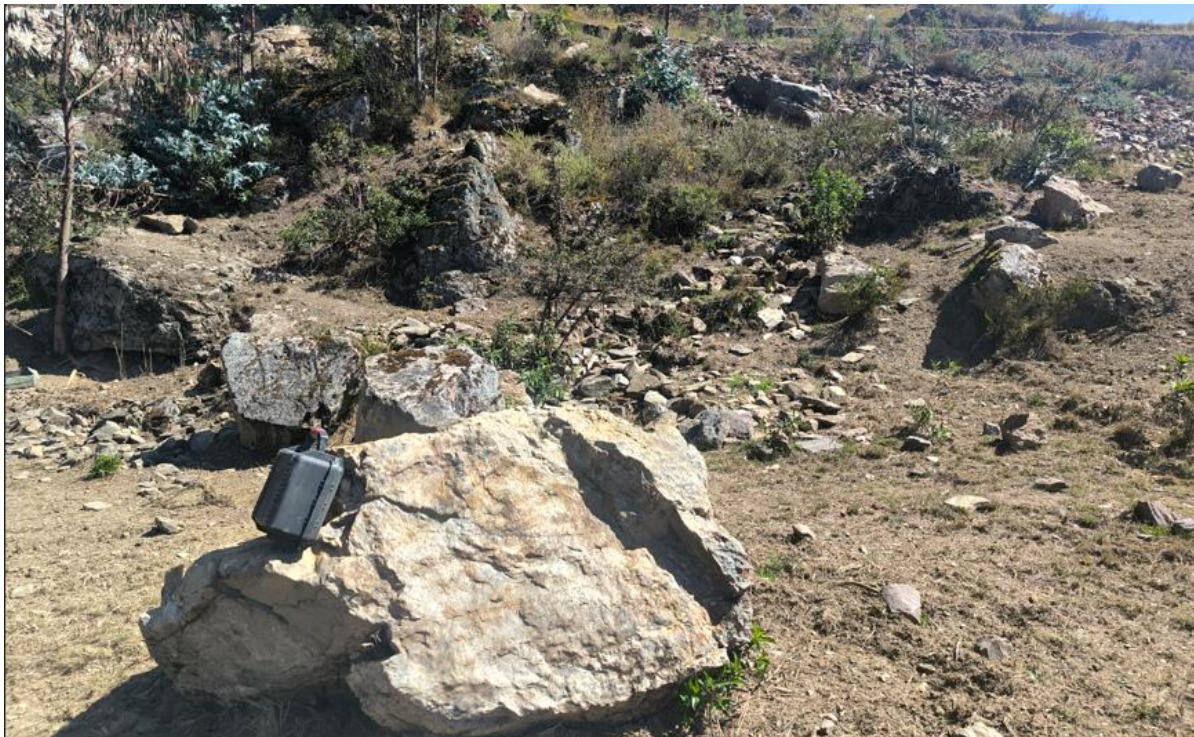
Fotografía 2. Afloramientos de calizas del Grupo Copacabana.

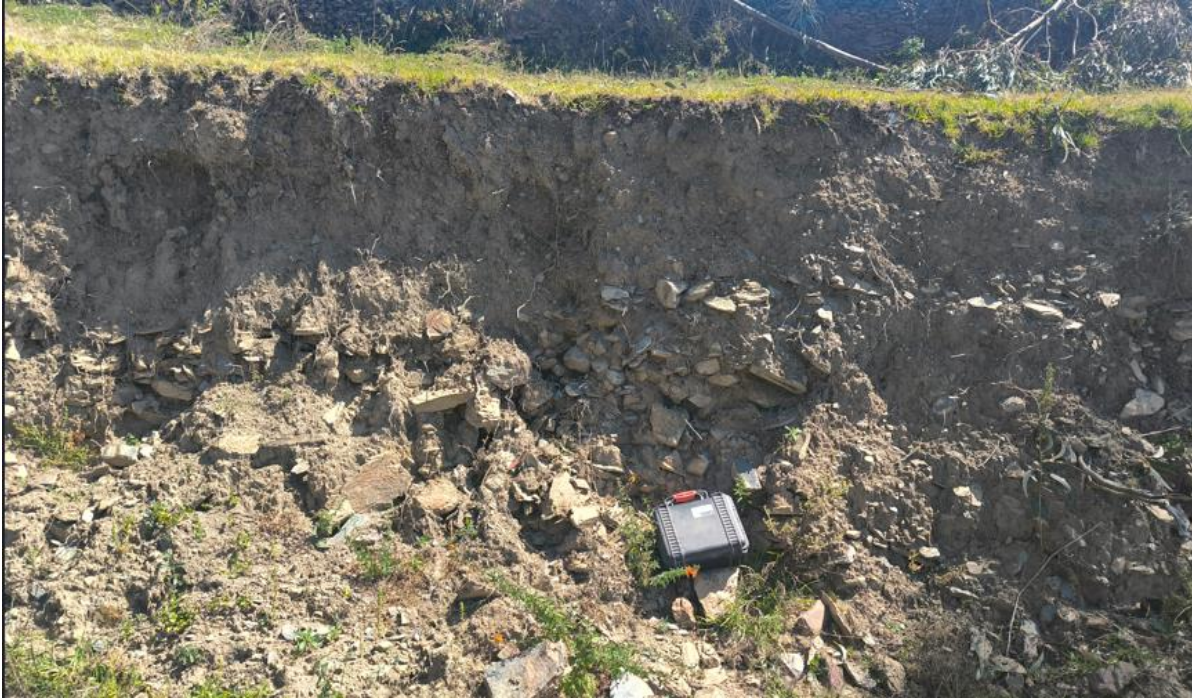
Fotografía 3. Depósitos coluvio-deluviales en el área de estudio.

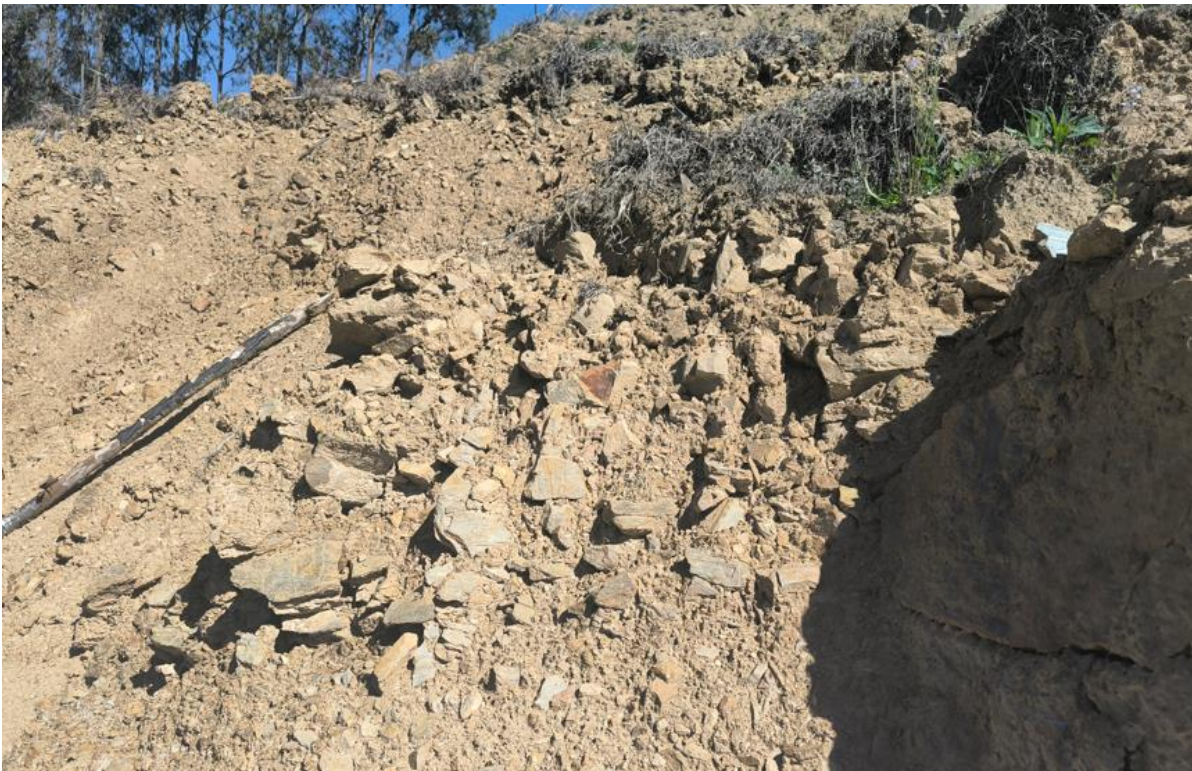
Fotografía 4. Depósitos coluviales, producto de deslizamiento reciente.

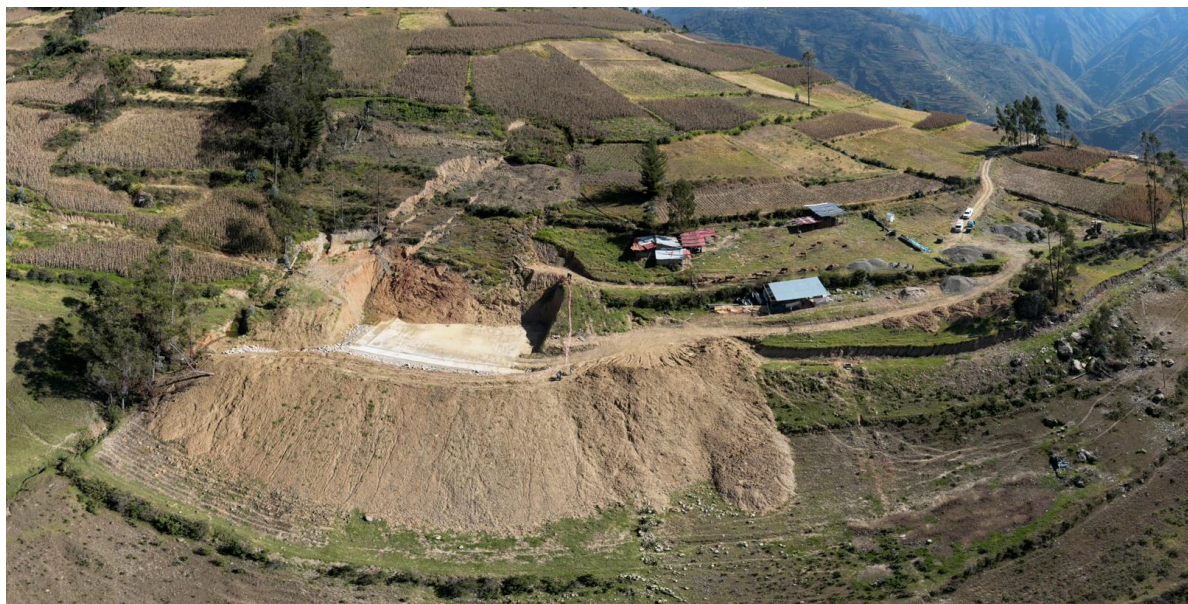
Este se desarrollado sobre lutitas fragmentadas y materiales coluvio-deluviales poco consolidados. Este tipo de deslizamiento se caracteriza por una superficie de ruptura curva y concava hacia arriba, lo que genera un desplazamiento en bloque del material removido. El deslizamiento presenta una zona de escarpe de hasta 3.5 metros de altura, con evidencias de agrietamientos tensionales en la parte alta (cabecera) y hundimientos diferenciales en el cuerpo, lo que indica actividad reciente o reactivación del proceso.

El cuerpo del deslizamiento muestra una morfología elongada, con acumulación de material suelto en la parte baja, generando una topografía irregular. La pendiente promedio del sector afectado es de aproximadamente 30°, y el evento ha sido favorecido por la combinación de pendientes fuertes, baja cohesión de los materiales, surgencias de agua y cortes de talud no estabilizados. Este deslizamiento compromete zonas destinadas a la agricultura y representa un riesgo geológico activo.

Fotografía 5. Vista general del deslizamiento rotacional en el sector Tororumi.

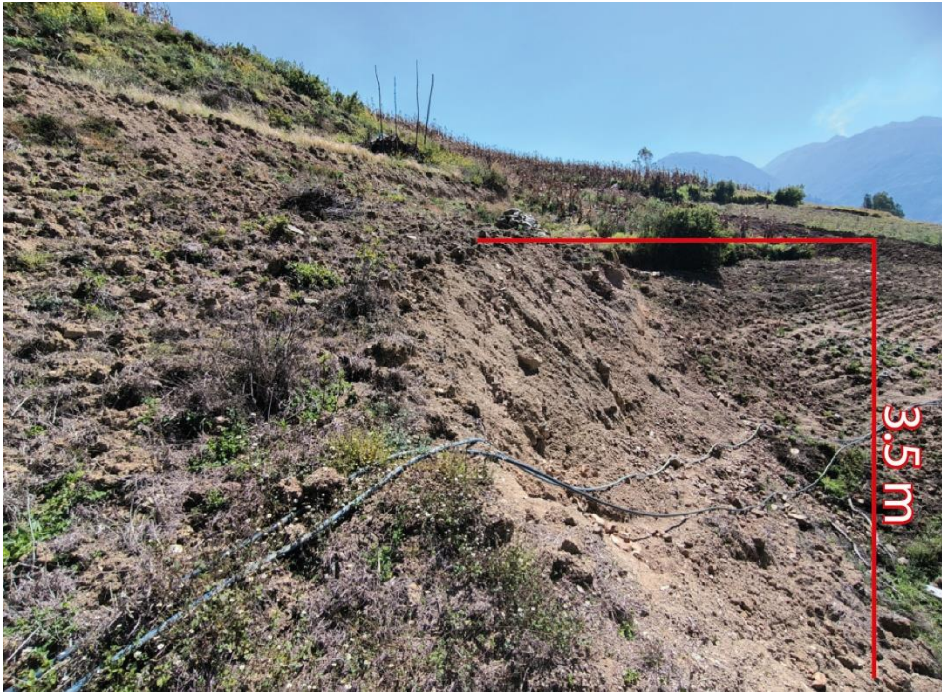
Figura 6 . Escarpe principal del deslizamiento de 3.5 de altura con actividad retrograda.

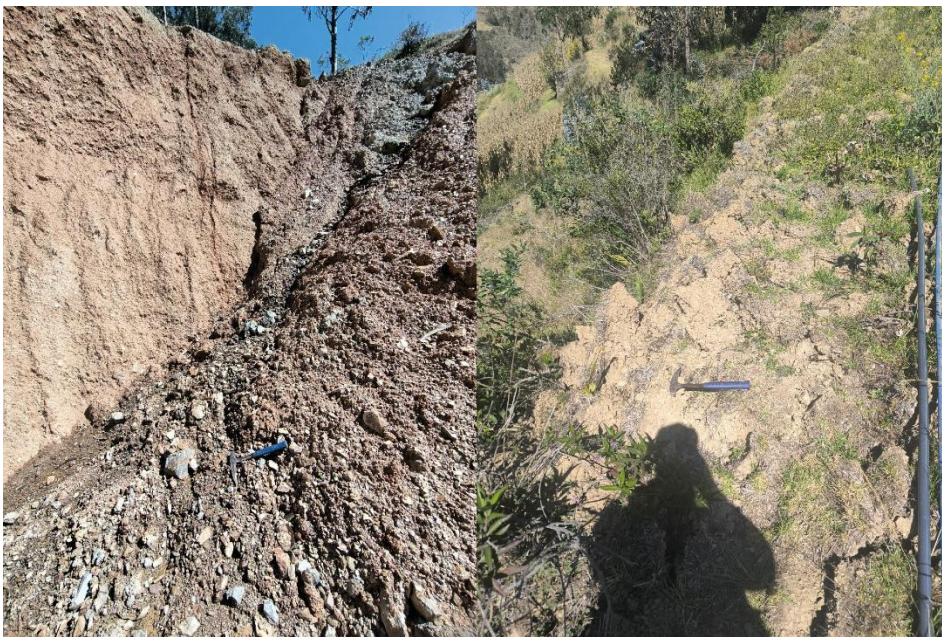
Figura 7 . De izquierda a derecha se observa infiltraciones de agua y agrietamientos longitudinales en el cuerpo del deslizamiento.

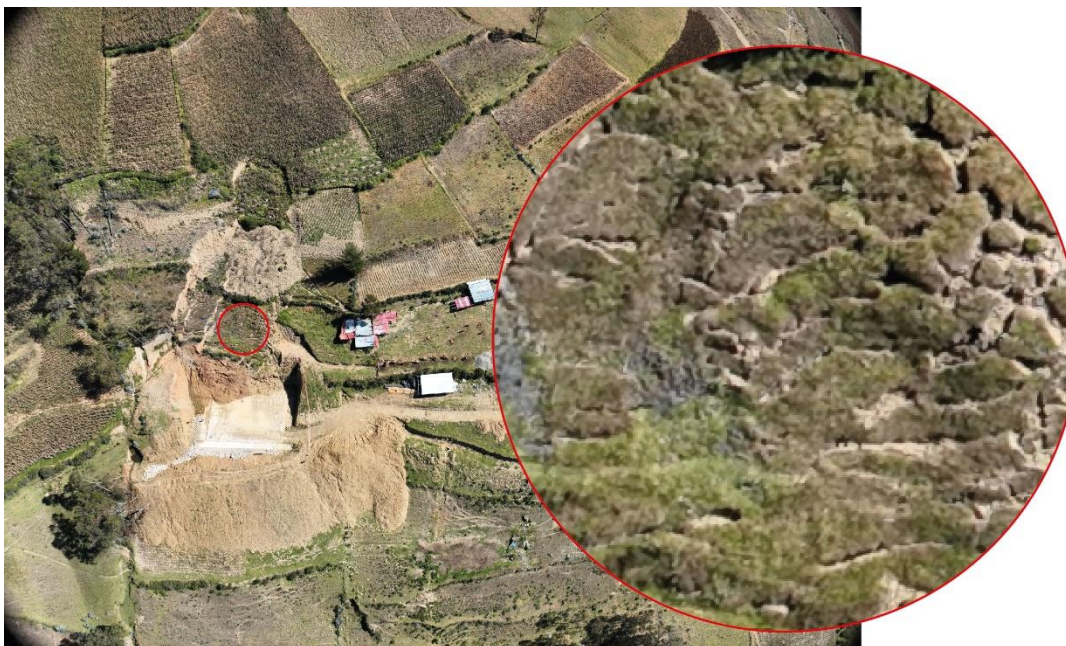
Figura 8 . Agrietamientos longitudinales en el cuerpo del deslizamiento.

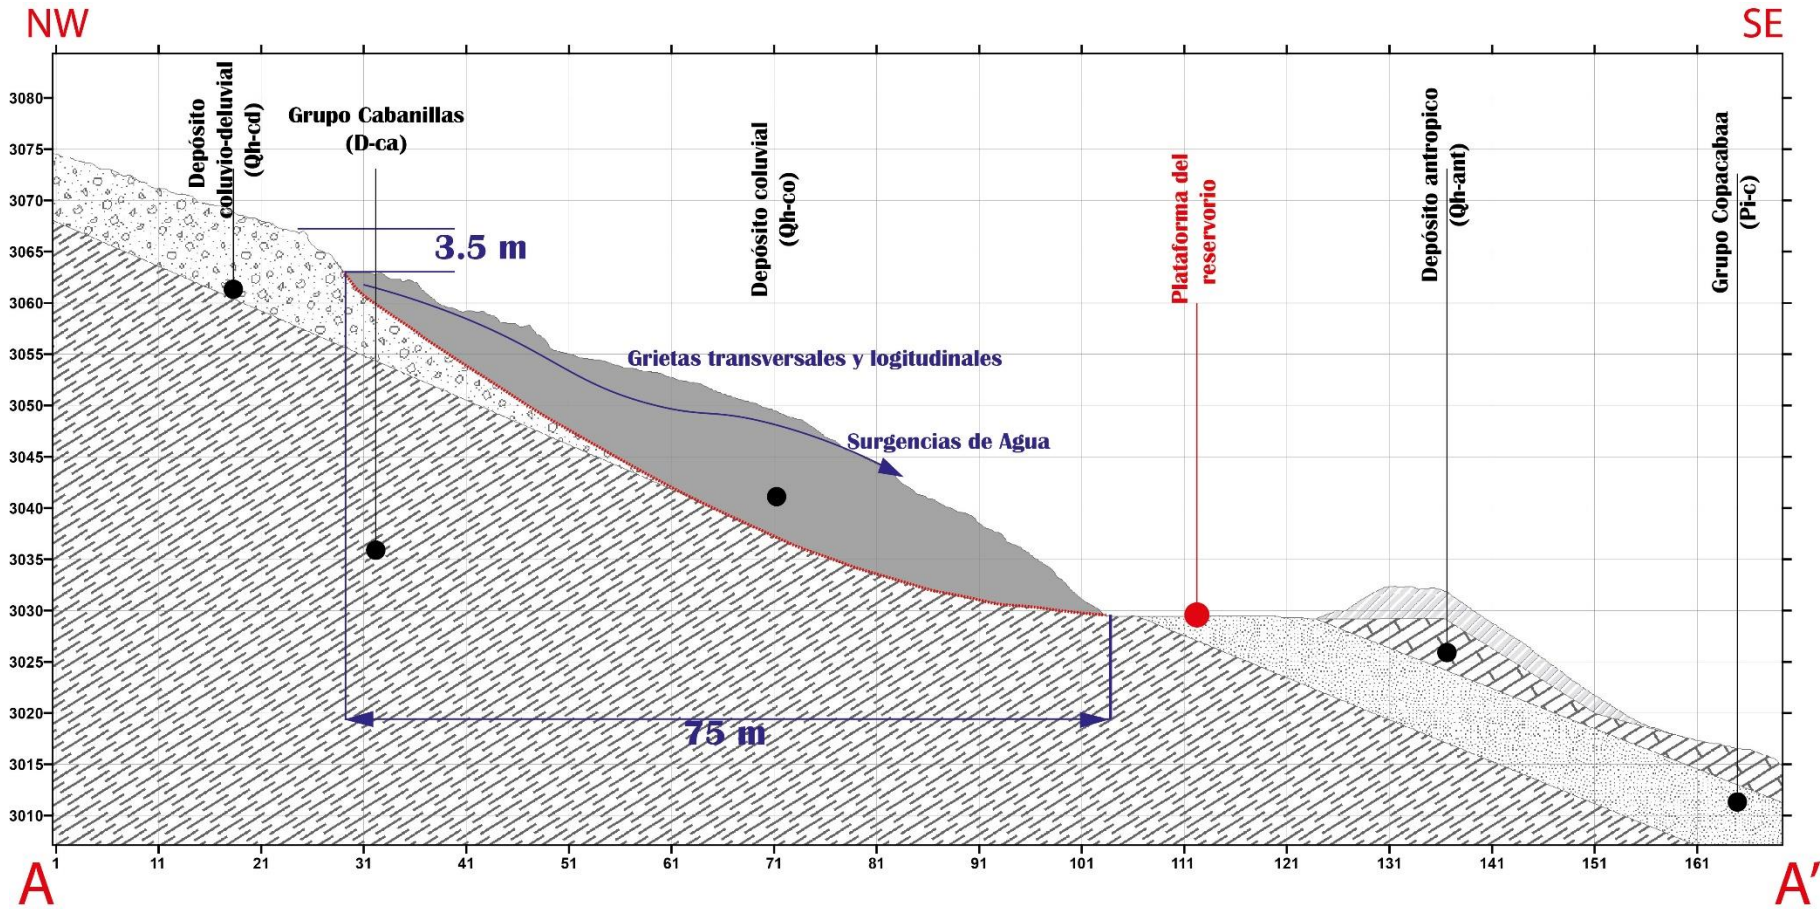
Figura 9 . Perfil inferido del deslizamiento del sector Tororumi.

El deslizamiento rotacional identificado en el perfil involucra materiales de baja resistencia mecánica, como lutitas, junto con depósitos coluvio-deluviales que conforman la masa inestable. Este movimiento se ubica en la misma ladera donde se planificó la construcción de un reservorio de agua, cuyo emplazamiento se encuentra inmediatamente por encima del pie del deslizamiento.

Aunque el evento no generó agrietamientos visibles ni deformaciones en la plataforma del reservorio, sí alcanzó a cubrir parcialmente su base. Esto se debe a que el pie del deslizamiento coincide con el nivel de la infraestructura proyectada, lo que altera el equilibrio natural de la ladera.
